COMPORTAMIENTO DE
UNA ESTRUCTURA REHABILITADA DE
MAMPOSTERÍA CONFINADA DE DOS NIVELES

T E S I S

INGENIERO CIVIL

1996

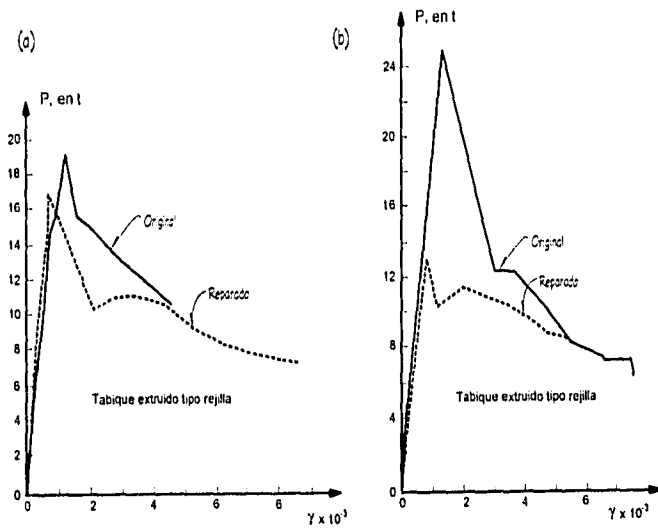
El muro 1 recuperó casi totalmente la resistencia y rigidez originales (Fig. 1.5a); la falla del muro reparado la ocasionó una grieta diferente a la del muro original, lo cual reflejó la buena adherencia del material empleado.

En los muros 2 y 4 se presentó la misma configuración de agrietamiento que en el muro original. El muro 2 conservó, hasta la falla, la misma rigidez que el original, pero su resistencia fue del orden de la mitad (Fig. 1.5b).

Figura 1.5 (a) Muro 1. Reparación de Grieta con Adhesivo Polímer; (b) Muro 2. Reparación de Grieta con Adhéción

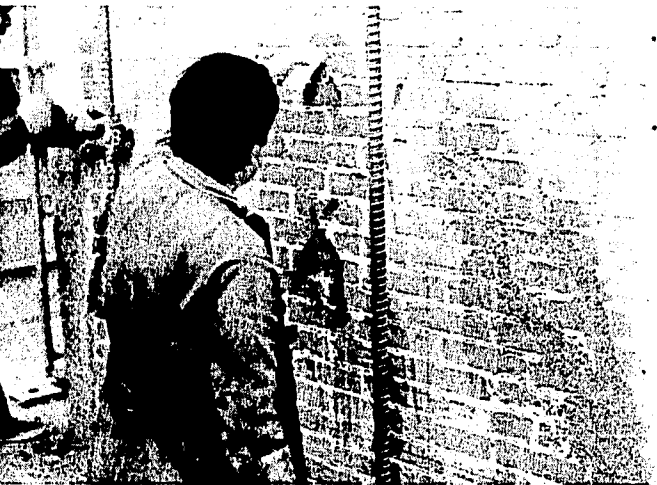
Figura 3.8 Relleno de las Grietas Principales con Mortero

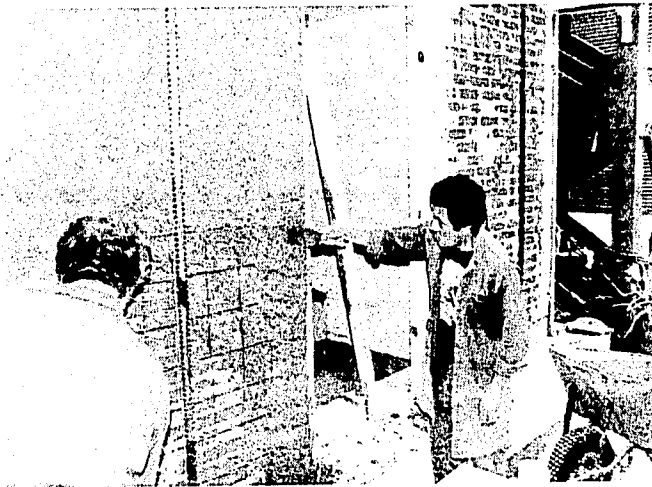
Figura 3.12 Colocación del Recubrimiento de Mortero

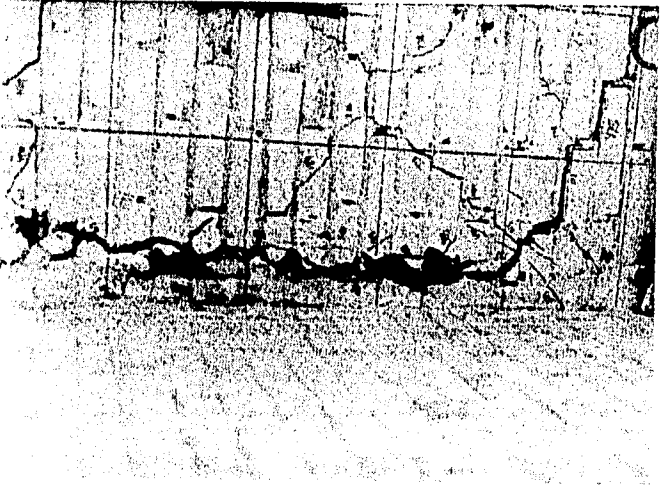
Figura 4.22 Aplastamiento de la Mampostería en Cara Interior de MNPO1 ($RT = 0.75\%$)

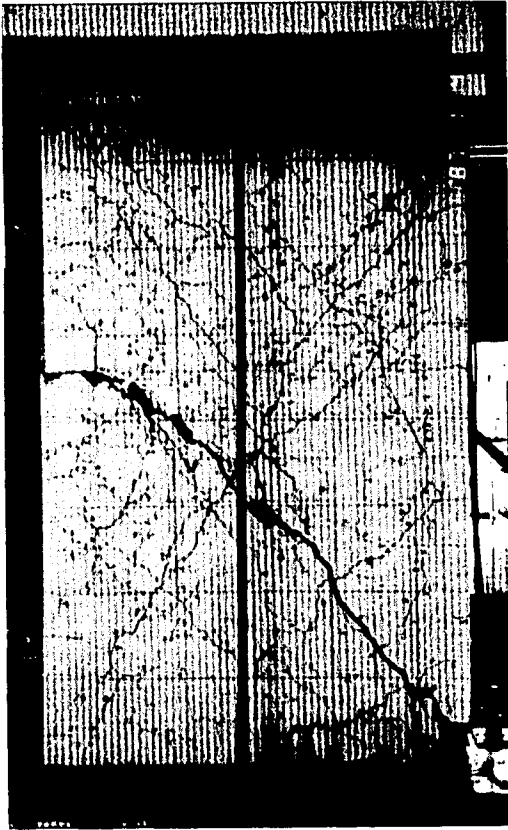
Figura 4.26 Aplastamiento y Desconchamiento del Recubrimiento de Mortero en MNPO1
($RI=1.41\%$, $RT=0.91\%$)

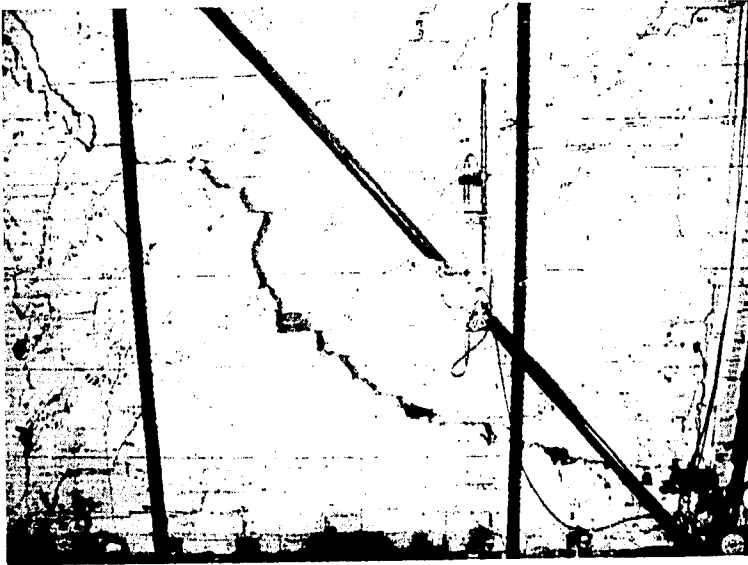
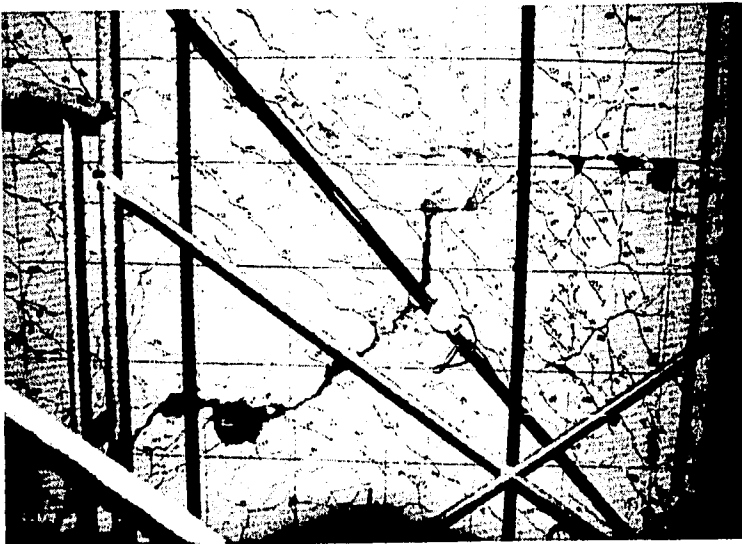
Figura 4.34 Patrón de Agrietamiento Final MSPEI; Arriba, Cara Interior, y Abajo, Cara Exterior

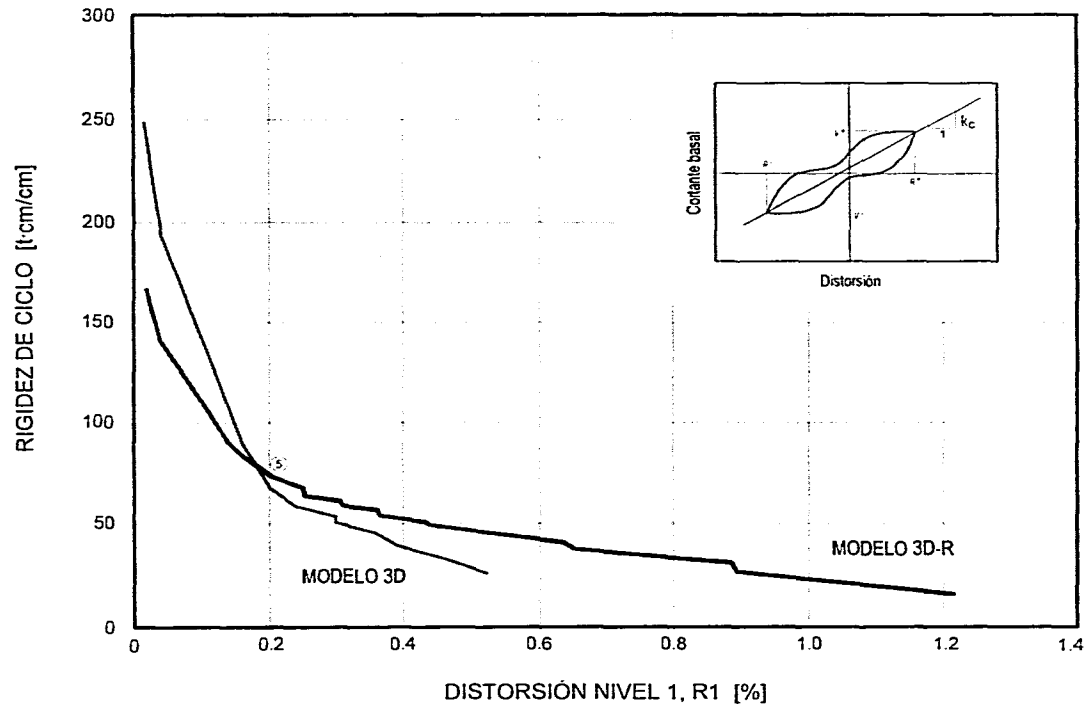
Figura 6.2 Degradación de la Rigidez de Ciclo
