**EFFECTO DEL REFUERZO HORIZONTAL
EN EL COMPORTAMIENTO DE MUROS DE
MAMPOSTERÍA CONFINADA ANTE CARGAS LATERALES**

T E S I S

INGENIERO CIVIL

GERARDO AGUILAR RAMOS

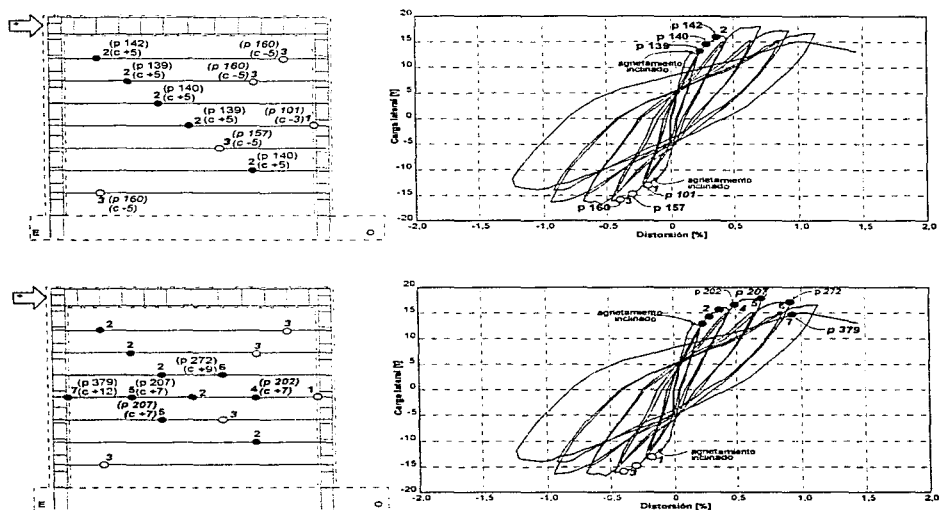
Figura 4.19 - Secuencia de fluencia del refuerzo horizontal del espécimen M3 (M-5/32-E20)
