**RESTAURACIÓN DE LA HACIENDA DE
SAN ANTONIO COAHUIXTLA.**

TESIS QUE PARA OBTENER EL GRADO DE
MAESTRA EN ARQUITECTURA
RESTAURACIÓN DE MONUMENTOS

Claudia Uzeta Chávez.

DIVISION DE ESTUDIOS DE POSGRADO
FACULTAD DE ARQUITECTURA
UNIVERSIDAD NACIONAL AUTONOMA DE MEXICO.

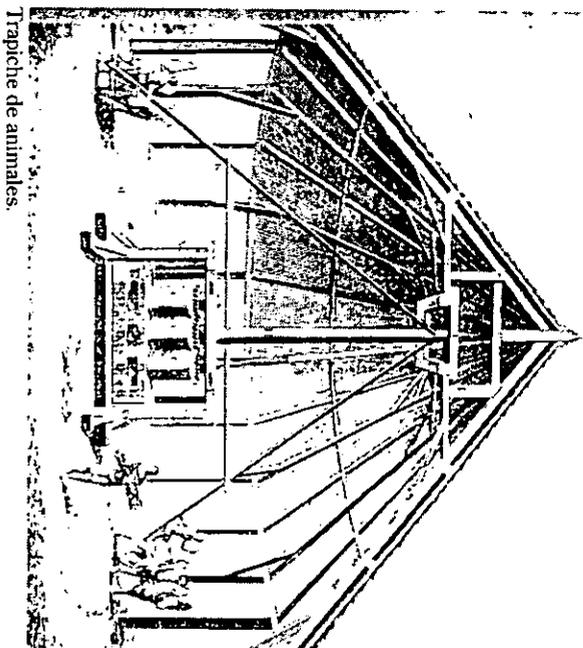
Trapiche de animales.

- **Casa de molienda o trapiche** donde se exprimía la caña por medio de un gran molino formado por 3 rodillos giratorios impulsado por energía animal en un principio y posteriormente por energía hidráulica . El jugo que se extraía de la caña se llamaba guarapo . Dentro de este mismo local por lo general se colocaba una

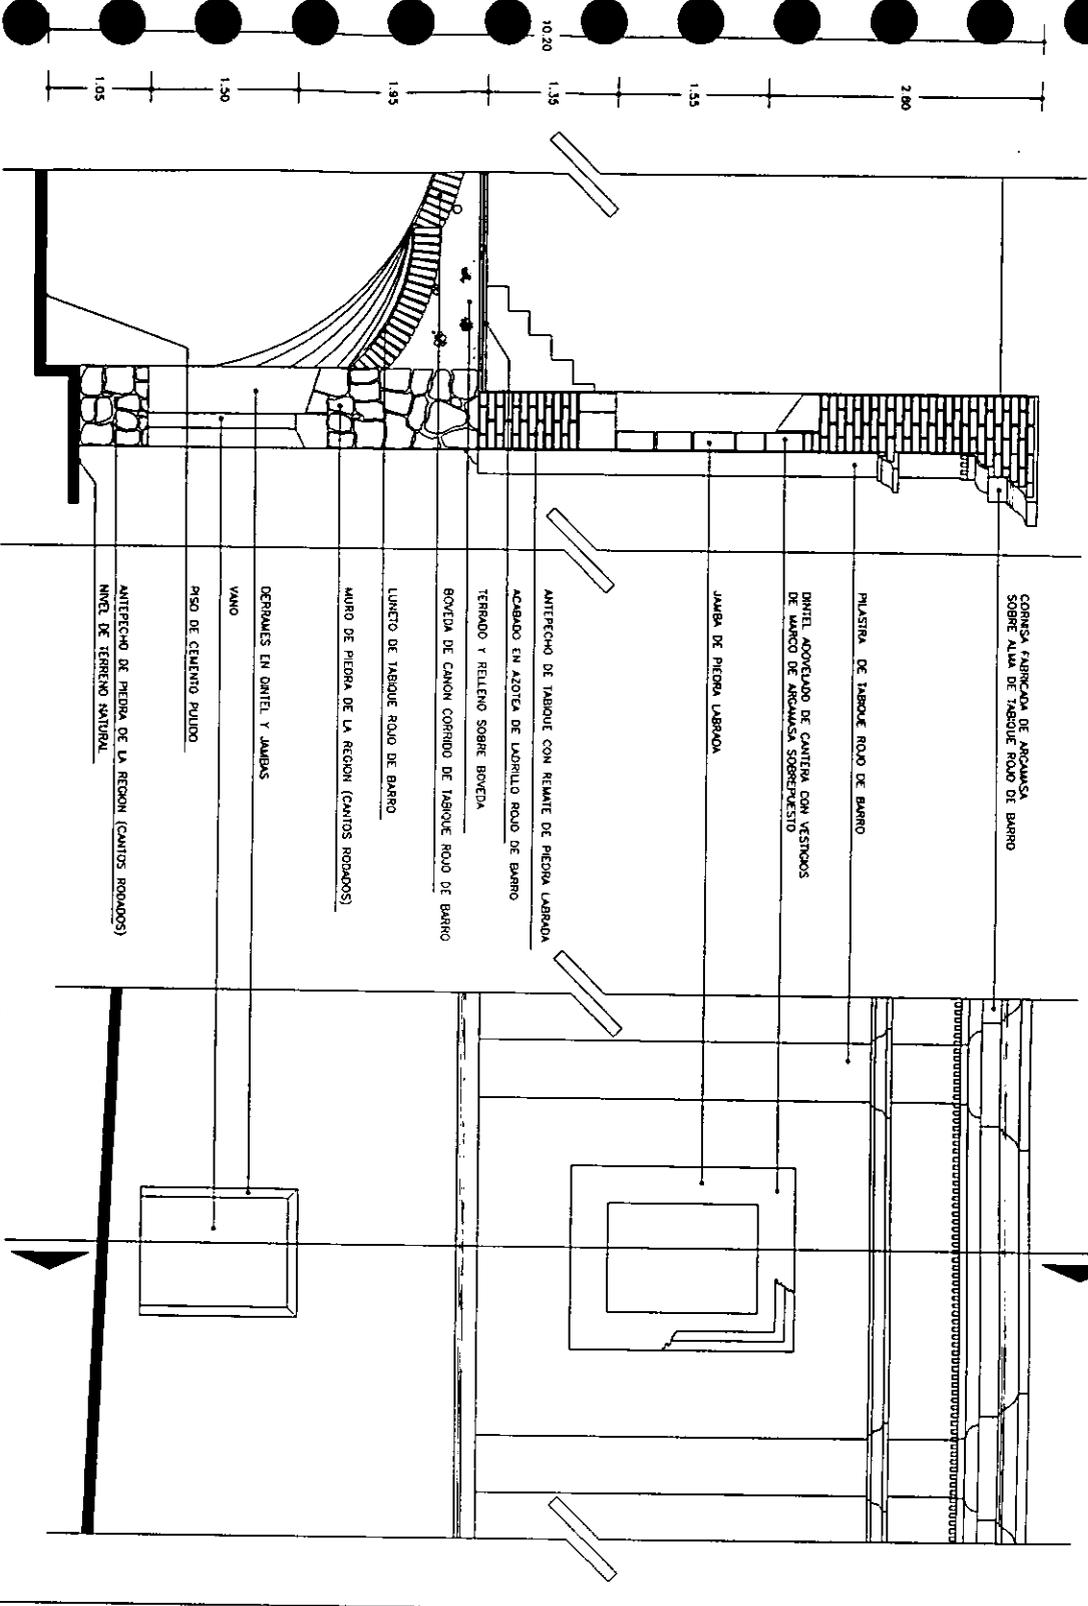
RESTAURACION DE LA HACIENDA DE
 SAN ANTONIO COAHUIXTLA, MOR.
 LEVANTAMIENTO ESTADO ACTUAL (junio 1998)
 CORTE POR FACHADA escala 1:25

SECCION FACHADA ESTE
