FACULTAD DE INGENIERIA

ASPECTOS GENERALES DE LA SUPERVISION EN LA
OBRA DEL POSGRADO DE PSICOLOGIA

T E S I S

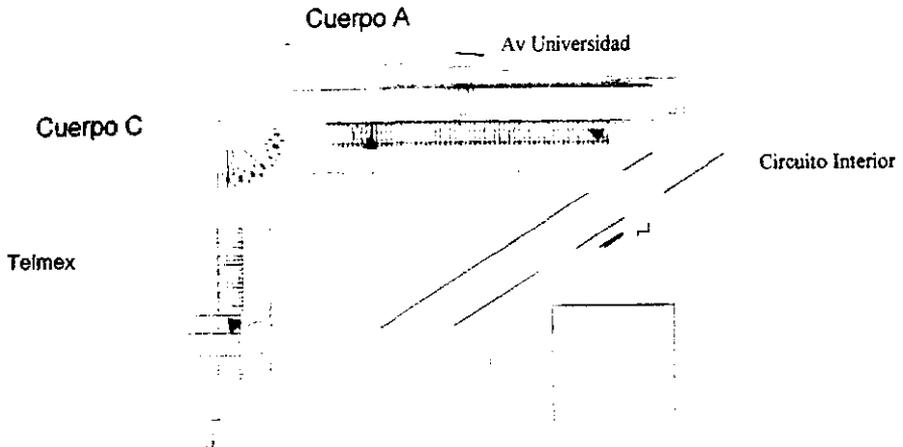
Planta de conjunto

La obra del posgrado de Psicología se compone de tres cuerpos los cuales fueron nombrados como cuerpo A,B,C, para fines de ubicación. Estos tres cuerpos forman una escuadra, el cuerpo A se ubica al norte siendo el edificio más largo, al este se encuentra el cuerpo B y al noroeste el edificio C es decir en la esquina que forman el edificio A y B.

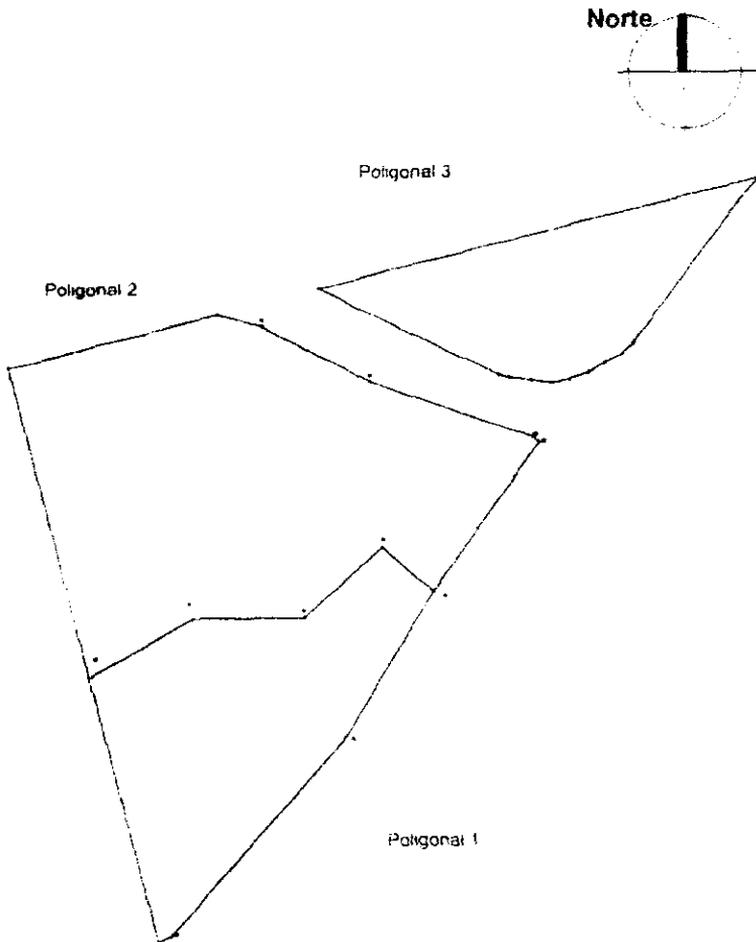
III.1.3 Trazo de la Poligonal

Vértice		Angulo	RMO	Distancia	Coordenadas	
De	A				X	Y
1	2	168° 0' 38"	81° 16' 53" SE	1,644	155,3	189,28
2	3	176° 59' 18"	84° 17' 35" SE	3,649	156,9	188,9
3	4	178° 35' 2"	85° 42' 33" SE	3,224	160,5	188,3
4	5	169° 11' 16"	83° 28' 43" NE	2,863	163,7	187,9
5	6	174° 27' 2"	77° 55' 45" NE	3,162	166,5	188,5
6	7	168° 27' 36"	66° 23' 21" NE	3,041	169,5	189,5
7	8	177° 32' 6"	63° 55' 27" NE	3,001	172,2	190,9
8	9	166° 5' 19"	50° 0' 46" NE	2,334	174,8	192,4
9	10	170° 26' 49"	40° 27' 35" NE	27,638	176,5	194
10	11	183° 46' 37"	44° 14' 12" NE	5,027	193,4	215,87
11	12	37° 8' 47"	81° 22' 59" SW	71,914	196,6967	219,6662
12	1	29° 19' 30"	69° 17' 31" SE	31,794	126,7	203,17
					155,3	189,28

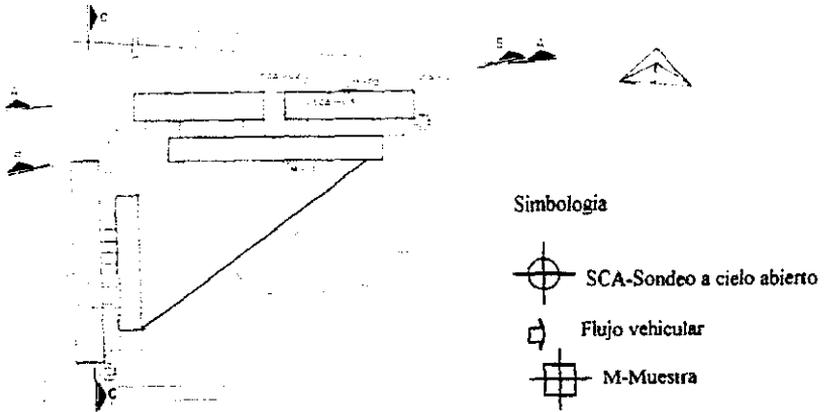
Localización de Sondeos

Este método de sondeo consistió en determinar la existencia de cavidades o grietas que pusieran en riesgo la estructura y mediante un registro, realizado en campo, se anotaban los resultados de cada sondeo y daba la posibilidad de determinar alguna irregularidad.

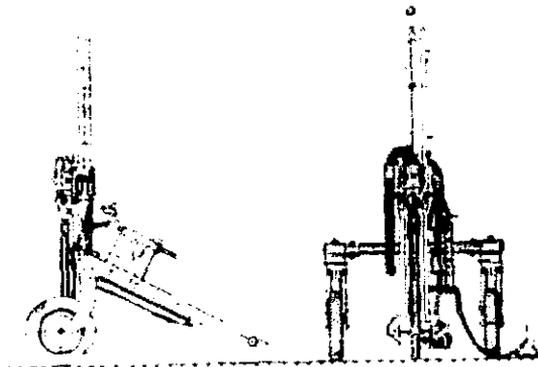
Perforadora BB-AS

Presión aplicada, velocidad de penetración, vibración de la herramienta de perforación, nivel de ruido del martillo de fondo al perforar y color del polvo del material perforado, con estos parámetros se puede definir la secuencia de los materiales perforados, así como la presencia de grietas o cavidades.

Maquina Steinwick

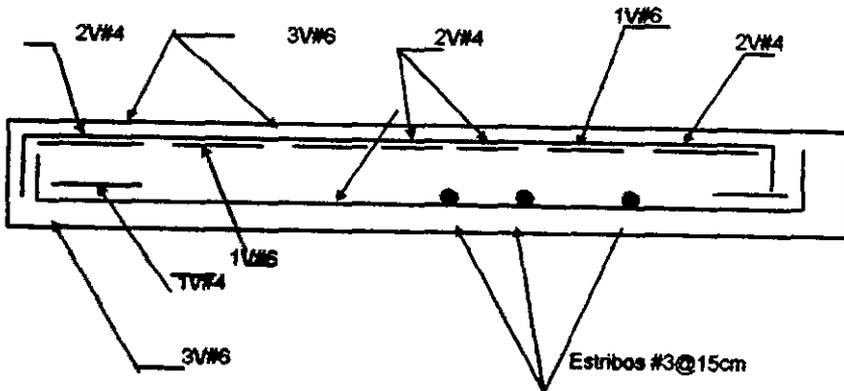
Armado de trabe principal tipo.
Sección de 30x60cm con 2 varillas adicionales #3.

Por cambios volumetricos pasa la separación, las normas tecnicas complementarias indican que la separación no debe ser mayor de 50cm ni menor de 3.5h. Por lo tanto se propone usar varillas #3 @ 20cm en ambos lechos y ambos sentidos.

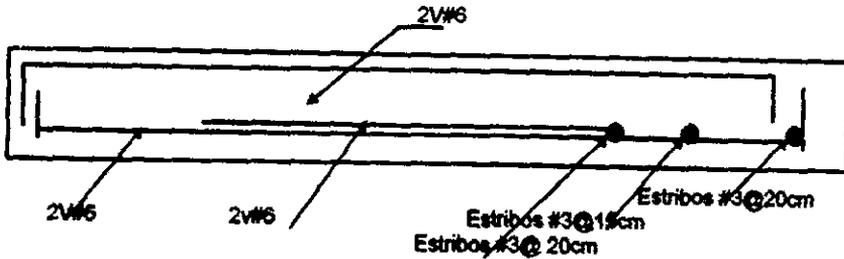
SECCIÓN 20 x 50
2 adicionales #3

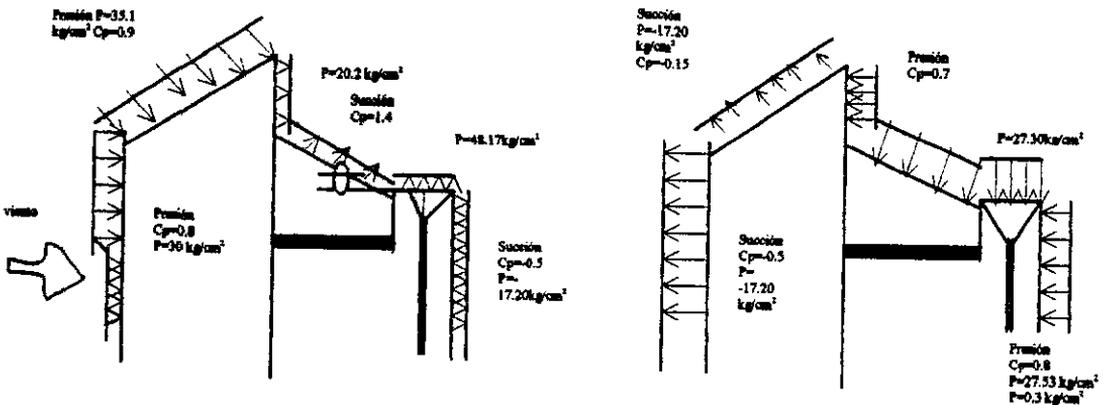
Por lo tanto el factor de presión a utilizar es de la siguiente forma, debido a las características de la estructura

Con los valores de las presiones en los diferentes puntos de interés calcularemos las áreas tributarias para cada uno de los elementos estructurales y proceder al análisis.

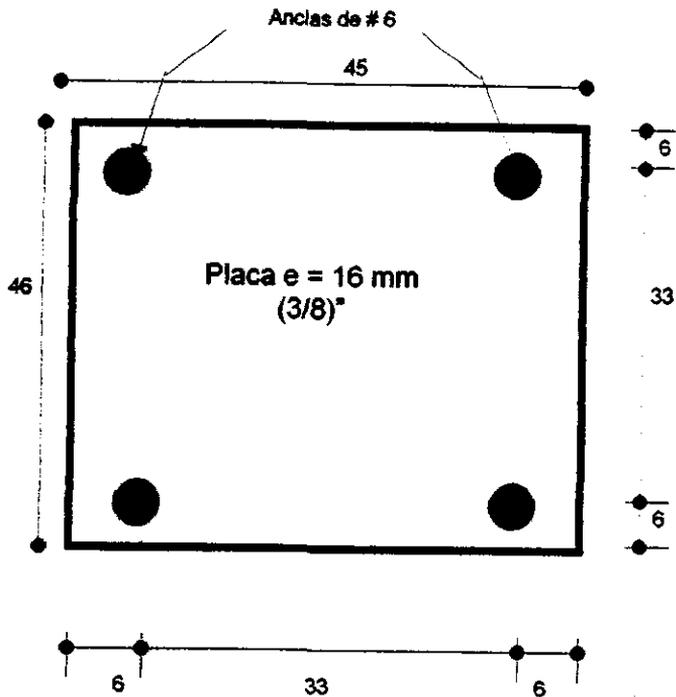
Por lo tanto la placa base será de 10 mm

Las anclas que se colocarán serán del número 6

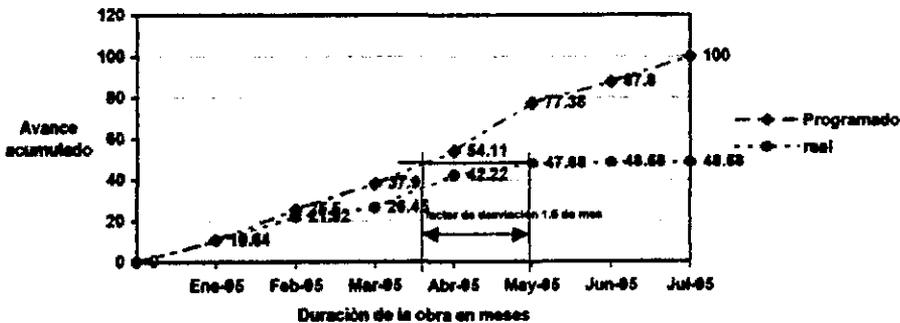
Grafica de avance

Conclusión: Como se puede observar, el defasamiento existente al tercer mes del avance real 47.88 %, con respecto al programado 77.38% es de 38.12 % lo cual refleja un atraso del 49.26 % (38.12/77.38) con respecto a lo que debe tener en ese momento, por lo tanto de continuar con esa tendencia en las condiciones de avance de la obra, esta concluirá en el doble de tiempo programado debido a este incumplimiento en un 49.26 % con los trabajos programados.

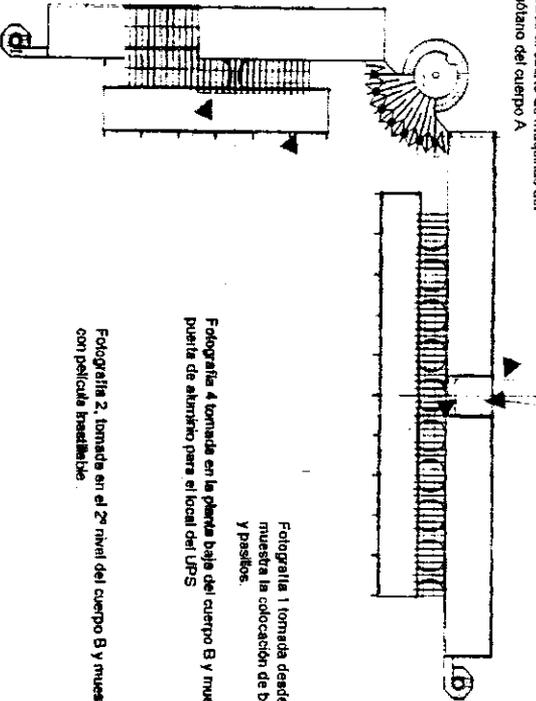
Fotografía 3, tomada en el sótano del cuerpo A, muestra los puentes tipo journer para la entrada al cuarto de máquinas del elevador; sótano del cuerpo A

Fotografía 5 tomada desde el lado norte del cuerpo A y muestra los mecanismos que integran el funcionamiento de las puertas del elevador

Fotografía 1 tomada desde el 2º nivel del cuerpo A y muestra la colocación de barandales curvos en puentes y pasillos.

Fotografía 4 tomada en la planta baja del cuerpo B y muestra la puerta de acceso para el local del UPS
