ESPACIO INTERACTIVO DE
ARTES ESCENICAS "Ex-MERCED"

museo de las artes escénicas
centro de investigaciones teatrales
foro experimental de representaciones teatrales

TITULO DE ARQUITECTO

ESPACIO INTERACTIVO DE ARTES ESCÉNICAS EX-MERCED.

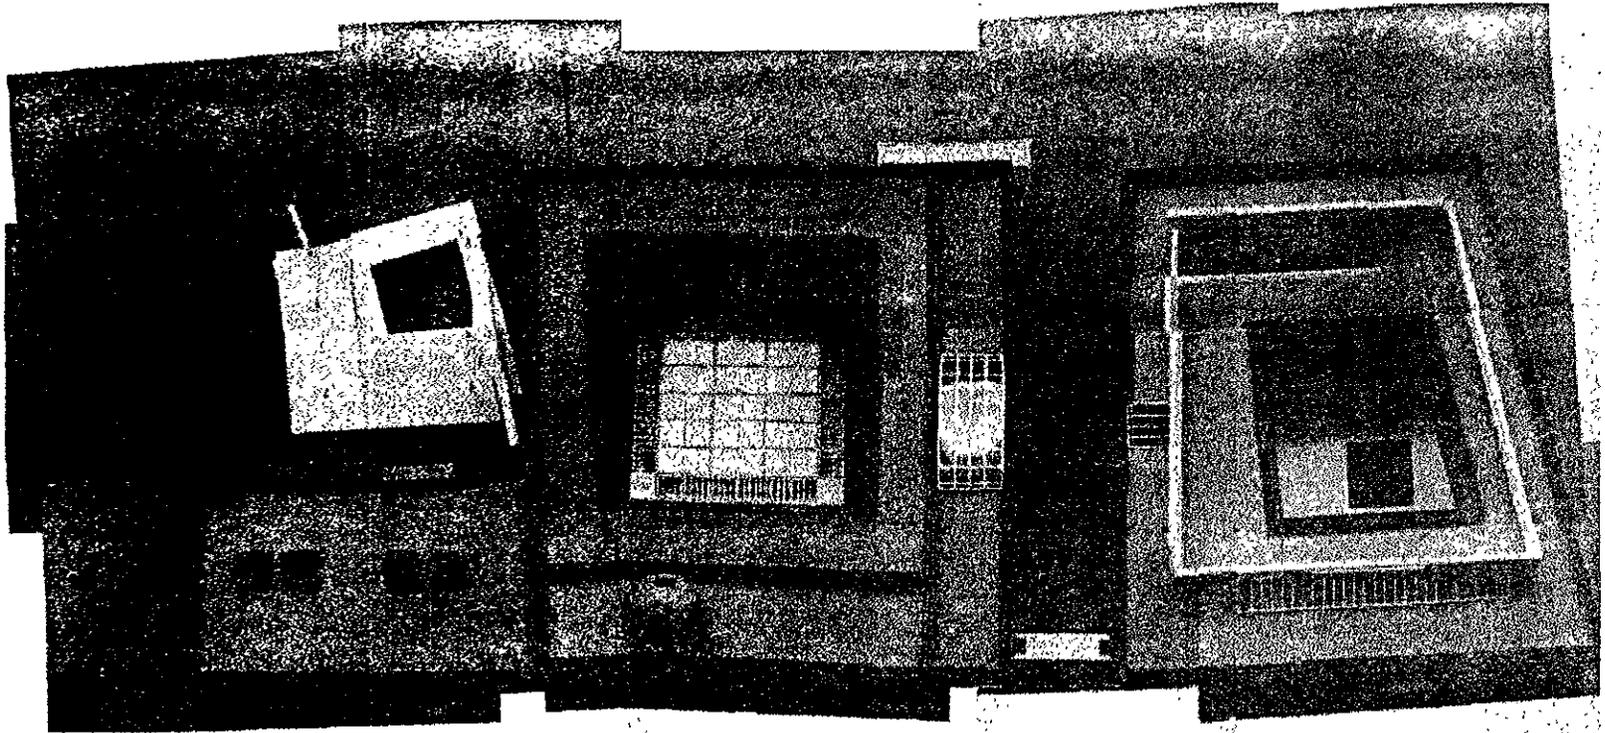
Maqueta de conjunto en donde se aprecian las tres partes constitutivas del proyecto general.

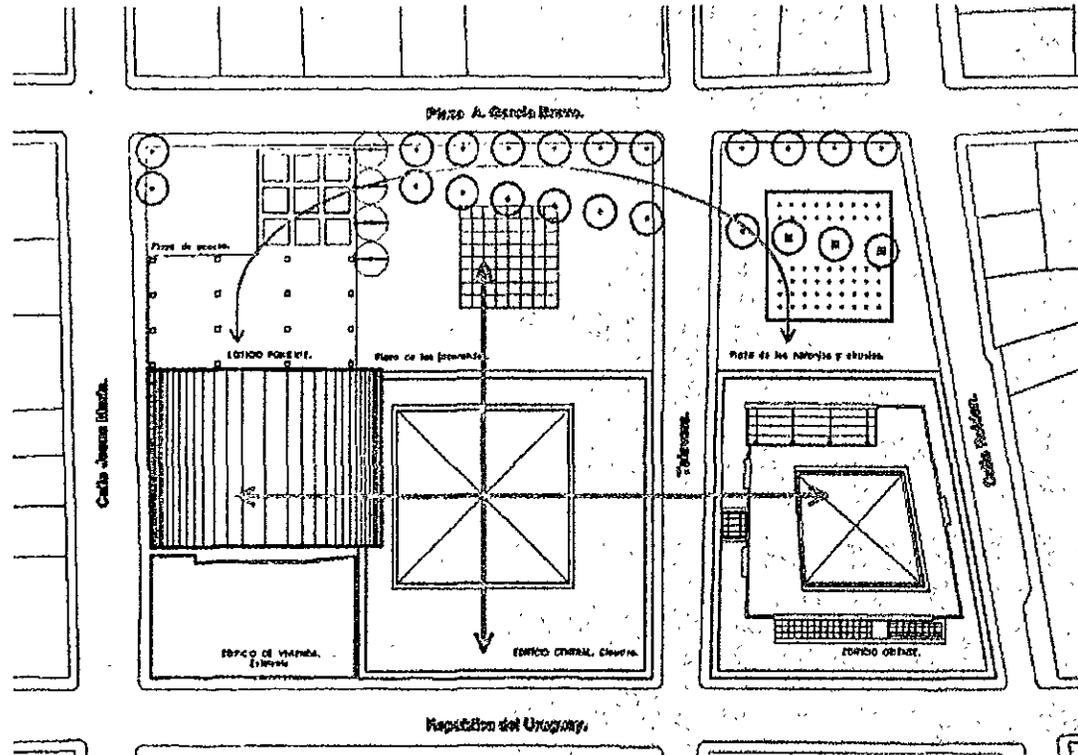
RELACIÓN ENTRE LAS PARTES Y EL CONJUNTO.

↔ Desarrollo de la circulación en el conjunto.

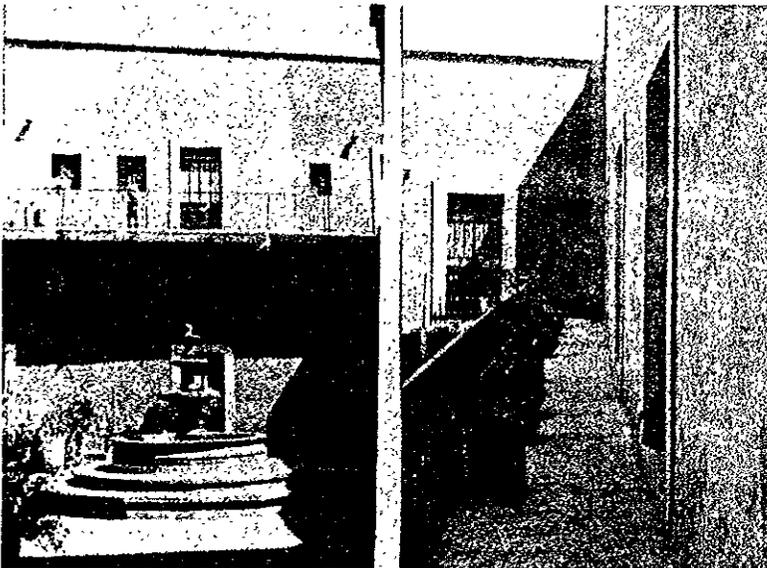
1. En la planta baja el acceso tiene una relación directa con el patio, de este lugar se distribuyen las circulaciones a cada departamento por un solo núcleo de escaleras al piso superior, donde las circulaciones exteriores se dan por un corredor perimetral.
2. Las texturas de los muros y las proporciones de sus elementos hacen del patio el espacio de mayor calidad de la construcción, naturalmente exceptuando los agregados contemporáneos como los barandales, corredores y herrerías en puertas y ventanas de muy baja calidad.
3. La planta no presenta una disposición lógica que pudiese definir con mayor o menor precisión un espacio original, la planta en si es resultante de los tantos cambios en el área.

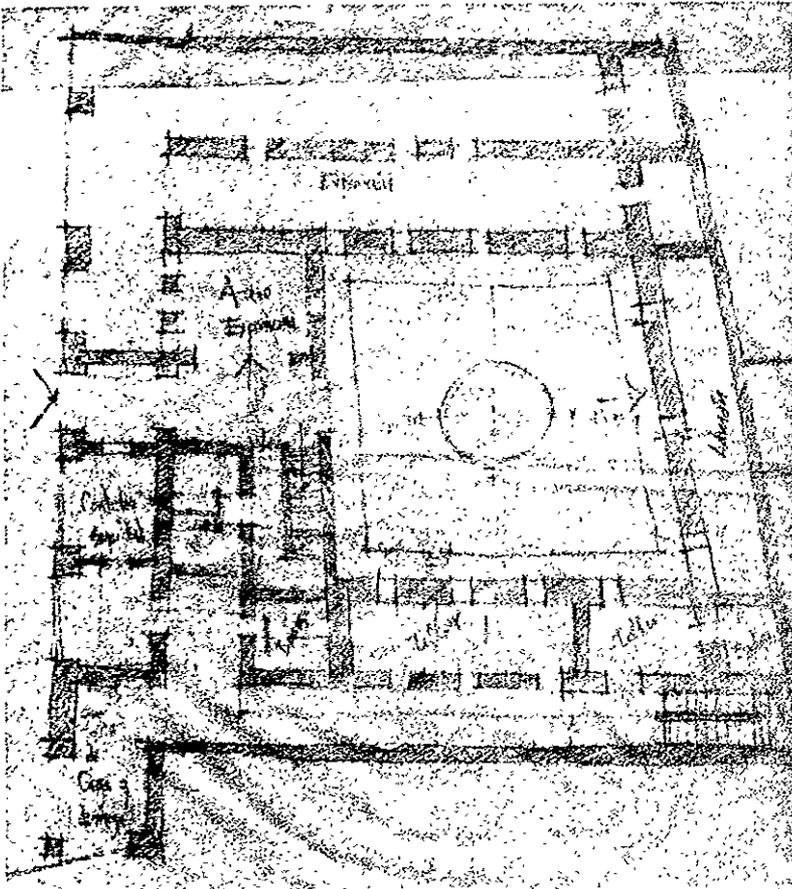
A. Se establecen las diferentes áreas según el sistema de circulación planteado y la jerarquía dentro del proyecto. Croquis preliminar de planta baja.

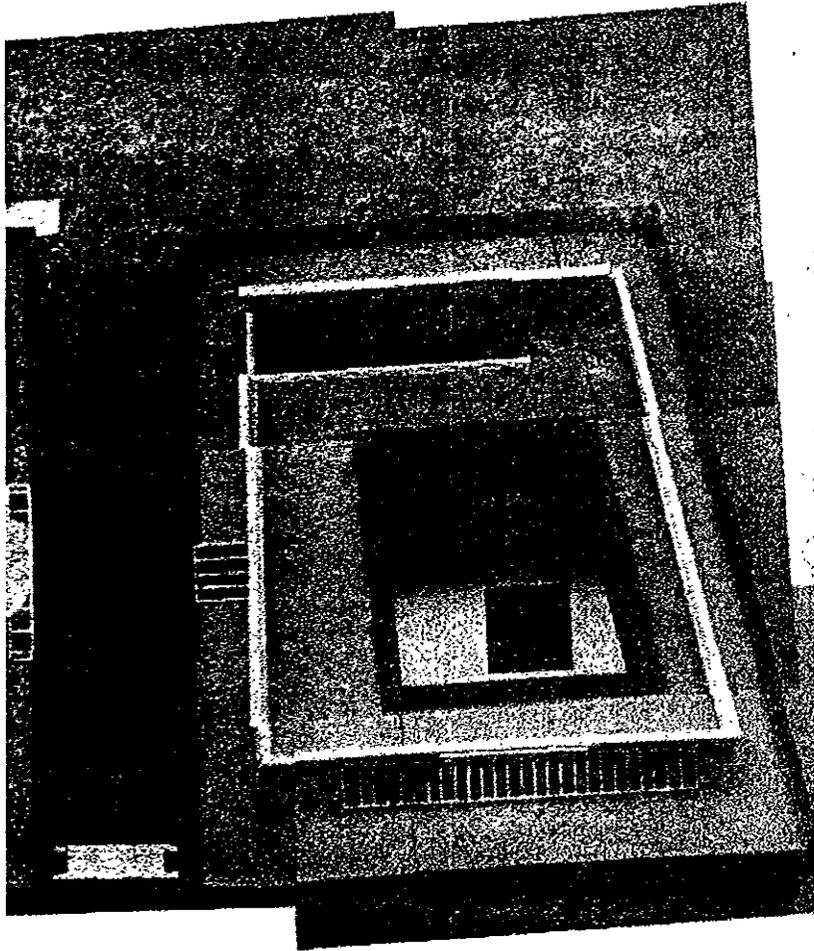
Edificio oriente, vista de la azotea. Maqueta.

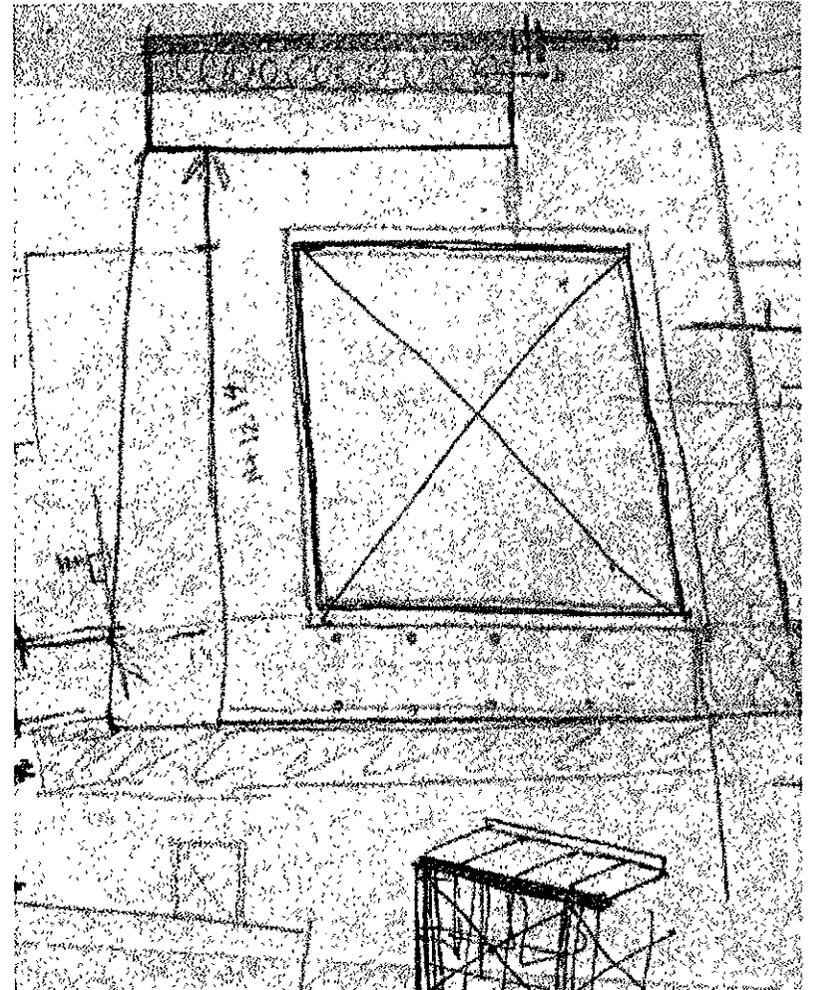
Edificio oriente, planta azotea N+12.14. Croquis preliminar.
