FACULTAD DE INGENIERÍA

DIAGNÓSTICO ESTRUCTURAL DE UN EDIFICIO DE
CONCRETO REFORZADO, DE DIECIOCHO NIVELES,
DESPLANTADO EN LA ZONA LACUSTRE DE LA
CIUDAD DE MÉXICO

T E S I S
QUE PARA OBTENER EL TÍTULO DE
INGENIERO CIVIL
P R E S E N T A :
CARLOS HUMBERTO FLORES HERNÁNDEZ

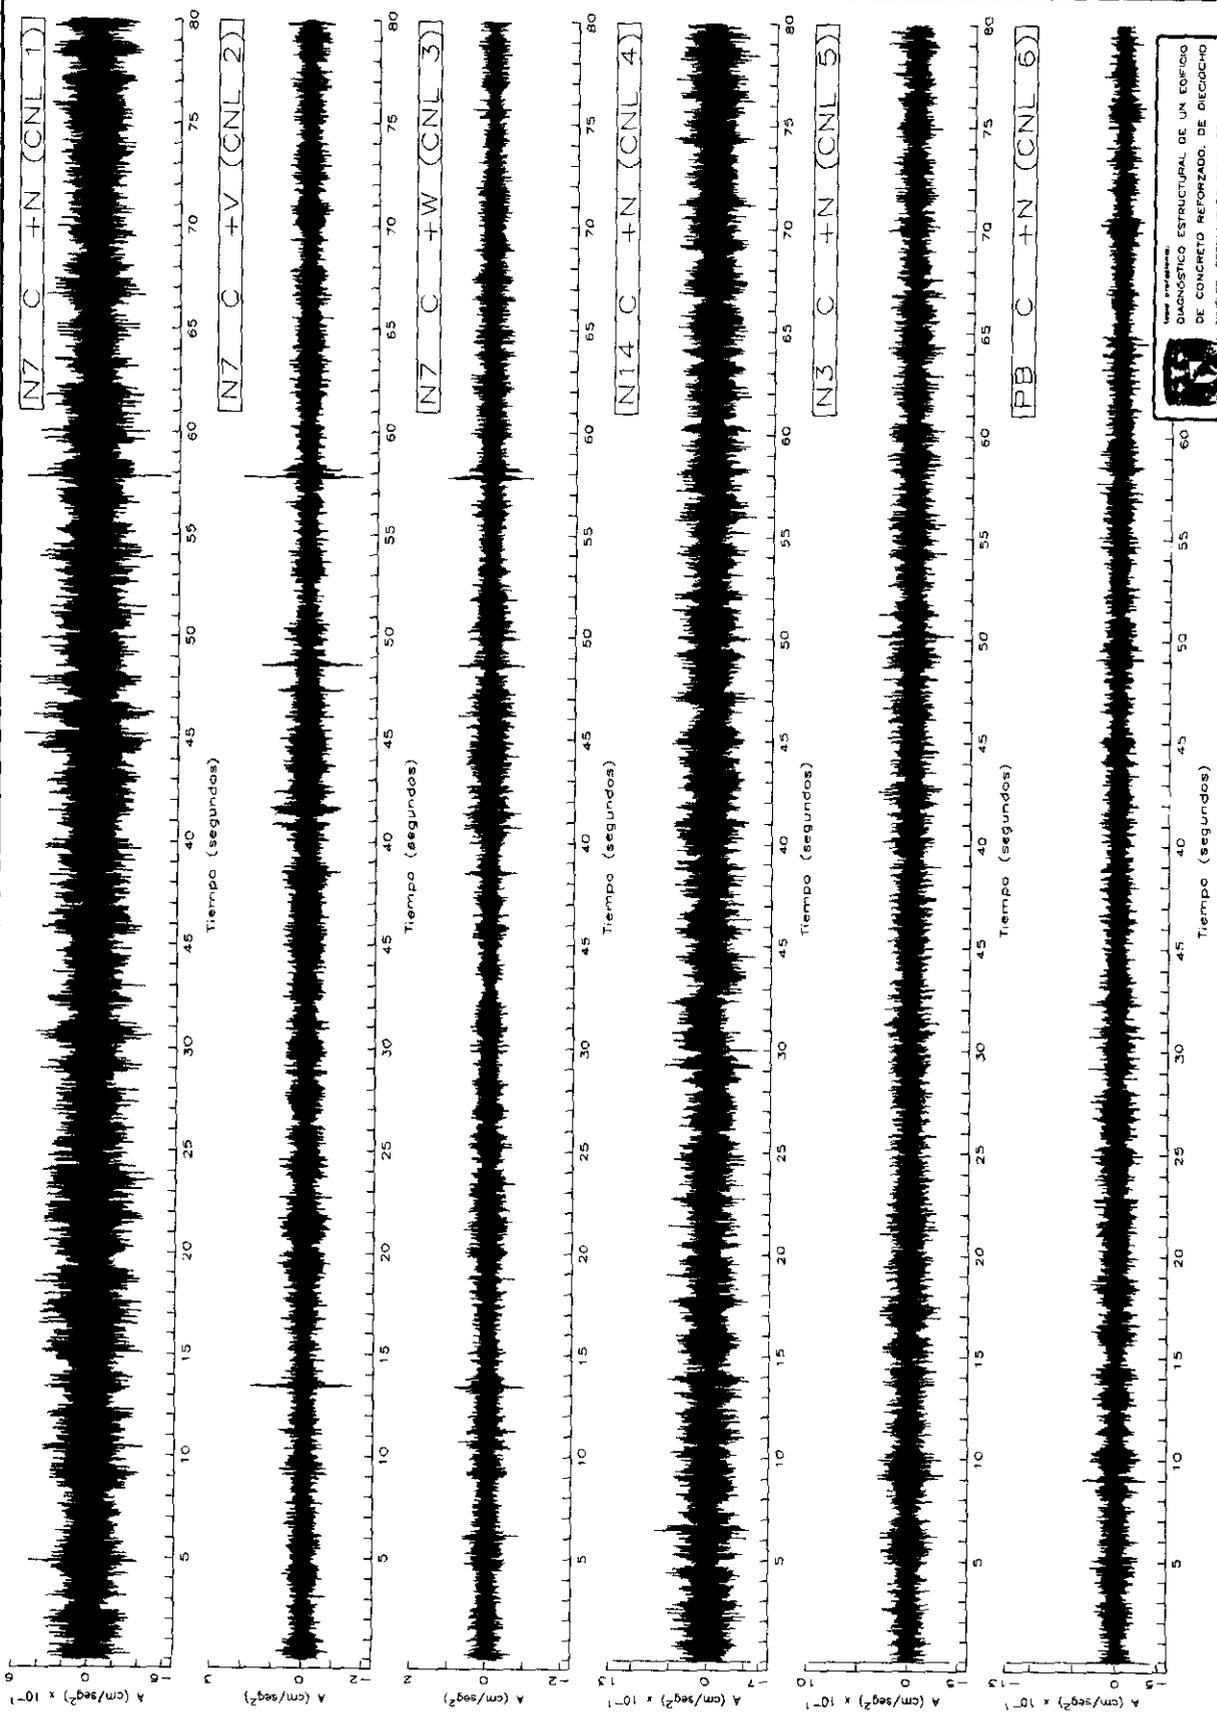
FIG. 2.35 ENSAYE V 2.3 VERTICAL
 VIBRACIÓN ESTRUCTURAL
 POR EXCITACIÓN AMBIENTAL

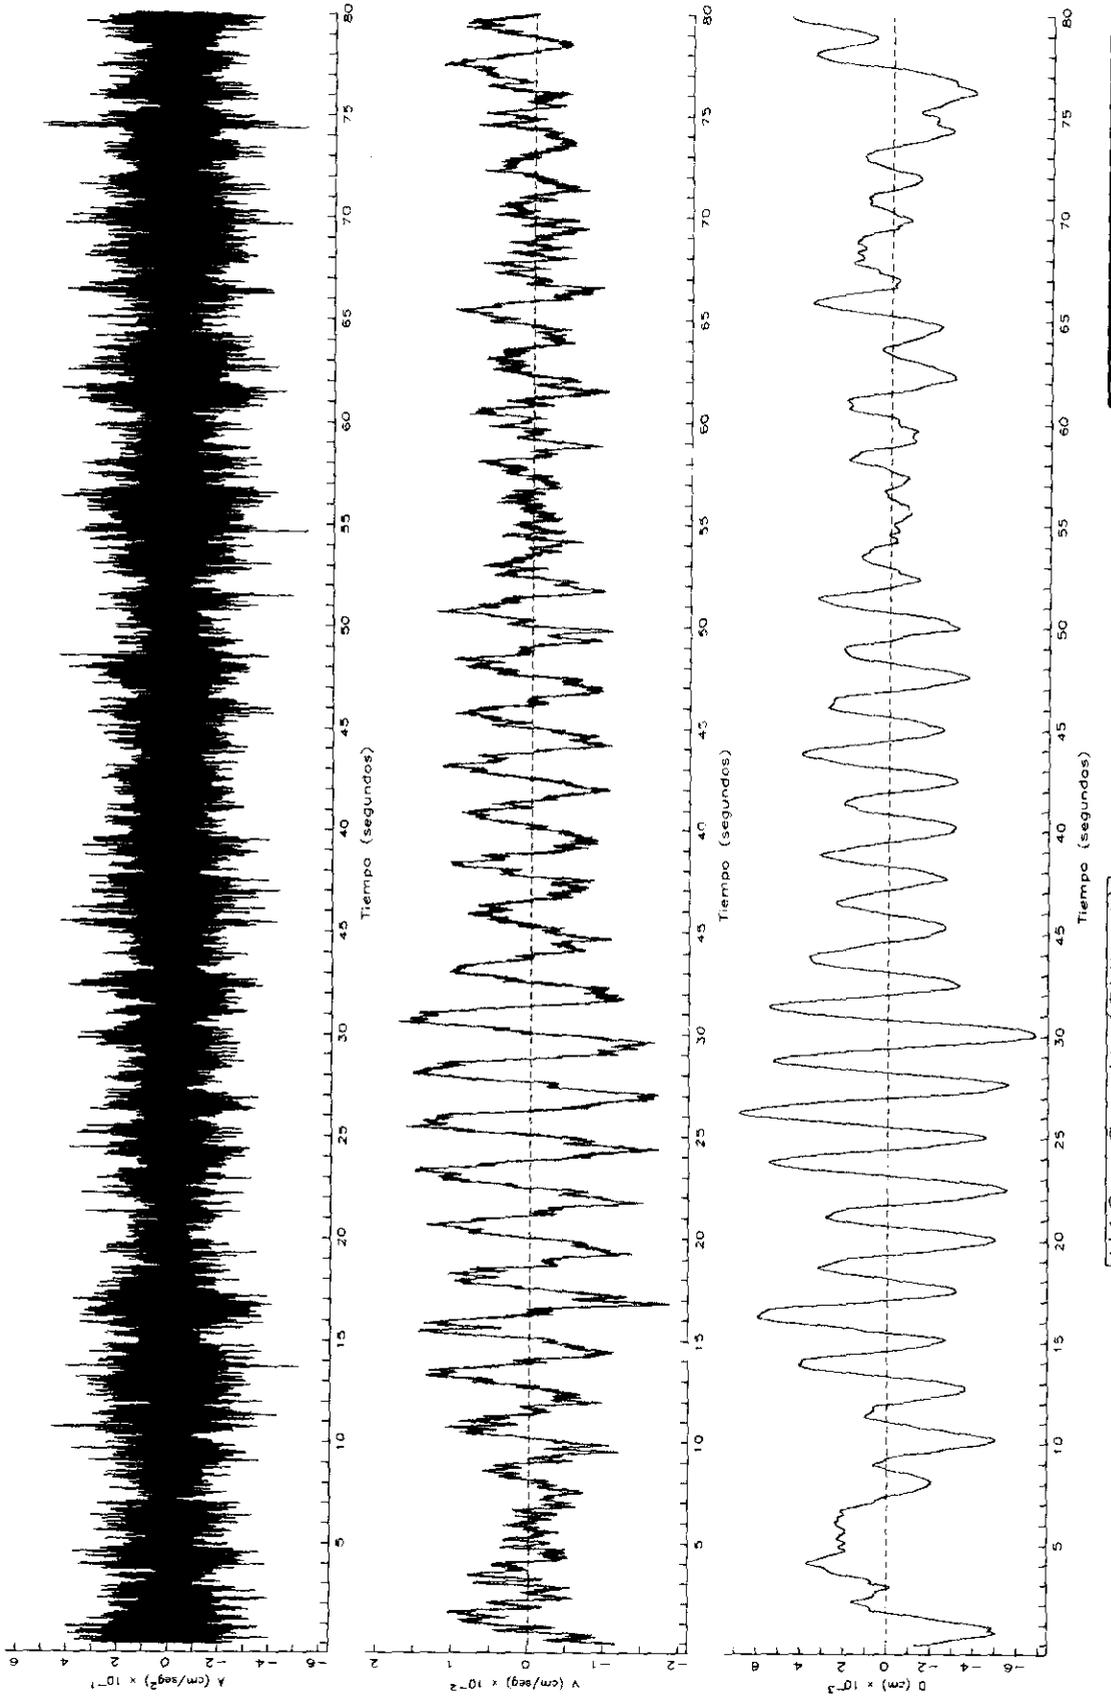
N16 C + N (CNL 1)
 FIG. 2.37 ENSAYE V O 2 N I V E L 1 6
 HISTORIAS DE RESPUESTAS ACELERACIÓN
 VELOCIDAD Y DESPLAZAMIENTO VS TIEMPO
 VIBRACIONES ESTRUCTURALES POR EXCITACIÓN AMBIENTAL

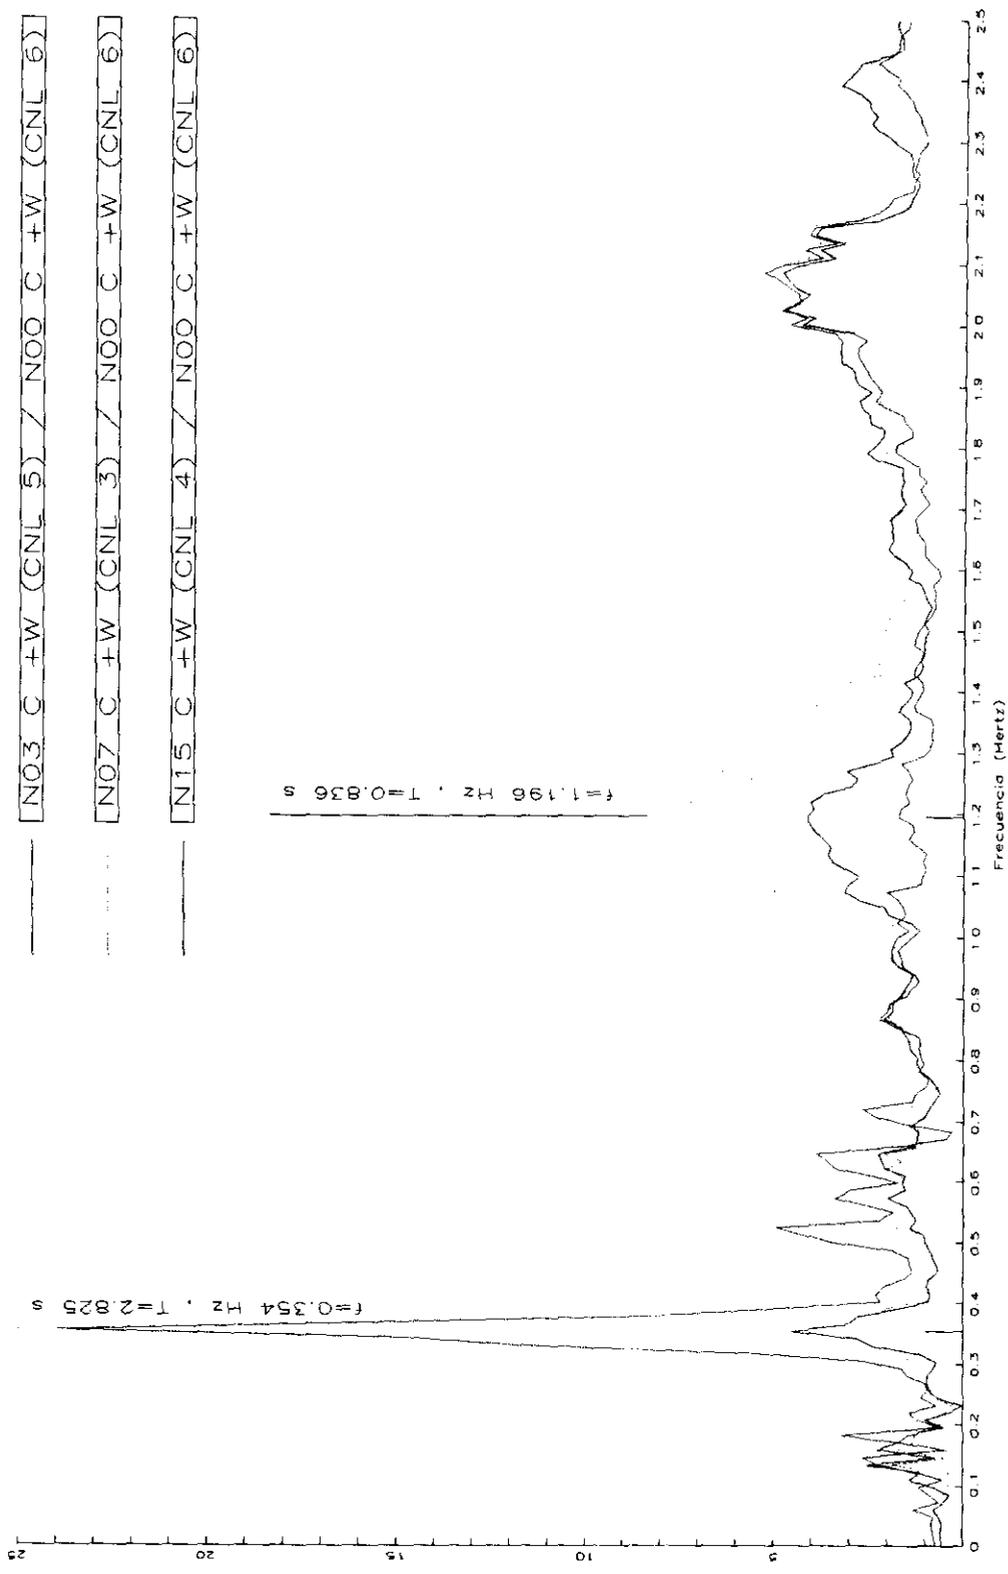
FIG. 2.38 FRECUENCIAS NATURALES DE VIBRACIÓN: Dx, (E-W)
 FUNCIONES DE TRANSFERENCIA ENTRE ESPECTROS DE FOURIER
 VIBRACIÓN ESTRUCTURAL POR EXCITACIÓN AMBIENTAL

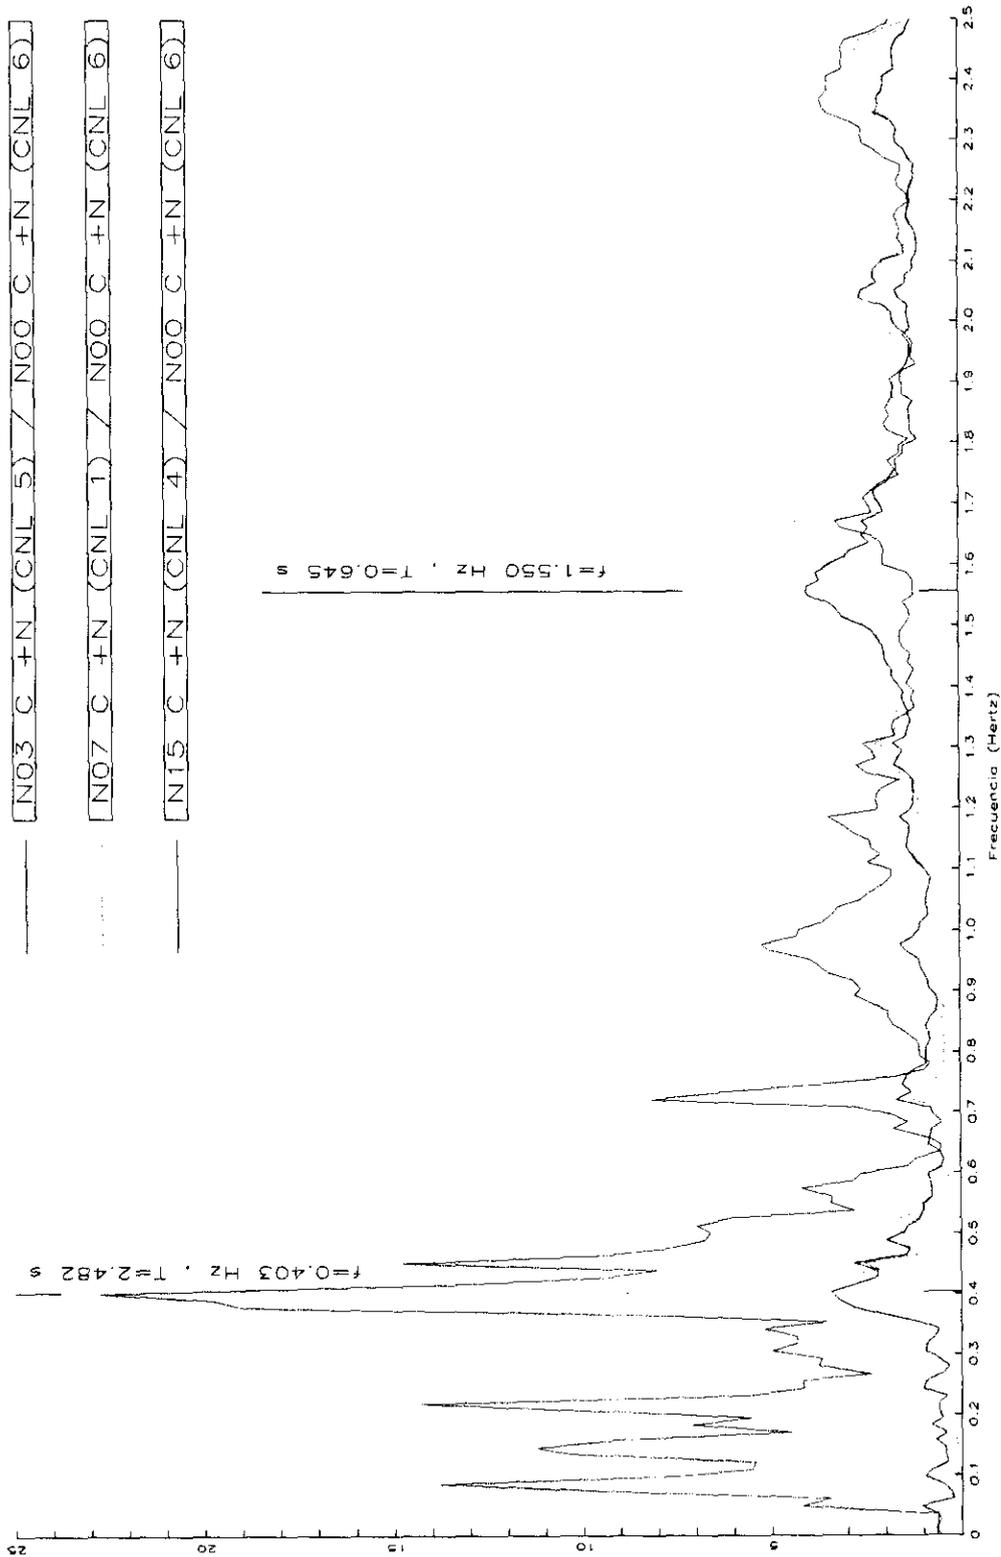
FIG. 2.59 FRECUENCIAS NATURALES DE VIBRACIÓN: Dz, (S-N)
 FUNCIONES DE TRANSFERENCIA ENTRE ESPECTROS DE FOURIER
 VIBRACIÓN ESTRUCTURAL POR EXCITACIÓN AMBIENTAL

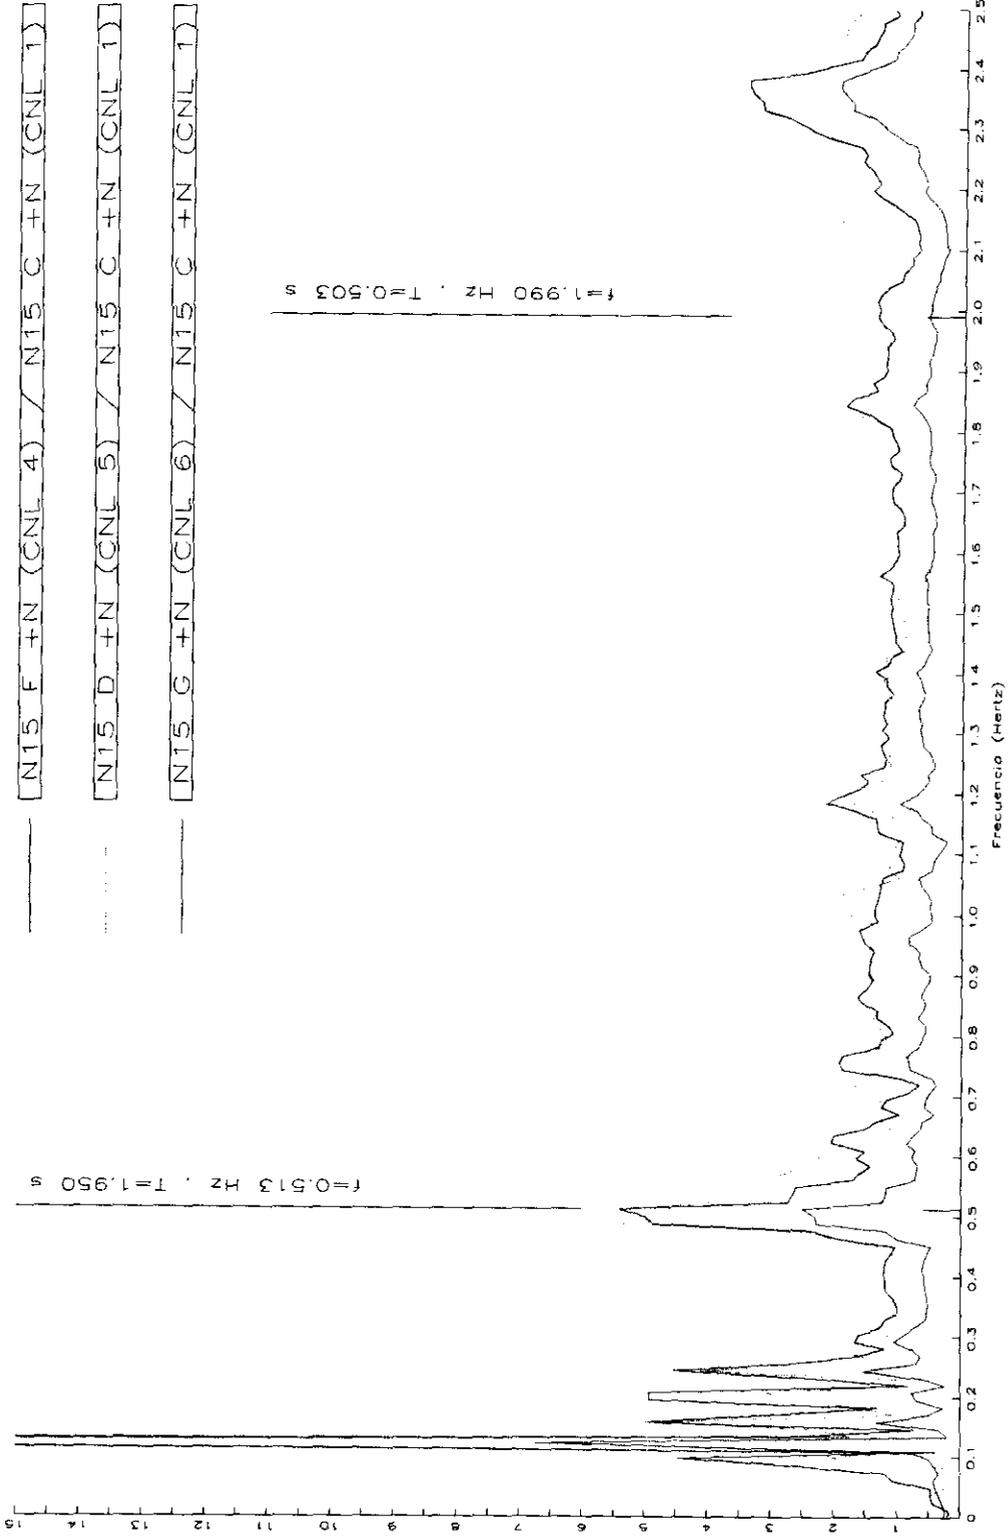
FIG 2.40 FRECUENCIAS NATURALES DE VIBRACIÓN: D.B. (ROTN)
 FUNCIONES DE TRANSFERENCIA ENTRE ESPECTROS DE FOURIER
 VIBRACIÓN ESTRUCTURAL POR EXCITACIÓN AMBIENTAL

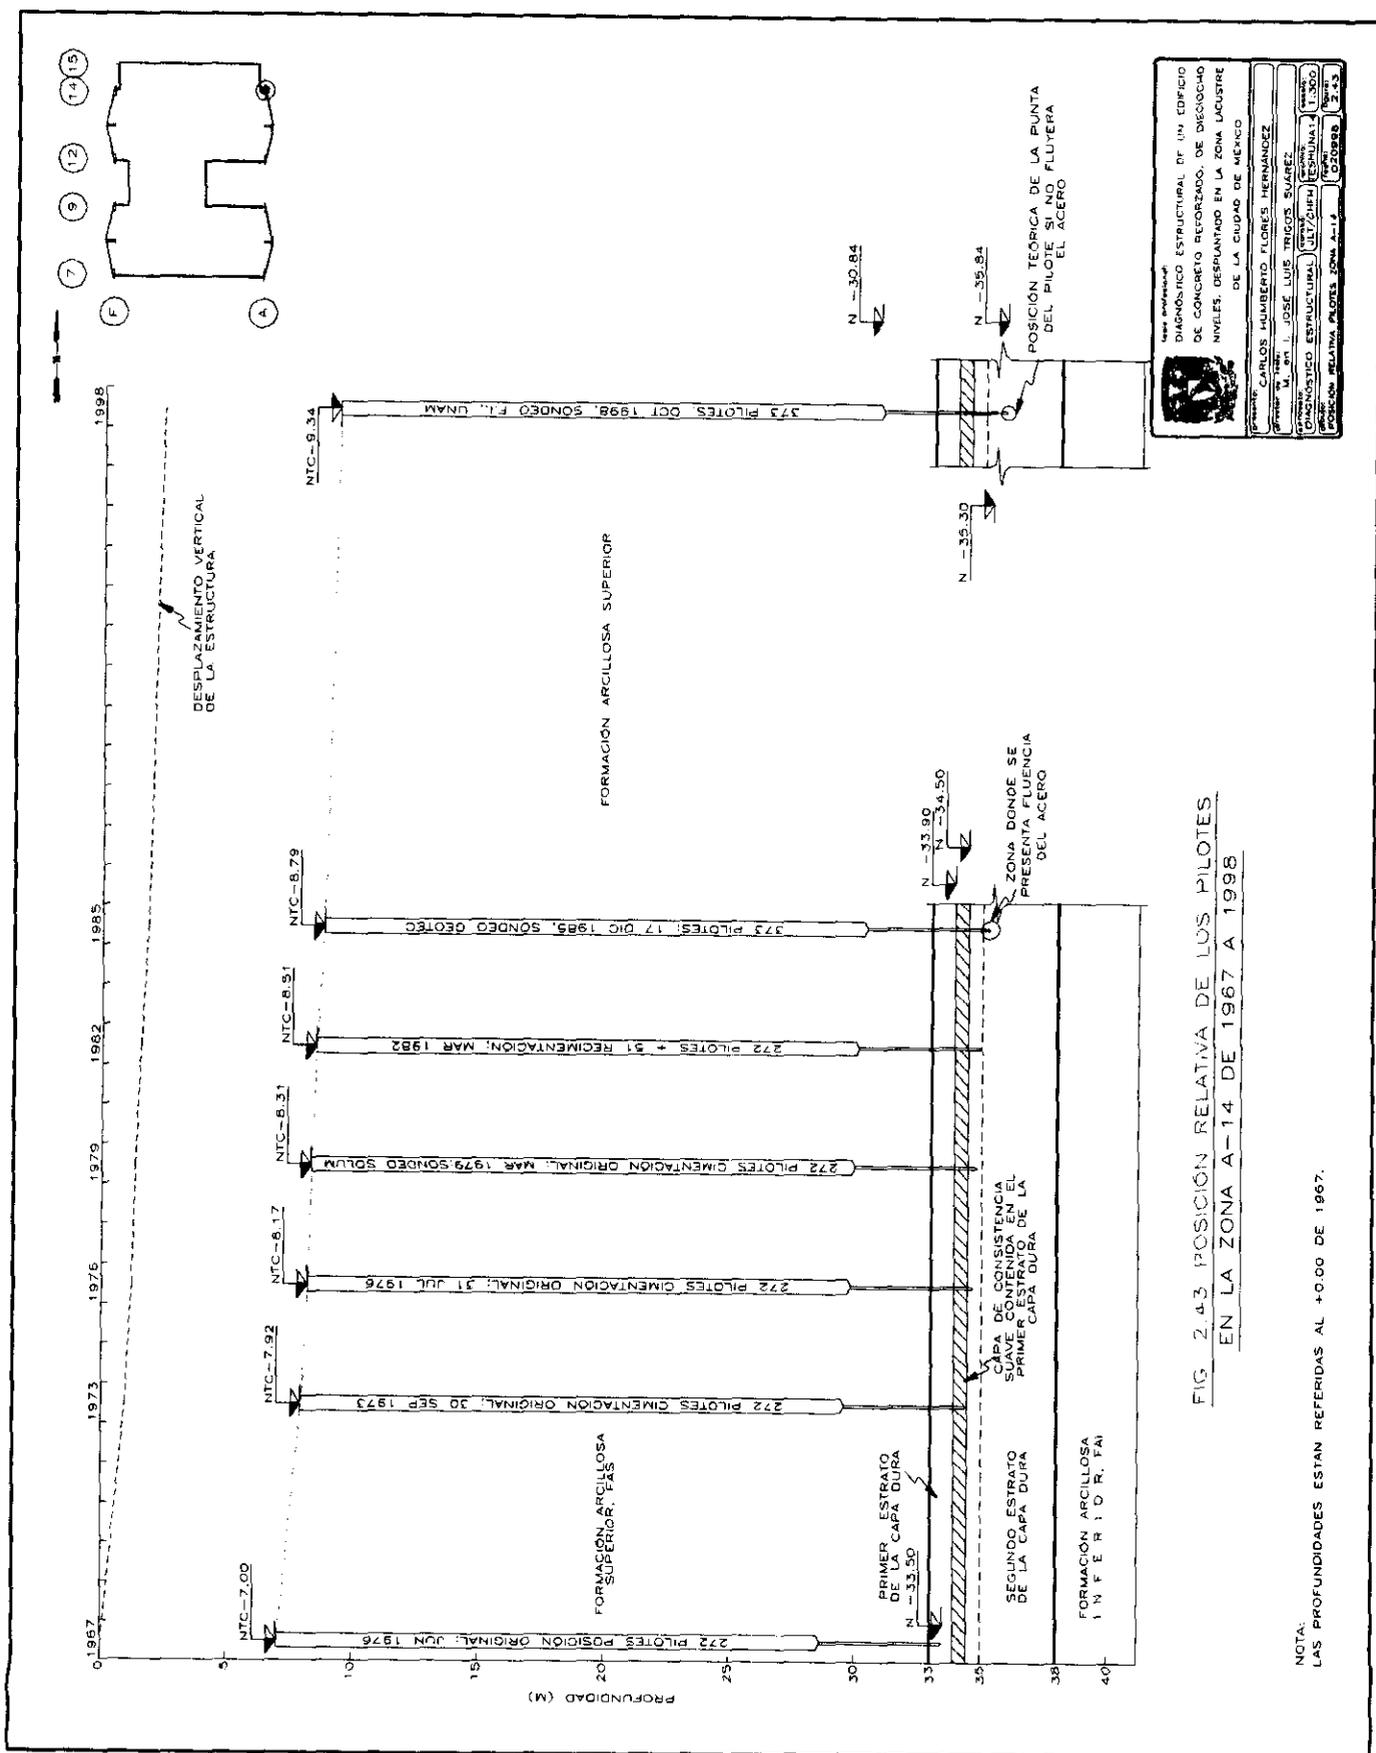
FIG. 2.4.3 POSICION RELATIVA DE LOS PILOTES EN LA ZONA A-14 DE 1967 A 1998

NOTA: LAS PROFUNDIDADES ESTAN REFERIDAS AL +0.00 DE 1967.

La posición teórica original de la punta de los pilotes en 1967 se ubicó a 33.5 m de profundidad respecto al nivel original del terreno, en proyecto se estipuló penetrar 50 cm en la Primera Capa Dura, por tanto la profundidad del estrato resistente se ubicó en 33 m. Se tiene evidencia del hundimiento regional del orden de 3 m, el cual se corrobora con la profundidad detectada de la Primera Capa Dura de 30 m con respecto al nivel de banqueteta del SM-3. Por otra parte, el nivel de Planta Baja, con respecto al de banqueteta, en 1967 era de 1.5 m, y en la actualidad es de 2.3 m, ésto significa una emersión de la estructura del orden de 80 cm. En estas condiciones el vástago tubular debe haber penetrado y/o deformado del orden de 2.2 m, adicionales a los 50 cm que había penetrado originalmente, en el estrato resistente. En la Fig. 2.43, se observa la evolución de hundimientos antes mencionada.

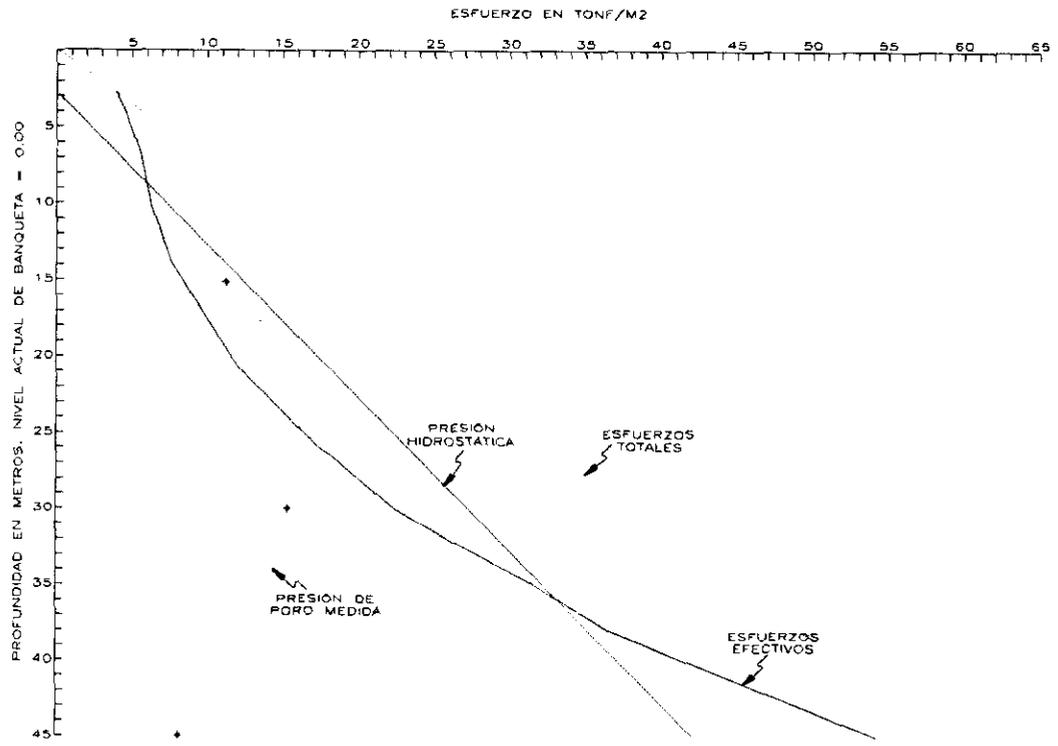
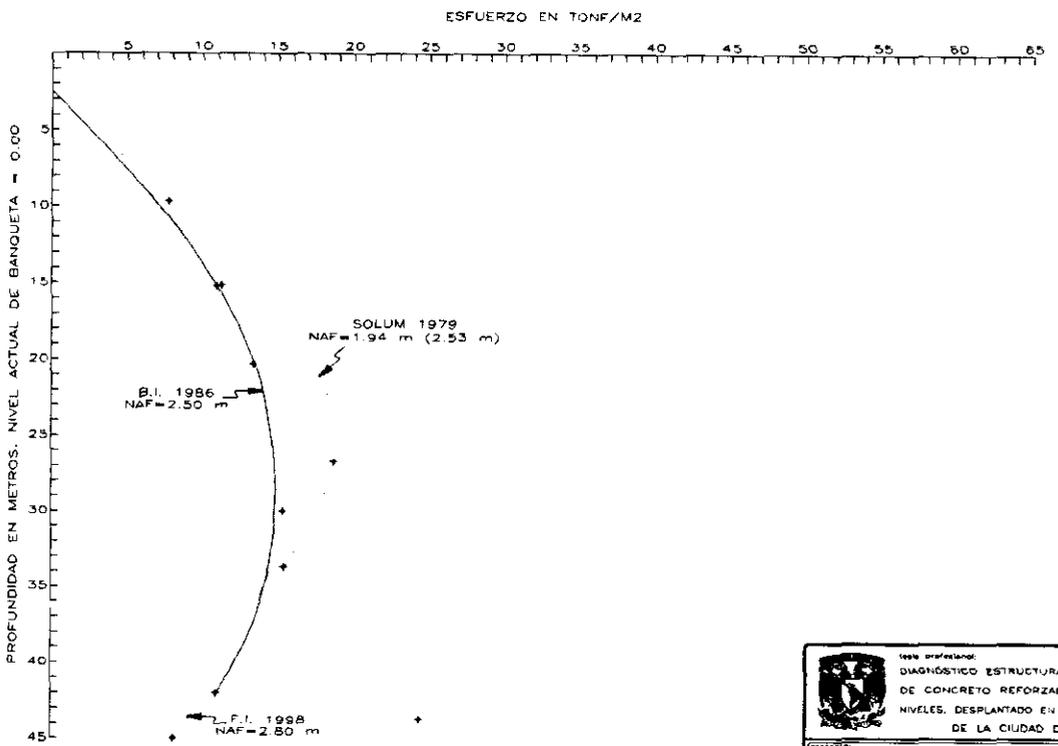
ESFUERZOS VERTICALES EN AGUA Y SUELO

FIG. 2.44 PRESIÓN DE PORO MEDIDA

En la Fig. 2.43 se presenta la variación con la profundidad de las presiones totales, hidrostáticas y efectivas que se emplearon en este estudio, en la segunda gráfica de esa misma figura se presentan las variaciones en las presiones de poro medidas con piezómetros en 1979, 1986 y 1998. Como se observa, la presión de poro medida en 1986 es, para fines prácticos, igual a la medida en 1998, por lo que en este lapso de doce años la deformación de la Formación Arcillosa Superior ha sido muy pequeña. Del estudio de esta gráfica, de los sondeos SM-1 y SM-2 de 1986 y del SM-3 de 1998, se concluye que la mayor parte de la deformación de la Formación Arcillosa Superior ya ha tenido lugar, y que si se conservan las condiciones hidrostáticas actuales no se esperarían deformaciones importantes en el suelo bajo la edificación y en el de su zona aledaña.

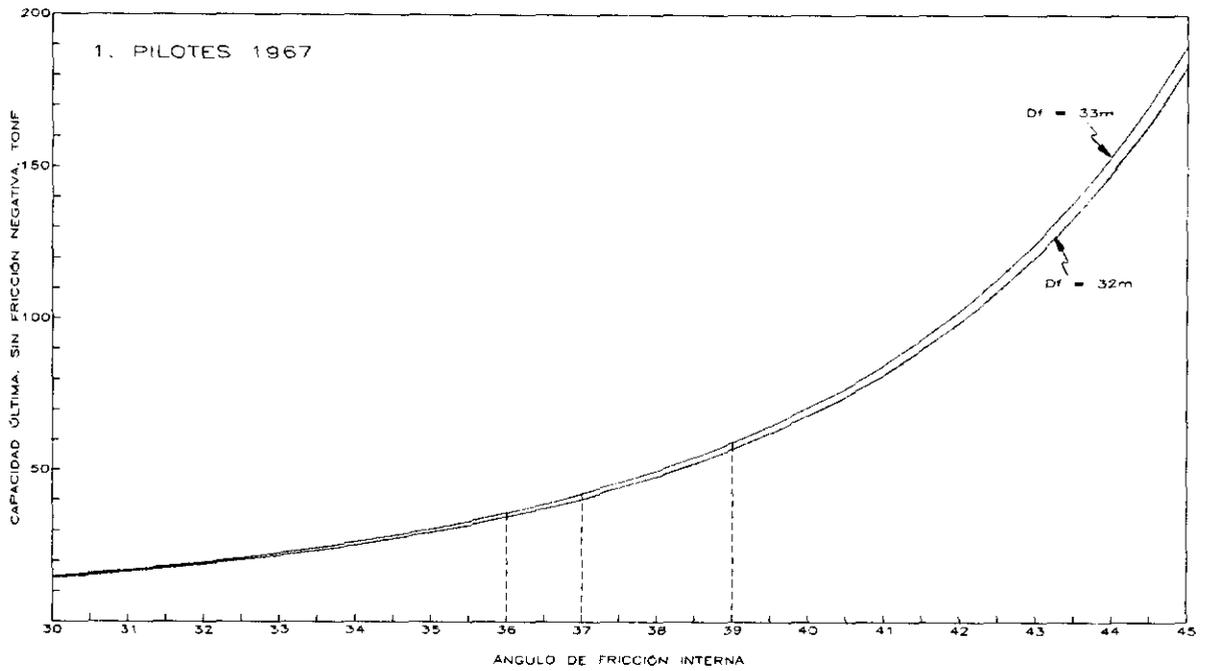
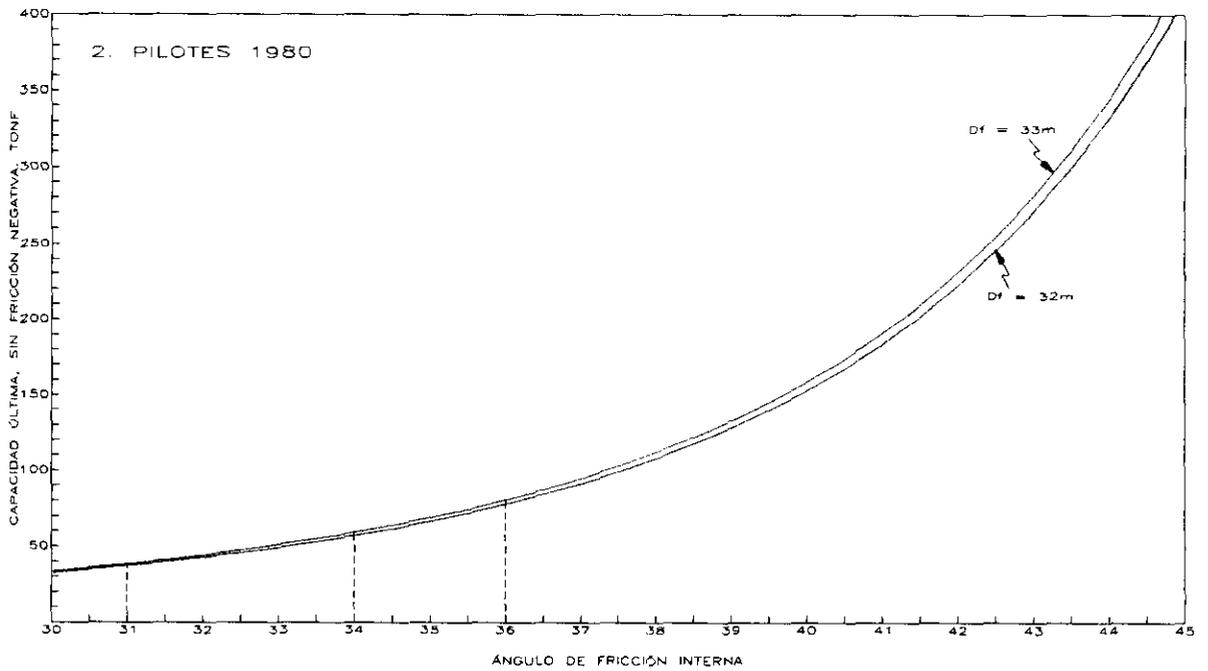
FIG. 2.45 CAPACIDAD DE CARGA ÚLTIMA SIN EFECTOS DE FRICIÓN NEGATIVA PILOTES 1967 Y 1980

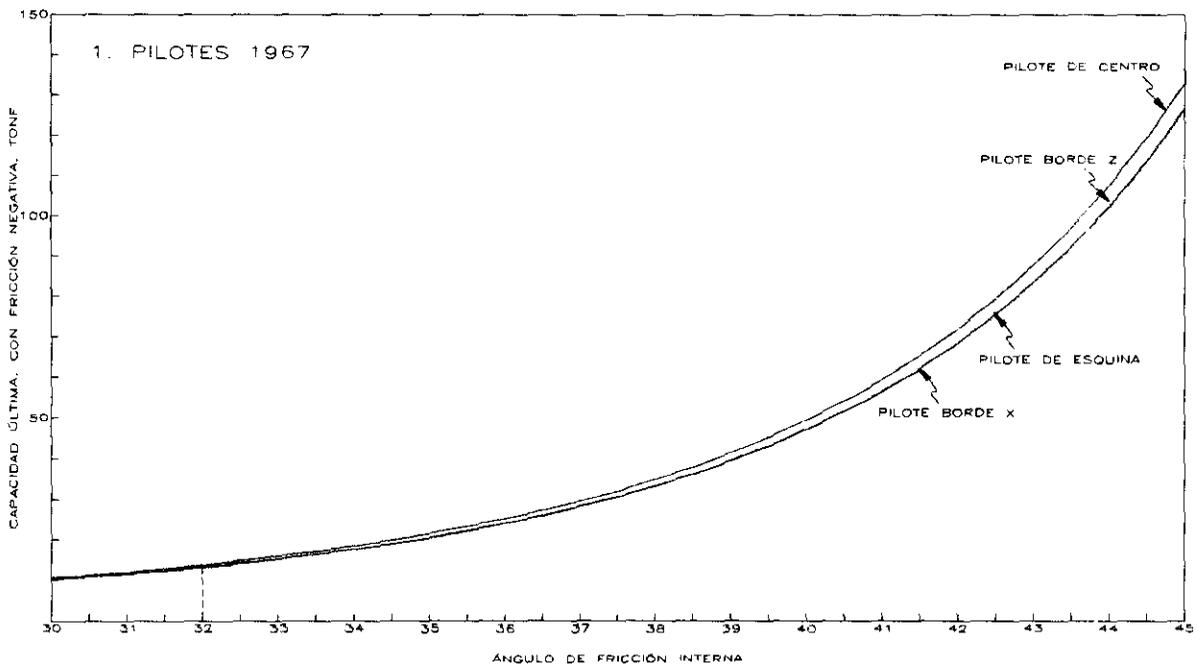
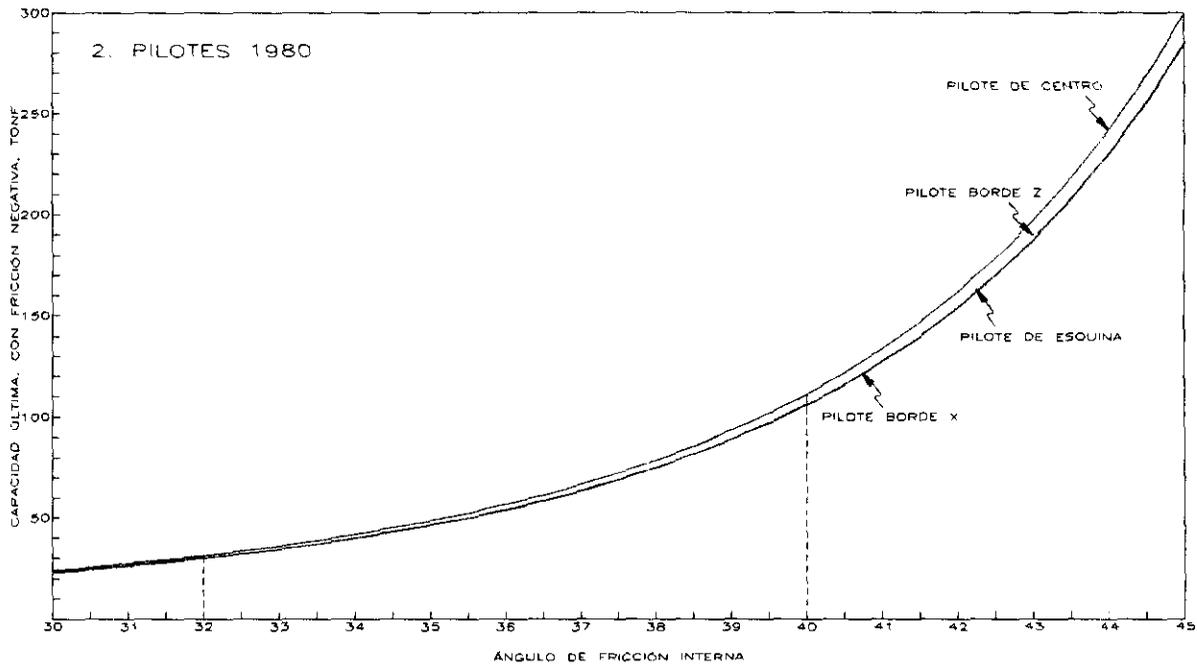
FIG. 2.46 CAPACIDAD DE CARGA ÚLTIMA CON EFECTOS DE FRICCIÓN NEGATIVA
 PILOTES 1967 Y 1980

Con la información de la tabla anterior y considerando una cohesión de 1.22 kgf / cm² y una compacidad relativa de 0.80 se preparó la Fig. 2.46.1. Se observa que para soportar las cargas anteriores, se requerirían ángulos de fricción interna, ϕ , del orden de 45 °. Este valor correspondería a materiales como concreto y es poco probable que se presente en el estrato resistente. El vástago metálico tiene una carga de fluencia, P_y , de 51.50 tonf, y debido al confinamiento del suelo circundante una carga de pandeo, P_{cr} , de 218.5 tonf. Por lo tanto, se concluyó que el estrato resistente falla para la carga de 58.1 tonf y el vástago metálico penetra en las capas superiores del estrato. Además, se desarrolló fricción positiva para transmitir la descarga y la fricción negativa.

De manera análoga, considerando $c = 1.22$ kgf / cm² y $D_r = 0.80$, se preparó la Fig. 2.46.2. Se observa que para soportar las cargas anteriores, se requerirían ángulos de fricción interna, ϕ , del orden de 40 °. Este valor es poco probable que se presente en el primer estrato de la capa dura. El vástago metálico tiene una carga de fluencia, P_y , de 51.50 Tonf, y debido al confinamiento del suelo circundante una carga de pandeo, P_{cr} , de 218.5 Tonf. Por lo tanto, se concluyó que el estrato resistente falla para la carga de 58.1 Tonf y el vástago metálico penetra en el estrato superior de la capa dura. Además, se desarrolló fricción positiva para transmitir la descarga y la fricción negativa.

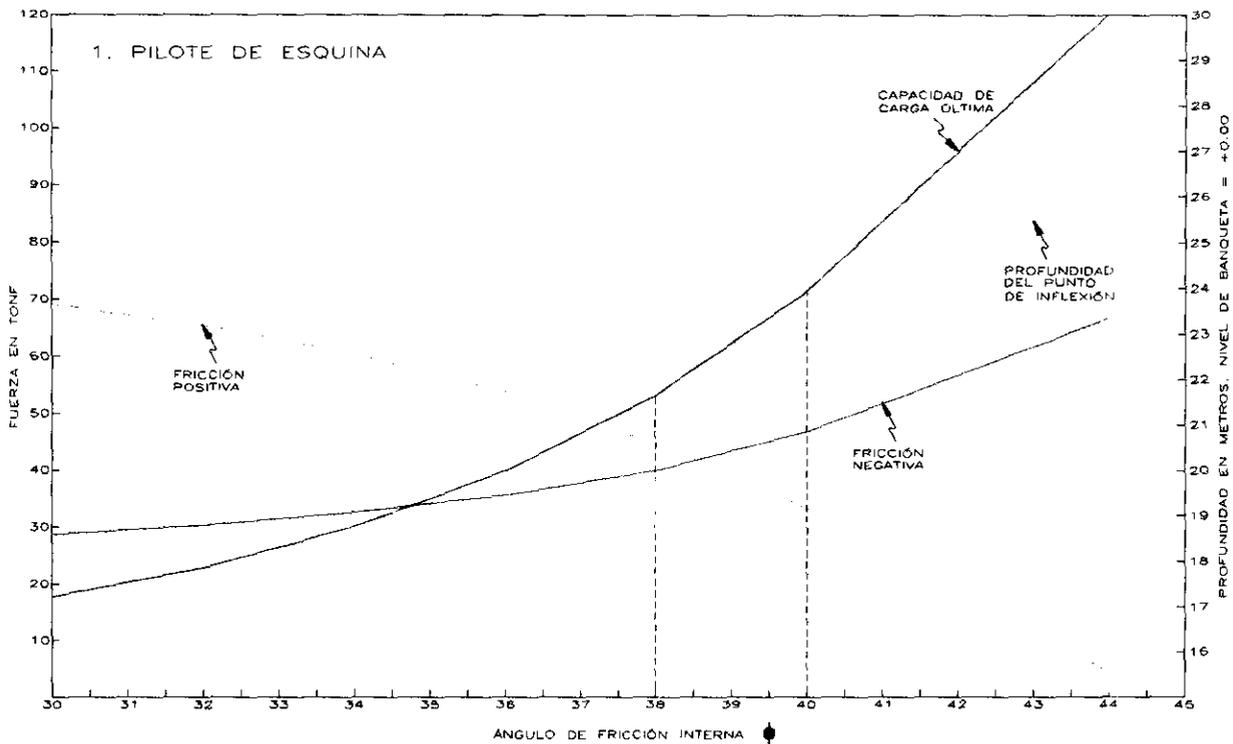
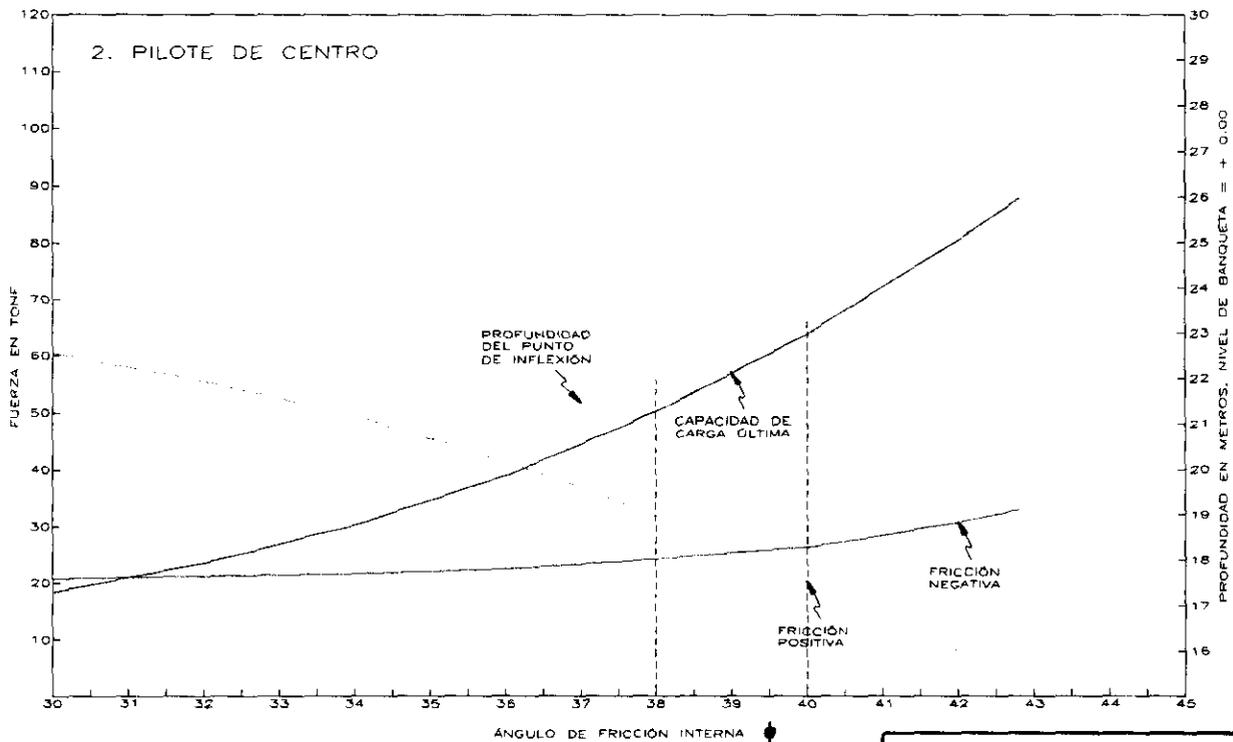
FIG. 2.47 CAPACIDAD DE CARGA ÚLTIMA CONSIDERANDO EFECTOS DE FRICCIÓN NEGATIVA Y POSITIVA EN FUNCIÓN DE ϕ DEL ESTRATO RESISTENTE PILOTES 1967

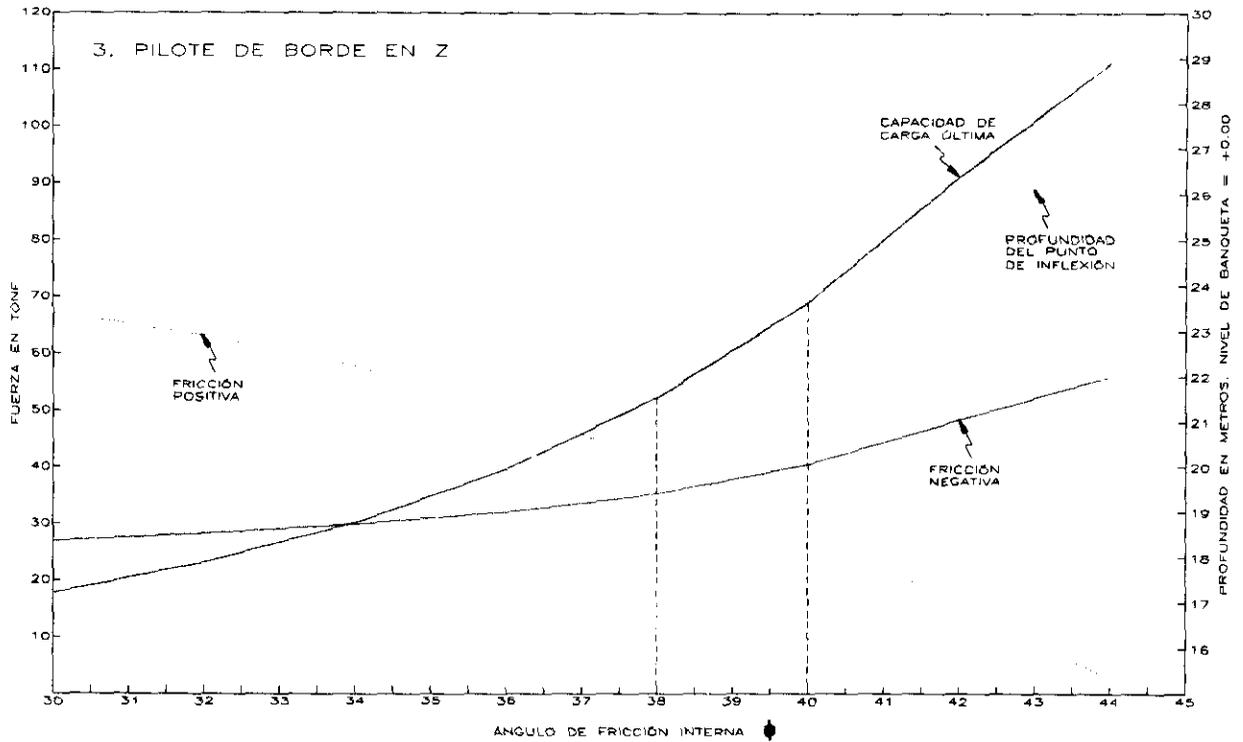
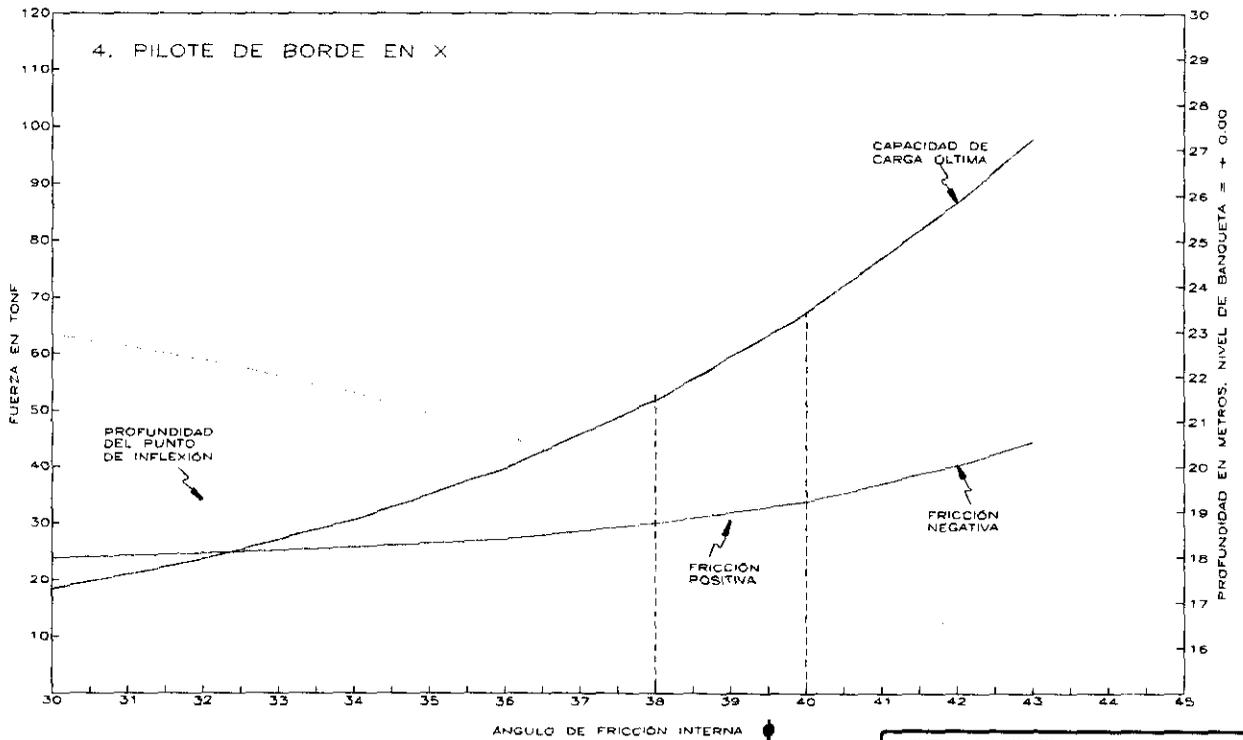
FIG. 2.48 CAPACIDAD DE CARGA ÚLTIMA CONSIDERANDO EFECTOS DE FRICCIÓN NEGATIVA Y POSITIVA EN FUNCIÓN DE ϕ DEL ESTRATO RESISTENTE PILOTES 1967

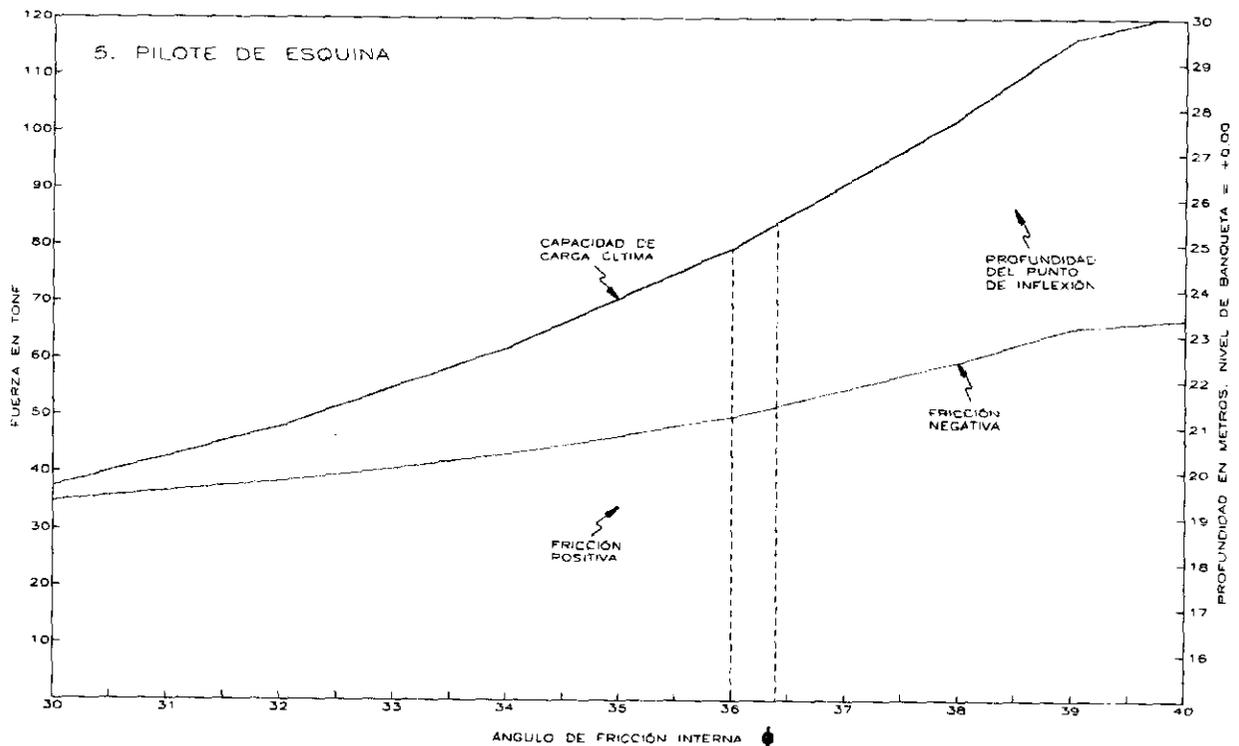
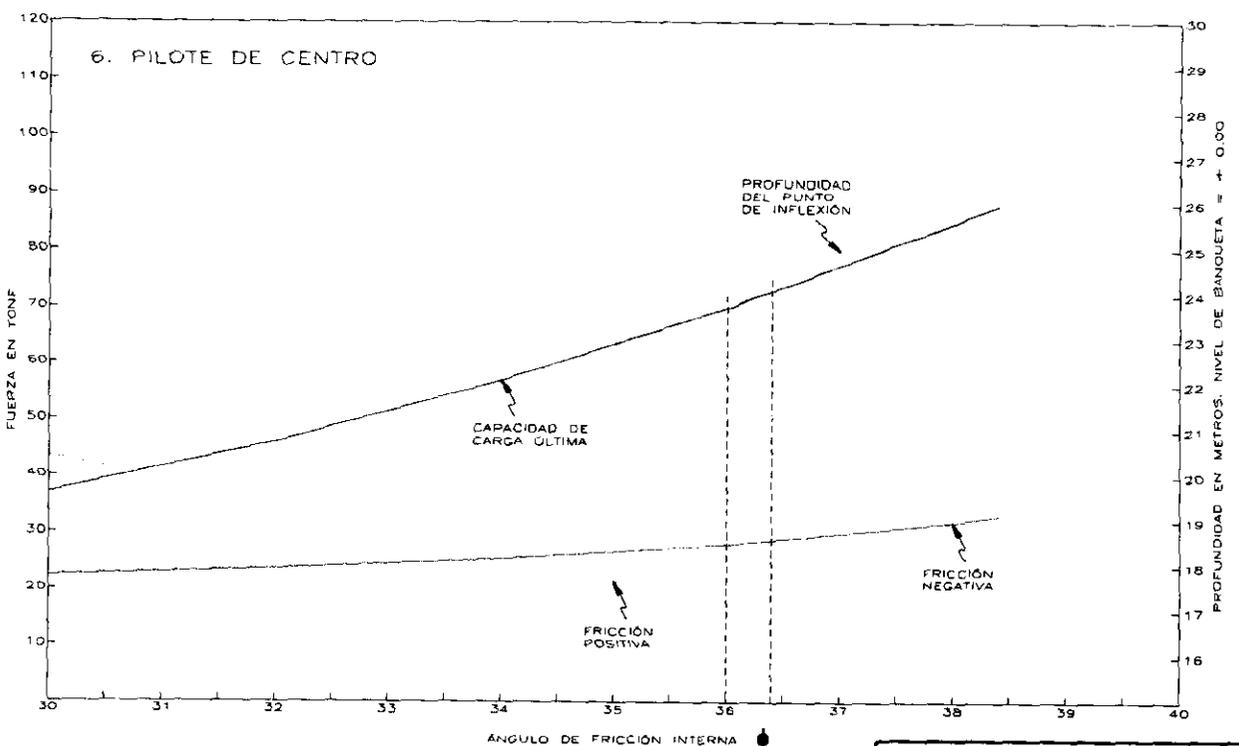
FIG. 2.49 CAPACIDAD DE CARGA ÚLTIMA CONSIDERANDO EFECTOS DE FRICCIÓN NEGATIVA Y POSITIVA EN FUNCIÓN DE ϕ DEL ESTRATO RESISTENTE PILOTES 1980
