FACULTAD DE INGENIERÍA

DIAGNÓSTICO ESTRUCTURAL DE UN EDIFICIO DE
CONCRETO REFORZADO, DE DIECIOCHO NIVELES,
DESPLANTADO EN LA ZONA LACUSTRE DE LA
CIUDAD DE MÉXICO

T E S I S
QUE PARA OBTENER EL TÍTULO DE
INGENIERO CIVIL
P R E S E N T A :
CARLOS HUMBERTO FLORES HERNÁNDEZ

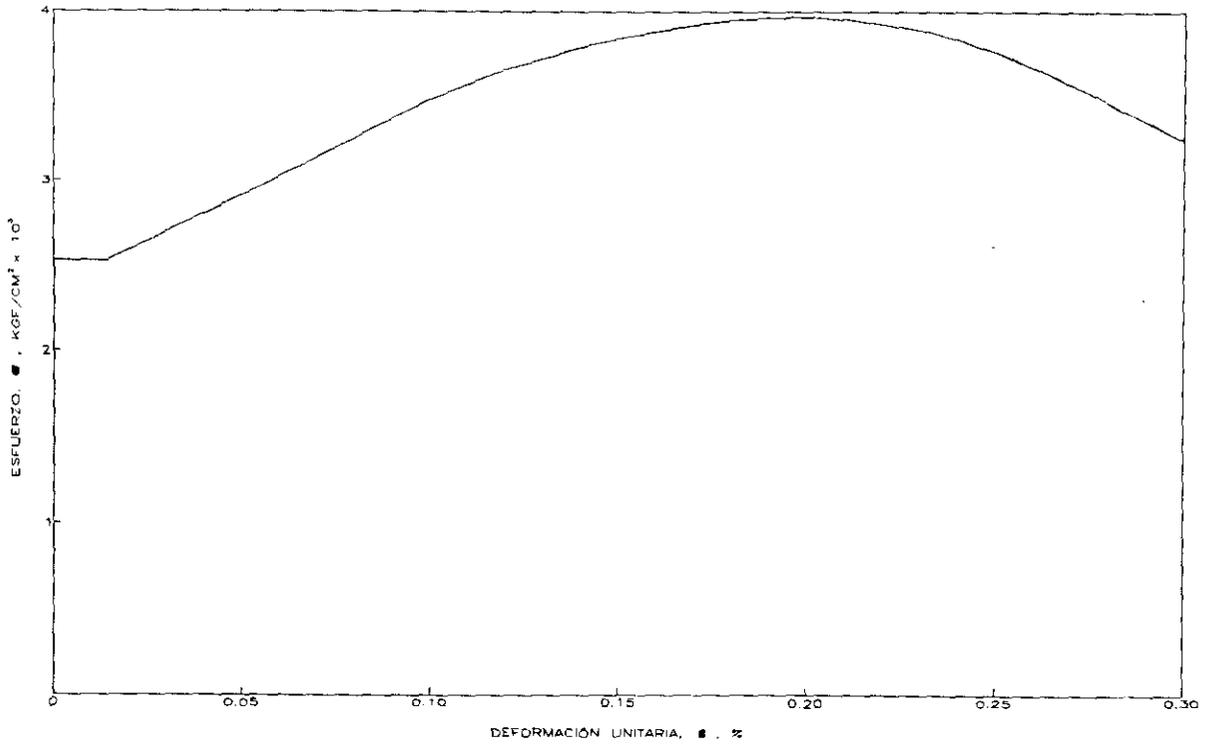
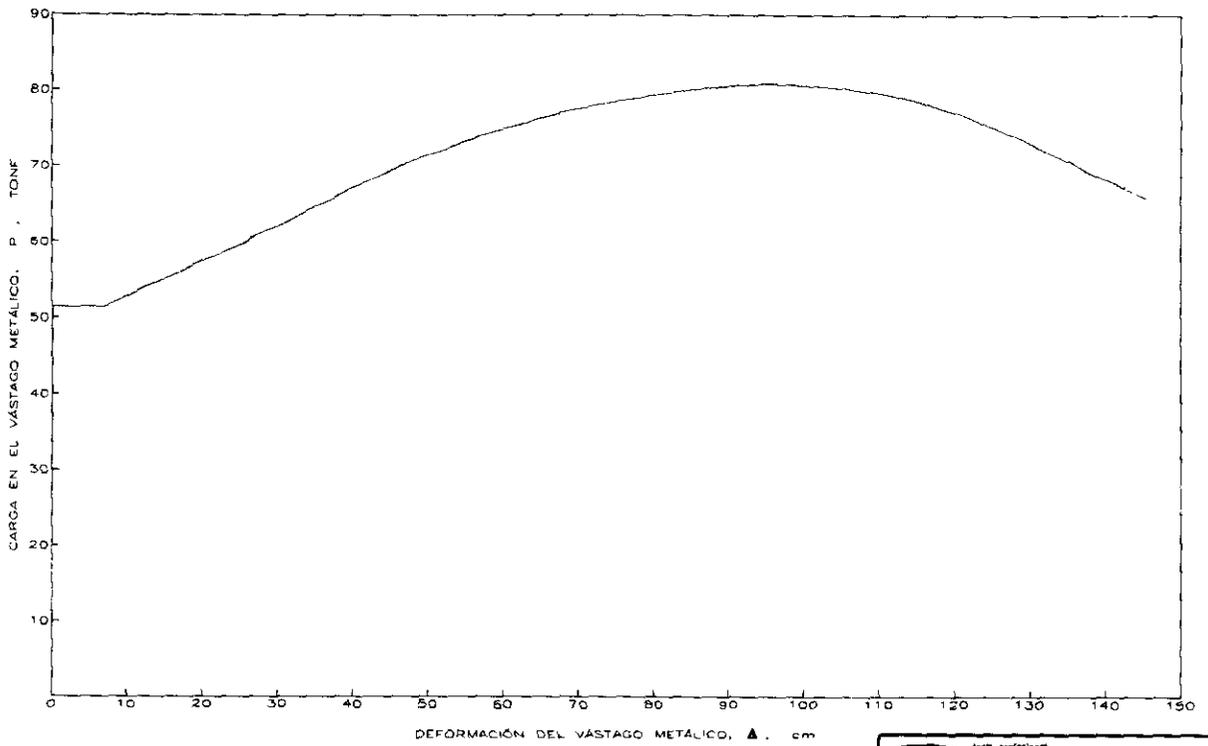
FIG. 2.51 CURVAS ESFUERZO - DEFORMACIÓN UNITARIA Y DEFORMACIÓN - CARGA EN EL VÁSTAGO METÁLICO
