UNIVERSIDAD NACIONAL AUTONOMA DE MEXICO

FACULTAD DE ARQUITECTURA

EDIFICIO DE USO MIXTO EN EL
"BARRIO DE LA SANTA VERACRUZ"

TESIS PRESENTADA
PARA LA OBTENCION DEL TITULO DE ARQUITECTO
VICTOR JOSE RIVERA RIVERA
9051587-9

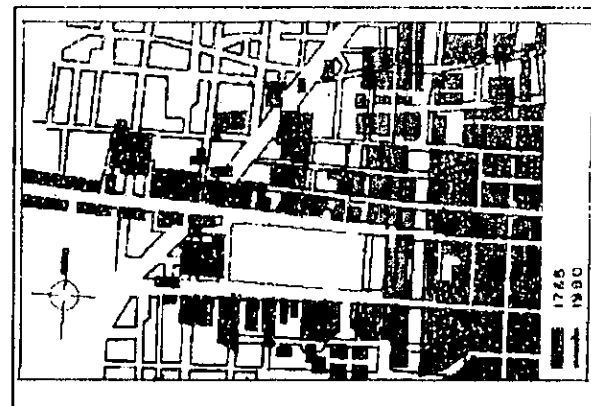
fig. 11. Ciudad de México antes y después de la prolongación del Paseo de la Reforma.

Desde finales del siglo pasado hasta nuestros días, la planta del Distrito Federal ha cambiado muy poco; lo que ha sufrido importantes modificaciones fueron las demarcaciones de las delegaciones políticas en que se divide, tanto en nombre como en forma y, que al primer cuadro ya no se le denomina como la Ciudad de México (capital del D.F.), sino que pertenece a una de las 16 delegaciones: Cuauhtémoc. (fig. 11).

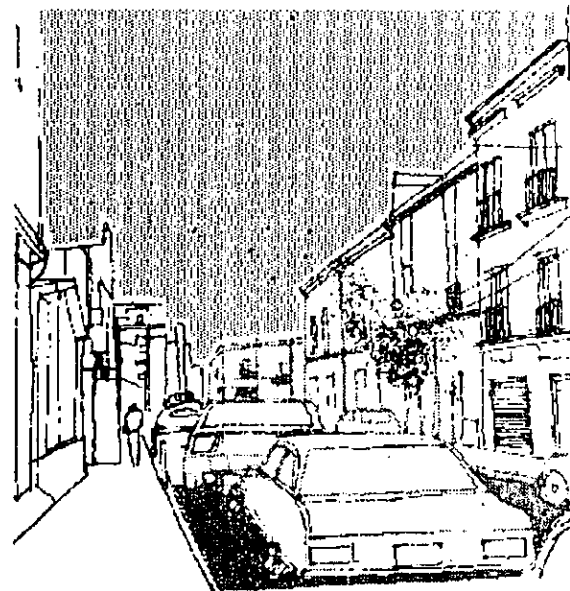
El perfil sur, tiene características más variadas, tanto en funciones como en materiales, proporciones y alturas. Analizándolo de Eje Central hasta 2 de Abril, encontramos un edificio reciente, el mercado de exarabantes, que pretende integrarse a la arquitectura del sitio, pero resulta ser un remeado de ésta.

Hacia el corazón del barrio se mantienen las alturas y la época de las construcciones, pero a la mitad del tramo entre 2 de Abril y San Juan de Dios, se altera el perfil, pues se encuentran bardas sin la menor importancia; llegando a la esquina de San Juan de Dios y Pensador Mexicano encontramos el Salón México, que a pesar de ser una construcción muy distinta del resto, no desarmoniza; desgraciadamente no sucede lo mismo con el edificio que se encuentra entre las calles de San Juan de Dios y Valerio Trujano, el cual rompe con mucho las alturas manejadas en

fig. 13. Perspectiva calle Pensador Mexicano. (Entre Eje Central y Plazuela 2 de Abril, hacia el interior del barrio).

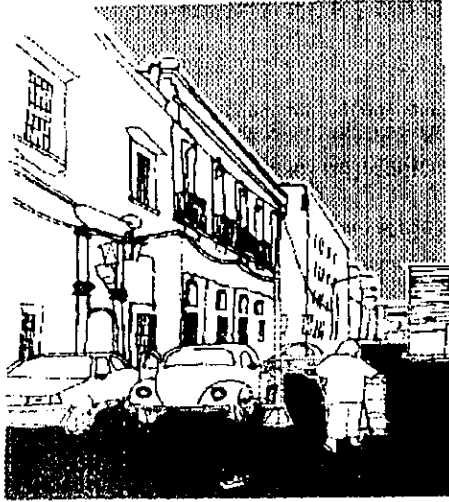
fig. 14. 1º Cjón. 2 de Abril (vista hacia el interior del barrio desde la salida del metro sobre Av. Hidalgo).

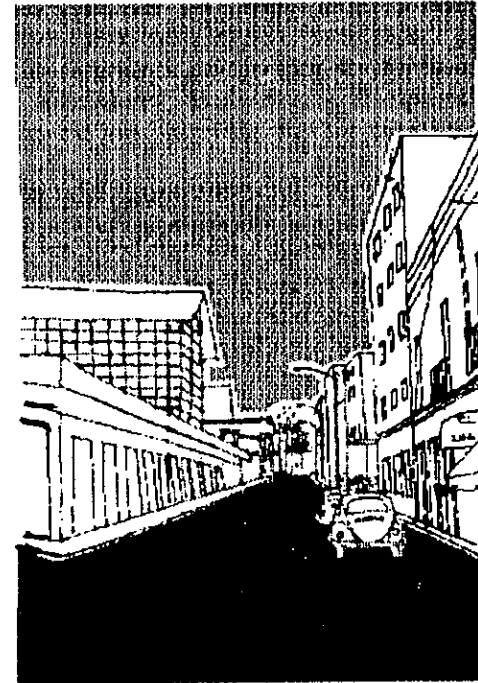
fig. 15. 3º Cjón. 2 de Abril (vista hacia el interior del barrio desde la calle de Mina).
