CENTRO DE ENSEÑANZA Y REHABILITACION PARA DISCAPACITADOS

SANTA CRUZ ACALPIXCA XOCHIMILCO

ORTEGA MOLINA ANA LILIA

2000

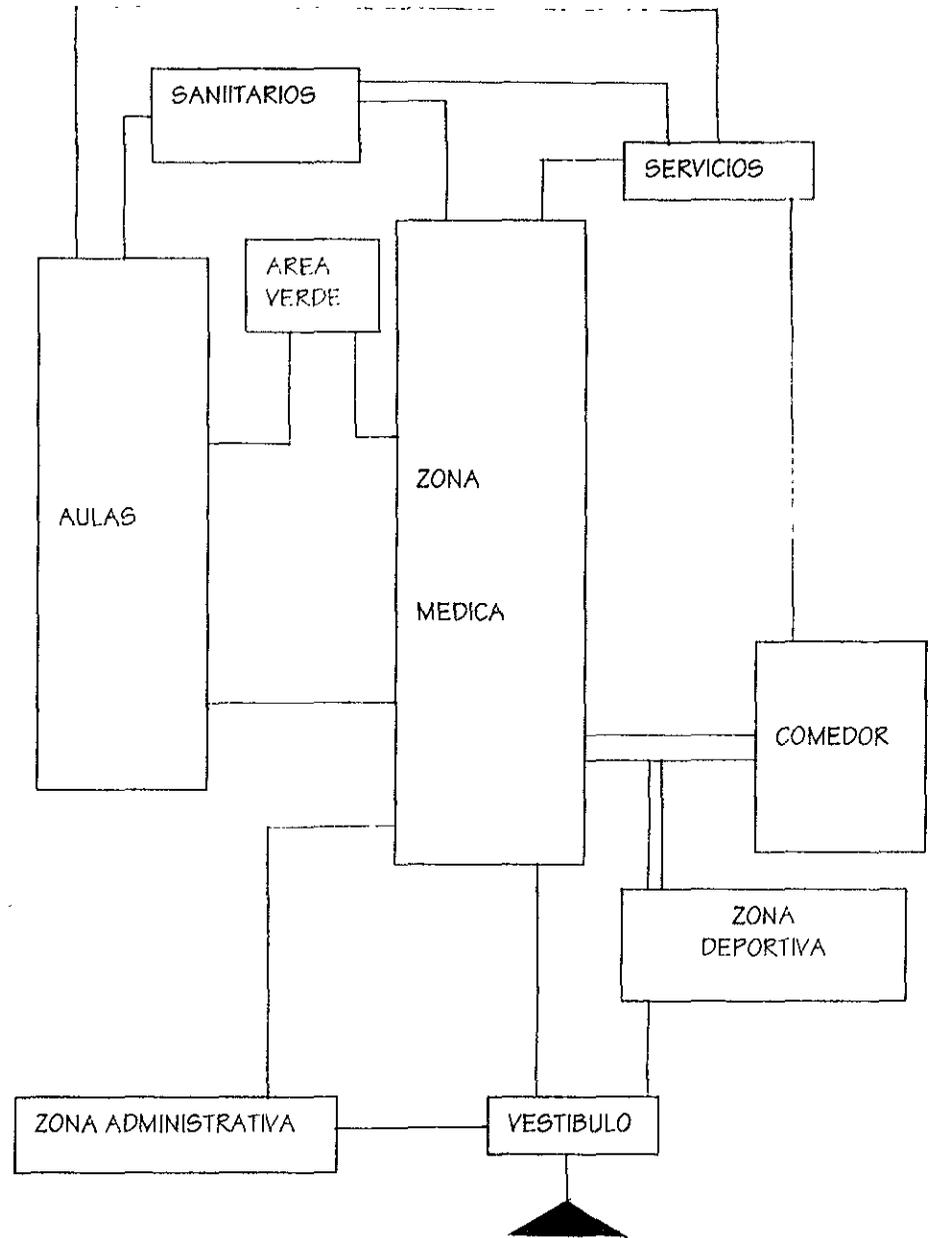
La parte más importante es la zona médica que es la más extensa y es la que se relaciona con todas las zonas restantes.

El vestíbulo es muy pequeño lo que crea problemas de circulación en el acceso

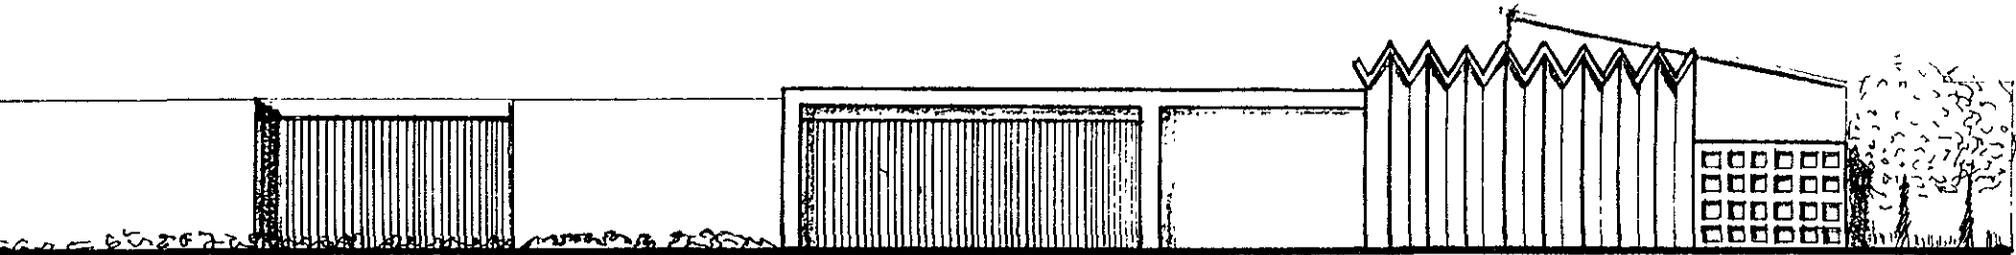
Fachada a la calle principal con poco transito y de fácil acceso para los niños

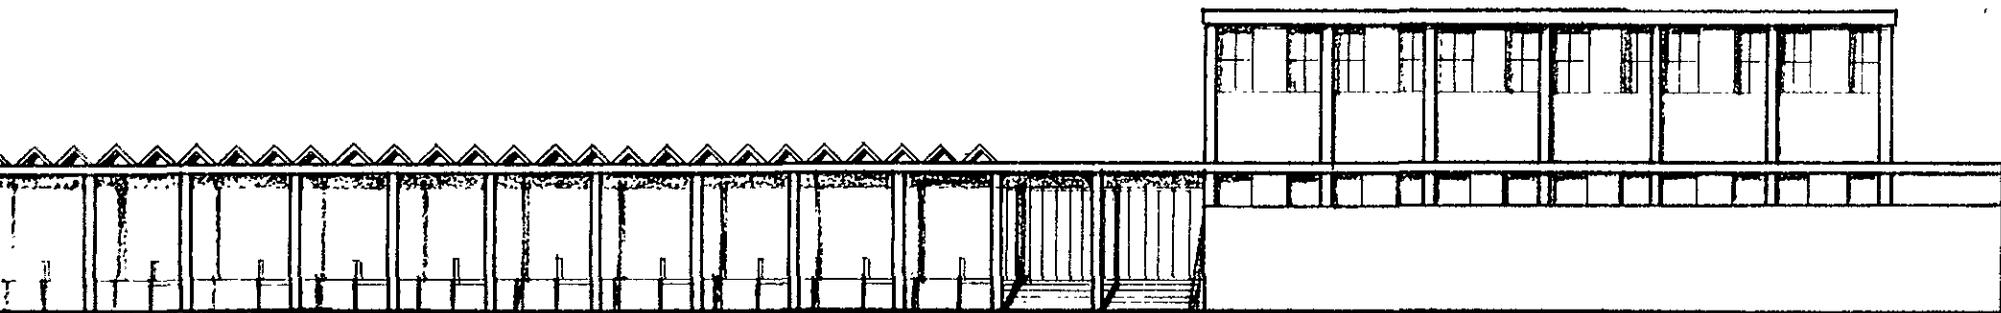
Zona de servicio donde se estaciona el transporte del centro de rehabilitación, no provoca conflictos viales debido a su ubicación.

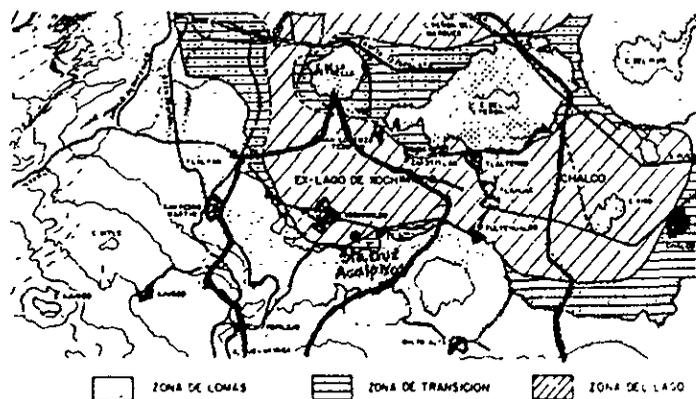
4.6 TIPO DE SUELO

El terreno se localiza en zona II transición, lo que se significa que esta constituida principalmente por estratos arenosos (grava y arenas gruesas intercaladas con arcilla y basalto) es un suelo húmedo en ocasiones saturado de agua. Se ubica entre la sierra Chichinautzin y la zona del lago de Xochimilco, aunque mas cercano a la sierra por ubicarse entre dos tipos diferentes de terreno para cuestiones de diseño se toma la resistencia de 3 t/m², ya que se calcula en base a las condiciones más desfavorables.

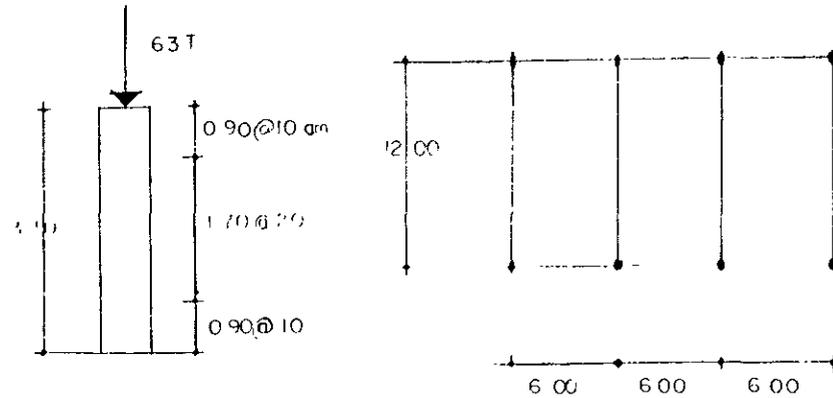
6 \emptyset No. 5 30x45
est. No. 2.5 @ 20(10)

Estribos 2 est. No. 2.5
 $s < 13 \text{ o } 1 - 20.54$
 $s < 45 \text{ o } 2 - 35$
 $s < t - 30 @ 20$

$f'_c = 250 \text{ kg/cm}^2$

$f_s = 2100 \text{ kg/cm}^2$

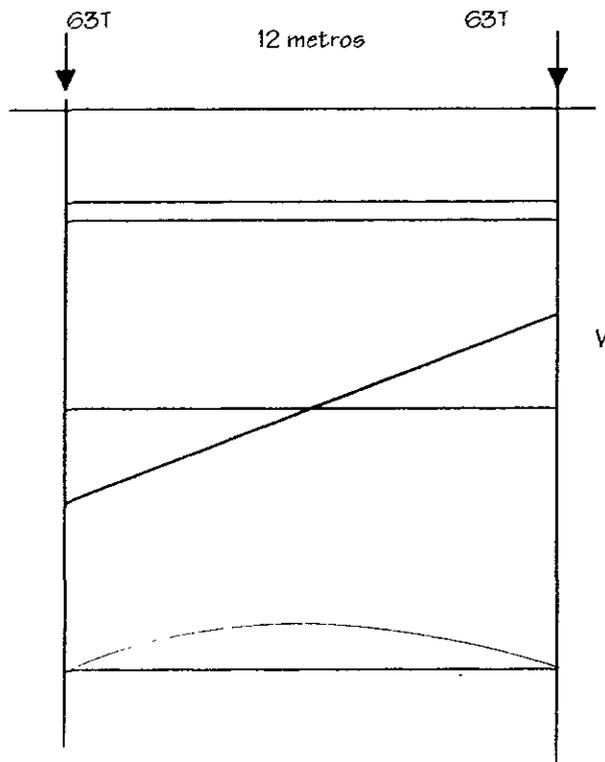
CIMENTACION
Contratrabe

4 o No. 9

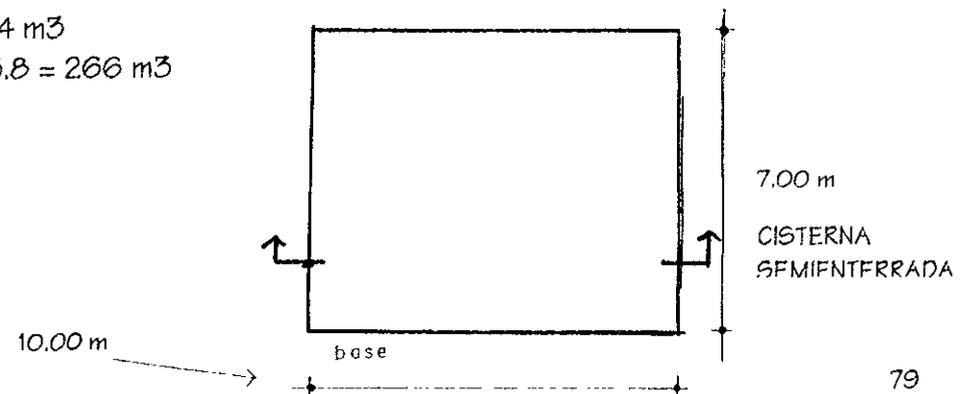
Vol. = $211905 \text{ lts} = 211.905 \text{ m}^3 + 20\% \text{ cámara de aire} = 254 \text{ m}^3$

Base $7.00 \times 10.00 = 70 \text{ m}^2$ $h = 3.80 \text{ m}$ volumen $7 \times 10 \times 3.8 = 266 \text{ m}^3$
