**VULNERABILIDAD DEL PATRIMONIO MONUMENTAL
EN EL CENTRO HISTORICO DE LA CIUDAD DE
MEXICO.**

ANALISIS DEL ASPECTO ESTRUCTURAL DE
DOS EDIFICIOS MONUMENTALES EN EL
CENTRO HISTORICO, PROYECTADOS POR EL
ARQ. CLAUDIO DE ARCINIEGA - (S. XVI).

DOCTOR EN ARQUITECTURA

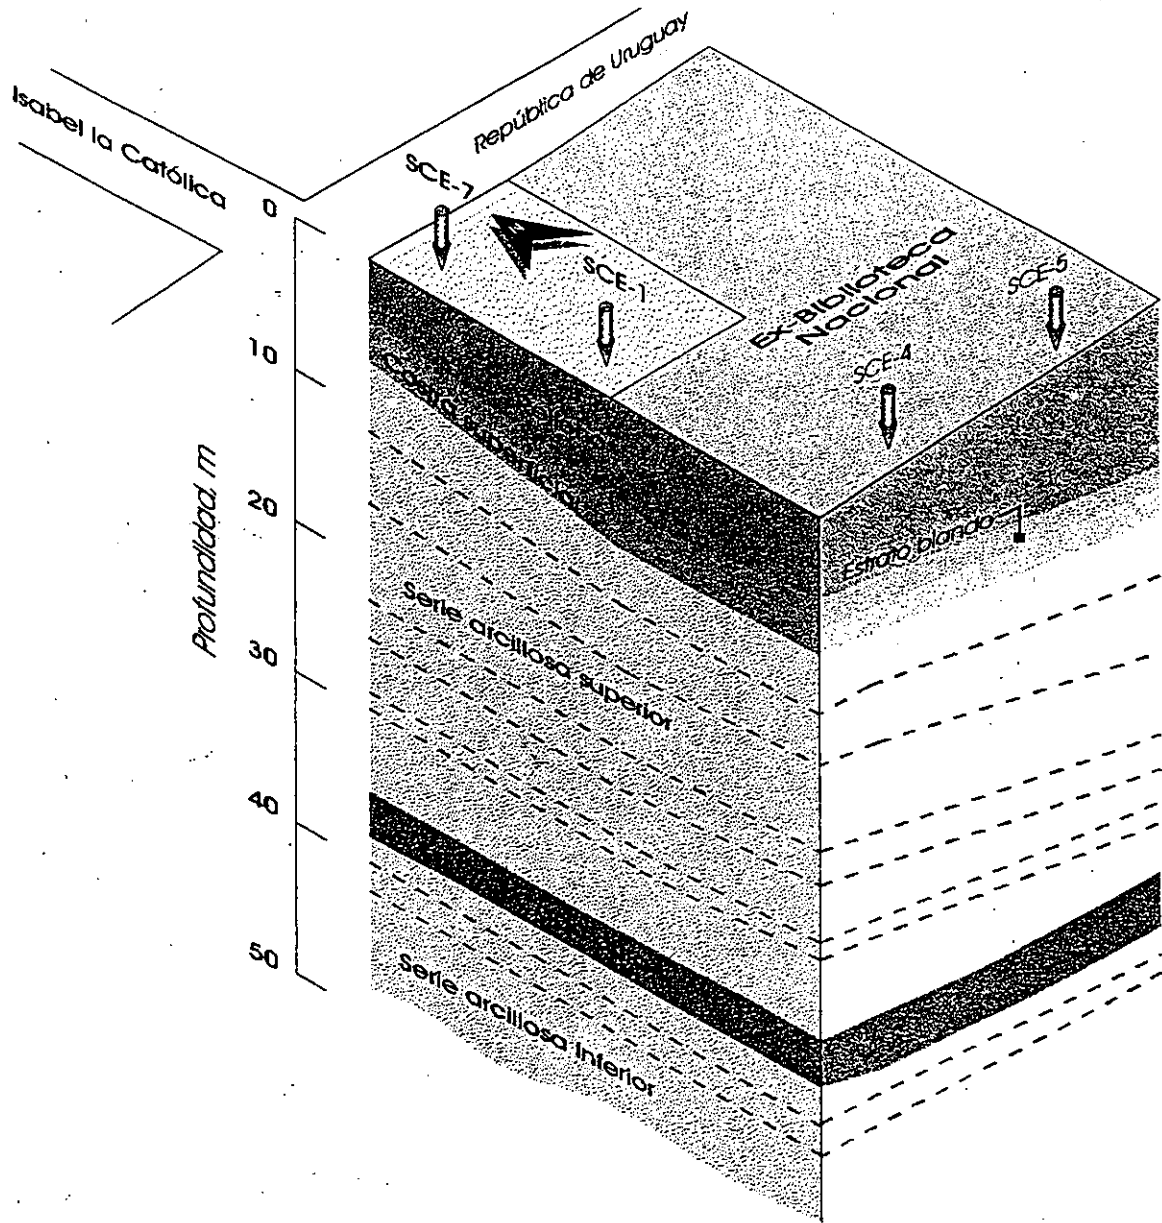
Fig 7 Interpretación estratigráfica bajo la Ex-Biblioteca Nacional

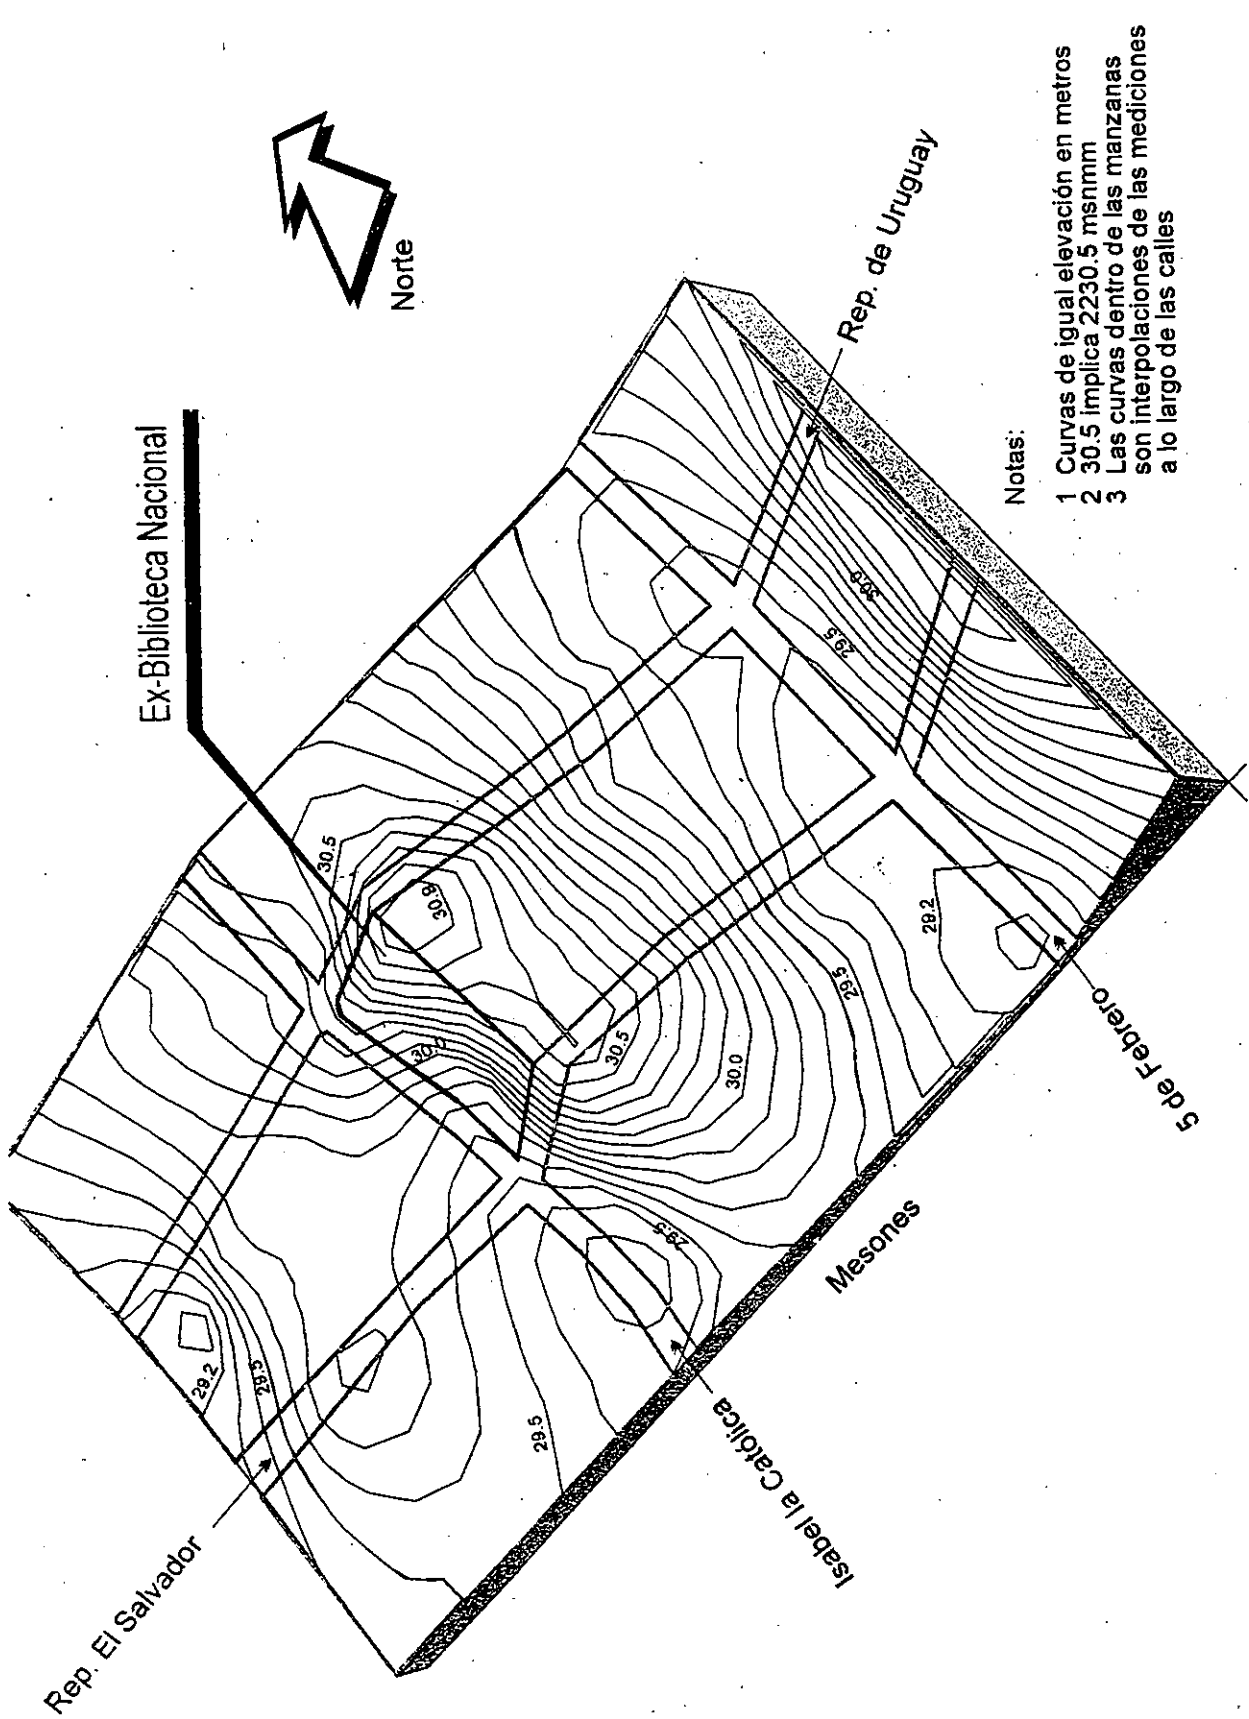
Fig 27. Configuración topográfica en la zona de la Ex-Biblioteca Nacional

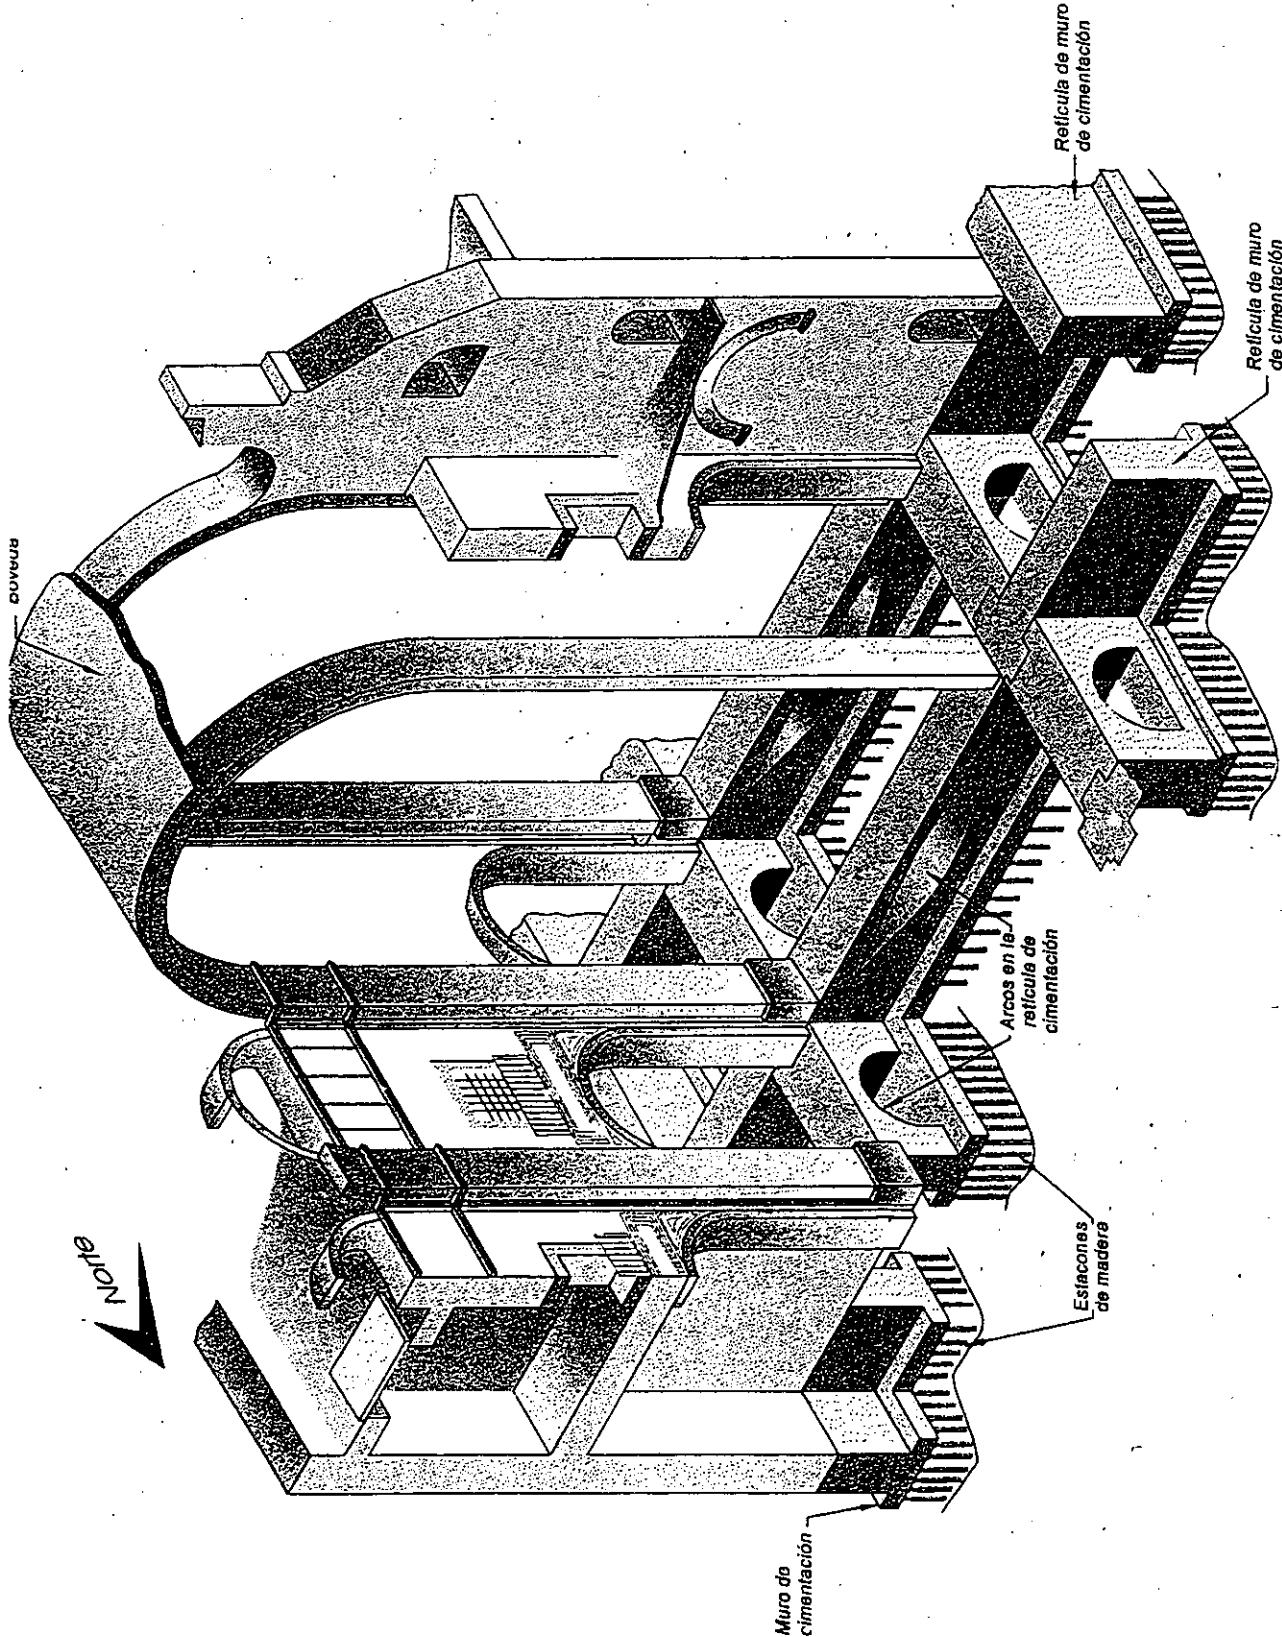
Fig 15 Isométrico tentativo de la cimentación de la Ex-Biblioteca Nacional

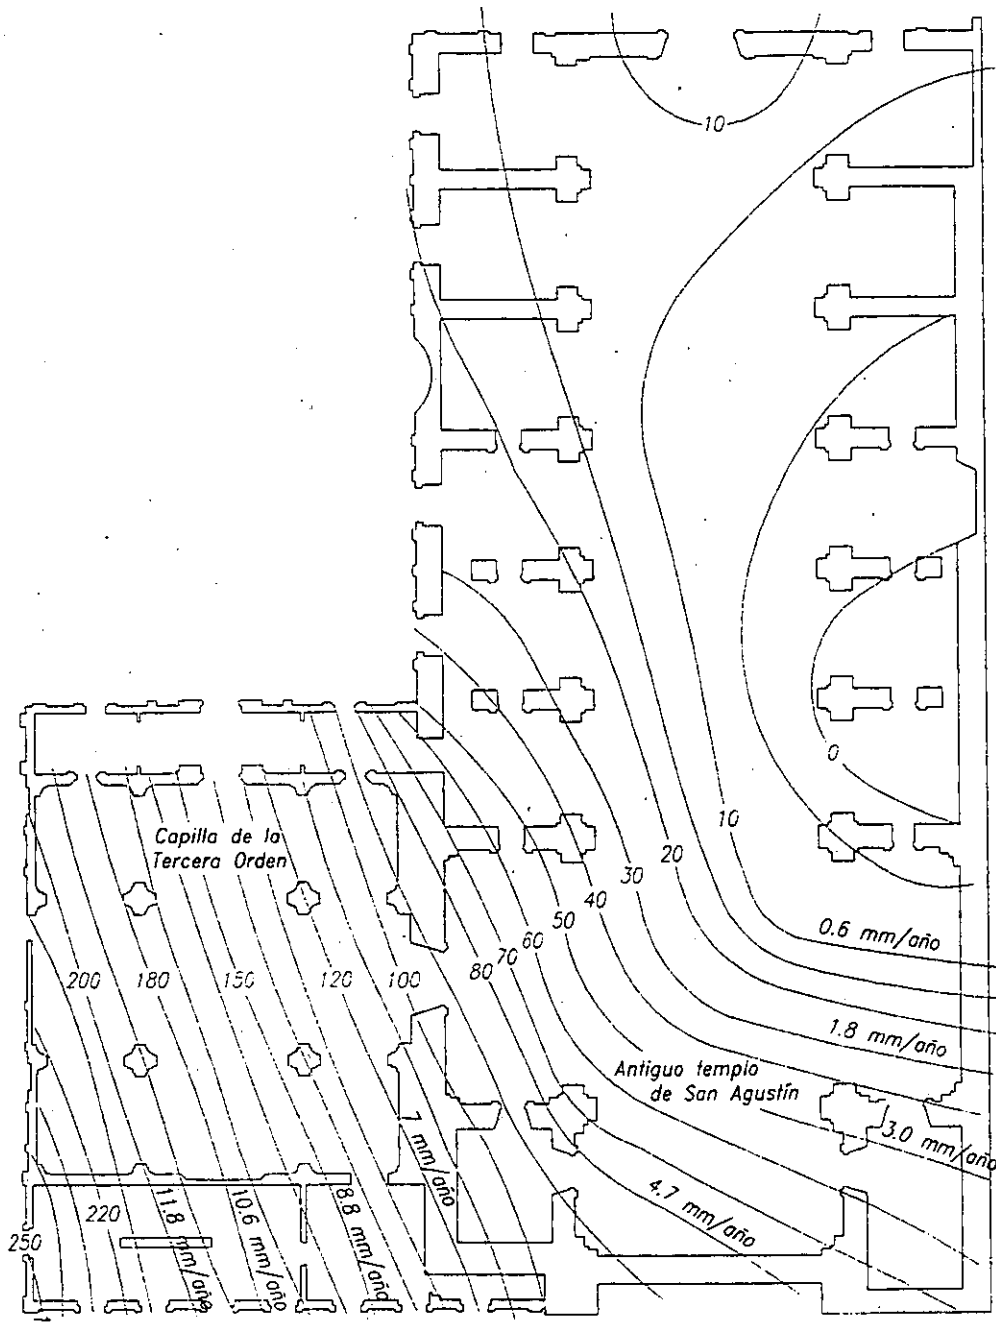
Fig 28 Curvas de igual velocidad de hundimiento diferencial en mm/año para el período 09-sep-78 al 20-sep-95

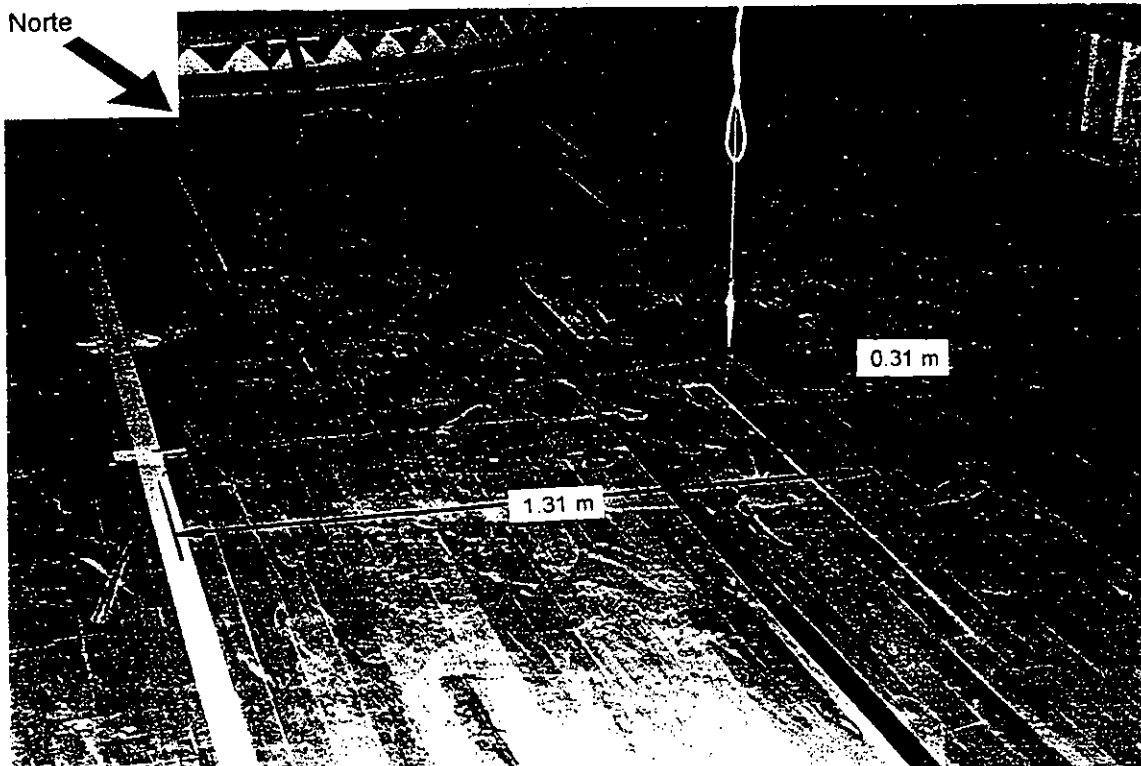
*Vista de la plomada colocada en la cúpula del Templo
Desplomo de 3.4% (1.94°)
Altura de cúpula 39.50 m*

Adicionalmente, a lo largo de la nave se colgaron plomadas en el centro de la bóveda, las que marcan una línea en el piso que, comparada con la línea del centro geométrico del claro entre pilastras de la nave central, se ve que no coinciden y muestran que el centro de la bóveda ha sufrido un desplazamiento hacia el W de 93 cms. en promedio.

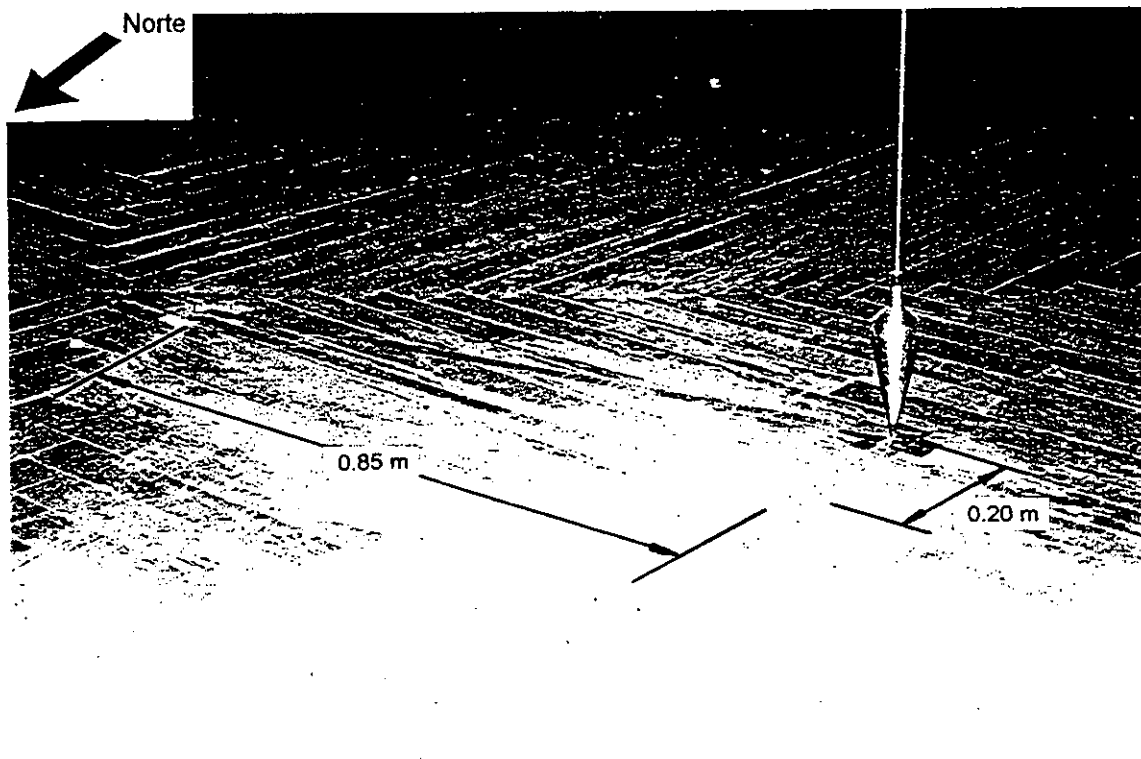
*Vista de la plomada colocada en la cúpula de la Capilla
Desplomo de 3.3% (1.89°)
Altura de cúpula 26.40 m*

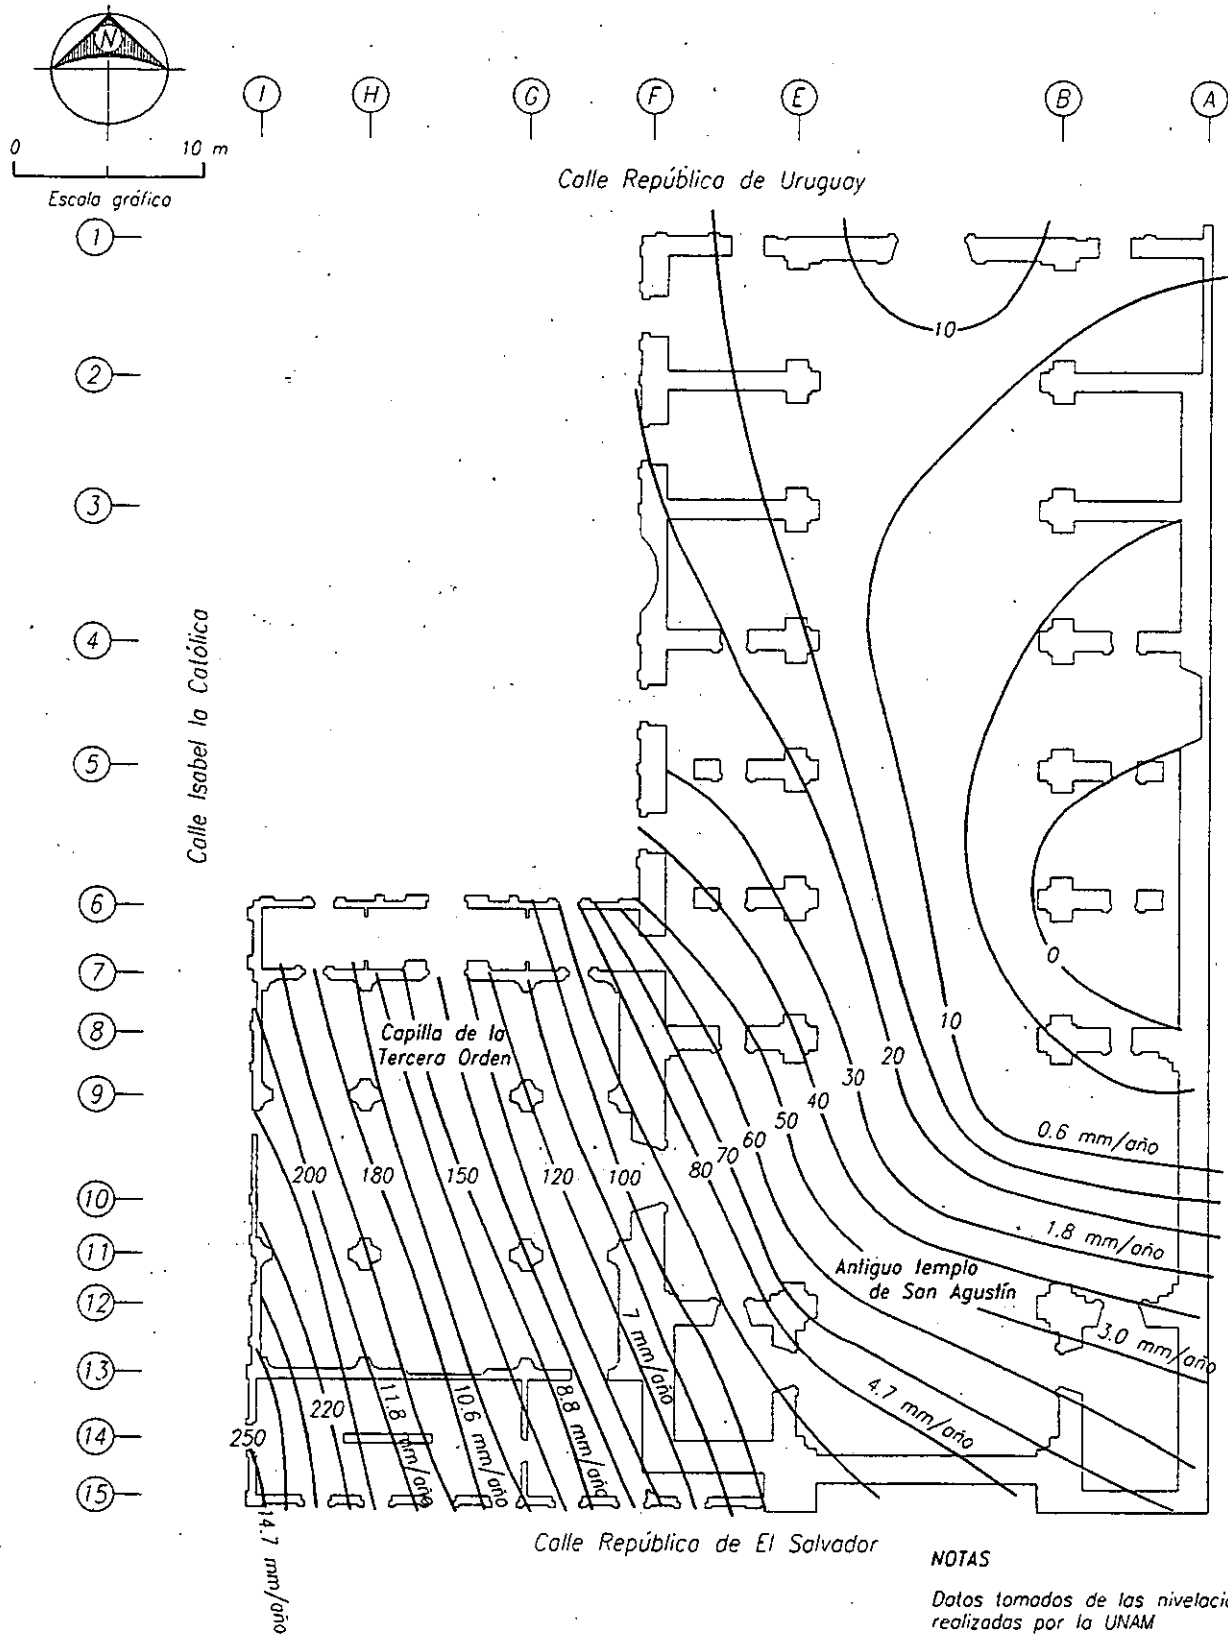
Fig 2 Curvas de igual velocidad de hundimiento diferencial en mm/año para el período 09-sep-78 al 20-sep-95

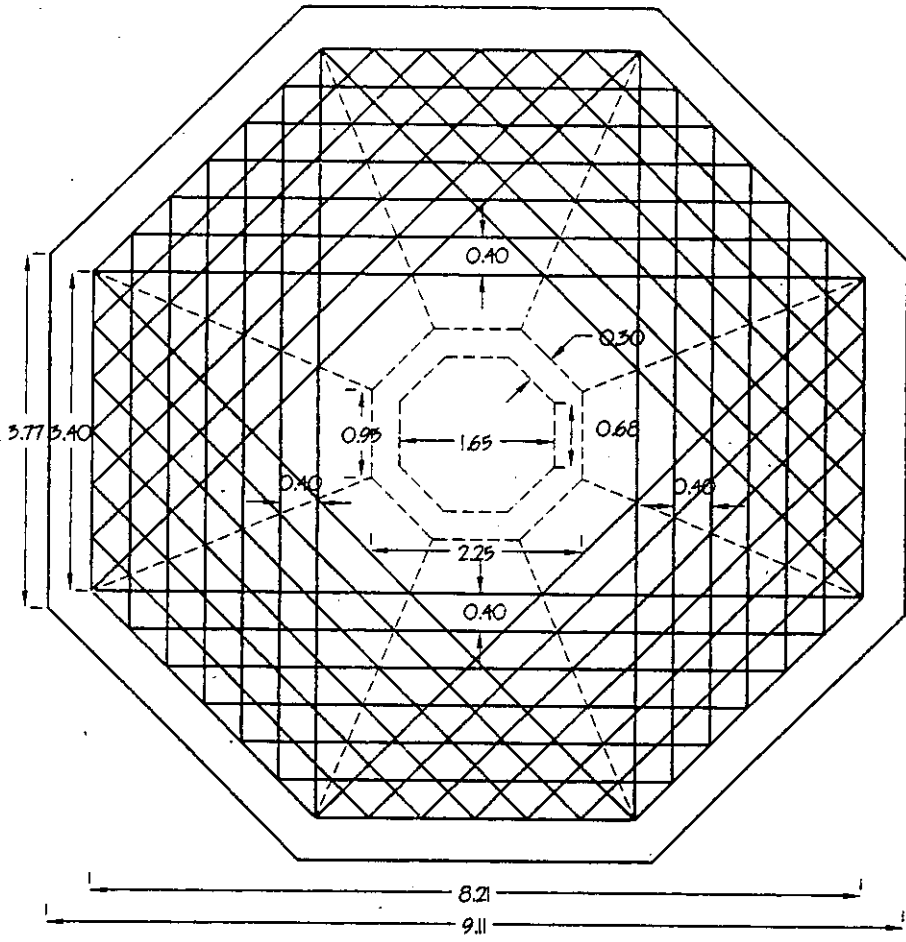
PLANTA DE CUPULA
CON ARMADO DE VARILLA
DE 5/16" e 40 cm.

Se decidió intervenir la cúpula de la capilla de la Tercera Orden, por las fracturas que tenía y que seguramente fueron ocasionadas por el sismo y por el peso excesivo del remate que se le colocó, en sustitución a la linternilla original. (Ver planos).

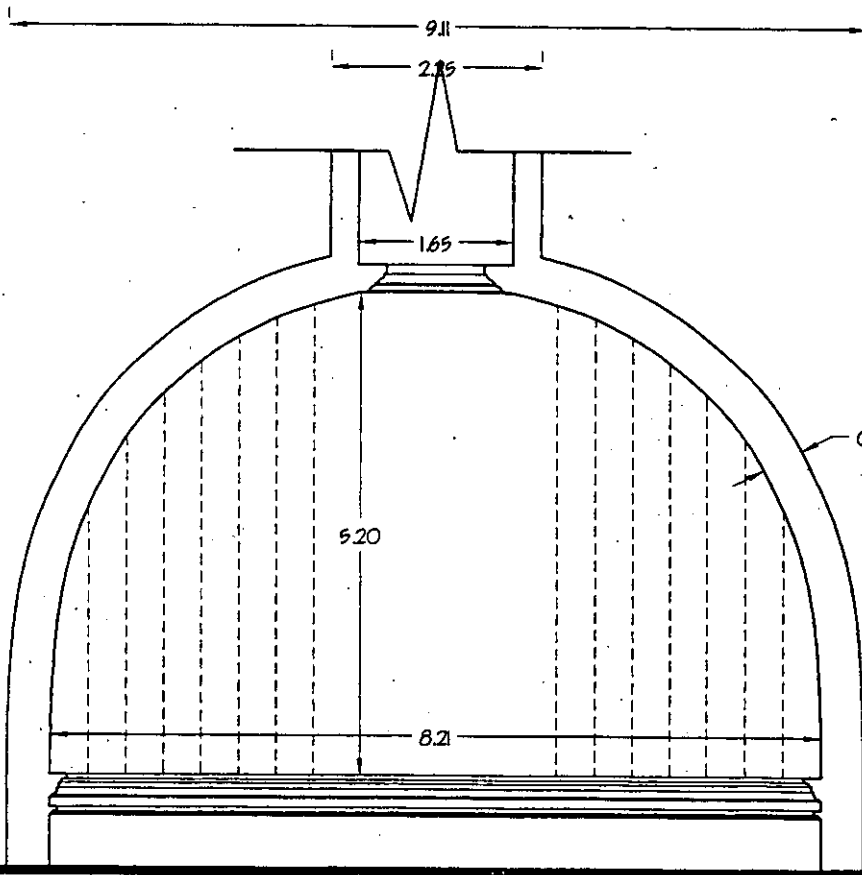
CORTE DE CUPULA
CON ARMADO

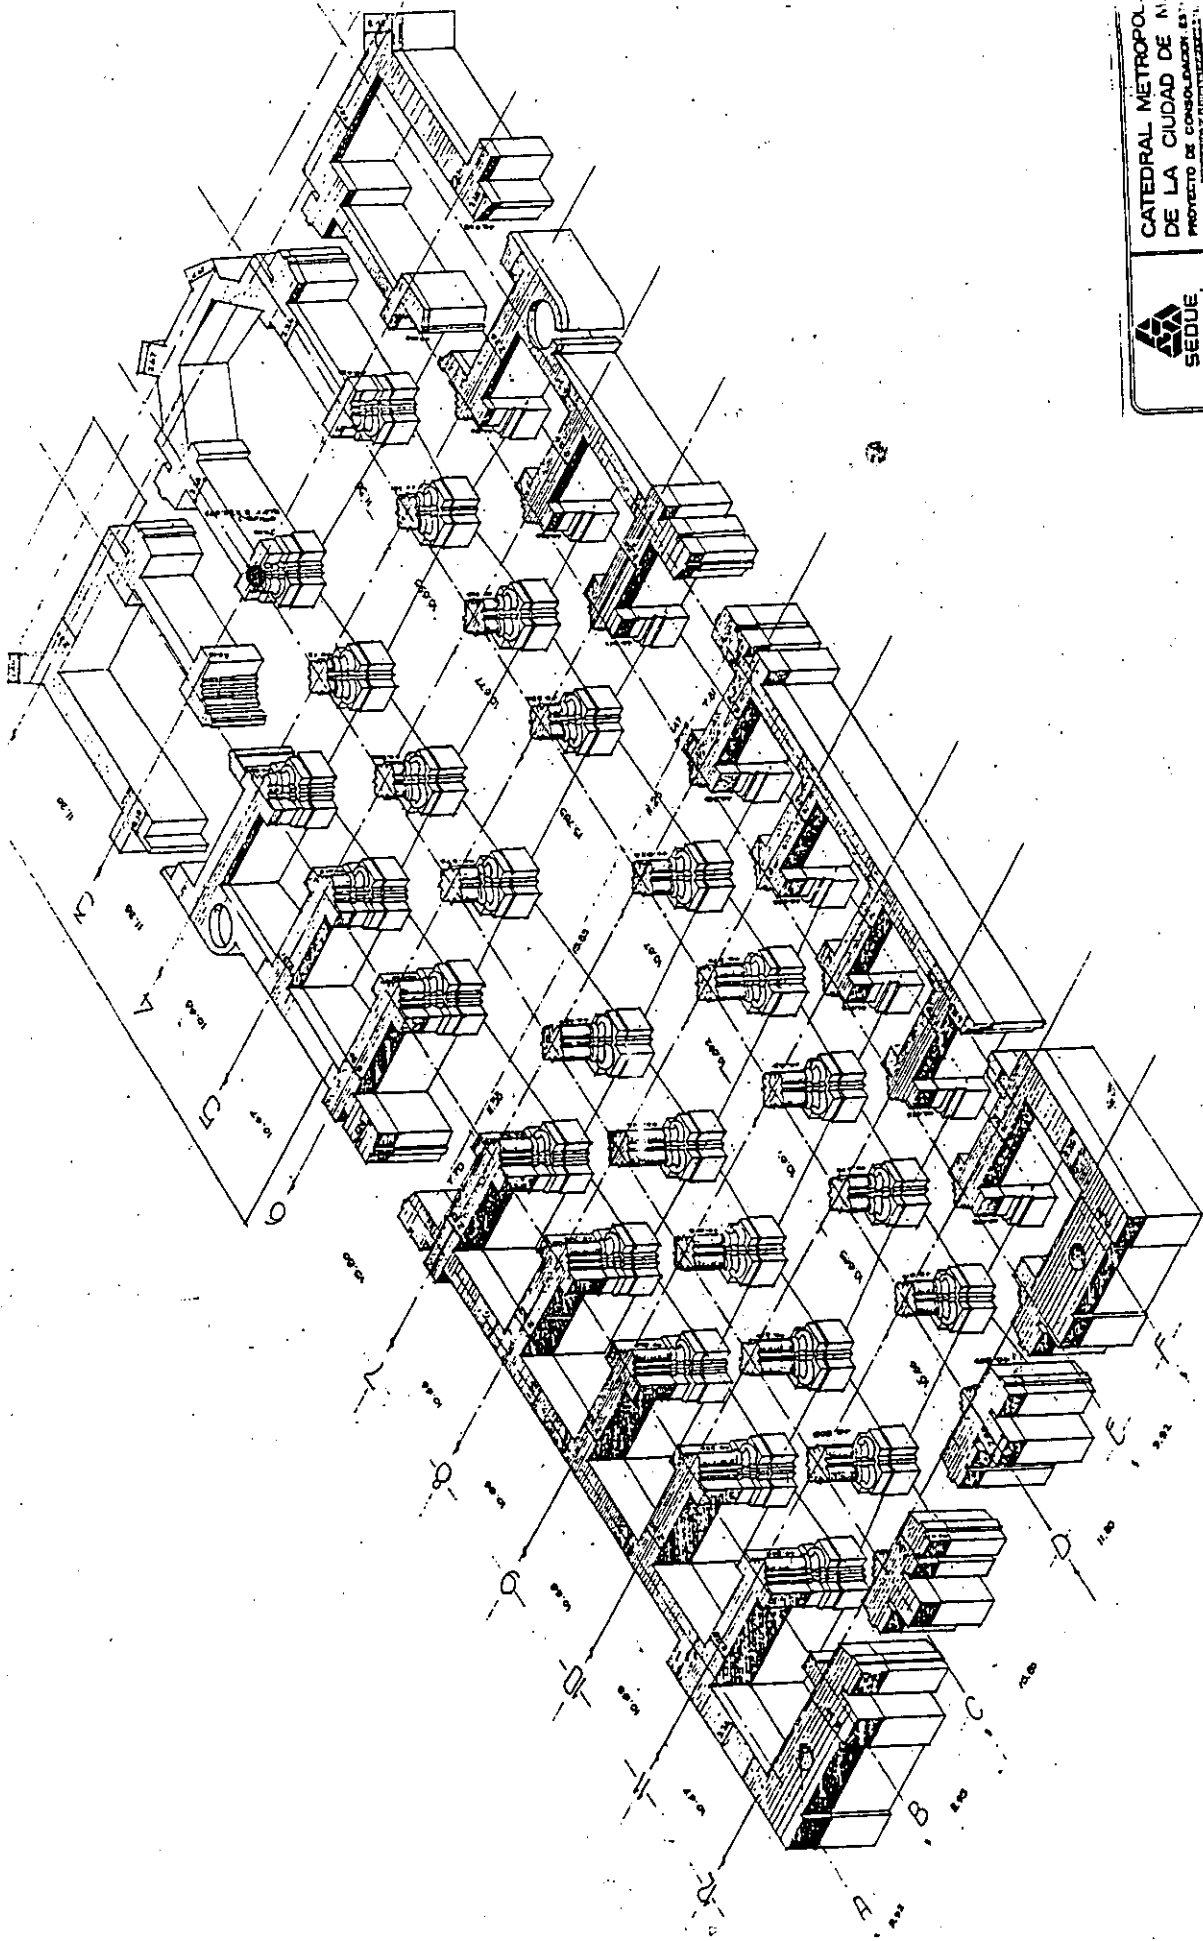
INCREMENTOS DE FUSTES Y MUROS DURANTE EL PROCESO DE CONSTRUCCION 1573-1667

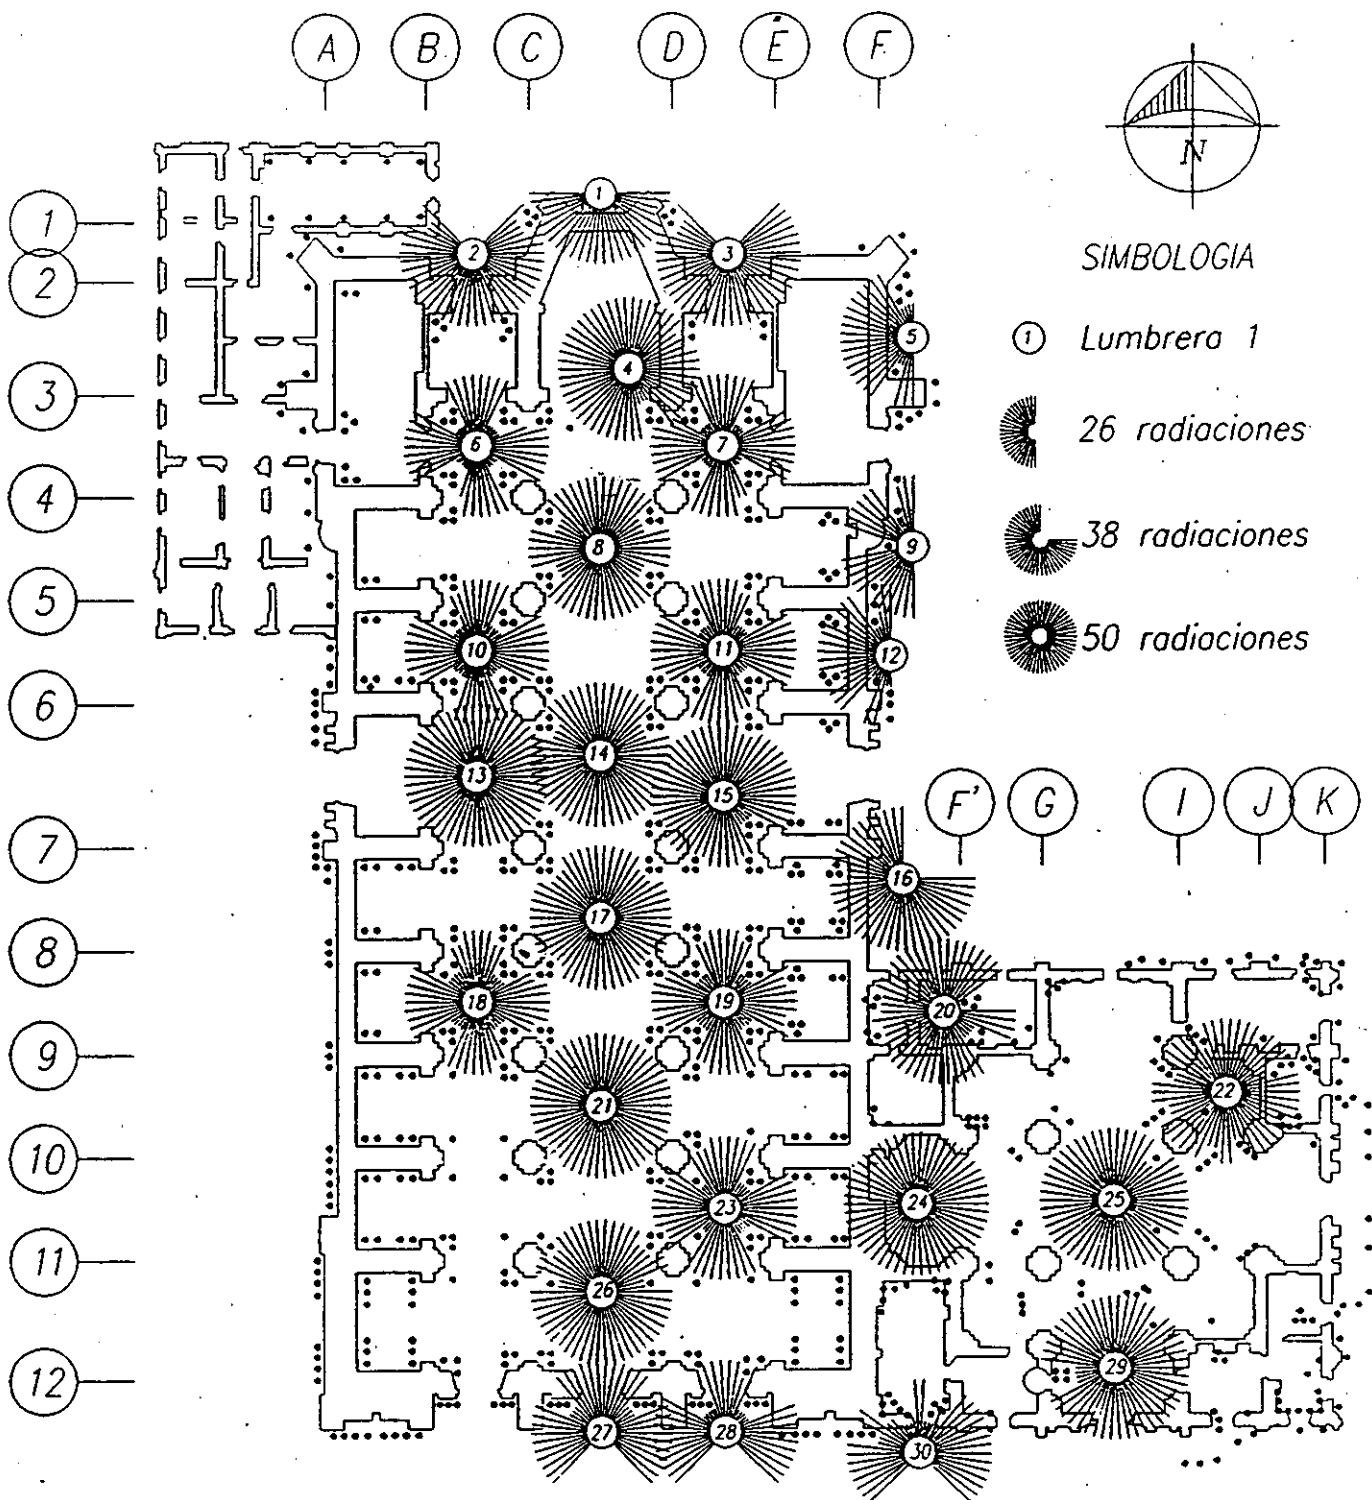
Fig 1 Radiaciones horizontales para subexcavación

- 1.- Instalación de 1530 pilotes de punta, apoyados en la capa dura.
- 2.- Instalación de 240 pilas apoyadas en los depósitos profundos.
- 3.- Rodear ambos templos con una pantalla impermeable completada con pozos de infiltración, para inyección permanente de agua, exenta de coloides en suspensión.
- 4.- Subexcavación controlada.

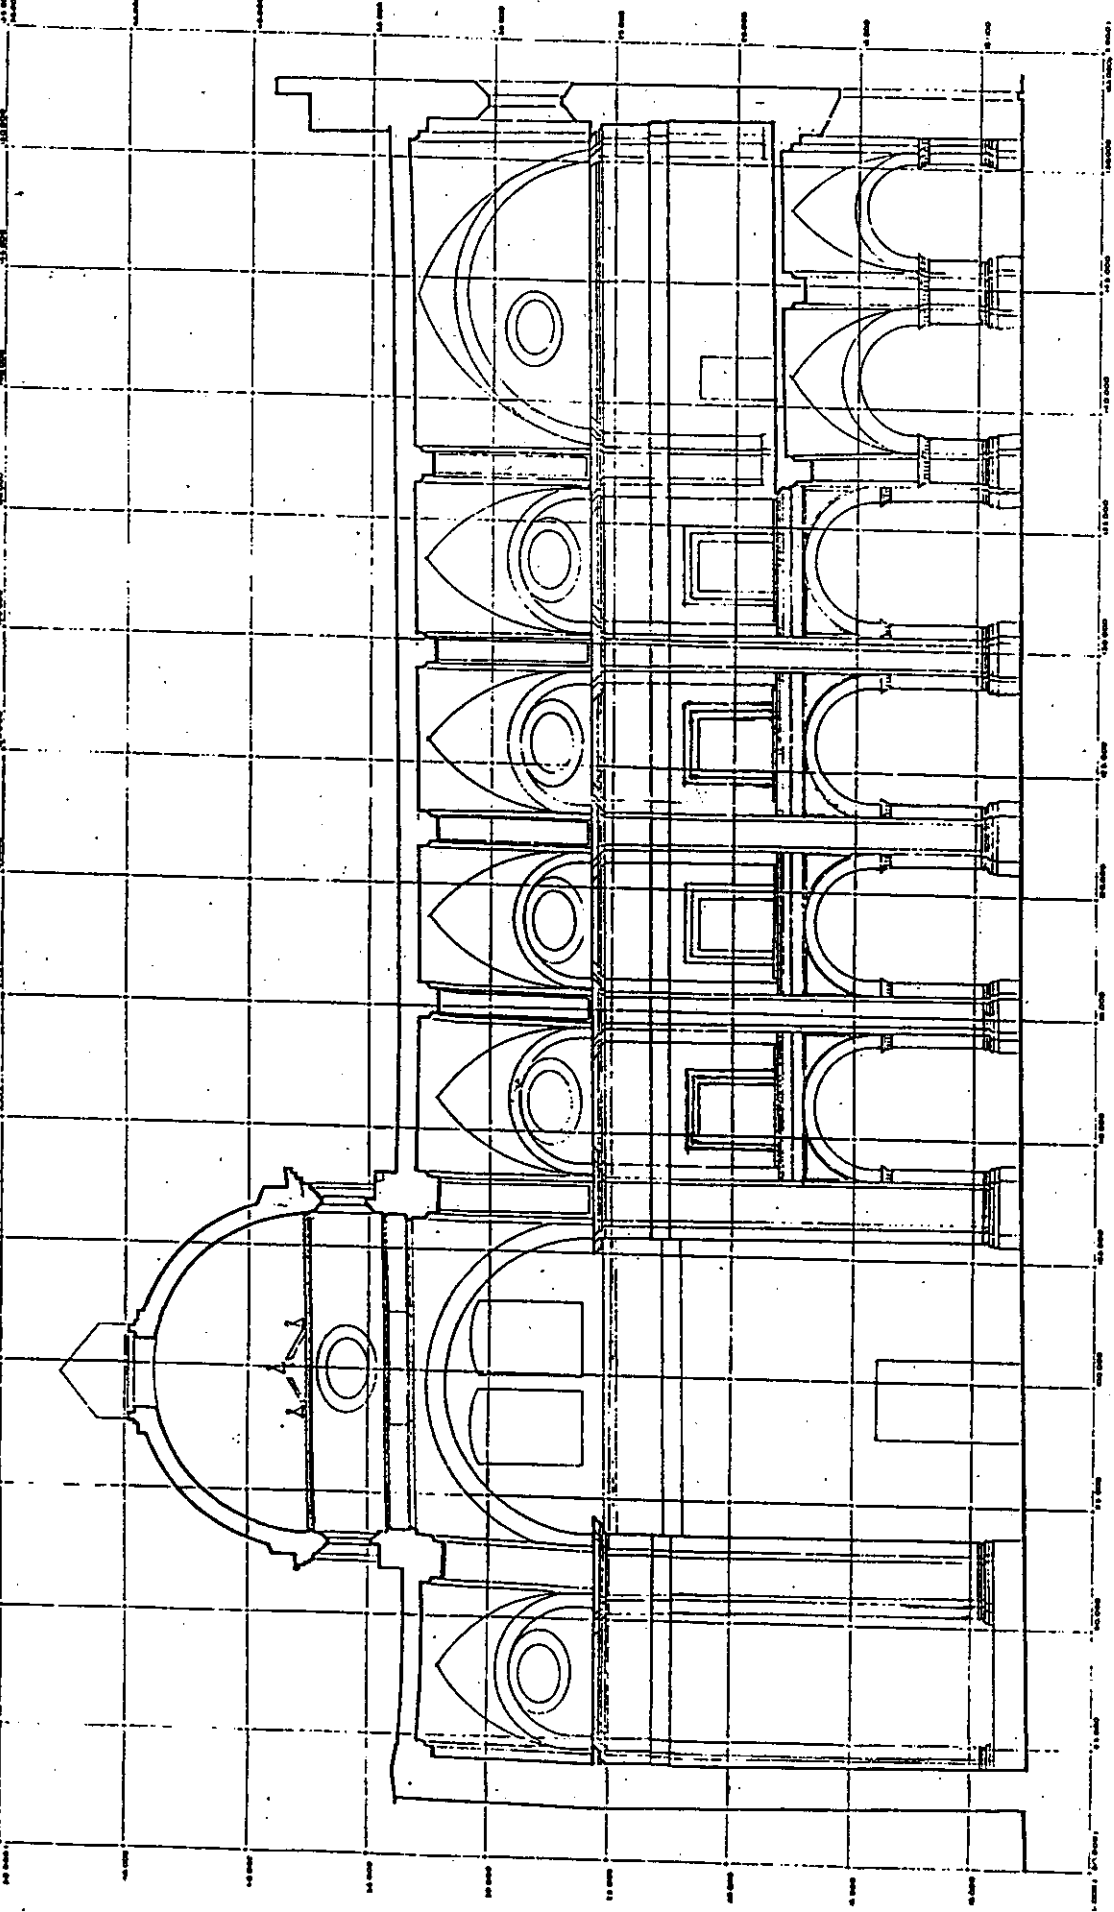
CORTE LONGITUDINAL VISTA HACIA EL PONIENTE

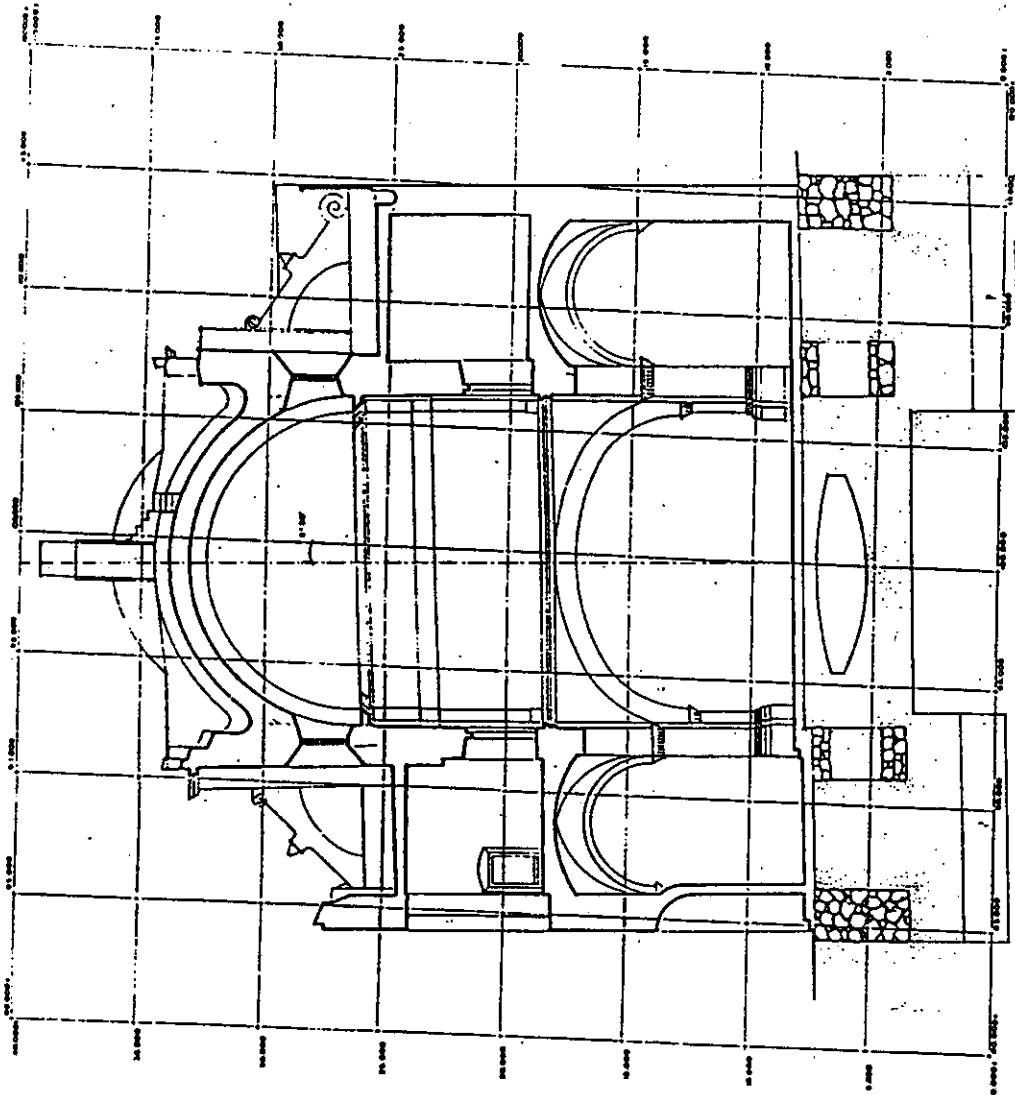
CORTE TRANSVERSAL
ENTREEJE 3-4 VISTA HACIA EL NORTE
