**CARACTERIZACION DE LOS ELEMENTOS
ARQUITECTONICO-BIOCLIMATICOS DE LAS
VIVIENDAS RURALES: EL CASO DEL POBLADO
COMPUERTAS**

**TESIS QUE PARA OBTENER EL GRADO DE MAESTRA EN ARQUITECTURA
PRESENTA :**

**ARQ. MIRIAM HARO HARO
2000**

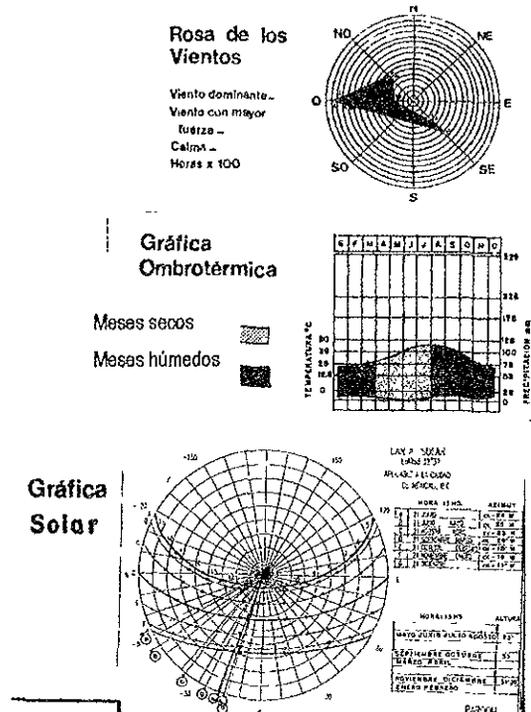
Fig. 3 Gráficas de Vientos, ombrotérmica y solar del valle de Mexicali.

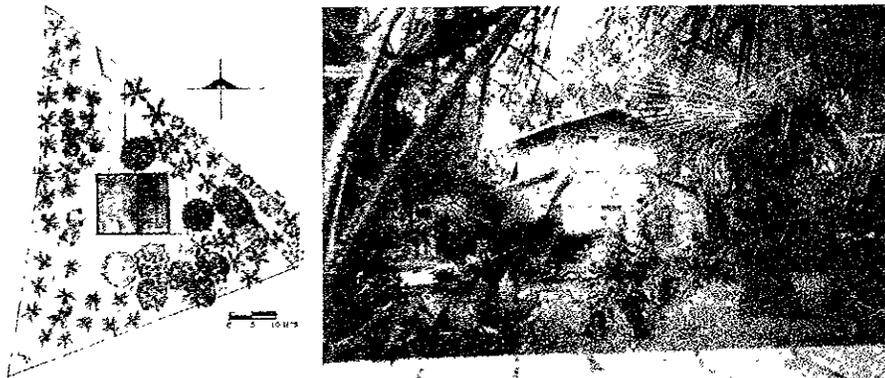
Fig. 17. Vivienda con adecuación climática por medios pasivos en el Poblado Compuertas.

Los habitantes del poblado han actuado sobre su entorno natural que si bien es desértico de condiciones extremosas, en el bajo delta del río Colorado en que se halla, tuvo desde su origen plantas mayores propias del sitio y productoras de sombra, alimentadas por el río Colorado con suelo aluvial, en un medio ambiente con verano cálido extremo, mientras que durante el invierno las heladas invernales mínimas han hecho posible en el pasado reciente y en la actualidad, el cultivo de gran cantidad de especies tropicales con agua de irrigación. Han rodeado sus viviendas de vegetación tanto exótica como nativa proveyéndolas de sombra, situación que les ha permitido desde el principio de este siglo, crear condiciones de habitabilidad por medios naturales, aún cuando han carecido de medios mecánicos de acondicionamiento ambiental, con esto su aportación más valiosa en el sentido de habitabilidad de las viviendas, consiste en la formación de oasis principalmente en los exteriores de éstas, seguidos en importancia en la utilización de pórticos y otras estrategias de diseño de adecuación climática a través de medios pasivos.

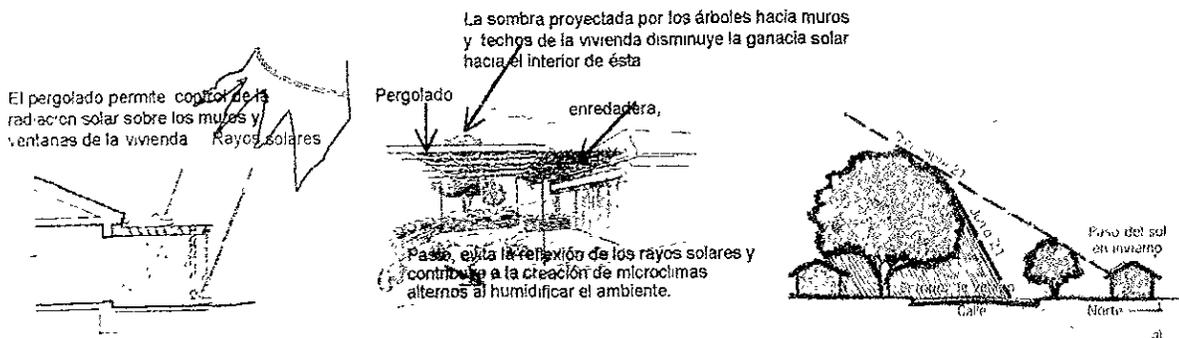
Fig 25 La vegetación es un elemento muy importante en el control de la radiación solar y la conformación de microclimas alternos sin embargo, otros elementos como pórticos y pérgolados son elementos que pueden influir también decisivamente en el control del asoleamiento y ganancia de calor hacia el interior de una vivienda.

El sistema solar pasivo es el criterio de la energía solar, aplicado para el enfriamiento y el calentamiento natural, su principal característica es que usa la energía en el lugar a través del flujo natural de la radiación, la conducción y la convección principalmente a través de los elementos arquitectónicos y la vegetación, quienes se encargan del almacenamiento, transferencia y disipación del calor y actúan en la conformación de microclimas particularmente en lo que respecta a esta última (Ver Fig 25)

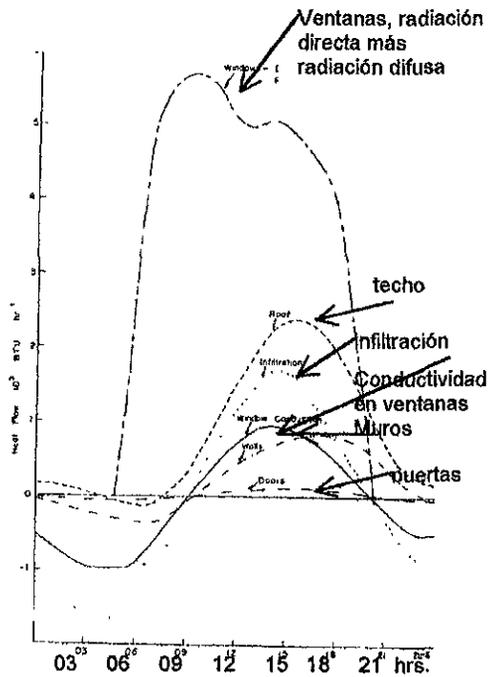
Fig. 28. Ganancia de calor de los componentes constructivos de un edificio¹.

Los principales elementos de ganancia de calor hacia el interior de un edificio son en orden de importancia: en primer lugar la radiación directa más la radiación difusa sobre las ventanas; en segundo lugar el techo, siempre y cuando éste sea de un bajo nivel conductivo del calor, en tercer lugar, la infiltración radiativa y la conductividad de las ventanas, en cuarta instancia, la ganancia de calor a través de los muros y en quinto la ganancia de calor a través de puertas, por lo que se recomienda para minimizar las ganancias de calor al interior del edificio⁴⁹ (Ver Fig.28).

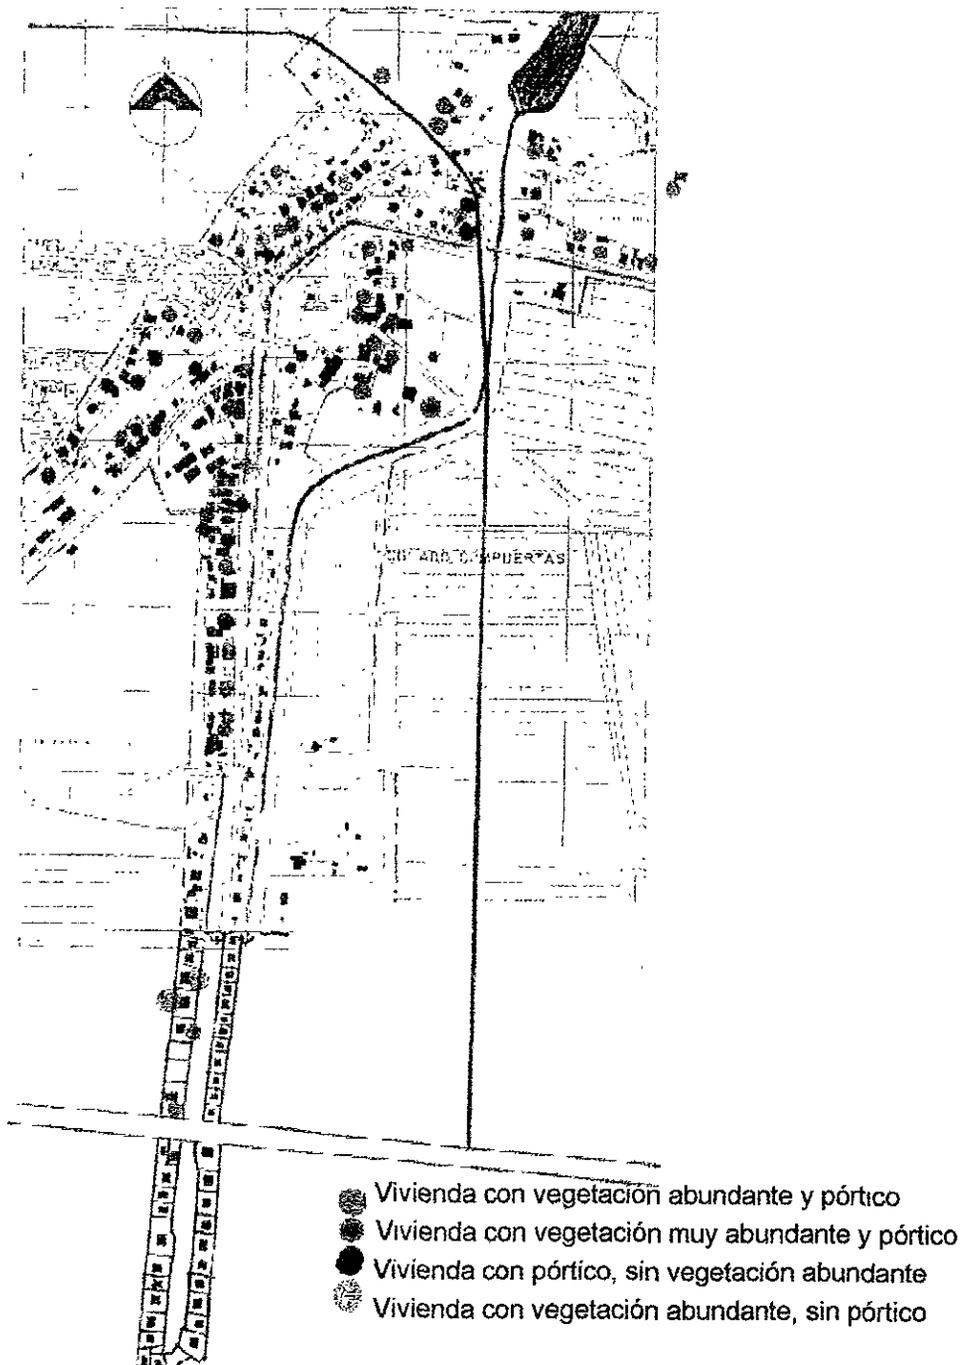
Fig 42 Ubicación de las viviendas según las características de vegetación y pórticos.

Se llevó a cabo la ubicación de las características de las viviendas en cuanto a: 1) existencia de vegetación abundante y 2) existencia de pórtico(s) y se procedió a elaborar el siguiente plano (Ver Fig. 42).

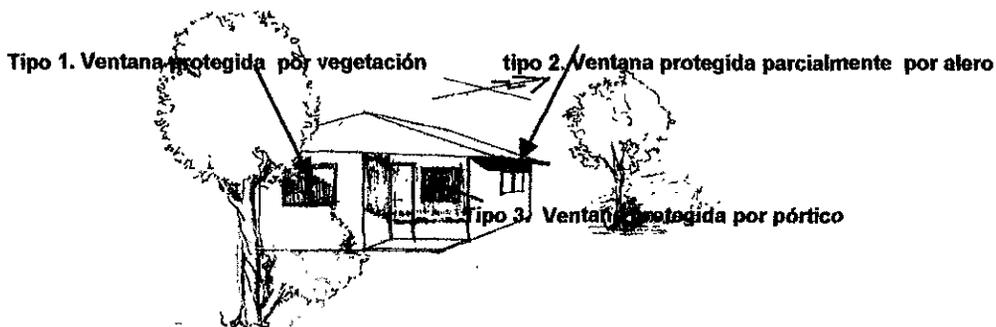
El predominio encontrado fue: del lado Norte, las aberturas son protegidas por pórticos y vegetación, en este caso se encontraron 6 de las viviendas analizadas. Del lado Sur, no hubo un predominio de una sola opción, sino que fueron dos los casos más recurrentes, se encontraron 4 viviendas protegiendo sus ventanas por una combinación de pórticos y vegetación, mientras que otros 4 casos fueron el de protección sólo parcial a través de aleros. En el lado Este, se encontró un predominio de protección combinada a aberturas a través tanto de vegetación como de pórticos y del lado Oeste predominó la protección a través de pórticos en los casos en que las viviendas contaron con aberturas hacia esta orientación.

Las aberturas existentes en los muros de las viviendas caso de estudio se encontraron principalmente en las orientaciones Norte, Sur y Este, mientras que del lado Oeste el número de aberturas en los casos en que éstas existen, son de escasas dimensiones y son sombreadas por diferentes elementos.

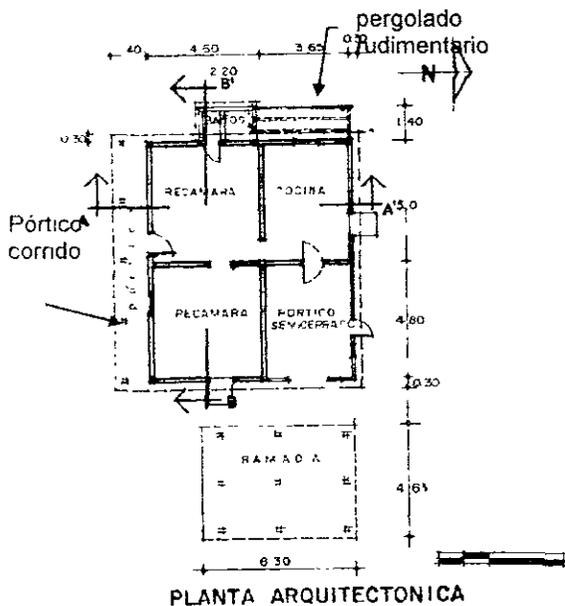
PLANTA ARQUITECTONICA.

Fig. 44. Planta arquitectónica, caso 1.

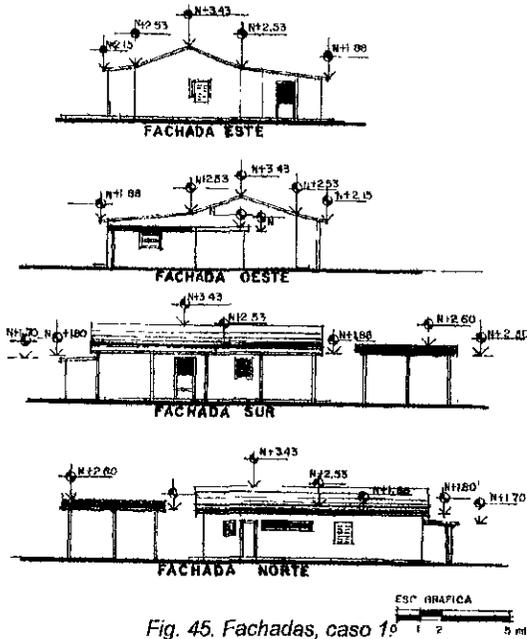
FACHADAS Y CORTES. CASO 1.

Fig. 45. Fachadas, caso 1

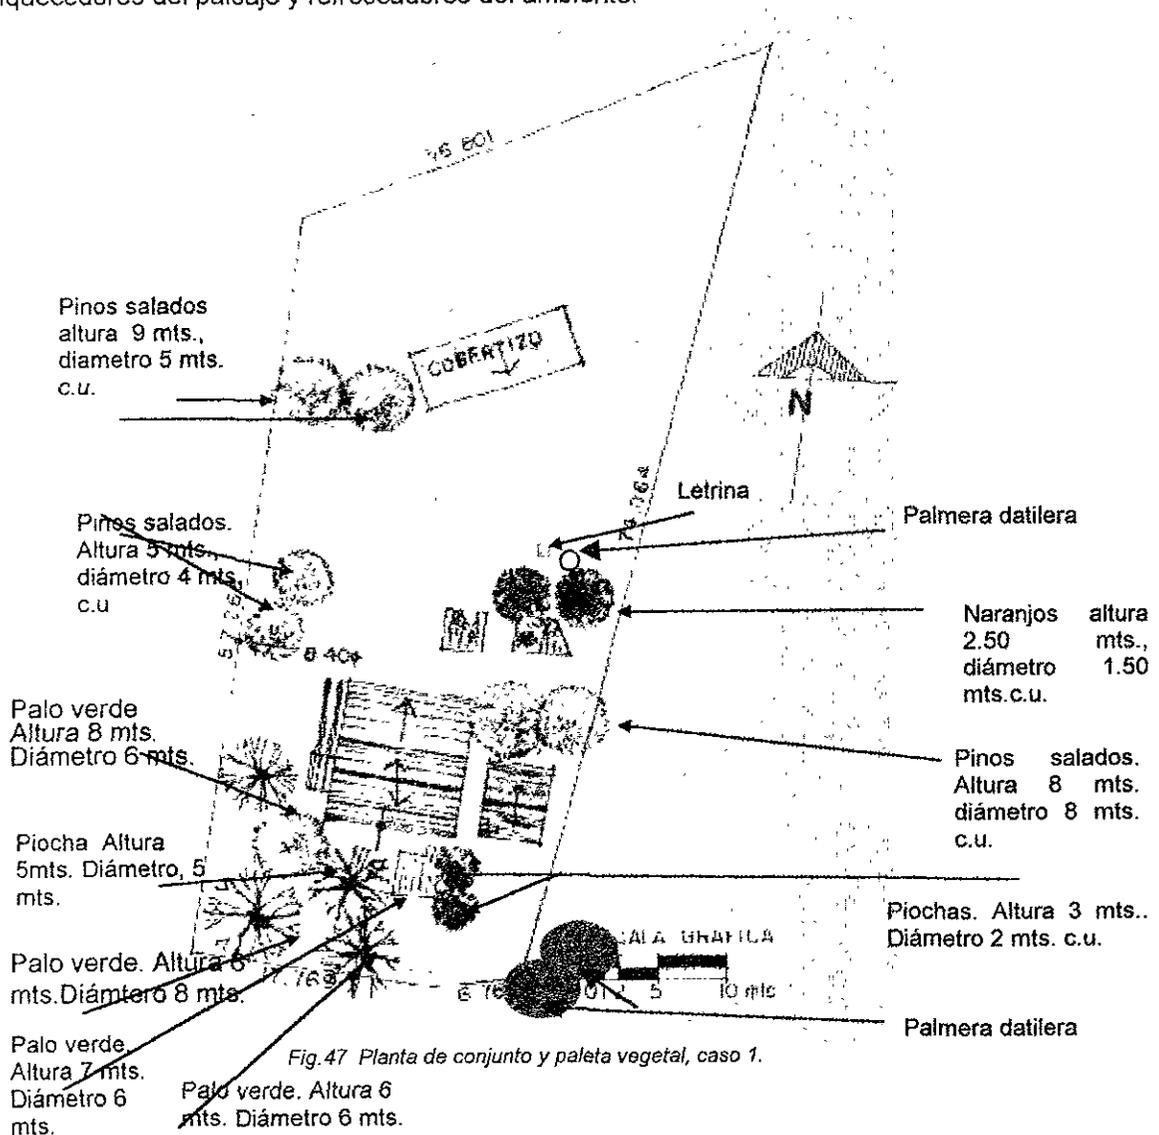
Se observa que la flora nativa es predominantemente utilizada en el lado Suroeste, y Oeste y en las orientaciones Este, Sureste y Noreste predominan las especies exóticas.

La vegetación consiste en: Palo verde como vegetación nativa del sitio. Además cuenta con vegetación inducida pero que está arraigada en el lugar desde hace más de 50 años como es el pino salado y la palmera datilera, que son dos de las más antiguas especies vegetales introducidas en el Poblado Compuertas, si bien, las palmeras ya crecidas quedan fuera del terreno oficial del propietario, y dentro, sólo se hallan palmeras muy jóvenes con altura aproximada de 3 mts. plantadas por los habitantes actuales de la vivienda, que han plantado además: piochas, naranjo, limón, laureles, y otras especies menores como nopales, magueyes, etc. no útiles en la producción de sombra, pero enriquecedores del paisaje y refrescadores del ambiente.

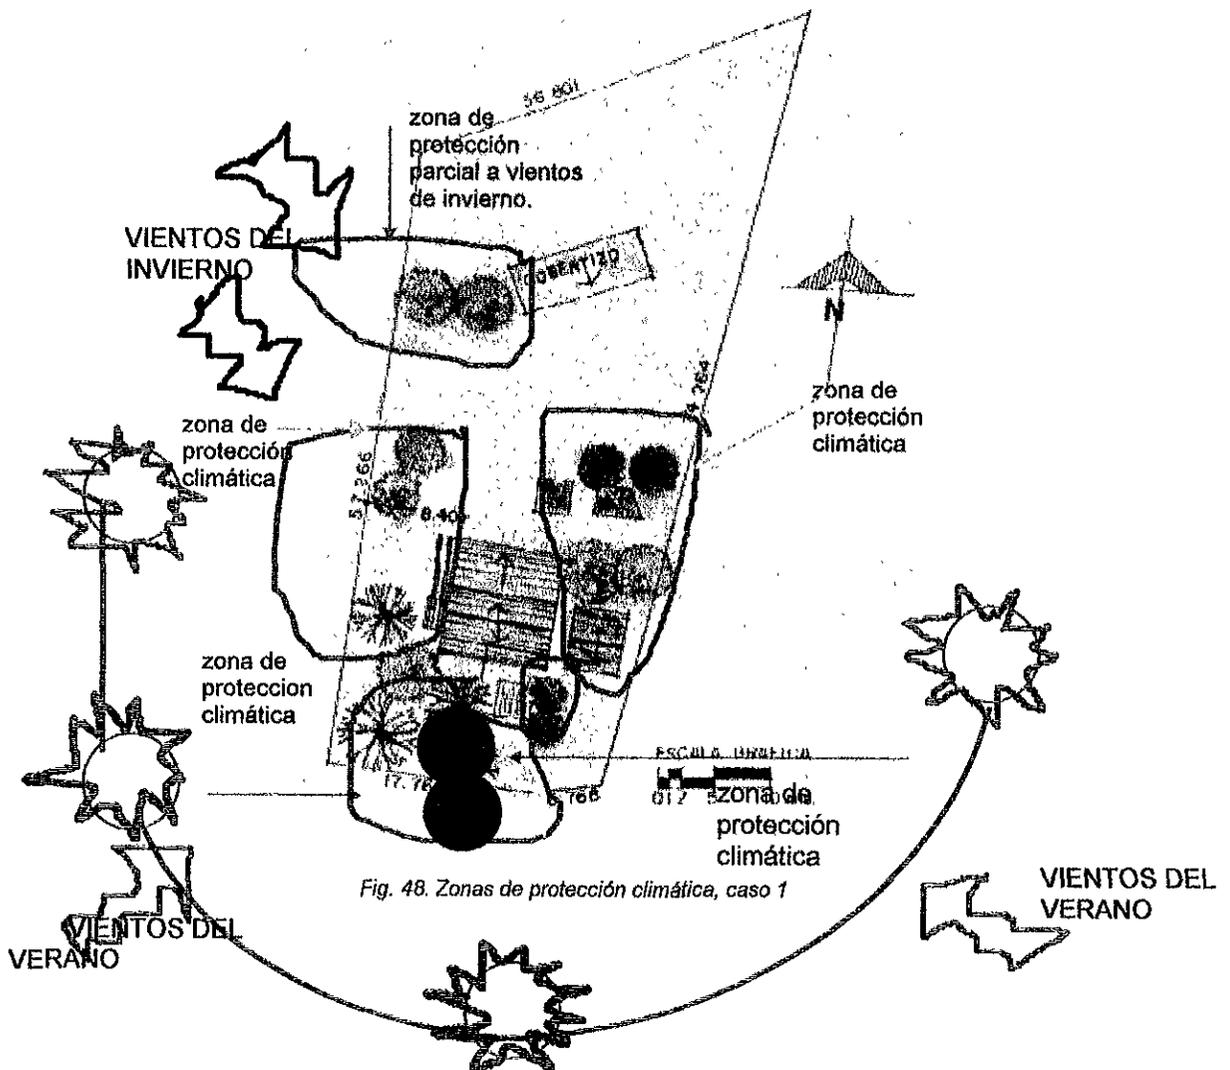
ZONAS DE PROTECCION CLIMATICA. CASO 1.

Fig. 48. Zonas de protección climática, caso 1

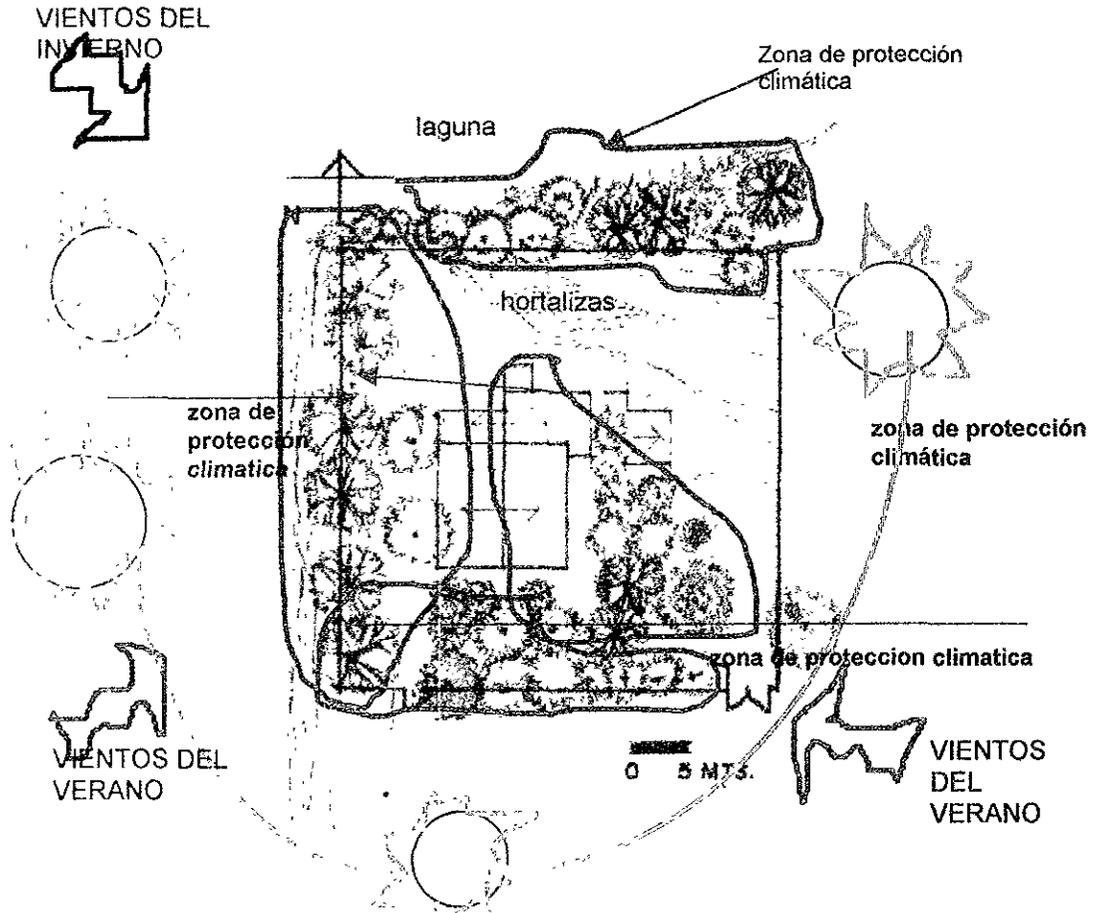
ZONAS DE PROTECCION CLIMATICA. CASO 2.

Fig 55 Zonas de protección climática, caso 2.

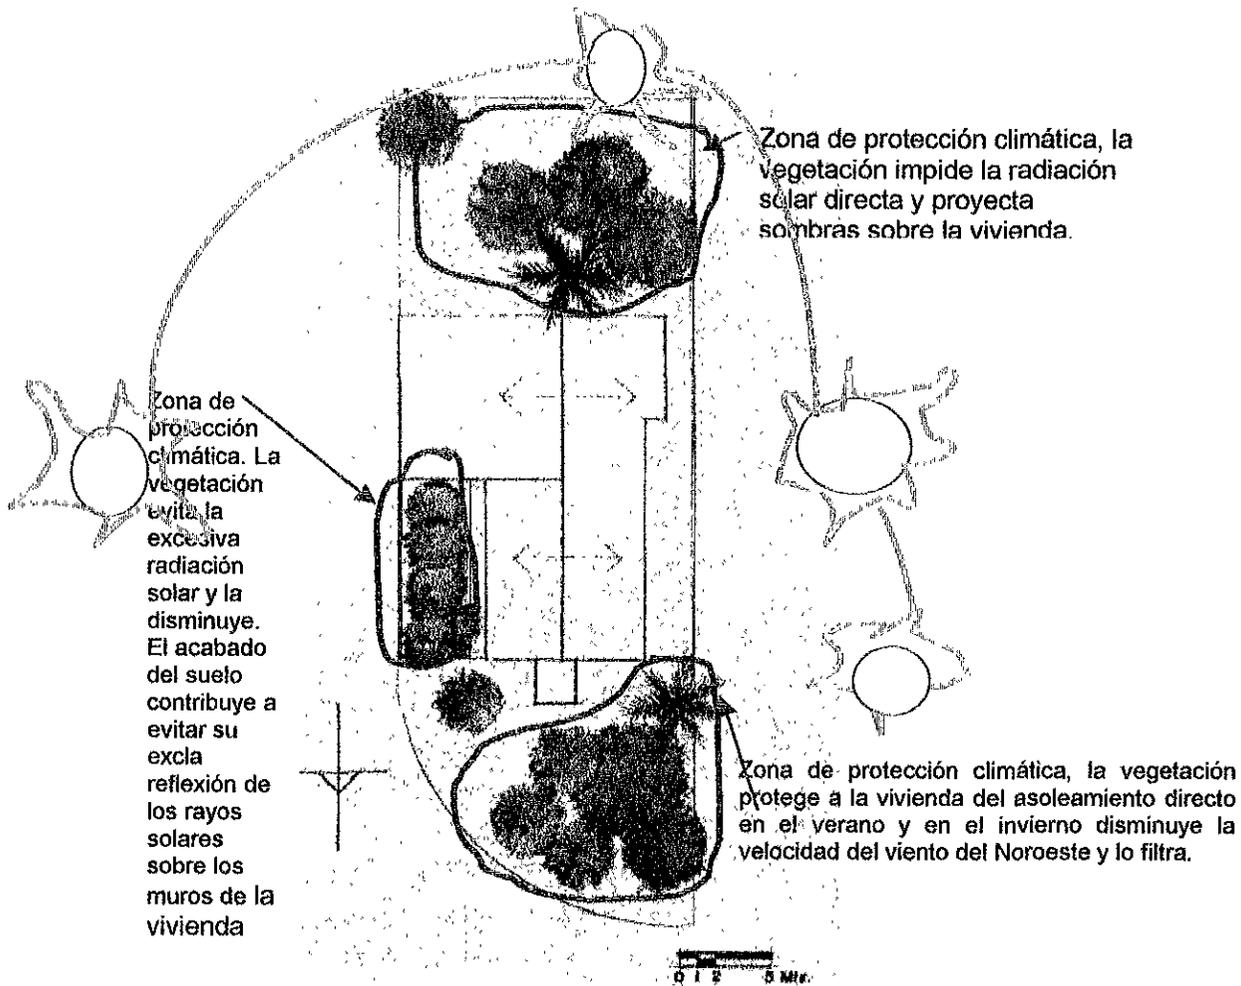
ZONAS DE PROTECCION CLIMATICA. CASO 3.

Fig. 65. Zonas de protección climática, caso 3.

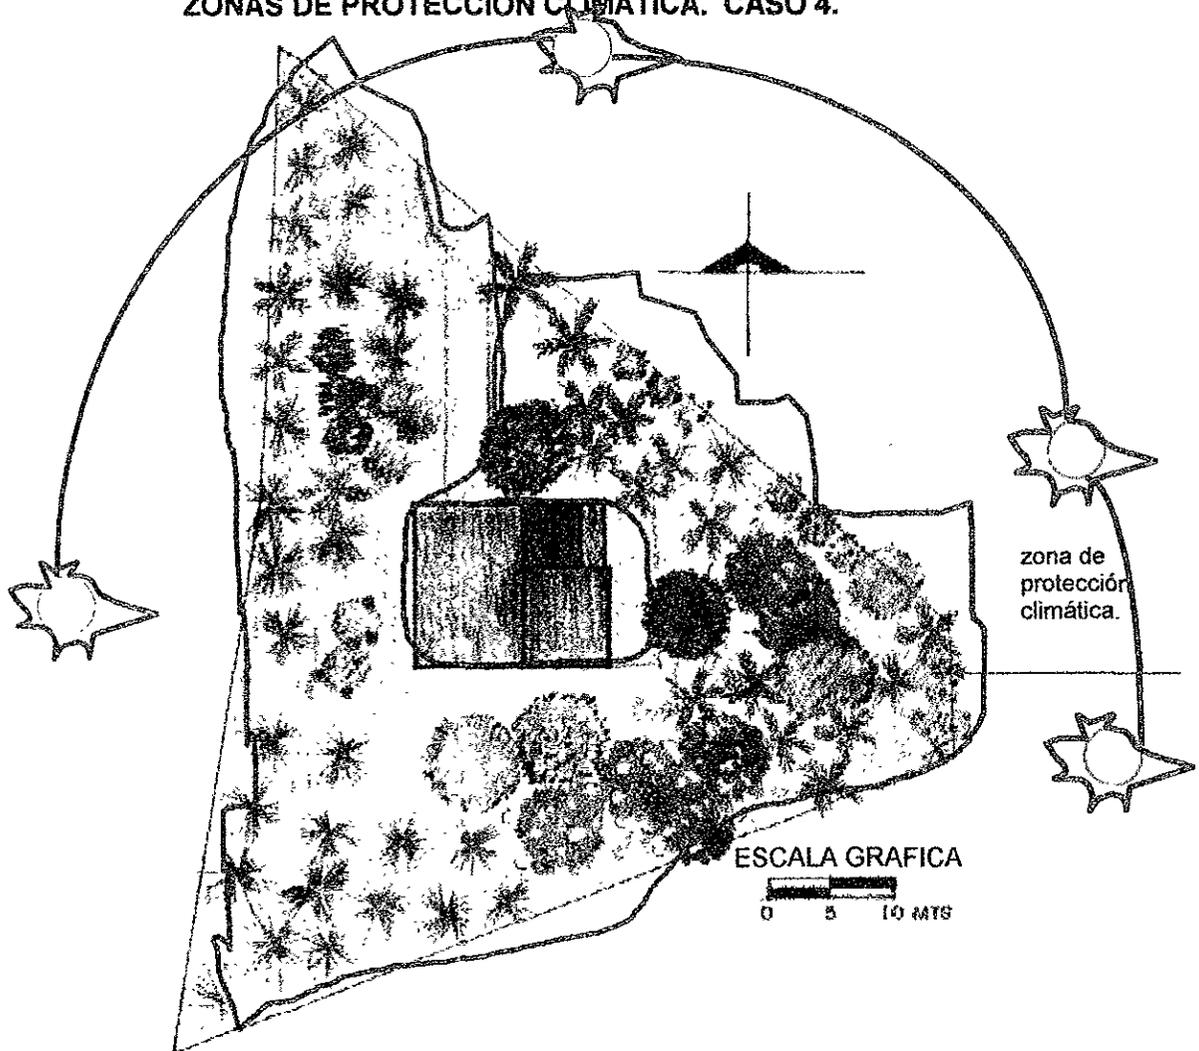
ZONAS DE PROTECCION CLIMATICA. CASO 4.

Fig 73 Zonas de protección climática, caso 4.

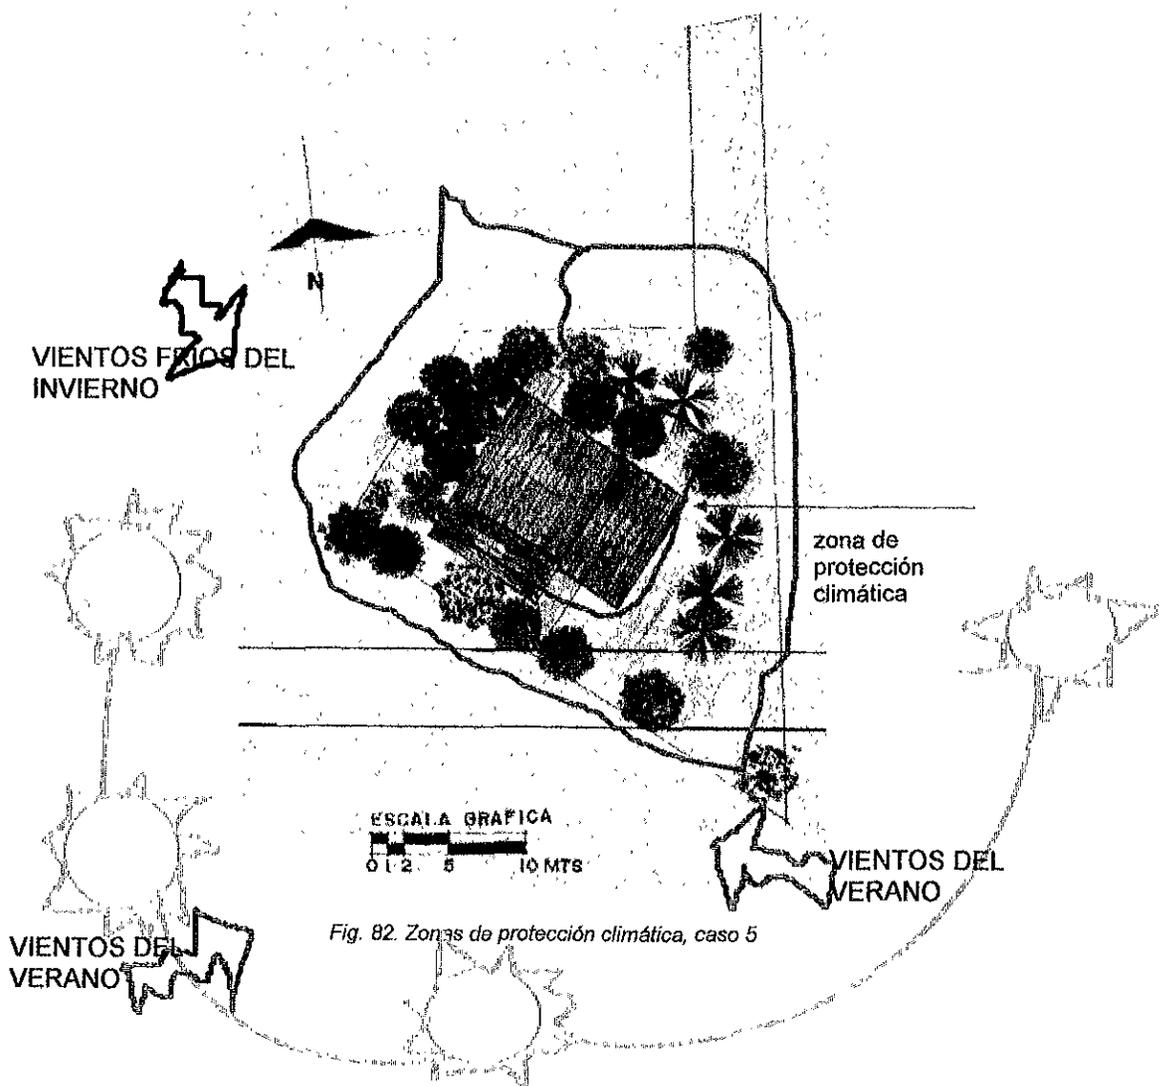
ZONAS DE PROTECCION CLIMATICA. CASO 5.

Fig. 82. Zonas de protección climática, caso 5

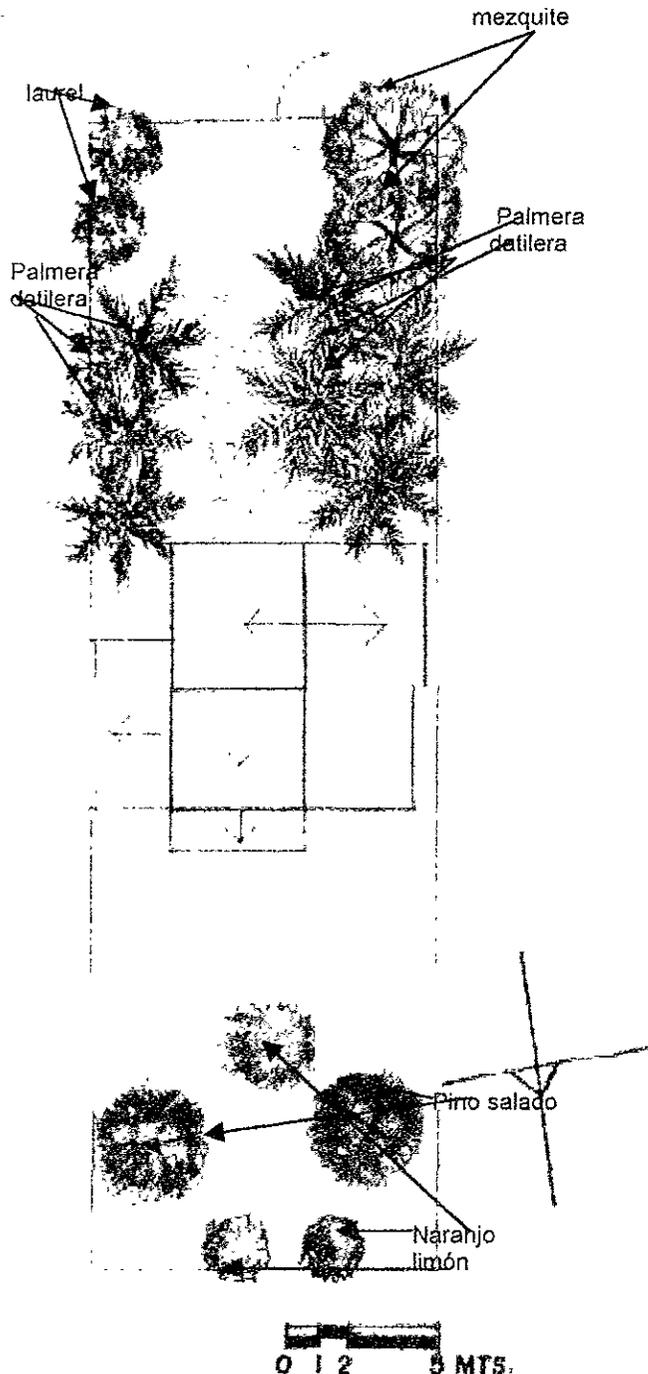
PLANTA DE CONJUNTO Y PALETA VEGETAL. CASO 7.

Al lado se puede observar la forma alargada del terreno que limita las posibilidades de localización de la vivienda dentro de él. En él, la vivienda fue colocada al centro y hacia el Oeste, cerrándose casi totalmente hacia esta orientación. La vegetación se colocó de manera más importante hacia el Sur, conservando en sombras totalmente el frente de la vivienda, mientras que hacia el Norte, fueron plantados algunos pinos salado que debido a la distancia que conservan con respecto a la vivienda, no alcanzan a proyectar sombras sobre estos muros, pero si logran ser una barrera ante los fríos vientos del invierno (Ver Fig. 96).

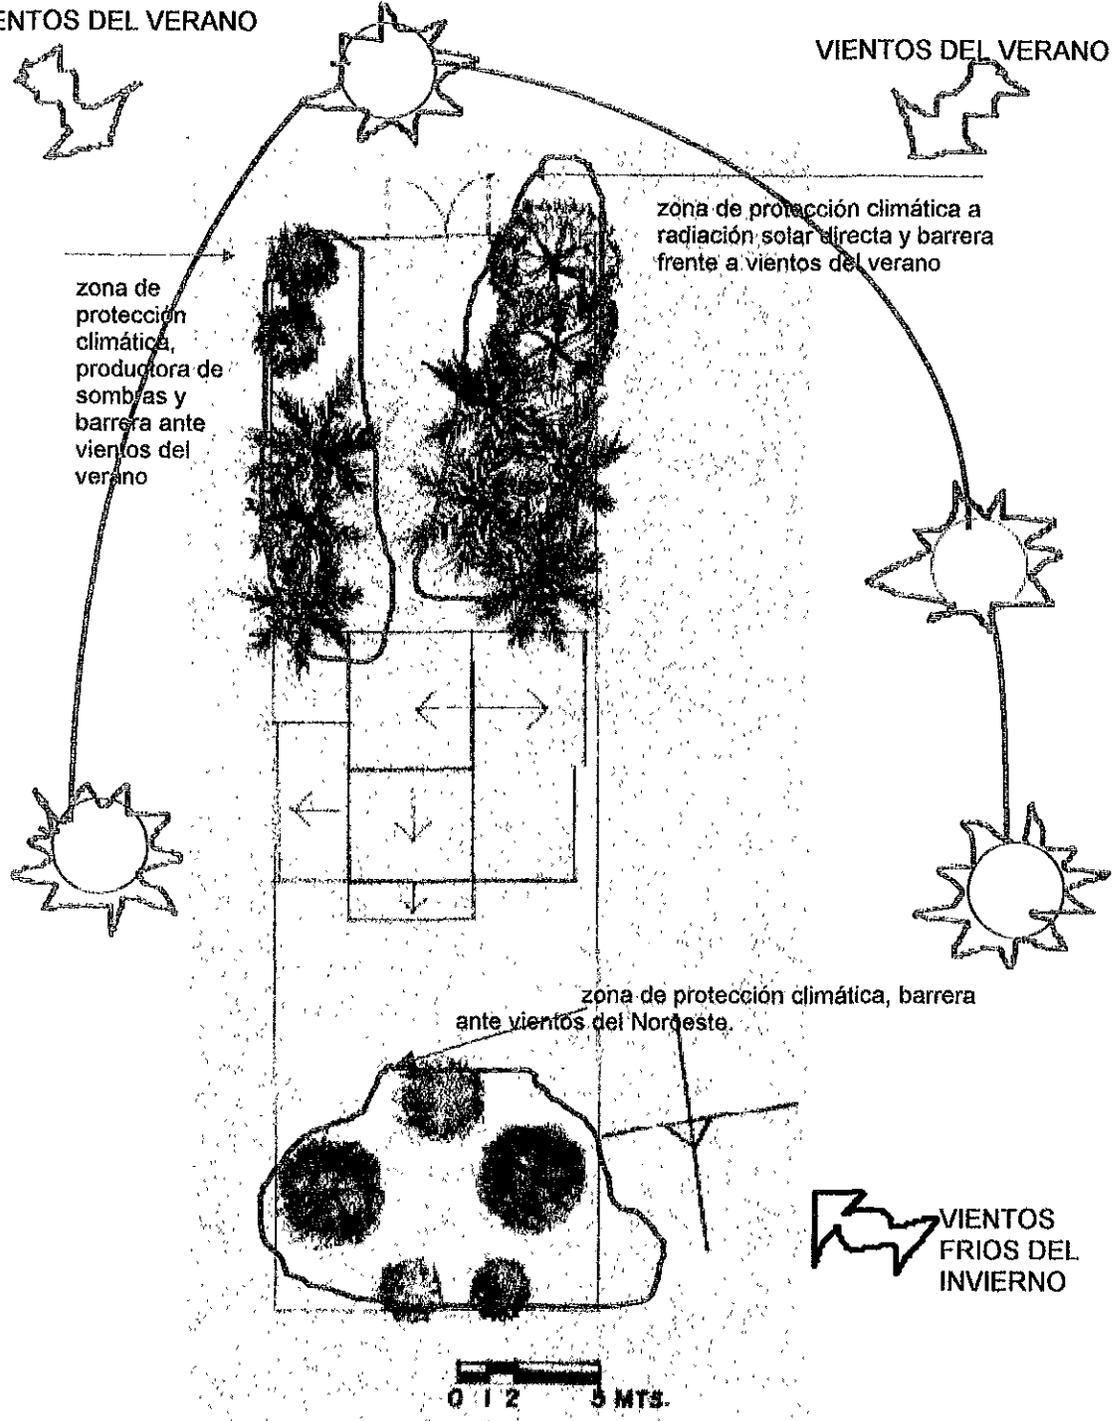
VIENTOS DEL VERANO

Fig. 97. Zonas de protección climática, caso 7.

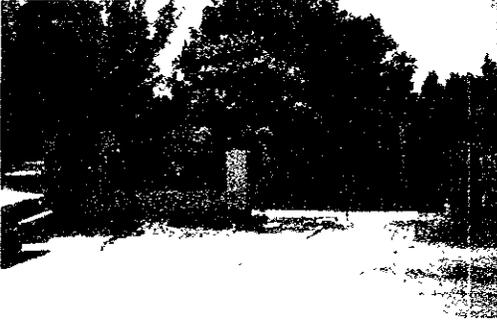
Fig 156 Vista fachada Este (principal), caso 13

La fachada Este y principal de la vivienda muestra en primer plano dos piochas que son los árboles de mayor desarrollo en esta cara del edificio, así como una orquídea, ahora ya deteriorada. Un yucateco muy joven que aún se halla en etapa de desarrollo y otras especies menores, rosales, utilizados como ornato se encuentran en este lado del edificio, el suelo tiene un acabado de grama sobre el suelo natural, una pequeña banqueta de concreto con acabado de cemento pulido y con dimensiones de 0.60 mts. de ancho protege al edificio de la humedad de la zona de jardín pero es sombreada por la vegetación y por el alero y el pórtico, por lo que su reflectividad es muy limitada.

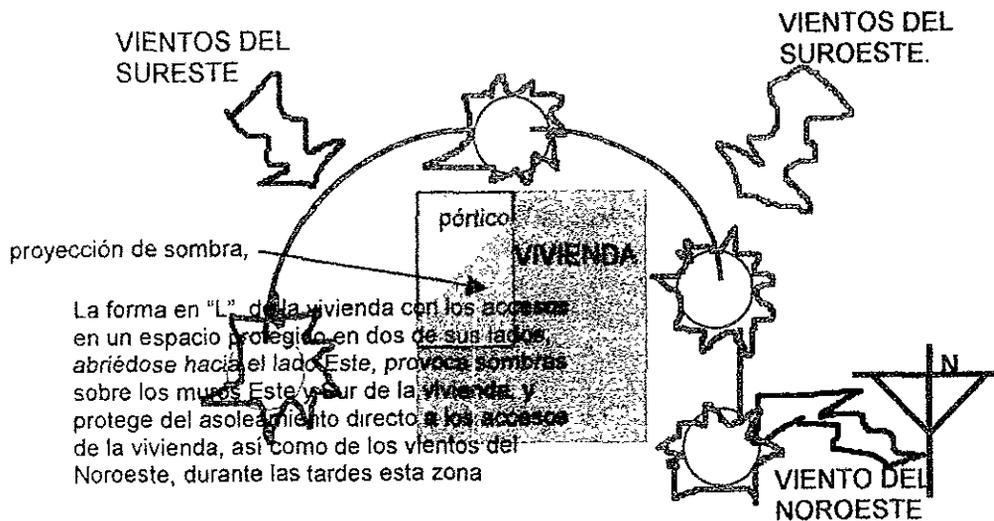
Fig. 178 Tipo de pórtico predominante en viviendas muestra.

La utilización más frecuente de pórtico en los casos estudiados, fue la del tipo 1 con orientación hacia el Sureste.

En el presente apartado se presentan el funcionamiento de los pórticos de utilización más frecuente en los casos de estudio, así como la esquematización de la forma de utilización de la vegetación como envolvente protectora de la vivienda, en la que se destaca la utilización de la vegetación nativa, en los tres casos de estudio que la presentan de manera más importante.

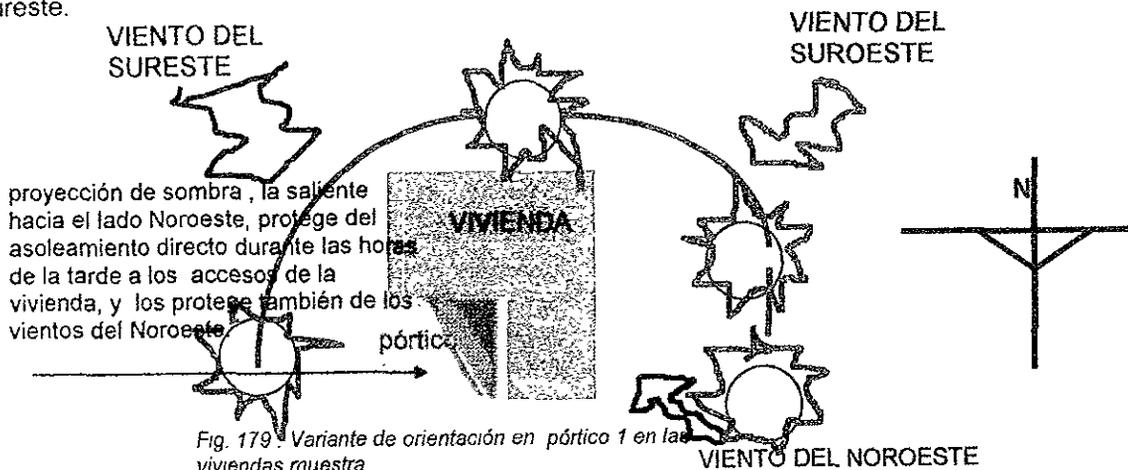
Fig. 179 Variante de orientación en pórtico 1 en las viviendas muestra

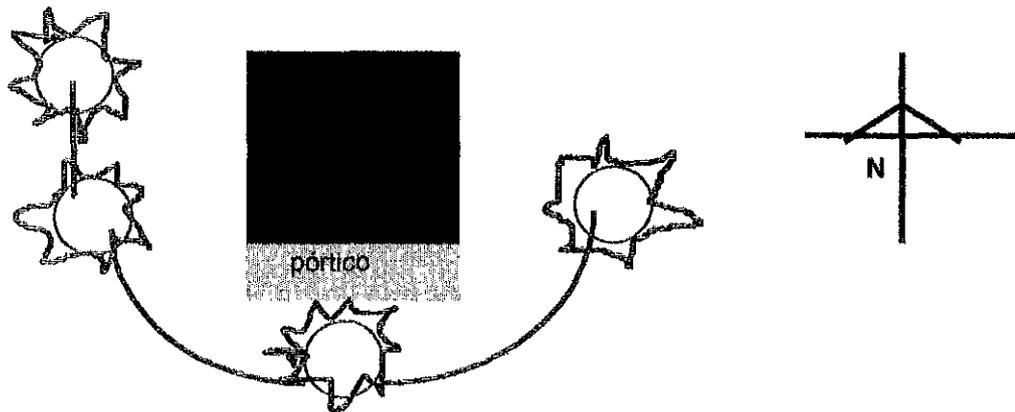
Fig. 180. Utilización del pórtico tipo 2 en las viviendas muestra.

El pórtico al Sur, extendido de Este a Oeste, es hacia el lado Sur, de dimensiones tales que permite parcialmente el paso de los rayos solares, estos llegan a alcanzar al muro principalmente en época de invierno en que los rayos solares muestran una inclinación mayor. El pórtico al Sur no presenta impedimento alguno hacia los vientos del Noroeste, Sureste o Suroeste., 3 de los casos estudiados presentaron una utilización del tipo de pórtico 2 en orientación Sur.

Con respecto a los pórticos tipo 2, se tuvieron 3 casos de utilización con orientación al Sur (Ver Fig. 180), 3 casos con orientación al Este, 1 caso con orientación al Noroeste, un caso con orientación al Norte y un caso con orientación al Oeste.

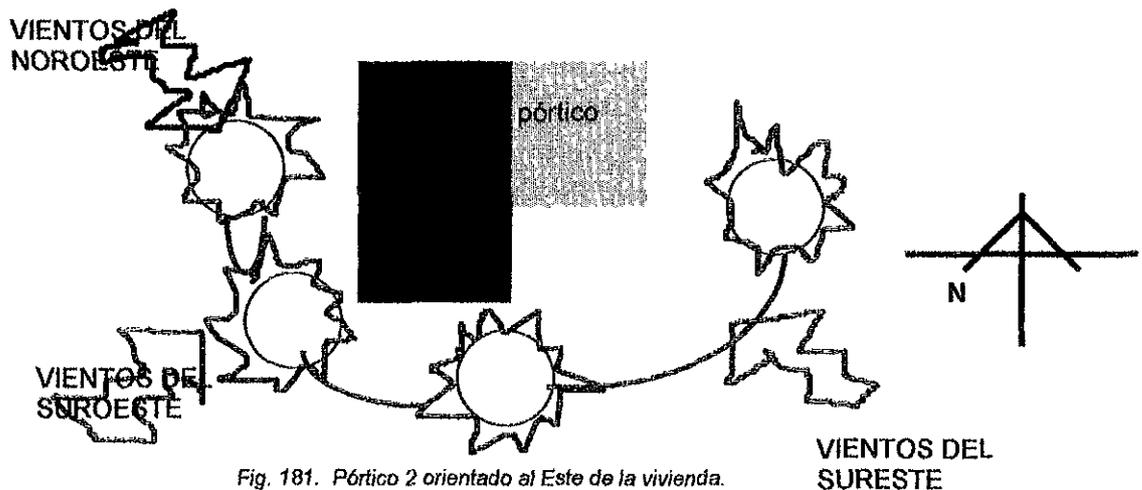
Fig. 181. Pórtico 2 orientado al Este de la vivienda.

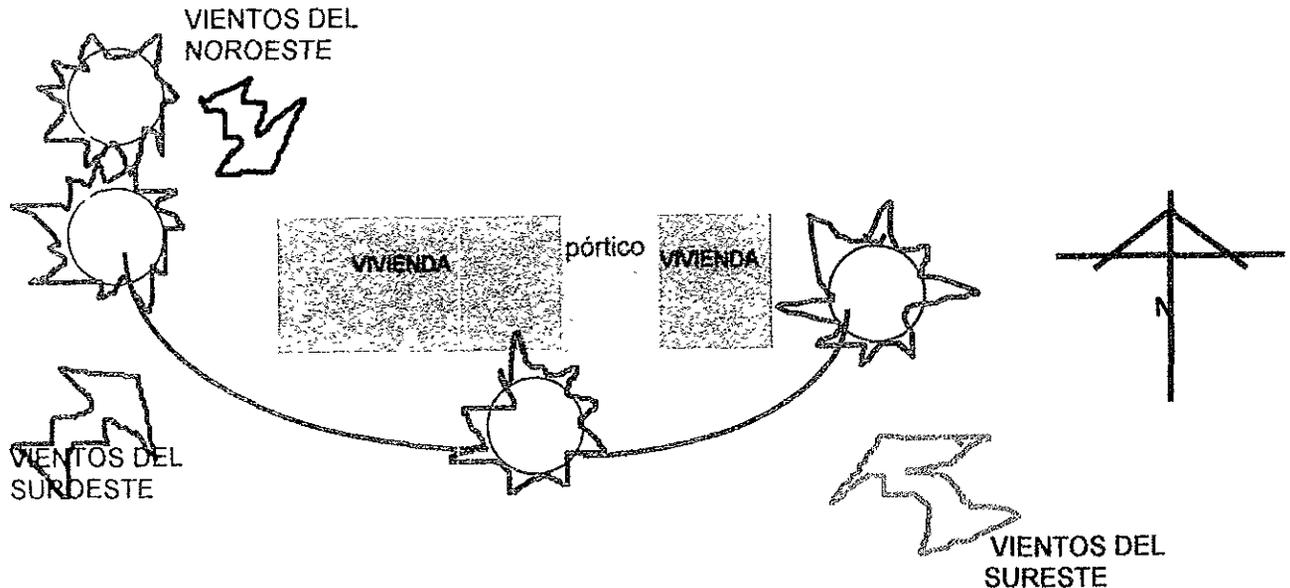
Fig 182. Utilización del pórtico Tipo 3 en orientaciones Este y Oeste de las viviendas muestra.

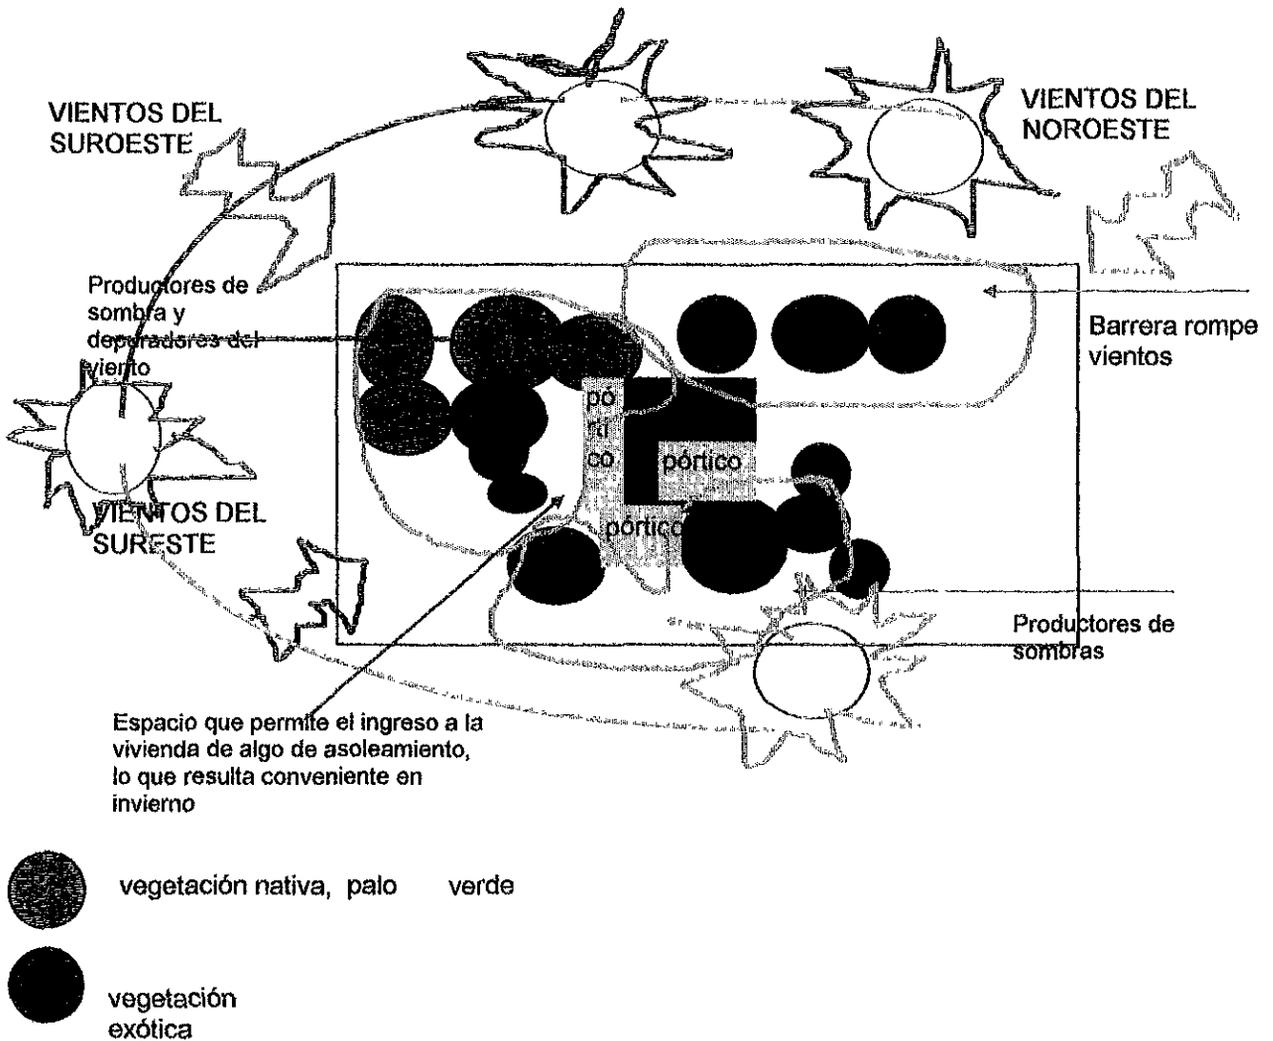
Fig.183. Esquemización del uso de vegetación en el caso 1 de estudio.

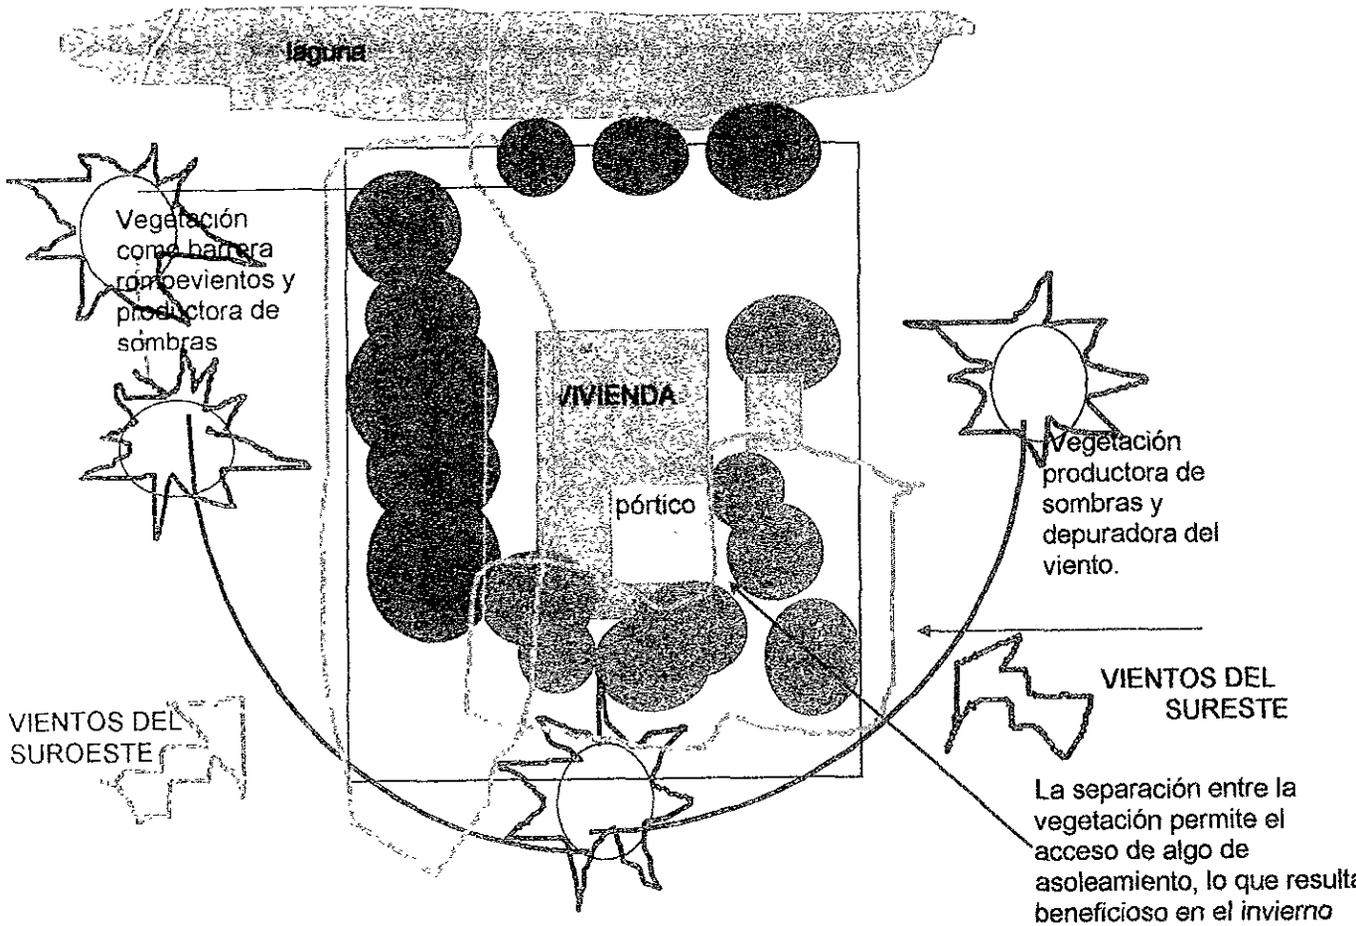
Fig 184 Esquematización del uso de la vegetación en el caso 2 de estudio.

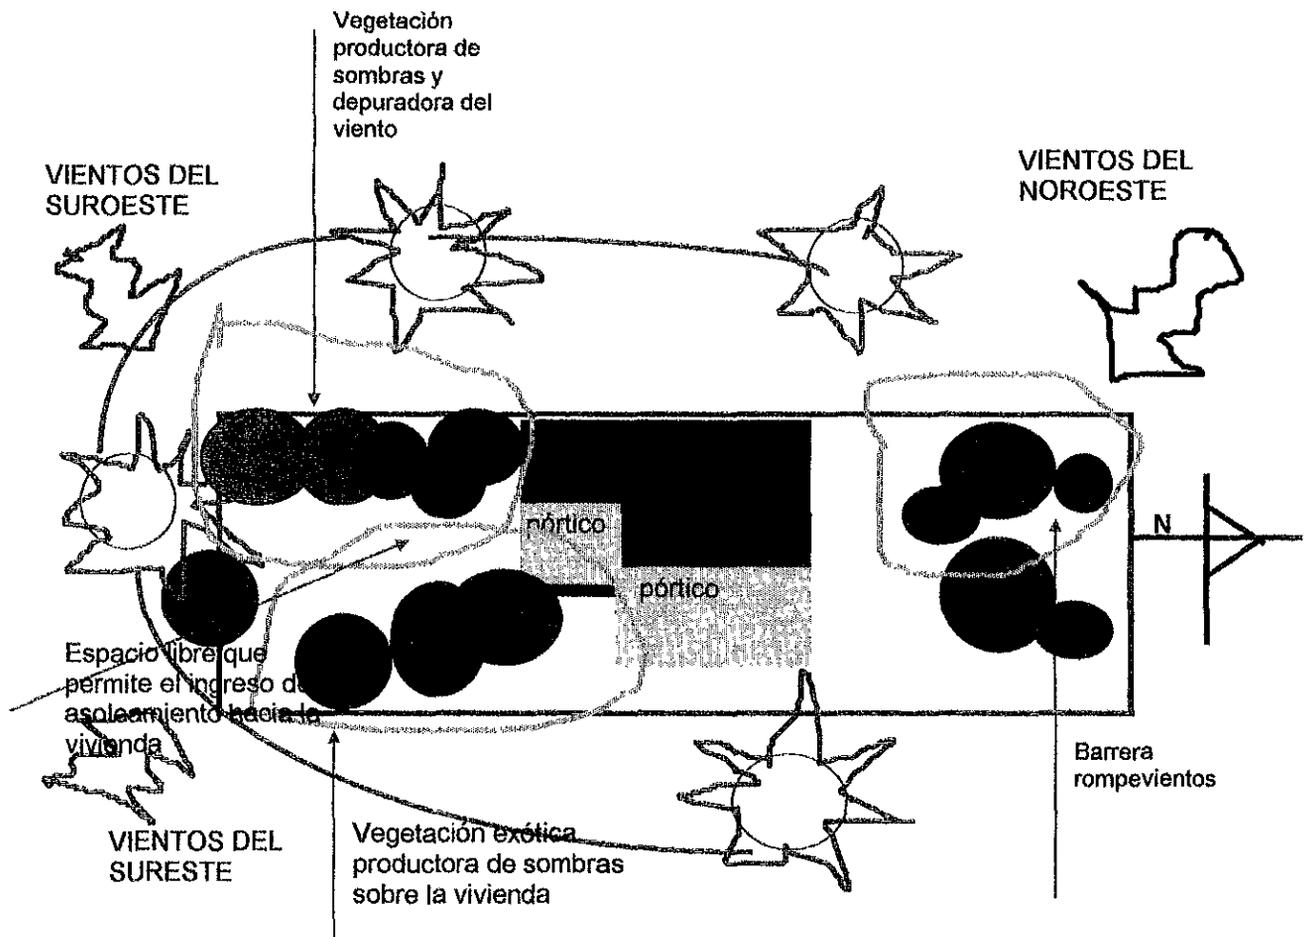
Fig. 185. Esquematación del uso de la vegetación en el caso 8.
