Universidad Nacional Autónoma de México

**Comportamiento Sísmico de Tres Tipos de
Conexión Viga-Columna de Elementos Prefabricados**

**PARA OBTENER EL GRADO DE
MAESTRO EN INGENIERÍA
(ESTRUCTURAS)**

MEXICO, D.F., ENERO DE 2001

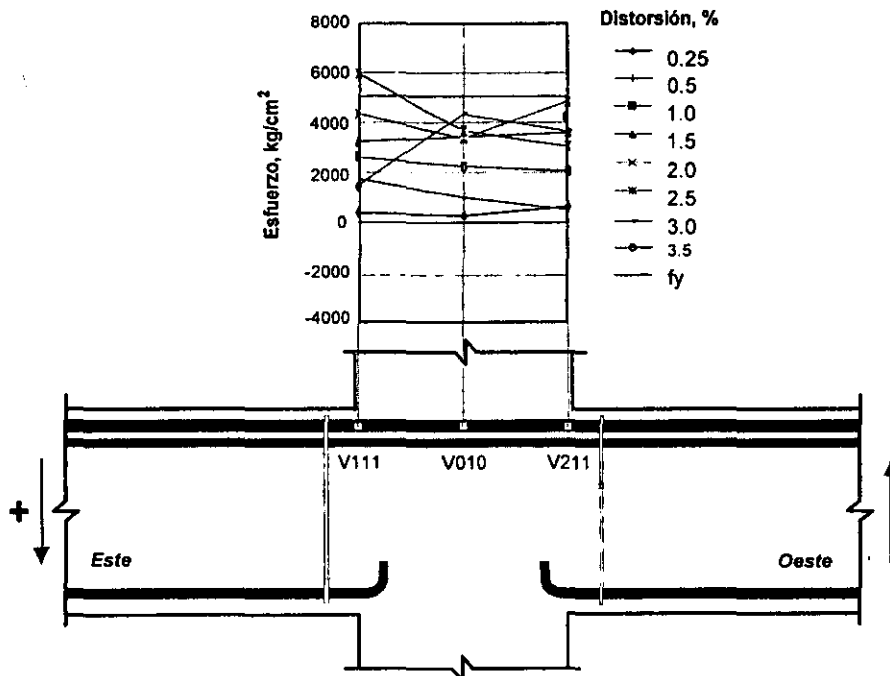
De acuerdo con esto, la conexión no presentó problemas de adherencia, al menos desde un punto de vista global, lo que parece apoyar la hipótesis de que el nudo no falló por la pérdida de adherencia de las barras de acero longitudinal que lo atraviesan. Merece un comentario el esfuerzo en la posición V111 para ciclos a 3 y 3.5% de distorsión. La disminución del esfuerzo en la barra se asocia a un comportamiento de la deformación casi constante con la carga (fig. 3.58), que en este caso parece indicar una falla local de la adherencia alrededor de la posición V111.

Figura 3.58 – Esfuerzos en el acero de refuerzo del lecho superior, E-O

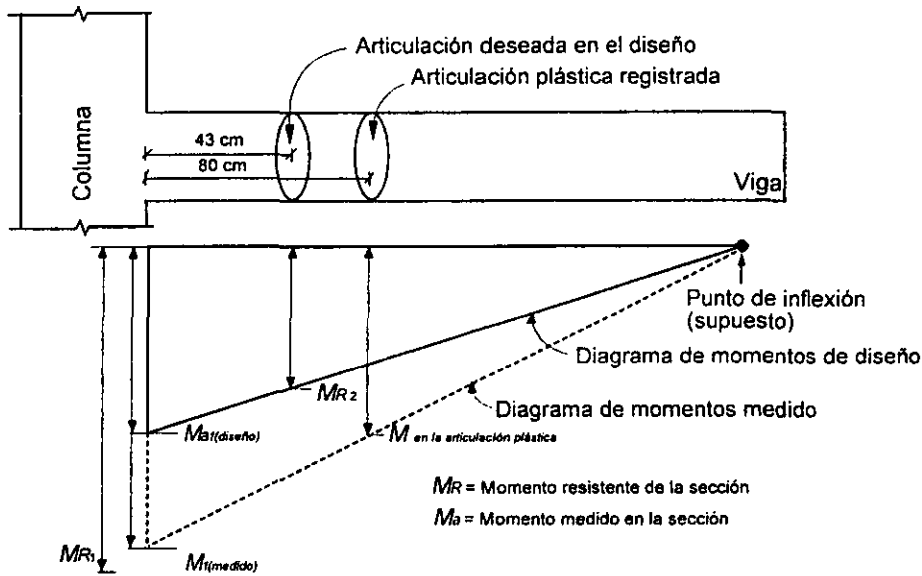
Figura 4.94 – Momentos en las vigas debidos a una mayor distancia de la articulación plástica

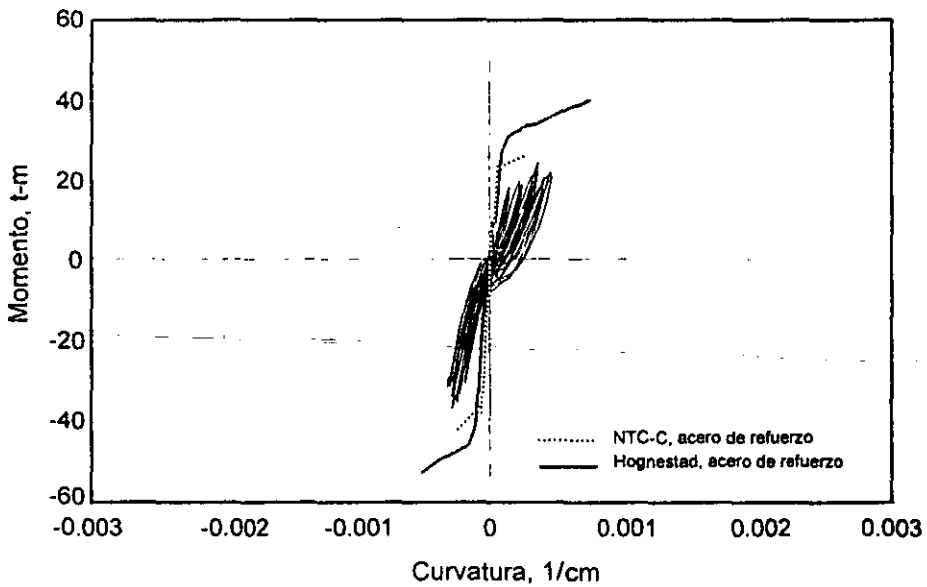
Figura 4.96 – Momentos calculados y registrados, Viga este sección 1
