Facultad de Arquitectura

Centro Socio - Cultural San Lázaro

TESIS
PRESENTADA POR:

MONICA NOCEDAL ROJAS

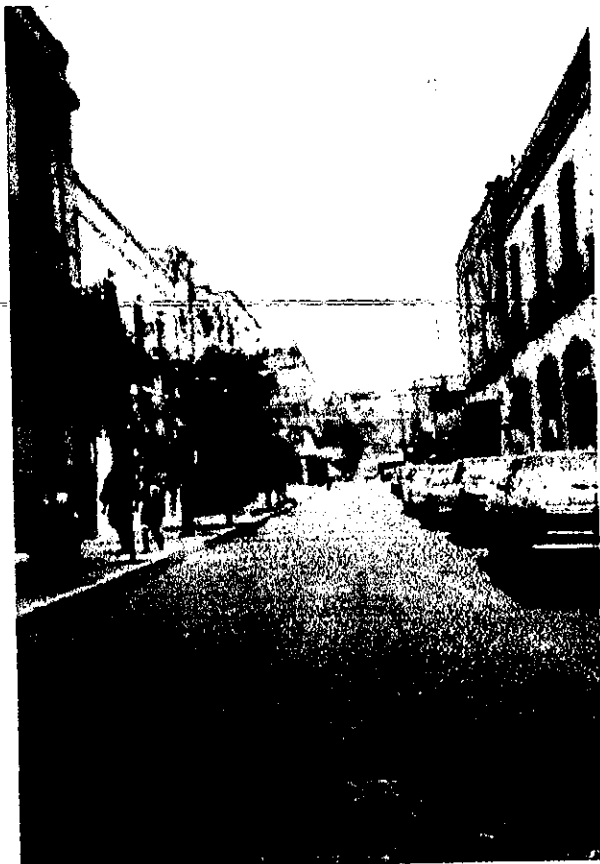
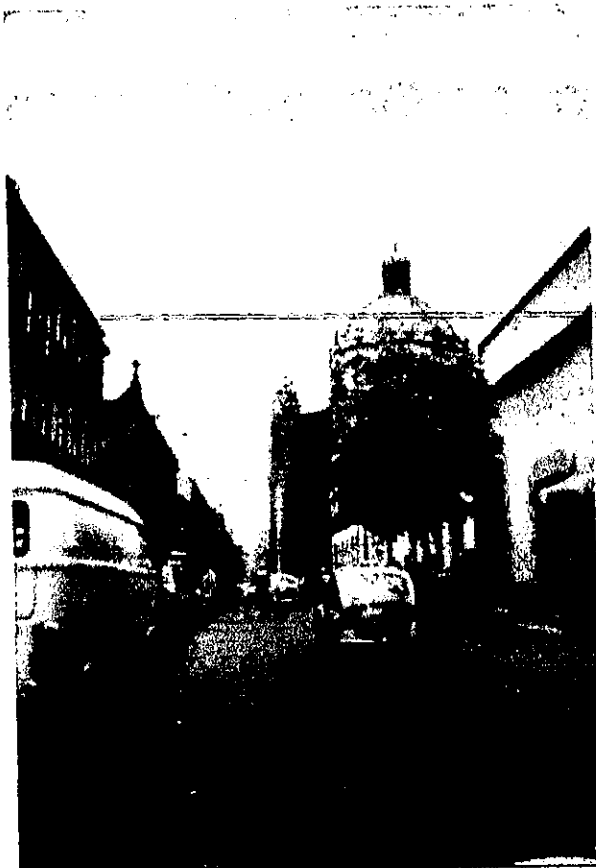
Imagen de la Zona

El contexto que presenta la zona se conforma por edificios viejos, en general con un grado de deterioro, a excepción de aquellos que se encuentran sobre calles de gran importancia, como la calle de Moneda que se encuentra representada en las fotos anteriores.

La imagen y la fisonomía urbana se ven afectadas en su mayoría por basura, ambulante, hundimientos del terreno y falta de mantenimiento.

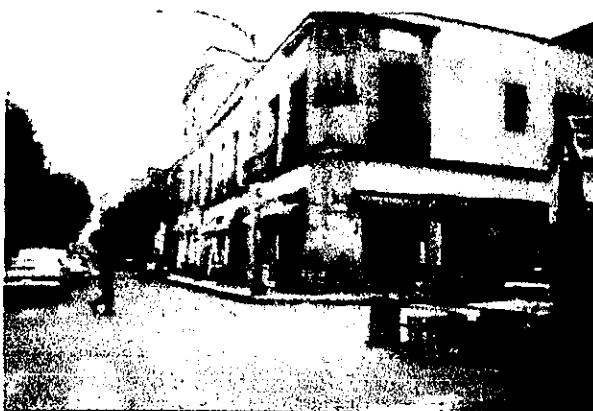
A diferencia de las otras imágenes que muestran un buen mantenimiento, esta foto nos refleja el deterioro de que son víctimas la mayoría de las construcciones del centro histórico.
