REHABILITACIÓN EX CONVENTO CORPUS  
CHRISTI.

Proyecto: Rehabilitación al Ex Convento de Corpus Christi.

Fecha: Junio de 2001.

ARQUITECTO

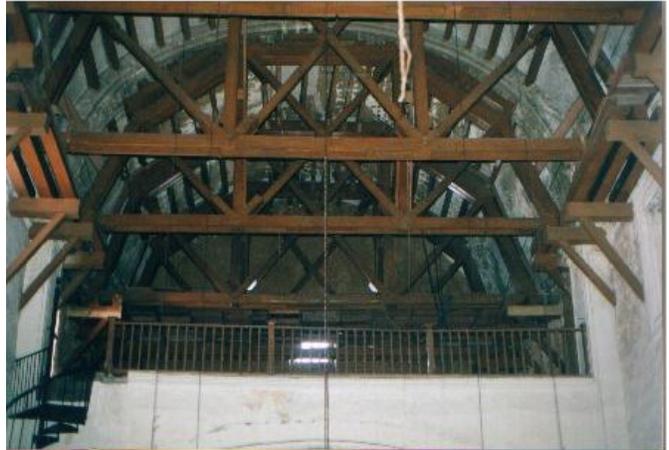
Fig. 15.- Cerchado de la bóveda de la nave central.

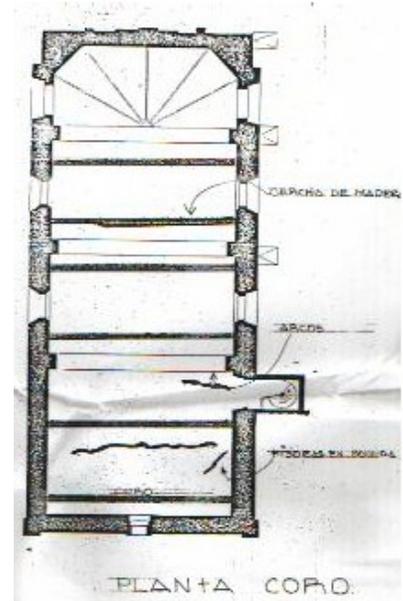
Fig. 18.-Fisuras en bóveda y sotocoro.

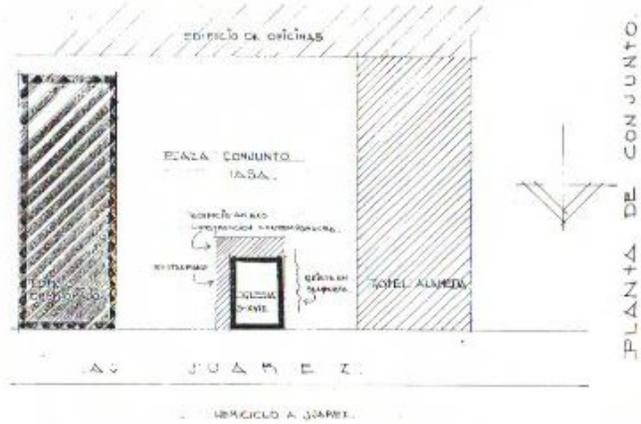
Fig. 19.- Fisuras en banqueta costado poniente.

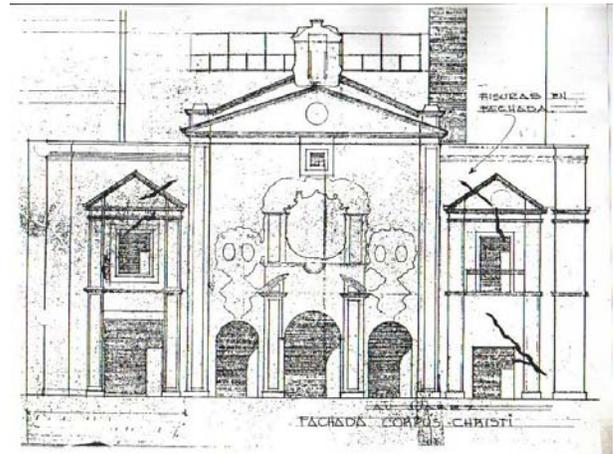
Fig.20 .- Fisuras en fachada norte. (Principal.)

El problema de las humedades está provocado por fallas en la solución del desalajo de las aguas pluviales, ya que no concuerdan los diámetros de las salidas y las pendientes de azotea con relación a las áreas de captación de las aguas pluviales. Conjuntamente con esta causa, está la solución dada a los niveles de azotea que son más altos que el lecho bajo de las ventanas y la puerta de acceso al coro, que al no tener el diámetro suficiente se inundó la azotea, penetró por esta, escurriendo al coro y sotocoro, afectando el mural de Covarrubias. Como efecto secundario de las humedades, se desprendió parte del aplanado de la bóveda del sotocoro, y se descubrió pintura mural de fines del siglo pasado, observándose que está picado para recibir al aplanado nuevo.”

En la visita que se llevó a cabo el día 1 de octubre de 1985 con motivo de los daños ocasionados el 19 de septiembre del mismo año, se pudo apreciar que los daños que acusa este inmueble se reducen a fisuras y grietas, tanto en el interior como hacia el exterior, daños que se localizan en muros de piedra originales y en muros de tabique e la construcción moderna, así como grietas en pilastras y enmarcamientos de cantera en vanos e fachada.

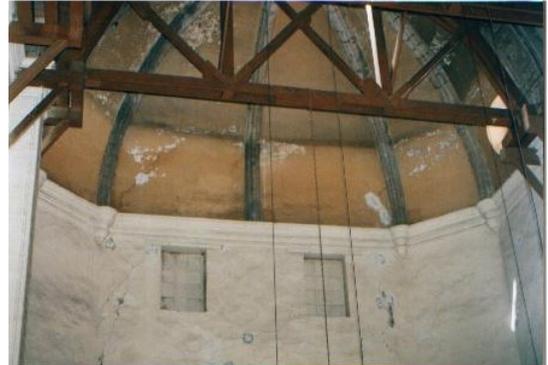
La bóveda se encuentra apuntalada con una cercha de madera a todo lo largo de ésta.
