TOPETE POZAS ALONDRA

REHABILITACION DEL CENTRO HISTORICO
UTILIZACION DE INMUEBLES PARA USO HABITACIONAL

Facultad de ARQUITECTURA UNAM

AGOSTO 2001

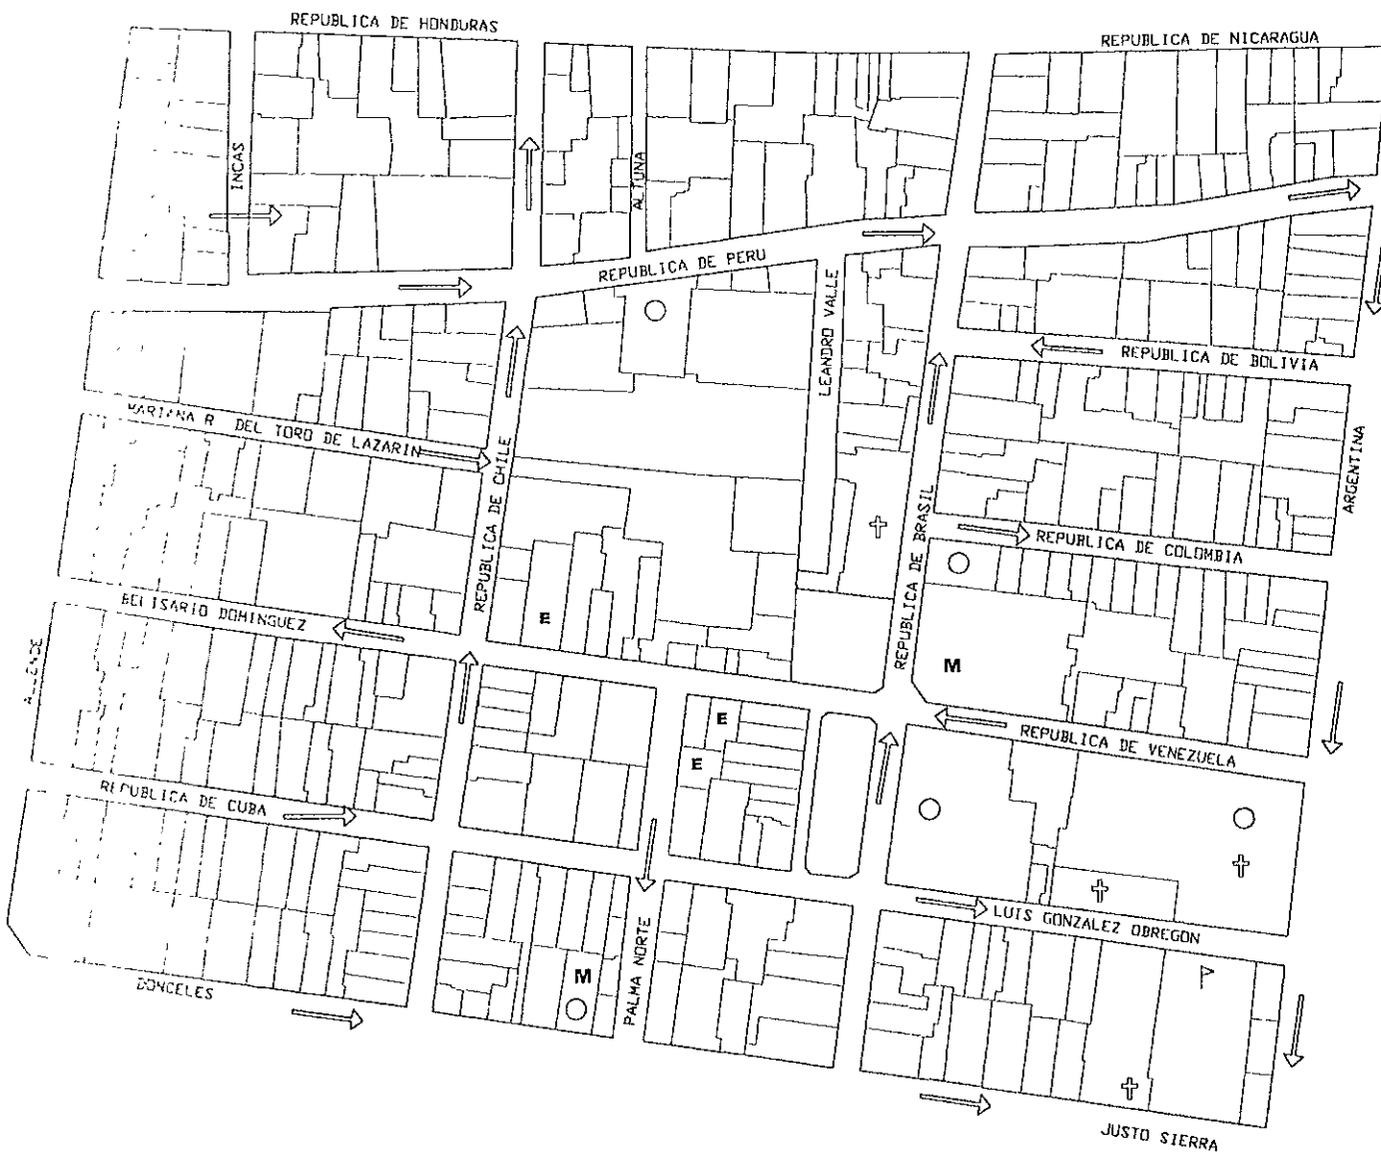
| 1 | EST. URBANA |

| <p>M MUSEO C CENTRO CULTURAL H ASISTENCIA MEDICA E ESCUELA S ESTACIONAMIENTO E ESCUELA</p> <p>→ SENTIDO DE LA CALLE</p> <p>sin escala</p> | |

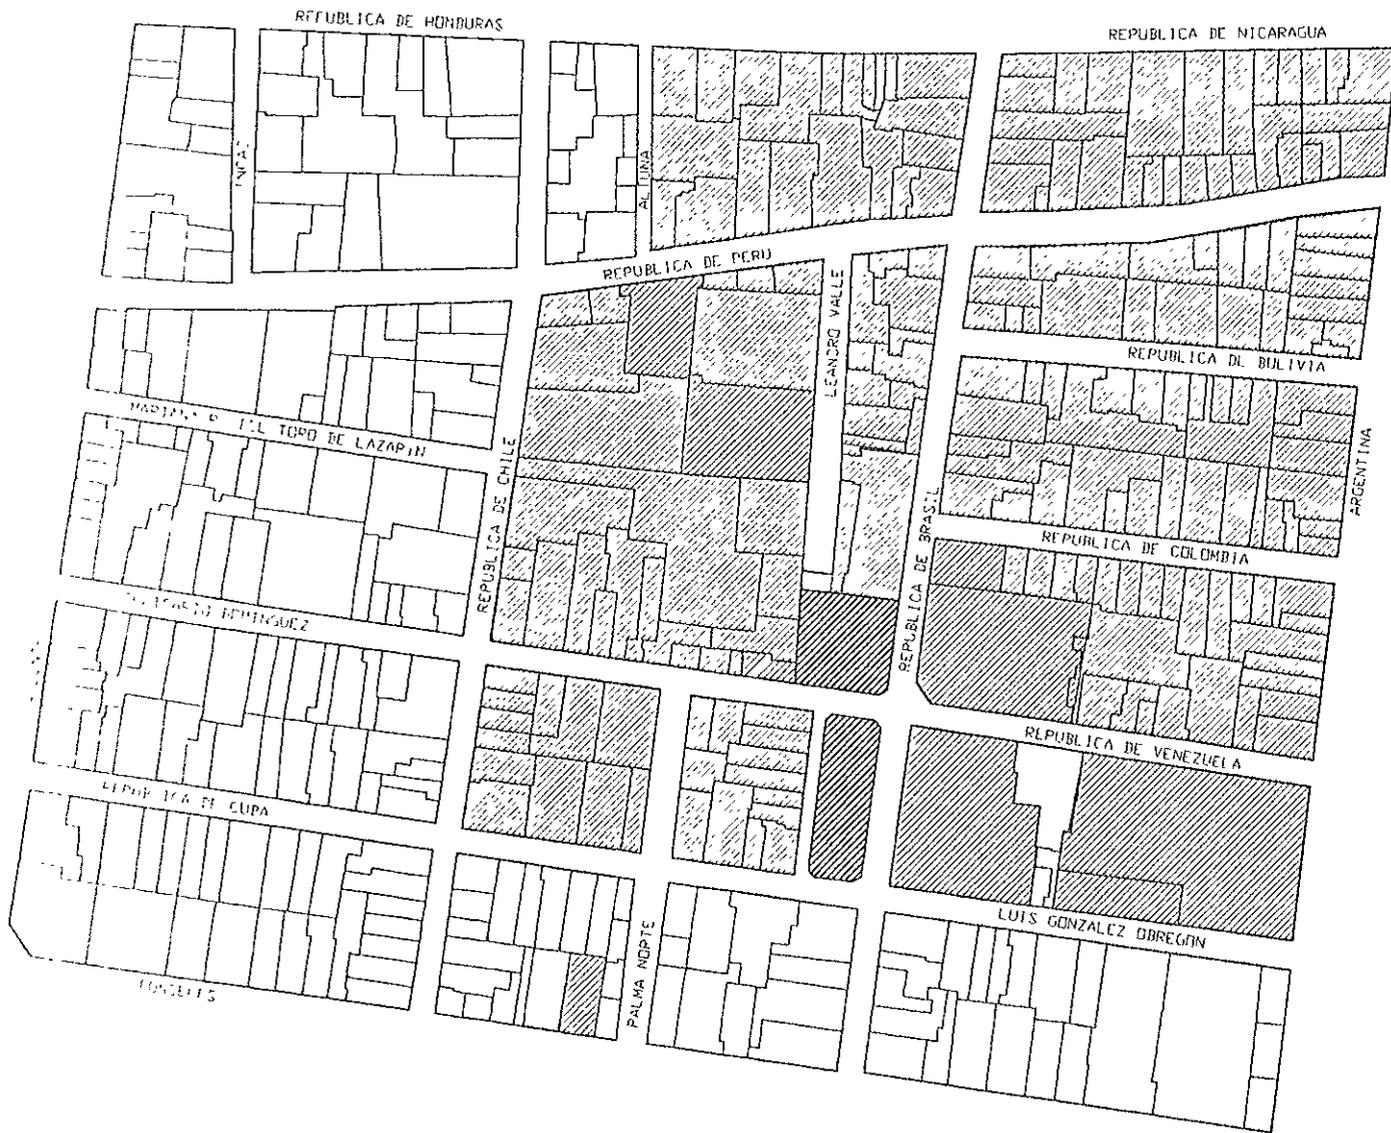
3

USOS DE SUELO

ES CA
Zonas abiertas
Zonas en las que se
ubican parques y
jardines, áreas
de recreación y
de esparcimiento.

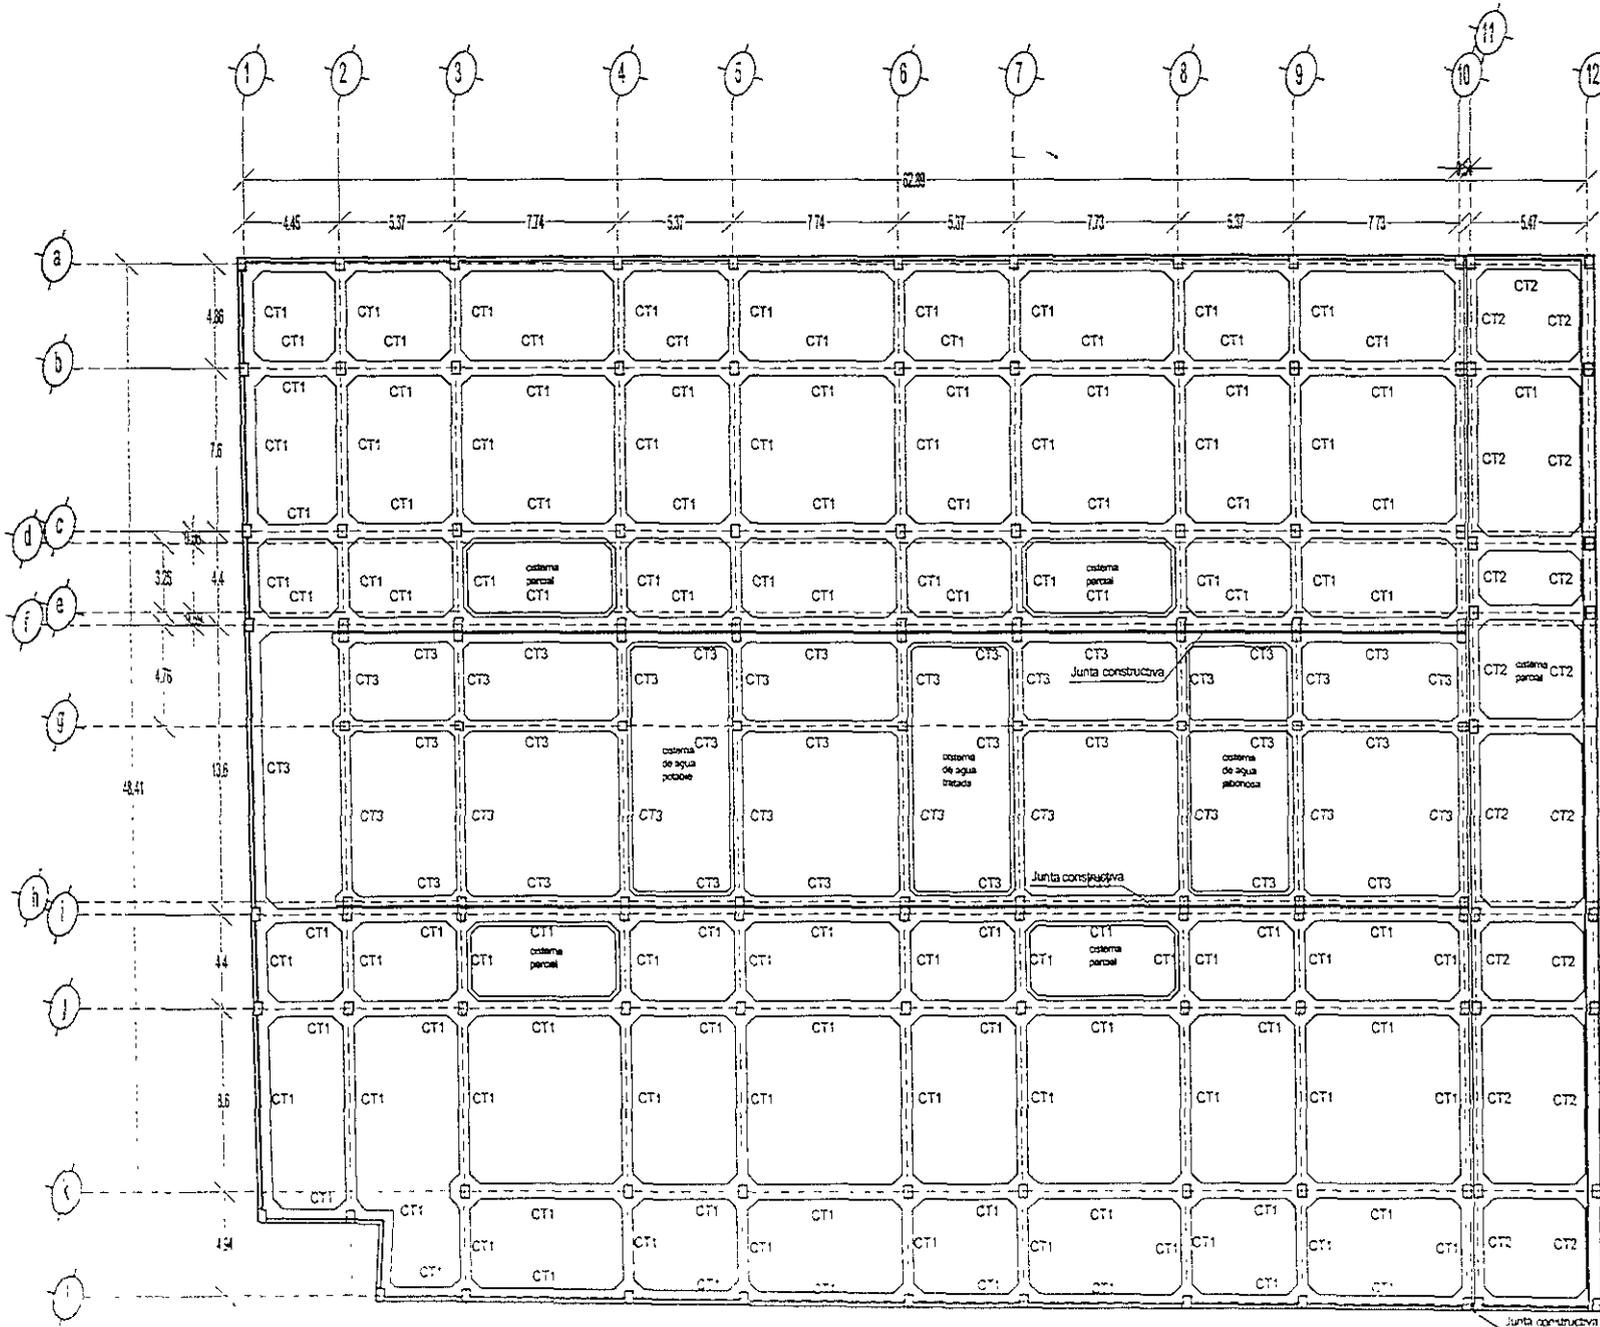
ESQUEMA DE CAJON DE CIMENTACIÓN

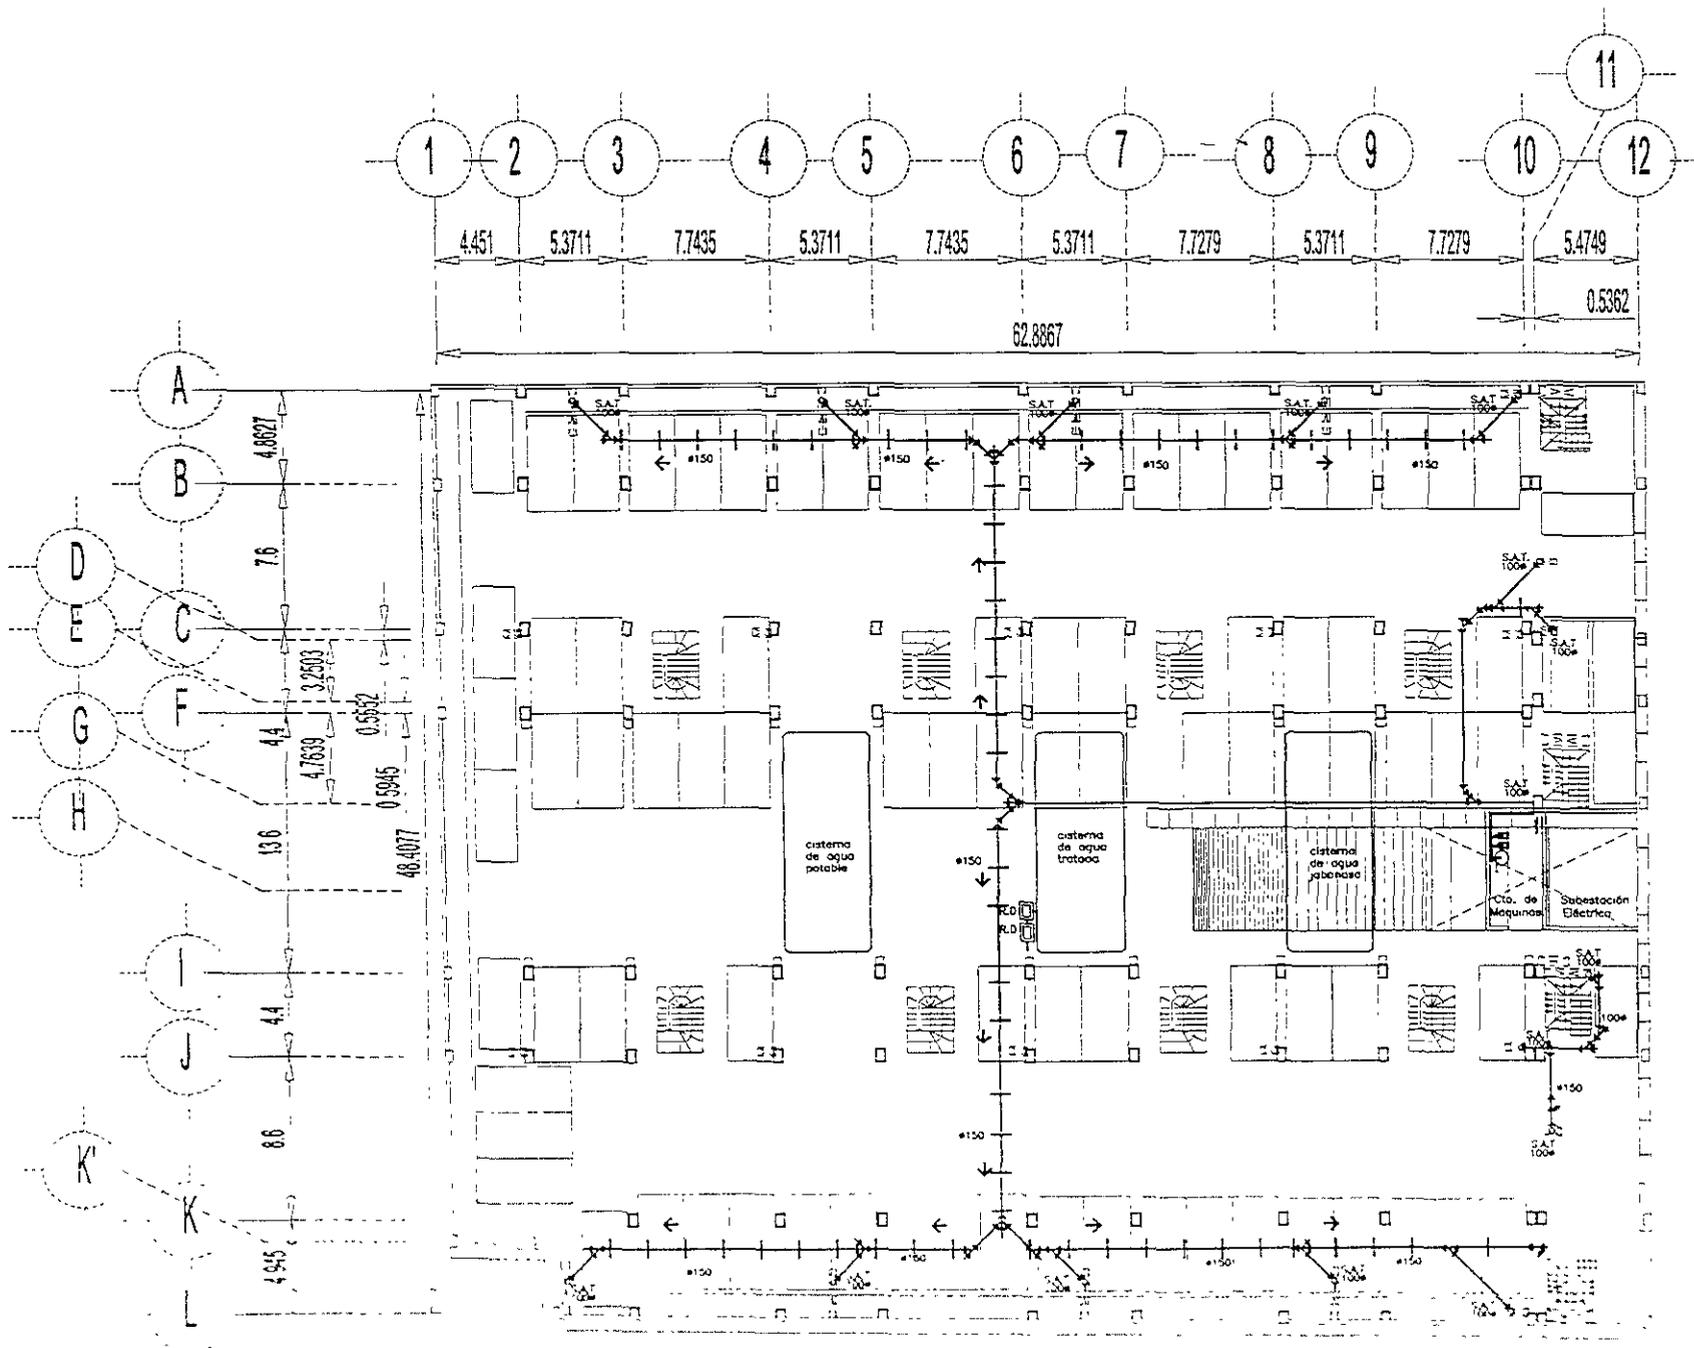
N
 REVITALIZACION DEL CENTRO HISTORICO
 MODIFICACION DE PLANTAS PARA USO ESTACIONAMIENTO
 Taller E. J. González Reyna
 SIMBOLOGIA
 S.A.P. BAJA COLUMNA DE AGUAS TRATADAS
 — SOPORTERIA
 ← INDICA EL SENTIDO DEL FLUJO
 ALONCRA TOPETE PDCAS
 SIN ESCALA
 0 1 2 5
 1 1 1
 agosto 2001
 INSTALACION AGUAS TRATADAS

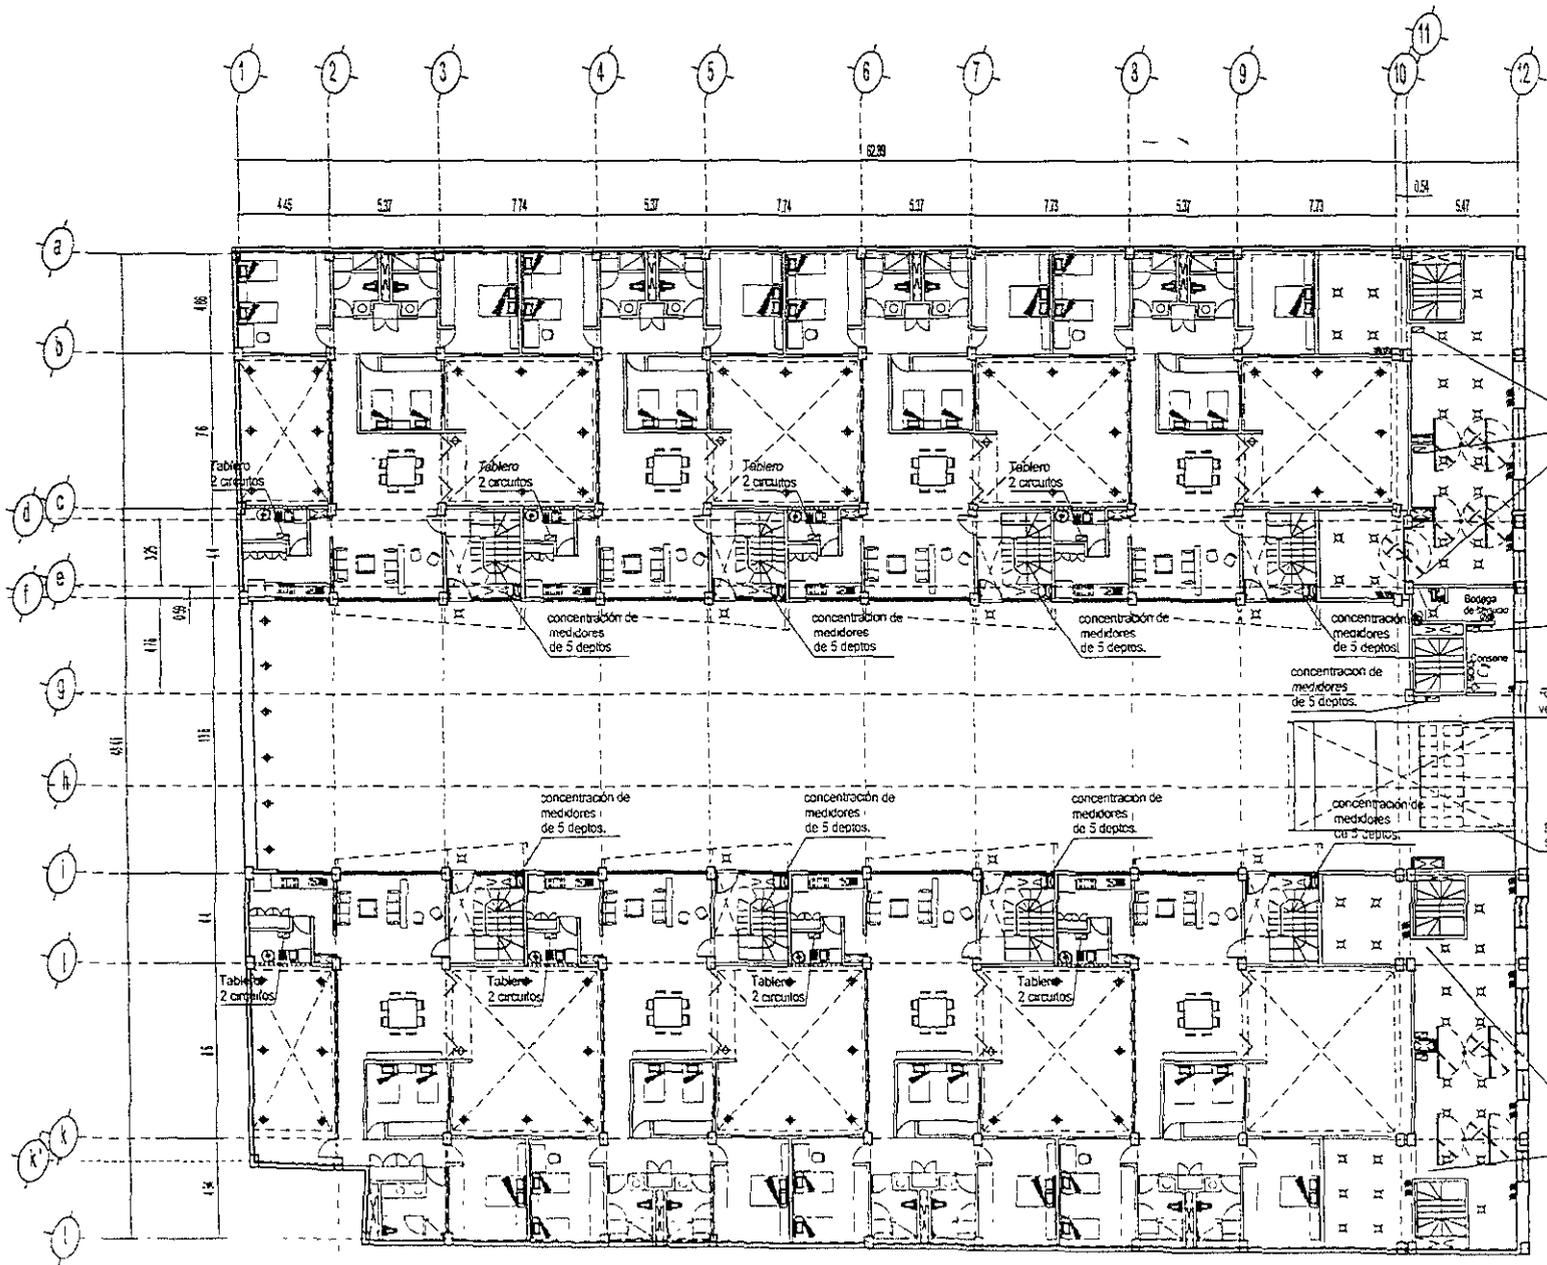
En todas las
accesorias existen
2 circuitos en el toma
1. Marquesina
2. Local

Interruptores por zona y
Tablero General
pl. iluminación y alimentación
de áreas comunes
y exteriores
