Mejoramiento de la Imagen urbana del
“Centro Histórico” de Acapulco.

**TESIS PROFESIONAL QUE PRESENTA
PARA OBTENER EL TITULO DE
ARQUITECTO**

Edgar Verduzco Cárdenas

Abril/2002.

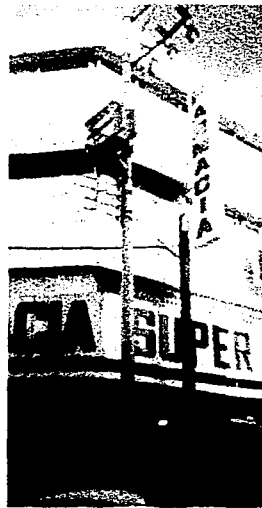
Gráfica No 18.

Mal aspecto ocasionado por tendido de cableado aéreo.

CABLEADO DE INSTALACIÓN ELECTRICA. El tendido de las redes de electrificación, así como de teléfono, resultan ser de los principales problemas con que se cuenta en las calles (ver gráfica No 18), esto debido a que dañan la imagen visual del entorno, así como resultan ser un peligro, ya que esta zona es muy transitada por peatones y podría llegar a ocasionar un grave accidente ya que también los transformadores se encuentran sobre los postes aumentando aún más el deterioro, también se logra constatar que los mismos vendedores ambulantes suelen colgarse de estas redes, pese a que ninguna autoridad les llama la atención por hacerlo.

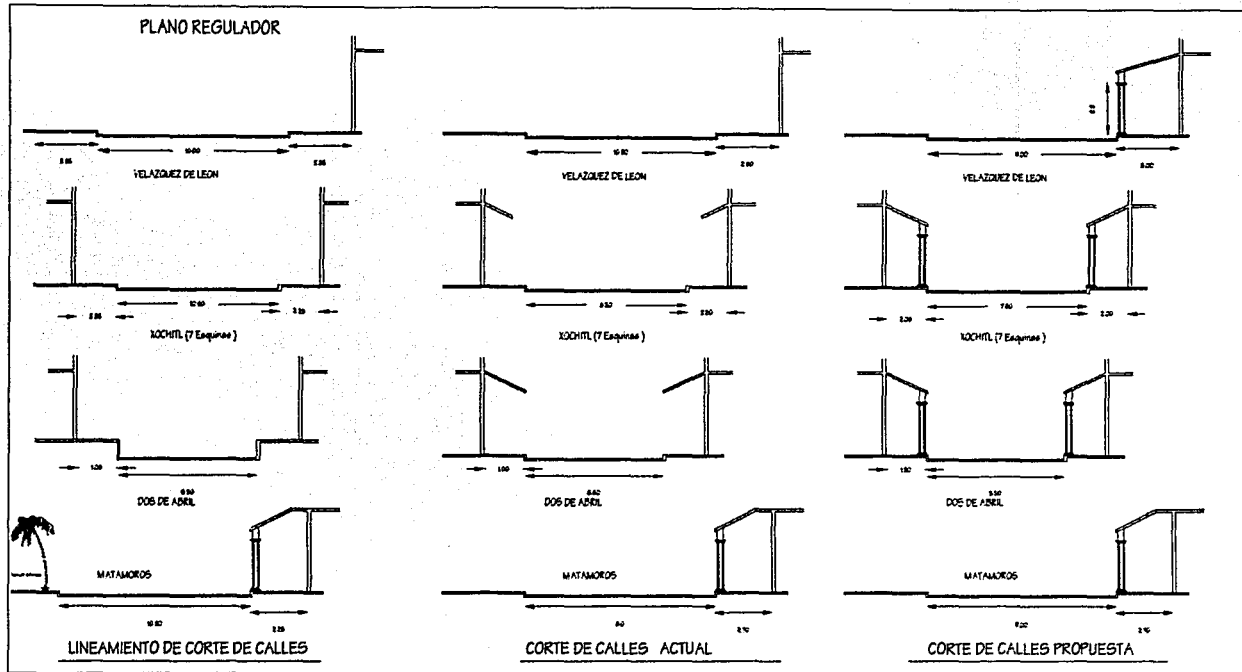
Gráfica No 20.

La siguiente gráfica nos muestra de acuerdo al plano regulador los lineamientos marcados para estas calles, por lo cual tenemos una comparación de lo estipulado, y la manera en que este lineamiento no es respetado tomando en algunos casos parte de áreas de vialidad o circulación como parte del predio.

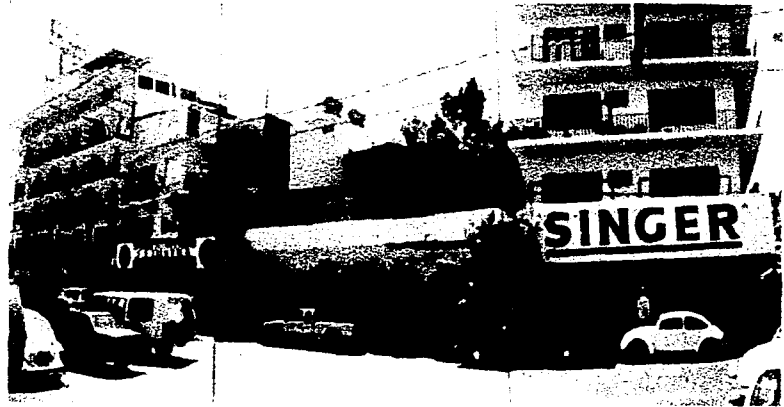
Avenida Velázquez de León.

Estado Actual de edificios.

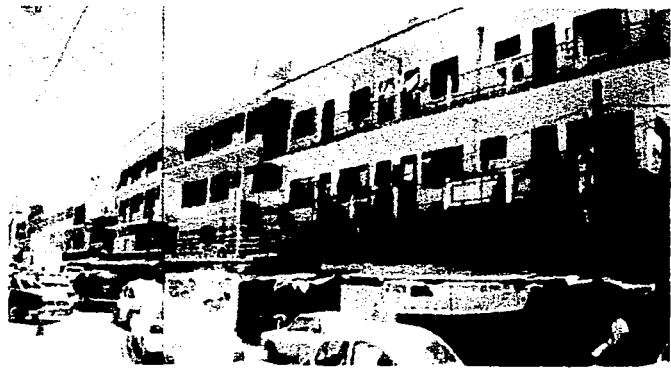
Calle Matamoros.

Vista de la falta de cuidado y uso
En las fachadas.

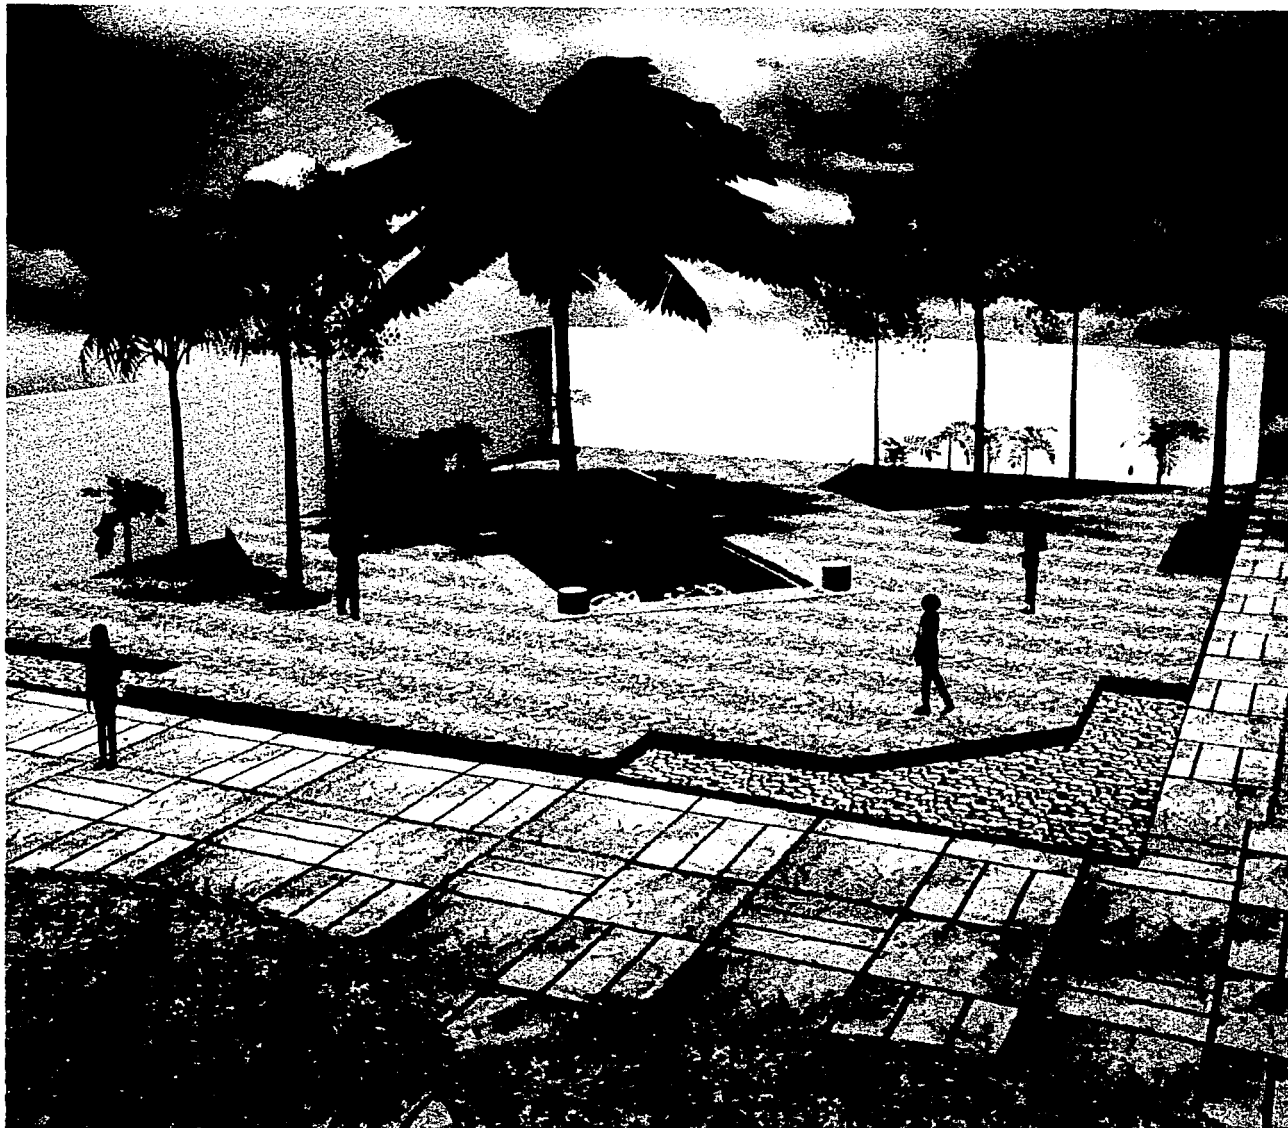
Plazoleta propuesta- Actualmente autolavado de autos, ubicada en Esq Las Palmas y V de León
