**Recuperación de la capacidad de conducción
en tuberías a presión**

TESIS

***MAESTRO EN INGENIERÍA
(HIDRÁULICA)***

Junio 2002

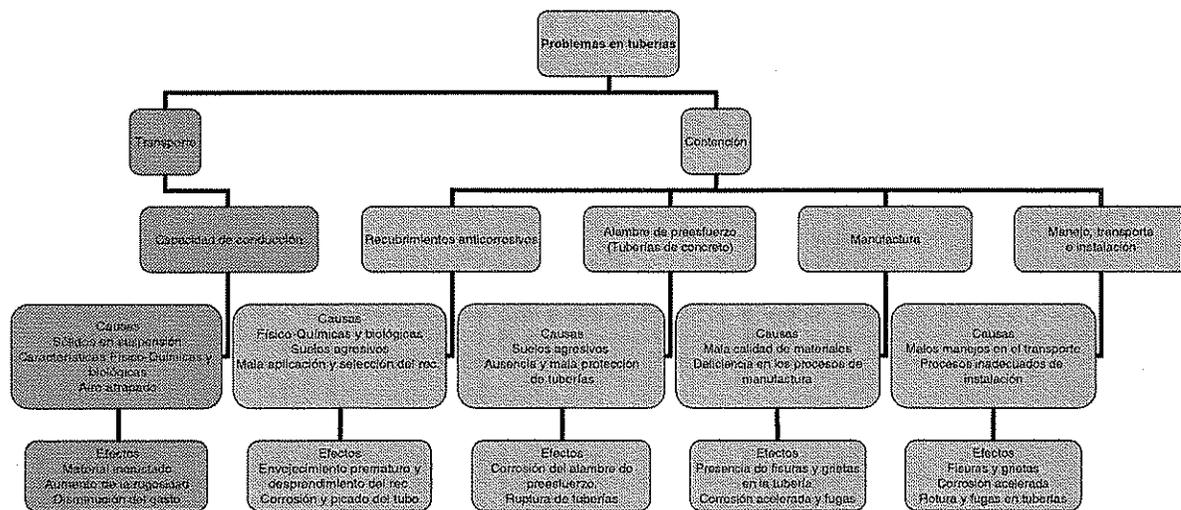
Figura 1.1 Problemas en tuberías

Por otra parte, hoy en día los acueductos de nuestro país presentan problemas en las líneas de conducción que reducen su confiabilidad como sistemas de abastecimiento de agua potable. Los problemas más importantes no están asociados a errores de operación, más bien son consecuencia de: reducción de la capacidad de conducción, corrosión del alambre de presfuerzo en tuberías de concreto, deterioro acelerado del recubrimiento anticorrosivo de la pared interior y externa de las tuberías de acero, rotura de tubería por deficiente calidad en los materiales y problemas asociados con el manejo transporte e instalación de tuberías. Los problemas se han agrupado en fallas de transporte y de contención, con causas y efectos como los mostrados en el diagrama siguiente (figura 1.1):

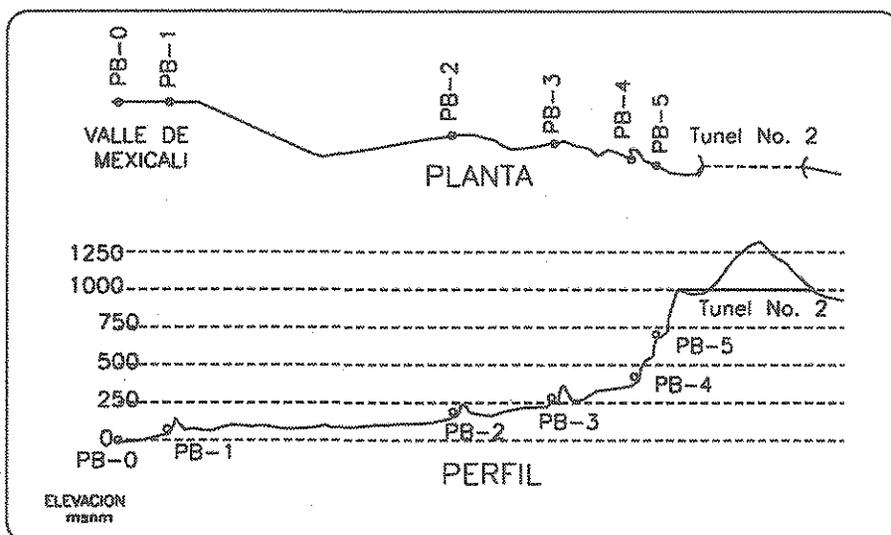
Figura 1.2. Esquema de la zona a bombeo del ARCT

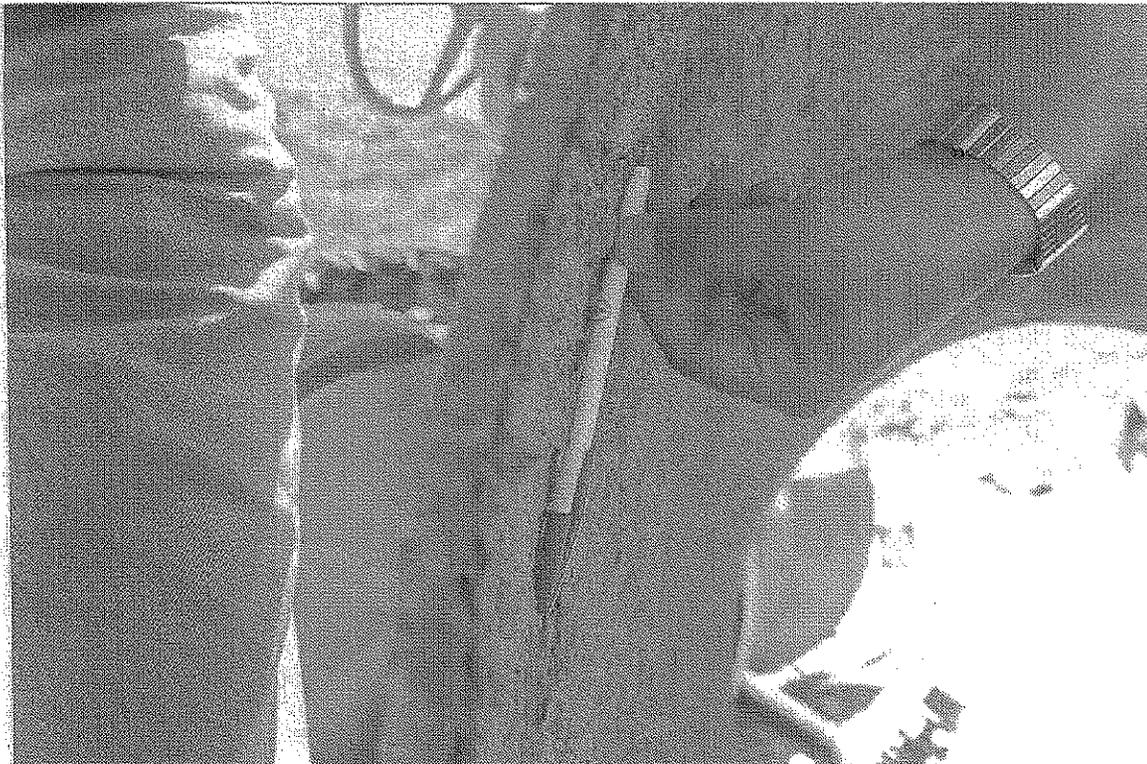
Fotografía 1.2. Espesor de la incrustación de 2 a 6 mm.

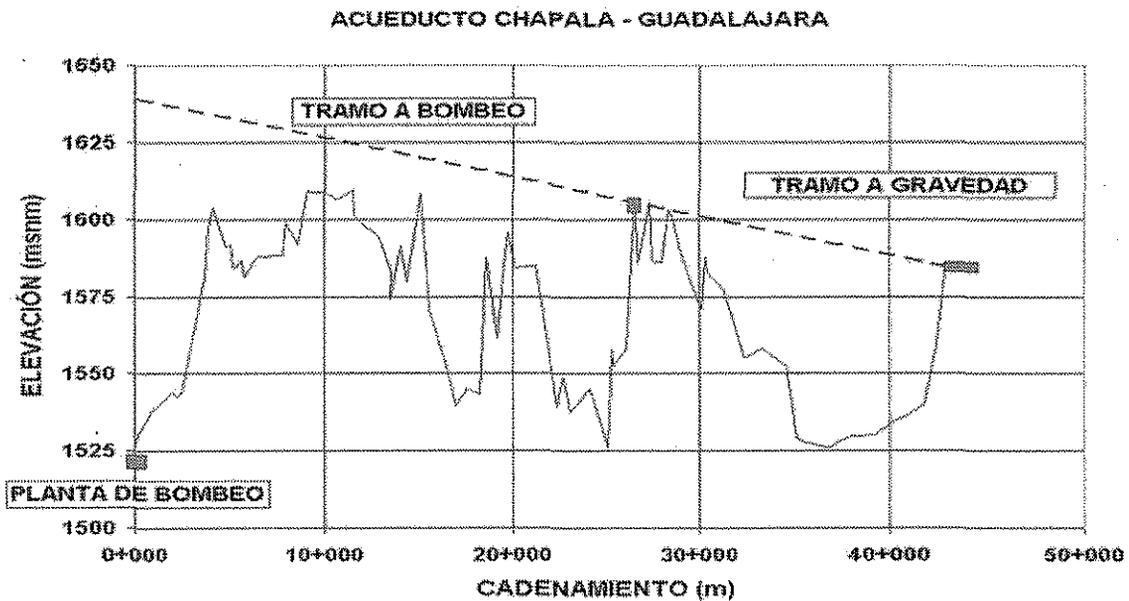
Figura 1.3. Esquema de la zona a bombeo y gravedad de ACHG

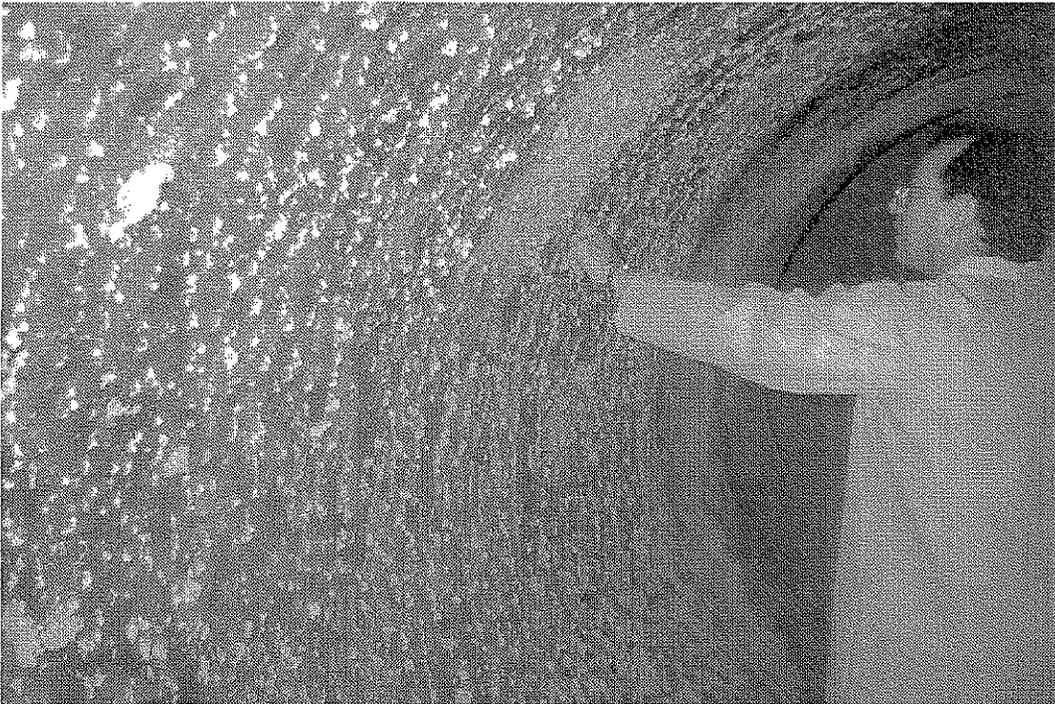
Fotografía 1.3. Tubérculos adheridos a la pared del tubo

Al igual que en el acueducto Río Colorado, se tiene documentado la evolución temporal del factor de fricción y por consiguiente la capacidad de conducción. Inspecciones de campo permitieron conocer la presencia de material adherido a las paredes, ver fotografías 1.3 y 1.4 (Carmona R, et al, 1996).

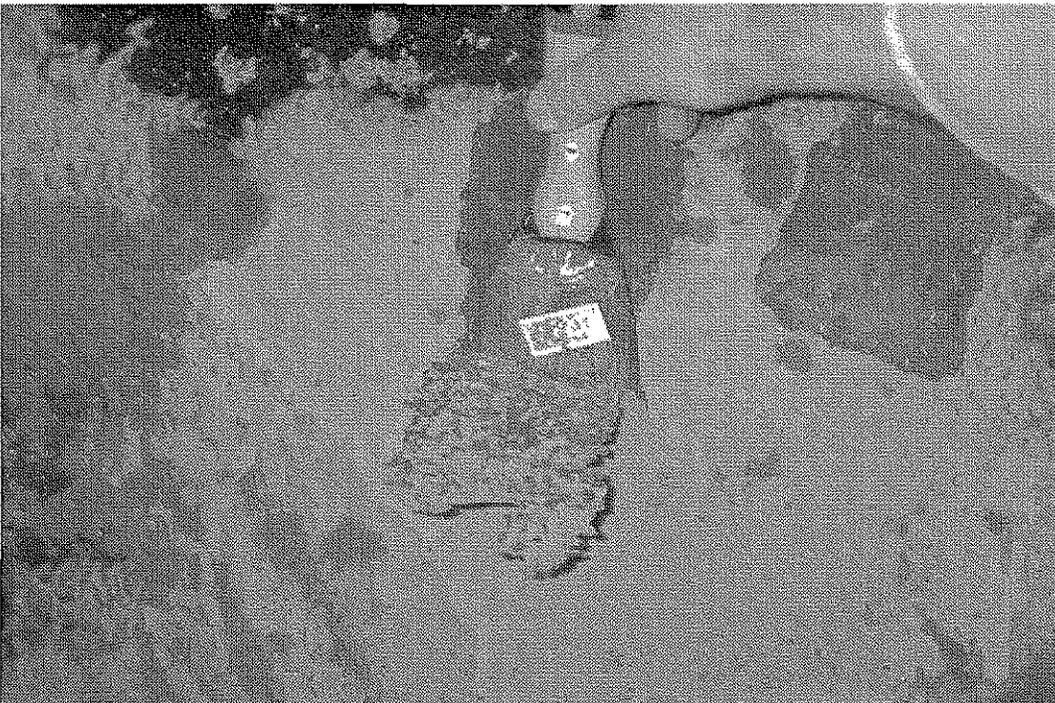
Fotografía 1.4. Aspecto de la incrustación en el tubo (6 mm de espesor)

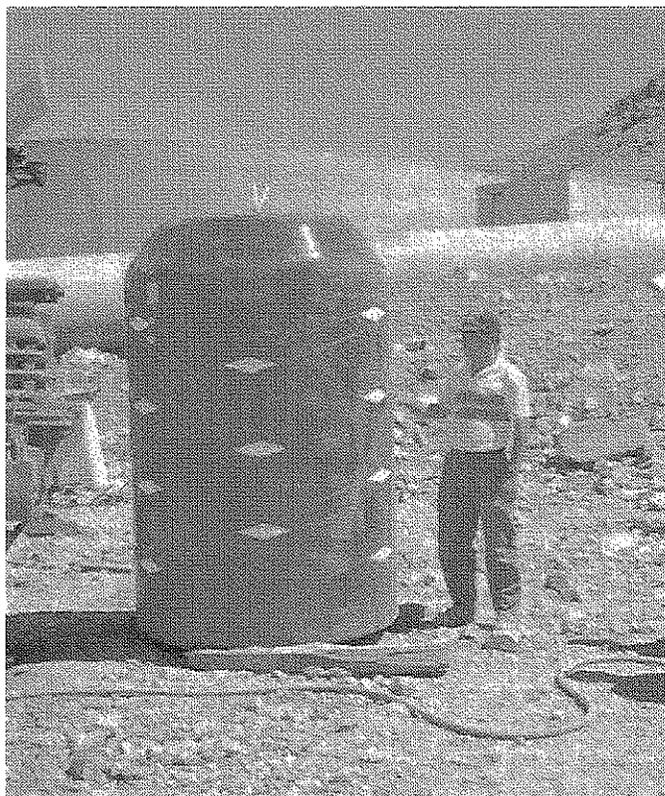
Fotografía 2.1. Dispositivo tipo bala (espuma de poliuretano)

Tienen diámetro ligeramente mayor que el de la tubería para incrementar el arrastre por fricción entre la superficie exterior de la bala y la pared interior de la tubería. Además, son de una longitud aproximada de dos veces el diámetro, a fin de reducir la posibilidad de que vuelquen dentro del tubo.

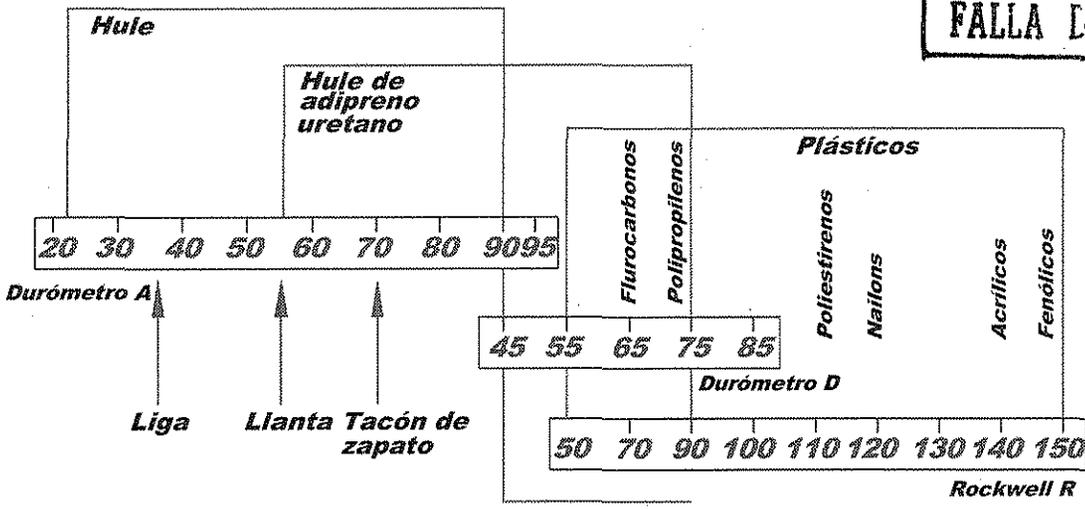
Figura 2.1. Durezas para diversos polímeros

Las capas externas de algunas balas tienen espirales de poliuretano con dureza de 90, según la escala anterior. Las espirales añaden resistencia y, en comparación con la espuma sola, dan una mayor acción barredora y raspadora. Se pueden empotrar cepillos a las espirales de poliuretano con alambres de acero inoxidable o al carbón, plástico, buriles, lijas etc. También estas pueden ser cuchillas de metal o plástico, todo dependerá del tipo de depósito por remover.

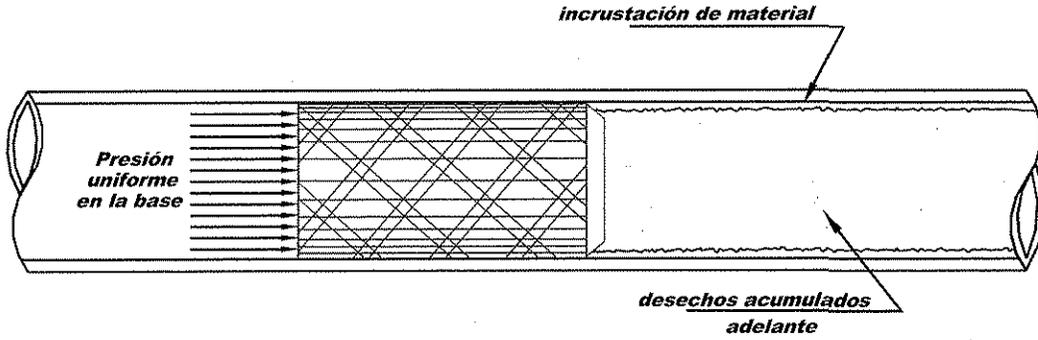
Figura 2.2. Bala realizando limpieza en el interior del tubo

El movimiento limpiador de las balas comienza en el arrastre por fricción, proporcionado por su mayor diámetro respecto al del tubo. La mayor parte del sedimento incrustado que ha sido raspado es empujado delante de la bala, conforme ésta avanza a través de la tubería. Una parte del sedimento puede quedar detrás de la bala, el cual podrá ser limpiado por la corrida de una segunda bala o por el mismo flujo que circula dentro de la tubería (figura 2.2). Es importante resaltar que debe existir un sello para crear una diferencia de presión que haga que la bala se mueva, pero el sello no es total y permite el flujo de chorros a muy alta velocidad a través de un espacio anular muy reducido.

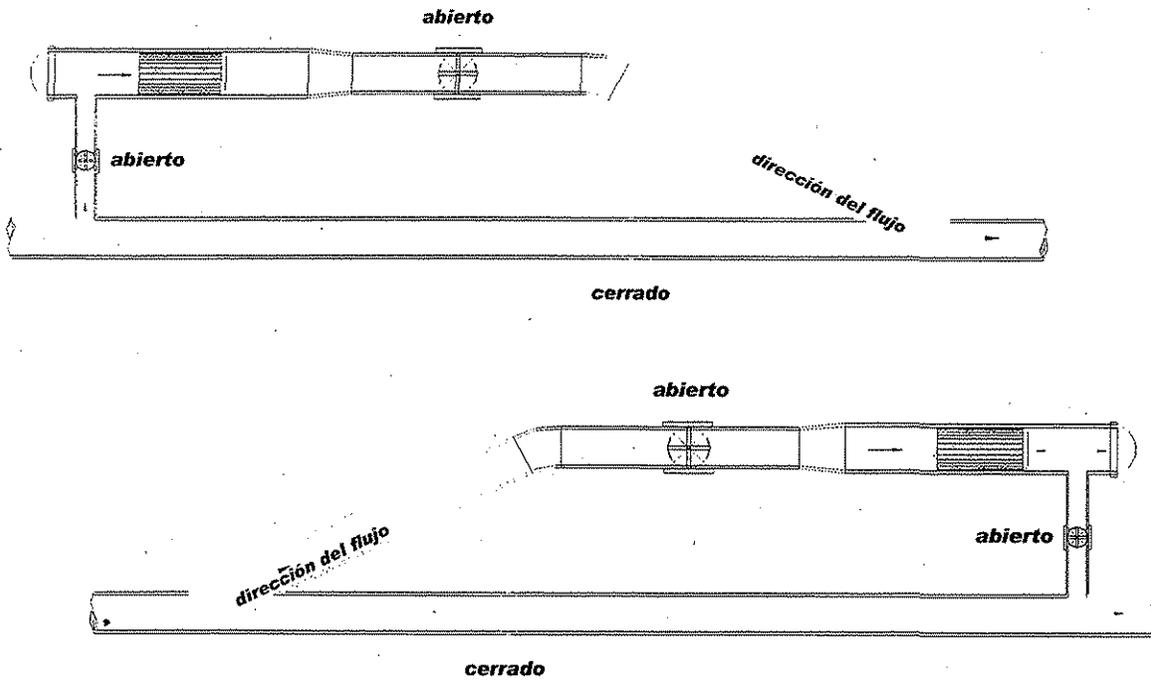
Figuras 2.3. Esquema tipo para esclusas lanzadora y receptora

Según el catálogo de Aqua – pigs (1995), para que las balas sean colocadas dentro del sistema que van a limpiar, se emplean esclusas que se adaptan a la tubería. Para retirarlos se emplea otra esclusa de descarga especial como se observa en las figuras 2.3 y 2.4.

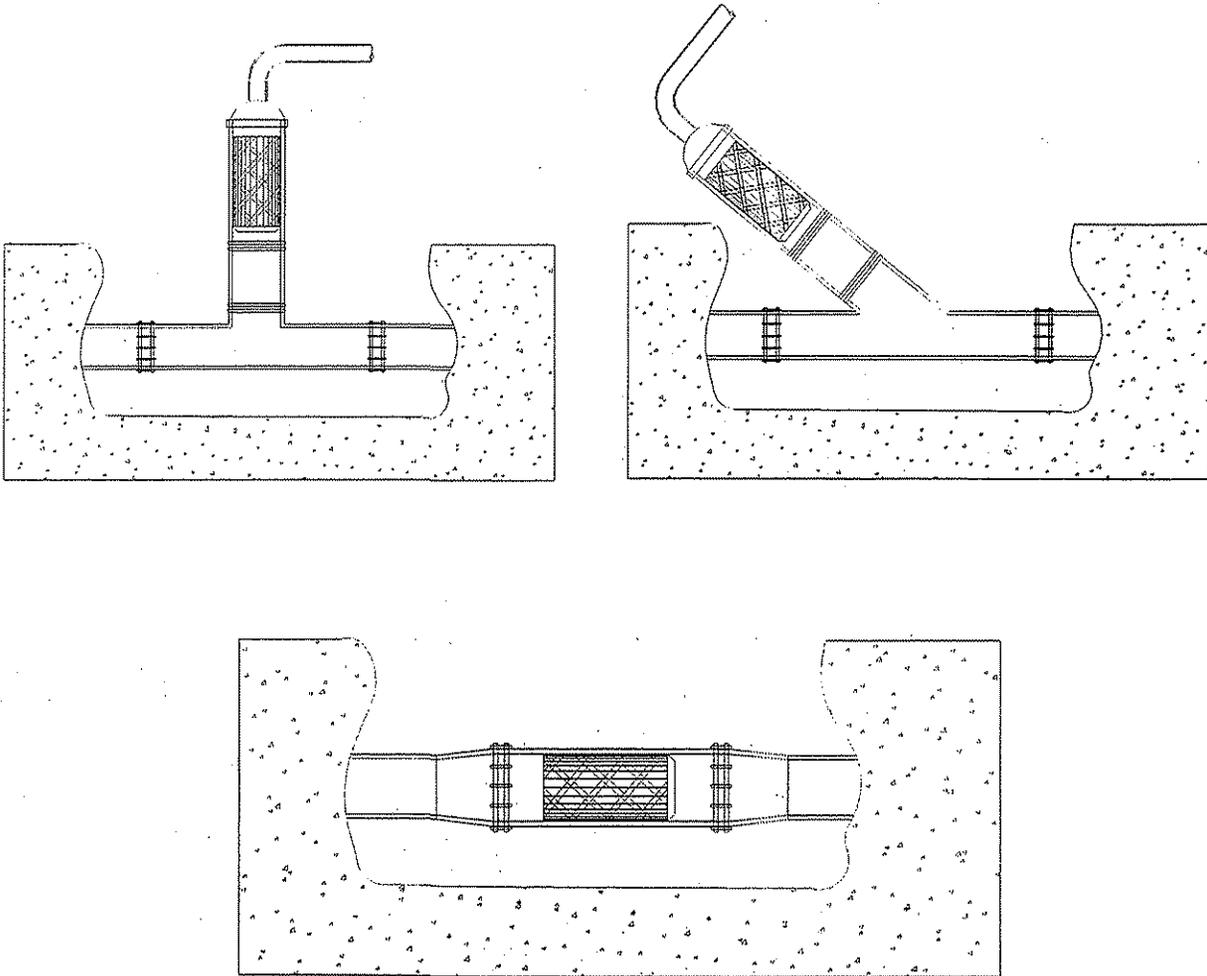
Figuras 2.4. Otros tipos de esclusas de entrada para adaptarse en diferentes condiciones

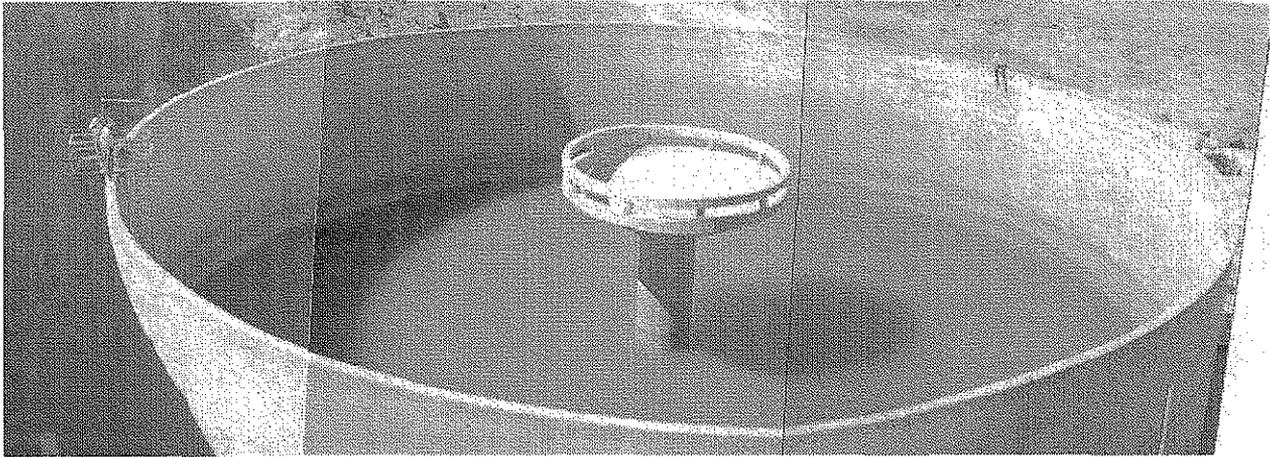
Fotografía 2.2. Tanque de sumergencia como estructura receptora de balas, en el ARCT.

Otra forma de introducir o recibir las balas de limpieza, es mediante el uso de estructuras abiertas existentes en el sistema, como tanques de sumergencia, cajas de enlace, tanques de cambio de régimen, etc. En las fotografías 2.2, 2.3 y 2.4 se observan ejemplos de estas estructuras.

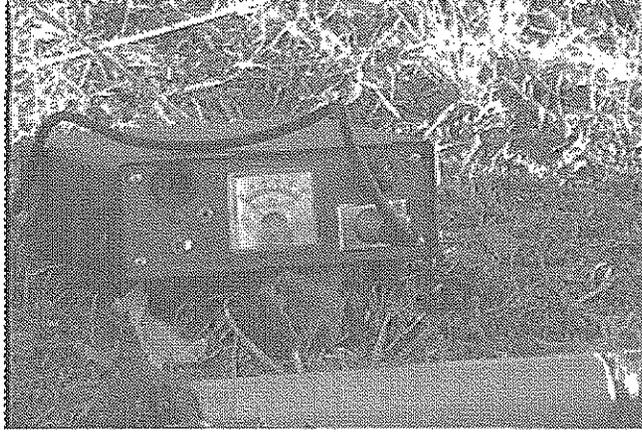
Fotografía 2.5. Transmisor utilizado para localizar el dispositivo

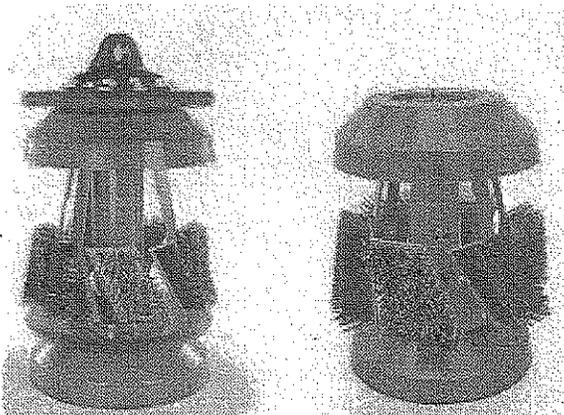
Fotografía 2.6. Mandriles de limpieza

Este tipo de dispositivo, al igual que el anterior, se introduce en la tubería con el mismo principio de propulsión que la bala. Los limpiadores de este tipo tienen cuerpo cilíndrico sólido que puede ser de diferentes materiales (acero, aluminio o polímero) y están equipados con copas o discos para producir el sellado y crear una diferencial de presión que lo haga avanzar dentro de la tubería; asimismo están provistos con cepillos de alambre para limpieza. Tanto los cepillos como las copas y los discos sufren desgaste y pueden ser sustituidos por nuevos para realizar otras corridas de limpieza. La nariz del mandril cuenta con orificios donde se descargan chorros a presión que hacen que los sedimentos permanezcan delante de la tubería (Girard Industries, sitio web. Alcerreca H., 1998).

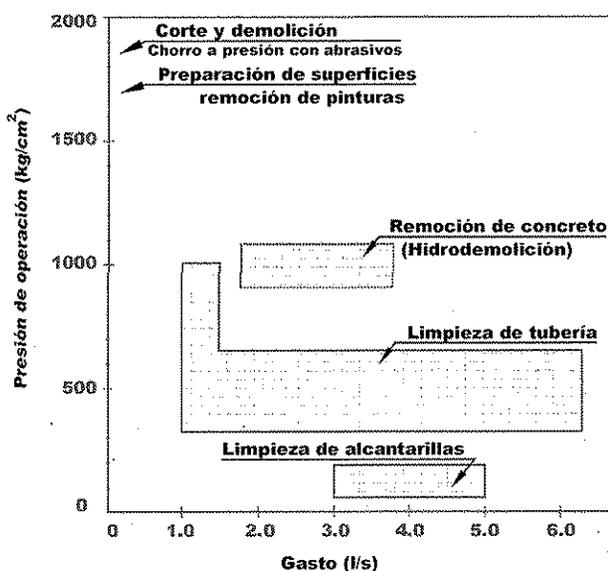
Figura 2.5. Usos del chorro de agua a presión

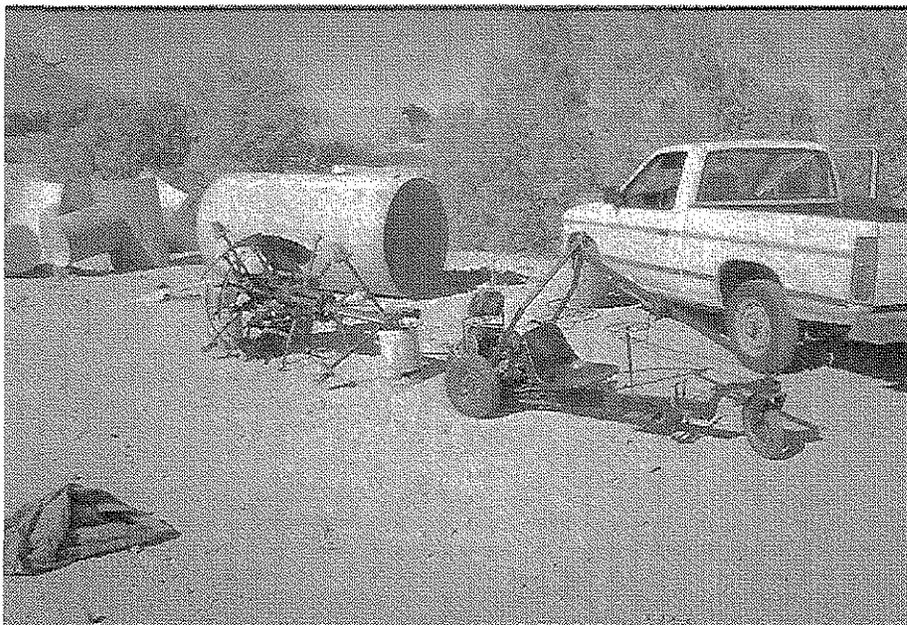
Fotografía 2.8. Dispositivo mecánico retráctil usado en el ARCT

Este dispositivo se introduce dentro de la tubería vacía, apoyando sus cuchillas de acero retráctiles sobre la pared de la tubería. Las cuchillas van montadas en el cuerpo del dispositivo que al ser arrastrado por un tractor, permite la limpieza. El tractor utilizado tiene motor eléctrico, con suspensión formada por tres llantas, una delantera y dos traseras. Además tiene una cuarta rueda pequeña, en la parte superior, que se ajusta en el interior del lomo del tubo para proporcionar mayor tracción a las ruedas, evitando que patinen en la superficie mojada en caso de estarlo. Asimismo tiene un malacate que conecta el dispositivo al tractor como se observa en la fotografía 2.8.

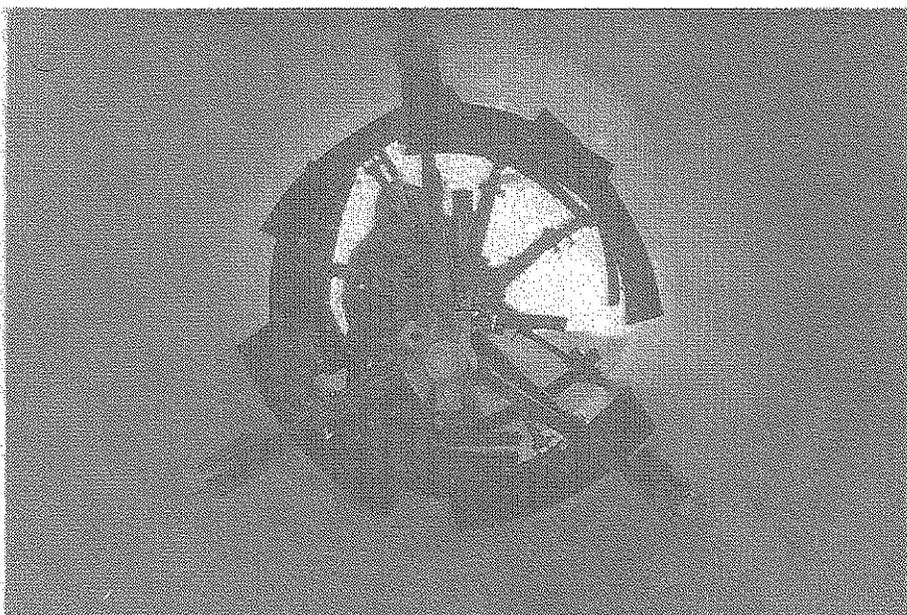
Fotografía 2.9. Dispositivo siendo ajustado en la tubería del acueducto

Las cuchillas de acero se ajustan en el interior de la tubería y cuando se encuentra un obstáculo, se retraen permitiendo el paso del dispositivo. Una vez librado el dispositivo, regresa a su ajuste original. En la fotografía 2.9 se observa el ajuste del dispositivo, mientras que en la fotografía 2.10 se observan las láminas de acero del mismo.

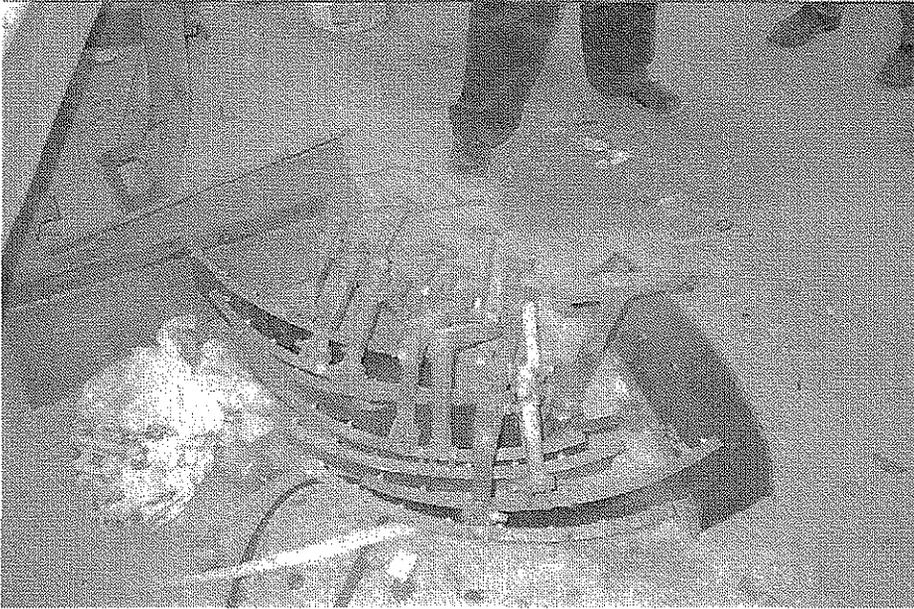
Fotografía 2.10. Cuchillas de acero del dispositivo

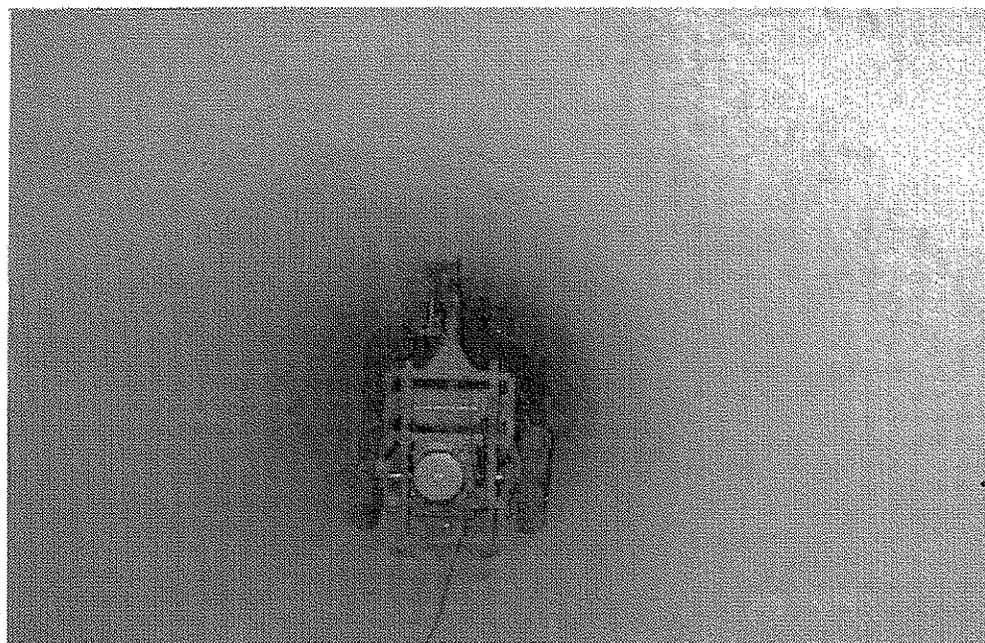
Fotografía 2.11. Introducción del dispositivo antes de realizar la limpieza

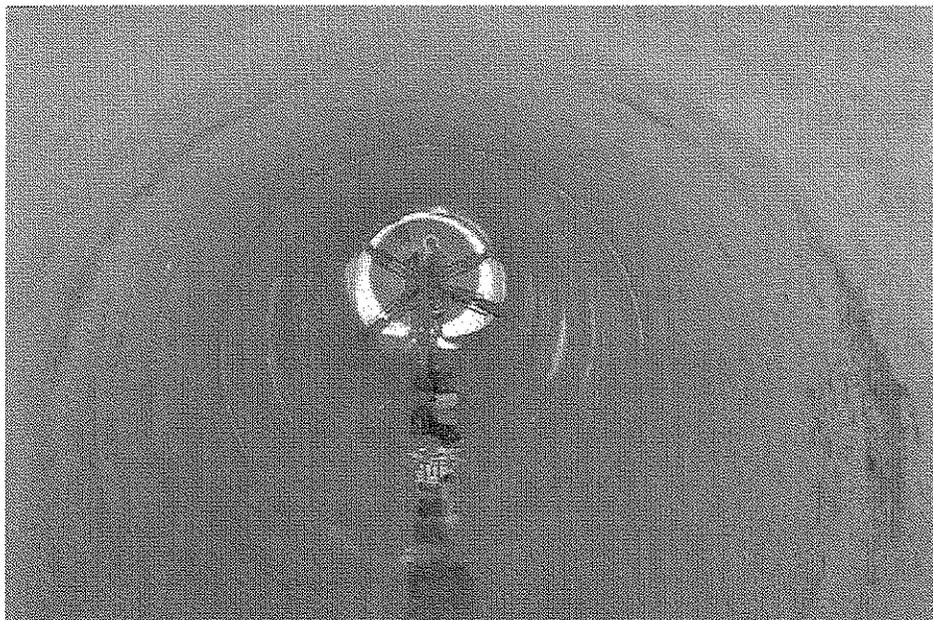
Fotografía 2.12. Vista del limpiador mecánico durante la prueba de limpieza

El dispositivo pudo retirar aproximadamente un 70% de la incrustación, pero se deberá mejorar la mecánica de limpieza para incrementar su eficiencia.

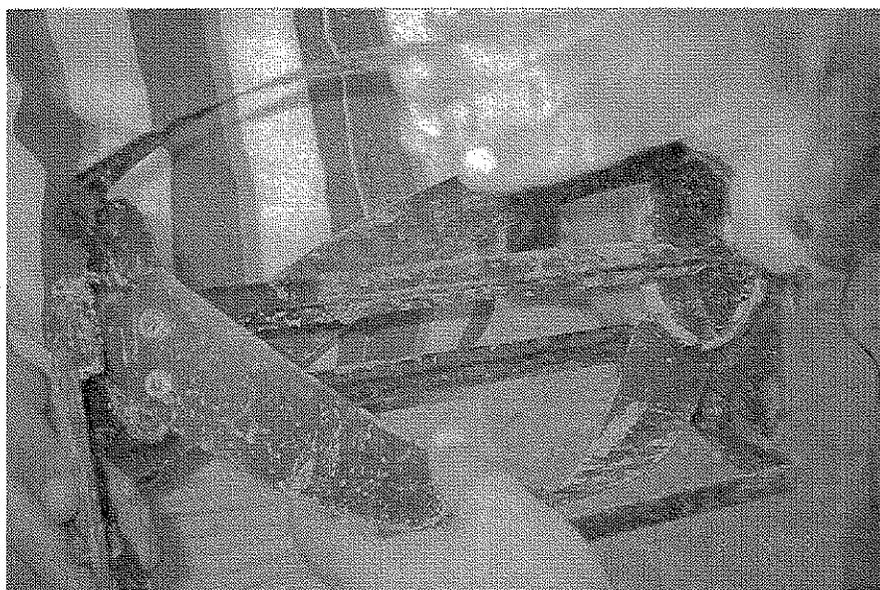
Fotografía 2.13. Cuchillas del limpiador mecánico

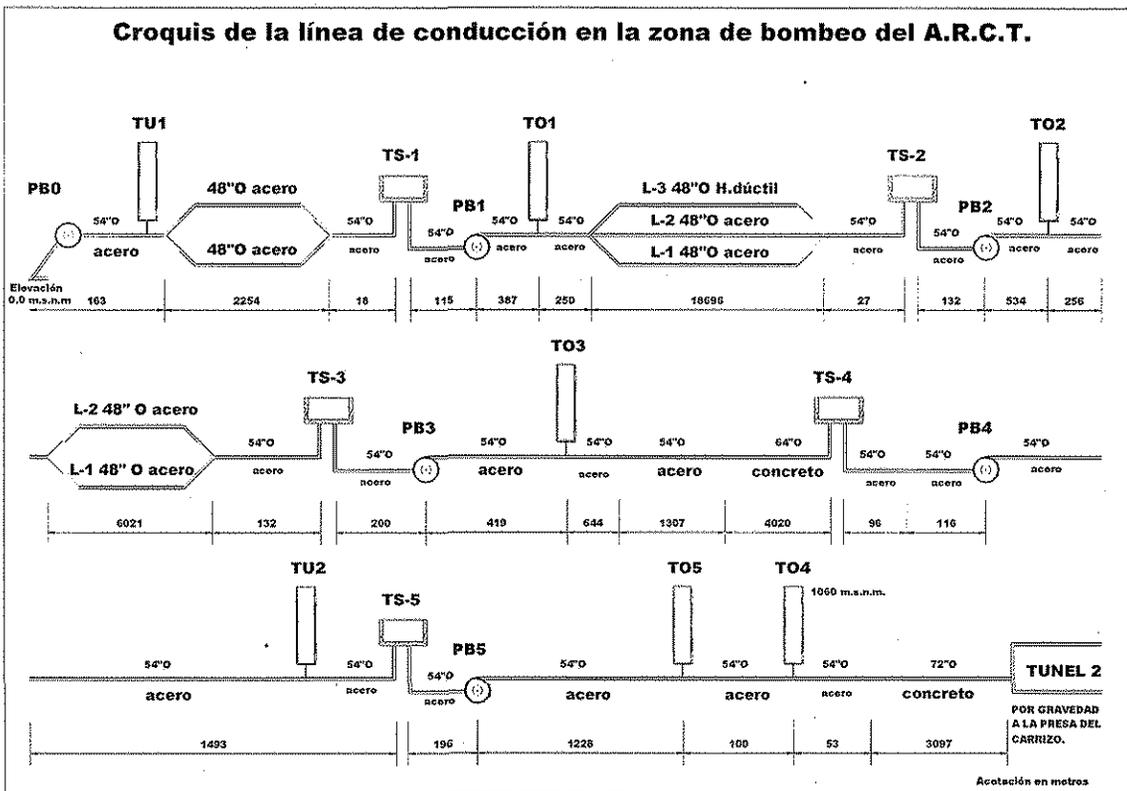
Figura 3.1. Esquema del tramo a bombeo del ARCT

El 23 de junio de 1997 se realizó la primera corrida con dispositivo tipo bala en el ARCT. El tramo seleccionado para limpieza fue la línea paralela número dos del tramo torre de oscilación uno (TO1) al tanque de sumergencia de la planta dos (TS2), dado que era un tramo con pérdidas por fricción muy altas y crítico para la capacidad de conducción de todo el acueducto. Este tramo tiene una longitud aproximada de 18,700 m con un diámetro de 48 pulgadas, en acero. En la figura 3.1, se muestra un esquema del acueducto en su tramo a bombeo.

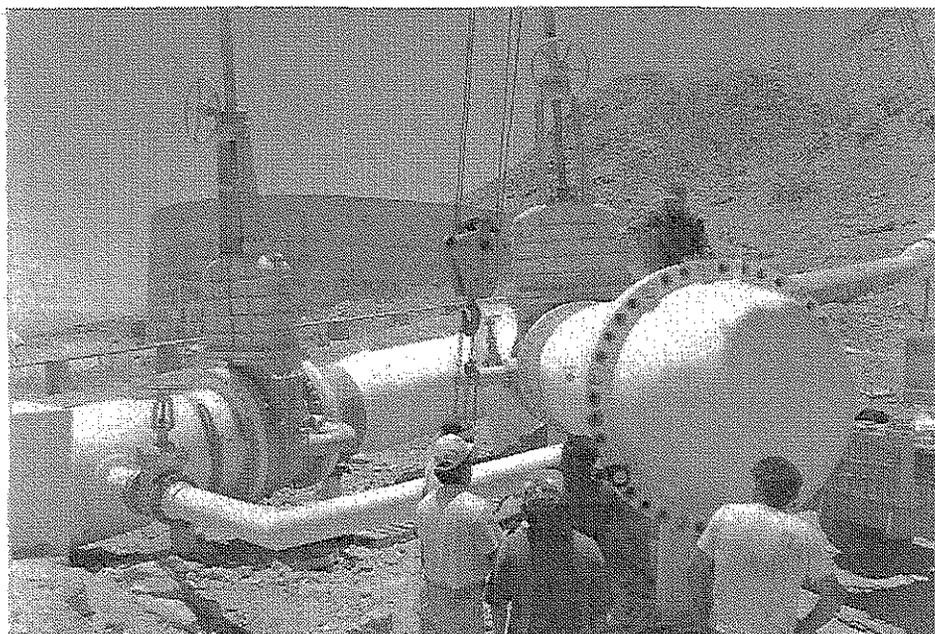
Fotografía 3.1. Aspecto de esclusa lanzadora en el ascenso ala TO1 del ARCT.

Durante las maniobras de limpieza, se corrieron dos balas de baja densidad, las cuales fueron introducidas al sistema por medio de una esclusa tipo "Y" (ver fotografía 3.1), ubicada en la rampa de ascenso a la TO1. La esclusa cuenta con una cámara para alojar la bala y una tapa semiesférica con un vástago interior para empujarla hasta el fondo de la cámara y evitar que pateé a la hora de su lanzamiento.

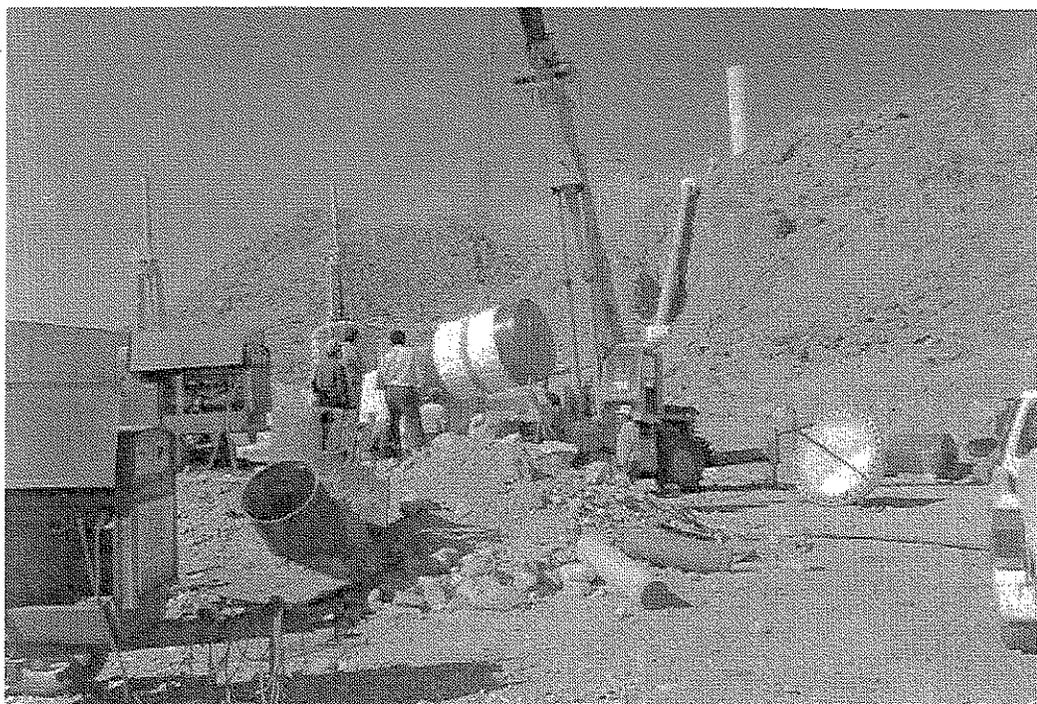
Fotografía 3.2. Maniobra de colocación de la bala en la esclusa con ayuda de la grúa

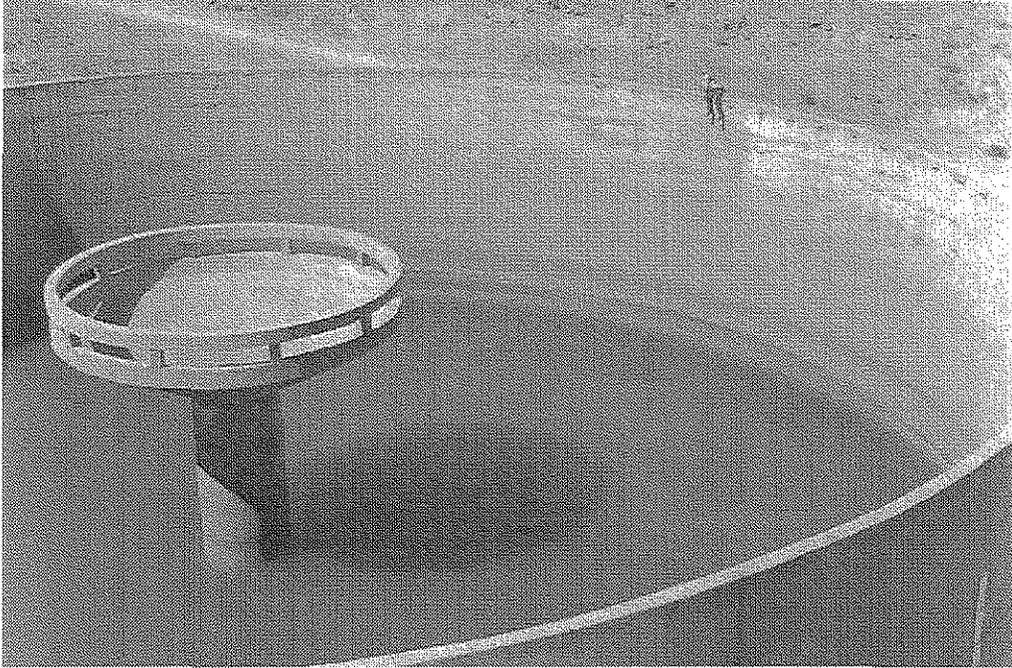
Fotografía 3.3-a. En espera de la llegada del la bala TS2 (agua clara)

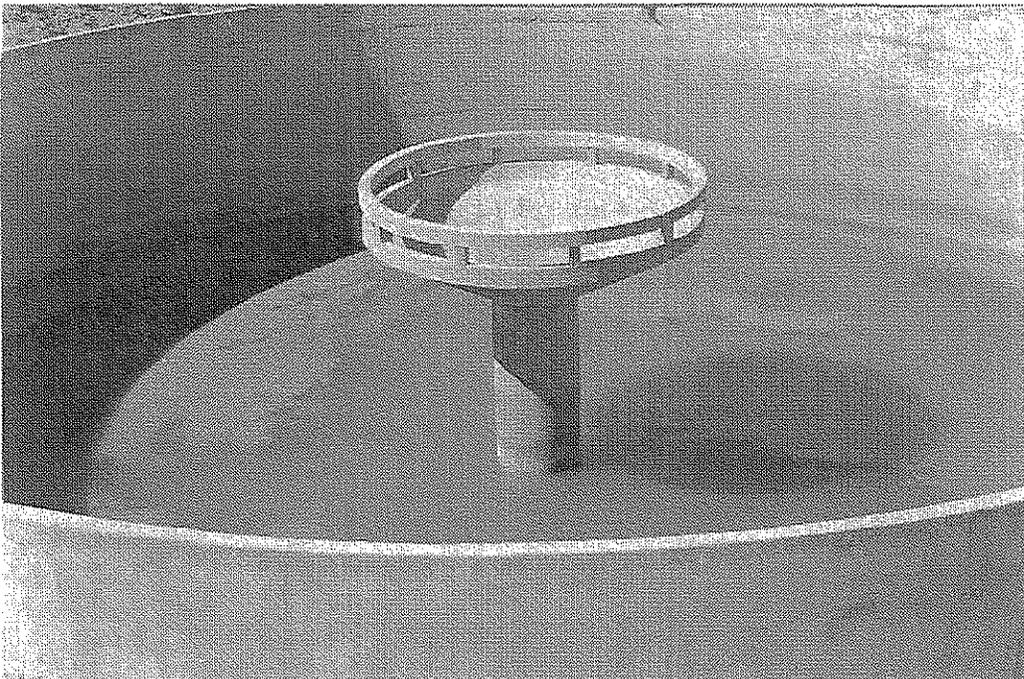
Fotografía 3.3-b. Manchas de material en el interior del TS2

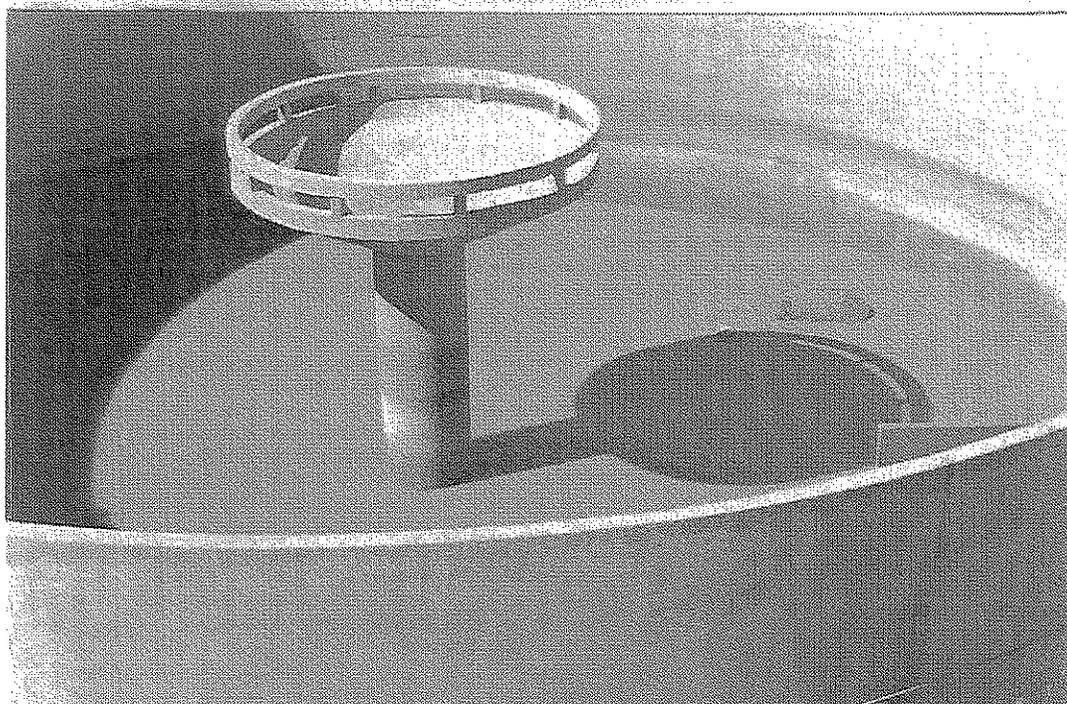
Fotografía 3.3-c. Llegada de la bala al TS2, el agua esta completamente turbia.

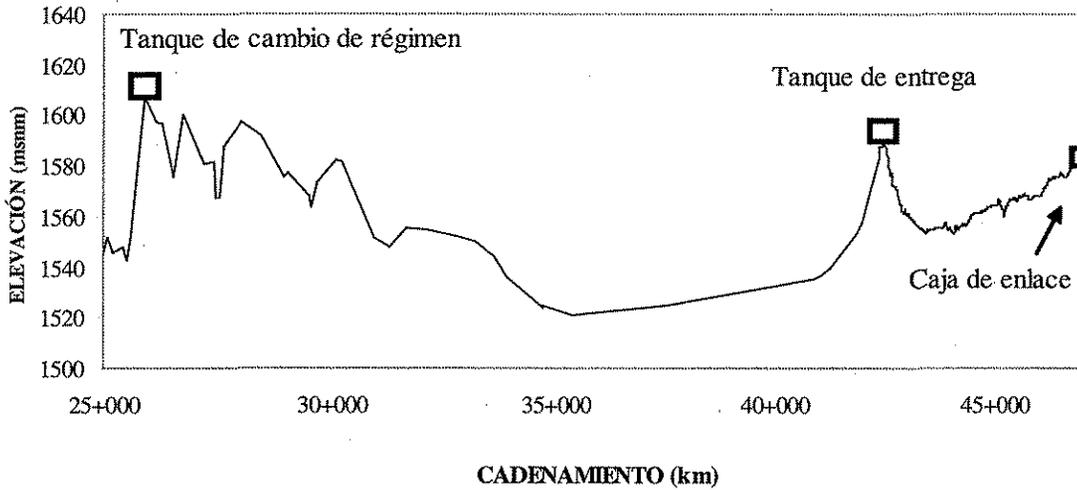
Figura 3.2. Perfil del TCR a la CE.

Los trabajos de limpieza de la tubería en el acueducto Chapala – Guadalajara, se realizaron en el tramo del tanque de cambio de régimen (TCR) a la caja de enlace (CE), permitiendo limpiar 20.4 km, de los cuales 16.2 km son del tramo entre TCR y el tanque cerro del cuatro (TE) y 4.2 km son del acueducto Cerro del Cuatro que comienza en el TE y termina en la CE (ver figura 3.2). La tubería es de concreto de 2.1 m de diámetro para ambos tramos.

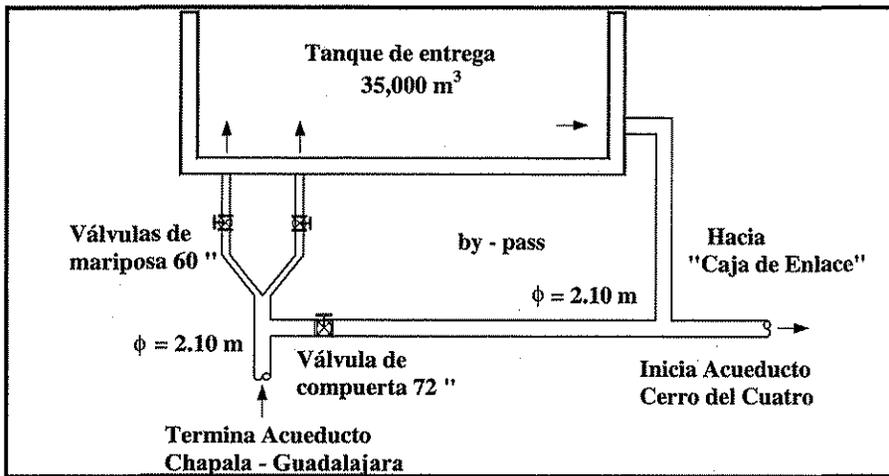
Figura 3.3. Esquema del by-pass en el tanque de entrega

Es importante mencionar que la unión de los dos tramos se hace en el tanque del Cerro del Cuatro, mediante un by-pass, que permite la operación continua del sistema sin que el agua pase por el tanque de entrega (ver figura 3.3).

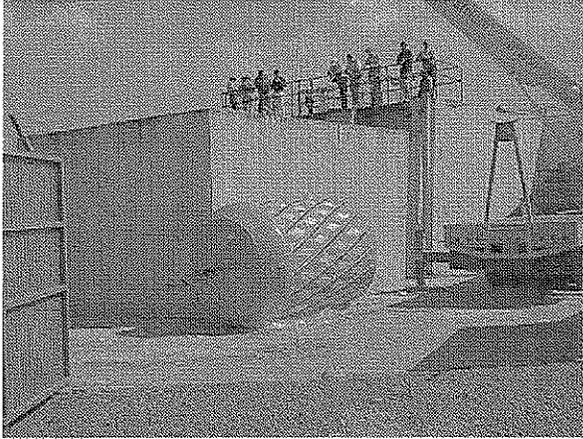
Fotografía 3.5. Vista general de la bala

En estos tramos se realizaron 4 corridas con dispositivos tipo bala. Las primeras dos corridas se realizaron los días 18 y 20 de noviembre de 2000, y las dos últimas los días 13 y 16 de febrero de 2001. Las balas utilizadas fueron de espuma de poliuretano en diferentes densidades a las que, por la dureza de las incrustaciones (dureza alta) se les adosaron cepillos de alambre para aumentar sus efectos abrasivos, como se observa en las fotografías 3.5 y 3.6.

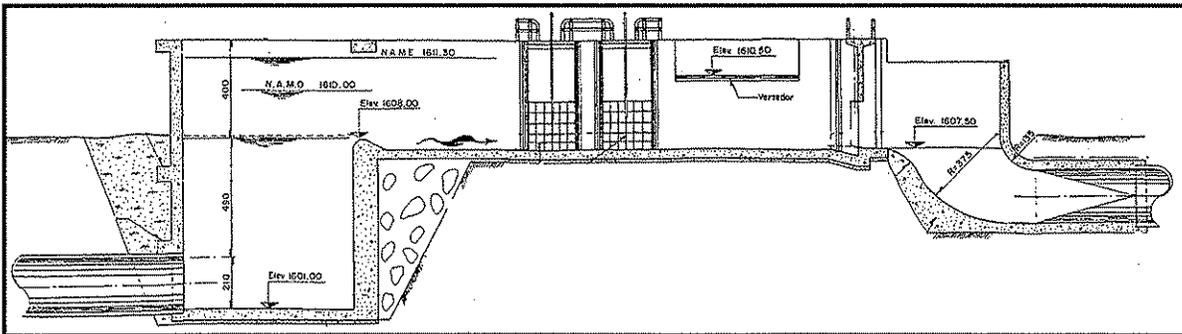
Figura 3.4. Arreglo del tanque de cambio de régimen.

Las balas se ingresaron a través del TCR, estructura abierta que tiene 34 m de largo por 5 m de ancho (figura 3.4), formado por dos secciones. La primera presenta un par de compuertas deslizantes de sección cuadrada (2.0 m x 2.0 m) que permiten regular el flujo entre las dos secciones del tanque. La segunda se ubica aguas arriba del tanque, teniendo un vertedor lateral que, mediante el cierre de las compuertas, permite derivar gasto hacia el canal “El Guayabo”.

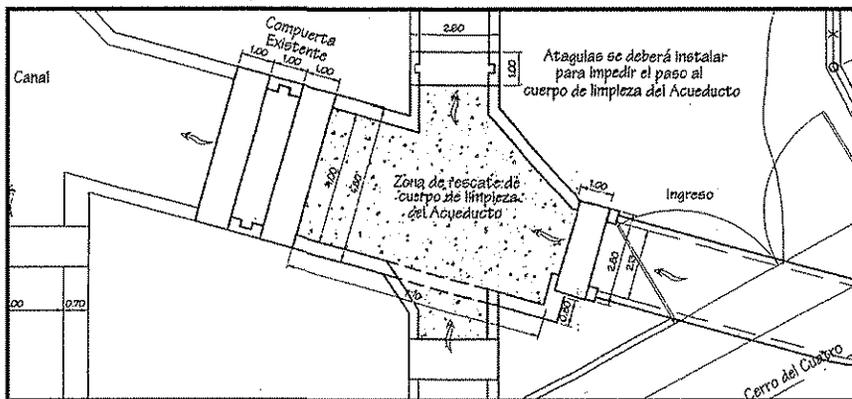
La recepción de la bala fue en la caja de enlace, siendo ésta una estructura abierta de aproximadamente 5 metros de ancho por 8 de largo, como se muestra en la figura 3.5.

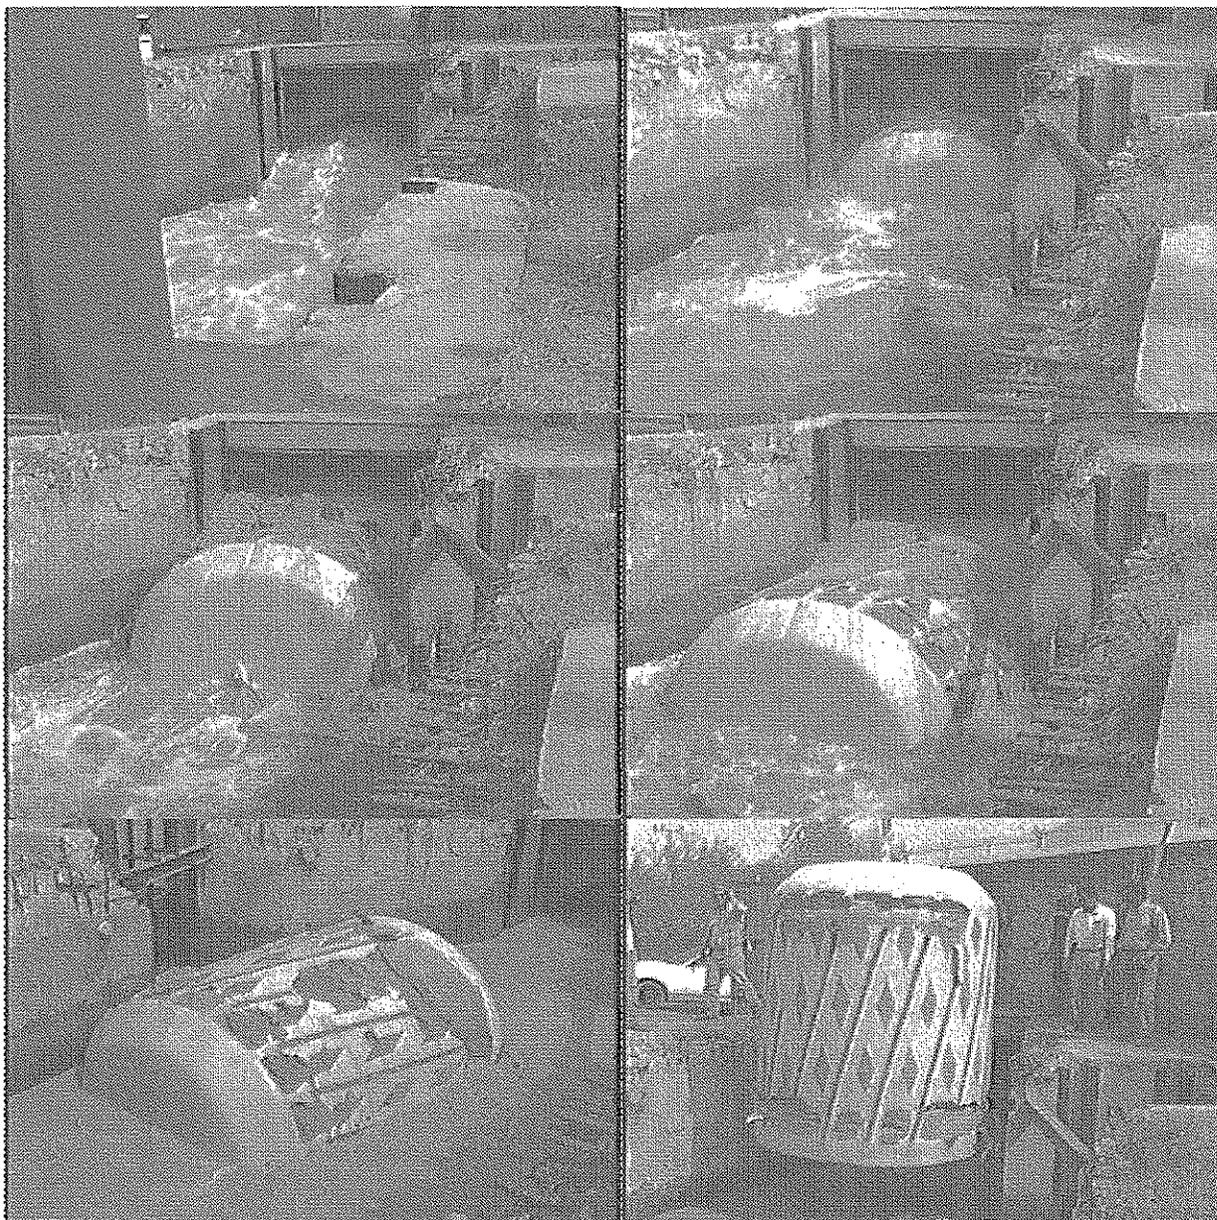
En la siguiente secuencia de fotografías se presenta la salida del dispositivo en la caja de enlace. Se observa el estado general de las balas, que en todos los casos, llegaron muy dañadas y no fue posible realizar más de una corrida con cada una de ellas.

En la secuencia de fotografías anterior se observa el agua totalmente turbia, además de verse los daños en el dispositivo tanto en la parte delantera como trasera. El desgaste en la parte trasera fue en todas las corridas significativo, pudo ser ocasionado por la deformación producida por el empuje del agua. Además, el cambio de dirección de 90° en el by-pass del tanque de entrega pudo incrementar el daño. La parte delantera ofrece un desgaste natural por ser el área donde se inicia el contacto entre la superficie incrustada y la bala.
