**Recuperación de la capacidad de conducción
en tuberías a presión**

TESIS

***MAESTRO EN INGENIERÍA
(HIDRÁULICA)***

Junio 2002

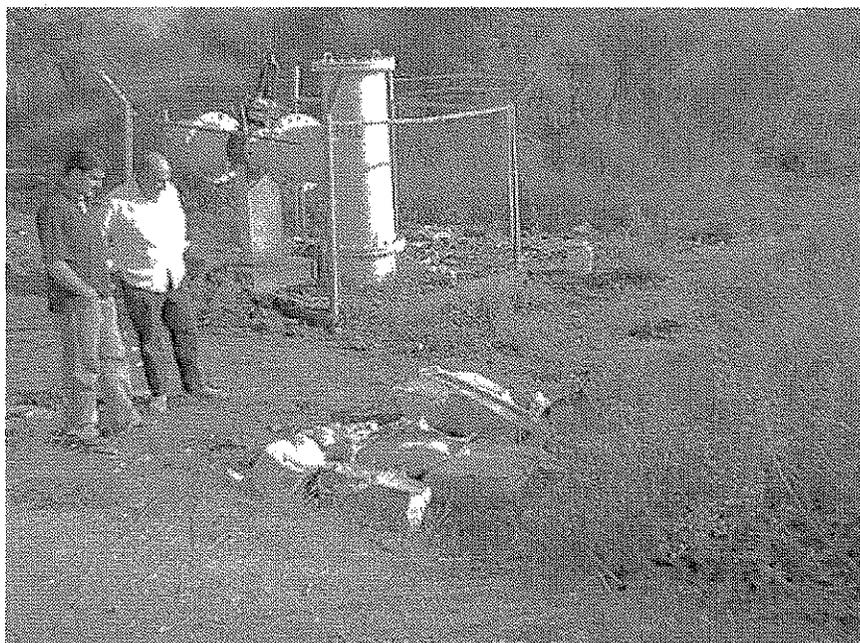
Fotografía 3.10. Parte de la bala desprendida durante el paso por un desfogue

2. Se presentaron daños importantes en la balas durante las corridas que pudieron ser evitados, por ejemplo:
 - ✓ No se tuvo la coordinación necesaria en la operación de un desfogue de la tubería, y cuando la bala pasó frente a él, se encontraba abierto lo que ocasionó la succión y desprendimiento de un pedazo de tamaño importante, dañándolo considerablemente (ver fotografía 3.10).

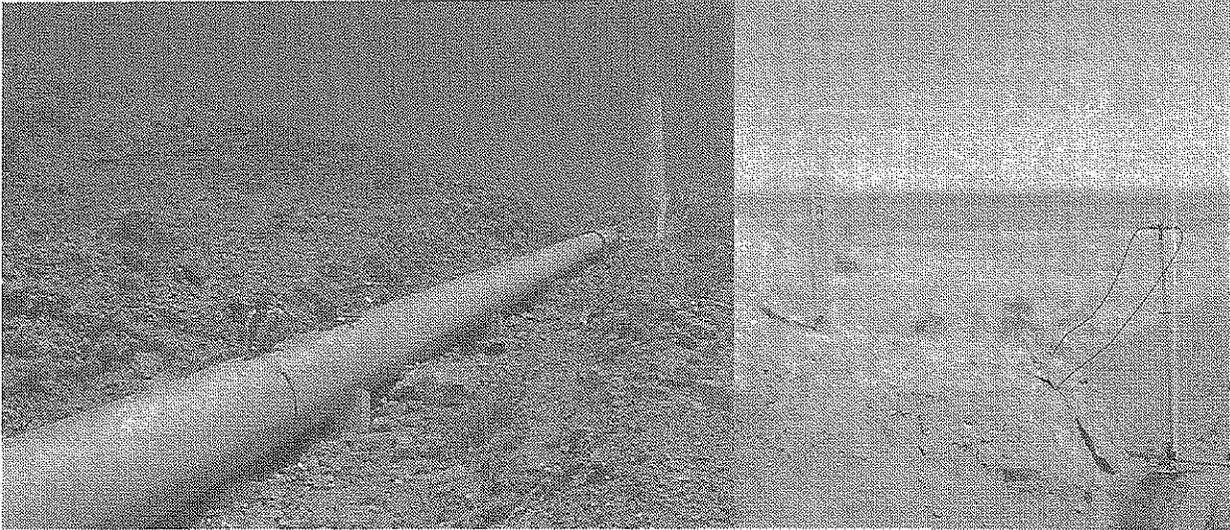
Fotografías 4.1. Instalación de tubo Pitot en la rampa de descenso de la torre de oscilación uno.

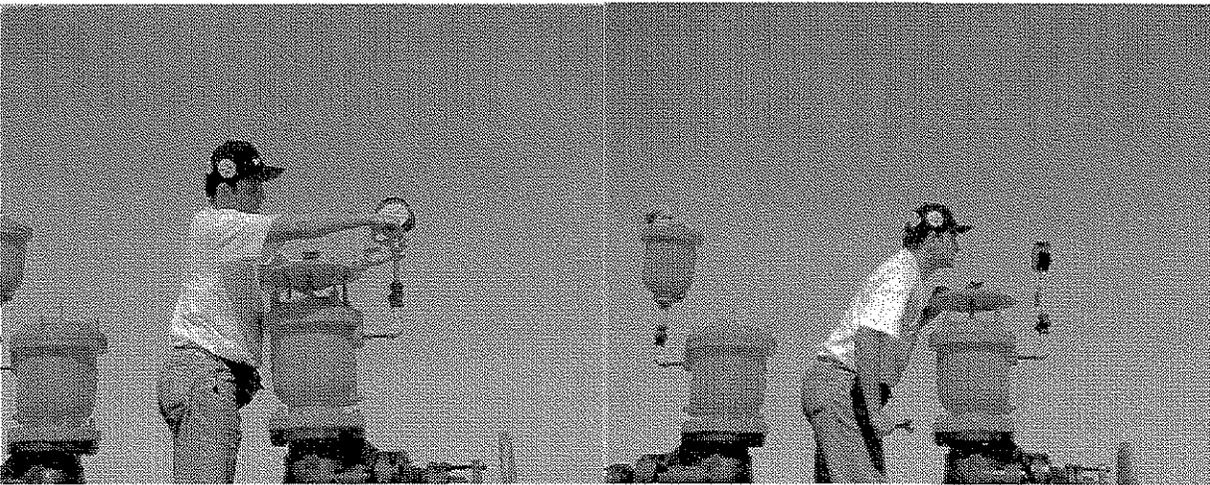
Fotografías 4.2. Instalación y lectura de manómetro sobre válvula de admisión y expulsión de aire.

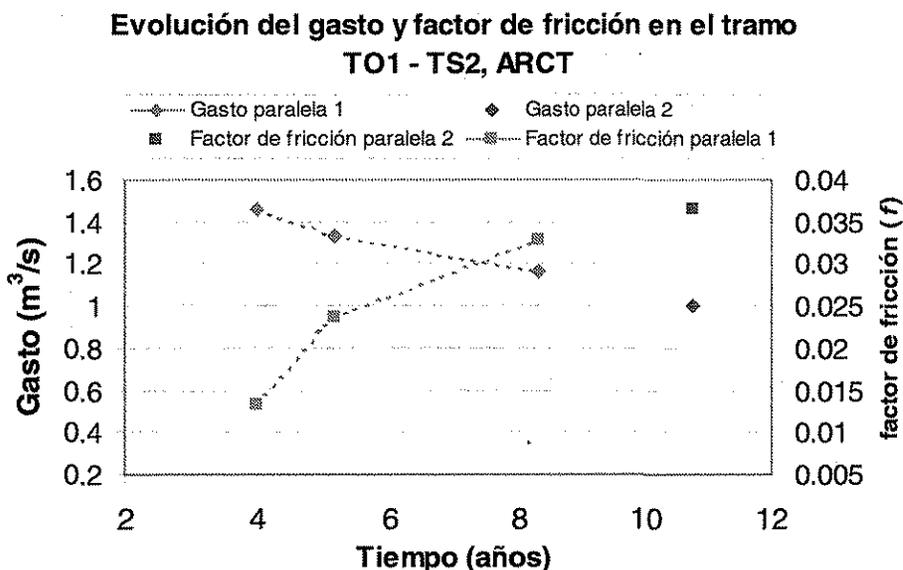
Figura 4.1. Evolución del gasto y factor de fricción en las líneas en paralelo 1 y 2.

Además, en la tabla anterior se ha incluido el tiempo de operación para cada caso en las paralelas 1 y 2, desde su inicio de operación. Por su parte la figura 4.1 muestra la evolución del gasto y factor de fricción en el tiempo.

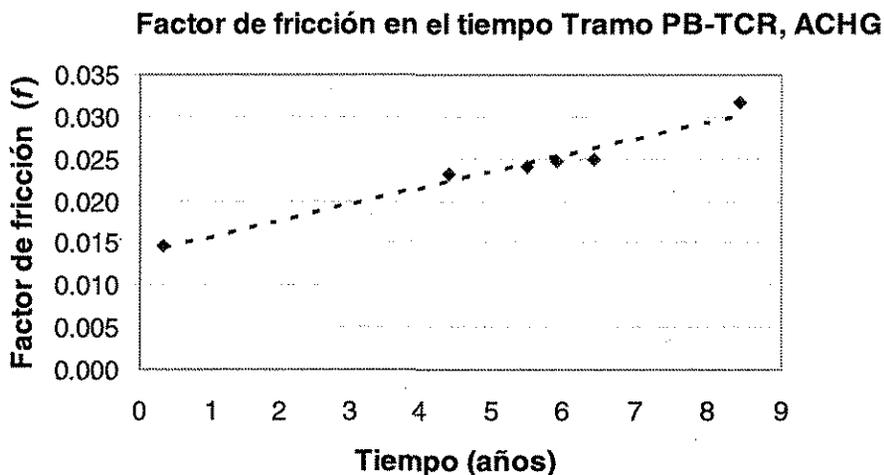
Figura 4.2. Evolución del factor de fricción en el tramo PB-TCR

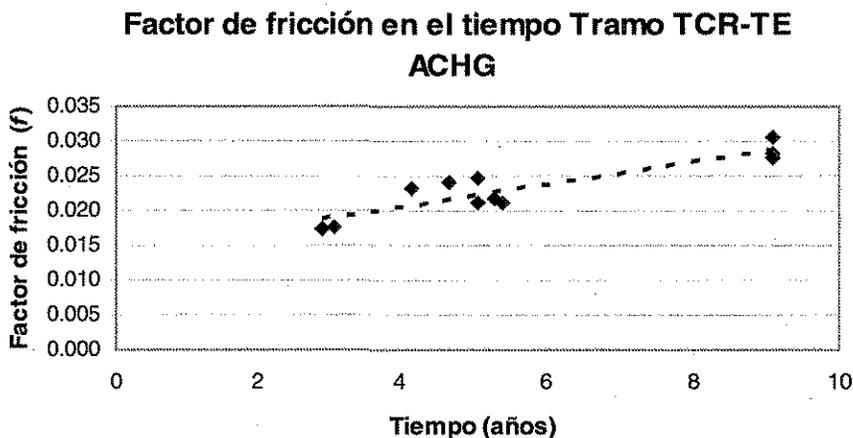
Figura 4.3. Evolución del factor de fricción en el tramo TCR – TE

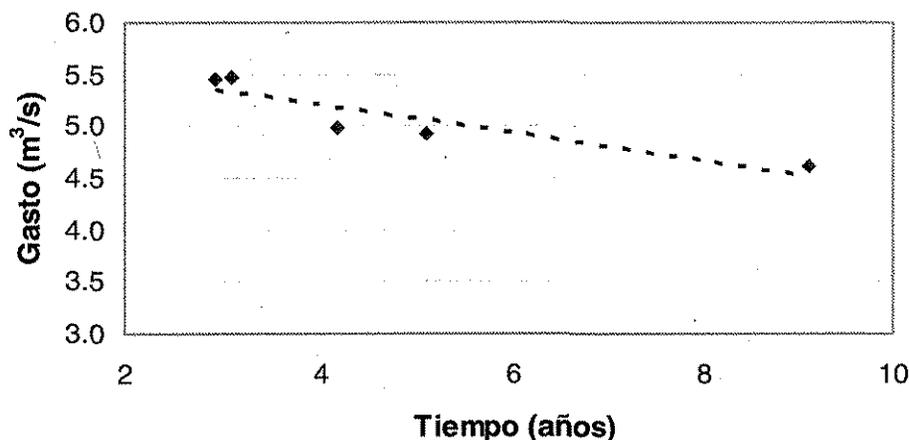
Figura 4.4. Evolución del gasto con 4 equipos en el tramo TCR-TE

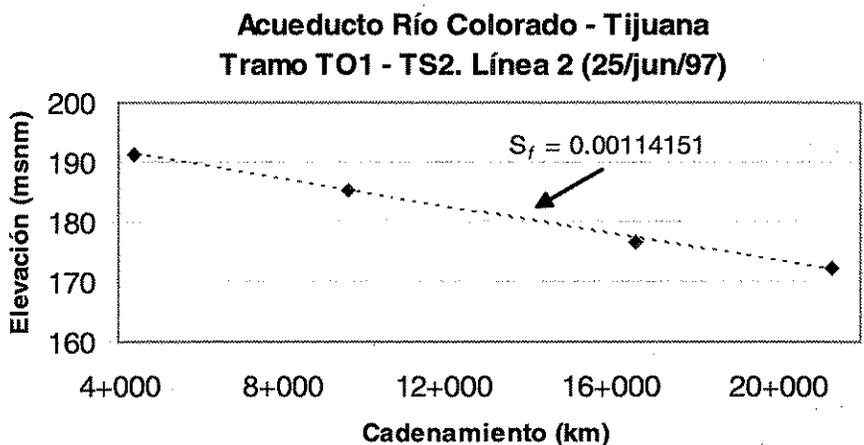
Figura 4.5. Gradiente hidráulico medido en la línea 2, TO1-TS2

Como se ha mencionado con anterioridad, mediante un ajuste de mínimos cuadrados se determina el gradiente hidráulico (ver figura 4.5), mientras que en la tabla 4.6 se presentan los resultados del coeficiente de pérdida de carga y de la rugosidad equivalente, calculados con la fórmulas de Darcy – Weisbach y Swamee – Jain respectivamente.

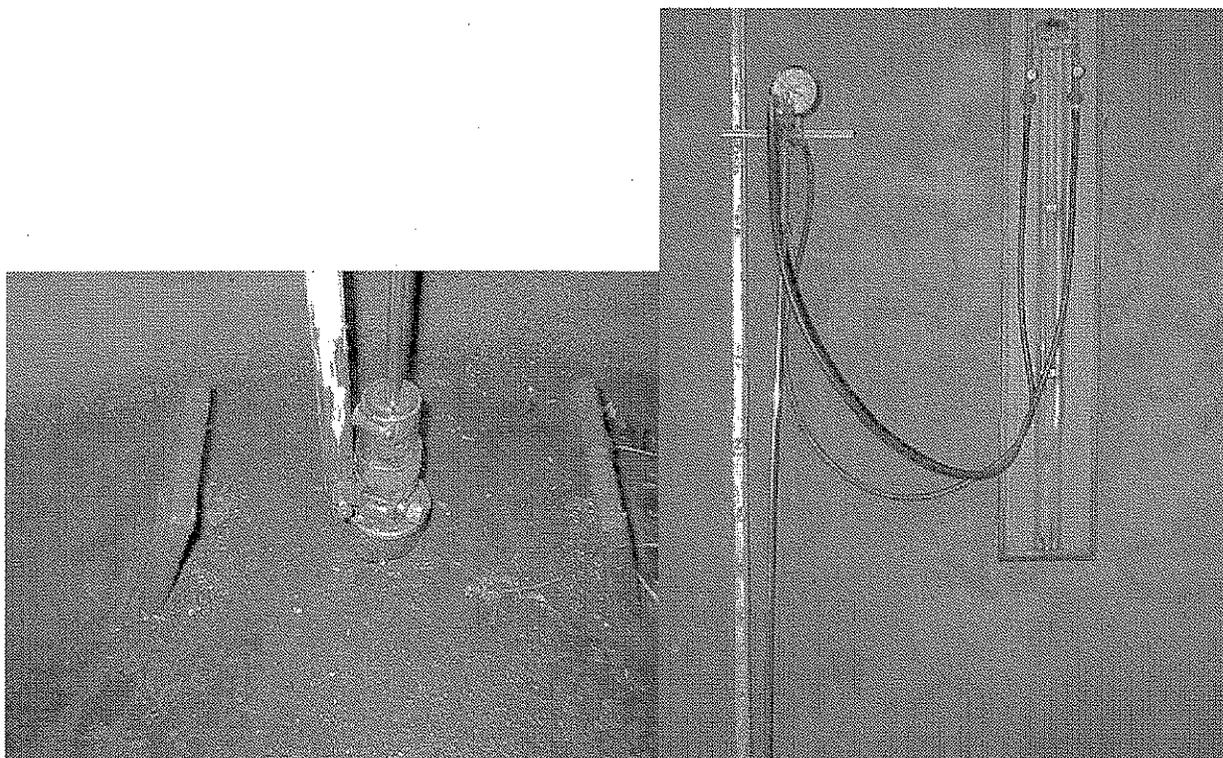
Fotografías 4.3. Instalación del tubo Pitot y toma de lecturas en un manómetro diferencial con tetracloruro de carbono a la llegada del tanque de entrega (cerro del cuatro).

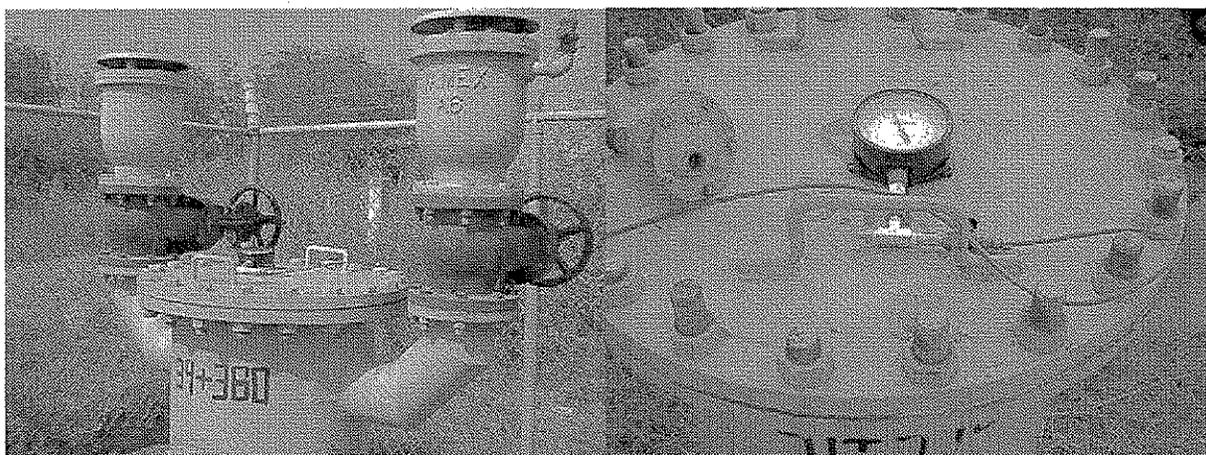
Fotografías 4.4. Instalación de manómetros sobre válvulas de admisión y expulsión de aire.

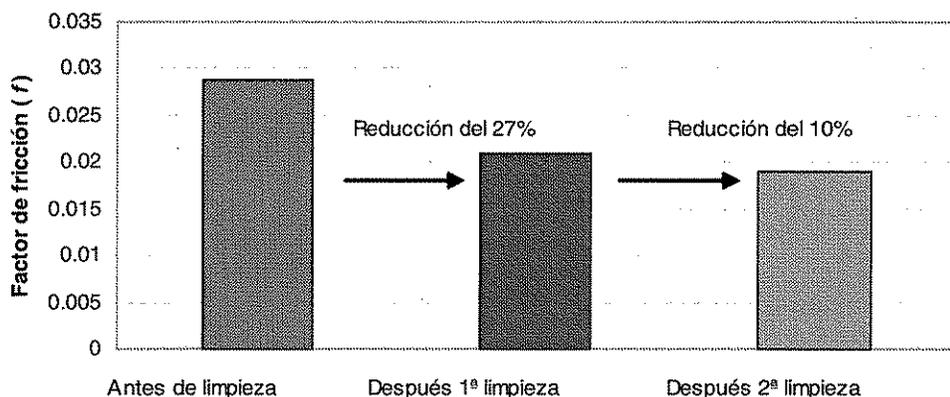
Figura 4.6. Comparación del factor de fricción en distintas etapas.

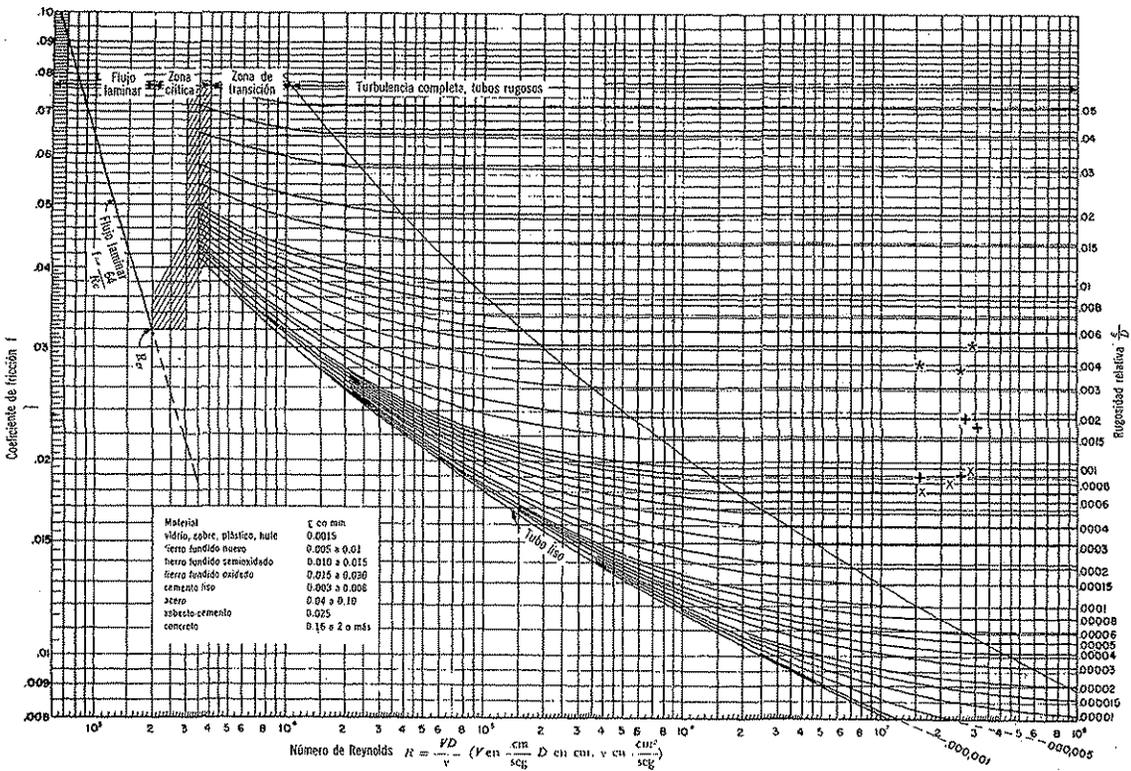
Figura 4.7. Diagrama de Moody

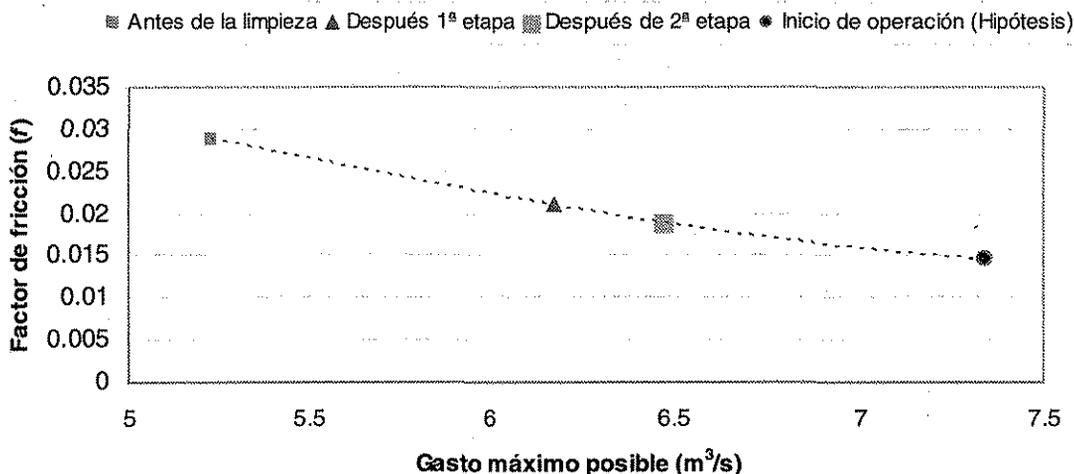
Figura 4.8.

Comparación de factores de fricción medidos contra el gasto máximo posible en el tramo TCR- TE, ACHG

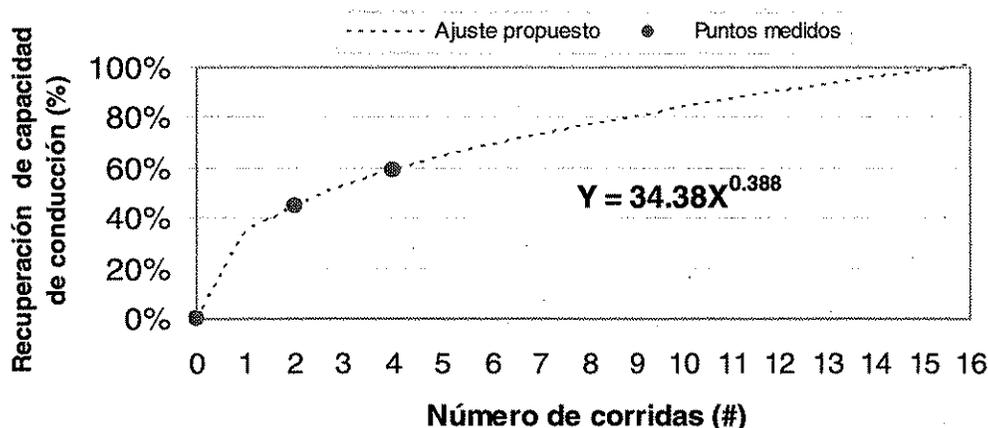
Figura 4.9. Recuperación de la capacidad de conducción vs número de corridas de bala

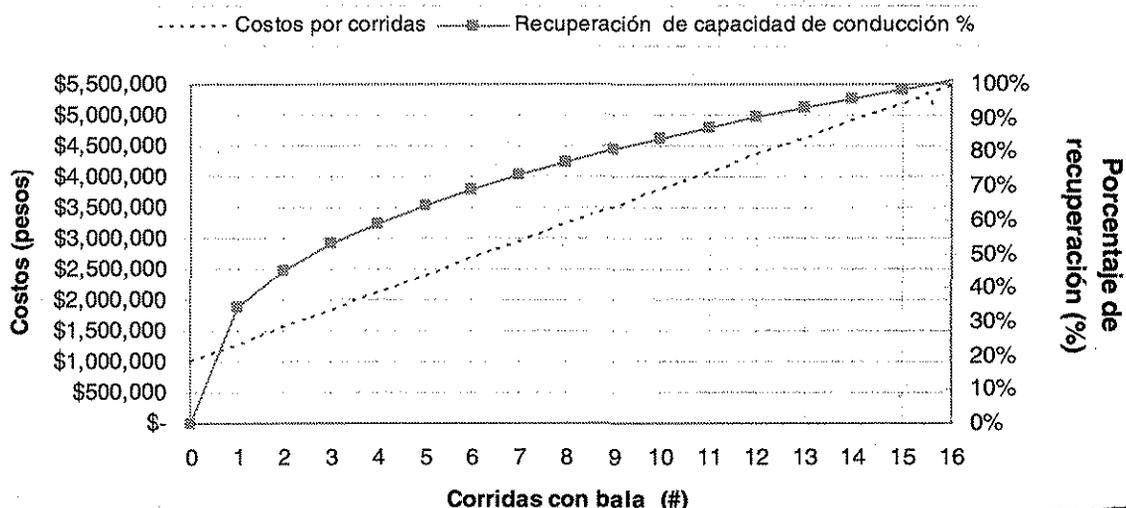
Figura 4.10.

Costos de corridas contra porcentaje de recuperación
