"REHABILITACION DE LA IMAGEN URBANA DE LA CALLE 3" CORDOBA, VERACRUZ

TESIS

QUE PARA OBTENER EL TITULO DE:
LICENCIADO EN ARQUITECTURA

“REHABILITACION DE LA IMAGEN URBANA DE LA CALLE 3, CORDOBA, VERACRUZ”

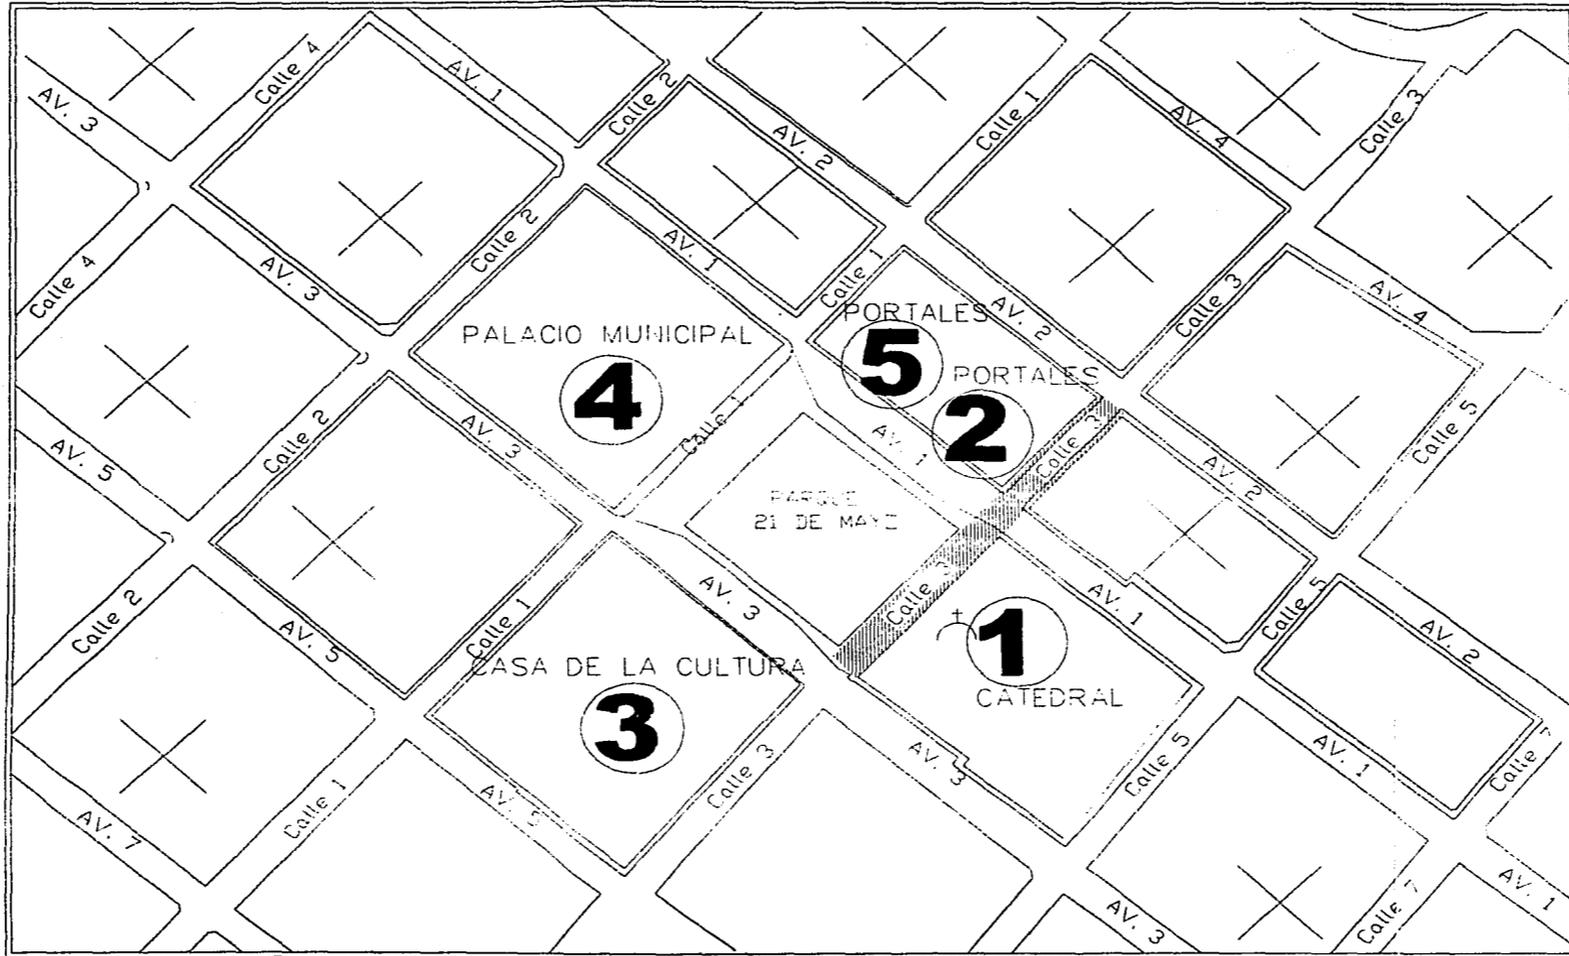
UNIVERSIDAD VILLA RICA	PLANO NUMERO 1A	ORIENTACION
PRESENTA: JOSE ALBERTO RUIZ THEUREL		
TIPO Y CONTENIDO: PLANTA. LOCALIZACION DE EDIFICIOS HISTORICOS.		
14 DE DICIEMBRE 2001	ACOT: METROS.	ESC: S/E.

(Ver plano 1A. Donde se indica la localización del área de trabajo y de los edificios históricos circundantes).

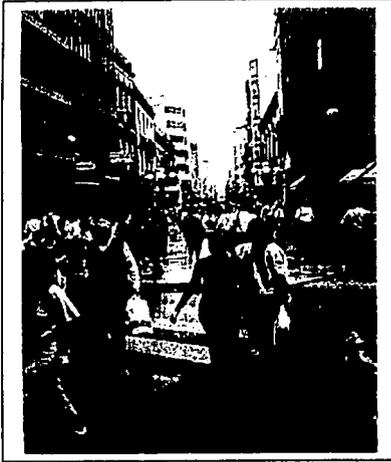
CALLE TRIANA EN
SU PARTE CENTRAL Y PASOS PEATONALES

LUMINARIAS ACORDE A LA ARQUITECTURA, NIVELES
BIEN DEFINIDOS EN BALCONES, DISEÑOS DE PISOS
Y HERRERIA

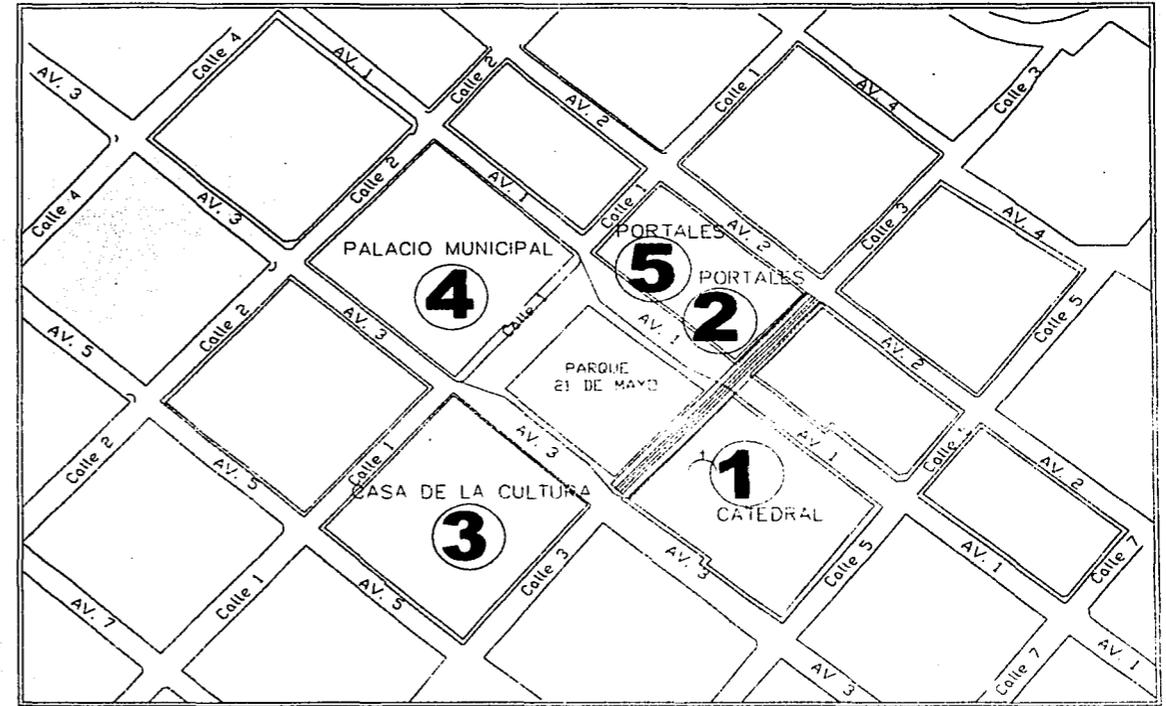
UNIVERSIDAD VILLA RICA		PLANO NUMERO: 3A	ORIENTACION
PRESENTA: JOSE ALBERTO RUIZ THEUREL			
TIPO Y CONTENIDO: PLANO LIMITES I.N.A.H., URBANOS Y AREA DE PROYECTO.			
14 DE DICIEMBRE 2001	ACOT: METROS.	ESC: S/E.

AREA DE TRABAJO DE TESIS

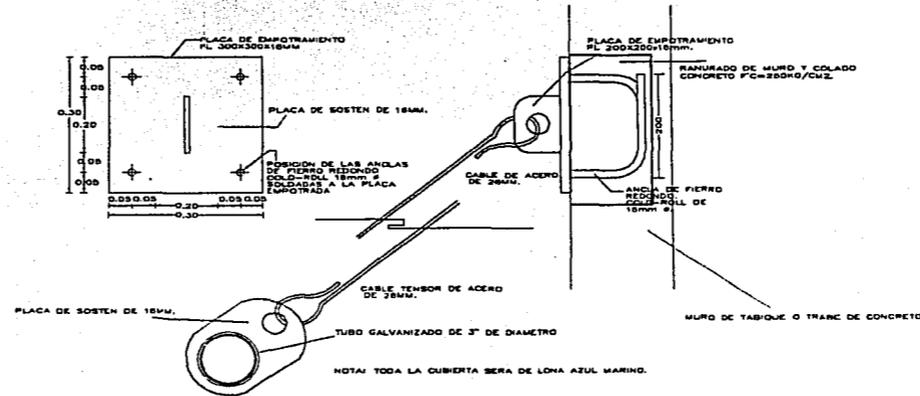
UNIVERSIDAD VILLA RICA	PLANO NUMERO 6A	ORIENTACION
PRESENTA: JOSE ALBERTO RUIZ THEUREL		
TIPO Y CONTENIDO: CORTES TRANSVERSALES SECCION DE CALLE 3.		
14 DE DICIEMBRE 2001	ACOT: METROS.	ESC: S/E

PLACA TENSOR DE TOLDOS FACHADAS

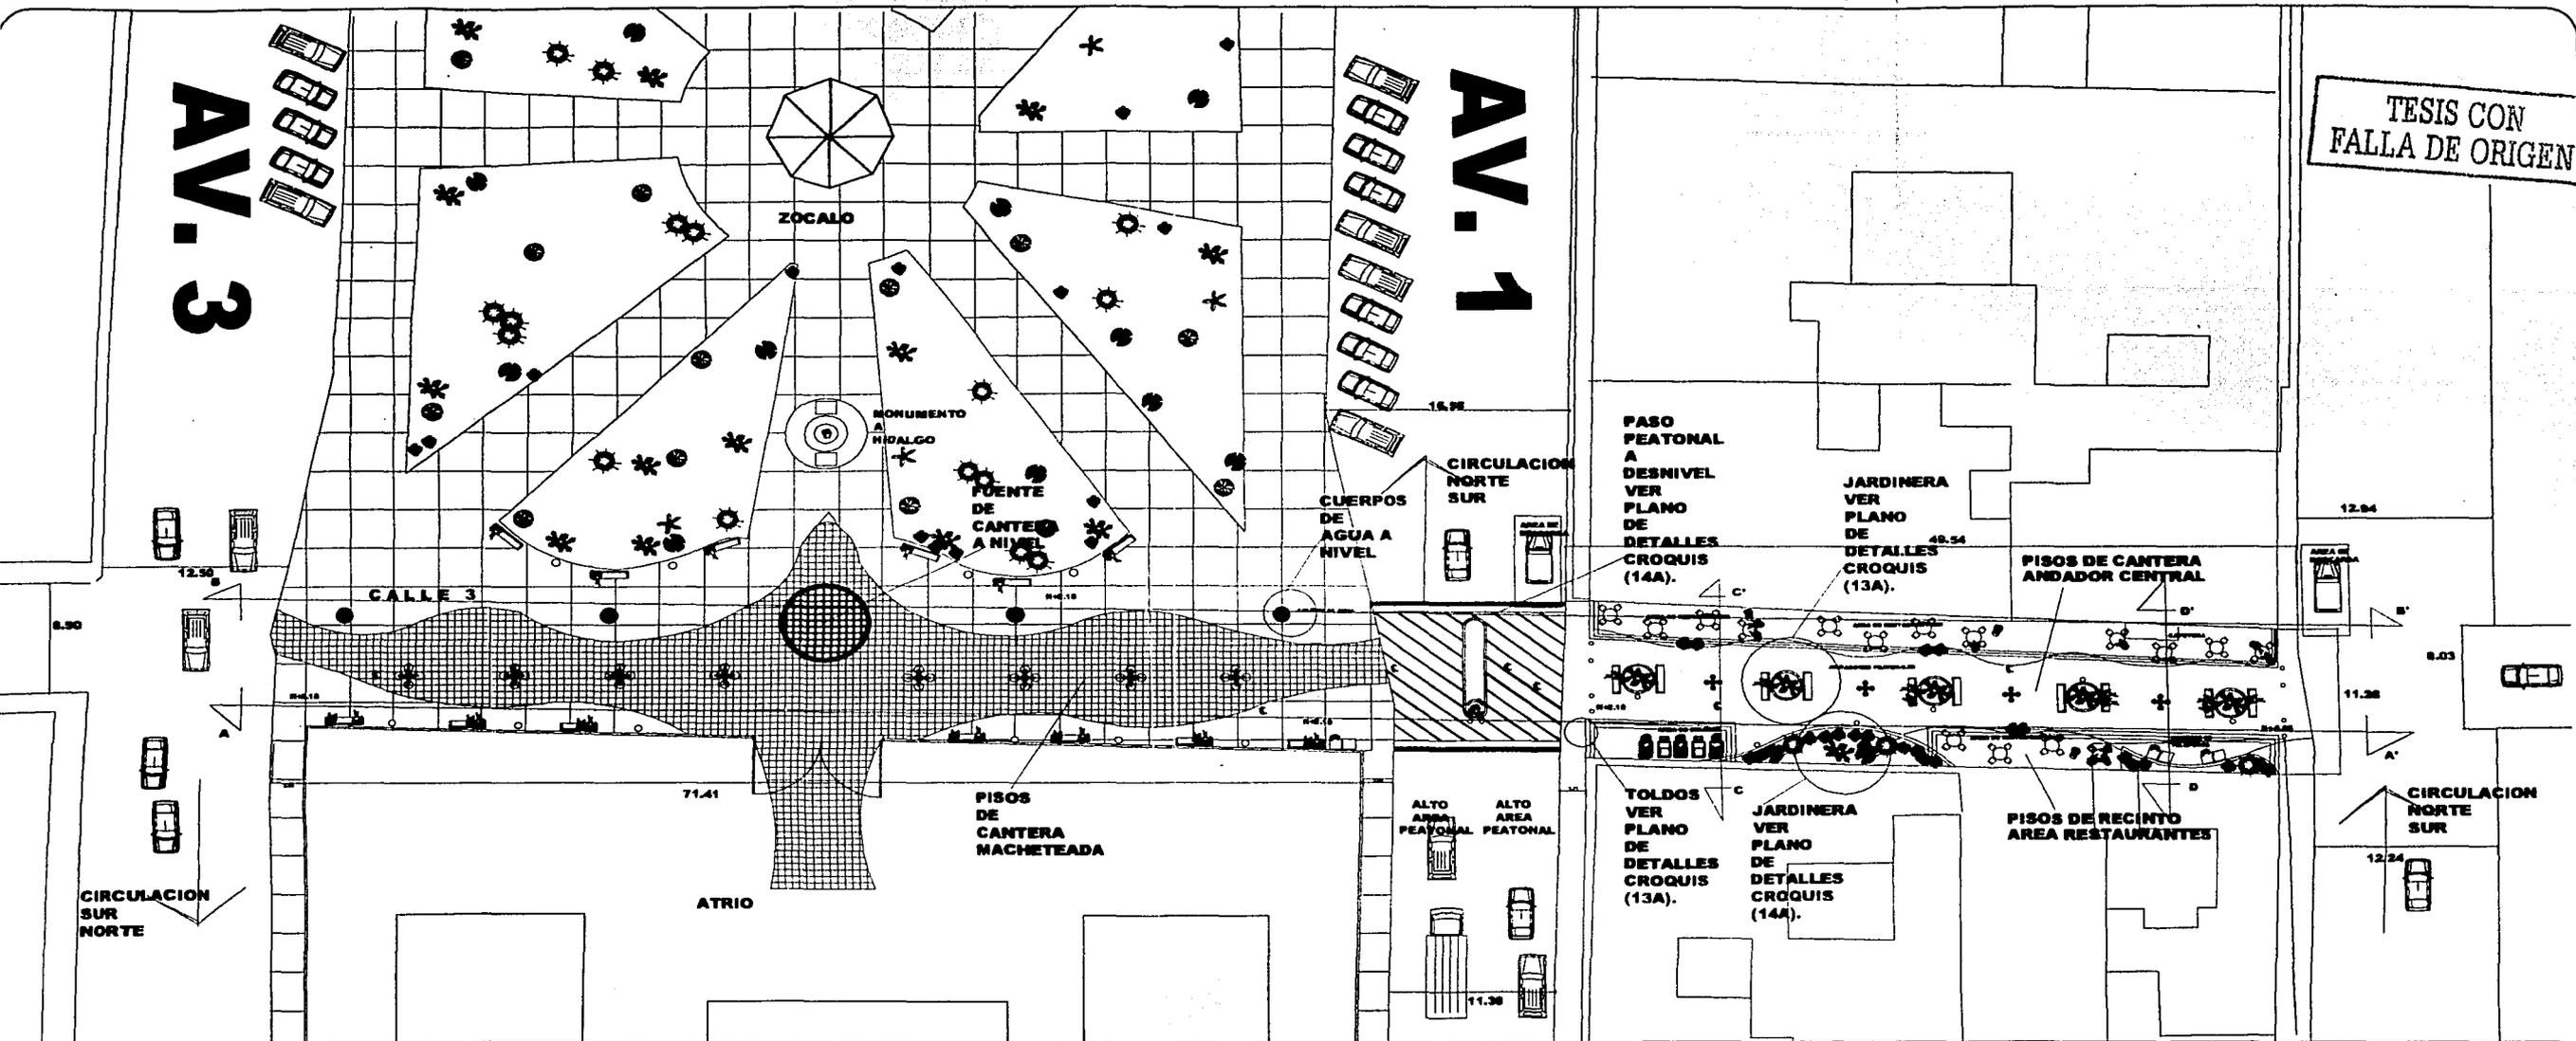
OBSERVACIONES	CATEDRAL
REPARTICION DE AREAS	1,674.93 M2
AREA DE RESTAURANTES	176.89 M2
AREA DE ANDADORES	928.57 M2
AREAS JARDINADAS	77.57 M2
AREA DE BOLEROS	32.94 M2
AREA CASETAS TELEFONICAS	21.57 M2
AREA DE BANCAS	27.60 M2
AREA DE CUERPOS DE AGUA	37.52 M2
PASOS PEATONALES	372.27 M2

ESTAS AREAS INCLUYEN LOS DOS TRAMOS DE LA CALLE 3 MOSTRADOS ARRIBA.

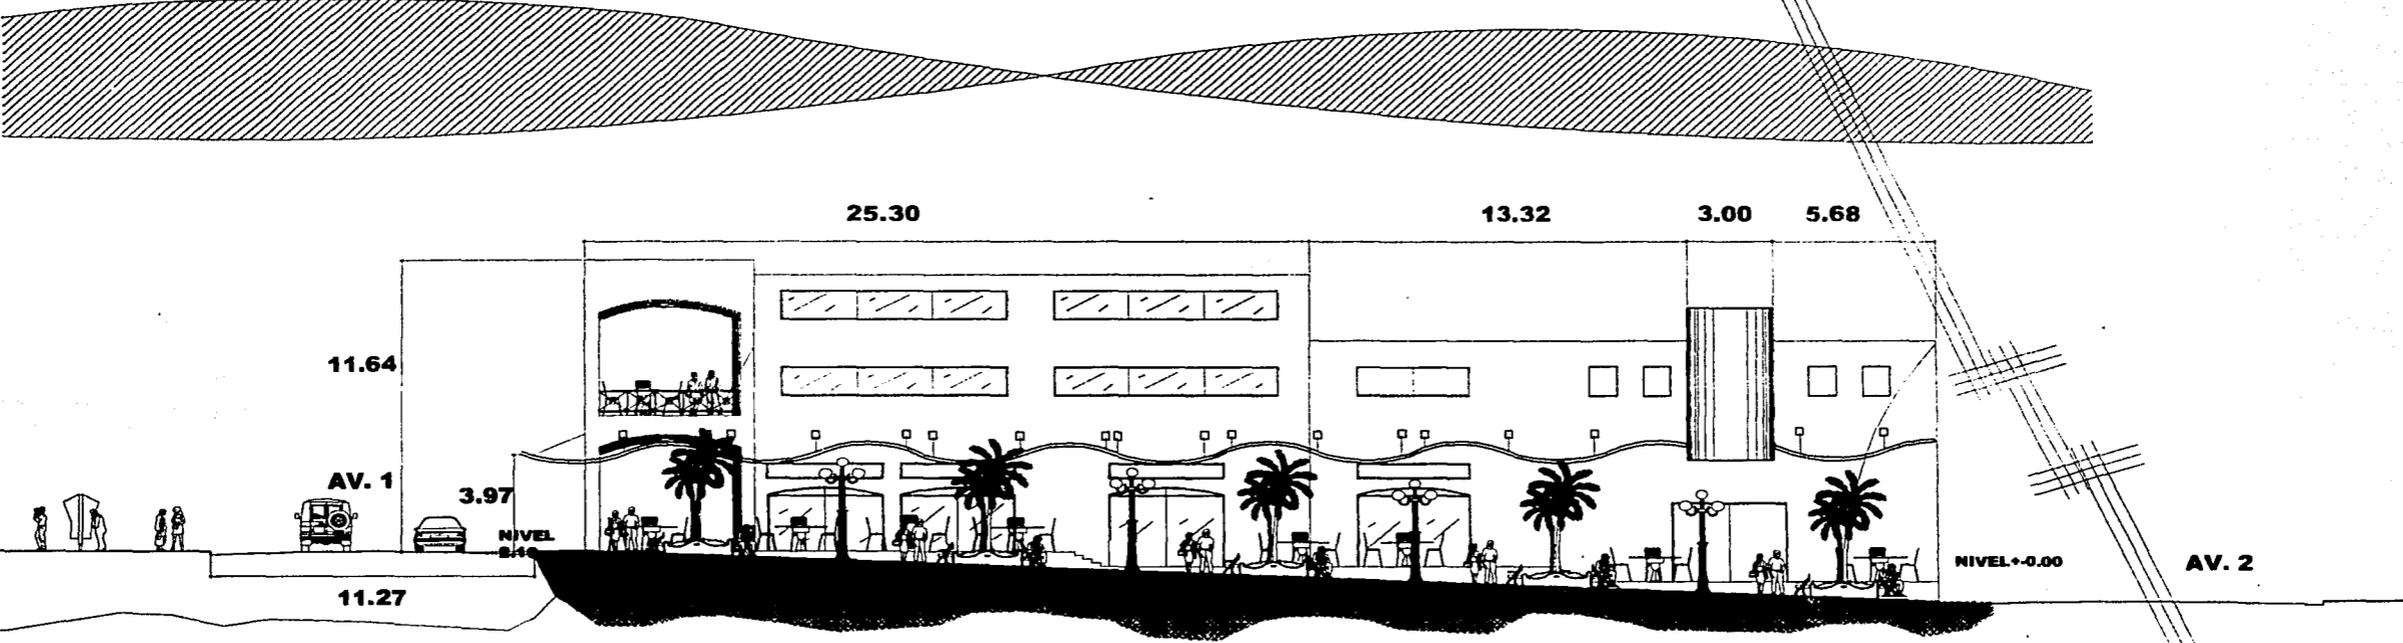
UNIVERSIDAD VILLA RICA	PLANO NUMERO: 13A	ORIENTACION
PRESENTA: JOSE ALBERTO RUIZ THEUREL		
TIPO Y CONTENIDO: ALZADO FRONTAL SECCIONES DE LA AVENIDA 3 A LA AVENIDA 2.		
14 DE DICIEMBRE 2001	ACOT: METROS.	ESC:S/E

**FACHADA DE
DETALLE, TRAMO
AV. 1 Y AV. 2.**
