**UNIVERSIDAD NACIONAL AUTONOMA DE MEXICO**  
**MAESTRÍA EN ARQUITECTURA**  
**HISTORIA, TEORIA Y ANÁLISIS ARQUITECTÓNICO**

**31 AÑOS DE ARQUITECTURA EN OAXACA**  
*(1945-1976)*

**TESIS**  
PARA OBTENER EL GRADO DE  
**MAESTRIA EN ARQUITECTURA**

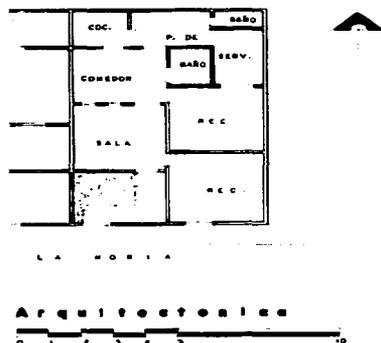
Fig. 2  
La Noria No 205 (1945)  
Planta Arquitectónica  
Fuente: INAH, Oax.

En el caso de ésta vivienda en particular, la posición que ocupó este elemento comunicador trajo consigo una serie de inconvenientes que quizás hubiesen sido menos gravosos de haberse tenido una mayor proporción territorial del lote. Primeramente, la relación que le mismo tuvo con el acceso principal, obligó a establecerse una circulación cruzada o en "L" que redujo considerablemente el espacio del jardín frontal; haciendo que el sentido de éste último fuese principalmente semipúblico, aislándolo o cuando menos marginándolo de la vida familiar de los usuarios. La relación que el hall tuvo con los espacios interiores produjo dentro de los inconvenientes menores la pérdida de privacidad de la zona íntima; sin embargo dadas las conexiones y las dimensiones de los espacios destinados a la estancia, el comedor, la

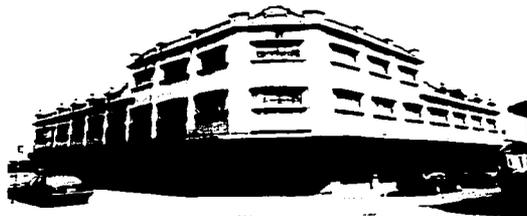
Fig. 7  
Edificio Cue (1948)

como un par de fachadas idénticas, éstos sostienen su expresividad plástica a través de una secuencia de vanos y macizos en ambos sentidos –horizontal y vertical-. El ritmo que de ello se forma, armoniza la apariencia integral del conjunto arquitectónico, equilibrando proporcionalmente el área entre los espacios pétreos y los espacios perforados de los niveles superiores. la composición exterior concentra su energía volumétrica sobre la esquina del predio, convirtiéndola en un cuerpo central que se va disipando virtualmente sobre ambos lados a partir del tercer entrecalle. Los elementos ornamentales que componen la estética del edificio fueron

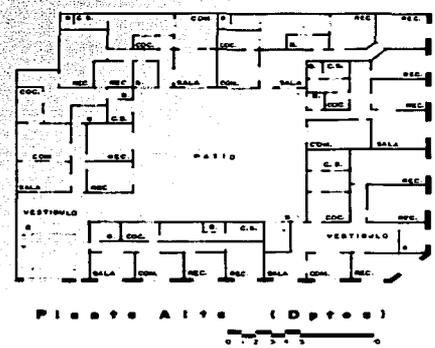
Fig. 11  
Planta Alta  
Fuente: INAH, Oax.

Anterior a la factura del inmueble, sobre el predio existía una casona presuntamente de estilo colonial que acogía una vecindad compuesta por un sinnúmero de cuartos alrededor de un patio central; de modo que al organizar sobre el primer nivel la zona habitacional como un espacio compuesto por una serie de viviendas, lo que arquitectónicamente se renueva no es el e concepto de vivienda colectiva; lo que en realidad se remoja es la integración del concepto de vivienda moderna. Una vivienda que se compone de espacios internos, específicos relacionados ntre sí, marginando la dinámica de la vida familiar a su interior. De ésta manera el concepto arquitectónico denominado vecindad, se transforma en un espacio habitable regido por nuevas reglas principalmente funcionales; pero que sin embargo preserva la organización espacial primaria que caracterizó a esté primer concepto arquitectónico. El espacio rector sobre el cual Lobato subordina todos los demás espacios, sigue siendo entonces el patio central; de aquí que sobre una lectura superficial del plano arquitectónico de conjunto, éste remite una sensación de vacío centrífugo y una saturación centrípeta. No obstante a ésta primera condición espacial –patio central-, el arquitecto suma otra que de igual modo se dispuso como elemento rector en la organización de la

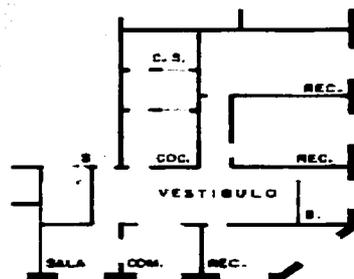
Fig. 16  
Fragmento de la planta Arquitectónica  
Departamento No. 5

La exaltación espacial que experimenta el área de circulación introduciendo el concepto "vestíbulo" al interior de la vivienda, surge de la necesidad de establecer una espaciosa antesala o área de recibimiento que socialmente diera la idea de mayor espacialidad y confort al interior del inmueble. Sin embargo al adoptarse éste como elemento rector del ordenamiento espacial, la zonificación y las relaciones utilitarias que se establecen a partir de ello, generan una serie de inconvenientes de orden espacial que disminuyen las cualidades propias de cada espacio. El primero de esos inconvenientes se produce al separar de manera tajante la zona de los servicios de las áreas que corresponden a la estancia y el comedor, haciéndose necesaria una intercomunicación cruzada que reduce significativamente el espacio aprovechable del vestíbulo —en caso de que éste haya sido ocupado por algún mobiliario—. Uno segundo, se establece precisamente a partir de las dimensiones que ocupan éstas dos primeras áreas —sala y comedor—; mientras que

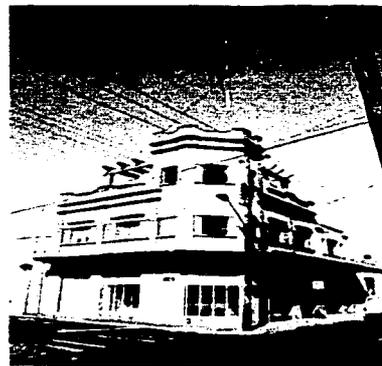
Fig. 22  
Edificio Quintana

esquina del predio, ubicando sobre éste los elementos básicos que componen el todo. Disposición espacial que sujeta los laterales a una expresión formal falsamente análoga, puesto que inteligentemente el diseñador proyecta sobre uno de los extremos -calle Murguía-, una segunda composición; independiente de ésta primaria, pero que se relacionan subliminalmente a través de la marquesina. De ésta manera la composición plástica principal estructura su apariencia a partir de la alternación de dos planos predominantes: el primero que exalta estéticamente los apoyos perimetrales del inmueble; y el segundo

que sujetado a éste primero opera como entrecalles que salvaguardan la relación vano-macizo. No obstante, la plástica que posee la planta baja resulta de mucho menor carga estética que los niveles superiores; sin embargo fue sujeta a la disposición primaria: la alternación de los elementos en dos planos. Proporcionalmente la elación que guardan los espacios perforados - vanos- con los espacios macizos dentro de ésta primera planta establecen un equilibrio visual que se mantiene aún con la presencia de los elementos de seguridad -cortinas de acero- de los

espacios huecos. Caso contrario a la equidad visual del nivel inferior, la composición plástica de los niveles superiores manifiesta una predominancia pétreo que reduce significativamente las proporciones reales de los elementos vacíos; centrando la energía volumétrica del inmueble sobre la esquina del predio. Los objetos ornamentales dispuestos predominantemente en sentido horizontal: marquesina, cornisas, pérgolas y remates; acentúan la verticalidad del cuerpo principal haciendo de su apariencia, una rememoración a una torre de cuerpo hexagonal. La estructura formal del remate otorga movimiento al diseño, mismo que se establece a partir del emplazamiento que experimenta el pretil en dos posiciones –alturas- y expresiones distintas que se ligan materialmente con un escalonamiento intermedio; integrando finalmente al remate un conjunto de pérgolas que visualmente se proyectan hacia el paramento de la calle.

La organización estructural del edificio está compuesta por marcos rígidos de concreto armado (columnas, castillos y travesaños de liga y cerramiento), fortalecidos por muros de carga de tabique rojo de 7X14X28 Cm., y cubiertos por losas planas de concreto armado de 12 Cm. de espesor. Sin embargo como ya fue señalado, la calidad constructiva del inmueble principalmente en el interior ha sido degradada paulatinamente por las intervenciones humanas de manera arbitraria que consecutivamente afectaron la estructura original teniéndose que reforzar algunos de sus elementos soportantes.

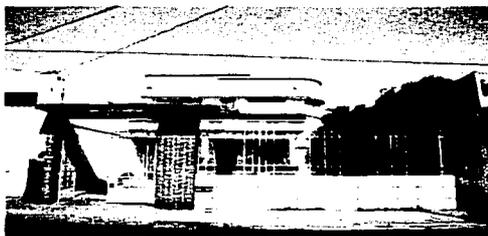
Fig. 25  
20 de Noviembre No 803 (1950-3)

Su diseño y factura se deben al trabajo que el Arq. José Luis Lobato<sup>1</sup> desarrolló durante los primeros años de esa década; diseño que seguramente una vez más, volvió a ser inspirado o imitado de algunos de los gráficos que éste acostumbraba a extraer de revistas u otro tipo de publicaciones, solo que en éste caso excluye de manera definitiva los elementos plásticos de su tierra natal –Puebla-. La expresión plástica del exterior sujeta la organización de los elementos compositivos a dos cuerpos o volúmenes perfectamente diferenciados. El delantero se manifiesta como un espacio vacío, escoltado por esbeltos elementos verticales –apoyos–, y coronado con tres franjas sólidas –cerramiento, pretil.

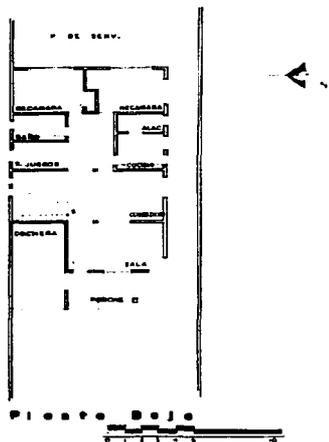
Fig. 26  
Planta Baja  
Fuente: INAH, Oax.

El pórtico que antecede al cuerpo principal del edificio; si bien modifica sus proporciones (en comparación con las viviendas del Fraccionamiento “La Noria”) continua siendo un espacio que se sirve de antesala, al mismo tiempo que establece el ancho y el sentido del elemento rector del interior de la vivienda. De ésta manera, la organización espacial del interior del inmueble está determinado a través de un pasillo de circulación sobre el cual se flanquean a los lados las zonas que conforman utilitariamente los espacios; la relación entre sala-comedor y comedor-cocina fueron dispuestos por éste sobre un mismo eje; integrándose a éste último espacio otro de menores dimensiones que tiene como propósito almacenar productos y/o instrumentos que se requieren en la preparación de alimentos: la alacena. Sin embargo, dada la circulación en forma de “T”, que se genera a través de la comunicación entre los umbrales situados sobre el área de la cocina, el espacio aprovechable de ésta se reduce significativamente. Por otra parte se pone de manifiesto una aguda desarticulación entre la zona de recepción y la de servicios; principalmente en la relación utilitaria que ineludiblemente debe guardar la cocina con el patio de servicio. Dada la tipología formal de la escalera, la superficie del cubo de la circulación vertical se proyecta como un amplio vestíbulo sin utilidad aparentemente propia; pero no obstante debió haberse conformado como parte integral —antesala— del salón de juegos que se encuentra adyacente a éste.

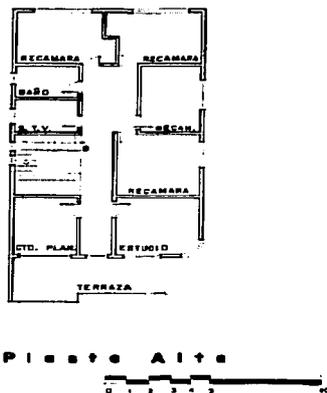
Fig. 27  
Planta Alta  
Fuente: INAH, Oax.

La estructura espacial del primer nivel se manifiesta como una repetición casi íntegra del nivel inferior. De ésta manera, aún cuando el número de locales y sus proporciones son generadas a partir de un patrón preestablecido, la funcionalidad que éstos adoptan expone la idea de universalidad espacial que el arquitecto tuvo al reproducir cada espacio. El primer nivel se establece como un área destinada predominantemente a la zona íntima; pero al detenernos sobre la observación del número de recámaras en ambos niveles surgen como posibles argumentos, que por un lado quizás debió tratarse de la vivienda de una familia numerosa con por lo menos siete miembros. Aunque por el otro lado debió tal vez tratarse de una casa de descanso —como ya fue señalado—, sitio que quizás de manera eventual era ocupada por familiares y/o amigos del propietario. Contrario a lo que el espacio boleado expresa, éste fue destinado al estudio personal del progenitor familiar; lo que hace inexistente una diferenciación de jerarquía dentro de las galerías dedicadas a las habitaciones; a no ser que está se definiera a través de una condición territorial en M2.

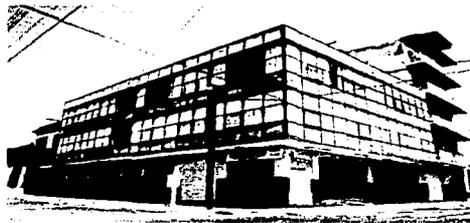
Fig. 28  
Colón, esq. Av. Juárez (1957)

acero cromado, se sirve por un lado como un instrumento que oculta el espesor de la losa, cancelando el espacio que en los edificios precedentes a su género se disponía como marquesina, integrándolo al espacio utilitariamente aprovechable del interior. Por el otro lado éste primer cinturón de fibra de vidrio se sirve como rodapié o descanso a una segunda faja transparente que duplica su ancho. Disponiéndose la superposición anterior como una organización primaria que pudiera haberse repetido el número de veces que se quisiera, y al tener conciencia de las condiciones geológicas propias del estado, esta sólo se repitió un par de veces rematando el inmueble con una última faja metálica. No obstante al observar de manera integral ambos cuerpos, el inmueble se expresa como un único volumen que carga su energía visual sobre el segundo cuerpo reduciendo a lo imperceptible su parte inferior. Por otro lado debe apuntarse que de manera ajena al diseño la transparencia de la ventanería aportó de manera espontánea movimiento a la plástica del edificio, desarrollando por medio del cortinaje combinaciones de continuidad, discontinuidad, de orden o desorden rítmicos, etc.

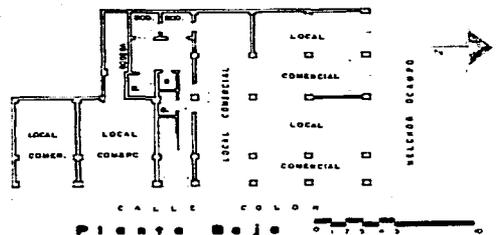
Fig. 29  
Planta Baja  
Fuente: INAH, Oax.

propias de cada espacio: mucho fondo y poco frente = a espacios lúgubres, escasamente ventilados; espacios con igual fondo que frente = espacios ventilados e iluminados; espacios más abiertos (ambos frentes) = mayores oportunidades de exhibición; etc. Sin embargo todos manifiestan un común denominador: la carencia de un espacio de servicio –sanitario–; área que por disposición sobre el proyecto original, quedó emplazada como cuerpo independiente de las áreas comerciales.

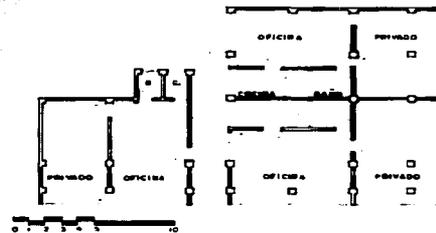
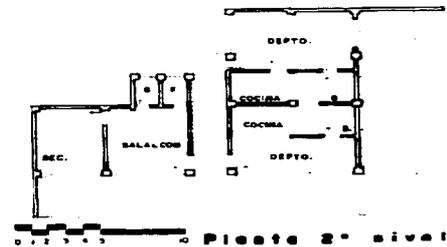
La lógica espacial con la cual se organizaron los niveles superiores parte de la idea de una universalidad utilitaria. Credo sobre el cual fueron zonificadas las seis áreas que oficialmente correspondieron a una funcionalidad simultánea que bien podía tratarse de departamentos y oficinas. De éste modo al destinarse el espacio a la vivienda; éste gozaba de los requerimientos mínimos: sala-comedor, cocineta, baño completo y recámara. Pero no obstante, si el espacio se destinaba al género laboral, éste gozaba de mayor amplitud dado el mobiliario que para ello se requería: conformándose de un espacio para la atención al público, un para de preparación de alimentos, un baño completo y el privado. Sin embargo si bien es cierto que el programa arquitectónico de ambos géneros era aparentemente compatible sobre una misma organización espacial, las cualidades particulares de cada espacio una vez que fue materializado el proyecto, expusieron que finalmente terminaron por hacer del lugar un espacio utilitariamente inoperable. De ésta manera la zonificación del espacio sobre el primer nivel se desarrolla en función de dos departamentos y oficinas idénticas, además de un tercero que dada su distribución posee escasas dimensiones sobre las áreas húmedas.

Fig. 30  
Planta Primer Nivel  
Fuente: INAH, Oax.

Fig. 31  
Planta Segundo Nivel  
Fuente: INAH, Oax.

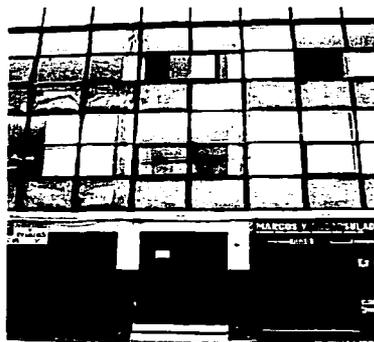
Fig. 32  
Detalle estructural —Colon—

Estructuralmente el edificio está soportado por marcos rígidos de concreto armado (columnas, castillos traveses), muros de carga de tabique de 7X14X28 Cm. y losas de concreto armado. Exteriormente, la estructura vertical se pone de manifiesto y exhibe sus cualidades de soporte, cada vez que los ejes perpendiculares de éstos disipan su correspondencia con los de la rígida retícula de acero —Ver Fig. 32—.

El desgaste que el inmueble ha experimentado con el tiempo y el escaso mantenimiento, ha hecho que su estructura presente un aspecto de envejecimiento prematuro; sin embargo la calidad de su factura aún mantiene su resistencia en condiciones aceptables. El aspecto físico exterior por sí mismo aunado a las condiciones de deterioro que proyecta han producido un rechazo social agudo, que difícilmente pudiera erradicarse con mantenimiento. Funcionalmente las galerías de la planta baja han mantenido habitable el inmueble, no corriendo con la misma suerte los niveles superiores, puesto que aún cuando éstos terminaron por adoptar el género laboral —oficinas— parcialmente y temporalmente se encuentran en constante desocupación.

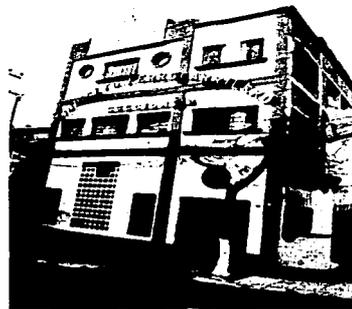
Fig. 33  
Sindicato de Ferrocarrileros Sección 22 (1953)

La fachada está seccionada en seis bloques claramente definidos a través de fajas pétreas en ambos sentidos. El conjunto de marcos expresa combinaciones de elementos geométricos de similares formas, pero de diferentes proporciones y tratamientos. De ésta manera, el acceso único está compuesto por un vacío que de corresponde al umbral del garaje del inmueble, mismo que es

coronado por otro elemento vacío de menores dimensiones de forma circular —Ver Fig. 34—. Al bloque adyacente la fueron dispuestos de manera vertical, tres vanos rectangulares que iluminan y ventilan la sala de conferencias o salón de usos múltiples, distinguiéndose el vano central al

Ciertamente la fachada proyecta una pesantez que se genera a partir del ordenamiento y la forma de los elementos perforados. No obstante, el diseño que se le determinó a la ventanería; retículas de acero que seccionan en pequeñas dimensiones la proporción de los vanos -Ver Fig. 42- genera asimismo que los espacios perforados pierdan su calidad de vacío como tal. Sin embargo la cualidad de pesantez global se refuerza a través de otras condiciones. La predominancia que los elementos macizos tienen sobre la de los vanos y el tratamiento que se le dio a ambos, enfatiza de igual manera la pesada energía visual. En éste sentido el tratamiento “espatuleado” que recubre mayoritariamente la superficie de los elementos pétreos -Ver Fig. 41-, conjuntamente con el ordenamiento y el aplanado de cemento fino de los elementos sólidos restantes -fajas y marcos-, consolidan tal condición. Finalmente la formalidad de los trabajos de herrería de las leyendas que denuncian el origen y pertenencia del edificio, junto con la ubicación que se les dio a éstos sobre la fachada, acentúan la carga psicológica que el aspecto físico exterior proyectaba por sí mismo -Ver Fig. 33-.

oficialmente eran ocupadas para emprender acciones de orden común o general: serían seccionadas por la mitad sobre este nivel para operar sobre el área del fondo como un espacio privado que contaban con un primer espacio destinado a la recepción de los asuntos a tratar. No obstante el privado y la zona de recepción que seguramente estuvo al servicio del líder sindical y que al igual que la del nivel inferior poseía las mayores ventajas de ubicación y superficie, era la que se ubica sobre el frente de la calle y que al “reorganizarse” los espacios sobre éste último nivel tal espacio conservó las dimensiones del que le dio origen. Por otro lado al establecerse sobre las primeras oficinas la disolución espacial, la se generó una circulación que si bien conservaba predominantemente el sentido lineal, asimismo se lograba salvaguardar óptimamente el espacio aprovechable de cada una de éstas. Por un lado, una de las exigencias que el espacio mismo requirió incluso desde el primer nivel y que se pone de manifiesto de manera más evidente sobre el segundo nivel, se da en relación a la iluminación y ventilación de las oficinas que se sitúan adyacentes a uno de los lados colindantes del predio. Espacios perforados que hasta el día de hoy se conservan en funcionamiento debido a que la escala arquitectónica de ambos edificios vecinos no superaron los tres metros de altura —Ver Fig. 33-.

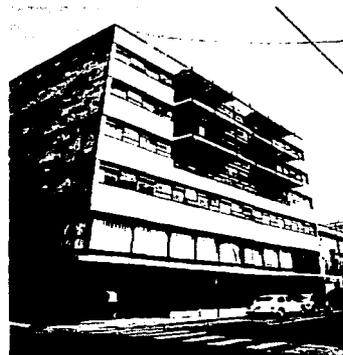
Fig. 50  
Calle Bustamante

como un par de fachadas aparentemente idénticas; estableciéndose como mayor diferencia entre ambas, la longitud del macizo que se localiza sobre la escuadra o esquina del inmueble –Ver Fig. 49 y 50–. La composición plástica de ambas portadas responde entonces, a una diferenciación plástica entre las funciones utilitarias de los espacios interiores. La planta baja y el primer nivel corresponden al área comercial del negocio familiar; por lo que fueron diseñadas como espacios vacíos que modulan su ritmo a través de esbeltos marcos de herrería –Ver Fig. 51–. Ambas fajas

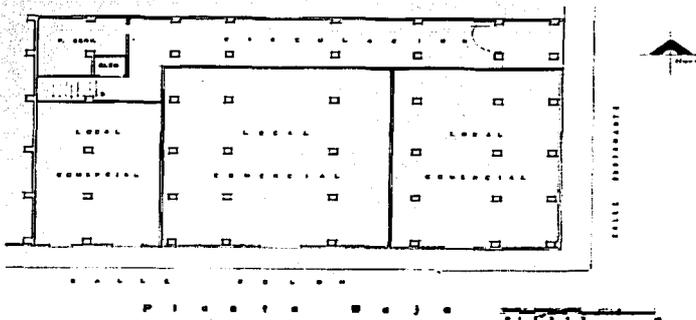
Fig. 55  
Fragmento de la Planta Baja  
Fuente: INAH, Oax.

nombre al inmueble —junto con el pasillo que da acceso a los niveles superiores—; el espacio ciertamente resultaba suficiente para los fines comerciales, pero por el contrario resultaba y aún resulta ineficiente en relación a los servicios. Carente de éstos la operatividad del espacio genera una serie de inconvenientes que van desde el aseo personal del propietario y empleados, hasta el desalojo de cualquier tipo de desecho; aunando el problema de almacenamiento de las mercancías, una vez que el espacio del primer nivel —mezanine— dejó de funcionar como tal, para ser anexado a la zona de exhibición y ventas del nivel inferior. Cualitativamente las zonas posteriores y centrales de los espacios —organizados de cualquier forma— resultan ser sitios poco iluminados, a la par que la ventilación presenta sus propios problemas de circulación. Ejemplo permanente de tal situación, se presenta en el pasillo de circulación que da

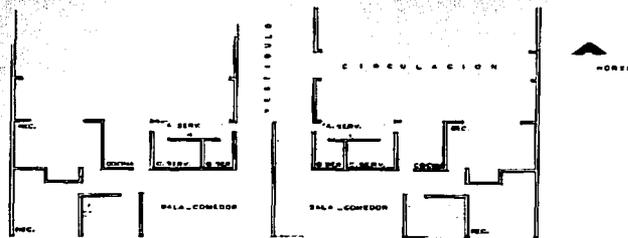
Fig. 56  
Departamento tipo  
Fuente: Archivo Personal

de pasillos de circulación que convergen en un vestíbulo sobre el que se sitúa el umbral de ambos. Vestíbulo que se formula a partir de los cubos de iluminación –más que de ventilación– adyacentes a la vivienda(s). De acuerdo al concepto de vivienda que el Arq. de Essesarte había adquirido durante su educación como universitario, la organización espacial de ésta, se desarrolla a partir de un vestíbulo interior. Se unifican las áreas sala-comedor sin elementos

Planta Tipo Opciones 5 y 6 nivel  
CALLE COLON

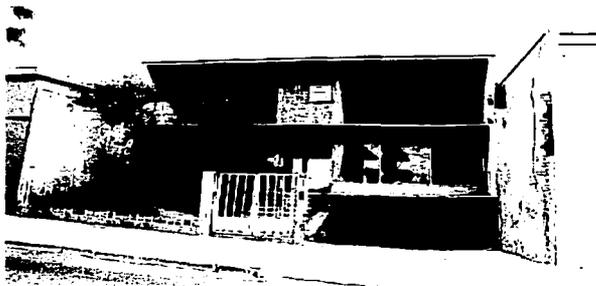
Fig. 70  
Calle Crespo No 110  
1960-65 —aprox.—

características reflejan que el autor del proyecto<sup>1</sup>, probablemente sólo contaba con conocimientos de tipo empírico sobre el quehacer arquitectónico de corriente funcionalista. La composición plástica está dada a partir de la combinación entre sus elementos perforados —debido a la diferencia de proporción y materialidad—. Y la combinación entre éstos y los elementos macizos. El propósito de tal transparencia seguramente debió haberse generado a raíz de la interpretación y deseo de relacionar los espacios interiores con los externos. El esquema compositivo se desarrolla entonces, a partir del aprovechamiento de los niveles propios del terreno. Conformándose por un lado un espacio hueco que utilitariamente se dispone para el resguardo del automóvil; y por el otro, se conforma un área sólida destinada al jardín frontal, semipúblico; se sirve como principal elemento macizo central —puerta de madera—. Ambos custodios fueron sometido a un diseño de tipo

Fig. 70  
Detalle de diseño —ventanal—

propiedad; además de proyectarse en el diseño de la escalera exterior. Independientemente de los elementos estructurales que mantienen en pie al inmueble: el hierro y el cristal fueron los materiales que le dieron la fuerza y carácter a la portada: sin embargo el concreto —escalera- y la piedra contera —muro de contención en talud-; se integraron de igual forma como elementos ornato a la fachada. Un elemento intermedio —escalera-, entre éstos se dispone como mecanismo moderador de los niveles que se elevan desde el nivel de calle hasta el nivel de piso de la vivienda. Diseño que asimismo se integra como segundo elemento de decoración exterior. La apariencia del primer nivel fue compuesta como una faja hueca continua. Sin embargo usualmente ésta composición debió haberse proyectado como un par de fajas transparentes que flanqueaban un plásticos: que incluso refuerzan las características propias de la época. Desde un punto de vista personal, los elementos arbóreos son los que restan actualmente el exceso de vacíos que conforman la fachada: haciendo que su aspecto un tanto boscoso refuerce las propiedades de movimiento que en sí misma posee. Haciendo que la apariencia general del edificio se proyecte dentro de tres planos: la reja de acceso, el jardín frontal y la portada del inmueble —Ver Fig. 70-.

Ya sea por razones de tipo empírico; de confianza a la resistencia de los elementos estructurales de acero y concreto, o por que éste era el método constructivo con el que facturaba sus obras el autor y/o responsable de la obra; lo que aún queda en pie pone de manifiesto varias cuestiones de orden estructural, que más que hacer referencia a la calidad con que el inmueble fue construido; se hace referencia precisamente al método(s) con que está soportado. Desde el exterior de la vivienda puede apreciarse que la losa de entrepiso que cubre la cochera, de 5.00 Mts. de claro; está soportada por una trabe invertida de aproximadamente 40 Cm. de sección en su cara frontal. Sin embargo la losa de entrepiso y azotea al parecer no fueron soportadas –o sostenidas- por ningún cuerpo estructural, que no fueran los elementos estructurales en sentido vertical (columnas, castillos, muros de carga) —Ver Fig. 70 y 71—. El interior<sup>1</sup> del inmueble manifiesta que los

No obstante, el agravio humano que el inmueble ha experimentado en los últimos diez años comenzó a efectuarse en las partes que por su materialidad resultaron ser las más vulnerables. De este modo es como le fueron removidos los marcos de herrería que conformaban los ventanales —Ver Fig. 70—. Las losetas del piso —primer nivel— que por los escombros que quedaron de éstas, muestran que fueron de granito blanco de 60X60 Cm —Ver Fig. 74—. De igual manera se le desprendieron gran parte de los aplanados, que al parecer fueron de yeso; quedando al descubierto los recorridos de las mangueras de las instalaciones eléctricas —Ver Fig. 76—. Las perforaciones que se le efectuaron al muro que separa el área de la estancia de la del estudio; hicieron notorio que se trataba de un recubrimiento elaborado con una pasta —quizás yeso—; que representaba una textura pedregosa; cuyas lajas adoptaban formas caprichosas —Ver Fig. 74, 75 y 76—. Textura que por su riqueza estética enfatizó la ubicación de las que al parecer, fueron las dos

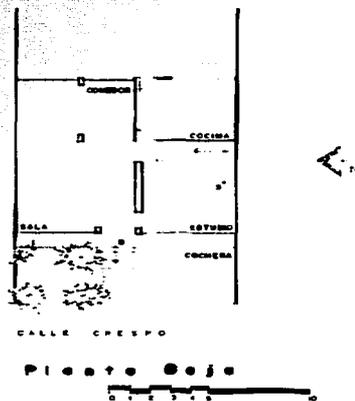
Fig. 72  
Planta Primer Nivel  
Fuente: Archivo Personal

elementos estructurales a una rígida traza ortogonal se definen las relaciones y comunicaciones

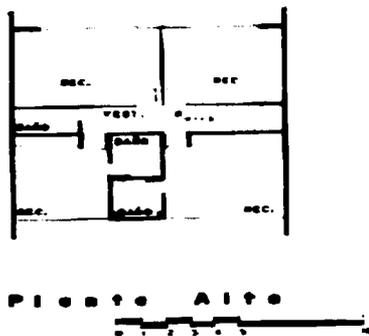
Fig. 73  
Fuente: Archivo Personal

Dado el número de recámaras y servicios sanitarios que componen el segundo nivel puede presuponerse que la vivienda fue proyectada para habitarse por una familia de por lo menos cinco miembros; quizás tres hijos, el padre y la madre. a partir de un elemento rector de orden comunicativo integrado por dos elementos: el vestíbulo y el cubo de la escalera; se establece la organización utilitaria del espacio. La herradura o “U”, que de ello se forma; pone de manifiesto que jerárquicamente los espacios ubicados sobre el extremo frontal del inmueble corresponden a las habitaciones principales; mientras que los espacios ubicados sobre el extremo posterior de éste fueron destinados a las habitaciones secundarias; teniendo éstas que compartir el servicio sanitario cada vez que las

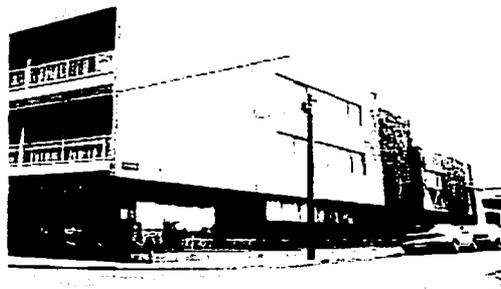
Fig. 81  
Fachada Lateral

Contrario a la apariencia de la fachada principal; la composición que conforma la portada lateral se constituye a partir de elementos predominantemente pétreos. Dos bloques yuxtapuestos casi monolíticos<sup>1</sup>, que enfatizan su posición a través de una diferencia entre alturas y planos. El primer cuerpo –inferior–, que se sirve como rector de la posición y proporción de los elementos perforados de los niveles superiores; adopta formalmente una figura en “L”. Cuerpo entrante, que aunado a las proporciones que mantienen su lados, reducen visualmente la solidez que posee en sí la fachada. El cuerpo superior, por el contrario, mantiene sus elementos sobre un mismo plano. Cuerpo sólido que equilibra igualmente su pesantez al alinear sobre uno de sus extremos dos elementos perforados. Generándose de ésta mera una alternación de elementos en sentido vertical, que se establece desde el arranque del edificio o primer cuerpo.

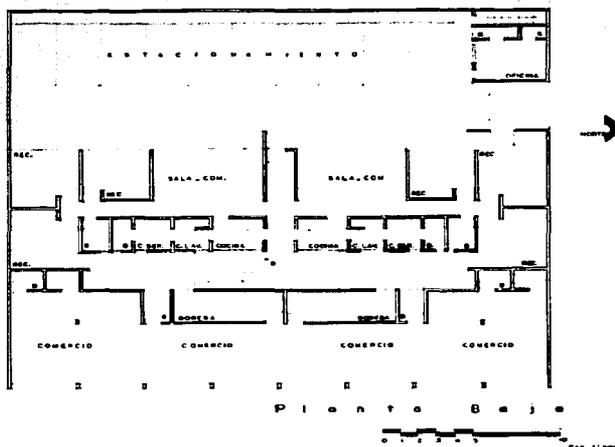
Fig. #3  
Plano arquitectónico

mayores cualidades de operatividad, son las áreas ubicadas sobre los extremos; mientras que los espacios que poseen mayores cualidades de saneamiento —aseo personal y almacenamiento—, son las áreas ubicadas al centro. Ubicando sobre la parte posterior del área comercial; un cubo de luz, sobre el que se localiza la comunicación vertical —escaleras—; se desvincula ésta zona del área de viviendas. En base a una organización espacial denominada “departamentos tipo”; el acceso común de éste segundo género, se dispone sobre el segundo frente del inmueble. Acceso independiente al del servicio del automóvil. De ésta manera, por medio de una circulación en “L”,

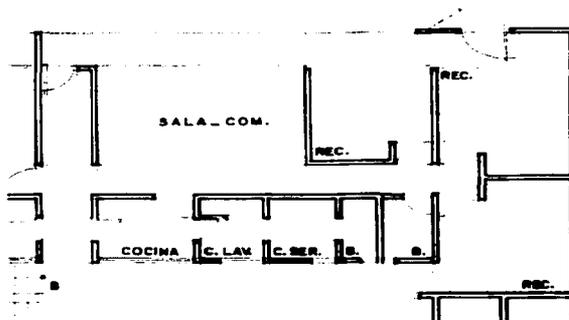
Fig. 84  
Departamento tipo

La organización de los espacios se establece entonces, a partir de un área de comunicación —pasillo—; cuya dirección se establece sobre un solo eje longitudinal. Eximiendo el acceso principal de la vivienda(s) —en esté nivel— de un vestíbulo interior —Ver Fig. 84—. Corredor que queda flanqueado en uno de sus lados, por el área correspondiente a sala-comedor; zona que de Essesarte instituye como un espacio libre, continuo. Adyacente a éste espacio:

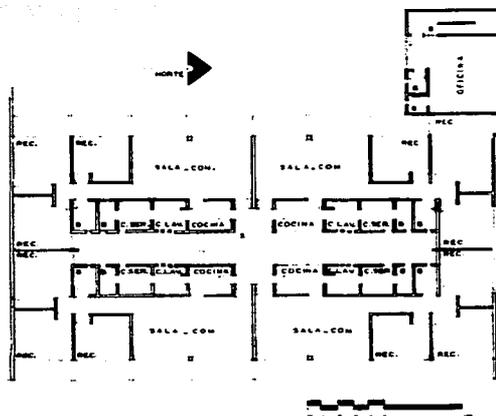
Fig. 85  
Plano arquitectónico

En realidad la estructura espacial que proyecta el primer nivel del cuerpo principal del inmueble, se genera a partir de la organización utilitaria de los niveles superiores –primer y segundo nivel<sup>1</sup>. Instituyéndose entonces, cuatro condominios por planta; el arribo del usuario(s) a cada uno de estos se establece a partir de un pasillo de circulación que se sirve igualmente como vestíbulo externo o antesala. No obstante, al estructurarse axialmente los espacios utilitarios de las viviendas dentro de la organización espacial que ya fue estudiada en la página anterior –correspondiente a la Fig. 84–; lo que sobre éste nivel puede apuntarse es por lado, en relación a los accesos principales de las viviendas; éstos se establecen de cara al vestíbulo externo; y adyacentes
