**C.H. ING. CARLOS RAMÍREZ ULLOA, PRESA EL CARACOL.
COMPORTAMIENTO DURANTE Y DESPUÉS DE SU
CONSTRUCCIÓN.**

TESINA

**QUE PARA OBTENER EL TÍTULO DE:
ESPECIALISTA EN GEOTECNIA
PRESENTA**

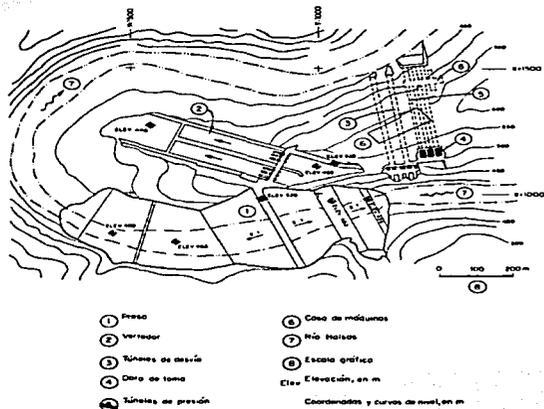
Fig. 1.3 Planta General de la C.H. Ing. Carlos Ramírez Ulloa Ref. 11

La obra de desvío está formada por dos túneles no revestidos de 13 m de altura máxima, sección portal y 400 m de longitud aproximada, alojados también en la margen derecha del río, y dos ataguías integradas al cuerpo de la cortina de 44 m de altura la de aguas arriba y de 9 m la de aguas abajo. En la figura 1.3 se muestran las estructuras descritas anteriormente.

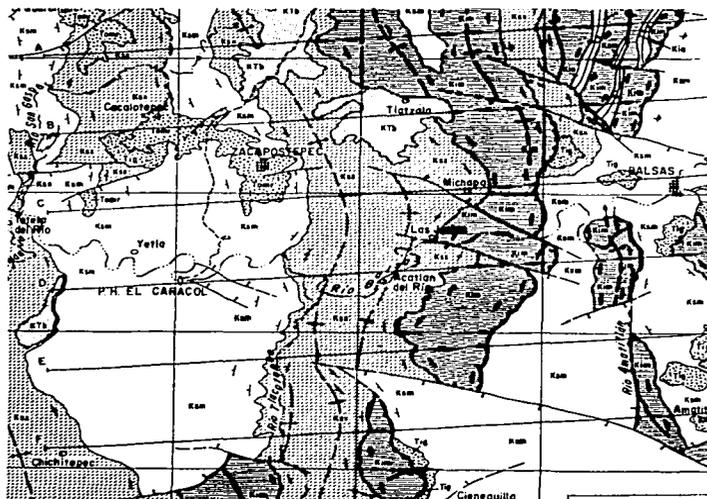
Fig. 1.4 Mapa Geológico de reconocimiento de la región circundante a la C.H. El Caracol
Ref. 8

El basamento que subyace a la región abarcada por el mapa geológico (Figura 1.4) no aflora sino hasta más al norte y su presencia en el subsuelo sólo se infiere. Este basamento está formado por esquistos de bajo grado, que están cubiertos por rocas volcánicas andesíticas. Las dataciones preliminares tienden a indicar que los esquistos son del Paleozoico tardío, mientras que las rocas volcánicas sobreyacentes son del Mesozoico temprano, y que ambos conjuntos litológicos sufrieron calentamiento al final del Mesozoico.

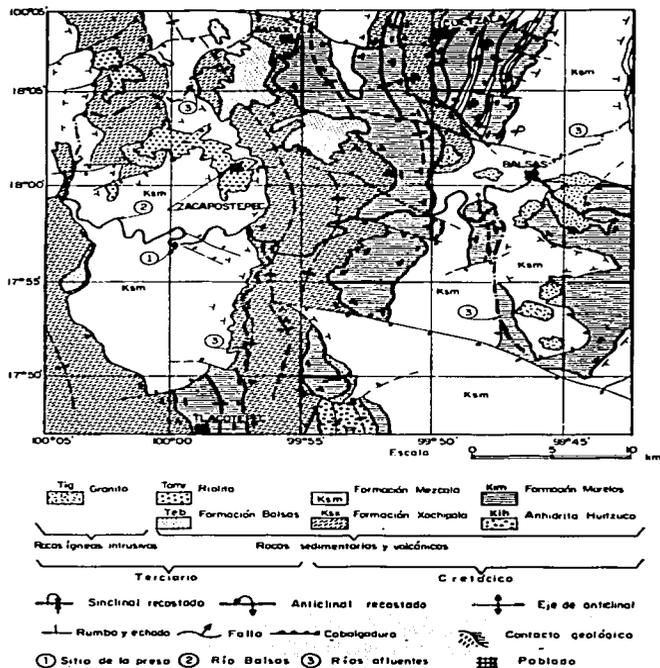
Fig. 1.6 Geología de la Región

En la región del embalse, el río Balsas tiene un curso sinuoso fluyendo a través de meandros encajonados y cañones estrechos con paredes de altura variable entre 150 y 200 m y pendientes cercanas a 70%. La presa de El Caracol se localiza sobre uno de estos meandros, en un amplio sinclinorio cubierto por rocas sedimentarias: areniscas, limolitas y lutitas interestratificadas del Cretácico, que forman parte de la Formación Mexcala. En la siguiente figura se muestra la geología de la región (Fig. 1.6).

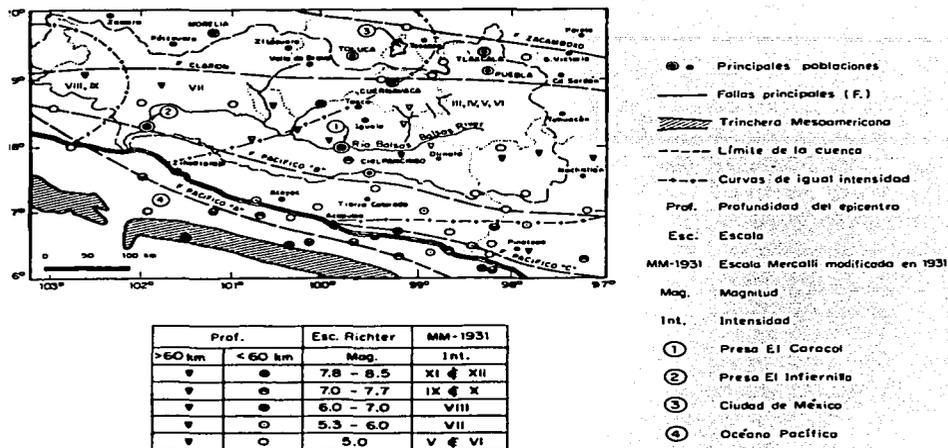
Fig. 1.8 Información sísmica de la cuenca del Río Balsas
Ref. 11

El río Balsas se localiza en una de las zonas de más alta sismicidad en el país. La figura 1.8 muestra la distribución de focos en la zona y las intensidades registradas durante el macrosismo del 15 de abril de 1941 de magnitud 7 (Richter). El descubrimiento de la falla F-4 en la cimentación de la presa dió por resultado que la CFE encargara al Instituto de Ingeniería de la UNAM a partir de 1981 una serie de estudios para verificar si la falla en cuestión es o no activa.

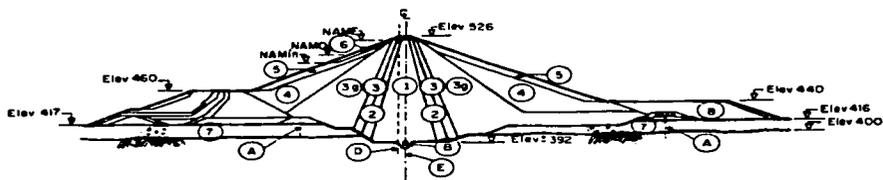
Dadas las condiciones geológicas y topográficas de la boquilla seleccionada, se optó por diseñar una presa de enrocamiento con núcleo central de arcilla compactada, soportado por masas de filtros, transiciones y respaldos de enrocamiento compactado, con taludes exteriores 2:1; se incorporaron a la cortina las dos ataguías construidas para el desvío así como una plataforma al pie de aguas abajo, diseñada originalmente con una longitud variable entre 110 y 200 m y cuya corona alcanzaba la elevación 440. Se construyó con el material de desperdicio producto de las excavaciones del vertedor y otras estructuras (Fig. 1.9). Sin embargo, debido a que el volumen de roca de mala calidad resultó mucho mayor del estimado originalmente, las dimensiones de la plataforma mencionada se incrementaron tanto en longitud (aproximadamente 400 m) como en altura (elevaciones 463 y 458), según lo indican las figuras 1.2 y 1.9.

a) Sección original

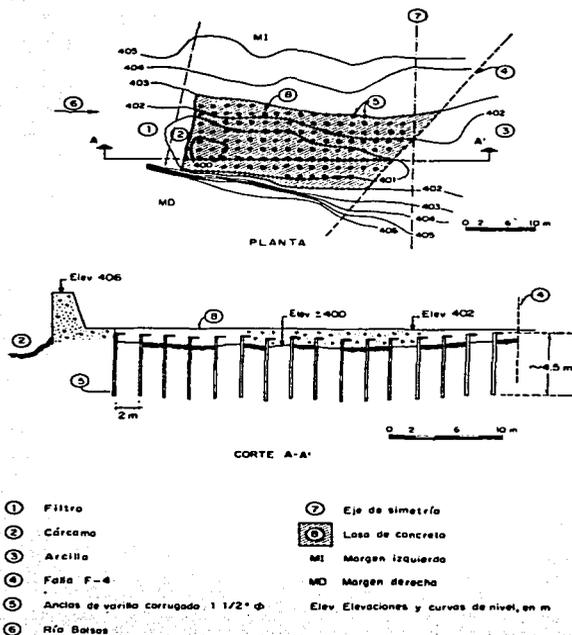
En la zona de desplante del corazón, aguas arriba de la falla F-4, se coló una losa de concreto de espesor variable entre 1.0 y 2.2 m y dimensiones en planta de aproximadamente 35 x 16 m, anclada a la roca de cimentación mediante varillas corrugadas de 3.8 cm (1 1/2") de diámetro por 4.5 m de longitud colocadas formando una retícula de 2 x 2 m (Fig. 1.10); la función de esta losa fue regularizar la roca de cimentación y servir de techo a las inyecciones superficiales de consolidación.

Fig. 1.10 Losa anclada de concreto para regularización de la roca de cimentación

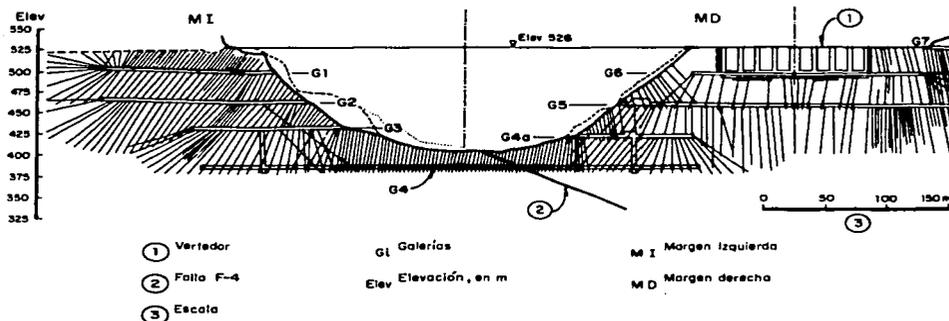
Simultáneamente al tapete se ejecutó la pantalla principal de inyecciones, tanto desde superficie como desde las galerías excavadas a diferentes elevaciones en ambas márgenes, la que abarca a la cortina, el vertedor y la casa de máquinas, como puede verse la figura 1.11.

Fig. 1.11 Pantalla de inyecciones. Sección transversal perpendicular al río
Ref. 11

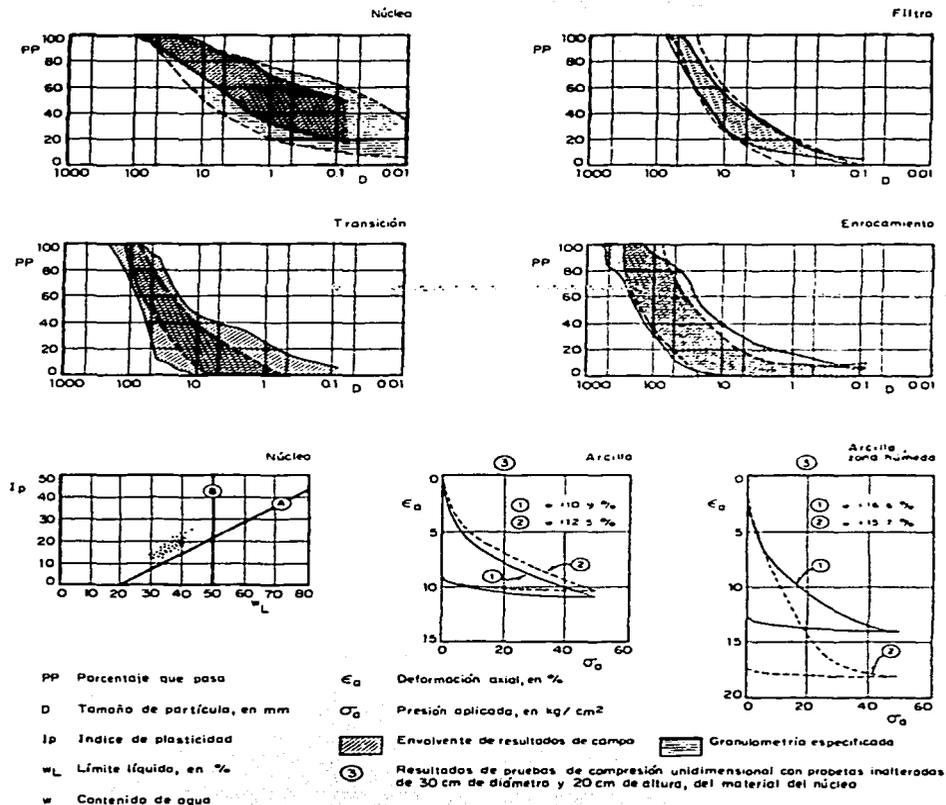
Fig. 1.12 Granulometría y propiedades de los materiales colocados en la presa

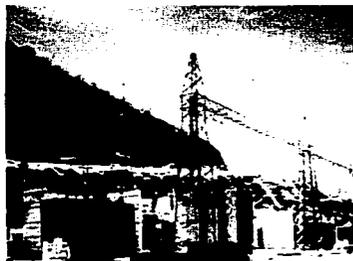
Foto 1.8 Plataforma de transformadores.

Se excavó sobre la casa de máquinas a la elevación 485m. Para satisfacer las necesidades del área se necesitaron dos bermas a la elevación 510 m y 535 m con una altura máxima de 55 m cerca de la unidad 4, y con pendientes de 0.25:1. En la fotografía 1.8 se muestra el estado actual de la plataforma de transformadores.

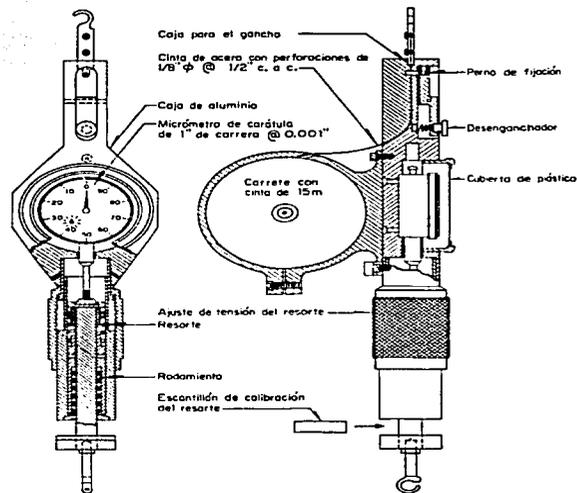
Los extensómetros portátiles se emplean por ejemplo para medir los cambios en las dimensiones de una excavación y las deformaciones diametrales en el revestimiento de túneles. Al usar extensómetros portátiles se colocan puntos de referencia permanentes en los extremos opuestos del claro que se va a medir y el extensómetro se acopla a dichos pernos en el momento de la lectura. En la figura 2.1 se muestra esquemáticamente un extensómetro portátil de cinta de acero invar.

Fig. 2.1 Extensómetro portátil de cinta.
Ref. 2

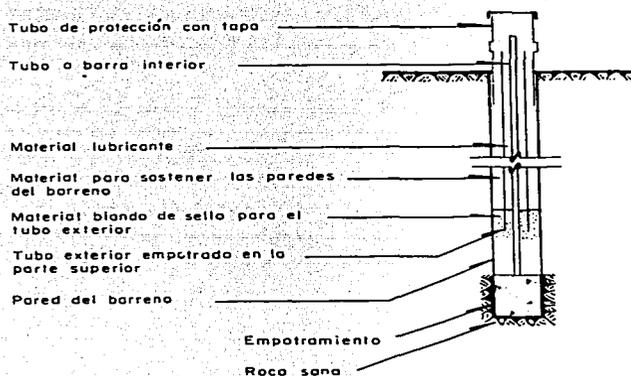
Fig. 2.2

- e) **Bancos de nivel.** El patrón de referencia más común es el banco de nivel. Aunque éste no es un método topográfico propiamente dicho, sí es una parte integral de ellos. El término banco de nivel se define como un punto de referencia estable que no se mueve en dirección vertical. El término se emplea en forma incorrecta cuando se hace mención a puntos de observación sobre superficies móviles. En la figura 2.2 se muestra esquemáticamente la construcción típica de un banco de nivel profundo. El material de relleno para las tres zonas que se indican en la figura puede ser lodo bentonítico.

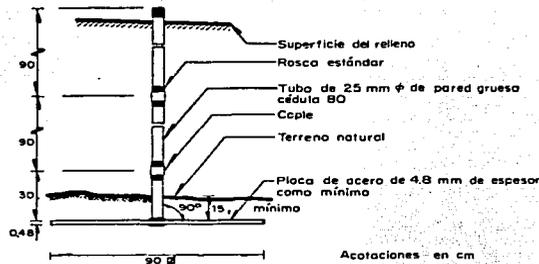
Fig. 2.3

- a) **Placas de asentamientos.** Se coloca una placa metálica sobre una superficie preparada a una elevación a la que se desee medir el asentamiento o sobre la superficie del terreno natural, antes de construir el terraplén o relleno, y en el centro de la placa se fija un tubo o barra metálica en posición vertical. Las dimensiones de la placa son lo suficientemente grandes como para que no sea arrastrada por las fuerzas cortantes que actúan sobre el tubo vertical al asentarse el propio terraplén. Se van agregando tramos verticales de tubo a medida que avanza la construcción. En la figura 2.3 se muestra una instalación típica.

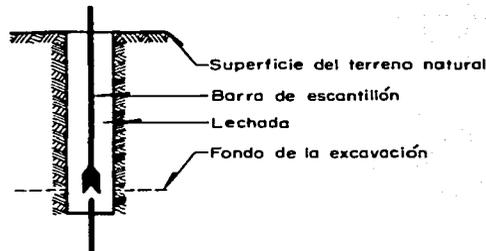
Fig. 2.4

- b) **Medición de expansiones o bufamientos.** Puede ser de utilidad para evitar la falla de fondo de excavaciones a cielo abierto o para observar bufamientos del terreno, por ejemplo al pie de un terraplén durante la construcción o al hincar pilotes. El tipo más simple de medidor es un dispositivo mecánico que se muestra en la figura 2.4. Consta de una barra de punta cónica enterrada en el fondo de la excavación o del barreno y de un escantillón de longitud conocida que en cualquier momento durante el proceso de excavación se coloca dentro del barreno hasta acoplarse con la punta cónica; la elevación de la parte superior del escantillón se determina con nivelación topográfica, de donde se deduce la elevación de la punta cónica.

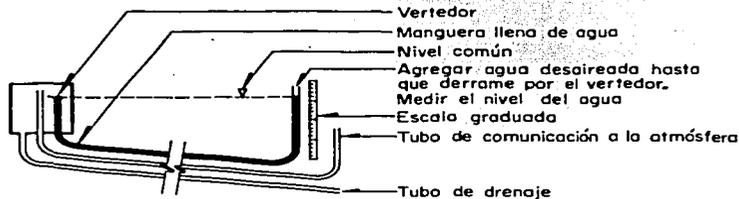
Fig. 2.5

- a) **Medidor hidráulico.** La posición vertical de un punto dentro de un terraplén se puede trasladar horizontalmente a un lugar conveniente fuera de la estructura, mediante un nivel de manguera dotado de un dispositivo de derrame (vertedor). La presión hidráulica necesaria para hacer que el agua derrame por el vertedor se mide con precisión en un punto de elevación conocida (en la caseta de instrumentación o en una galería) a partir de la cual se puede calcular la elevación del dispositivo. El principio de operación se muestra esquemáticamente en la figura 2.5.

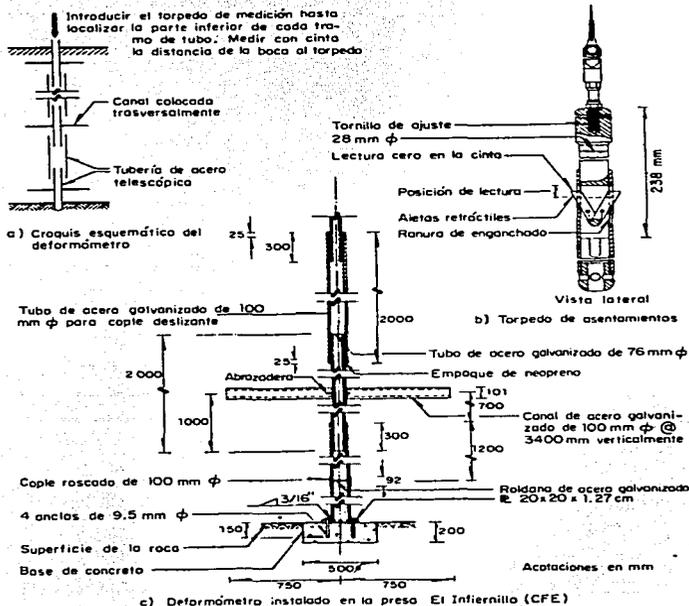
Fig. 2.6

Para el caso de materiales que no contengan fragmentos rocosos, el diseño original del deformómetro establece el empleo de tramos de tubo de acero convencional de 38 mm de diámetro, en cada uno de los cuales se fija a la mitad de su altura una canal de acero de 75 mm con abrazadera y de ser posible soldadura (Figura 2.6). El espaciamiento vertical entre dos canales colocadas perpendicularmente entre sí en planta es de 3 m. Para unir dos tramos del tubo anterior se emplean como coples deslizantes tramos de tubo de acero convencional de 51 mm de diámetro nominal para formar juntas telescópicas, dejando una cierta separación entre los tramos contiguos del tubo interior. Con los perfiles transversales se logra que el tubo interior también se mueva un valor igual a la compresión del relleno en estudio.

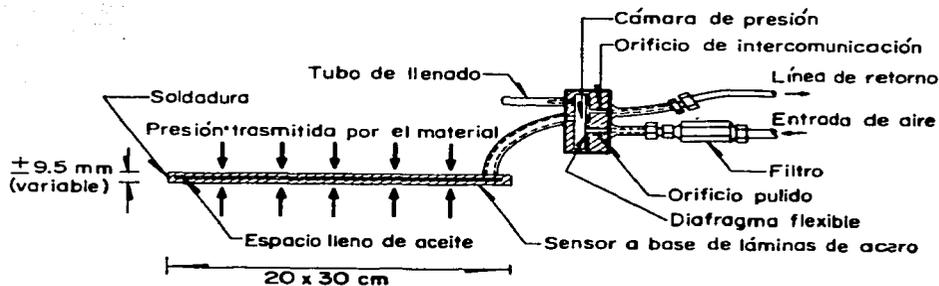
Glötzl desarrolló una celda hidráulica muy delgada a base de un sistema cerrado lleno de aceite (Fig. 2.10) que consta esencialmente de dos láminas de acero con sus extremos unidos entre sí en forma flexible (gato plano) llenando de aceite el espacio interior. El aceite se conecta a un transductor de presión a través de un tramo corto de tubo, a menudo montado en una de las caras de la celda, aunque el transductor se puede colocar a mayor distancia. El transductor contiene un diafragma de plástico que se opera a través de dos mangueras llevadas hasta una caseta de instrumentación. El aceite dentro de la celda se precarga ligeramente para mantener el diafragma en posición cerrada, lo cual ocurre al sellarse los extremos de los dos tubos de conexión llenos también de aceite. Para tomar lecturas se aumenta la presión del aceite inyectando un volumen pequeño y constante en uno de los tubos hasta que es suficiente para empujar el diafragma y permitir que el aceite regrese por el otro tubo. Cuando esto sucede se suspende el bombeo y el aceite regresa hasta que el diafragma obtura el tubo de retorno; la presión del aceite en el tubo de entrada, medida en la caseta de instrumentación, deberá entonces ser la misma que la del aceite de la celda actuando en el lado opuesto del diafragma de plástico. El gato plano que puede ser de geometría circular o rectangular, tiene una relación alta de área a espesor por lo que la celda resulta muy delgada y en consecuencia los efectos de distorsión debidos a variaciones en los módulos de deformación de la celda y del suelo son muy pequeños. Además de su simplicidad, este sistema posee muchas otras ventajas para emplearse en terraplenes.

Fig. 2.10 Principio de medición de la celda hidráulica tipo Glötzl

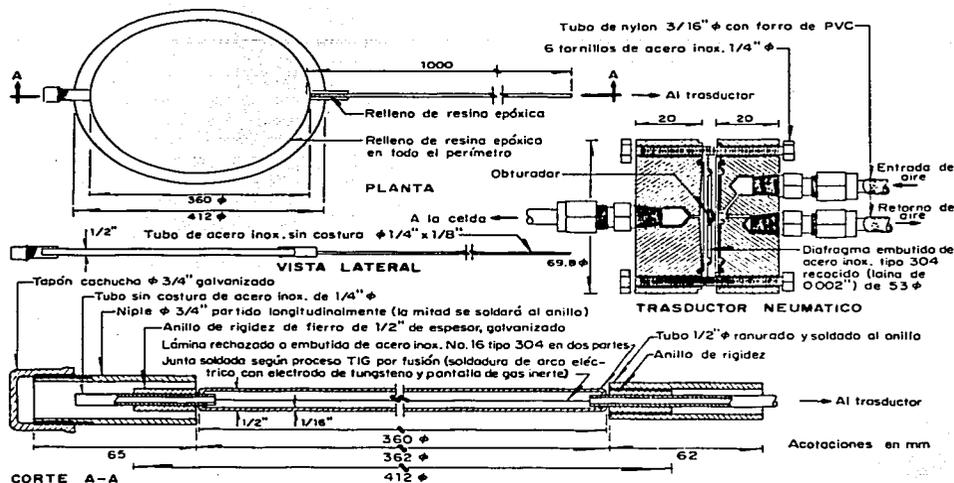
En la figura 2.13 se muestra la celda de presión de sección circular de uso más frecuente desarrollada por la CFE; se basa en el principio de la celda tipo Glöztel agregándole un anillo de rigidez alrededor del gato plano y cuyo elemento sensor es un transductor neumático con un diafragma de lámina de acero inoxidable recocido. Las líneas de inyección y salida del aire son tubos de nylon protegidos por tubería de acero telescópica.

Fig. 2.13 Celda de presión total desarrollada por la CFE

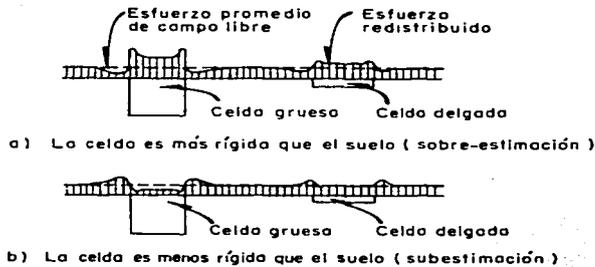
- a) Propiedades y geometría de la celda. Las propiedades y geometría de las celdas definen la influencia que puede tener el diseño de la celda sobre la medición de esfuerzos en suelos. Algunos de los factores relacionados con el diseño son los siguientes:
- Factor de forma (relación diámetro — espesor, D/T , de la celda). En general se recomienda que el factor de forma de una celda plana circular sea $D/T \leq 5$ para minimizar el error inducido por el espesor de la celda, suponiendo que tanto el suelo como la celda son elásticos, con módulos de Young E_s y E_c respectivamente. La presión registrada por la celda sólo puede ser correcta cuando $E_c = E_s$.
 - Factor de rigidez (E_c/E_s) y tipo de suelo. Una celda de presión más rígida que el suelo registrará de más, mientras que una más flexible medirá de menos. (Fig. 2.14).

Fig. 2.14 Efecto inducido por las rigideces diferentes de la celda y del suelo

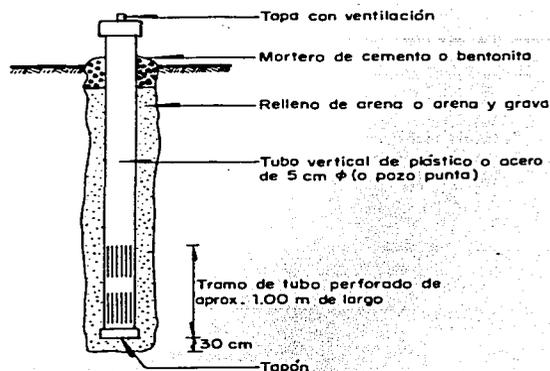
a) **Piezómetros abiertos.** Un piezómetro abierto está formado por un tramo de tubo de acero o plástico, perforado o ranurado, unido a un tubo vertical abierto a la atmósfera, estando el conjunto colocado dentro de un barreno relleno con arena (Fig. 2.15).

Fig. 2.15 Croquis esquemático de un piezómetro abierto típico

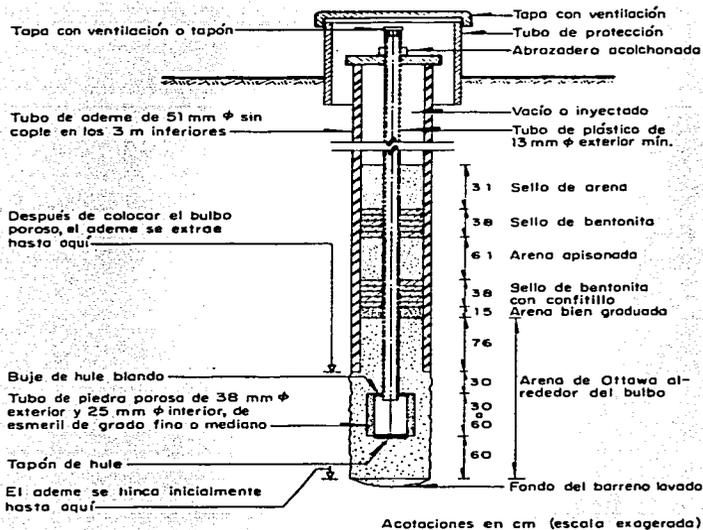
En la figura 2.16 se muestra el diseño original del piezómetro tipo Casagrande.

Fig. 2.16 Piezómetro abierto tipo Casagrande

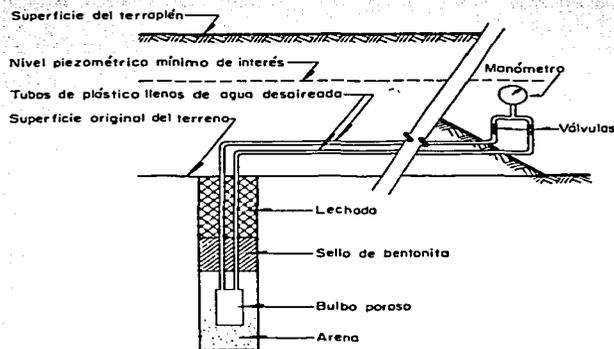
- Se pueden efectuar pruebas sencillas en el piezómetro después de su instalación para verificar su sensibilidad y para determinar la permeabilidad del suelo a su alrededor.
 - El aparato es en sí autodesairable ya que el diámetro interior del tubo es suficiente para que las burbujas de aire escapen libremente a la atmósfera.
- c) **Piezómetros hidráulicos cerrados.** Un piezómetro abierto se convierte en "cerrado" cuando el tubo vertical se prolonga hasta conectarse a un medidor de vacío y/o presión a un manómetro, ya sea de Bourdon o de mercurio. En la figura 2.17 se muestra esquemáticamente un piezómetro hidráulico leído a distancia, cuyo empleo es frecuente para observar a largo plazo las presiones generadas por el flujo de agua a través de presas de tierra.

Fig. 2.17 Croquis esquemático de un piezómetro hidráulico cerrado empleado en terraplenes

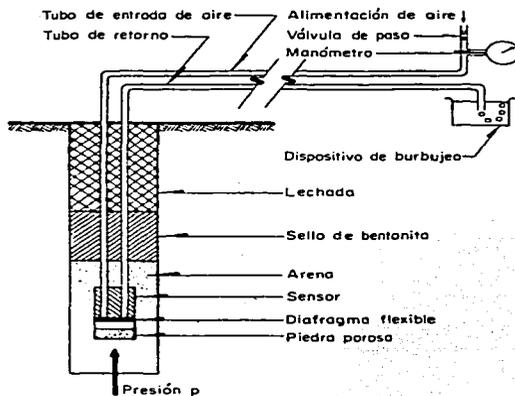
d) **Piezómetros neumáticos.** Los piezómetros neumáticos constan esencialmente de tres partes: una válvula check sensible, mangueras de aire, y un dispositivo de medición que permite también inyectar aire a presión. La versión más simple de un piezómetro neumático se muestra en la figura 2.18. Se trata de medir la presión p , transmitida a través de un bulbo poroso fino. Se aplica una cierta presión de aire por el tubo de entrada y cuando excede el valor de p se flexiona el diafragma, dejando que el aire pase por detrás del diafragma hacia el tubo de retorno, y este flujo de aire se detecta mediante el burbujeo de un recipiente lleno de agua. Se cierra entonces la inyección de aire con la válvula de paso de entrada y cualquier presión remanente en los tubos mayor que p se deja escapar lentamente, en forma tal que el diafragma regresa a su posición original cuando la presión en el tubo de entrada iguala el valor de p . Esta presión se lee en un manómetro Bourdon y es la que interesa conocer.

Fig. 2.18 Principio de medición del piezómetro neumático

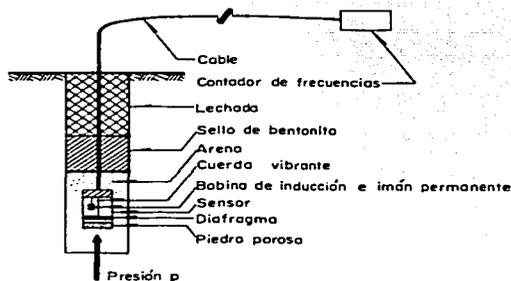
Fig. 2.19 Piezómetro eléctrico a base de transductor de cuerda vibrante

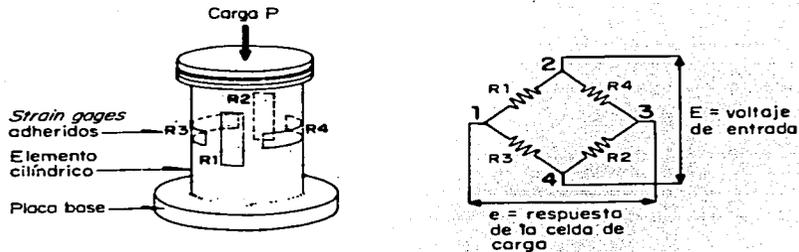
carga de una celda instrumentada con un circuito a base de cuatro strain gages sujetos a deformación.

Fig. 2.21 Celda de carga instrumentada con strain gages y su circuito en puente de Wheatstone
Ref. 2

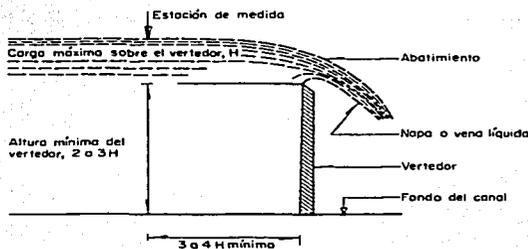
Fig. 2.22 Vertedor de cresta angosta para medición de gastos hidráulicos
Ref. 2

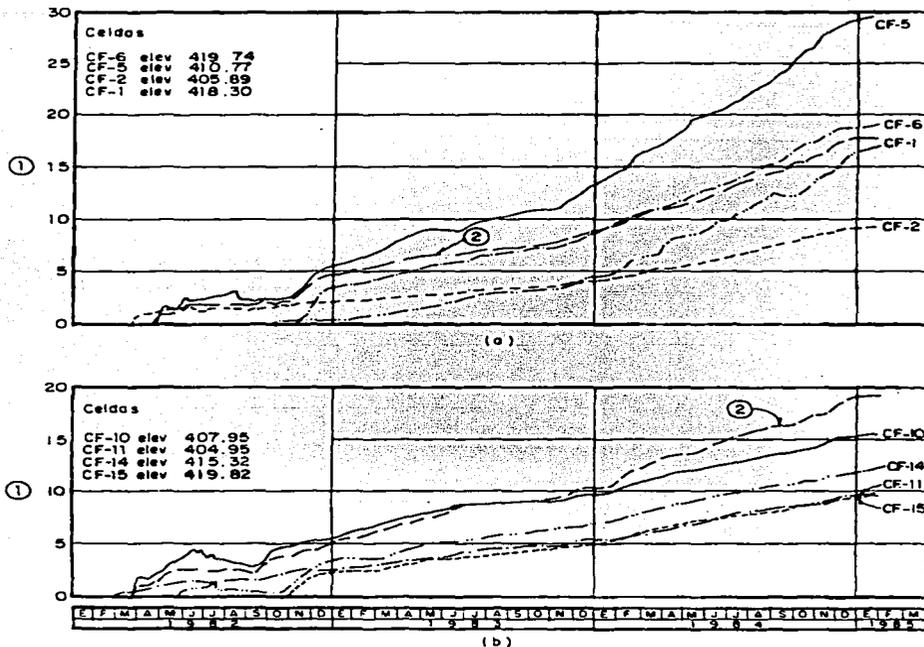
Fig. 3.3 Presiones totales medidas en celdas de la cimentación localizadas:
 a) aguas abajo del eje Y (cortina) y b) a lo largo del eje Y (cortina)

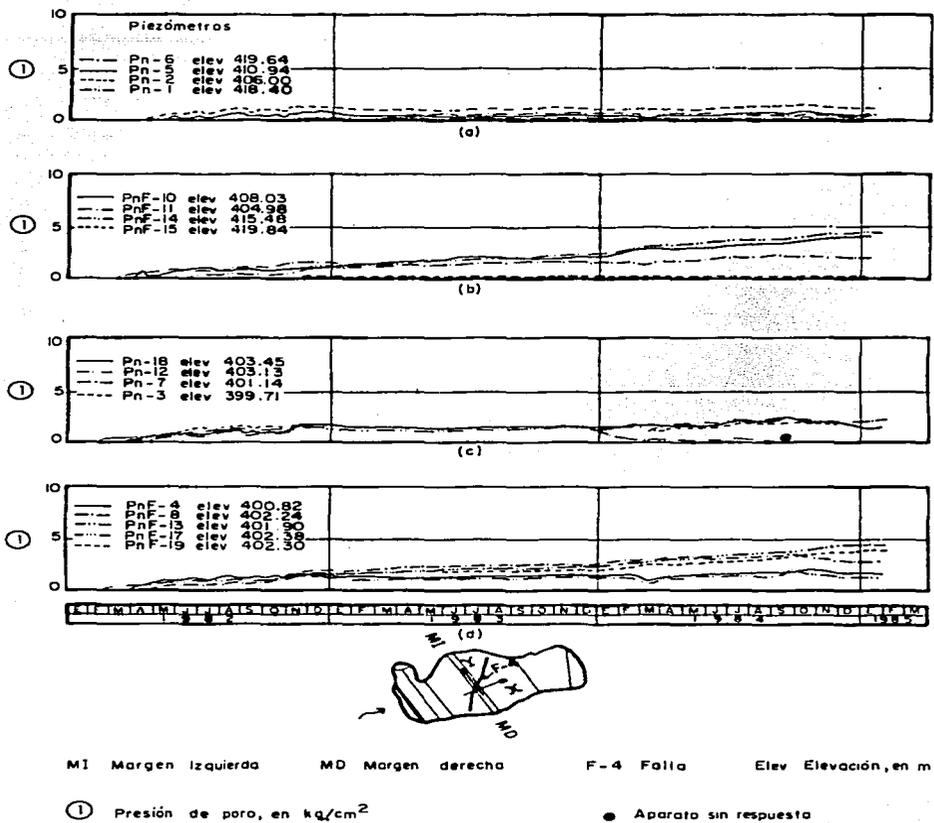
Fig. 3.5 Presiones de poro medidas en piezómetros de la cimentación: a) aguas abajo del eje Y; b) sobre el eje X; c) sobre el eje Y; d) a la derecha del eje X

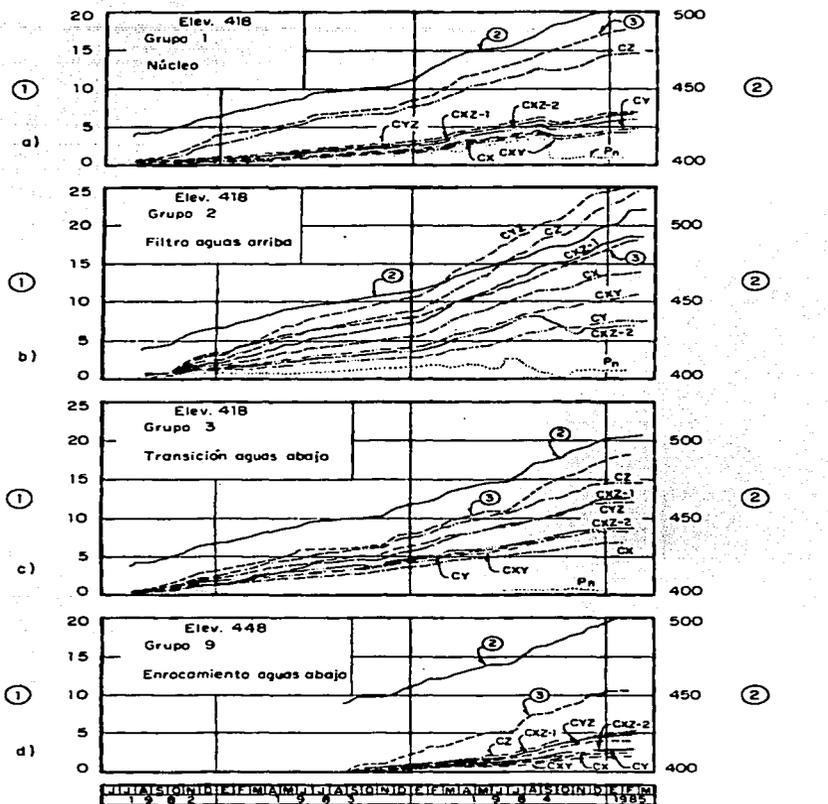
Fig. 3.7 Presiones totales y presiones de poro medidas en los instrumentos de los grupos 1, 2, 3 y 9

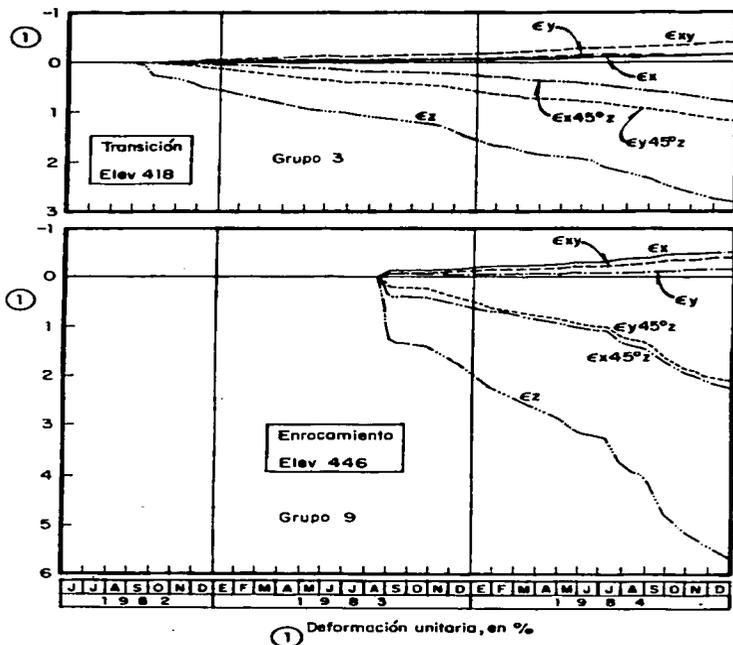
Fig. 3.9 Curvas deformación unitaria vs tiempo para extensómetros de los grupos 3 y 9
Ref. 11

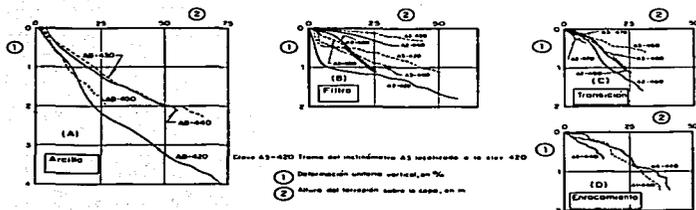
Fig. 3.11 Curvas de deformación unitaria vertical vs altura del terraplén en los materiales colocados en la presa

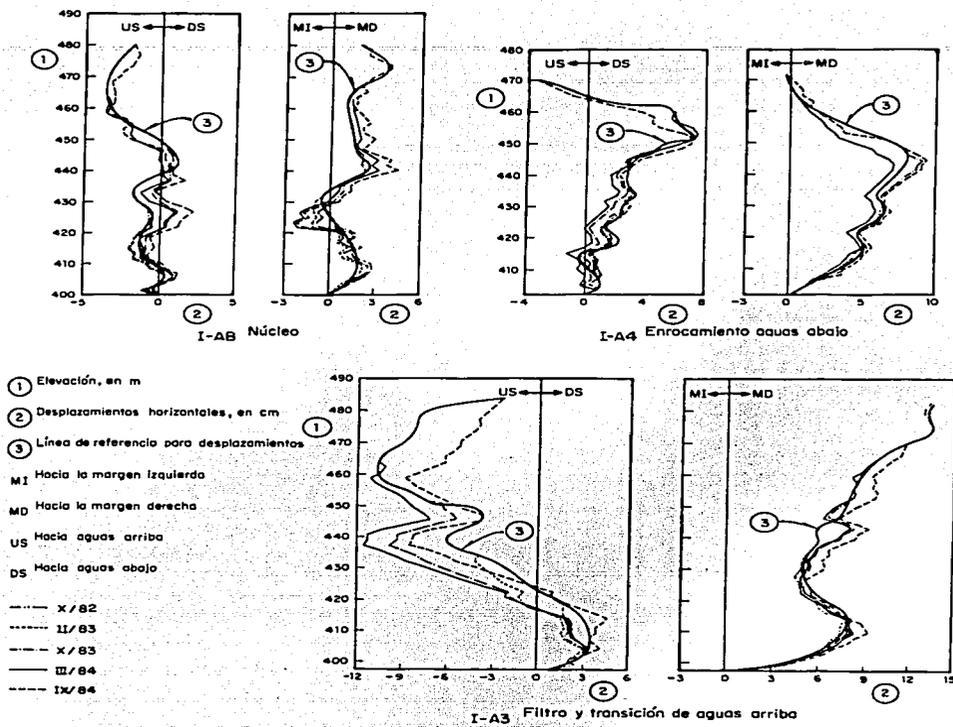
Fig. 3.12 Desplazamientos horizontales medidos en los inclinómetros I-AB, I-A3 e I-A4
 Ref. 11

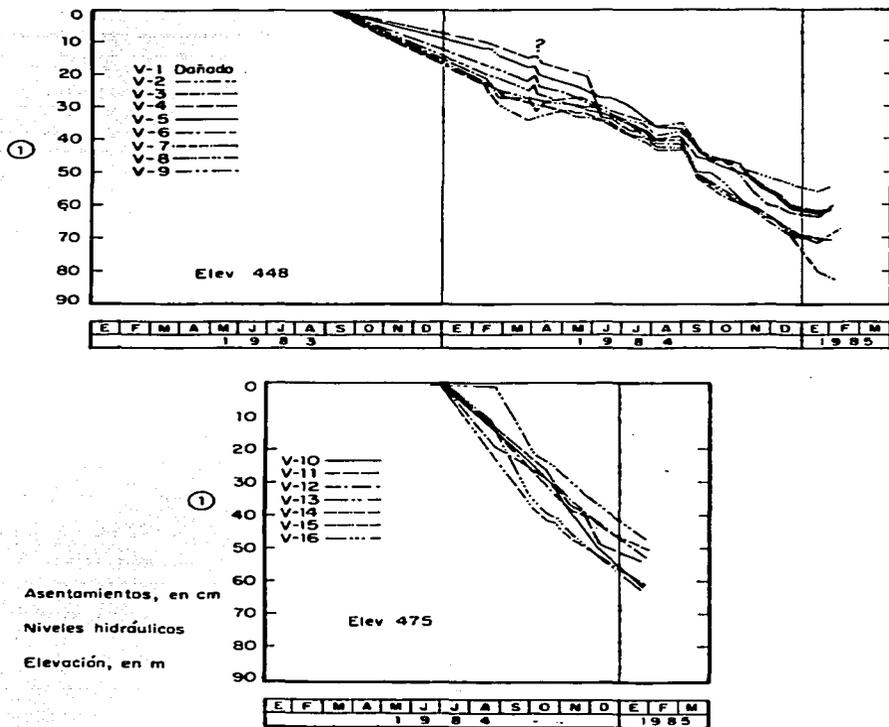
Fig. 3.13 Asentamientos medidos con niveles hidráulicos a las elevaciones 480 y 475

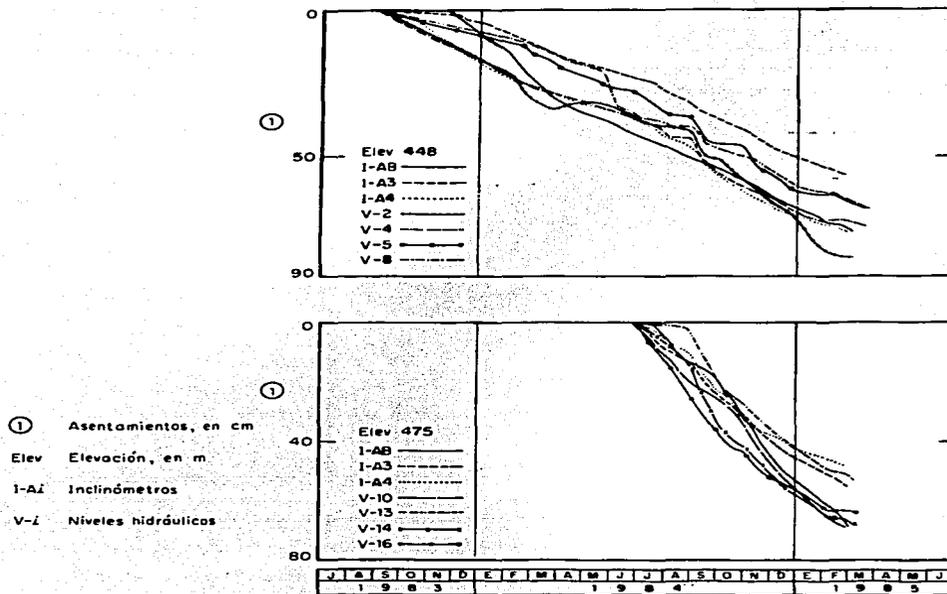
Fig. 3.14 Asentamientos medidos en inclinómetros y niveles hidráulicos a las elevaciones 448 y 475

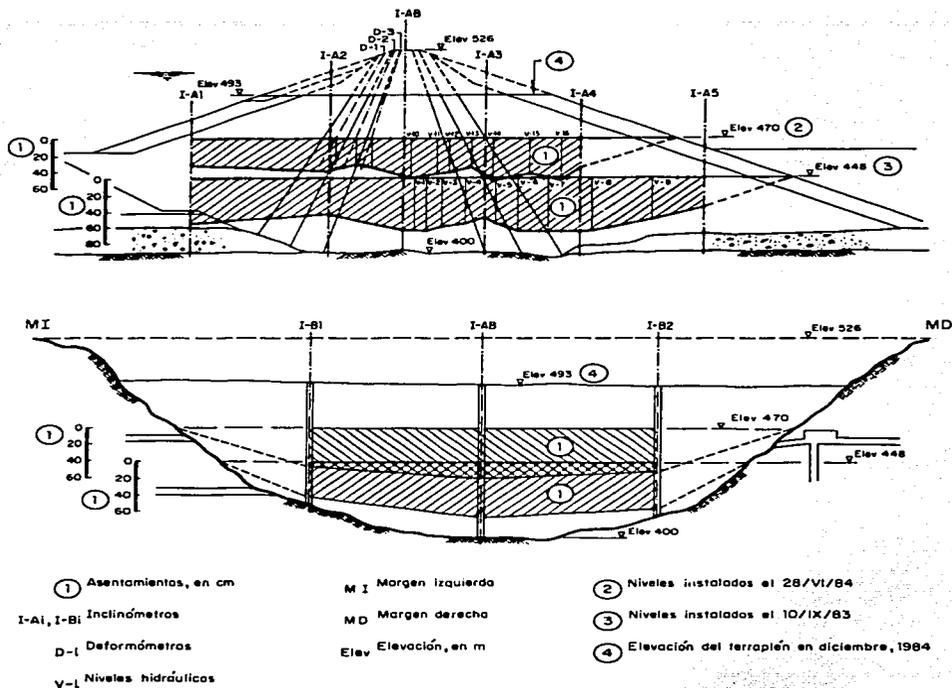
Fig. 3.15 Asentamientos medidos en inclinómetros, deformómetros y niveles hidráulicos a las elevaciones 448 y 470 desde su instalación hasta diciembre de 1984

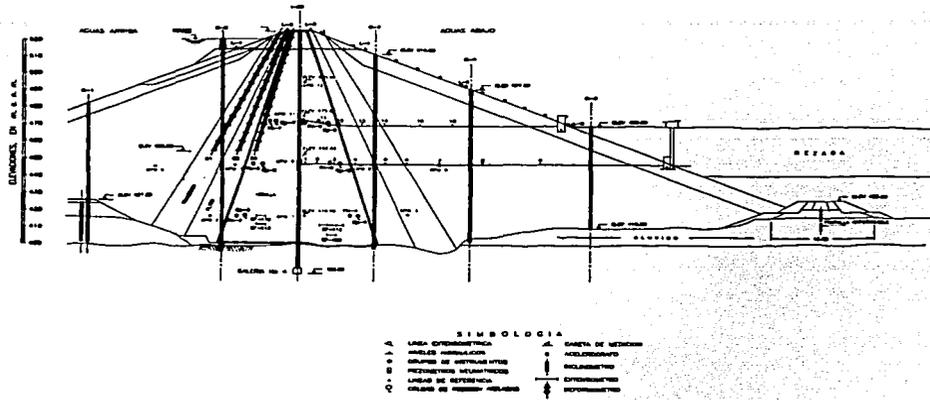
Fig. 4.3 Localización de instrumentación, sección transversal
Ref. 4

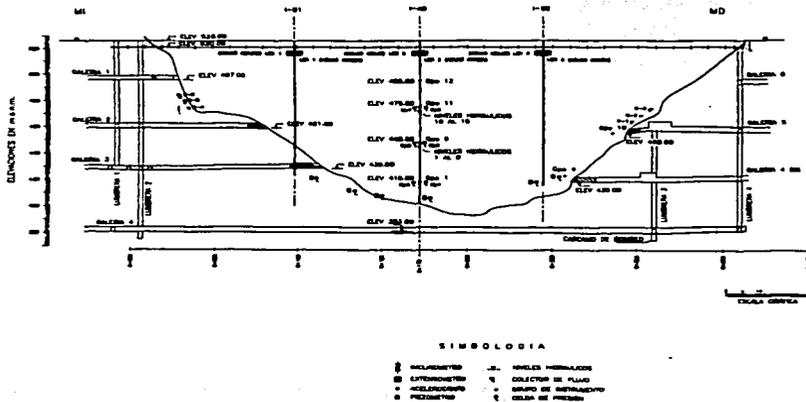
Fig. 4.4 Instrumentación de la cortina, sección longitudinal
Ref. 4

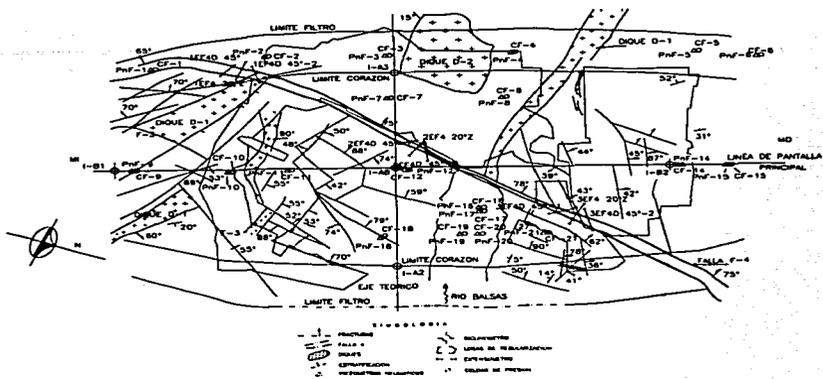
Fig. 4.5 Instrumentación en la cimentación
Ref. 4

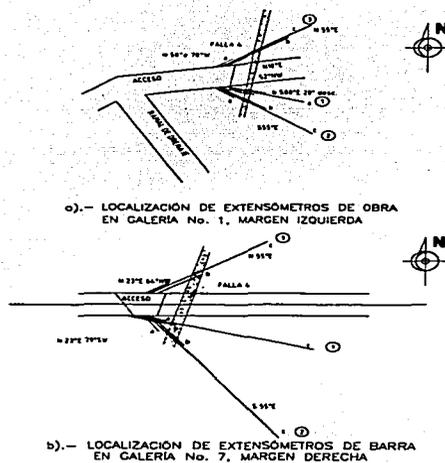
Fig. 4.6 Localización de extensómetros en galerías 1 y 7
Ref. 4

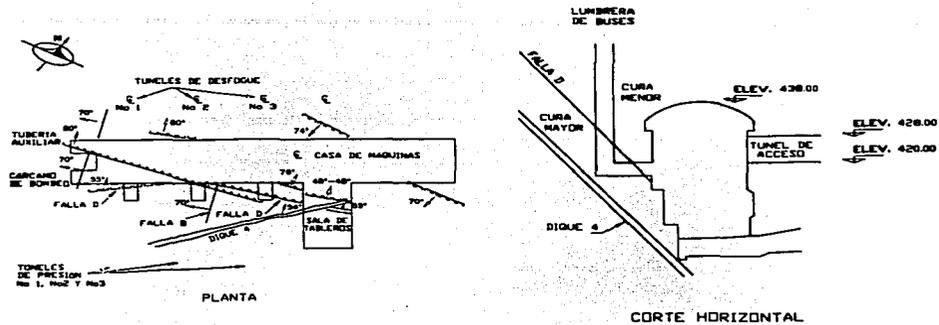
Fig. 4.7 Planta geológica de la caverna y corte transversal de casa de máquinas
Ref. 4

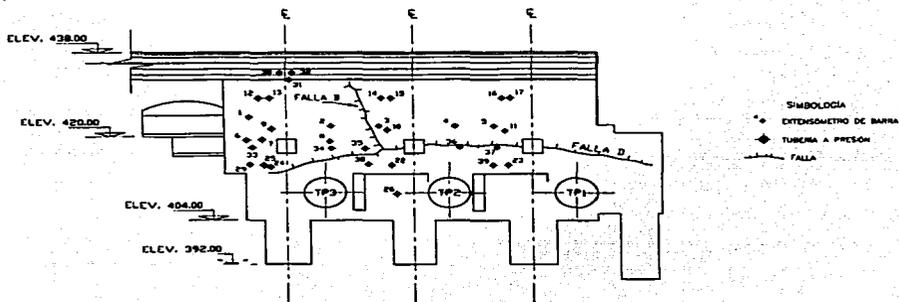
Fig. 4.8 Localización de extensómetros en casa de máquinas
Ref. 4

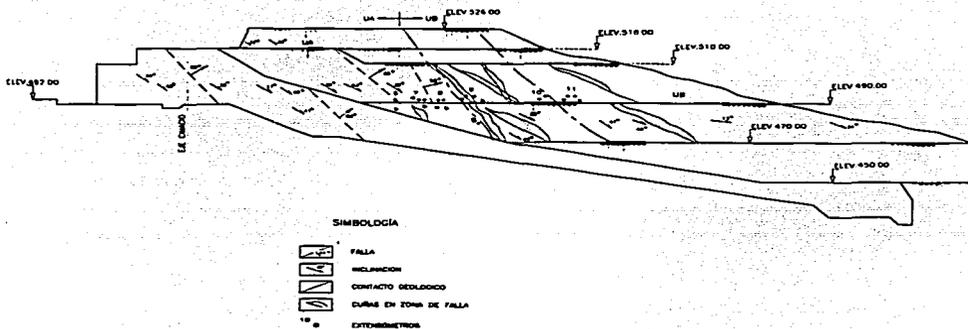
Fig. 4.12 Extensómetros en el talud izquierdo del vertedor
Ref. 4

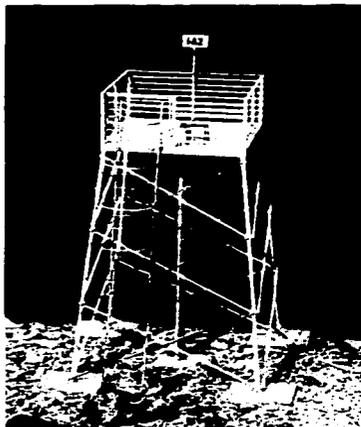
Foto 4.1

- c) Los niveles en los tres inclinómetros instalados en el corazón impermeable (I-B1, I-AB e I-B2) reaccionan ligeramente con el llenado, y aunque el nivel del agua en el I-B1 aumentó de manera más pronunciada, el valor final no fue muy diferente al del I-B2.
- d) El nivel de agua del inclinómetro I-AB se incrementó del orden de 30 m entre el primer llenado y 1991, y ha permanecido prácticamente sin cambio a la fecha.
- e) El inclinómetro instalado en el talud de aguas arriba (I-A2) tiene un nivel de agua igual al del embalse, como es de esperar. En la siguiente fotografía puede observarse (Foto 4.1)

Inclinómetro I-A2

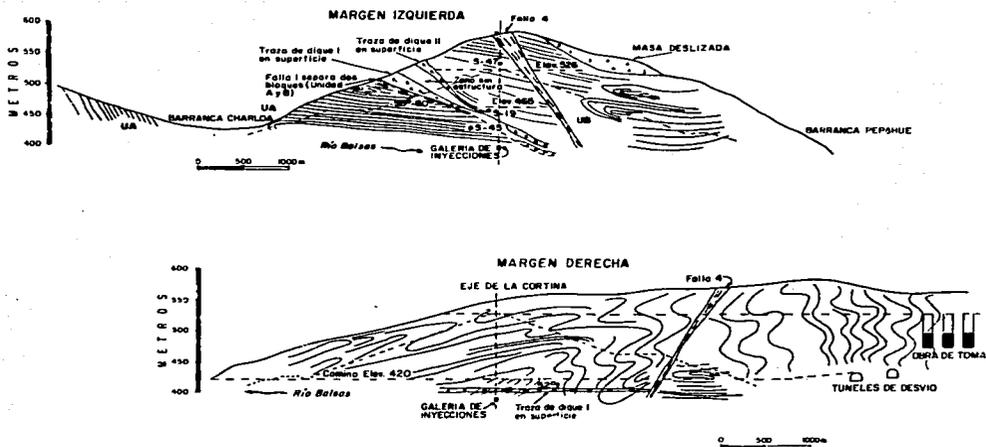
Fig. 4.13 Esquema geológico – estructural de la margen izquierda y de la margen derecha
Ref. 8
