FACULTAD DE ARQUITECTURA

“CASA DE LA CULTURA EN EL EX CONVENTO DE SAN AGUSTÍN DE
ATOTONILCO EL GRANDE”

TESIS

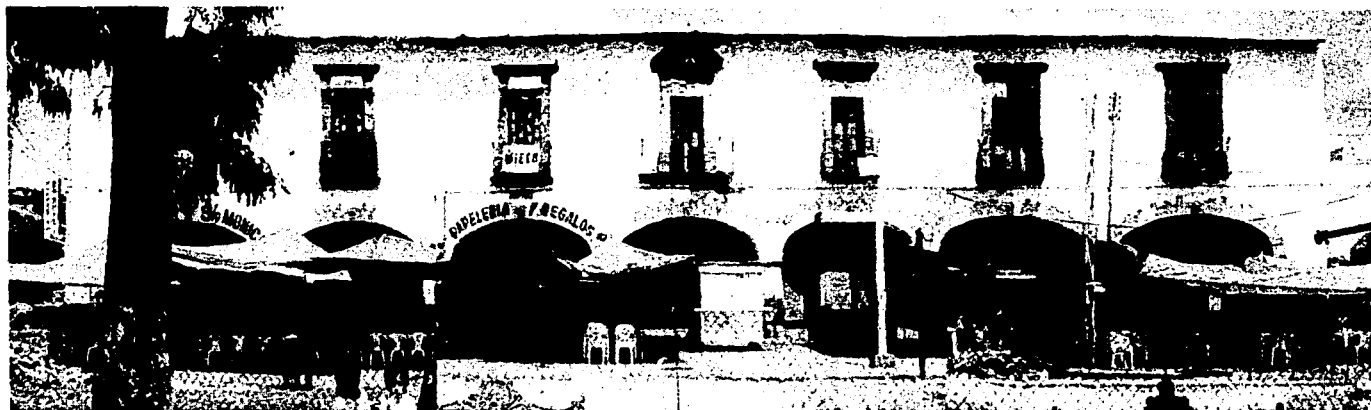
Ubicada al costado oriente de la plaza principal, "La Casa Amarilla" es un claro ejemplo de la tipología descrita anteriormente, la forma un portal en toda la longitud con siete arcos escarzanos sobre pilastras de cantera, el techo es de viguería y los muros de mampostería con balcones y ventanas encuadradas unas con cantera y otros con revoque recalado. En la planta alta (siglo XVII) el corredor central daba a un patio ahora alterado y en parte cegado, en el que aparecen cinco arcos del mismo tipo del exterior sobre columnas de orden toscano de gran elegancia. Los enmarques de puertas y ventanas en el exterior se prolongan arriba de los vanos para rematar en una cornisa a la manera de la arquitectura civil del siglo XVII y XVIII.

Fachada principal de la Casa Amarilla, antigua construcción que se ubica al poniente de la plaza principal.

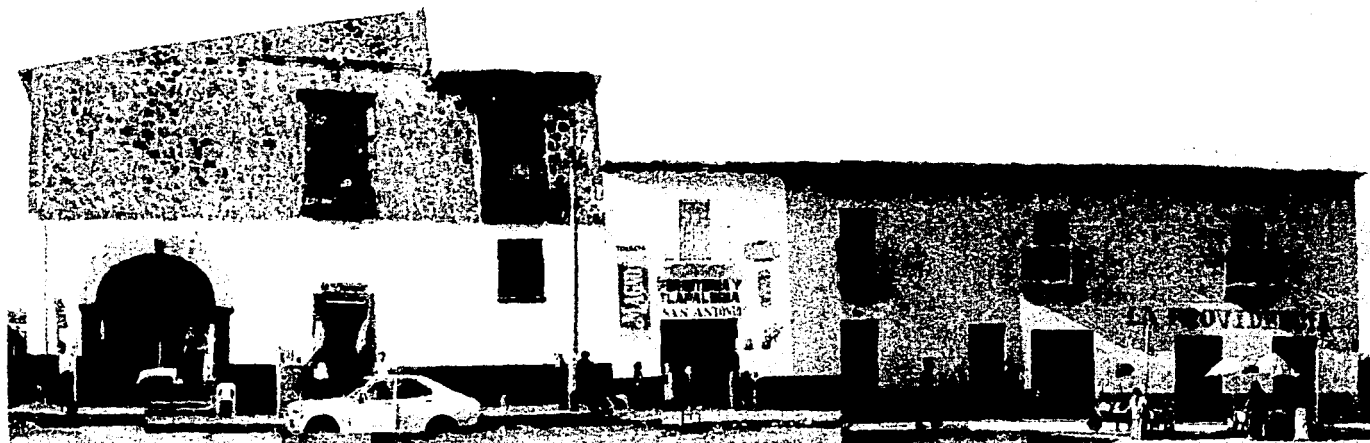
Actualmente la Casa Amarilla se encuentra subdividida en diferentes predios.

Por el interior la construcción era de las mismas características, desarrollada en dos crujías paralelas a la fachada, en la que la intermedia tiene aposentos y la posterior cuenta además con corredor y la escalera de acceso a la planta baja (siglo XVI). El piso original del portal y del zaguán era de piedra canteada y enterrada, formando un pavimento muy compacto y resistente, actualmente el piso del portal es de pasta en las dos secciones extremas.

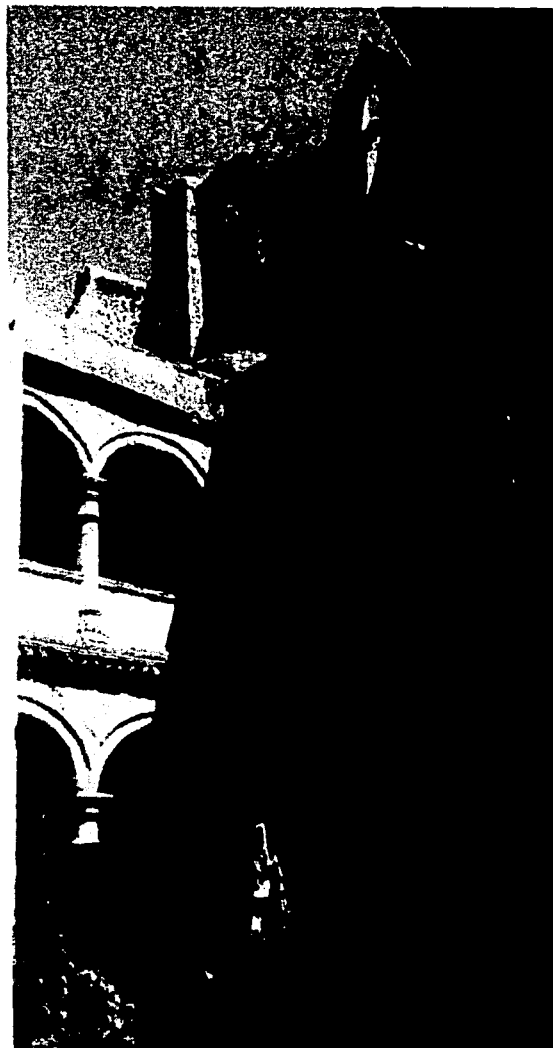
Claustro bajo. La planta del patio claustral es cuadrangular y mide 16.5 m. por lado. Todo esta trabajado en cantera; tiene cuatro arcos por lado en la planta baja y el mismo sistema de arcadas se repite en la planta alta. Los arcos son de medio punto. El intradós es un grueso bocelón; sobre éste, una moldura cóncava subraya el ritmo de las arcadas. Los arcos descansan sobre columnas de fustes lisos. Las bases y los capiteles se ornan con collarines, con una franja acanalada y una franja de perlas, las cuales son mayores en las bases. El ábaco se apoya entre ellas y presenta una decoración fitomorfa. El fuste de cada columna mide 1.90m de altura, y tiene una circunferencia de 1.28m. Las sartas de perlas constan de dieciséis pomas, tanto en la base como en el capitel.

El claustro bajo remata en una franja ancha decorativa. La cenefa está compuesta por una cornisa y un chafán moldurados, con un espacio intermedio en el que está engarzada, a intervalos regulares, una serie de perlas isabelinas. Una esquina ostenta una pequeña peana escalonada, que pudo haber apoyado alguna escultura.

El techo del claustro bajo es de viguería y está soportado por arcos enjarjados. Las impostas de los arcos interiores del pasillo conventual son sillares cuadrangulares que muestran un remate similar a los ábacos de las columnas. Al centro tienen medallones esculpidos en bajo relieve, con el monograma de Cristo y la panoplia agustiana y el capelo episcopal (de doce borlas). Casi todos Los medallones están circundados por guiraldas de hojas, flores y frutos entrelazados con listones. Los motivos de los capiteles carecen de guiraldas. Algunos emblemas no se terminaron de esculpir. De lado este de la arquería del claustro bajo, sobre la enjuta interior y de frente al vano que se abre al cubo de la escalera, se aprecia un sillar esculpido con otro medallón y la panoplia agustiana.
