**TESIS**

**ARQUITECTO**

**Edificio de uso mixto**

**Centro Histórico**

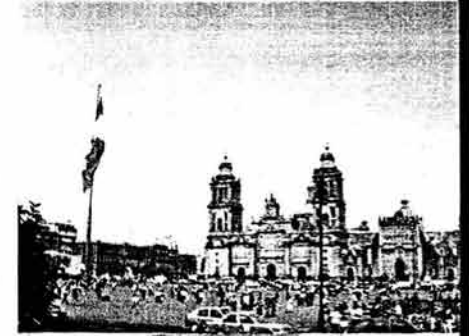
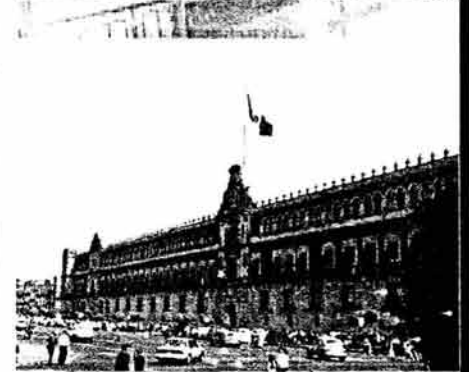
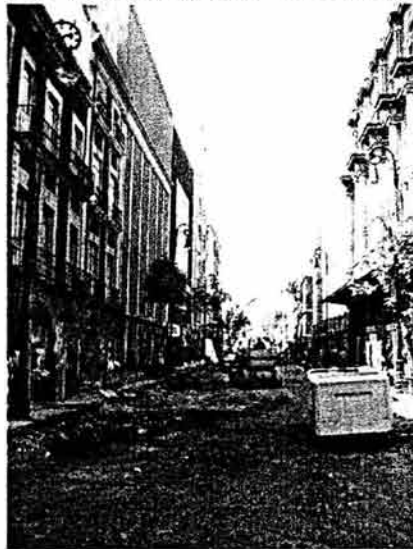
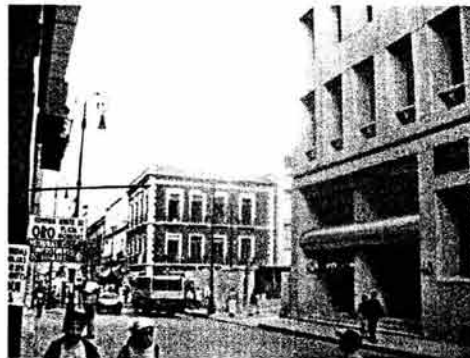
VISTAS DE LA CALLE ISABEL LA CATÓLICA Y 16 DE SEPTIEMBRE INTERSECCIÓN EN DONDE SE UBICA EL PROYECTO. SE APRECIEN LAS VIALIDADES, LA CINTA URBANA Y REMATES VISUALES.

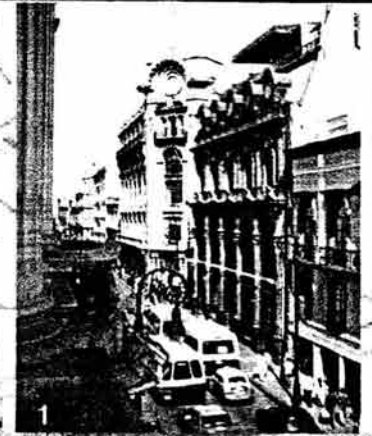
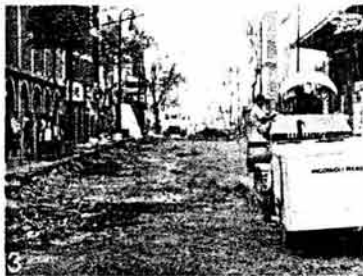
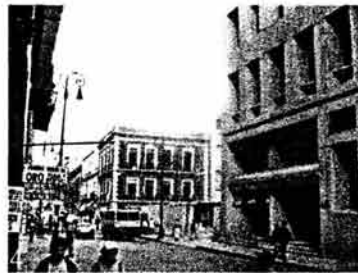
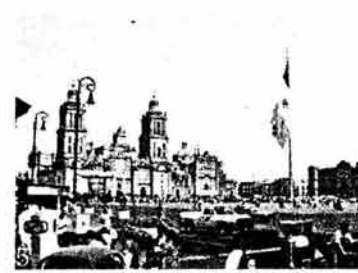
VISTAS DE LAS CALLES ISABEL LA CATÓLICA Y 16 DE SEPTIEMBRE LA CUAL REMATA EN EL ZÓCALO DE LA CIUDAD. ACTUALMENTE SE REALIZAN LABORES DE REPAVIMENTACIÓN EN LA MAYOR PARTE DEL CENTRO HISTÓRICO POR LO QUE LA SITUACIÓN VIAL SE HACE CONFLICTIVA DEBIDO AL CIERRE DE CALLES.

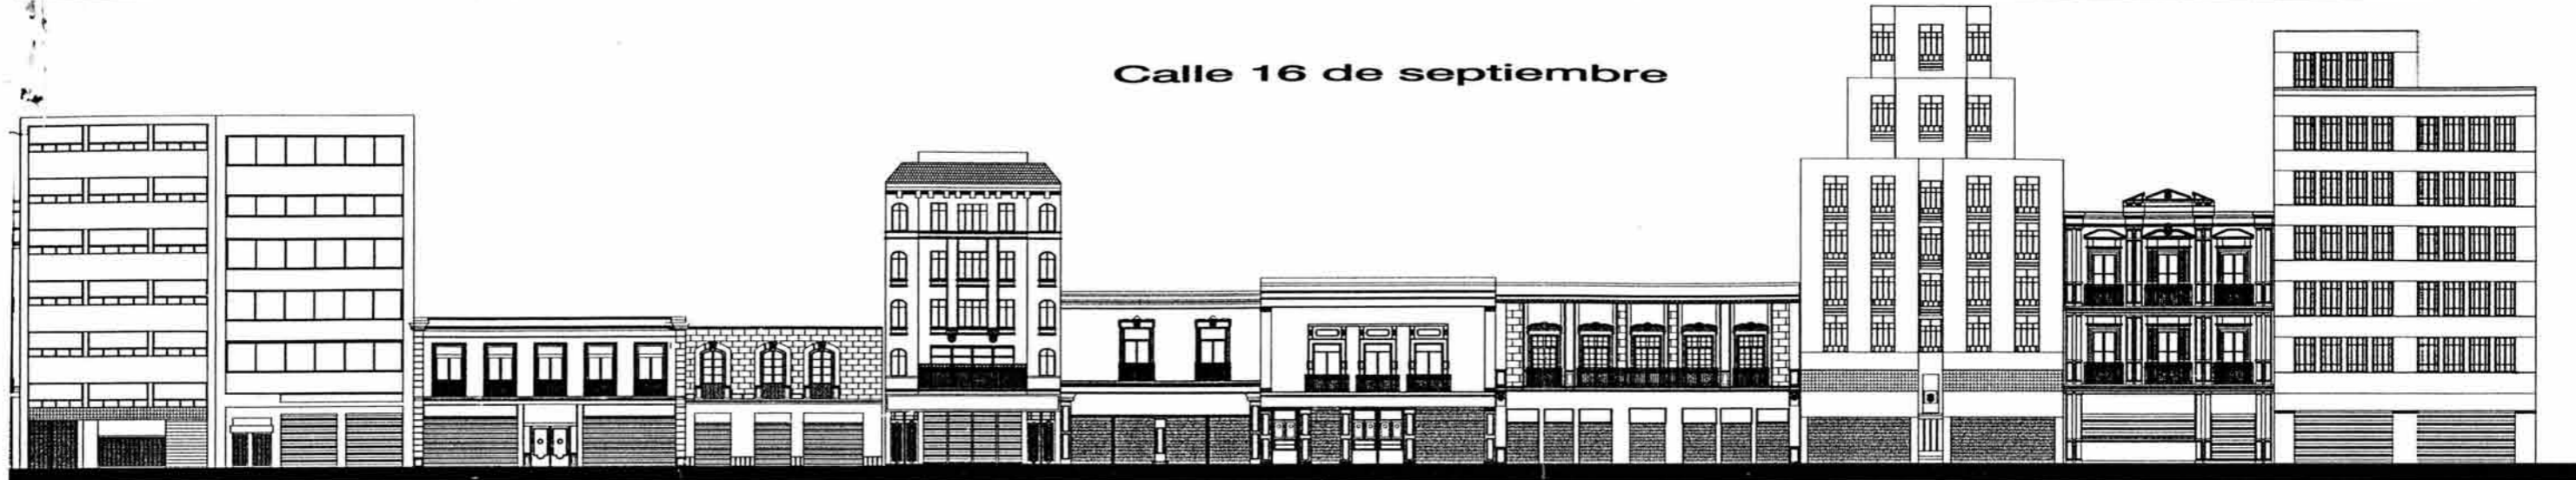
Calle 16 de septiembre

Edificio No.	Características	Materiales predominantes	Uso (nivel)	altura (m)
# 61	Fachada principal	Cantera (cornisas, columnas) Aplanado mortero Pintura vinílica Cancelería de madera Hierro fojado (herrería)	1N comercio	4.68
			2N comercio	3.75
			3N comercio	4.20
			total c/ pretil	13.23
