**CHOLULA PATRIMONIAL
PATRIMONIO URBANO ARQUITECTÓNICO
-SITUACIÓN ACTUAL-**

TESIS PARA OBTENER EL GRADO DE DOCTOR EN ARQUITECTURA

FELIPE EDUARDO GUTIÉRREZ Y REYES

MÉXICO, D.F. 2004

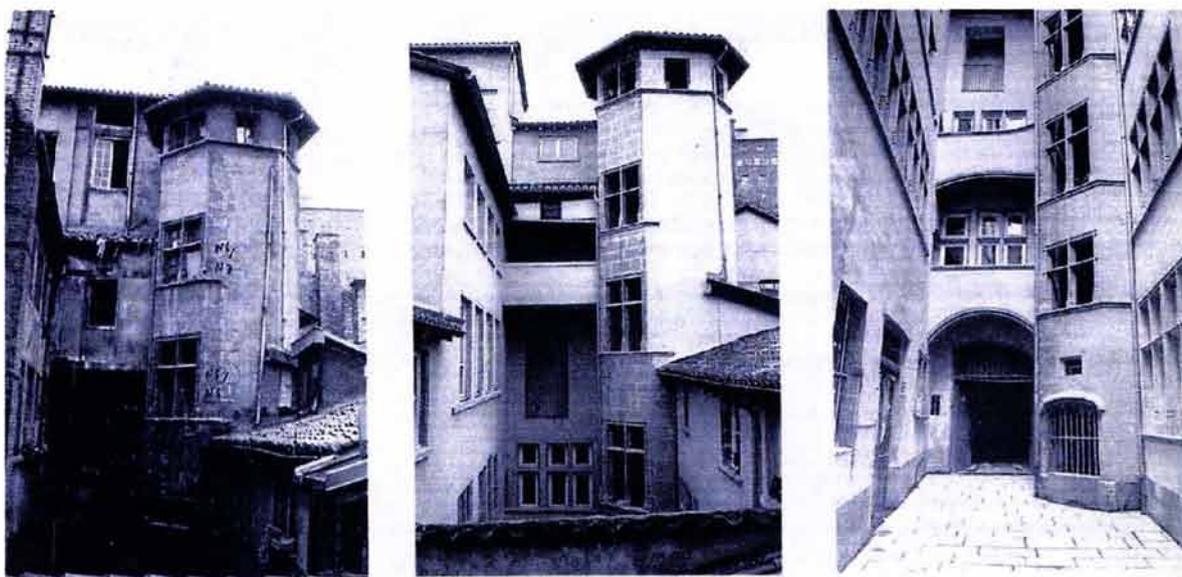
*1-1 La cour du n°3 - façade ouest - côté colline : état avant (Photo Yves Neyrolles)
1-2 La cour du n°3 - façade ouest - côté colline : état après (Photo Yves Neyrolles)
1-3 La cour du n°3 - façade ouest - côté colline : état après, vue d'en bas (Photo Yves Neyrolles)
Remarquer la qualité du sol de la cour, repavée en dalles de pierre à la demande des Bâtiments de France.*

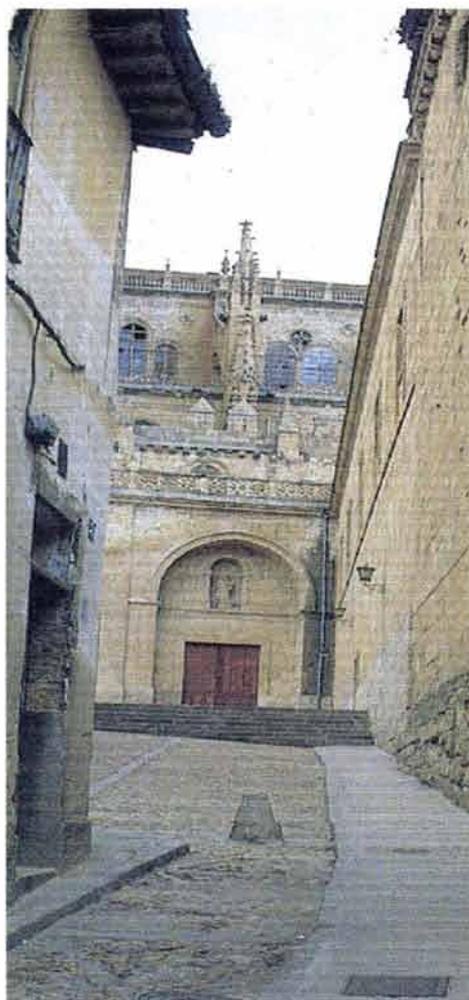
Imagen 6. Detalles de restauración en la calle Tentenecio en Salamanca

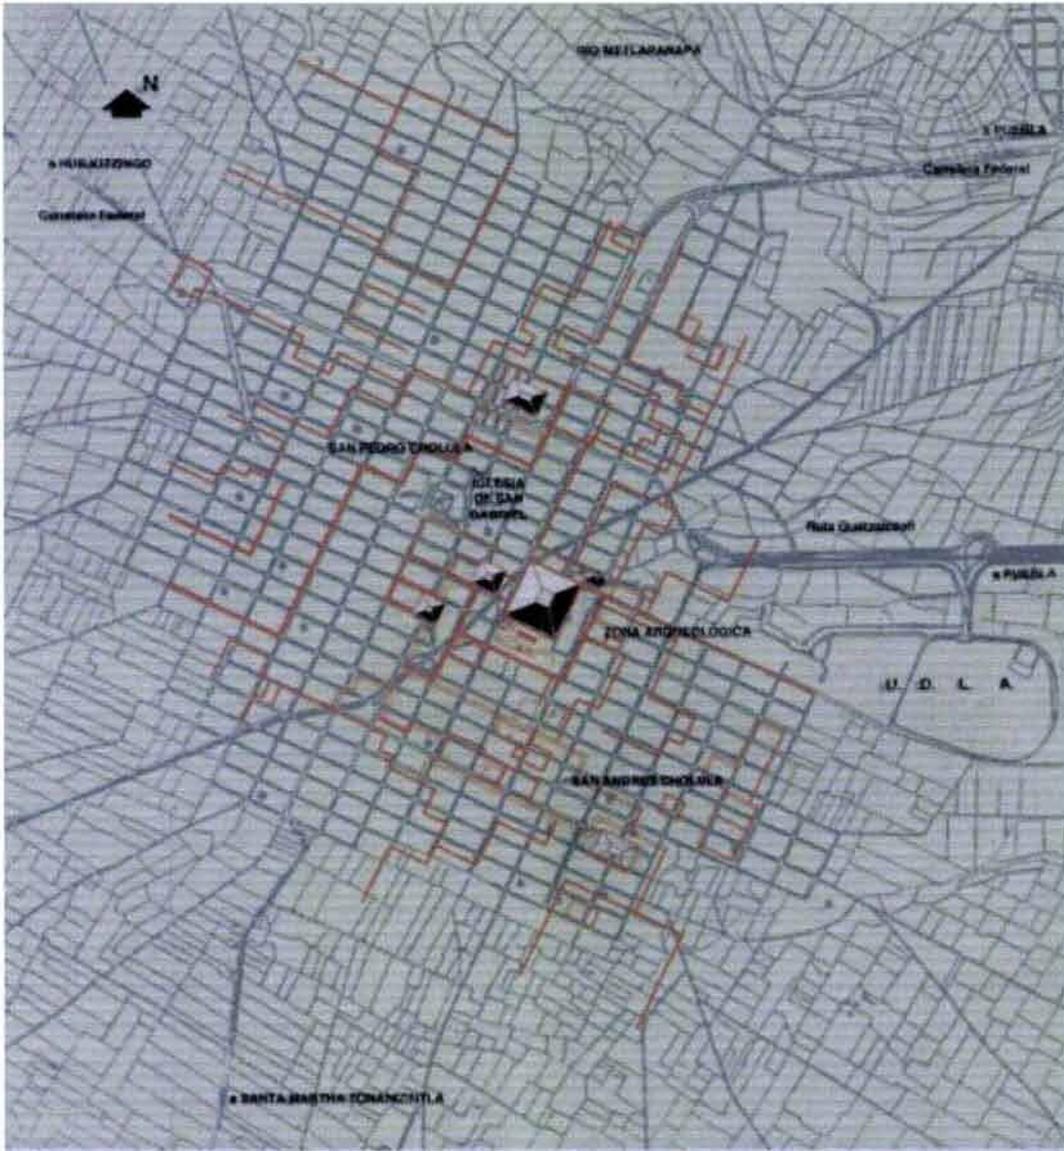
Imagen 15. Superposición de los vestigios de la antigua Ciudad sobre la actual Cholula⁷⁰

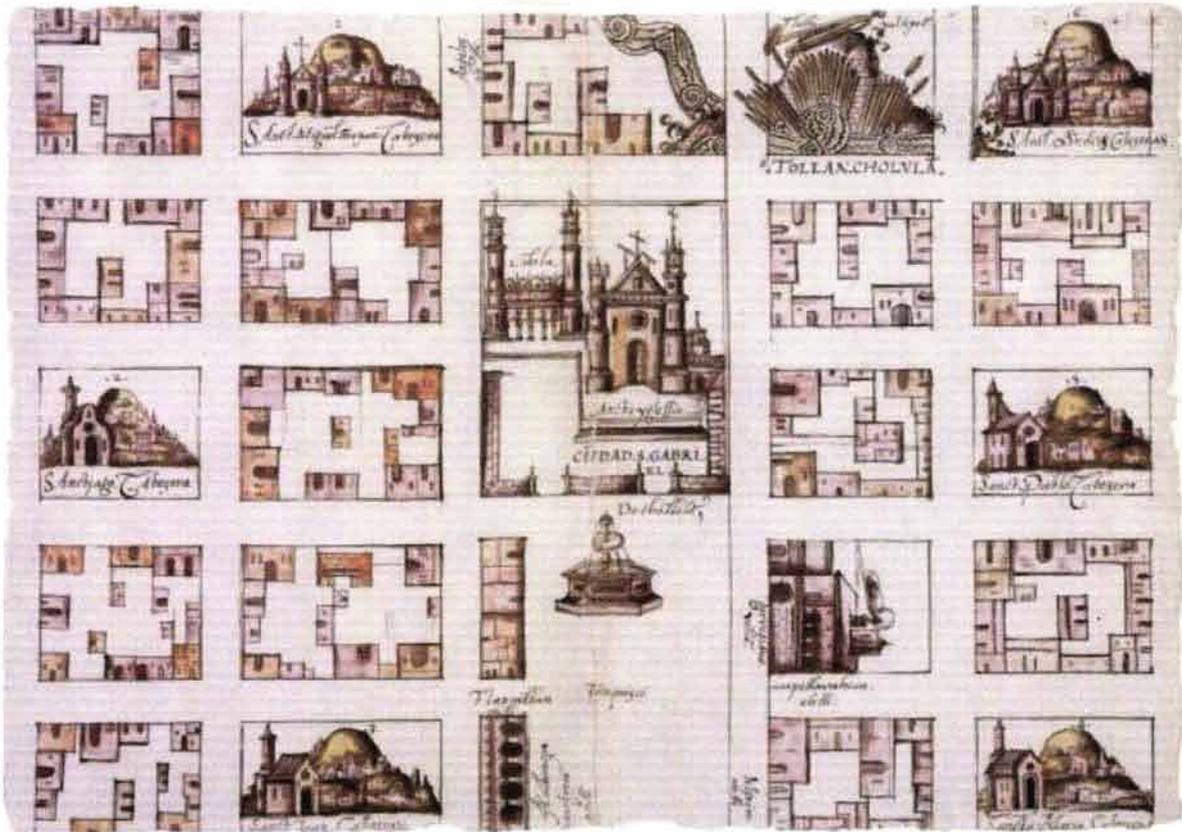
Imagen 16. San Gabriel Cholula, relación de Gabriel de Rojas, 1581.⁷¹

Además se puede observar que las edificaciones eran de un nivel, sin embargo; la casa del corregidor tenía una chimenea, que no pertenece a las características de la arquitectura del lugar.

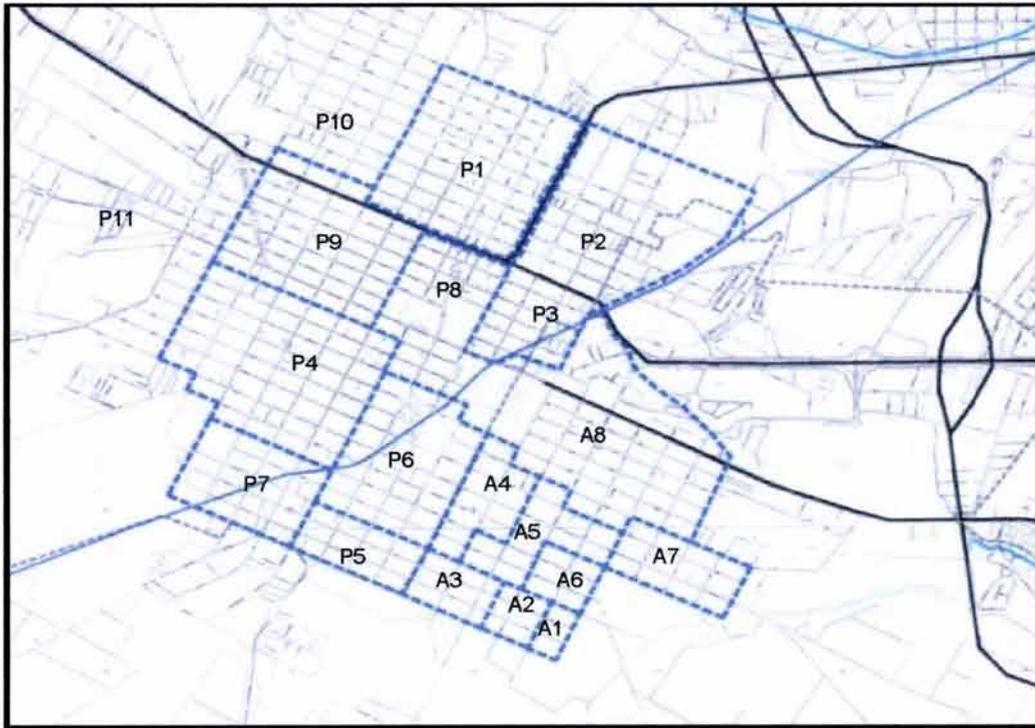
Imagen 17. Estructura barrial.⁸⁸

A continuación se presenta una imagen en donde se plantea la división barrial de acuerdo al Programa Subregional de Desarrollo Urbano de San Pedro y San Andrés Cholula 2002:

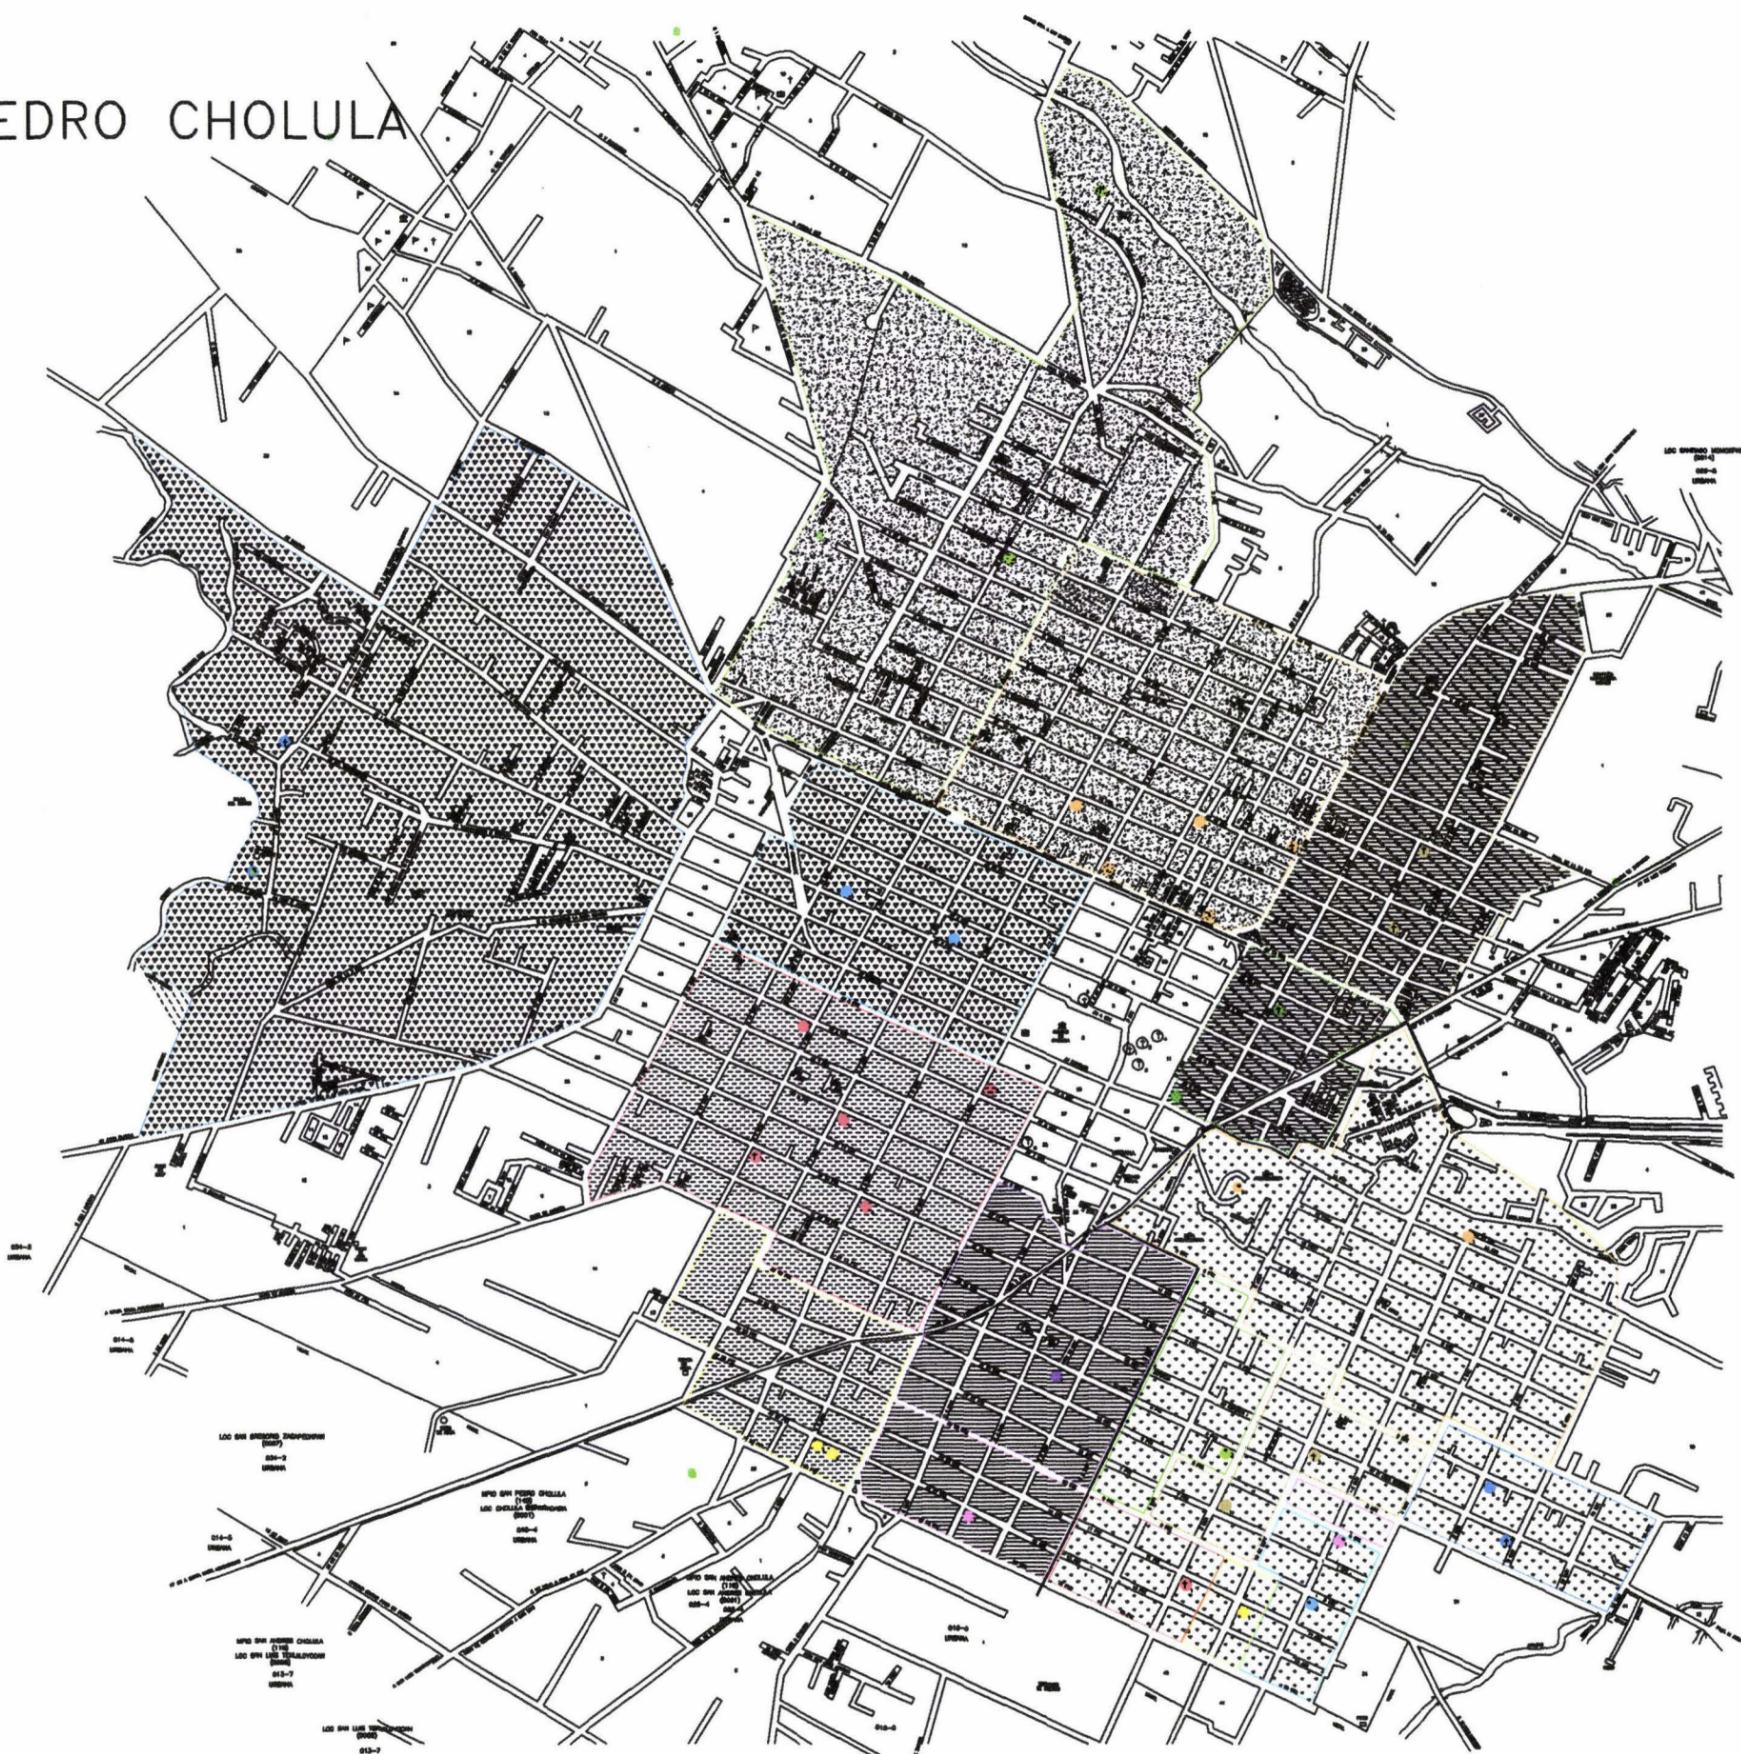
SAN PEDRO CHOLULA

El plano que se presenta a continuación, toma como referencia el plano de arquitectura de excepción del Proyecto Cholula 1970. Se realizó una revisión en campo y se verificó la situación actual de los edificios, para lo cual se realizaron fichas de catalogación en donde se concentra la información de los inmuebles y sus fotografías recientes.

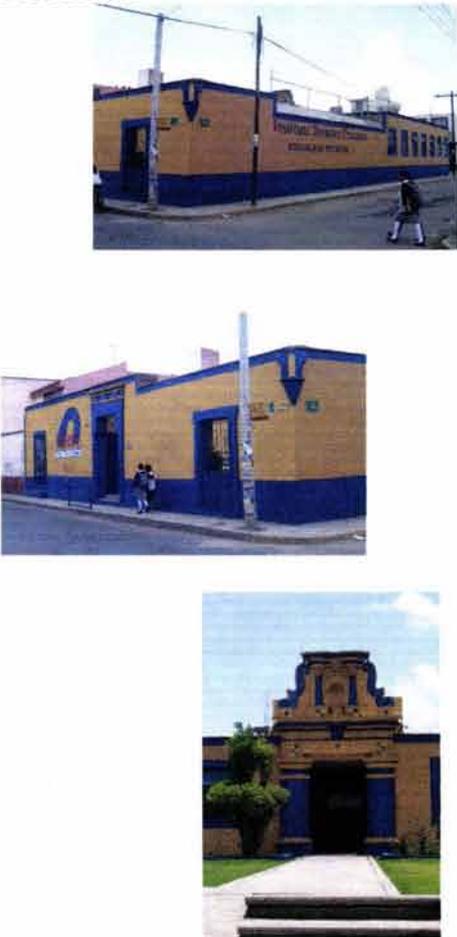
Núm. 1

<p>LOCALIZACIÓN Estado: Puebla Municipio: San Pedro Cholula Localidad: Cholula de Rivadavia Colonia o barrio: San Juan Calvario Calle y Número: 10 Poniente, esquina 5 Norte Cuadrante: Manzana:</p>	<p>IDENTIFICACIÓN: Uso original: Habitación Uso actual: Escuela de Natación Época de construcción: XVIII</p>
<p>CARACTERÍSTICAS Fachada: Aplanado Forma de la cubierta: Plana Niveles: 01 Otros elementos: Estado de conservación: Bueno</p>	<p>OBSERVACIONES Ejemplo de Arquitectura Civil del siglo XVIII, de acuerdo a las observaciones hechas por el Proyecto Cholula 1970. -Situación Actual- Fotografías tomadas en Mayo 2002.</p>
<p>ASPECTOS LEGALES Régimen de propiedad: Privado</p>	<p>BIBLIOGRAFÍA Proyecto Cholula, INAH 1970. Investigación de Campo, 2002.</p>
<p>FOTOGRAFÍA</p>

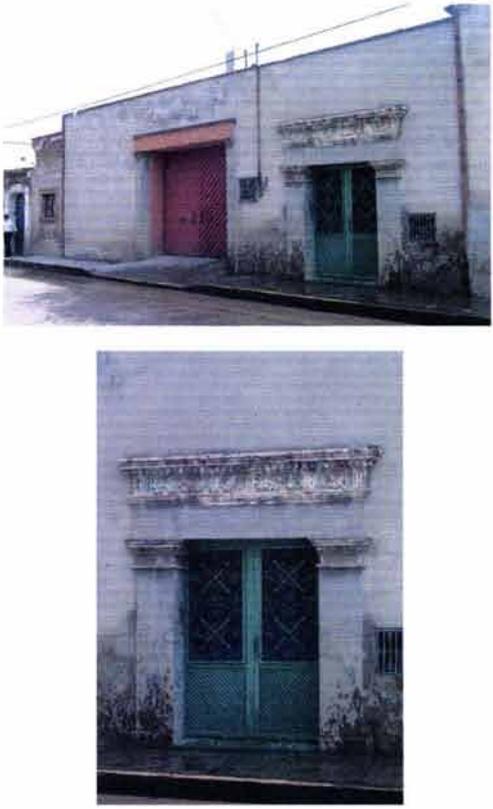
Núm. 2

<p>LOCALIZACIÓN Estado: Puebla Municipio: San Pedro Cholula Localidad: Cholula de Rivadavia Colonia o barrio: Santa María Xixtla Calle y Número: 13 Poniente No. 512 Cuadrante: Manzana:</p>	<p>IDENTIFICACIÓN: Uso original: Habitación Uso actual: Habitación Época de construcción: XVII</p>
<p>CARACTERÍSTICAS Fachada: Aplanado Forma de la cubierta: Plana Niveles: 01 Otros elementos: Estado de conservación: Bueno</p>	<p>OBSERVACIONES Ejemplo de Arquitectura Civil del siglo XVII, de acuerdo a las observaciones hechas por el Proyecto Cholula 1970. -Situación Actual- Fotografías tomadas en Mayo 2002.</p>
<p>ASPECTOS LEGALES Régimen de propiedad: Privado</p>	<p>BIBLIOGRAFÍA Proyecto Cholula, INAH 1970. Investigación de Campo, 2002.</p>
<p>FOTOGRAFÍA</p>

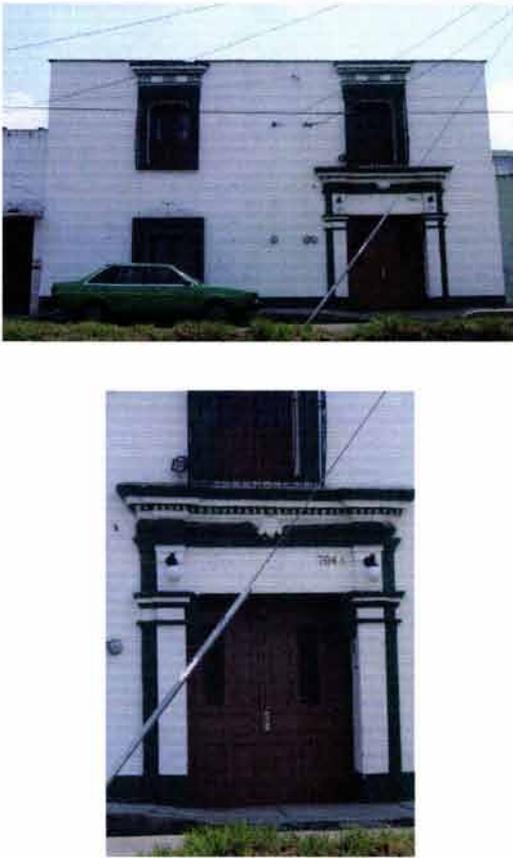
Núm. 3

<p>LOCALIZACIÓN Estado: Puebla Municipio: San Pedro Cholula Localidad: Cholula de Rivadavia Colonia o barrio: Santa María Xixitla Calle y Número: 13 Poniente No.704 A Cuadrante: Manzana:</p>	<p>IDENTIFICACIÓN: Uso original: Habitación Uso actual: Habitación Época de construcción: Siglo XVII</p>
<p>CARACTERÍSTICAS Fachada: Aplanado Forma de la cubierta: Plana Niveles: 01 Otros elementos: Estado de conservación: Bueno</p>	<p>OBSERVACIONES Ejemplo de Arquitectura Civil del siglo XVII, de acuerdo a las observaciones hechas por el Proyecto Cholula 1970. -Situación Actual- Fotografías tomadas en Mayo 2002.</p>
<p>ASPECTOS LEGALES Régimen de propiedad: Privado</p>	<p>BIBLIOGRAFÍA Proyecto Cholula, INAH 1970. Investigación de Campo, 2002.</p>
<p>FOTOGRAFÍA</p>

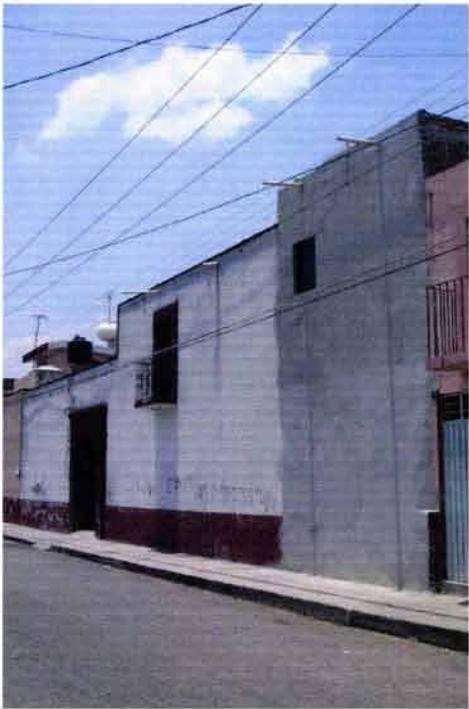
Núm. 4

<p>LOCALIZACIÓN Estado: Puebla Municipio: San Pedro Cholula Localidad: Cholula de Rivadavia Colonia o barrio: Santiago Mixquitla Calle y Número: 14 Poniente No.113 Cuadrante: Manzana:</p>	<p>IDENTIFICACIÓN: Uso original: Habitación Uso actual: Habitación Época de construcción: XVIII</p>
<p>CARACTERÍSTICAS Fachada: Aplanado Forma de la cubierta: Plana Niveles: 01 Otros elementos: Estado de conservación: Bueno</p>	<p>OBSERVACIONES Ejemplo de Arquitectura Civil del siglo XVIII, de acuerdo a las observaciones hechas por el Proyecto Cholula 1970. -Situación Actual- Fotografías tomadas en Mayo 2002.</p>
<p>ASPECTOS LEGALES Régimen de propiedad: Privado</p>	<p>BIBLIOGRAFÍA Proyecto Cholula, INAH 1970. Investigación de Campo, 2002.</p>
<p>FOTOGRAFÍA</p>

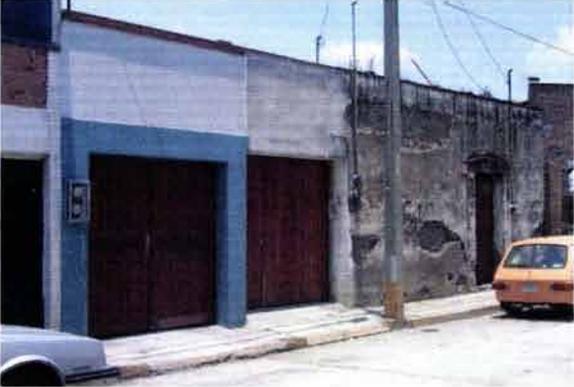
Núm. 5

<p>LOCALIZACIÓN Estado: Puebla Municipio: San Pedro Cholula Localidad: Cholula de Rivadavia Colonia o barrio: Santa María Xixitla Calle y Número: 14 Poniente No. 501, 503 y 505 Cuadrante: Manzana:</p>	<p>IDENTIFICACIÓN: Uso original: Habitación Uso actual: Habitación Época de construcción:</p>
<p>CARACTERÍSTICAS Fachada: Aplanado Forma de la cubierta: Plana Niveles: 01 Otros elementos: Estado de conservación: Bueno</p>	<p>OBSERVACIONES Ejemplo de Arquitectura Civil, de acuerdo a las observaciones hechas por el Proyecto Cholula 1970. -Situación Actual- Fotografías tomadas en Mayo 2002.</p>
<p>ASPECTOS LEGALES Régimen de propiedad: Privado</p>	<p>BIBLIOGRAFÍA Proyecto Cholula, INAH 1970. Investigación de Campo, 2002.</p>
<p>FOTOGRAFÍA</p>

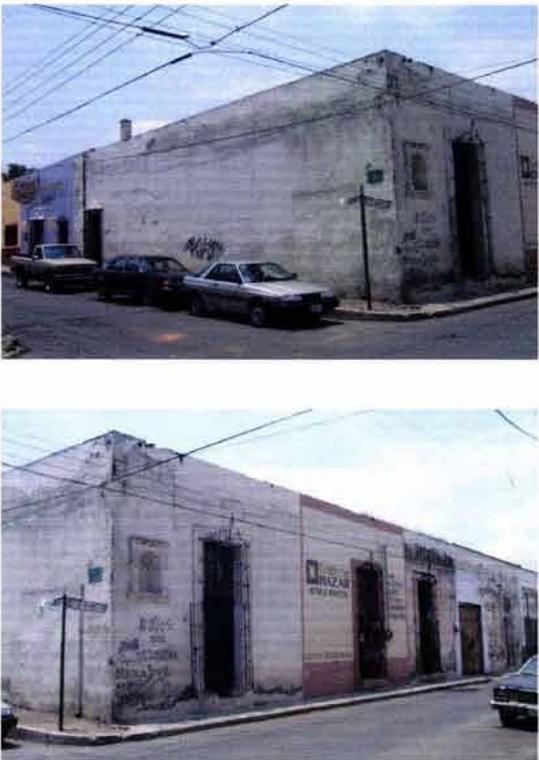
Núm. 6

<p>LOCALIZACIÓN Estado: Puebla Municipio: San Pedro Cholula Localidad: Cholula de Rivadavia Colonia o barrio: Centro Calle y Número: 2 Sur No. 301, esquina 3 Oriente Cuadrante: Manzana:</p>	<p>IDENTIFICACIÓN: Uso original: Habitación Uso actual: Habitación Época de construcción:</p>
<p>CARACTERÍSTICAS Fachada: Aplanado Forma de la cubierta: Plana Niveles: 01 Otros elementos: Estado de conservación: Bueno</p>	<p>OBSERVACIONES Ejemplo de Arquitectura Civil, de acuerdo a las observaciones hechas por el Proyecto Cholula 1970. -Situación Actual- Fotografías tomadas en Mayo 2002.</p>
<p>ASPECTOS LEGALES Régimen de propiedad: Privado</p>	<p>BIBLIOGRAFÍA Proyecto Cholula, INAH 1970. Investigación de Campo, 2002.</p>
<p>FOTOGRAFÍA</p>

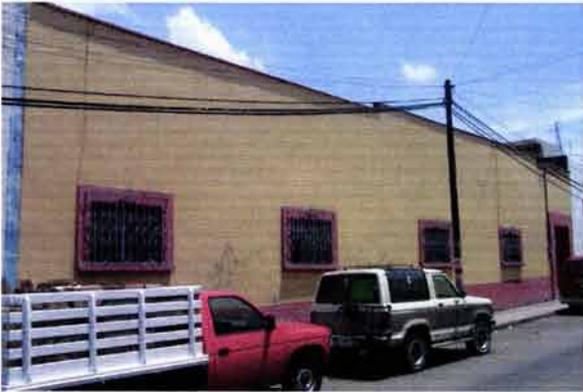
Núm. 7

<p>LOCALIZACIÓN Estado: Puebla Municipio: San Pedro Cholula Localidad: Cholula de Rivadavia Colonia o barrio: Centro Calle y Número: 3 Norte No. 403 Cuadrante: Manzana:</p>	<p>IDENTIFICACIÓN: Uso original: Habitación Uso actual: Habitación Época de construcción: XVII</p>
<p>CARACTERÍSTICAS Fachada: Aplanado Forma de la cubierta: Plana Niveles: 01 Otros elementos: Estado de conservación: Bueno</p>	<p>OBSERVACIONES Ejemplo de Arquitectura Civil del siglo XVII, de acuerdo a las observaciones hechas por el Proyecto Cholula 1970. -Situación Actual- Fotografías tomadas en Mayo 2002.</p>
<p>ASPECTOS LEGALES Régimen de propiedad: Privado</p>	<p>BIBLIOGRAFÍA Proyecto Cholula, INAH 1970. Investigación de Campo, 2002.</p>
<p>FOTOGRAFÍA</p>

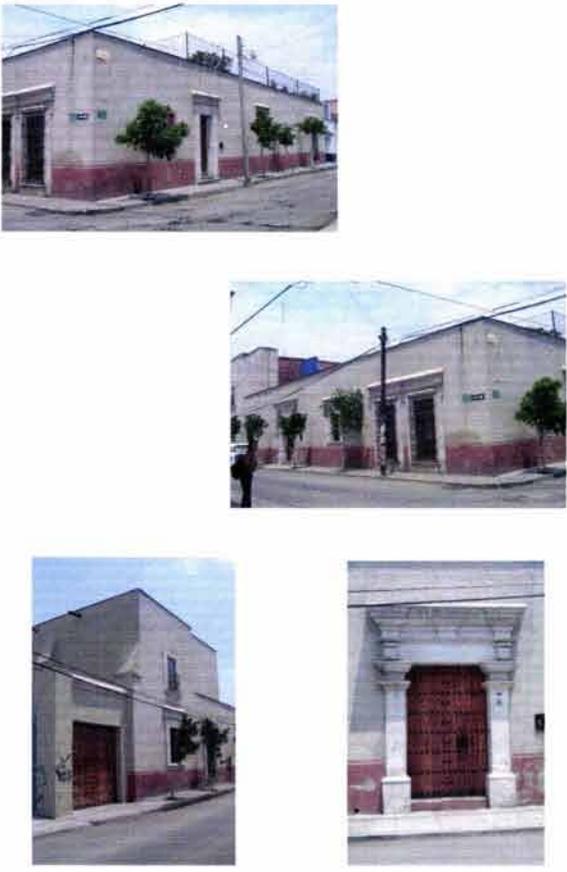
Núm. 8

<p>LOCALIZACIÓN Estado: Puebla Municipio: San Pedro Cholula Localidad: Cholula de Rivadavia Colonia o barrio: Santa María Xixitla Calle y Número: 3 Sur esquina 7 Poniente Cuadrante: Manzana:</p>	<p>IDENTIFICACIÓN: Uso original: Habitación Uso actual: Hotel Época de construcción: XVIII</p>
<p>CARACTERÍSTICAS Fachada: Aplanado Forma de la cubierta: Plana Niveles: 01 Otros elementos: Estado de conservación: Bueno</p>	<p>OBSERVACIONES Ejemplo de Arquitectura Civil del siglo XVIII, de acuerdo a las observaciones hechas por el Proyecto Cholula 1970. -Situación Actual- Fotografías tomadas en Mayo 2002. Este edificio fue rehabilitado y actualmente su uso es de hotel., (las fotografías que se muestran son anteriores cuando su uso era habitacional).</p>
<p>ASPECTOS LEGALES Régimen de propiedad: Privado</p>	<p>BIBLIOGRAFÍA Proyecto Cholula, INAH 1970. Investigación de Campo, 2002.</p>
<p>FOTOGRAFÍA</p>

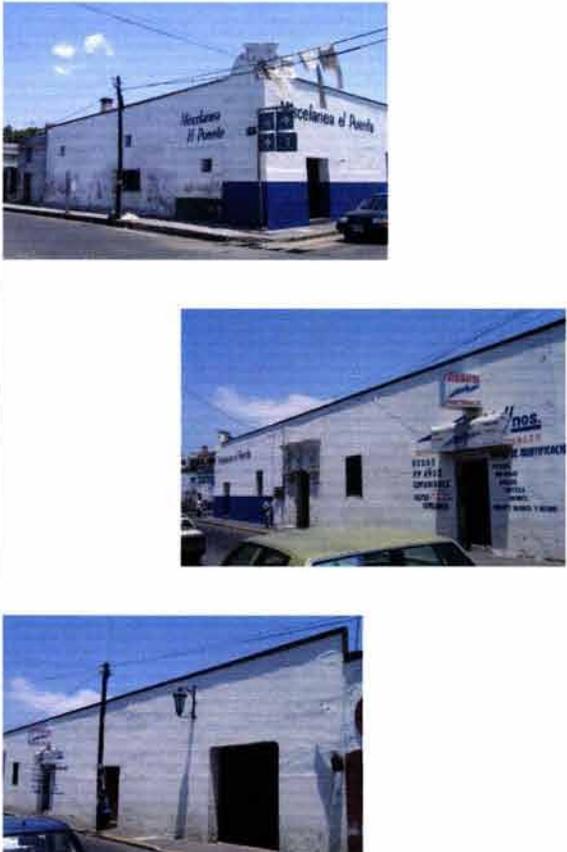
Núm. 9

<p>LOCALIZACIÓN Estado: Puebla Municipio: San Pedro Cholula Localidad: Cholula de Rivadavia Colonia o barrio: Centro Calle y Número: 4 Norte No. 801, esquina 8 Poniente Cuadrante: Manzana:</p>	<p>IDENTIFICACIÓN: Uso original: Habitación Uso actual: Habitación Época de construcción: XVII</p>
<p>CARACTERÍSTICAS Fachada: Aplanado Forma de la cubierta: Plana Niveles: 01 Otros elementos: Estado de conservación: Bueno</p>	<p>OBSERVACIONES Ejemplo de Arquitectura Civil del siglo XVII, de acuerdo a las observaciones hechas por el Proyecto Cholula 1970. -Situación Actual- Fotografías tomadas en Mayo 2002.</p>
<p>ASPECTOS LEGALES Régimen de propiedad: Privado</p>	<p>BIBLIOGRAFÍA Proyecto Cholula, INAH 1970. Investigación de Campo, 2002.</p>
<p>FOTOGRAFÍA</p>

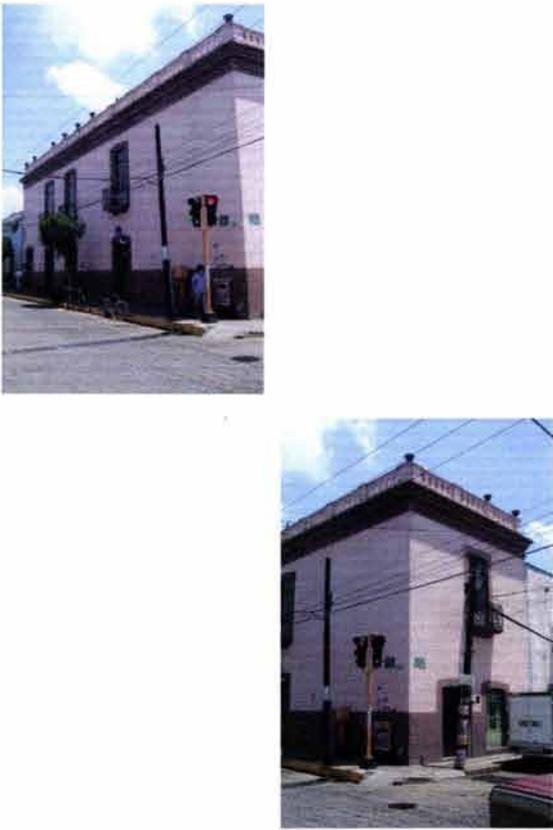
Núm. 10

<p>LOCALIZACIÓN Estado: Puebla Municipio: San Pedro Cholula Localidad: Cholula de Rivadavia Colonia o barrio: Centro Calle y Número: 4 Poniente No. 302 esquina 3 Norte Cuadrante: Manzana:</p>	<p>IDENTIFICACIÓN: Uso original: Habitación Uso actual: Habitación Época de construcción:</p>
<p>CARACTERÍSTICAS Fachada: Aplanado Forma de la cubierta: Plana Niveles: 01 Otros elementos: Estado de conservación: Bueno</p>	<p>OBSERVACIONES Ejemplo de Arquitectura Civil con reminiscencias francesas, de acuerdo a las observaciones hechas por el Proyecto Cholula 1970. -Situación Actual- Fotografías tomadas en Mayo 2002.</p>
<p>ASPECTOS LEGALES Régimen de propiedad: Privado</p>	<p>BIBLIOGRAFÍA Proyecto Cholula, INAH 1970. Investigación de Campo, 2002.</p>
<p>FOTOGRAFÍA</p>

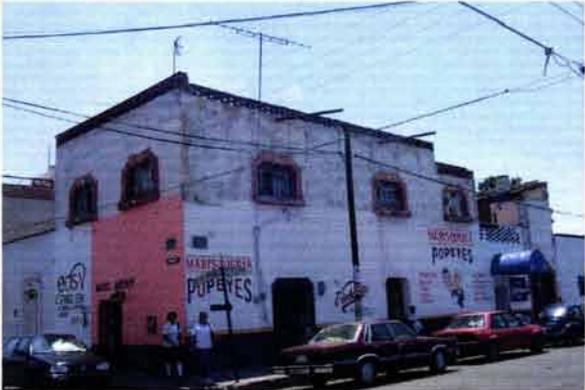
Núm. 11

<p>LOCALIZACIÓN Estado: Puebla Municipio: San Pedro Cholula Localidad: Cholula de Rivadavia Colonia o barrio: Centro Calle y Número: 5 de Mayo esquina 8 Oriente Cuadrante: Manzana:</p>	<p>IDENTIFICACIÓN: Uso original: Habitación Uso actual: Habitación Época de construcción: XVIII</p>
<p>CARACTERÍSTICAS Fachada: Aplanado Forma de la cubierta: Plana Niveles: 01 Otros elementos: Estado de conservación: Bueno</p>	<p>OBSERVACIONES Ejemplo de Arquitectura Civil del siglo XVIII, de acuerdo a las observaciones hechas por el Proyecto Cholula 1970. -Situación Actual- Fotografías tomadas en Mayo 2002.</p>
<p>ASPECTOS LEGALES Régimen de propiedad: Privado</p>	<p>BIBLIOGRAFÍA Proyecto Cholula, INAH 1970. Investigación de Campo, 2002.</p>
<p>FOTOGRAFÍA</p>

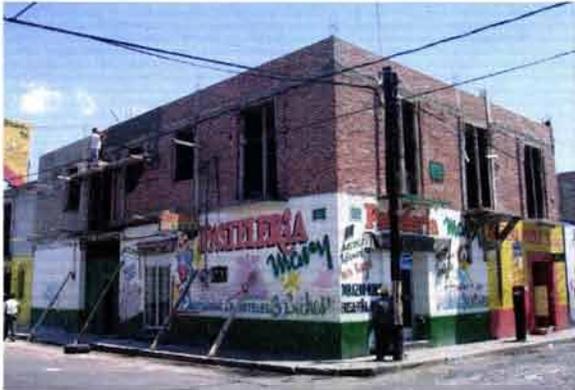
Núm. 12

<p>LOCALIZACIÓN Estado: Puebla Municipio: San Pedro Cholula Localidad: Cholula de Rivadavia Colonia o barrio: Centro Calle y Número: 5 de Mayo esquina 10 poniente Cuadrante: Manzana:</p>	<p>IDENTIFICACIÓN: Uso original: Habitación Uso actual: Habitación Época de construcción: XVIII</p>
<p>CARACTERÍSTICAS Fachada: Aplanado Forma de la cubierta: Plana Niveles: 01 Otros elementos: Estado de conservación: Bueno</p>	<p>OBSERVACIONES Ejemplo de Arquitectura Civil del siglo XVIII, de acuerdo a las observaciones hechas por el Proyecto Cholula 1970. -Situación Actual- Fotografías tomadas en Mayo 2002.</p>
<p>ASPECTOS LEGALES Régimen de propiedad: Privado</p>	<p>BIBLIOGRAFÍA Proyecto Cholula, INAH 1970. Investigación de Campo, 2002.</p>
<p>FOTOGRAFÍA</p>

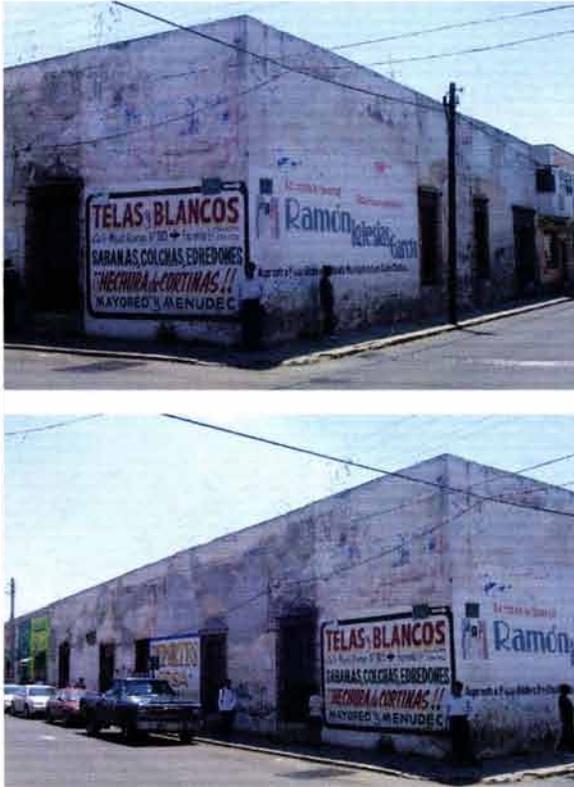
Núm. 13

<p>LOCALIZACIÓN Estado: Puebla Municipio: San Pedro Cholula Localidad: Cholula de Rivadavia Colonia o barrio: Centro Calle y Número: 5 de Mayo esquina 6 Oriente Cuadrante: Manzana:</p>	<p>IDENTIFICACIÓN: Uso original: Habitación Uso actual: Habitación Época de construcción: XVI</p>
<p>CARACTERÍSTICAS Fachada: Aplanado Forma de la cubierta: Plana Niveles: 01 Otros elementos: Estado de conservación: Bueno</p>	<p>OBSERVACIONES Ejemplo de Arquitectura Civil del siglo XVI, de acuerdo a las observaciones hechas por el Proyecto Cholula 1970. -Situación Actual- Fotografías tomadas en Mayo 2002.</p>
<p>ASPECTOS LEGALES Régimen de propiedad: Privado</p>	<p>BIBLIOGRAFÍA Proyecto Cholula, INAH 1970. Investigación de Campo, 2002.</p>
<p>FOTOGRAFÍA</p>

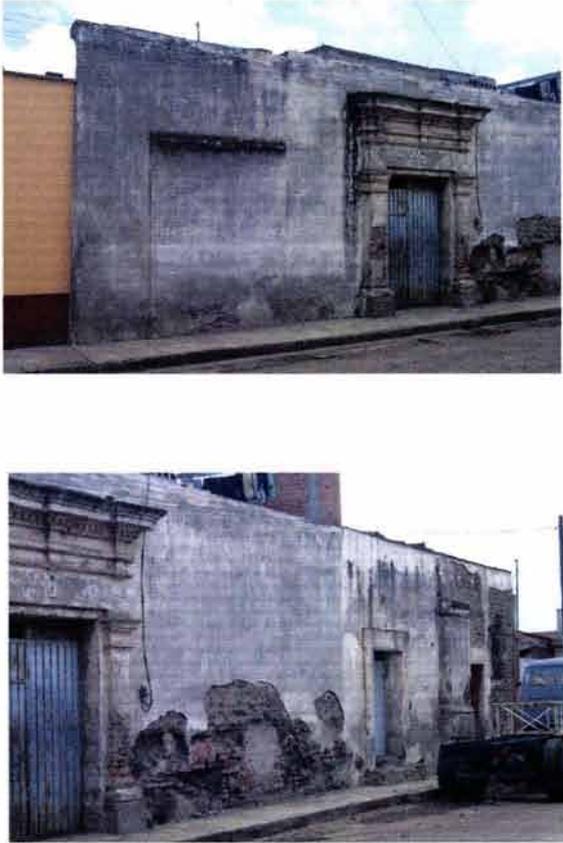
Núm. 14

<p>LOCALIZACIÓN Estado: Puebla Municipio: San Pedro Cholula Localidad: Cholula de Rivadavia Colonia o barrio: San Juan Calvario Calle y Número: 5 Norte No. 1604 Cuadrante: Manzana:</p>	<p>IDENTIFICACIÓN: Uso original: Habitación Uso actual: Habitación Época de construcción: XVII</p>
<p>CARACTERÍSTICAS Fachada: Aplanado Forma de la cubierta: Plana Niveles: 01 Otros elementos: Estado de conservación: Bueno</p>	<p>OBSERVACIONES Ejemplo de Arquitectura Civil del siglo XVII, de acuerdo a las observaciones hechas por el Proyecto Cholula 1970. -Situación Actual- Fotografías tomadas en Mayo 2002.</p>
<p>ASPECTOS LEGALES Régimen de propiedad: Privado</p>	<p>BIBLIOGRAFÍA Proyecto Cholula, INAH 1970. Investigación de Campo, 2002.</p>
<p>FOTOGRAFÍA</p>

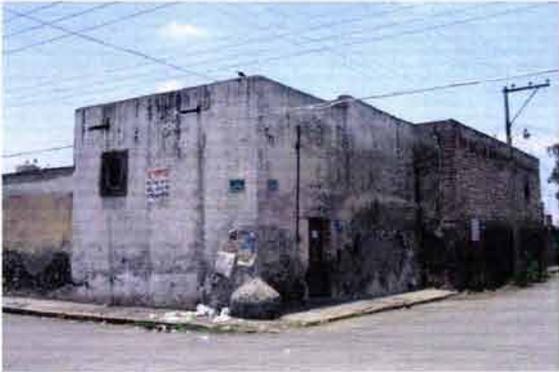
Núm. 15

<p>LOCALIZACIÓN Estado: Puebla Municipio: San Pedro Cholula Localidad: Cholula de Rivadavia Colonia o barrio: Santiago Mixquitla Calle y Número: 5 Norte esquina 14 Poniente Cuadrante: Manzana:</p>	<p>IDENTIFICACIÓN: Uso original: Habitación Uso actual: Habitación Época de construcción: XVIII</p>
<p>CARACTERÍSTICAS Fachada: Aplanado Forma de la cubierta: Plana Niveles: 01 Otros elementos: Estado de conservación: Bueno</p>	<p>OBSERVACIONES Ejemplo de Arquitectura Civil del siglo XVIII, de acuerdo a las observaciones hechas por el Proyecto Cholula 1970. -Situación Actual- Fotografías tomadas en Mayo 2002.</p>
<p>ASPECTOS LEGALES Régimen de propiedad: Privado</p>	<p>BIBLIOGRAFÍA Proyecto Cholula, INAH 1970. Investigación de Campo, 2002.</p>
<p>FOTOGRAFÍA</p>

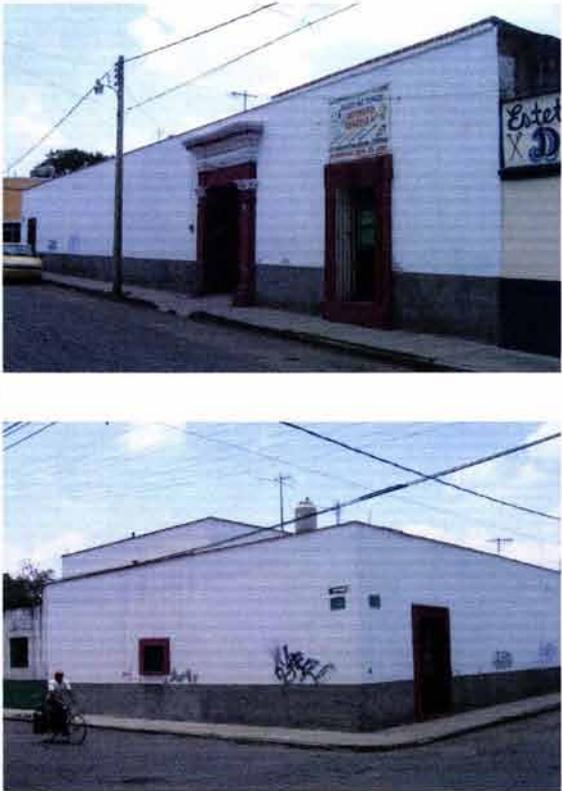
Núm. 16

<p>LOCALIZACIÓN Estado: Puebla Municipio: San Pedro Cholula Localidad: Cholula de Rivadavia Colonia o barrio: San Juan Calvario Calle y Número: 5 Norte No. 812, esquina 10 Poniente Cuadrante: Manzana:</p>	<p>IDENTIFICACIÓN: Uso original: Habitación Uso actual: Habitación Época de construcción: XVII</p>
<p>CARACTERÍSTICAS Fachada: Aplanado Forma de la cubierta: Plana Niveles: 01 Otros elementos: Estado de conservación: Bueno</p>	<p>OBSERVACIONES Ejemplo de Arquitectura Civil del siglo XVII, de acuerdo a las observaciones hechas por el Proyecto Cholula 1970. -Situación Actual- Fotografías tomadas en Mayo 2002.</p>
<p>ASPECTOS LEGALES Régimen de propiedad: Privado</p>	<p>BIBLIOGRAFÍA Proyecto Cholula, INAH 1970. Investigación de Campo, 2002.</p>
<p>FOTOGRAFÍA</p>

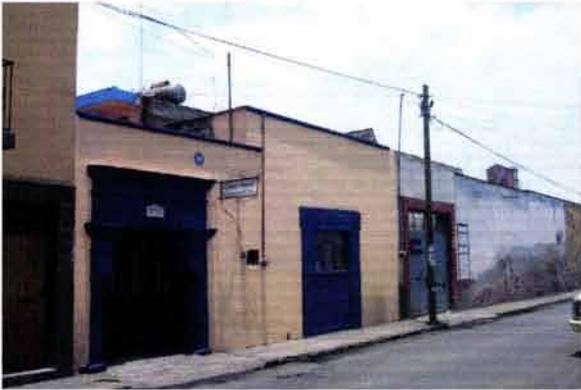
Núm. 17

<p>LOCALIZACIÓN Estado: Puebla Municipio: San Pedro Cholula Localidad: Cholula de Rivadavia Colonia o barrio: Santa María Xixitla Calle y Número: 5 Poniente No. 123 Cuadrante: Manzana:</p>	<p>IDENTIFICACIÓN: Uso original: Habitación Uso actual: Habitación Época de construcción:</p>
<p>CARACTERÍSTICAS Fachada: Aplanado Forma de la cubierta: Plana Niveles: 01 Otros elementos: Estado de conservación: Bueno</p>	<p>OBSERVACIONES Ejemplo de Arquitectura Civil, de acuerdo a las observaciones hechas por el Proyecto Cholula 1970. -Situación Actual- Fotografías tomadas en Mayo 2002.</p>
<p>ASPECTOS LEGALES Régimen de propiedad: Privado</p>	<p>BIBLIOGRAFÍA Proyecto Cholula, INAH 1970. Investigación de Campo, 2002.</p>
<p>FOTOGRAFÍA</p>

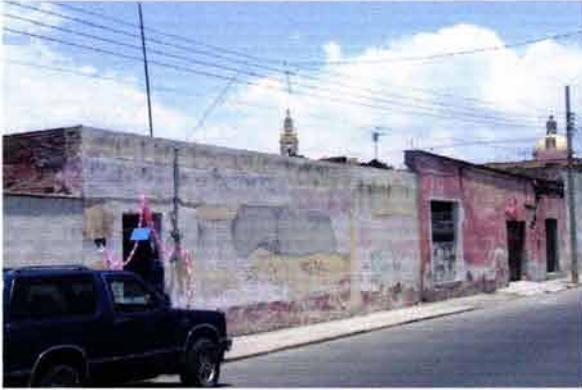
Núm. 18

<p>LOCALIZACIÓN Estado: Puebla Municipio: San Pedro Cholula Localidad: Cholula de Rivadavia Colonia o barrio: Calle y Número: 6 Oriente No. 414 Cuadrante: Manzana:</p>	<p>IDENTIFICACIÓN: Uso original: Habitación Uso actual: Habitación Época de construcción:</p>
<p>CARACTERÍSTICAS Fachada: Aplanado Forma de la cubierta: Plana Niveles: 01 Otros elementos: Estado de conservación: Bueno</p>	<p>OBSERVACIONES Ejemplo de Arquitectura, de acuerdo a las observaciones hechas por el Proyecto Cholula 1970. -Situación Actual- Fotografías tomadas en Mayo 2002.</p>
<p>ASPECTOS LEGALES Régimen de propiedad: Privado</p>	<p>BIBLIOGRAFÍA Proyecto Cholula, INAH 1970. Investigación de Campo, 2002.</p>
<p>FOTOGRAFÍA</p>

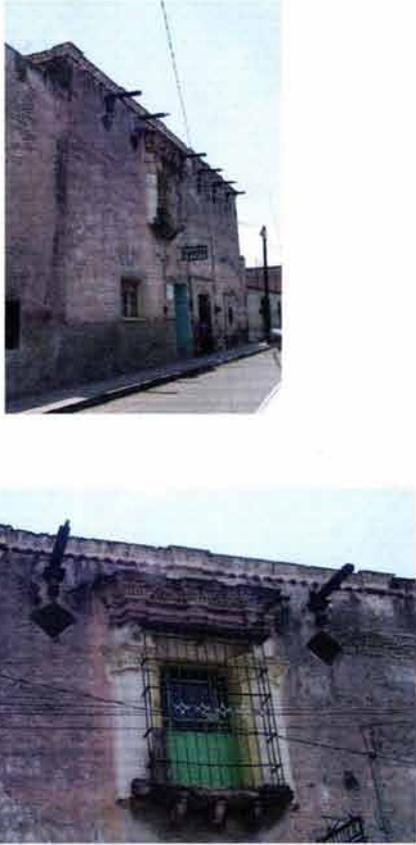
Núm. 19

<p>LOCALIZACIÓN Estado: Puebla Municipio: San Pedro Cholula Localidad: Cholula de Rivadavia Colonia o barrio: San Juan Calvario Calle y Número: 6 Poniente No. 511 Cuadrante: Manzana:</p>	<p>IDENTIFICACIÓN: Uso original: Habitación Uso actual: Habitación Época de construcción: XVIII</p>
<p>CARACTERÍSTICAS Fachada: Aplanado Forma de la cubierta: Plana Niveles: 01 Otros elementos: Estado de conservación: Bueno</p>	<p>OBSERVACIONES Ejemplo de Arquitectura Civil del siglo XVIII, de acuerdo a las observaciones hechas por el Proyecto Cholula 1970. -Situación Actual- Fotografías tomadas en Mayo 2002.</p>
<p>ASPECTOS LEGALES Régimen de propiedad: Privado</p>	<p>BIBLIOGRAFÍA Proyecto Cholula, INAH 1970. Investigación de Campo, 2002.</p>
<p>FOTOGRAFÍA</p>

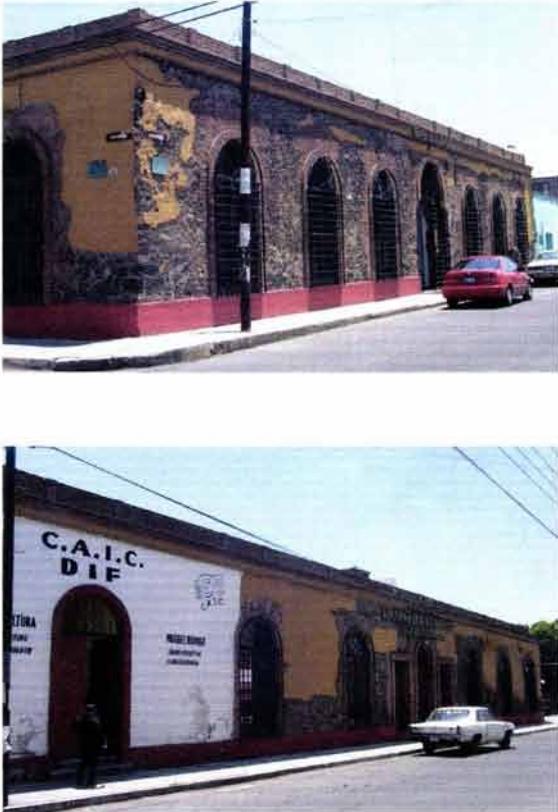
Núm. 20

<p>LOCALIZACIÓN Estado: Puebla Municipio: San Pedro Cholula Localidad: Cholula de Rivadavia Colonia o barrio: San Miguel Tianguisnáhuac Calle y Número: 6 Norte esquina 8 Oriente Cuadrante: Manzana:</p>	<p>IDENTIFICACIÓN: Uso original: Habitación Uso actual: Habitación Época de construcción: XVII</p>
<p>CARACTERÍSTICAS Fachada: Aplanado Forma de la cubierta: Plana Niveles: 01 Otros elementos: Estado de conservación: Bueno</p>	<p>OBSERVACIONES Ejemplo de Arquitectura Civil del siglo XVII, de acuerdo a las observaciones hechas por el Proyecto Cholula 1970. -Situación Actual- Fotografías tomadas en Mayo 2002.</p>
<p>ASPECTOS LEGALES Régimen de propiedad: Privado</p>	<p>BIBLIOGRAFÍA Proyecto Cholula, INAH 1970. Investigación de Campo, 2002.</p>
<p>FOTOGRAFÍA</p>

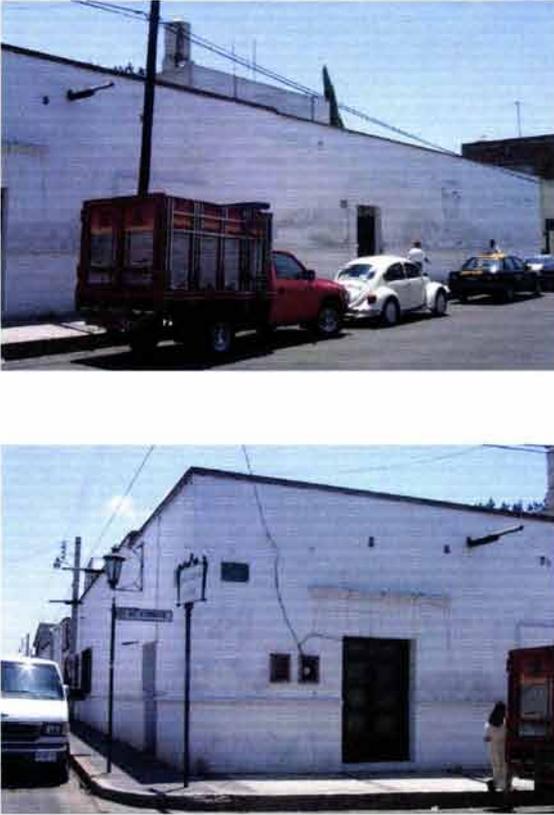
Núm. 21

<p>LOCALIZACIÓN Estado: Puebla Municipio: San Pedro Cholula Localidad: Cholula de Rivadavia Colonia o barrio: San Miguel tianguisnáhuac Calle y Número: 8 Oriente No. 401, esquina 4 Norte Cuadrante: Manzana:</p>	<p>IDENTIFICACIÓN: Uso original: Habitación Uso actual: Habitación Época de construcción: XVI</p>
<p>CARACTERÍSTICAS Fachada: Aplanado Forma de la cubierta: Plana Niveles: 01 Otros elementos: Estado de conservación: Bueno</p>	<p>OBSERVACIONES Ejemplo de Arquitectura Civil del siglo XVI, de acuerdo a las observaciones hechas por el Proyecto Cholula 1970. -Situación Actual- Fotografías tomadas en Mayo 2002.</p>
<p>ASPECTOS LEGALES Régimen de propiedad: Privado</p>	<p>BIBLIOGRAFÍA Proyecto Cholula, INAH 1970. Investigación de Campo, 2002.</p>
<p>FOTOGRAFÍA</p>

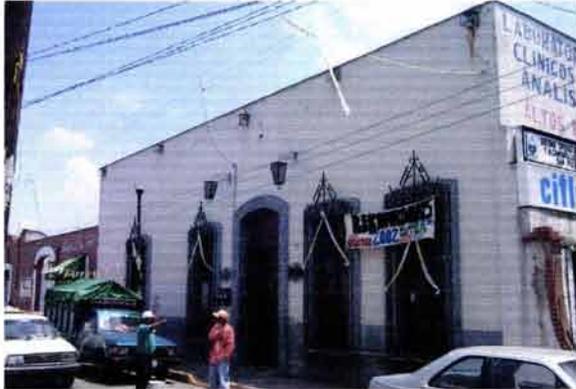
Núm. 22

<p>LOCALIZACIÓN Estado: Puebla Municipio: San Pedro Cholula Localidad: Cholula de Rivadavia Colonia o barrio: San Juan Calvario Calle y Número: Hidalgo No. 506 Cuadrante: Manzana:</p>	<p>IDENTIFICACIÓN: Uso original: Habitación Uso actual: Habitación Época de construcción:</p>
<p>CARACTERÍSTICAS Fachada: Aplanado Forma de la cubierta: Plana Niveles: 01 Otros elementos: Estado de conservación: Bueno</p>	<p>OBSERVACIONES Ejemplo de Arquitectura Civil, de acuerdo a las observaciones hechas por el Proyecto Cholula 1970. -Situación Actual- Fotografías tomadas en Mayo 2002.</p>
<p>ASPECTOS LEGALES Régimen de propiedad: Privado</p>	<p>BIBLIOGRAFÍA Proyecto Cholula, INAH 1970. Investigación de Campo, 2002.</p>
<p>FOTOGRAFÍA</p>

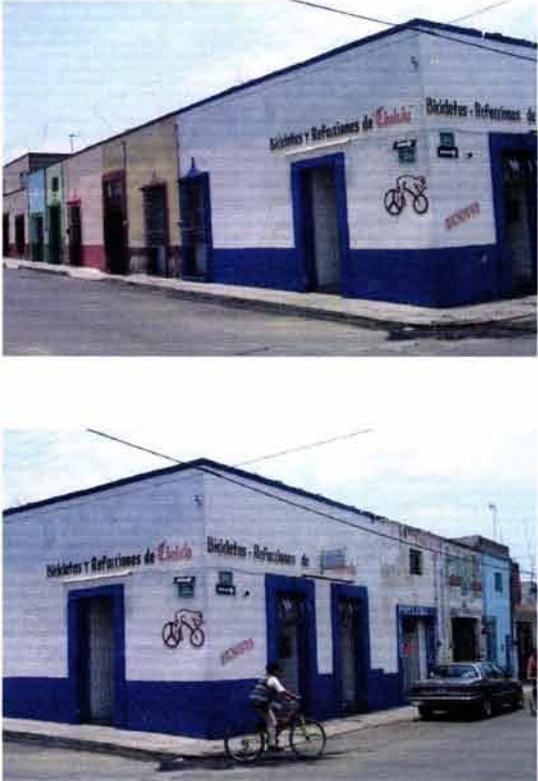
Núm. 23

<p>LOCALIZACIÓN Estado: Puebla Municipio: San Pedro Cholula Localidad: Cholula de Rivadavia Colonia o barrio: San Pablo Tecama Calle y Número: Miguel Alemán No. 701, esquina 7 Oriente Cuadrante: Manzana:</p>	<p>IDENTIFICACIÓN: Uso original: Habitación Uso actual: Habitación Época de construcción:</p>
<p>CARACTERÍSTICAS Fachada: Aplanado Forma de la cubierta: Plana Niveles: 01 Otros elementos: Estado de conservación: Bueno</p>	<p>OBSERVACIONES Ejemplo de Arquitectura Civil, de acuerdo a las observaciones hechas por el Proyecto Cholula 1970. -Situación Actual- Fotografías tomadas en Mayo 2002.</p>
<p>ASPECTOS LEGALES Régimen de propiedad: Privado</p>	<p>BIBLIOGRAFÍA Proyecto Cholula, INAH 1970. Investigación de Campo, 2002.</p>
<p>FOTOGRAFÍA</p>

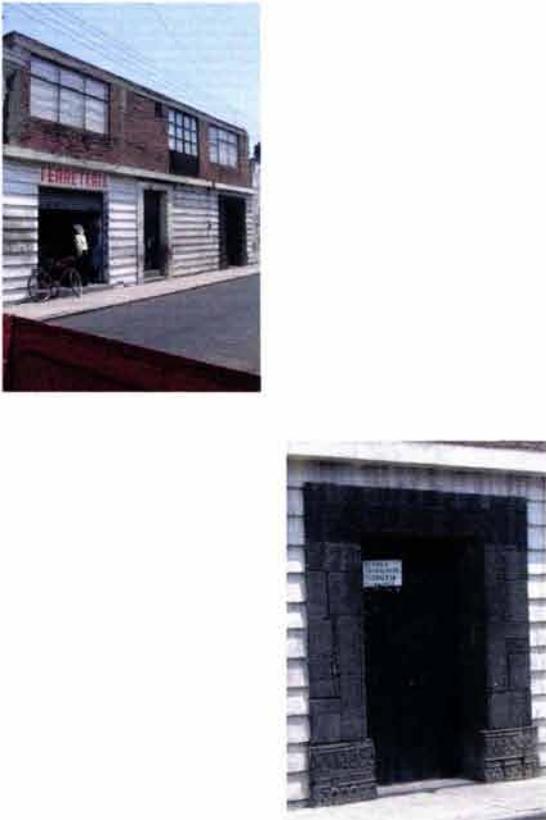
Núm. 24

<p>LOCALIZACIÓN Estado: Puebla Municipio: San Pedro Cholula Localidad: Cholula de Rivadavia Colonia o barrio: Santa María Xixitla Calle y Número: Miguel Alemán No.1110 Cuadrante: Manzana:</p>	<p>IDENTIFICACIÓN: Uso original: Habitación Uso actual: Habitación Época de construcción: XVI</p>
<p>CARACTERÍSTICAS Fachada: Aplanado Forma de la cubierta: Plana Niveles: 01 Otros elementos: Estado de conservación: Bueno</p>	<p>OBSERVACIONES Ejemplo de Arquitectura Civil del siglo XVI, de acuerdo a las observaciones hechas por el Proyecto Cholula 1970. -Situación Actual- Fotografías tomadas en Mayo 2002.</p>
<p>ASPECTOS LEGALES Régimen de propiedad: Privado</p>	<p>BIBLIOGRAFÍA Proyecto Cholula, INAH 1970. Investigación de Campo, 2002.</p>
<p>FOTOGRAFÍA</p>

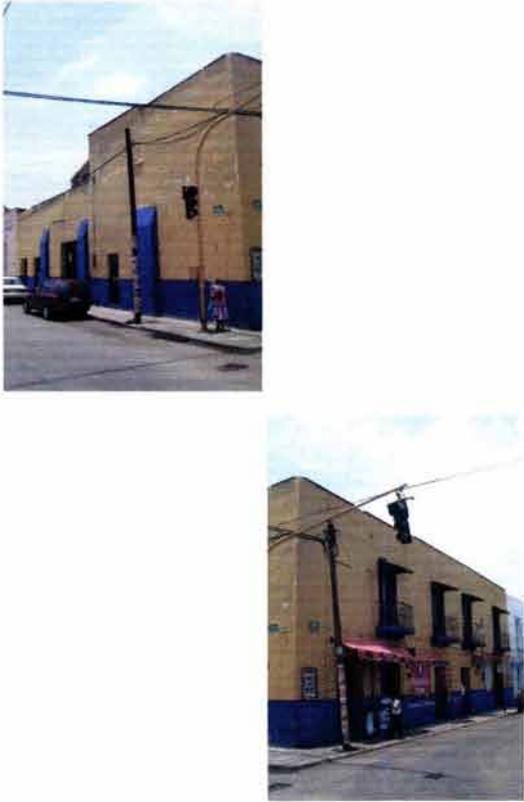
Núm. 25

<p>LOCALIZACIÓN Estado: Puebla Municipio: San Pedro Cholula Localidad: Cholula de Rivadavia Colonia o barrio: San Pablo Tecama Calle y Número: Miguel Alemán No. 501, esquina 5 Oriente Cuadrante: Manzana:</p>	<p>IDENTIFICACIÓN: Uso original: Habitación Uso actual: Habitación Época de construcción: XVI</p>
<p>CARACTERÍSTICAS Fachada: Aplanado Forma de la cubierta: Plana Niveles: 01 Otros elementos: Estado de conservación: Bueno</p>	<p>OBSERVACIONES Ejemplo de Arquitectura Civil del siglo XVI, de acuerdo a las observaciones hechas por el Proyecto Cholula 1970. -Situación Actual- Fotografías tomadas en Mayo 2002.</p>
<p>ASPECTOS LEGALES Régimen de propiedad: Privado</p>	<p>BIBLIOGRAFÍA Proyecto Cholula, INAH 1970. Investigación de Campo, 2002.</p>
<p>FOTOGRAFÍA</p>

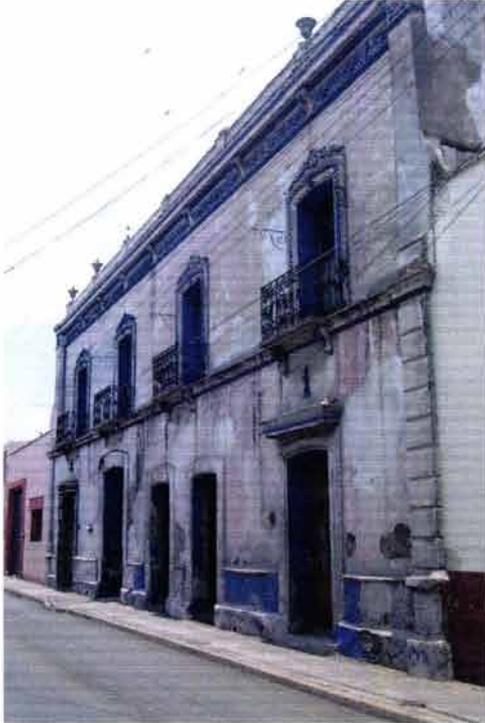
Núm. 26

<p>LOCALIZACIÓN Estado: Puebla Municipio: San Pedro Cholula Localidad: Cholula de Rivadavia Colonia o barrio: Santa María Xixitla Calle y Número: Miguel Alemán No. 504 Cuadrante: Manzana:</p>	<p>IDENTIFICACIÓN: Uso original: Habitación Uso actual: Habitación Época de construcción:</p>
<p>CARACTERÍSTICAS Fachada: Aplanado Forma de la cubierta: Plana Niveles: 01 Otros elementos: Estado de conservación: Bueno</p>	<p>OBSERVACIONES Ejemplo de Arquitectura Civil con reminiscencia francesa, de acuerdo a las observaciones hechas por el Proyecto Cholula 1970. -Situación Actual- Fotografías tomadas en Mayo 2002.</p>
<p>ASPECTOS LEGALES Régimen de propiedad: Privado</p>	<p>BIBLIOGRAFÍA Proyecto Cholula, INAH 1970. Investigación de Campo, 2002.</p>
<p>FOTOGRAFÍA</p>
