**CHOLULA PATRIMONIAL
PATRIMONIO URBANO ARQUITECTÓNICO
-SITUACIÓN ACTUAL-**

TESIS PARA OBTENER EL GRADO DE DOCTOR EN ARQUITECTURA

FELIPE EDUARDO GUTIÉRREZ Y REYES

MÉXICO, D.F. 2004

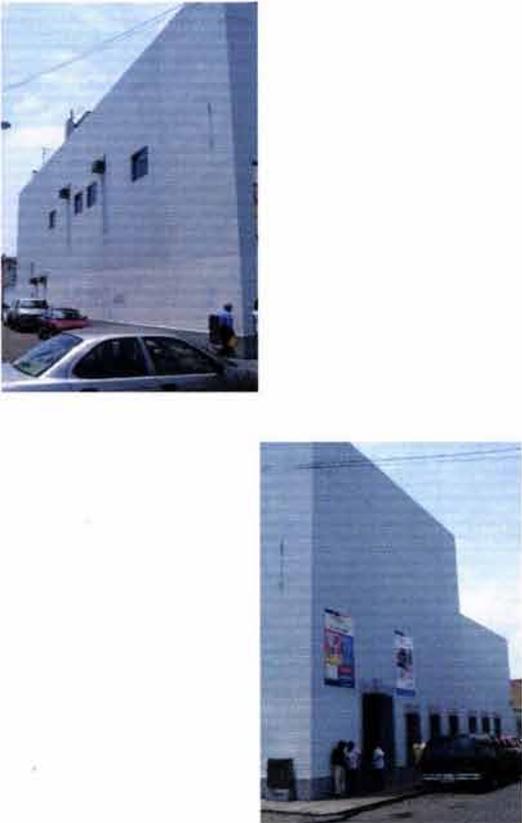
Núm. 27

<p>LOCALIZACIÓN Estado: Puebla Municipio: San Pedro Cholula Localidad: Cholula de Rivadavia Colonia o barrio: Centro Calle y Número: Miguel Alemán esquina 3 Oriente Cuadrante: Manzana:</p>	<p>IDENTIFICACIÓN: Uso original: Habitación Uso actual: Oficinas de TELMEX Época de construcción:</p>
<p>CARACTERÍSTICAS Fachada: Aplanado Forma de la cubierta: Plana Niveles: 01 Otros elementos: Estado de conservación: Bueno</p>	<p>OBSERVACIONES Ejemplo de Arquitectura Civil, de acuerdo a las observaciones hechas por el Proyecto Cholula 1970. -Situación Actual- Fotografías tomadas en Mayo 2002.</p>
<p>ASPECTOS LEGALES Régimen de propiedad: Privado</p>	<p>BIBLIOGRAFÍA Proyecto Cholula, INAH 1970. Investigación de Campo, 2002.</p>
<p>FOTOGRAFÍA</p>

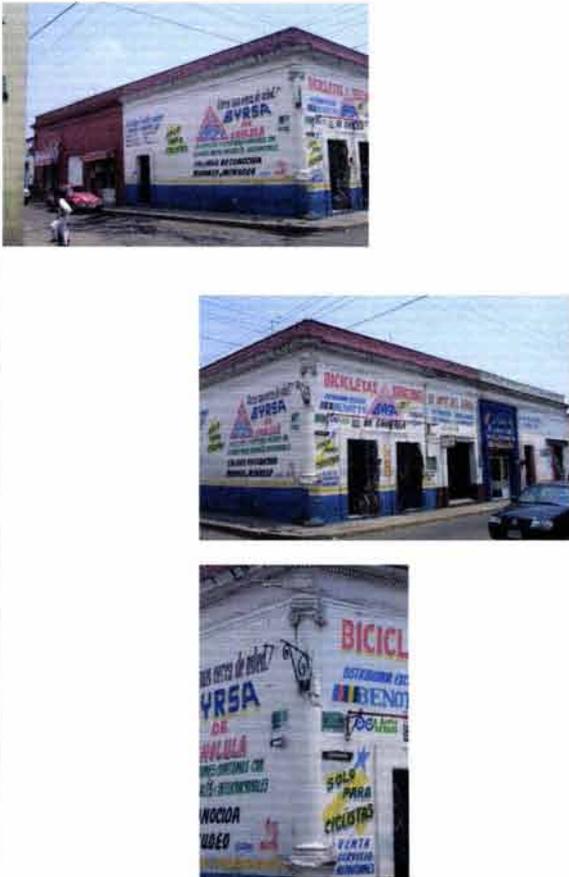
Núm. 28

<p>LOCALIZACIÓN Estado: Puebla Municipio: San Pedro Cholula Localidad: Cholula de Rivadavia Colonia o barrio: Santa María Xixitla Calle y Número: Miguel Alemán esquina 5 Poniente Cuadrante: Manzana:</p>	<p>IDENTIFICACIÓN: Uso original: Habitación Uso actual: Habitación Época de construcción: XVI</p>
<p>CARACTERÍSTICAS Fachada: Aplanado Forma de la cubierta: Plana Niveles: 01 Otros elementos: Estado de conservación: Bueno</p>	<p>OBSERVACIONES Ejemplo de Arquitectura Civil del siglo XVI, de acuerdo a las observaciones hechas por el Proyecto Cholula 1970. -Situación Actual- Fotografías tomadas en Mayo 2002.</p>
<p>ASPECTOS LEGALES Régimen de propiedad: Privado</p>	<p>BIBLIOGRAFÍA Proyecto Cholula, INAH 1970. Investigación de Campo, 2002.</p>
<p>FOTOGRAFÍA</p>

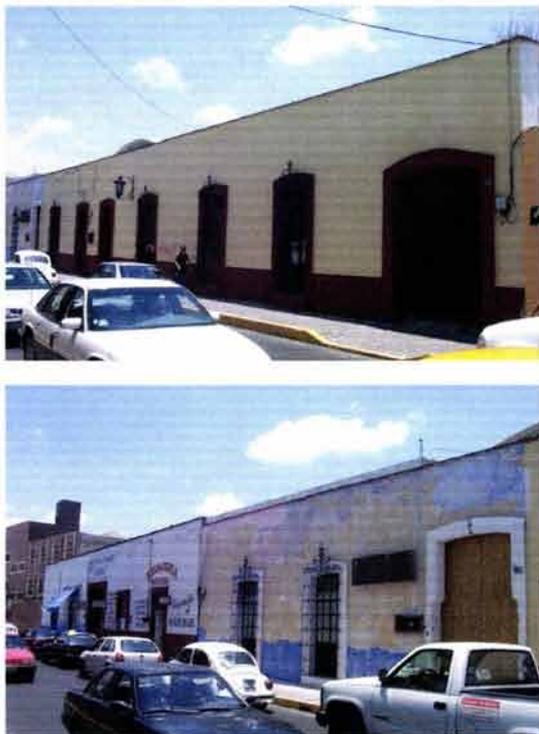
Núm. 29

<p>LOCALIZACIÓN Estado: Puebla Municipio: San Pedro Cholula Localidad: Cholula de Rivadavia Colonia o barrio: San Miguel Tianguisnáhuac Calle y Número: Morelos No. 201, 203 y 205 Cuadrante: Manzana:</p>	<p>IDENTIFICACIÓN: Uso original: Habitación Uso actual: Habitación Época de construcción:</p>
<p>CARACTERÍSTICAS Fachada: Aplanado Forma de la cubierta: Plana Niveles: 01 Otros elementos: Estado de conservación: Bueno</p>	<p>OBSERVACIONES Ejemplo de Arquitectura Civil, de acuerdo a las observaciones hechas por el Proyecto Cholula 1970. -Situación Actual- Fotografías tomadas en Mayo 2002.</p>
<p>ASPECTOS LEGALES Régimen de propiedad: Privado</p>	<p>BIBLIOGRAFÍA Proyecto Cholula, INAH 1970. Investigación de Campo, 2002.</p>
<p>FOTOGRAFÍA</p>

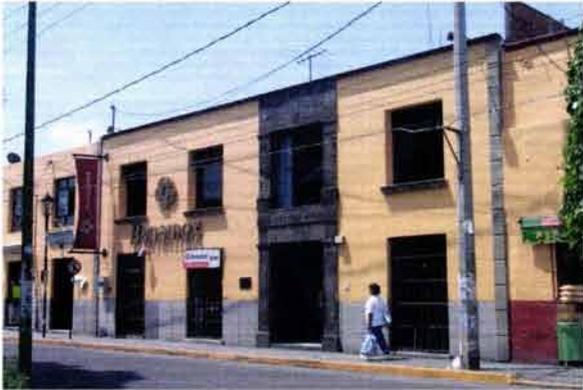
Núm. 30

<p>LOCALIZACIÓN Estado: Puebla Municipio: San Pedro Cholula Localidad: Cholula de Rivadavia Colonia o barrio: Centro Calle y Número: Morelos No. 8 Cuadrante: Manzana:</p>	<p>IDENTIFICACIÓN: Uso original: Habitación Uso actual: BANAMEX Época de construcción: XVIII</p>
<p>CARACTERÍSTICAS Fachada: Aplanado Forma de la cubierta: Plana Niveles: 01 Otros elementos: Estado de conservación: Bueno</p>	<p>OBSERVACIONES Ejemplo de Arquitectura Civil del siglo XVIII, de acuerdo a las observaciones hechas por el Proyecto Cholula 1970. -Situación Actual- Fotografías tomadas en Mayo 2002.</p>
<p>ASPECTOS LEGALES Régimen de propiedad: Privado</p>	<p>BIBLIOGRAFÍA Proyecto Cholula, INAH 1970. Investigación de Campo, 2002.</p>
<p>FOTOGRAFÍA</p>

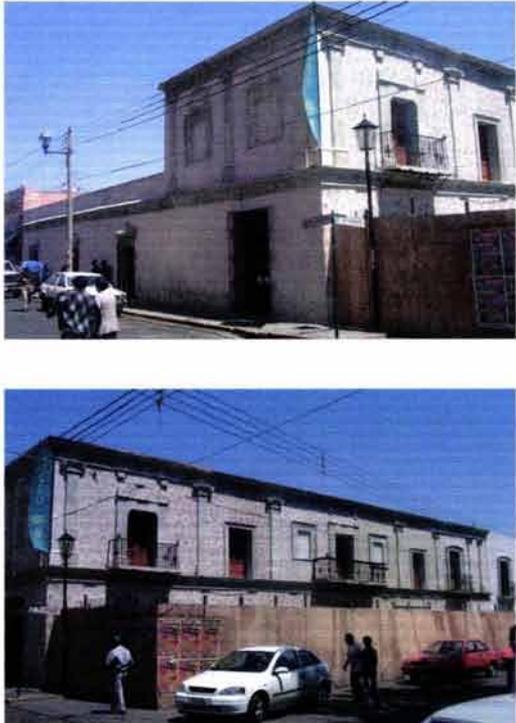
Núm. 31

<p>LOCALIZACIÓN Estado: Puebla Municipio: San Pedro Cholula Localidad: Cholula de Rivadavia Colonia o barrio: Centro Calle y Número: 4 Oriente esquina 5 de Mayo Cuadrante: Manzana:</p>	<p>IDENTIFICACIÓN: Uso original: Habitación Uso actual: Museo - Usos Múltiples, UDLA Época de construcción: XVII</p>
<p>CARACTERÍSTICAS Fachada: Aplanado Forma de la cubierta: Plana Niveles: 01 Otros elementos: Estado de conservación: Bueno</p>	<p>OBSERVACIONES Ejemplo de Arquitectura Civil del siglo XVII, de acuerdo a las observaciones hechas por el Proyecto Cholula 1970. -Situación Actual- Fotografías tomadas en Mayo 2002.</p>
<p>ASPECTOS LEGALES Régimen de propiedad: Privado</p>	<p>BIBLIOGRAFÍA Proyecto Cholula, INAH 1970. Investigación de Campo, 2002.</p>
<p>FOTOGRAFÍA</p>

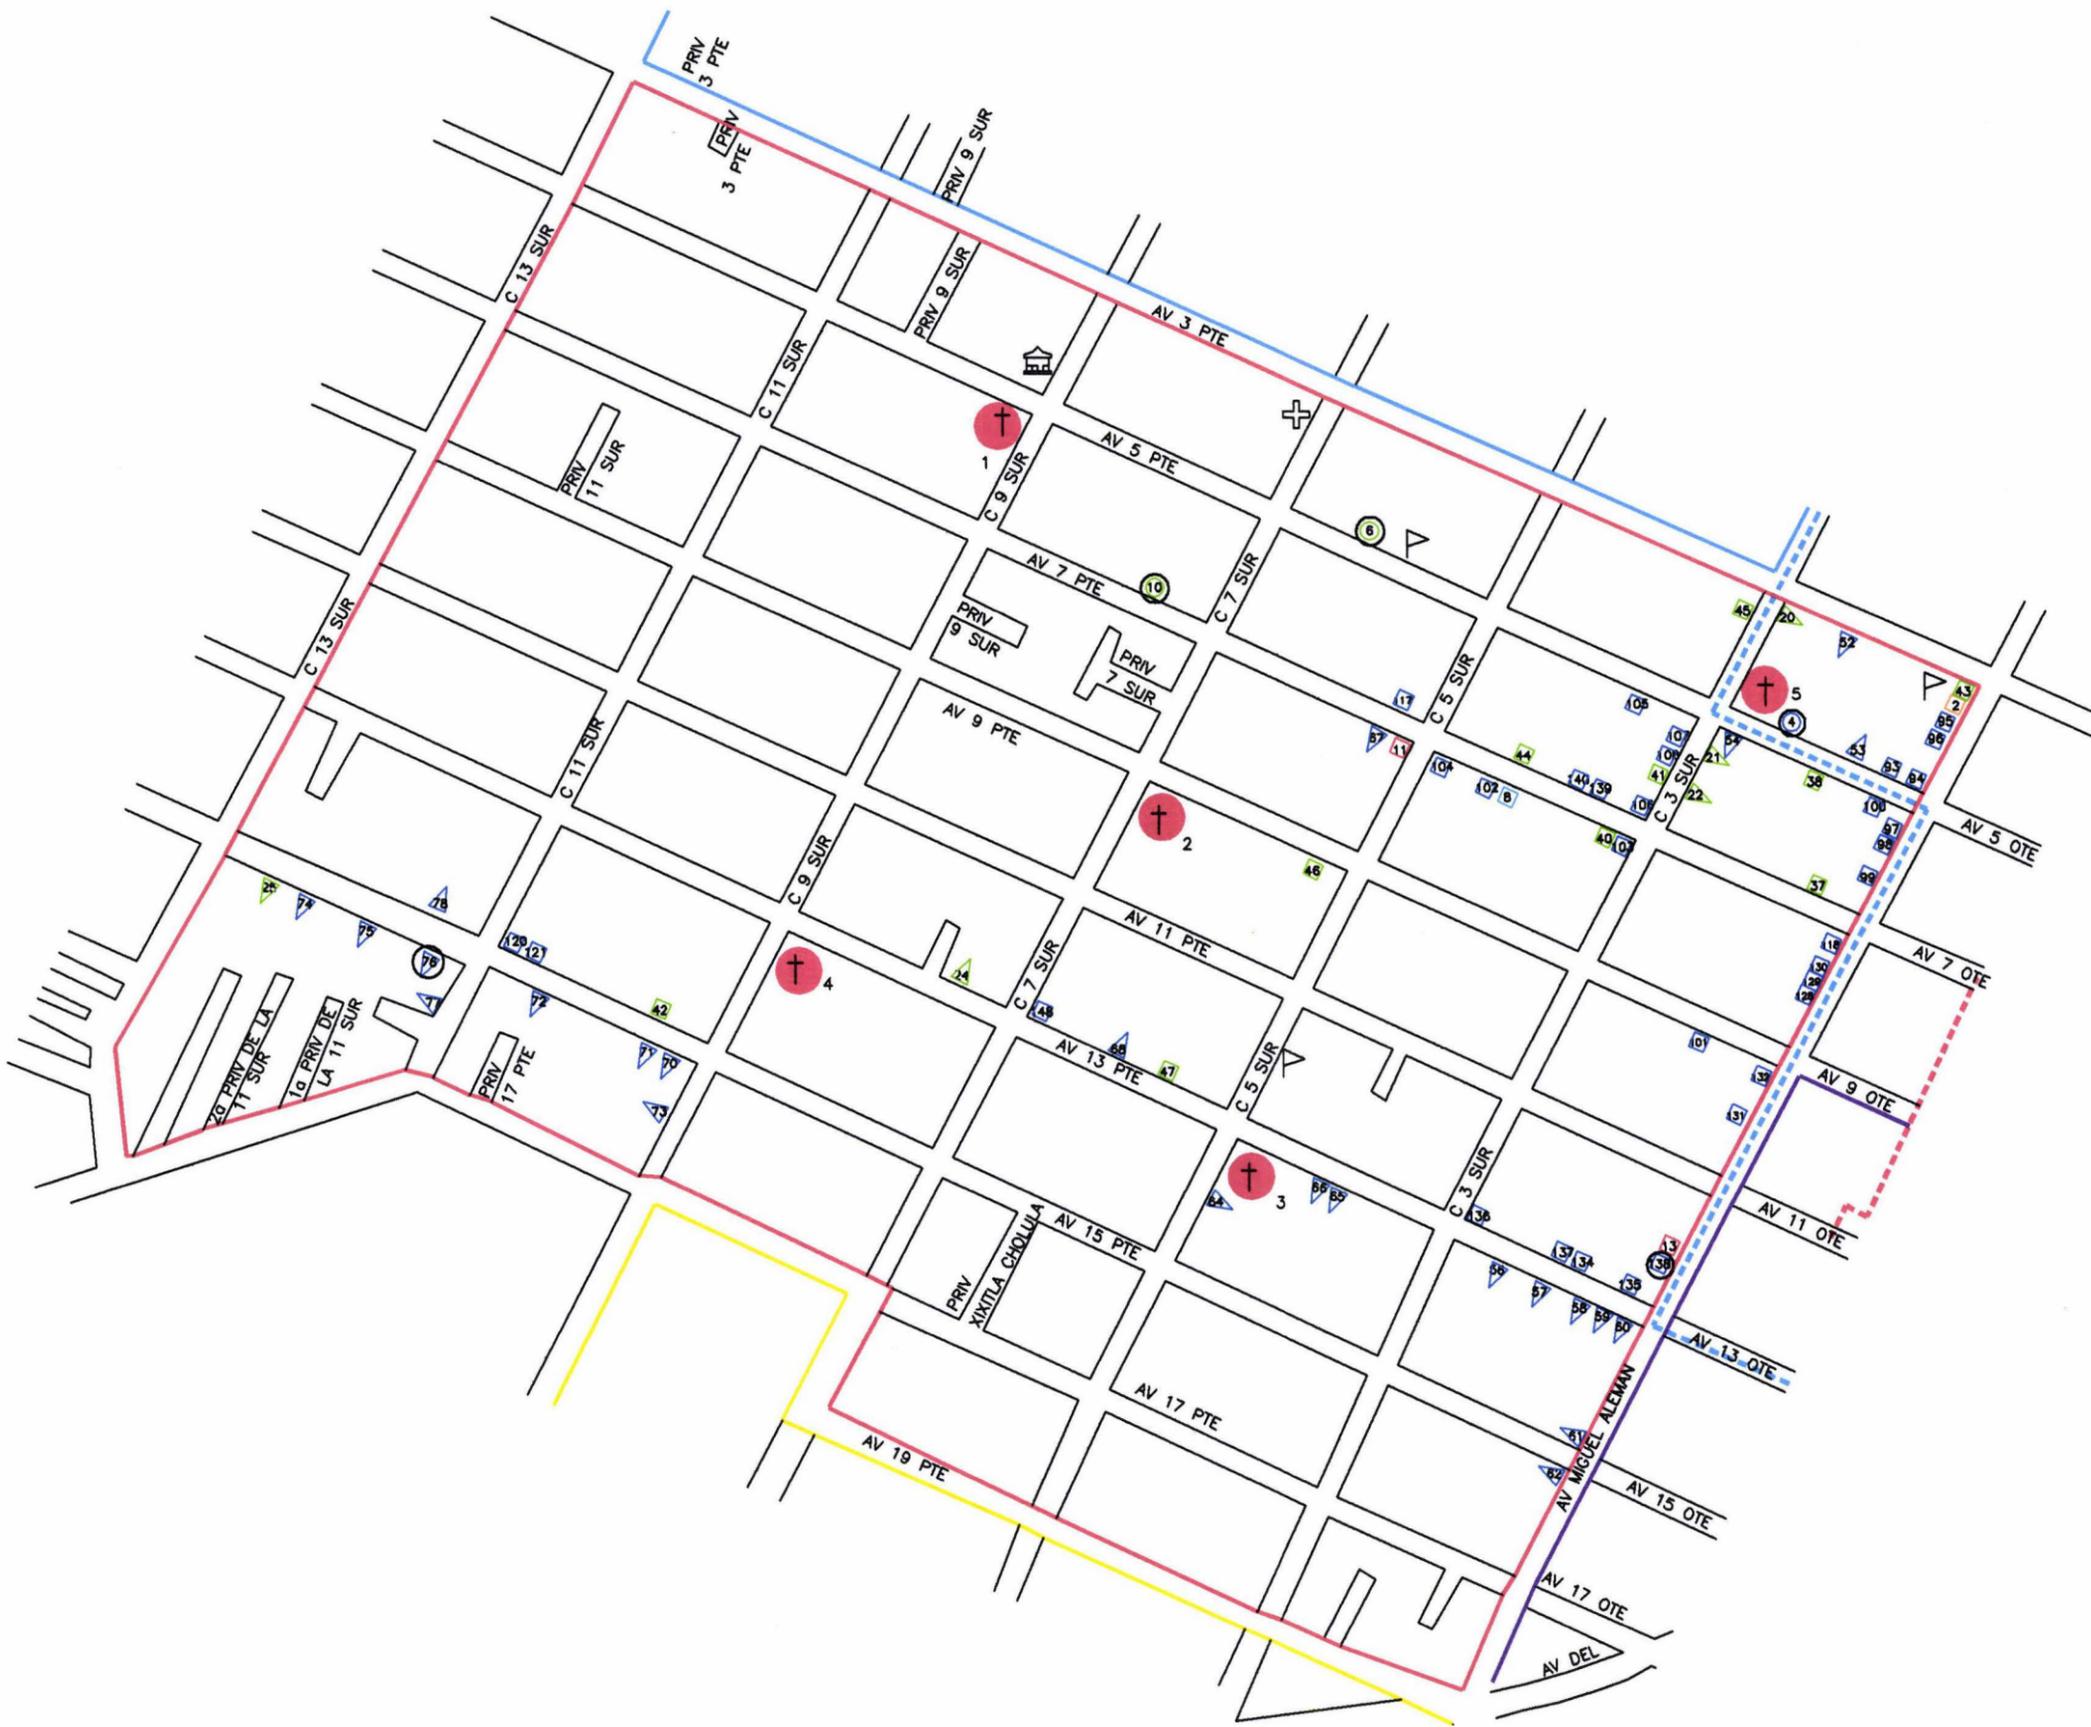
- ARQUITECTURA RELIGIOSA CATALOGADA**
- 1 Iglesia del Ecce Homo S. XVIII
 - 2 Santuario de Ntra. Señora de Tzocuilac Siglo XVIII - XIX
 - 3 Iglesia de Santa María Xixitla Siglo XVII
 - 4 Iglesia de la Santísima Trinidad Siglo XVIII
 - 5 Capilla de Nuestra Señora de Dolores Siglo XVII
- ARQUITECTURA CIVIL SIGLO XX**
- + COTEJO
 - * SEDUEEP
 - DIRK BÜHLER

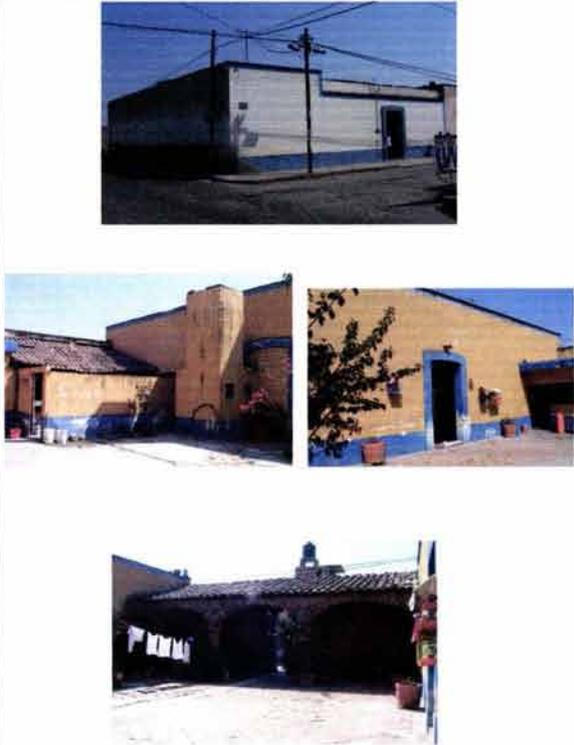
<p>LOCALIZACIÓN Estado: Puebla Municipio: San Pedro Cholula Localidad: Cholula de Rivadavia Colonia o barrio: Santa María Xixitla Calle y Número: 15 Poniente No. 918 Cuadrante: 3 Manzana: 54</p>	<p>IDENTIFICACIÓN: Uso original: Uso actual: Habitación Época de construcción: XIX</p>
<p>DESCRIPCIÓN ARQUITECTÓNICA</p>	<p>CARACTERÍSTICAS Fachada: Adobe, aplanado Forma de la cubierta: Plana Niveles: 01 Otros elementos: Estado de conservación: Bueno</p>
<p>ASPECTOS LEGALES Régimen de propiedad: Privado</p>	<p>BIBLIOGRAFÍA Catálogo de monumentos arquitectónicos del Centro Histórico de la Ciudad de Cholula, SEDUEEP, 1993. Inventario de los monumentos arquitectónicos del siglo XVI al XX en la Ciudad de San Pedro y San Andrés Cholula, Puebla. Dirk Bühler, 1991.</p>
<p>OBSERVACIONES Esta casa es una de las pocas ejemplos que han conservado sus elementos más íntegros, aunque se han hecho algunos agregados (la cocina). Originalmente eran una sola casa, ésta y la de junto (a su derecha), pero fueron fraccionadas, en la fotografía se pueden observar las puertas tapeadas.</p>	<p>BIENES MUEBLES</p>

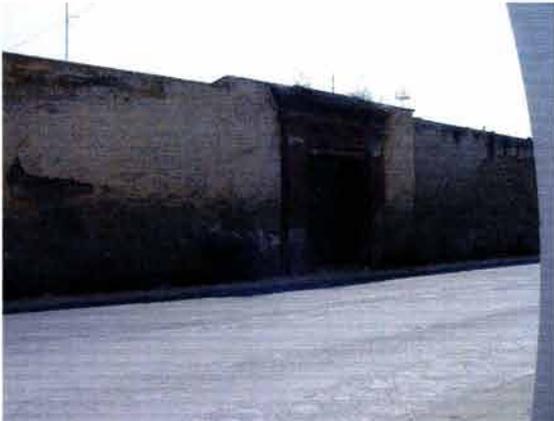
Núm. 3

<p>IDENTIFICACIÓN Estado: Puebla Municipio: San Pedro Cholula Localidad: Cholula de Rivadavia Colonia o barrio: Jesús Nazareno Tlatempa Calle y número: 4 Norte No. 1404 Cuadrante: 1 Manzana:</p>	<p>IDENTIFICACIÓN: Uso original: Uso actual: Habitación Época de construcción: XVIII</p>
<p>CARACTERÍSTICAS: Fachada: Aplanado, pintura, adobe Forma de la cubierta: Plana Niveles: 01 Otros elementos: Estado de conservación: Malo, ruina – abandonado</p>	<p>OBSERVACIONES Esta casa fue demolida debido a la construcción del Boulevard Forjadores de Puebla (antes Carretera Federal Puebla- México) solo se conservaron las portadas principal y posterior, y las ubicaron en el camellón de dicho Blvd.</p>
<p>ASPECTOS LEGALES: Régimen de propiedad: Privado</p>	<p>BIBLIOGRAFÍA Investigación de Campo.</p>
<p>FOTOGRAFÍA</p>

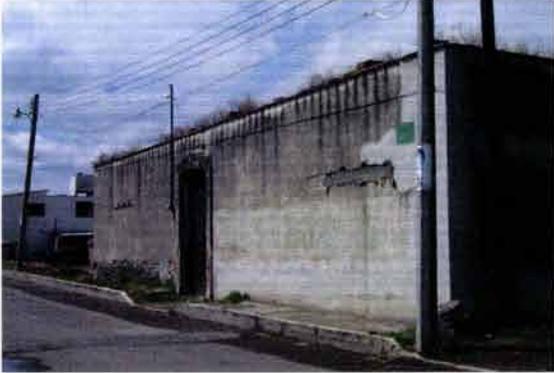
Núm.69

<p>LOCALIZACIÓN Estado: Puebla Municipio: San Pedro Cholula Localidad: Cholula de Rivadavia Colonia o barrio: Magdalena Coapa Calle y número: 9 Sur entre 23 y 25 Poniente Cuadrante: 3 Manzana: 040 – A</p>	<p>IDENTIFICACIÓN: Uso original: Uso actual: Habitación / Rancho Época de construcción: XIX</p>
<p>CARACTERÍSTICAS Fachada: Aplanado Forma de la cubierta: Plana Niveles: 01 Otros elementos: Estado de conservación: Regular, recuperable</p>	<p>OBSERVACIONES Actualmente esta casa tiene el número 2304.</p>
<p>ASPECTOS LEGALES Régimen de propiedad: Privado</p>	<p>BIBLIOGRAFÍA Inventario de los monumentos arquitectónicos del siglo XVI al XX en la ciudad de San Pedro y San Andrés Cholula, Puebla. Dirk Bühler, 1991.</p>
<p>FOTOGRAFÍA</p>

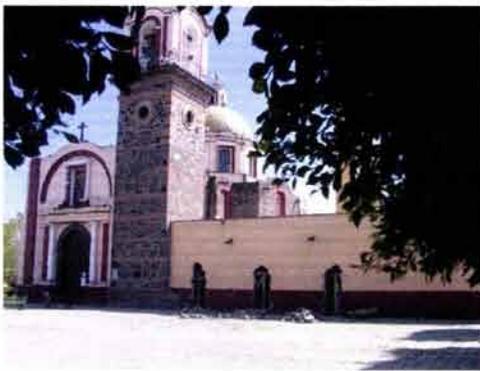
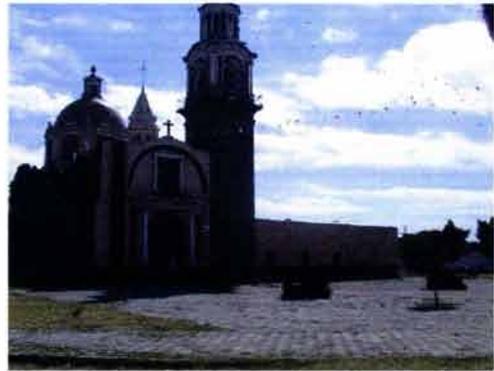
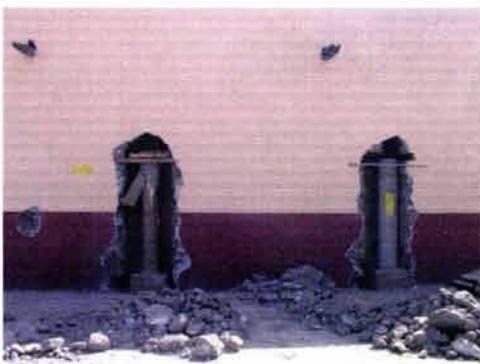
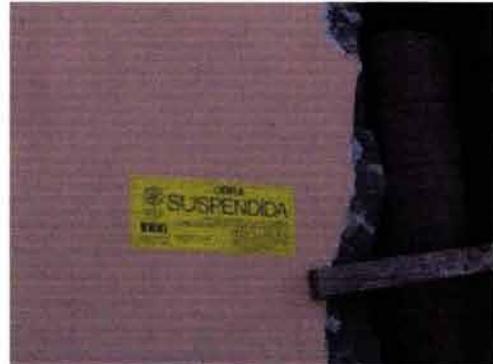
Para finales del año 2002 y principios del 2003 los habitantes del barrio y el párroco decidieron realizar una réplica del portal de peregrinos ahora biblioteca franciscana del Exconvento de San Gabriel, abriendo una arcada en donde se encuentra la sacristía, justificando dicha intervención con que se trataba de un “mandato divino del santo patrono” y el que “si los del centro pueden hacer eso, nosotros porqué no”, sin embargo en ningún momento se plantearon si estas modificaciones eran viables para un edificio del siglo XVIII, por lo que fue clausurada y suspendida.

Este es un ejemplo muy claro de la falta de conciencia y conocimiento patrimonial en el que esta inmerso este edificio histórico, como muchos otros.

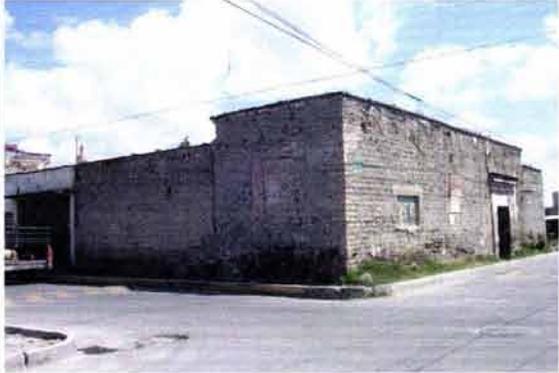
Núm.107

<p>LOCALIZACIÓN Estado: Puebla Municipio: San Pedro Cholula Localidad: Cholula de Rivadavia Colonia o barrio: San Pablo Tecama Calle y número: 21 Oriente (1), esquina 4 Sur Cuadrante: 4 Manzana: 044</p>	<p>IDENTIFICACIÓN Uso original: Uso actual: Habitación Época de construcción: XIX</p>
<p>CARACTERÍSTICAS Fachada: Adobe, ladrillo Forma de la cubierta: Plana Niveles: 01 Otros elementos: Estado de conservación: Malo</p>	<p>OBSERVACIONES</p>
<p>ASPECTOS LEGALES Régimen de propiedad: Privado</p>	<p>BIBLIOGRAFÍA Inventario de los monumentos arquitectónicos del siglo XVI al XX en la ciudad de San Pedro y San Andrés Cholula, Puebla. Dirk Bühler, 1991.</p>
<p>FOTOGRAFÍA</p>

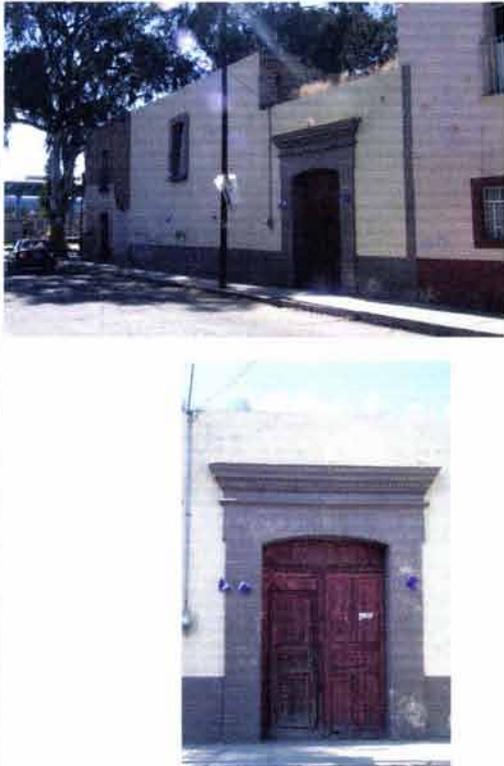
Núm. 36

<p>LOCALIZACIÓN Estado: Puebla Municipio: San Pedro Cholula Localidad: Cholula de Rivadavia Colonia o barrio: Santiago Mixquitla Calle y Número: 5 Norte No. 1203 Cuadrante: 2 Manzana: 030</p>	<p>IDENTIFICACIÓN: Uso original: Habitación Uso actual: Época de construcción: XVIII</p>
<p>CARACTERÍSTICAS Fachada: Adobe, aplanado Forma de la cubierta: Plana Niveles: 02 Otros elementos: Estado de conservación: Bueno</p>	<p>OBSERVACIONES</p>
<p>ASPECTOS LEGALES Régimen de propiedad: Privado</p>	<p>BIBLIOGRAFÍA Catálogo de monumentos arquitectónicos del Centro Histórico de la Ciudad de Cholula, SEDUEEP, 1993. Inventario de los monumentos arquitectónicos del siglo XVI al XX en la Ciudad de San Pedro y San Andrés Cholula, Puebla. Dirk Bühler, 1991.</p>
<p>FOTOGRAFÍA</p>

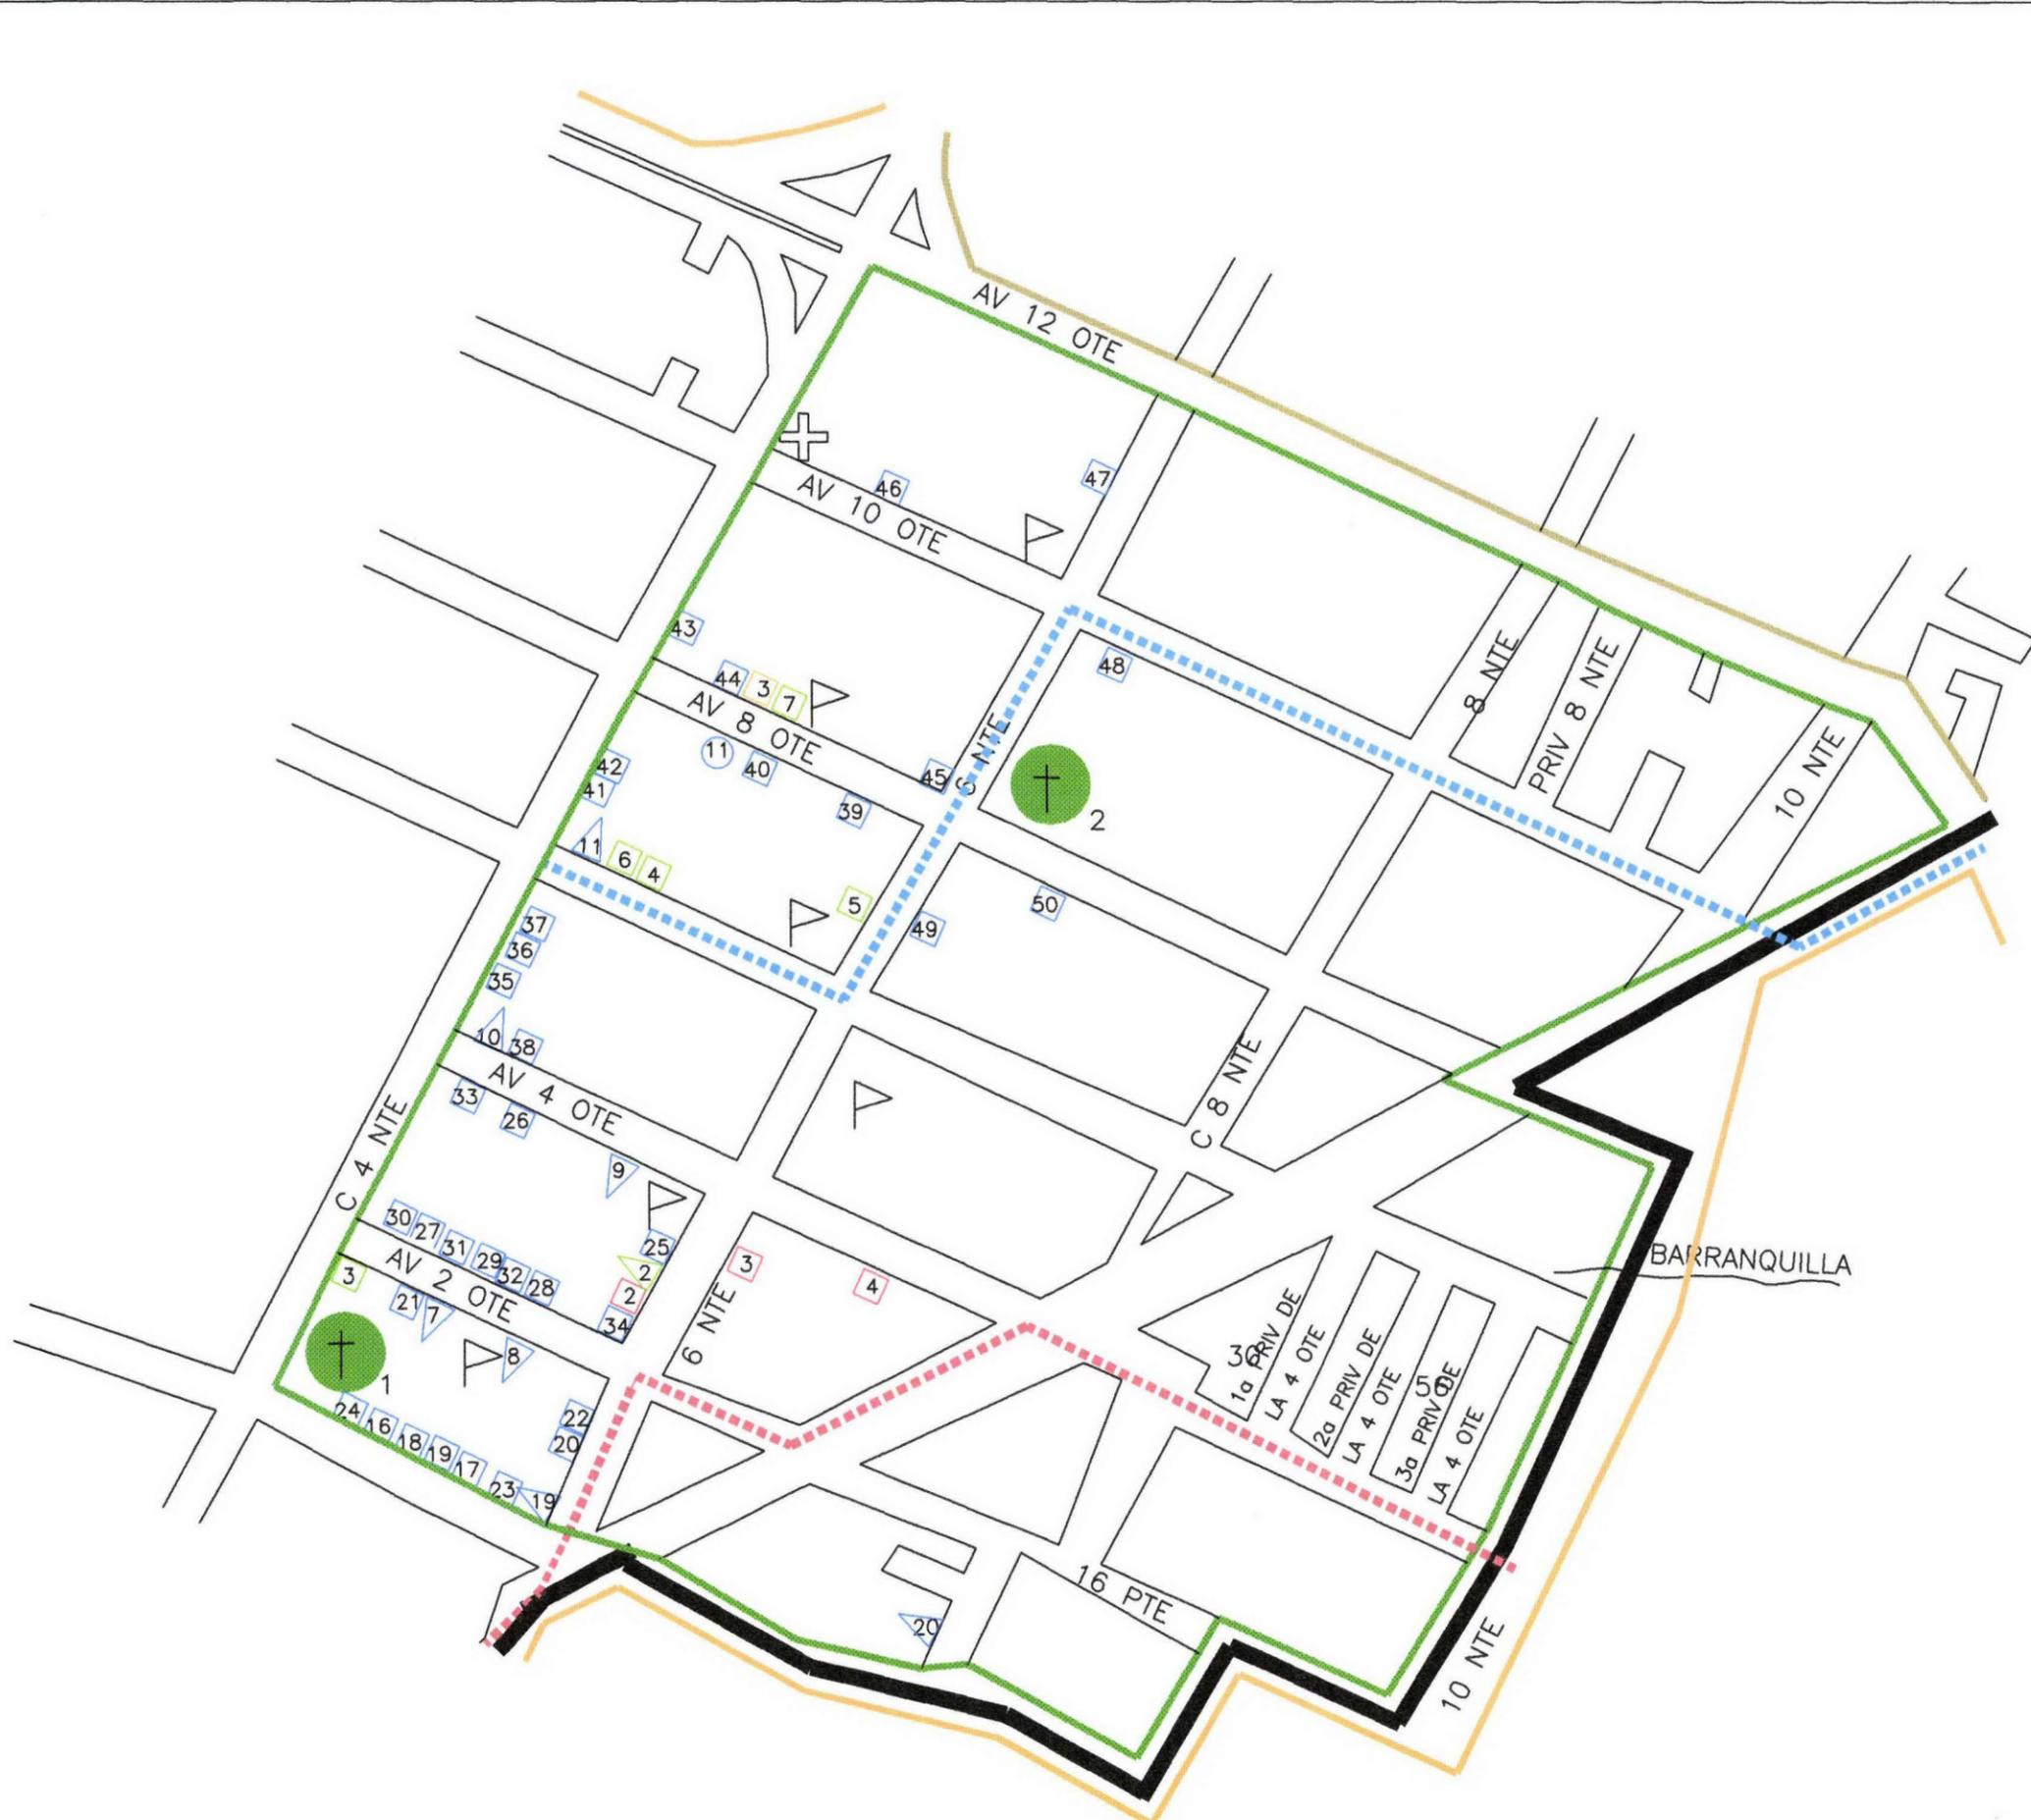
SAN PEDRO CHOLULA Barrio de San Miguel Tianguisnahuac

En el barrio de San Miguel Tianguisnáhuac las construcciones históricas tienen solamente valor de conjunto, están en buen estado de conservación y el uso predominante es el comercio en las principales calles como son; la Avenida Morelos, la calle 4 Norte, la calle 6 Norte y la calle 12 Oriente, y de uso habitacional en las menos concurridas. Las construcciones con valor histórico se encuentran localizadas en las calles más cercanas al centro y en el límite oriente del barrio se encuentran construcciones sin un estilo de arquitectura específico y además son sencillas.

Las casas en su mayoría son de una sola planta, con cubierta plana y rematan con cornisa. Los materiales de construcción utilizados son el adobe con recubrimiento de aplanado rústico, los colores predominantes son; el blanco, azul, anaranjado, amarillo, rojo óxido y rosa pálido. Los elementos representativos en las construcciones son los vanos en puertas con jambas, guardando una simetría generalmente similar entre ellas y en algunos casos tienen herrería en puertas y ventanas.

En el barrio de San Miguel Tianguisnáhuac, las calles principales y sus casas muestran gran similitud con el barrio del Centro por su cercanía y continuidad, y las calles que se encuentran en el límite oriente del barrio, cercanas a la vía del ferrocarril, sus casas ya no guardan ningún parecido ya que son construcciones recientes y sencillas.

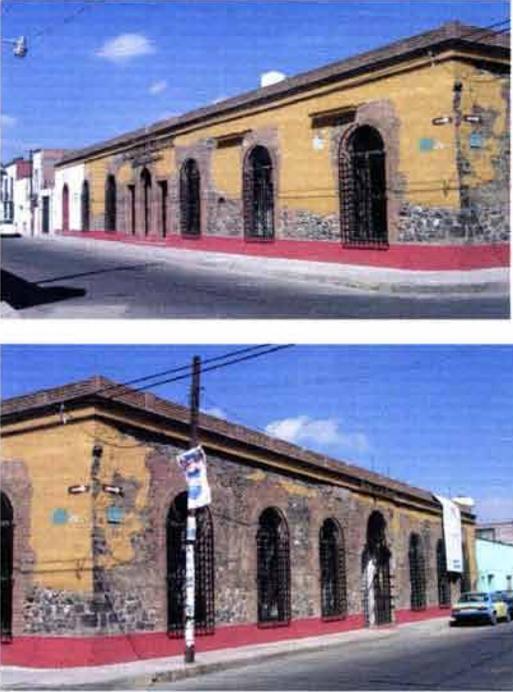
Núm. 45

<p>LOCALIZACIÓN Estado: Puebla Municipio: San Pedro Cholula Localidad: Cholula de Rivadavia Colonia o barrio: San Miguel Tianguisnáhuac Calle y Número: 8 Oriente, esq. 6 Norte Cuadrante: 1 Manzana: 032</p>	<p>IDENTIFICACIÓN: Uso original: Habitación Uso actual: Época de construcción: XIX - XX</p>
<p>CARACTERÍSTICAS Fachada: Adobe, tabique, piedra, aplanado Forma de la cubierta: Plana Niveles: 01 Otros elementos: Estado de conservación: Bueno</p>	<p>OBSERVACIONES Nombre del edificio: Teatro de la Ciudad</p>
<p>ASPECTOS LEGALES Régimen de propiedad: Privado DATOS HISTÓRICOS: 1.- Orales 2.- Documentales 3.- Inscripciones</p>	<p>BIBLIOGRAFÍA Catálogo de monumentos arquitectónicos del Centro Histórico de la Ciudad de Cholula, SEDUEEP, 1993. Inventario de los monumentos arquitectónicos del siglo XVI al XX en la Ciudad de San Pedro y San Andrés Cholula, Puebla. Dirk Bühler, 1991.</p>
<p>FOTOGRAFÍA</p>

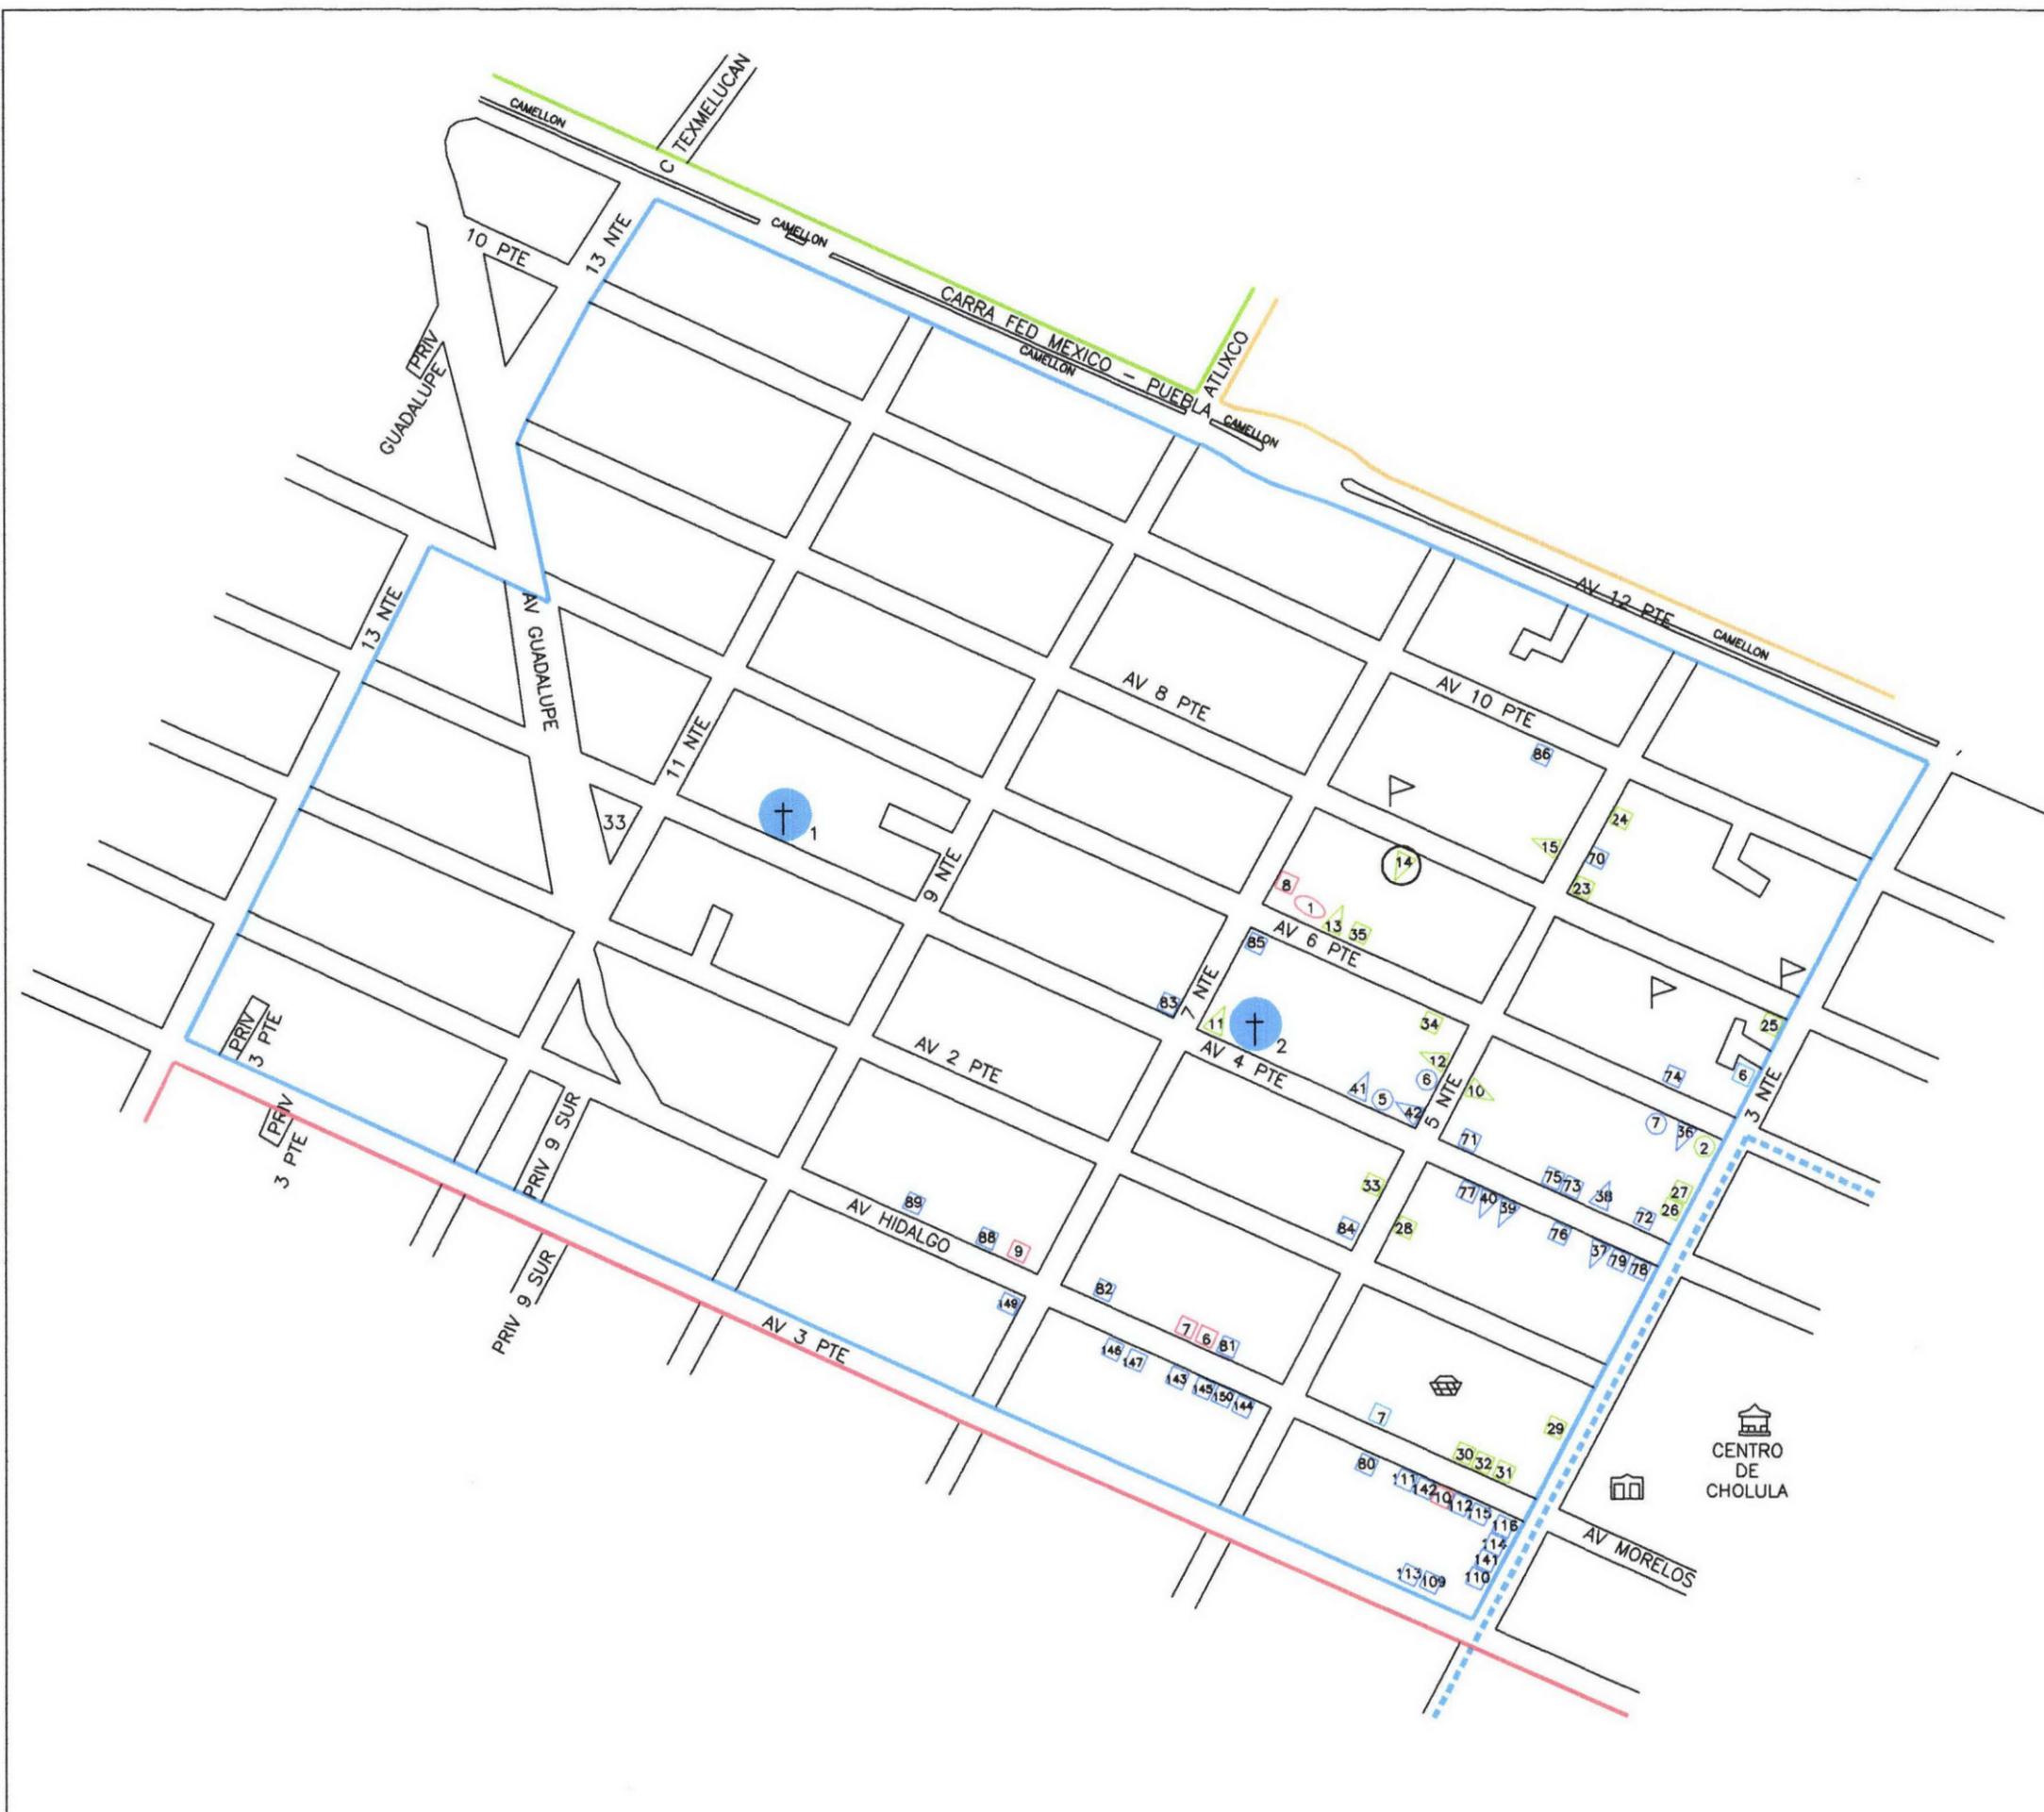
SAN PEDRO CHOLULA Barrio de San Juan Calvario

En este barrio se encuentra un número considerable de arquitectura con valor histórico en estado de conservación regular – recuperable, con uso predominante mixto, la mayoría de las casas son de un solo nivel, aunque en las calles colindantes al Centro se encuentran varias de dos niveles, su cubierta es plana y el material de construcción es el adobe con recubrimiento, sin embargo se han hecho muchas intervenciones y modificaciones con nuevos materiales. Los elementos característicos en fachada son los vanos de acceso rectangulares y con arcos de medio punto con jambas, balcones y remates con cornisas y molduras.

Este barrio es uno de los más grandes e importantes de San Pedro y muestra gran parecido al Centro en sus calles colindantes a él; por el contrario, en la zona poniente tiene similitud con el barrio de Santa María Xixitla.

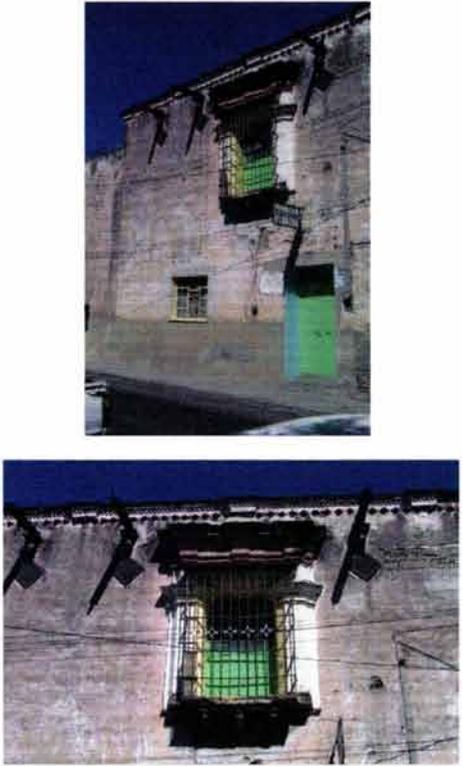
Núm. 13

<p>IDENTIFICACIÓN Estado: Puebla Municipio: San Pedro Cholula Localidad: Cholula de Rivadavia Colonia o barrio: San Juan Calvario Calle y número: 6 Poniente No. 510 Cuadrante: 2 Manzana: 027</p>	<p>IDENTIFICACIÓN Uso original: Uso actual: Habitación Época de construcción: XVIII</p>
<p>CARACTERÍSTICAS: Fachada: Aplanado Forma de la cubierta: Plana Niveles: 02 Otros elementos: Estado de conservación: Regular - recuperable</p>	<p>OBSERVACIONES</p>
<p>ASPECTOS LEGALES: Régimen de propiedad: Privado</p>	<p>BIBLIOGRAFÍA Inventario de monumentos arquitectónicos del siglo XVI al XX en la Ciudad de San Pedro y San Andrés Cholula, Puebla. Dirk Bühler, 1991.</p>
<p>FOTOGRAFÍA</p>
