**CHOLULA PATRIMONIAL
PATRIMONIO URBANO ARQUITECTÓNICO
-SITUACIÓN ACTUAL-**

TESIS PARA OBTENER EL GRADO DE DOCTOR EN ARQUITECTURA

FELIPE EDUARDO GUTIÉRREZ Y REYES

MÉXICO, D.F. 2004

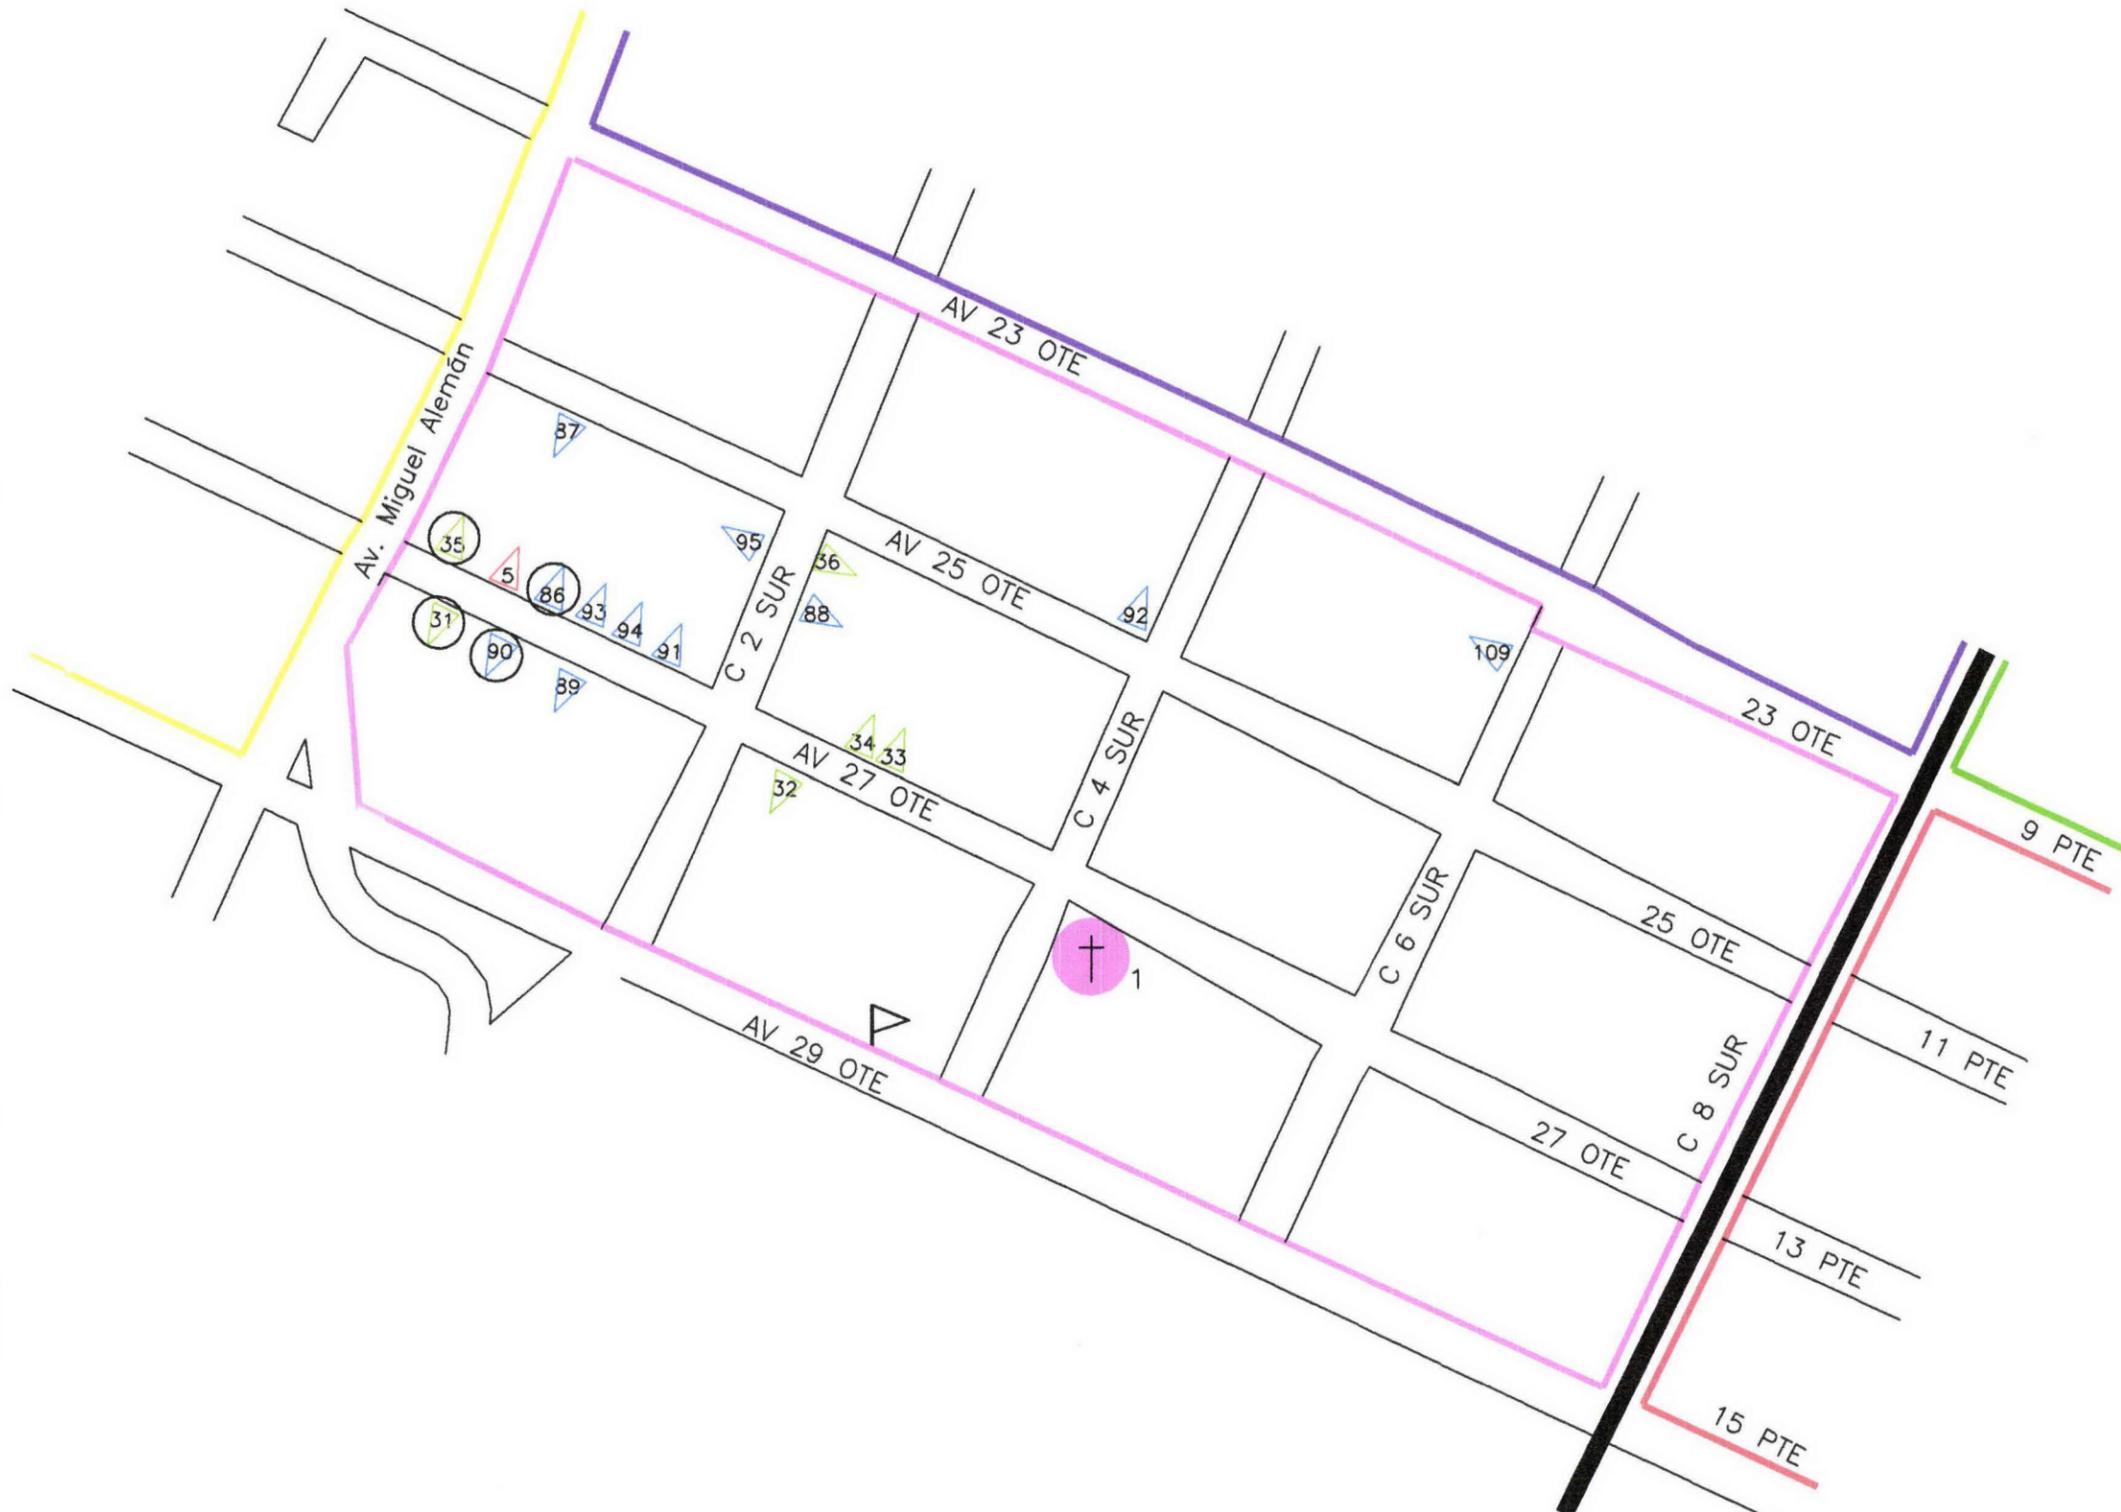
SAN PEDRO CHOLULA Barrio de San Pedro Mexicalzingo

Este barrio es uno de los más pequeños y alejado del centro de la ciudad, aquí se encuentran pocos ejemplos de arquitectura civil catalogados, sin embargo los que existen se encuentran en estado de conservación regular – recuperable y su uso habitacional hasta la fecha se conserva, aunque en algunos casos han sido fraccionados por venta o herencia, por lo que se ha alterado.

Las casas son de un solo nivel y los elementos característicos que se encontraron son; vanos de acceso con jambas, cubierta plana, ventanas cuadradas pequeñas, el material de construcción es el adobe con recubrimiento de aplanado.

Este barrio muestra gran parecido a los barrios vecinos los cuales son: La Magdalena Coapa y San Pablo Tecama, visualmente no existe ninguna característica que distinga a estos tres barrios (a excepción de su iglesia), parecería que fueran uno mismo.

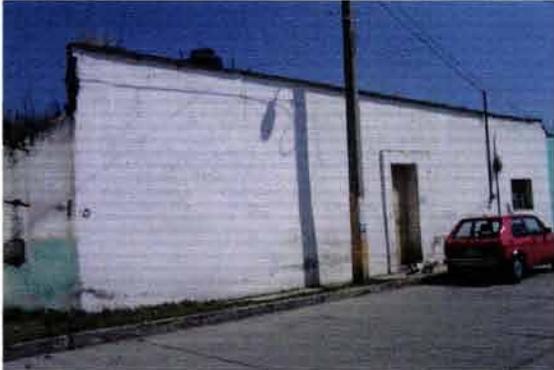
Núm. 33

<p>IDENTIFICACIÓN Estado: Puebla Municipio: San Pedro Cholula Localidad: Cholula de Rivadavia Colonia o barrio: San Pedro Mexicalzingo Calle y número: 27 Oriente no. 20 (6) Cuadrante: 4 Manzana: 016</p>	<p>IDENTIFICACIÓN Uso original: Uso actual: Habitación Época de construcción: XVIII</p>
<p>CARACTERÍSTICAS: Fachada: Adobe, aplanado Forma de la cubierta: Inclinada Niveles: 01 Otros elementos: Estado de conservación: Regular, recuperable</p>	<p>OBSERVACIONES</p>
<p>ASPECTOS LEGALES: Régimen de propiedad: Privado</p>	<p>BIBLIOGRAFÍA Inventario de monumentos arquitectónicos del siglo XVI al XX en la Ciudad de San Pedro y San Andrés Cholula, Puebla. Dirk Bühler, 1991.</p>
<p>FOTOGRAFÍA</p>

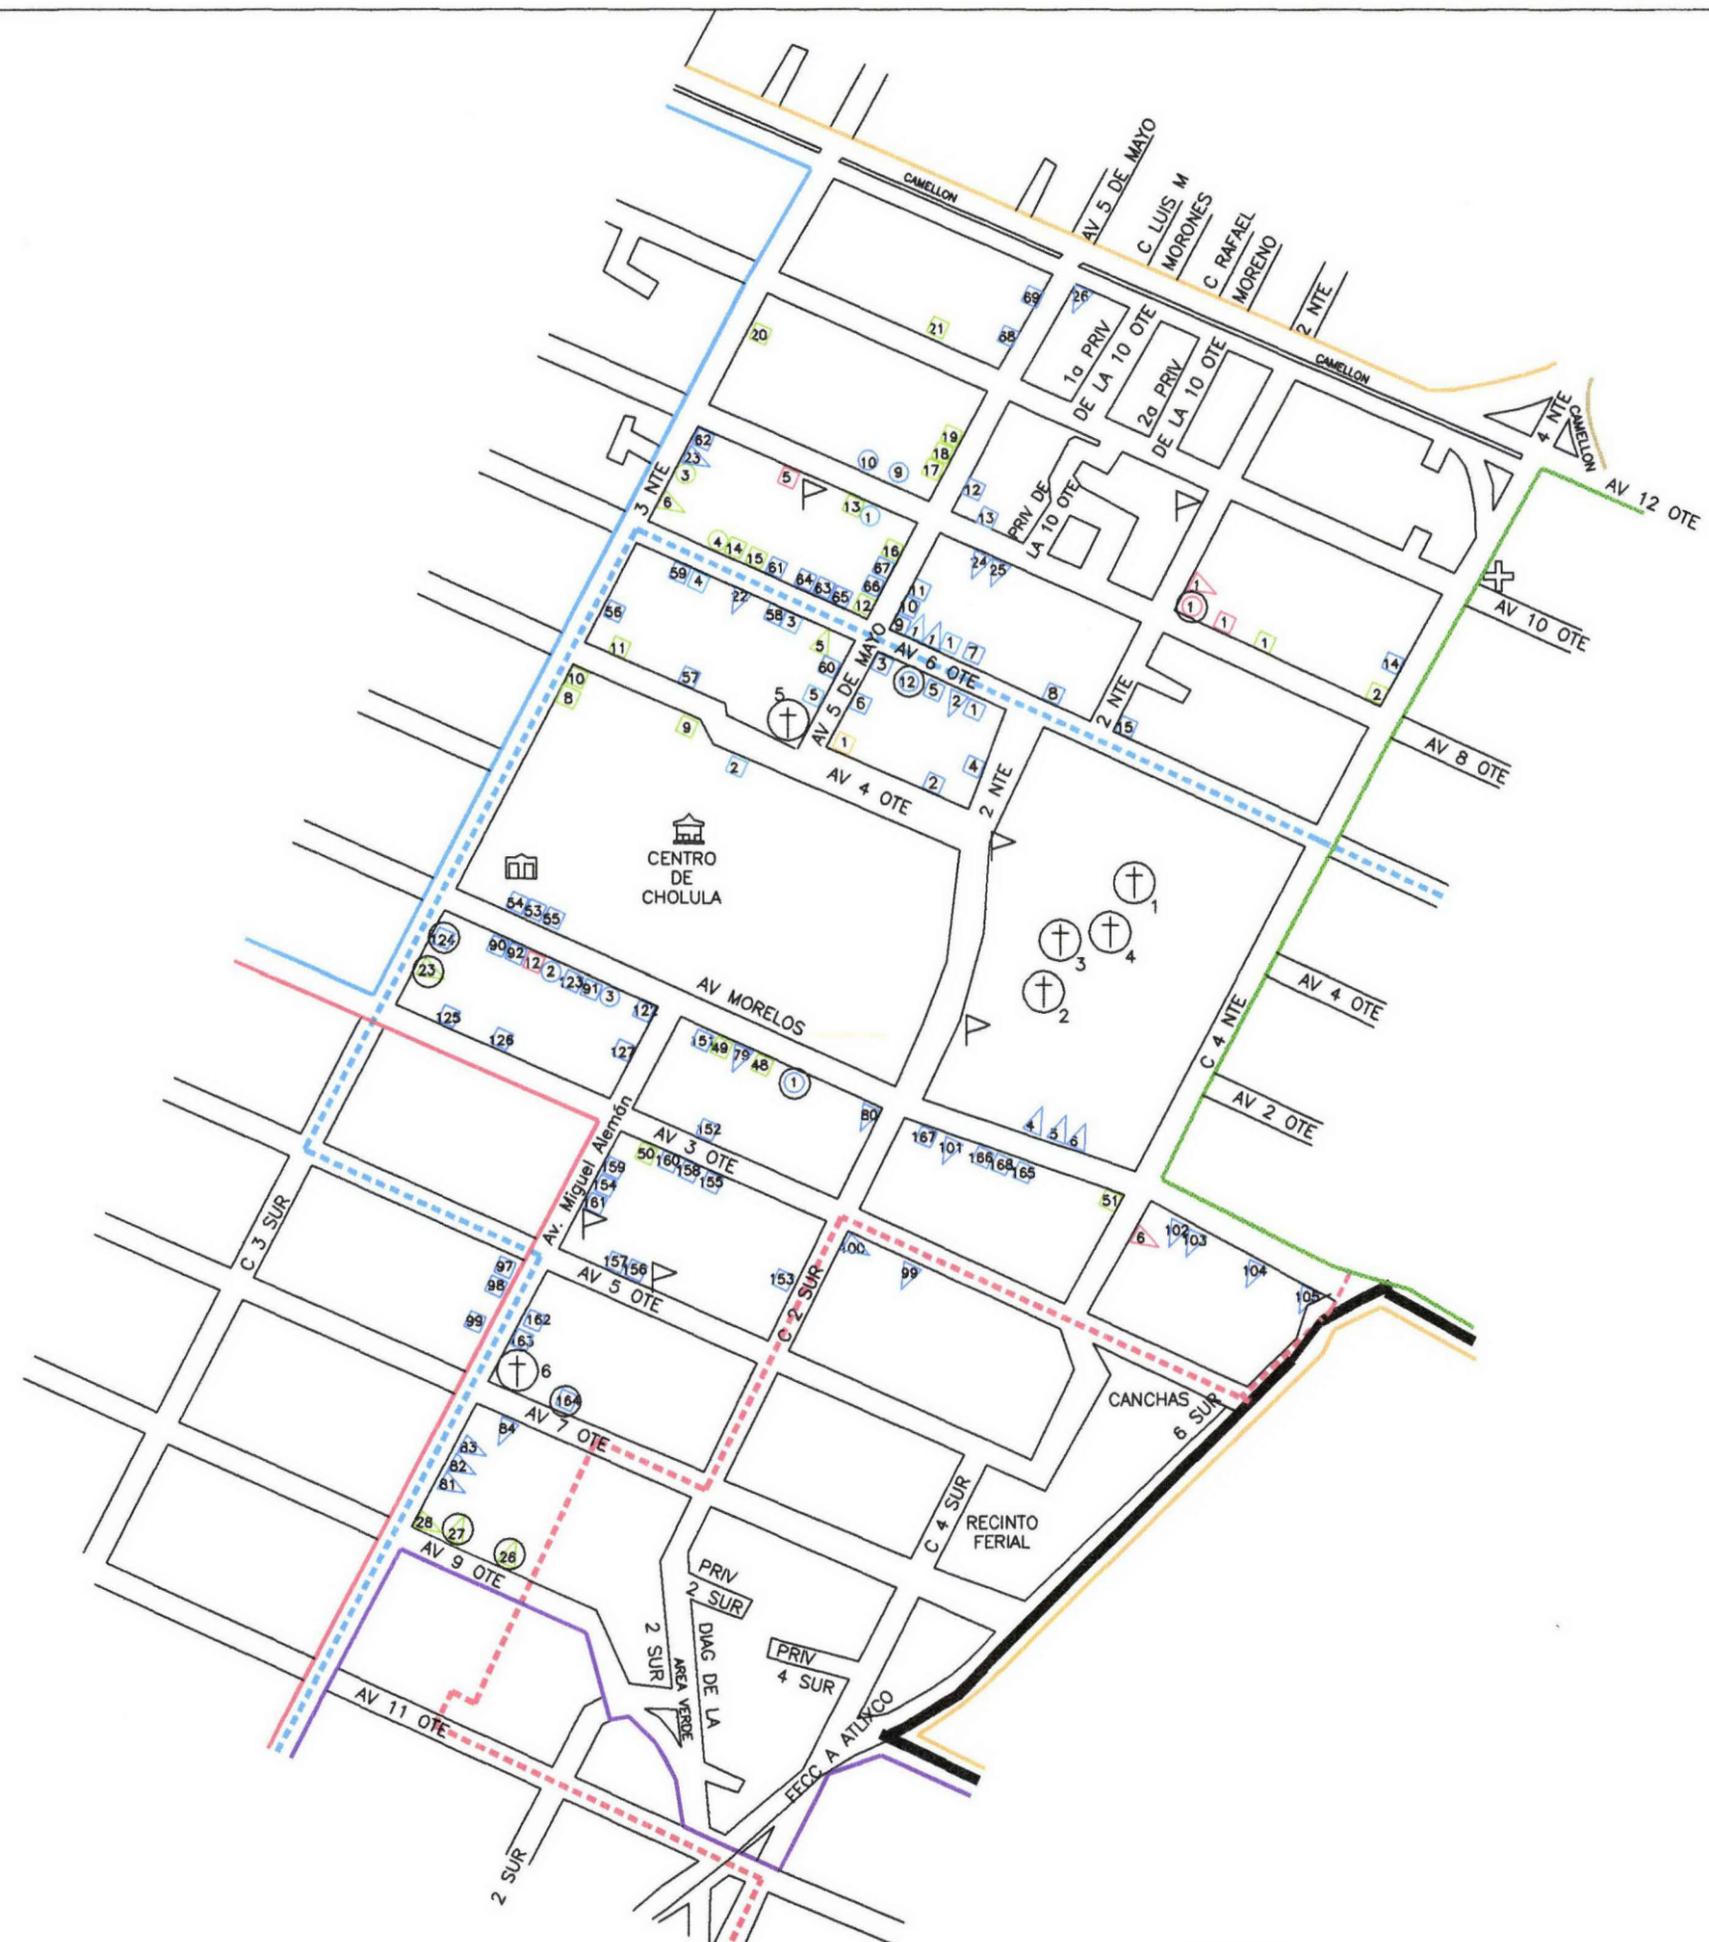
SAN PEDRO CHOLULA Centro

Las casas en su mayoría son de una sola planta, aunque hay un número considerable con dos niveles, las cubiertas son planas y rematan con cornisa y molduras. Los materiales de construcción utilizados son el adobe con recubrimiento de aplanado rústico, los colores predominantes son; el blanco, azul, anaranjado, amarillo, rojo óxido y rosa pálido. Los elementos representativos en las construcciones son los vanos en puertas con jambas, guardando una simetría generalmente similar entre ellas, arcos de medio punto, balcones y en algunos casos tienen herrería en puertas y ventanas.

En el barrio Centro, es en donde se encuentra el mayor número de patrimonio catalogado, sin embargo, las casas que se encuentran ahí pertenecieron a caciques, por lo que son construcciones suntuosas en comparación con las casas de los barrios circundantes.

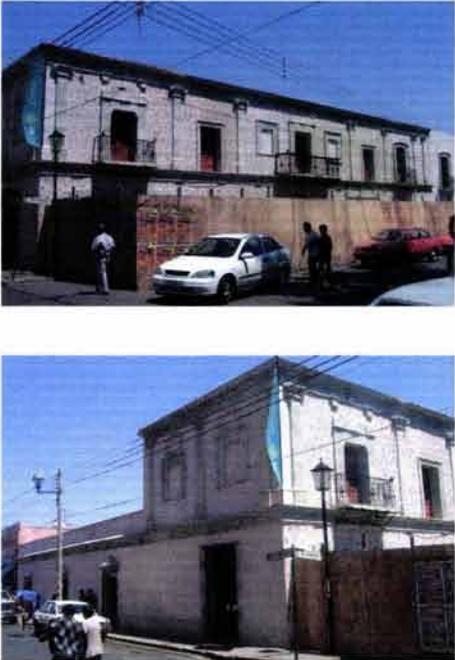
<p>LOCALIZACIÓN Estado: Puebla Municipio: San Pedro Cholula Localidad: Cholula de Rivadavia Colonia: Centro Calle y Número: 5 de Mayo, esquina 4 Oriente No. 1 Cuadrante: 1 Manzana: 002</p>	<p>IDENTIFICACIÓN Nombre del edificio: Uso original: Habitación Uso actual: Habitación Época de construcción: XVI</p>
<p>CARACTERÍSTICAS: Fachada: Muros: Ancho de muro: 1.20 mts. Entrepiso: Cubierta: Viguería Forma de la cubierta: Plana Niveles: 01 Otros elementos: Pozos, herrería, forja, carpintería Estado de conservación: Completo</p>	<p>OBSERVACIONES Tiene fama de que asustan. No se da mantenimiento a la casa.</p>
<p>ASPECTOS LEGALES Régimen de propiedad: Privado</p>	<p>BIBLIOGRAFÍA Catálogo de Monumentos arquitectónicos del Centro Histórico de la Ciudad de Cholula, SEDUEEP, 1993. Inventario de los Monumentos Arquitectónicos del siglo XVI al XX en a ciudad de San Pedro y San Andrés Cholula, Puebla. Dirk Bühler, 1991.</p>

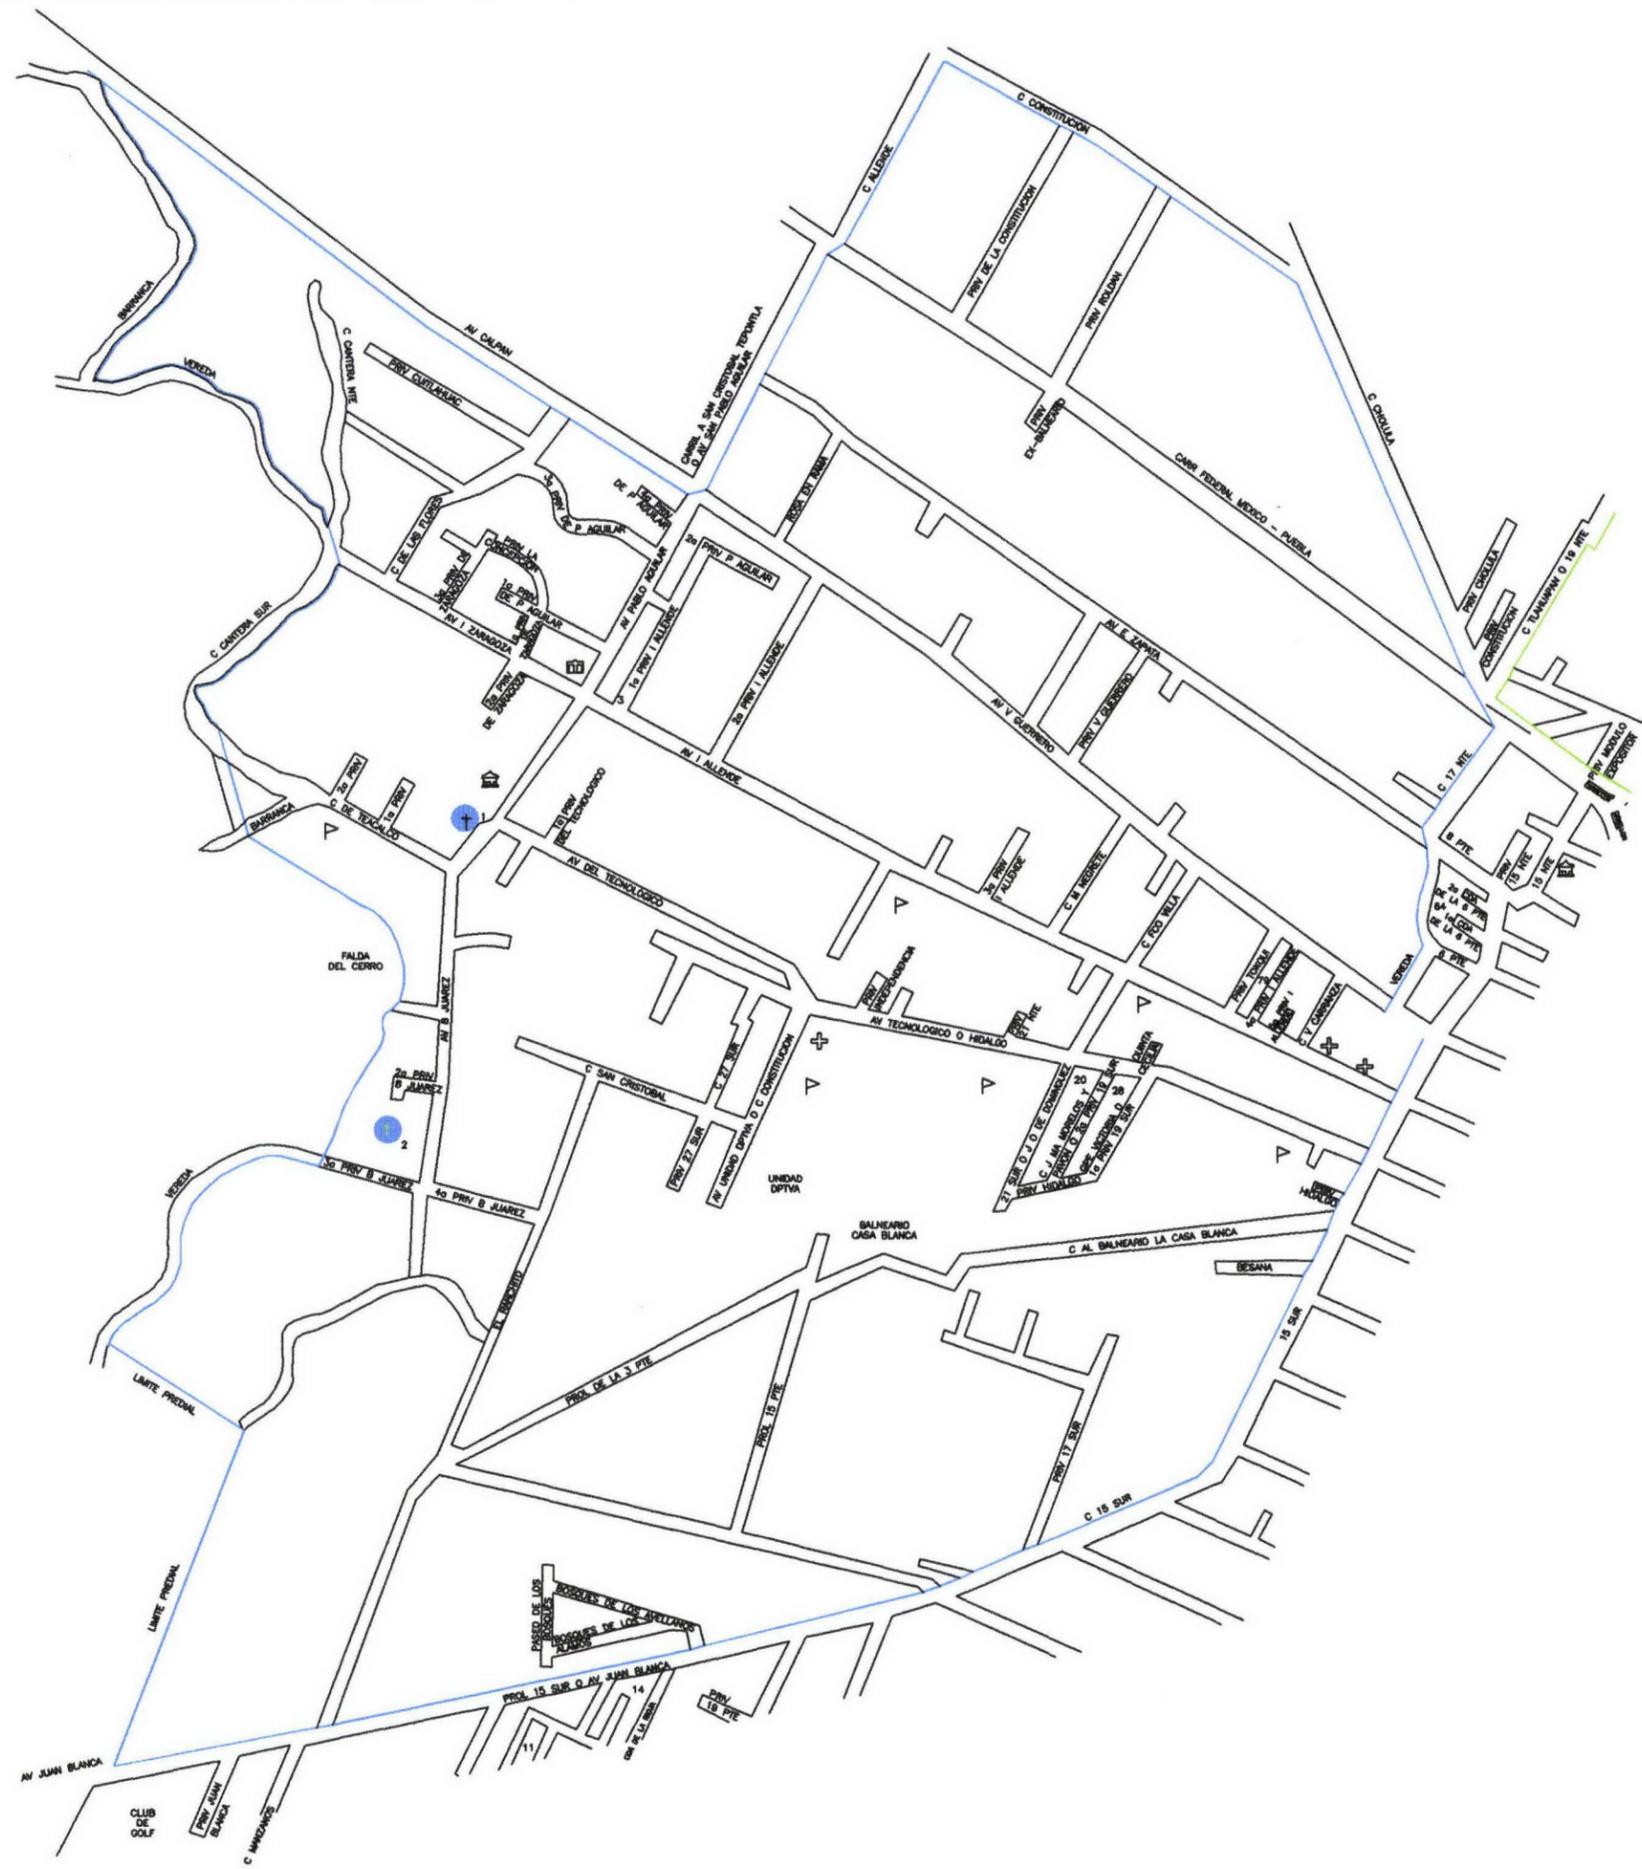
SAN PEDRO CHOLULA

Junta Auxiliar de San Cristóbal Tepontla

ARQUITECTURA RELIGIOSA

1 Iglesia de la Concepción

2 Iglesia de San Cristóbal

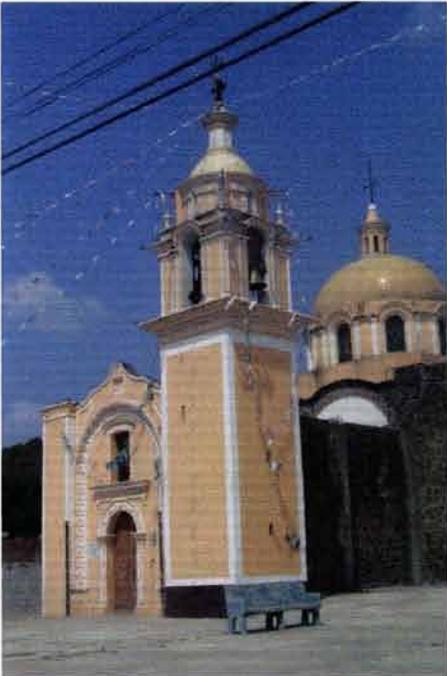
<p>FOTOGRAFÍA</p>

Ficha de catálogo de monumentos históricos
Cholula - Situación actual –
Arquitectura religiosa
Investigación de campo

<p>LOCALIZACIÓN Estado: Puebla Municipio: Cholula de Rivadavia Localidad: San Pedro Cholula Colonia o barrio: Junta Auxiliar de San Cristóbal Tepontla Calle y Número: Av. Benito Juárez, entre 2ª. Privada Juárez 3ª privada Juárez.</p>	<p>IDENTIFICACIÓN Nombre del conjunto: Nombre del edificio: Iglesia de San Cristóbal Tepontla Uso original: Iglesia y panteón Uso actual: Iglesia Época de Construcción: XVII</p>
<p>CARACTERÍSTICAS Fachada: Piedra y tabique Muros: Piedra y tabique Ancho de muros: .60 mts. Forma de la cubierta: Bóveda, cúpula Otros elementos: Jardines, fuente Estado de conservación: Bueno</p>	<p>OBSERVACIONES Esta iglesia no está catalogada dentro de los catálogos de Dirk Bühler, 1991 y de SEDUEEP, 1993.</p>
<p>ASPECTOS LEGALES Régimen de propiedad: Federal</p>	<p>BIBLIOGRAFÍA Investigación de campo</p>
<p>BIENES MUEBLES Confesionario, órgano, retablo, pintura mural, pintura de caballete, escultura, documentos gráficos, objetos litúrgicos.</p>

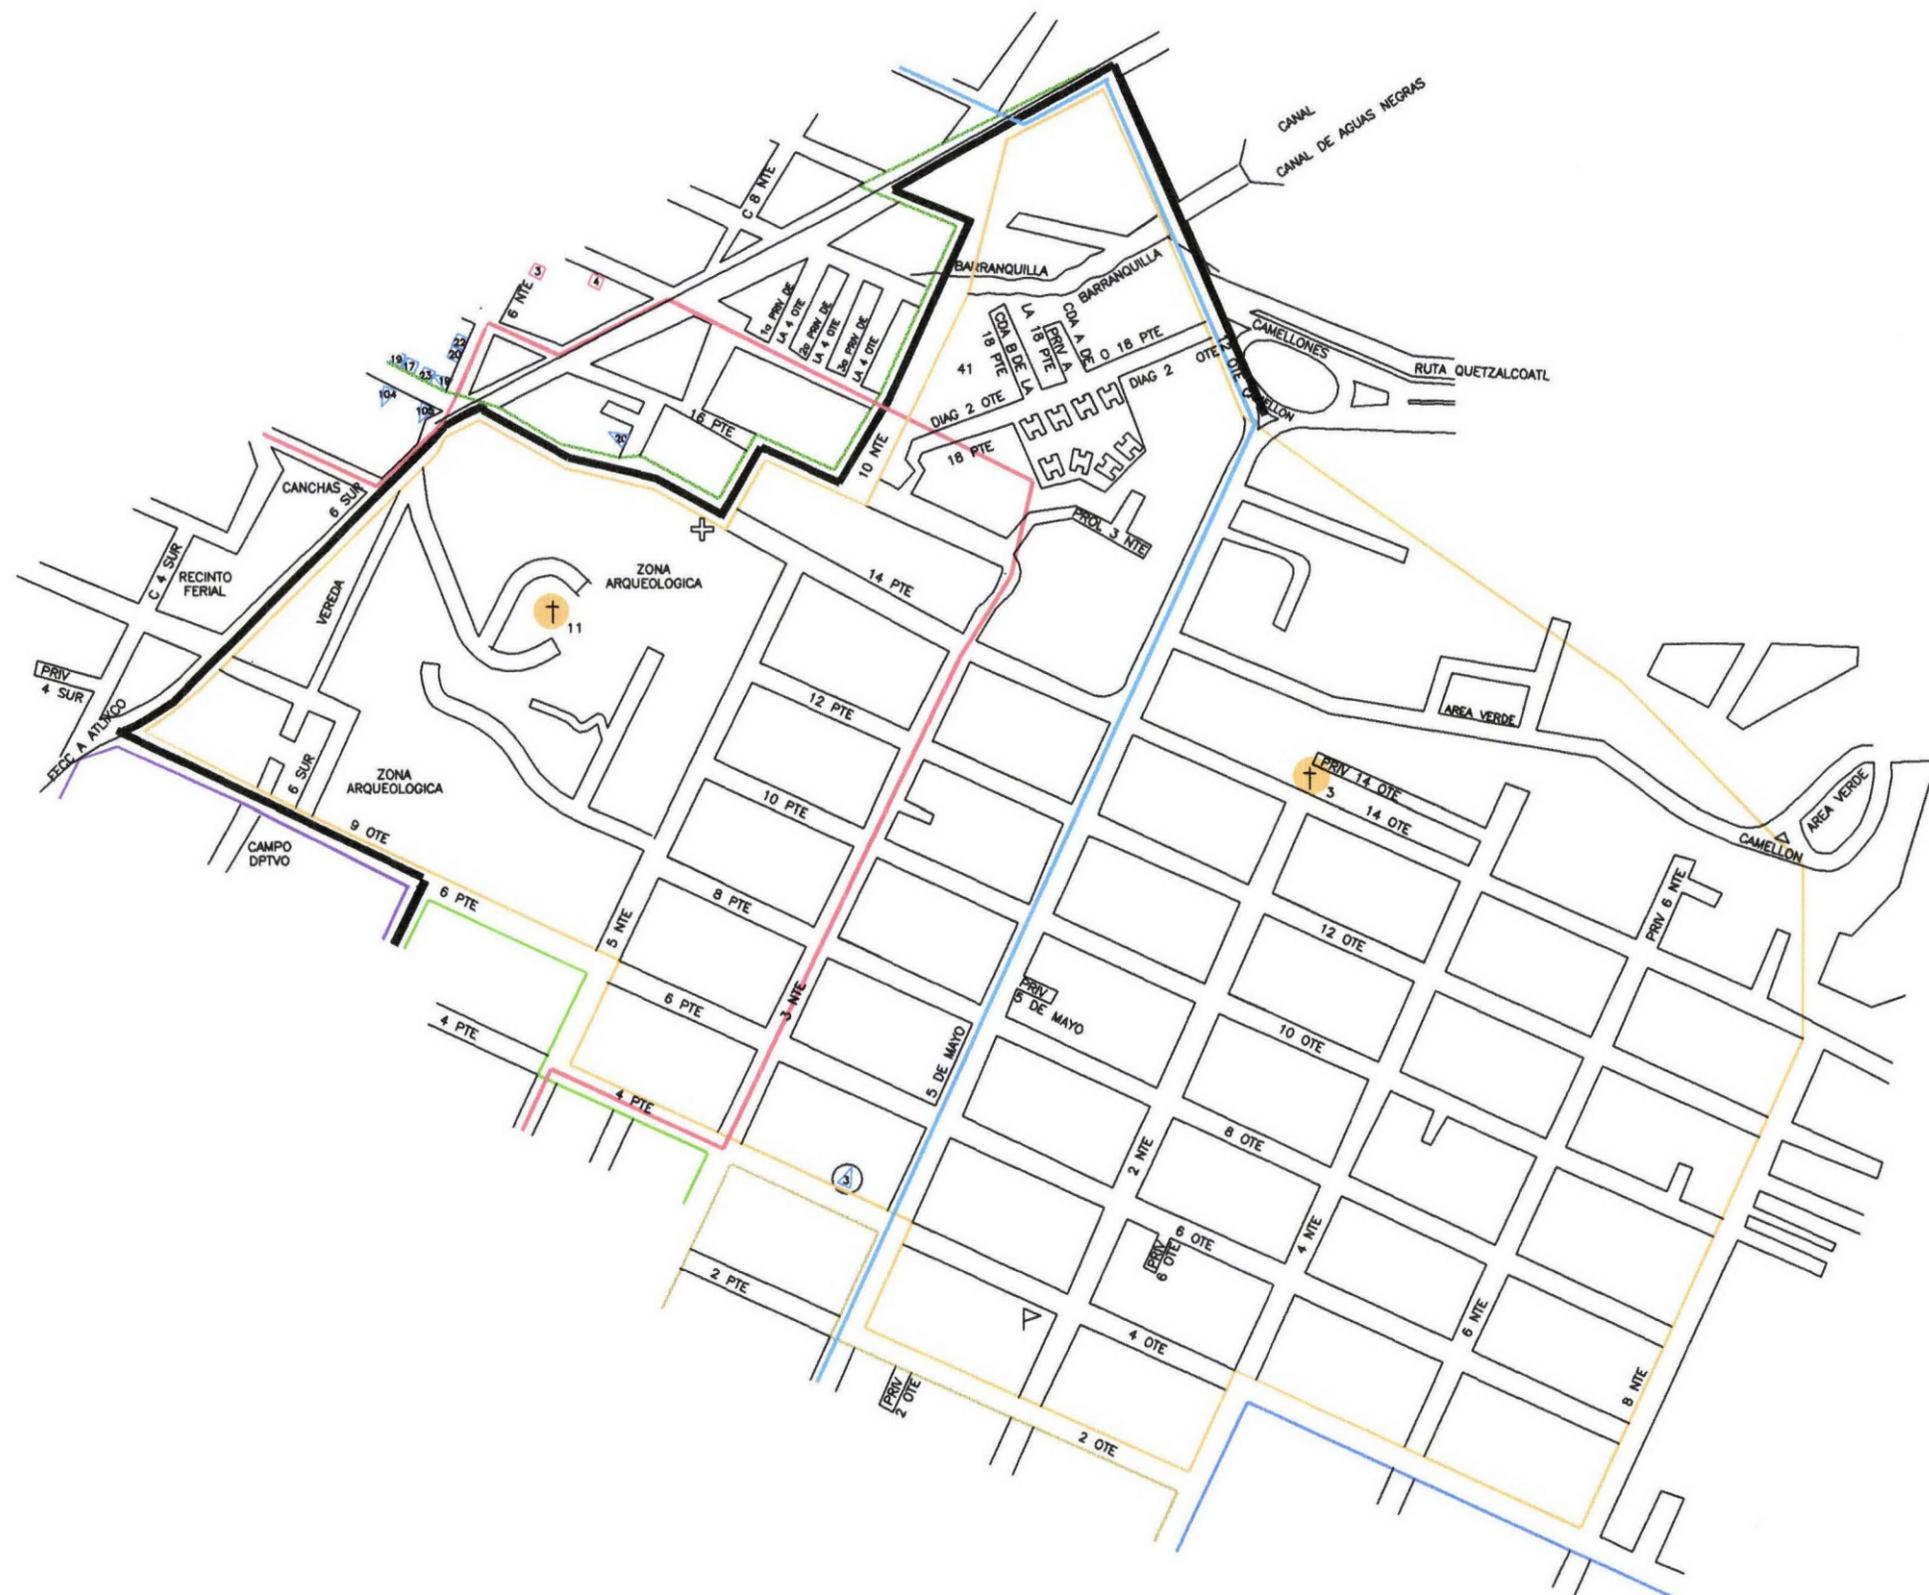
SAN ANDRÉS CHOLULA Barrio de San Juan Aquiahuac

No se encontró arquitectura civil con valor patrimonial, sin embargo aquí se localizan dos edificios de gran importancia para Cholula: La Gran Pirámide y la Iglesia de los Remedios en su cima.

<p>1 San Juan Aquiahuac</p>	<p>ARQUITECTURA RELIGIOSA</p> <p>† Iglesia de San Juan Aquiahuac 3 Siglo XVII</p> <p>† Santuario de Nuestra Señora 11 de los Remedios - Siglo XVI</p>
-----------------------------	---

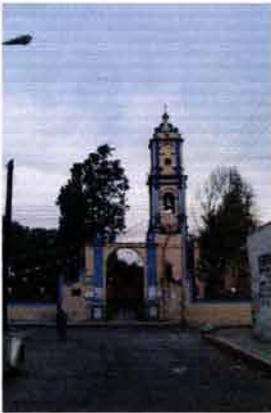
Ficha de catálogo de monumentos históricos
Cholula - Situación actual –
Arquitectura religiosa Siglo XVIII
Cotejo

<p>LOCALIZACIÓN Estado: Puebla Municipio: San Andrés Cholula Localidad: San Andrés Cholula Colonia o barrio: Calle y Número: 14 Poniente / 5 de Mayo y UDLA Cuadrante: 4 Manzana: *1 101 *2 101 A Otra localización:</p>	<p>IDENTIFICACIÓN Nombre del conjunto: Nombre del edificio: Iglesia de San Juan Aquiahuac Uso original: Iglesia Uso actual: Iglesia Época de Construcción: *1 no tiene el dato *2 XVIII -XIX</p>
<p>CARACTERÍSTICAS Fachada: Adobe, aplanado - cal Muros: Piedra Ancho de muros: Entrepisos: Cubierta: Forma de la cubierta: Cúpula Niveles: Otros elementos: Jardines, carpintería, atrio, cementerio Estado de conservación: Completo</p>	<p>OBSERVACIONES La portada principal presenta elementos de decoración popular, esculturas de San Pedro y San Pablo y una balaustrada. *1 SEDUEEP *2 Dirk Bühler</p>
<p>ASPECTOS LEGALES Régimen de propiedad: Federal</p> <p>DATOS HISTÓRICOS: 1.- Orales 2.- Documentales 3.- Inscripciones</p>	<p>BIBLIOGRAFÍA Catálogo de monumentos arquitectónicos del Centro Histórico de la Ciudad de Cholula SEDUEEP, 1993. Inventario de los Monumentos arquitectónicos del siglo XVI al XX en la Ciudad de San Pedro y San Andrés Cholula, Puebla. Dirk Bühler, 1991.</p>

<p>BIENES MUEBLES Pintura mural, pintura de caballete, escultura, objetos litúrgicos, lámparas.</p>	
<p>FOTOGRAFÍA</p>

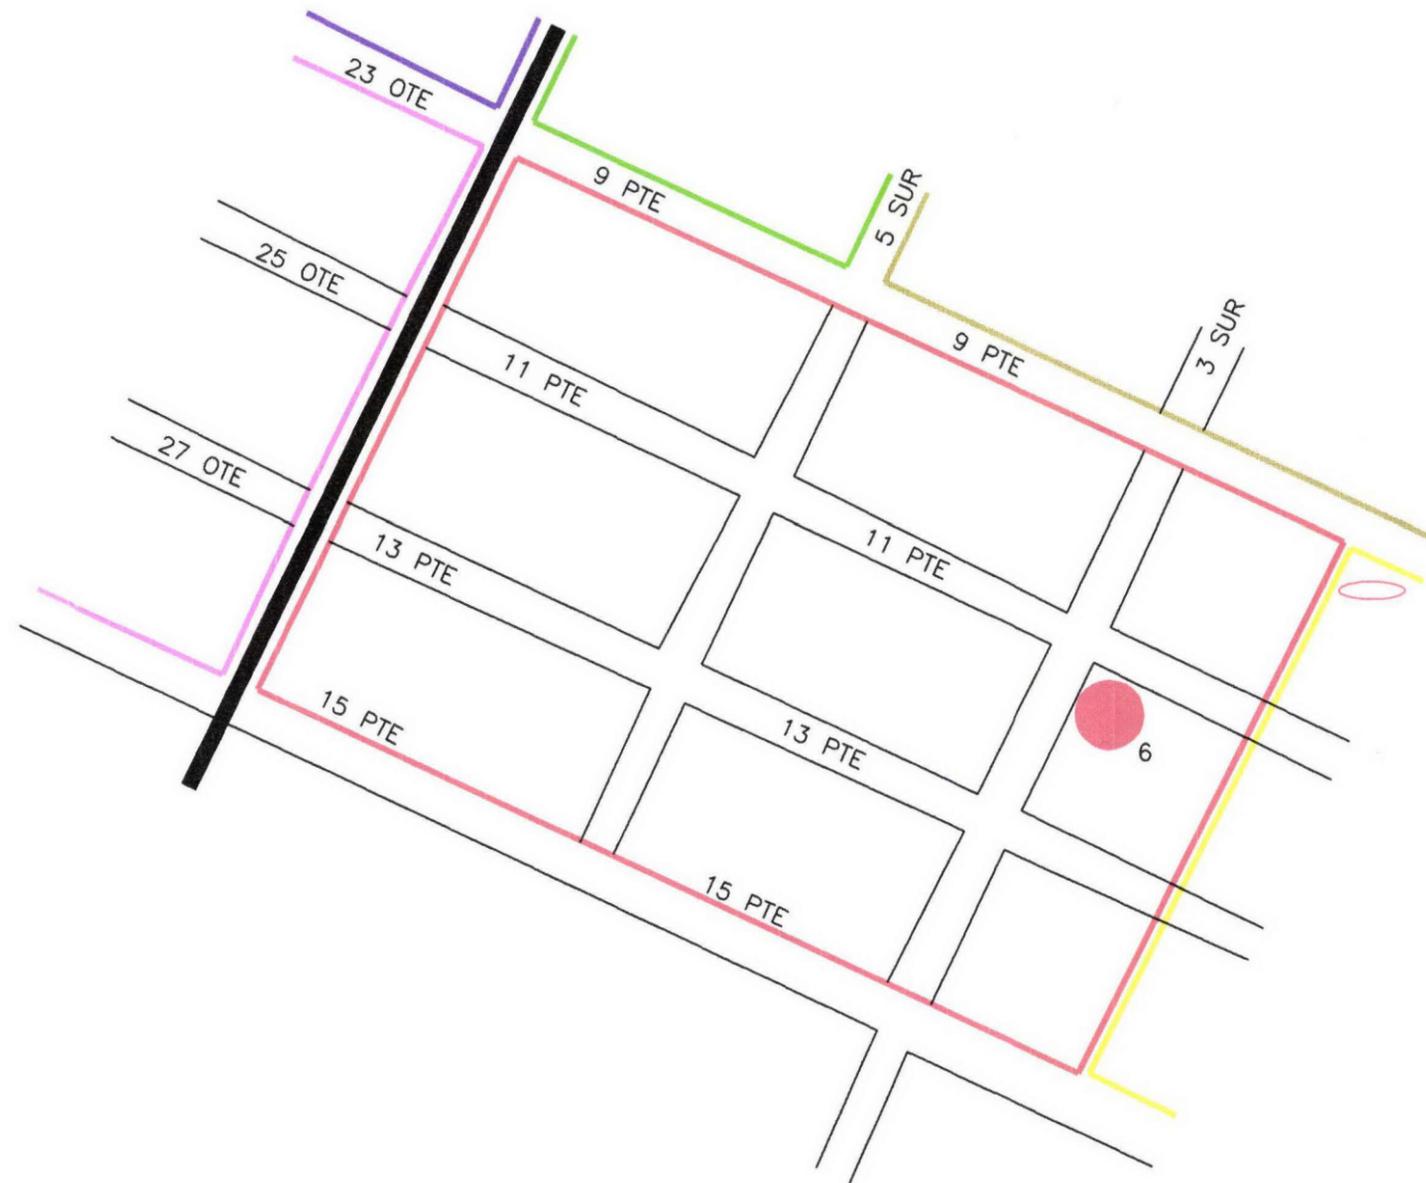
SAN ANDRES CHOLULA Barrio de Santa María Cuaco

Este barrio es pequeño, en donde el principal uso de suelo es el habitacional, sus construcciones son sencillas y únicamente tienen valor de conjunto, no se localiza ningún ejemplo de patrimonio arquitectónico.

<p>8 Santa María Cuaco</p>	<p>ARQUITECTURA RELIGIOSA</p> <p>6 Iglesia de Santa María Cuaco Siglo XVIII</p>
-----------------------------------	---

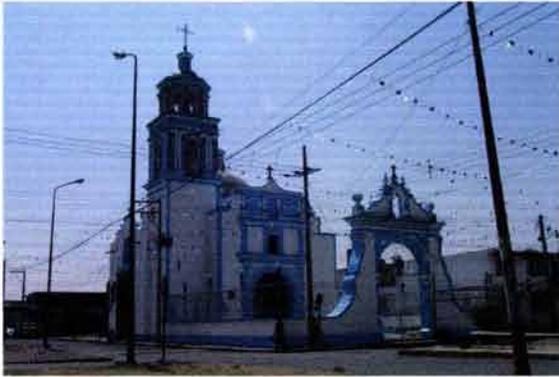
<p>FOTOGRAFÍA</p>

Ficha de catálogo de monumentos históricos
Cholula - Situación actual –
Arquitectura religiosa Siglo XVIII
Cotejo

<p>LOCALIZACIÓN Estado: Puebla Municipio: San Andrés Cholula Localidad: San Andrés Cholula Colonia o barrio: Calle y Número: 3 Sur Esq. 11 Poniente Cuadrante: *1 No tiene el dato *2 4 Manzana: 088 Otra localización:</p>	<p>IDENTIFICACIÓN Nombre del conjunto: Nombre del edificio: Iglesia de Santa Maria Cuaco Uso original: Iglesia Uso actual: Iglesia Época de Construcción: *1 -XVIII *2 XVIII - XIX</p>
<p>CARACTERÍSTICAS Fachada: Adobe, aplanado - cal Muros: Adobe Ancho de muros: Entrepisos: Cubierta: Forma de la cubierta: Cúpula Niveles: Otros elementos: Pozos, carpintería, atrio, torre campanario, portada ornamentada. Estado de conservación: Completo</p>	<p>OBSERVACIONES Ejemplo de arquitectura popular. *1 SEDUEEP *2 Dirk Bühler</p>
<p>ASPECTOS LEGALES Régimen de propiedad: Federal</p> <p>DATOS HISTÓRICOS: 1.- Orales 2.- Documentales 3.- Inscripciones</p>	<p>BIBLIOGRAFÍA Catálogo de monumentos arquitectónicos del Centro Histórico de la Ciudad de Cholula SEDUEEP, 1993. Inventario de los Monumentos arquitectónicos del siglo XVI al XX en la Ciudad de San Pedro y San Andrés Cholula, Puebla. Dirk Bühler, 1991.</p>

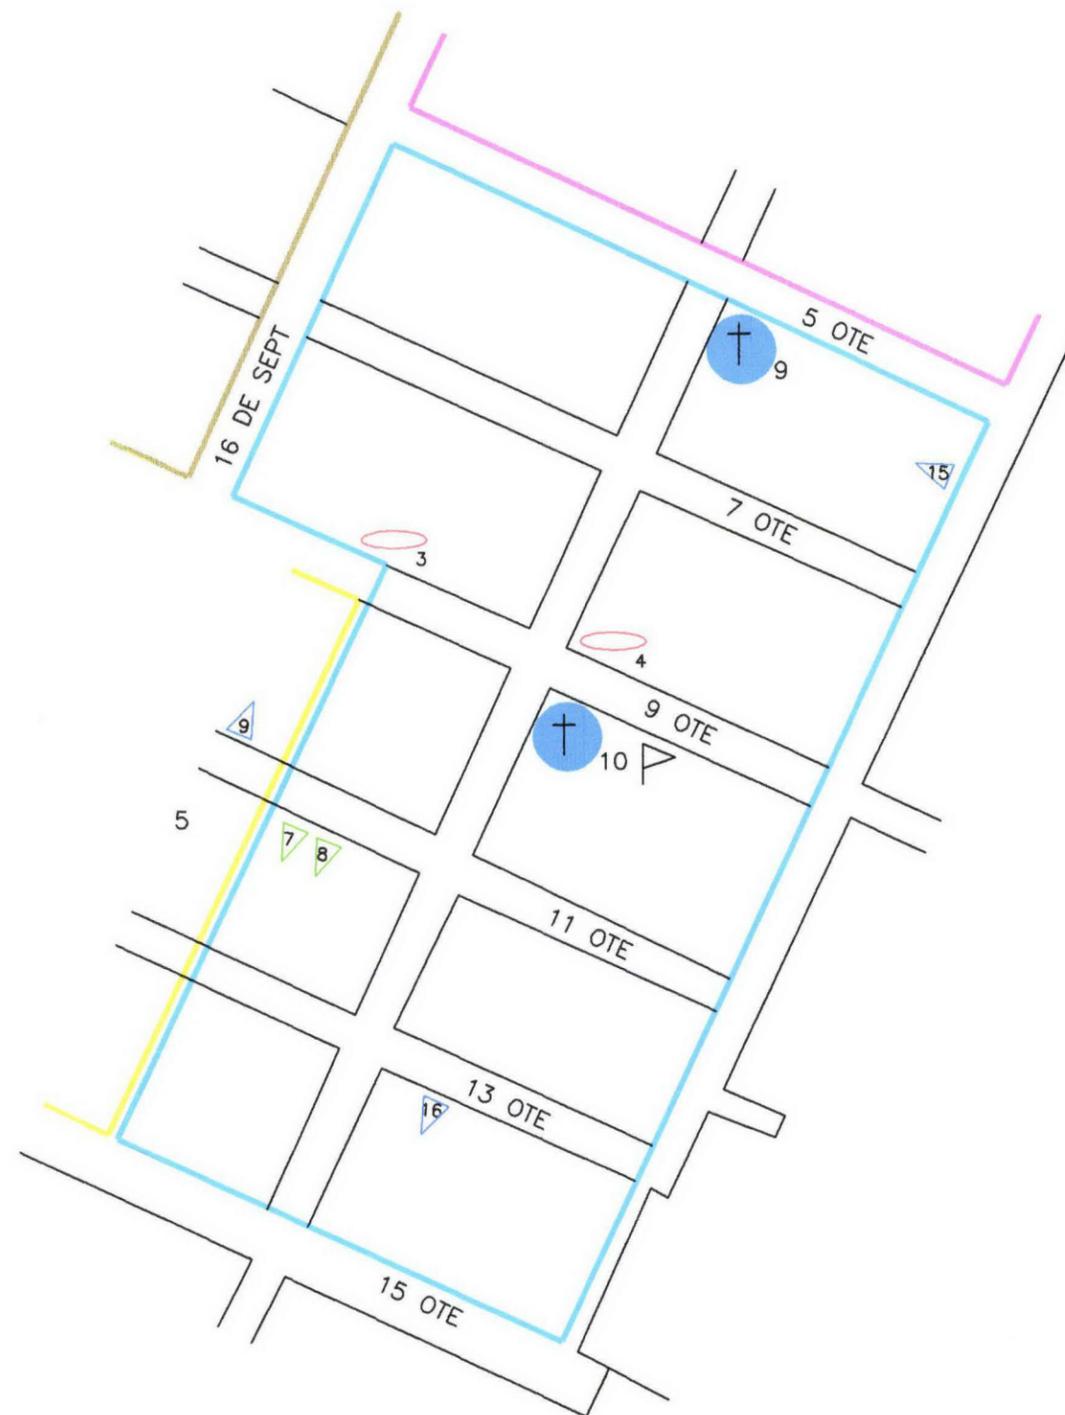
SAN ANDRES CHOLULA Barrio de Santo Niño

En este barrio se encuentran pocos ejemplos de arquitectura civil catalogada, su estado de conservación es regular recuperable y el uso de suelo es habitacional principalmente.

Las casas son en su mayoría de un solo nivel con losa plana. Los elementos característicos son los vanos de entrada con jambas, balcones, remates con cornisas y los principales materiales de construcción son el adobe, la piedra y el ladrillo.

ARQUITECTURA RELIGIOSA	
6 Santo Niño	<ul style="list-style-type: none"> 9 Iglesia de la Santísima Trinidad Siglo XVII 10 Iglesia del Santo Niño Siglo XVIII

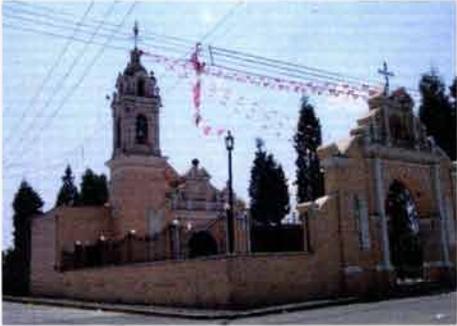
Ficha de catálogo de monumentos históricos
Cholula - Situación actual –
Arquitectura religiosa Siglo XVIII
Cotejo

<p>LOCALIZACIÓN Estado: Puebla Municipio: San Andrés Cholula Localidad: San Andrés Cholula Colonia o barrio: Calle y Número: 2 sur esquina 3 Pte. Cuadrante: *1 No tiene el dato *2 4 Manzana: 113 Otra localización:</p>	<p>IDENTIFICACIÓN Nombre del conjunto: Nombre del edificio: *1 Iglesia del Santo Niño Uso original: Iglesia Uso actual: Iglesia Época de Construcción: *1 No tiene el dato *2 XVIII</p>
<p>CARACTERÍSTICAS Fachada: Aplanado - cal Muros: Ancho de muros: Entrepisos: Cubierta: Forma de la cubierta: Cúpula, plana Niveles: Otros elementos: Torre campanario, atrio Estado de conservación: Completo</p>	<p>OBSERVACIONES Las esculturas que se encuentran en la iglesia tienen características populares. *1 SEDUEEP *2 Dirk Bühler</p>
<p>ASPECTOS LEGALES Régimen de propiedad: Federal</p> <p>DATOS HISTÓRICOS: 1.- Orales 2.- Documentales 3.- Inscripciones</p>	<p>BIBLIOGRAFÍA Catálogo de monumentos arquitectónicos del Centro Histórico de la Ciudad de Cholula SEDUEEP, 1993. Inventario de los Monumentos arquitectónicos del siglo XVI al XX en la Ciudad de San Pedro y San Andrés Cholula, Puebla. Dirk Bühler, 1991.</p>

<p>BIENES MUEBLES Escultura popular, objetos litúrgicos</p>	
<p>FOTOGRAFIA</p>

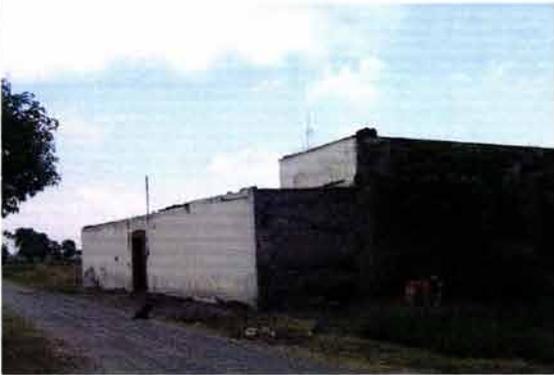
Núm. 16

Ficha de catálogo de monumentos históricos
Cholula - Situación actual –
Arquitectura Civil Siglo XIX
Dirk Bühler

<p>LOCALIZACIÓN Estado: Puebla Municipio: San Andrés Cholula Localidad: San Andrés Cholula Colonia o barrio: Santo Niño de Macuila Calle y número: 13 Oriente 203 Cuadrante: 4 Manzana: 114-A</p>	<p>IDENTIFICACIÓN Uso original: Uso actual: Rancho Época de construcción: XIX</p>
<p>CARACTERÍSTICAS Fachada: Muros: Ancho de Muro: Entrepiso: Cubierta: Forma de la cubierta: Niveles: 01 Otros elementos: Estado de conservación:</p>	<p>OBSERVACIONES</p>
<p>ASPECTOS LEGALES Régimen de propiedad: Privado DATOS HISTÓRICOS: 1.- Orales 2.- Documentales 3.- Inscripciones</p>	<p>BIBLIOGRAFÍA Inventario de los monumentos arquitectónicos del siglo XVI al XX en la ciudad de San Pedro y San Andrés Cholula, Puebla. Dirk Bühler, 1991.</p>
<p>FOTOGRAFÍA</p>

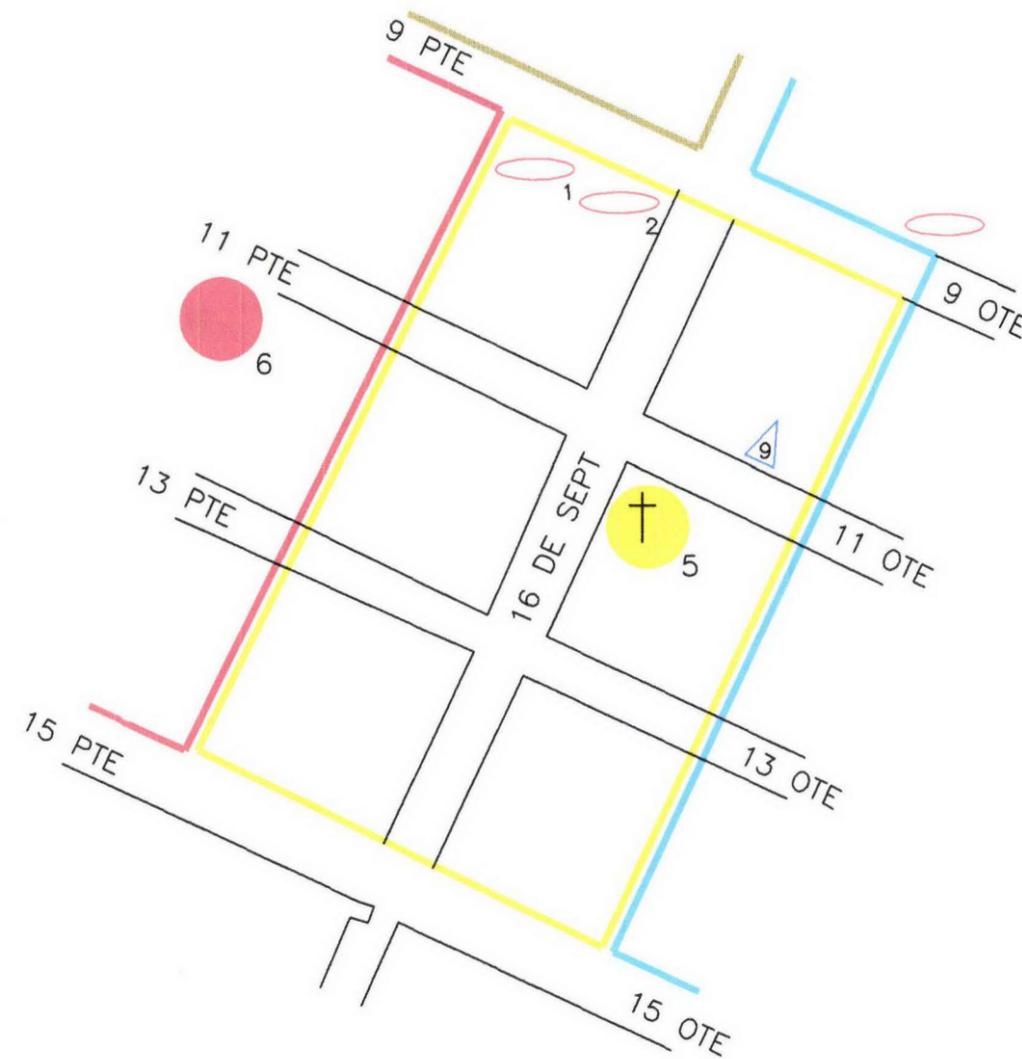
SAN ANDRÉS CHOLULA Barrio de San Pedro Colomoxco

En este barrio encontramos principalmente uso de suelo habitacional y no existe patrimonio con valor arquitectónico.

<p>7 San Pedro Colomoxco</p>	<p>ARQUITECTURA RELIGIOSA</p> <p>+ 5 Iglesia de Santa Pedro Colomoxco - Siglo XVIII</p>
------------------------------	---

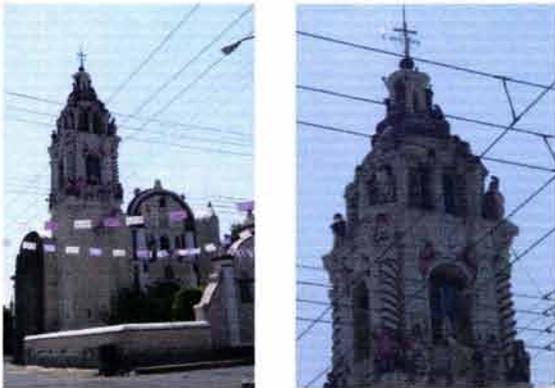
<p>LOCALIZACIÓN Estado: Puebla Municipio: San Andrés Cholula Localidad: San Andrés Cholula Colonia o barrio: Calle y Número: 16 de septiembre esq. 11 Oriente Cuadrante: *1 No tiene el dato *2 4 Manzana: 089</p>	<p>IDENTIFICACIÓN Nombre del conjunto: Nombre del edificio: *1 Iglesia de San Pedro Colomoxco *2 Iglesia de San Pedro Xolomoxco Uso original: Iglesia Uso actual: Iglesia Época de Construcción: *1 no tiene el dato *2 XVII</p>
<p>CARACTERÍSTICAS Fachada: Adobe, aplanado - cal Muros: Adobe Ancho de muros: Entrepisos: Cubierta: Forma de la cubierta: Cúpula con lucama, bóveda Niveles: Otros elementos: Pozos, carpintería, atrio</p>	<p>OBSERVACIONES Importante arquitectura popular con una torre campanario ornamentada. Tiene una puerta lateral tapiada. *1 SEDUEEP *2 Dirk Bühler</p>
<p>ASPECTOS LEGALES Régimen de propiedad: Federal</p> <p>DATOS HISTÓRICOS: 1.- Orales 2.- Documentales 3.- Inscripciones</p>	<p>BIBLIOGRAFÍA Catálogo de monumentos arquitectónicos del Centro Histórico de la Ciudad de Cholula SEDUEEP, 1993. Inventario de los Monumentos arquitectónicos del siglo XVI al XX en la Ciudad de San Pedro y San Andrés Cholula, Puebla. Dirk Bühler, 1991.</p>

<p>BIENES MUEBLES Retablo, pintura de caballete, escultura, documentos gráficos, objetos litúrgicos, púlpito.</p>	
<p>FOTOGRAFÍA</p>

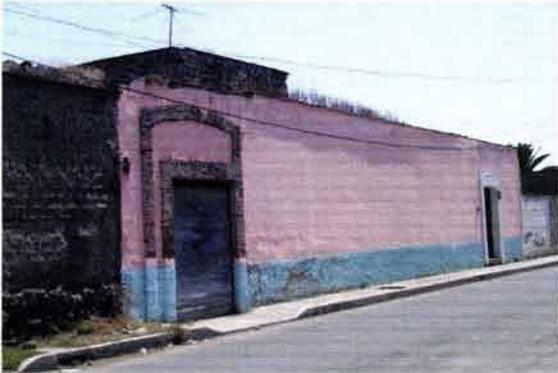
Núm. 9

Ficha de catálogo de monumentos históricos
Cholula - Situación actual –
Arquitectura Civil Siglo XIX
Dirk Bühler

<p>LOCALIZACIÓN Estado: Puebla Municipio: San Andrés Cholula Localidad: San Andrés Cholula Colonia o barrio: San Pedro Colomoxco Calle y número: 11 Oriente 16 Cuadrante: 4 Manzana: 090</p>	<p>IDENTIFICACIÓN Uso original: Uso actual: Habitación Época de construcción: XIX</p>
<p>CARACTERÍSTICAS Fachada: Muros: Ancho de Muro: Entrepiso: Cubierta: Forma de la cubierta: Niveles: 01 Otros elementos: Estado de conservación:</p>	<p>OBSERVACIONES</p>
<p>ASPECTOS LEGALES Régimen de propiedad: Privado DATOS HISTÓRICOS: 1.- Orales 2.- Documentales 3.- Inscripciones</p>	<p>BIBLIOGRAFÍA Inventario de los monumentos arquitectónicos del siglo XVI al XX en la ciudad de San Pedro y San Andrés Cholula, Puebla. Dirk Bühler, 1991.</p>
<p>FOTOGRAFÍA</p>
