**CHOLULA PATRIMONIAL
PATRIMONIO URBANO ARQUITECTÓNICO
-SITUACIÓN ACTUAL-**

TESIS PARA OBTENER EL GRADO DE DOCTOR EN ARQUITECTURA

FELIPE EDUARDO GUTIÉRREZ Y REYES

MÉXICO, D.F. 2004

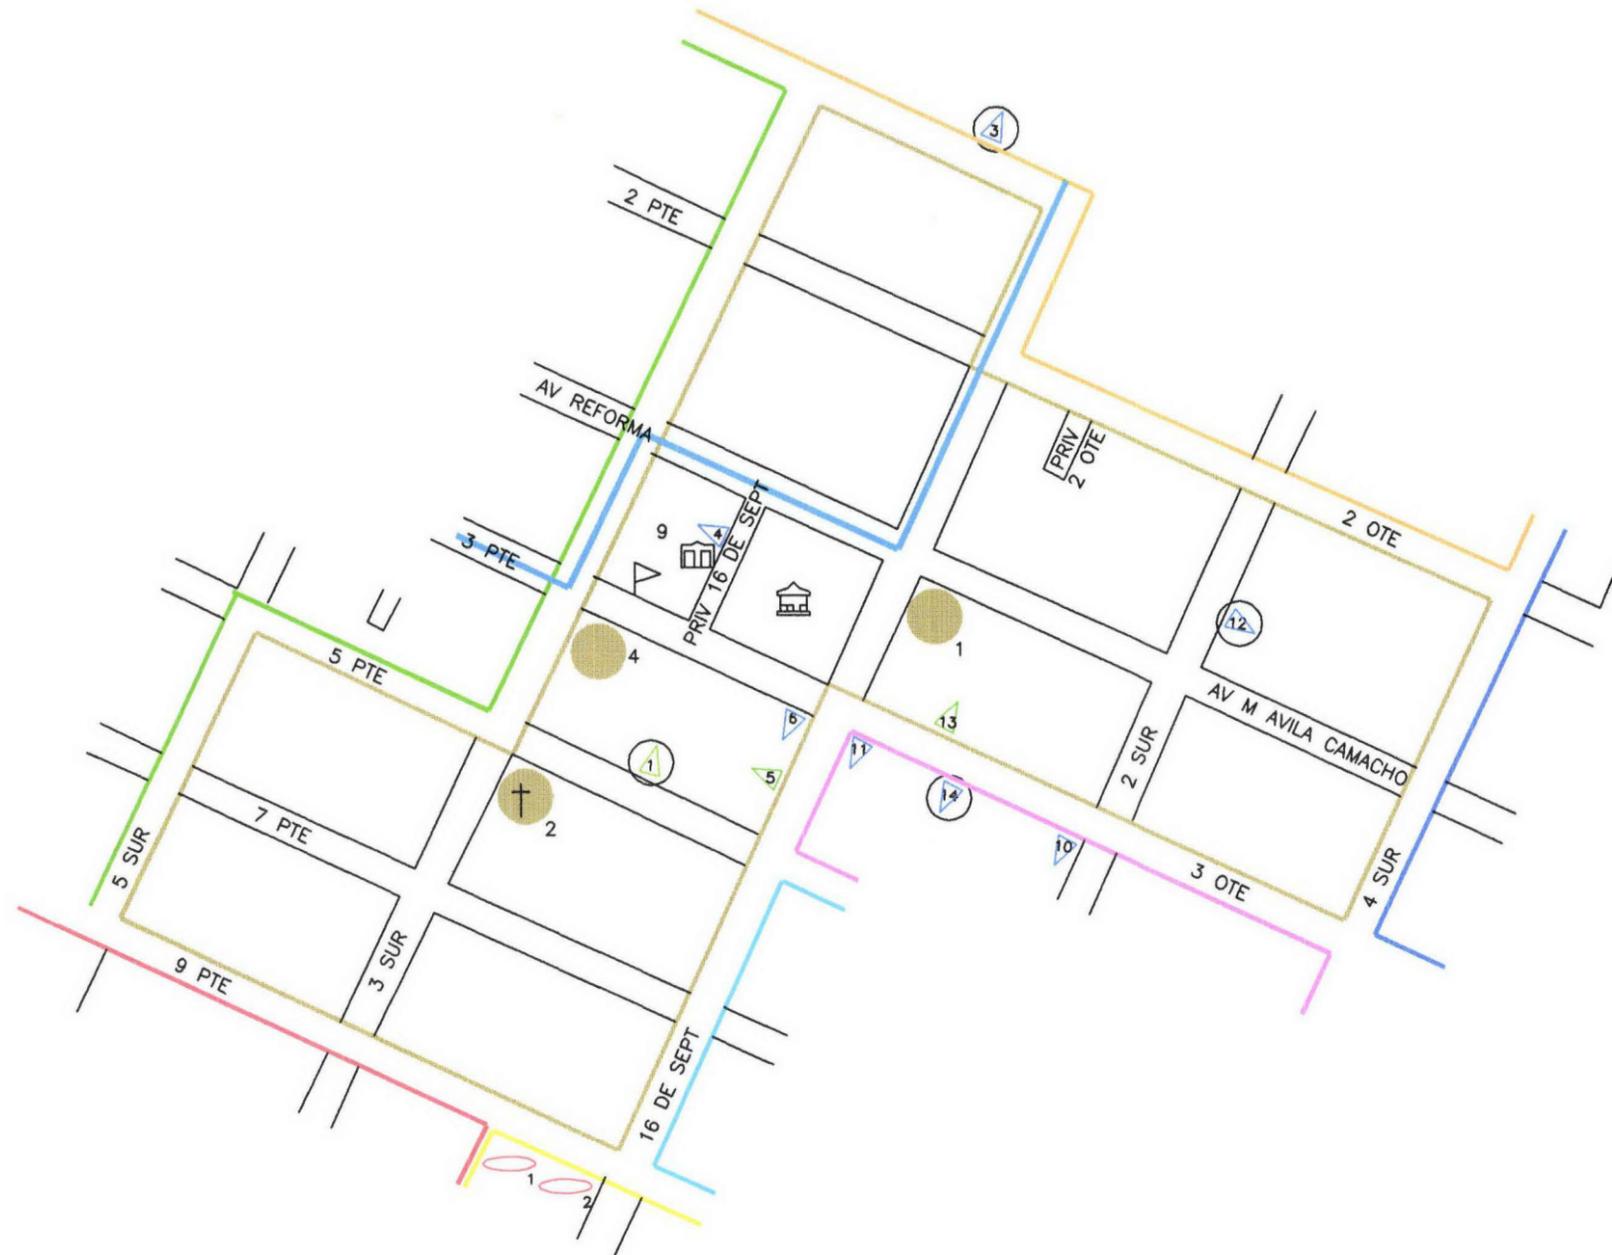
SAN ANDRES CHOLULA Barrio de San Andresito

Este barrio es el que conforma el centro de la ciudad, aquí es donde encontramos el mayor número de edificios de gestión pública así como el mayor número de arquitectura civil catalogada, un gran ejemplo es la Casa del Gobernador, que se localiza dentro del palacio municipal y de la que únicamente se puede apreciar su fachada como original, sin embargo; Dirk Bühler cataloga al edificio del Ayuntamiento como del siglo XIX lo que nos hace suponer que no abarca esta casa pues ella pertenece al siglo XVI.

En cuanto a la arquitectura religiosa dentro de este barrio encontramos 3 iglesias, siendo la de San Andrés la iglesia del Santo Patrono de la localidad, además de ser un ejemplo del siglo XVI, con su casa cural.

ARQUITECTURA RELIGIOSA	
3	Iglesia de San Miguel Xochimihuacan - Siglo XVIII
2	Iglesia de San Andresito Siglo XIX
1	Iglesia de San Andrés Siglo XVII

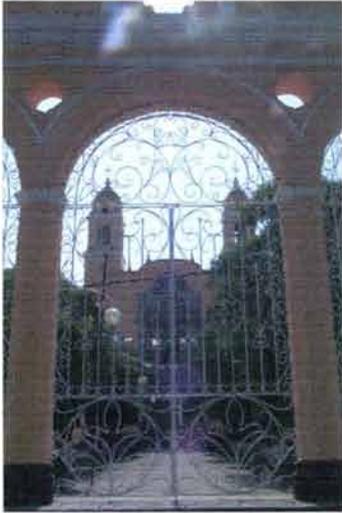
<p>LOCALIZACIÓN Estado: Puebla Municipio: San Andrés Cholula Localidad: San Andrés Cholula Colonia o barrio: San Andresito Calle y Número: 16 de sep. / 3 Ote. y M. A. C. Cuadrante: 1 Manzana: 094 Otra localización:</p>	<p>IDENTIFICACIÓN Nombre del edificio: *1 Iglesia de San Andrés *2 Parroquia de San Andrés Uso original: Iglesia Uso actual: Iglesia Época de Construcción: *1 no tiene el dato *2 XVI - XVII</p>
<p>CARACTERÍSTICAS Fachada: Adobe, piedra, aplanado - cal Muros: piedra, adobe Ancho de muros: Entrepisos: Cubierta: Forma de la cubierta: Cúpula con lucernas Niveles: Otros elementos: Jardines, fuente, carpintería, atrio, contrafuertes, torre campanario, arcos de medio punto</p>	<p>OBSERVACIONES Algunas partes están en ruina y otras completas. Dentro del conjunto religioso se encuentra la Casa cural, portada ornamentada con cantera, puerta de acceso al atrio tiene 3 arcos de 1/2 punto. *1 SEDUEEP *2 Dirk Bühler</p>

<p>ASPECTOS LEGALES Régimen de propiedad: Federal</p> <p>DATOS HISTÓRICOS: 1.- Orales 2.- Documentales 3.- Inscripciones</p>	<p>BIBLIOGRAFÍA Catálogo de monumentos arquitectónicos del Centro Histórico de la Ciudad de Cholula SEDUEEP, 1993. Inventario de los Monumentos arquitectónicos del siglo XVI al XX en la Ciudad de San Pedro y San Andrés Cholula, Puebla. Dirk Bühler, 1991.</p>
<p>BIENES MUEBLES Confesionario, órgano, retablo, pintura mural, pintura de caballete, escultura, documentos Gráficos, objetos litúrgico.</p>	
<p>FOTOGRAFÍA</p>

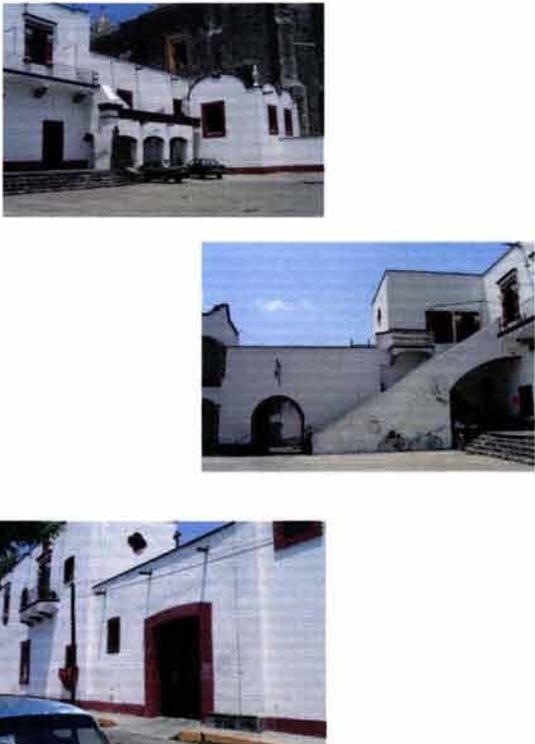
Núm. 13

Ficha de catálogo de monumentos históricos
Cholula - Situación actual -
Arquitectura Civil Siglo XVIII
Dirk Bühler

<p>LOCALIZACIÓN Estado: Puebla Municipio: San Andrés Cholula Localidad: San Andrés Cholula Colonia o barrio: San Andresito Calle y número: 3 Ote. y 16 de Sept. Cuadrante: 4 Manzana: 094</p>	<p>IDENTIFICACIÓN Uso original: Uso actual: Casa Cural Época de construcción: XVIII</p>
<p>CARACTERÍSTICAS Fachada: Muros: Ancho de Muro: Entrepiso: Cubierta: Forma de la cubierta: Niveles: 02 Otros elementos: Estado de conservación:</p>	<p>OBSERVACIONES</p>
<p>ASPECTOS LEGALES Régimen de propiedad: Privado DATOS HISTÓRICOS: 1.- Orales 2.- Documentales 3.- Inscripciones</p>	<p>BIBLIOGRAFÍA Inventario de los monumentos arquitectónicos del siglo XVI al XX en la ciudad de San Pedro y San Andrés Cholula, Puebla. Dirk Bühler, 1991.</p>
<p>FOTOGRAFÍA</p>

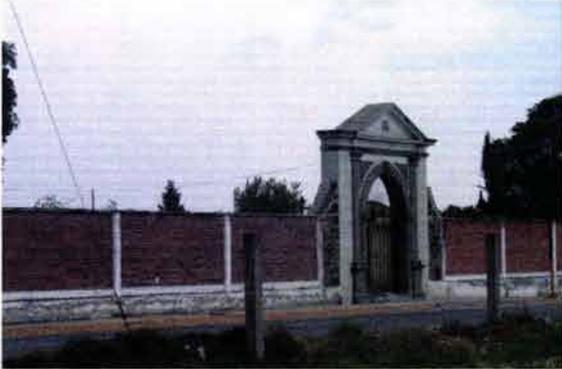
Núm. 2

Ficha de catálogo de monumentos históricos
Cholula - Situación actual –
Arquitectura Civil Siglo XIX
Dirk Bühler

<p>LOCALIZACIÓN Estado: Puebla Municipio: San Andrés Cholula Localidad: San Andrés Cholula Colonia o barrio: Calle y número: 5 Norte Entre 2 y 4 Pte. Cuadrante: 4 Manzana: 071 Otra localización:</p>	<p>IDENTIFICACIÓN Nombre del edificio: Uso original: Uso actual: Panteón Época de construcción: XIX - XX</p>
<p>CARACTERÍSTICAS Fachada: Muros: Ancho de Muro: Entrepiso: Cubierta: Forma de la cubierta: Niveles: Otros elementos: Estado de conservación: Alteración:</p>	<p>OBSERVACIONES El Panteón se ubica en la 2 Poniente esquina 5 Norte y el Arco de entrada esta sobre la 2 poniente.</p>
<p>ASPECTOS LEGALES Régimen de propiedad: Privado DATOS HISTÓRICOS: 1.- Orales 2.- Documentales 3.- Inscripciones</p>	<p>BIBLIOGRAFÍA Inventario de los monumentos arquitectónicos del siglo XVI al XX en la ciudad de San Pedro y San Andrés Cholula, Puebla. Dirk Bühler, 1991.</p>
	<p>BIENES MUEBLES</p>
<p>FOTOGRAFÍA</p>

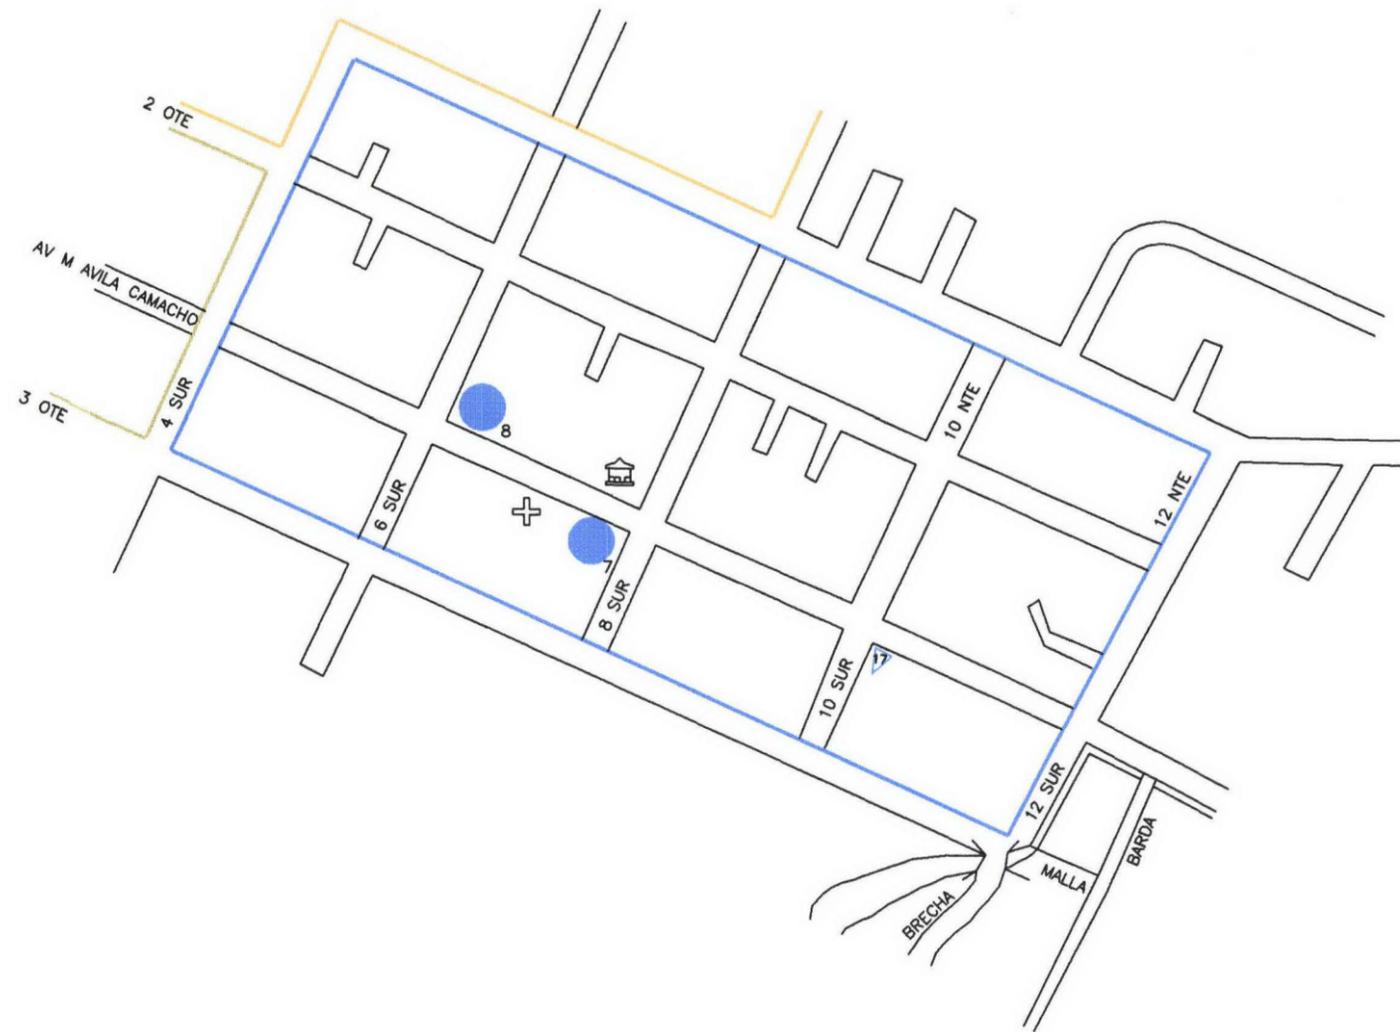
SAN ANDRÉS CHOLULA Barrio de Santiago Xochitenco

4 Santiago Xochitenco	<ul style="list-style-type: none">

Iglesia de Santiago Xochitenco Siglo XVII

Iglesia de Santo Tomás Siglo XVII

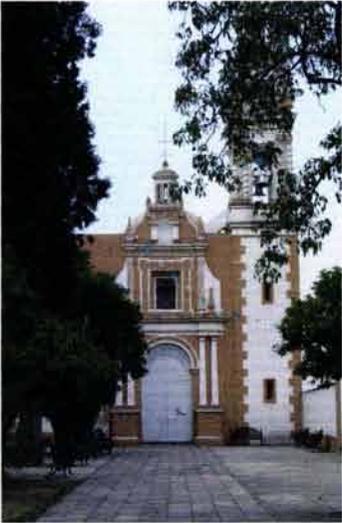
Núm. 7

Ficha de catálogo de monumentos históricos
Cholula - Situación actual –
Arquitectura religiosa Siglo XVIII
Cotejo

<p>LOCALIZACIÓN</p> <p>Estado: Puebla Municipio: San Andrés Cholula Localidad: San Andrés Cholula Colonia o barrio: Calle y Número: *1 8 Sur / Av. M.A.C. y 3 Pte. *2 6 Norte entre M.A.C. y 2 oriente Cuadrante: *1 No tiene el dato *2 4 Manzana: *1 130 *2 129</p>	<p>IDENTIFICACIÓN</p> <p>Nombre del conjunto: Nombre del edificio: *1 Iglesia de Santiago Xicotenco *2 Iglesia de Santiago Xicotenco Uso original: Iglesia Uso actual: Iglesia Época de Construcción: *1 No tiene el dato *2 XVIII</p>
<p>CARACTERÍSTICAS</p> <p>Fachada: Aplanado - cal Muros: Adobe, piedra Ancho de muros: Entrepisos: Cubierta: Terrados Forma de la cubierta: Bóveda Niveles: Otros elementos: Jardines, pozos, atrio</p>	<p>OBSERVACIONES</p> <p>Ejemplo de arquitectura popular. *1 SEDUEEP *2 Dirk Bühler</p>
<p>ASPECTOS LEGALES</p> <p>Régimen de propiedad: Federal</p> <p>DATOS HISTÓRICOS:</p> <p>1.- Orales 2.- Documentales 3.- Inscripciones</p>	<p>BIBLIOGRAFÍA</p> <p>Catálogo de monumentos arquitectónicos del Centro Histórico de la Ciudad de Cholula SEDUEEP, 1993. Inventario de los Monumentos arquitectónicos del siglo XVI al XX en la Ciudad de San Pedro y San Andrés Cholula, Puebla. Dirk Bühler, 1991.</p>

<p>BIENES MUEBLES</p> <p>Retablo, escultura, objetos litúrgicos, pintura mural.</p>	
<p>FOTOGRAFÍA</p>

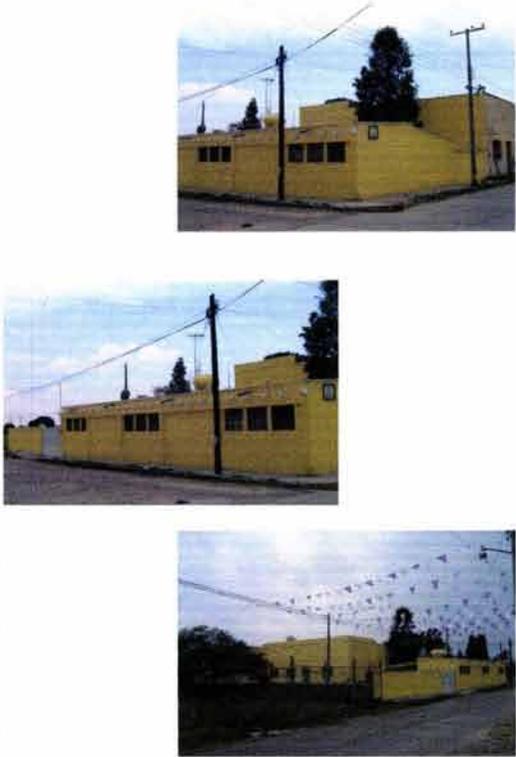
Núm. 17

Ficha de catálogo de monumentos históricos
Cholula - Situación actual –
Arquitectura Civil Siglo XIX
Dirk Bühler

<p>LOCALIZACIÓN Estado: Puebla Municipio: San Andrés Cholula Localidad: San Andrés Cholula Colonia o barrio: Calle y número: M. A. Camacho 1001 Cuadrante: 4 Manzana: 136</p>	<p>IDENTIFICACIÓN Nombre del edificio: Uso original: Uso actual: Habitación Época de construcción: XIX</p>
<p>CARACTERÍSTICAS Fachada: Muros: Ancho de Muro: Entrepiso: Cubierta: Forma de la cubierta: Niveles: 01 Otros elementos: Estado de conservación:</p>	<p>OBSERVACIONES</p>
<p>ASPECTOS LEGALES Régimen de propiedad: Privado DATOS HISTÓRICOS: 1.- Orales 2.- Documentales 3.- Inscripciones</p>	<p>BIBLIOGRAFÍA Inventario de los monumentos arquitectónicos del siglo XVI al XX en la ciudad de San Pedro y San Andrés Cholula, Puebla. Dirk Bühler, 1991.</p>
<p>FOTOGRAFÍA</p>

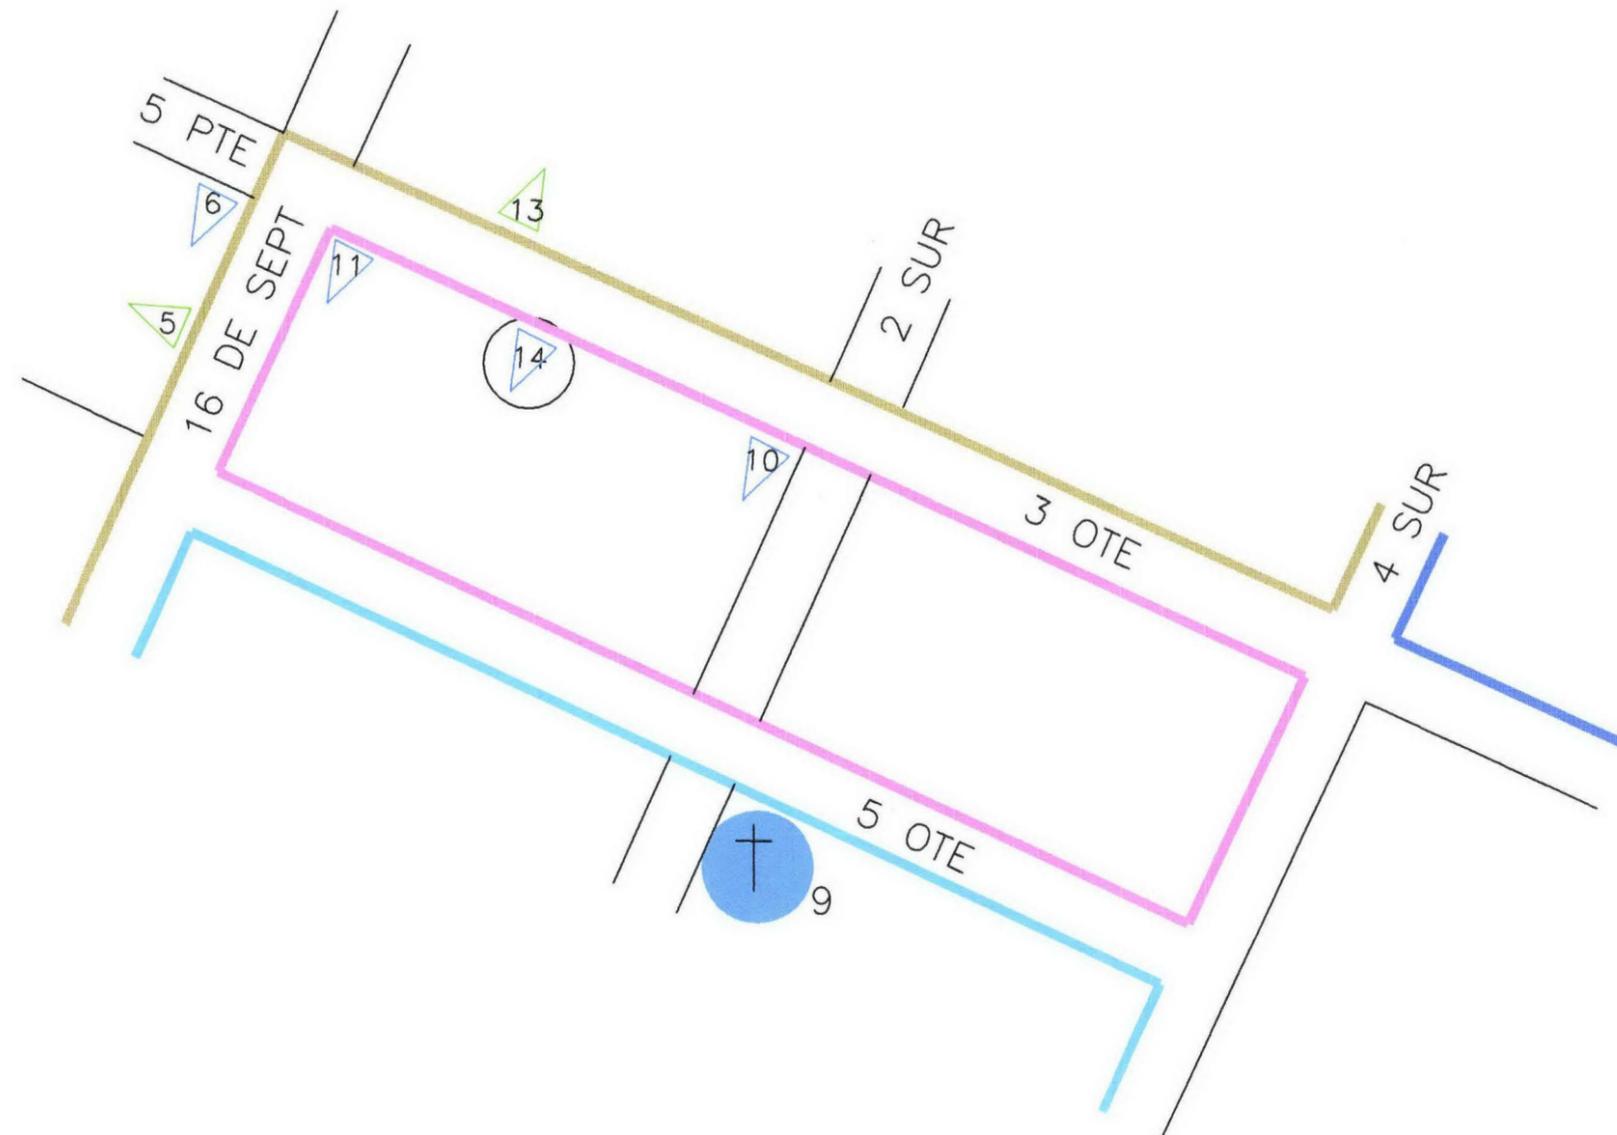
SAN ANDRÉS CHOLULA Barrio de La Santísima

<p>5 La Santísima</p>	<p>ARQUITECTURA RELIGIOSA</p> <p>No se encontraron iglesias en el barrio.</p>
-----------------------	--

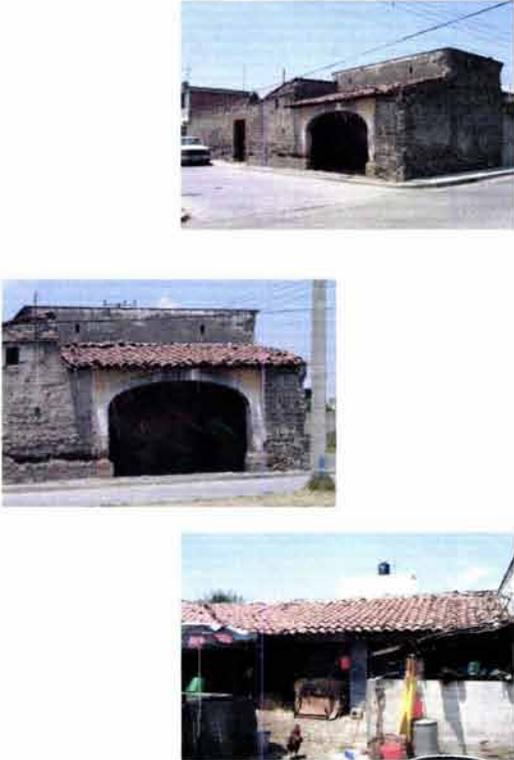
Núm. 5

Ficha de catálogo de monumentos históricos
Cholula - Situación actual –
Arquitectura Civil Siglo XIX
Investigación de campo

<p>LOCALIZACIÓN Estado: Puebla Municipio: San Andrés Cholula Localidad: San Andrés Cholula Colonia o barrio: Calle y número: 4 Sur 301, esquina 3 Ote. Cuadrante: 4 Manzana: 110 Otra localización:</p>	<p>IDENTIFICACIÓN Nombre del edificio: Uso original: Uso actual: Habitación Época de construcción:</p>
<p>CARACTERÍSTICAS Fachada: Muros: Ancho de Muro: Entrepiso: Cubierta: Forma de la cubierta: Niveles: 01 Otros elementos: Estado de conservación:</p>	<p>OBSERVACIONES</p>
<p>ASPECTOS LEGALES Régimen de propiedad: Privado DATOS HISTÓRICOS: 1.- Orales 2.- Documentales 3.- Inscripciones</p>	<p>BIBLIOGRAFÍA Inventario de los monumentos arquitectónicos del siglo XVI al XX en la ciudad de San Pedro y San Andrés Cholula, Puebla. Dirk Bühler, 1991.</p>
<p>FOTOGRAFÍA</p>
