“CENTRO DE EDUCACIÓN AMBIENTAL SIERRA DE GUADALUPE”

T E S I S

QUE PARA OBTENER EL TÍTULO DE:
LICENCIADA EN ARQUITECTURA

SELENE GERARDO RODAS

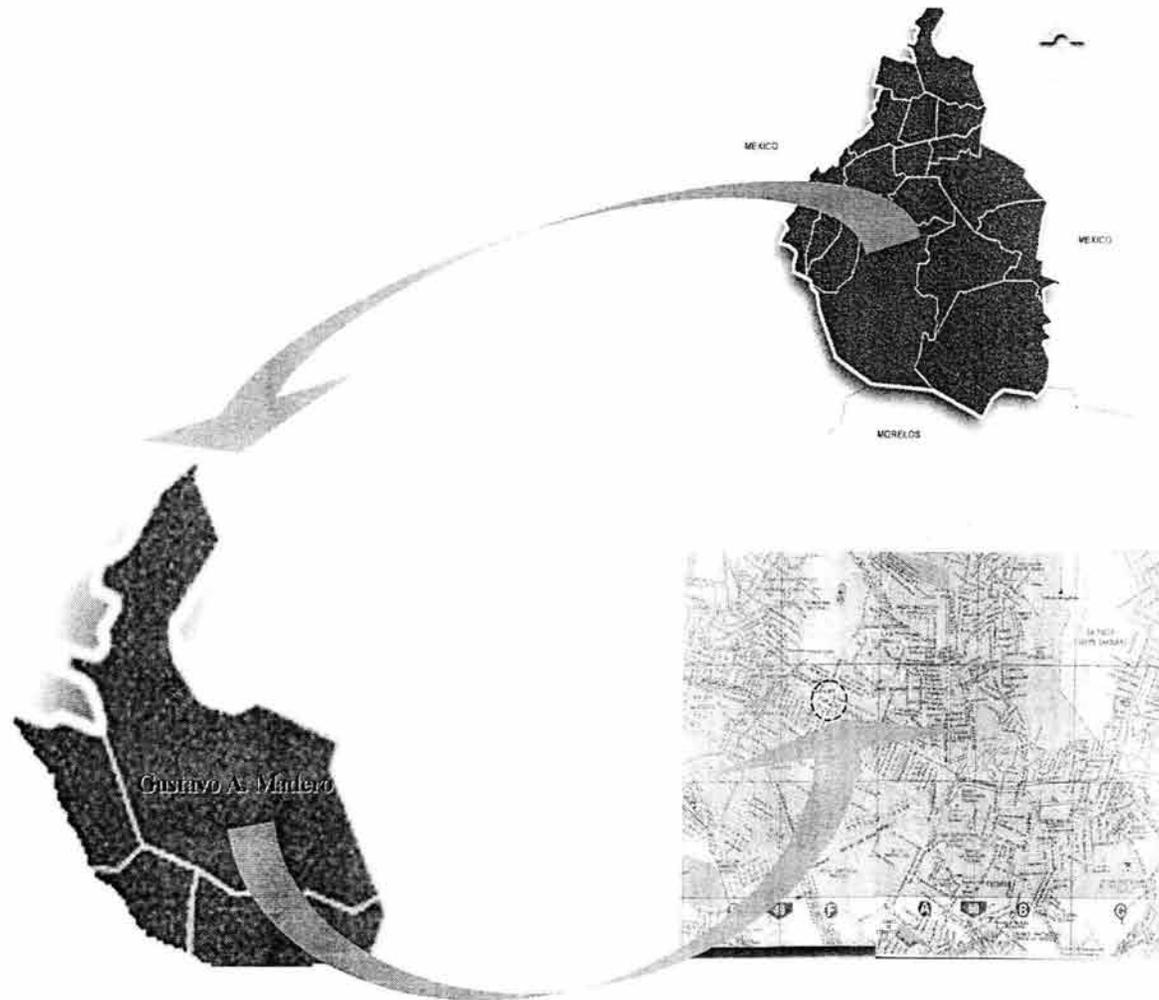
Imagen 3
Ubicación del Centro de Educación
Ambiental Sierra de Guadalupe

El proyecto esta ubicado en la Sierra de Guadalupe, al norte de la Delegación Gustavo A. Madero, propiamente en la zona de Cuauhtepac, por donde se encuentra el acceso principal (Ver imagen 3). Para la realización de esta obra se contó con un proyecto urbano arquitectónico, con forme al cual, y siguiendo la base del concepto original, se fueron realizando algunos cambios y ajustes del proyecto para hacerlo realidad.

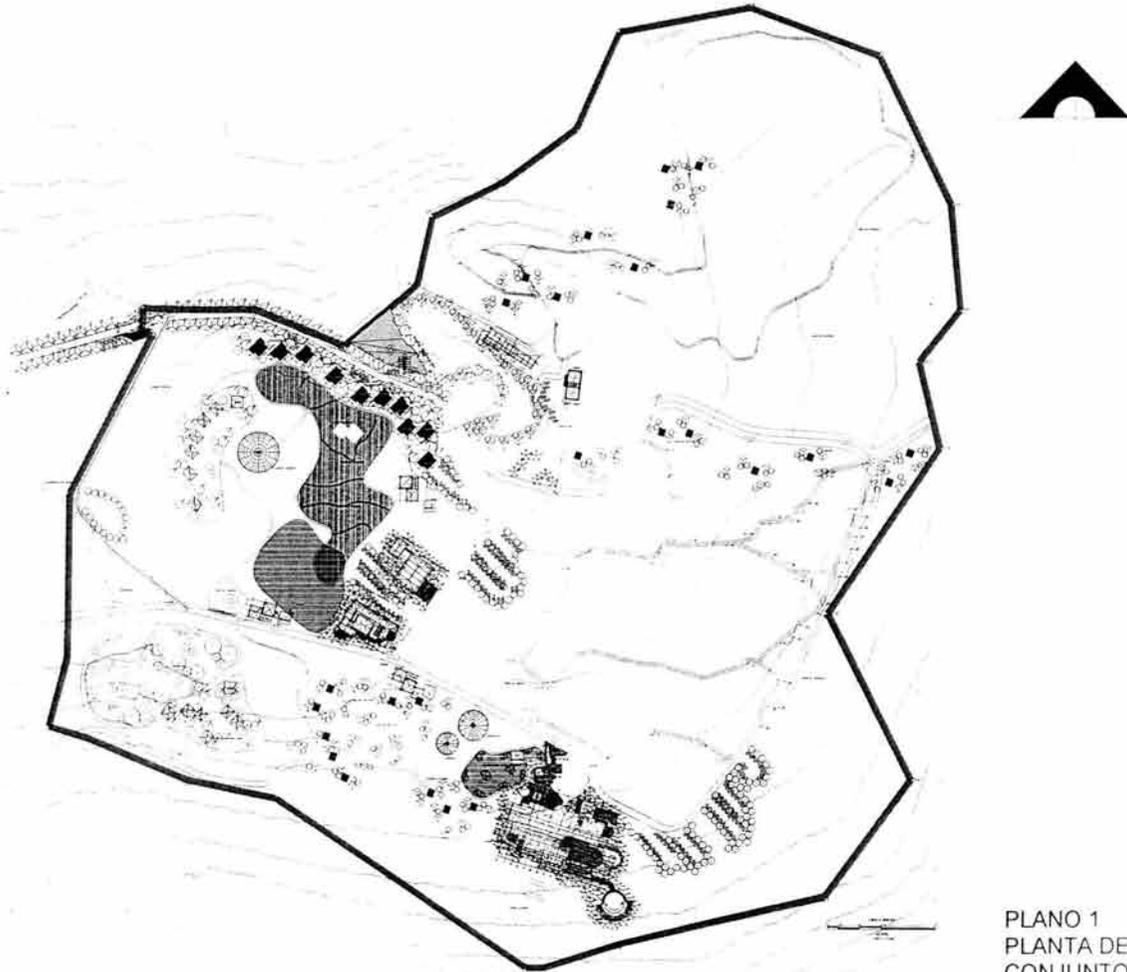
PLANO 1
PLANTA DE
CONJUNTO

La superficie total que comprende el proyecto del Centro de Educación Ambiental Sierra de Guadalupe (CEASG) es de 2,306.75 hectáreas, la cual está indicada en el polígono marcado con línea gruesa. Ver plano 1, el cual se refiere a la planta general del conjunto, y se puede apreciar la topografía irregular del terreno, y el propio diseño del conjunto.

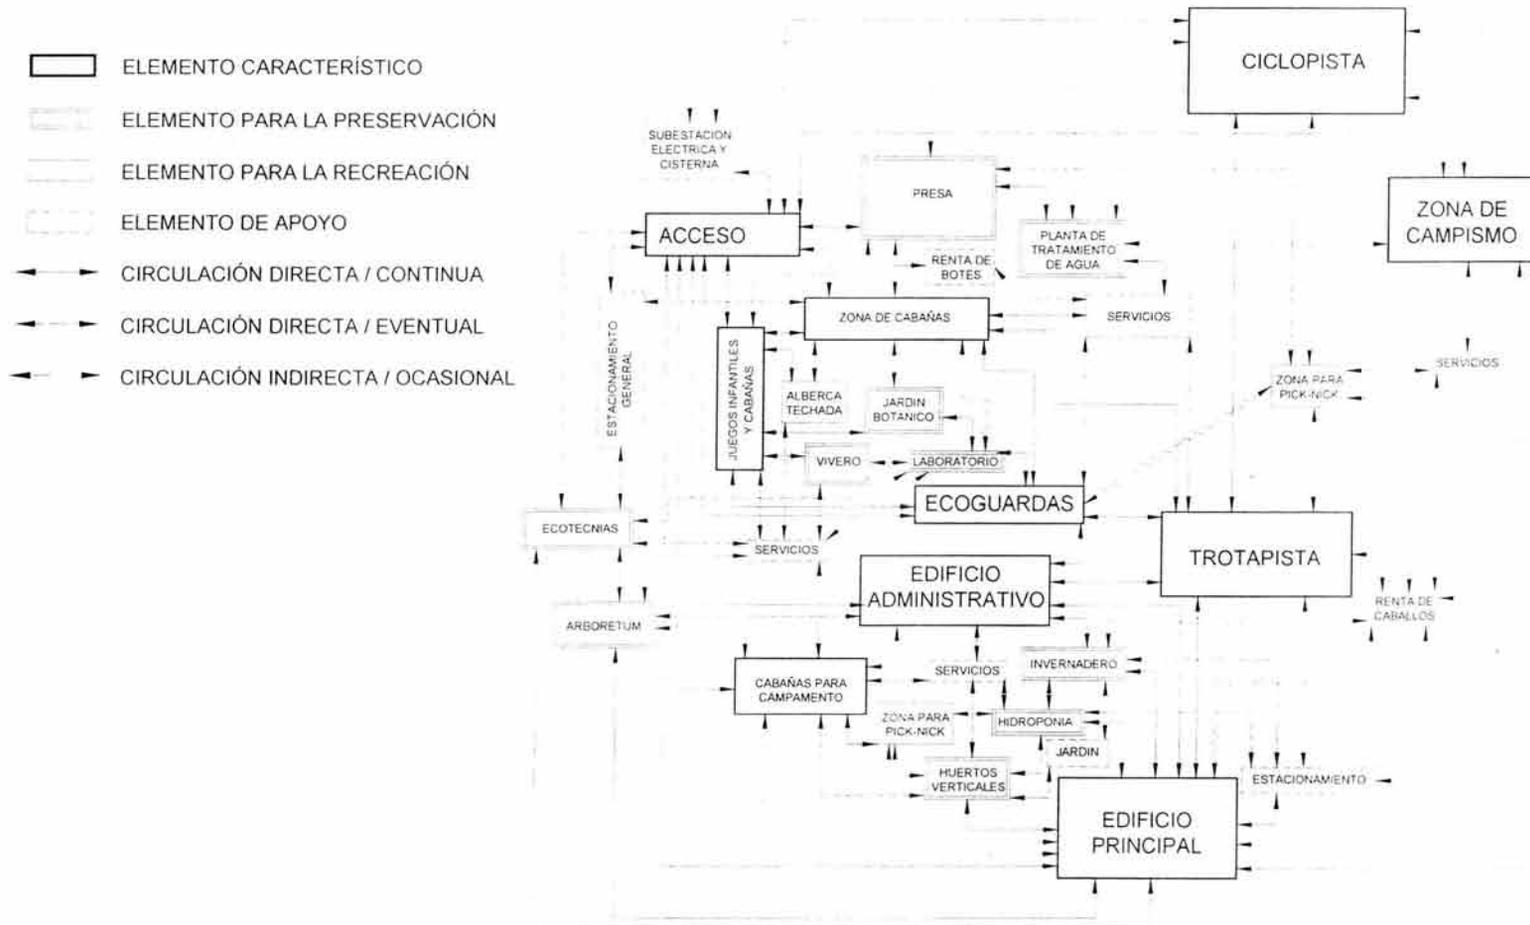
Diagrama de funcionamiento del conjunto:

Como se puede apreciar en el diagrama anterior son varios los elementos que componen al CEASG, se han diferenciado en "característicos", "para la preservación", "para la recreación" y "de apoyo", y circulaciones de tipo "directa / continua", "directa / eventual" e "indirecta / ocasional".

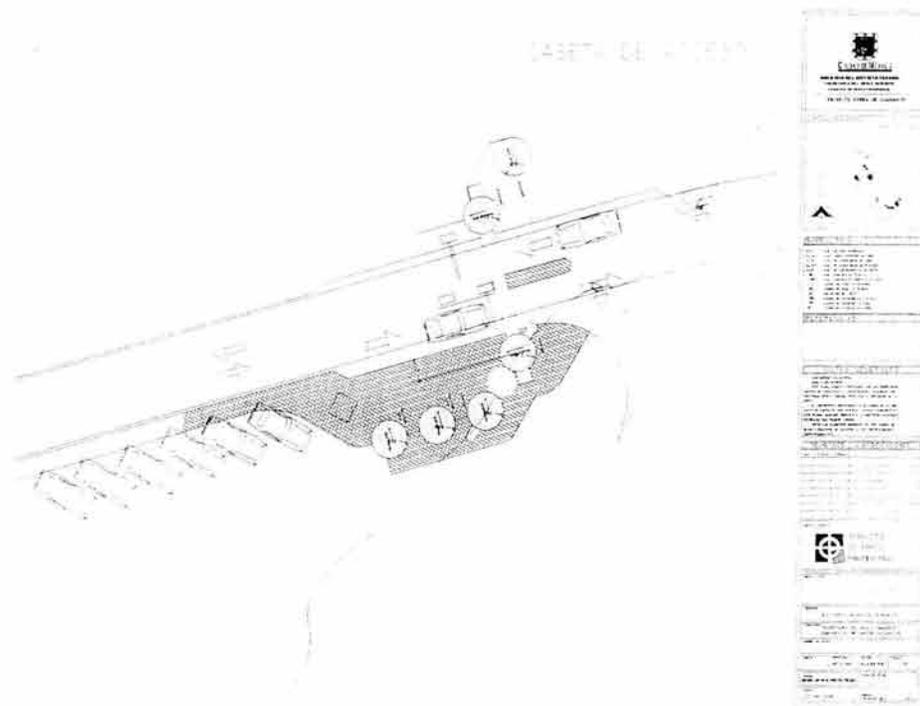
PLANO 2

Este esta ubicado en el poniente del predio, consta de un conjunto de cilindros de distintas alturas con un corte en su extremo superior, siendo los mas altos los centrales, que marcan el acceso con una altura de 10 m. construidos a base de muros de concreto armado y chapeados con cerámica santa julia, (para chapeo color pergamino), con naturación en su parte superior; los cilindros albergaran las casetas de control y acceso al Centro de Educación Ambiental Sierra de Guadalupe, estos cilindros están unidos entre si por medio de otro cilindro horizontal fabricado de estructura metálica, acabado tipo oxido con barniz de poli carbonato. Este cilindro alberga una cortina eléctrica la cual servirá para el cierre del centro, también incluye un estacionamiento con capacidad de 10 vehículos, de acceso controlado y un modulo de información; los caminos principales son de 5.00 m. de ancho con cunetas en ambos lados, marcando con pintura las circulaciones de peatones y bicicletas. Ver plano 2

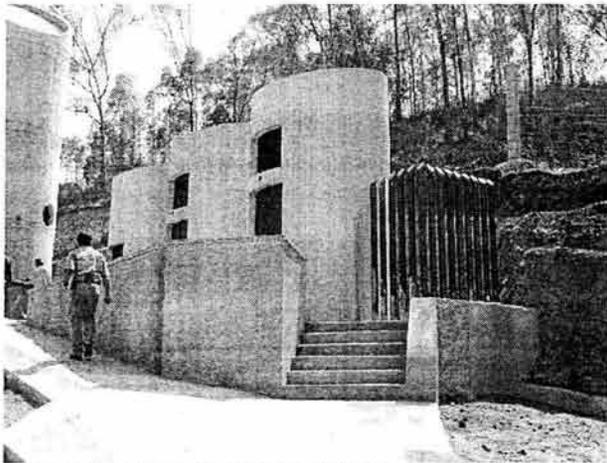
IMAGEN 5. CASETAS DE CONTROL

En esta página se puede apreciar el plano de conjunto y techos, así como el de los detalles mas significativos en la realización del acceso principal. Parte del acabado final se aprecia en la siguiente imagen. (5)

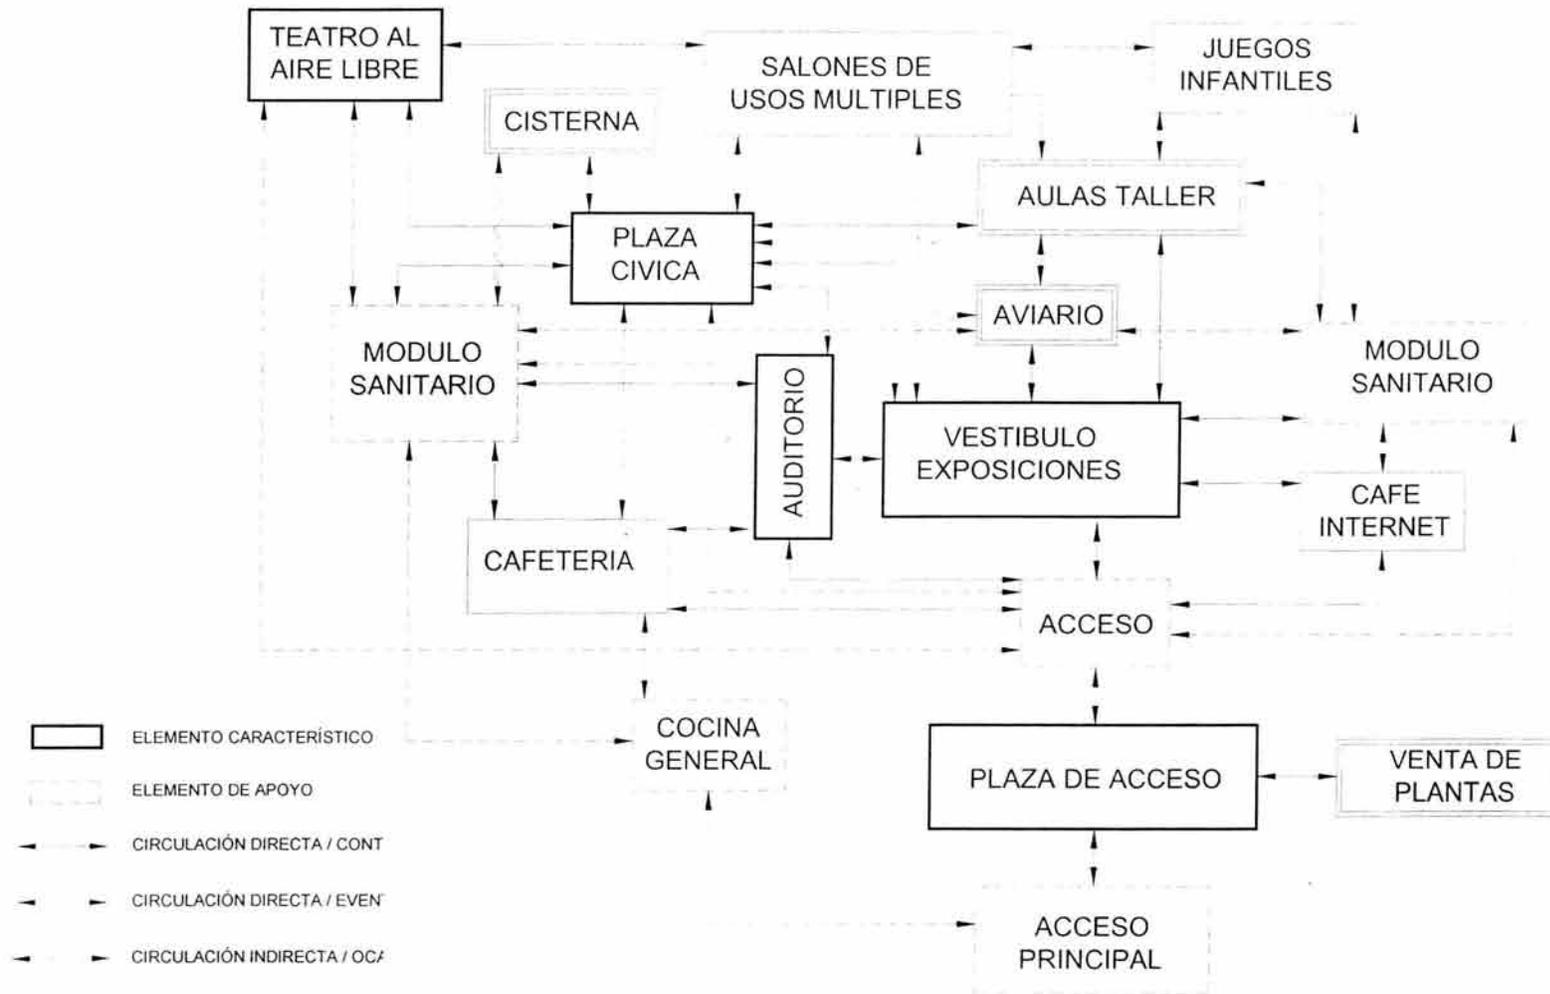
Diagrama de funcionamiento del Edificio Principal:

El diseño de este elemento se rige por plataformas, es por eso que las circulaciones son mas largas y se tiene que pasar por una plaza o vestíbulo para llegar a las partes que lo componen.

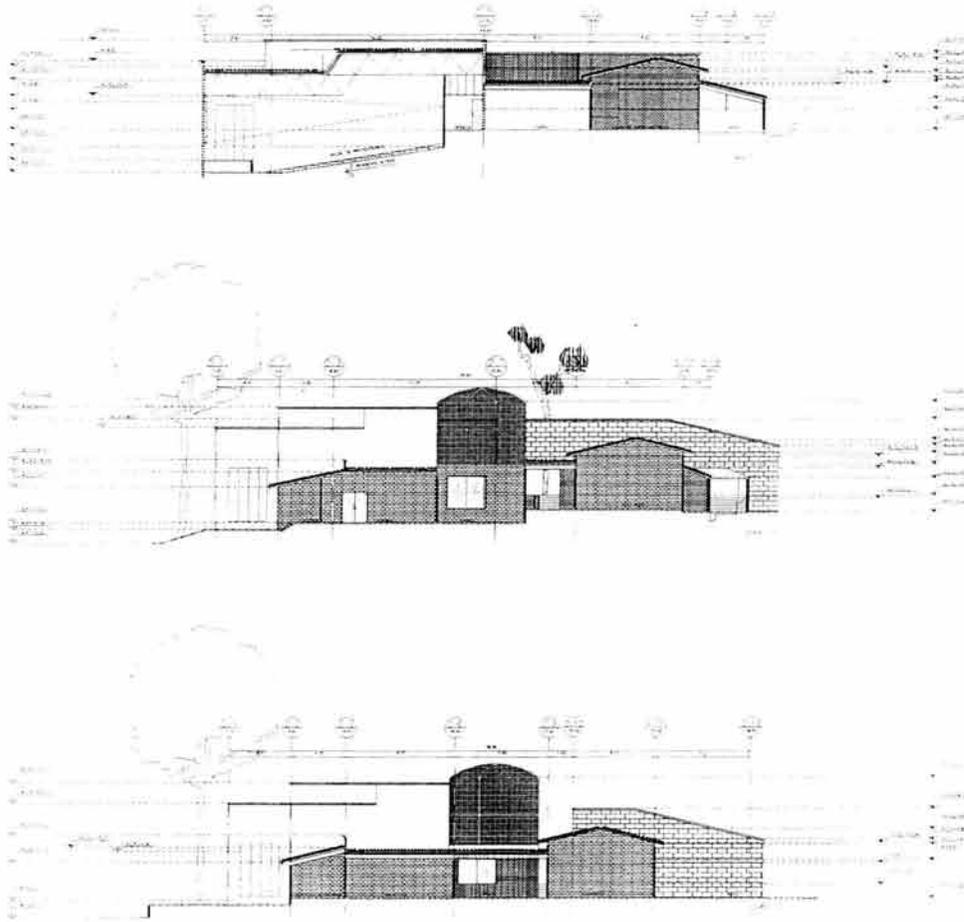
PLANO 8. CORTES ARQUITECTONICOS

- Existen diferentes tipos de aulas, dos para niños de preescolar, una de ellas es una ludoteca y la otra es una aula kinder, estas dos aulas cuentan con terrazas para actividades al aire libre y están cerca de la zona de juegos infantiles. También existen cuatro aulas de enseñanza y dos aulas de usos múltiples las cuales se pueden unir ya que están separadas por un muro corredizo. todas las aulas tienen acceso al exterior para realizar actividades al aire libre. Ver plano 8.

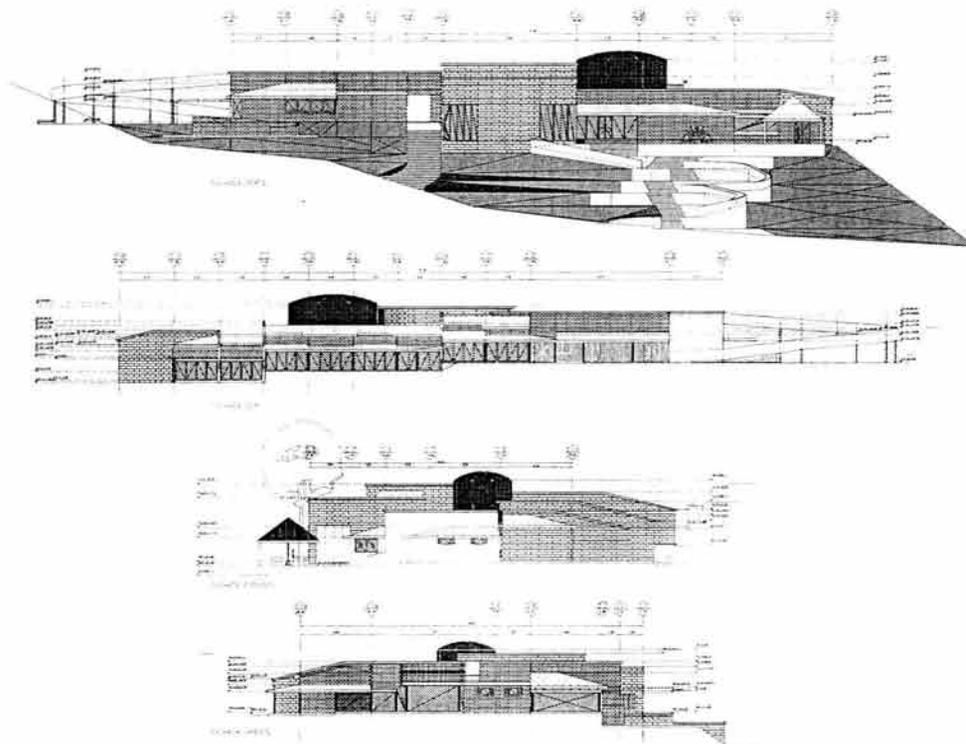
PLANO 9. FACHADAS ARQUITECTONICAS

- La plaza cívica, se encuentra en el ala sureste del edificio y se comunica con el teatro al aire libre, cuenta además con un asta bandera de 12.00 m.
- En el proyecto se definió la azotea naturada, es decir, todas las azoteas del edificio (ver plano 9), incluyendo las losas inclinadas, cuentan con sistema de naturación (áreas verdes para plantación) y para poder ser visitadas existe una rampa, mediante una estructura metálica la cual permite el acceso a personas minusválidas y para la circulación peatonal se construyó un paso de gato apoyado sobre mogotes de concreto y fabricado con estructura metálica, se colocó una fuente con cinco chorros, el mayor de 4.00 m. de altura y los otros cuatro de 2.50 m de altura .

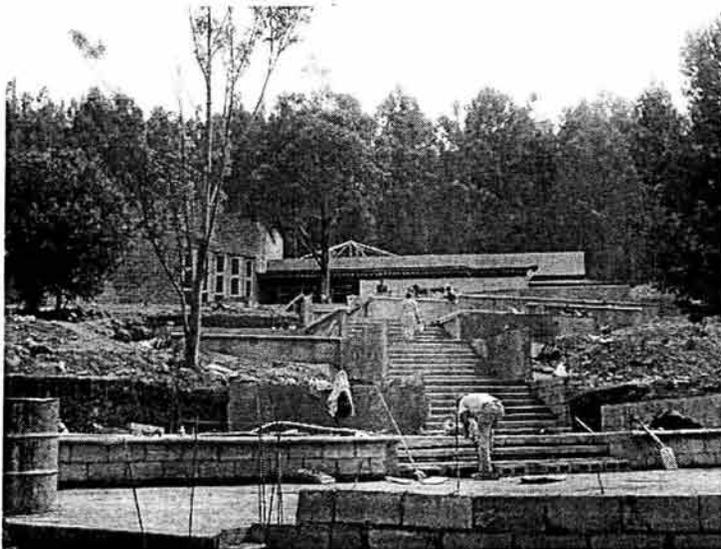
IMAGEN 6
ESCALINATA DE ACCESO DEL EDIFICIO PRINCIPAL

El edificio esta construido a base de muros de tabique estructural santa julia color pergamino con castillos de concreto ahogados a cada 60 cm. combinándose con muros de sillar de tepetate, las losas son con lamina de losacero y con concreto armado todo de acuerdo al proyecto, los pisos son de loseta de cerámica santa julia, en el auditorio se consideró con pisos de concreto patinado con sistema patene arquitectura de bomanite. La cancelería es de aluminio de 3" esmaltado en color blanco y cristal claro de 6 mm. las puertas son de tambor con bastidor en madera de pino y forradas con triplay de 6mm. de madera de encino, acabadas con barniz color natural. Las puertas de las aulas incluyen una mirilla con cristal de 6 mm.

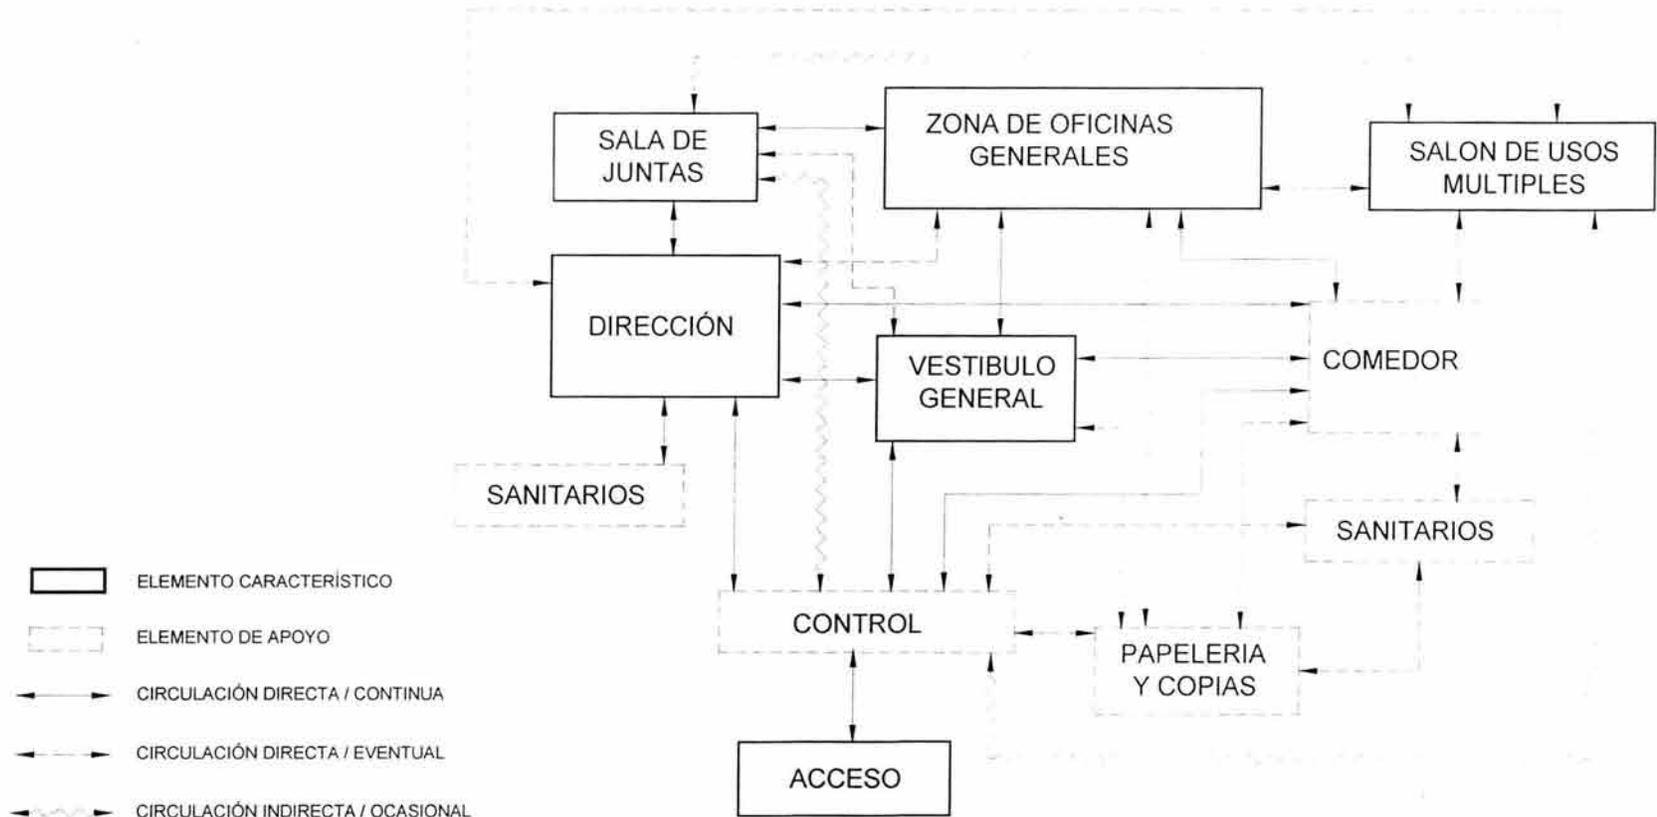
Diagrama de Funcionamiento del Edificio Administrativo:

Como puede apreciarse en este diagrama, el edificio administrativo se compone de pocos elementos característicos, sin embargo son los que se requieren para el control de todo el CEASG. El recorrido se inicia en el acceso el cual esta compuesto de una escalinata y una rampa, se llega directo al modulo de control, enseguida sigue el vestíbulo que es un patio central que distribuye la circulación a cada espacio, teniendo prioridad de cercanía la oficina de la dirección. Los espacios son entre ellos de circulación libre pero en el diagrama se describen los recorridos principales y su frecuencia.

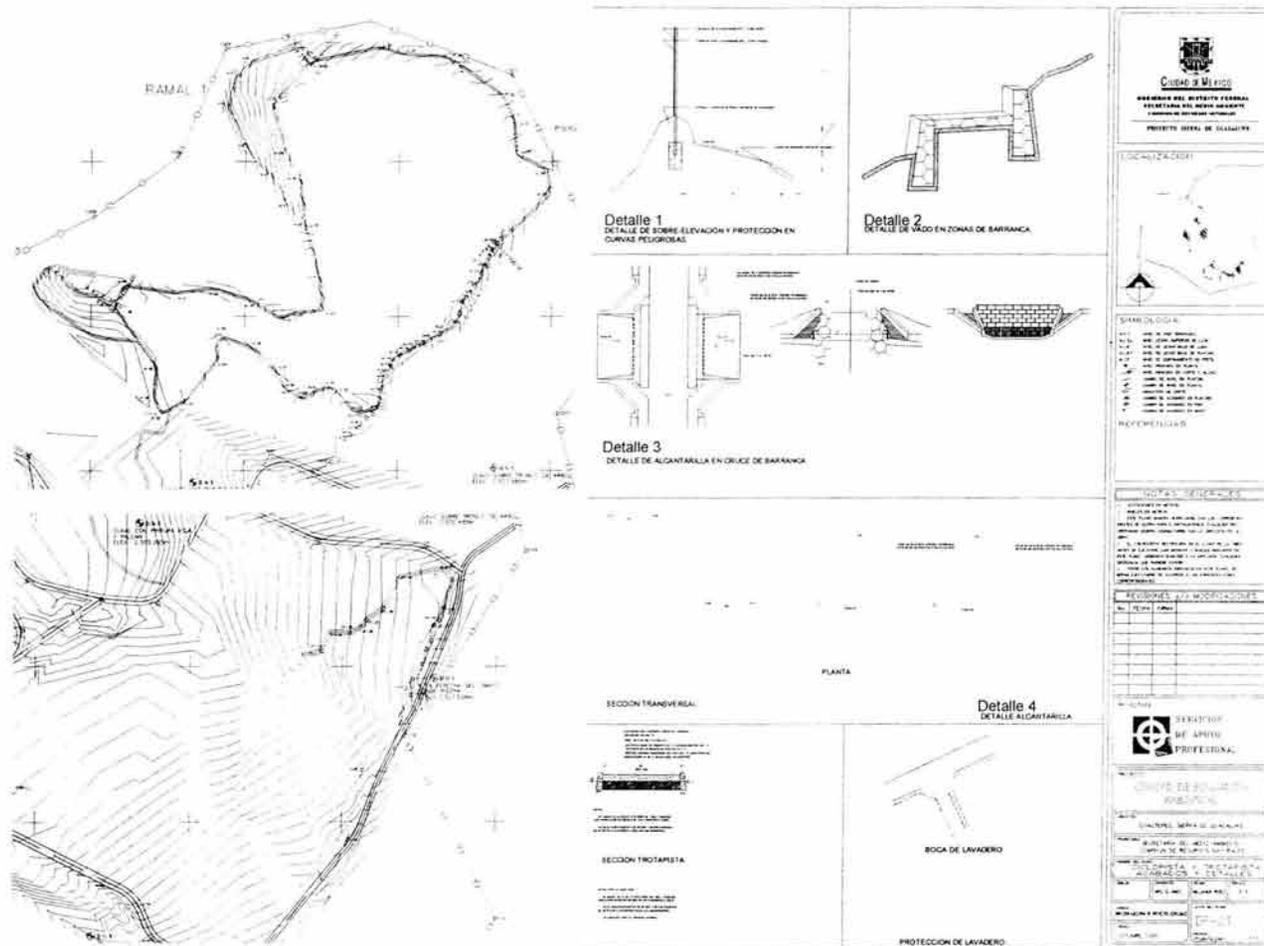
PLANO 20
DETALLES
CONSTRUCTIVOS.
CICLOPISTA

Está se encuentra ubicada en la parte norte del conjunto, formando un circuito y varios senderos que permiten recortar los recorridos y variar el circuito. se desarrolla con una longitud de 1,000.00 m. bordeando una barranca y franqueando algunos obstáculos, lo cual hace mas interesante el recorrido, cuenta con un ancho de 1.80 m. el acabado es de terracería compactada con guarniciones. Ver plano 20.

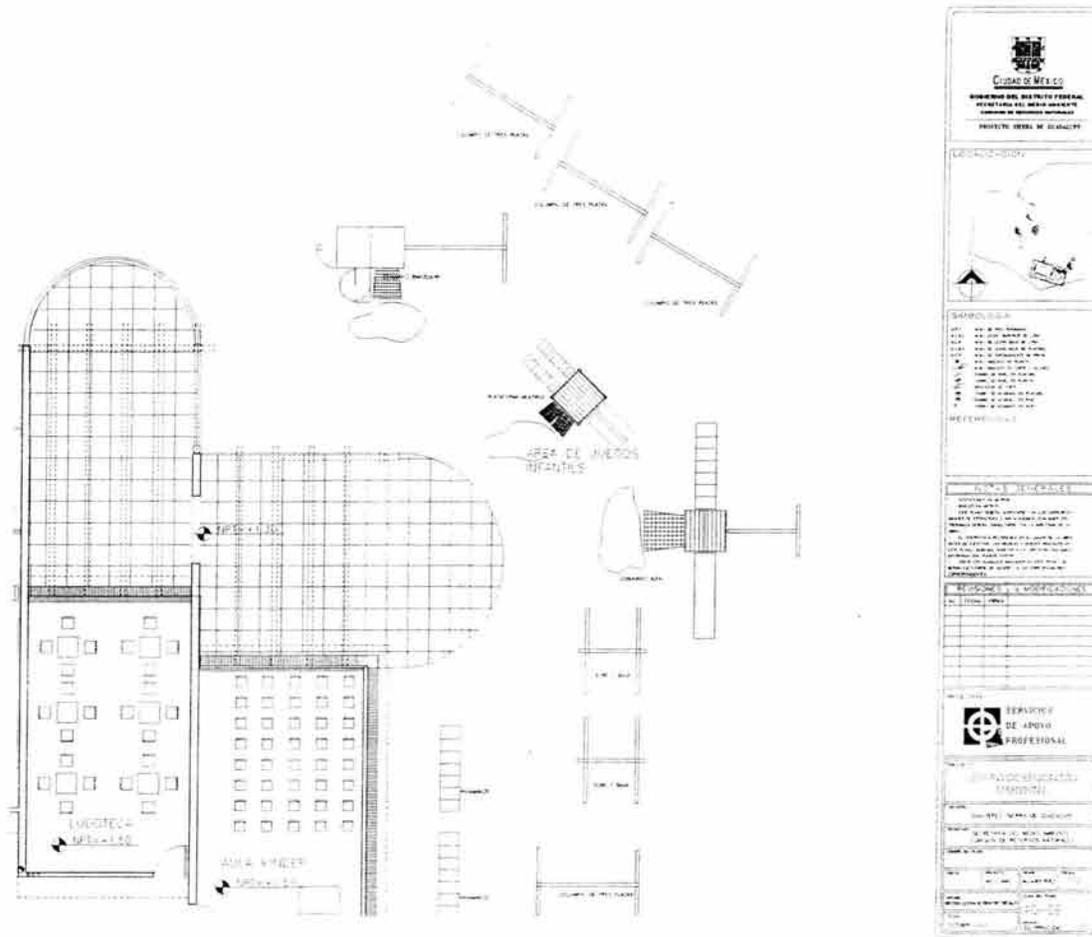
PLANO 21

En esta zona que se encuentra cerca del área de preescolar (al sur del edificio principal), cuenta con diferentes juegos de tipo rustico, diseñados y fabricados con madera y polietileno en barandales, y cuerdas de henequén en partes decorativas; cuenta con sube y baja, columpio de tres plazas, pasamanos rustico, conjunto alfa, conjunto bimodular. Los juegos infantiles están dentro de un área de casi 400 m² al aire libre, y tiene acceso directo, por medio de una terraza cubierta de pérgolas de madera, a la ludoteca y al aula de Kinder, del edificio principal. Ver plano 21.

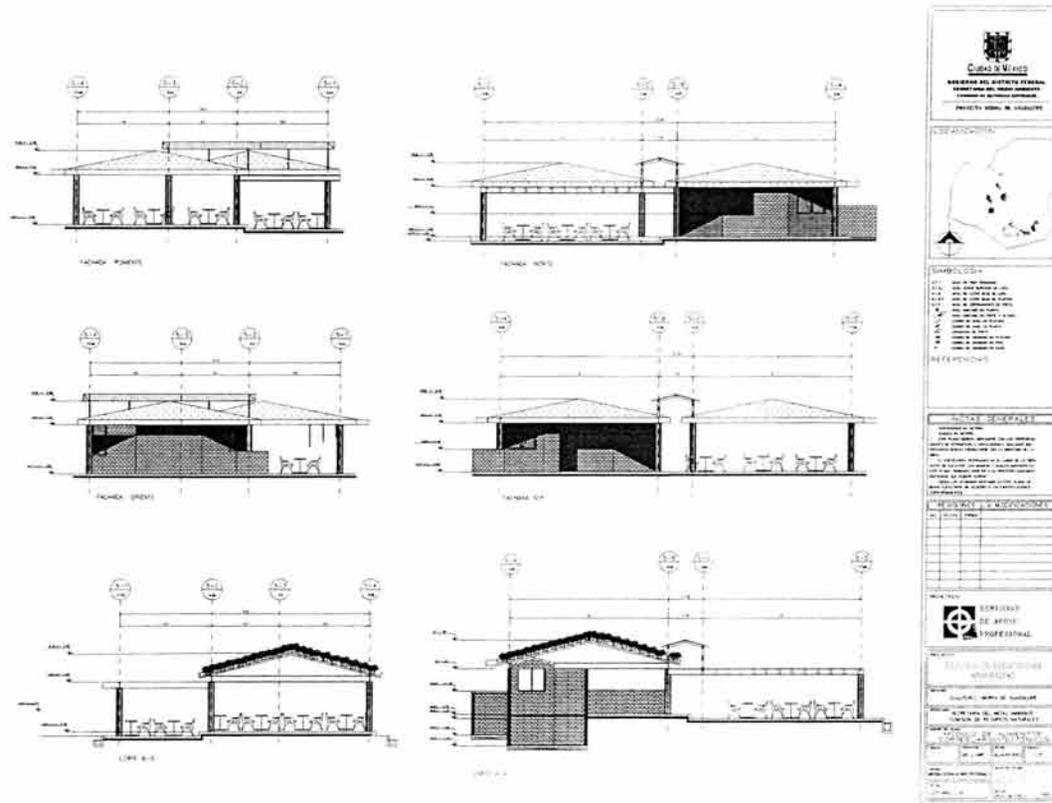
PLANO 26. CORTESY FACHADAS ARQUITECTONICAS

Se diseñó con dos cubiertas independientes entre sí, de losa-acero inclinada en cuatro gajos, cada una; una cubre el espacio para la cocina y la otra el espacio de comensales, y existe un espacio tipo terraza cubierto con pérgolas de madera. El acceso es por medio de una escalinata pequeña, donde a un costado cuenta con una rampa para minusválidos, ubicadas ambas, del lado de la cocina. Ver plano 26.

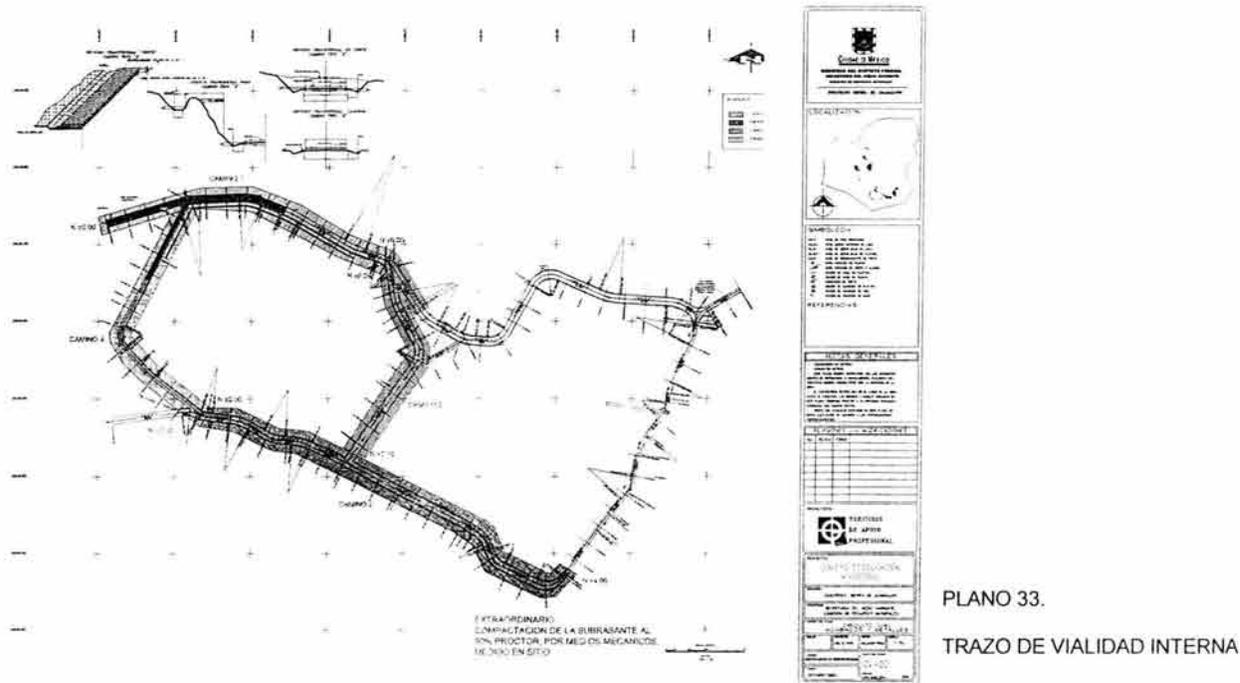
En el plano 33 (que se presenta a continuación), se logra apreciar el trazado que se requirió para la construcción del esta vialidad, el camino indicado con un sombreado oscuro, es el que tiene mayor transito vehicular, se construyo en tres etapas; la preparación del terreno, las compactaciones y el tipo de carpeta asfáltica es el mismo en cada una de las etapas, y cumple con la normatividad que marca la Secretaria de Comunicaciones y Transporte. El otro camino se denomino tipo "llanero", cierra el circuito y se diseño con la misma preparación del terreno y compactaciones solo que para este se dejo un acabado tipo terracería, empleando para esto tezontle-tepetate con concreto asfáltico en menor proporción.

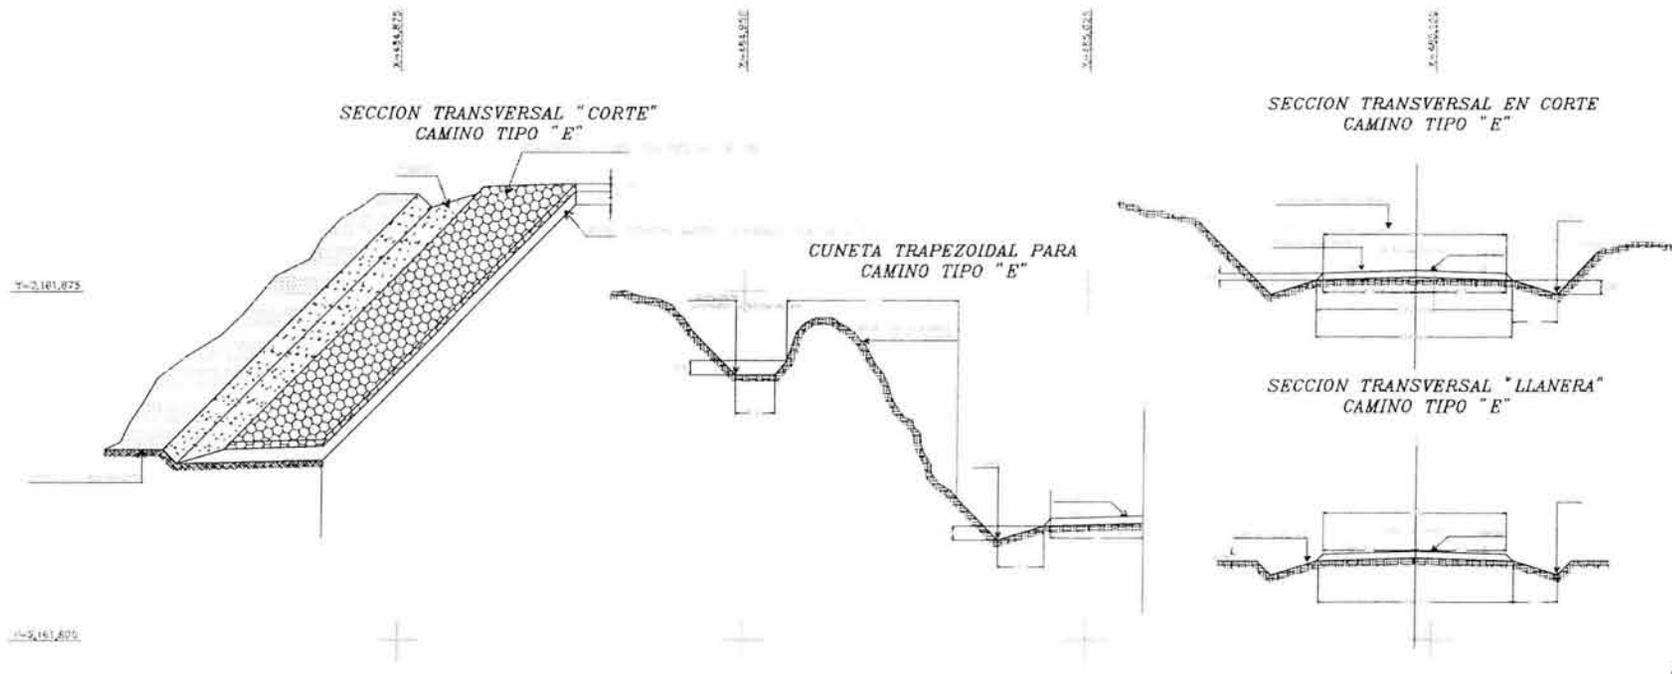
En estos croquis (que se encuentran en el extremo superior izquierdo del plano anterior), se aprecia a detalle la composición de los materiales y las capas en que fueron colocados, se indican los cortes mas representativos del circuito, la base fue el mismo terreno natural mejorado con cal. al 25% y compactado, esto en una capa de 20 cm., en seguida es una capa de 5 cm. de material subrasante para después recibir el concreto asfáltico, en el camino tipo "llanero" la ultima capa es de tezontle-tepetate, en una proporción de 70%-30%, respectivamente, con un cal. al 6%, y para que los materiales se integraran y no se erosionen en un corto periodo se le agrego un 1% de concreto asfáltico.

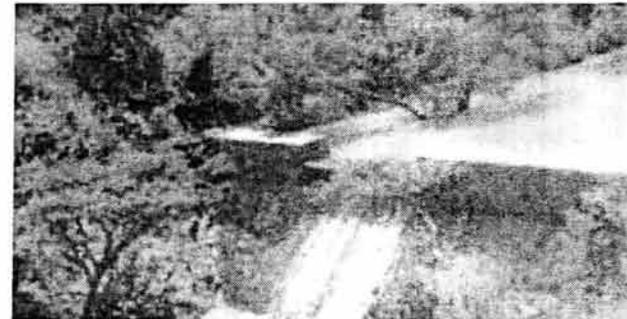
Imagen 11: Presa ubicada dentro de la Sierra de Guadalupe

Dentro del proyecto del Centro de Educación Ambiental Sierra de Guadalupe cruza el Arroyo El Panal, en temporada de lluvias, parte del cauce es desviado a la parte central del conjunto, donde es aprovechado para el riego del vivero y para alimentar la presa de manera natural, cubriendo con esto parte de la demanda de suministro de agua al interior del CEASG.

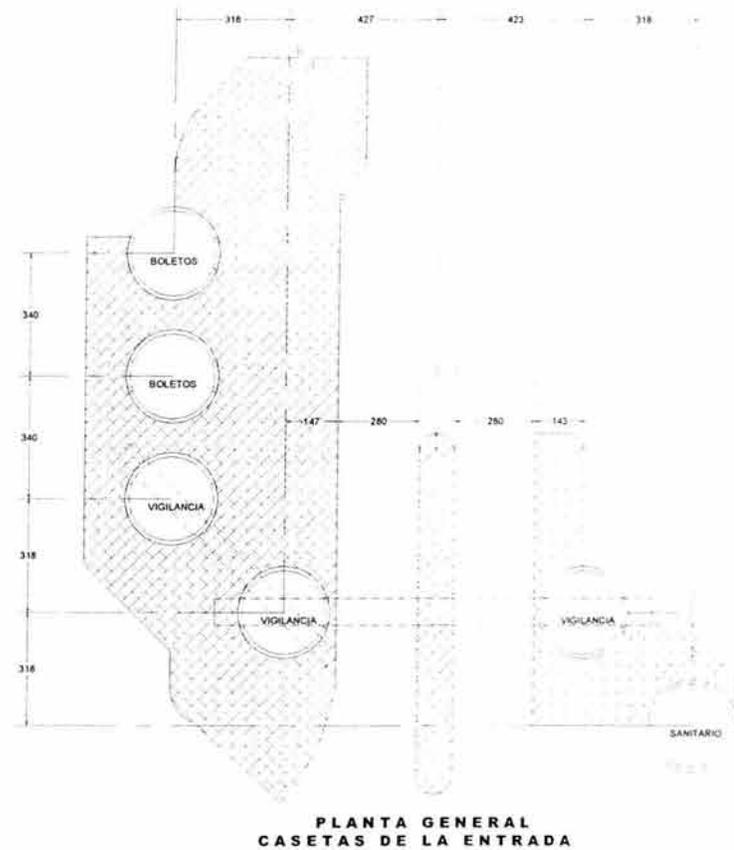
En el acceso principal se construyeron 6 cilindros iguales, de 3.50 de diámetro, de acuerdo al proyecto original, los cuales se acondicionaron para cubrir las necesidades de vigilancia (tres elementos), venta de boletos (dos elementos) y sanitario (ver imagen a la derecha de esta pagina). En la estructura de estos elementos se empleo un armado con varillas del #3, en doble parrilla, tanto para la cimentación como para los muros, todo fue de concreto. (ver imagen aquí abajo)

Como se estableció en el proyecto, la cimbra se colocó de tal manera para que dejara un diseño estriado vertical sobre las fachadas exteriores de los cilindros. En esta etapa se cubrieron todas las preparaciones para las redes hidráulica, sanitaria, eléctrica, de voz y datos, y algunos detalles para recibir los muebles, accesorios y acabados interiores de cada uno de ellos.

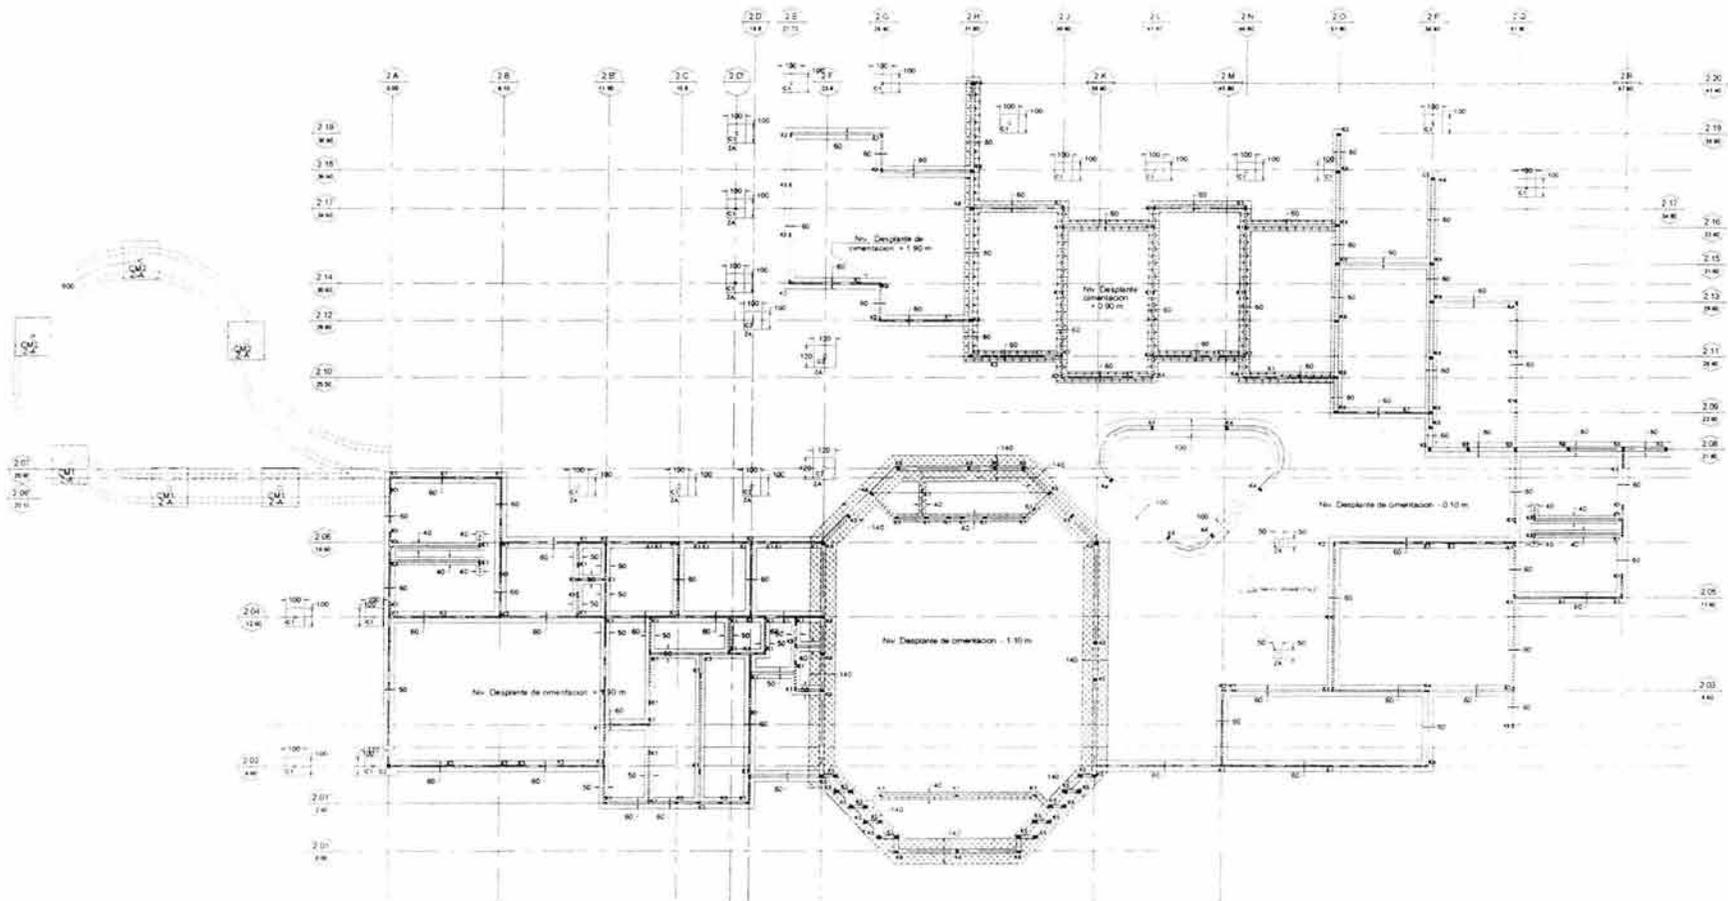
PLANTA CIMENTACION
EDIFICIO PRINCIPAL

En el edificio principal por las condiciones y características de los elementos que lo componen, y la topografía que se presentó, se cambió el diseño de cimentación, se propusieron nueve tipos de zapatas, tres fueron del tipo aislada y las restantes corridas. Todos los elementos estructurales, para la cimentación son de concreto armado, para este edificio se emplearon varillas del #3, #4 y anclas del #6 y #7. En el plano que se presenta en esta pagina se puede apreciar gráficamente la ubicación de los componentes de la cimentación.

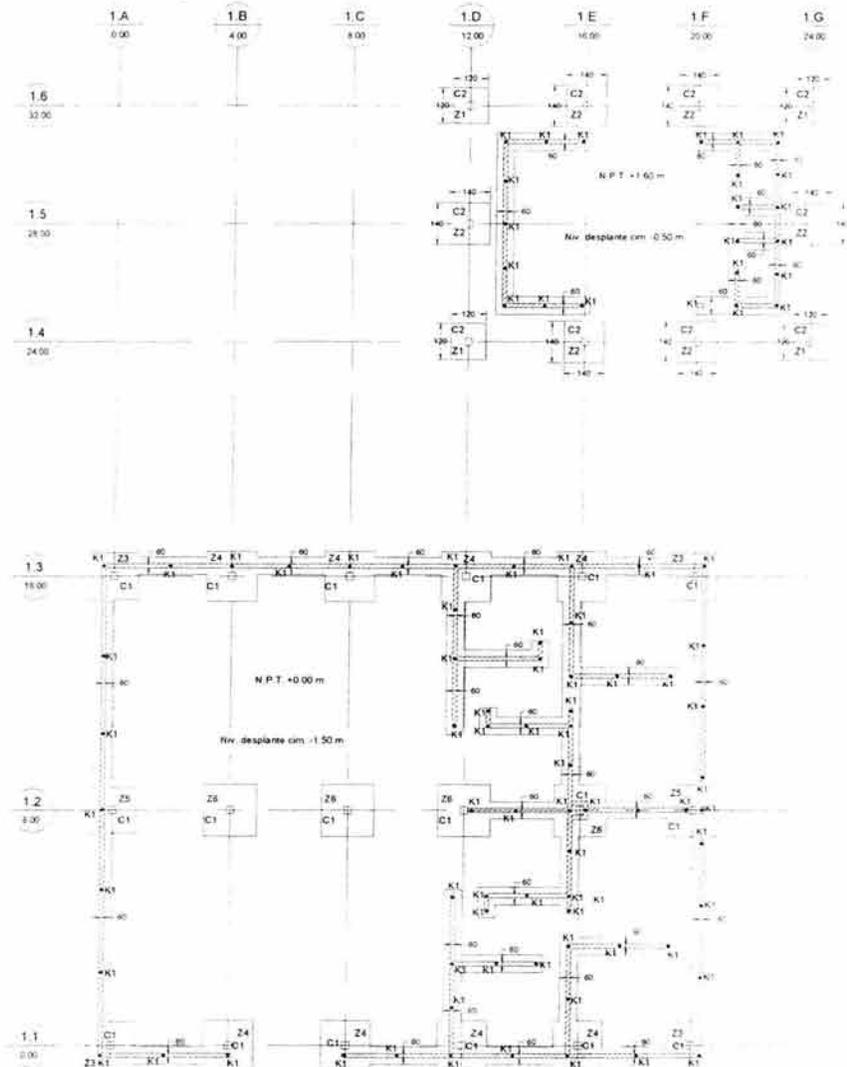
PLANTA CIMENTACION (ECOGUARDAS)
ALMACEN Y LABORATORIO

Otro de los elementos característicos del conjunto es el modulo de los Ecoguardas, dentro del cual se ubica el almacén y el laboratorio de investigaciones y control, en la construcción de la cimentación de estos espacios, se modifico el diseño, dando como resultado un tipo de zapata aislada para cada uno de ellos, de esta manera se bajaron los costos de ejecución de obra, mismos que se elevaron cuando se realizo la cimentación del edificio principal, y los tiempos de avance de obra se mantuvieron de acuerdo a lo que se tenia considerado a ejecutar, hasta este punto han transcurrido poco mas de tres meses.

En esta pagina se aprecian las plantas y detalles de cimentación de los espacios mencionados.

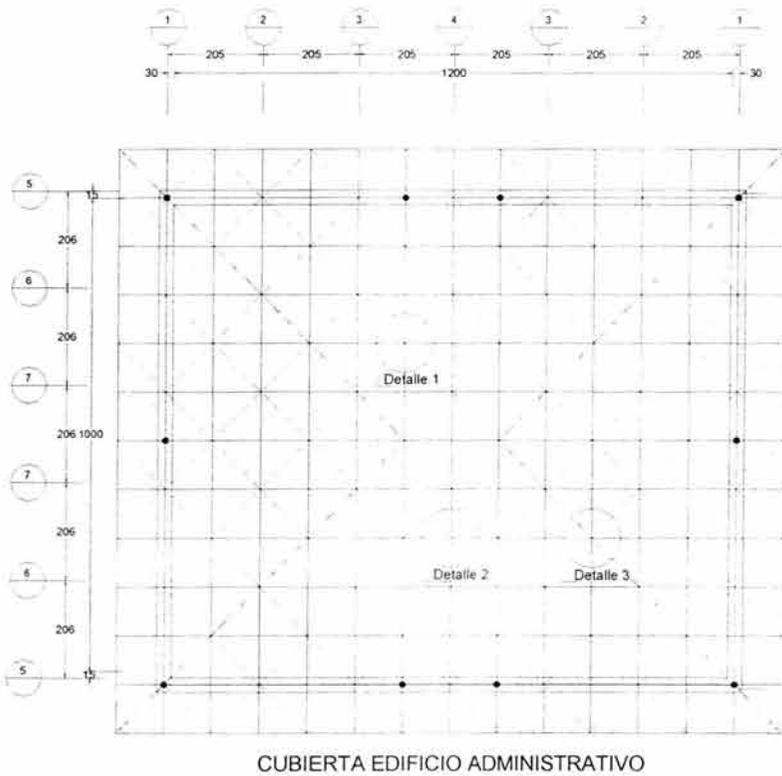
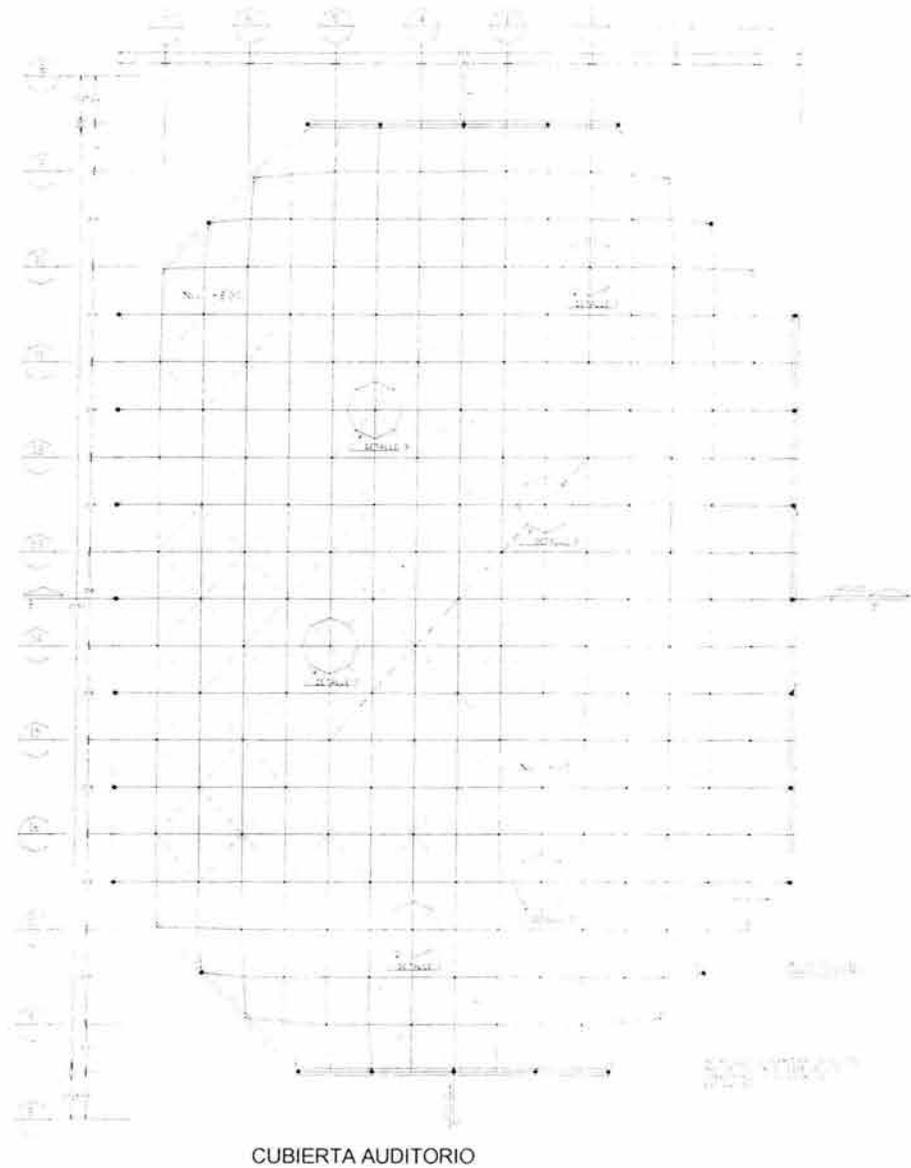
En esta pagina se muestran los diseños que se elaboraron para las cubiertas del edificio administrativo y el auditorio del edificio principal. Los planos para estos trabajos se complementaron con los detalles de las conexiones de la tubería empleada, así como las conexiones con las vigas de acero. Cabe mencionar que sobre la cubierta del auditorio también se colocó losa naturada.

Los detalles de la cubierta triodetica se realizaron de acuerdo a los nodos tipo, dando como resultado 11 diferentes, se utilizó soldadura AWS-1 con electrodo recuberto ASTM - 233 clase E - 70 XX, en las uniones, las cuales fueron de acero $f_y = 2530 \text{ kg/cm}^2$. Ver detalles a la derecha.
