“CENTRO DE EDUCACIÓN AMBIENTAL SIERRA DE GUADALUPE”

T E S I S

QUE PARA OBTENER EL TÍTULO DE:
LICENCIADA EN ARQUITECTURA

SELENE GERARDO RODAS

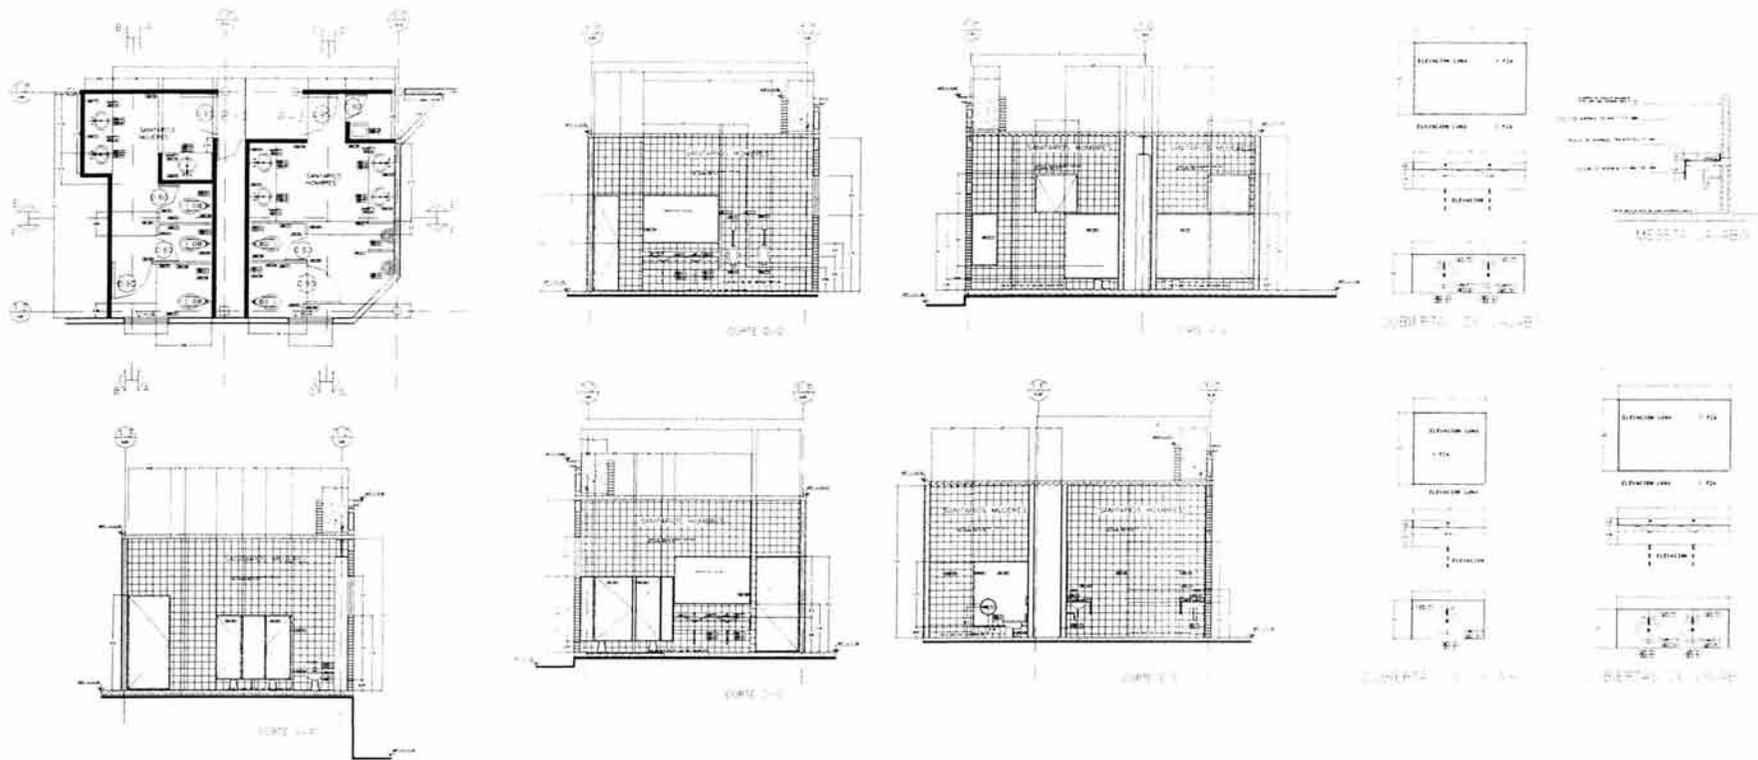
En las imágenes de esta pagina, se muestran los diseños realizados en los diferentes modulos sanitarios que corresponden al interior del edificio principal. Como muros interiores se colocaron lambrines de a zulejo dalmonte tipo marmol, las planchas de soporte de los lavamanos fueron con acabado de marmol traventino de 19 mm. sobre una placa de concreto armado; se colocaron en total 29 tipos diferentes de accesorios y siete tipos de muebles sanitarios, y como se describio en las paginas anteriores las puertas y ventanerias son de aluminio.

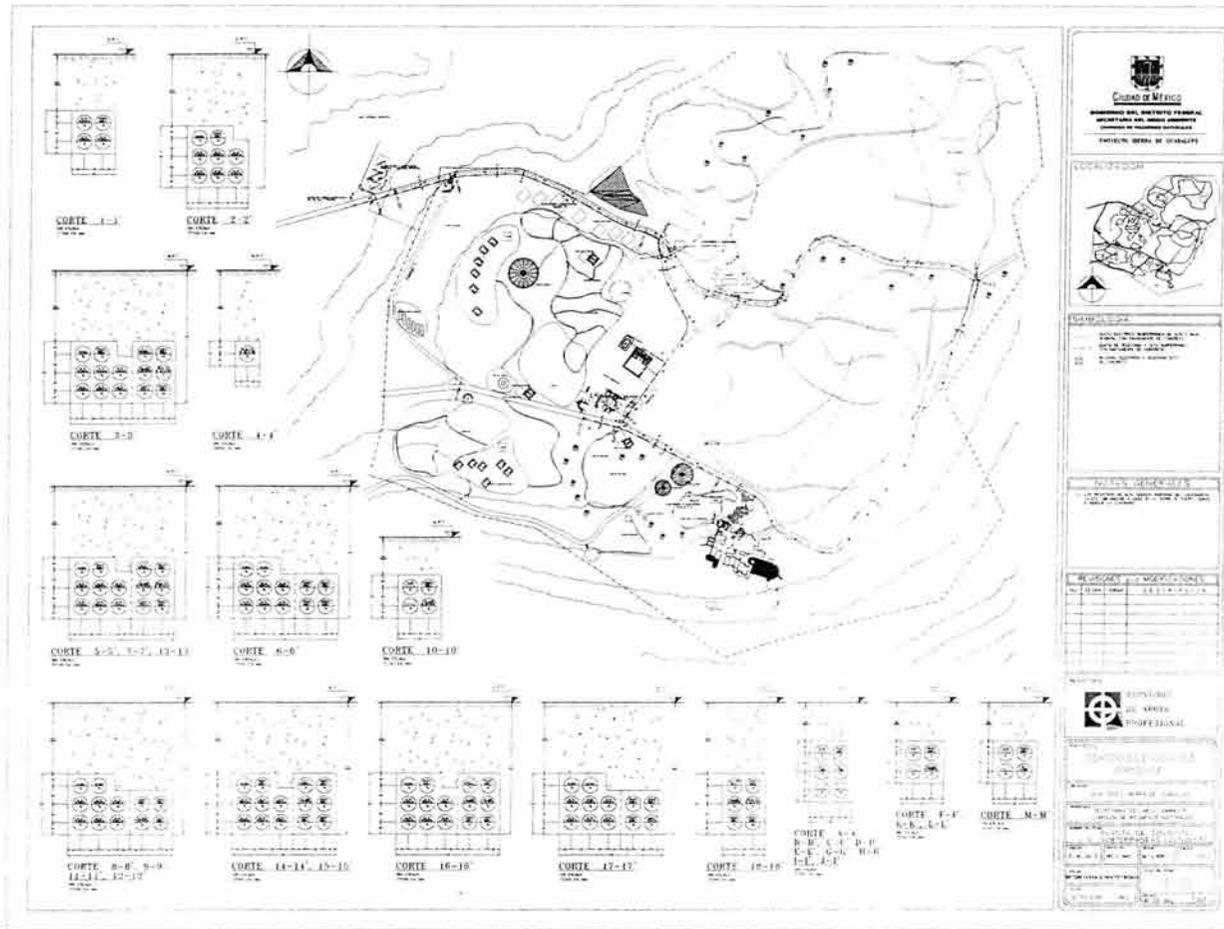
Plano general de trayectoria de red eléctrica y diseño de cortes de registros.

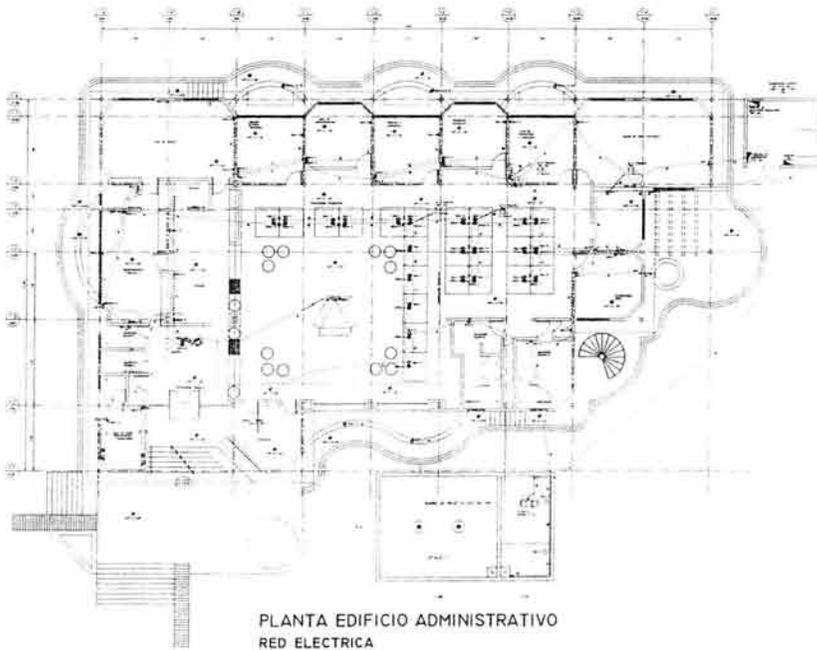
PLANTA EDIFICIO ADMINISTRATIVO
RED ELECTRICA

Entrando en materia del suministro eléctrico, comencemos con el Acceso Monumental, gracias al diseño de iluminación que se planteo se logra un mayor realce en las formas y texturas del diseño de la fachada. Ver imagen de la izquierda. Se emplearon luminarias de suspender, fluorescentes tipo compacta de 2x18w 127v con balastro magnético, luminarias tipo arbotante para una lámpara de 75w 127v y luminarias tipo reflector de 250w 220v de V.S.A.P., montadas en poste metálico.
