**UNIVERSIDAD NACIONAL AUTÓNOMA DE MÉXICO
CENTRO DE INVESTIGACIONES Y ESTUDIOS DE POSGRADO**

**TESIS PARA OBTENER EL TÍTULO DE
ESPECIALISTA EN VIVIENDA
PRESENTA:**

**ESTUDIO DE OCHO CONJUNTOS HABITACIONALES EN MÉXICO
TIPOLOGÍAS Y TENDENCIAS DE TRES PERIODOS REPRESENTATIVOS
EN EL DESARROLLO HABITACIONAL 1950 -2000**

2004

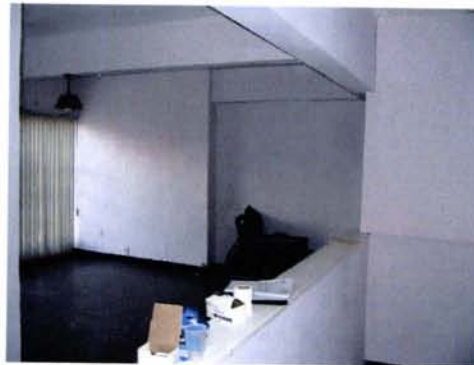
Foto 3

- Fotografía 3.** Conjunto “Presidente Miguel Alemán”- fotografía al interior de uno de sus departamentos- estancia.
- Fotografía 4.** Conjunto “Presidente Miguel Alemán”- comedor

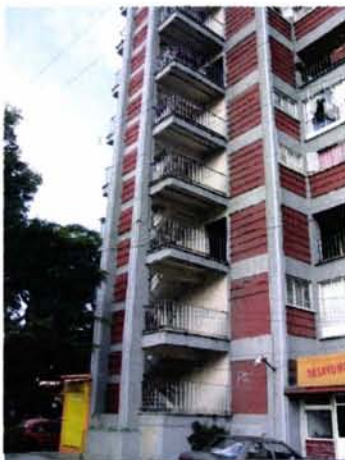
Foto 5

- Fotografía 5.** Conjunto “Presidente Miguel Alemán”- circulación vertical
- Fotografía 6.** Conjunto “Presidente Miguel Alemán”- detalle fachada
- Fotografía 7.** Conjunto “Presidente Miguel Alemán”- circulaciones planta baja

Los remates en las esquinas con las circulaciones verticales constituyen en elementos de referencia y que le imprimen carácter a los edificios.

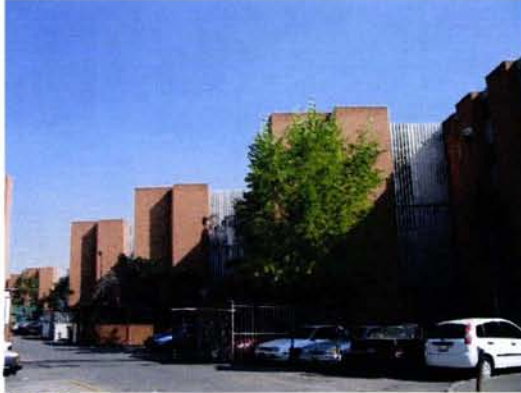
Foto 11

- Fotografía 11.** Conjunto Habitacional La Patera- vista desde zona de estacionamientos
- Fotografía 12.** Conjunto Habitacional La Patera- zona de comercios

Por otro lado, la falta de zonas de estacionamiento ha llevado a que muchos usuarios ocupen parte de la calle para este fin, lo que agudiza las condiciones de circulaciones tanto vehiculares como peatonales.

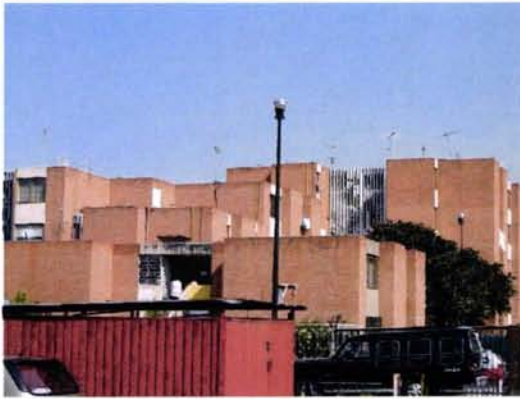
Foto 13

- Fotografía 13.** Conjunto Habitacional La Patera- fotografía de los volúmenes
- Fotografía 14.** Conjunto Habitacional La Patera- zona de acceso a los edificios

Su composición plástica a base de la generación de distintas alturas da como resultado un perfil escalonado del conjunto, con franjas verticales de llenos y vacíos transparentes, enriqueciendo con esto las características arquitectónicas del proyecto y que buscaba generar una menor homogenización de los módulos habitables.

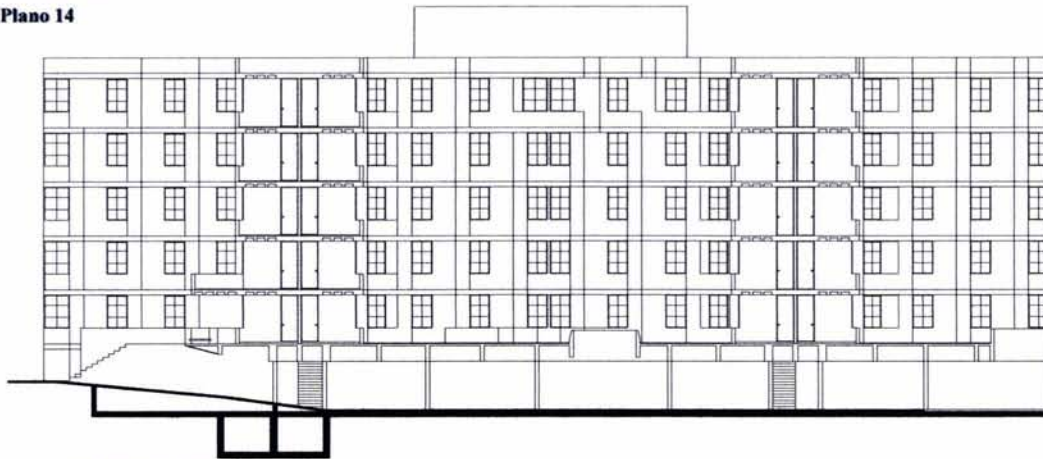
Plano 15

Corte Longitudinal
Escala 1: 250

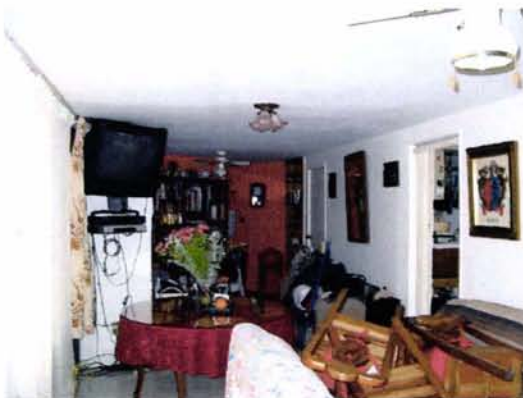
Foto 17

- Fotografía 17.** Conjunto Habitacional Velásquez de León- interior de departamento tipo A-2
- Fotografía 18.** Conjunto Habitacional Velásquez de León- interior de departamento tipo A-2

En el departamento tipo A-2 la forma es mas alargada y por ello se genera una circulación mayor, inclusive se genera interferencia de ésta con los espacios de estar; convirtiéndose en una zona de "cruzar y no de estar".

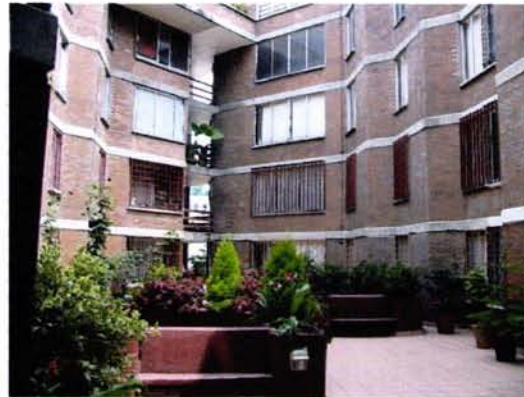
Foto 19

- Fotografía 19.** Conjunto Habitacional Velásquez de León- patio interior
- Fotografía 20.** Conjunto Habitacional Velásquez de León- fachada interior
- Fotografía 21.** Conjunto Habitacional Imán V etapa – vista desde el interior

Su composición se logra de forma plástica, enfatizando el acceso y en su interior enmarcando un agradable patio, donde el uso del ladrillo se logra de manera magistral, rematando con otro espacio libre en la parte posterior, de ésta manera se forman tres recintos con características diferentes, y que ofrecen a sus habitantes zonas de esparcimiento.

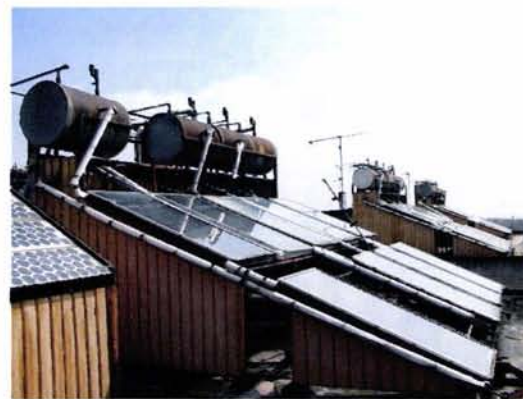
Foto 22

En la actualidad, por falta de una adecuada administración por parte de los propietarios, las fotoceldas dejaron de funcionar, ya que de acuerdo a información obtenida en el conjunto, el mantenimiento de éstas resultaba muy caro y era poca la gente capacitada para realizarlo, las fresqueras fueron selladas y el sistema de reciclamiento y purificación de agua se encuentra abandonado, por lo que se conectaron al sistema de abastecimiento de la ciudad.

- Fotografía 22.** Conjunto Habitacional Imán V etapa – situación actual calentadores solares
- Fotografía 23.** Conjunto Habitacional Imán V etapa – estado actual filtros de tratamiento de agua

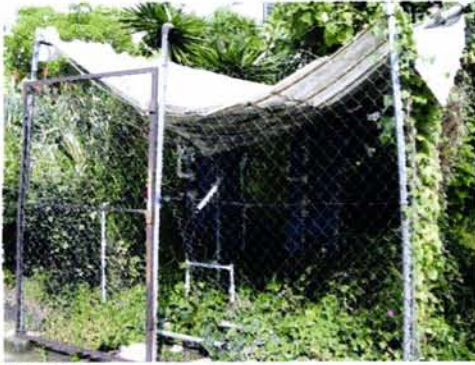
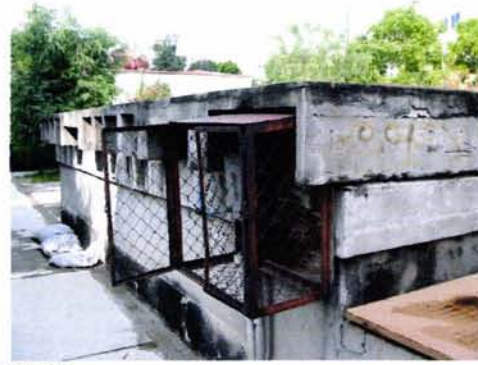
En las fotos (23 y 24) se puede ver claramente la falta de mantenimiento de los equipos de almacenamiento y purificación de agua.

En parte se ha llegado a esto por la falta del pago regular de las cuotas de administración y la falta de consenso de sus habitantes en las tomas de decisiones importantes, además por que era más fácil sustituirlo por el sistema convencional.

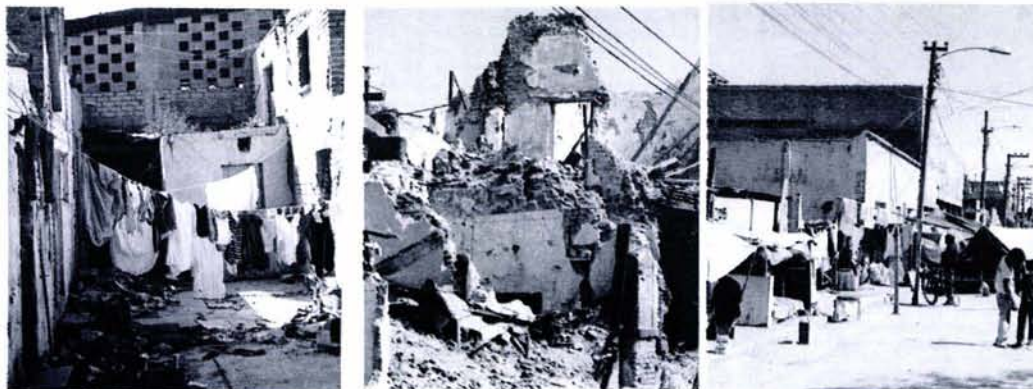
Foto 27 Situación de las viviendas con el temblor de 1985

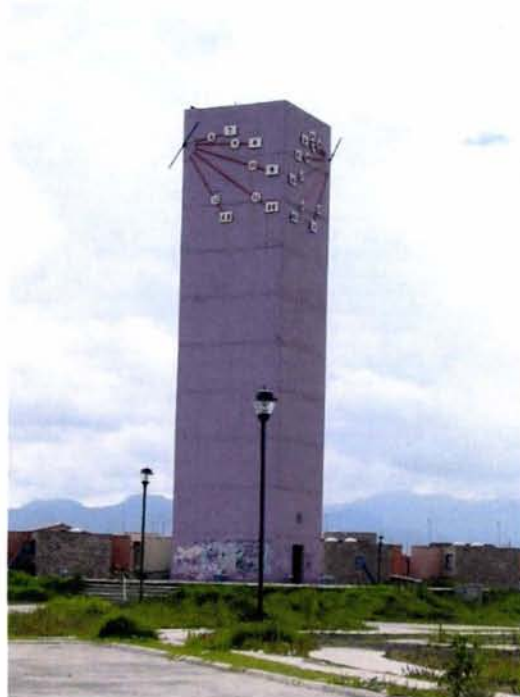
Foto 32

Se construyeron varios tanques elevados para el suministro de agua al conjunto habitacional, los cuales además de cumplir su función específica se han convertido en “hitos” urbanos y puntos de referencia ya que cuentan con relojes solares y además poseen llamativos colores, lo cuales se pueden ver desde lejos.

- Fotografía 31.** Conjunto Habitacional Villas de Santa Bárbara- conjunto urbano- cerradas
- Fotografía 32.** Conjunto Habitacional Villas de Santa Bárbara- tanque de agua- hito urbano

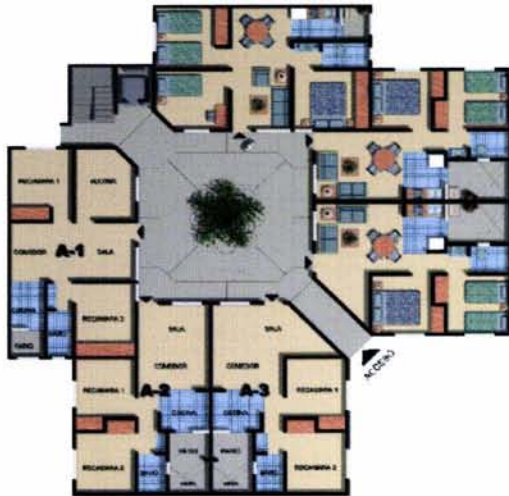
Su distribución interna se compone por sala, comedor, cocina, dos recámaras, alcoba, la zona de servicios y una pequeña área de guardado

Plano 26 Planta Baja

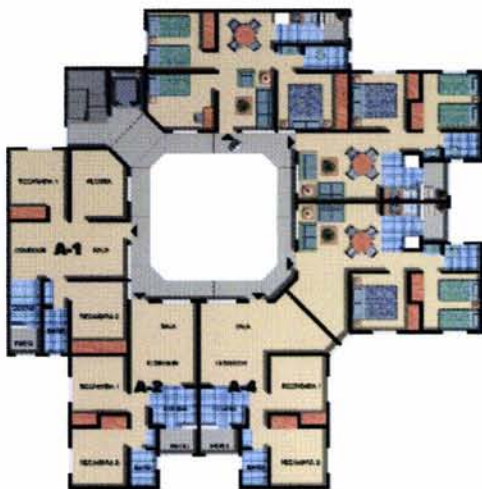
Plano 27 Planta Tipo
