**PROPUESTA DE UN INDICE DE DAÑO POR SISMO
PARA EDIFICACIONES DE CONCRETO REFORZADO**

T E S I S

Maestro en Ingeniería

(Estructuras)

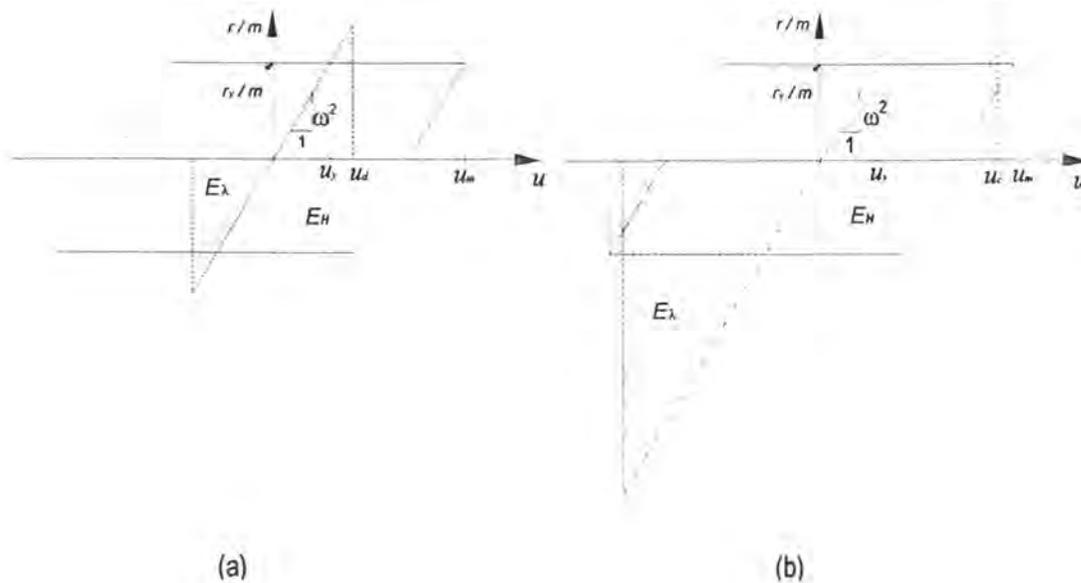
Figura 2.1 (a) Relación fuerza-deformación de una estructura no lineal, con comportamiento elasto-plástico, y de una estructura lineal de referencia con deformación de daño aceptable. (b) Relación fuerza-deformación de una estructura no lineal, con comportamiento elasto-plástico, y de una estructura lineal de referencia con deformación de colapso.

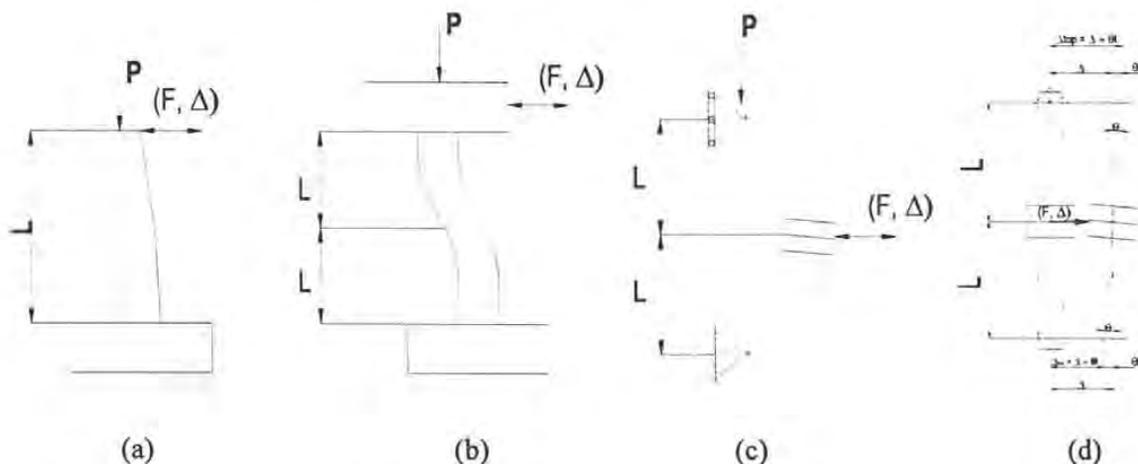
Los especímenes ensayados en laboratorio básicamente son de tres tipos: en voladizo (Fig 3.1a), con núcleo central (Fig 3.1b) y a doble curvatura (Fig. 3.1c). La base de datos de los tres tipos de especímenes se presenta en un formato uniforme de elementos en curvatura simple, por lo tanto, para los elementos en voladizo la fuerza y el desplazamiento son los mismos que los medidos en laboratorio. En los elementos con núcleo central la fuerza lateral (F) aplicada en laboratorio se evaluó como la mitad de la fuerza aplicada en el nudo central del espécimen y el desplazamiento es el medido en laboratorio (ver Fig 3.1b); En el espécimen con doble curvatura la fuerza considerada es la aplicada en el ensayo de laboratorio, y se considera que el desplazamiento es la mitad del total reportado, Además, en este caso se toma la longitud del elemento como la mitad de la altura del espécimen, debido a que el cambio de curvatura ocurre en este punto (ver Fig. 3.1c).

Figura 3.1 Esquema de los 3 tipos de especímenes estudiados que fueron ensayados en laboratorio.

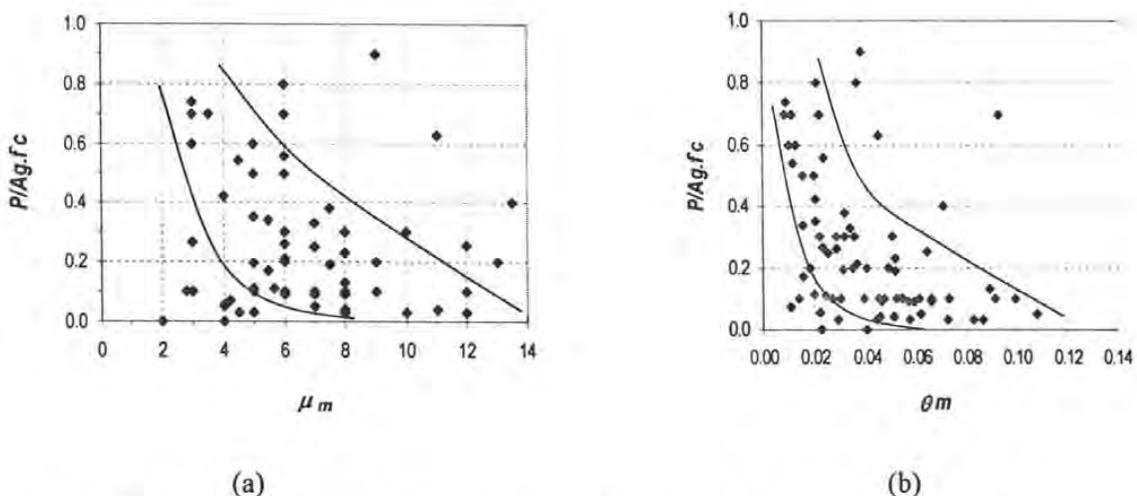
La relación de carga axial de los especímenes de la base de datos es amplia, se cuenta con valores de relaciones de carga axial desde 0.01 hasta 0.9, esto implica que se pueden encontrar especímenes que tienen comportamiento a flexión pura y son aquellos con relaciones de carga axial menores a 0.1. Se debe hacer énfasis en que existe la posibilidad de que elementos con relaciones de carga axial menores a 0.1 podrían también fallar por cortante, un ejemplo de este caso particular sería un elemento con muy poco refuerzo transversal. Aquellos especímenes con relaciones de carga axial mayores a 0.1 podrán presentar fallas a flexión-cortante, cortante, etc., dependiendo de la influencia de otros parámetros como son la relación de aspecto, y el confinamiento. Con lo anterior, se quiere resaltar que la variabilidad en la relación de carga axial permite hacer una evaluación y calibración del índice de daño propuesto mas amplia, así mismo permitirá evaluar la dependencia de esta variable con respecto a las hipótesis del índice empleadas para el desarrollo de daño propuesto.

Figura 3.2 Graficas de análisis de variación de la relación de carga axial con respecto a la ductilidad y el desplazamiento relativo de colapso

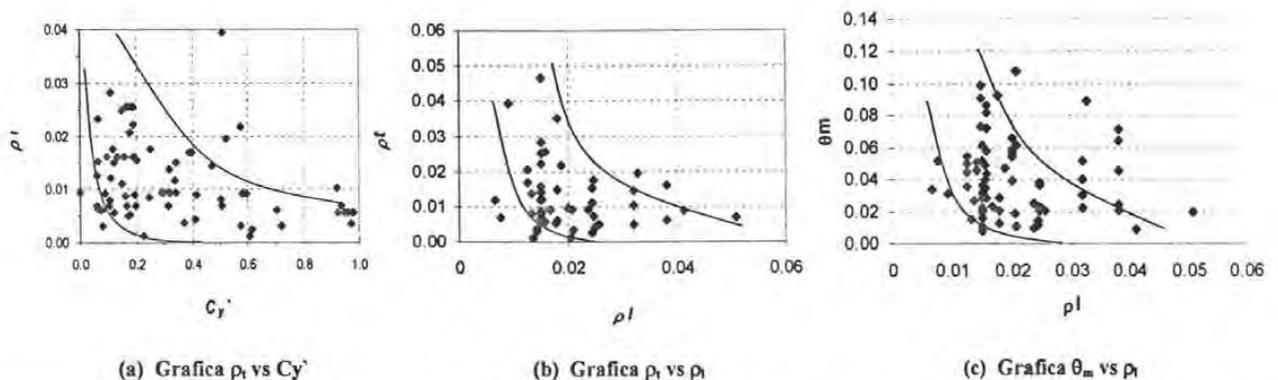
En la base de datos experimental las relaciones de refuerzo transversal y longitudinal tienen valores que varían en un intervalo amplio. Esto permite identificar en este estudio cómo influyen estas dos variables en la evolución del daño de los especímenes.

Figura 3.3 Graficas de análisis de la variación del refuerzo transversal y longitudinal con respecto a otras variables.

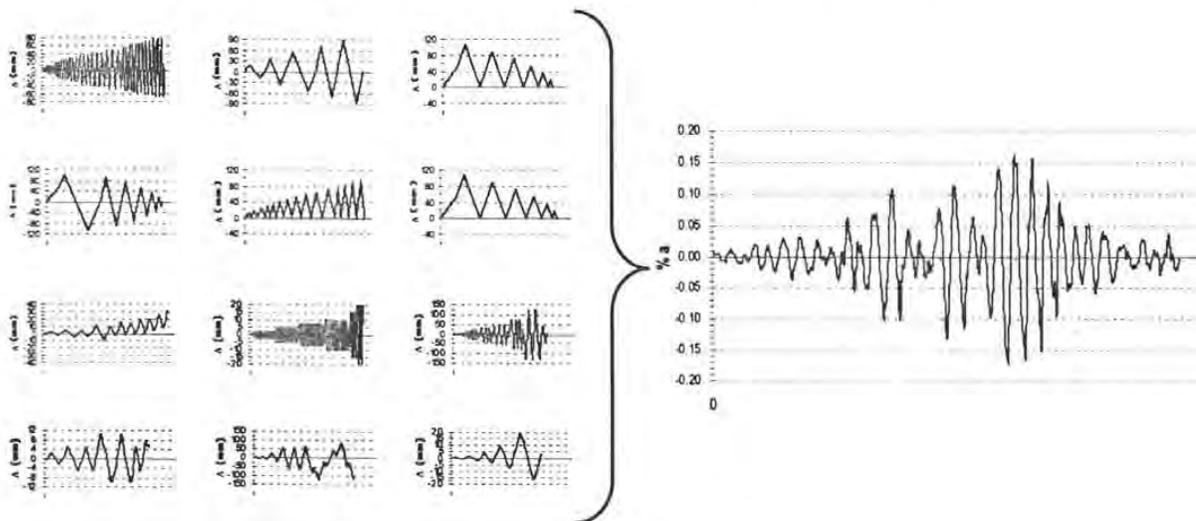
Las historias de carga aplicada en los elementos estudiados son de forma muy variable, tal como se puede observar en la figura 3.4. Los diferentes tipos de historia de carga son: creciente, decreciente, o constante, estas a su vez se pueden clasificar por el número de ciclos repetidos en cada μ_i , así también se pueden clasificar por la relación entre la ductilidad μ_i y μ_{i+1} , es decir el grado de incremento entre una ductilidad y la siguiente.

Figura 3.4 Historias de carga típicas en los especímenes estudiados

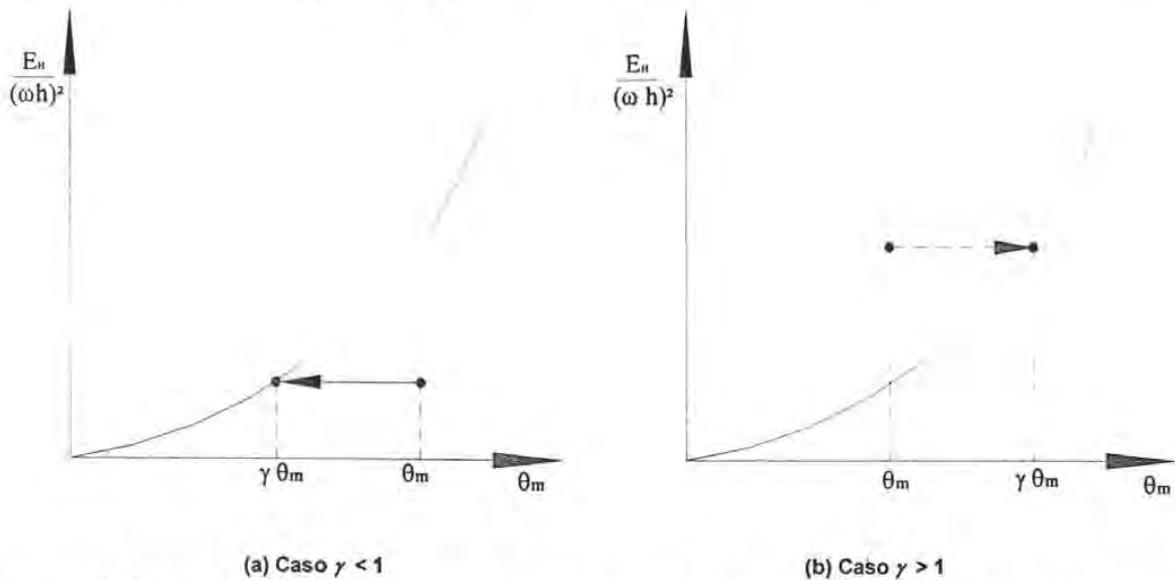
Los casos que cumplen $\gamma > 1$ corresponderían a sismos de larga duración o a casos de ensayos en los que se aplican varios ciclos de carga. Los casos $\gamma < 1$ corresponden a sismos de poca duración o a casos de ensayos con pocos ciclos de carga. El caso $\gamma=1$, al que corresponde la curva continua de la fig. 3.6, es de interés por ser una condición de referencia que divide a los casos de pocos y varios ciclos de carga, es decir esta condición define un límite del efecto de duración de las historias de carga o registros sísmicos. De acuerdo con las ecs. 1.4 y 1.5 el caso $\gamma=1$ corresponde a ciclos de carga cuya energía histerética es igual a la que absorbería un oscilador elástico en un ciclo completo con desplazamientos máximos iguales a $\pm u_m$.

Figura 3.7 Esquema de la variación del desplazamiento relativo máximo (θ_m) con respecto a la disipación de energía histerética asociada teniendo en cuenta el efecto de la duración.

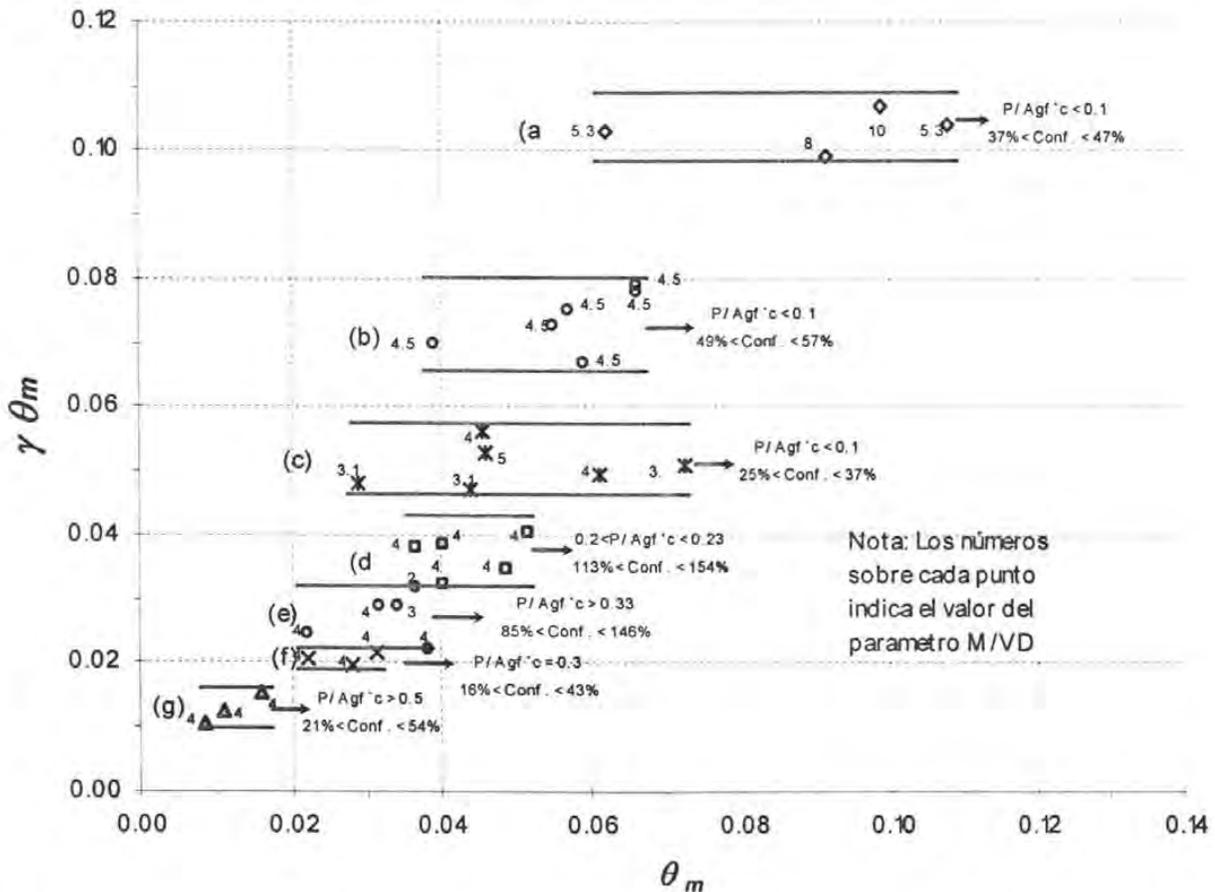
referencia. Los valores de γ han sido calculados empleando las ecs 1.4 y 1.5. En la fig. 3.8 se observa que en cada grupo de elementos estudiados con características similares se tiene una tendencia a un valor único de $\gamma\theta_m$, es decir al valor θ_c . Así mismo, en estos grupos se observan tendencias de la influencia de la relación de aspecto, carga axial y confinamiento en la capacidad de deformación última de un elemento de C.R. Se puede observar que a mayor relación de carga axial, menor es el desplazamiento de colapso con y sin efecto de la duración. Analizando los grupos (a) y (b) en la fig. 3.8 se observa cómo influye la relación de aspecto, estos son dos grupos con relaciones de confinamiento y carga axial aproximadamente iguales, lo que define la mayor capacidad de deformación del grupo (a) con respecto al grupo (b) son las mayores relaciones de aspecto del grupo (a). Por otro lado, si se observa los resultados de los grupos (e) y (f) en la fig. 3.8 se observa también claramente que el grupo con mayor relación de carga axial presenta mayor capacidad de deformación que la del grupo con menor relación de carga axial, lo anterior parece no ser congruente con el concepto usualmente aceptado de que a mayor relación de carga axial se tendría menor capacidad de deformación, lo que se puede explicar considerando que los elementos del grupo (e) tienen mayor relación de confinamiento que los del grupo (f), lo que incrementa la capacidad de deformación de los elementos.

Figura 3.8 Variación de $\gamma\theta_m = \theta_c$ con respecto a θ_m para grupos de elementos estructurales con relaciones de aspecto, confinamiento y carga axial similares

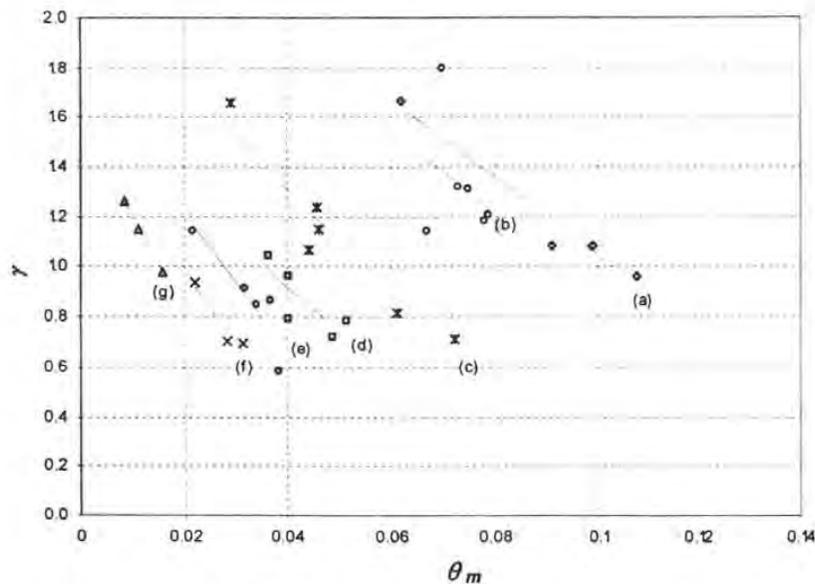
En la fig. 3.9 se aprecia como varía el efecto de la duración con respecto a el desplazamiento relativo de colapso θ_m para los grupos analizados en los casos de la fig. 3.8. Como se ha mencionado a medida que aumenta el efecto de la duración, el desplazamiento relativo de colapso disminuye. Además, se observa que las pendientes de cada línea de tendencia entre γ vs θ_c tienden a ser similares, lo que sugiere que es posible relacionar el efecto de duración y el desplazamiento relativo de colapso en función de las propiedades del sistemas estructural.

Figura 3.9 Variación de γ $\theta_m = \theta_c$ con respecto a θ_m para grupos de elementos estructurales con relaciones de aspecto, confinamiento y carga axial similares

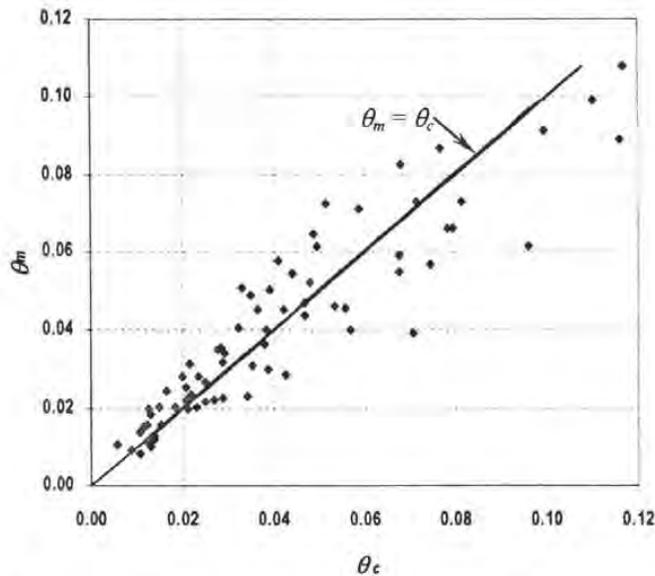
La fig. 3.10 muestra otra forma de demostrar que el desplazamiento de colapso es la variable requerida para cumplir la condición de $I_d=1.0$. En esta figura el parámetro θ_c se ha calculado empleando la ec. 3.5 y los valores de γ calculados con las ecs. 1.4 y 1.5. En ella se observa la buena correlación que existe entre desplazamiento relativo θ_c , necesario para cumplir la condición $I_d=1$, y el desplazamiento de colapso experimental θ_m . La dispersión que se observa en la fig. 3.10 es el efecto de duración γ . Como se explicó en la fig. 3.6, aquellos puntos que caen encima de la curva continua representada por la ec. 3.2 tendrán efectos de duración mayores a uno, y viceversa, los puntos que caen exactamente sobre la curva continua el valor de γ será igual a uno.

Figura 3.10 Desplazamiento relativo de colapso experimental y desplazamiento relativo que satisface la condición de $I_d=1.0$

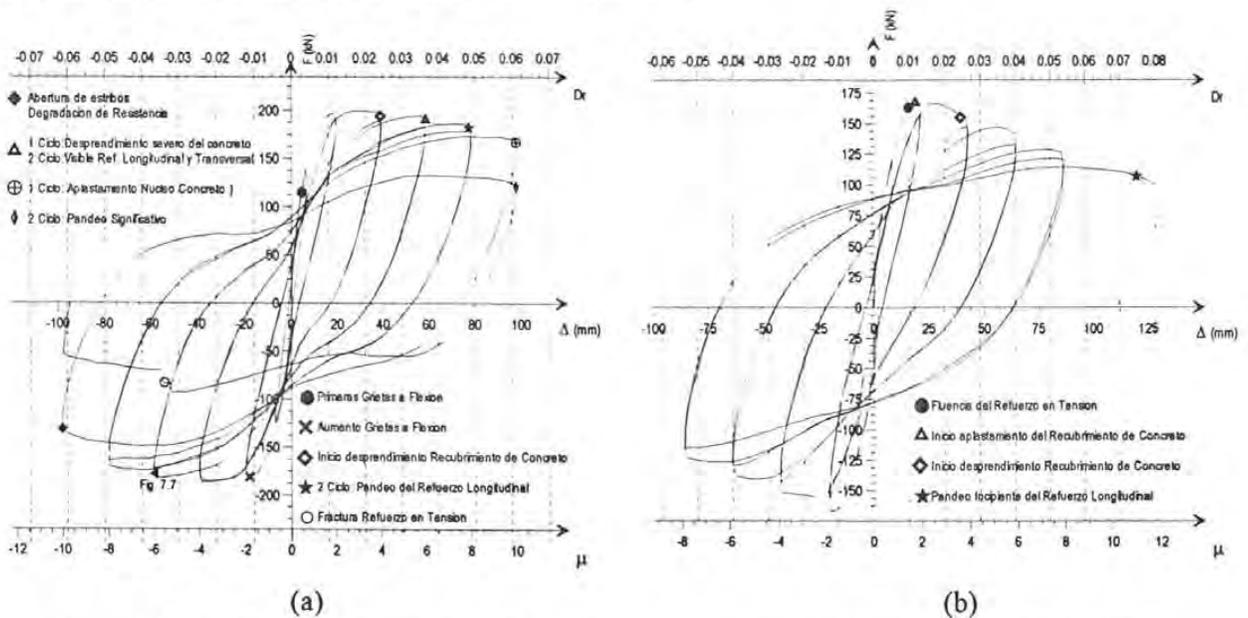
Para obtener la fig. 3.11, y poder definir los niveles de daño desde el punto de vista cualitativo a partir de los resultados experimentales, se tomaron las descripciones de daño detallado de los 23 elementos ensayados en laboratorio que cuentan con esta información, y se clasificaron de acuerdo con el nivel de daño. Los resultados obtenidos se muestran en la fig. 3.13, la cual muestra que el daño en elementos estructurales ocurre en el siguiente orden. Inicialmente aparecen las primeras grietas a flexión, posteriormente ocurre el inicio de la fluencia del refuerzo a tensión y compresión, casi simultáneamente se presenta el inicio del aplastamiento del recubrimiento de concreto. Después del inicio del desprendimiento del recubrimiento de concreto, el refuerzo longitudinal y transversal quedan expuestos, los ganchos de estribos comienzan a abrirse y se observa degradación de rigidez; posteriormente ocurre el inicio del pandeo del refuerzo longitudinal, y en la mayor parte de los casos se llega al estado de pérdida del 20% de la resistencia máxima.

Figura 3.11 Descripción de daño de (a) Elemento SOES86U1, (b) Elemento TANA90U1

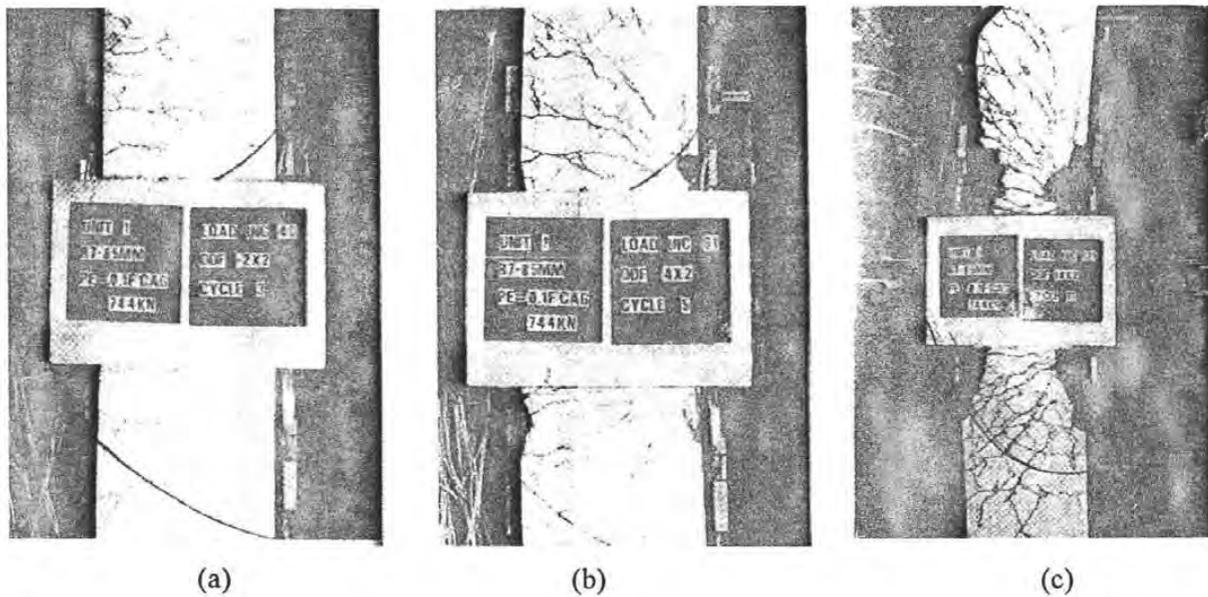
Figura 3.12 Reporte fotográfico de los estados de daño algunos de los elementos ensayados en laboratorio (Ver tabla 3.3)

Con base en las observaciones anteriores, se define como estado sin daño al intervalo antes del estado donde se inicia el aplastamiento del recubrimiento de concreto, estado en el cual también ocurre la fluencia del refuerzo de tensión y compresión. Según la fig. 3.13 a este estado le corresponde la condición $I_d = 0.1$. Se observa que los niveles de daño anteriormente mencionados ocurren entre el 20 y 30% del desplazamiento relativo de colapso.

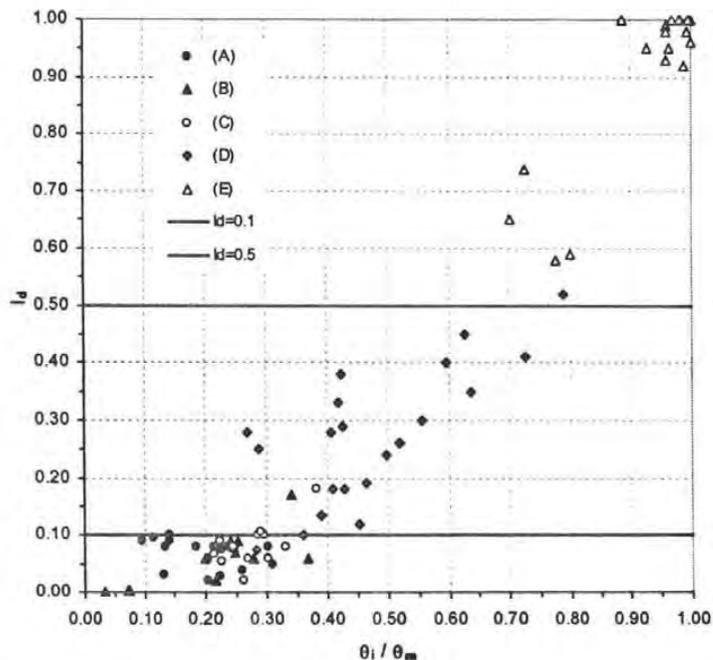
Figura 3.13 Evolución del daño para 23 elementos ensayados en laboratorio (I_d vs θ/θ_m)

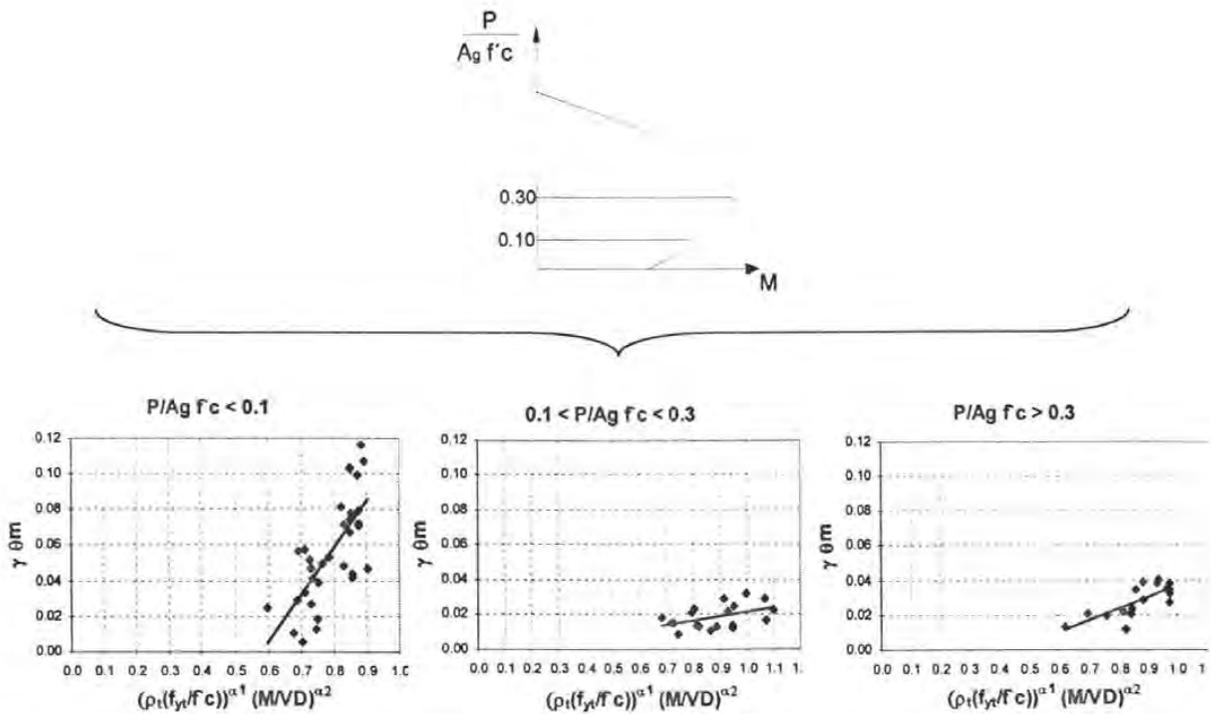
El objetivo de esta sección es proponer una expresión que permita estimar valores de desplazamiento relativo de colapso θ_c en forma razonablemente aproximada y fácil de aplicar. Es conocido que la estimación del valor de carga axial en un elemento que responde ante una acción sísmica puede ser bastante incierta debido a la variación de está durante la respuesta del elemento. Por este motivo, para simplificar la estimación del parámetro θ_c en un elemento de C.R., se propone que el elemento se clasifique dentro de tres intervalos de relación de carga axial, siguiendo las criterios de comportamiento de los elementos descritos en el párrafo anterior.

Figura 3.15 Tendencia de $\gamma \theta_m = \theta_c$ vs expresión propuesta para cada intervalo de relación de carga axial

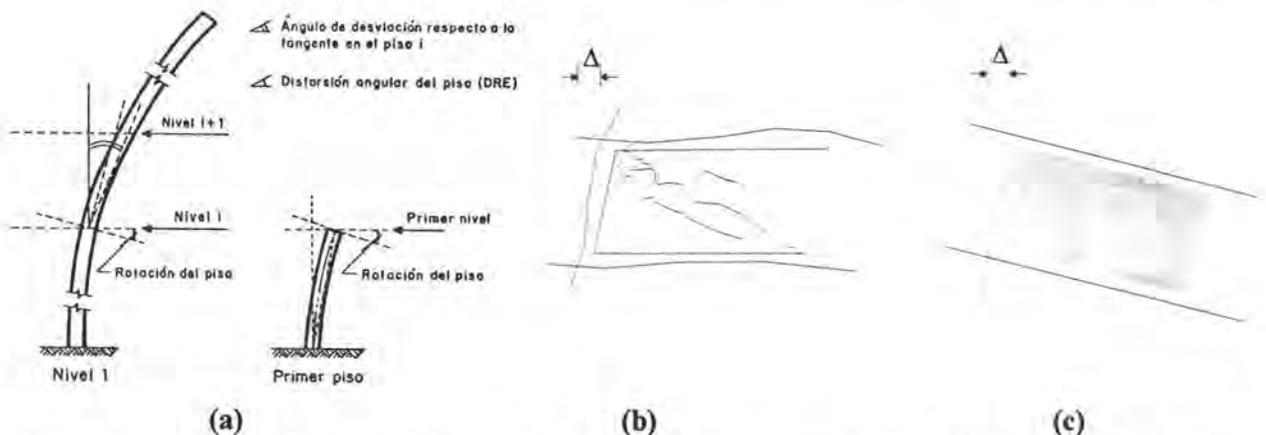
Se analizaron tres tipos de sistemas estructurales, los cuales son, marcos, muros y duales. Se sabe que en estructuras a base de marcos las deformaciones relativas máximas de entrepiso generalmente se encuentran en los primeros niveles y van disminuyendo con la altura. Por el contrario, en sistemas de muros estructurales de concreto reforzado, estos valores máximos se presentan en los niveles superiores. La figura 4.1c muestra perfiles esquemáticos típicos de estructuras regulares a base de marcos, así como de muros estructurales. Debido a la alta rigidez lateral de los sistemas de muros de concreto reforzado, durante sismos éstos alcanzan niveles de deformaciones menores que en los sistemas de marcos. Otra característica atractiva de los sistemas de muros estructurales es que el parámetro relacionado con el daño en este tipo de estructuras es la llamada deformación tangencial relativa (fig. 4.2a, Algan, 1982), la cual para niveles del edificio diferentes del primero, es menor que la correspondiente deformación relativa de entrepiso. Por este motivo, aun cuando las deformaciones relativas de entrepiso en los niveles superiores de sistemas de muros pueden ser mayores que las de marcos, las distorsiones en el panel no estructural no son tan altas, lo que ayuda a controlar el daño no estructural (fig. 4.2b; Moehle, 1992). En los sistemas de marcos donde la deformación de vigas y columnas contribuyen al valor total del desplazamiento relativo de entrepiso, la distorsión en el panel no estructural es importante (fig. 4.2c), factor que contribuye de manera relevante al daño no estructural.

Fig. 4.2 (a) Deformación tangencial relativa (Modificada de Algan, 1982). (b) Desplazamiento relativo con distorsión en el panel no estructural (Moehle, 1992) (c) Desplazamiento relativo sin distorsión en el panel no estructural (Moehle, 1992)

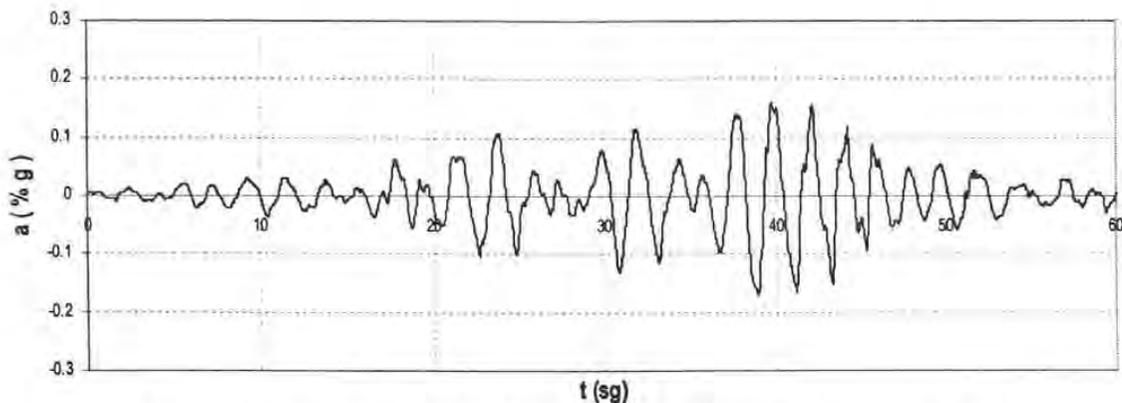
Figura 5.2 Registro Sísmico del Terremoto de México en 1985 (Estación SCT)

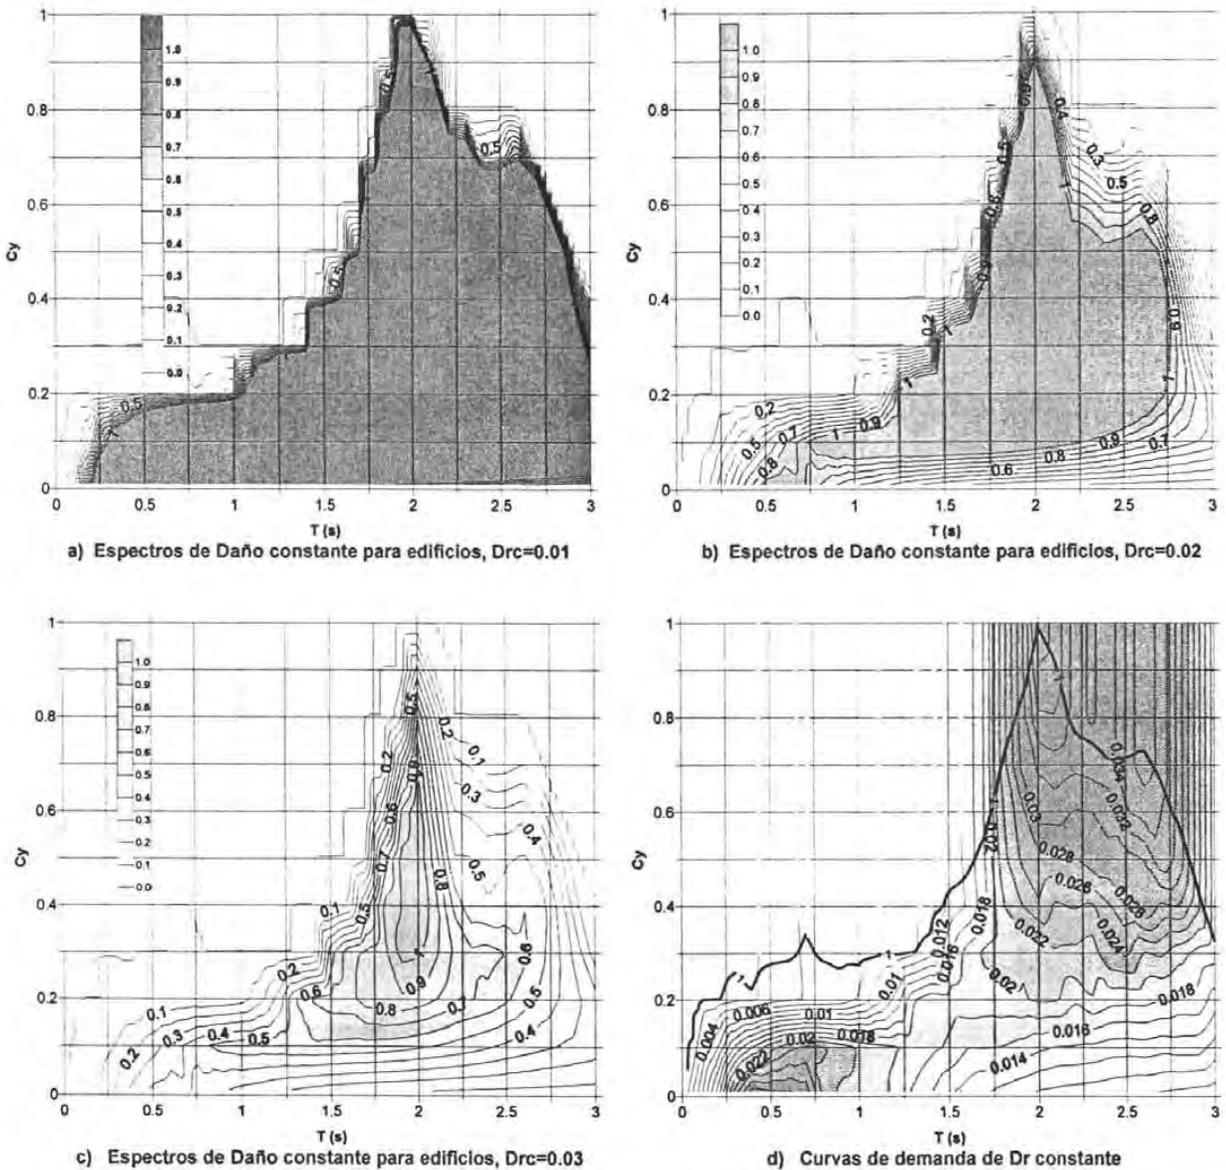
Las figuras 5.3a, b y c muestran los espectros de daño constante, construidos con el registro SCT de 1985 para estructuras de marcos de concreto reforzado asociadas a desplazamientos relativos globales de colapso, D_{rc} , de 0.01, 0.02 y 0.03 respectivamente. En esta evaluación se ha considerado una altura de entrepiso $h=300\text{cm}$, y un valor de λ igual a 5.3. Este valor se puede considerar representativo de edificios de marcos de concreto desplazados en la zona de suelo blando de la ciudad de México (Rodríguez y Aristizabal 1998).

Figura 5.3 Espectros de daño constante y curvas de demanda de desplazamiento relativo constante para el registro SCT ($\lambda=5.3$, $\xi=0.05$, $h=300\text{cm}$)

Los resultados de la figuras 5.3a, b, y c son congruentes con los daños observados en el sismo del 85 y resumidos en la fig. 5.4. Con lo cual se puede concluir que el parámetro de daño I_D (Rodríguez 1994), evaluado desde punto de vista de capacidad destructiva de terremotos (Rodríguez, Aristizabal 1998) y posteriormente modificado en este trabajo, para convertirlo en índice de daño I_d lleva a una buena correlación con los daños observados a nivel global en el sismo de México de 1985.

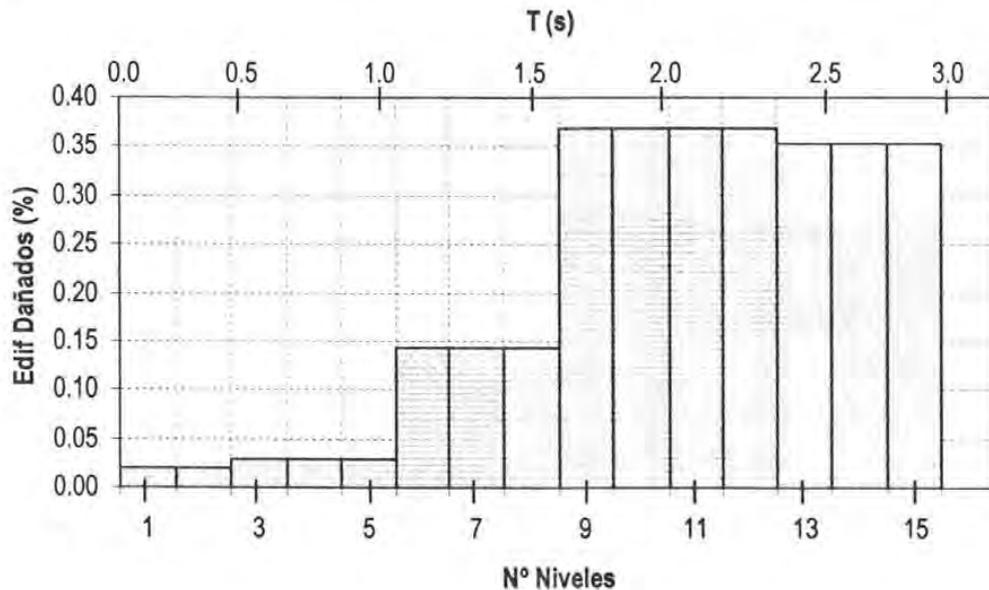
Como se ha mostrado en la sección 3.3.3, valores del índice de daño I_d menores que 0.1 representan ausencia de daño estructural, valores de I_d entre 0.1 y 0.5 representan daño reparable y valores mayores a 0.5 indican daño no reparable o colapso incipiente. Con base en el empleo de estos valores, las figuras 5.3a, b y c muestran que edificios de poca altura (siete niveles o menos), con periodos menores que $T=1.3s$ y con coeficientes sísmicos resistentes de al menos 0.2 presentarán daño reparable si el desplazamiento relativo de colapso es mayor que 0.02, lo que es congruente con el poco daño observado en edificios de poca altura durante el sismo del 1985. Una explicación de esto se debe a que el 60% de las estructuras de marcos de concreto reforzado analizadas después del sismo de 1985 por el Instituto de Ingeniería (Meli y López, 1986) fueron construidas entre 1957 y 1976, y las normas sísmicas vigentes para estos años especificaban coeficientes sísmicos de diseño menores que 0.2 para el diseño sísmico estático de edificios. De acuerdo con la figura 5.3a aquellas estructuras con capacidades de deformación relativa global máximas menores a 0.02 llegarían al colapso o sufrirían daño severo. Se debe mencionar que en la medida en que un sistema estructural se hace más rígido, es decir, disminuye su periodo, su coeficiente sísmico resistente tiende a aumentar, por lo tanto, es poco probable que sistemas estructurales con periodos bajos tengan coeficientes sísmicos resistentes bajos, lo cual ayudaría a explicar el porque edificaciones de uno y dos niveles en general no fallaron durante este sismo, aun cuando sus capacidades de deformación hubieran sido inferiores que 0.02.

Figura 5.4 Estadística de daños en edificios de la ciudad de México durante el terremoto del 19 de septiembre de 1985 (Meli y López, 1986)

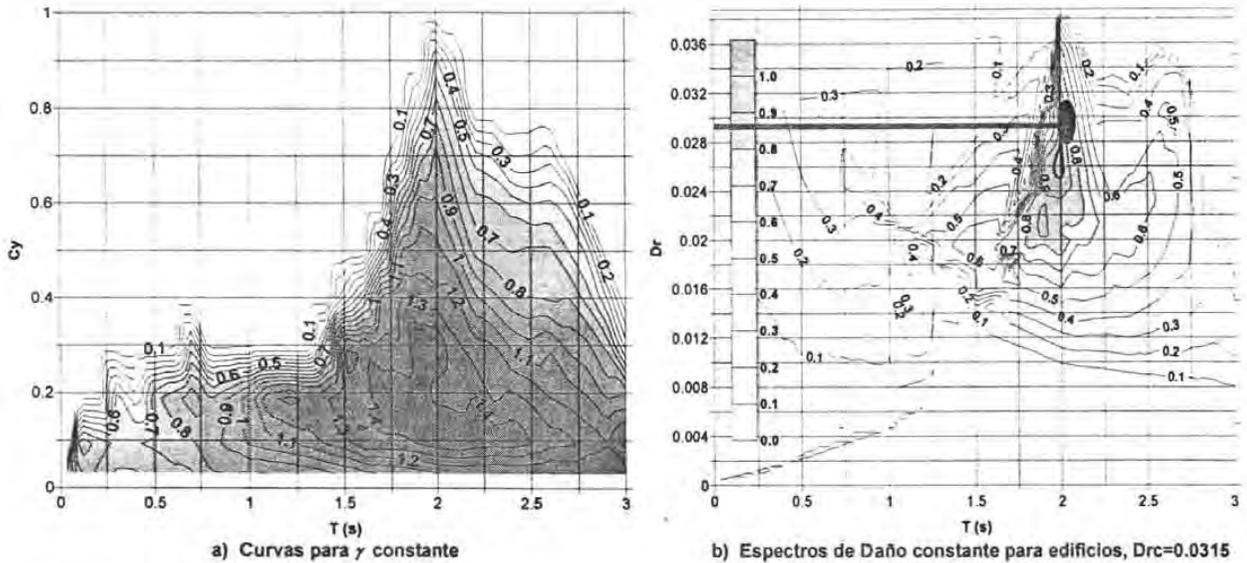
Figura 5.5 Curvas de efecto de duración y de daño constante para el registro SCT ($\lambda=5.3$, $\xi=0.05$, $h=300\text{cm}$)

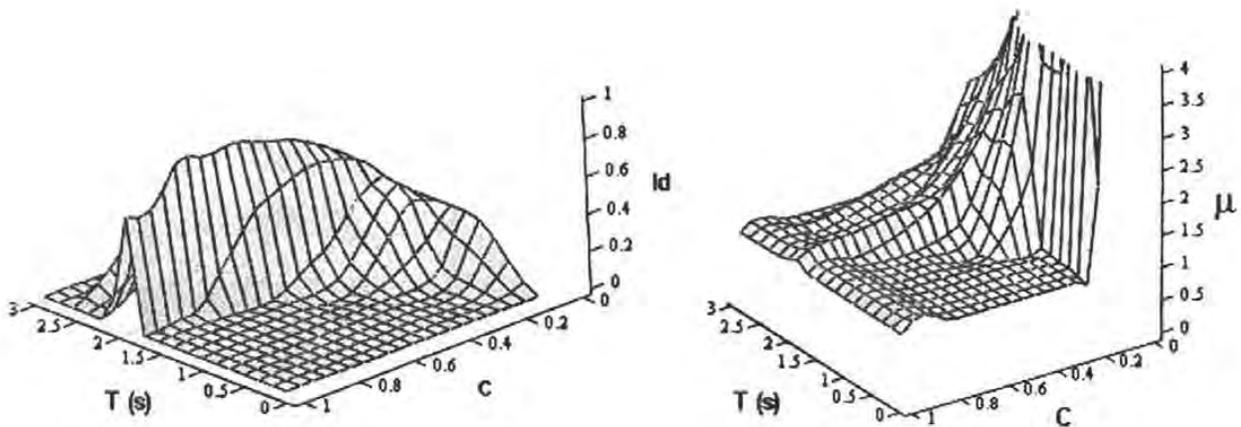
Debido a la relevancia de este registro sísmico en lo que sigue se presentan otras formas de evaluación del daño empleando el índice de daño propuesto, para sistemas estructurales a base de marcos de concreto reforzado con capacidad de desplazamiento global relativo igual a 0.035. Este valor fue se considera un parametro de referencia de colapso de edificaciones de C.R. según los resultados obtenidos de la revisión hecha en la sección 4.1.2.

(a) Espectro de daño I_d

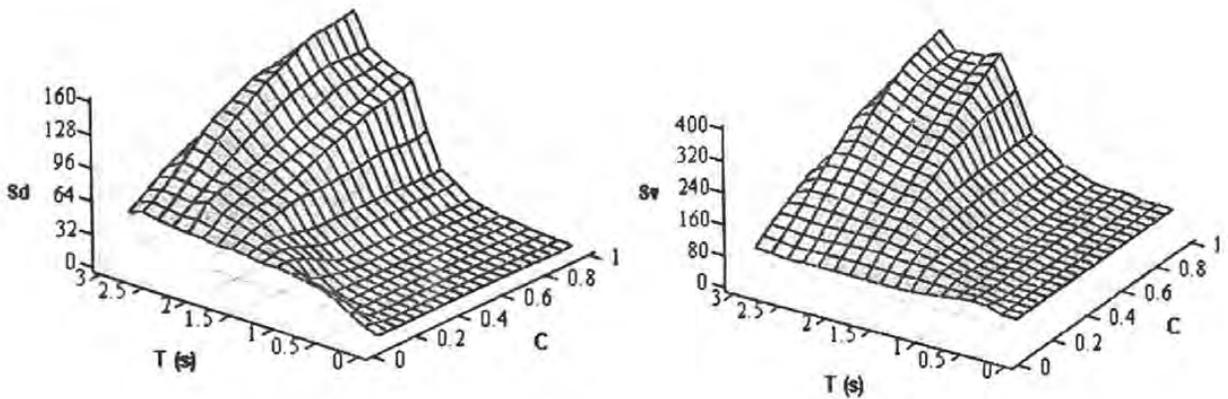
En la fig. 5.7a y b se aprecia que las mayores demandas de pseudo-desplazamiento y pseudo-velocidad ocurren en el intervalo de periodos entre 2 y 3s, así mismo estas demandas crecen a medida que aumenta la resistencia esto se debe a que en este mismo intervalo de periodos se encuentran también las mayores aceleraciones espectrales.

(a) Espectros de desplazamiento (cm)

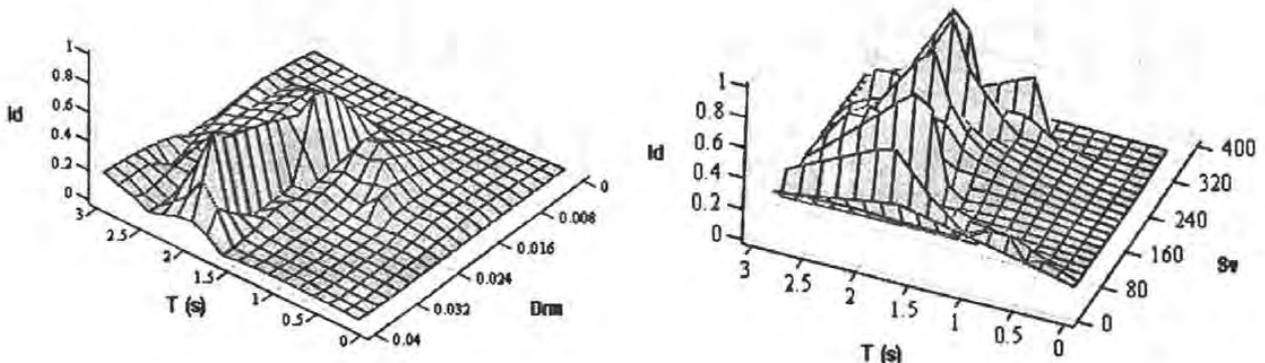
La fig. 5.8a muestra que los mayores niveles de daño (No reparable ò colapso) ocurren para demandas de deformación relativa global, D_{rm} , en el intervalo de 0.016 a 0.04. Estos niveles de daño nuevamente se dan en $T=2s$, también se aprecia que para valores del parámetro D_{rm} cercanos a 0.016 con periodos alrededor de 1s se tendría daño reparable.

(a) Espectro de daño como función T y D_{rm}

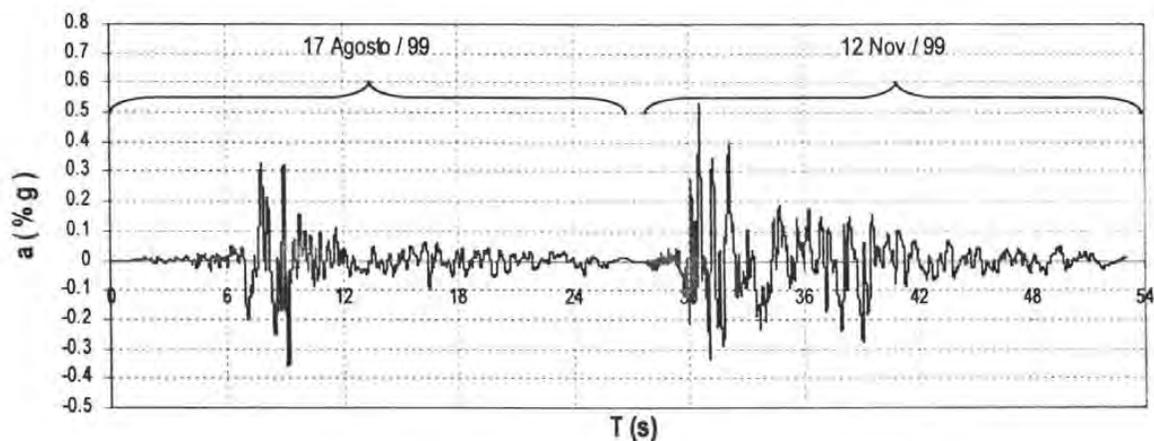
En la fig. 5.9 se muestran los dos registros ocurridos en Turquía en 1999. Para mostrar la forma cómo influye la ocurrencia de dos sismos consecutivos en la respuesta sísmica de edificios, primero se analizó el registro del 12 de agosto de 1999 y posteriormente se analizaron los dos sismos juntos, tal como se muestra en la fig. 5.9

Figura 5.9 Registro Sísmico de los Terremotos de Turquía en 1999

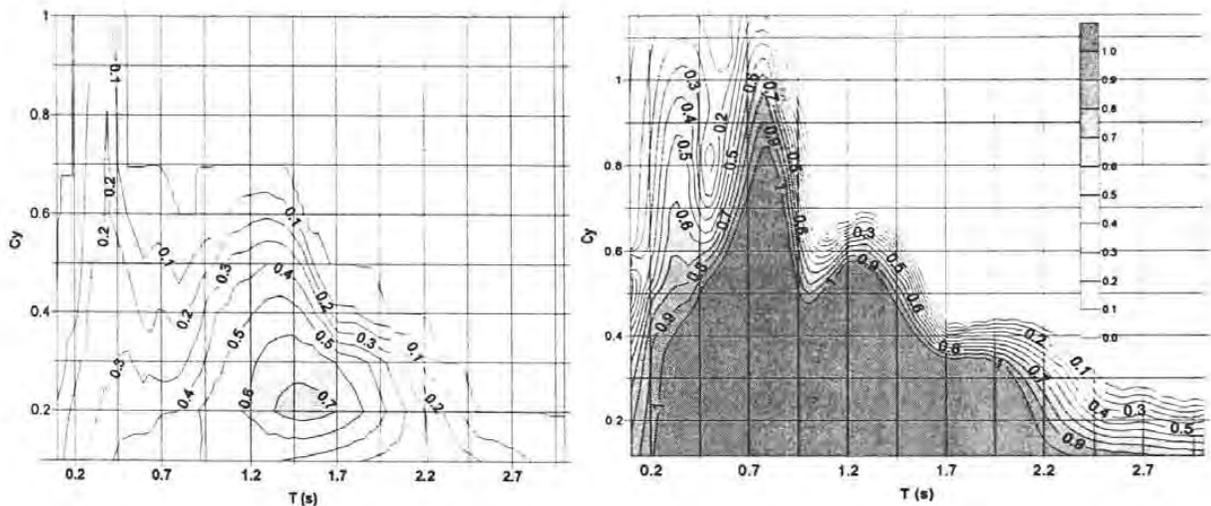
En la fig. 5.10d se aprecia que las demandas de deformación relativa global máxima tienden a ser aproximadamente constantes y cercanas a un valor de D_{rm} igual 0.01, lo anterior explica porqué las curvas de daño constante para $D_{rc}=0.02$ presentadas en la fig 5.10c muestran valores bastante menores que uno. En la fig. 5.10f se observan las curvas de efecto de duración constante, allí se aprecia que las mayores efectos de duración se presentan para periodos cercanos a 1s.

a) Espectros de Daño constante para edificios, $D_{rc}=0.01$ para el sismo del 17 de agosto de 1999

Figura 5.10 Curvas de daño constante, de demanda de desplazamiento relativo global máximo constante y de efecto de duración constante para los sismos ocurridos en Turquía 1999 ($\lambda=7$, $\xi_s=0.05$, $h=300\text{cm}$).

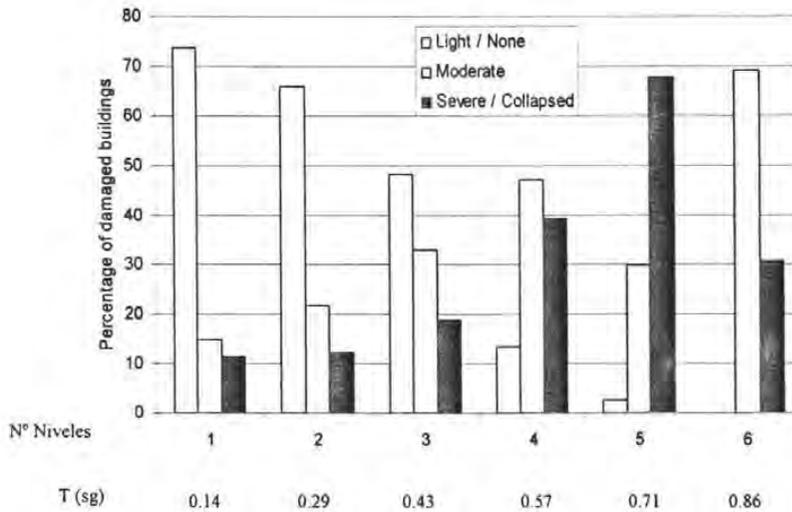
La mayoría de edificios en Düzce no cumplen con los requisitos de diseño para estructuras dúctiles típicas de reglamentos sísmicos recientes. Debido a que los edificios de seis niveles fueron construidos en su mayoría en años recientes, puede esperarse en éstos mayores aumentos de su capacidad de deformación ante demandas sísmicas. En edificios de cuatro y cinco niveles se midieron periodos de vibración ambiental entre 0.3-0.5s, intervalo en donde se presentaron las demandas sísmicas mas altas. así mismo los edificios de uno y dos niveles poseen exceso de resistencia ante carga lateral debido a que su diseño este regido por cargas gravitacionales, mas que por efectos sísmicos.

Figura 5.11 Distribución de daño con respecto al número de pisos después de los dos sismos en Duzce $\lambda=7$, $\Gamma=1.25$, $h=300\text{cm}$ (Sucuoglu, 2000).

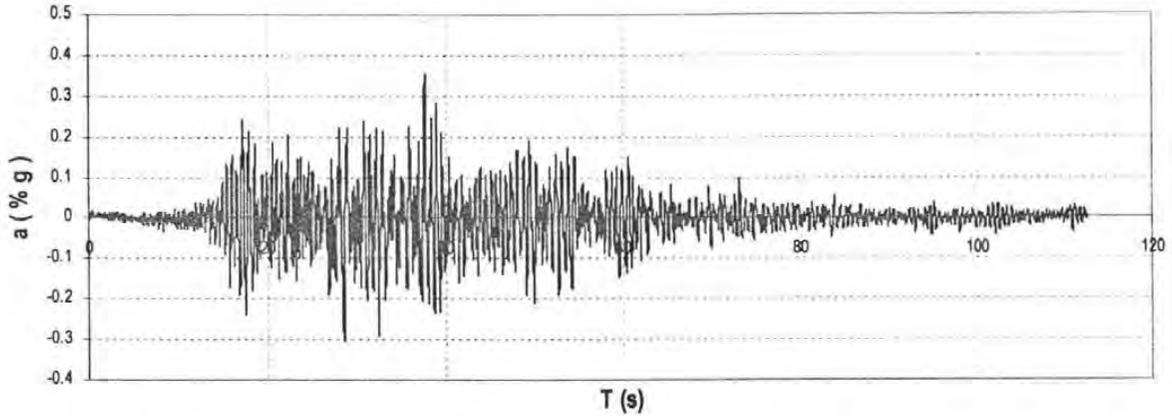
Figura 5.12 Registro Sísmico del Terremoto de Chile en 1985 (Estación Viña del Mar)

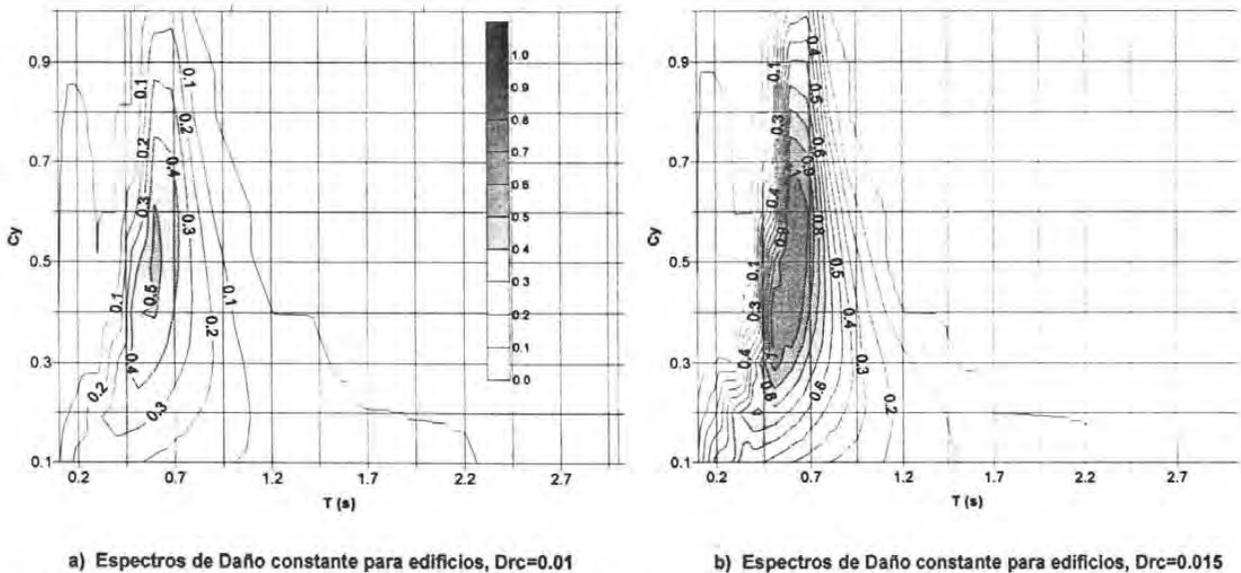
Figura 5.13 Curvas de daño constante, de demanda de desplazamiento relativo global máximo constante y de efecto de duración constante para el sismo ocurrido en Chile 1985 ($\lambda=14$, $\xi=0.05$, $h=300\text{cm}$)

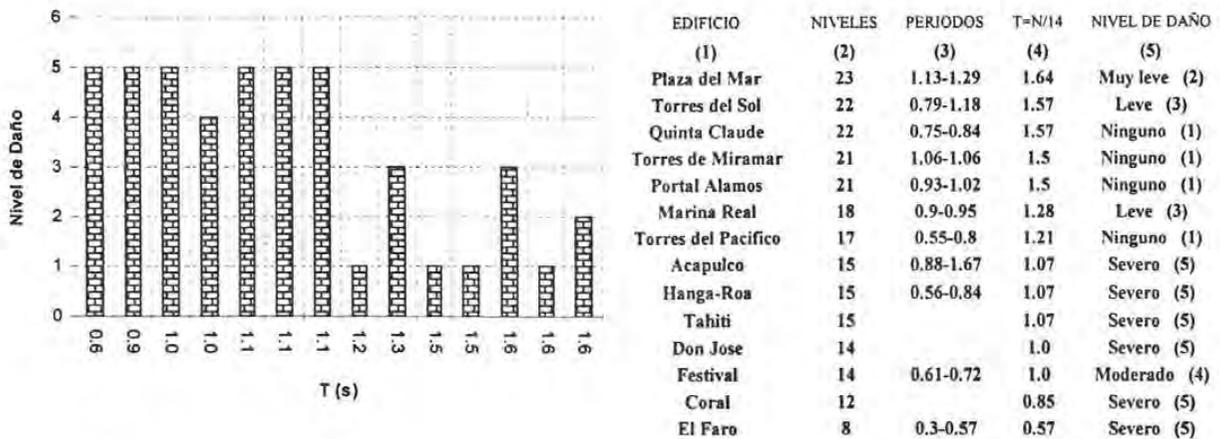
Figura 5.14 Periodos y daños en edificios altos de Viña del Mar (Modificada de Riddell; 1993)

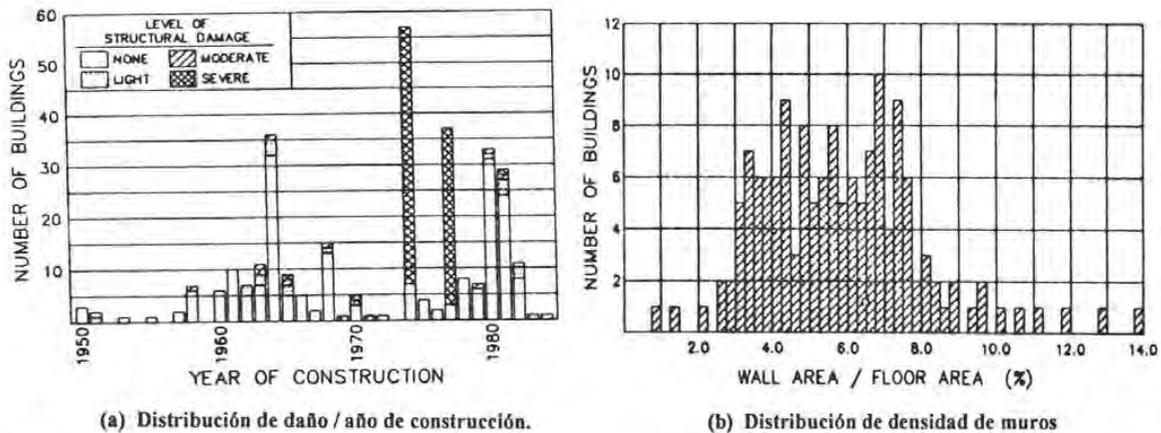
Figura 5.15 Estadísticas de densidad de muros y de daño (Modificada de Riddell; 1989)
