**PROPUESTA DE UN INDICE DE DAÑO POR SISMO
PARA EDIFICACIONES DE CONCRETO REFORZADO**

T E S I S

Maestro en Ingeniería

(Estructuras)

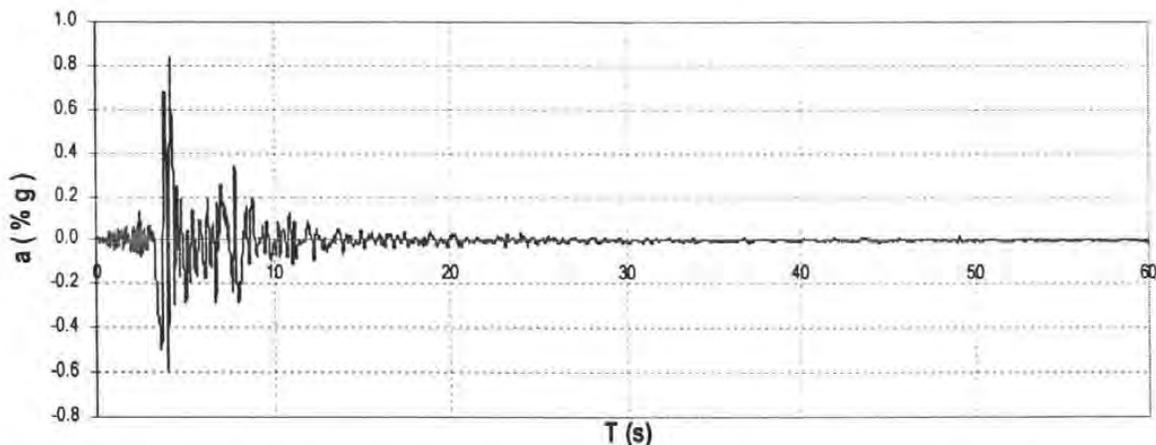
Figura 5.16 Registro Sísmico del Terremoto de Northridge en 1994

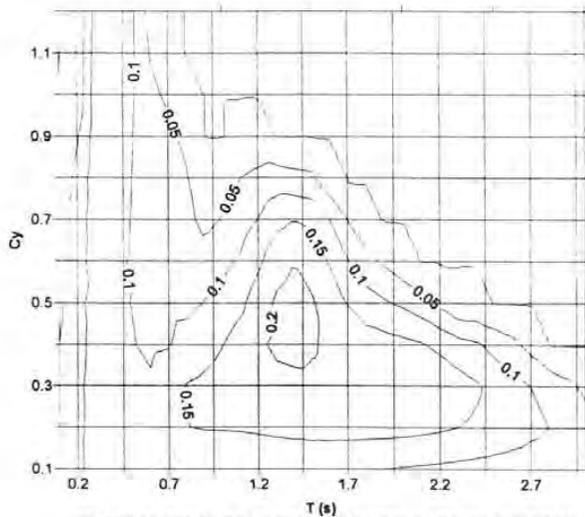
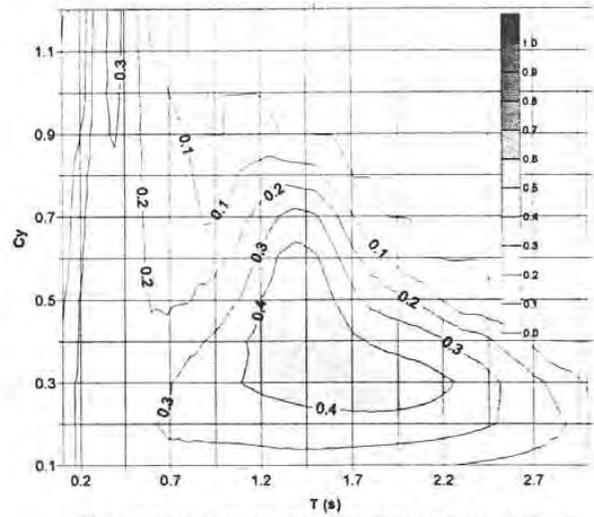
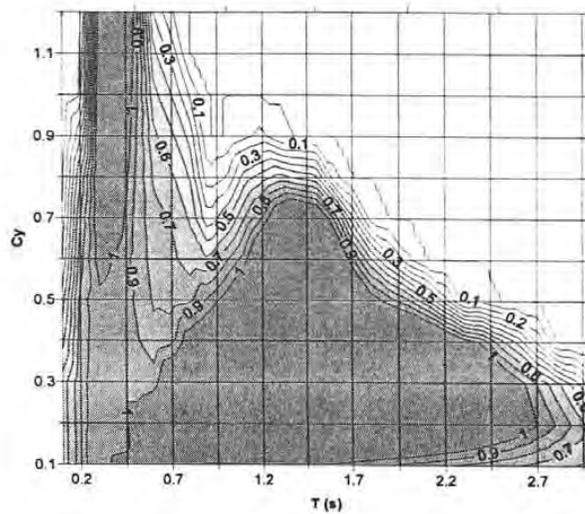
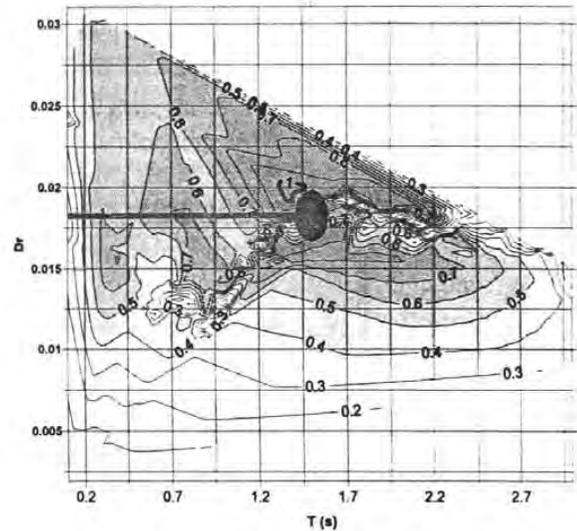
a) Espectros de Daño constante para edificios, Drc=0.03

b) Espectros de Daño constante para edificios, Drc=0.02

c) Espectros de Daño constante para edificios, Drc=0.01

d) Espectros de Daño constante para edificios, Drc=0.0135

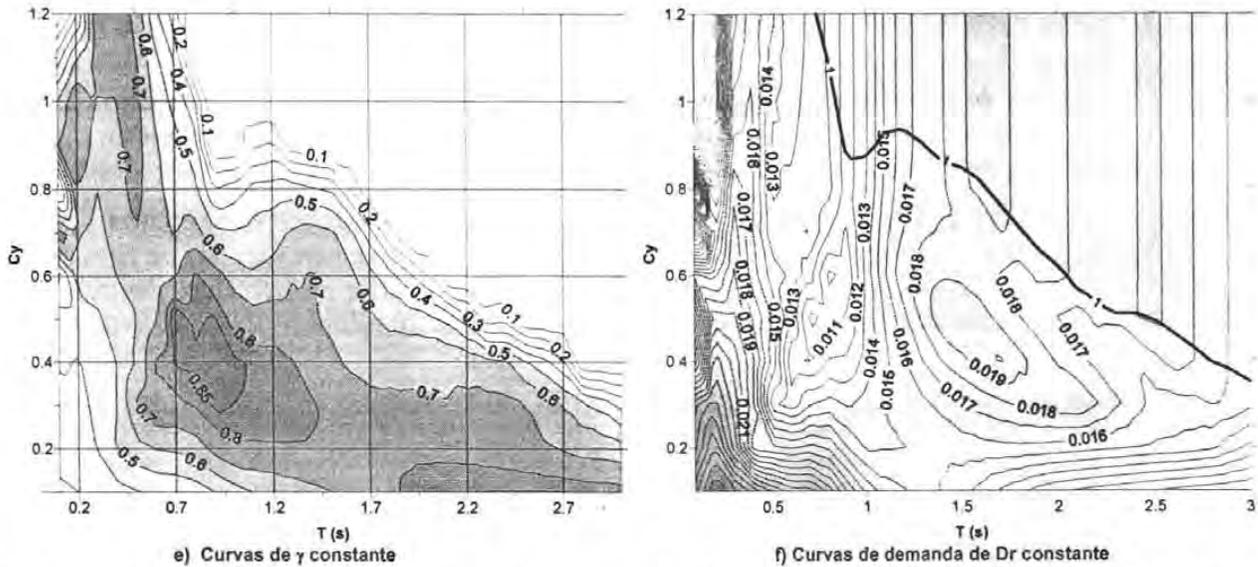
Figura 5.17 Curvas de daño constante, de demanda de desplazamiento relativo global máximo constante y de efecto de duración constante para el sismo ocurrido en Northridge 1997 ($\lambda=7$, $\xi=0.05$, $h=300\text{cm}$) (CONTINUACION)

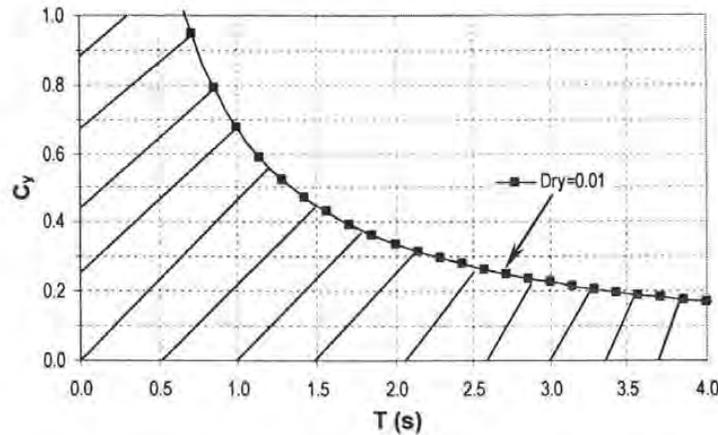
Figura 5.18 Solución del sistema de 1GDL

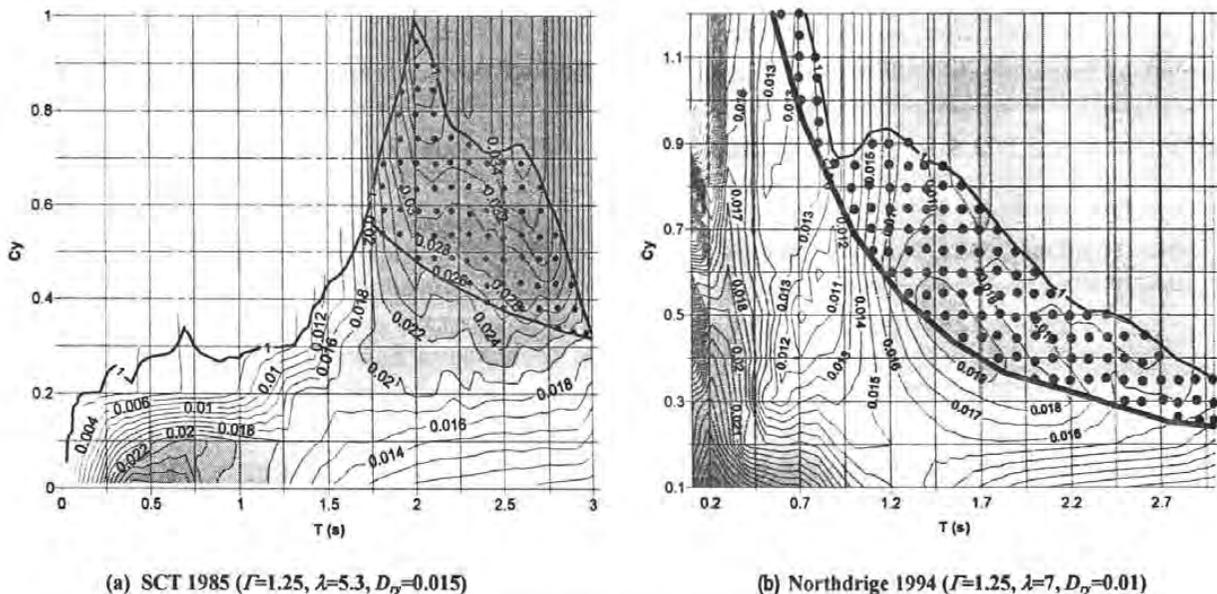
Figura 5.19 Grafica de T vs C_y , curva de nivel $D_{r,m}$ para el cada registro sísmico analizado

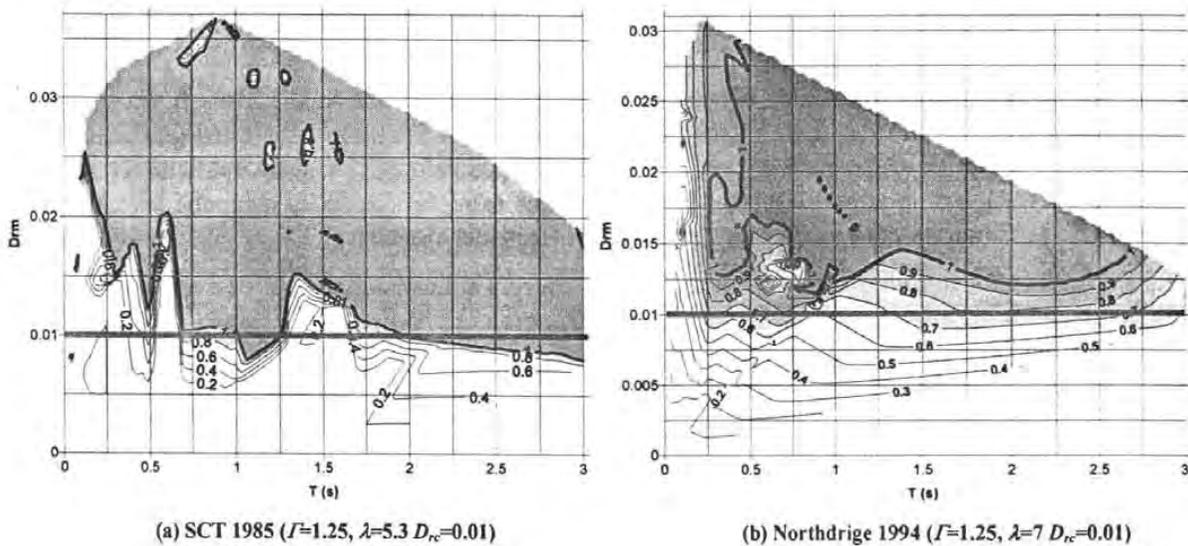
Figura 5.20 Curvas de daño constante I_d como función de T y D_{rm} para cada uno de los registros sísmicos estudiados.

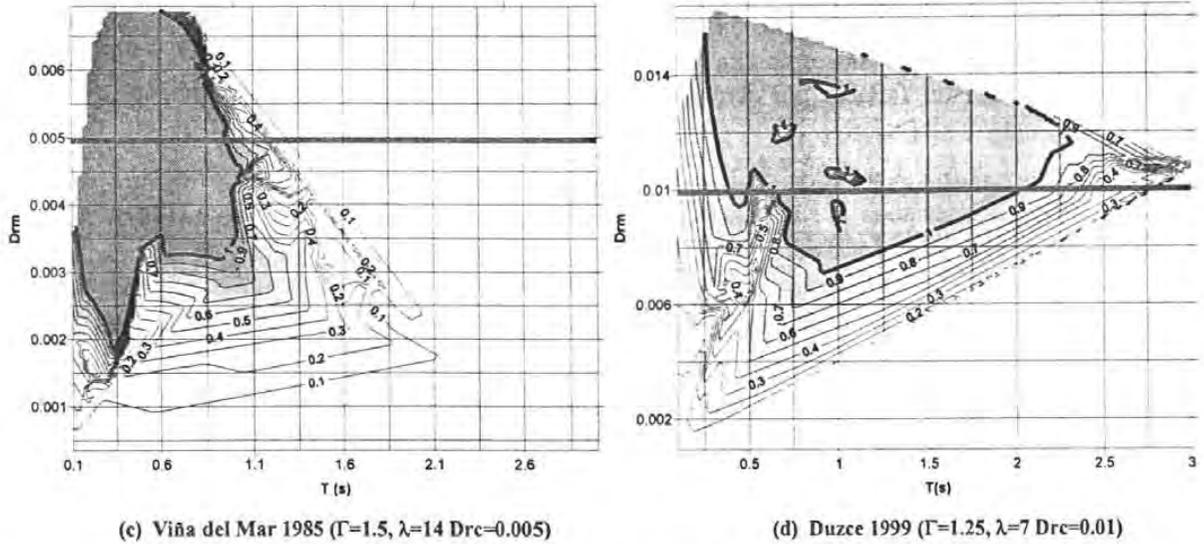
Figura 5.20 Curvas de daño constante I_d como función de T y D_{rm} para cada uno de los registros sísmicos estudiados. (CONTINUACION)

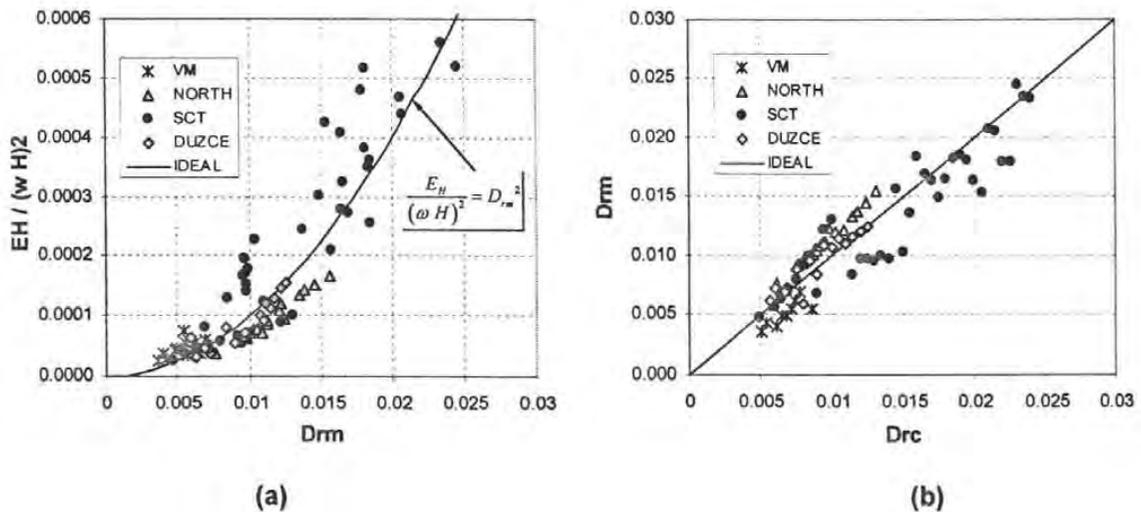
Figura 5.21 (a) Grafica adimensional de energías vs demandas de desplazamiento relativo para la condición de $I_d=1$, (b) Grafica de demanda de desplazamiento relativo vs desplazamiento relativo de colapso de referencia asociado a $I_d = 1$

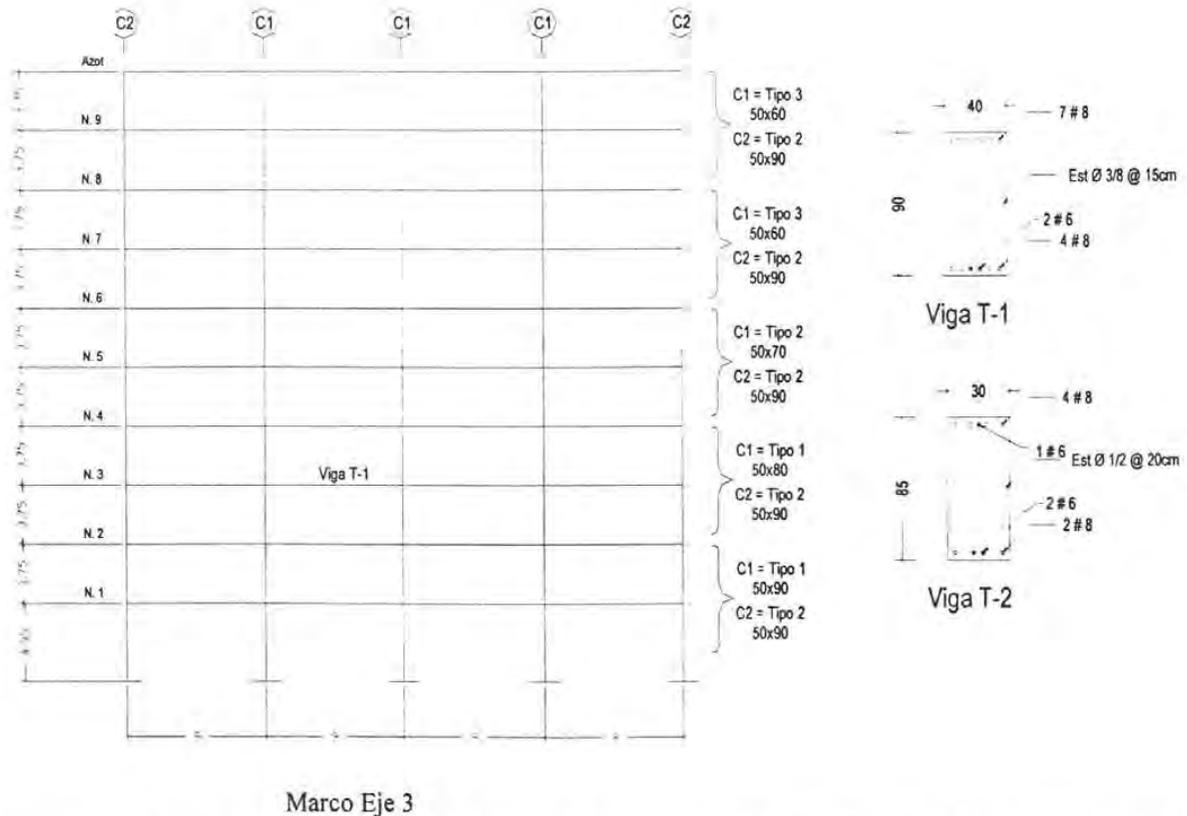
Figura 6.1 Planta típica, Vista Frontal eje D, y secciones de traves y columnas típicas del edificio SCT

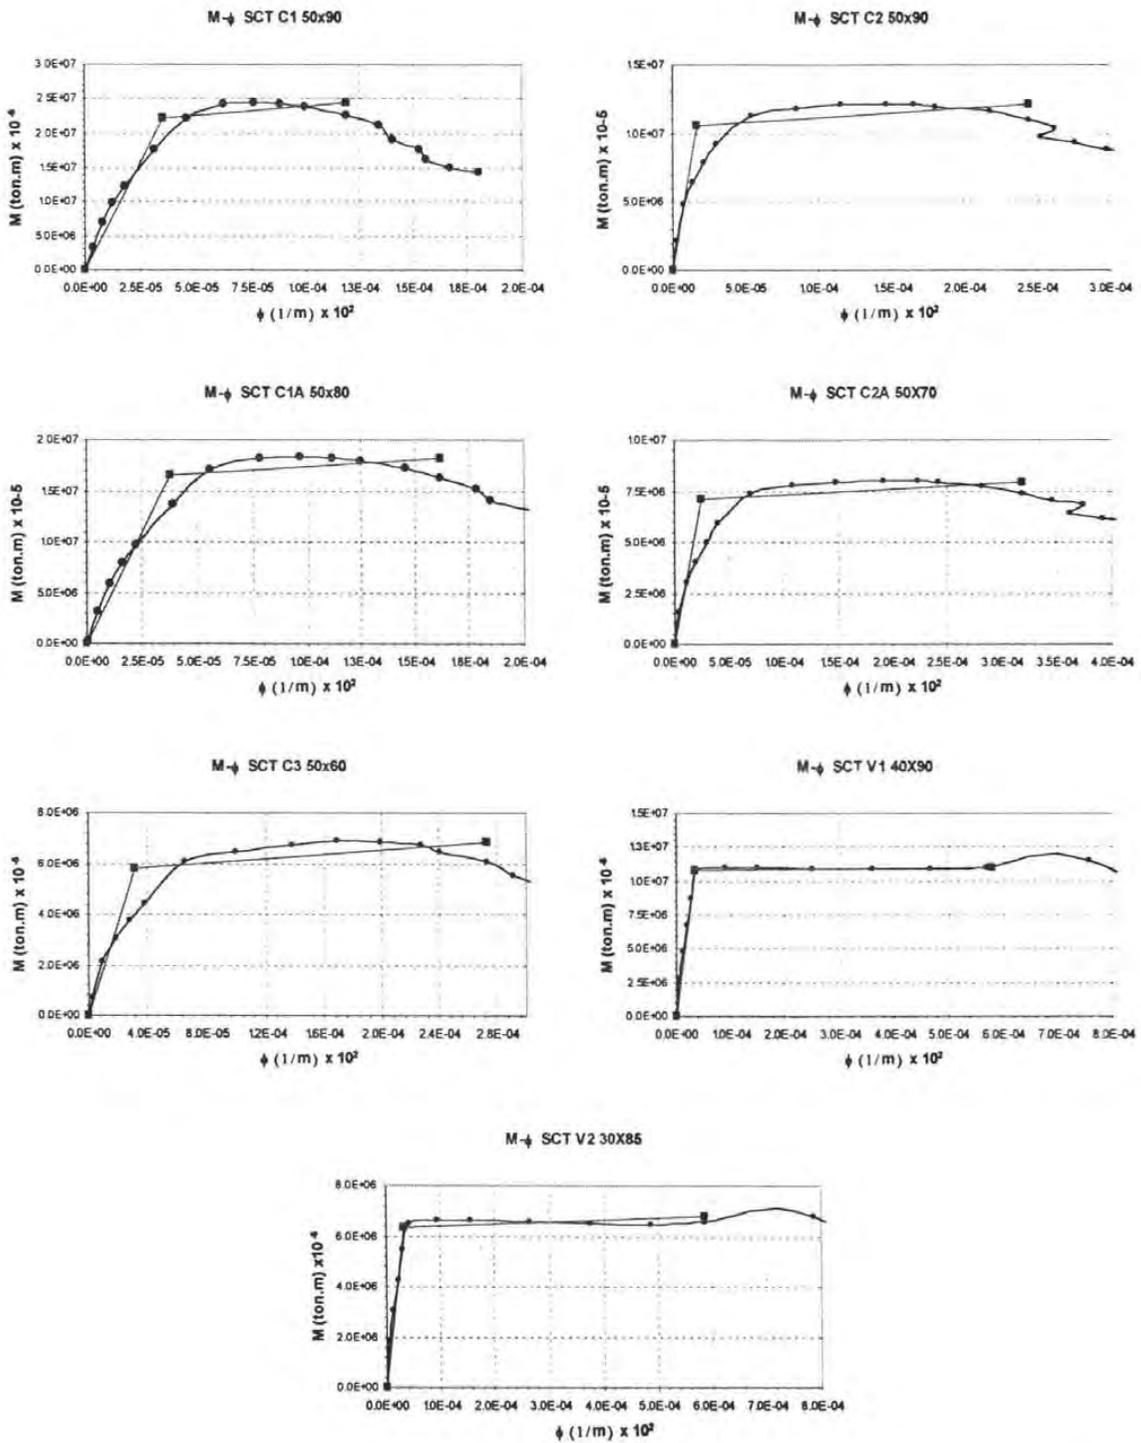
Figura 6.2 Diagramas Momento-Curvatura de secciones típicas del edificio SCT

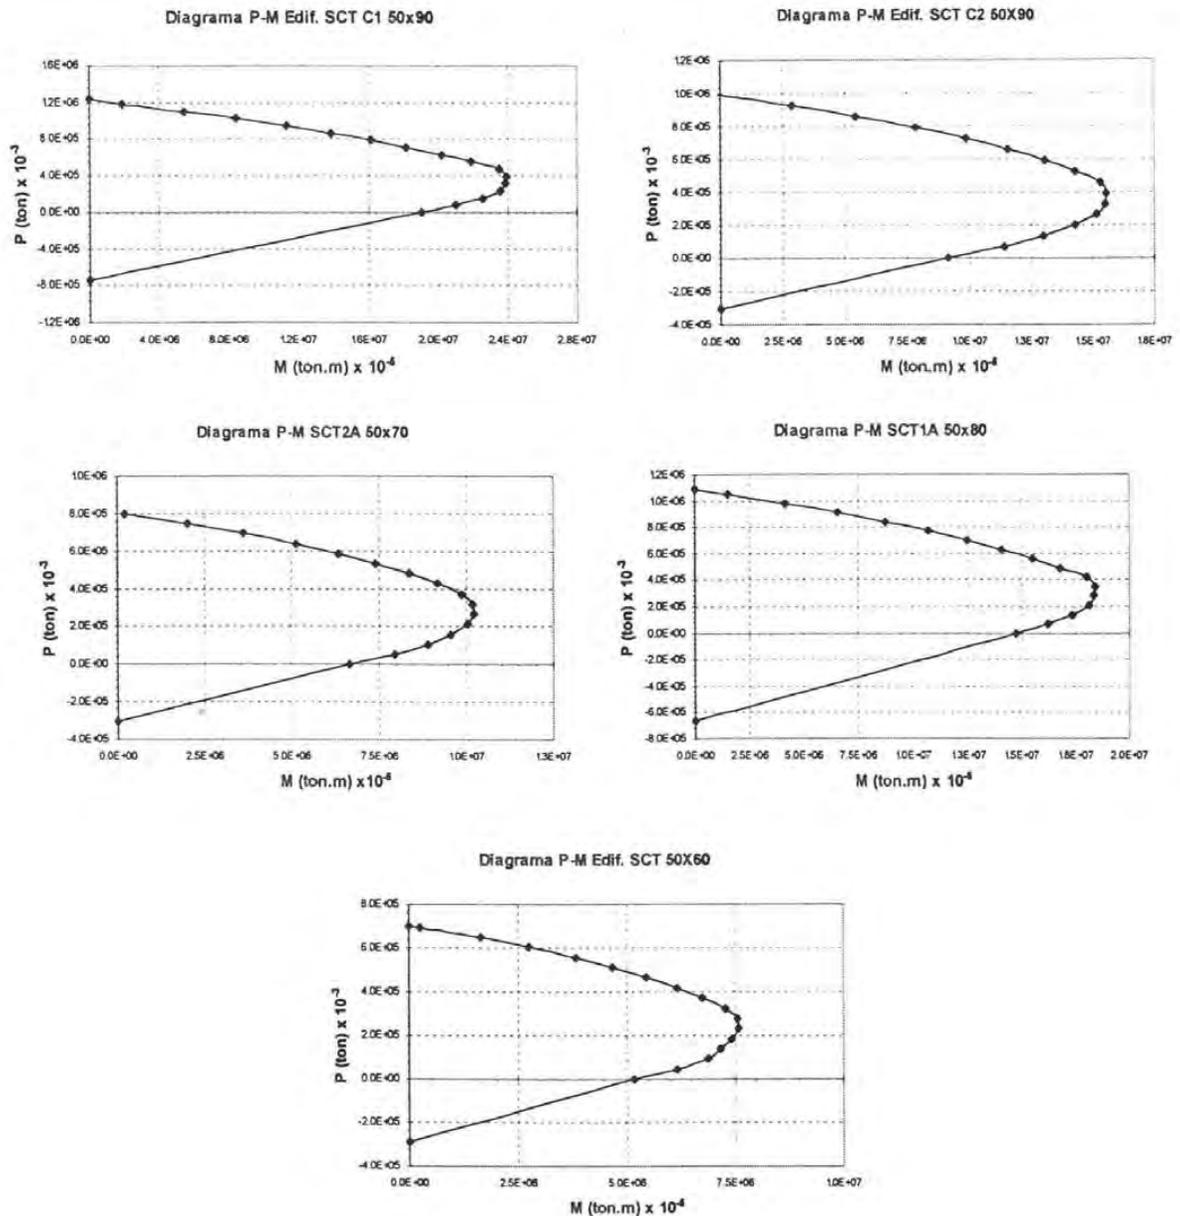
Figura 6.3 Diagramas de iteración de columnas típicas del edificio SCT

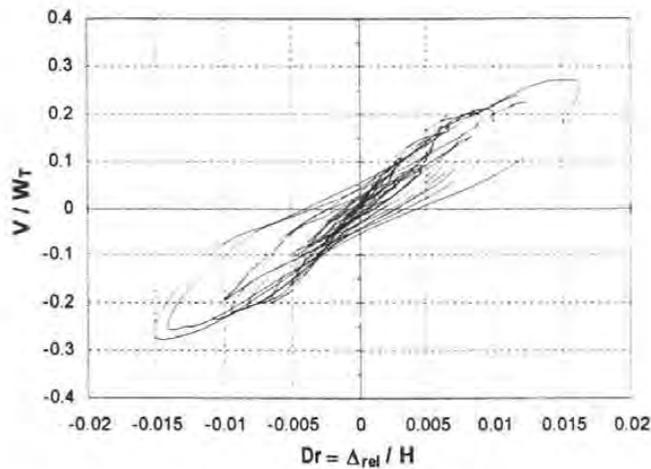
Figura 6.4 Respuesta histerética del edificio SCT cuando es sometido al registro sísmico de México ocurrido el 19 de septiembre de 1985

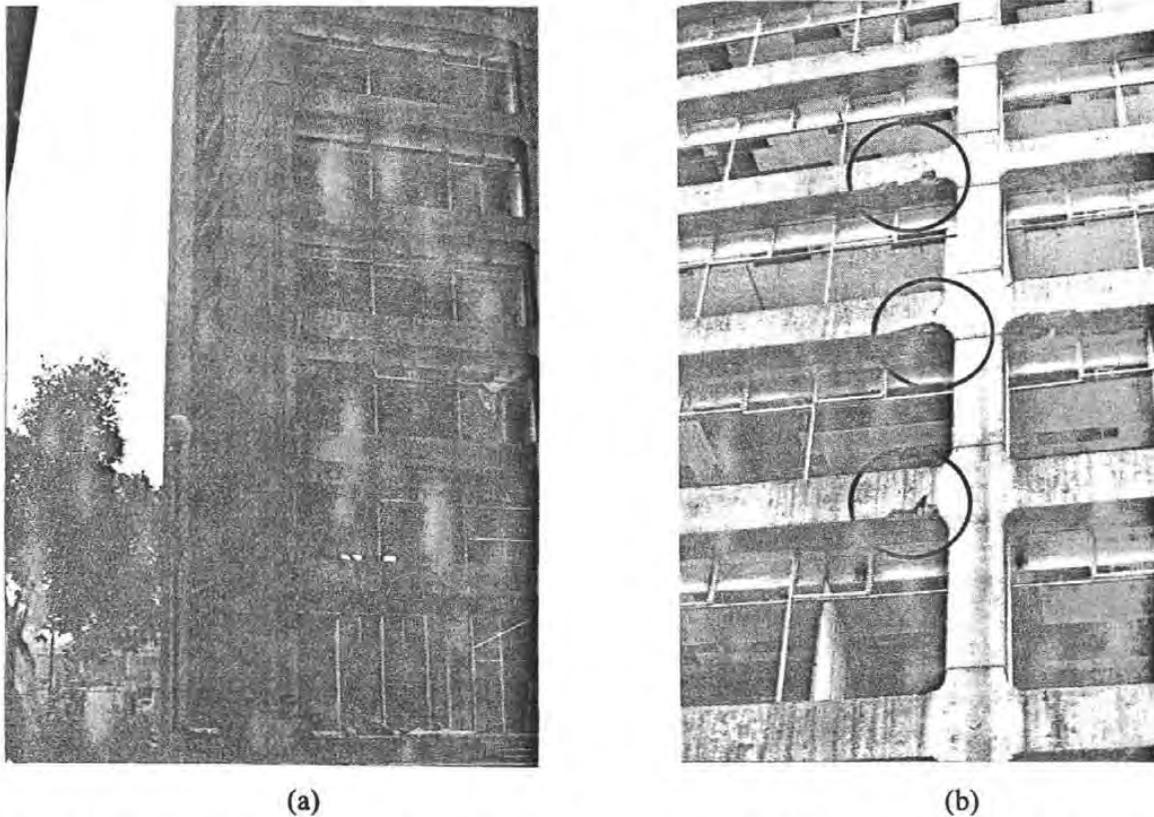
Figura 6.5 Edificio SCT. (a) y (b) Daño en trabes desde el primer nivel hasta el 6 nivel del marco perpendicular a muro de cortante

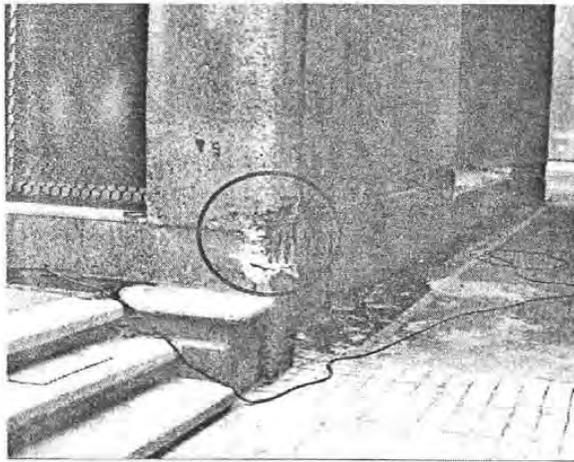
| FIGURA 6.6 | (A) EDIFICIO SCT. PANDEO DEL REFUERZO LONGITUDINAL DE COLUMNA DE PLANTA BAJA, (B) DAÑO EN TRABES DE MEDIO NIVEL DE FACHADA PERPENDICULAR A MUROS DE CORTANTE..... | 74 |

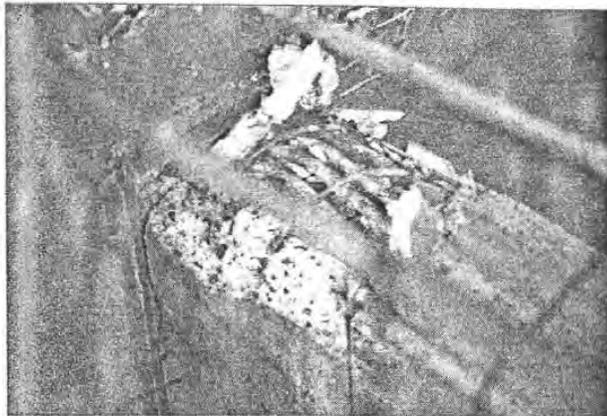
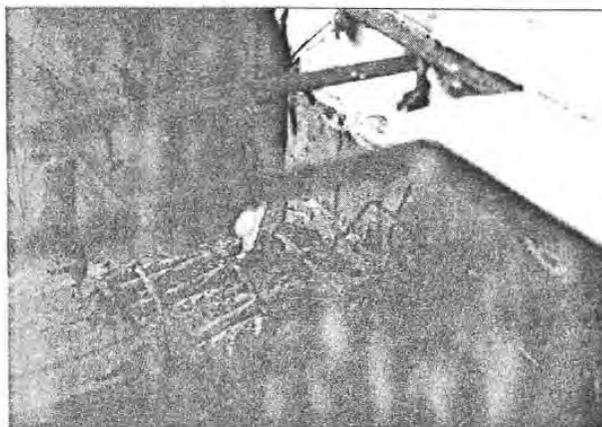
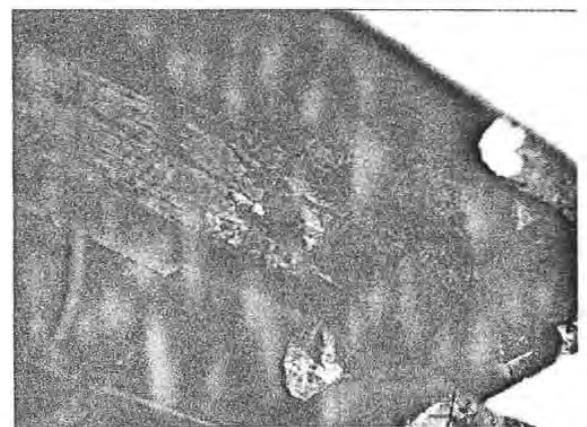
Figura 6.7 Edificio SCT. Pérdida de recubrimiento, refuerzo longitudinal y transversal visible y pandeo de alguna de las traves del marco perpendicular a los muros de estructurales.

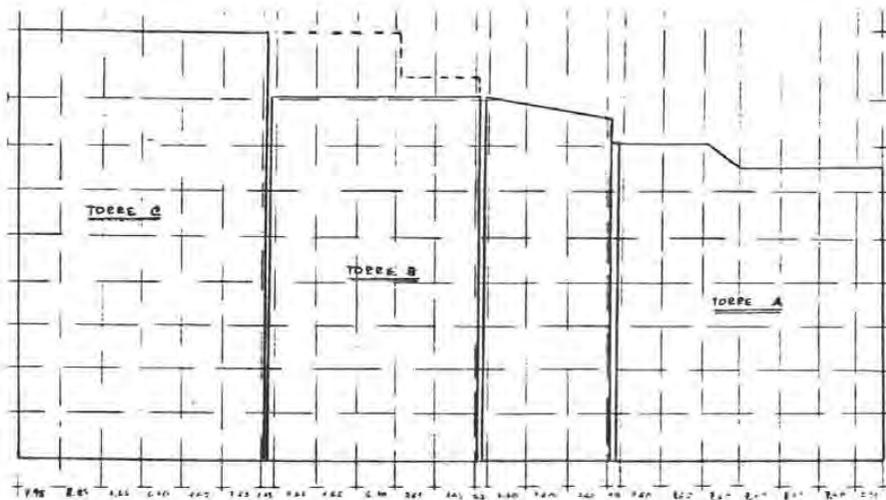
Figura 6.8 Planta Edificio (Meli y López, 1986)

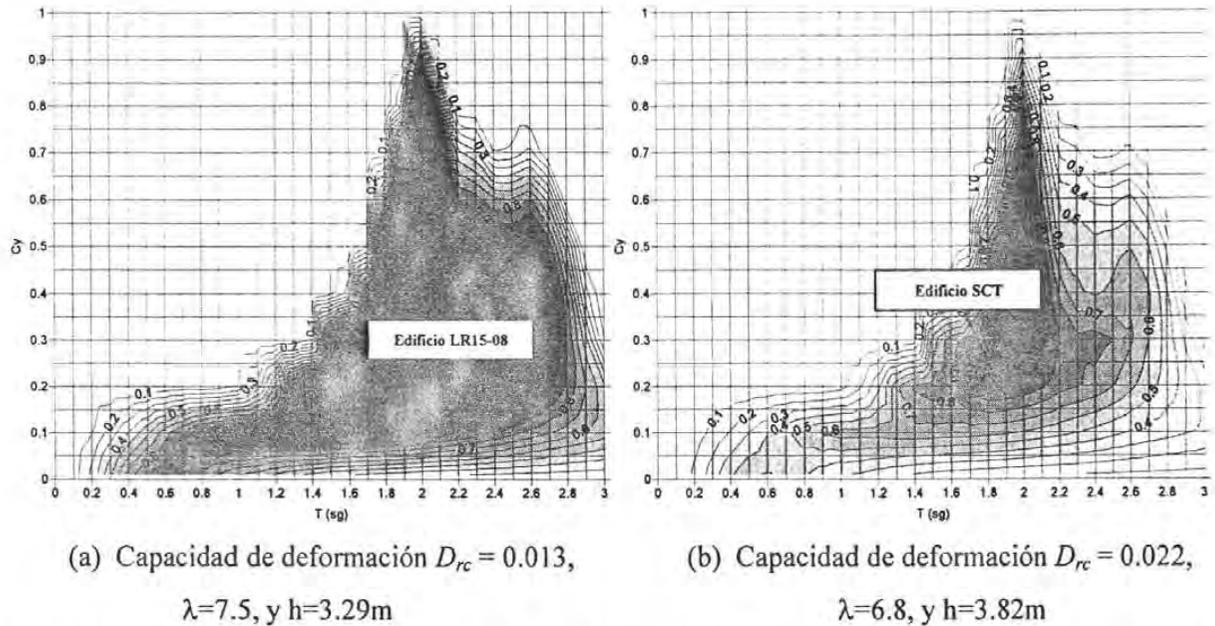
Figura 6.13 Espectros de daño constante para diferentes capacidades de deformación relativa global, registro SCT-85

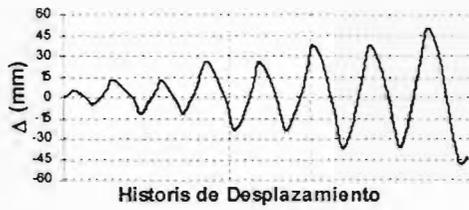
Elemento ANG81U2

| E_H (kN-mm) | $P / A_g f_c$ | L (mm) | ϕ (mm) | Ref Longitud. | Ref Transversal | θ_m |
| 6984 | 0.56 | 1600 | 400 | 16 ϕ 16mm | Est. ϕ 10mm @ 55mm | 0.0234 |

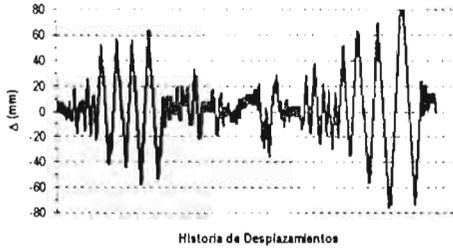
Elemento KUN97A9

| E_H (kN-mm) | $P / A_g \Gamma_c$ | L (mm) | ϕ (mm) | Ref Longitud. | Ref Transversal | θ_m |
| 62497 | 0.1 | 1372 | 300 | 21 ϕ 9.5mm | Est. ϕ 4mm @ 19mm | 0.066 |

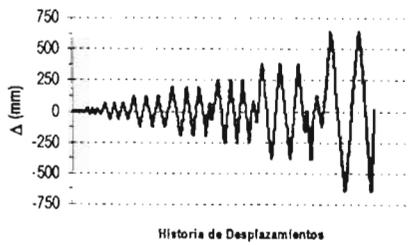
Elemento LEH1015

| E_H (kN-mm) | $P / A_g \Gamma_c$ | L (mm) | ϕ (mm) | Ref Longitud. | Ref Transversal | θ_m |
| 394265 | 0.10 | 6096 | 610 | 22 ϕ 16mm | Est. ϕ 6mm @ 32mm | 0.099 |

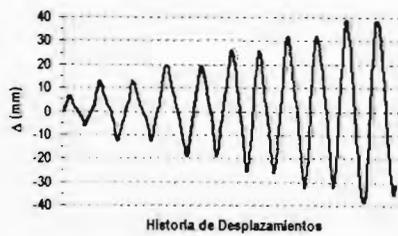
Elemento WAT89U5

| E_B (kN-mm) | $P / A_g f_c$ | L (mm) | Ref Longitud. | Ref Transversal | θ_u |
| 56028 | 0.5 | 1600 | 12 ϕ 16mm | Est. ϕ 8mm @ 81mm | 0.02 |

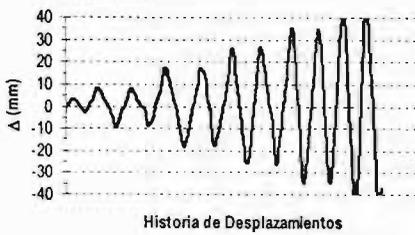
Elemento WAT89U9

| E_H (kN-mm) | $P / A_g f_c$ | L (mm) | Ref Longitud. | Ref Transversal | θ_m |
| 78508 | 0.7 | 1600 | 12 ϕ 16mm | Est. ϕ 12mm @ 52mm | 0.0218 |

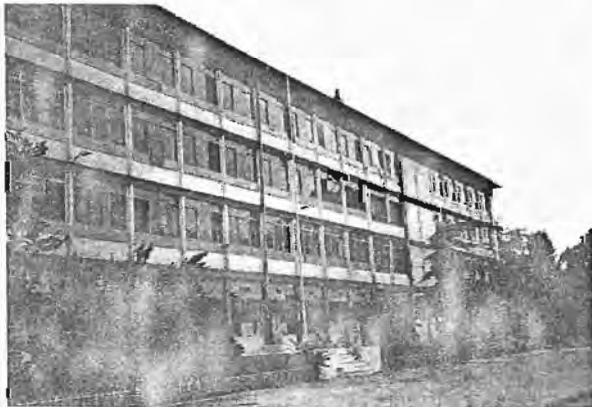
(a) Estado del edificio después del sismo del 17/08/1999.

Foto D2. Estados de daño de un edificio de escuela de la ciudad de Duzce (Sucuoğlu, 2000).

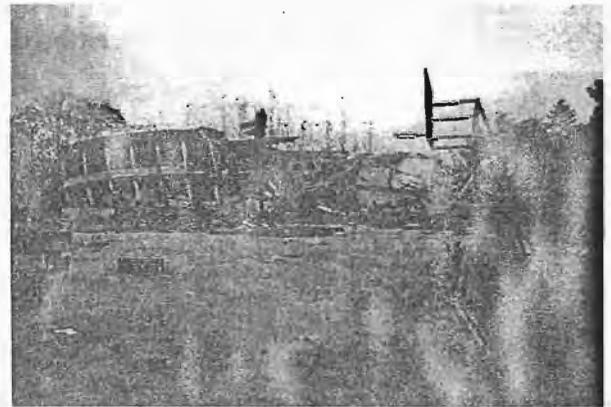
(b) Estado del mismo edificio después del sismo del 12/11/1999

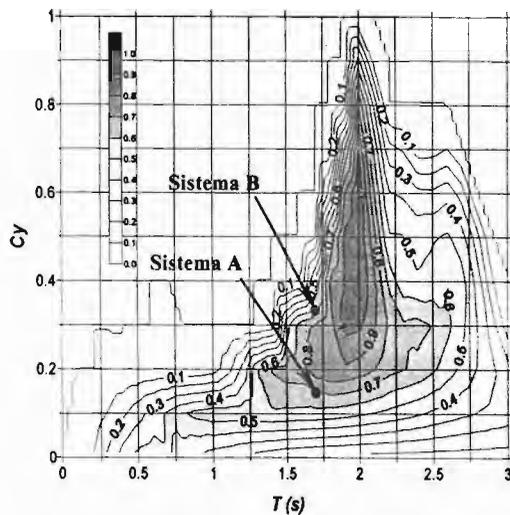
Figura E.1 Espectro de daño Constante registro SCT

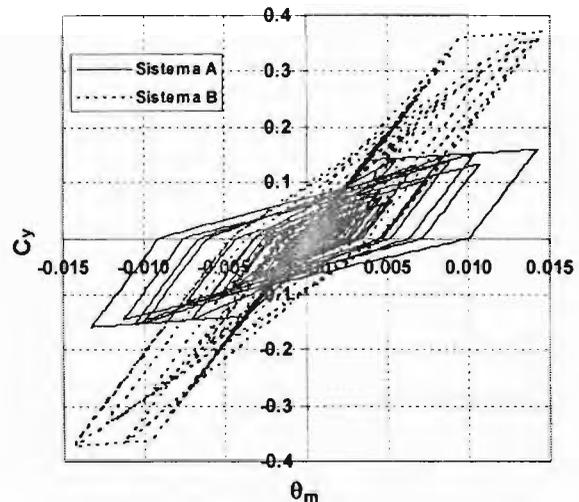
Figura E.2 Respuesta Histerética sistemas A y B

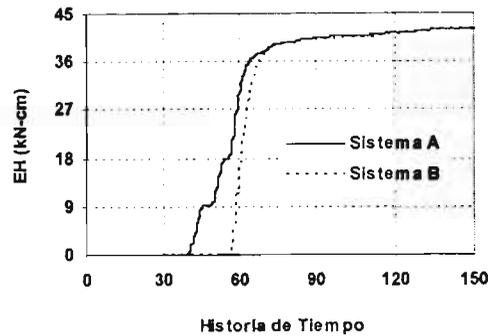
Figura E.3 Evolución del parámetro E_H en el tiempo
