**UNIVERSIDAD NACIONAL AUTÓNOMA
DE MÉXICO**

FACULTAD DE INGENIERÍA

**ESTUDIO DE LA RESPUESTA NO LINEAL DE UN
EDIFICIO DE CONCRETO REFORZADO A PARTIR
DE SU MODELO ELÁSTICO CALIBRADO**

T E S I S

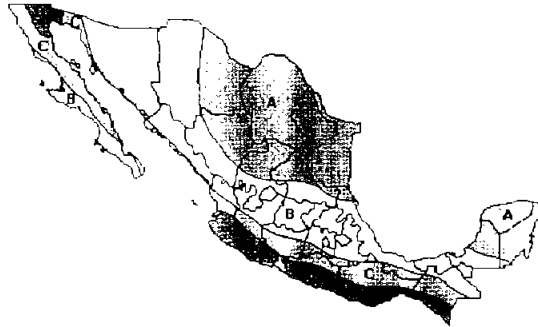
Figura 1.3. Zonificación sísmica de México (www.ssn.unam.mx)

La República Mexicana se divide en cuatro zonas sísmicas (figura 1.3, www.ssn.unam.mx). Esto se realizó con fines de diseño sísmico. Para efectuar esta división, se utilizaron los catálogos de sismos de la República Mexicana desde inicios del siglo XX. También se emplearon datos de grandes sismos que aparecen en los registros históricos, así como los registros de aceleración del suelo de algunos de los grandes temblores ocurridos en este siglo. Estas zonas sísmicas son un reflejo de qué tan frecuentes son los sismos en las diversas regiones y la máxima aceleración del suelo a esperar.

En la zona sísmica A no se tienen registros históricos de sismos en los últimos 80 (www.ssn.unam.mx) años y no se esperan aceleraciones del suelo mayores al 10% de la aceleración de la gravedad. En la zona sísmica D se han reportado grandes sismos históricos, su ocurrencia es muy frecuente y las aceleraciones del suelo pueden exceder el 70% de la gravedad.

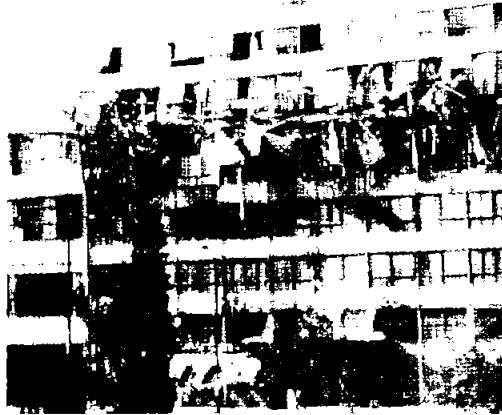
Figura 1.10 Falla debida al choque entre edificios adyacentes (Bazán y Meli, 1999).

Debido a que en la Ciudad de México existe una gran zona donde el suelo es muy blando, los edificios construidos en ella pueden golpearse entre sí. En la figura 1.10 se aprecia el daño causado a un edificio por este fenómeno (Bazán y Meli, 1999).

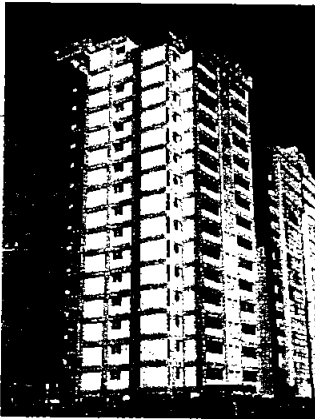
a) Vista posterior (Murià et al, 2001).

b) Vista de frente (Detalles técnicos, 2001).

El edificio en estudio tiene una estructura regular de 16 niveles. Mide 25 m de frente, 24 m de ancho y 66 m de altura. Su estructuración es a base de marcos de concreto reforzado y muros de mampostería y concreto reforzado. Consiste de: sótano-estacionamiento, planta baja, niveles 1 a 15 y pent-house en el nivel 16. En la figura 3.3.a se muestra una imagen del edificio desde la vista posterior. En la figura 3.3.b. se muestra la fachada principal del edificio.

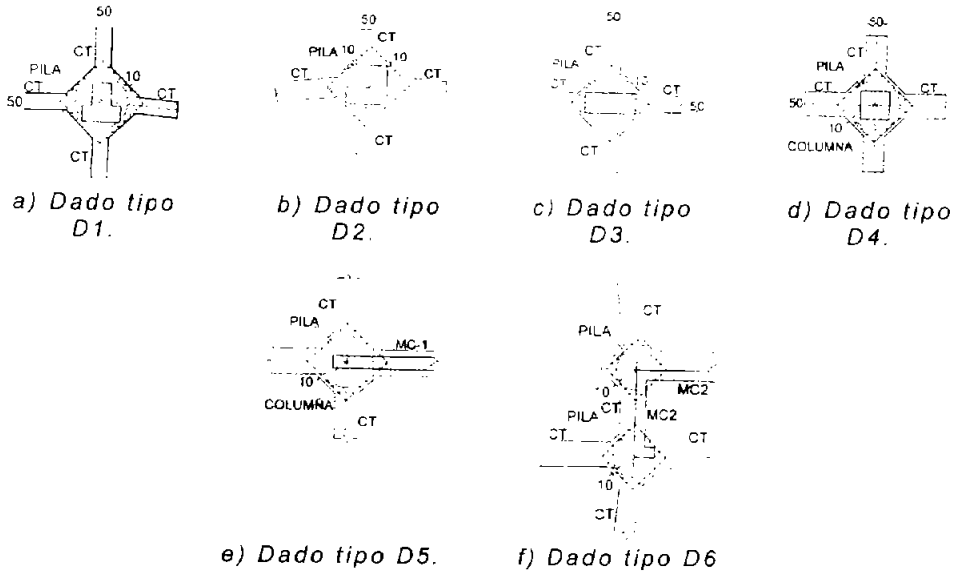
Figura 3.15. Dados de la cimentación del edificio en estudio, dimensiones en cm (Planos de plantas tipo, 2001).

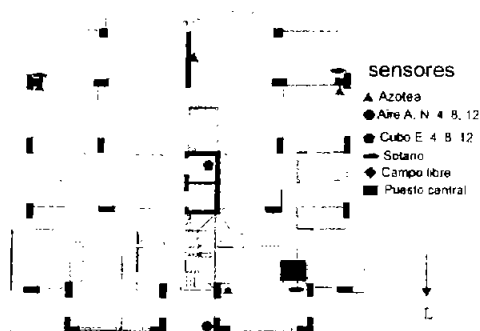
Figura 3.17. Localización de instrumentos sísmicos en planta del edificio en estudio (Alcántara et al, 2002).

En la figura 3.17 se puede observar la instrumentación del edificio en planta (Alcántara et al, 2002). Los símbolos contenidos en la figura, representan los lugares en donde se encuentran ubicados los sensores en la estructura.

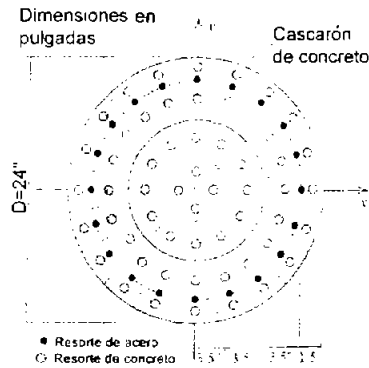
En la figura 4.1, se presenta una columna circular, con la distribución de los resortes. Se observa cómo se dividen las áreas del concreto confinado en áreas iguales. Las áreas correspondientes a las del concreto no confinado, a su vez también se dividieron en áreas iguales. Los resortes de acero se encuentran en la posición real de las barras de acero.

Figura 4.1. Resortes múltiples para una sección circular (Kang-Ning, 1996)

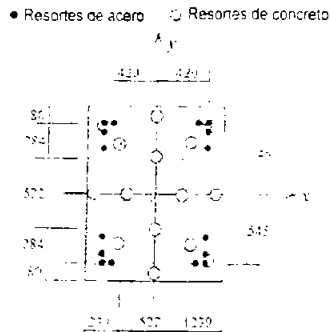
La columna de concreto reforzado se puede modelar con resortes múltiples (figura 4.3.a). Las áreas en que se dividió la sección transversal es la misma. Los resortes de concreto, se encuentran en el centro geométrico de cada área, mientras que los resortes de acero se determinan por la posición de las barras.

Figura 4.3. Localización de resortes múltiples para la columna de concreto, dimensiones en mm (Kang-Ning, 1996)
