EVALUACIÓN DE PAVIMENTOS FLEXIBLES CON  
MÉTODOS NO DESTRUCTIVOS

**T E S I S**

QUE PARA OBTENER EL GRADO DE  
DOCTOR EN INGENIERÍA  
(MECÁNICA DE SUELOS)  
P R E S E N T A  
RAÚL VICENTE OROZCO SANTOYO

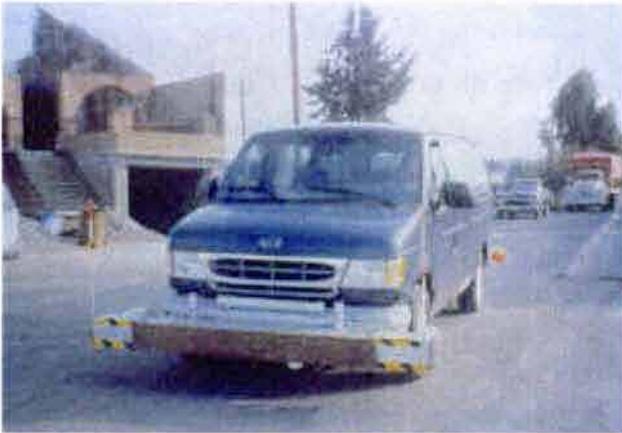
Foto 1 Vista general

Perfilómetro láser RSP 5.2, Clase 1-ASTM, Dynatest

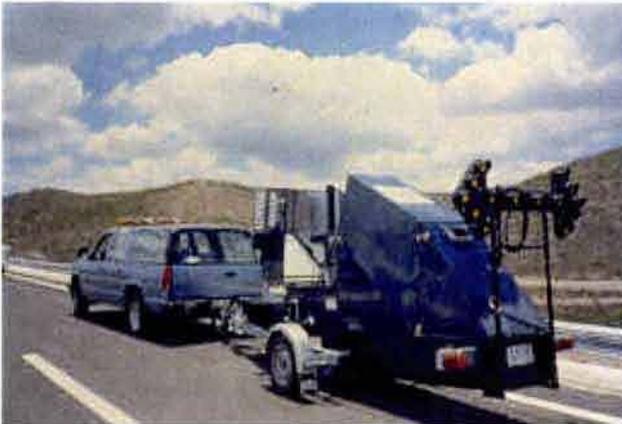
Foto 3 Falling Weight Deflectometer, KUAB

Deformómetros de Impacto:

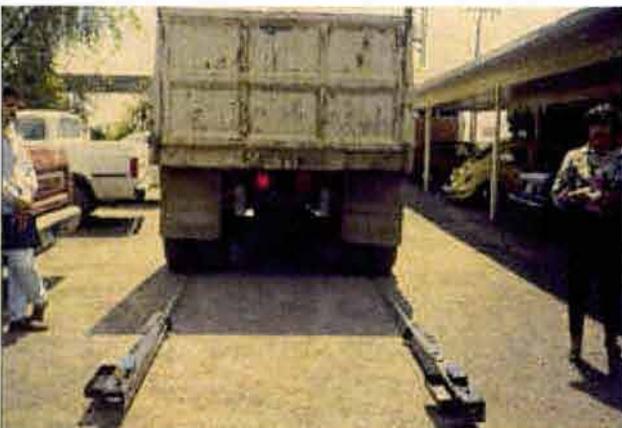
Foto 5 Posición inicial

Viga Benkelman y camión cargado (8.2 t/eje)

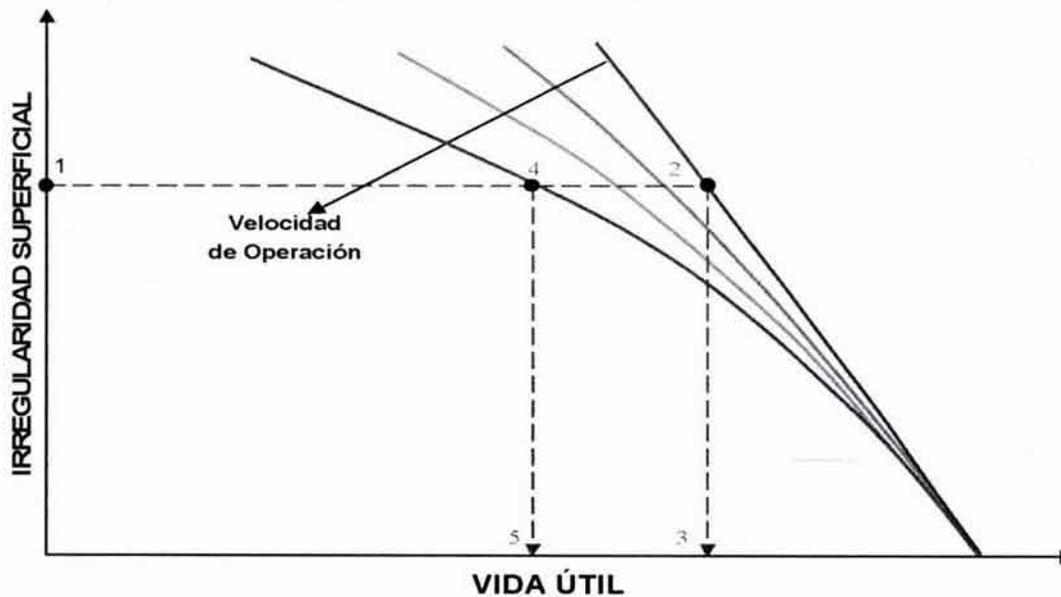
En la Fig. 3.1 (Orozco-Santoyo, 1999a) se ilustra el efecto que tiene la velocidad de operación de los vehículos en la vida útil del pavimento. Para una irregularidad superficial inicial dada (punto 1), si la velocidad de operación es baja (punto 2), resultará una vida útil determinada en el pavimento (punto 3). Cuando la velocidad de operación aumenta (punto 4), habrá una reducción en su vida útil (punto 5) debido al efecto dinámico mencionado que, en general, reduce la capacidad estructural (en la parte superior) del pavimento. He ahí la importancia de la evaluación superficial de carácter geotécnico.

Figura 3.1 EFECTO DE LA VELOCIDAD DE OPERACIÓN EN LA VIDA DE UN PAVIMENTO (Evaluación Superficial)

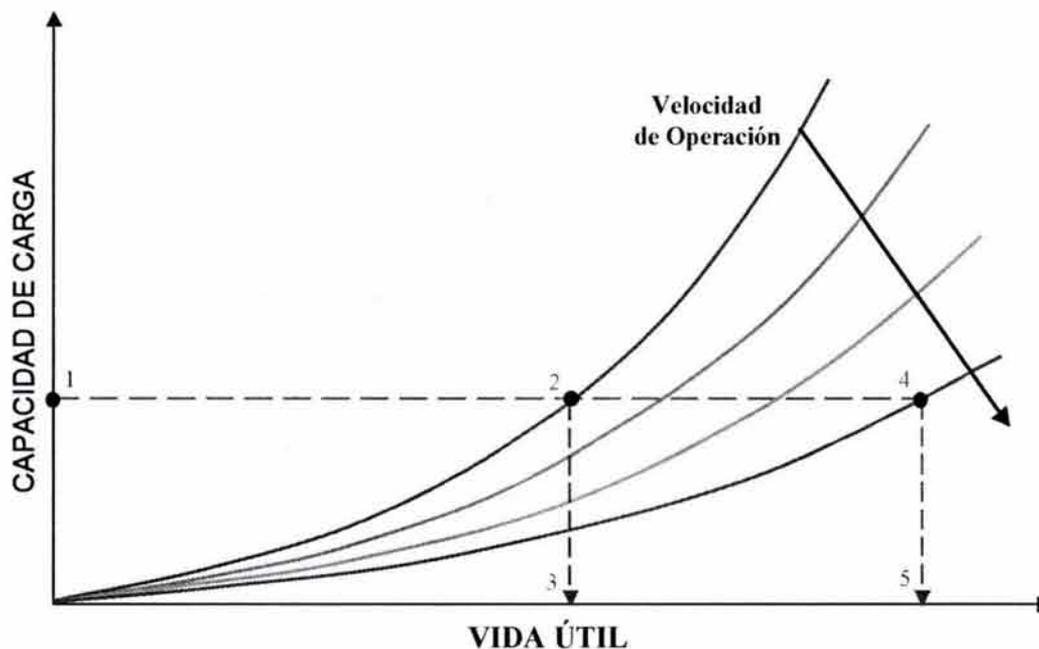
En el Capítulo 10, inciso 10.2, se explica el procedimiento de evaluación estructural de los pavimentos, el cual implica la valoración de la capacidad de carga de las capas que lo integran y su degradación por fatiga a través del tiempo. En la Fig. 3.2 (Orozco-Santoyo, 1999a) se ilustra el efecto de la velocidad de operación de los vehículos en la vida útil del pavimento. Para una capacidad estructural inicial dada (punto 1), si la velocidad de operación es baja (punto 2), resultará una vida útil determinada en el pavimento (punto 3). Pero, cuando la velocidad de operación aumenta (punto 4), también aumentará la vida útil (punto 5), como ocurre en los carriles de alta velocidad; es decir, el tiempo de aplicación de las cargas es menor y, por ende, la duración del pavimento será mayor, además de otros parámetros que influyen en ésta. Entre éstos, hay que tomar en cuenta que se presenta un efecto dinámico, ya que al aumentar la velocidad de tránsito se incrementa la frecuencia de vibración, la cual causa menor daño a los materiales térreos, en general; por otro lado, recuérdese que en dinámica de suelos, cuando aumenta el número de ciclos de aplicación de una carga conlleva a que la resistencia del suelo disminuya.

Figura 3.2 EFECTO DE LA VELOCIDAD DE OPERACIÓN EN LA VIDA DE UN PAVIMENTO (Evaluación Estructural)

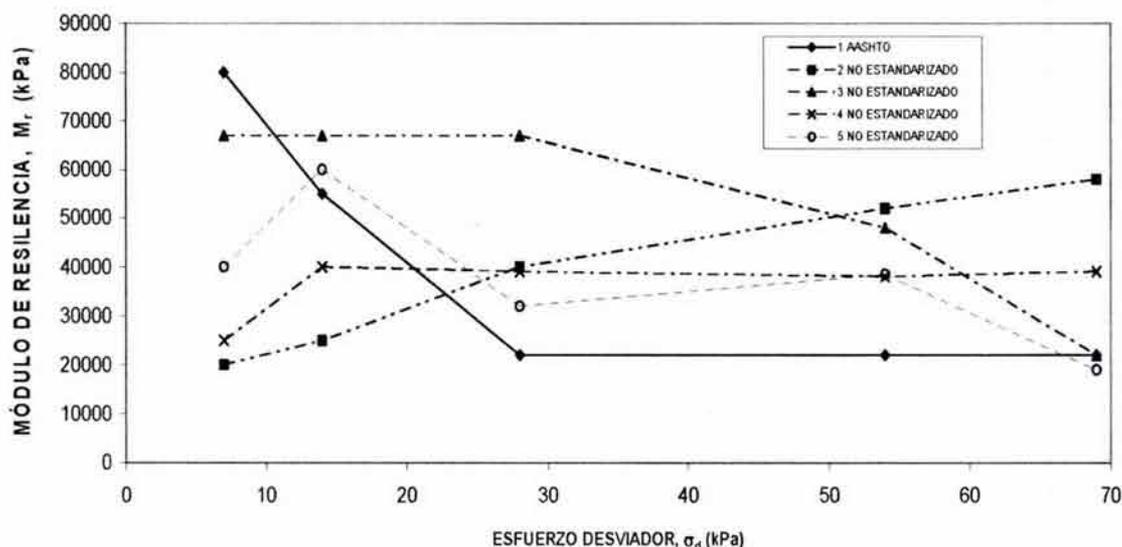
Para probar algunas hipótesis acerca de las pruebas no destructivas mediante la aplicación del equipo FWD, se instrumentó el camino Smart de Virginia. Esto se realizó al inicio de la construcción de cada capa del pavimento (con distintos tipos de materiales) y se utilizaron cinco diferentes cargas para cada prueba, lo cual permitió una aproximación más exacta del módulo elástico para cada capa, calculado *in situ* (Nassar, Al-Qadi, Flintsch, Appea, 2000). Se han realizado investigaciones experimentales de la viscosidad no lineal de los suelos en la capa subrasante, bajo la acción de ciclos de esfuerzos inducidos. En muestras de suelo insaturado para capa subrasante, se efectuaron las simulaciones del paso de los vehículos, para los diversos ciclos de prueba en la cámara triaxial. El resultado más importante fue que el módulo elástico de las capas superficiales puede ser engañoso y, al utilizar únicamente la curva de deflexiones, puede llegarse a resultados erróneos; considerando la distancia al centroide de la curva de deflexiones, se tendrá una opción más razonable.

**Figura 4.2 RESULTADOS DE PRUEBAS PARA DETERMINAR EL  $M_r$  EN CAPA SUBRASANTE (Russell 2000)**

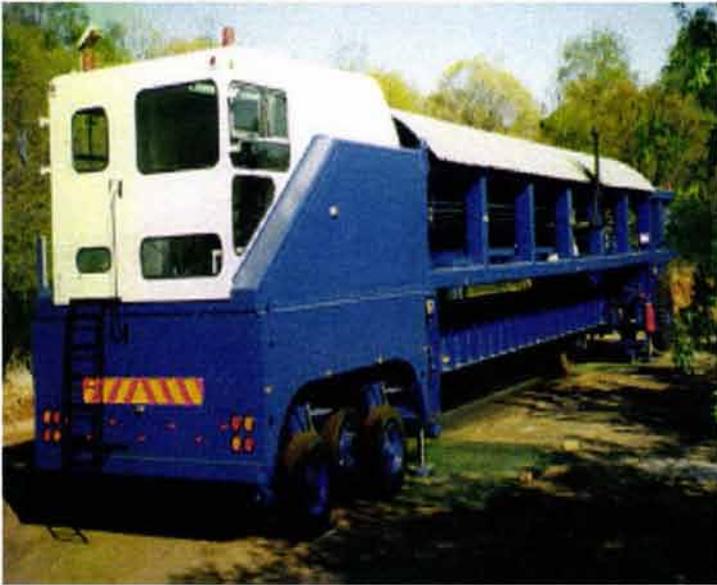
e) Apoyo en la evaluación de los pavimentos mediante métodos no destructivos, a partir de investigaciones en tramos de prueba a escala natural y con simuladores vehiculares pesados HVS (Fotos 4.7 a 4.10). En la foto 4.10 se observa la falla en una rodera profunda (con instrumentación), después de simular durante 3 meses el equivalente de 20 años de tránsito específico (Dynatest, 1999)

Simulador vehicular pesado (MARK IV, DYNATEST HVS)

Foto 4.7 Equipo completo

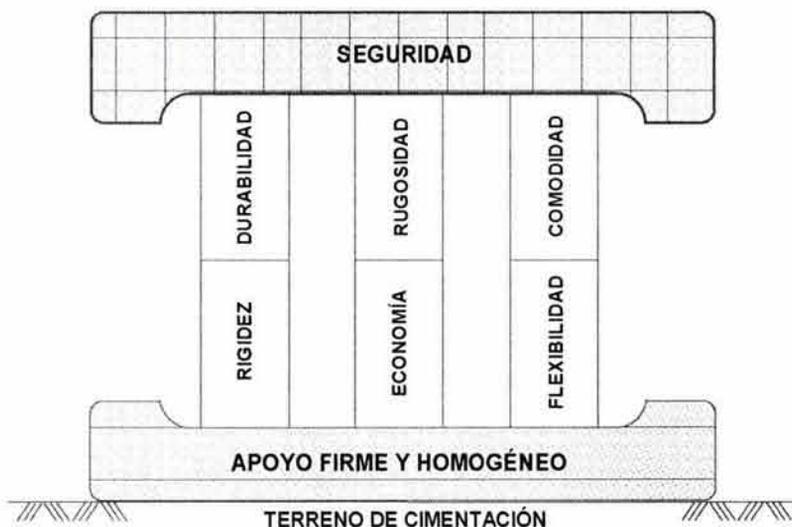
Las principales cualidades que conviene asignar al pavimento son: la seguridad, la rigidez, la durabilidad, la economía, la rugosidad, la flexibilidad y la comodidad, con el compromiso de balancear estratégicamente la *rigidez* y la *flexibilidad*, que son dos propiedades contrarias fundamentales que sobresalen. Desde luego que lo más importante es la seguridad del usuario y su comodidad inherente. Para lograr esto, es necesario dosificar los materiales constitutivos del pavimento para asegurar la flexibilidad, la rigidez y la rugosidad superficial necesaria, dentro de la economía bien entendida. Esto se puede lograr desplantando el pavimento sobre un apoyo firme y homogéneo, como se ilustra en la Fig. 5.1, siempre que se asegure un buen desplante en el terreno de cimentación (éste puede ser terreno natural o pavimento antiguo).

Figura 5.1 CUALIDADES DEL PAVIMENTO

La Fig. 5.1 representa un símil con un modelo de estabilidad, en que la falla o dislocamiento de cualquier elemento provoca la pérdida del equilibrio general y que no se logren las cualidades esperadas del pavimento, especialmente la seguridad para el usuario.

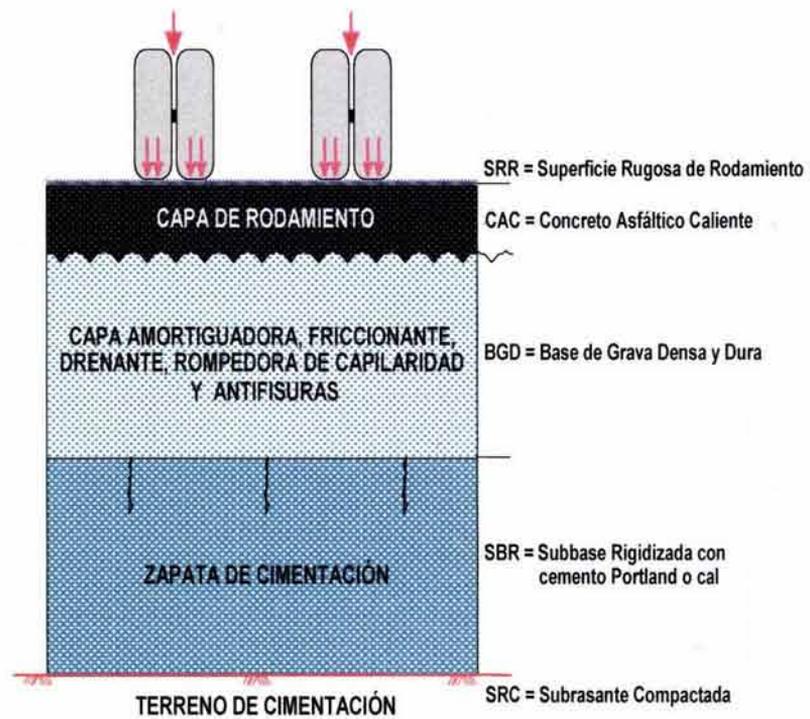
Conviene establecer que la Sección Invertida, cuya estructuración se esquematiza en la Fig. 6.1, propuesta hace más de dos décadas (Romo y Orozco-Santoyo, 1978 y 1990), se basa en el enfoque geotécnico, ya que la subbase rigidizada (SBR) cumple la función básica: **servir de zapata corrida de cimentación de la “obra”**, sobre la cual se coloca la capa de base de grava densa y dura (BGD), que cumple la misión de elemento amortiguador, friccionante, drenante, rompedor de capilaridad y antifisuras: evita la propagación de grietas y su reflexión hacia la capa de rodamiento. De preferencia, conviene que esta capa sea muy dura y densa, de tal manera que satisfaga los requisitos de calidad recomendados para aumentar su resistencia y disminuir su deformabilidad: graduación, uniformidad, compacidad y tamaño máximo (Alberro *et al*, 2002).

La capa de rodamiento, constituida por concreto asfáltico caliente (CAC), hace las veces de elemento confinante similar al del durmiente y la vía sobre el balasto (grueso) que, en los ferrocarriles, se viene utilizando en México desde hace ya más de 160 años (Foto 6.3). La capa de base, constituida por grava con partículas densas y duras (BGD), es equivalente al balasto. Esta capa puede sustituirse, si se desea, por escoria de fundición dura y seleccionada o residuos mineros gruesos y duros.

**Figura 6.1 PAVIMENTO CON SECCIÓN INVERTIDA (ENFOQUE GEOTÉCNICO)**

- A) Sección Invertida completa (veáse la Fig. 6.1). Rigidización
- Recuperación de 25 a 30 cm de espesor del pavimento (carpeta asfáltica más base hidráulica) con equipo especial (CMI RS 500B, Wirtgen, Caterpillar o similar), pulverización y mezclado íntimo de todos los materiales encontrados "in situ", más los colocados previamente sobre la superficie de rodamiento (grava y/o arena) para completar la graduación y abatir la plasticidad del conjunto
  - A continuación, repetir el proceso con el mismo equipo, para incorporar cemento Portland y agua en la relación **a/c** (agua de mezclado, sin la de absorción/cemento) igual a  $0.35 \pm 0.05$ . Rigidización para asegurar contenidos de cemento relativamente altos ( $8 \pm 2\%$ )

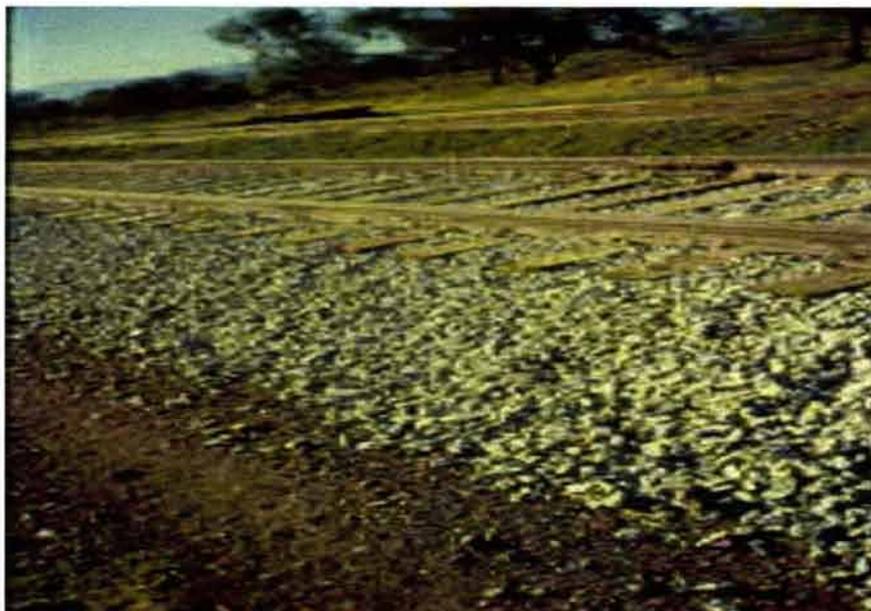
Foto 6.3 Balasto de Ferrocarril

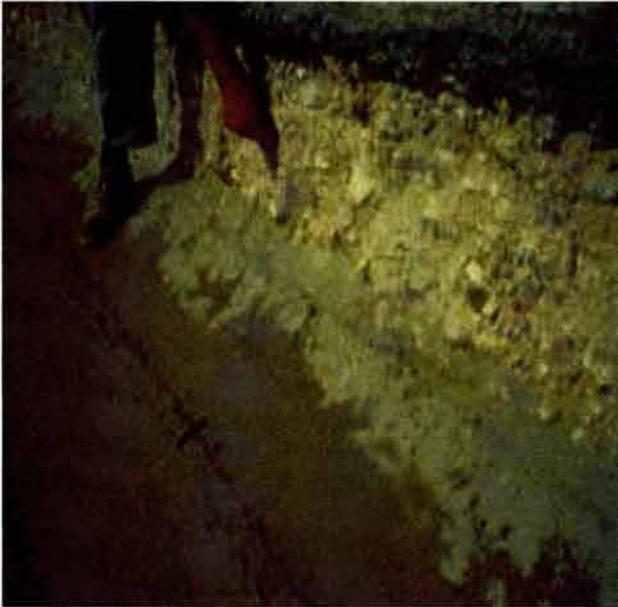
Foto 6.4 Cuerpo antiguo (B). Base triturada de gravas gruesas calizas, sin finos arcillosos como matriz. Excelente resultado en más de 30 años

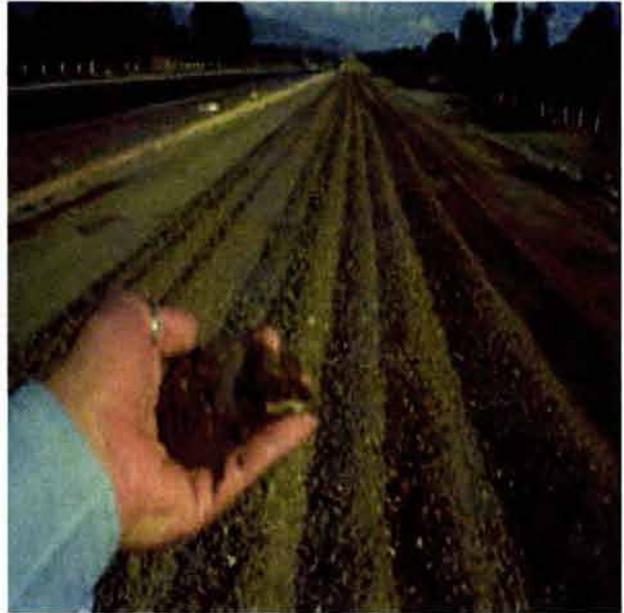
Foto 6.5 Cuerpo nuevo (A). Base triturada de gravas chicas andesíticas, con mucha arcilla como matriz. Pésimo resultado en menos de 4 años

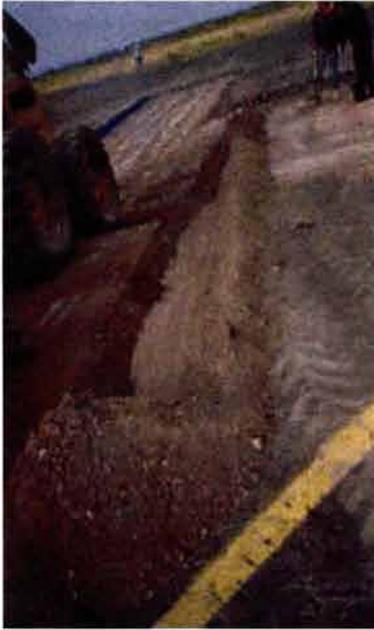
Foto 6.7 Retiro y desperdicio de la base arcillosa

Aeropuerto Durango, Dgo.  
Sustitución de pavimento arcilloso por Sección Invertida en plataforma

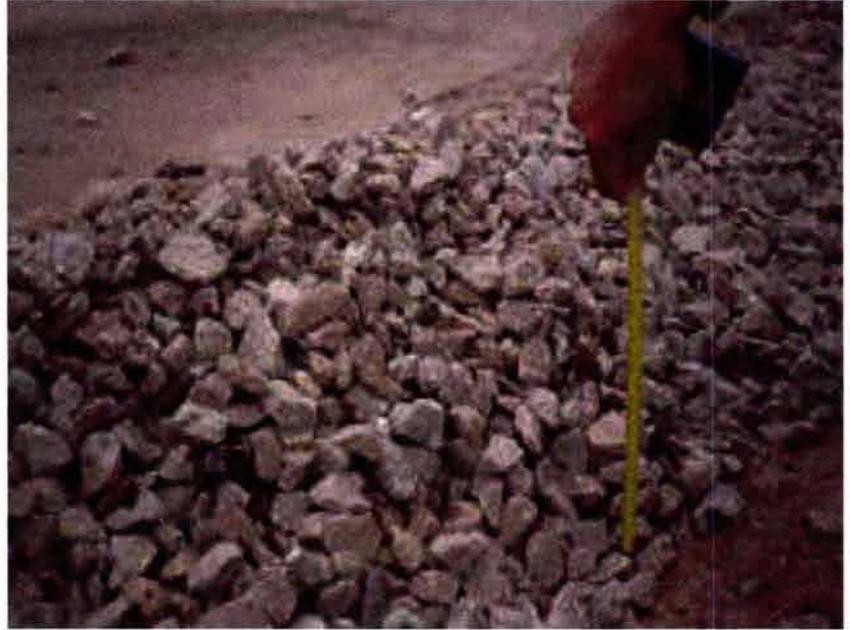
Foto 6.8 Base totalmente triturada de 3" de tamaño máximo (BGT), apoyada en subbase rigidizada con cemento Portland (SBR)

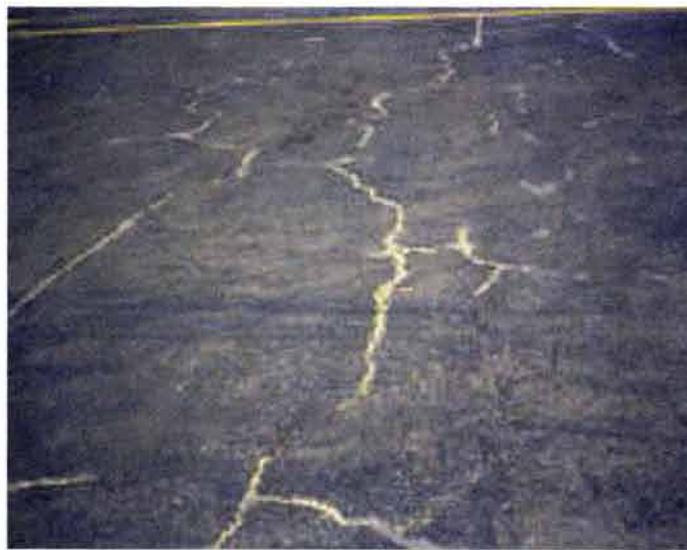
Foto 6.9 Las grietas de reflexión se interrumpieron al sustituir el pavimento arcilloso con la Sección Invertida de grava triturada sin finos

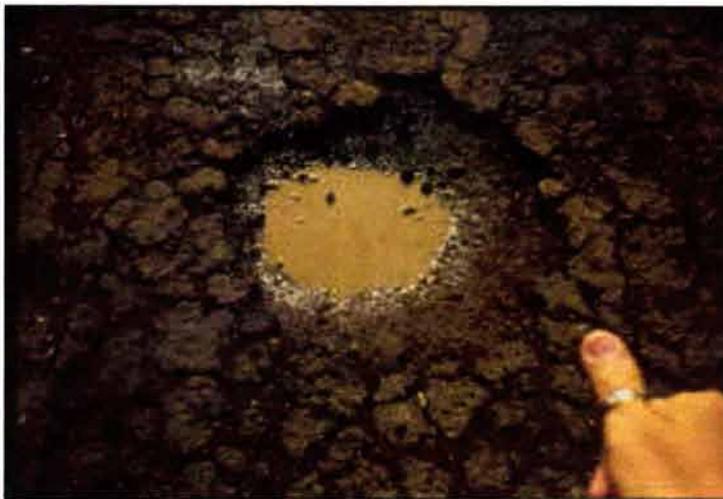
Foto 7.1 Deterioro extremo del pavimento

Para que no ocurran las deficiencias que se presentan en las Fotos 7.1 y 7.2, es preciso reconocer que las causas del deterioro en el pavimento se deben fundamentalmente a las condiciones *ambientales* (sol, lluvia, viento, etc.), de *tránsito* (intensidad y frecuencia de aplicación de cargas) y de *capacidad estructural* de las capas (repetición de esfuerzos y deformaciones, desplazamientos verticales (deflexiones) y horizontales, variaciones de humedad, etc.), como se ilustra en la Fig. 7.1.

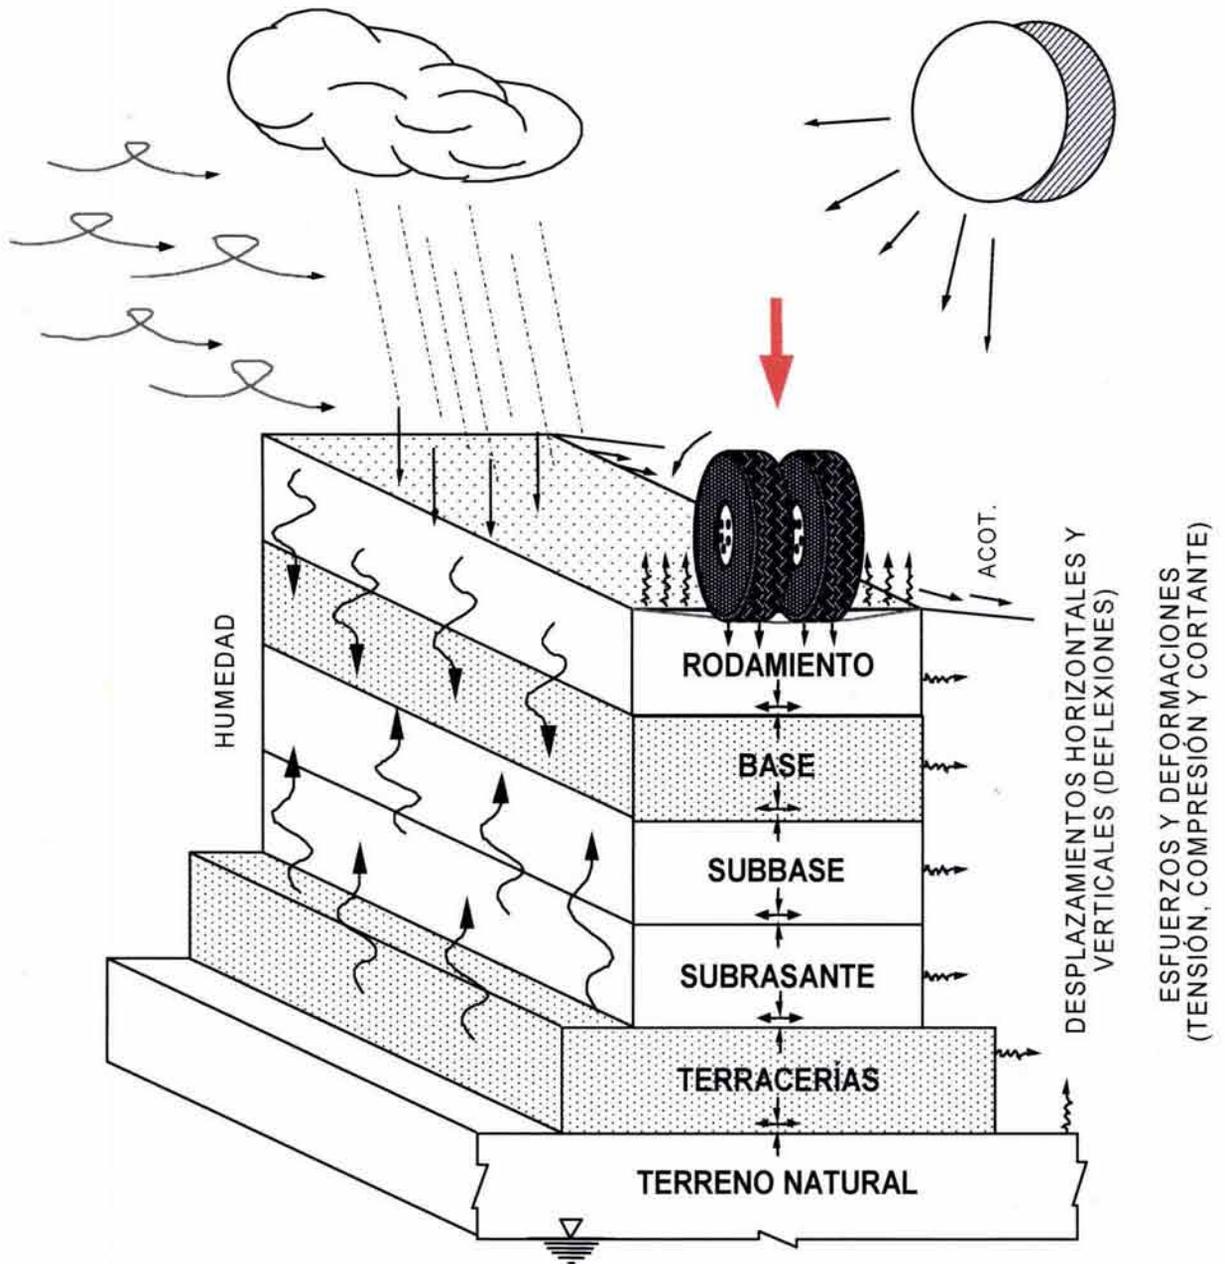
Figura 7.1 FACTORES QUE INFLUYEN EN EL DETERIORO DEL PAVIMENTO

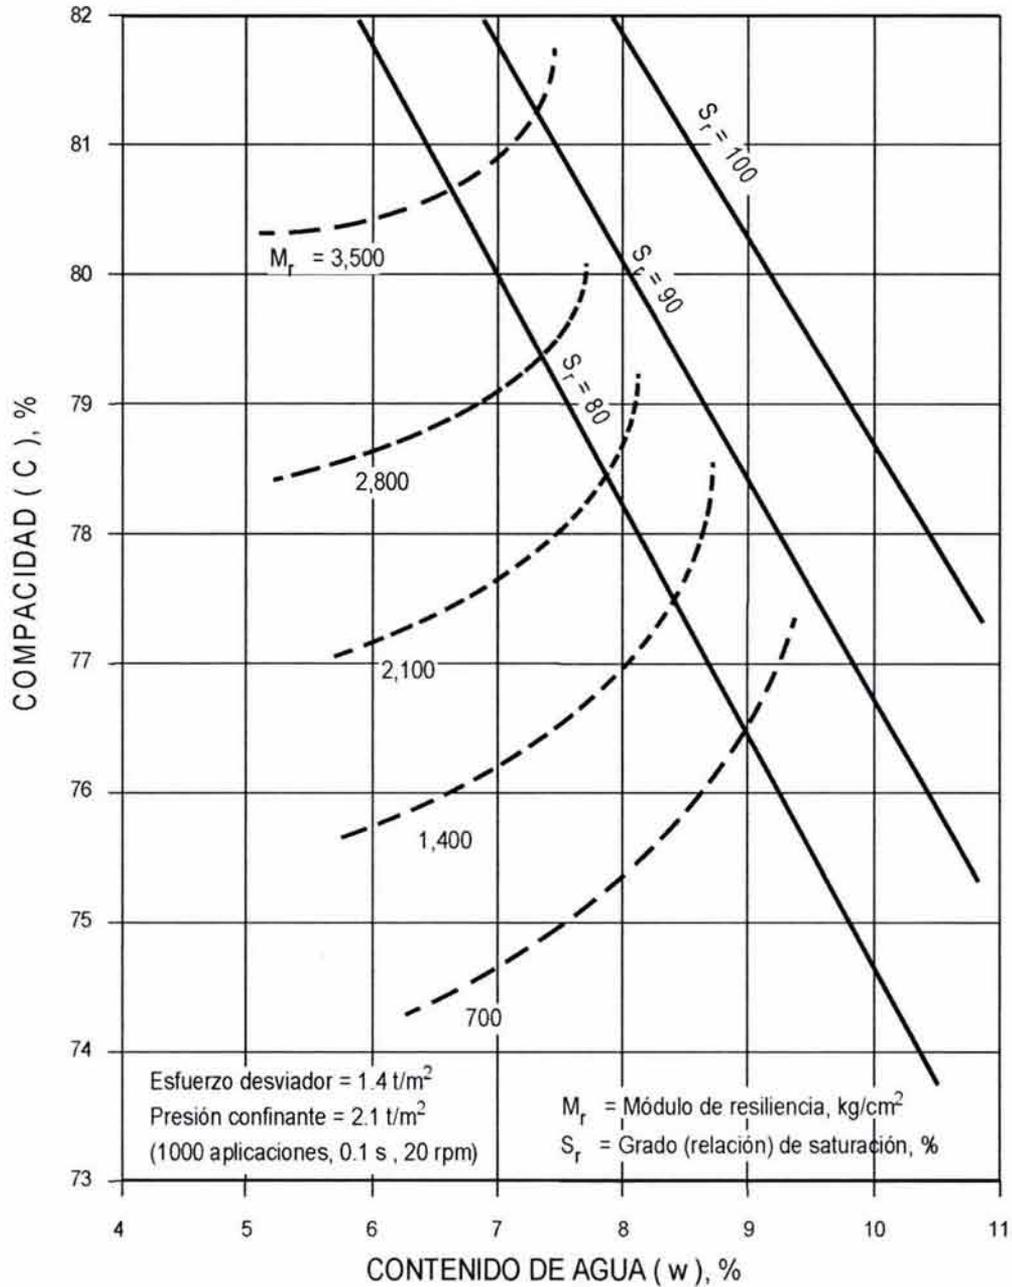
Todos estos factores deben considerarse en las diversas épocas del año, ya que, en algunos materiales, las propiedades interrelacionadas de **resistencia-deformabilidad-permeabilidad-tiempo** son susceptibles a los cambios de temperatura, humedad, etc. Por ejemplo, el módulo de resiliencia ( $M_r$ ) en suelos con finos arcillosos disminuye para una misma compactación (volumen de sólidos/volumen total) al aumentar el contenido de agua, según se presenta en las curvas **isocaracterísticas** del diagrama CAS (Orozco-Santoyo, 1978 y 1986), como se ilustra en la Fig. 7.2 (adaptación de datos; Monismith, 1992).

**Figura 7.2 DIAGRAMA “CAS” – CURVAS ISOCARACTERÍSTICAS DEL MÓDULO DE RESILIENCIA (Modificado de Monismith, 1992)**

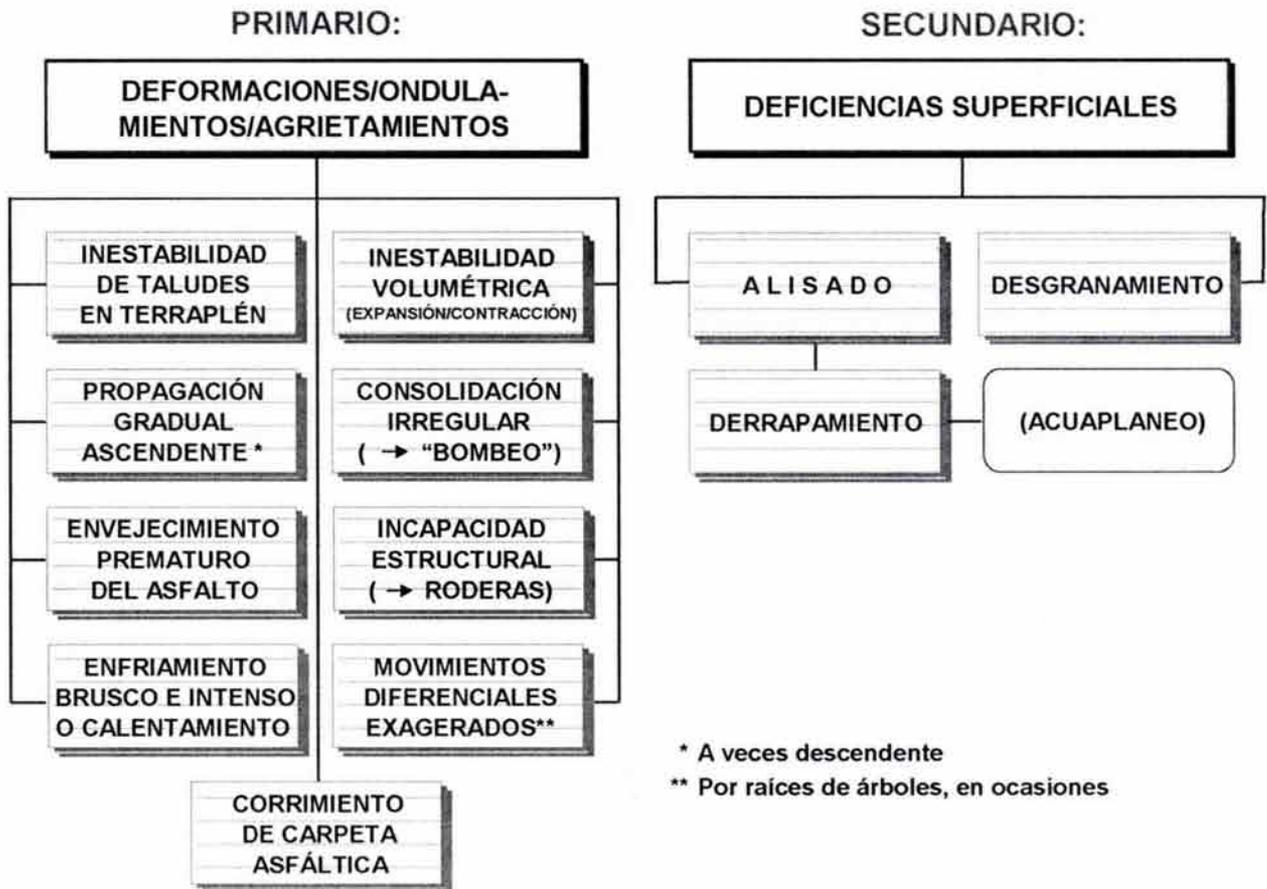
En forma general, puede establecerse que el principal deterioro del pavimento se divide en *primario* (deformaciones-ondulamientos-agrietamientos) y *secundario* (deficiencias superficiales), según se presenta en la Fig. 7.3.

Figura 7.3 PRINCIPAL DETERIORO DEL PAVIMENTO

Lo más importante para el deterioro *secundario* (Fig. 7.3) es considerar el alisado y el desgranamiento de la superficie de rodamiento. El alisado propicia el derrapamiento o el efecto de acuaplaneo durante las lluvias (Orozco-Santoyo, 1998). En la Fig. 7.5 se presentan las principales causas de las deficiencias superficiales con más detalle, como se indica a continuación:

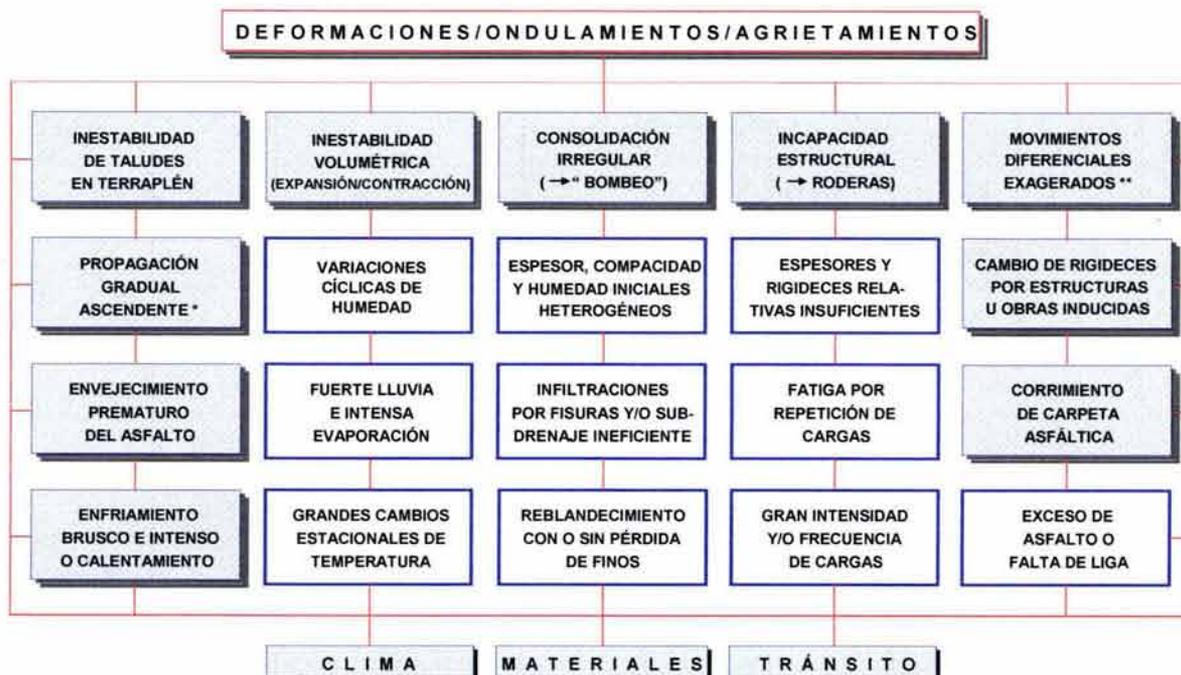
En la Fig. 7.4 se indican en más detalle las causas de algunas deficiencias en los pavimentos, al tomar en cuenta los efectos del clima, los materiales y el tránsito. Por ejemplo:

**Figura 7.4 DETERIORO PRIMARIO DEL PAVIMENTO**

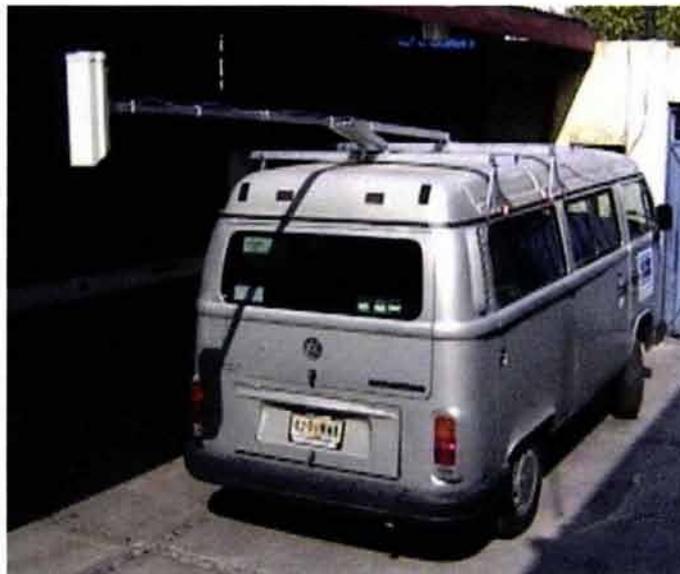
Es importante hacer notar que el agrietamiento de los pavimentos se puede calificar, además de los recorridos a pie, con el auxilio de los sistemas de reconocimiento óptico de agrietamientos, como el uniANALIZE, que parte de imágenes almacenadas en video digital (Foto 7.3), para medir el agrietamiento de la superficie del pavimento (EIOCSA, 2003). Este sistema se complementa con otros, como el uniSURVEY (imágenes de video digital y datos recopilados en un teclado especial y ligados a la lectura de un odómetro digital de alta precisión), para hacer una inspección del deterioro superficial. El uniAMS pertenece al sistema de administración de pavimentos de Samsung SDS, el cual incluye un programa de cómputo para el manejo del banco de datos numéricos y del sistema de información geográfica (véase el Anexo D).

Foto 7.3 Equipo de video digital para determinar el deterioro superficial de pavimentos

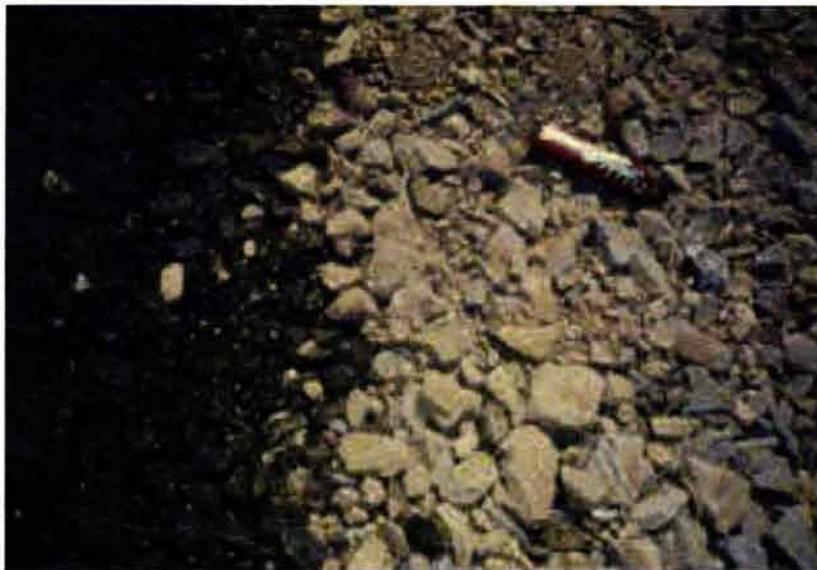
Foto 7.4 En todos los casos deben analizarse láminas petrográficas de los agregados, para conocer su buena adherencia con el cemento asfáltico y evitar sorpresas por la falta de afinidad; la foto se refiere a la Sección Invertida

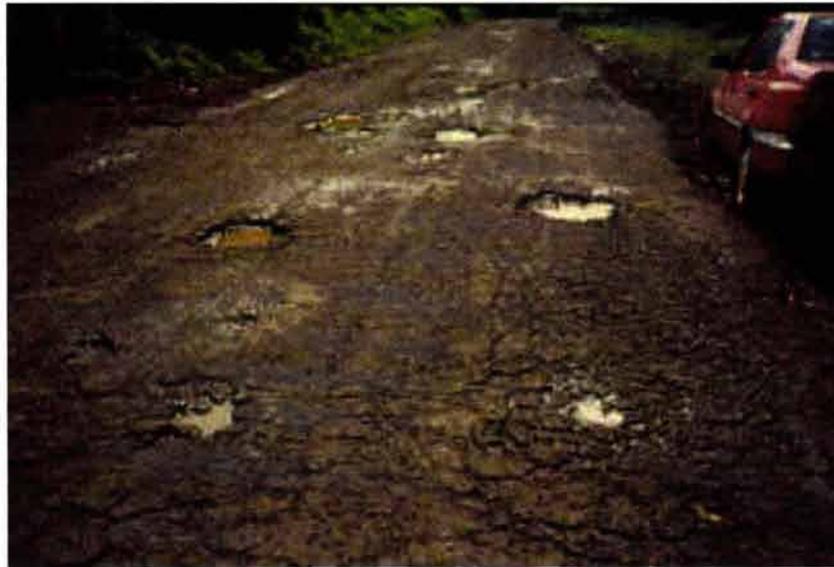
Foto 8.1 Por negligencia se ha llegado a transitar fuera del camino

La capacidad de carga (o estructural) en cada una de las capas del pavimento es función, entre otros factores, del número de repeticiones de carga en las mismas, además de su intensidad. Estas capas sufren un deterioro serio al no tomar en cuenta el nivel inadmisibles que requiere reconstrucción costosa, cuando ocurre el “deterioro crítico por fatiga” (Foto 8.1).

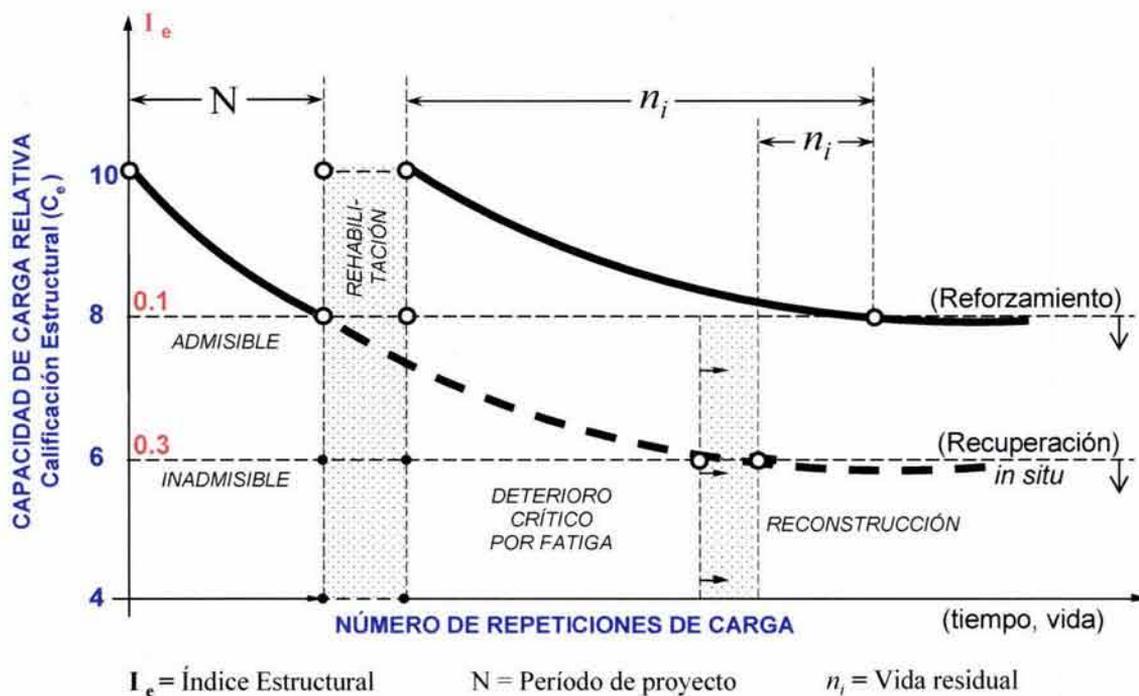
Según se ilustra en la Fig. 8.1, es preferible proceder oportunamente a la etapa de rehabilitación para reforzar (mejorar) la capacidad estructural de las capas del pavimento, dentro del nivel admisible recomendado, a partir de las pruebas de campo y de laboratorio programadas ex profeso. Obsérvese en la Fig. 8.1 cómo va decayendo la capacidad de carga en la estructura del pavimento, a medida que aumenta el número de repeticiones de carga.

Figura 8.1 PREVENCIÓN DE LA FATIGA EN PAVIMENTOS

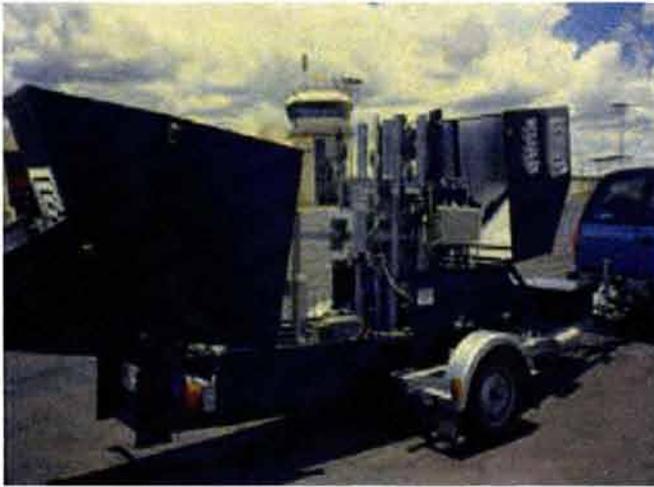
Foto 9.1 FWD (Falling Weight Deflectometer)  
KUAB

A partir de mediciones efectuadas con deformómetros de impacto (Fotos 9.1 a 9.4), se han logrado obtener módulos elásticos en diferentes casos de la república mexicana (cerca de 60 mil km-carril estudiados).

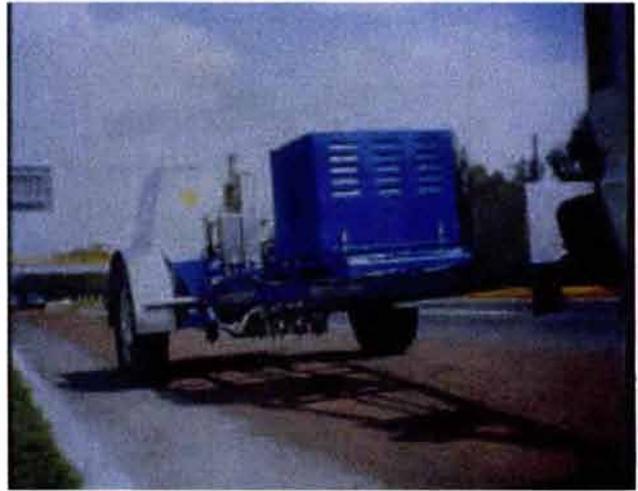
Foto 9.2 HWD (Heavy Weight Deflectometer)  
DYNATEST

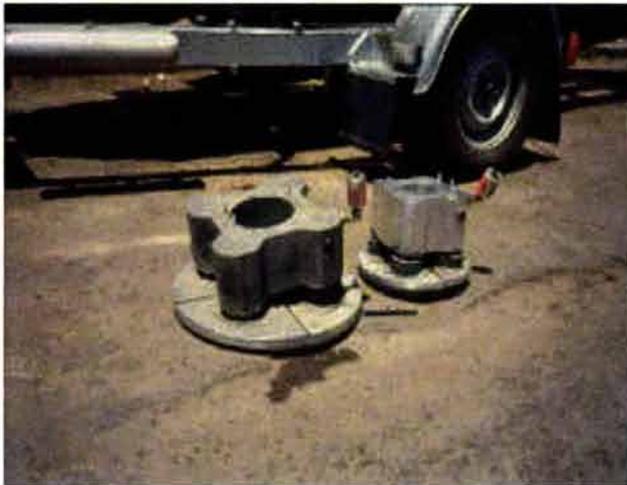
Foto 9.3 Placas de carga para aeropistas  
(45 cm) y carreteras (30 cm), KUAB

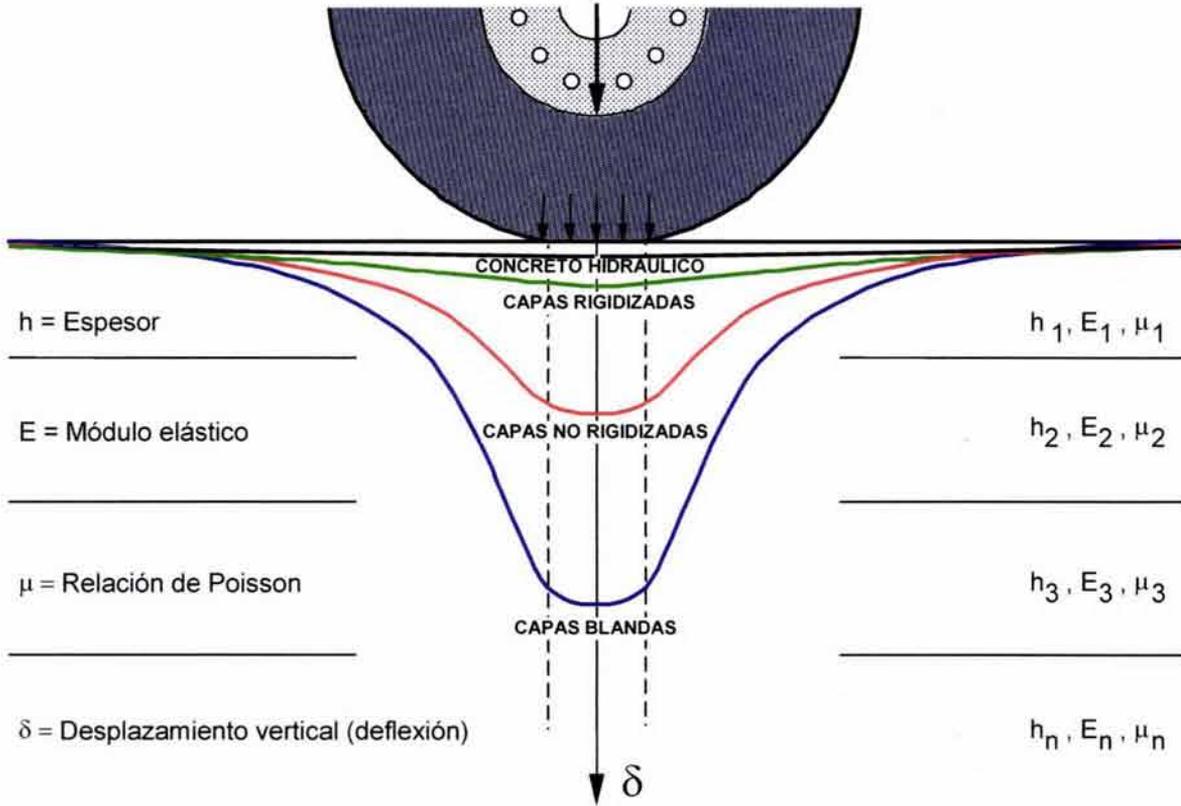
En las Figs. 9.1 y 9.2 se presentan las cuencas de desplazamiento vertical (deflexión) obtenidas, donde se observa que los valores disminuyen a medida que se alejan los sensores de la zona de aplicación de la carga. A mayor desplazamiento vertical bajo la carga aplicada ( $\delta_1$ ) y más cercanía del punto de inflexión ( $p_i$ ), menor capacidad de carga se tendrá en las capas; a la inversa, a menor  $\delta_1$  y mayor  $p_i$ , más capacidad de carga habrá en las mismas; por eso se debe tomar en cuenta la importancia de dichos puntos de inflexión ( $p_i$ ) en la rigidez de las capas, ya que, a mayor rigidez de éstas, mayor alejamiento de  $p_i$  con respecto al centro de carga (Fig. 9.2). Precisamente, la relación  $(\delta_1/p_i) \times 100$  es un indicador adimensional muy útil (Índice Estructural,  $I_e$ ), el cual se propone en esta tesis y se describe en el Capítulo 10, inciso 10.2.

Figura 9.1 CUENCAS DE DESPLAZAMIENTO VERTICAL TÍPICAS

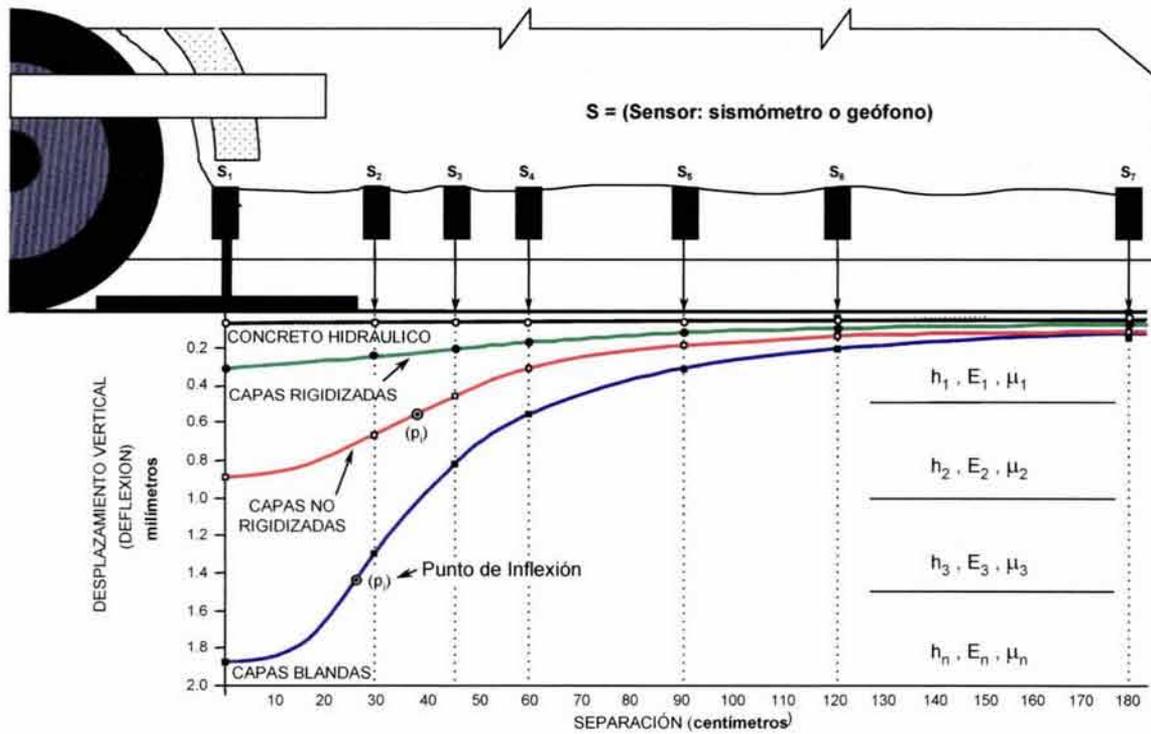
Figura 9.2 CUENCAS DE DESPLAZAMIENTO VERTICAL OBTENIDAS CON EL DEFORMÓMETRO DE IMPACTO

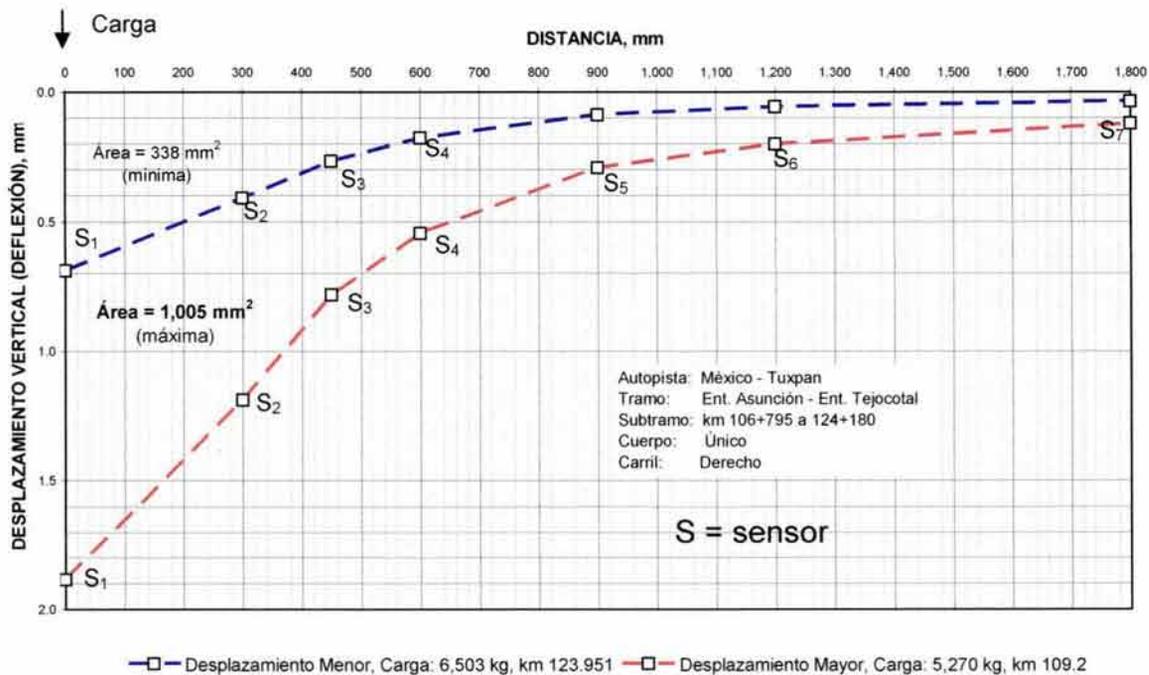
Los perfiles reales obtenidos con el deformómetro de impacto son, en general, similares a los ilustrados en la Fig. 9.3; se requiere ajustar los puntos medidos a la curva teórica para obtener los puntos de inflexión ( $p_i$ ), según se explica en el Capítulo 10, inciso 10.2. Es muy recomendable que en la zona comprendida entre los sensores  $S_1$  y  $S_2$  se coloque otro más, para delimitar mejor la cuenca de desplazamientos verticales y lograr mayor precisión en la ubicación de  $p_i$ .

**Figura 9.3 PERFILES REALES DE DESPLAZAMIENTOS VERTICALES OBTENIDOS CON EL DEFORMÓMETRO DE IMPACTO**

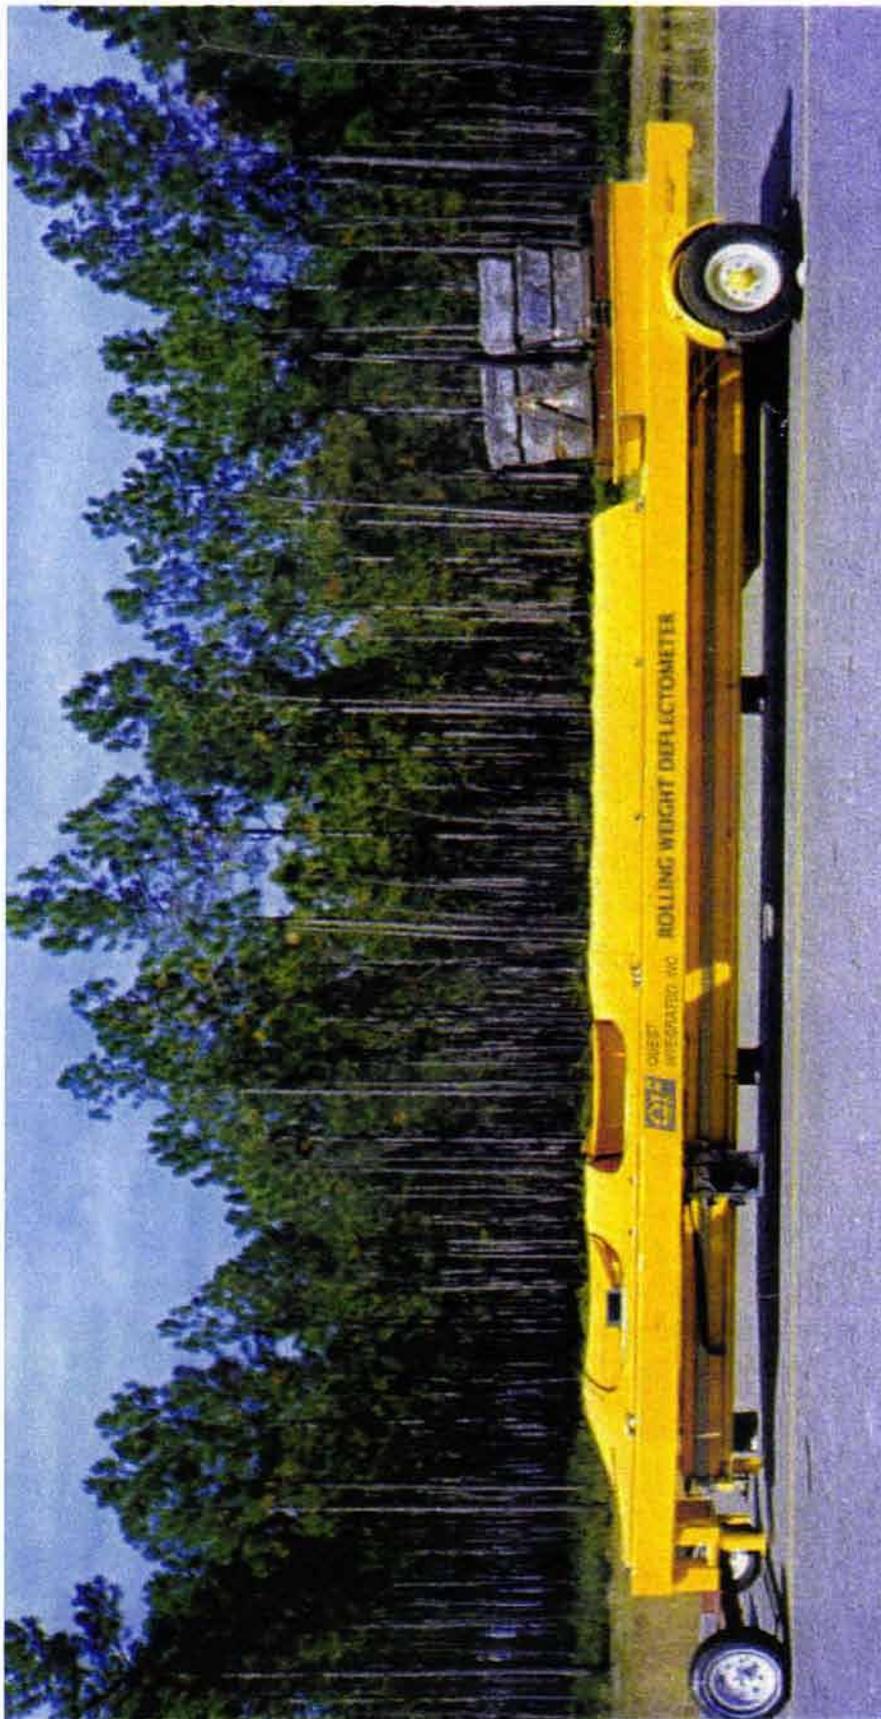
Foto 9.5. El RWD para aeropuertos prueba tanto pavimentos rígidos como flexibles, con cargas por rueda simple hasta de 50 mil lb. El que se utiliza en carreteras llega a cargas hasta de 18 mil lb
