EVALUACIÓN DE PAVIMENTOS FLEXIBLES CON  
MÉTODOS NO DESTRUCTIVOS

**T E S I S**

QUE PARA OBTENER EL GRADO DE  
DOCTOR EN INGENIERÍA  
(MECÁNICA DE SUELOS)  
P R E S E N T A  
RAÚL VICENTE OROZCO SANTOYO

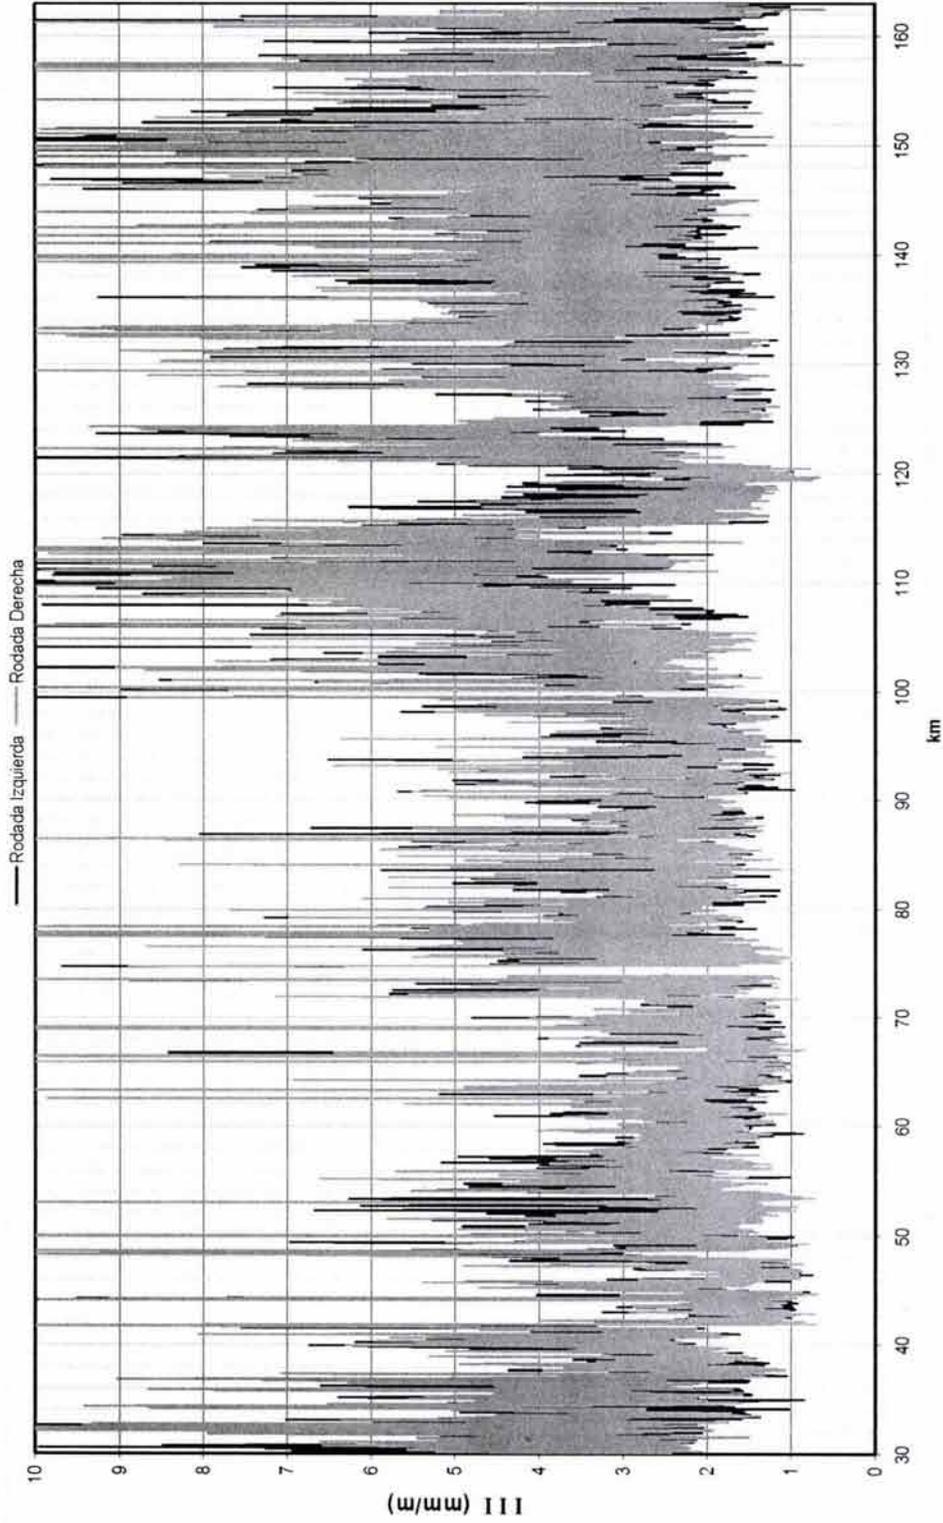
Figura 10.1 EVALUACIÓN SUPERFICIAL  
ÍNDICE DE IREGULARIDAD INTERNACIONAL (III)

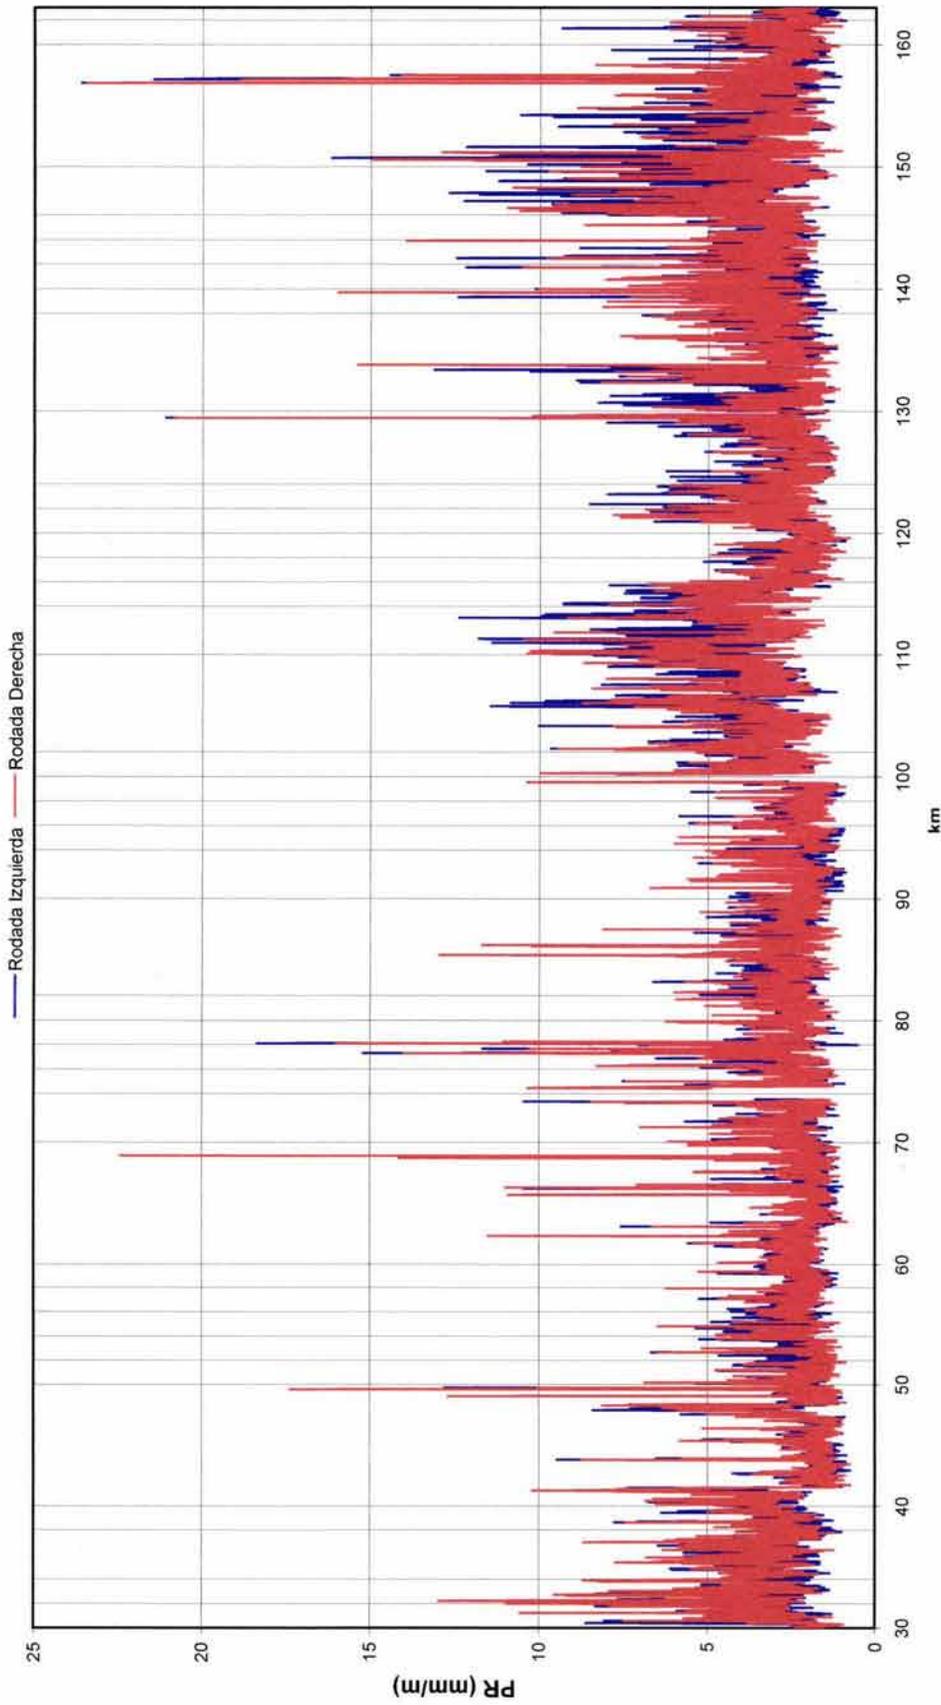
Figura 10.2 EVALUACIÓN SUPERFICIAL PROFUNDIDAD DE RODERA (PR)

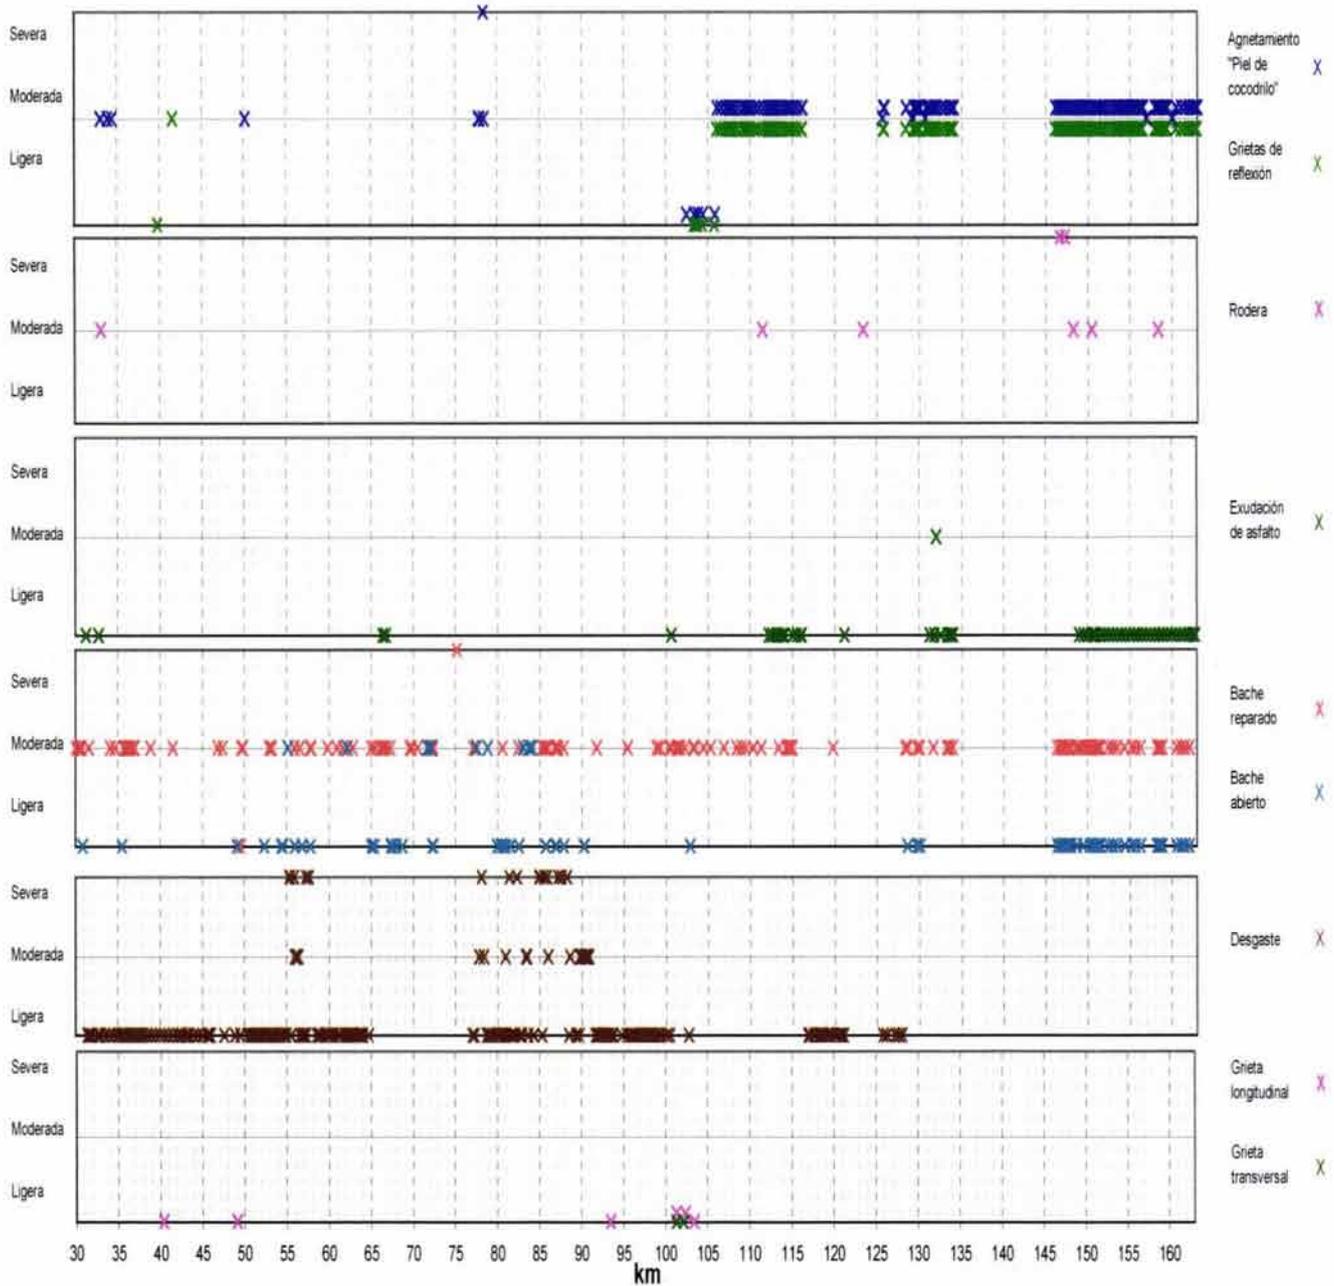
**Figura 10.3 EVALUACIÓN SUPERFICIAL  
 LEVANTAMIENTO DE DETERIORO**

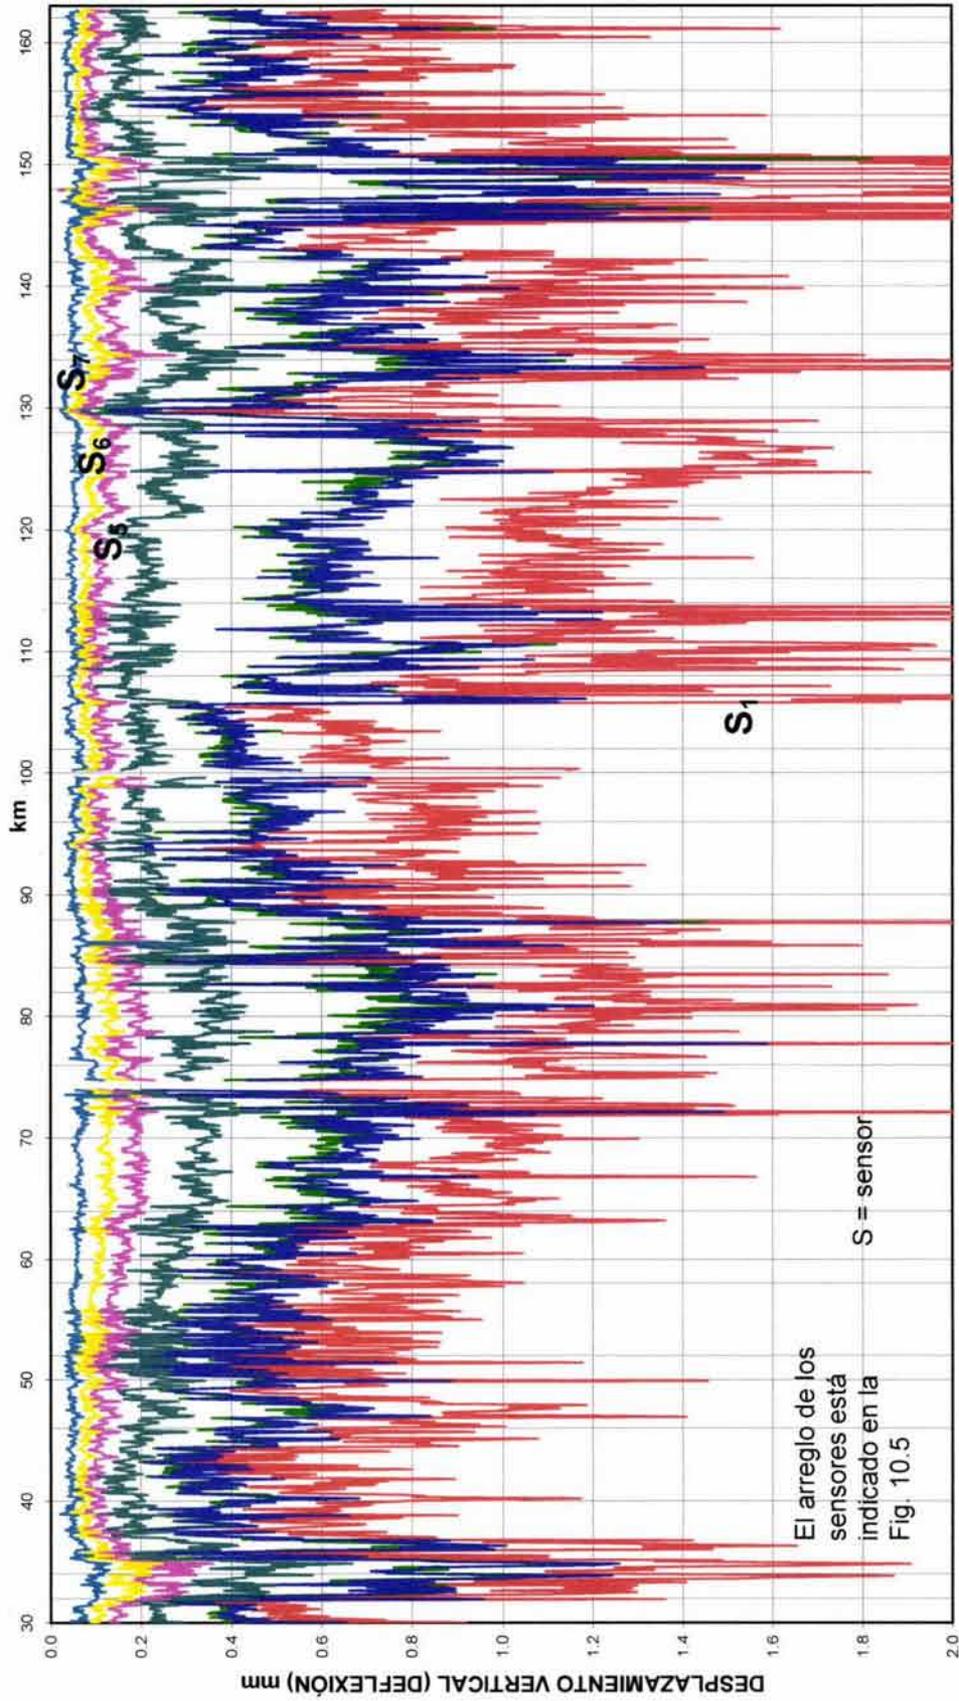
Figura 10.4 EVALUACIÓN ESTRUCTURAL  
DESPLAZAMIENTOS VERTICALES

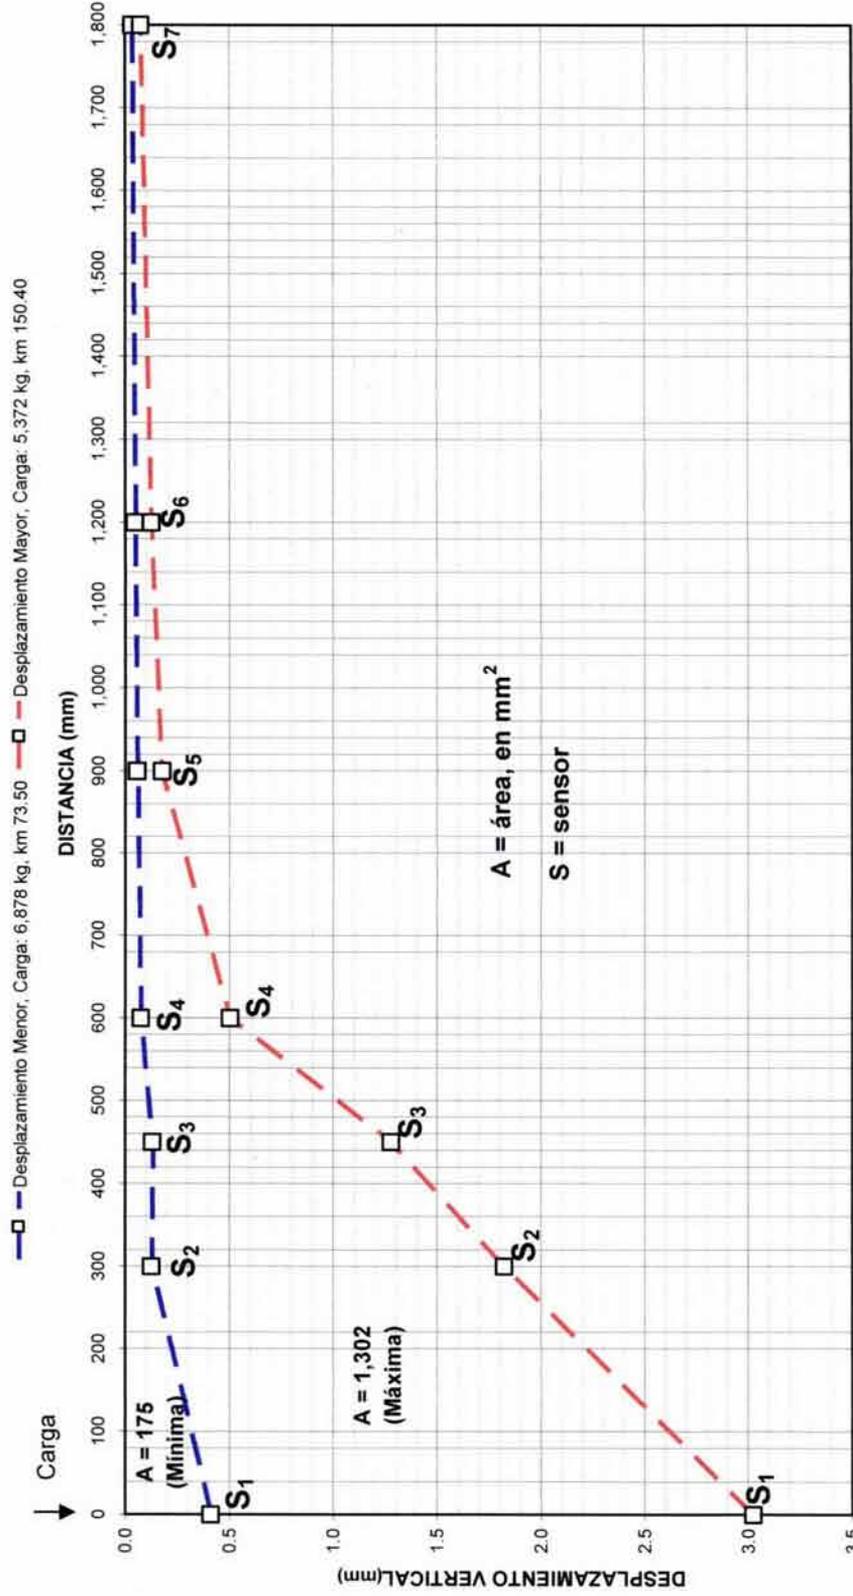
Figura 10.5 EVALUACIÓN ESTRUCTURAL CUENCAS TÍPICAS DE DESPLAZAMIENTOS VERTICALES

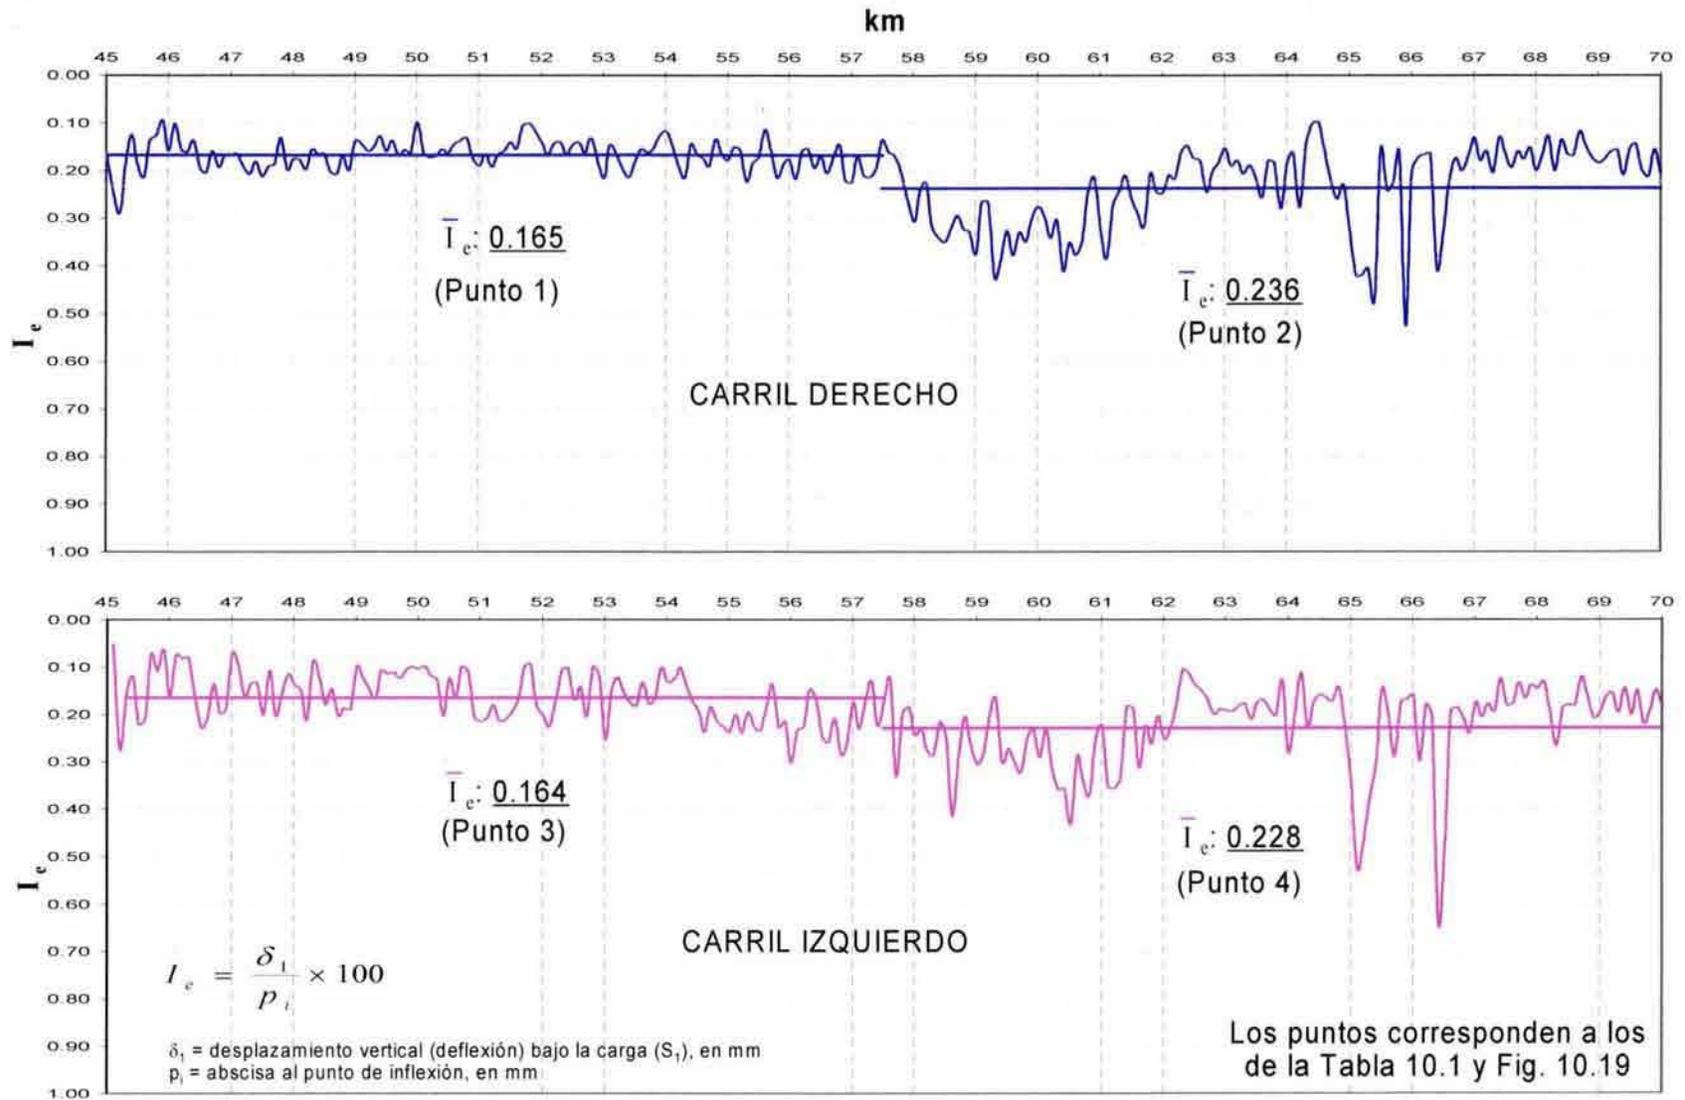
**Figura 10.9 ÍNDICE ESTRUCTURAL PUNTUAL ( $I_e$ ) Y PROMEDIO ( $\bar{I}_e$ ) PARA LA CARRETERA:  
RINCÓN DE ROMOS-ENTRONQUE GUADALUPE, CUERPO ÚNICO**

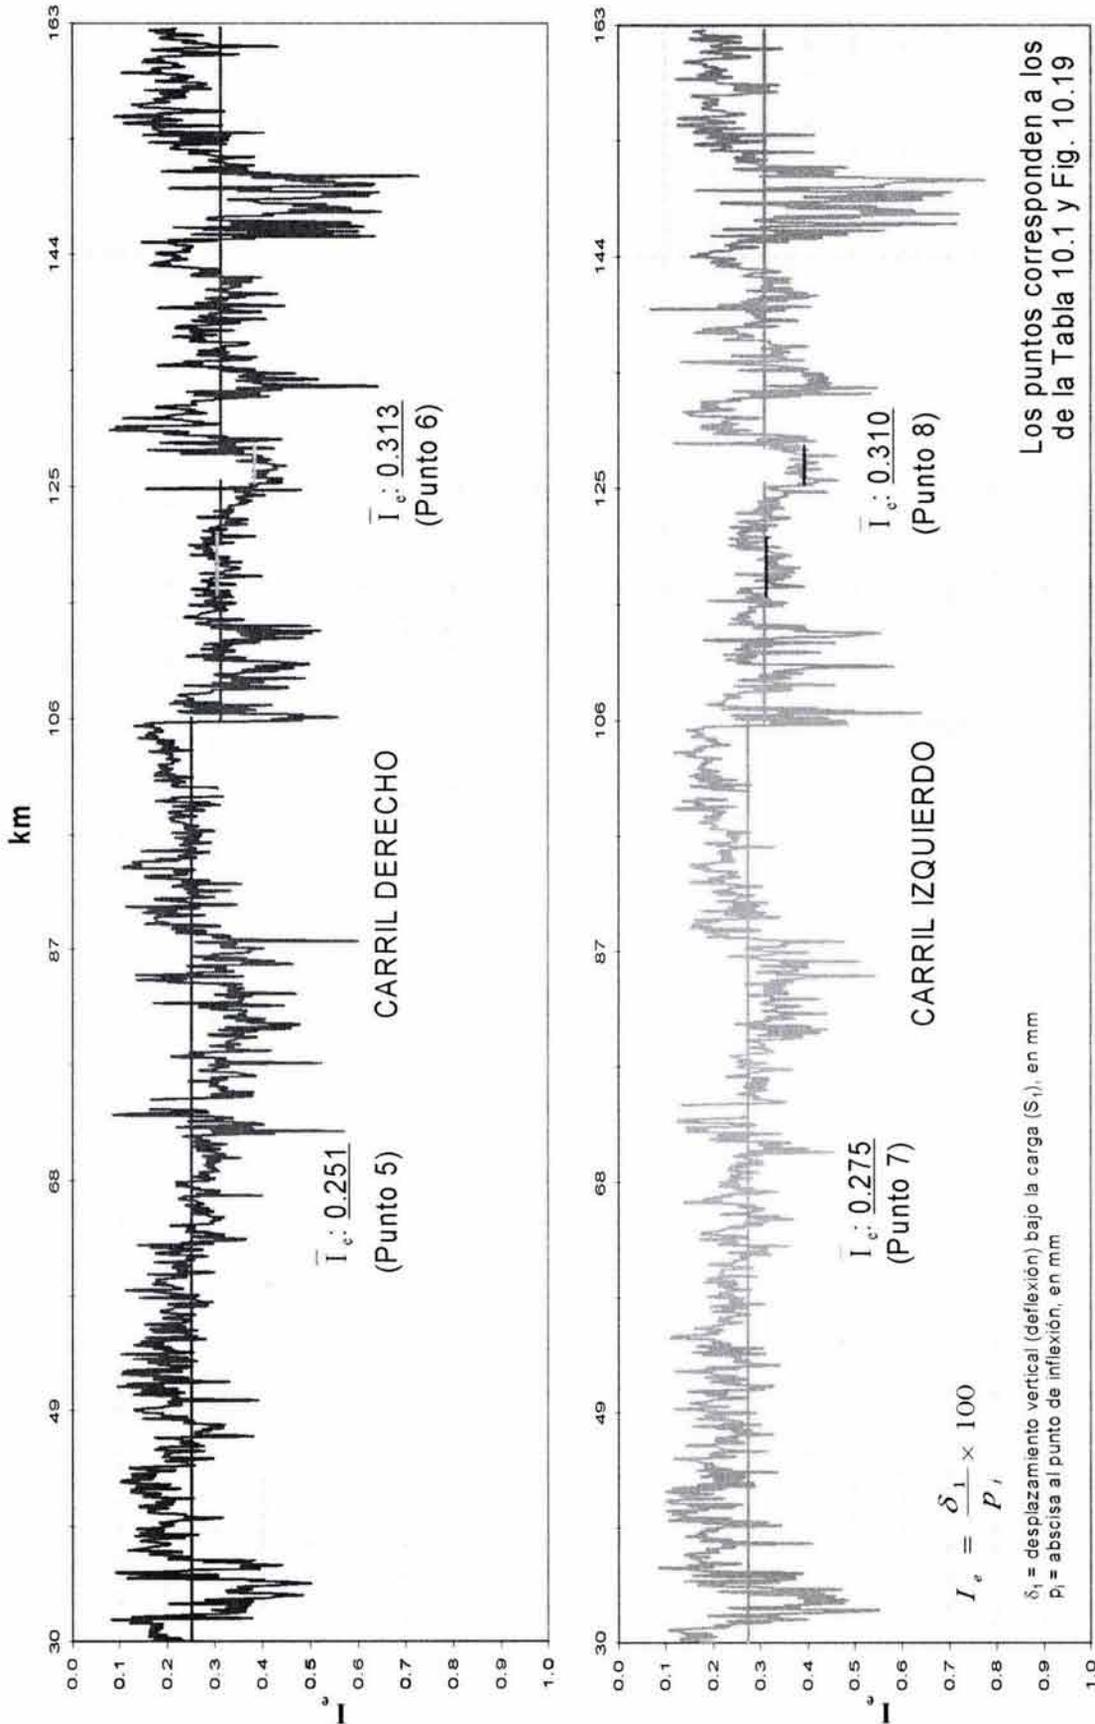
**Figura 10.10** ÍNDICE ESTRUCTURAL PUNTUAL ( $I_e$ ) Y PROMEDIO ( $\bar{I}_e$ ) PARA LA CARRETERA: VILLA HERMOSA-ZACATAL, CUERPO ÚNICO

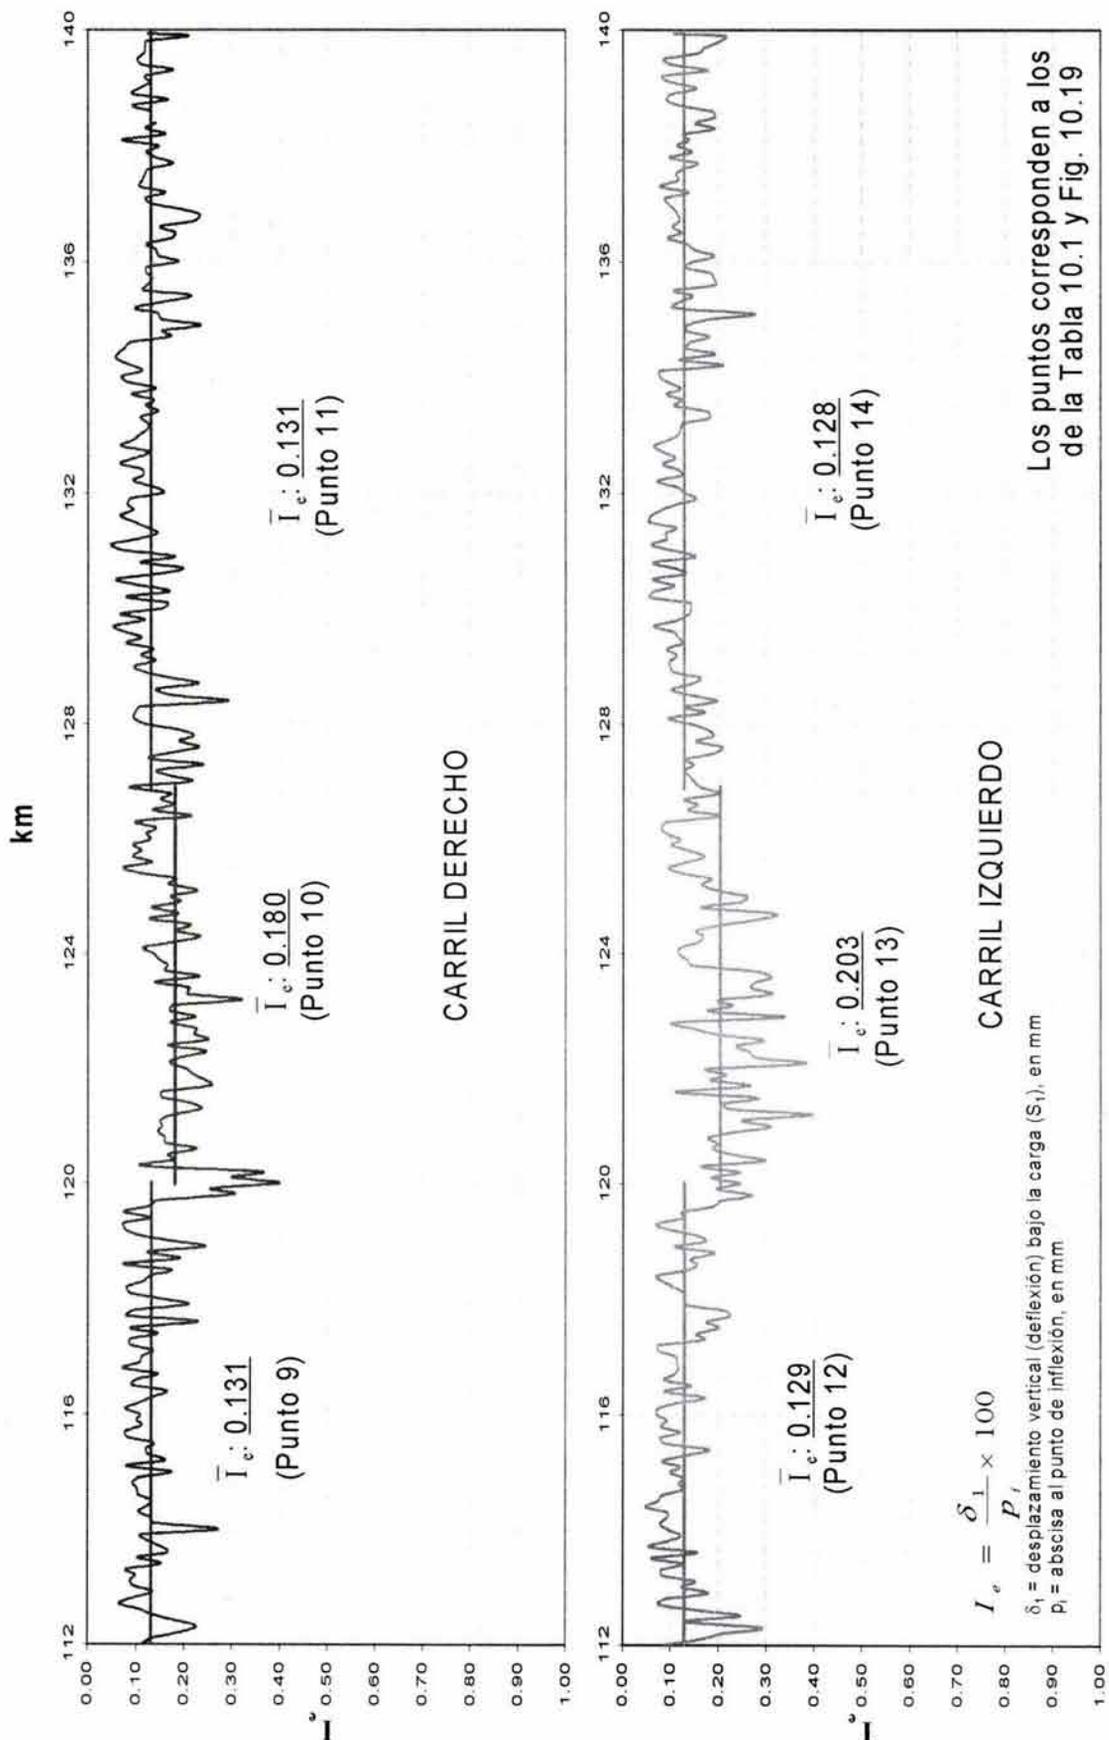
**Figura 10.11 ÍNDICE ESTRUCTURAL PUNTUAL ( $I_e$ ) Y PROMEDIO ( $\bar{I}_e$ ) PARA LA CARRETERA: ACAYUCAN-LIM. EDOS. VER.-OAX., CUERPO ÚNICO**

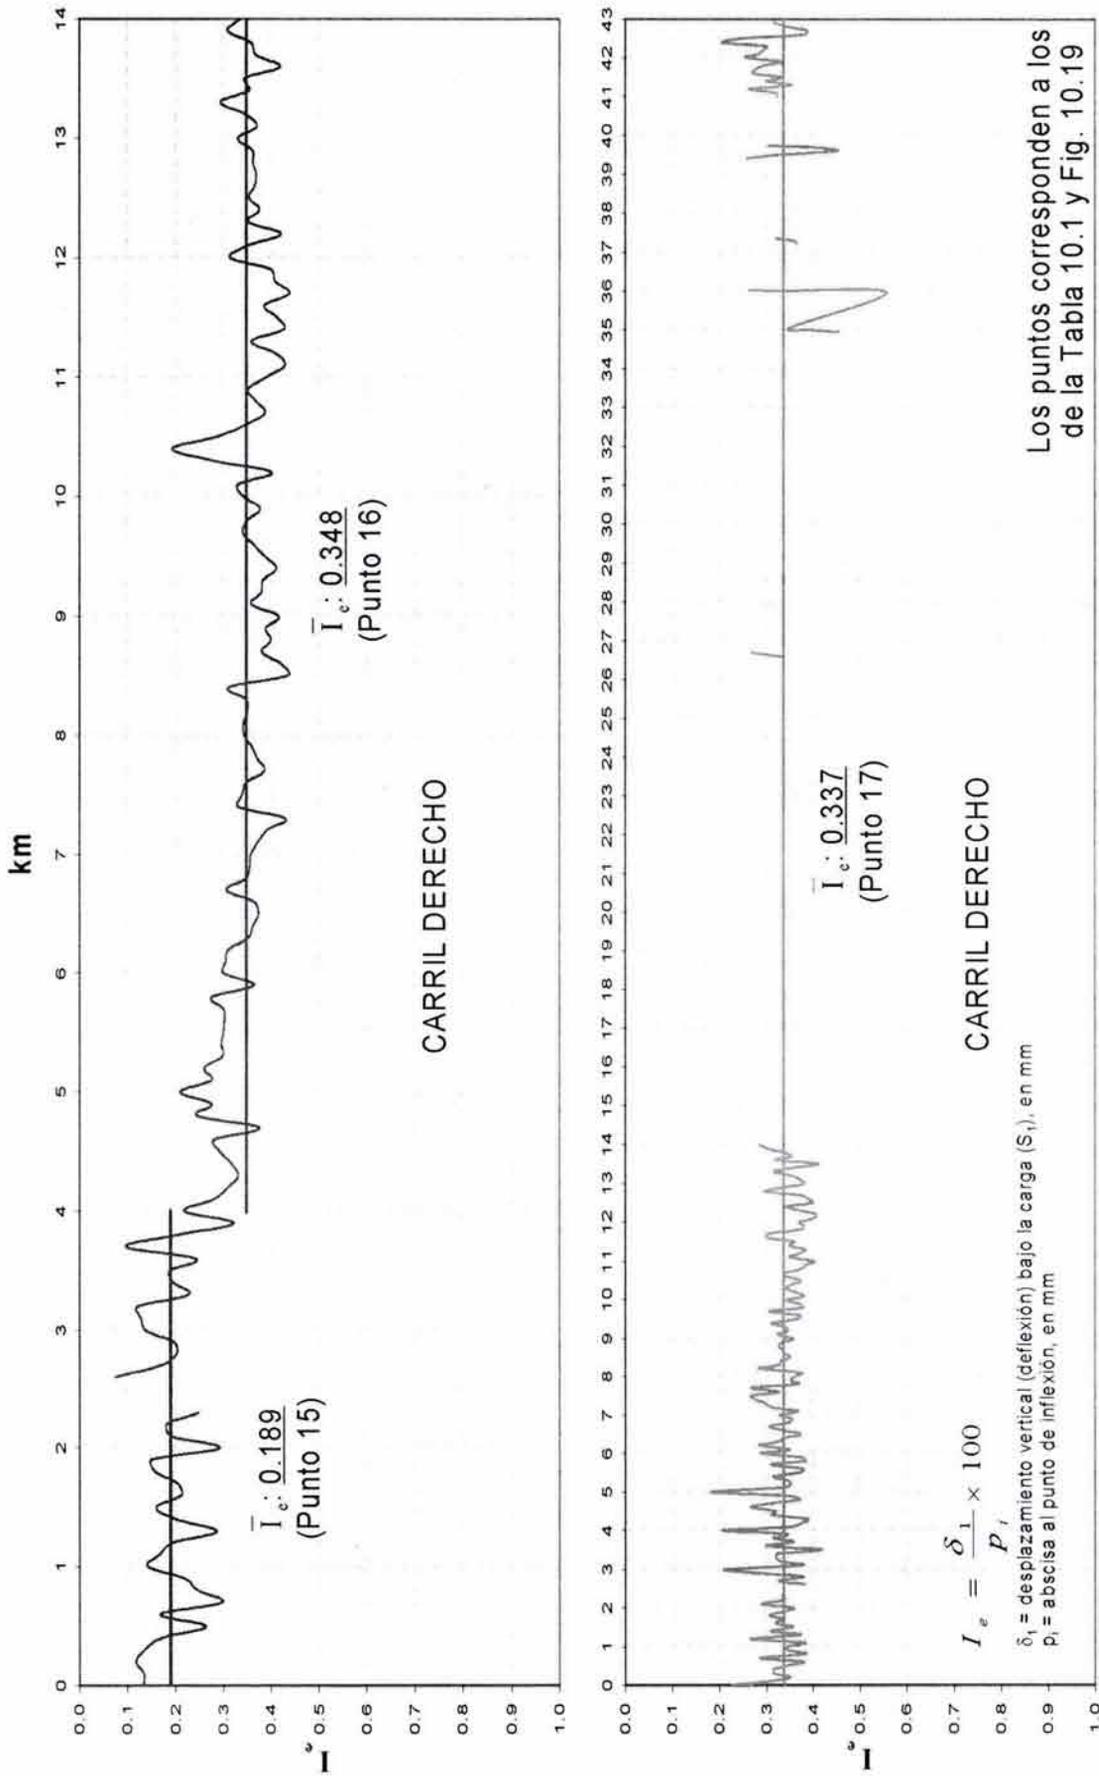
Figura 10.12 ÍNDICE ESTRUCTURAL PUNTUAL ( $I_e$ ) Y PROMEDIO ( $\bar{I}_e$ ) PARA LA CARRETERA: CORDOBA-VERACRUZ, CUERPOS A Y B

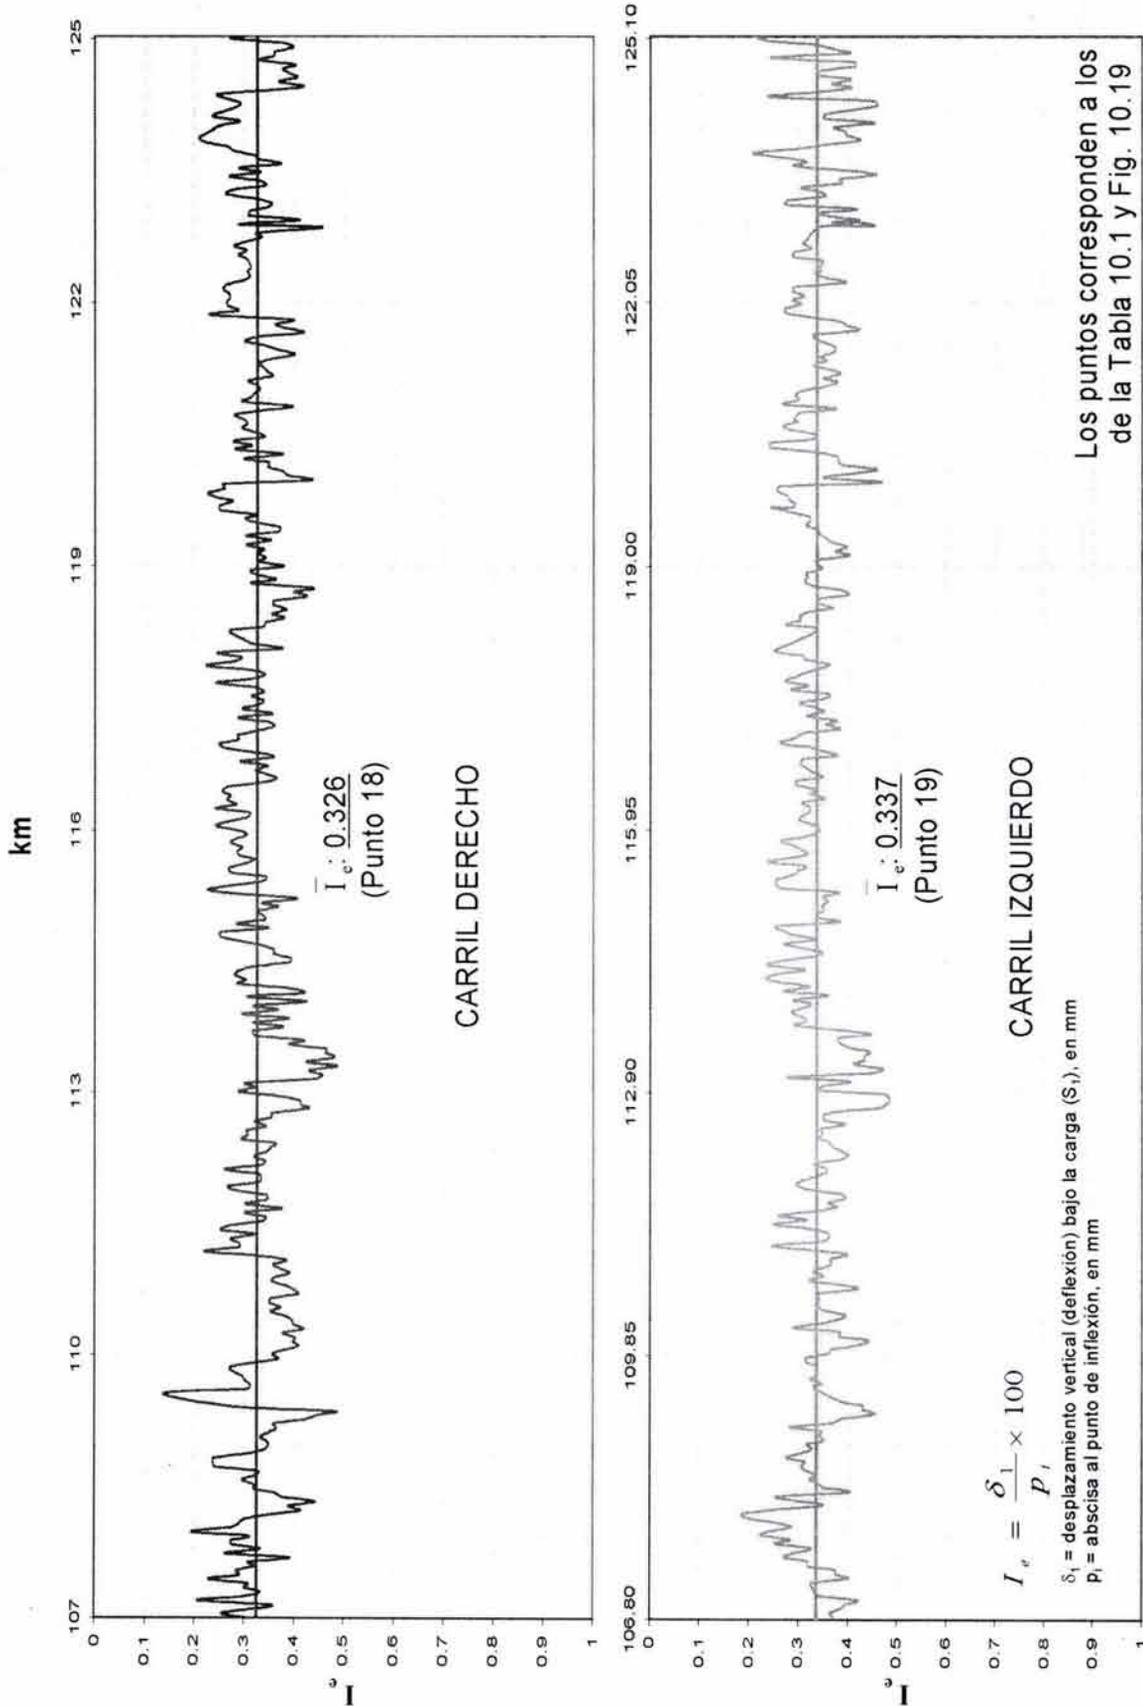
**Figura 10.13** ÍNDICE ESTRUCTURAL PUNTUAL ( $I_e$ ) Y PROMEDIO ( $\bar{I}_e$ ) PARA LA CARRETERA: ENTRONQUE ASUNCIÓN-ENTRONQUE TEJOCOTAL, CUERPO ÚNICO

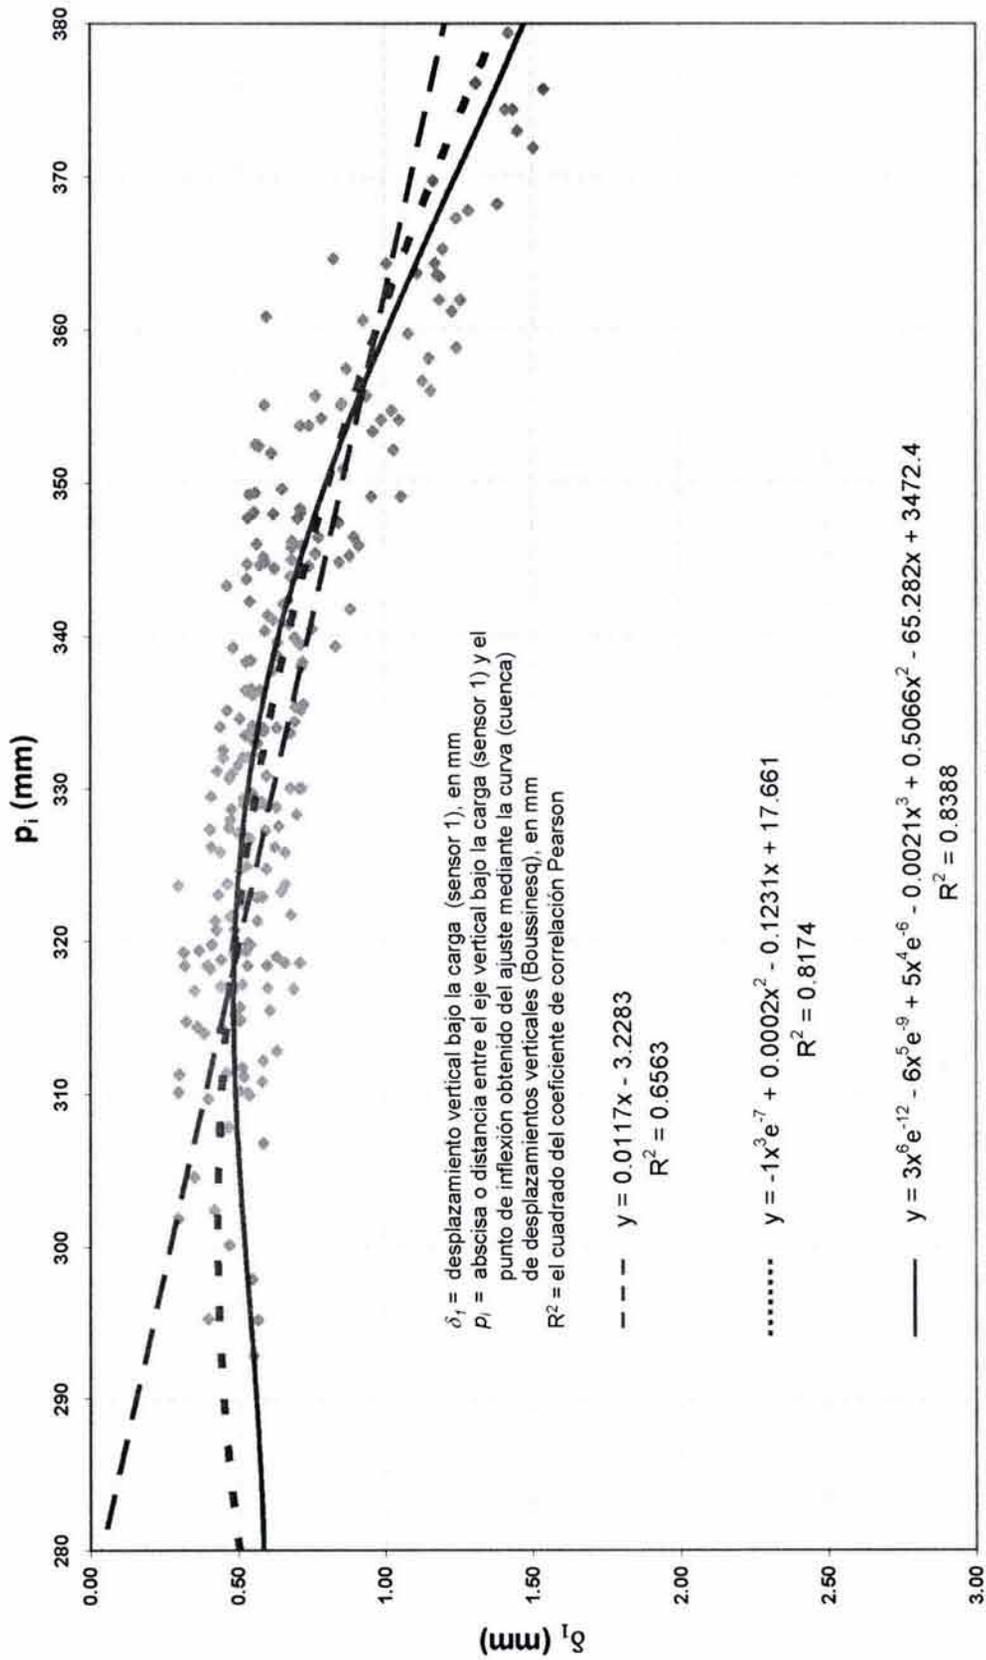
Figura 10.14a CORRELACIÓN ENTRE  $\delta_1$  Y  $P_1$  PARA LA CARRETERA: RINCÓN DE ROMOS-ENTRONQUE GUADALUPE, CUERPO ÚNICO, CARRIL DERECHO

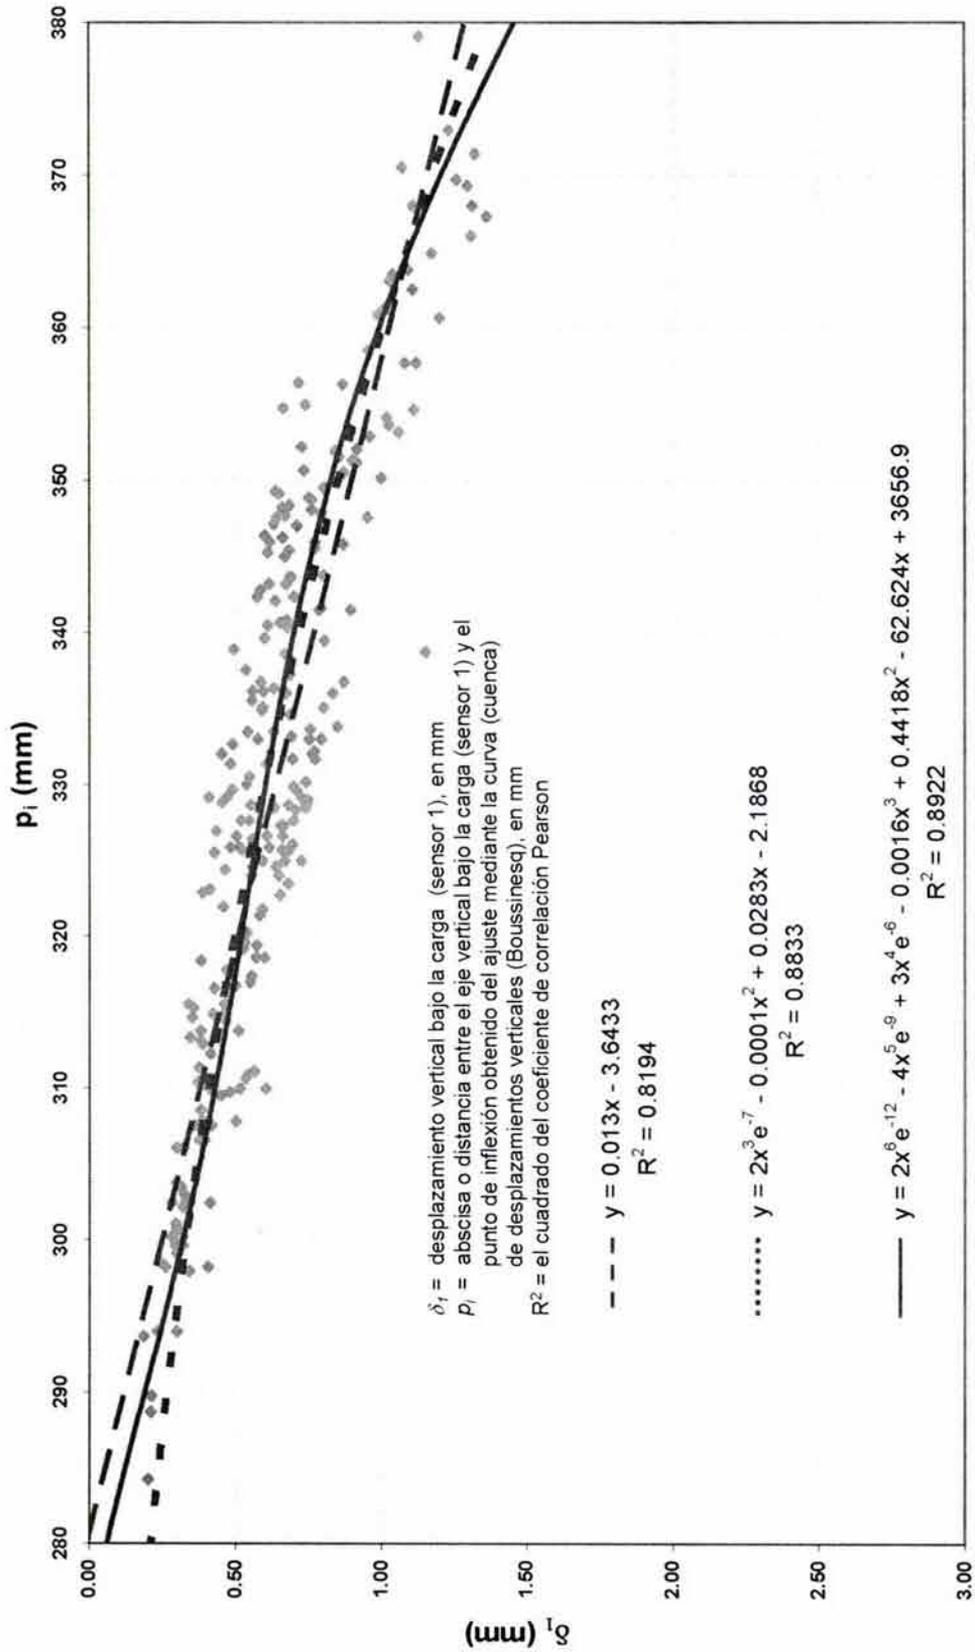
Figura 10.14b CORRELACIÓN ENTRE  $\delta_1$  Y  $p_1$  PARA LA CARRETERA: RINCÓN DE ROMOS-ENTRONQUE GUADALUPE, CUERPO ÚNICO, CARRIL IZQUIERDO

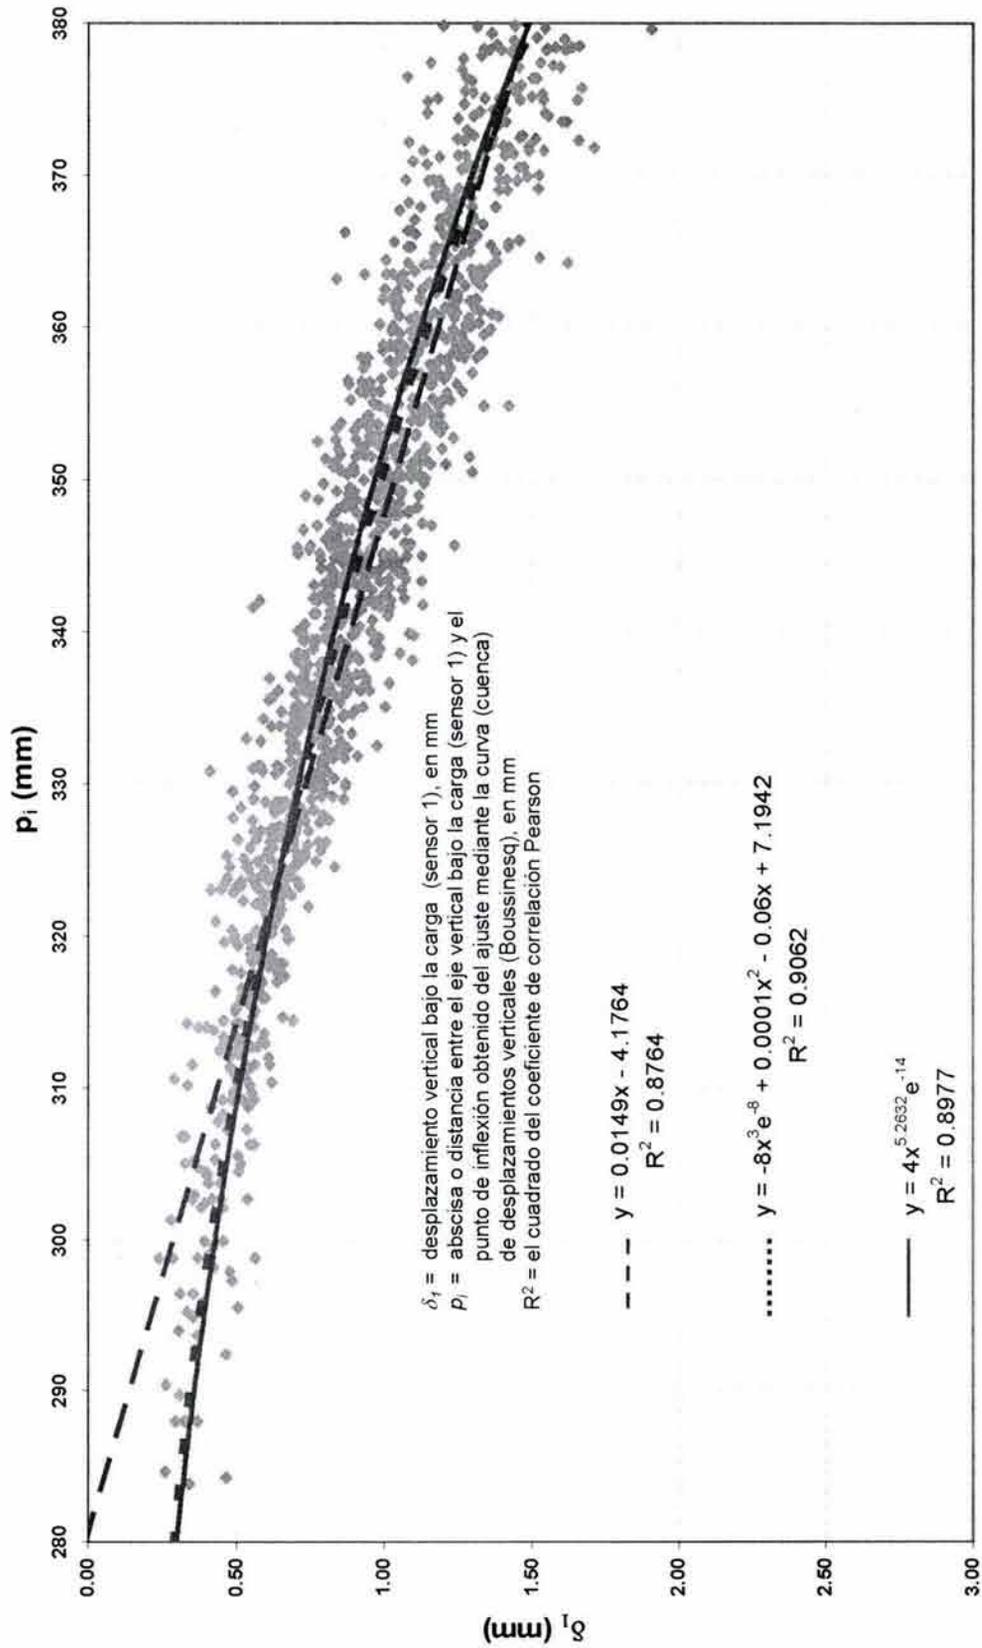
Figura 10.15a CORRELACIÓN ENTRE  $\delta_1$  Y  $p_1$  PARA LA CARRETERA: VILLAHERMOSA-ZACATAL, CUERPO ÚNICO, CARRIL DERECHO
