EVALUACIÓN DE PAVIMENTOS FLEXIBLES CON  
MÉTODOS NO DESTRUCTIVOS

**T E S I S**

QUE PARA OBTENER EL GRADO DE  
DOCTOR EN INGENIERÍA  
(MECÁNICA DE SUELOS)  
P R E S E N T A  
RAÚL VICENTE OROZCO SANTOYO

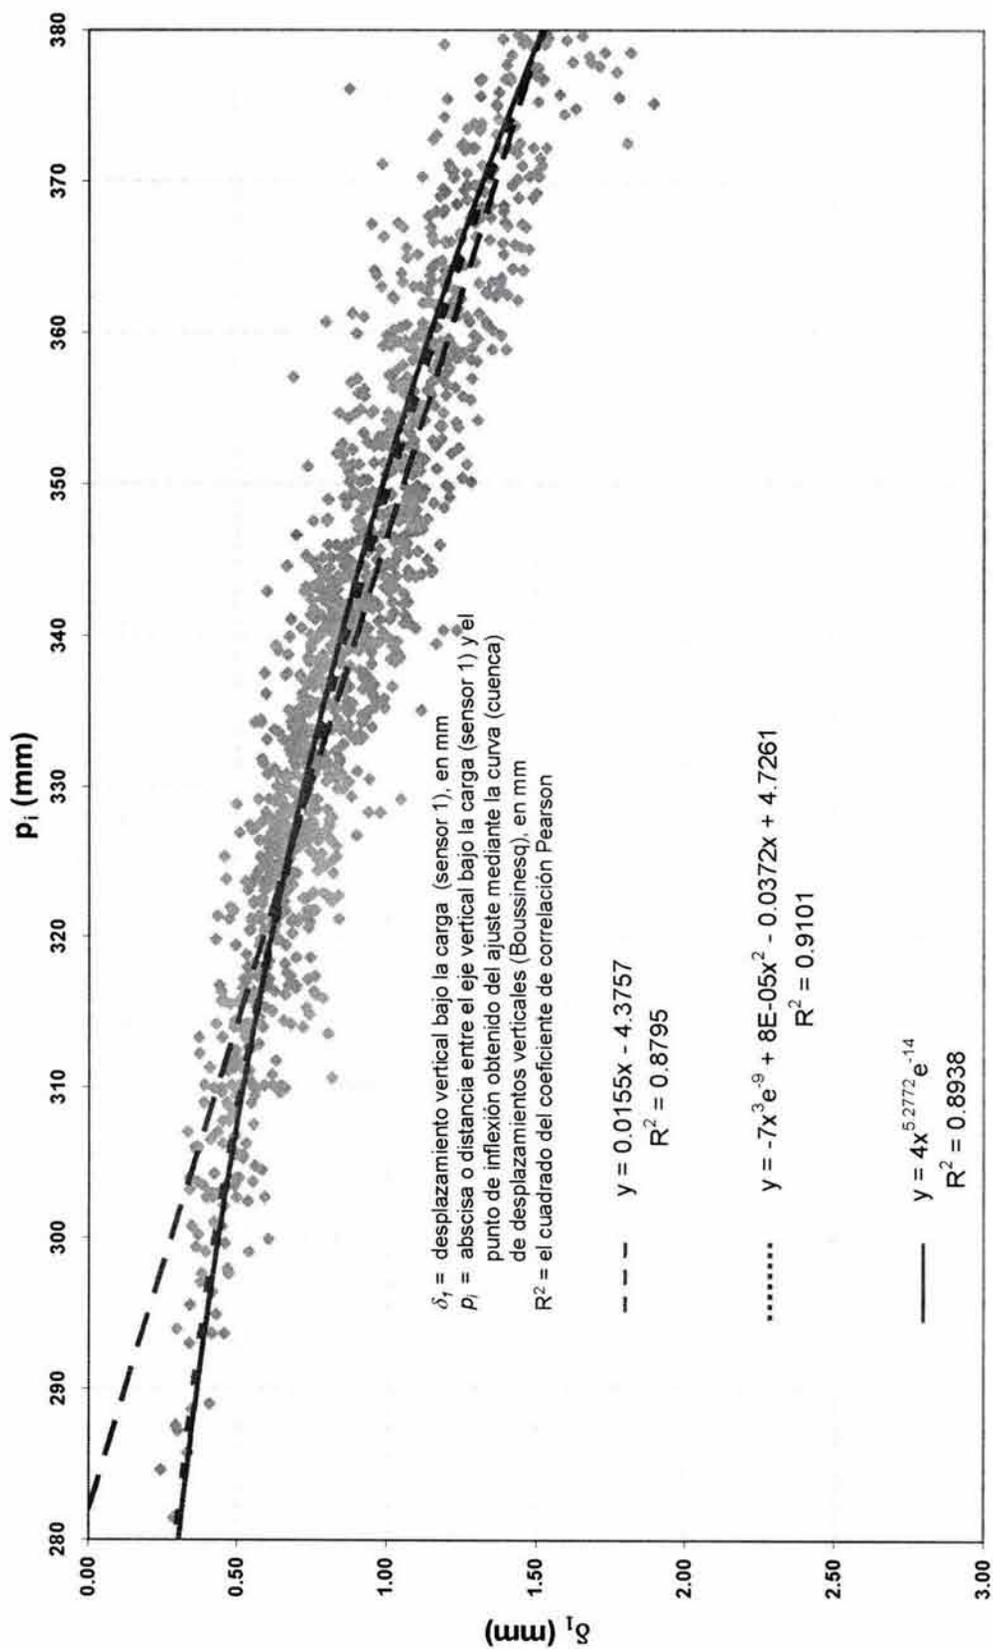
Figura 10.15b CORRELACIÓN ENTRE  $\delta_1$  Y  $p_1$  PARA LA CARRETERA: VILLAHERMOSA-ZACATAL, CUERPO ÚNICO, CARRIL IZQUIERDO

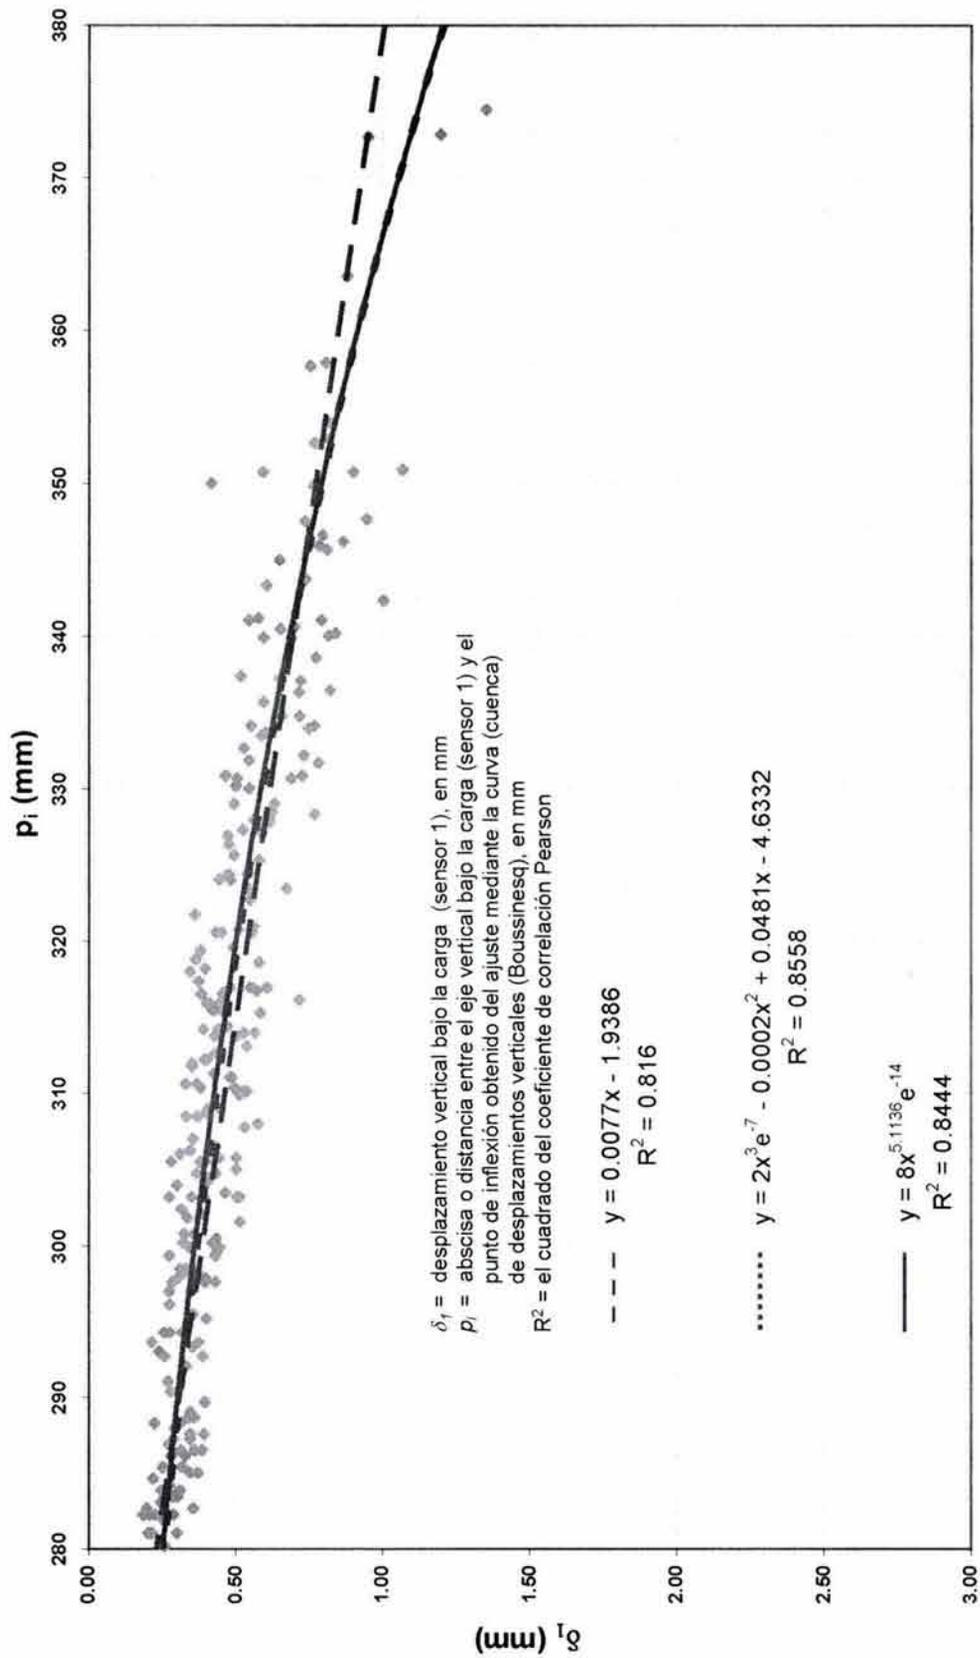
Figura 10.16a CORRELACIÓN ENTRE  $\delta_1$  Y  $p_i$  PARA LA CARRETERA: ACAYUCAN-LIM.EDOS. VER.-OAX., CUERPO ÚNICO, CARRIL DERECHO

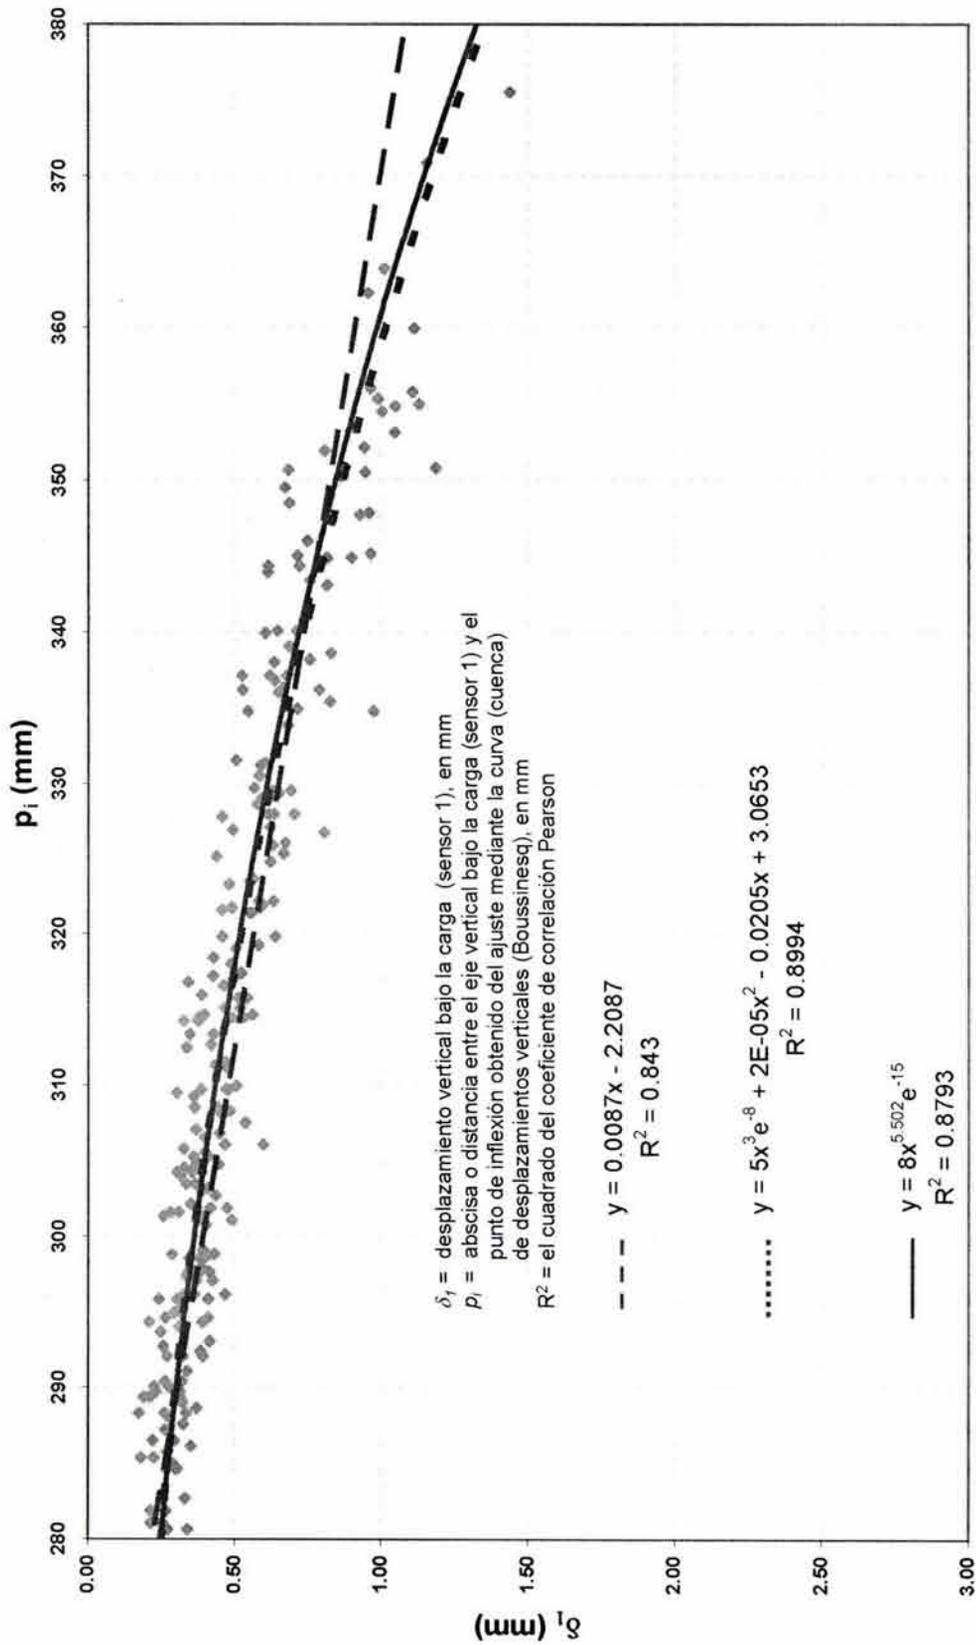
Figura 10.16b CORRELACIÓN ENTRE  $\delta_1$  Y  $p_1$  PARA LA CARRETERA:  
 ACAYUCAN-LIM.EDOS. VER.-OAX., CUERPO ÚNICO, CARRIL IZQUIERDO

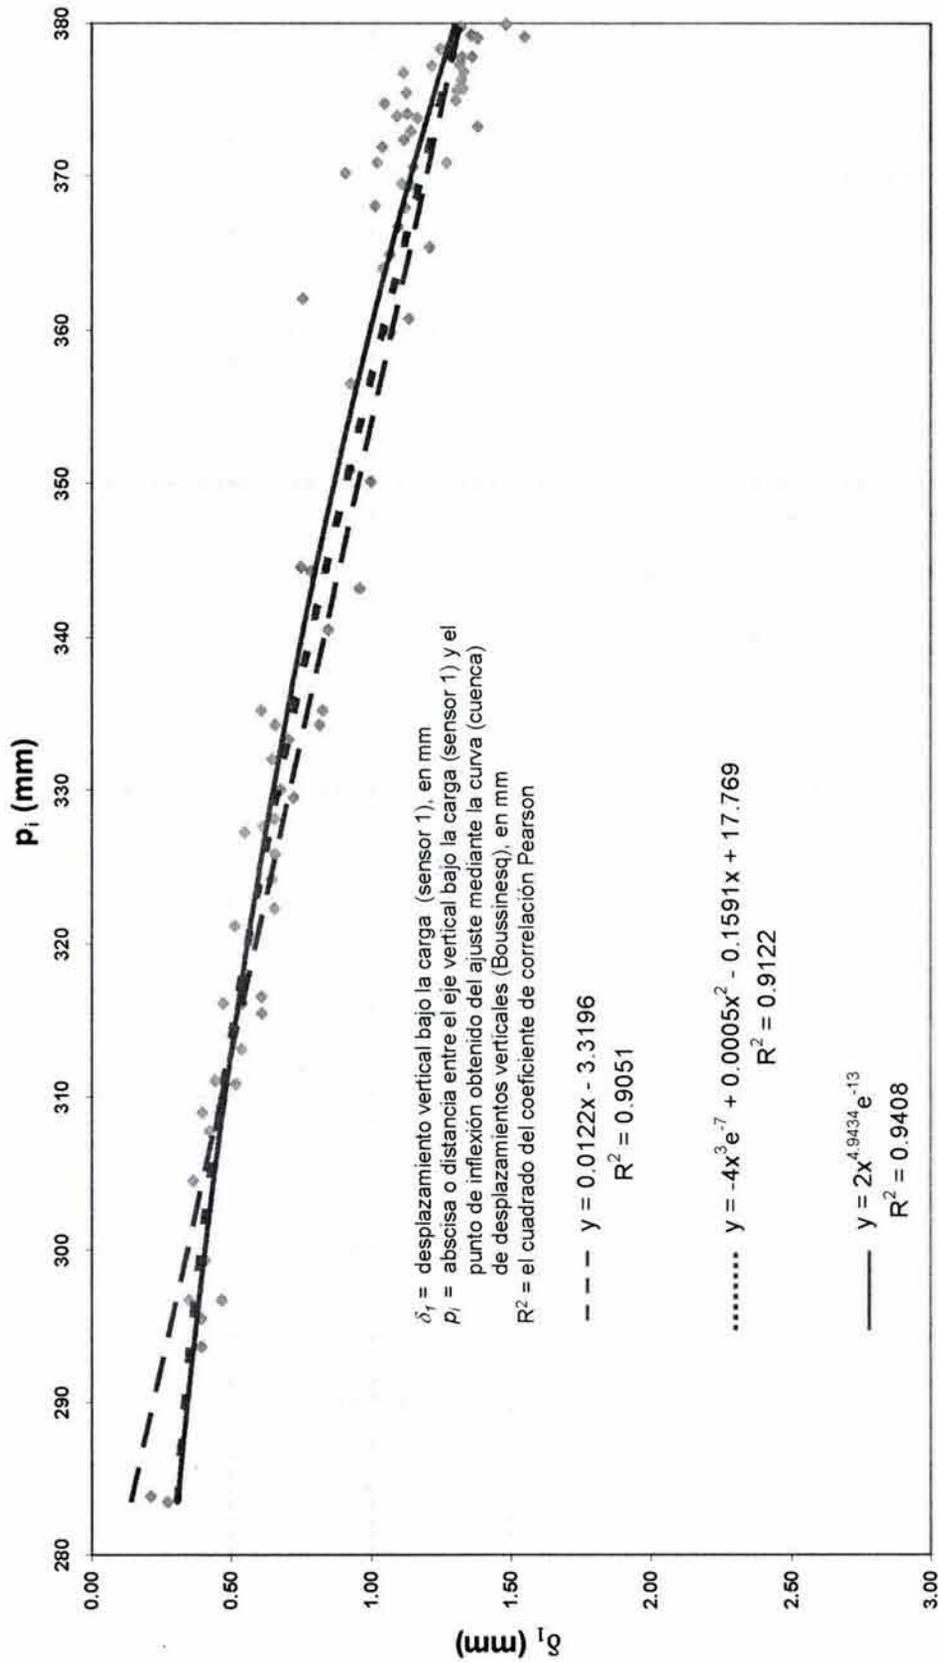
Figura 10.17a CORRELACIÓN ENTRE  $\delta_1$  Y  $p_1$  PARA LA CARRETERA: CORDOBA-VERACRUZ, CUERPO A, CARRIL DERECHO

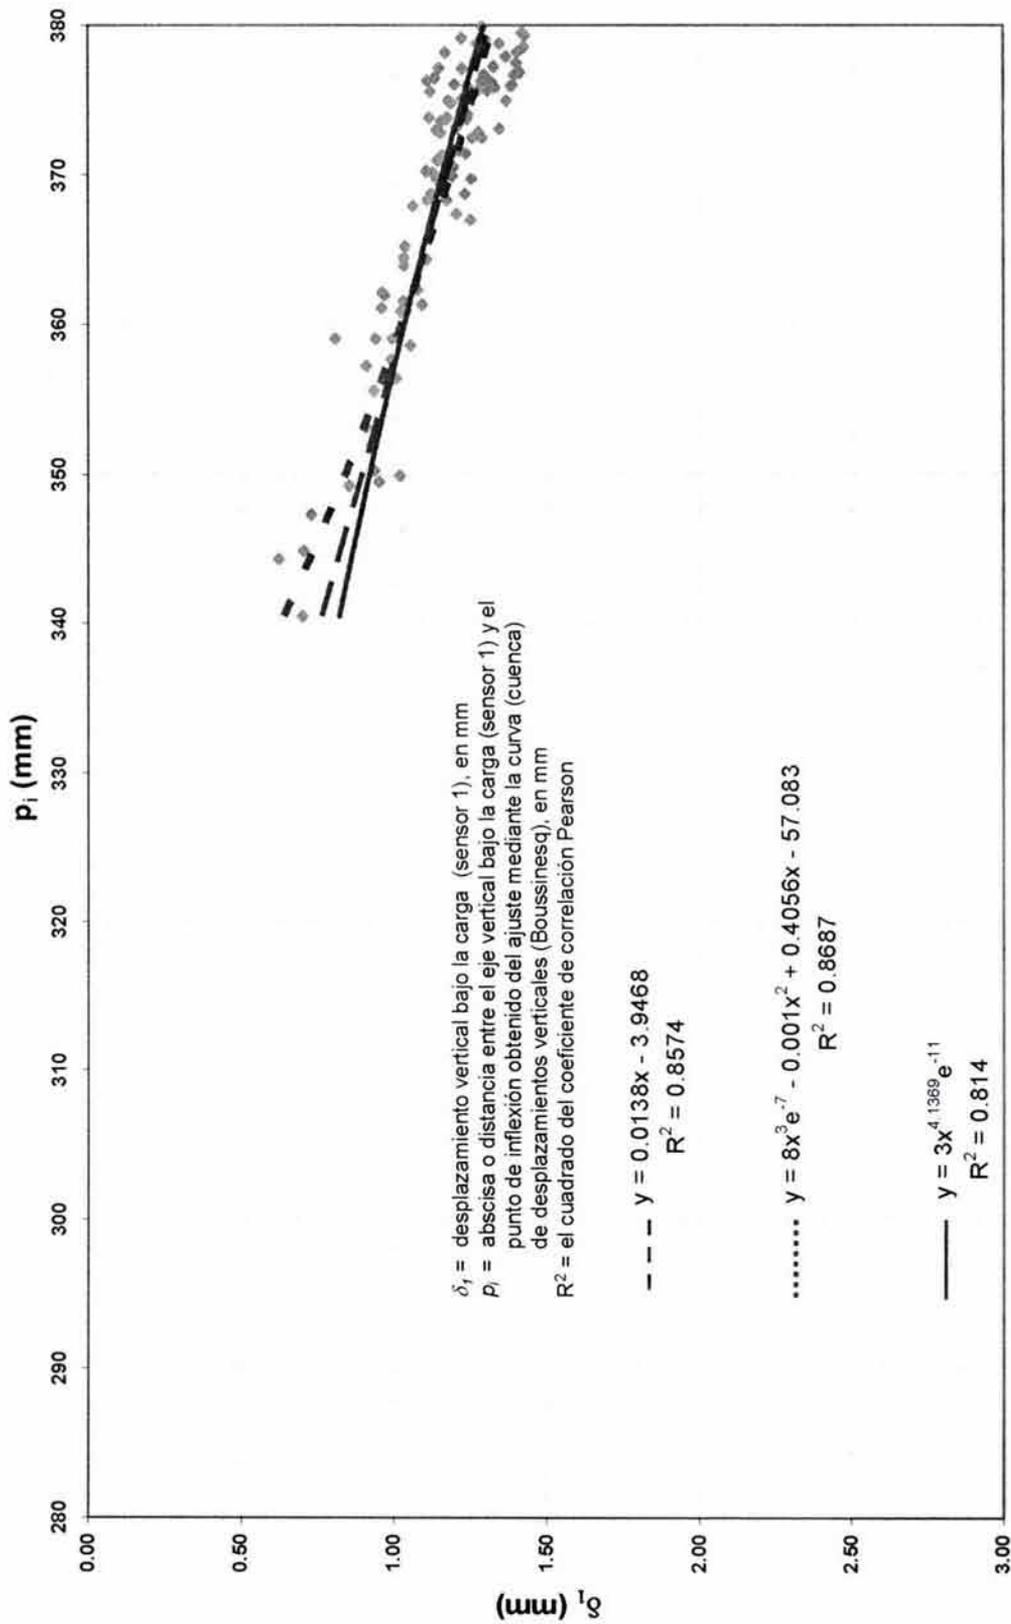
Figura 10.17b CORRELACIÓN ENTRE  $\delta_1$  Y  $p_i$  PARA LA CARRETERA: CORDOBA-VERACRUZ, CUERPO B, CARRIL DERECHO

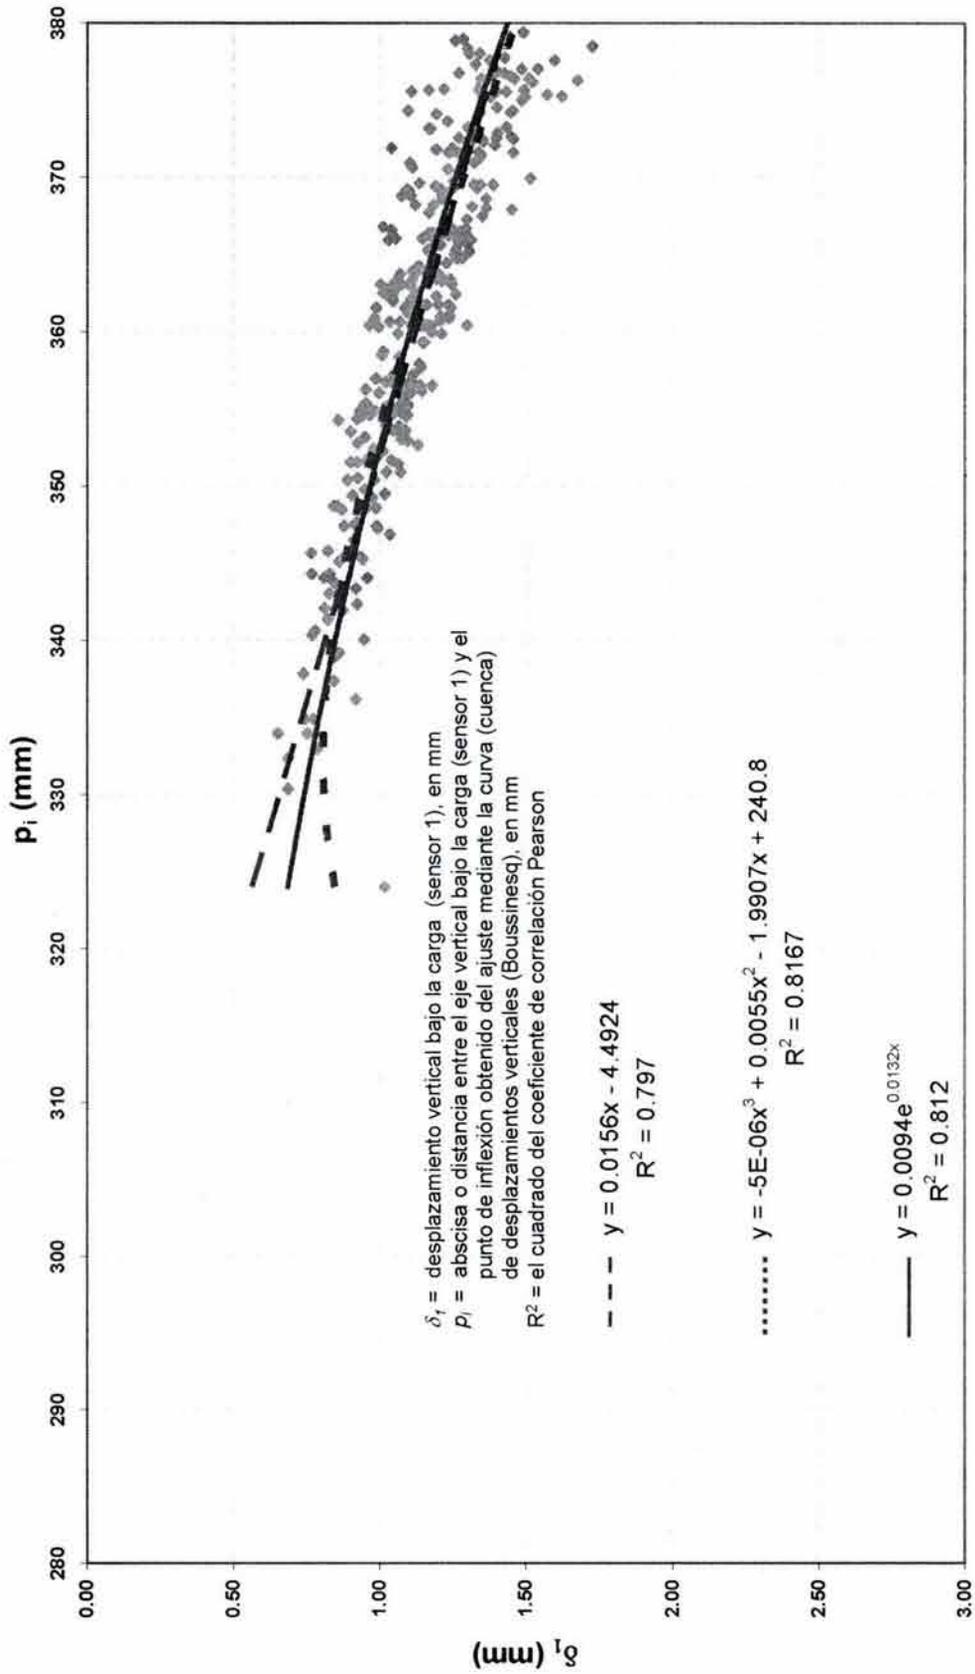
Figura 10.18a CORRELACIÓN ENTRE  $\delta_1$  Y  $p_1$  PARA LA CARRETERA: ENTRONQUE ASUNCIÓN-ENTRONQUE TEJOCOTAL, CUERPO ÚNICO, CARRIL DERECHO

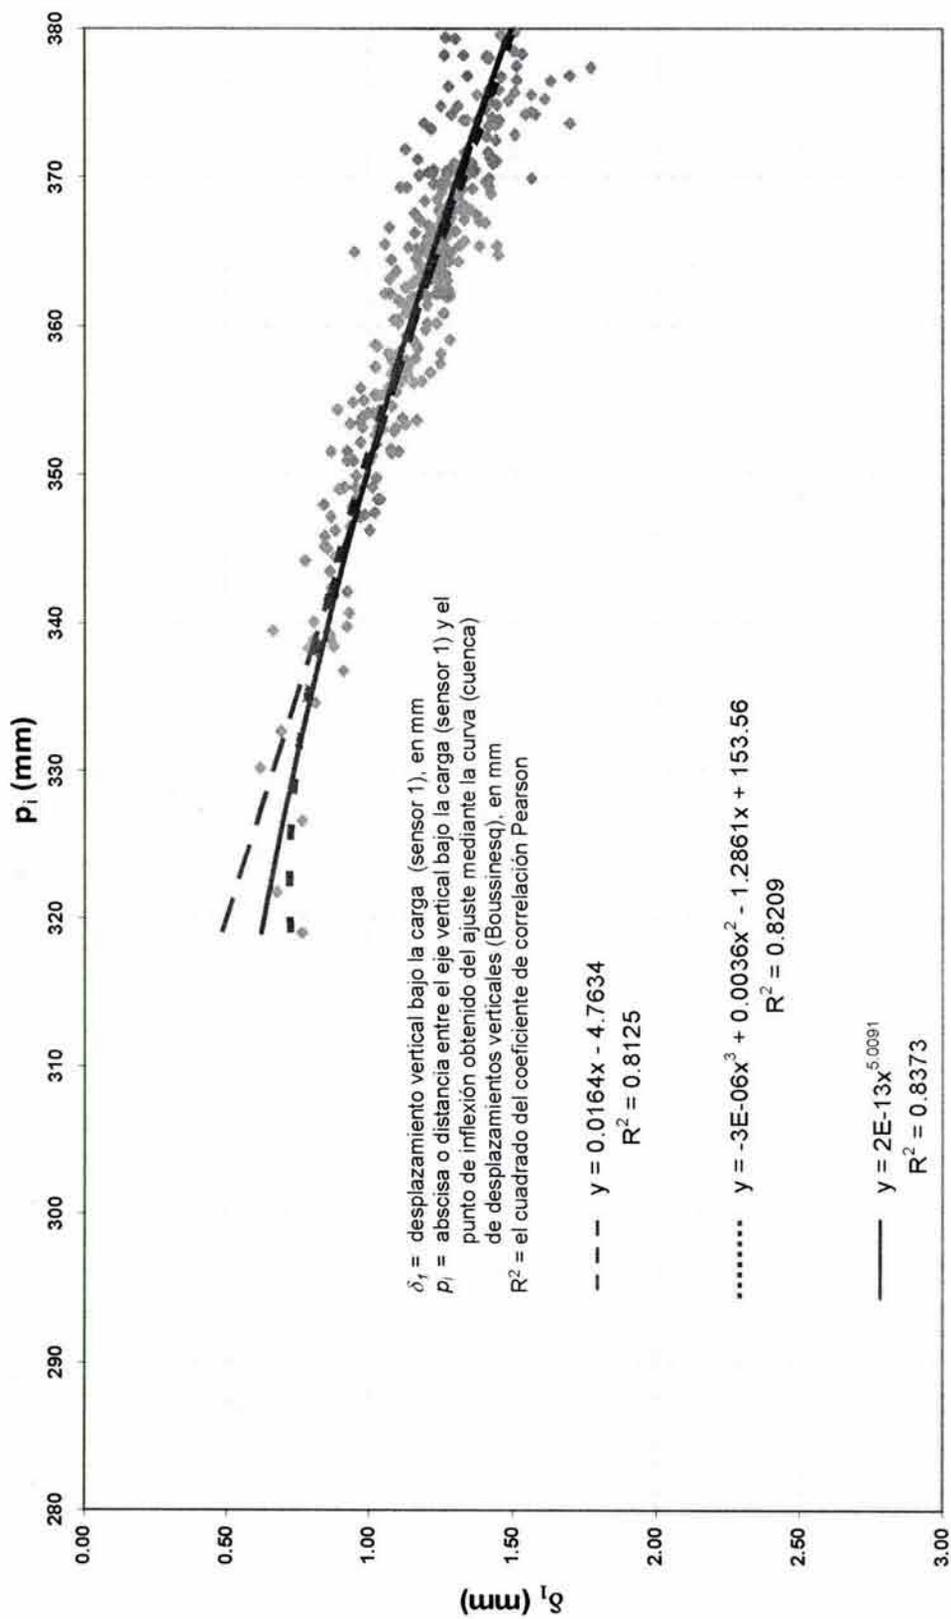
Figura 10.18b CORRELACIÓN ENTRE  $\delta_1$  Y  $p_1$  PARA LA CARRETERA: ENTRONQUE ASUNCIÓN-ENTRONQUE TEJOCOTAL. CUERPO ÚNICO. CARRIL IZQUIERDO

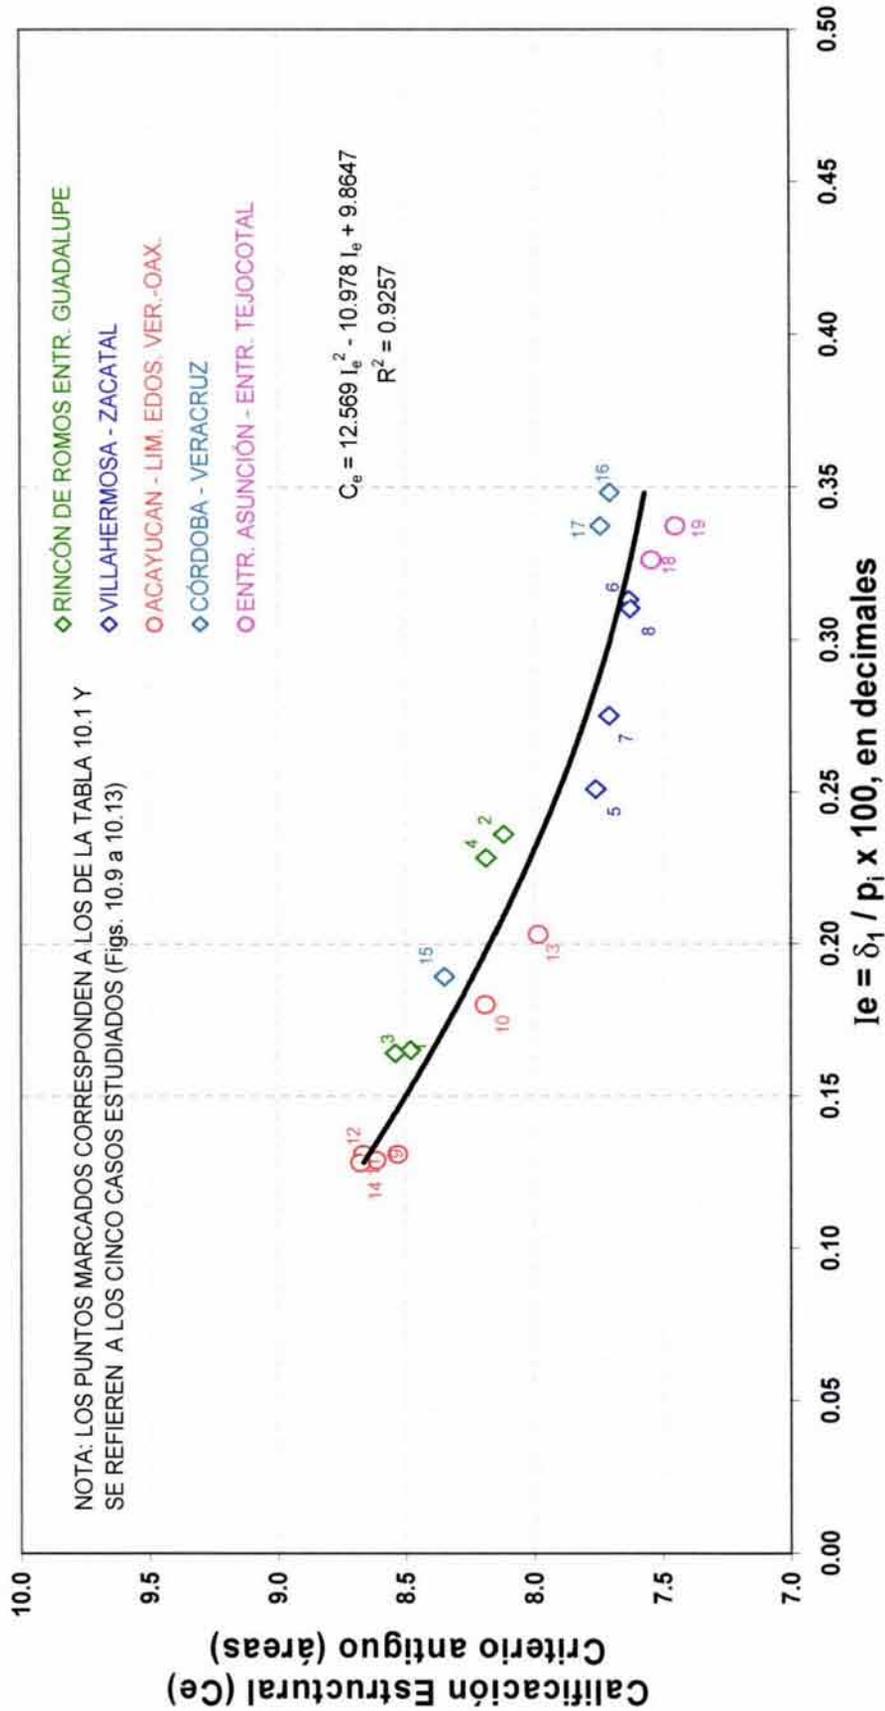
Figura 10.19 CORRELACIÓN ENTRE EL ÍNDICE ESTRUCTURAL MEDIO ( $\bar{I}_e$ ) Y LA CALIFICACIÓN ESTRUCTURAL ( $C_e$ ) ANTIGUA

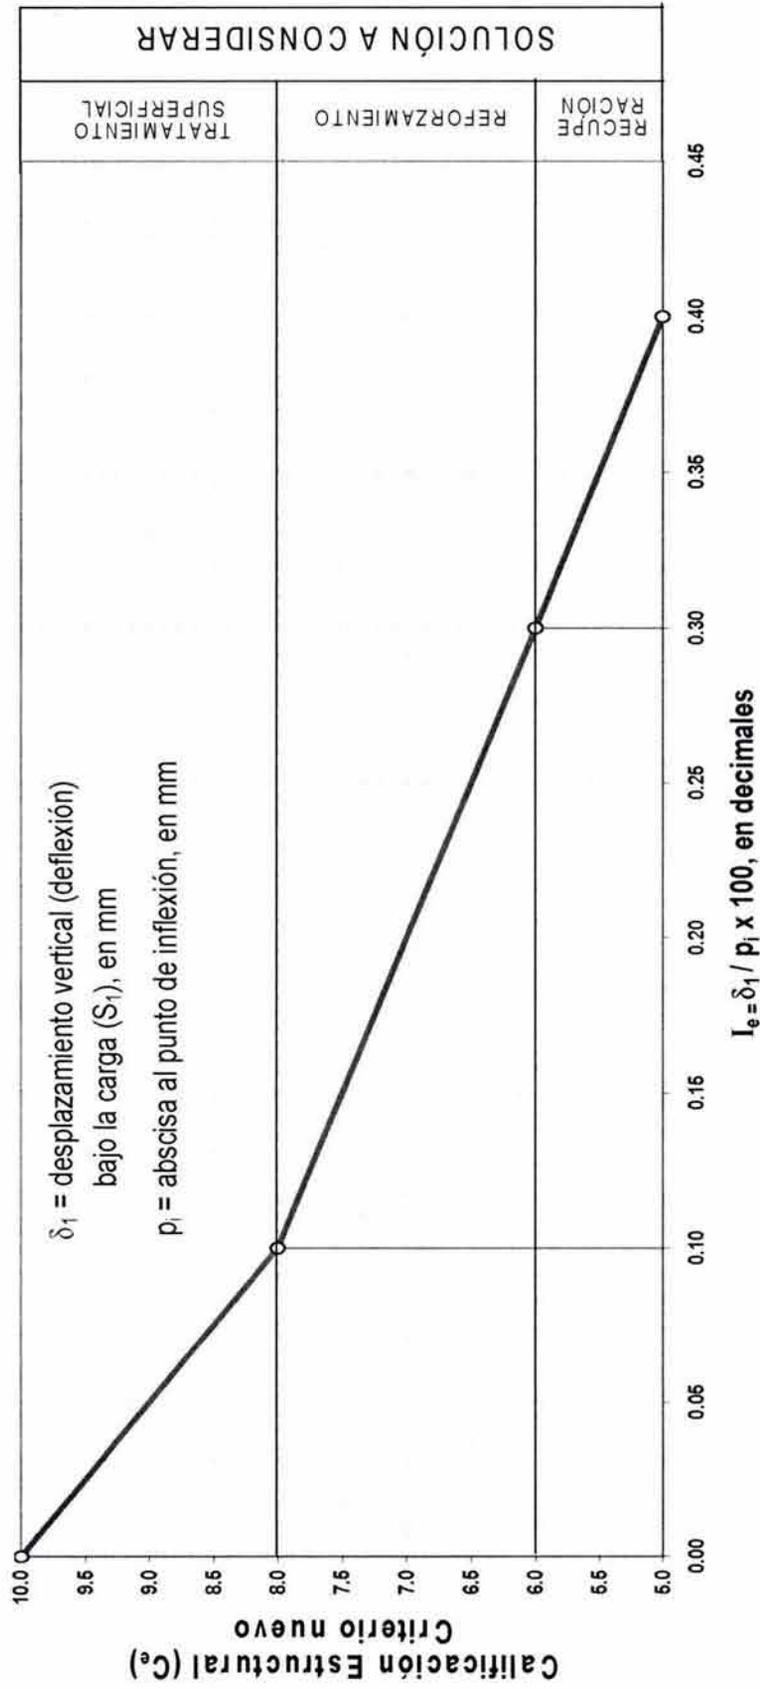
Figura 10.20 RELACIÓN PROPUESTA ENTRE EL ÍNDICE ESTRUCTURAL ( $I_e$ ) Y LA CALIFICACIÓN ESTRUCTURAL ( $C_e$ ) NUEVA

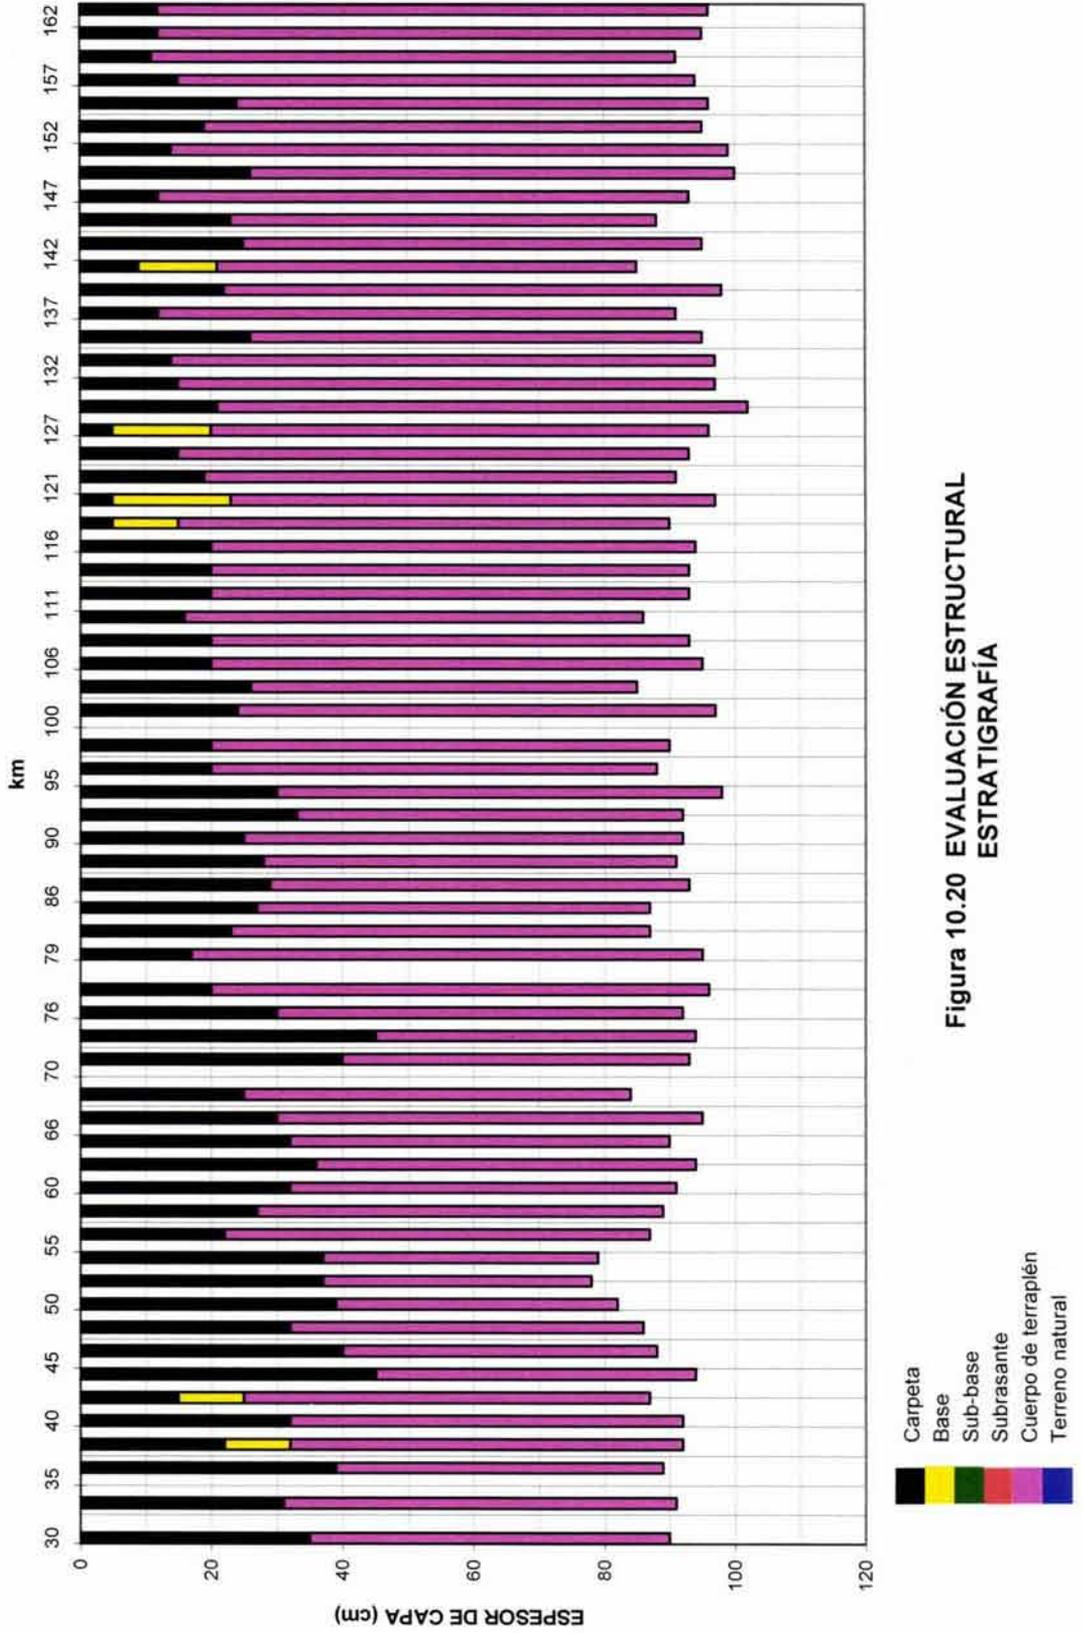
Figura 10.20 EVALUACIÓN ESTRUCTURAL ESTRATIGRAFÍA

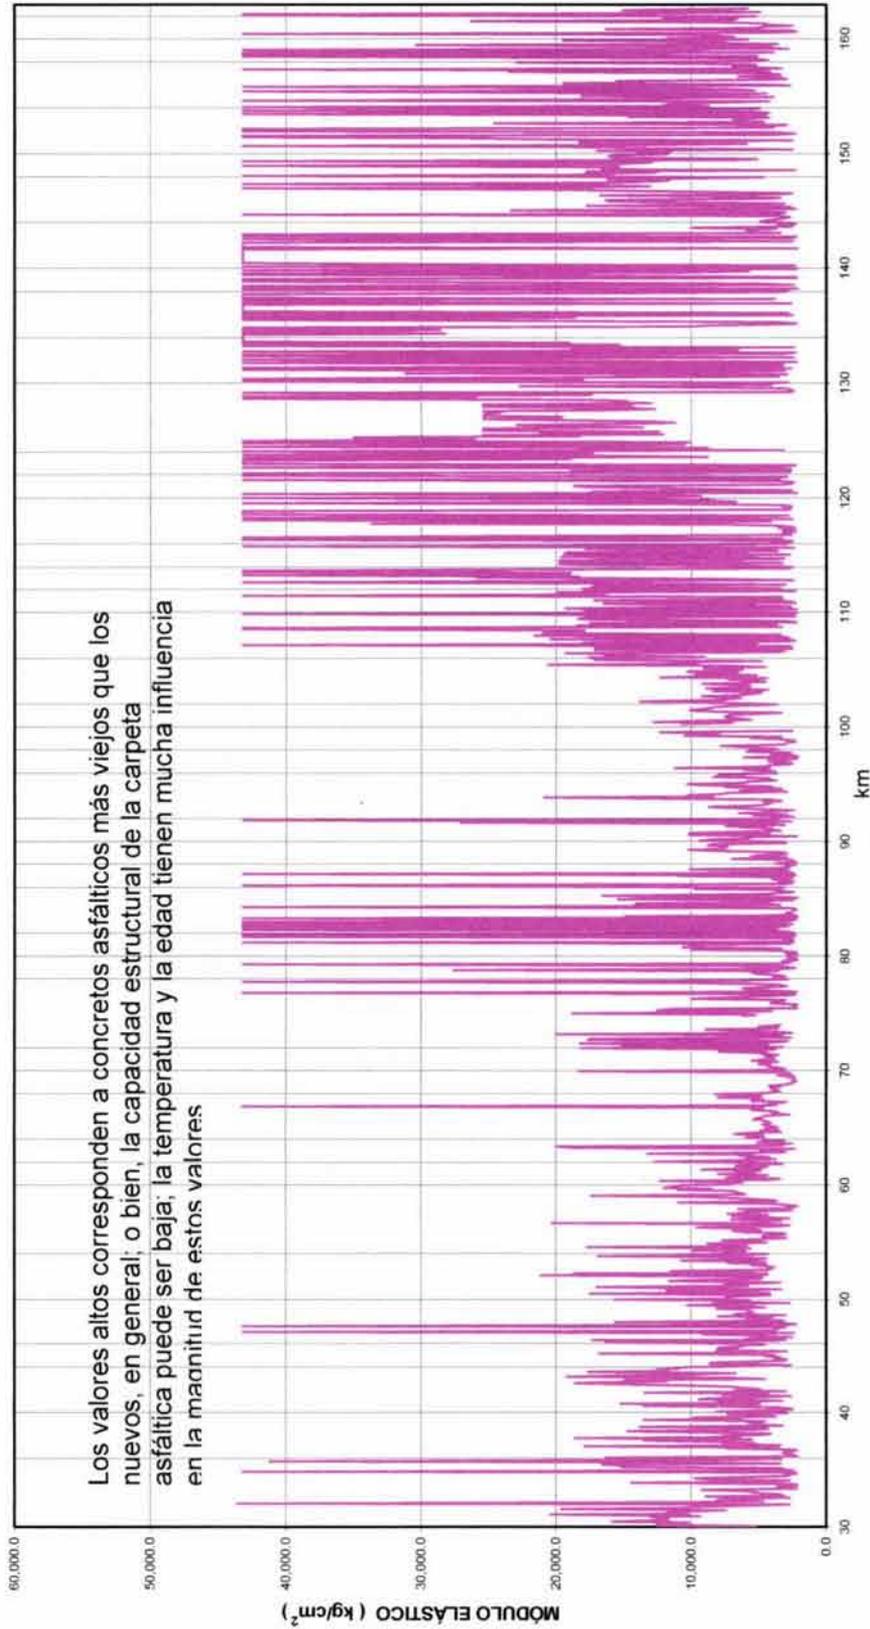
Figura 10.21 EVALUACIÓN ESTRUCTURAL  
MÓDULO ELÁSTICO  
CARPETA ASFÁLTICA

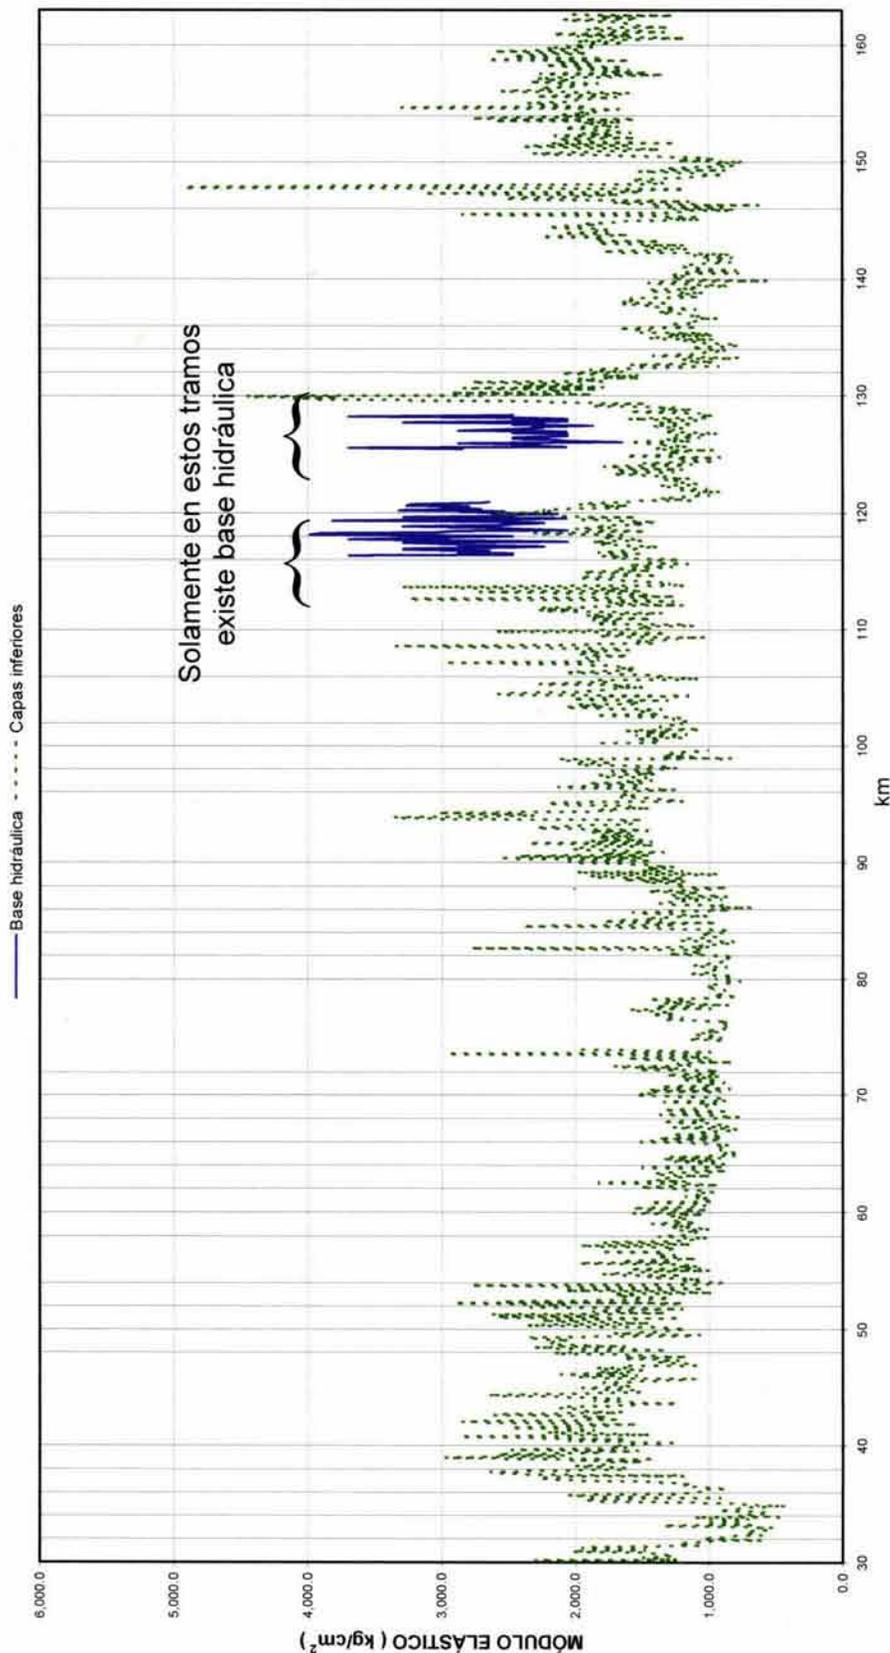
**Figura 10.22 EVALUACIÓN ESTRUCTURAL  
MÓDULO ELÁSTICO  
BASE HIDRÁULICA Y CAPAS INFERIORES**

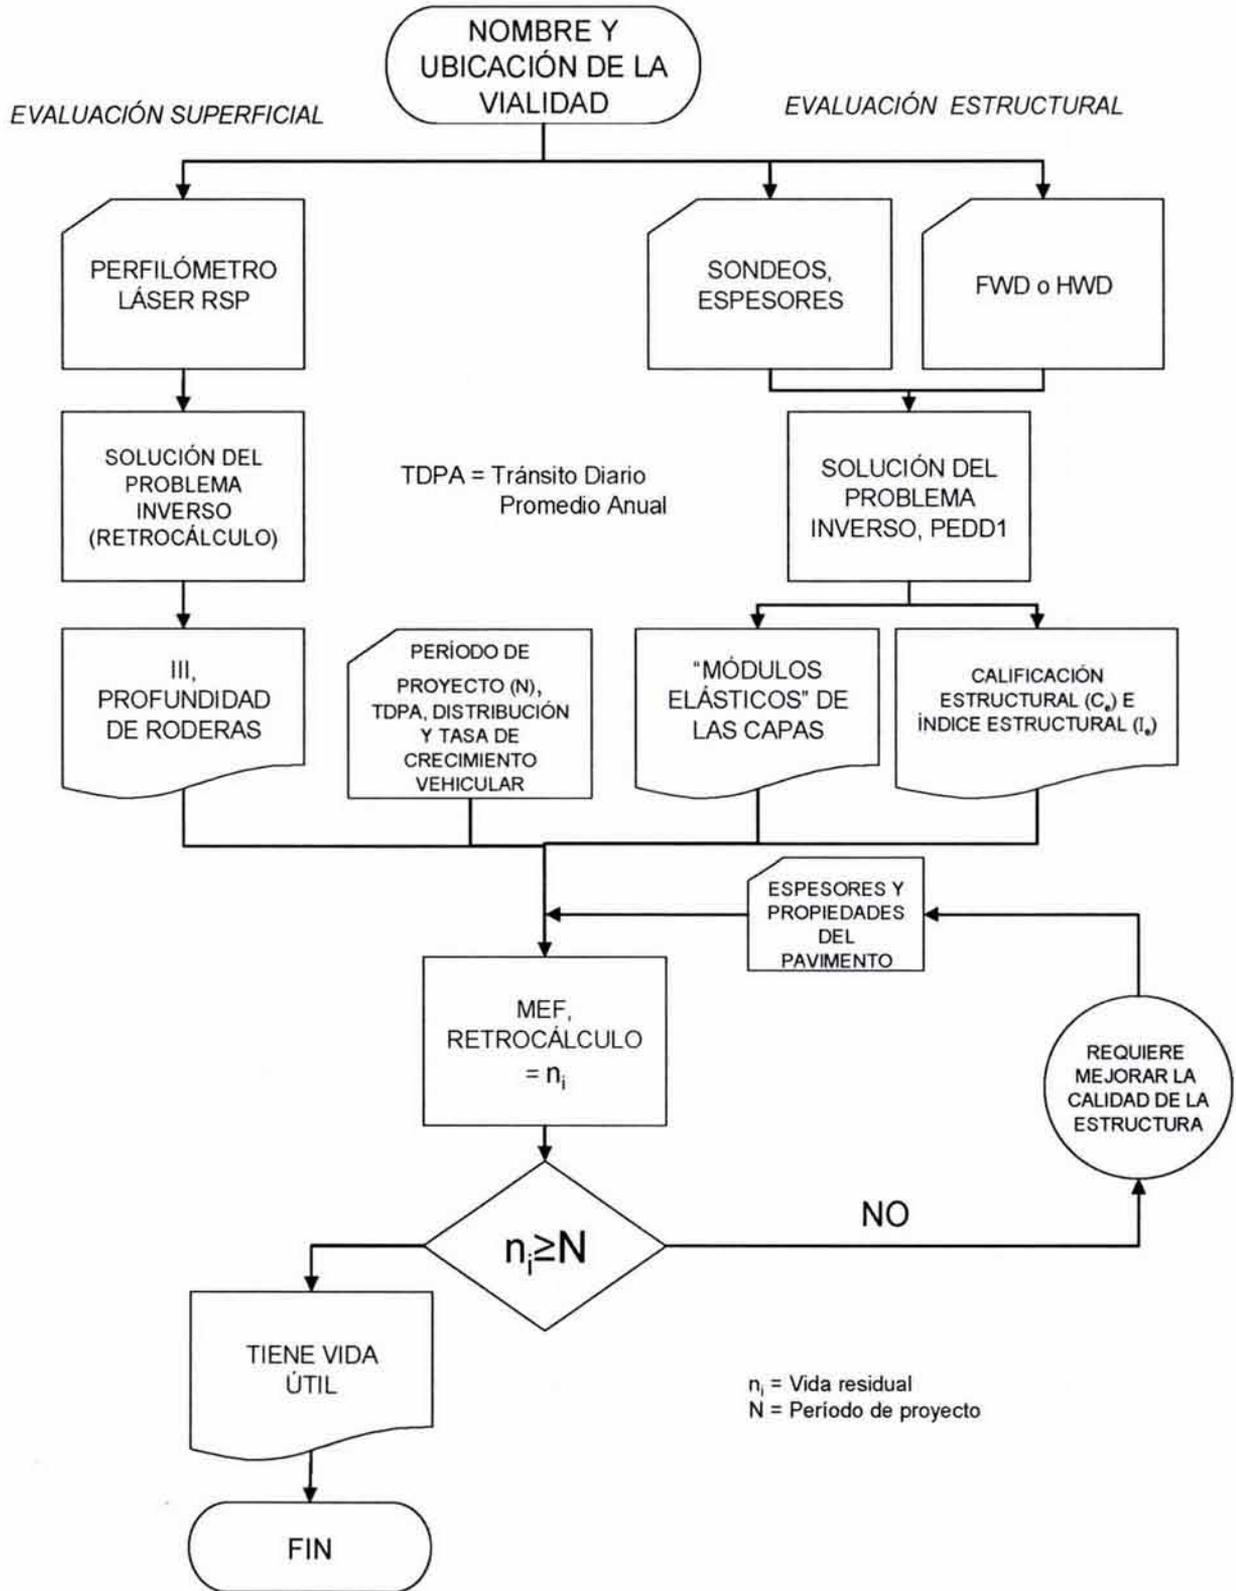
Figura 11.1 METOLOGÍA PROPUESTA PARA ANALIZAR UN PROYECTO NUEVO, DE REHABILITACIÓN Y/O RECONSTRUCCIÓN DE UN PAVIMENTO

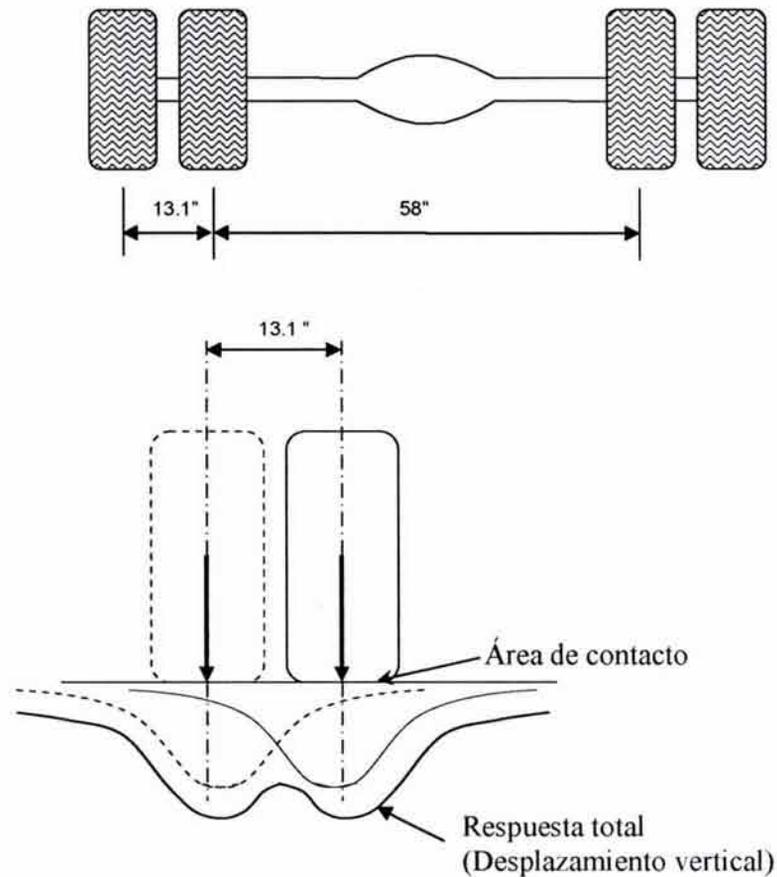
Figura B.2. EFECTO DE LA CARGA DEL EQUIPO

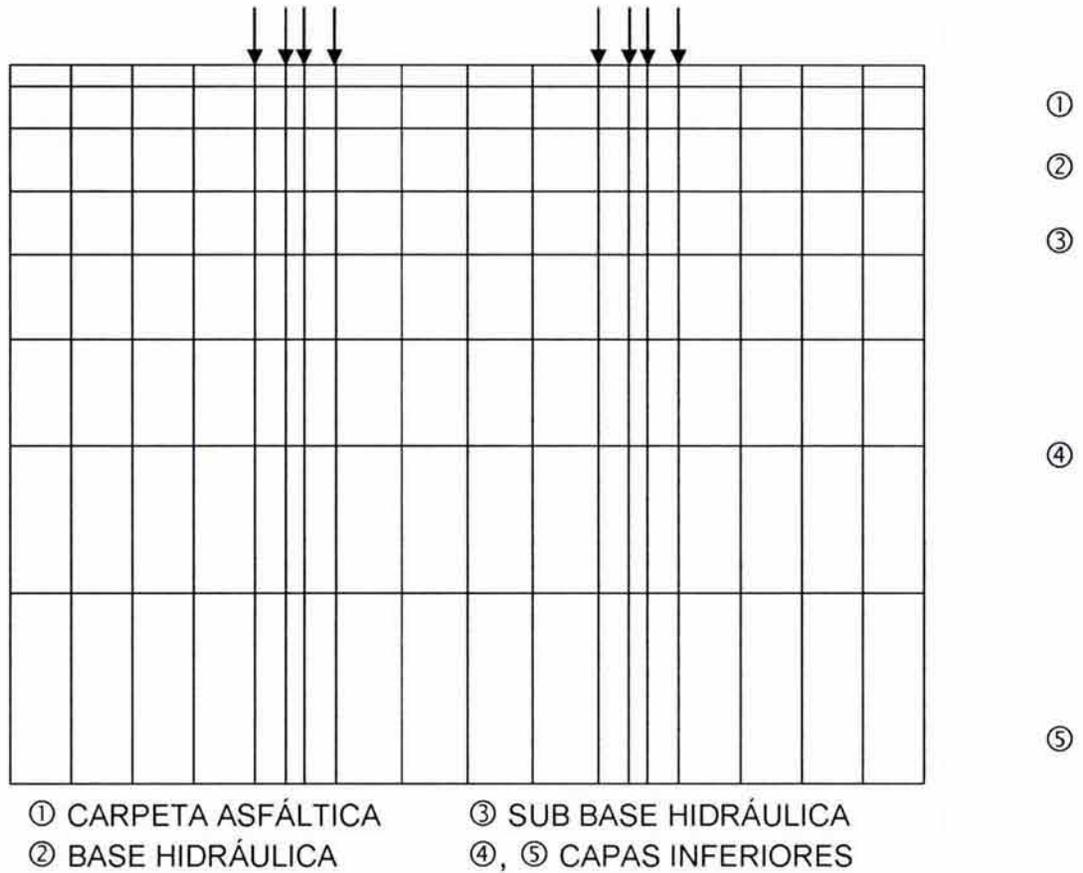
Figura B.3  
MALLA DE ELEMENTOS FINITOS
