EVALUACIÓN DE PAVIMENTOS FLEXIBLES CON  
MÉTODOS NO DESTRUCTIVOS

**T E S I S**

QUE PARA OBTENER EL GRADO DE  
DOCTOR EN INGENIERÍA  
(MECÁNICA DE SUELOS)  
P R E S E N T A  
RAÚL VICENTE OROZCO SANTOYO

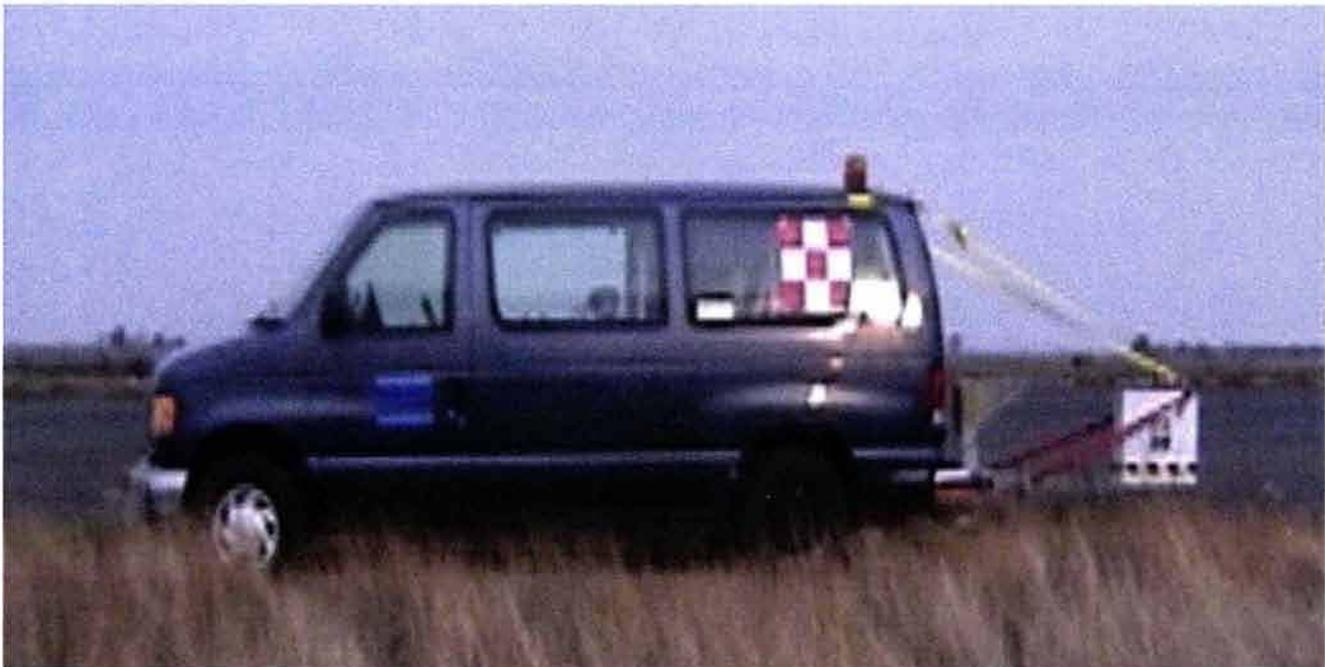
Figura C.1. FOTOGRAFÍA DEL EQUIPO GPR, EN LA QUE SE APRECIA LA ANTENA AÉREA FIJADA A LA DEFENSA TRASERA DEL VEHÍCULO DE MEDICIÓN (EIOCSA, 2003)

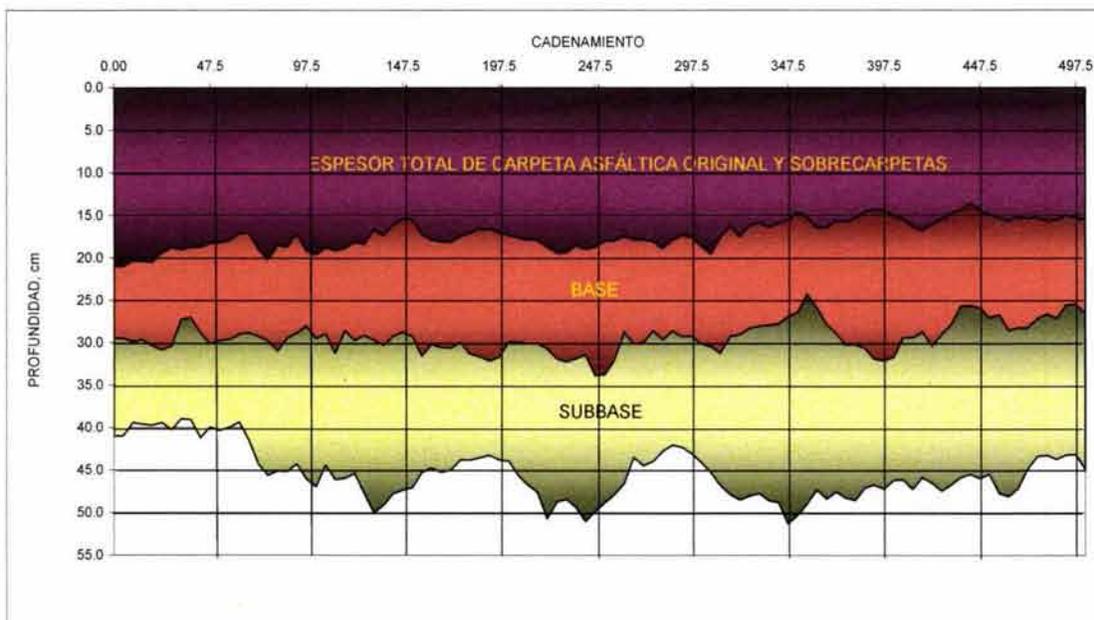
La Fig. C.2 ilustra una situación muy común en muchas de las carreteras de la República Mexicana, en las que se han tenido una o más sobrecarpetas, como medida de rehabilitación del pavimento. Asimismo, con el paso del tiempo y la acumulación de cargas vehiculares, entre otros factores, la interfaz de dos capas granulares (por ejemplo, base/subbase) ya no es muy clara.

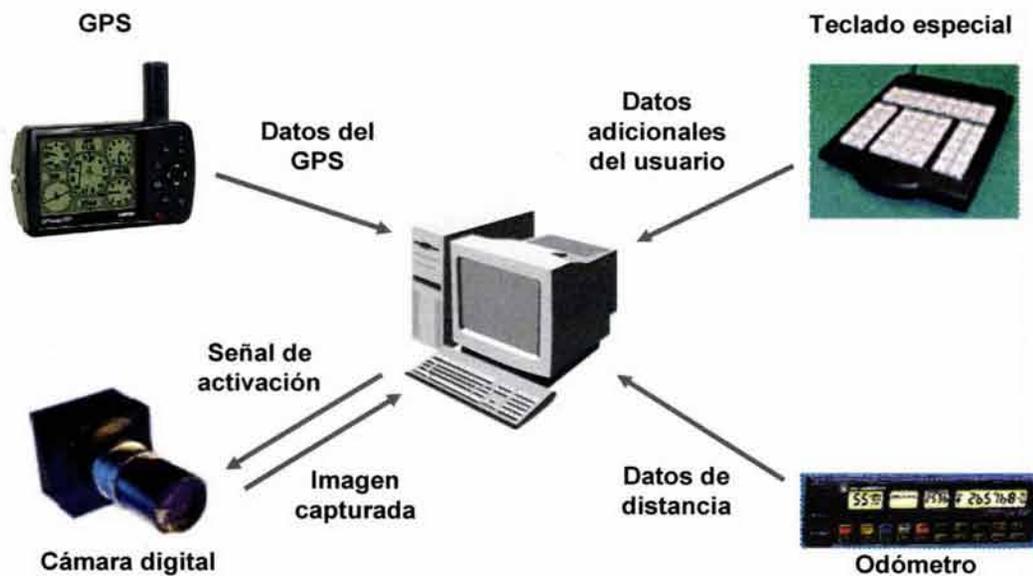
**Figura D.1** ARQUITECTURA BÁSICA DEL EQUIPO DEL SISTEMA "uniSURVEY", CUYA FUNCIÓN PRINCIPAL ES LA RECOPILACIÓN AUTOMATIZADA DEL DETERIORO SUPERFICIAL DE LOS PAVIMENTOS

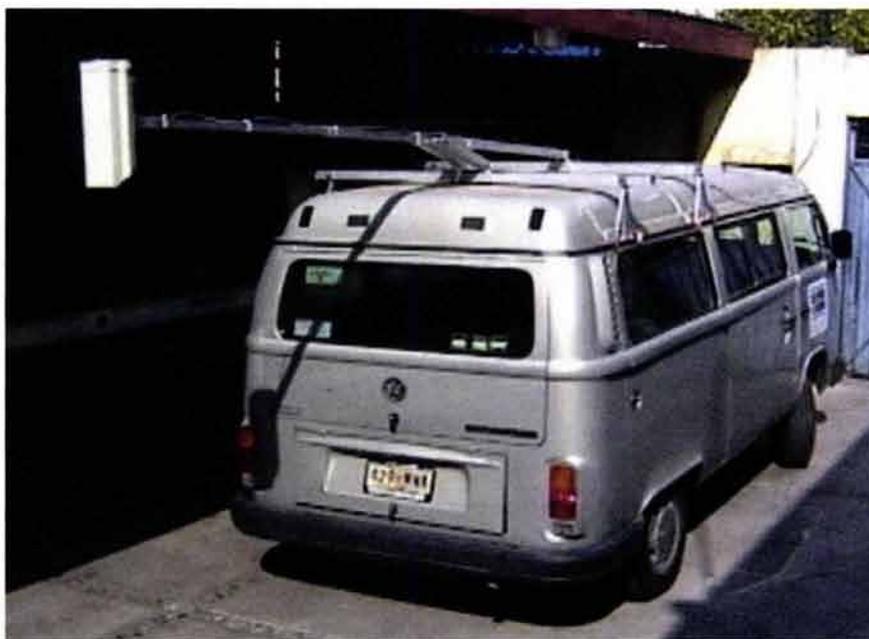
**Figura D.2** VEHÍCULO PARA LA MEDICIÓN AUTOMATIZADA DEL DETERIORO SUPERFICIAL, CON EL SISTEMA "uniSURVEY"
