**EFFECTOS DE LOS SISMOS EN PUENTES.  
ASPECTOS BÁSICOS**

**TESIS**

QUE PARA OBTENER EL TÍTULO DE:  
**INGENIERO CIVIL**

**LUIS MAURICIO HERNÁNDEZ OLGUÍN**

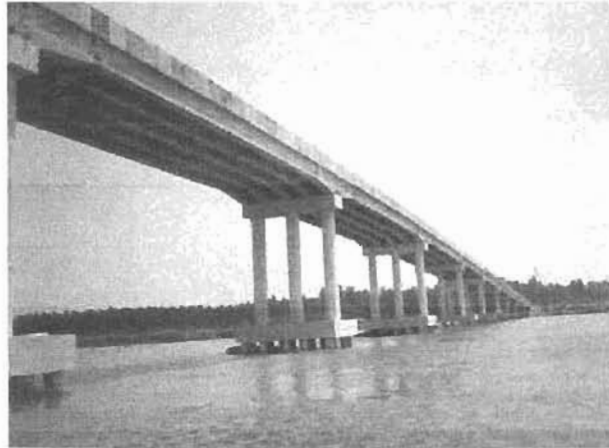
**Fig 1.1 Puente**

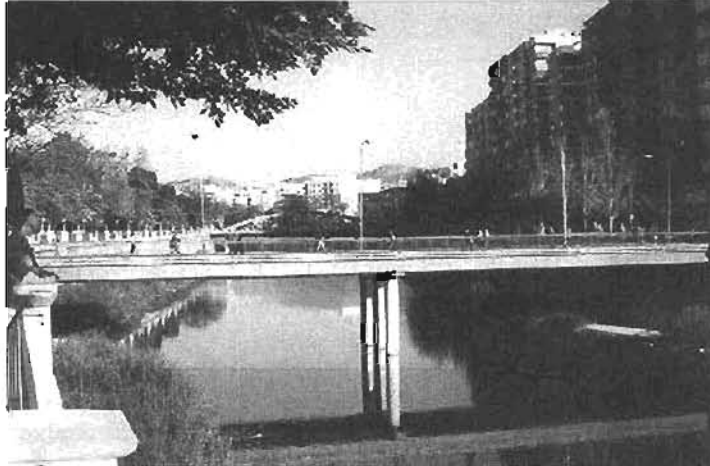
Es común que la respuesta en este tipo de puentes no sea compleja en comparación con los puentes curvos. De igual forma su comportamiento sísmico es satisfactorio, si se toma en cuenta que al no tener diferentes alturas y rigideces en las columnas no se da pie a que se concentre el daño en columnas poco rígidas. Además estos puentes no presentan severos problemas de torsión como los que presentan los puentes esviados.

**Fig. 1.12 Puente estandar**

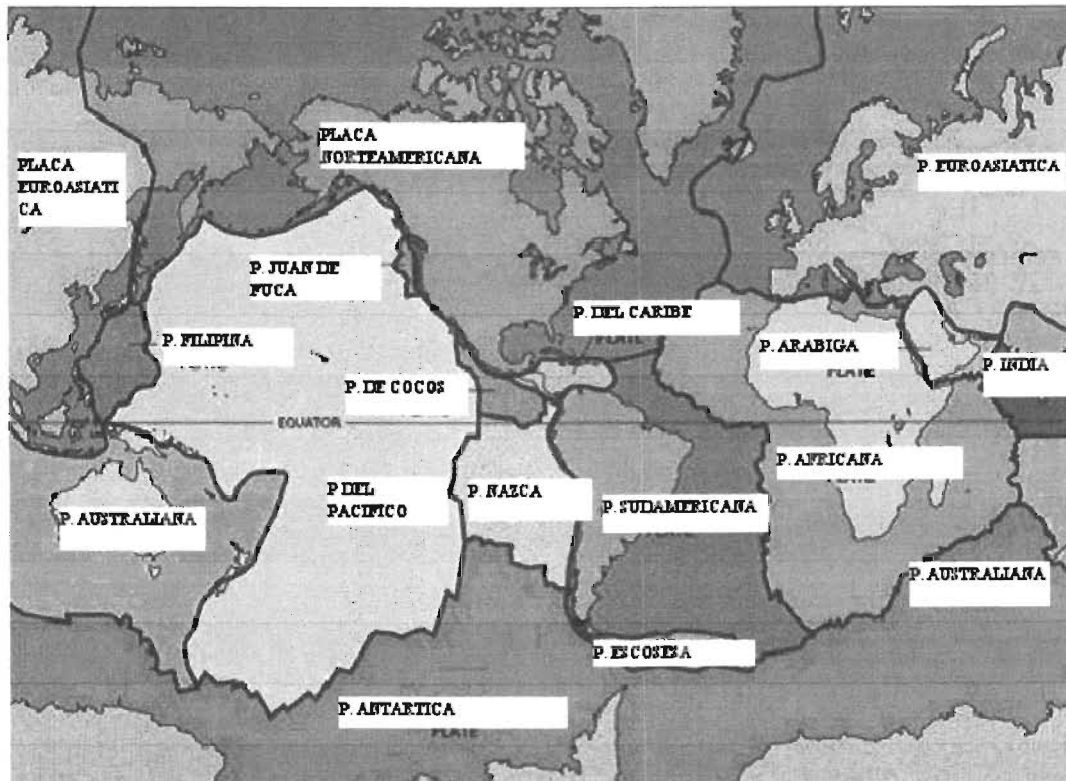
Fig. 2.1 División de placas

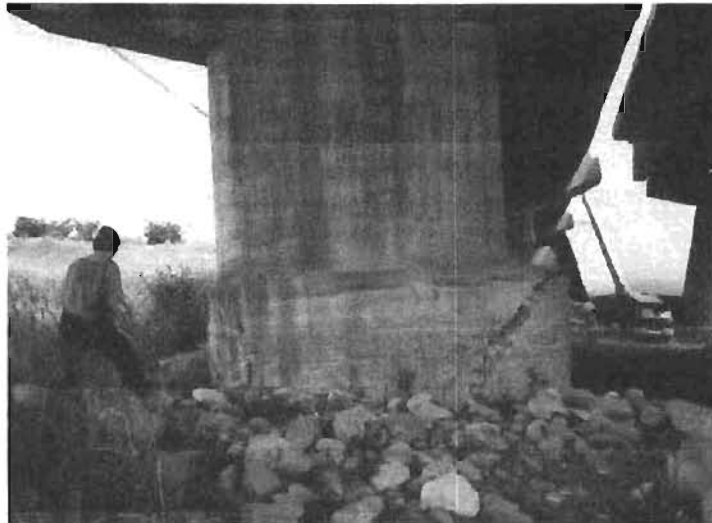
**Fig. 3.1 Falla por cortante**

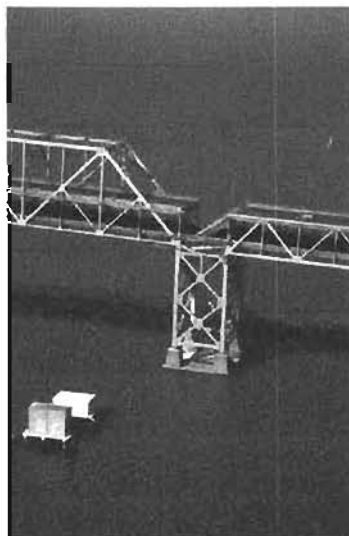
Algunas cimentaciones sufrieron por la licuación de arenas como fue en Oakland y San Francisco, lo que trajo consigo el colapso del puente elevado de Cypress Street (E.Q. Spectra Vol 9, 1993).

**Fig. 3.2 Puente San Francisco – Oakland**

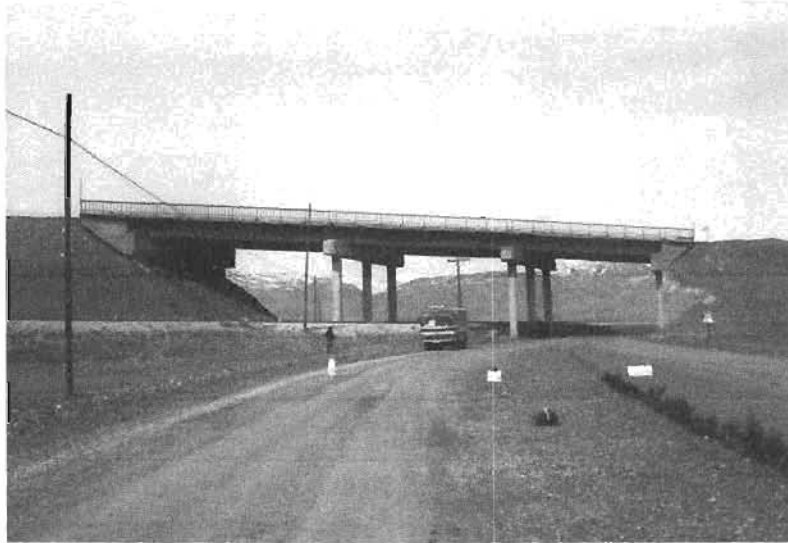
En este sismo no hubo daño significativo en la mayoría de los puentes; en el único que hubo, es en el puente de tres tramos que servía como puente del tren mostrado en la figura 3.3. Las cubiertas estaban soportadas por tres traveses principales, las cuales a su vez estaban simplemente apoyadas sobre las columnas.

**Fig. 3.3 Puente para el paso del tren**

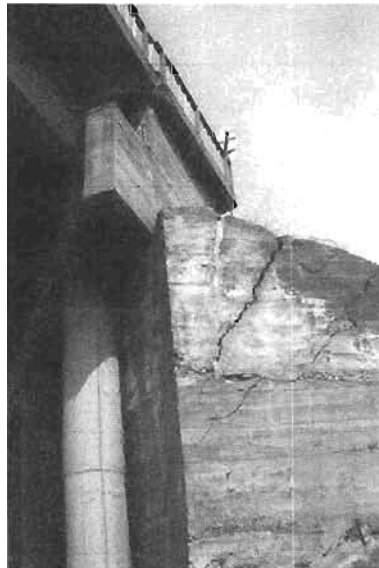
**Fig. 3.4 Grietas en el estribo norte**

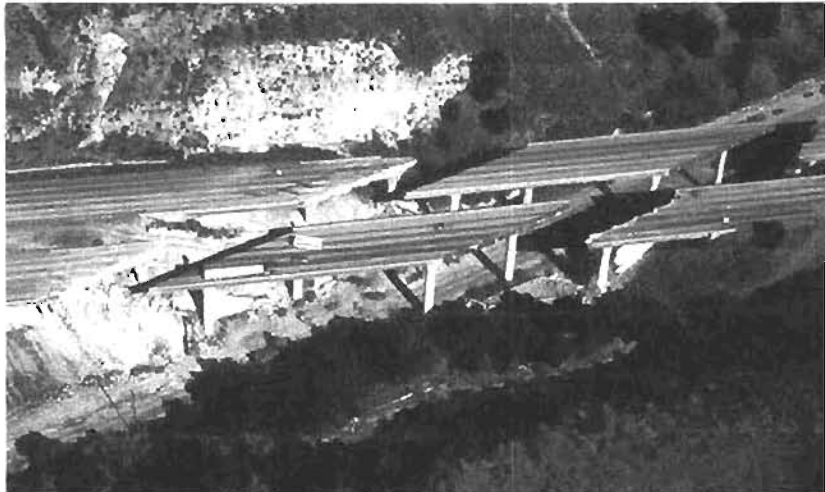
La falla en los soportes fue atribuida a la falla de las uniones de la junta de expansión. Grietas menores fueron vistas en las bases de las columnas y no se observó ninguna caída, lo que sugiere que no fueron expuestas a grandes incursiones inelásticas.

**Fig. 3.7 Daños observados en el puente**

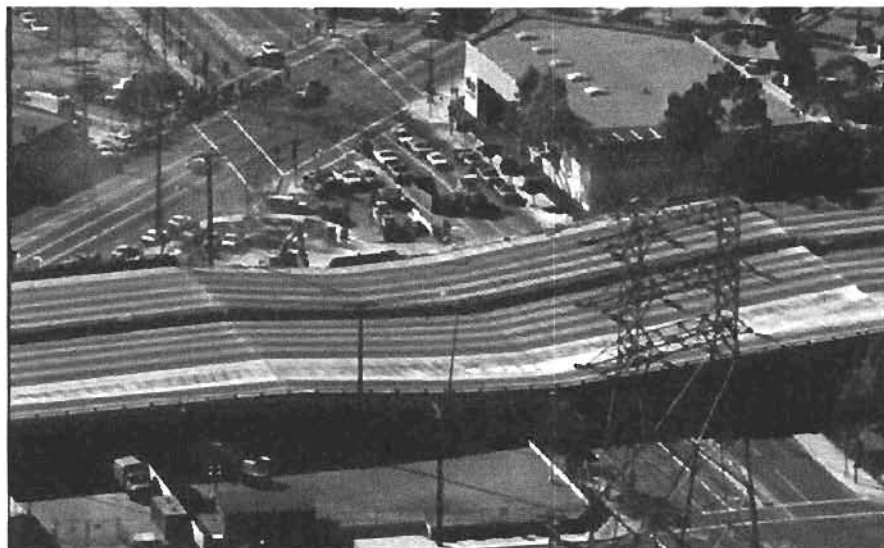
Algunas columnas cortas fallaron por flexo cortante en lo alto algunas otras se colapsaron. Las columnas que fallaron por flexión en la parte inferior produjeron que el puente cayera sobre los muros perimetrales como se ve en la figura 3.11.

**Fig. 3.10 Desplome sobre estacionamientos del puente Cienega - Venie**

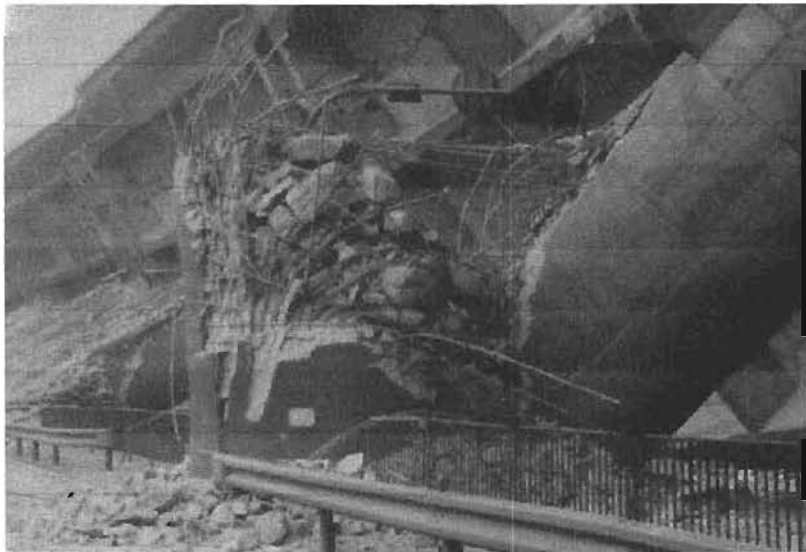
Durante la ocurrencia de este sismo se observaron fallas importantes en estructuras de puentes, siendo éstas más notorias en las columnas. Así, se puede comentar que columnas de concreto reforzado fallaron prematuramente por cortante; por ejemplo, el viaducto de Fukae y el puente de Hanshin colapsaron por este tipo de falla como se muestra en la figura 3.12. Las columnas sufrieron grandes grietas longitudinales y diagonales a 2.5 m sobre la cimentación de la columna, exactamente al término del primer tercio.

**Fig. 3.12 Falla prematura por cortante en columna**

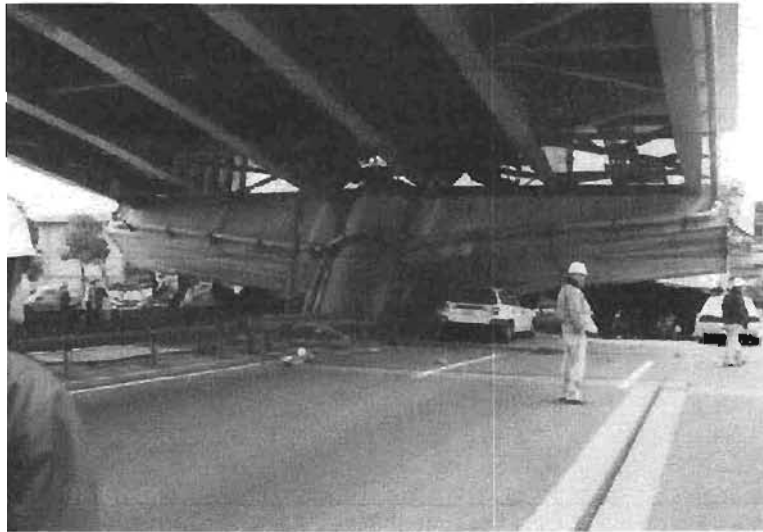
También se observaron fallas en columnas de concreto del Viaducto Hanshim; la figura 3.13 muestra el colapso del puente y de la columna de concreto del cruce Tateishi en el puente Hanshin. Dichas columnas fallaron como si hubieran sido aplastadas verticalmente. Bajo una excitación fuerte, el aplastamiento de las placas se atribuyó a la fractura en la soldadura, la cual hizo que disminuyera la capacidad de carga, sísmica como gravitacional.

**Fig. 3.13 Colapso de columna de concreto del viaducto Hashin**

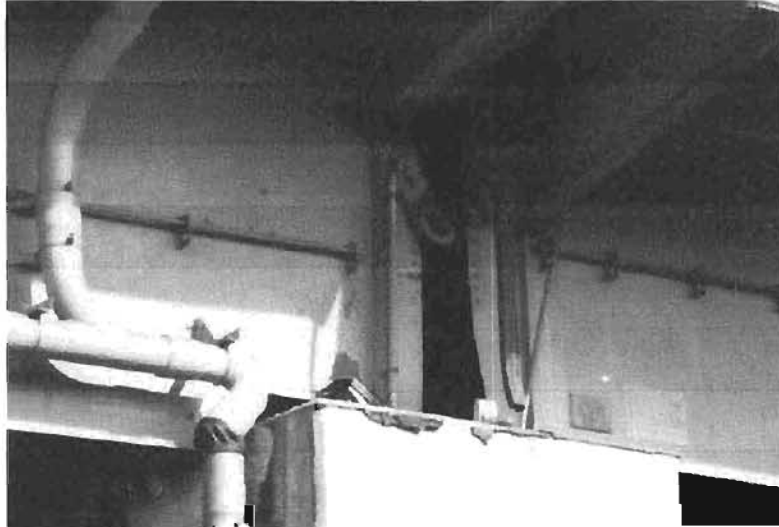
**Fig. 3.14 Falla de placa**

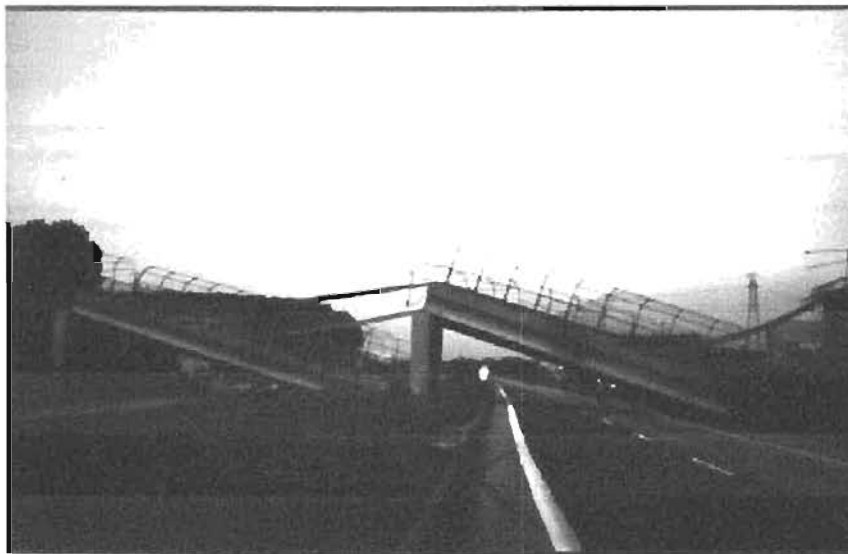
El puente Arifive de 4 tramos, simplemente apoyados, de concreto presforzado, con un ángulo de esviaje de  $65^\circ$ , sufrió graves daños que lo llevaron al colapso, tal como se muestra en la figura 3.15. La falla cruzó el puente entre dos apoyos con un ángulo de  $70^\circ$ . Cerca del puente Arifive se cayeron muchos otros de forma similar.

**Fig. 3.15 Colapso del puente Arifive**

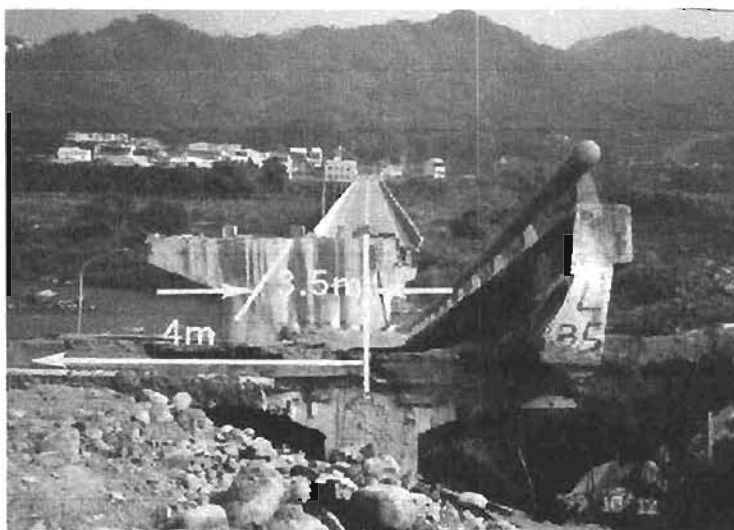
Los daños fueron generados por una falla que cruzó el puente entre dos apoyos en un ángulo de  $42^\circ$ . Tres tramos se colapsaron en la parte sur del puente. Las columnas de apoyo fueron desplazadas lateralmente entre 3.5 m y 4 m como se ve en la figura 3.16.

**Fig. 3.16** Desplazamientos laterales en el puente

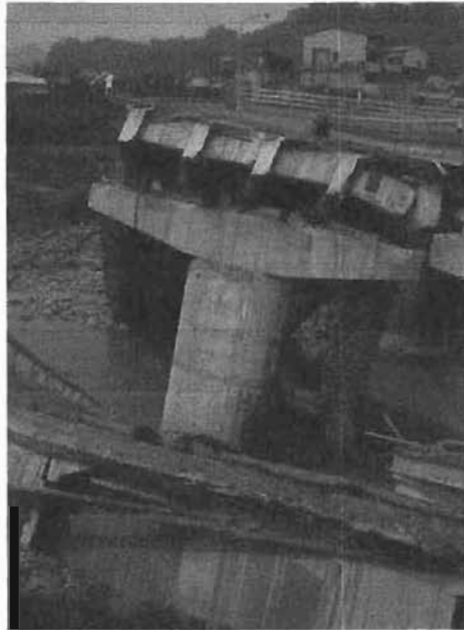
Los daños originados en este puente fueron ocasionados por una falla geológica que cruzó el puente entre dos apoyos, en un ángulo más o menos de  $40^\circ$ . Como resultado, la mayoría de los estribos en la parte sur del puente sufrieron grandes daños, como se muestra en la figura 3.17.

**Fig. 3.17 Daños en la parte sur del puente**

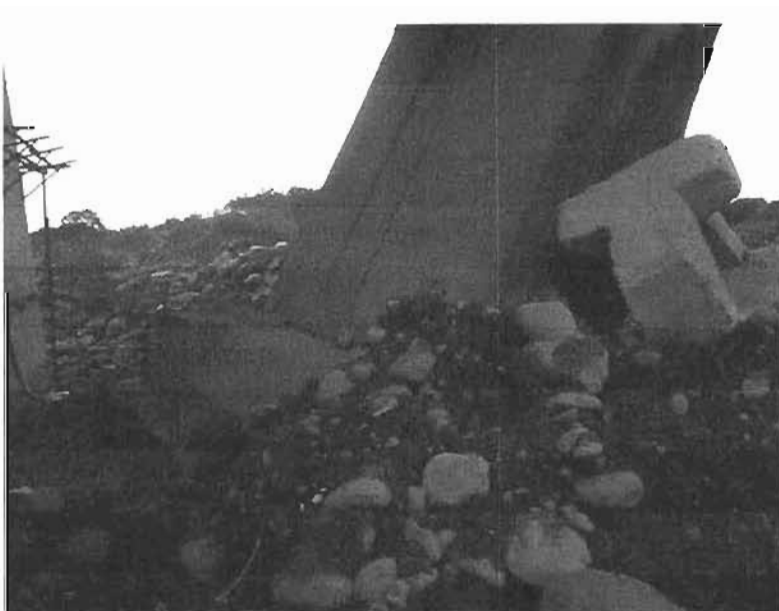
Algunos apoyos fallaron por cortante de este a oeste. La cimentación de tipo cajón sufrió falla por cortante como se muestra en la figura 3.18.

**Fig. 3.18 Falla por cortante en cimentación**

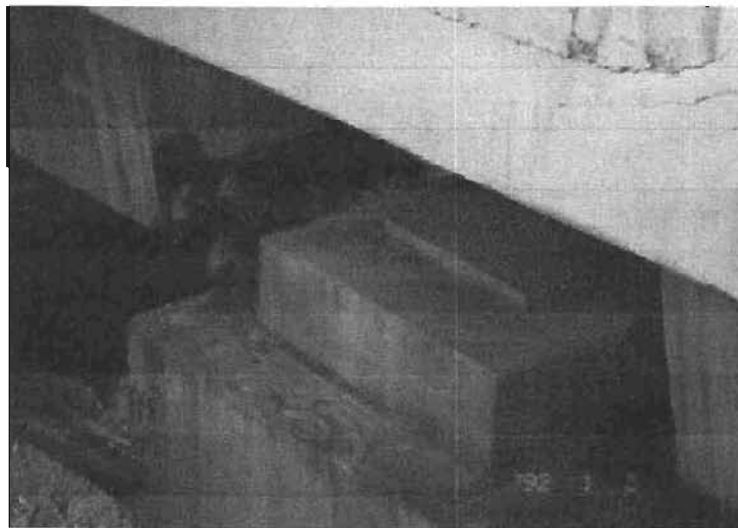
El viaducto fue diseñado y construido con las recomendaciones de la AASHTO. Algunas cimentaciones de las columnas sufrieron hundimientos y deslizamientos. La mayoría de las cubiertas se movieron en las direcciones longitudinal y transversal. En muchos estribos las traveses se movieron de los topes sísmicos y bancos de apoyo como se ve en la figura 3.19; como consecuencia las cubiertas de concreto sufrieron grandes daños por cortante, provocando que algunas cayeran sobre sus soportes.

Fig. 3.19 Trabe fuera de soporte

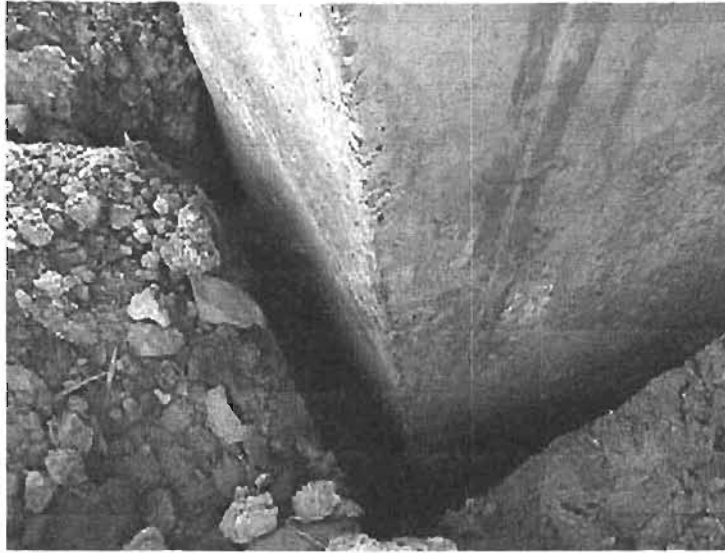
**Fig. 3.22 Desplazamientos observados en base de columna**

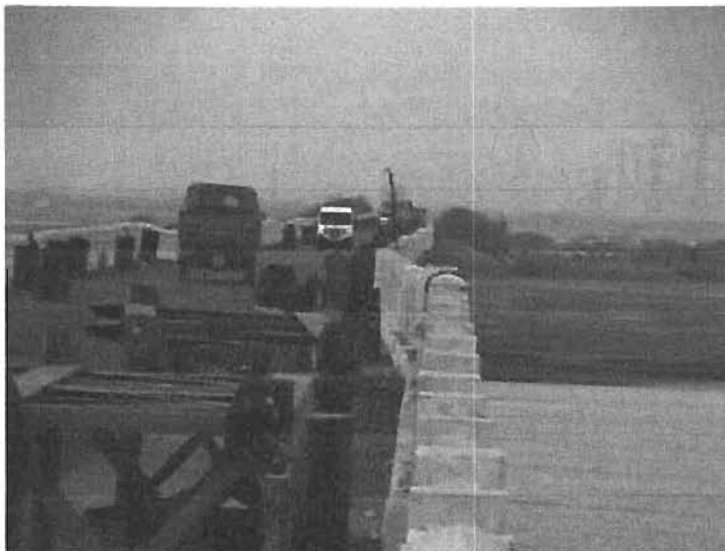
Este puente en el momento del sismo se estaba terminando de construir por lo que los daños sufridos fueron los siguientes: el camino de acceso de terraplén y los estribos se deslizaron 0.70 m, se tuvo agrietamientos longitudinales en las rampas de acceso de terraplenes hasta de 1m, se observaron desplazamientos muy grandes en las bases de las columnas, indicando una licuación muy significativa (figura 3.22). El puente vehicular que ya estaba en operación tuvo 2 tipos dominantes de daños: inclinación significativa y/o desplazamiento lateral en las pilas; y aproximadamente 1m de compensación lateral en el estribo, como se muestra en la figura 3.23. (E.Q. Spectra Vol. 18, 2002).

**Fig. 3.23 Desplazamientos observados en el puente**

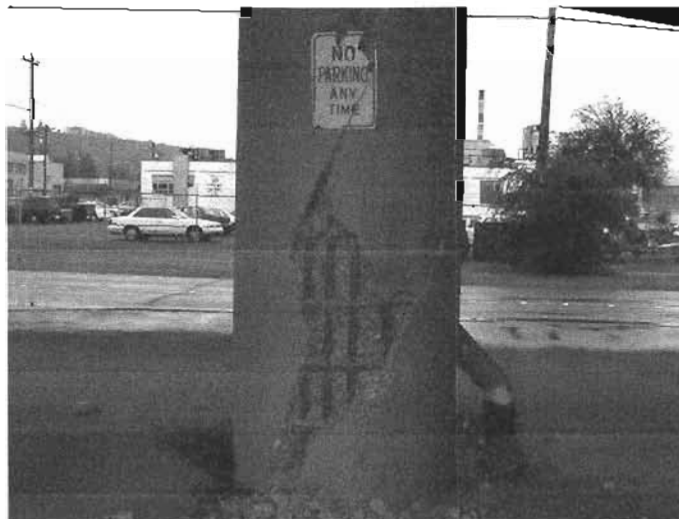
Los daños en elementos de concreto presforzado y reforzado únicamente fueron agrietamientos y desplomes de columnas, como se ve en la figura 3.25. En los puentes de acero hubo daños en las crujías y la fractura de los diafragmas y de estribos rígidos. También se presentaron elongaciones de cables restringidores y daño en juntas (Tyler Rana, 2001).

**Fig. 3.25 Grietas en columnas**

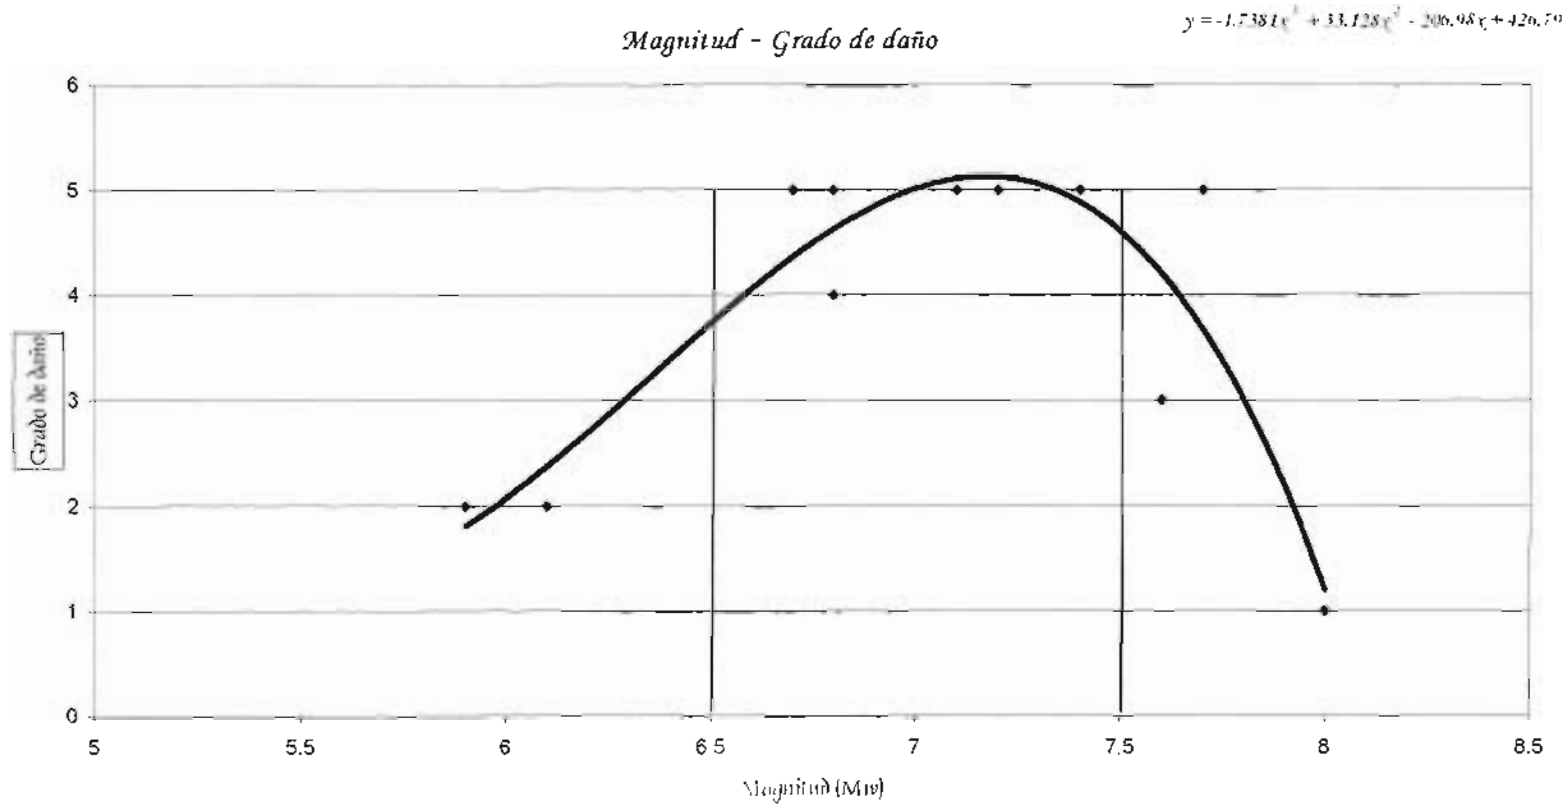
**Gráfica 3.1 Gráfica de evaluación del daño atendiéndolo a la magnitud**

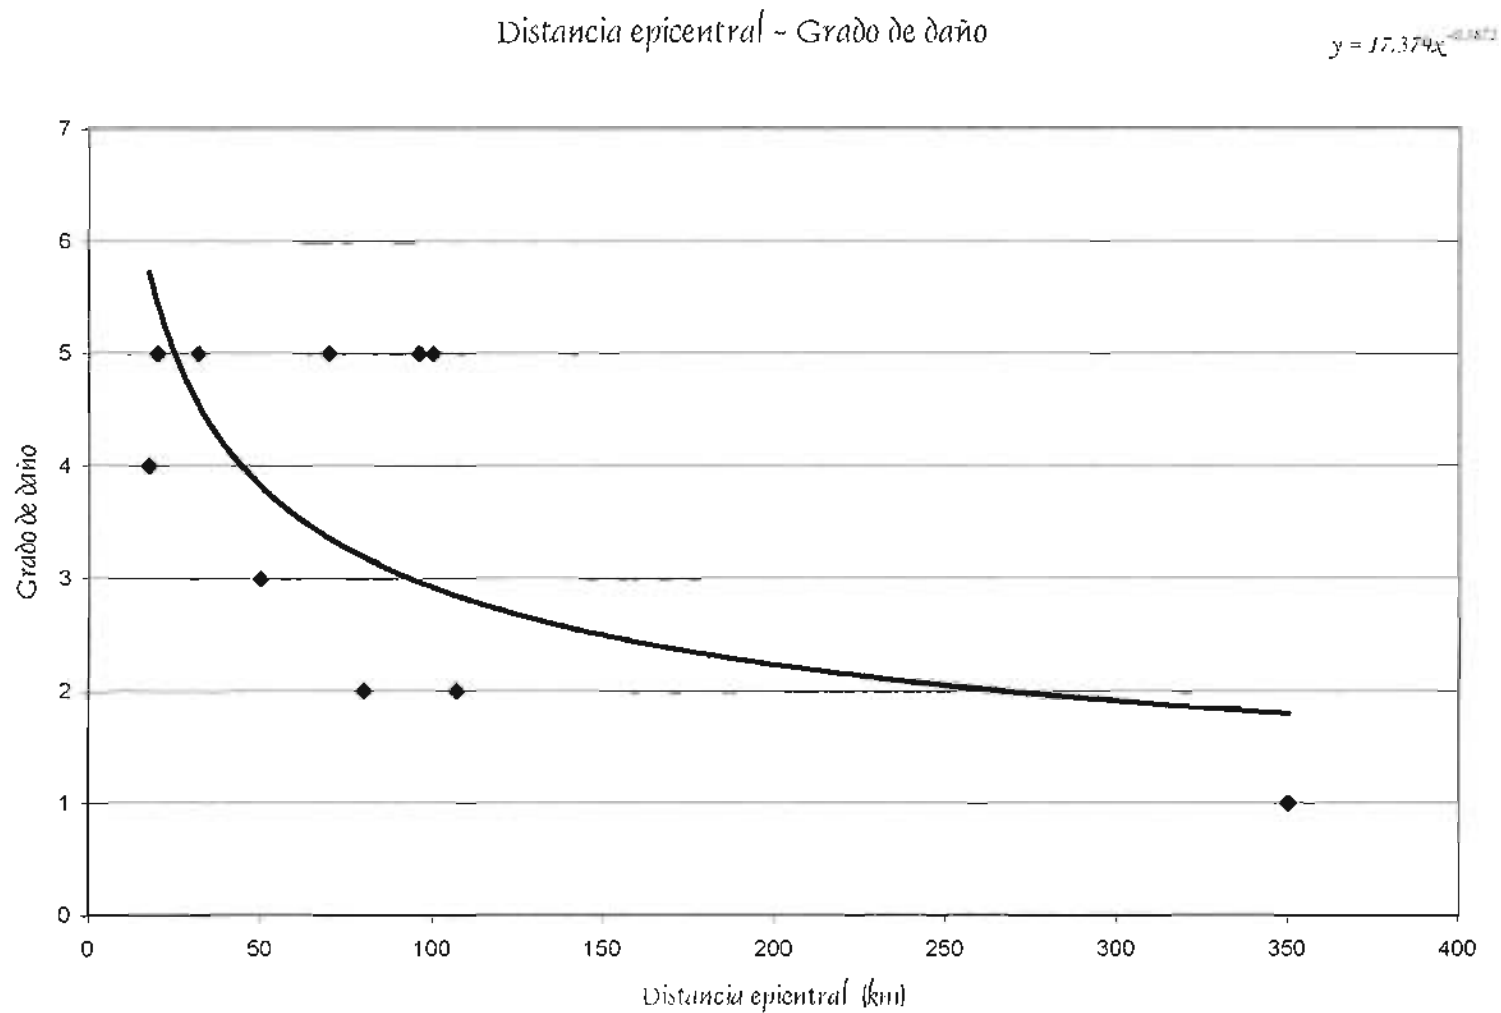
**Gráfica 3.2 Gráfica de evaluación del daño atendiendo a la distancia epicentral**

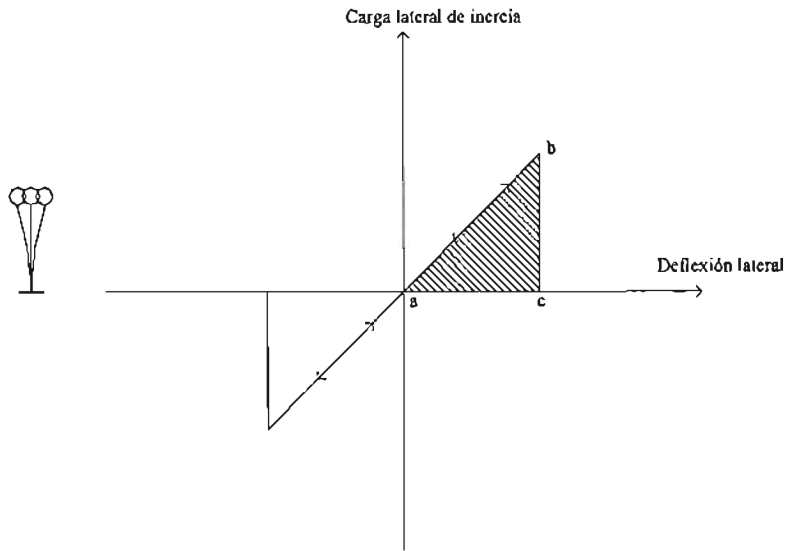
**Fig. 4.4 Respuesta elástica de osciladores a movimientos del terreno**

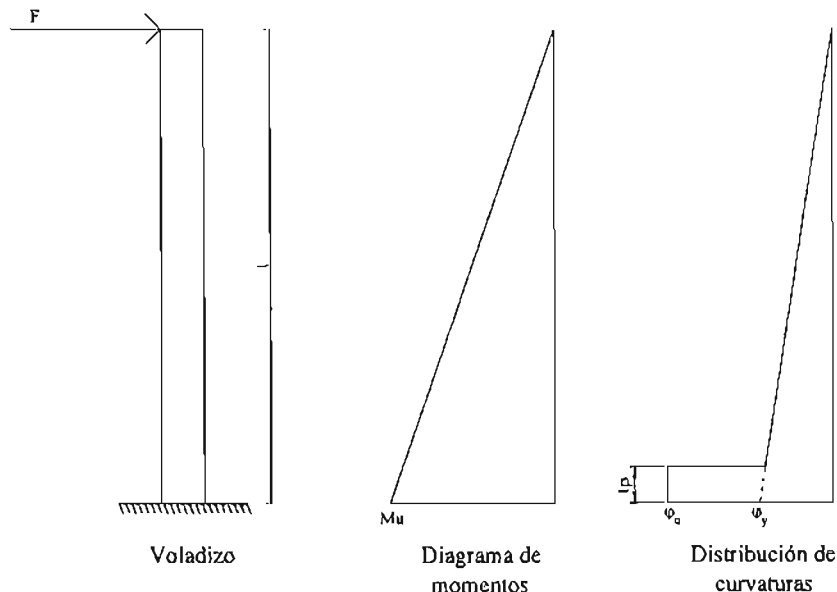
**Fig. 4.6 Columna en voladizo con carga lateral en el momento último**

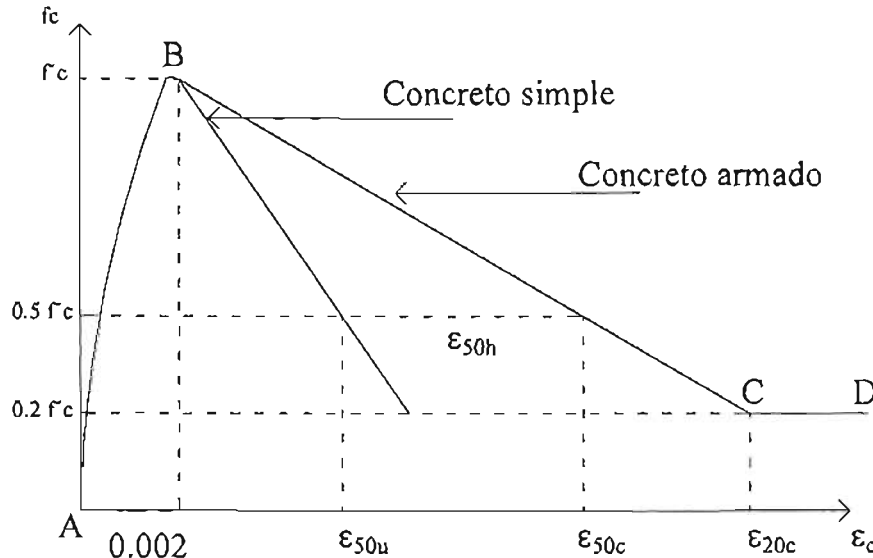
Fig. 4.8 Curva esfuerzo deformación de concreto armado de Kent y Park

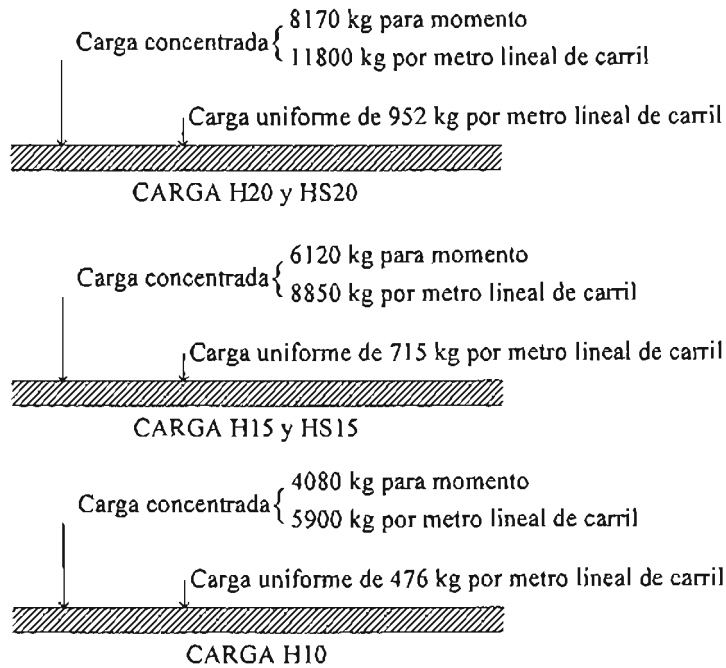
W = Peso combinado de los dos primeros ejes, que es igual al que tiene el camión H correspondiente.  
 V = Separación variable de 427 a 914 cm inclusive, según lo que sea más desfavorable.

Fig. 4.9 Cargas móviles de acuerdo al reglamento AASHTO (1996)

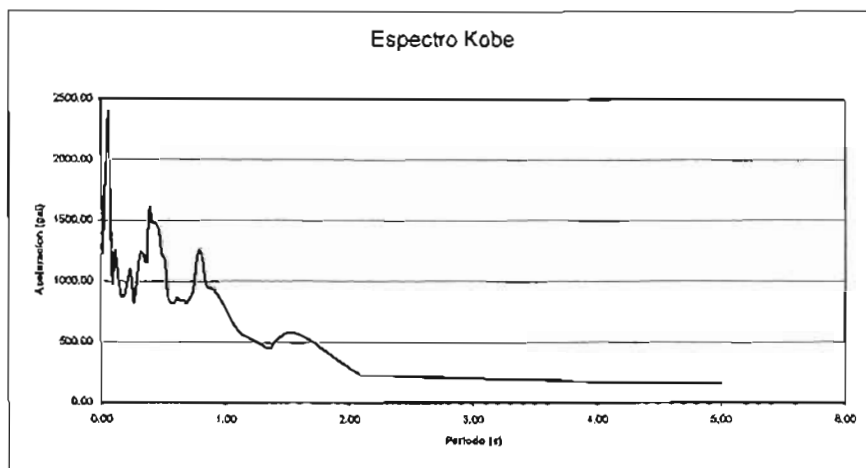
**Fig. 4.12 Espectro de aceleración del sismo de Kobe**
