*CIRCUITO HISTÓRICO CULTURAL EN LA COLONIA HIPÓDROMO,
MÉXICO, D.F.*

TESIS PROFESIONAL QUE PARA OBTENER EL TÍTULO DE

ARQUITECTA PAISAJISTA

MAIRA ROBLEDO IZQUIERDO

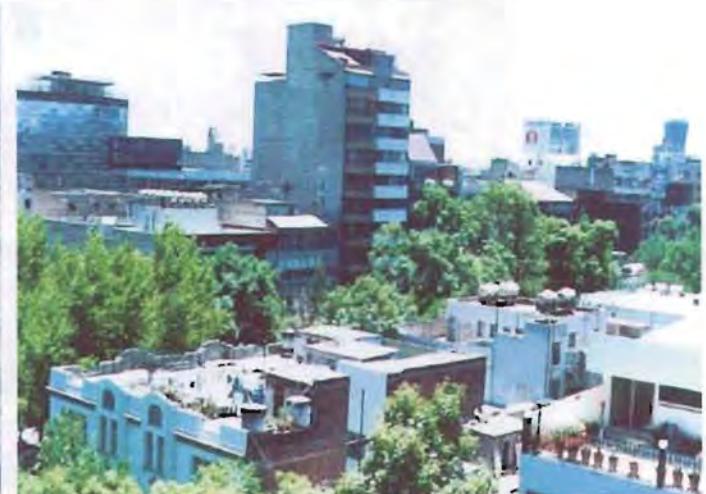
Foto 04 Perspectiva de la calle de Sonora esquina con la Av. Ámsterdam (2005) es evidente la pérdida de identidad de carácter habitacional que sufre la zona, además de la ruptura de la armonía en el contexto arquitectónico

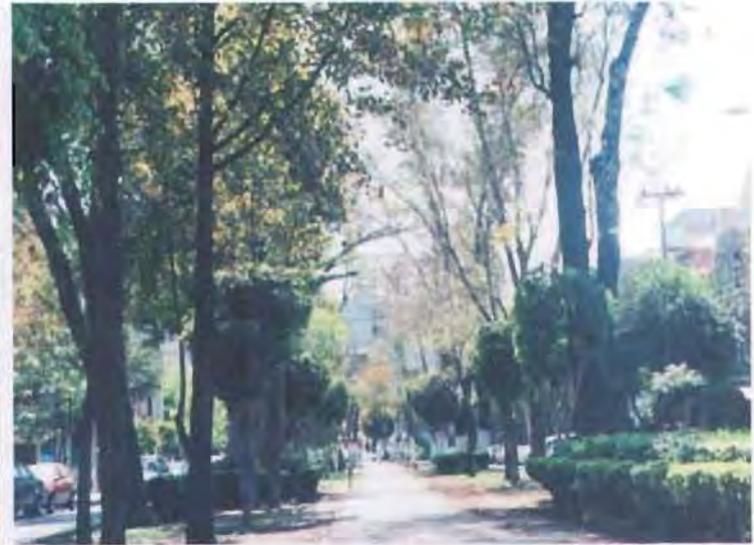
Foto 06 Vista actual del de sección de camellón de Amsterdam

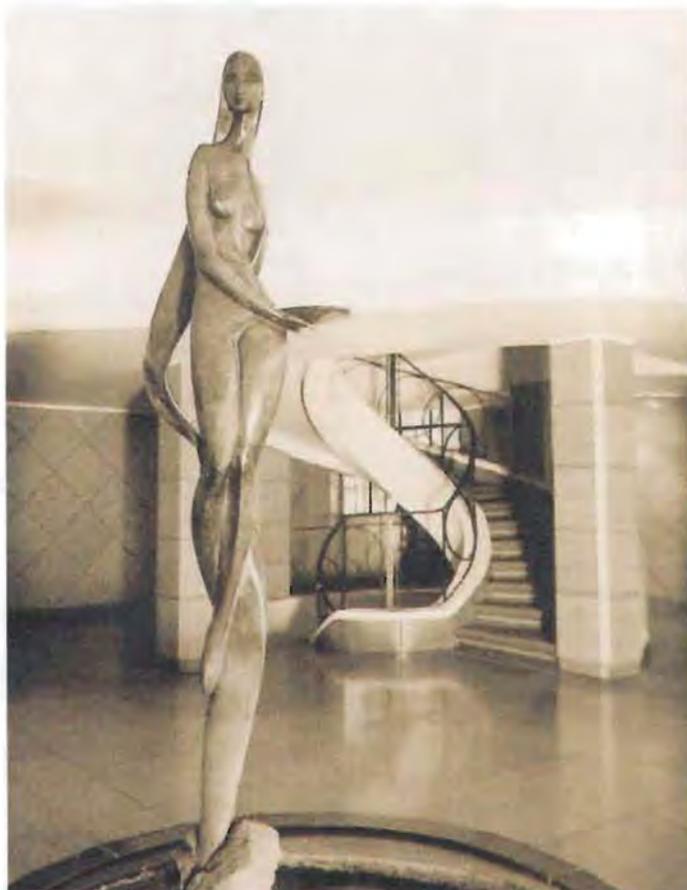
Foto 07 Vestibulo del edificio Basurto, estilo Art Déco . Arq. Francisco J. Serrano, Av. México 187 (1942-1945)

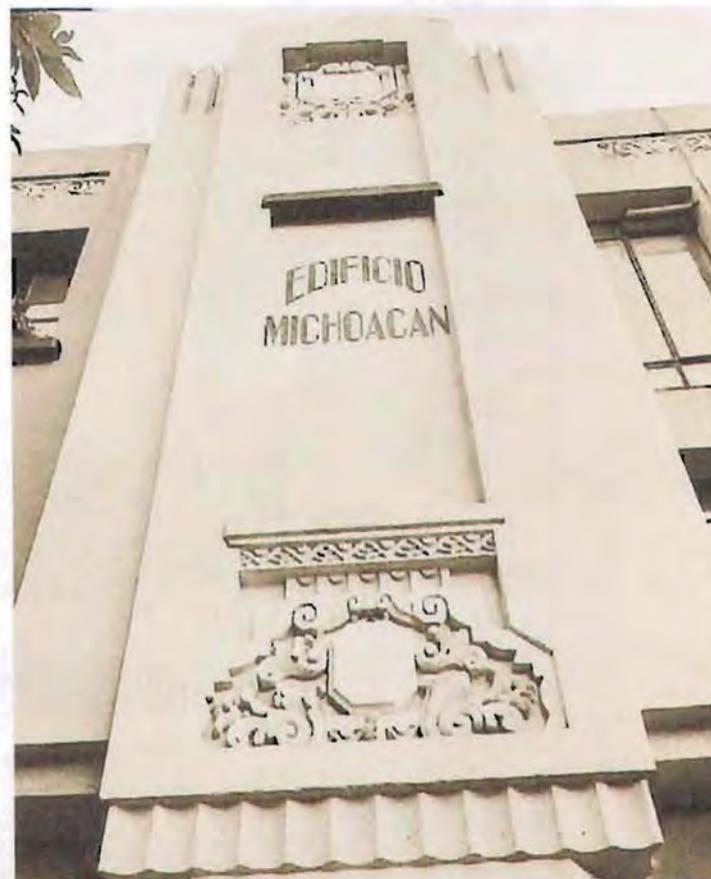
Foto 08 Detalle en fachada del Edificio Michoacán estilo Art Déco Arq. Ramón Llano Suárez, calle Michoacán 54 esq. Nuevo León ((1932)

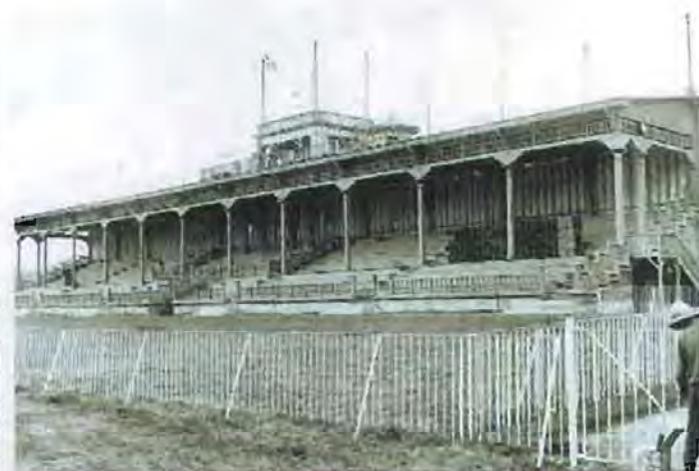
Foto 15 Vista de las tribunas del hipódromo, antes de la inauguración. 23 Octubre de 1910

Era un Hipódromo elegante de pista firme y de excelente pasto, de tribunas cómodas y un sistema eficiente de apuestas. La pista ocupaba la superficie de lo que en la actualidad se conoce como Av. Ámsterdam

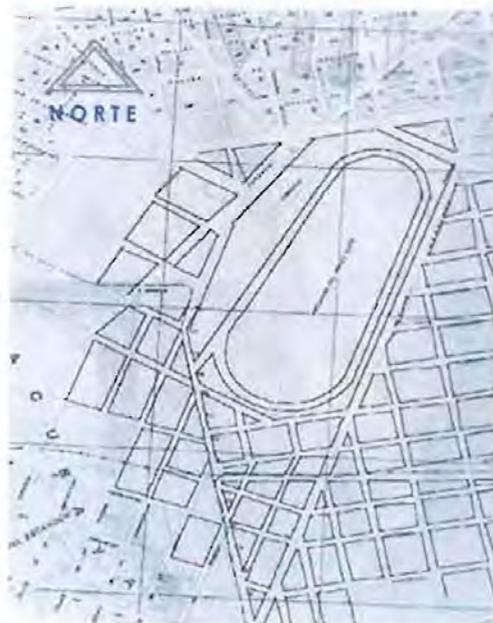
Foto 18 Ubicado dentro de una zona completamente habitacional (Colonia Hipódromo) se aprecia la traza de la pista de lo que fue el "Hipódromo de la Condesa, cuyo costado oriente corría paralelo a la Av. Veracruz, ahora Av. de los Insurgentes. 1906

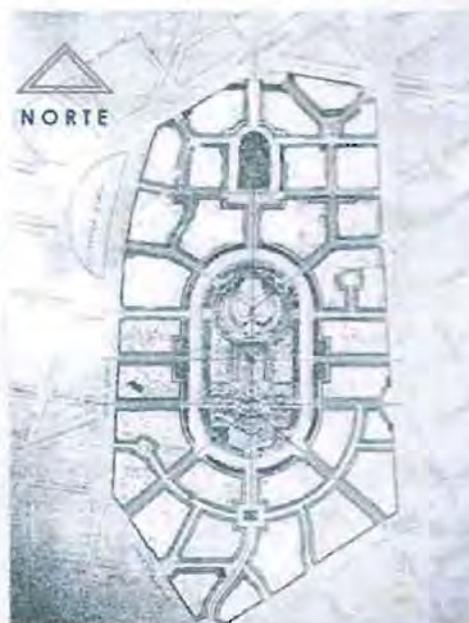
Foto 19 Proyecto original de 1923 del arquitecto José Luis Cuevas para fraccionar el amplio terreno que ocupara el Hipódromo de la Condesa, se aprecia en el centro la zona jardinería que poco después sería el Parque México.

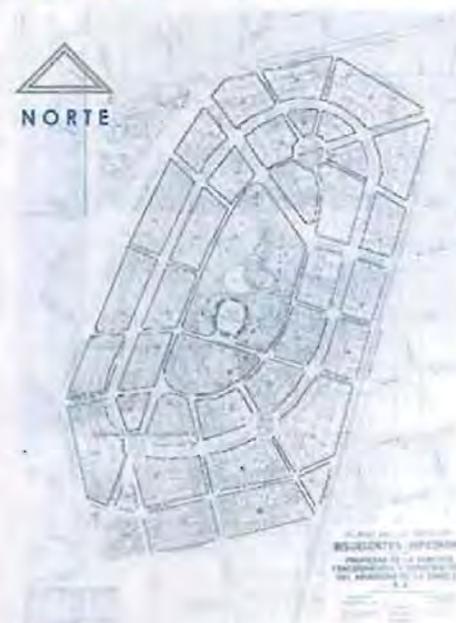
Foto 20 Proyecto definitivo de 1925, por el arquitecto José Luis Cuevas, que dio origen a la colonia Hipódromo. Destaca el dinámico trazo de la avenida Amsterdam y el diseño de los parques México y España.

El proyecto señalaba además, la ubicación de escuelas, bibliotecas, gimnasios, iglesias, cines, gasolineras y todo el equipamiento urbano necesario para conformar un área autosuficiente con un perfecto funcionamiento.

La avenida fue concebida con la forma, que en un inicio, tenía la desaparecida pista de carreras y en sus extremos se ubicaron unas glorietas y plazas.

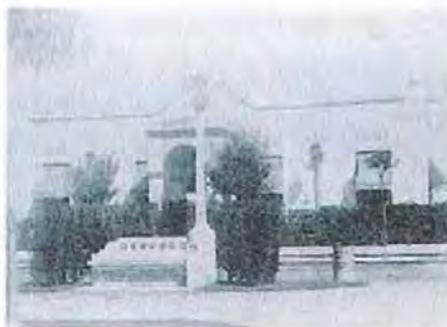
Foto 21 Bancas de cemento ornamentales las cuales se integran a las luminarias, lo que permite descansar a los usuarios del recorrido por toda la Av. Hipódromo.

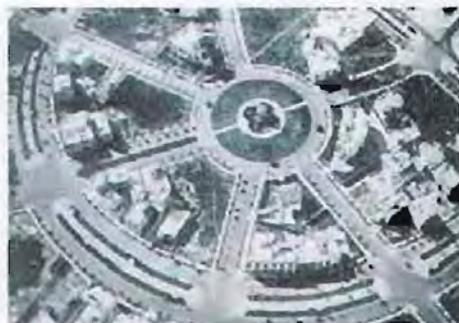
Foto 22 vista aérea de la zona norte del fraccionamiento que permite observar a las primeras casas habitación construidas alrededor de la plaza "Popocatepetl". Así como la curva que sigue la Av. Hipódromo (Amsterdam), con un camellón central dotado de dos fajas de césped.

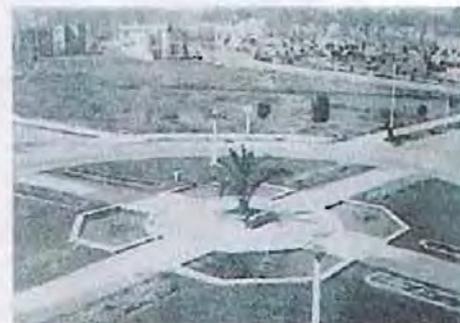
Foto 23 Glorieta "Itzacihualtl" en el medio una palmera enmarcada por pequeñas fuentes en 1930 cuando se comenzaba a habitar la colonia. Espacio que forma parte de los espacios abiertos que ayudaron a que el área requerida se completara dándole al conjunto una nueva imagen

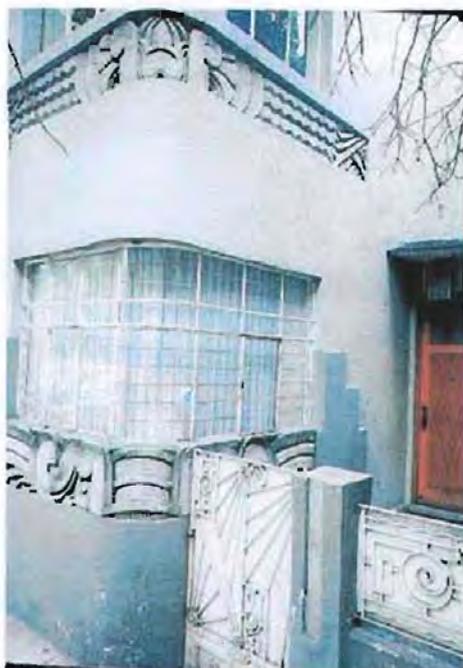
Foto 24 Casa ubicada en Av. Amsterdam 206, se pueden apreciar los detalles conformados por relieves geométricos decorativos, y el magnífico trabajo en la herrería característicos de la corriente Déco.

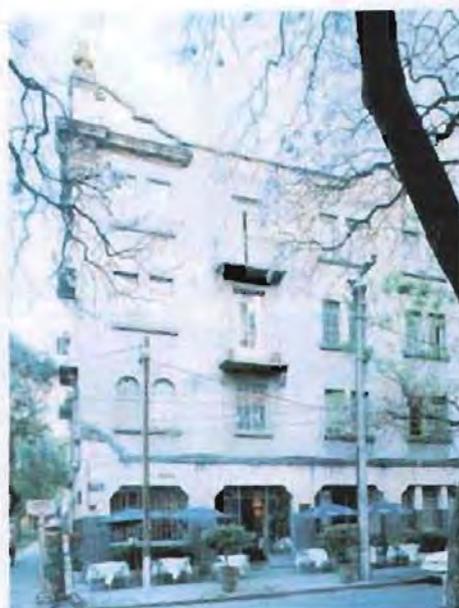
Foto 25 Edificio Teotihuacan No. 20, esquina con Av. México. Es considerado como una obra ecléctica, está decorado con cantera y es un edificio de departamentos con comercio en la plata baja.

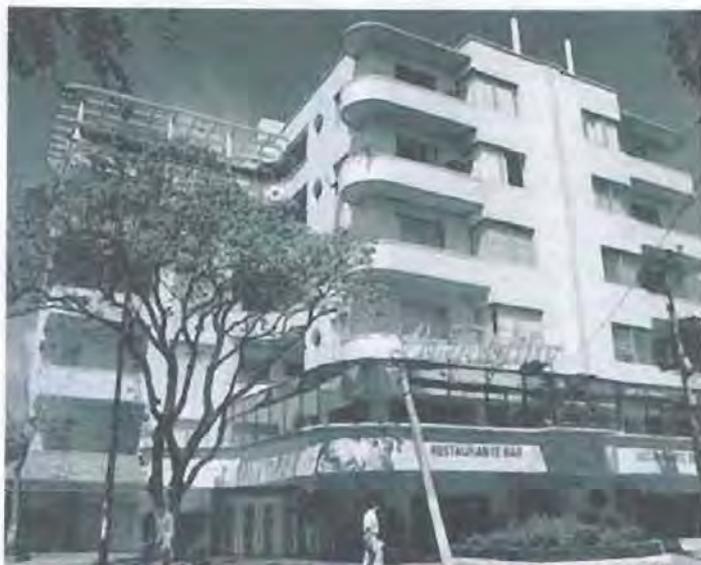
Foto 27 Edificio "Glorieta" 1938 Ubicado en la glorieta de Chilpancingo. Francisco J. Serrano. Edificio pensado para alojar tanto vivienda como comercio. Está rematado con una terraza jardín en la parte superior cubierto por un pergamino fabricado en concreto armado.

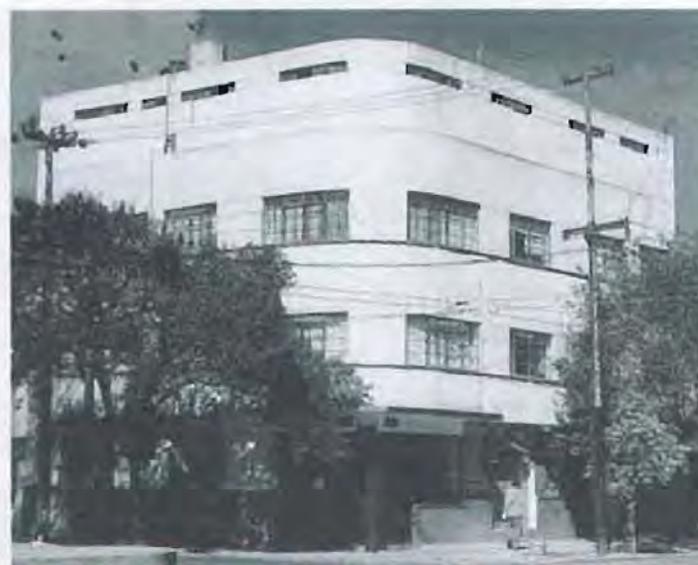
Foto 28 Edificio Niza 1934, José Creixell y Enrique de la Mora. Ubicado un Av. Amsterdam No. 73 esquina patras. Este edificio posee gran importancia debido a las personas que intervinieron en su construcción. Perteneció al movimiento moderno y específicamente al bloque purista.

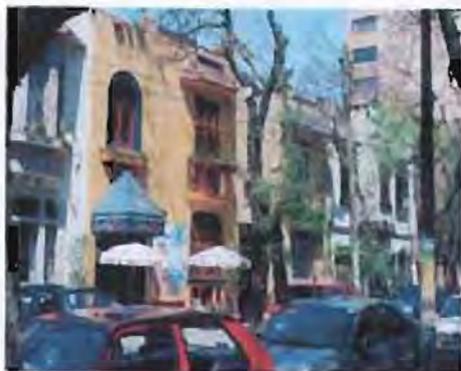
Foto 29 Casa habitación en Av., México No. Del 59 al 69a en donde se pueden apreciar elementos decorativos coloniales como azulejos e, faroles y tejas en los techos.

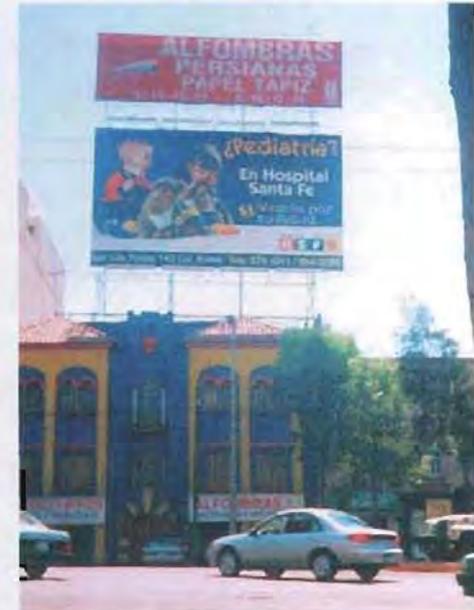
Foto 34 El uso comercial que han adquirido algunos edificios de la colonia los ha obligado a adaptar sus plantas bajas para locales comerciales y soportar en sus azoteas enormes anuncios que en algunos casos sobrepasa la altura de los inmuebles.³

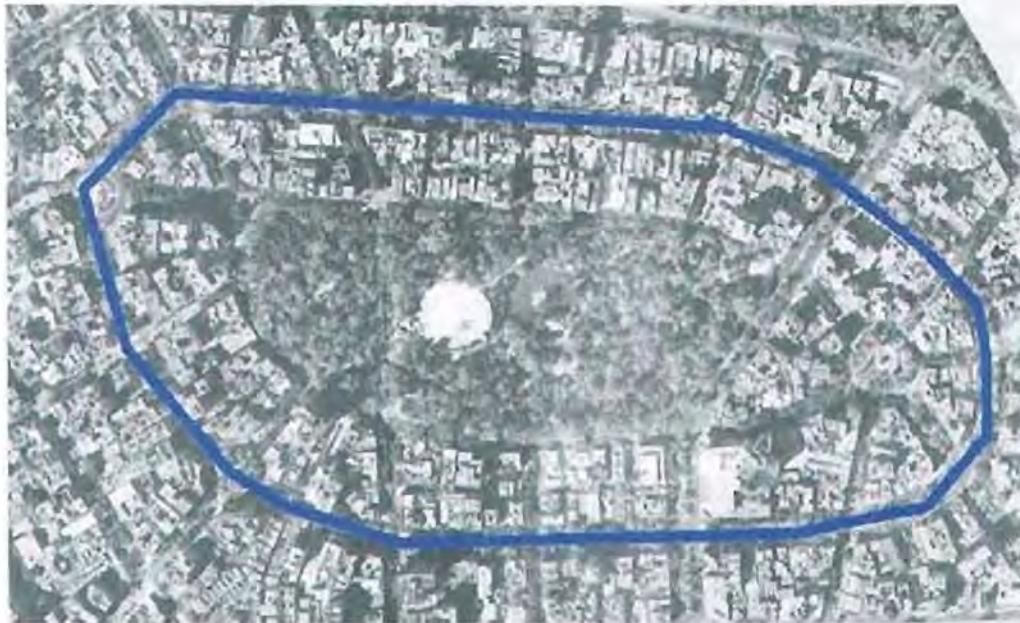
Foto 35 Fotografía aérea del estado actual de la colonia Hipódromo, en ella se puede apreciar la Av. Amsterdam, estructura vial de mayor importancia en la misma, no solo por su afluencia vehicular, sino que también le da estructura y vida a la zona, además que es uno de los espacios más utilizados por los habitantes

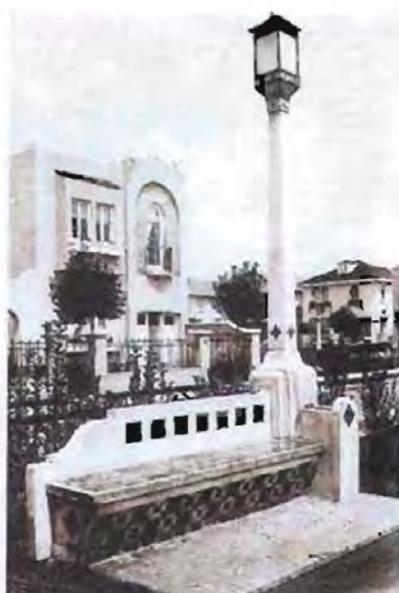
Foto37 Banca de estilo Art Déco, de concreto armado, este es un claro ejemplo del cuidado que se le dio al mobiliario urbano en lo que fuera un moderno fraccionamiento. Esta banca se ubicaba dentro del camellón de Amsterdam la cual brindaba descanso y algo de privacidad para el usuario.

Actualmente el Gobierno Federal ha retomado nuevamente la idea de colocar bancas a lo largo del camellón para brindar al usuario descanso.

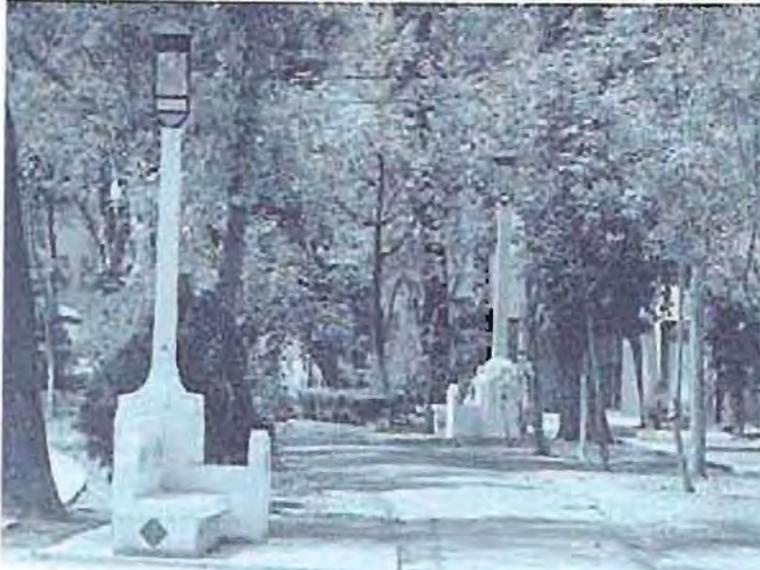
Foto 38 Imagen actual del camellón de Amsterdam. En un esfuerzo por recuperar parte de ese pasado, el Gobierno Federal ha reubicado bancas construidas con el concepto original con el que fueron diseñadas

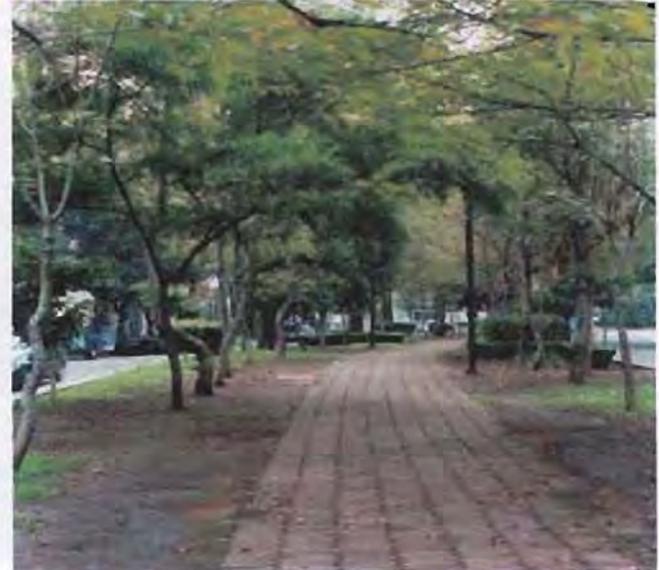
Foto 39 Uno de los problemas más importantes que actualmente afectan al camellón es la falta de mantenimiento en pavimentos y en la vegetación existente

La insensibilidad del Gobierno Federal ante este problema, ha propiciado que los habitantes de la zona tomen sus propias medidas para tratar de recuperar la imagen de la colonia, lo que provoca que se pierda la unidad entre las áreas, porque cada una de ellas, a consecuencia de esta ayuda, ha tenido un tratamiento de imagen muy distinto, y en muchos de los casos la ayuda proporcionada por el vecino dista mucho de ser la mejor solución para un problema que no se debe de atacar por separado o particularmente, cuando lo que se requiere es de un "Plan Maestro" integral.

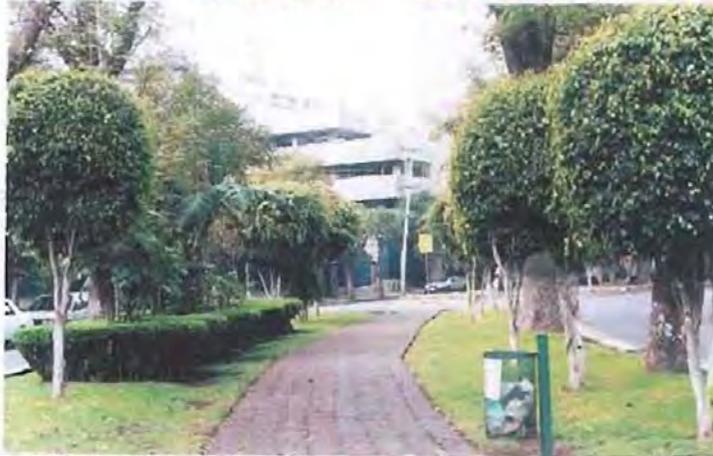
Foto 40 Sección del Camellón de Amsterdam en un buen estado de conservación. Muestra clara de la preocupación del colono por conservar su entorno, aunque en la mayoría de los casos no es la mejor solución, ya que estas medidas no se aplican en el total del camellón. La mayoría de las secciones se encuentra en completo abandono

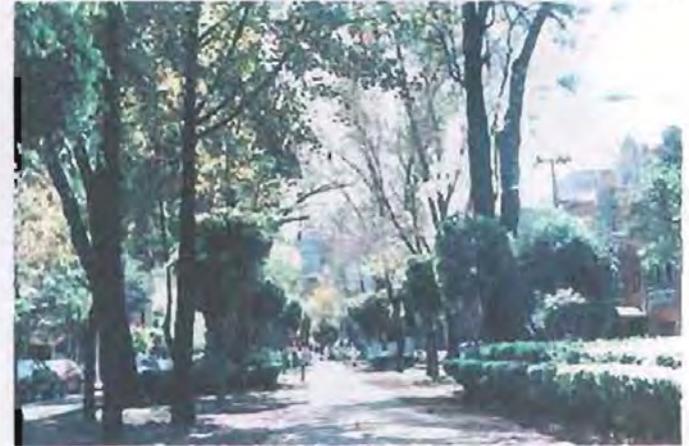
Foto 41 Sección del Camellón de Amsterdam se encuentra en un mediano estado de conservación. A pesar que el colono ha intervenido en el mantenimiento de esta sección, no ha sido suficiente y la imagen de la misma se ha comenzado a deteriorar.

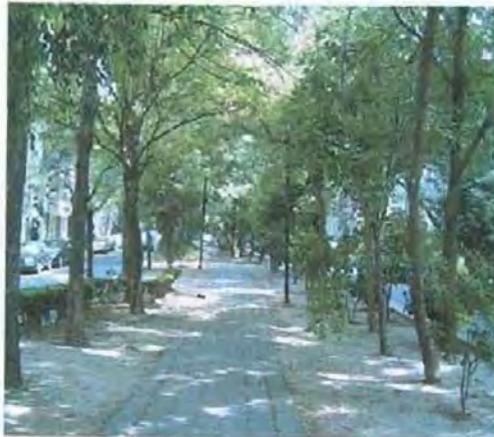
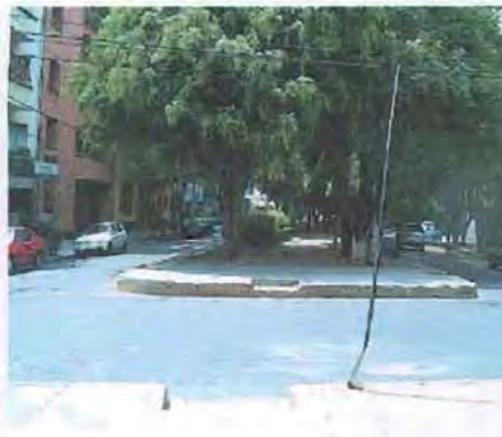
Foto 42 y 43 Diferentes imágenes del camellón de Amsterdam. La vegetación juega un papel muy importante porque al no tener un mantenimiento adecuado impacta directamente en aspecto estético del entorno.

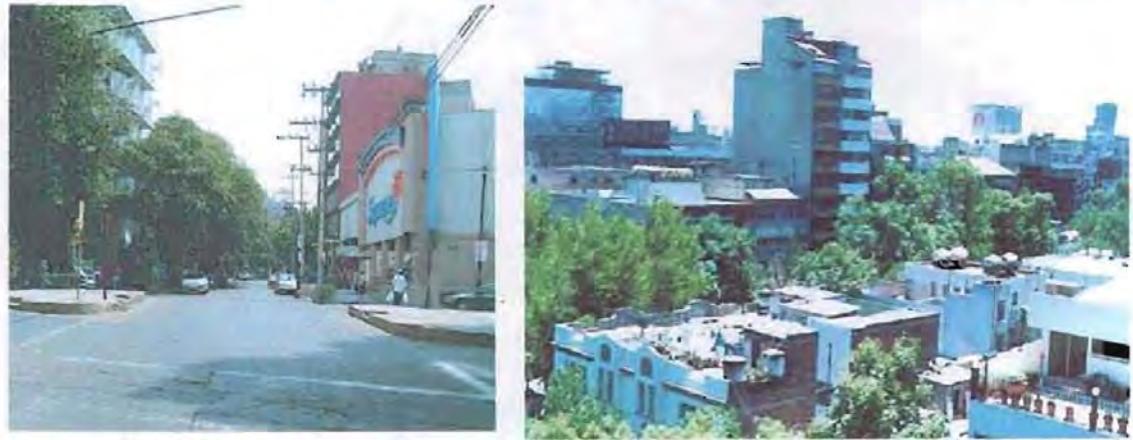
Foto 44 Av. Michoacán y Av. Ámsterdam. En la actualidad el cambio de uso de suelo que ha sufrido la colonia ha dado paso al establecimiento de comercios que rompen por completo del concepto original de la colonia y con el contexto actual de la misma. Además son evidentes los estilos arquitectónicos y a la época al que pertenecen.

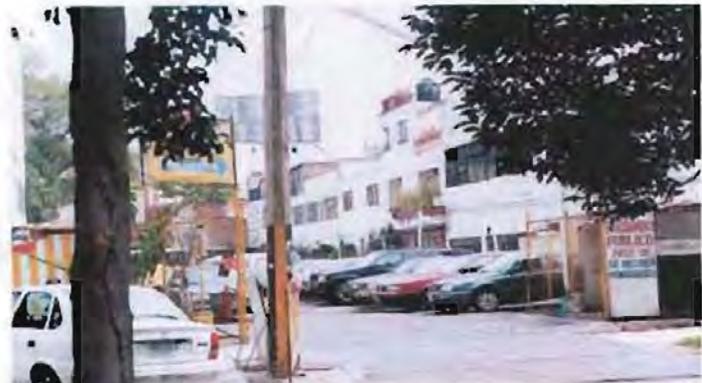
Foto 45 Av. Ámsterdam. En la actualidad el déficit de lugares de estacionamiento para automóviles ha cobrado un gran precio, es muy común que se desocupen predios, donde años antes se ubicaba un inmueble de importancia histórica, con el único objetivo de ser utilizados como estacionamientos públicos, los cuales no tienen un diseño que vaya de acuerdo con el contexto de la zona.

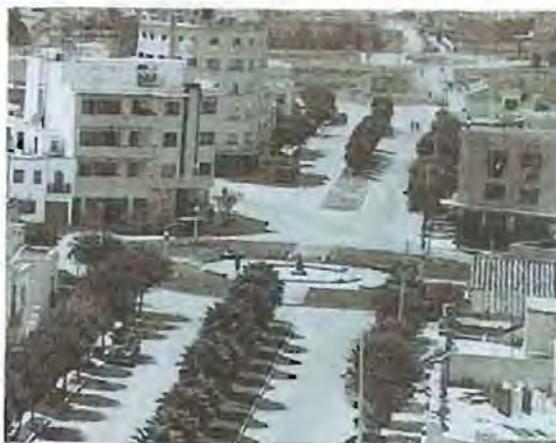
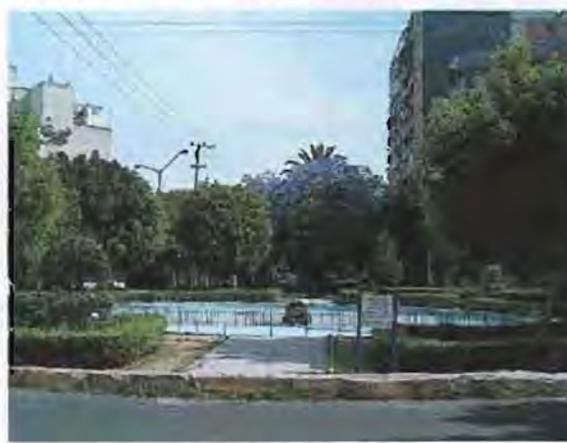
Foto 45 y 46 Glorieta "Citaltepetl" Se aprecia claramente la transformación de los espacios abiertos y del cambio de uso de suelo que ha sufrido la colonia, en la fotografía del estado actual se aprecian, al fondo, edificios de más de 4 niveles, la glorieta refleja un mínimo cambio, aunque actualmente existe una reja que encierra los límites de la fuente.

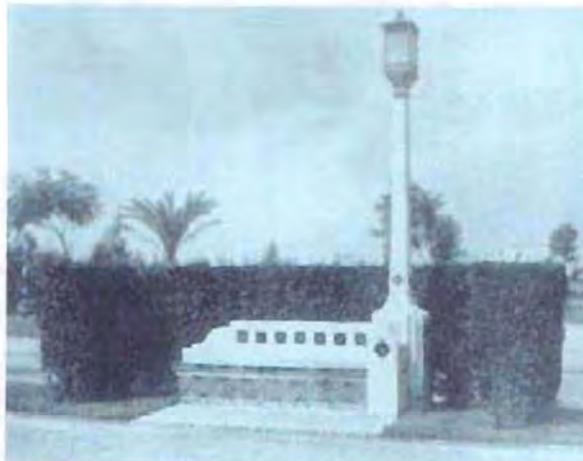
Foto 47 Banca estilo Art Déco, inicios de la colonia

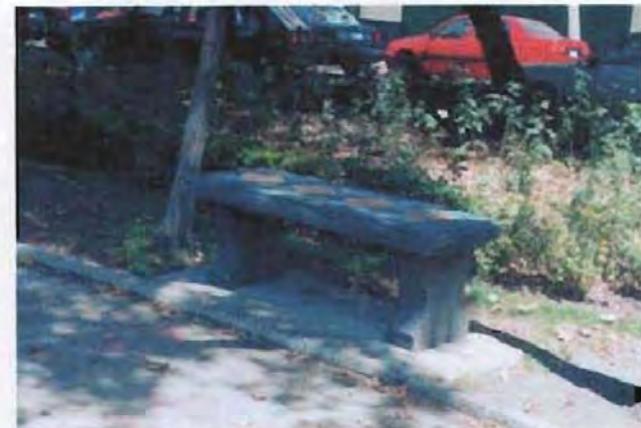
Foto 48 Banca de concreto con recubrimiento de recinto y losetas de barro recocido, ubicada en la Plaza Popocatepetl. Estas fueron colocadas en los años cincuenta, aproximadamente

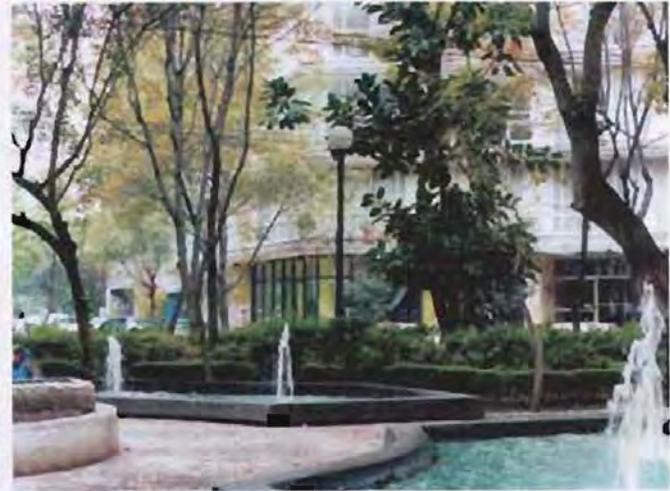
Foto 50 Plaza Iztaccihuatl, en la actualidad. Ha conservado el diseño original, pero la vegetación le da un aspecto descuidado

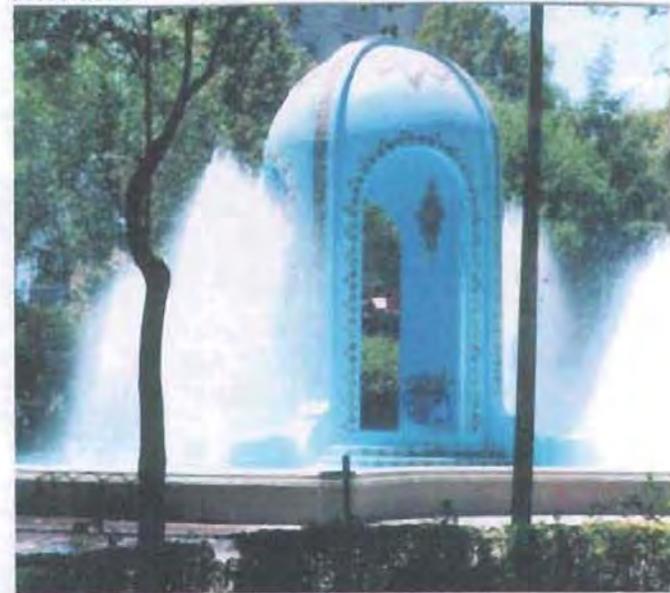
Foto 52 Plaza Popocatepetl en la actualidad. Es esta imagen es importante notar el cambio que sufrieron los pavimentos y el decorado que rodeaba la fuente.

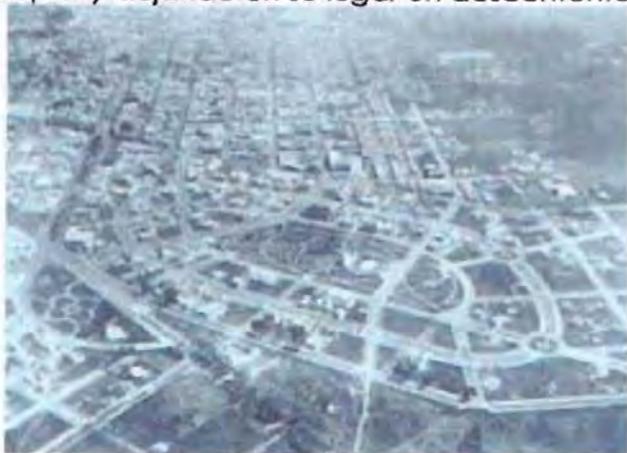
Foto 53 Vista panorámica del "Parque México" 1930 se pueden apreciar perfectamente los andadores del parque.

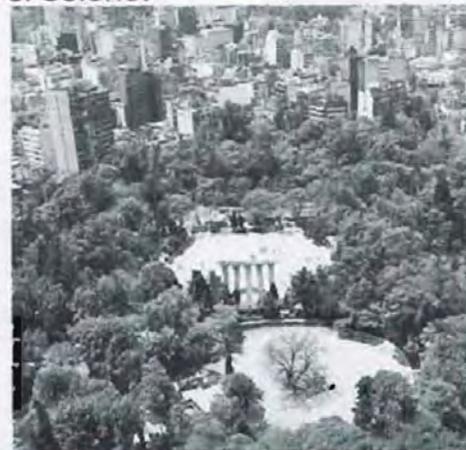
Foto 54 Vista panorámica del "Parque México, hoy en día. En la actualidad, la vegetación existente es tan densa que no permite apreciar los andadores, solo se aprecia el Lago y el teatro al aire libre.

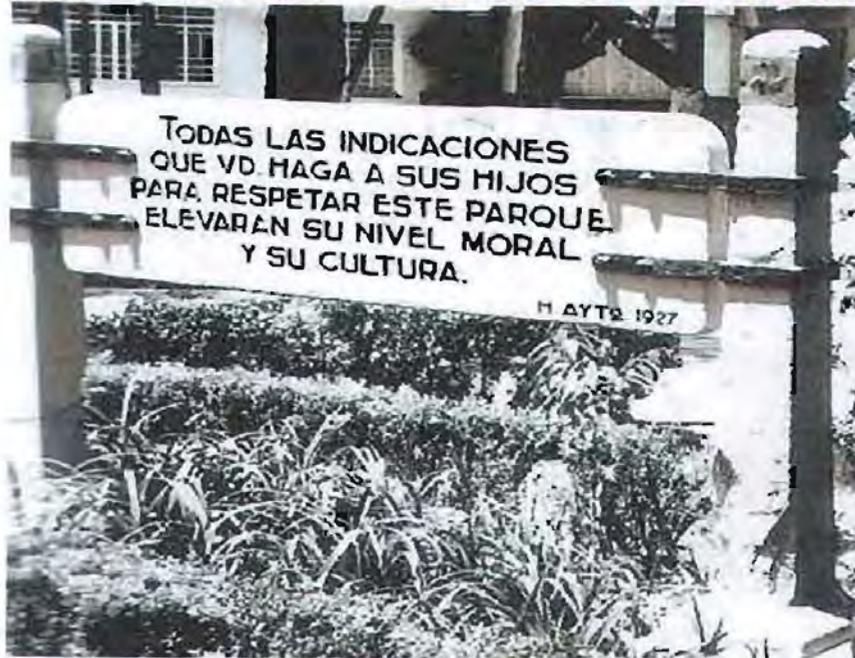
Foto 61 Interior del Parque México 1930, en la imagen se aprecia el mobiliario original, nomenclatura, banca tipo palapa, luminaria y al fondo el Teatro al aire Libre.

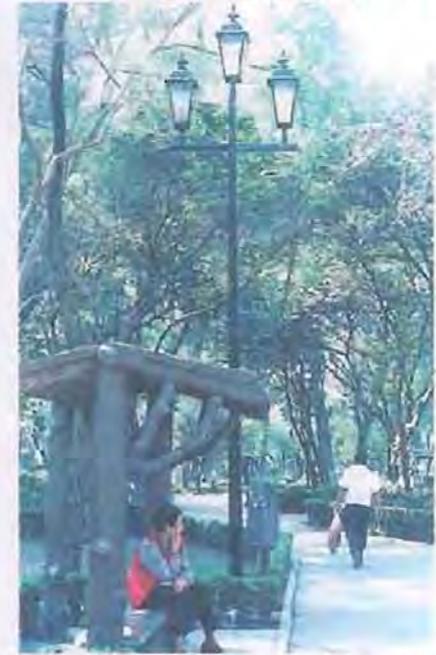
Foto 62 Interior del Parque México, aquí es notorio el cambio de mobiliario, solo se conserva la banca tipo palapa.

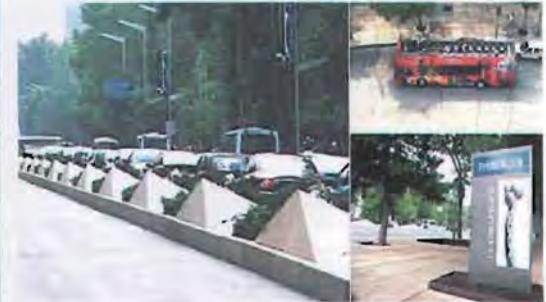
Foto 65 vista panorámica de la Av. Paseo de la Reforma, en ella se aprecia el nuevo manejo del Camellón (2005)

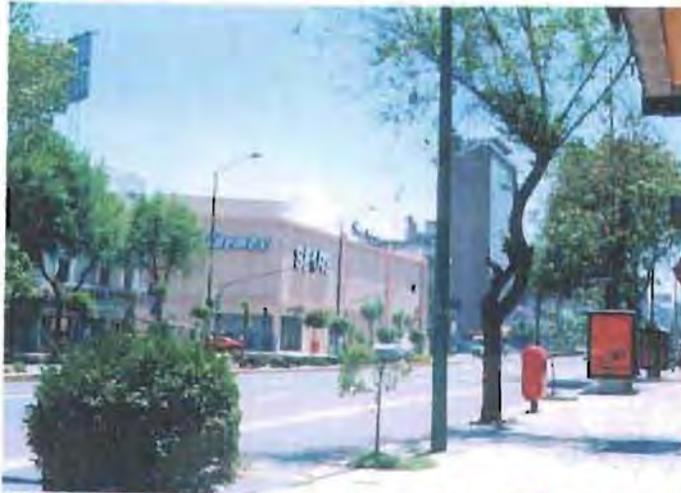
Foto 67 Av. de los Insurgentes, la imagen no es homogénea, esta avenida ha sufrido gran impacto, ya que una de las vialidades más importantes para la ciudad se ha instalado a lo largo de ésta un gran corredor comercial lo que provoca que no haya unidad.

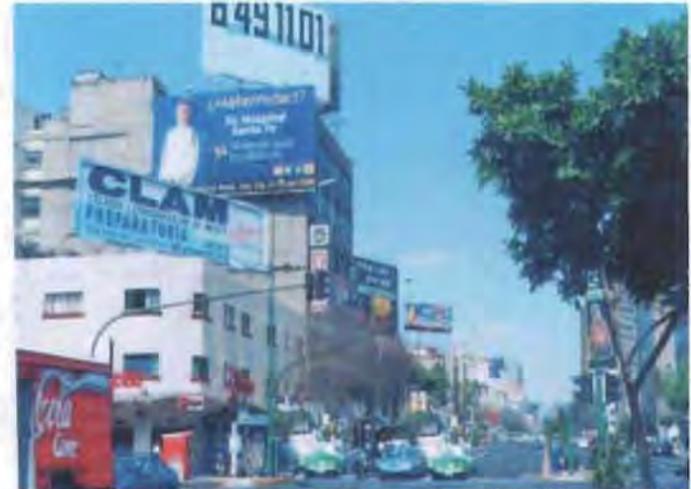
Foto 68 Intersección de Av. de los Insurgentes y Av. Michoacán. Gran deterioro de imagen debido a la contaminación visual y auditiva que son unos de los factores más importantes que caracterizan y acompañan a la Av. Insurgentes, y al no tener una legislación que regule los espectaculares, éstos pueden tapar fachadas de gran importancia artística para la zona.

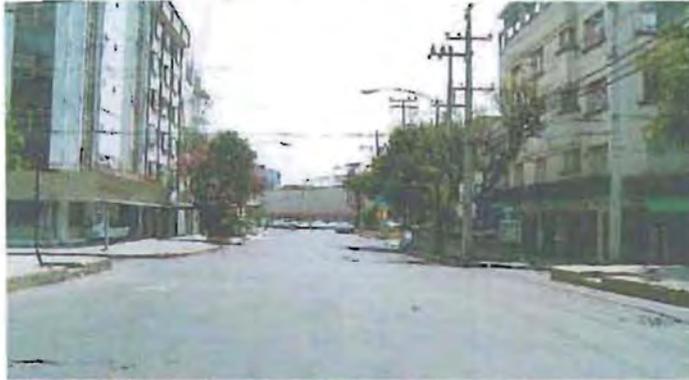
Foto 70 Av. Michoacán, vista desde el camellón de Amsterdam hacia la Av. de los Insurgentes. Es una de las calles más impotentes de la estructura vial de la colonia Hipódromo, y la que tiene más deteriorada a la imagen urbana, debido a que es una zona comercial donde los restaurantes han modificado la imagen a su favor, sin importar que sus adecuaciones rompan con el contexto de la zona.

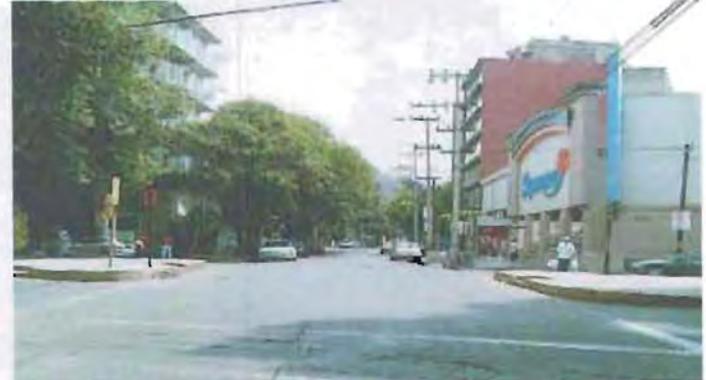
Foto 71. Av. Michoacán el constante cambio uso de suelo que ha sufrido la zona se ve aquí como un claro ejemplo de desorden urbano, ya que encontramos comercios donde la imagen corporativa predomina sin importar el contexto, aunado a que se han construido edificios de más de 4 niveles como los que se habían propuesto en los inicios de la colonia Hipódromo

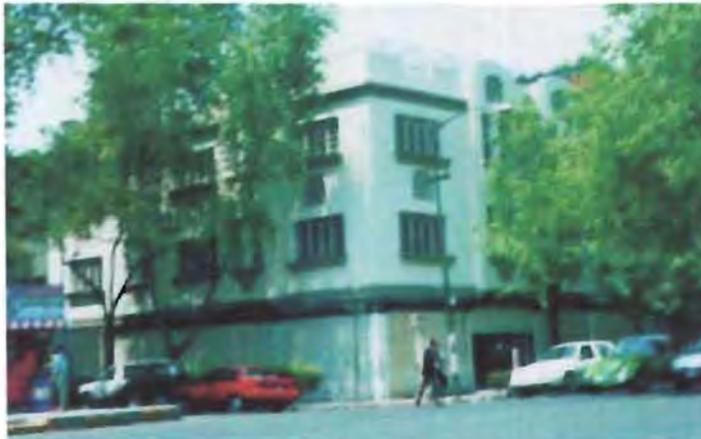
Foto 72. Av. Sonora y Av. Amsterdam, es una de las vialidades más importantes de la Colonia Hipódromo, ya a través de ella se comunican las colonias Roma Sur, Roma y la Hipódromo-Condesa. Es una calle bien definida, conserva su traza original y se encuentra en un estado mediano de conservación. La vegetación arbórea bloquea la vista a los fachadas de los inmuebles catalogados

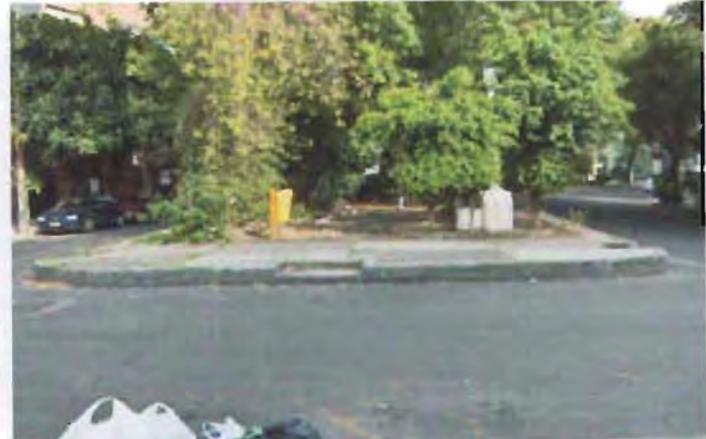
Foto 73. Av. Amsterdam conserva su traza original, conformada por un circuito de 15 secciones las cuales manifiestan señales serias de abandono en banquetas y básicamente en el camellón, un bajo nivel de conservación, la abundante vegetación sin mantenimiento, los problemas en los pavimentos viejos y rotos, la constante contaminación en los suelos, el vandalismo que sufren constantemente el mobiliario urbano han llevado a esta vialidad a una lamentable y deteriorada imagen urbana.

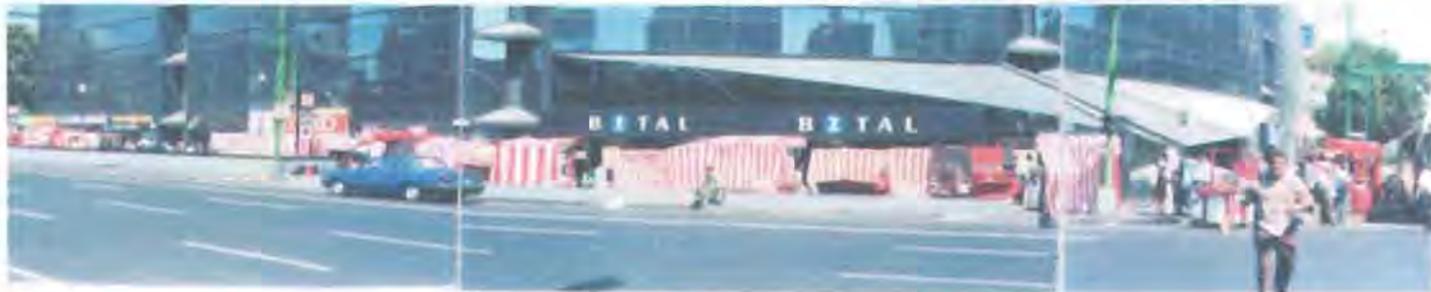
Foto 74

Nodo: Av. Baja California y la Av. de los Insurgentes, salida del Metro estación Chilpancingo, al ser un punto de gran importancia a nivel D.F., la imagen se ve seriamente contaminada con la presencia del ambulante, que al no tener un reglamento que lo regule, rompe completamente con el contexto de la zona. Además de impedir que el peatón deambule cómodamente al salir de la estación del metro

El ambulante se da principalmente sobre la Av. de los Insurgentes y en especial a la salida de la estación "Chilpancingo" del metro, es uno de los problemas que requieren inmediata atención a nivel Distrito Federal. Al ser éste un comercio improvisado se instala sin una normatividad a lo largo de la avenida y es un factor importante del deterioro de la imagen de la ciudad porque son instalaciones que varían desde las más simples hechas a base de una estructura metálica móvil con cubiertas rojas o verdes de tela o vinil y las fabricadas de lámina que son prácticamente fijas, en ellas se realizan diferentes actividades como la venta de alimentos, de mercancía robada o "pirata" flores, libros, etc. al ubicarse en las salidas de la estación generan un gran problema de circulación en los usuarios del transporte y en los que solo transitan por la calle.

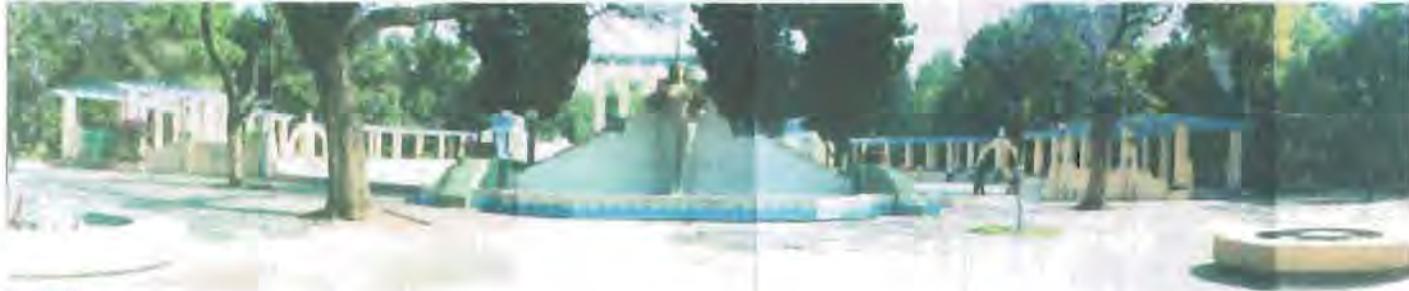
Foto 75

Nodo: Av. Michoacán, al fondo se encuentra el Teatro al Aire Libre en primer plano La Fuente de los Cántaros, es uno de los espacios mas solicitados para el encuentro vehicular y peatonal, ya que en él se dan diversas actividades de importancia para la comunidad, No solo es un espacio contemplativo, es también cultural y deportivo. Actualmente la Subdelegación Roma-Condesa ha llevado a cabo la remodelación del parque México, como respuesta a la inquietud por conservar tan importante pasaje en la historia de la Ciudad.

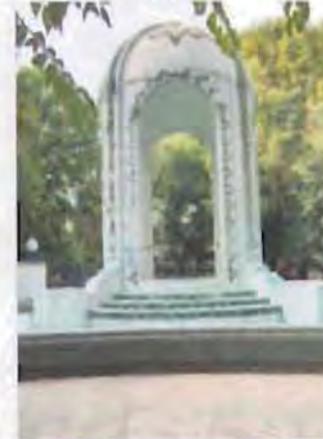
Foto 77. Actualmente los elementos que componen el espacio se encuentran en un estado de conservación medio, siendo los mas afectados la vegetación y el suelo, lo que provoca que la glorieta se vea descuidada.

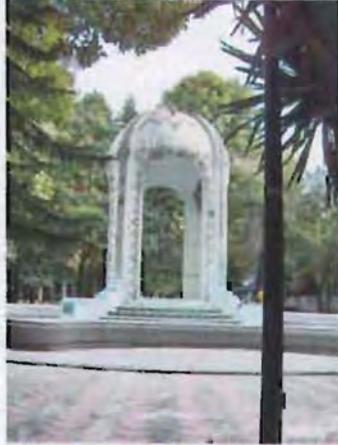
Foto 78. Glorieta Popocatepetl, los pavimentos están deteriorados, la vegetación es muy densa y no tiene mantenimiento, la fuente tiene un buen estado de conservación y conserva el concepto original.

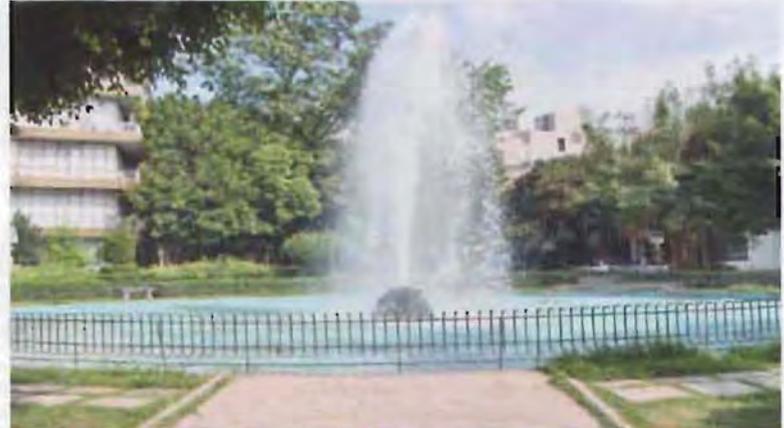
Foto 79. Glorieta de Ciltatépetl; Se encuentra en un buen estado de conservación la vegetación y pavimentos presentan mantenimiento, el agua se conserva limpia, al igual que el estanque, ha sufrido muy pocas modificaciones desde sus inicios, ha últimas fechas se le ha colocado una reja que limita el brocal de la fuente

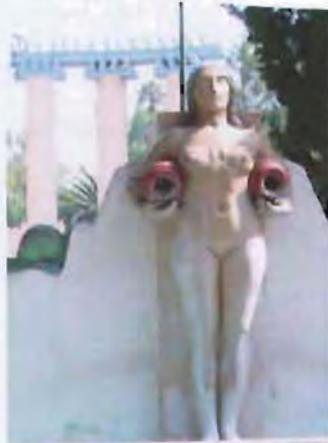
Foto 80. La fuente de las Cantareras. Se encuentra en buen estado de conservación, conserva el diseño original, en un principio la fuente conservaba los matices de que el bronce proporcionaba ya que la estatua no tenía ningún esmalte de color

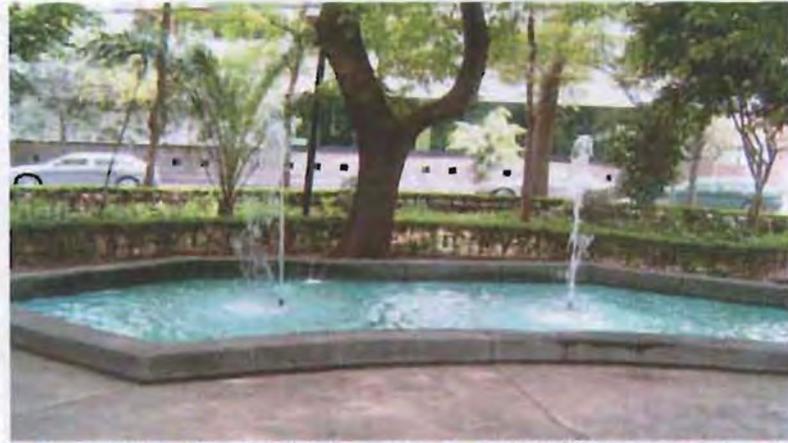
Foto 81. Glorieta de Itzacihuatl, este espacio es el que refleja mayor deterioro en su imagen ya que la vegetación no está sana, el pavimento está roto debido a las raíces de las especies vegetales que ahí viven, las 4 fuentes que componen el conjunto son las únicas que conservan el diseño original, además que de la glorieta es la más pequeña y la que menos recibe los rayos de sol a causa del edificio de más 5 niveles que la rodean y por la fronda tan densa de los árboles.

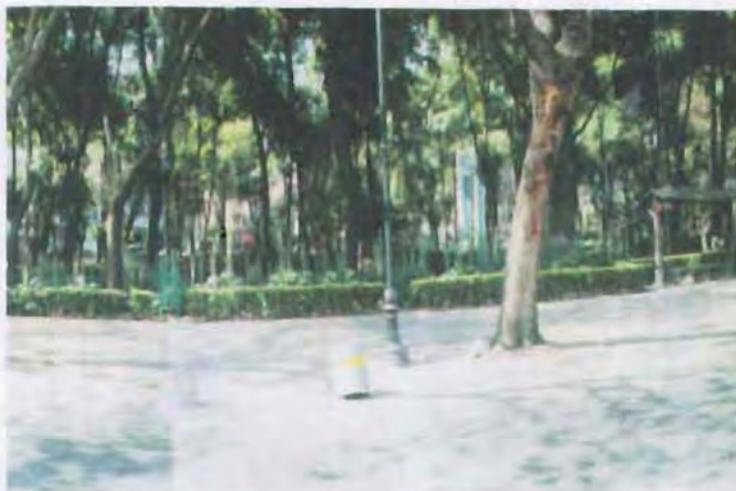
Foto 82. Vista de la segunda sección del Parque México, en general se encuentra en un buen estado de conservación,

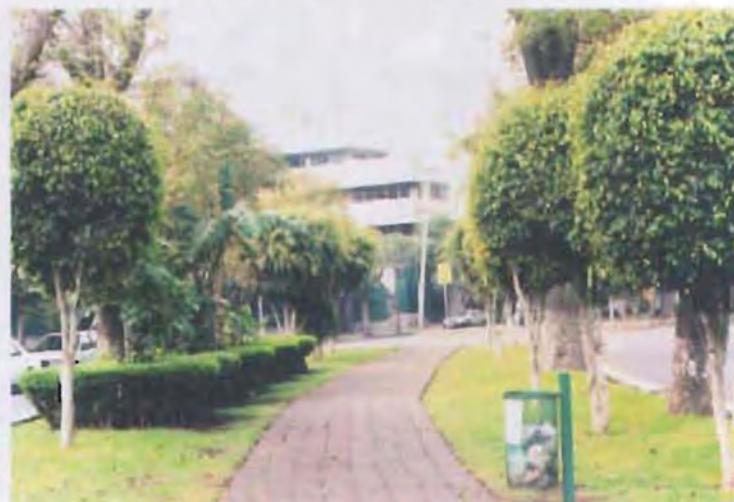
Foto 83. Sección del Camellón de Ámsterdam, en general se encuentra en buen estado de conservación

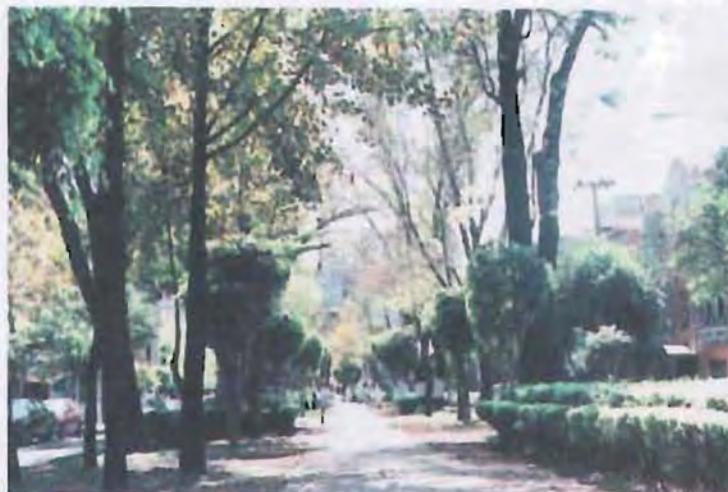
Foto 84. Sección del Camellón de Ámsterdam, hay contaminación a lo largo del mismo, la vegetación se encuentra en mal estado y con una poda inadecuada, hay gran variedad de especies en la sección

El camellón de Ámsterdam es la circulación peatonal más importante para la colonia, a pesar del deterioro constante de su imagen a causa del poco o escaso mantenimiento en la vegetación básicamente, pero también es notorio el maltrato por vandalismo de los elementos que lo componen como son pavimentos, mobiliario urbano, banquetas, etc.

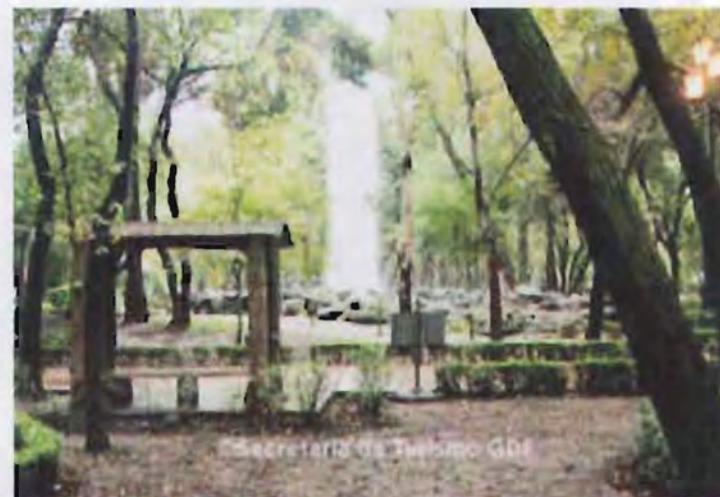
Foto 85. Vista interior del Parque México, el mobiliario en general ha sido víctima del vandalismo, el suelo está erosionado y muestra signos graves de contaminación, la vegetación está enferma, hay gran densidad de especies.

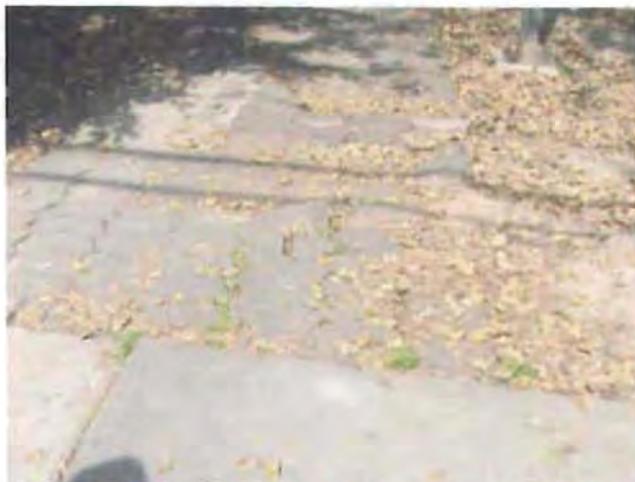
Foto 86. Sección del Camellón de Ámsterdam, se aprecia gran deterioro de los pavimentos, contaminación en el suelo.

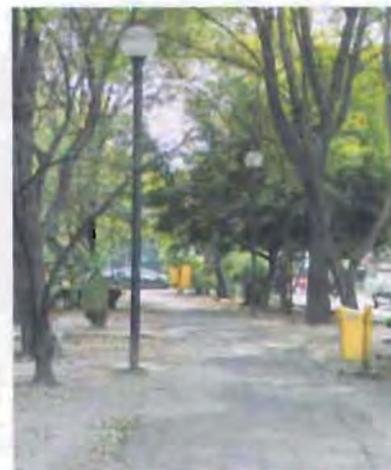
Foto 87. Sección del Camellón de Ámsterdam, el mobiliario presente signos de vandalismo, pavimentos rotos, contaminación del suelo, vegetación enferma.

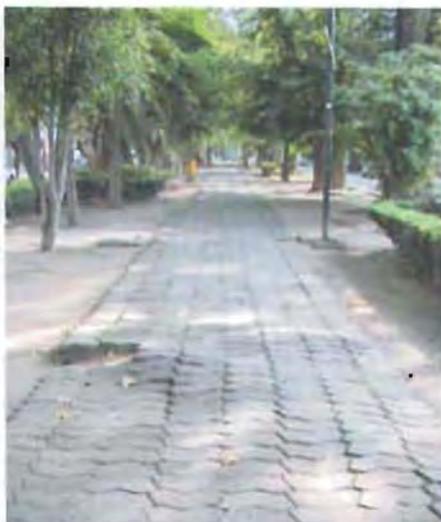
Foto 88- Los pavimentos se ven seriamente dañados por las raíces de las especies que viven en el camellón, además de la contaminación del suelo por materia orgánica.

La imagen urbana en general es buena, pero al recorrer la zona se encuentran espacios que no corresponden de manera positiva al resto del conjunto como por ejemplo los edificios de mas de 4 niveles, los grandes comercios y restaurantes que utilizan su imagen corporativa sin importar el contexto arquitectónico propiciando una imagen desordenada, el mal diseño de algunos anuncios publicitarios, el deterioro de la vegetación y la gran densidad de la misma, esto ocurre principalmente en el camellón de Amsterdam y en el Parque México, los pavimentos de algunas banquetas y en la mayoría de las secciones del Camellón de Amsterdam están rotos a causa de las raíces de los árboles.
