*CIRCUITO HISTÓRICO CULTURAL EN LA COLONIA HIPÓDROMO,
MÉXICO, D.F.*

TESIS PROFESIONAL QUE PARA OBTENER EL TÍTULO DE

ARQUITECTA PAISAJISTA

MAIRA ROBLEDO IZQUIERDO

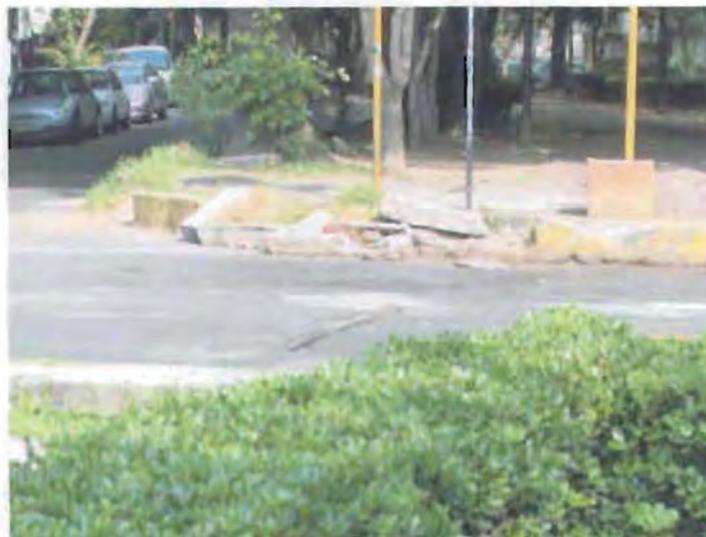
Foto 89. Las puntas de camellón se ven seriamente dañadas por la presencia de raíces agresivas, por el descuido de los conductores del sistema de limpieza de la ciudad, la comunidad conoce la problemática pero no toman soluciones. Deterioro de la imagen urbana

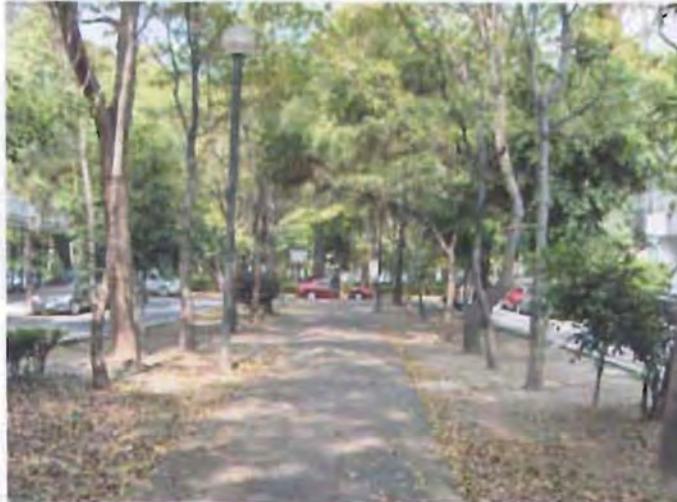
Foto 90 Av. Amsterdam , contaminación del suelo y erosionado la vegetación se encuentra enferma y ha sufrido vandalismo

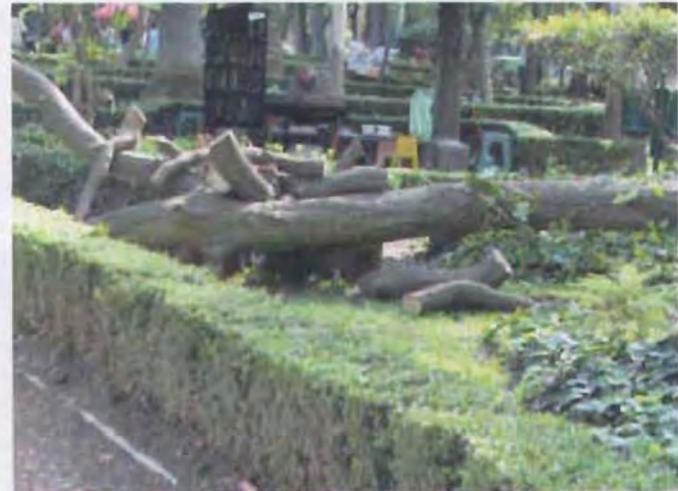
Foto 91. vista interna del Parque México, se encuentra en mediano estado de conservación, los pavimentos han sido cambiados recientemente, la vegetación tiene mantenimiento.

En el caso del Parque México recientemente se ha cambiado el pavimento, de loseta de barro rojo a concreto estampado con añadido terracota colado en sitio, lo que no fue la mejor solución, ya que ha contribuido al deterioro de la imagen del parque.

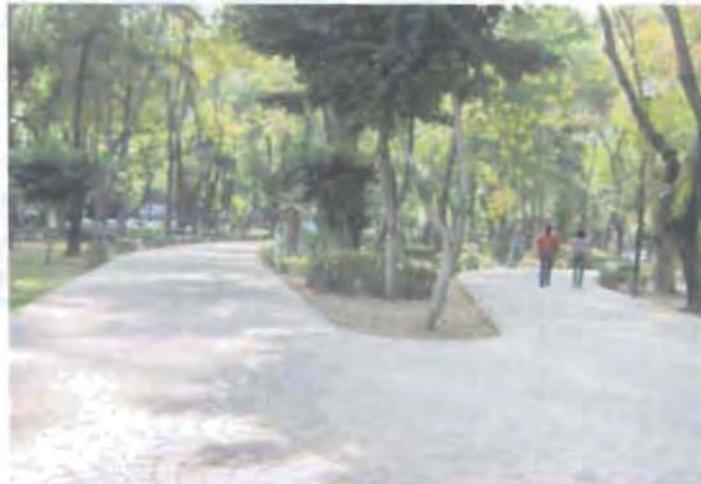
Foto 92. Parque México, la imagen que proporciona el nuevo pavimento es de orden y limpieza, aunque no haya sido la mejor solución

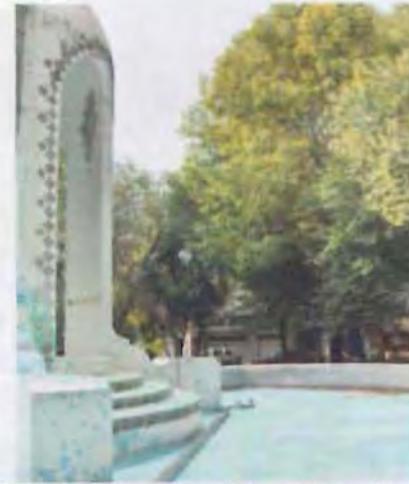
Foto 93. Glorieta de Popocatépell, los pavimentos están rotos por la acción de las raíces, la fuente se encuentra en un mediano nivel de conservación a pesar que a igual que las demásno tiene el cuidado adecuado.

Las áreas verdes en general presentan un deterioro, a pesar de que están bien definidas carecen de un adecuado mantenimiento y no hay diseño. La falta de mantenimiento afecta directamente la imagen, la vegetación presenta un nivel fitosanitario deficiente lo que repercute directamente en el buen desarrollo de los individuos. La falta de diseño en los espacios abiertos y al no haber una buena planeación para una reforestación óptima hace que las áreas se vean desordenadas y sin organización por lo que pueden provocar confusión en el usuario, este problema se ve acentuado principalmente en el camellón de Ámsterdam y en las glorietas de Popocatépetl y en la Iztaccihuatl.

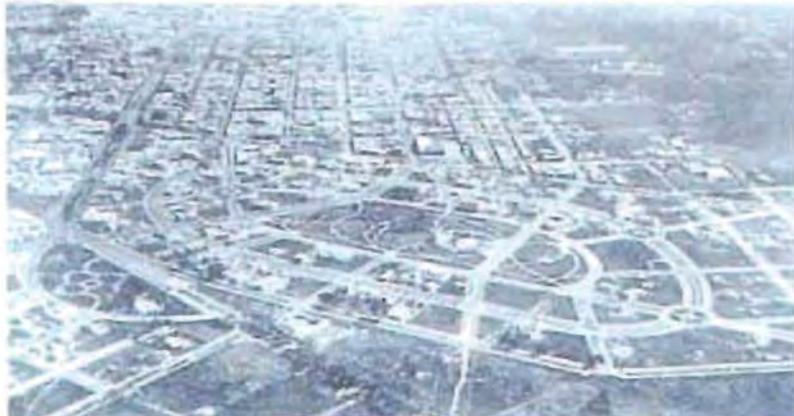
Foto 94. Vista aérea de la traza urbana de la colonia hipódromo en el año de 1930, actualmente la traza se conserva intacta y esta concebida con conceptos del estilo Art Déco. Según palabras del Arq. Edgar Tavares, "Es la única colonia que queda a nivel mundial que conserva la traza estilo "Art Déco" lo que la hace un patrimonio para la humanidad"

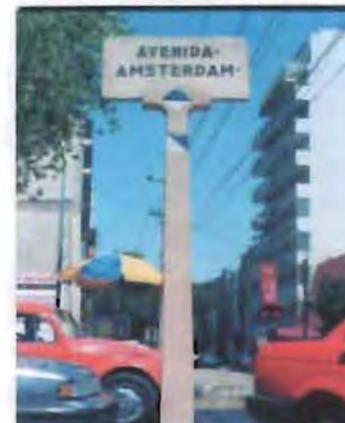
Foto 95 El mobiliario urbano juega un papel importante dentro de la imagen urbana, ya que al ser un diseño específico para la colonia le da carácter e identidad a la zona.

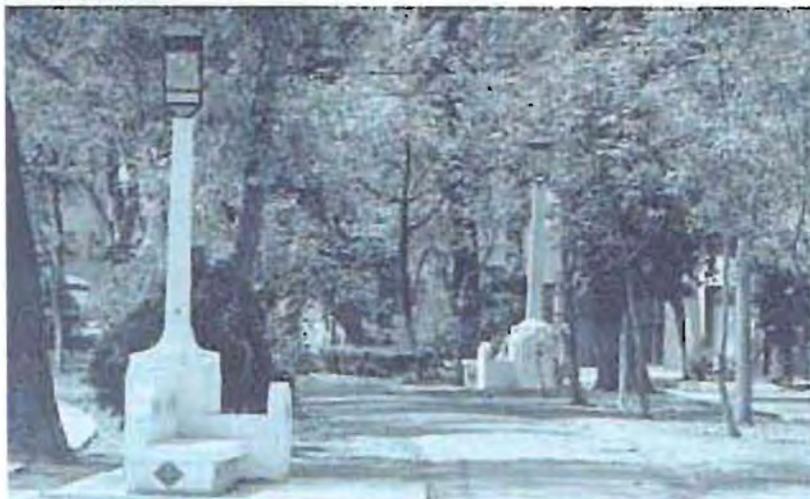
Foto 96 Av. Amsterdam, es uno de los paseos mas concurridos por los habitantes. al ser un circuito elptico, esta calle recorre toda la colonia y le brinda al usuario diferentes ambientes en cada una de las secciones, además que es un paseo que por sí solo describe la historia inherente del sitio al disfrutar de la plástica de los inmuebles.

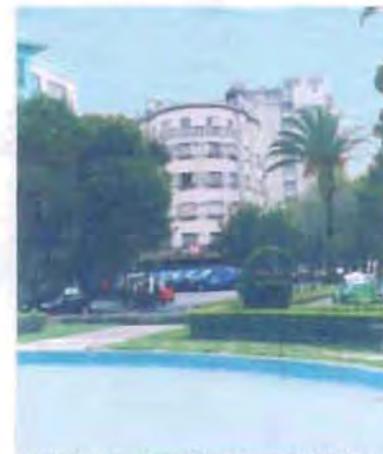
Foto 97 Edificio Lafayette, una de las máximas expresiones pláticas de la arquitectura estilo "Art Déco. El contexto arquitectónico de la colonia contribuye a darle identidad al zona, no solo por la belleza de las fachadas sino porque importantes arquitectos de la época dejaron plasmada aquí su obra

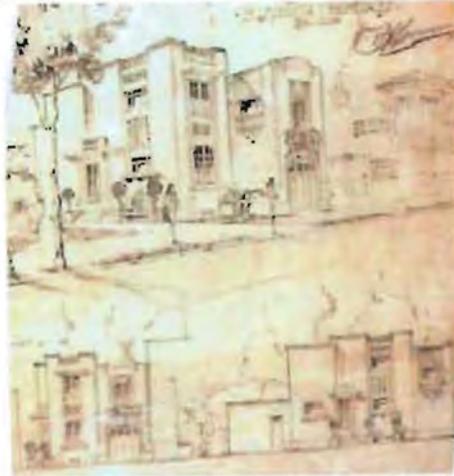
Foto 98 Imagen prototipo del contexto arquitectónico que se concibió en los inicios de la colonia. Edificios con fachadas "Art-Déco" y el mobiliario también correspondía a la misma corriente.

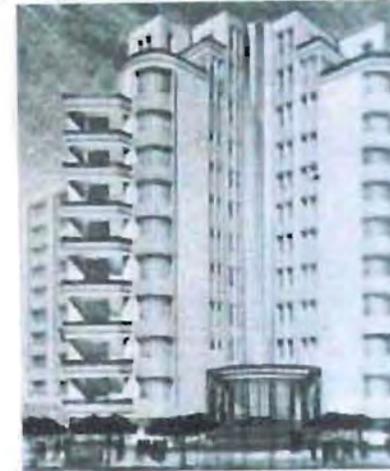
Foto 99. Dibujo de la fachada principal del edificio Basurto. Uno de los ejemplos más significativos e importantes de la Colonia Hipódromo. Edificio catalogado por el INBA

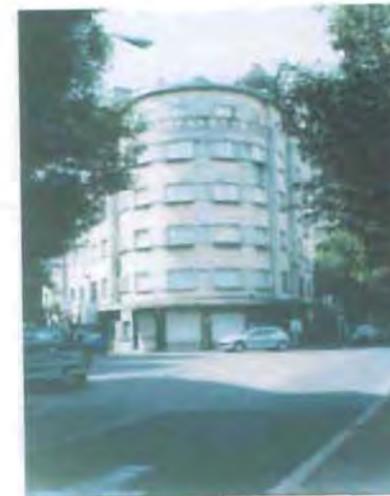
Foto 101. Edificio Lafayette, (1934). Ubicado en la calle de Cuitlápetl No. 36, es uno de los edificios más importantes de la colonia, es un remate visual visto desde la glorieta del Cuitlápetl, misma que se integra a la Av. Amsterdam. Catalogado por el INBA

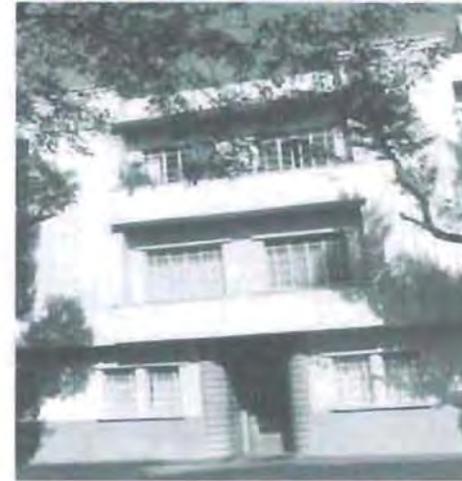
Foto 103. Edificio de vivienda (autor desconocido 1940), ubicado en Av. Ámsterdam 252, característica más importante es que el acceso es "Art-Déco" y se encuentra en medio lo que hace que se seccione el rodapié, y la fachada evoca las muy comunes terrazas. Inmueble catalogado por el INBA

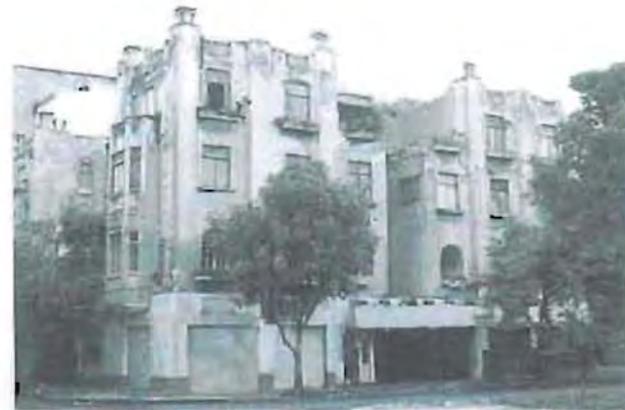
Foto 105. Edificio Casa Jardines (Arq. Juan Serrano 1930), Ubicado en Av. Ámsterdam 285, es de estilo "Art Déco" poco convencional para su estilo pero es de gran importancia para la arquitectura mexicana. Inmueble catalogado por el INBA.

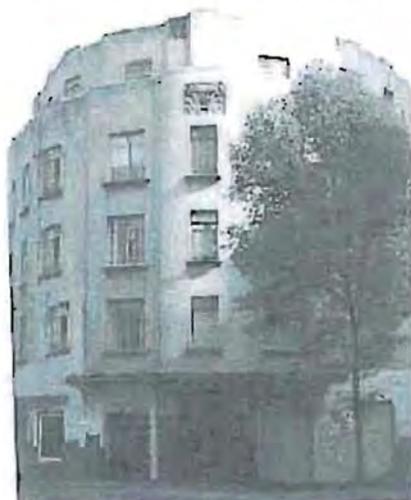
Foto 106. Edificio Berta. (autor desconocido década de los treinta) Ubicado en Av. México 184 esquina con Sonora. Es el clásico ejemplo de arquitectura estilo "Art-Déco" que se produjo en México. Inmueble catalogado por el INBA.

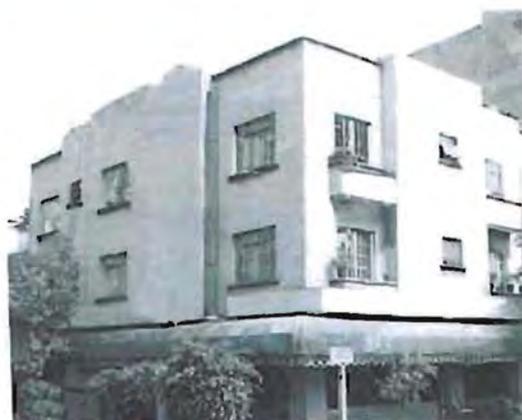
Foto 108. Edificio ubicado en la calle de Laredo No. 13, esquina con Amsterdam, típico ejemplo de vivienda y comercio menor en planta baja, (1936) creado por el Arq. Adolfo Amescua. Inmueble catalogado por el INBA.

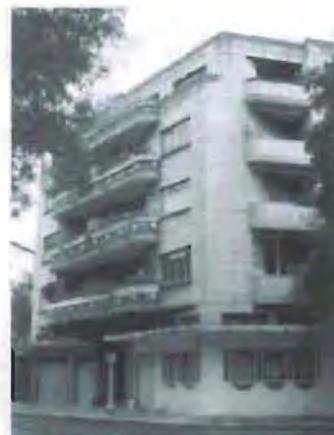
Foto 109. Edificio de vivienda y comercio menor, (autor desconocido década de los cuarenta) De estilo "Art-Déco" por la época en que se construyó pertenece a la corriente de "Stream line". Inmueble catalogado por el INBA.

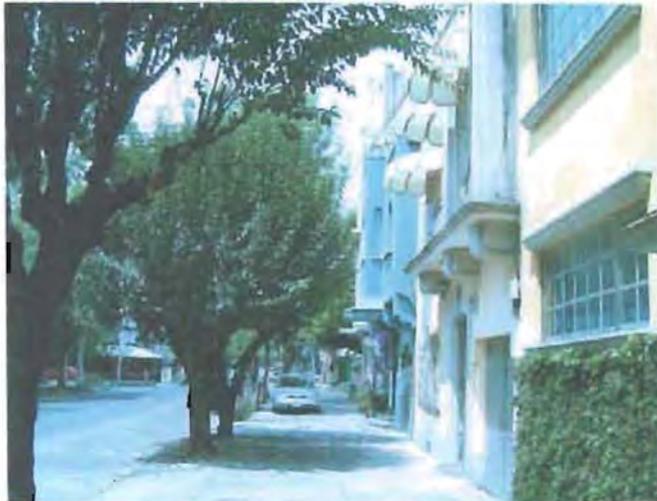
Foto 114. Las calles juegan un importante papel dentro de la colonia, sus banquetas tienen una sección de 3.50 m por lo que permiten una circulación cómoda, además la vegetación brinda al usuario confort.

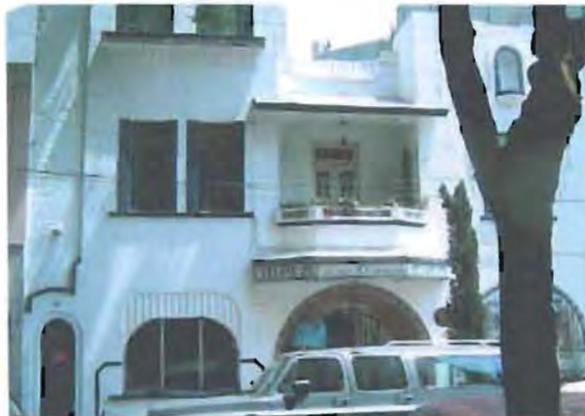
Foto 116. Casa habitación. (Arq. Juan Segura y Ricardo Datán 1928). Ubicada en la calle de Celaya 26, de estilo "Art-Déco". Expresa un nacionalismo interesante por el uso de azulejo de Talavera en la fachada. Inmueble catalogado por el INBA.

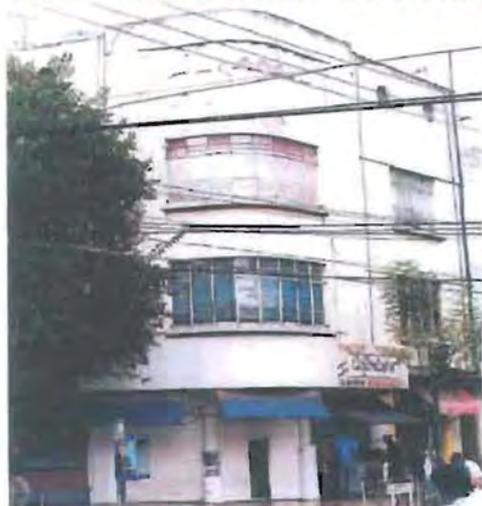
Foto 118. Edificio Confort, (Arq. Juan Segura 1935) ubicado en la calle de Michoacán 43 esquina con Av. Amsterdam de estilo "Art-Déco" perteneciente a la corriente "Stream Line". Inmueble catalogado por el INBA.

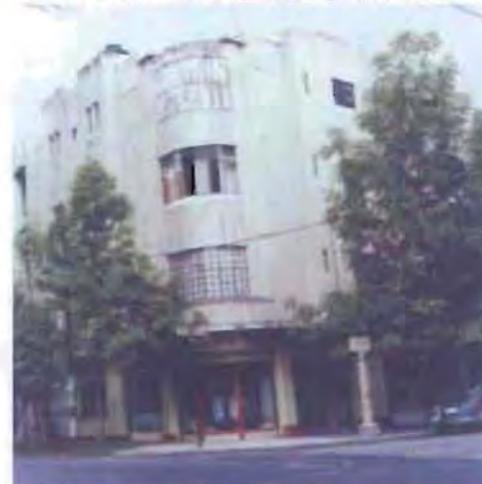
Foto 119. Edificio Amsterdam. (autor desconocido década de los treinta). Picado en Av. Amsterdam 154 esquina con Ozuluama. De gran parecido al edificio Confort. De estilo "Art-Déco" perteneciente a la corriente "Stream Line". Inmueble catalogado por el INBA.

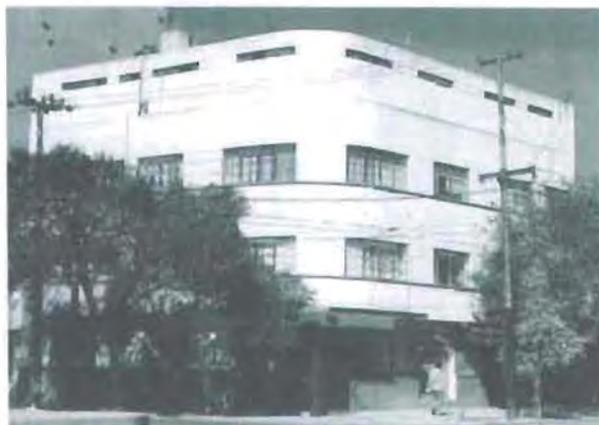
Foto 120. Edificio Niza (José Creixelm. Y Enrique de la Mora, 1934) ubicado en Av. Amsterdam 73 esquina Parras. De gran importancia por quienes lo construyeron, pertenece al movimiento "Moderno" mas específicamente al bloque "Purista". Inmueble catalogado por el INBA.

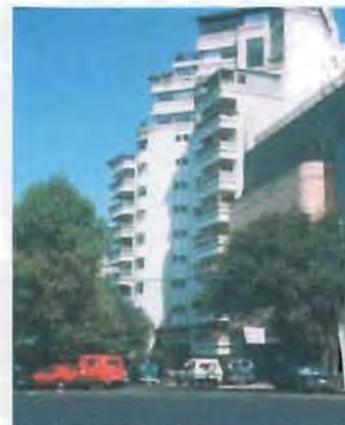
Foto 121. Edificio Basurto. (Francisco J. Serrano, 1942-1945) ubicada en Av. México 187. Es uno de los conocidas de la colonia y de la ciudad entera. De estilo "Art-Déco" perteneciente a la corriente "Stream Line". Inmueble catalogado por el INBA.

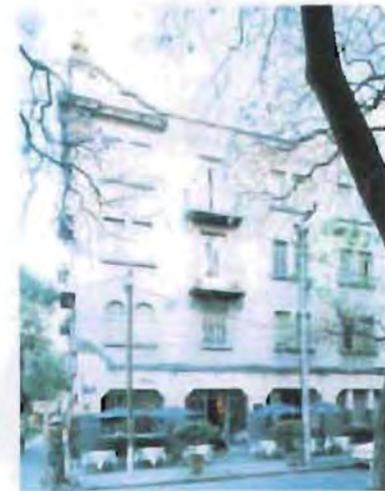
Foto 125. Edificio de vivienda y comercio.(autor desconocido década de los treinta) ubicado la calle de Teotihuacan 20 esquina con Av. México se considera de estilo ecléctico pero esta lleno de detalles de estilo "Art-Déco". Inmueble catalogado por el INBA.

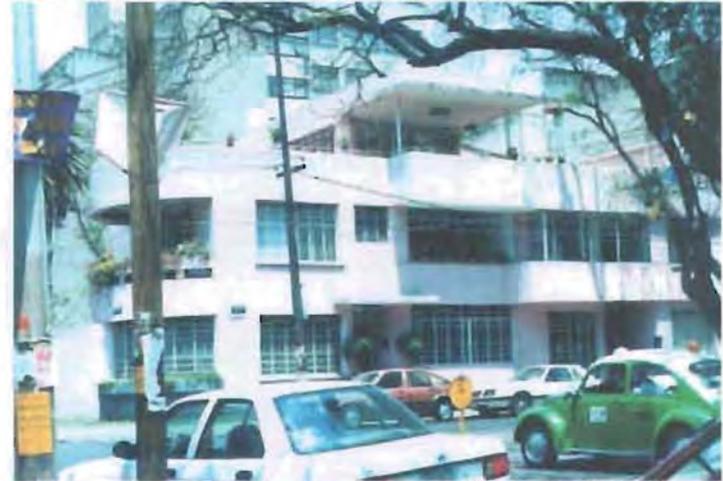
Foto 127. Casa habitación. (Arq. Francisco J. Serrano 1934). Ubicada en Av. México 75. De estilo "Art-Déco" perteneciente a la corriente "Stream Line". Inmueble catalogado por el INBA.

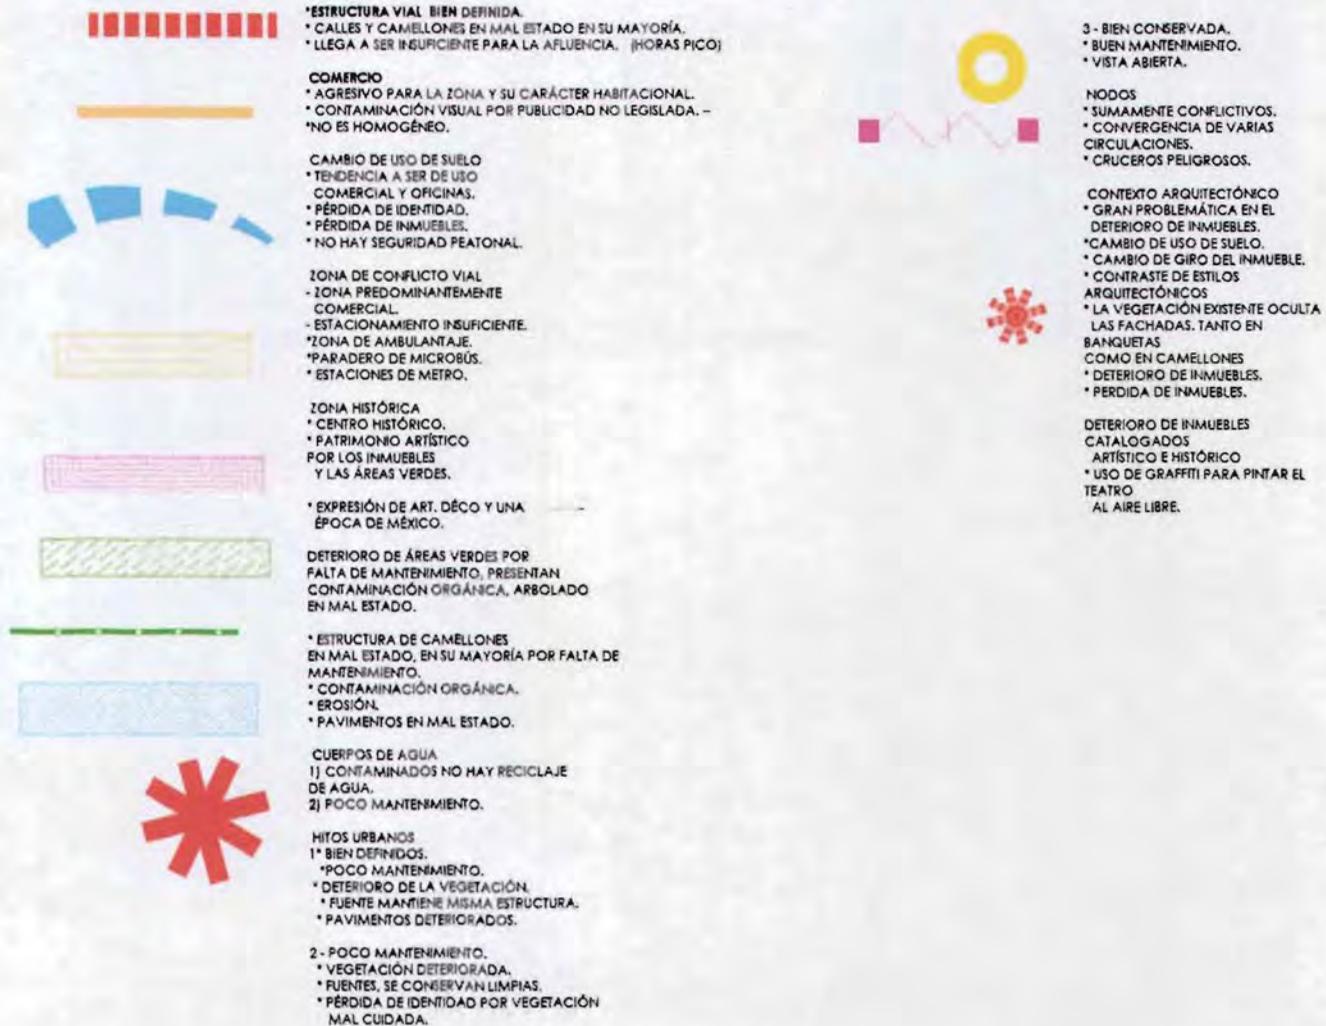
SIMBOLOGÍA DEL PLANO DE DIAGNÓSTICO DE LA COLONIA HIPÓDROMO

Al igual que la circulación vehicular, la circulación peatonal es muy importante ya que facilita el desplazamiento de los usuarios por la colonia, la más significativa es la que se da a lo largo del camellón de Amsterdam, debido a sus características y a la forma que posee, es una calle que crea vínculos a lo largo de toda la colonia y además de ser un paseo agradable a pesar de las deficiencias formales y de imagen. En ella se desarrollan importantes actividades comerciales, ya que en ella se ubican locales comerciales, restaurantes y pequeñas cafeterías que propician la convivencia entre los usuarios y que dan una vida muy particular a la zona. Estas actividades son muy favorables para la zona.

El camellón de Ámsterdam es la circulación peatonal más importante para la colonia, a pesar del deterioro constante de su imagen a causa del poco o escaso mantenimiento en la vegetación básicamente, pero también es notorio el maltrato por vandalismo de los elementos que lo componen como son pavimentos, mobiliario urbano, banquetas, etc.

La imagen urbana en general es buena, pero al recorrer la zona se encuentran espacios que no corresponden de manera positiva al resto del conjunto como por ejemplo los edificios de mas de 4 niveles, los grandes comercios y restaurantes que utilizan su imagen corporativa sin importar el contexto arquitectónico propiciando una imagen desordenada, el mal diseño de algunos anuncios publicitarios, el deterioro de la vegetación y la gran densidad de la misma, esto ocurre principalmente en el camellón de Amsterdam y en el Parque México, los pavimentos de algunas banquetas y en la mayoría de las secciones del Camellón de Amsterdam están rotos a causa de las raíces de los árboles.

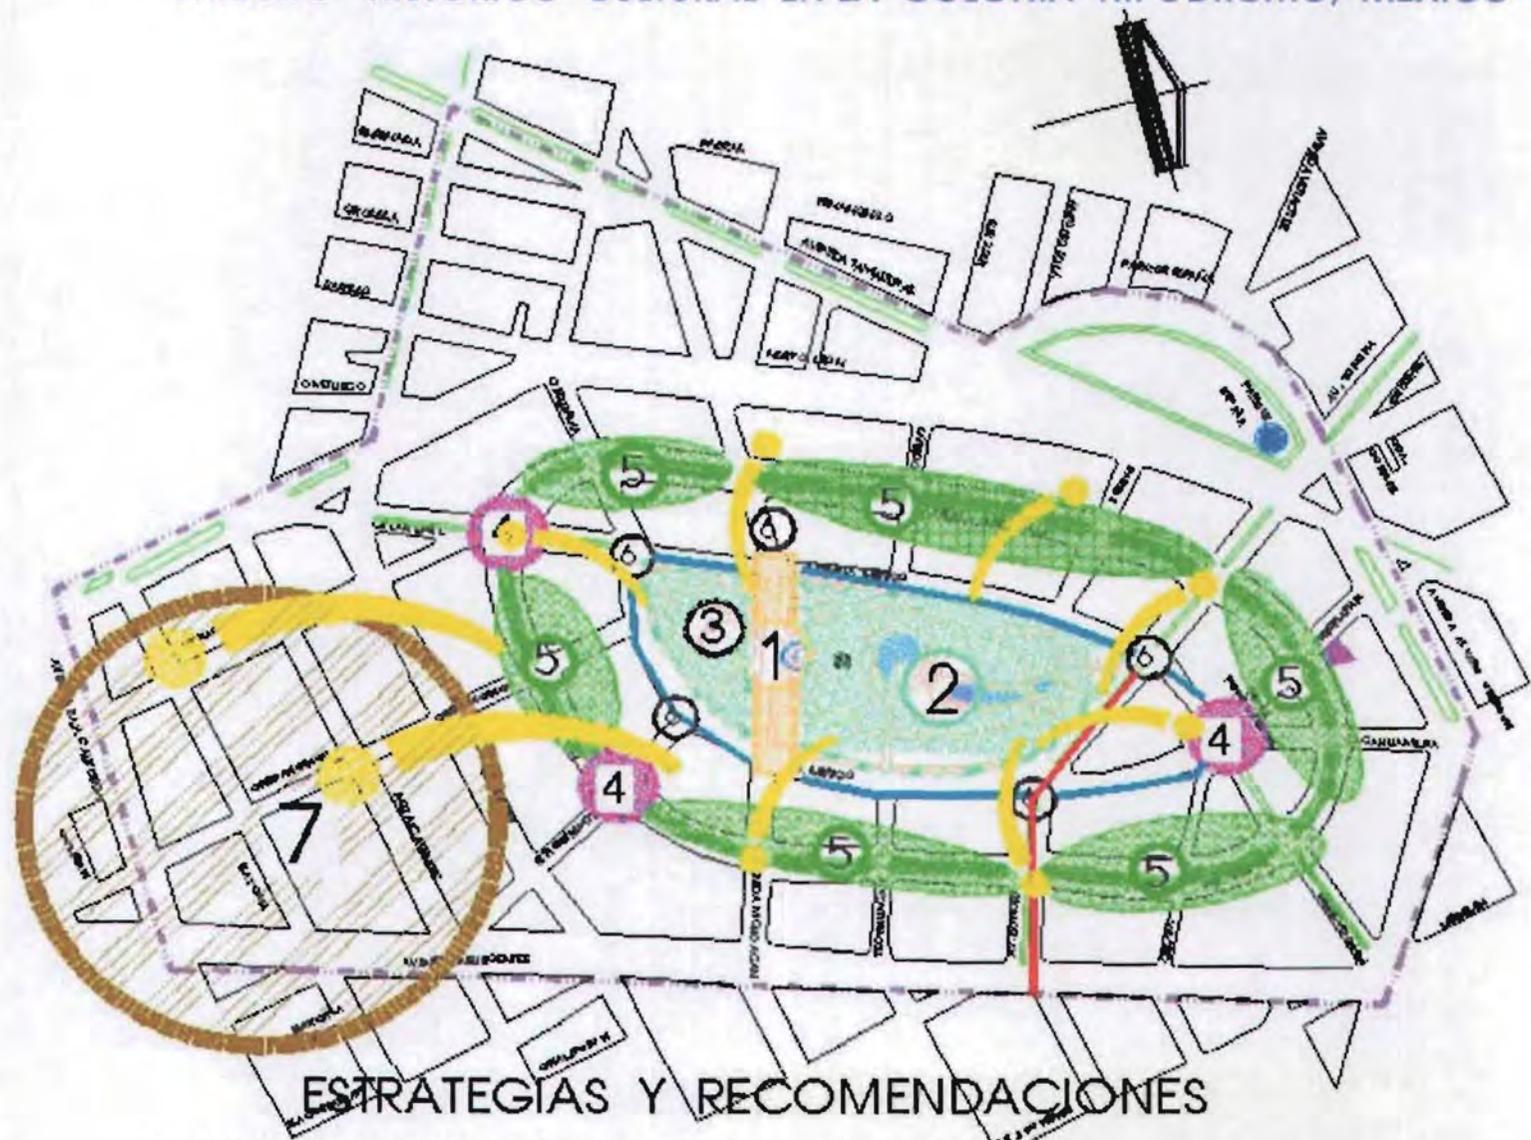
ESTRATEGIAS Y RECOMENDACIONES

Ver plano de Estrategias y Recomendaciones (clave ER-01)

- El Saneamiento de la vegetación por poda, y reemplazo de ejemplares que muestren un deterioro irreversible.
- El Mejoramiento de la imagen del teatro al aire libre, restaurando y pintando las áreas que se encuentren deterioradas por falta de mantenimiento.
- El Saneamiento del lago de los patos y quitar la malla ciclónica que lo aísla
- Generar actividades recreativas, culturales, y contemplativas en el parque.
- Proporcionar seguridad al usuario por mediante el uso de una mejor iluminación dentro del parque.

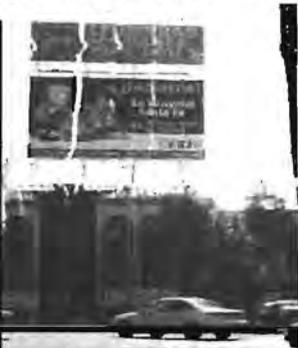
Av. Álvaro Obregón, vialidad principal para la zona, uno de los principales problemas en esta zona es la contaminación visual, el cambio de uso de suelo y la pérdida del carácter habitacional de los barrios.

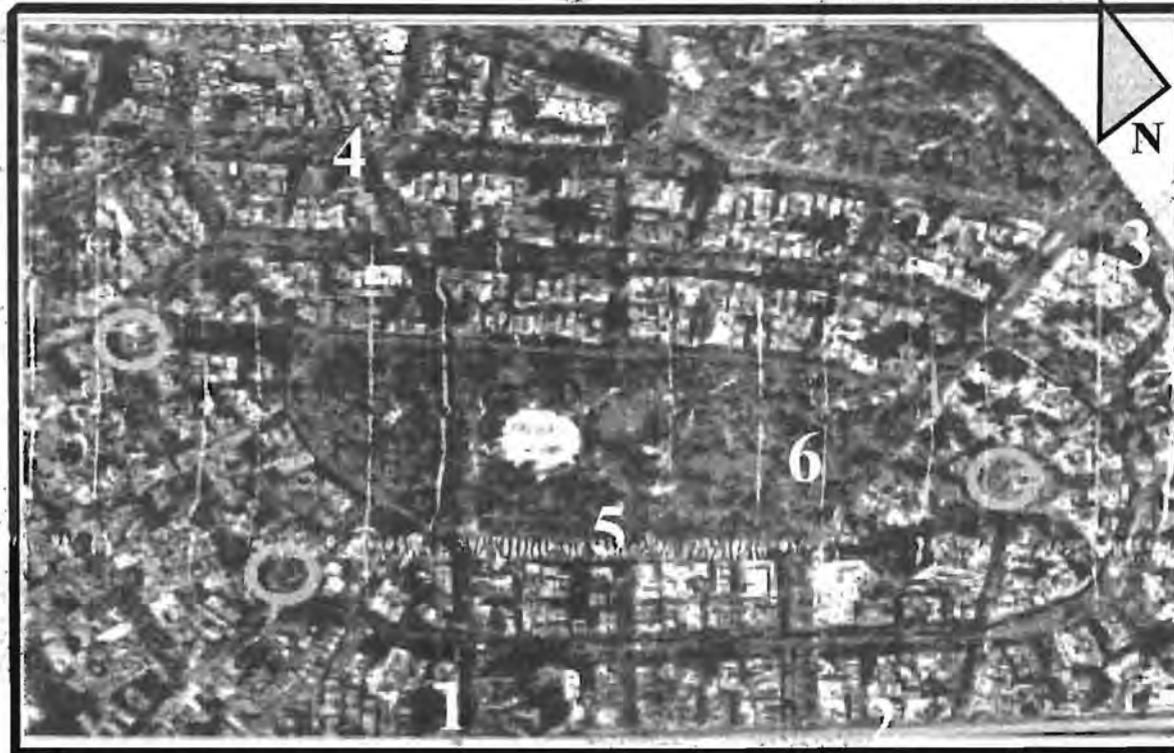
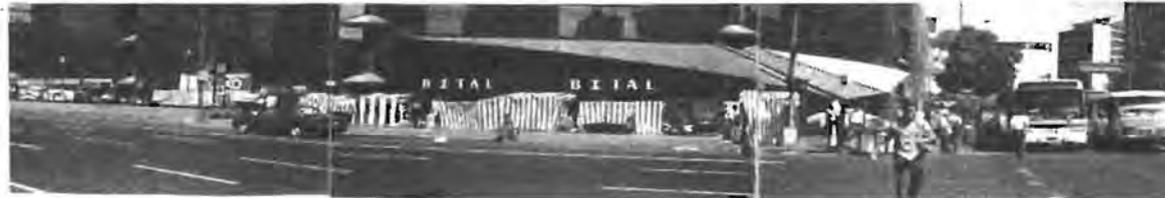
Av. De los Insurgentes en la intersección con la Av. Baja California, es uno de los nodos más importantes y conflictivos de la zona de estudio, ya que en esta sección se encuentra la salida de la estación "Chilpancingo" del metro. Sufre de un grave problema de contaminación visual a causa del amebantaje que se ha establecido a lo largo de este tramo de la calle.

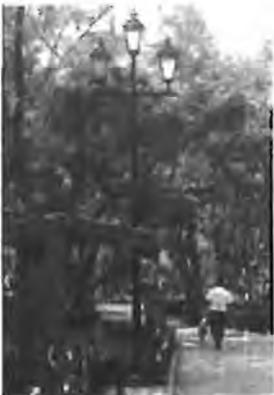
Actualmente el "Parque México" conserva en su mayoría el mobiliario tan característico. En especial las bancas con forma de canoa.

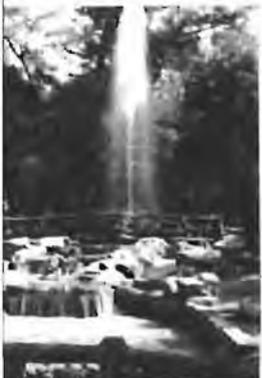
La "Fuente de los Patos" se encuentra en deterioro instantáneo por la falta de mantenimiento, y a pesar de esto, es uno de los atractivos principales del parque.

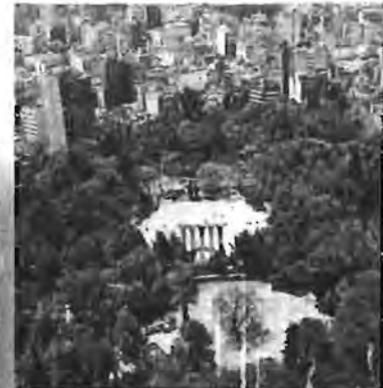
Vista aérea del parque México, como primer plano se aprecia "La Fuente de los Patos" y en segundo de ésta el Trato al Aire Libre. Se puede ver la zona densa de árboles que existe actualmente.

La vegetación se encuentra, en general, en mal estado de conservación debido a la gran densidad de árboles y a un mal programa de mantenimiento de las áreas verdes, lo que provoca que los prados pierdan la copa de césped que los cubría, dejando expuesto y erosionando el suelo.

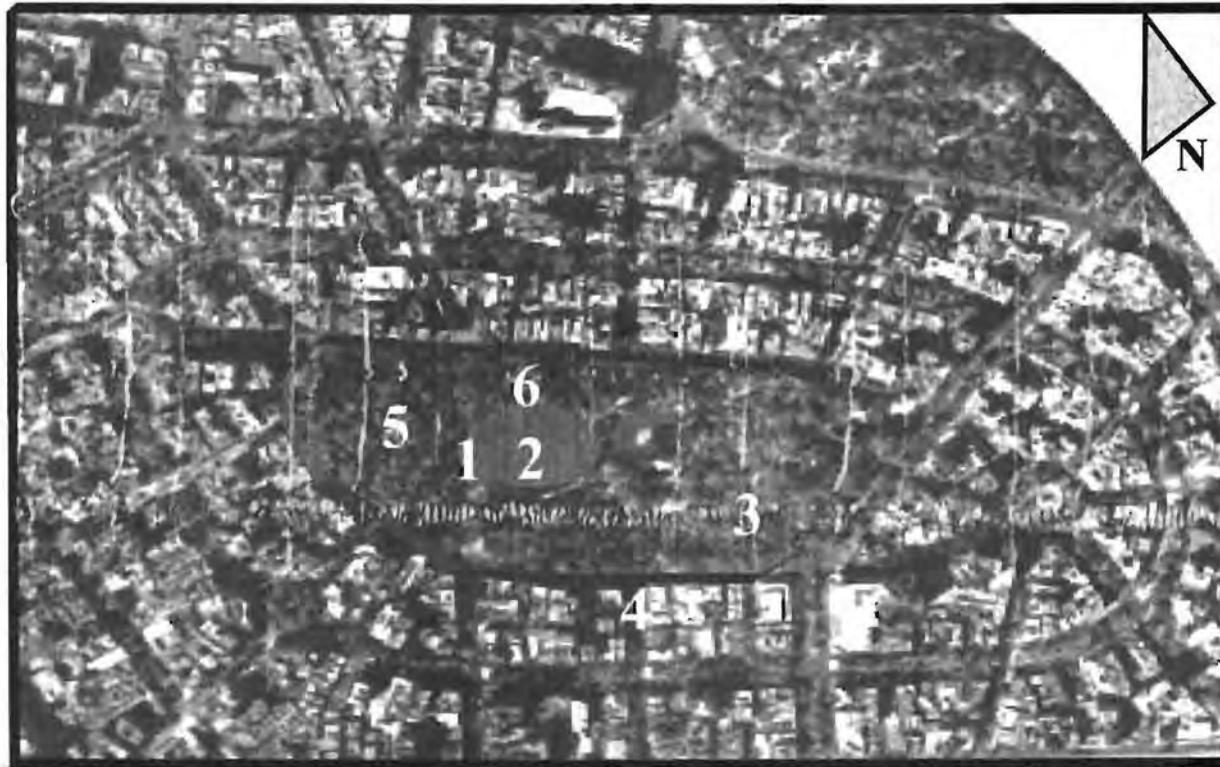
4 Vista aérea del parque México, se aprecia la A. México en el año 1930. Las jacarandas siempre han tomado parte del conjunto, al fondo el Teatro Al aire Libre.

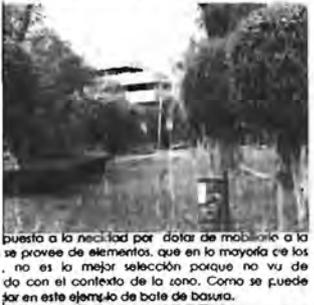
Puesta a la necesidad por dotar de mobiliario a la zona se provee de elementos, que en la mayoría de los casos, no es la mejor selección porque no va de acuerdo con el contexto de la zona. Como se puede observar en este ejemplo de bote de basura.

Actualmente la Subdelegación Roma - Condesa se ha ocupado por regresar el carácter a la zona de ludio. Se conservan diseños y conceptos del mobiliario, pero la mano de obra es deficiente.

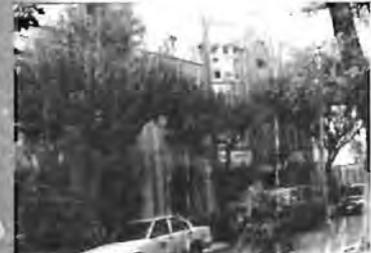
10 Casas de estilo "Art-Déco" ubicadas en Av. Amsterdam. La vegetación arbórea sobre la calle bloquea las fachadas.

- * LA VEGETACIÓN EXISTENTE OCULTA LAS FACHADAS TANTO EN BANDERETAS COMO EN CAMELLONES
- * DETERIORO DE INMUEBLES
- * PERDIDA DE INMUEBLES
- DETERIORO DE INMUEBLES CATALOGADOS

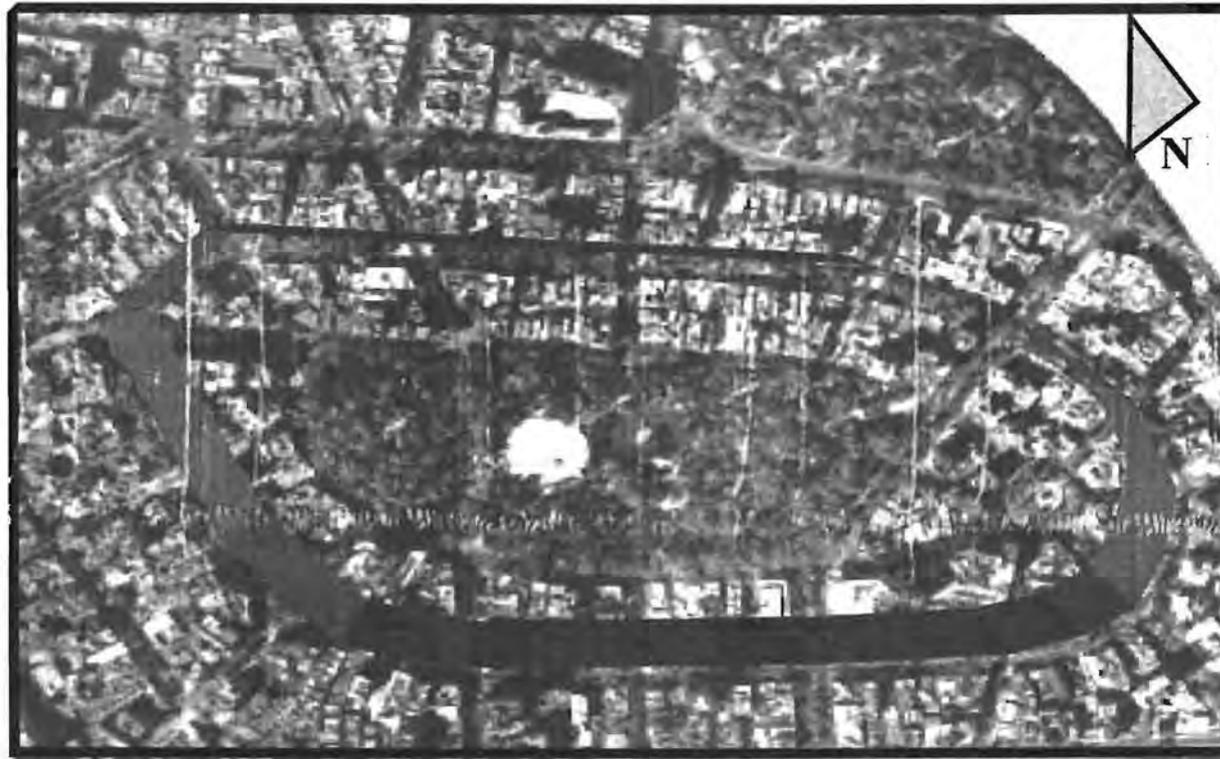
Imagen general del Camellón de Amsterdam.

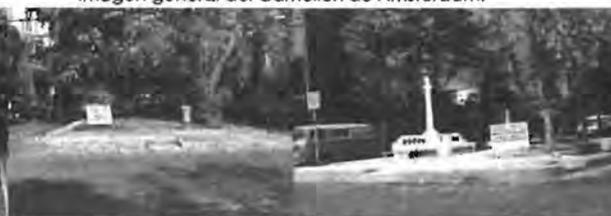
La imagen en general es desordenada por la falta de mantenimiento en la vegetación.

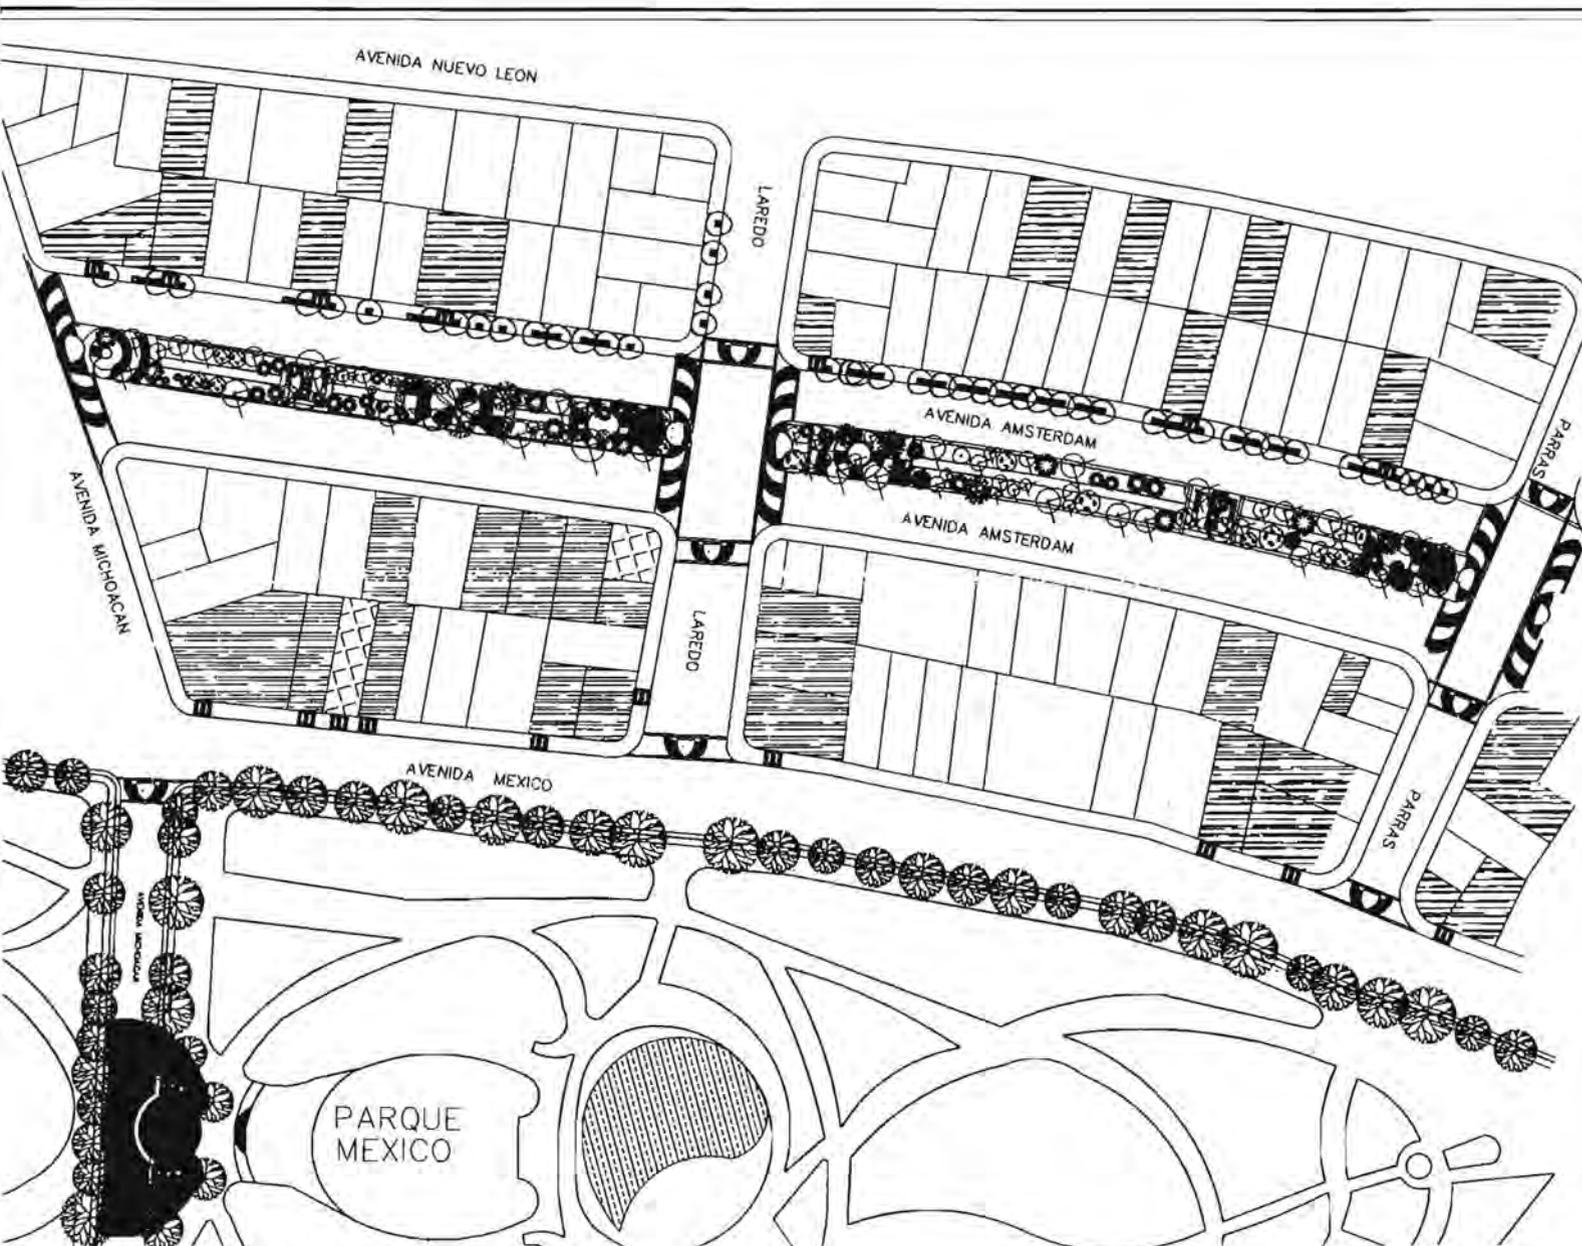
PROYECTO
SECCIÓN "2"

- VEGETACIÓN ARBOREA EXISTENTE
- FICUS (*Ficus religiosa*)
 - FICUS (*Ficus religiosa*)
 - PALMERA (*Washingtonia robusta*)
 - YUCCA (*Yucca rostrata*)
 - LIQUIDAMBAR (*Liquidambar styraciflua*)
