# UNIVERSIDAD NACIONAL AUTÓNOMA DE MÉXICO

## FACULTAD DE ARQUITECTURA

QUE PARA OBTENER EL TÍTULO DE  
**ARQUITECTO**

## CASA DE CULTURA INCLUYENTE PARA DISCAPACITADOS

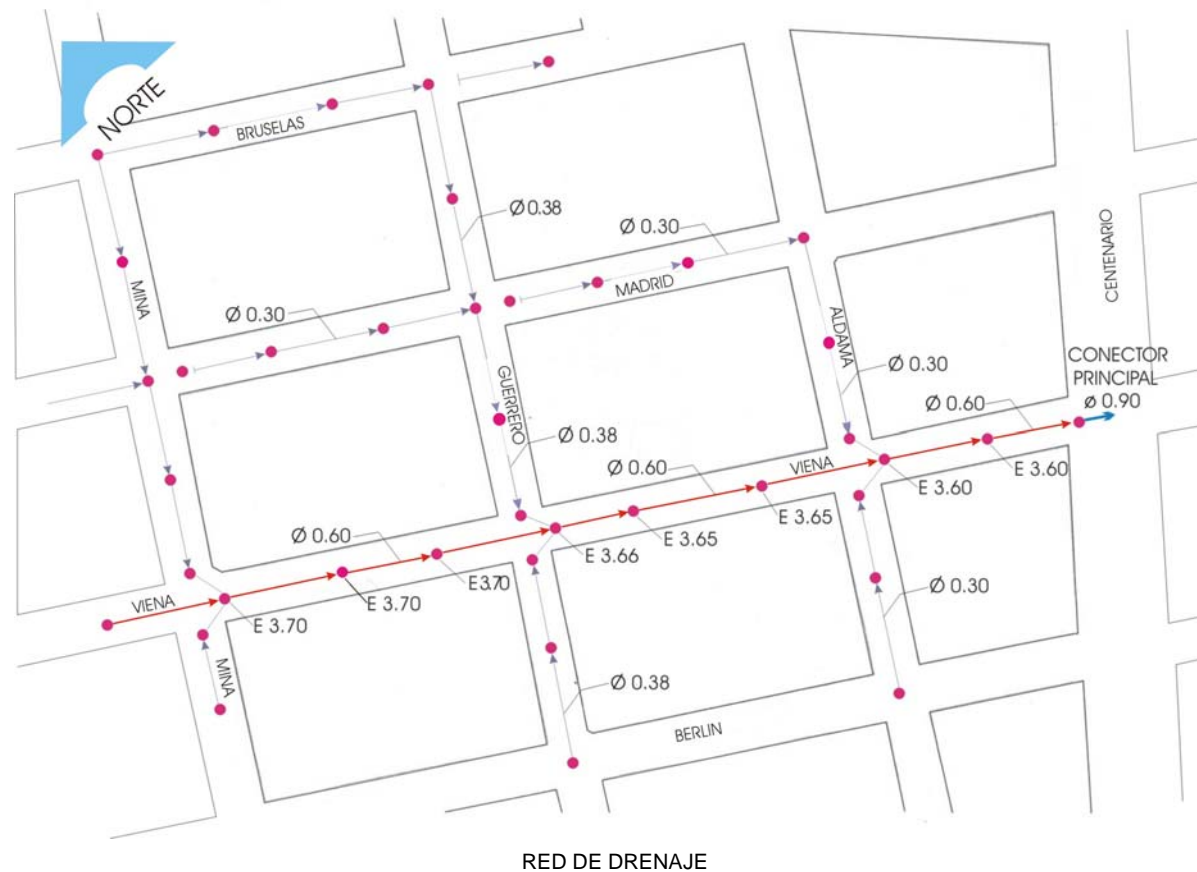
**Red de Drenaje:** En esta área la red de drenaje funciona al 100% de su capacidad. En la calle de Viena pasa una red que da servicio a las edificaciones de esa calle, red que comienza en la Avenida México y desemboca en el conector principal que se encuentra en la misma calle, iniciando en la esquina que hace con la avenida Centenario, tiene un diámetro de 90 centímetros y se dirige al oriente. La tubería que corresponde al terreno tiene un diámetro de 60cm y a ella se incorporan las de otras calles, como Mina, Guerrero, Aldama, entre otras.

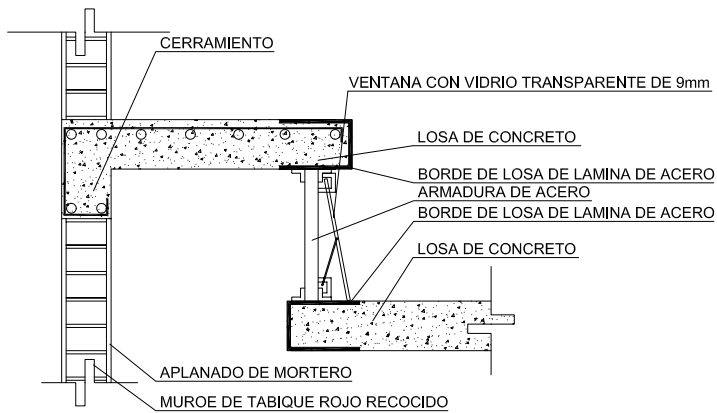
**D - 5**  
**CAMBIO DE NIVEL EN**  
**LOSAS DE BAÑO**

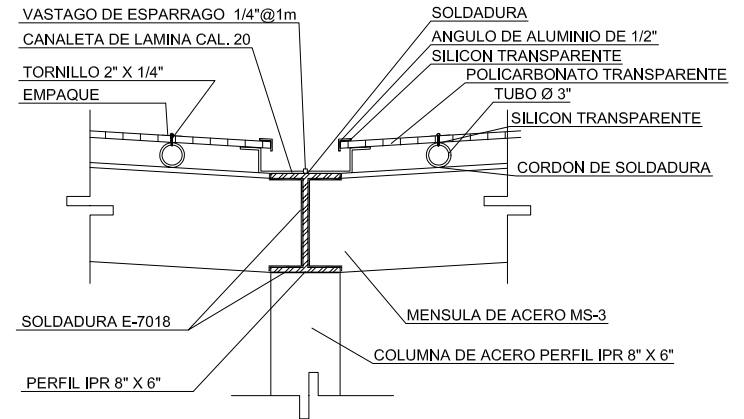
**D - 10**  
**UNION DE MÉNSULAS**  
**CON PERFIL IPR**
