UNIVERSIDAD NACIONAL AUTÓNOMA DE MÉXICO

“Centro cultural Casa de las Ajaracas”

T E S I S

ARQUITECTO

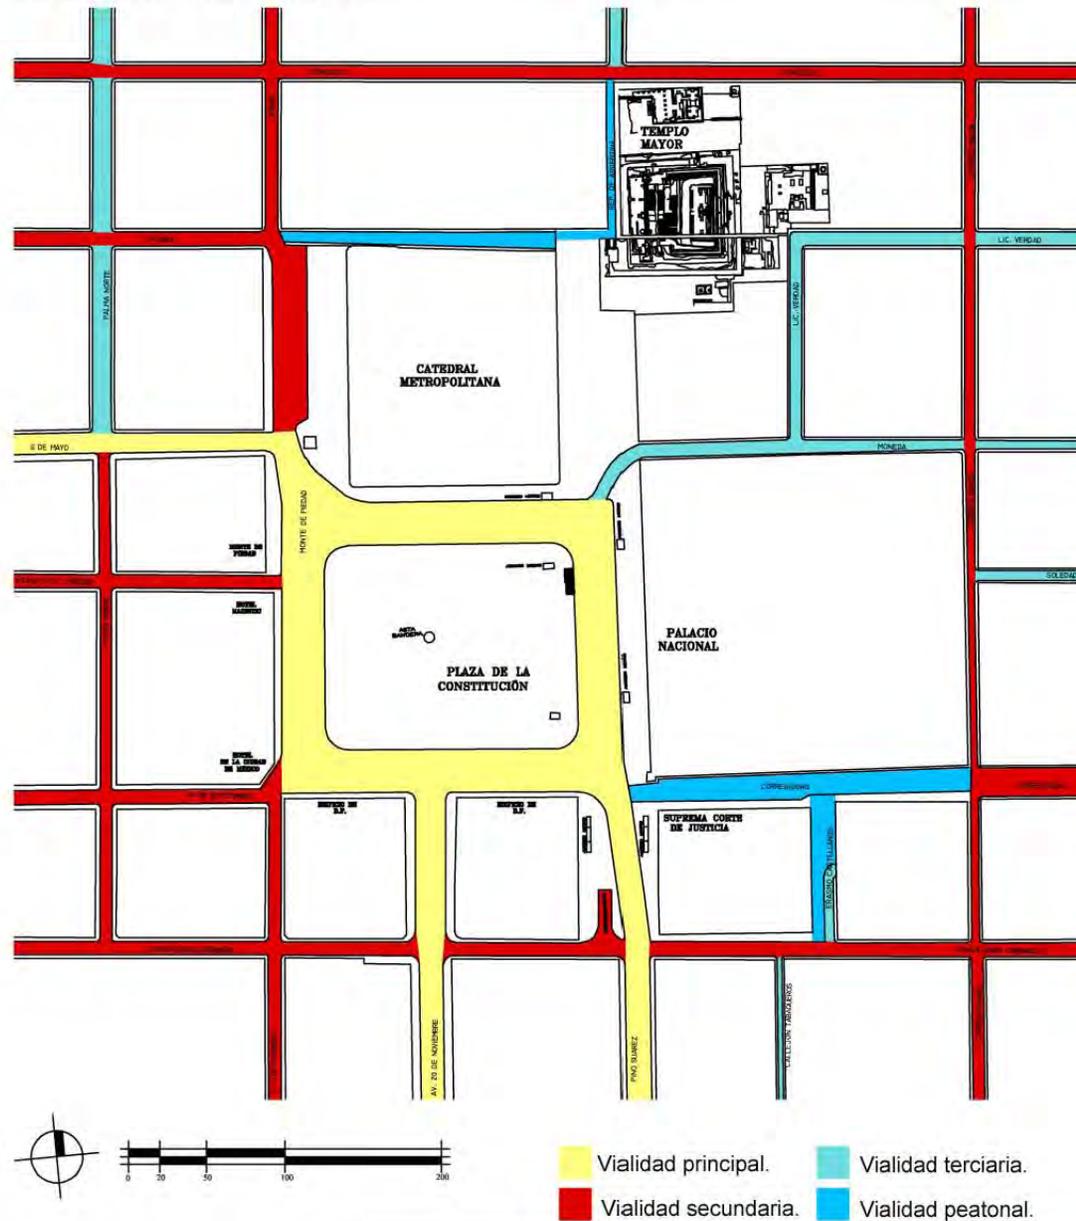
Plano de vialidades.

Es difícil el tránsito en esta zona, tanto el vehicular como el peatonal; a pesar de que existen calles peatonales y grandes espacios abiertos la circulación peatonal es complicada debido al comercio informal, que ha tomado tanto las aceras como las calles mismas; en el caso de la circulación vehicular es compleja debido al gran flujo de autos, así como la falta de organización de los sentidos y el cierre de vías ya sea por los ambulantes o por que fueron destinadas al uso peatonal.

Existen diversos puntos en los que se denota la gran potencialidad del lugar, donde esencialmente se observan cuellos de botella y espacios residuales, que generan un gran descontrol y escasa aprovechamiento del sitio.

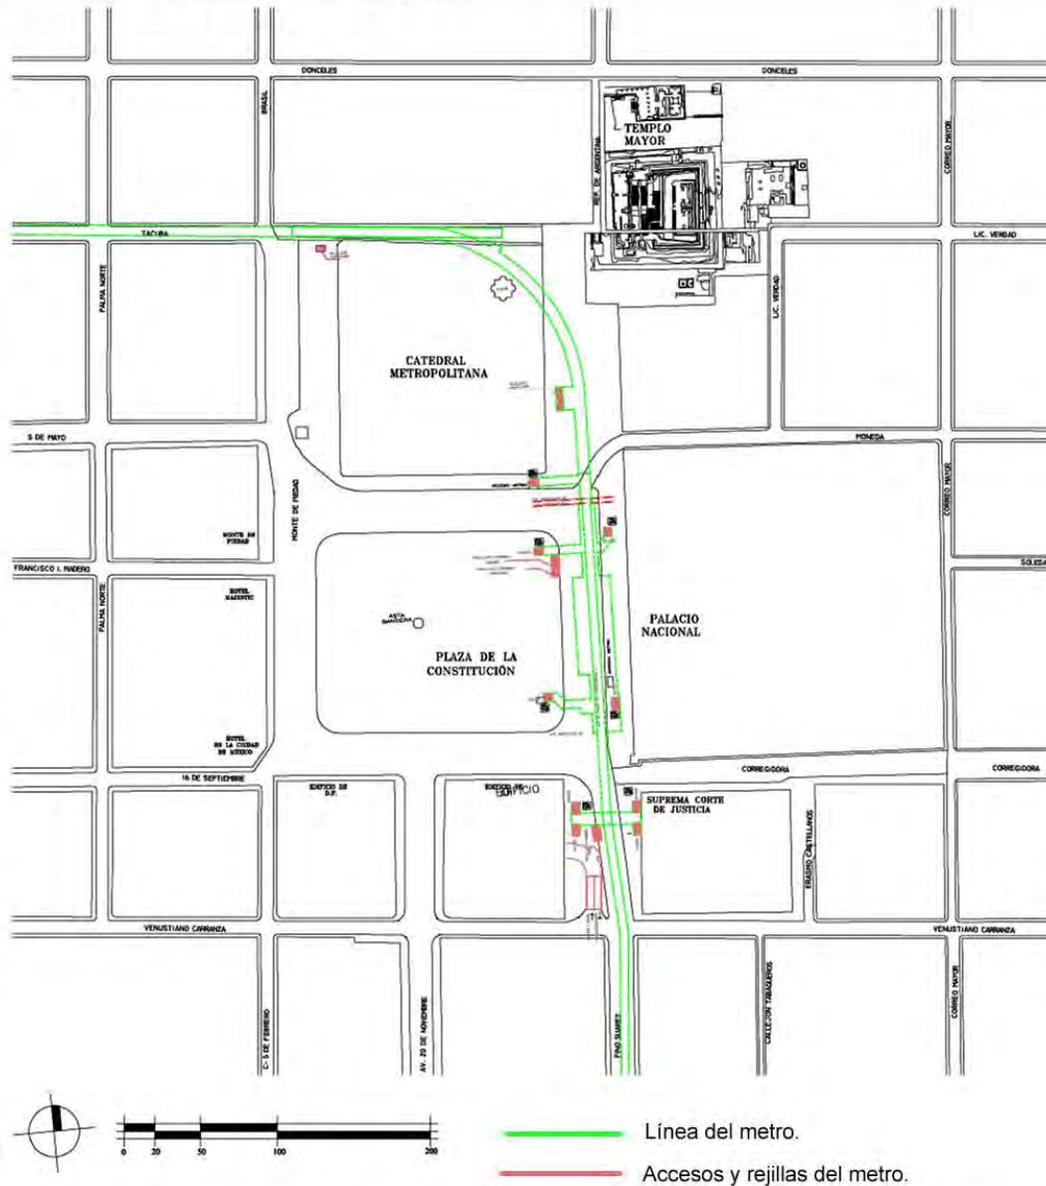
Plano de la red del metro.

Cómo es la zona más importante del Centro histórico, cuenta con toda una infraestructura tanto en transporte como en servicios básicos, a pesar de la problemática del suelo que se tiene.

Se puede apreciar la red del METRO que comunica al centro con el resto de la ciudad, ya que el transporte de camiones no les es permitido entrar a esta zona, pero se acerca demasiado a esta parte. Otro tipo de transporte que se encuentra en esta zona es la de los “bici-taxis”, que dan servicio a pequeña escala.

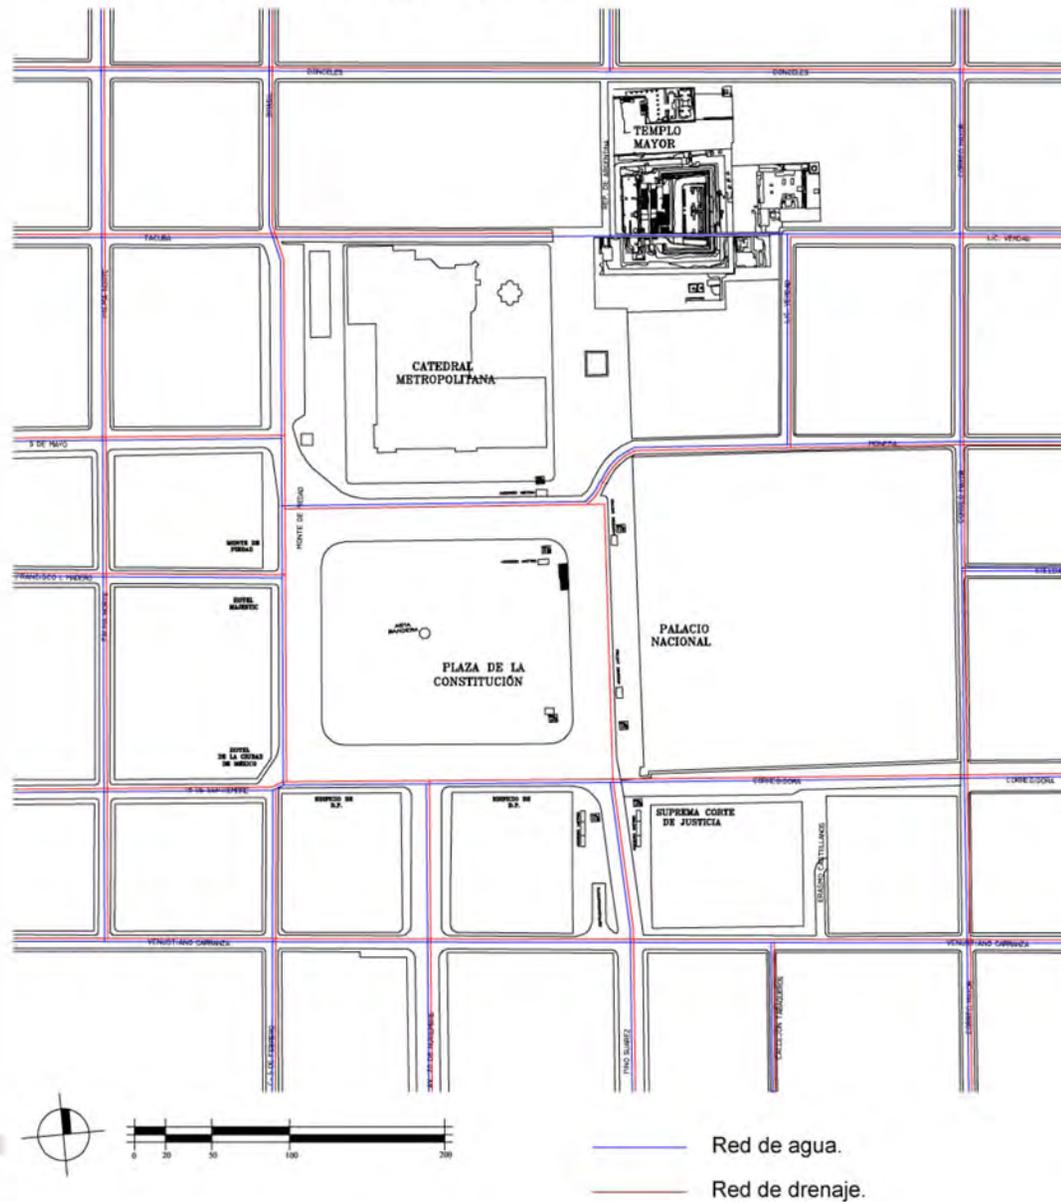
Plano de la red de agua y drenaje.

La red de agua, luz, drenaje, alumbrado público y teléfono, se encuentra presente en esta zona, a pesar de los problemas que se presentan por el tipo de suelo .

Cabe mencionar que todo es subterráneo, ya que debido a la imagen que se quiere dar, no se permiten los postes de luz ni de teléfono.

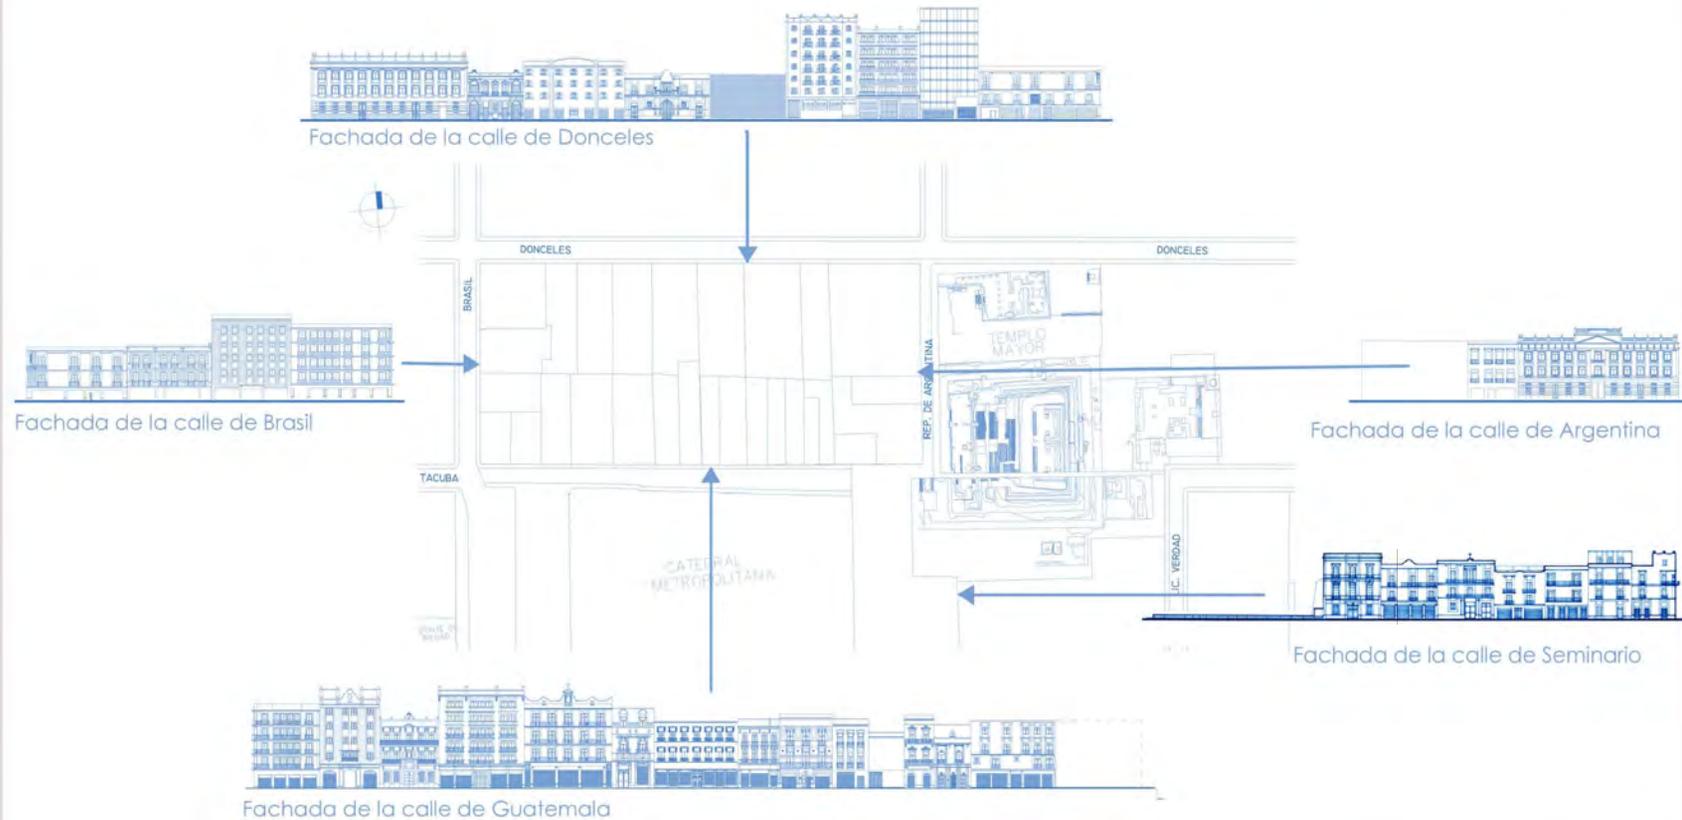
MORFOLOGÍA ACTUAL DEL SITIO

La morfología del sitio ha ido cambiando a través de los años, la actual muestra la disparidad de estilos arquitectónicos que se pueden encontrar en una sola manzana, y cómo también se han ido adecuando las fachadas a las necesidades de los usuarios, además de cómo se han dejado deteriorar muchos edificios con valor arquitectónico e histórico. Así también la uniformidad de alturas que se tienen todo lo anterior dentro de un contexto histórico, en donde se debían respetar los edificios con mayor jerarquía.

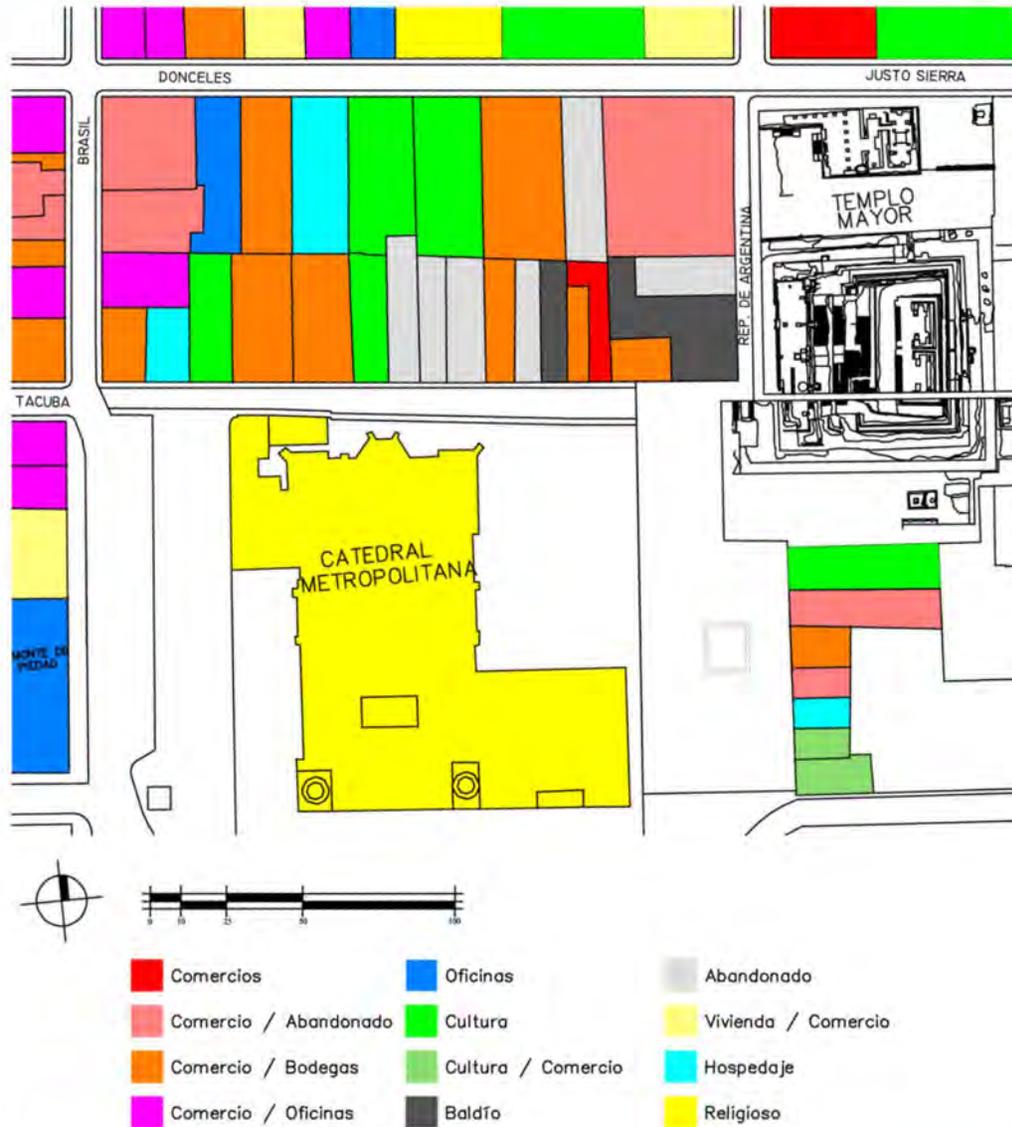
Plano de uso de suelo.

Vemos que el uso de suelo de la zona es diverso y sólo algunos han conservado debido a que son parte del sector religioso o pertenecen al estado. Pero los demás se les ha cambiado el uso drásticamente, y lo peor es que a algunos se les ha abandonado o utilizado de manera de bodegas.

Lo que es claro es que la mayoría tiene comercio en la planta baja atendiendo a la demanda de estos sitios. Y esto se hace patente con el uso de suelo del espacio público que también es comercial.

A pesar de que hay otro uso como el cultural, hotelero o el de los restaurantes; todo se ve opacados por el uso comercial que domina en la zona, ya que los otros usos lo único que hacen es sustentarlo.

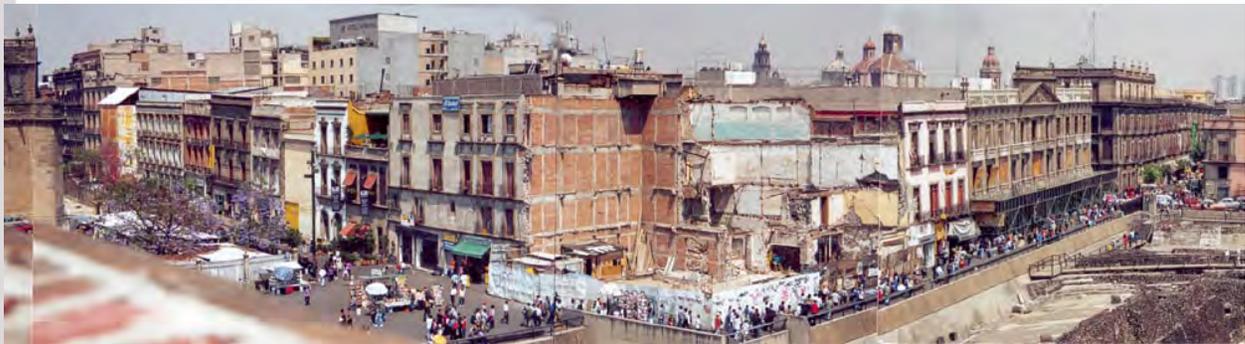
2000.

Materiales Predominantes.	Estado de conservación
Fachada Principal:	Ajaracas Gris	Malo
Muros:	Piedra, Tabique	Regular
Entrepisos:	Concreto	Regular
Cubierta:	Concreto	Bueno
Forma Entrepisos:	Plana	
Forma Cubierta:	Plana

Numero de niveles originales: 3 niveles
 Numero de niveles actuales: 4 niveles
 Ancho de muros: 0.80m
 Otros elementos: Nichos con escultura

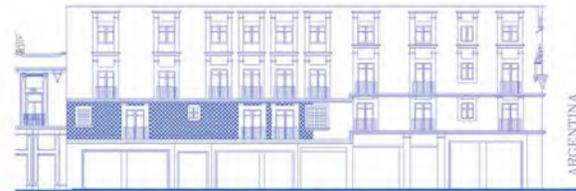
1930.

Se le anexa el 3° nivel a la Casa de las Ajaracas por el Arquitecto Federico Mariscal.

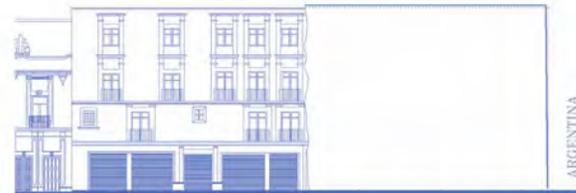
1970.

Demolición de una parte de "La Casa de Ajaracas", además de la desaparición de la casa de las campanas.

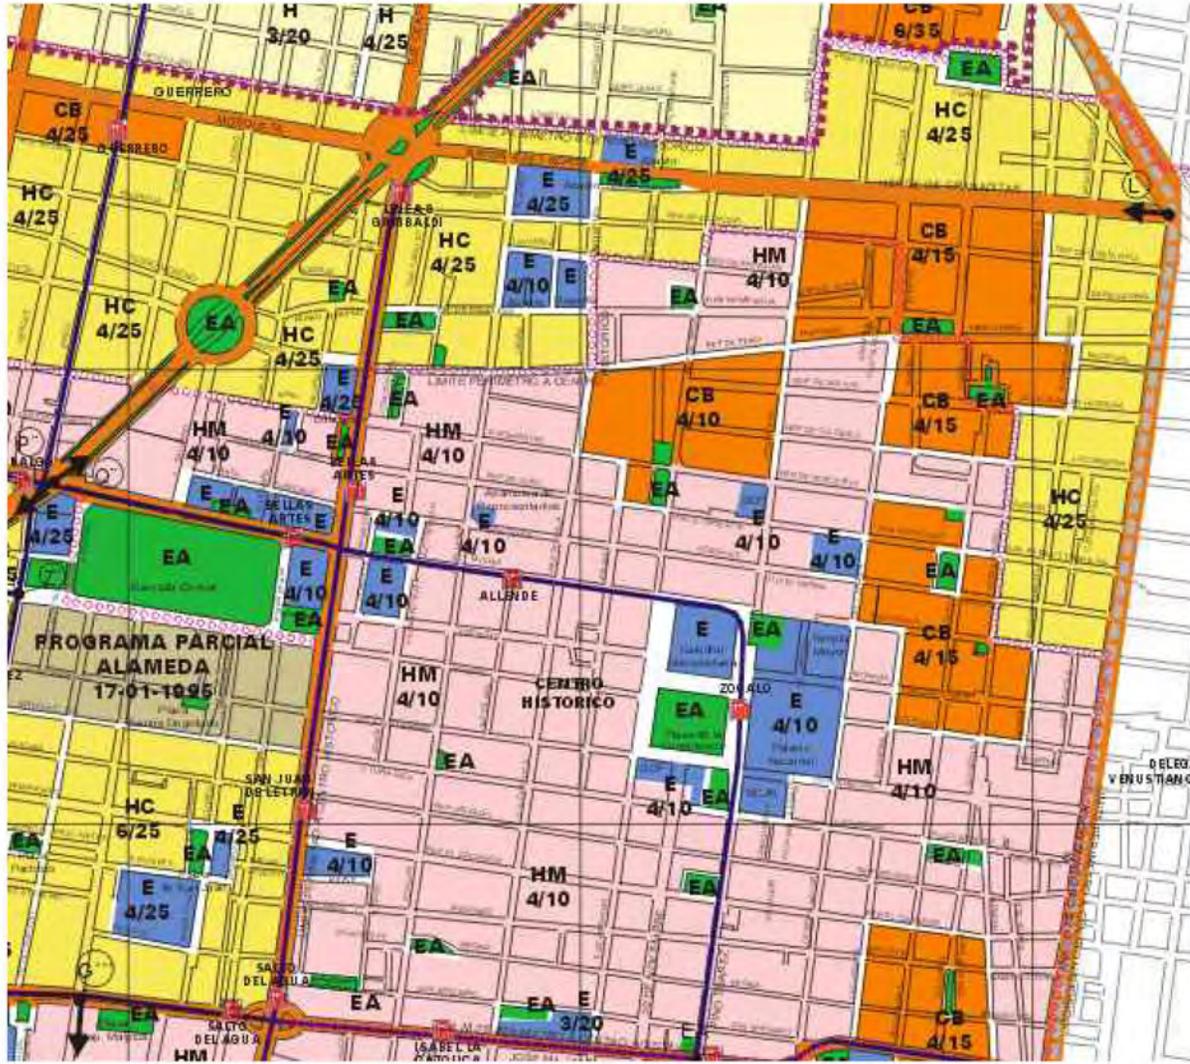
PLAN PARCIAL DE DELGACIONAL

El plan parcial da pautas y normas, en cuanto a este sitio; se observa la delimitación en áreas poco lógicas donde la “Casa de las ajaracas” y los predios colindantes se ubican en área destinada a **Habitacional Mixto** con 4 niveles edificables y 10% de área libre.

Como podemos darnos cuenta el uso de suelo propuesto por la Delegación es totalmente erróneo, ya que los usos propuestos no son respetados, además de que no ayudan al desarrollo y mejora del Centro histórico.

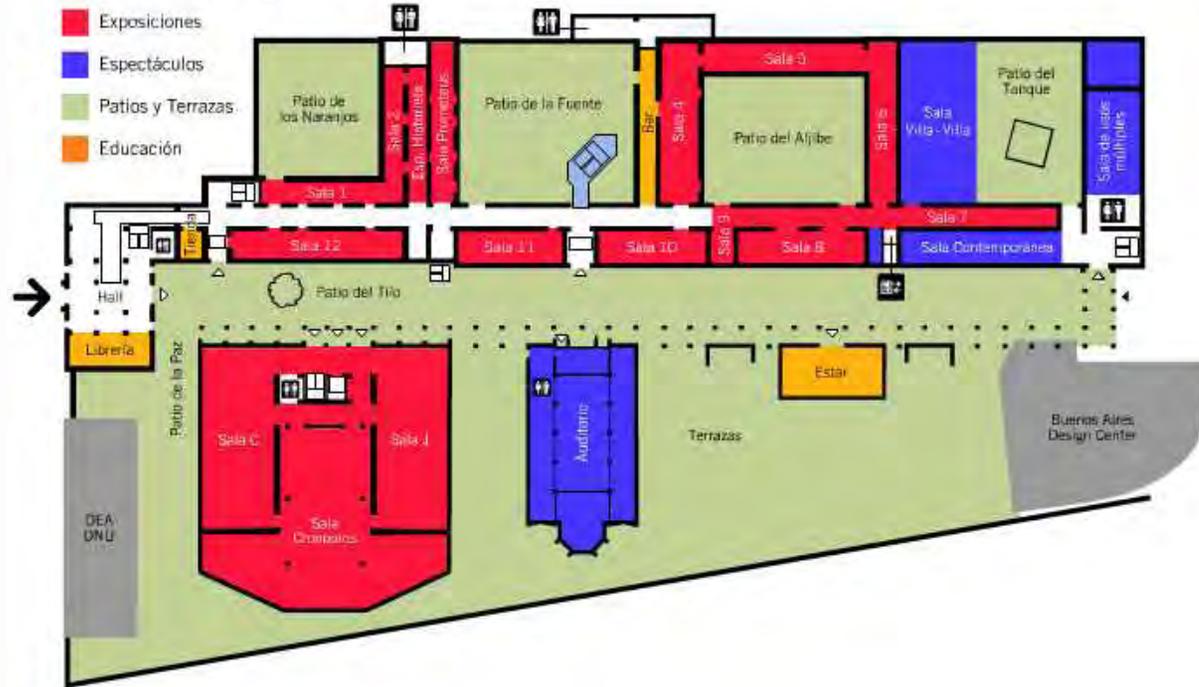
Planta Baja

Los patios y las terrazas del Centro Cultural Recoleta abarcan una superficie total de 6.914,94 m². Hay 20 salas de exposición de artes visuales, una sala destinada a la representación de espectáculos de artes escénicas y otra sala destinada para cursos, talleres y ensayos. Se cuenta con la *Sala Cronopios*. Además la antigua Capilla estilo neogótico fue transformada en un auditorio con capacidad para 180 personas sentadas. Hoy se montan espectáculos de teatro y danza; y también se realizan allí conciertos, presentaciones de libros, conferencias y mesas redondas.

Además cuenta el Centro con una Biblioteca, un laboratorio de Investigación y Producción Musical y Librería.

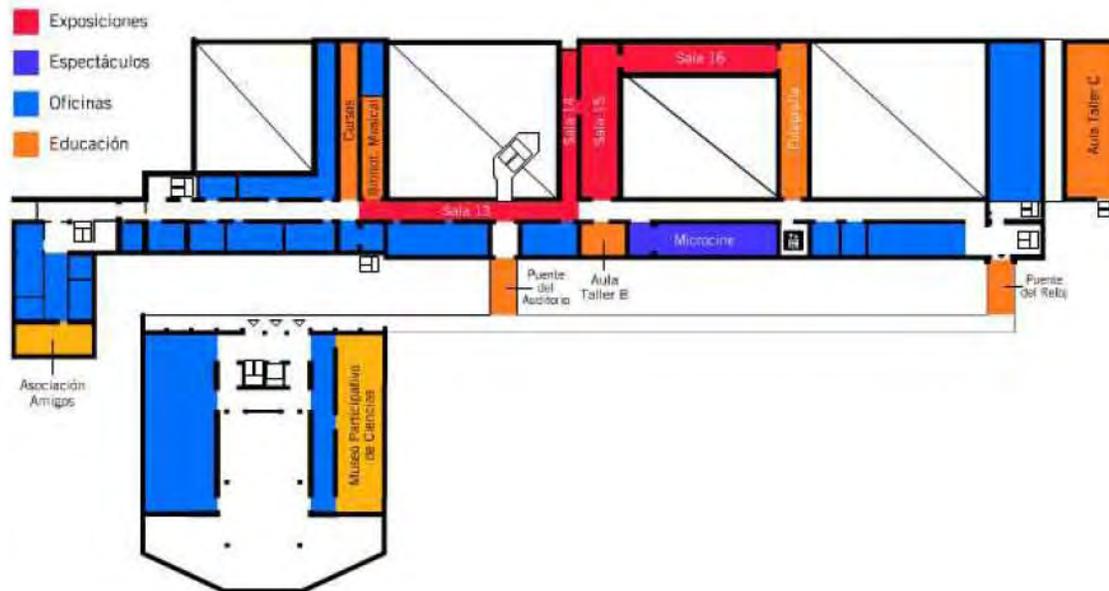
Planta Alta

La sala Contemporánea, fue pensada como un espacio exclusivo dedicado a las nuevas tendencias y a la experimentación en el campo escénico con capacidad para ciento diez personas, reservándose un área de mas de sesenta metros cuadrados para el escenario. Cuenta con camarines y equipos de aire acondicionado.

El Microcine, de una capacidad para 120 personas, está destinado a la proyección de ciclos de videos y cine.

El Centro Cultural Recoleta ofrece espectáculos al aire libre. El Anfiteatro, emplazado en la gran terraza con vista a los parques que lo rodean, es el lugar ideal para realizar recitales, conciertos, fiestas y festivales. Los Patios, dinamizan el recorrido y ofrecen también la posibilidad de realizar en ellos distintas actividades como conciertos, desfiles y obras de teatro.

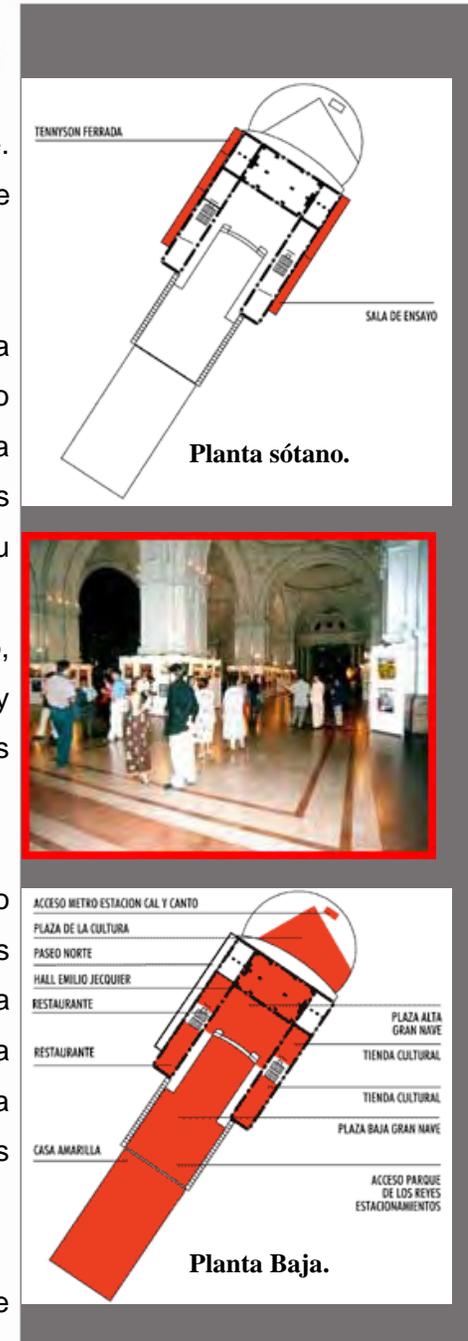
Ya hablando del edificio el cual cuenta tres niveles y un sótano el cual está a 6,3 m de profundidad y cuenta con la Sala de las Artes de espectacular arquitectura y con acceso

directo a los sectores Norte y Sur del Centro Cultural, esta sala de 34 m de largo y 18,5 de ancho, cuenta con un balcón para público de menos de 3,5 mts. y un foyer de 276 m² con capacidad para 500 personas, por el cual también se llega a los cuatro baños públicos de este sector.

Ya en la planta baja y de acceso, se cuenta una entrada directa desde del Metro, al ingresar, se encuentra el Hall con seis cúpulas. Al cruzarlo se accede a la Nave Central, formada por la Plaza Alta 32 m de largo por 40 m de ancho y la Plaza Baja de 92 m de largo por 26 de ancho en su parte más angosta.

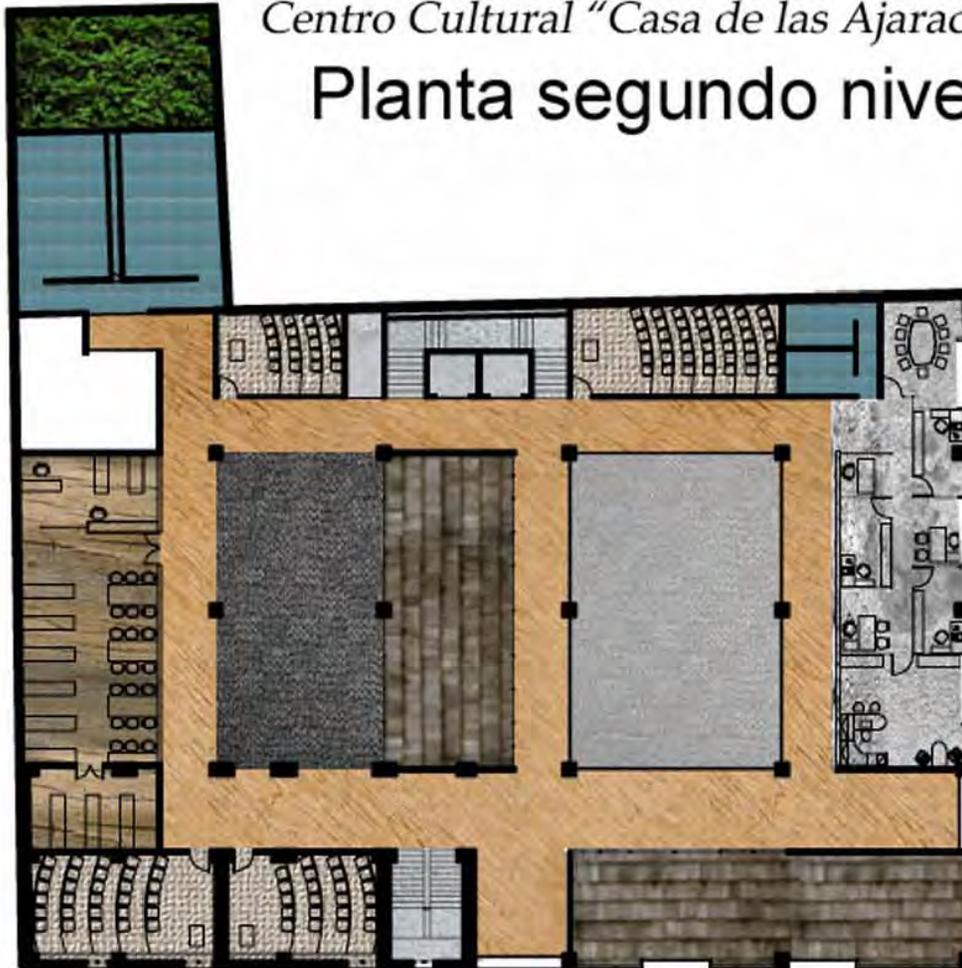
Centro Cultural "Casa de las Ajaracas"
Planta segundo nivel

- Biblioteca.
- Sala de conferencias.
- Galerías
- Circulación
- Patio principal
- Patio secundario.
- Circulación Verical.
- Sanitarios.
- Oficinas.

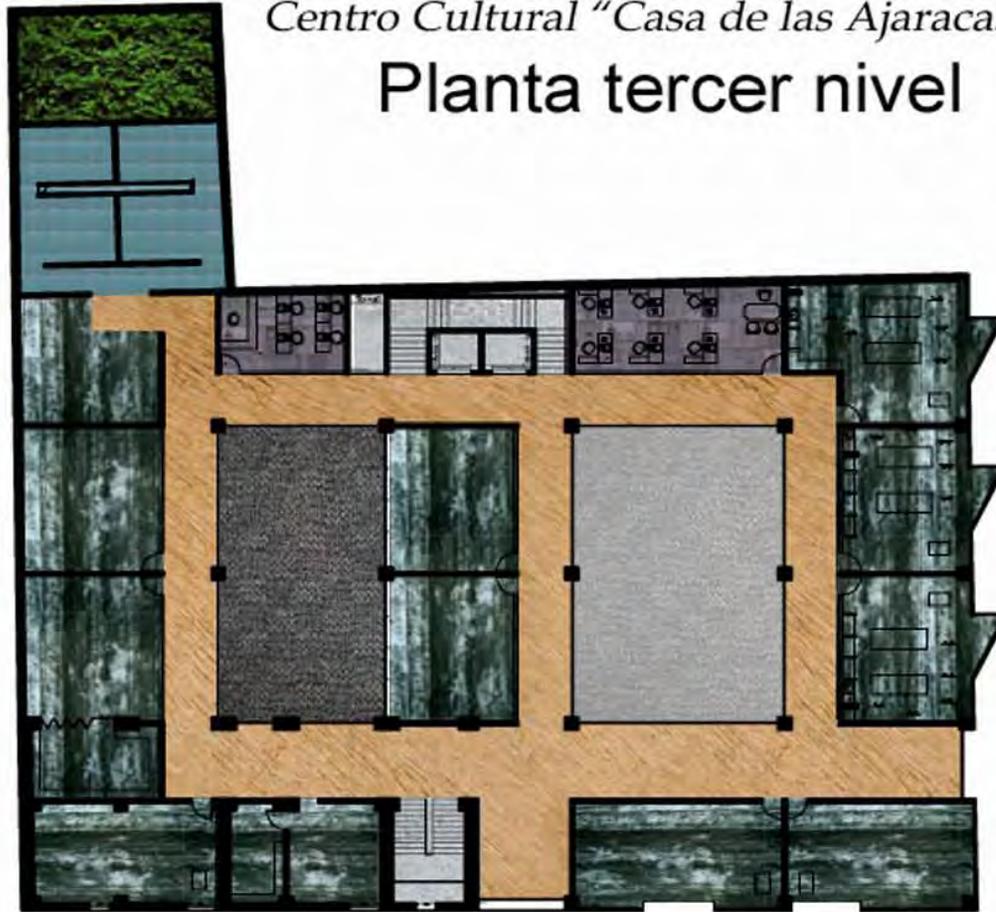
Centro Cultural "Casa de las Ajaracas"
Planta tercer nivel

- Talleres.
- Circulación
- Patio principal
- Patio Secundario.
- Circulación Vettical.
- Sanitarios.
- Mediateca.

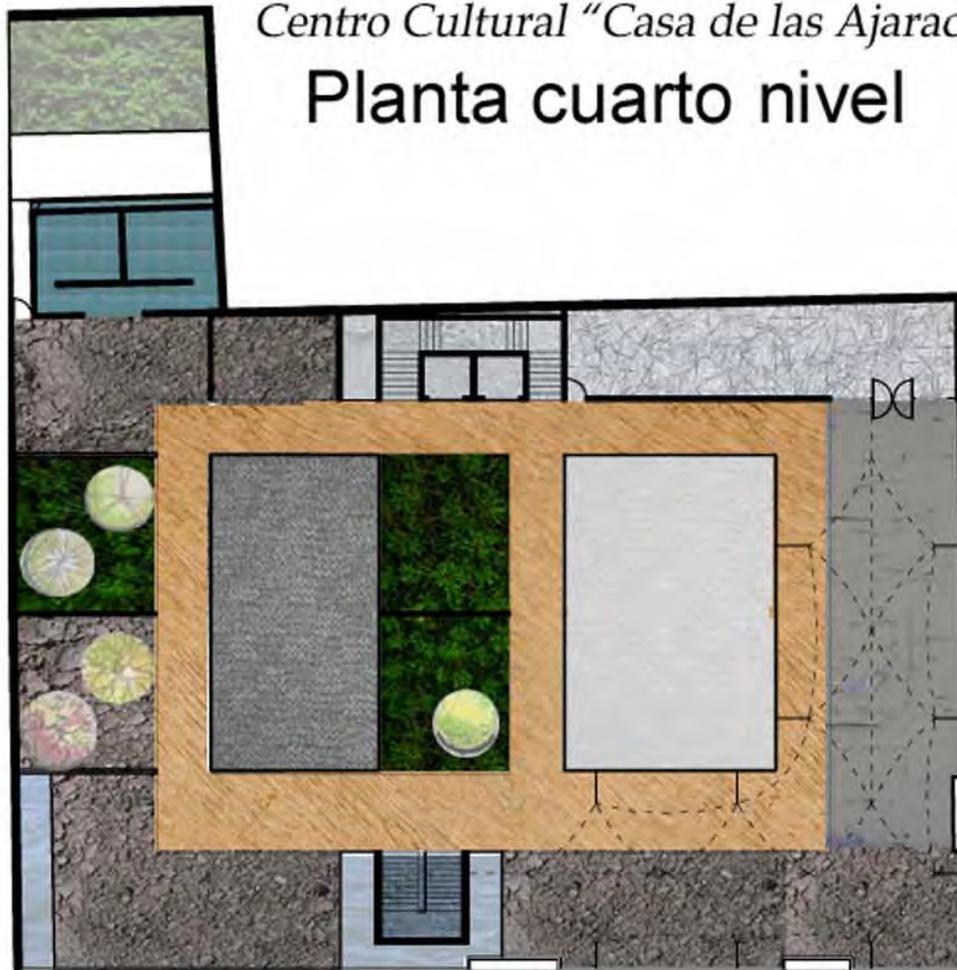
Centro Cultural "Casa de las Ajaracas"
Planta cuarto nivel

Restaurante.
-

Circulación
-

Patio principal
-

Patio secundario.
-

Circulación Verical.
-

Sanitarios.
-

Cocina.

Planta cuarto nivel.	Restaurante	Restaurante	111.65	186.25
		Cocina	74.6	
	Terraza		384.98	384.98
	Sanitarios		48.52	48.52
	Circulaciones		420.48	420.48

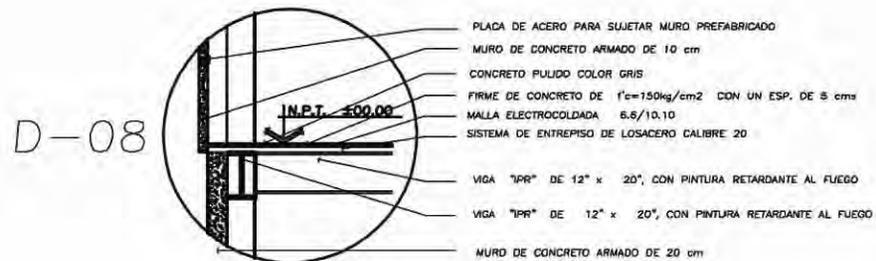
OP. 1
CENTRO CULTURAL
 DIRECCION:
 REPUBLICA DE ARGENTINA Y GUATEMALA
 PROYECTO DE PLANO:
 DETALLES DE LOS
 CORTES POR FACHADA
 AUTOR:
 GÓMEZ REQUEÑA ANSEL RICARDO T.
 SEMINARIO DE TITULACION II

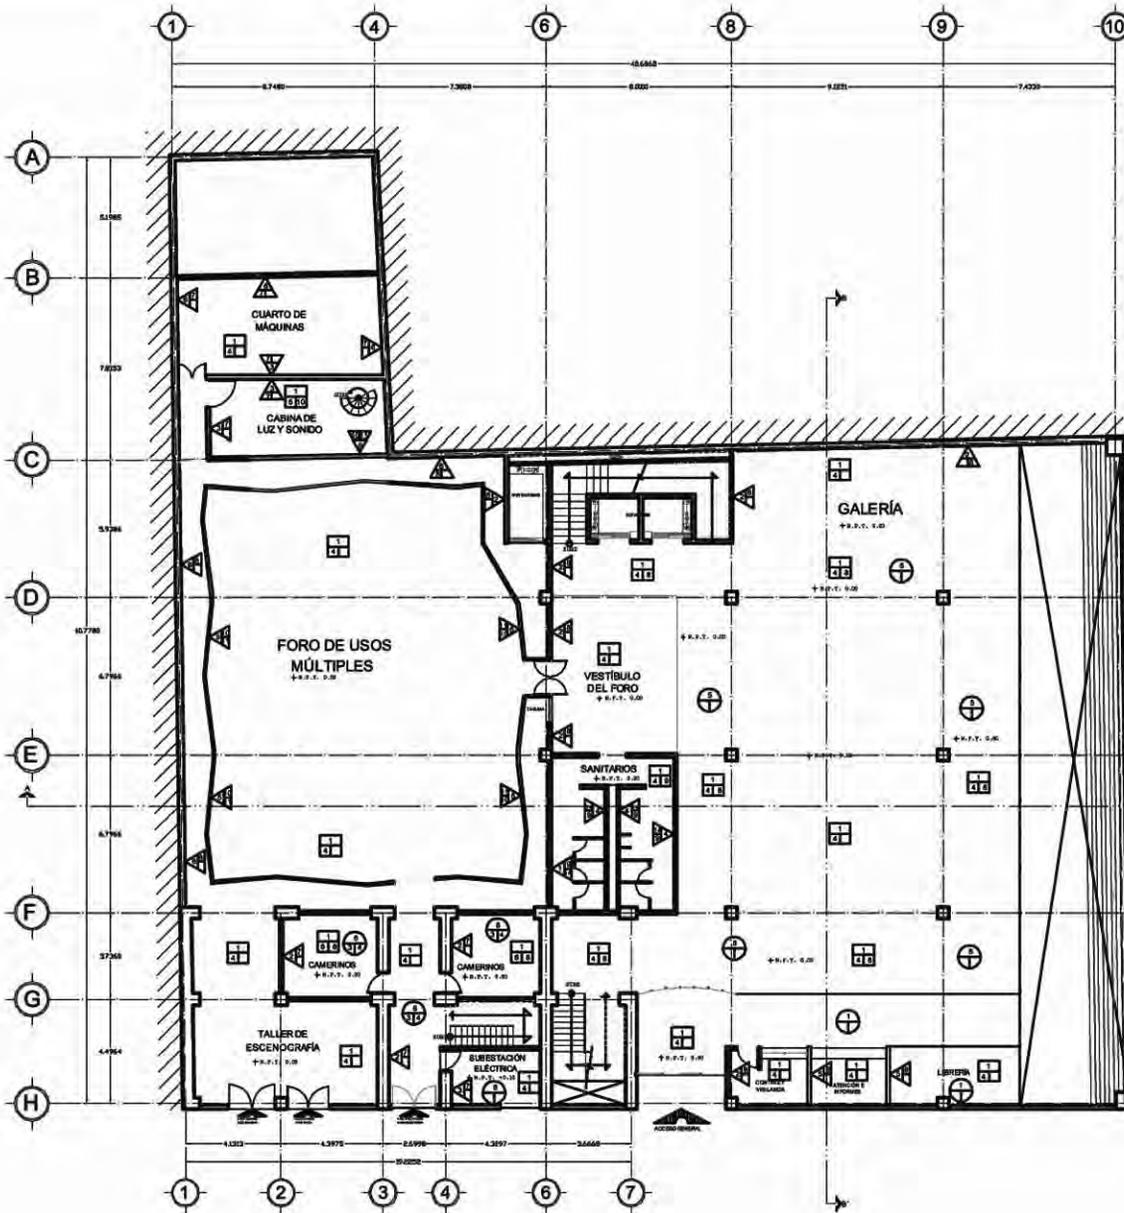
MUROS ACABADO INICIAL	
1	Muro de 10 cm de espesor de prefabricado
2	Muro de 15 cm de espesor de concreto armado con acabado aparente
3	Muro de 20 cm de espesor de concreto armado con acabado aparente
4	Tabique de barro rojo recocido asentado con mortero cemento arena 1:4, de 14 cm de espesor
5	Muro de panel y marca panel ray
6	Muro de 30 cm de espesor de concreto armado
MUROS ACABADO MEDIO	
7	Aplicado: yeso con mortero cemento a masa proporción 1:5 con espesor de 0.025 m: a plomo con acabado liso
8	Aplicado: yeso con mortero cemento arena proporción 1:5 con espesor de 0.025 m: a plomo con acabado liso
9	Pegazajo
10	Aplicado con yeso
MUROS ACABADO FINAL	
11	Pintura vinílica color a elegir
12	Panel acústico forado de ebonita
13	Losa 50 x 30 cm marca Intercemento
14	Azulejo de 11 x 11 cm marca Lamosa tipo de color blanco, juntas con cemento blanco

PIEDROS ACABADO INICIAL	
1	Losa de concreto armado de 12 cm
2	Sistema de entropio metálico, buscara marca romas calibre 20 con capa de compresión de 5 cm
3	Tijalay de madera de 6"x7"
PIEDROS ACABADO MEDIO	
4	Firma de concreto pulido
5	Bastidor de pino, clavos a base
6	Pegazajo marca Crest proporción 1:3
PIEDROS ACABADO FINAL	
7	Barnizado con aplicación de una mano de sellador
8	Losa de 30 x 30 cm antideslizante marca Intercemento
9	Azulejo marca Intercemento
10	Afambas
11	Diseño de marmol

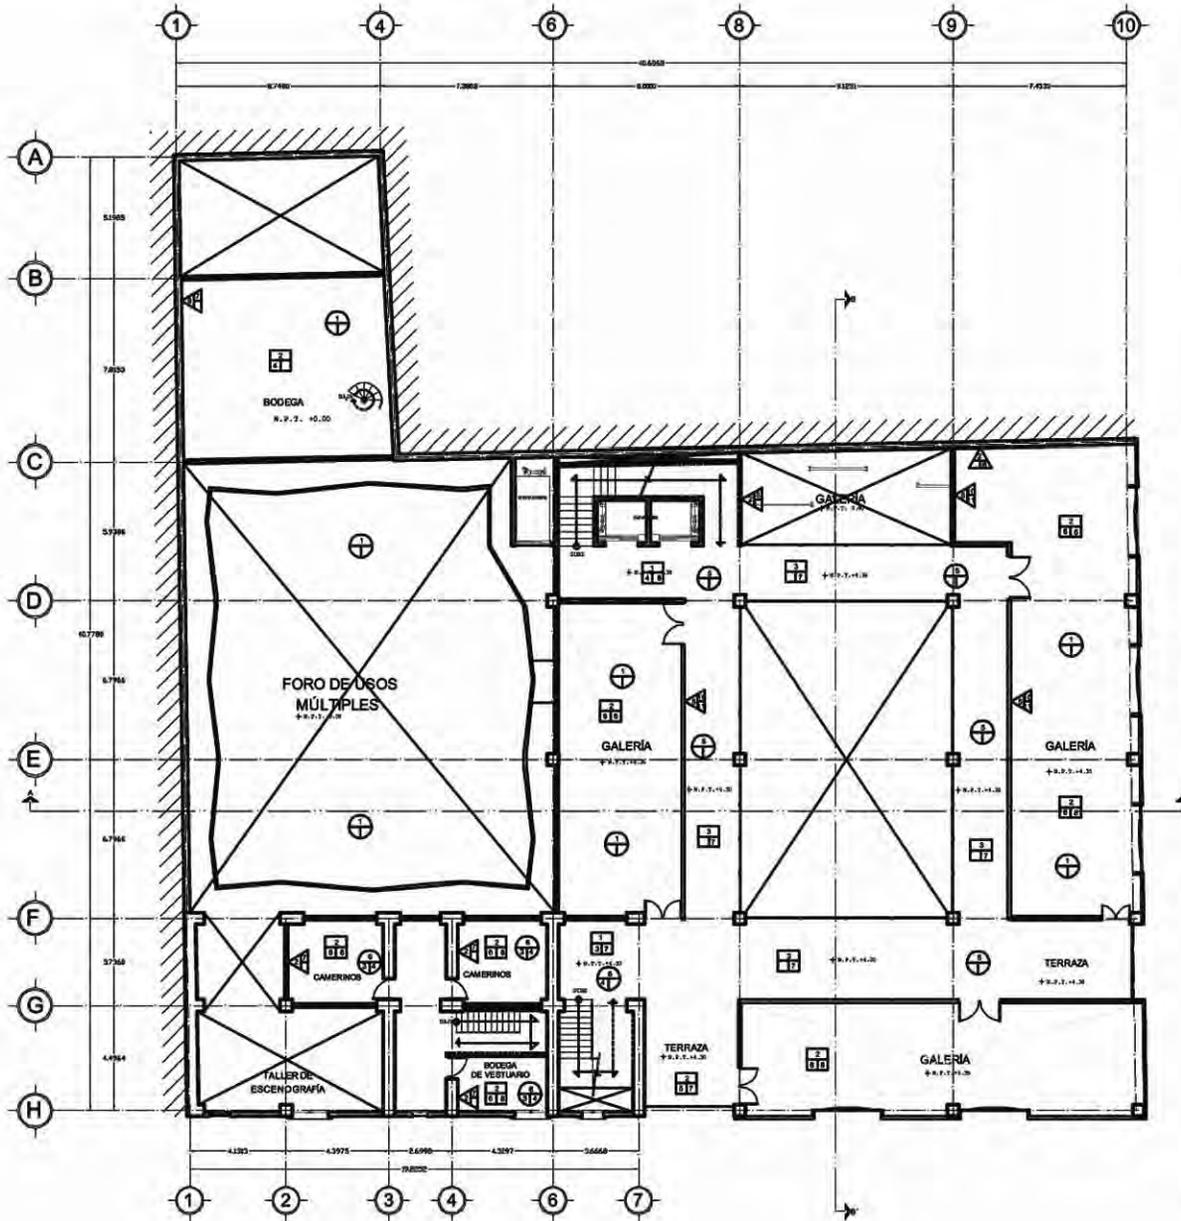
MUROS ACABADO INICIAL	
1 Muro de 10 cm de espesor de probado	
2 Muro de 15 cm de espesor de concreto armado con acabado apunte	
3 Muro de 20 cm de espesor de concreto armado con acabado apunte	
4 Tabique de bloco rojo recocido asentado con mortero cemento arena 1:4 de 15 cm de espesor	
5 Muro de panel w marca panel w	
6 Muro de 30 cm de espesor de concreto armado	
MUROS ACABADO MEDIO	
7 Acabado apunte con mortero cemento arena proporción 1:5 con espesor de 0.025 m a plomo con acabado liso	
8 Acabado apunte con mortero cemento arena proporción 1:5 con espesor de 0.025 m a plomo con acabado fino	
9 Papezajo	
10 Aferrado con yeso	
MUROS ACABADO FINAL	
11 Pintura vitrica color a elegir	
12 Panel acústico forrado de alfombra	
13 Lamea 30 x 30 cm marca Intercambi	
14 Azulejo de 11 x 11 cm marca Laminas lico de color blanco, juntado con cemento blanco

PISOS ACABADO INICIAL	
1 Losa de concreto armado de 12 cm	
2 Sistema de anclaje metálico, losero marca romas calibre 20 con capa de compresión de 8 cm	
3 Tillaje de madera de 6"x7"	
PISOS ACABADO MEDIO	
4 Fina de concreto pulido	
5 Releador de pino, clavado a losa	
6 Papezajo marca Oval proporción: 1:5	
PISOS ACABADO FINAL	
7 Barnizado con aplicación de una mano de sellador	
8 Lamea de 30 x 30 cm, antideslizante marca Intercambi	
9 Azulejo marca Intercambi	
10 Alfombra	
11 Dado de madera

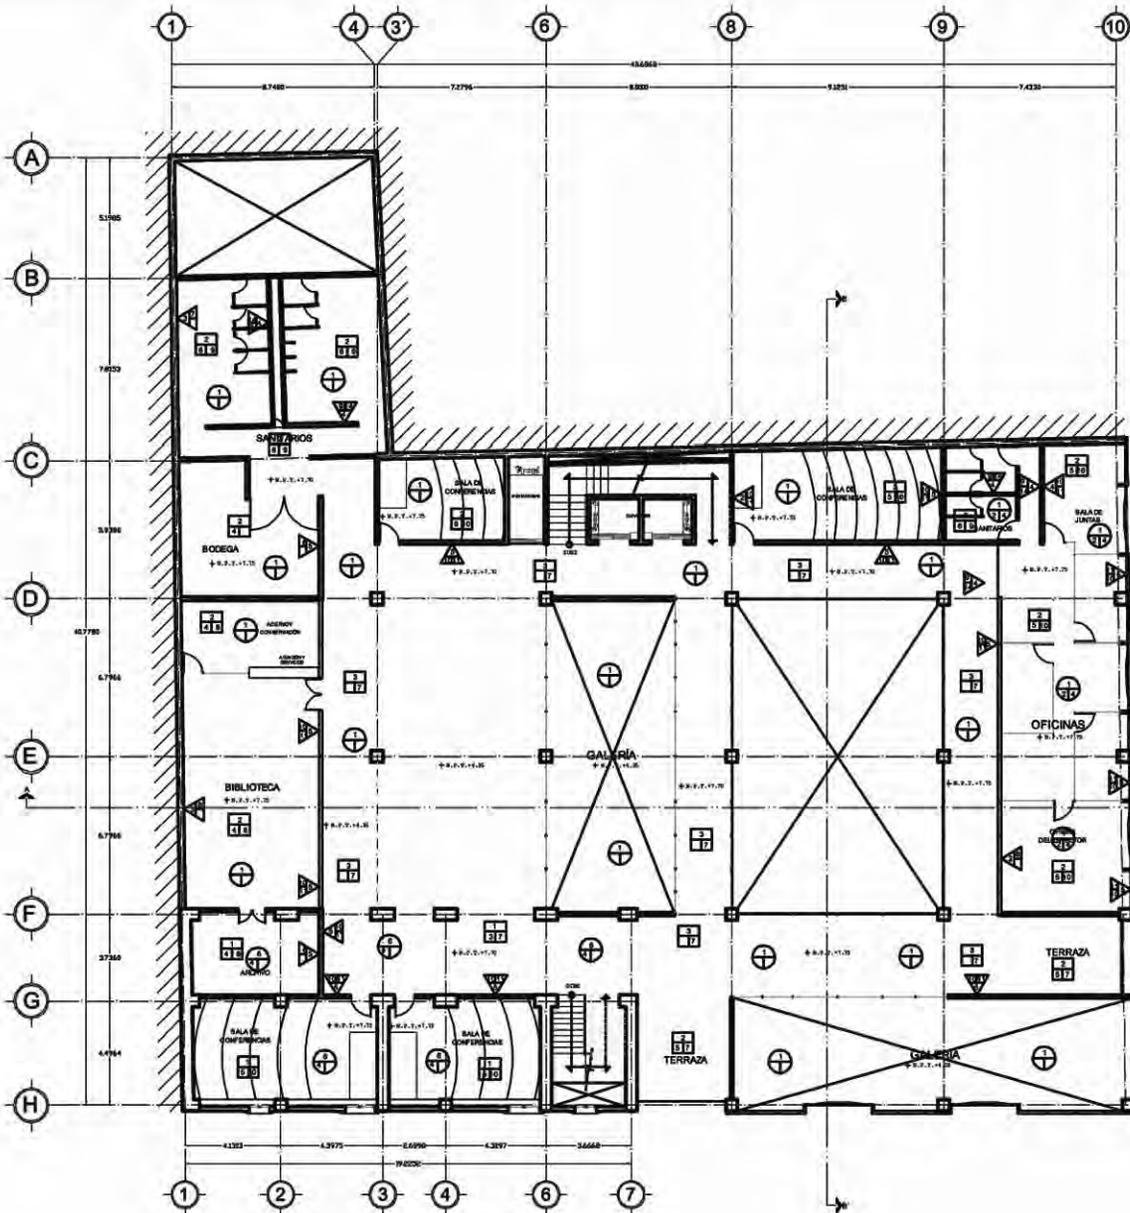
MUROS ACABADO INICIAL	
1	Muro de 10 cm de espesor de prelaborado
2	Muro de 15 cm de espesor de concreto armado con acabado aparente
3	Muro de 20 cm de espesor de concreto armado con acabado aparente
4	Tabique de barro rojo recocido asentado con mortero cemento arena 1:4, de 14 cm de espesor
5	Muro de pizarra y malla panel ray
6	Muro de 30 cm de espesor de concreto armado

MUROS ACABADO MEDIO	
7	Aplicado aparente con mortero cemento a arena proporción 1:1.5 con espesor de 0.025 mt. a plomo con acabado liso
8	Aplicado aparente con mortero cemento a arena proporción 1:1.5 con espesor de 0.025 mt. a plomo con acabado fino
9	Pegajoso
10	Aplicado con yeso

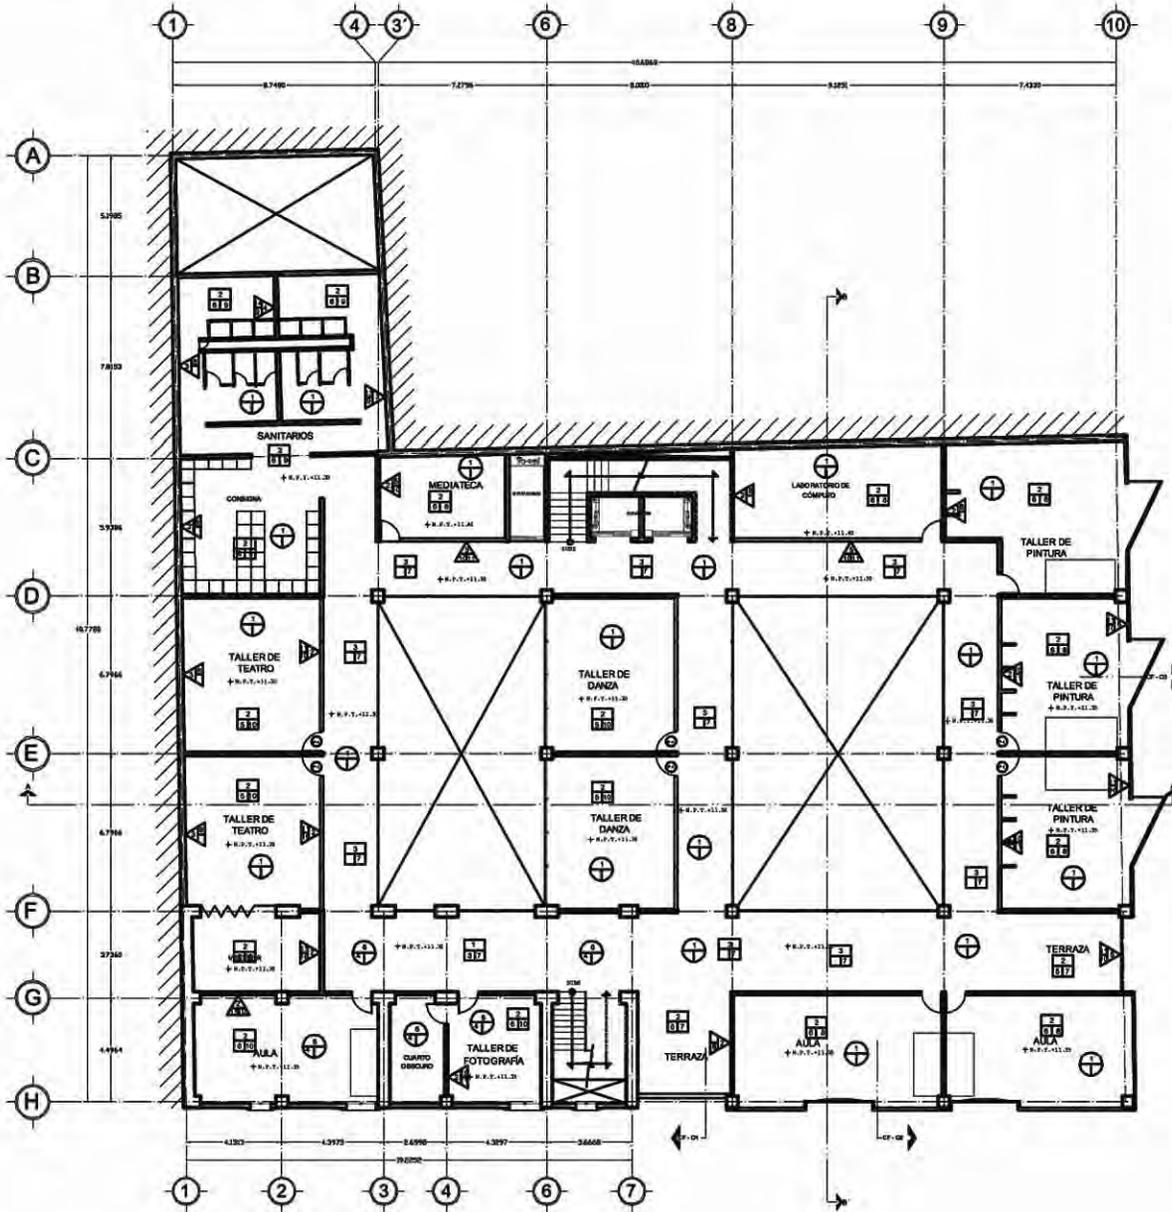
CLAVE DE PLANO: **ACB-04**
 ESCALA: 1:100
 FECHA: JUNIO / 2005
 ESCALA GRAFICA: 0 1 2 3 4 5 6 7 8

MUROS ACABADO INICIAL	
1	Muro de 10 cm de espesor de prebaldado
2	Muro de 15 cm de espesor de concreto armado con acabado apuente
3	Muro de 20 cm de espesor de concreto armado con acabado apuente
4	Tabique de barro rojo macizo asentado con mortero cemento arena 1:3, de 14 cm de espesor
5	Muro de panel y marca panel ray
6	Muro de 30 cm de espesor de concreto armado
MUROS ACABADO MEDIO	
7	Apunado apuente con mortero cemento arena proporción 1:5 con espesor de 0.025 m. a plomo con acabado fino
8	Apunado apuente con mortero cemento arena proporción 1:5 con espesor de 0.025 m. a plomo con acabado fino
9	Pigmentado
10	Apunado con yeso
MUROS ACABADO FINAL	
11	Pintura vinílica color a elegir
12	Panel acústico forrado de espuma
13	Louva 30 x 30 cm mateo Intacoacim
14	Azulejo de 11 x 11 cm mateo Larracoacim de color blanco, lijado con cemento blanco

PISOS ACABADO INICIAL	
1	Losa de concreto armado de 12 cm
2	Sistema de entripado metálico, base como marca norma calibre 20 con capa de compresión de 5 cm
3	Triplay de madera de 27 x 7
PISOS ACABADO MEDIO	
4	Fibra de concreto pulido
5	Resistor de piso, clavado a las
6	Pigmentado mateo Crest proporción: 1:3
PISOS ACABADO FINAL	
7	Benzoac con aplicación de una mano de sellador
8	Louva de 30 x 30 cm antiempañe mateo Intacoacim
9	Azulejo mateo Intacoacim
10	Alfombra
11	Dack de madera
