UNIVERSIDAD NACIONAL AUTÓNOMA DE MÉXICO

“Centro cultural Casa de las Ajaracas”

T E S I S

ARQUITECTO

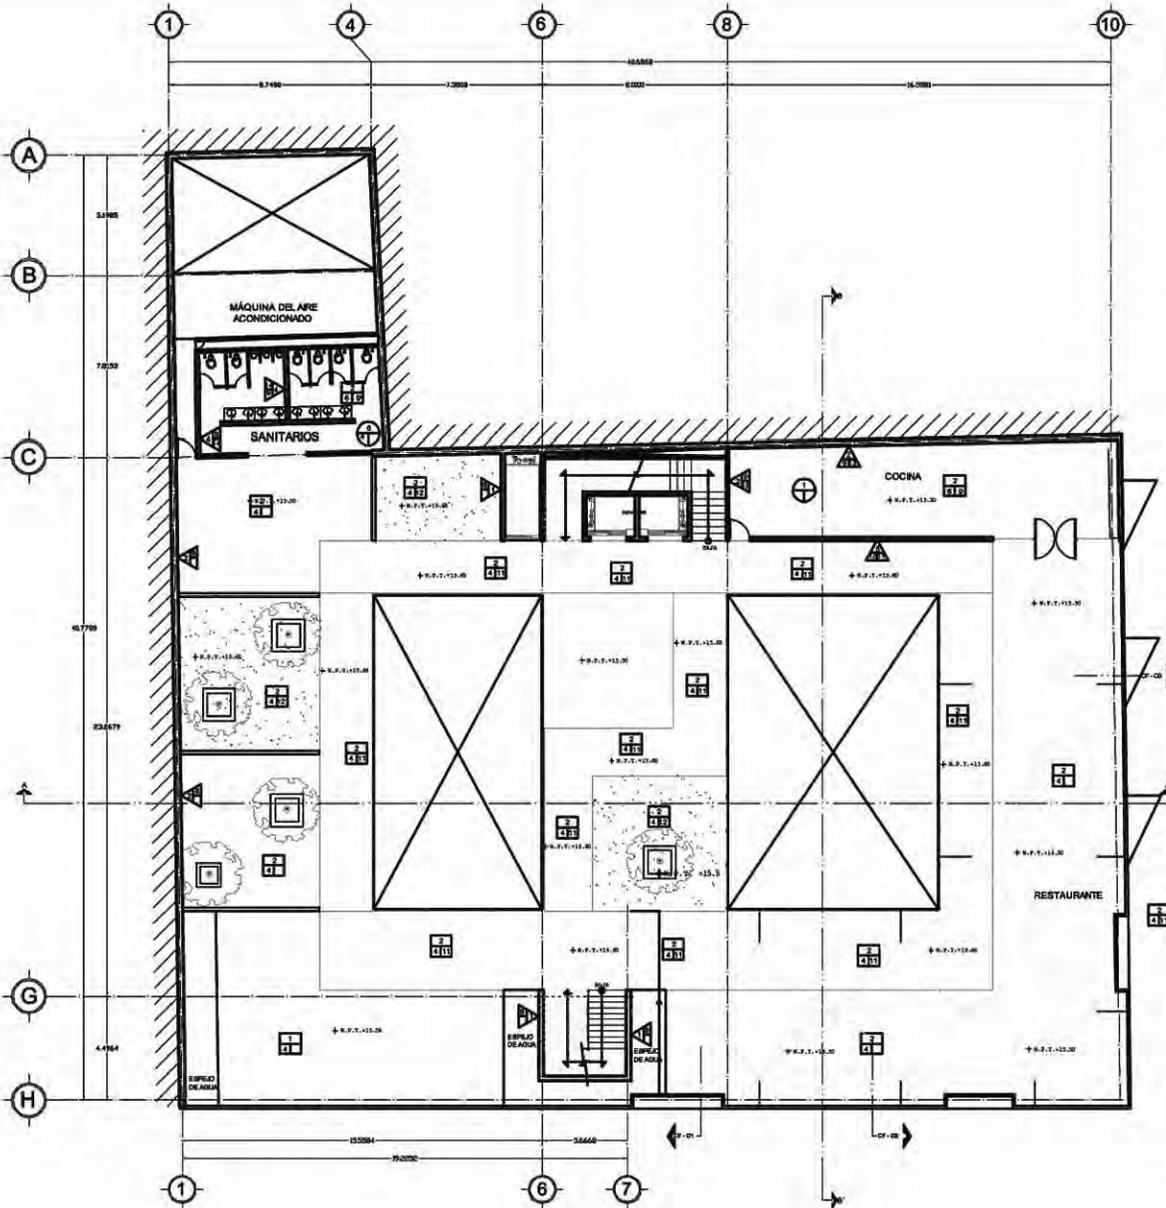
MURDOS ACABADO INICIAL	
1	Muro de 10 cm de espesor de prefabricado
2	Muro de 10 cm de espesor de concreto armado con acabado aparente
3	Muro de 20 cm de espesor de concreto armado con acabado aparente
4	Tabique de ladrillo rojo macizo asentado con mortero cemento arena 1:4, de 14 cm de espesor
5	Muro de panel y malla para el rey
6	Muro de 20 cm de espesor de concreto armado

MURDOS ACABADO MEDIO	
7	Aplacado aparente con mortero cemento arena proporción 1:5 con espesor de 0.025 m a plomo con acabado rústico
8	Aplacado aparente con mortero cemento arena proporción 1:5 con espesor de 0.025 m a plomo con acabado fino
9	Papel tapete
10	Aplacado con yeso
