ESTUDIO SOBRE LA SEGURIDAD ESTRUCTURAL DE UN EDIFICIO DE CONCRETO REFORZADO, DE DIECIOCHO NIVELES, DISEÑADO Y CONSTRUIDO ENTRE LOS AÑOS 1960 Y 1962, UBICADO EN LA ZONA "LACUSTRE" DE LA CIUDAD DE MÉXICO.

T E S I S

I N G E N I E R O C I V I L

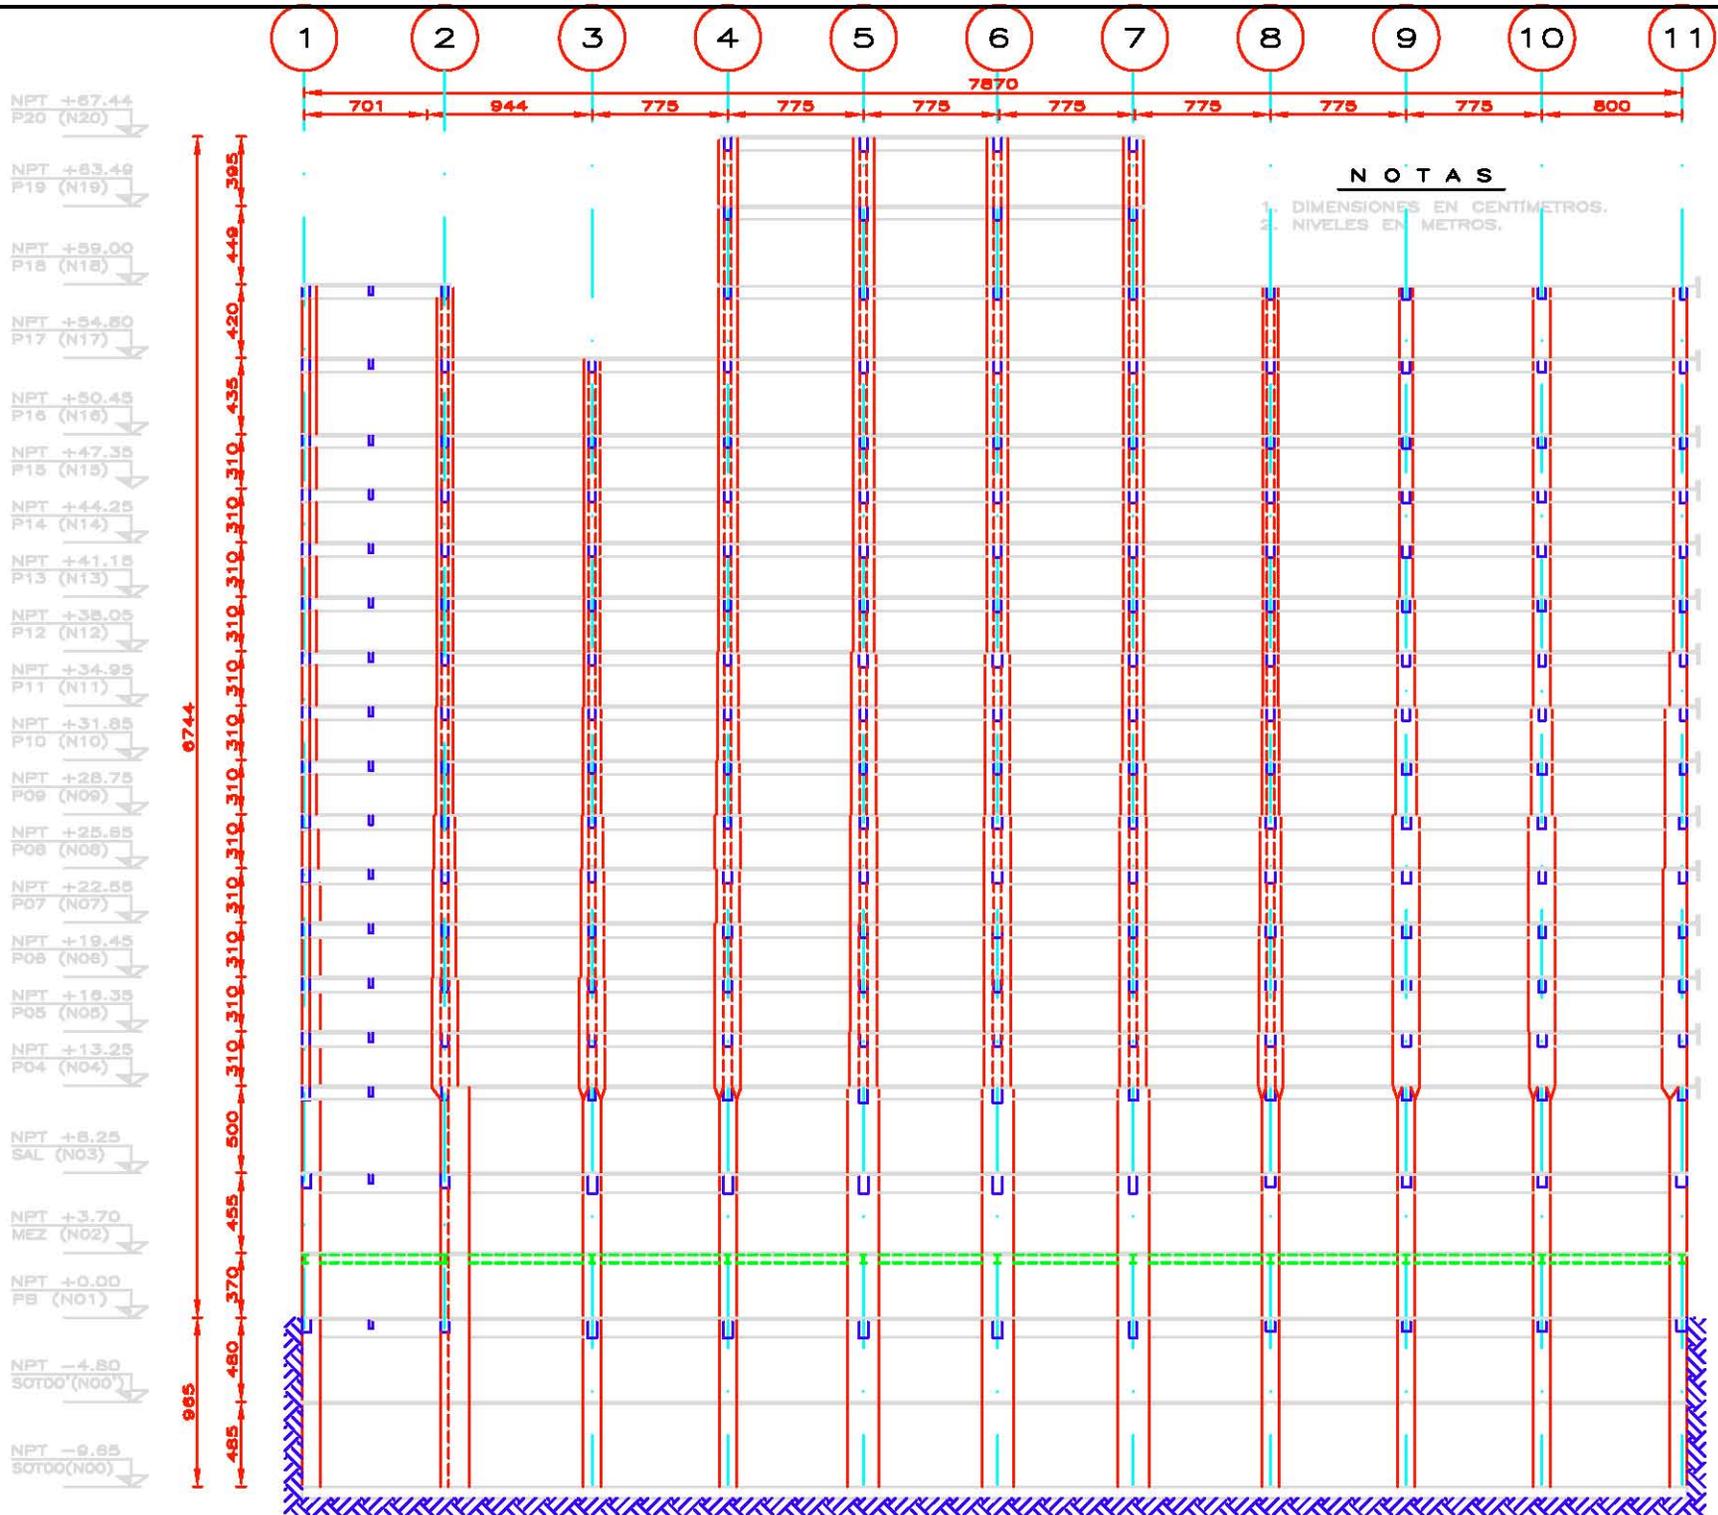
FIG. 1.12 CORTE LONGITUDINAL

A continuación se presentan los dibujos de los cortes estructurales longitudinales y transversales de la estructura, así como la planta de cimentación de esta.

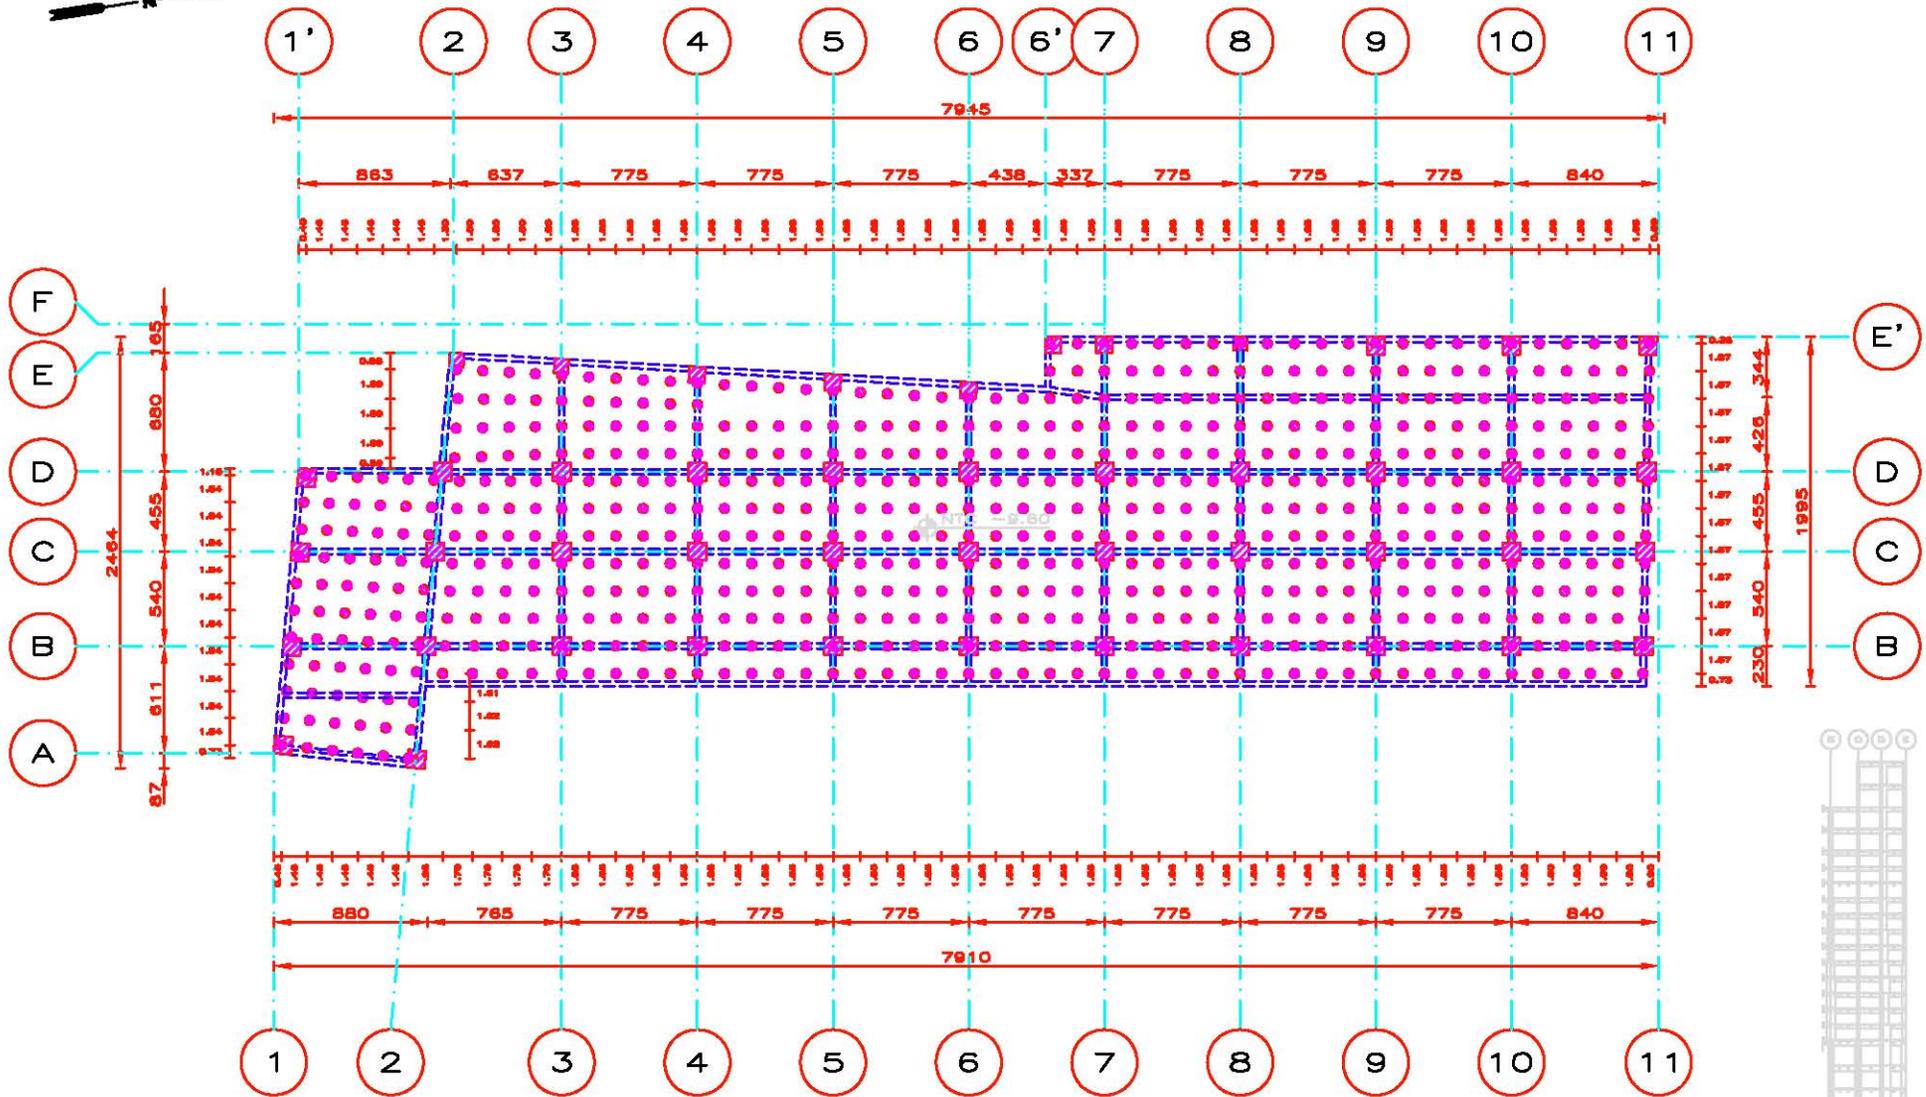
FIG. 1.14 PLANTA DE CIMENTACIÓN

La segunda sección consistía en muros de concreto reforzado perimetrales con espesor de 30 cm, en el interior se encontraban las columnas cuadradas de 1 m donde se desplantaba la superestructura.

- 1. PILOTE TIPO BOTON ●
- 2. COLUMNA
- 3. CONTRATRABE

La cimentación del edificio consistió en 617 pilotes trabajando de punta desplantados sobre el primer estrato resistente, de la zona del lago. En las tablas anteriores se puede observar que los elementos mas cargados por su ubicación son los encontrados en las esquinas y en las orillas del cajón de cimentación, en cambio los pilotes que se encuentran en las partes centrales son menos castigados por las cargas.

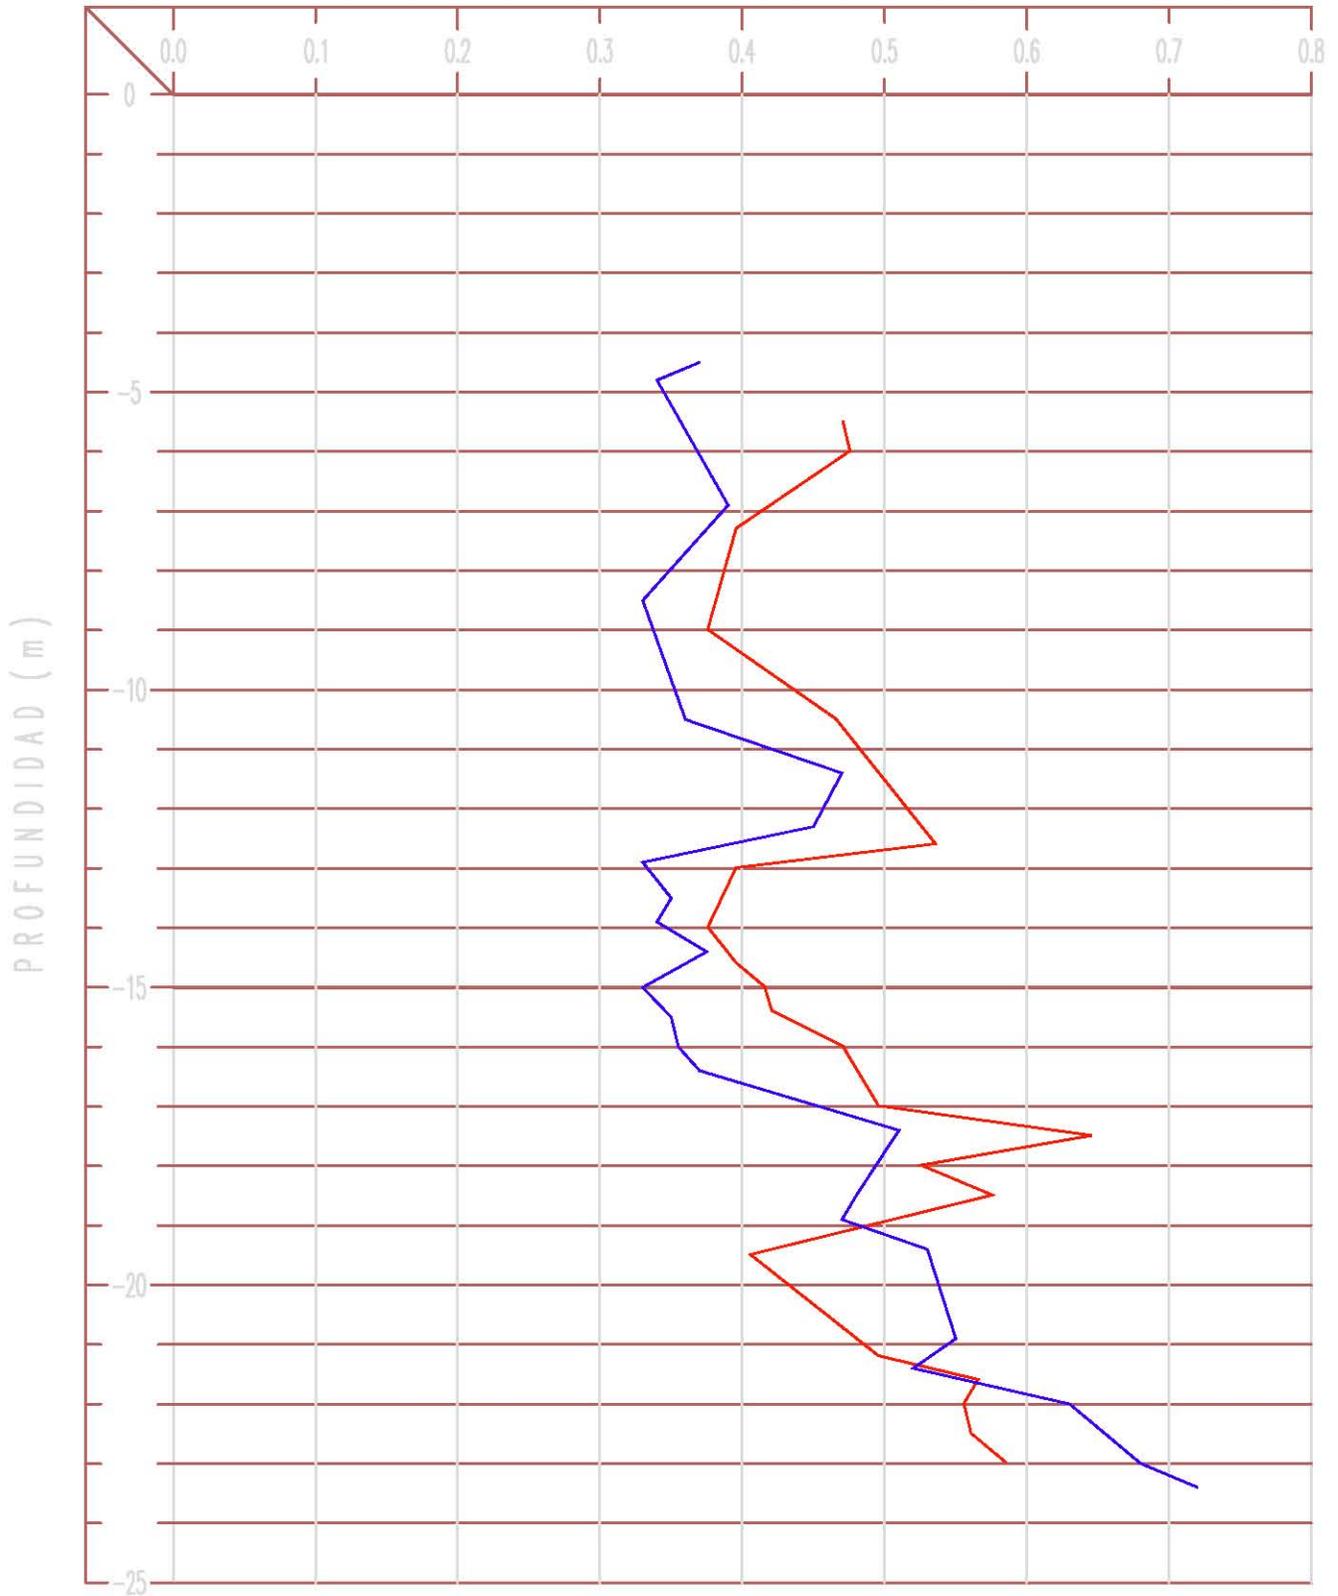
FIG. 1.18 ESFUERZO CORTANTE POR MEDIO DE LA "VELETA SUECA"

POZO NO. 01 ———
 POZO NO. 02 ———

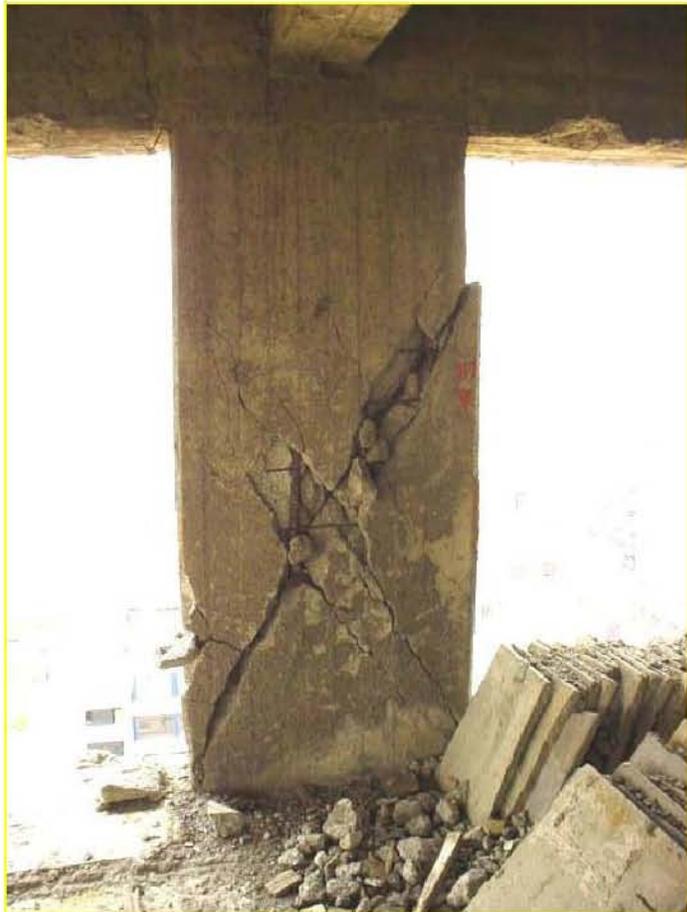
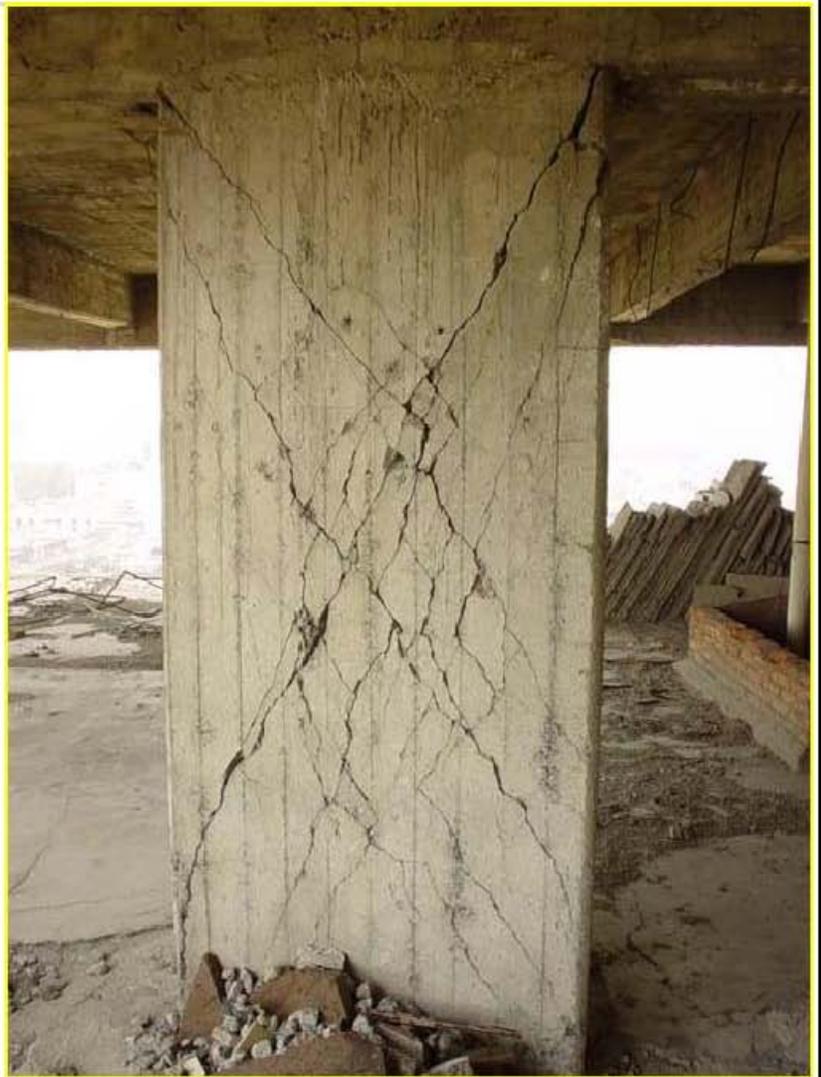
**FOTOGRAFÍA No. 2
MUESTRA DE DAÑOS
EN COLUMNAS**

**FOTOGRAFÍA No. 3
MUESTRA DE DAÑOS
EN COLUMNAS**

Los daños estructurales del edificio fueron principalmente en columnas y trabes, ya que una gran parte de estos elementos presentaron grietas y fisuras de diferentes dimensiones, debido a la presencia de fuerzas cortantes durante el sismo, causaron agrietamientos en sentido diagonal a los elementos, verticales (columnas), con espesores o anchos del orden de 0.1 mm hasta 15 mm aproximadamente y los elementos horizontales (trabes) se dañaron en menor magnitud. La fallas más severas se presentaron en los niveles superiores, esto originó un estado de alto riesgo para la estructura en general.

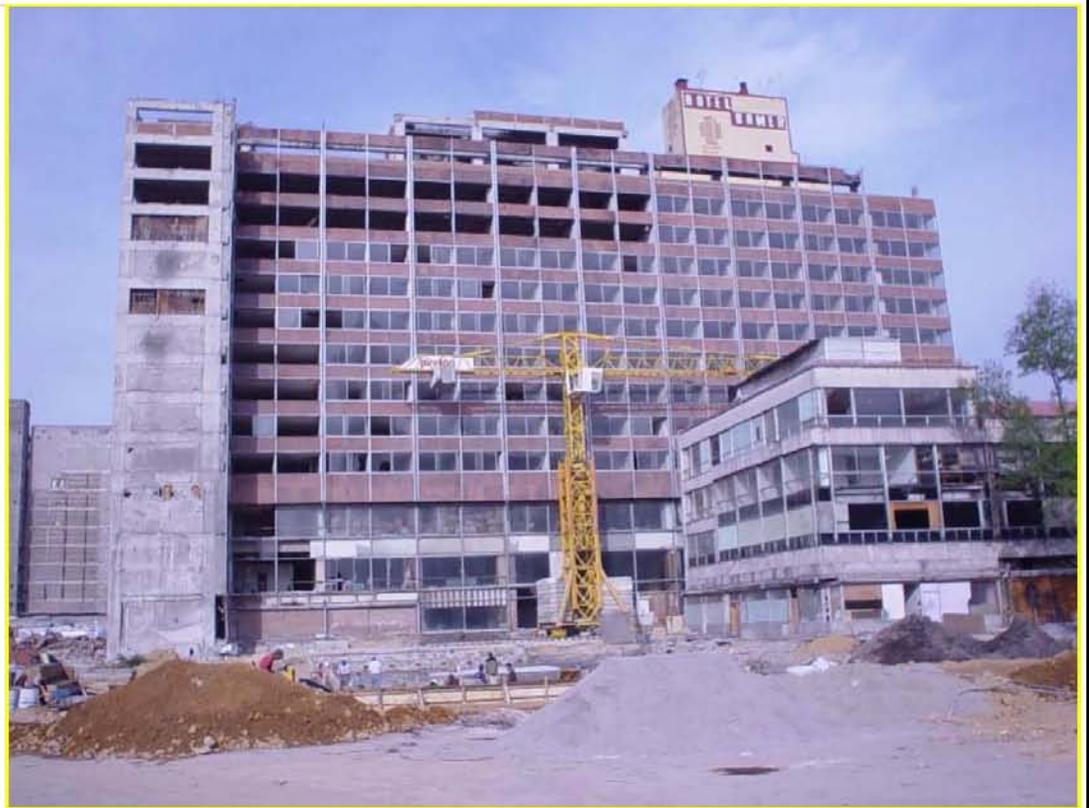
**FOTOGRAFÍA No. 5
FACHADA ORIENTE AL
INICIO DEL ESTUDIO.**

Al inicio del estudio ya habían transcurrido 18 años desde que el inmueble se había dañado a causa del sismo. Presentaba empujamiento de la construcción de 0.70 m aproximadamente con respecto al nivel de banqueta sobre el acceso en la Avenida Juárez, cabe mencionar que no existía desplome en aristas de las fachadas del inmueble, a pesar de los severos daños estructurales que presentaba; se observaba un estado de mantenimiento insuficiente, abandono total, desmantelamiento de mobiliario e instalaciones originales. Todo lo anterior nos lleva a concluir, que el edificio mostraba condiciones francamente deplorables.
