**SELECCIÓN DE DIEZ  
CAPILLAS DE VISITA DE LA VEGA DE METZTITLÁN, HIDALGO**

TESINA  
QUE PARA OBTENER EL DIPLOMA DE LA ESPECIALIZACIÓN  
EN HISTORIA DEL ARTE

PRESENTA:  
**MARÍA EUGENIA CAMPOS GALLEGOS**

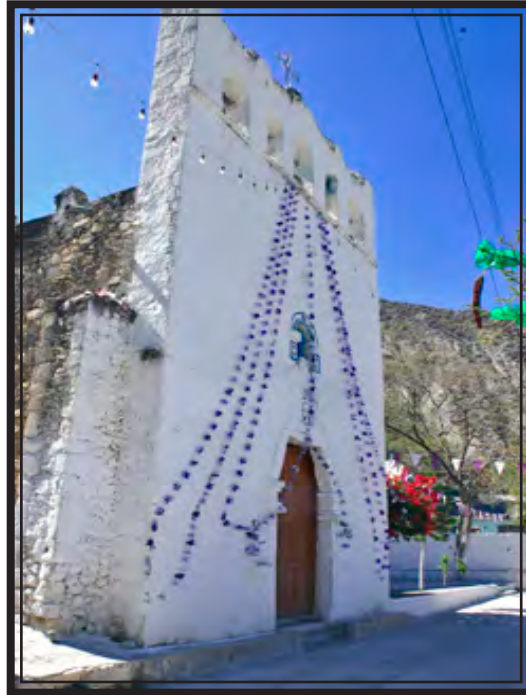
Fig. 3 Portada de la visita de Amajatlán (foto: Eumelia Hernández)

La fachada sigue el modelo formal del convento de los Santos Reyes de Metztlán. La portada tiene un arco semi hexagonal apoyado en impostas de varias molduras, que a su vez descansan en jambas estriadas **[Fig. 5]**. Sobre la clave del arco hay un relieve semejante a una custodia con venera en la parte superior; sobre este elemento se halla una pequeña ventana coral de medio punto moldurado en el extradós sobre impostas que se apoyan, a su vez en pequeñas pilastrillas **[Fig. 7]**. En el costado sur hay una pequeña puerta que da acceso al coro **[Fig. 6]**.

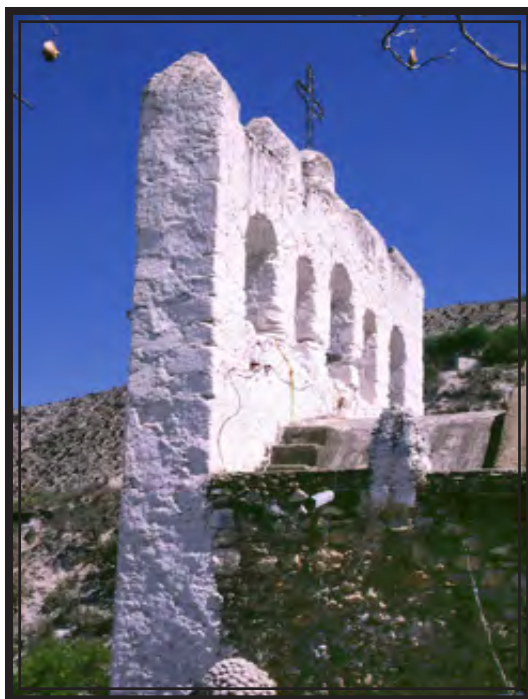
Fig. 9 Espadaña de la visita de Amajatlán (foto: Eumelia Hernández)

La fachada está rematada por una espadaña de cinco vanos [Fig. 9].

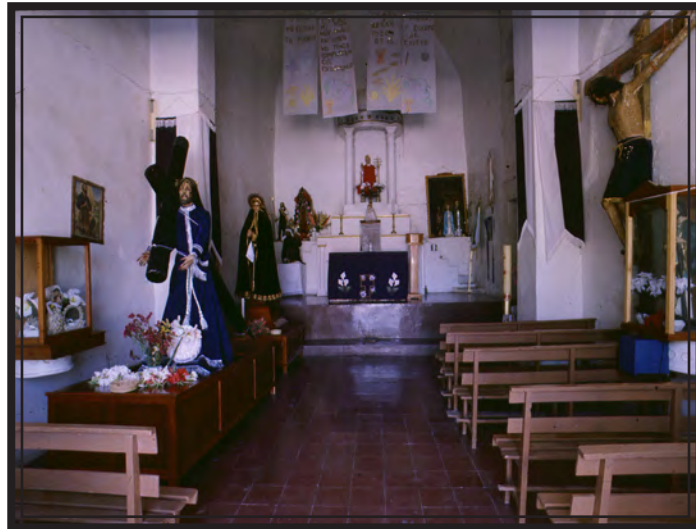
Fig. 10 Interior de la visita de Amajatlán (foto: Eumelia Hernández)

En el primer tramo está el presbiterio y en el segundo la nave con el sotocoro hecho de viguería [Figs. 10, 11]. El tramo del presbiterio comunica con una pequeña sacristía cubierta con bóveda de cañón corrido. Se puede ver que el piso ha sido alterado, pues se encuentra a nivel del presbiterio, es decir, más alto con respecto al piso de la nave.

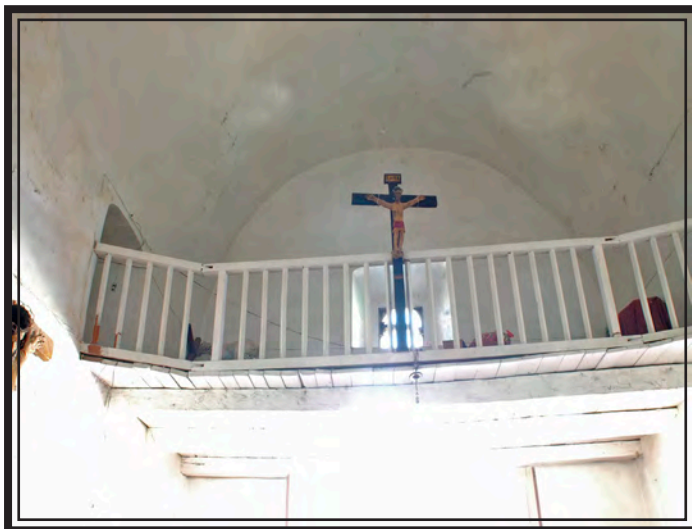
Fig. 11 Coro y sotocoro hecho de viguería de la visita de Amajatlán (foto: Eumelia Hernández)

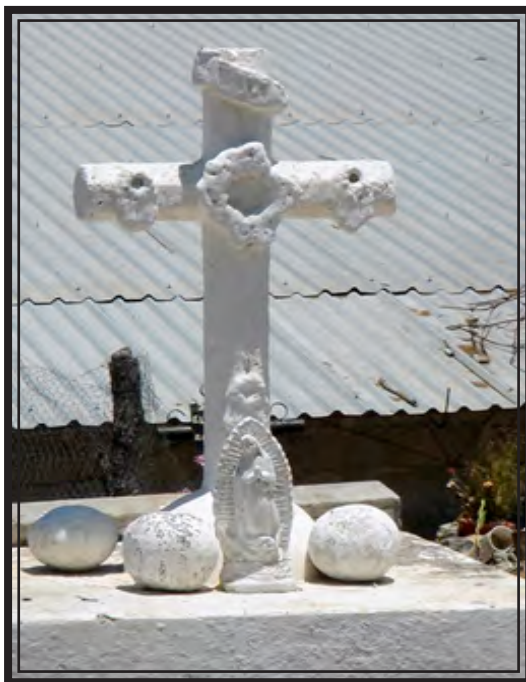
Fig. 17 Cruz atrial de la visita de Amajatlán  
(foto: María Eugenia Campos Gallegos)

La cruz atrial que se encuentra a desnivel del atrio, parece indicar que es contemporánea a la iglesia, ya que se encuentra a eje con el vano de la entrada.

El atrio es utilizado aún como cementerio. **[Fig. 17]**

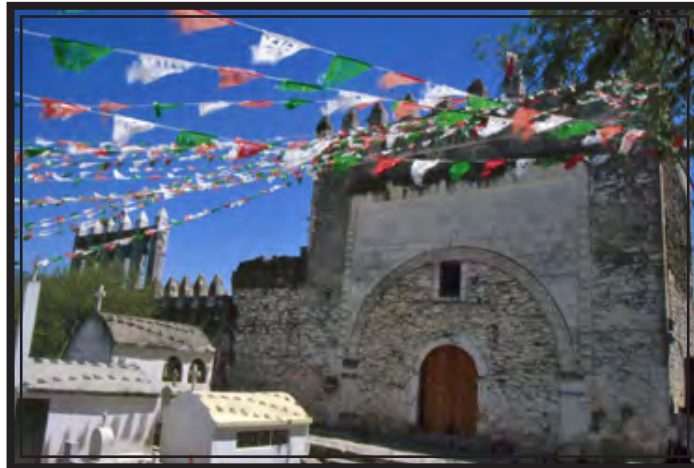
Fig. 18 Vista frontal de la visita de Atzolcintla (foto: Eumelia Hernández)

En el muro frontal pueden observarse varios momentos constructivos; en el primero se observa que había un gran arco de medio punto, que luego fue tapiado por medio de un muro de menor espesor, en el cual, a su vez se abre otro vano con arco de medio punto de menor tamaño **[Fig. 18]**. A la altura de la clave del primer arco (el más antiguo) hay un vano adintelado. Cabe mencionar que no cuenta con coro.

El atrio sigue funcionando como cementerio **[Fig. 18]**.

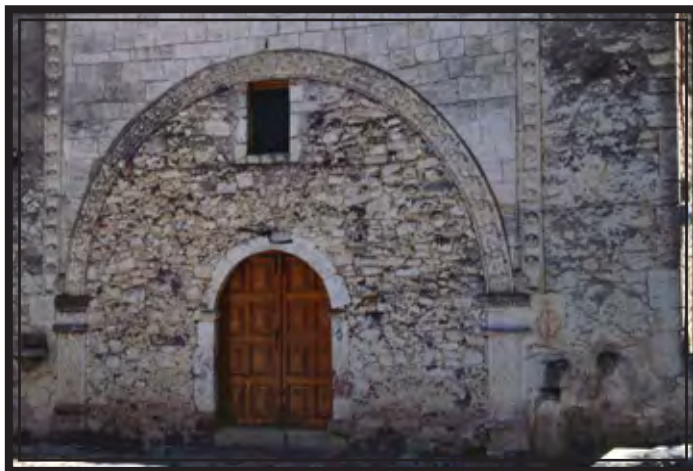
Fig. 20 Portada de la visita de Atzolcintla (foto: Eumelia Hernández)

Desde la fachada es posible apreciar que el piso ha sido alterado, porque las jambas son muy cortas en relación al arco que están sosteniendo **[Fig. 20]**. El primer arco está moldurado en el extradós con una interpretación de cardina con flores de tres pétalos.

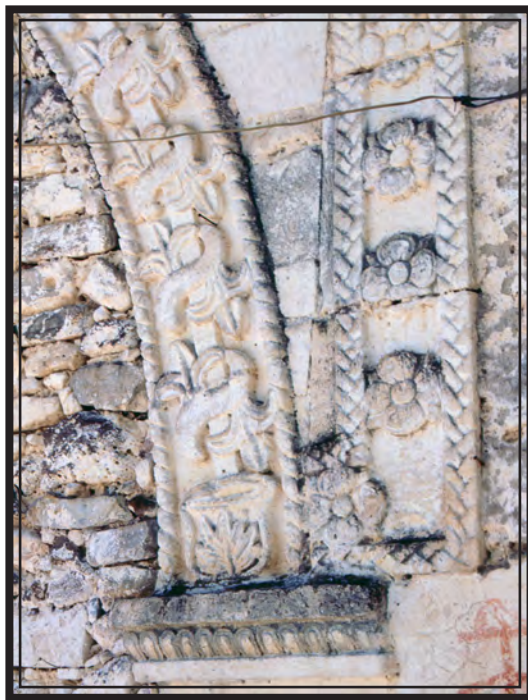
Fig. 21 Detalle del arco de la visita de Atzolcintla (foto: Eumelia Hernández)

El arco descansa en impostas formadas por cinco molduras, que a su vez se recargan en jambas muy cortas que están decoradas con racimos de vid [Fig. 22, 23]. Del nivel de la imposta surge un alfiz decorado con rosetas de cuatro pétalos y sobre éste hay una moldura [Fig. 21]. En el lado izquierdo (norte) se aprecian restos de una pila de agua.

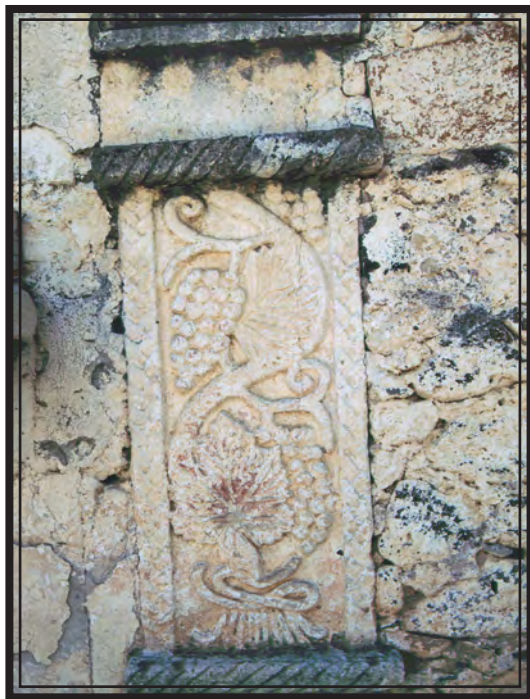
Fig. 22 Detalle de la imposta que forma parte del vano principal de la visita de Atzolcintla  
(foto: Eumelia Hernández)

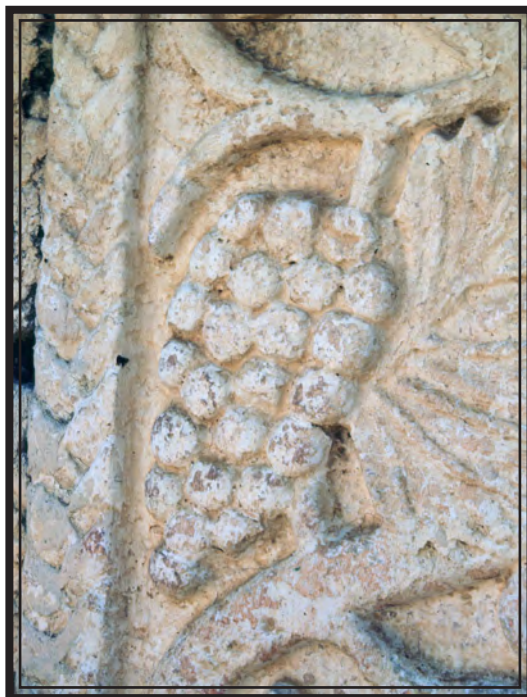
Fig. 23 Detalle de la vid que forma parte de la imposta del vano principal de la visita de Atzolcintla  
(foto: Eumelia Hernández)

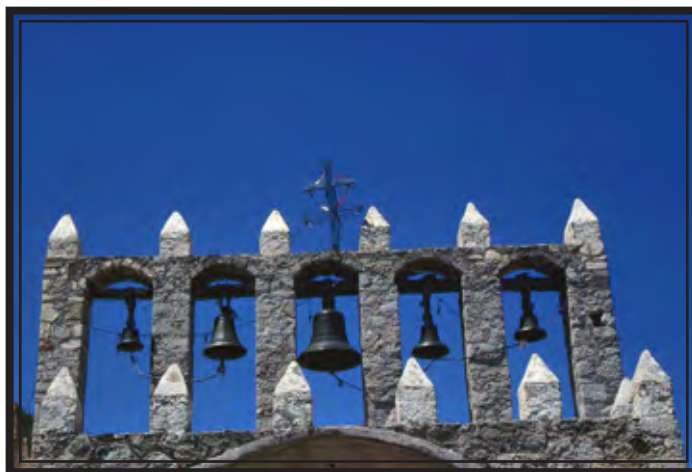
Fig. 24 Espadaña de la visita de Atzolcintla (foto: Eumelia Hernández)

La capilla remata con merlones, varios de ellos de cemento; al igual que la sacristía que se encuentra del lado norte (se halla a un nivel de piso diferente al de la capilla, es decir más baja con respecto a ésta). Junto a la sacristía hay un arco con espadaña y muro atrial de manufactura reciente (1984). **[Fig. 24]**

Con referencia a las diferencias entre planos, cabe mencionar que se modificó el nivel de piso y se le agregó un arco con una espadaña en el año de 1984<sup>30</sup>.

30 Comunicación verbal con la Sra. Columba (custodia de la visita) en mayo de 2005, la cual me comentó que se tuvo que poner en un costado la espadaña pues estaba en riesgo de caerse. La fecha de este hayazgo se encuentra en un escalón de la escalera que comunica a la parte superior del edificio.

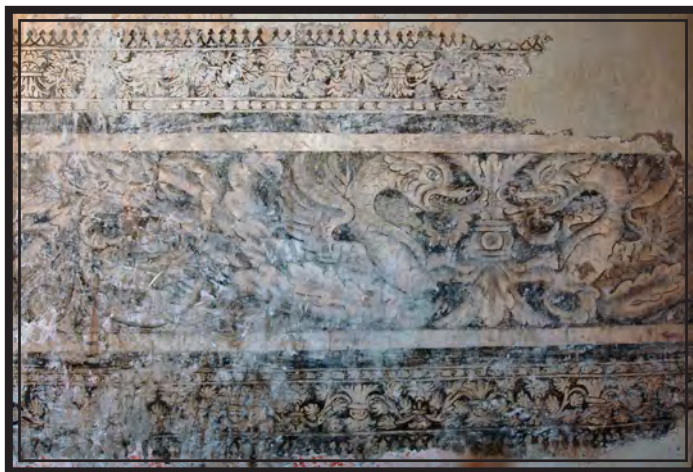
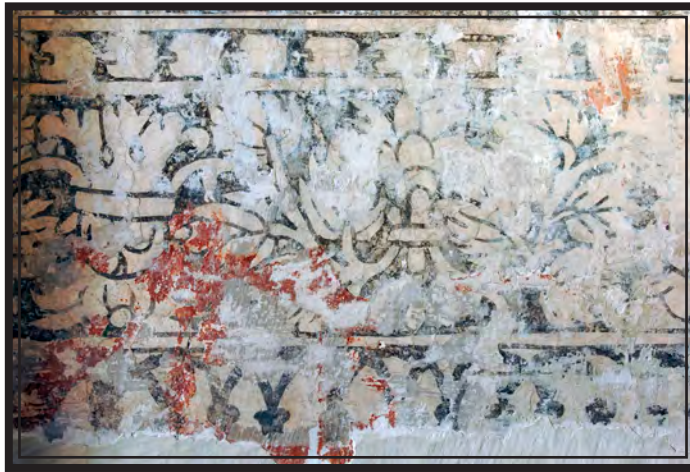
En el interior se halla un friso con grutescos (posiblemente fue la primera capa pictórica) bordeado por dos cenefas con elementos fitomorfos elaborados con técnica linearista en negro sobre blanco y tal vez al temple. Por encima de ésta primera capa se puede

observar como hay otro enlucido, con restos de formas vegetales en rojo óxido de hierro elaboradas a golpe de pincel, es decir sin contorno, que fue una característica de la pintura del siglo XVIII<sup>31</sup> [Figs. 26, 27].

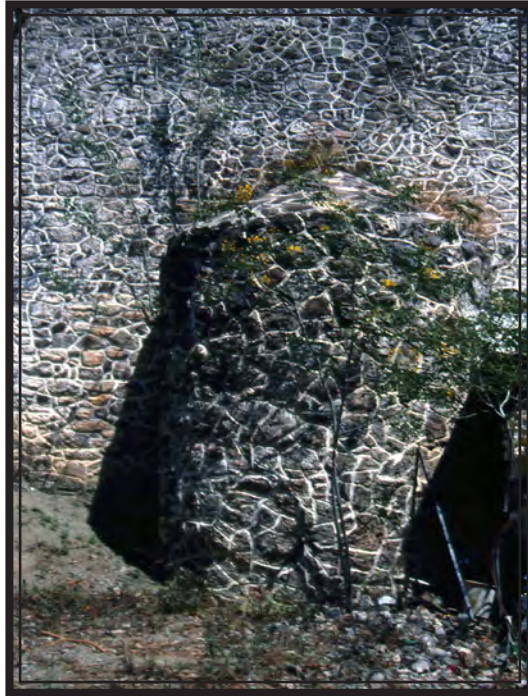
La nave es de planta rectangular y por el muro oriente tiene un contrafuerte de forma trapezoidal que sostiene la fachada [Plano 2].

Fig. 33 Contrafuerte de forma atípica de la visita de Hualula (foto: Eumelia Hernández)

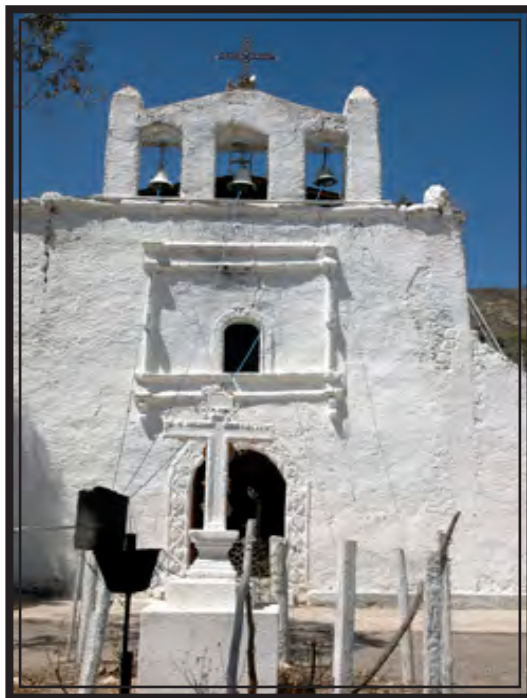
Fig. 34 Fachada de la visita de Hualula (foto: Eumelia Hernández)

La portada está formada por un arco de medio punto moldurado en el intra y extradós. En el primero la moldura tiene rosetas y en el segundo se ven granadas y racimos de uvas [Figs. 35, 36]. Se aprecia una doble portada ya que se ven los muros pegados, que actualmente se hallan sin juntas. La fachada presenta cuarteaduras que denotan que el muro se está desplomando hacia el frente [Fig. 34].

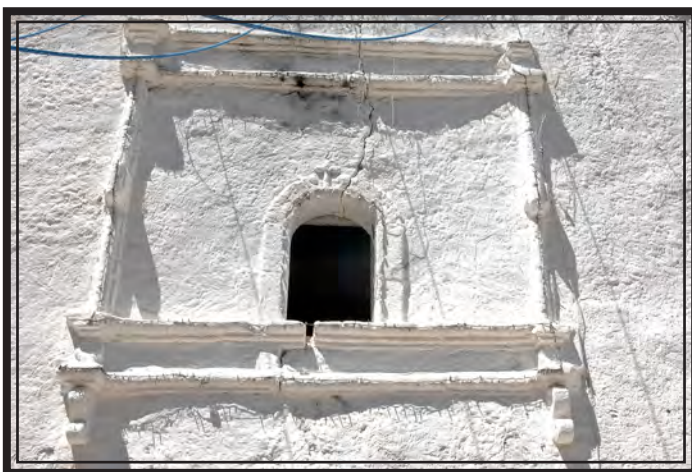
Fig. 37 Ventana coral de la visita de Hualula (foto: Eumelia Hernández)

La ventana coral tiene también un arco de medio punto (desproporcionado). Sobre la clave tiene una pequeña cruz y el vano está dentro de un recuadro formado por molduras que descansan sobre modillones **[Fig. 37]**.

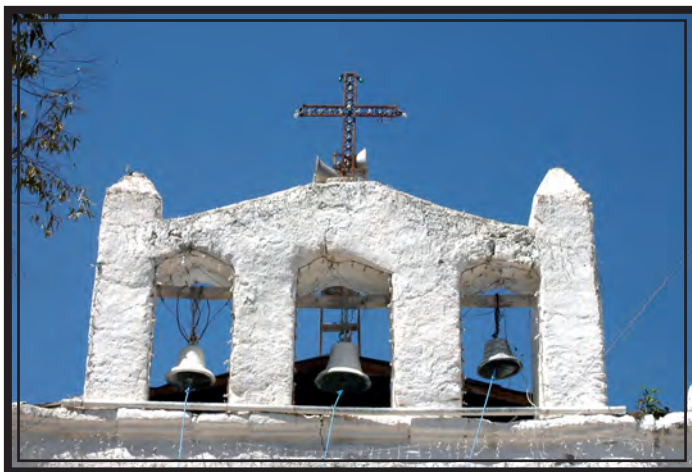
Fig. 38 Espadaña de la visita de Hualula (foto: Eumelia Hernández)

La fachada está rematada por una espadaña con tres vanos [Fig. 38].

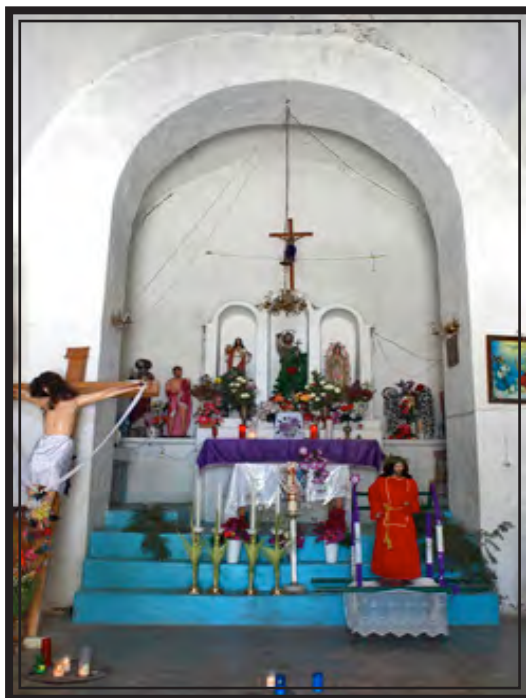
Fig. 39 Presbiterio de la visita de Hualula (foto: Eumelia Hernández)

Al parecer la construcción de la capilla se realizó en dos etapas: la primera consistió sólo en el levantamiento del ábside de la visita que luego quedó como presbiterio que marca el arco triunfal. Se puede ver desde la pequeña nave del templo cómo la bóveda fue puesta posteriormente, ya que a la altura de la clave, arriba del extradós del arco tiene paredes de factura desigual [Fig. 39, 41].

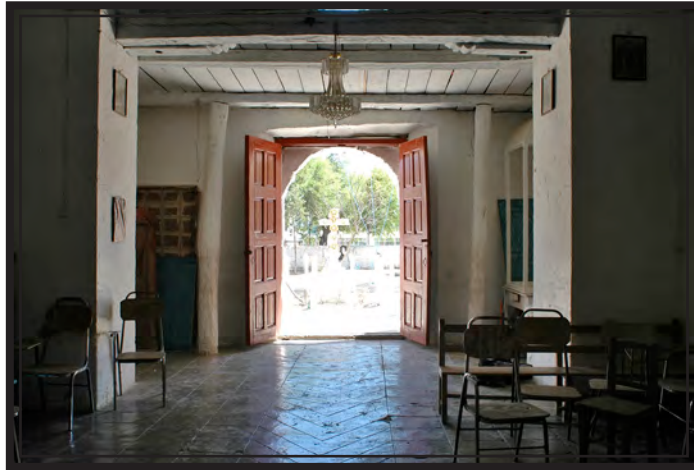
Fig. 40 Sotocoro de viguería de la visita de Hualula (foto: Eumelia Hernández)

Como ya se dijo a partir del ábside la nave creció (hacia el frente) y ésta llegaba a una portada que tenía una puerta, pues se ven los restos de los goznes y después, a partir de este muro que formaba la primera portada, vuelve a crecer al frente para colocar el coro de viguería [Fig. 40]. El piso está también alterado porque se ve muy reciente (ca. 2004-2005)<sup>34</sup>.

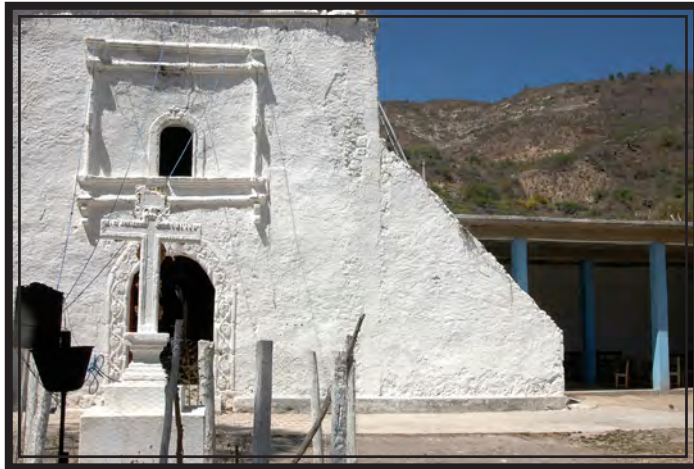
Fig. 43 Contrafuerte de forma trapezoidal de la visita de Hualula (foto: Eumelia Hernández)

El nivel original del piso se ha perdido, porque lo hicieron de cemento. En el interior y en el exterior del templo se ocultaron los cimientos con una pequeña banqueta de concreto [Fig. 43].

Actualmente, por el lado oriente le han hecho una modificación; al igual que el muro atrial es de manufactura contemporánea junto con las capillas posas. Este edificio también sigue el modelo de Metztlán, en cuanto al uso de la espadaña. [Fig. 43].

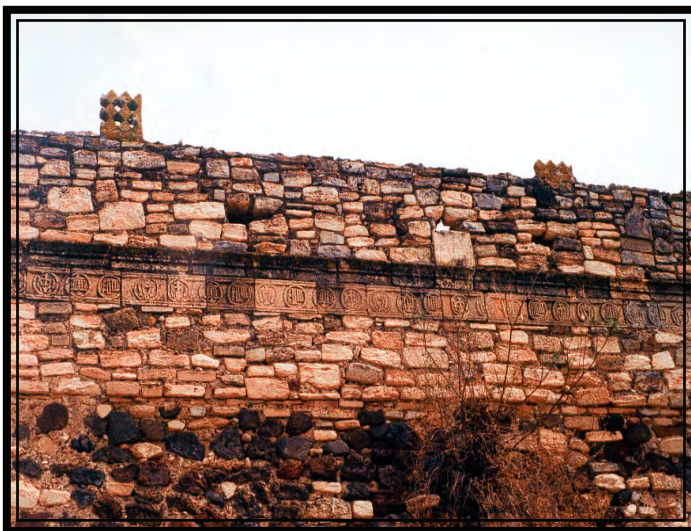
Fig. 47 Hilera de piedra labrada intercalado con el escudo agustino y el símbolo de JHS en la visita de Jihuico  
(foto: María Eugenia Campos Gallegos)

En el lado oriente se halla un vano, o sea una portada lateral, que tiene las mismas características que el vano principal **[Fig. 48]**. El muro de este lado está rematado por una hilera de piedra labrada intercalado con el escudo agustino y el símbolo de JHS (Jesús Salvador de los Hombres) **[Fig. 47]**.

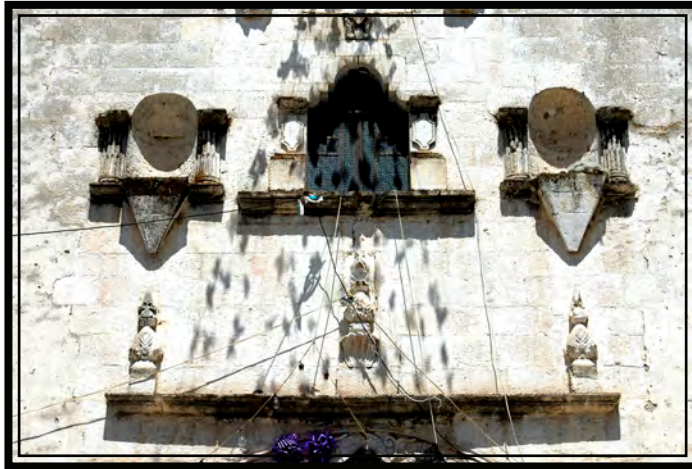
Fig. 51 Ventana coral de la visita de Jihuico (foto: Eumelia Hernández)

En el muro frontal pueden observarse varios momentos constructivos, pues a diferencia de las otras capillas ésta tuvo una intervención ya con el estilo del siglo XVII, por el uso de la espadaña curvilínea<sup>35</sup> [Figs. 52, 44]. El vano principal se compone de un arco de medio punto moldurado en el extradós con motivos de racimos de vid en relieve, descansa sobre impostas lisas y éstas a su vez en pequeñas jambas [Fig. 50]. A la altura de la clave del arco hay un vano que da lugar a la ventana coral compuesta por una arco mixtilíneo que descansa en impostas donde al parecer se colocó algún escudo y éstas a su vez se posan en jambas lisas [Fig. 51]. A los costados de la ventana coral se encuentran dos nichos [Fig. 51].

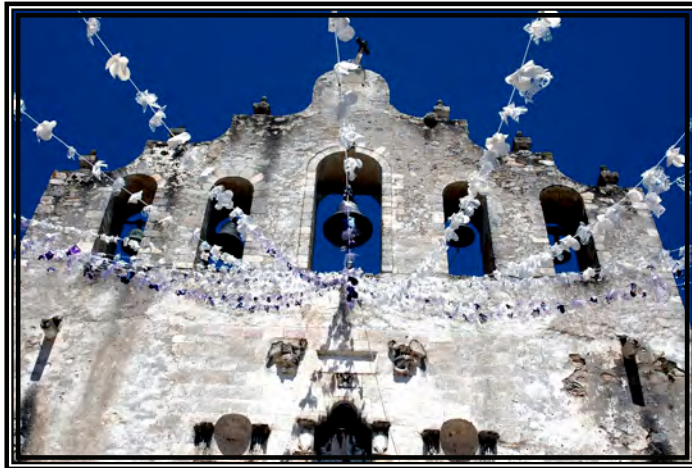
Fig. 52 Espadaña de la visita de Jihuico (foto: Eumelia Hernández)

La fachada está rematada por una espadaña (de forma curvilínea) compuesta por cinco vanos [Fig. 52].

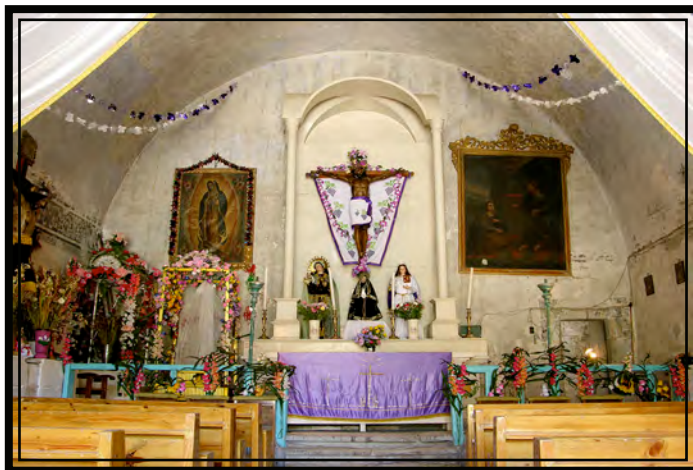
Fig. 53 Interior de la visita Jihuico (foto: Eumelia Hernández)

En el interior de la visita se alcanza a apreciar, que la primera etapa constructiva consistió, al parecer en sólo el presbiterio del edificio y que con el tiempo creció hacia el frente **[Fig. 53]**. La nave está cubierta por una bóveda de cañón corrido que actualmente presenta grandes cuarteaduras en la parte central **[Figs. 54, 55]**.

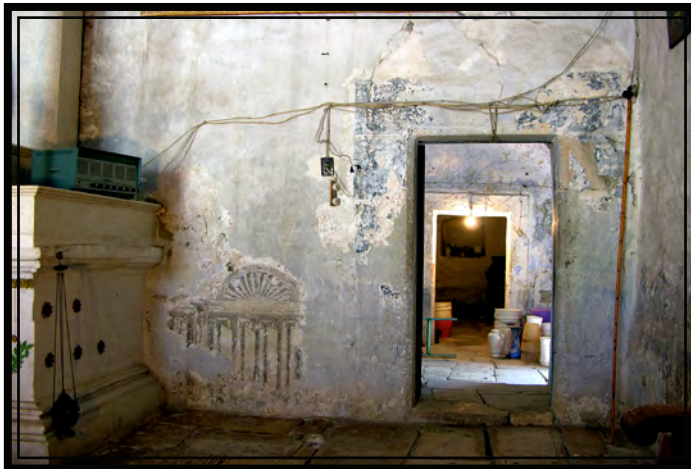
Fig. 56 Interior de la visita Jihuico (foto: Eumelia Hernández)

Por el lado poniente hay un vano que da acceso a la ya deteriorada sacristía cubierta también por una bóveda de cañón [Fig. 56].

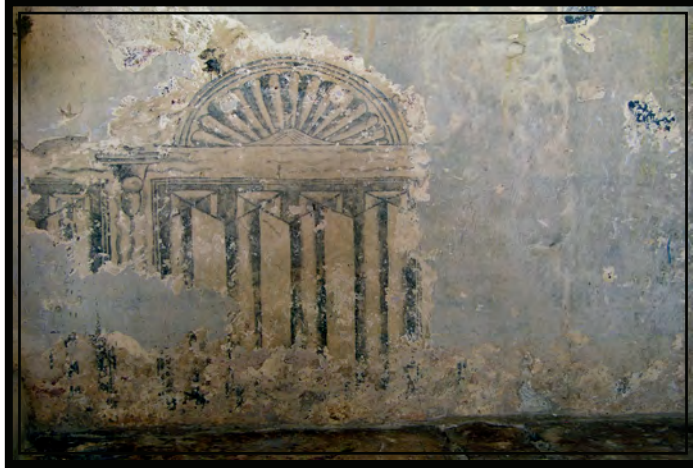
Fig. 57 Restos de pintura mural en el interior de la visita Jihuico (foto: Eumelia Hernández)

Aún quedan restos de pintura mural en varios de sus muros interiores (posiblemente fue la primera capa pictórica) elaborados con técnica linearista en negro sobre blanco y tal vez al temple<sup>36</sup> [Figs. 57, 58, 59, 60].

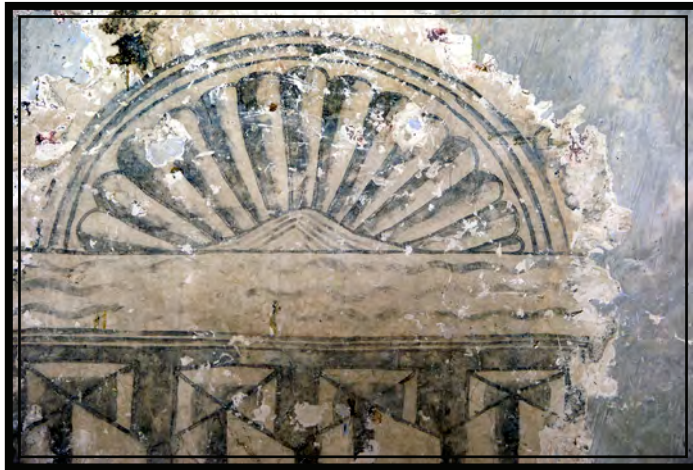
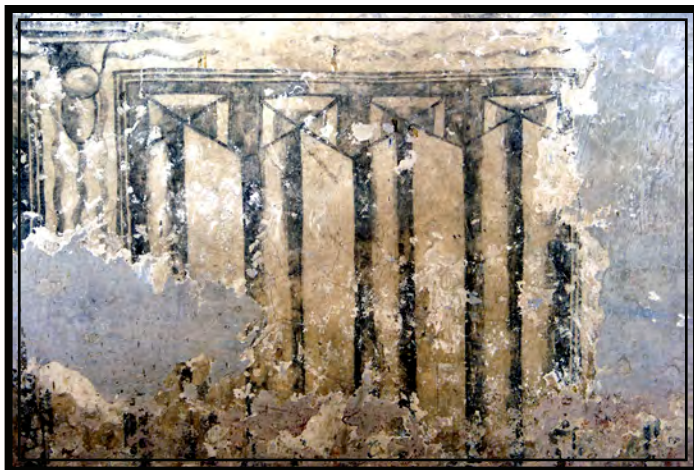
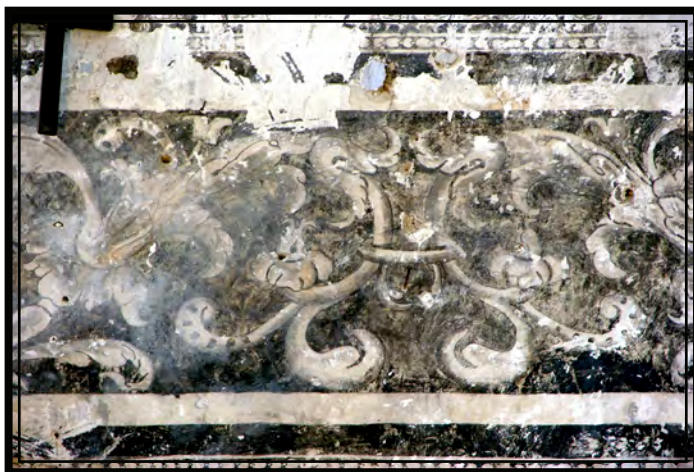
Fig. 58 Restos de pintura mural en el interior de la visita Jihuico (foto: Eumelia Hernández)

Fig. 59 Restos de pintura mural en el interior de la visita Jihuico (foto: Eumelia Hernández)

Fig. 60 Restos de pintura mural en el interior de la visita Jihuico (foto: Eumelia Hernández)

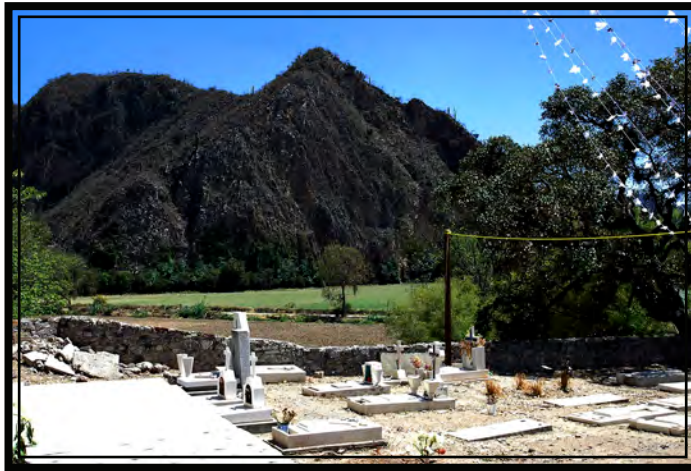
El atrio sigue siendo utilizado como cementerio [Fig.61, 62].

Fig. 61 Atrio que aún se utiliza como cementerio de la visita Jihuico (foto: Eumelia Hernández)

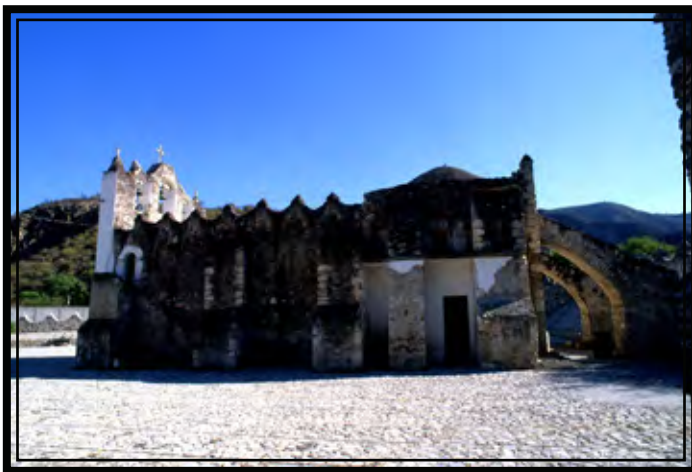
Fig. 64 Vista poniente de la visita de Jilotla (foto: Eumelia Hernández)

- Y para finalizar en casi la mitad de los casos encontré el uso de un vano lateral que comunica al coro con el exterior. Las visitas en las que se localiza este tipo de vano son San Pedro, Amajatlán **[Fig. 6]**, Santa María Magdalena, Jihuico **[Fig. 46]**, San Pablo, Jilotla **[Fig. 64]**, San Agustín, Tepatetipa **[Fig. 102]**, Santiago, Tlaxco **[Fig. 168]**.

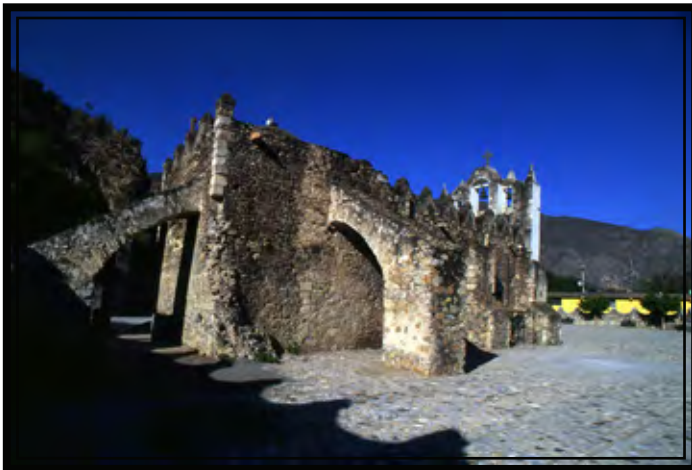
Fig. 65 Vista oriente de la visita de Jilotla (foto: Eumelia Hernández)

Aunque la fachada es muy sencilla se alcanza a percibir cierta influencia formal de la cabecera, el convento de los Santos Reyes. La portada la conforman un vano con arco de medio punto, apoyado en impostas estriadas [Fig. 69]. Es evidente que el nivel del piso está alterado, pues tanto el atrio como los muros que conforman a éste son de manufactura contemporánea [Fig. 65, 77].

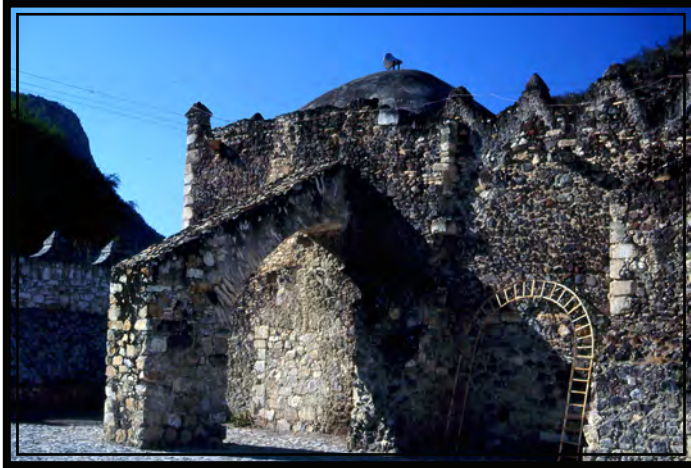
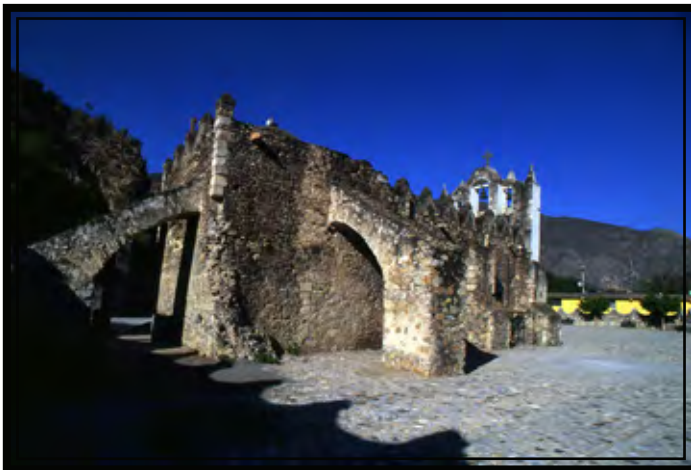
La planta de la nave está compuesta de un solo cuerpo de forma rectangular, dividida por dos arcos, sostenidos por contrafuertes **[plano 6]**. En la parte posterior al edificio los contrafuertes son asimétricos y al parecer más tardíos **[Figs. 67, 68]**. El acceso es por la parte más corta del edificio **[plano 6]**.

Fig. 67 Vista oriente de la visita de Jilotla (foto: Eumelia Hernández)

Fig. 68 Vista oriente de la visita de Jilotla (foto: Eumelia Hernández)

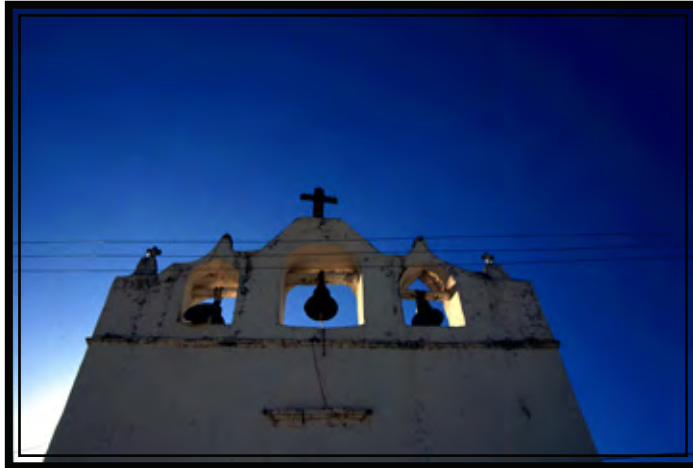
Fig. 70 Espadaña de la visita de Jilotla (foto: Eumelia Hernández)

La ventana coral esta compuesta por un arco de medio punto y remata la fachada una espadaña con tres vanos [Fig. 70].

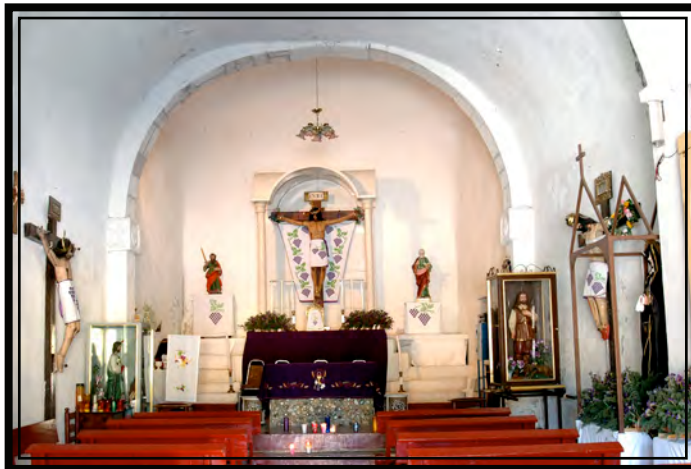
Fig. 72 Presbiterio de la visita de Jilotla (foto: Eumelia Hernández)

El interior de la visita de Jilotla está compuesta por dos cuerpos el primero, que posiblemente fue la primera etapa constructiva, da lugar al presbiterio [Fig. 72]. El arco que sostiene el presbiterio tiene aún restos de piedra labrada con veneras [Fig. 74]. El segundo cuerpo lo compone la nave del edificio que posiblemente fue hecha posteriormente y que se cubrió con una bóveda de cañon corrido [Fig. 71]. En este mismo cuerpo está el coro hecho de vigería, el cual tiene un vano del lado poniente que da al exterior de la visita [Fig. 73].

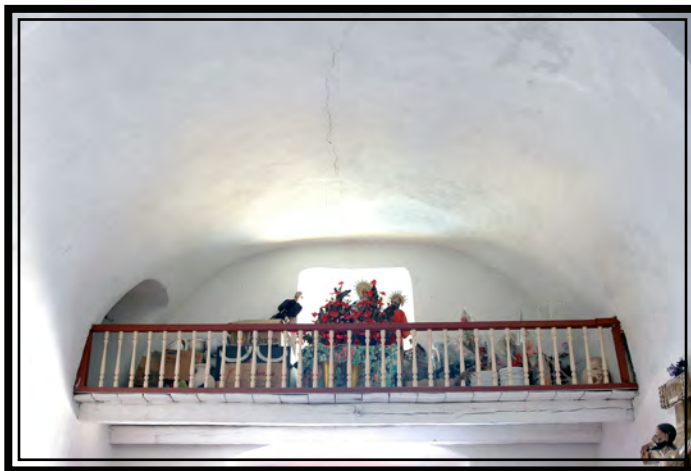
Fig. 73 Coro hecho de vigería de la visita de Jilotla (foto: Eumelia Hernández)

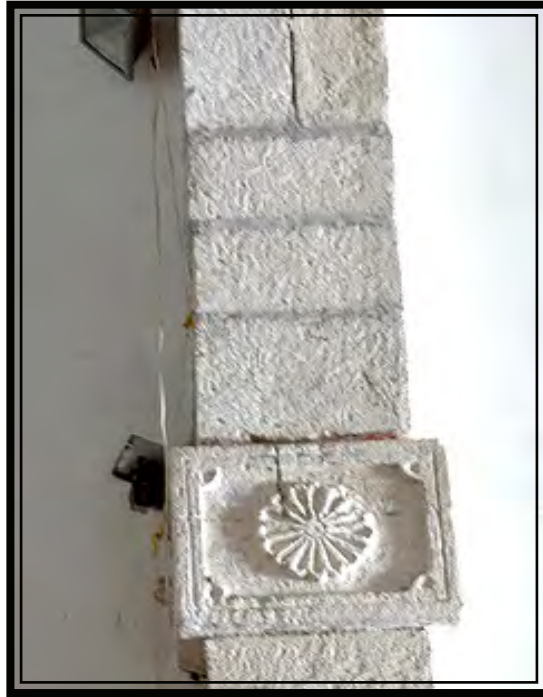
Fig. 74 Detalle del arco que sostiene el presbiterio de la visita de Jilotla (foto: Eumelia Hernández)

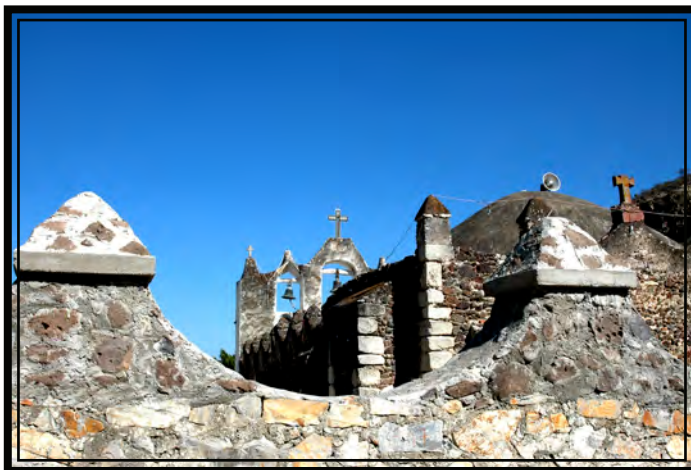
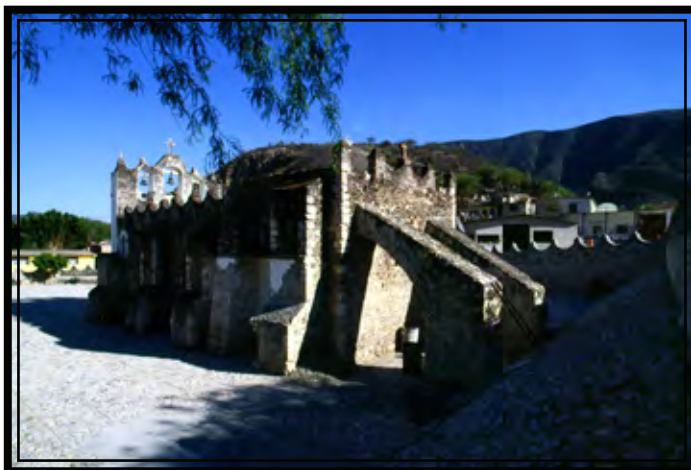
Fig. 77 Detalle del muro atrial de la visita de Jilotla (foto: Eumelia Hernández)

Fig. 78 Vista poniente de la visita de Jilotla (foto: Eumelia Hernández)

Se puede decir que de este edificio ha sufrido intervenciones recientes. Una de ellas es la alteración del nivel de piso, la construcción del muro atrial y los contrafuertes que se encuentran en la parte oriente del templo, todo debido a las frecuentes inundaciones provocadas por la creciente del río Venados [Figs. 77, 78, 79].

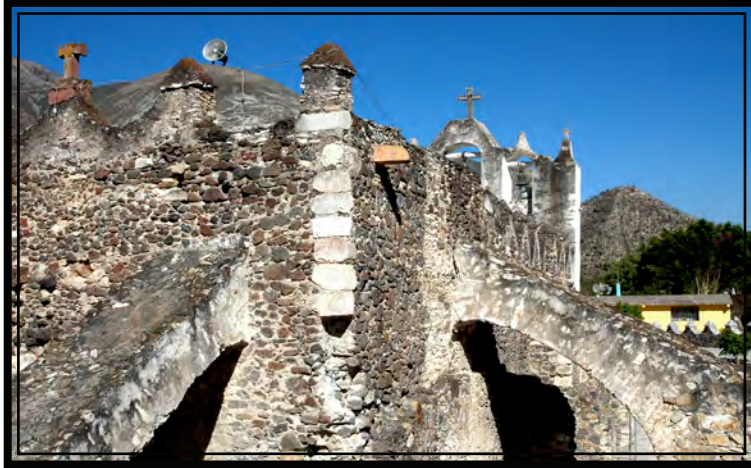
Fig. 79 Contrafuertes que sosostienen el ábside de la visita de Jilotla (foto: Eumelia Hernández)

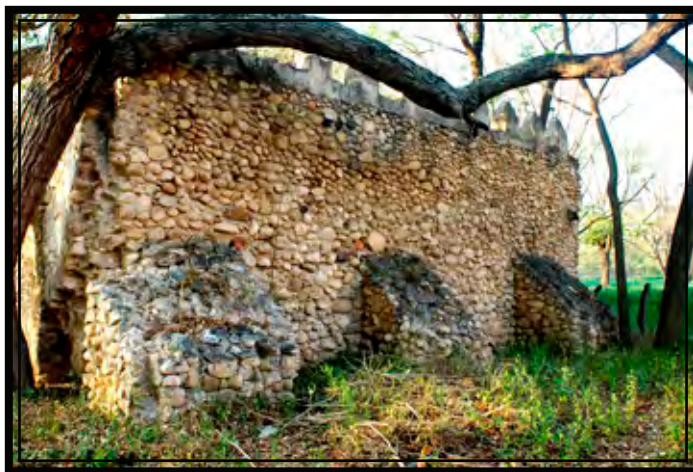
Fig. 81 Contrafuertes de la visita de San Juan (foto: Eumelia Hernández)

Consta de un cuerpo de forma rectangular. En su estructura los muros están sostenidos por contrafuertes a los lados **[Fig.81]**. El muro de la fachada está casi desplomado y en el interior aun se hallan restos de los arranques de un arco.

Debido a que la capilla está hundida se alcanza apreciar sólo el vano de la ventana coral, que es el único acceso ya que actualmente el nivel de piso llega hasta ahí, es decir hasta el vano coral. El piso es tepetate, producto de las inundaciones **[Fig. 82]**. Quedan restos de una moldura que separaba el primer cuerpo del segundo. A los lados hay cuatro huellas de mechinales, dos en cada extremo que tal vez sirvieron de anclajes para algún elemento escultórico decorativo **[Fig. 83]**. El material constructivo es de piedra de bola y cantera, se ve que estuvo aplanada con arena, cal y agua; sobre dicho aplanado se hizo un dibujo de sillares en blanco **[Fig. 85]**. En la parte posterior se ven remates de los contrafuertes y los merlones que coronaban toda la iglesia **[Fig. 81]**.

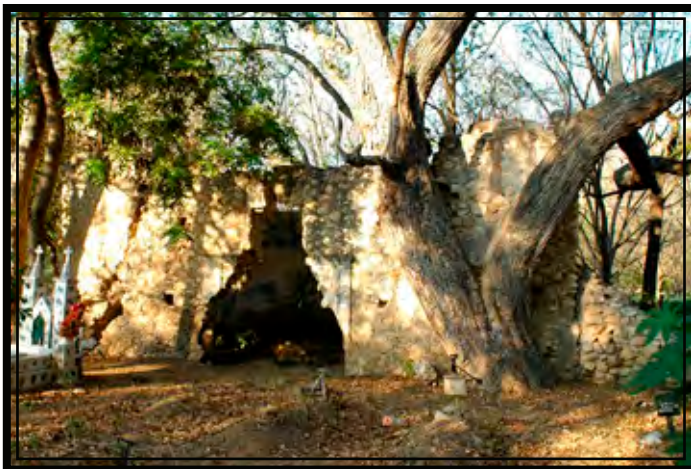
Fig. 82 Vano de acceso de la visita de San Juan (foto: Eumelia Hernández)

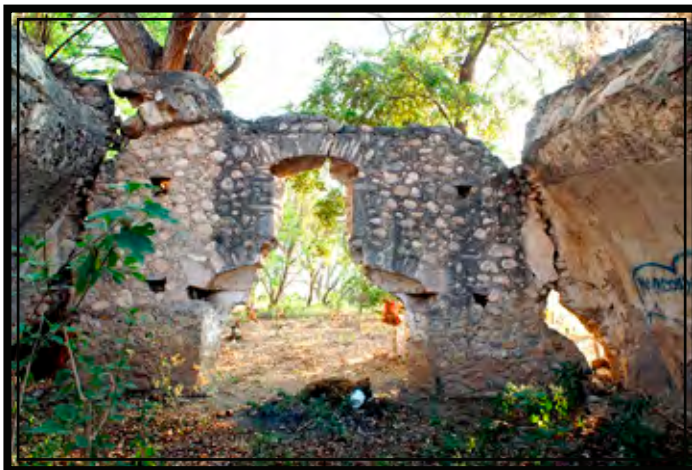
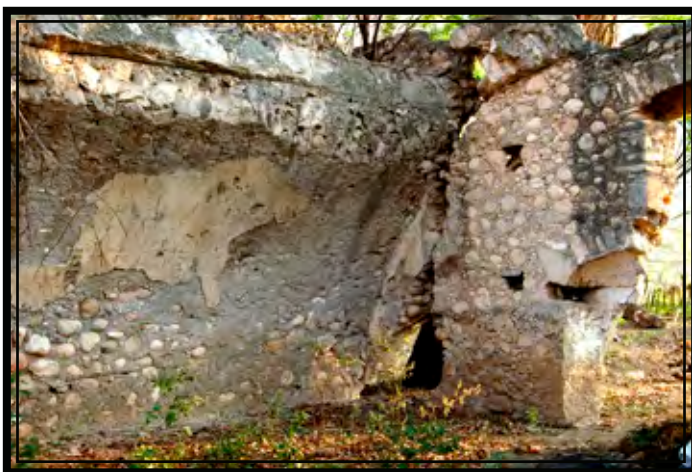
Fig. 86 Interior de la visita de San Juan (foto: Eumelia Hernández)

Fig. 87 Arranque de la bóveda de la visita de San Juan (foto: Eumelia Hernández)

Por la parte interior se alcanzan a ver los restos de la bóveda de cañón corrido rota en su extremo superior, pero aún se puede percibir que estaba formada por dos tramos, al parecer equidistantes [Figs. 86, 87]. También quedan algunos restos del aplanado original de la bóveda hecha posiblemente con enlucidos de arena, cal o blanco de España y agua [Fig. 88]. Sobre él hay huellas de un friso rodeado de cenefas con motivos fitomorfos, al parecer la técnica utilizada es temple [Fig. 89, 90]. También quedan algunos restos de interpretaciones serlianas de pintura de artesonados, en negro sobre blanco, así como restos de una moldura pintada en rojo óxido de hierro<sup>38</sup> [Fig. 91].

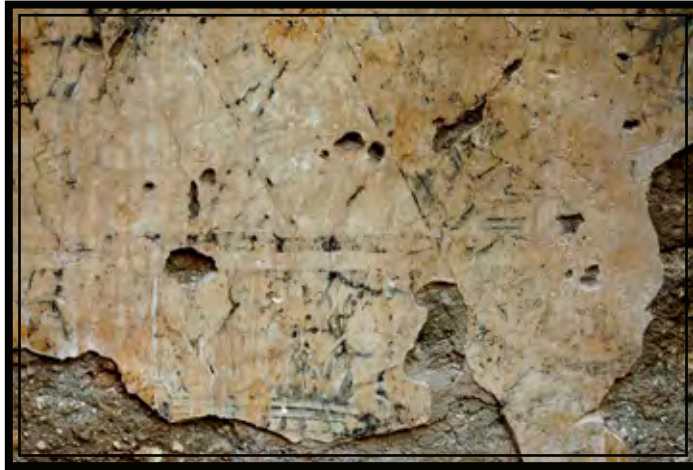
Fig. 91 Restos de pintura mural de la visita de San Juan (foto: Eumelia Hernández)

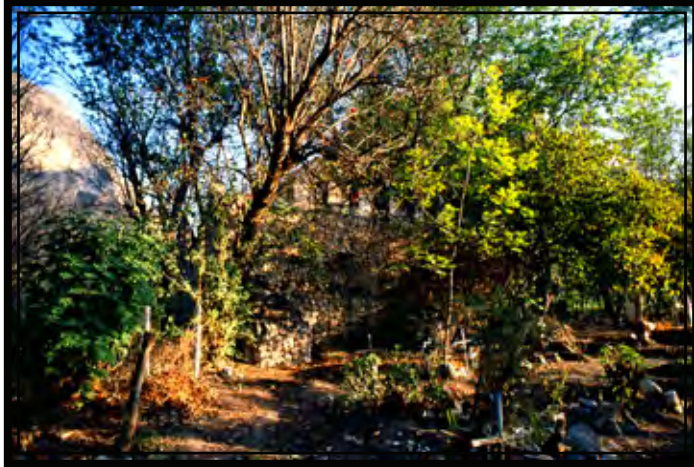
El atrio sigue siendo utilizado como cementerio [Fig. 93].

Fig. 93 Parte del atrio cementerio de la visita de San Juan (foto: Eumelia Hernández)

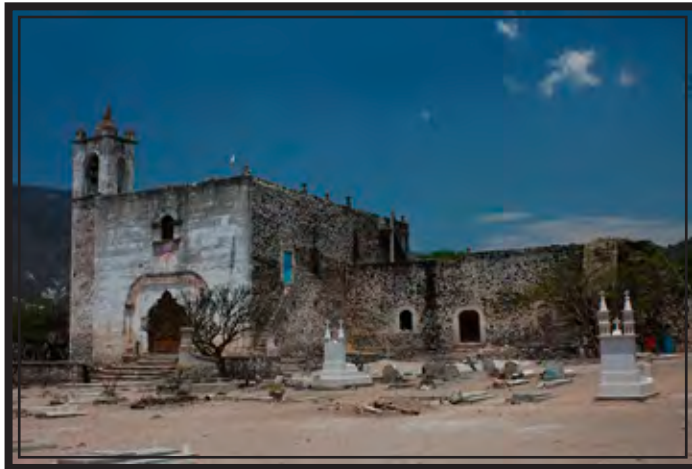
Fig. 96 Visita de Tepatetipa (foto: Eumelia Hernández)

La bóveda de la sacristía es de cañón con cuatro dependencias también cubiertas con cañón corrido en sentido contrario a la primera **[Fig. 96, 99]**. La bóveda de la iglesia también es de cañón corrido con una espiga (que sirve para darle mayor sostenimiento), por la parte externa tiene sus canales para la salida de las gárgolas **[Fig. 100]**.

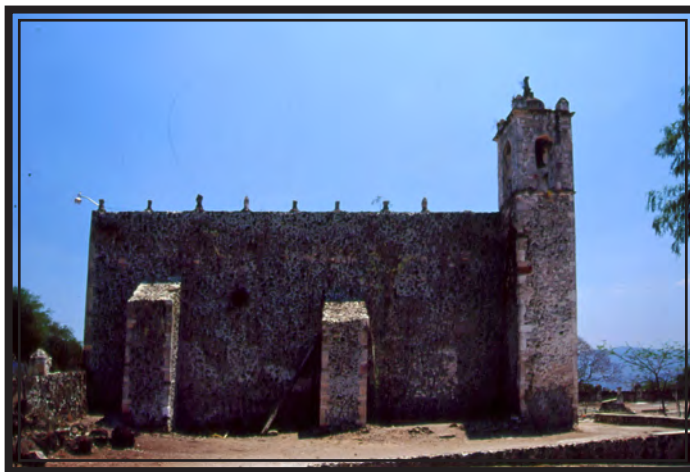
El edificio está formado por una sola nave hecha de mampostería con aparejo irregular [**Plano 3**]. Así mismo los contrafuertes que sostienen la estructura son irregulares y la torre también es utilizada como contrafuerte; ésta parece ser que en un principio funcionaba como tal, pues está rellena y posiblemente en el siglo XVIII tuvo función de torre-campañario, ya que se encuentra la cantera revestida con un acabado fino (arena, cal y agua) que sirve como imprimatura para recibir la decoración en rojo óxido de hierro, del que aún quedan huellas [**Figs. 97, 98**].

Con respecto a las modificaciones que se le han hecho en años recientes, podemos identificar que del lado norte desapareció una dependencia, de la cual no quedan huellas [**Fig. 97**] así como la construcción de un contrafuerte de forma trapezoidal del lado sur.

Fig. 97 Vista lateral norte en donde se observa los contrafuertes irregulares de la visita de Tepatetipa (foto: Eumelia Hernández)

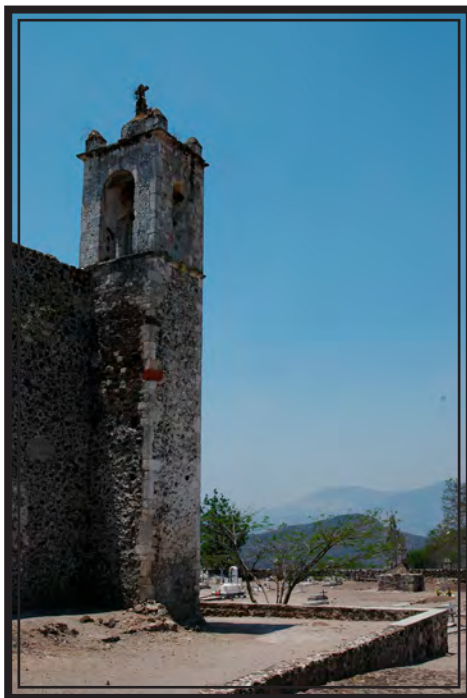
Fig. 98 Torre campanario de la visita de Tepatetipa (foto: Eumelia Hernández)

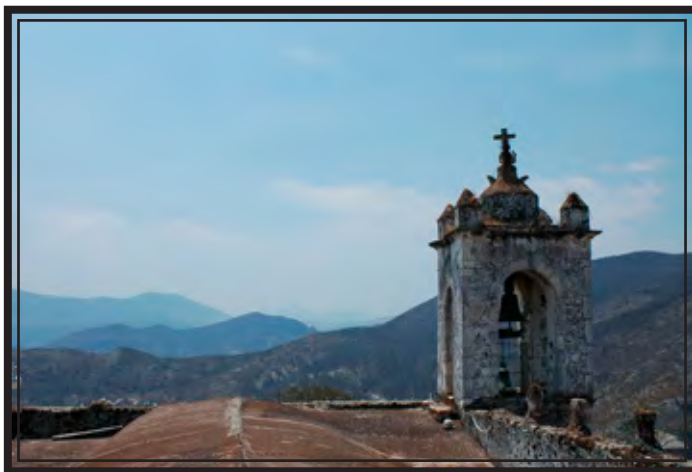
Fig. 100 Espiga y campanario de la visita de Tepatetipa (foto: Eumelia Hernández)

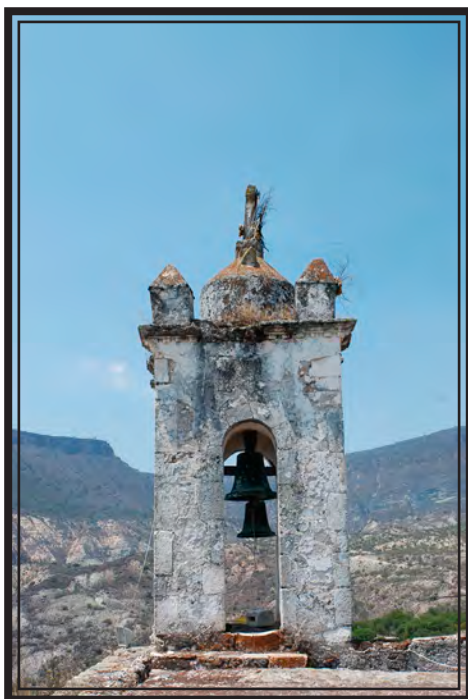
La torre es de un solo cuerpo que descansa sobre un cubo relleno (arriba citado) que en sus cuatro lados aún con merlones, presentan arcos de medio punto muy alargados y sin moldurar, remata una cornisa sostenida por dentículos y un cupulín **[Fig. 101]**.

Fig. 101 Campanario de la visita de Tepatetipa (foto: Eumelia Hernández)
