**SELECCIÓN DE DIEZ  
CAPILLAS DE VISITA DE LA VEGA DE METZTITLÁN, HIDALGO**

TESINA  
QUE PARA OBTENER EL DIPLOMA DE LA ESPECIALIZACIÓN  
EN HISTORIA DEL ARTE

PRESENTA:  
**MARÍA EUGENIA CAMPOS GALLEGOS**

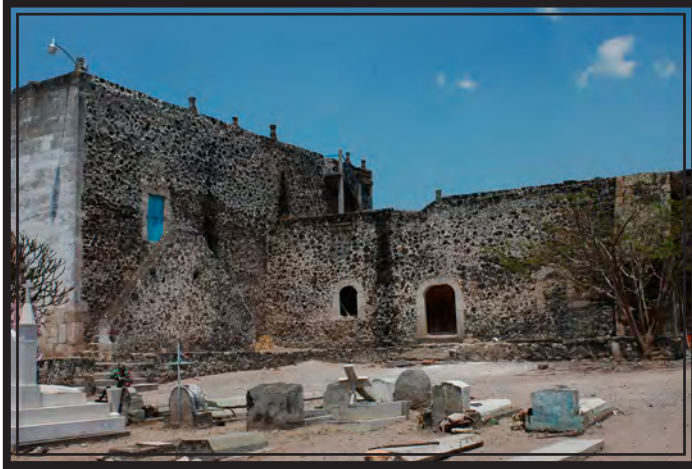
El templo se comunica con la sacristía ubicada perpendicularmente a la nave del templo (con ubicación hacia el sur), ésta a su vez es una larga sala, a la cual se accedía por un vano de arco deprimido formado por dovelas irregulares, tanto en el arco como en las jambas; este arco estaba flanqueado por dos ventanas formadas a su vez por dovelas de cantera irregular, pero una de ellas ha sido tapiada recientemente con cemento [Fig. 102].

En la parte superior del muro sur hay un vano adintelado que se comunica con el coro y actualmente tiene escaleras hechas de aparejo y cemento con un muro de forma trapezoidal [Fig. 102].

Fig. 102 Vista de la dependencias de la visita de Tepatetipa (foto: Eumelia Hernández)

- Y para finalizar en casi la mitad de los casos encontré el uso de un vano lateral que comunica al coro con el exterior. Las visitas en las que se localiza este tipo de vano son San Pedro, Amajatlán **[Fig. 6]**, Santa María Magdalena, Jihuico **[Fig. 46]**, San Pablo, Jilotla **[Fig. 64]**, San Agustín, Tepatetipa **[Fig. 102]**, Santiago, Tlaxco **[Fig. 168]**.

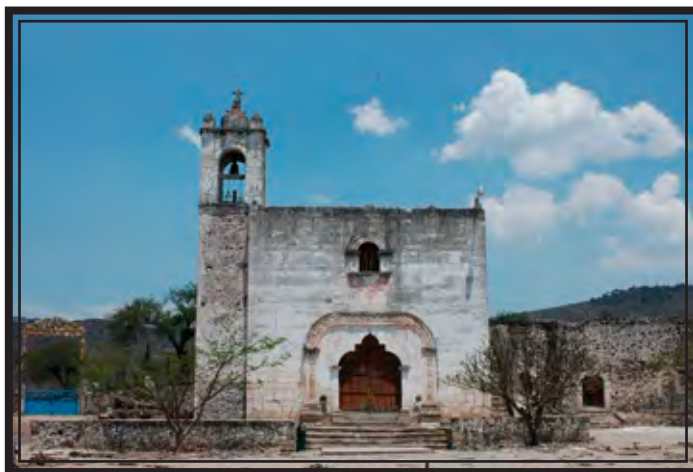
La fachada se ve que es lo más antiguo del edificio, porque presenta sillares de cantera, lo que hace ver un aparejo más regular. Se alcanza a distinguir también cómo la fachada está totalmente desplomada, al igual que se ven dos portadas: una perteneciente, al parecer al siglo XVI y la otra al siglo XVIII<sup>41</sup> [Fig. 103].

Fig. 103 Fachada de la visita de Tepatetipa (foto: Eumelia Hernández)

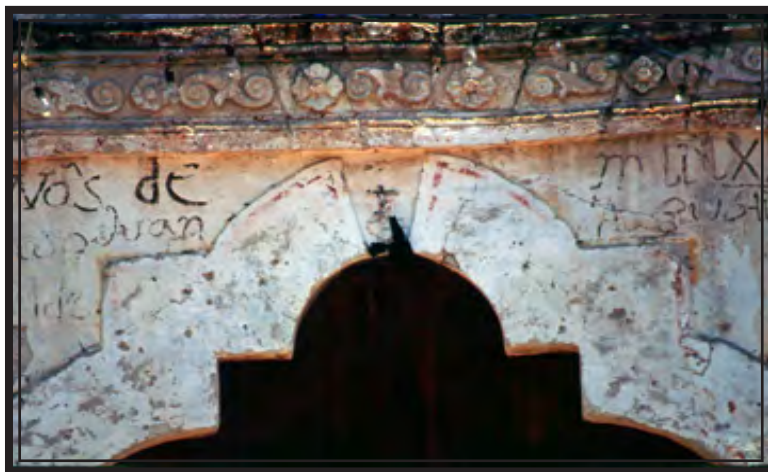
Fig. 105 Detalle del vano principal de la visita de Tepatetipa (foto: Eumelia Hernández)

Esta portada (siglo XVI) fue muy grande y se tapió casi en su totalidad durante el siglo XVIII. Además en esa época se le adjuntó un arco mixtilíneo, también apoyado en varias molduras que forman impostas, que a su vez descansan en jambas sobre pedestales **[Fig. 105]**.

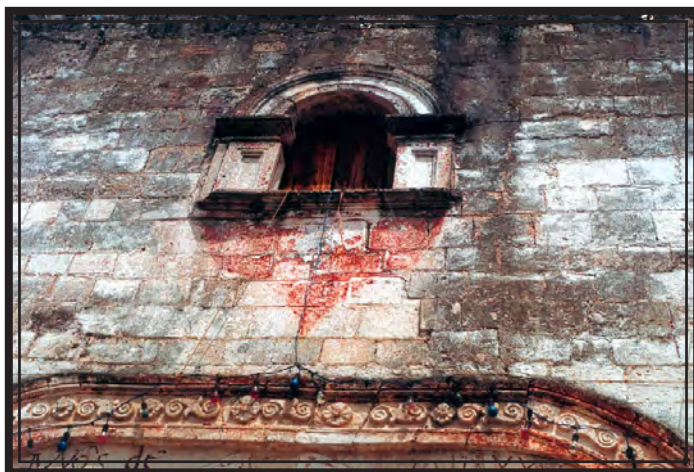
Fig. 107 Ventana coral con restos de pintura en la visita de Tepatetipa  
(foto: María Eugenia Campos Gallegos)

La ventana coral esta formada por un arco de medio punto, moldurado en el extradós, también sostenido en varias molduras que conforman impostas y que se apoyan en jambas cajeadas. Este arco fue pintado en el siglo XVIII pues en la parte inferior del conopio invertido hay restos de rojo oxido de hierro [Fig. 107].

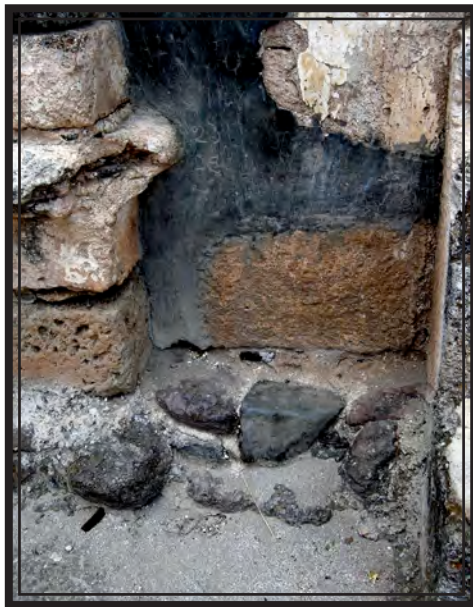
Fig. 108 Cimientos por fuera de la visita de Tepatetipa (foto: María Eugenia Campos Gallegos)

Se ve que en el año de 1966 se puso un escalón debido a que los cimientos están por fuera [Fig. 108, 109].

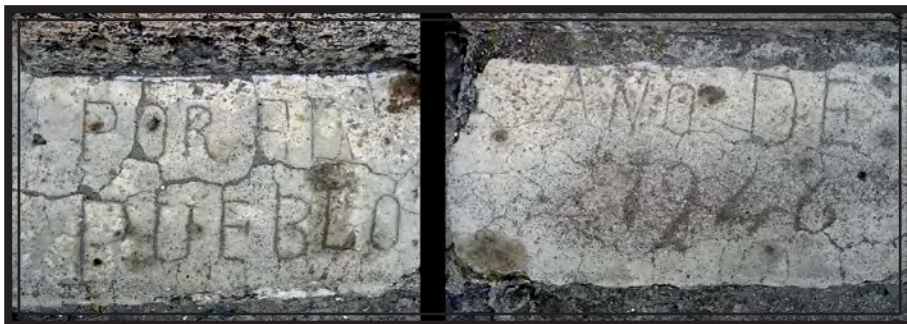
Fig. 109 Detalle de un escalón de la visita de Tepatetipa (foto: María Eugenia Campos Gallegos)

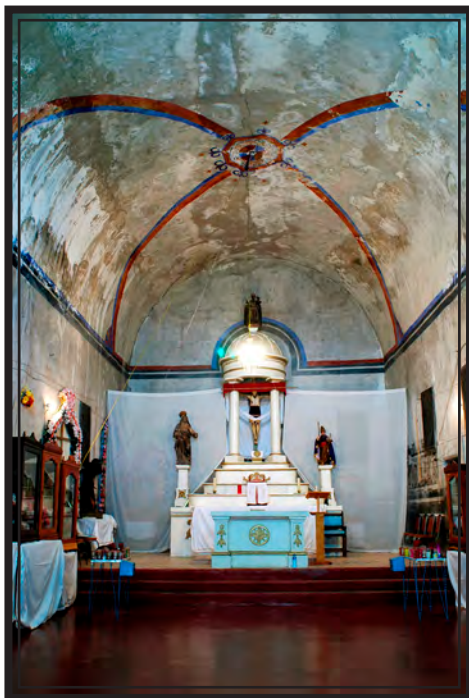
Fig. 110 Presbiterio de la visita de Tepatetipa (foto: Eumelia Hernández)

El interior del edificio está formado por una sola nave cubierta con bóveda de cañón corrido, al presbiterio se accede por medio de tres peldaños. El ábside está decorado con nervaduras simuladas repintadas recientemente [Fig. 110]. Del lado sur hay un vano de acceso que da a la sacristía [Fig. 111].

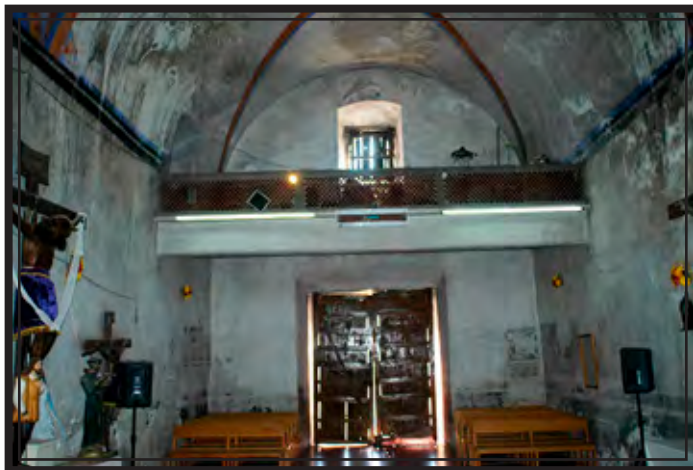
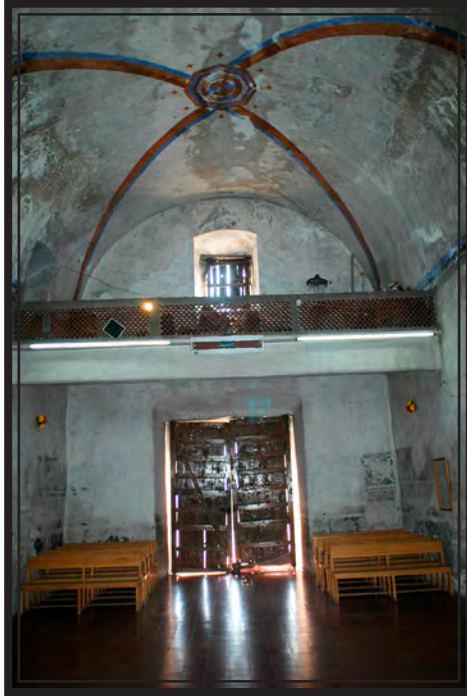
Fig. 112 Coro y sotocoro de la visita de Tepatetipa (foto: Eumelia Hernández)

Fig. 113 Coro y sotocoro de la visita de Tepatetipa (foto: Eumelia Hernández)

Al frente se aprecia el coro ya hecho de concreto que, al igual que varias visitas de este catálogo presenta un vano (en este caso del lado sur) que da hacia al exterior del edificio [Figs. 112, 113].

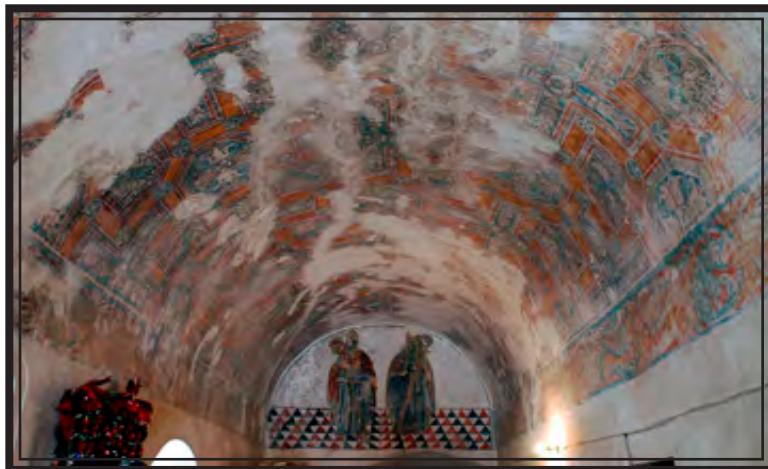
Fig. 114 Bóveda de la sacristía de la visita de Tepatetipa (foto: Eumelia Hernández)

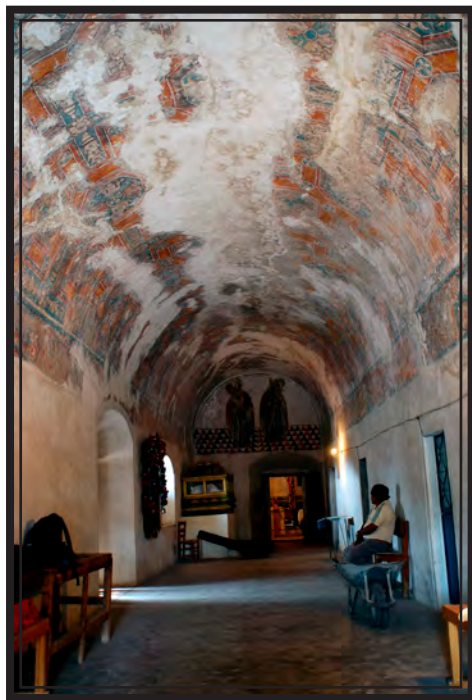
Fig. 116 Sacristía de la visita de Tepatetipa (foto: Eumelia Hernández)

La sacristía esta formada por cuatro dependencias cubiertas con bóveda de cañón, en la que aún quedan restos de pintura mural con motivos serlianos y que al parecer fueron retocadas recientemente [Figs. 114, 115, 116, 123].

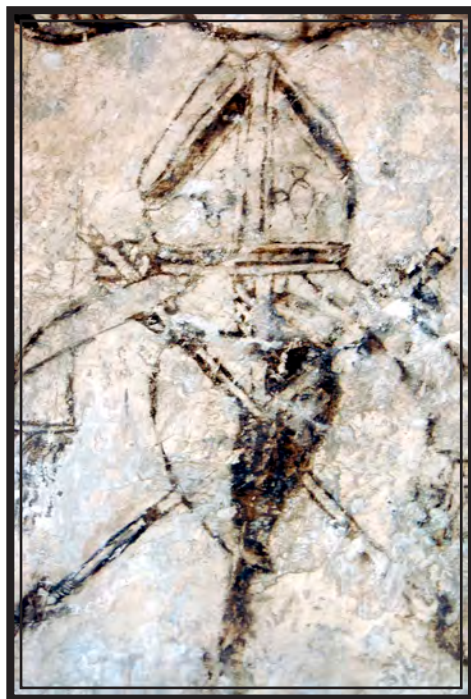
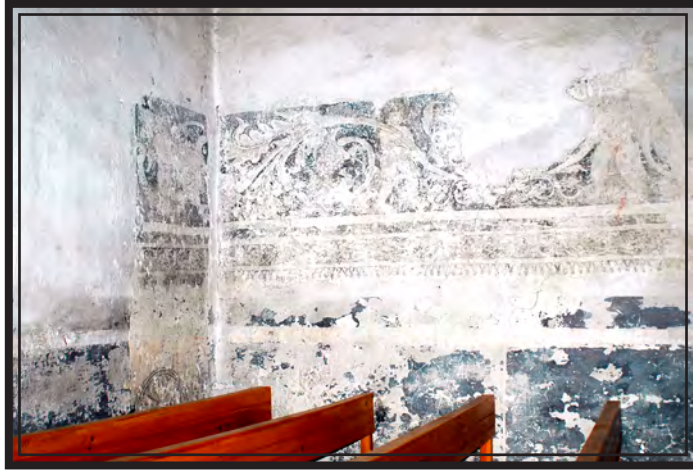
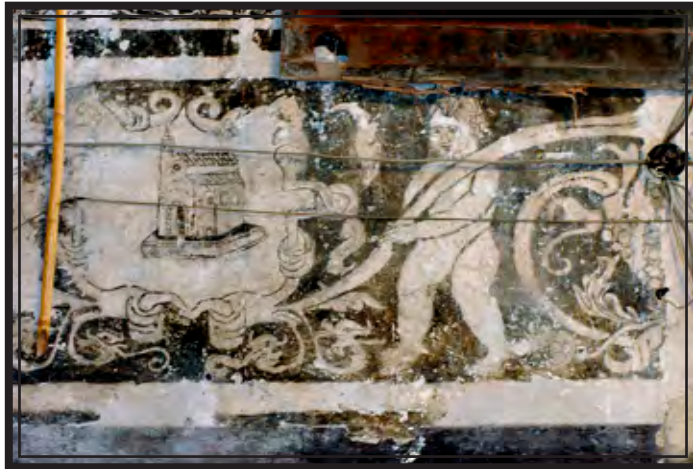
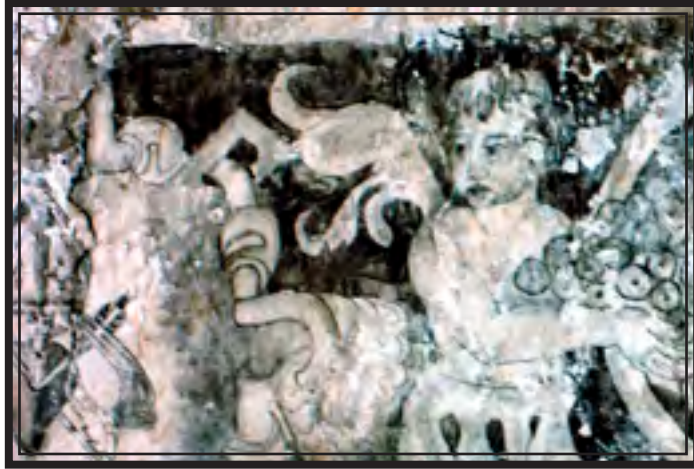
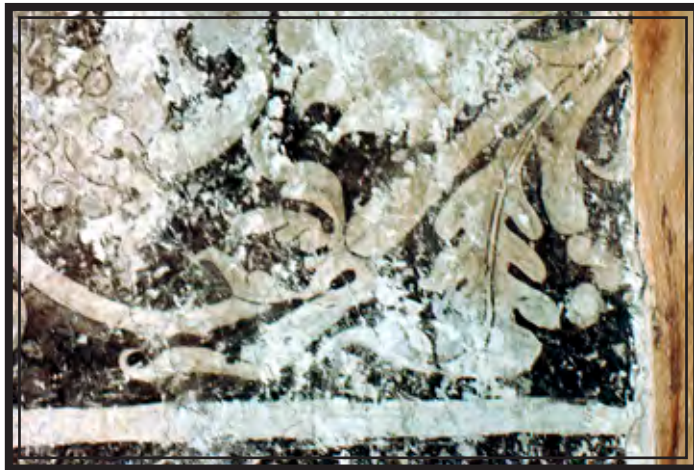
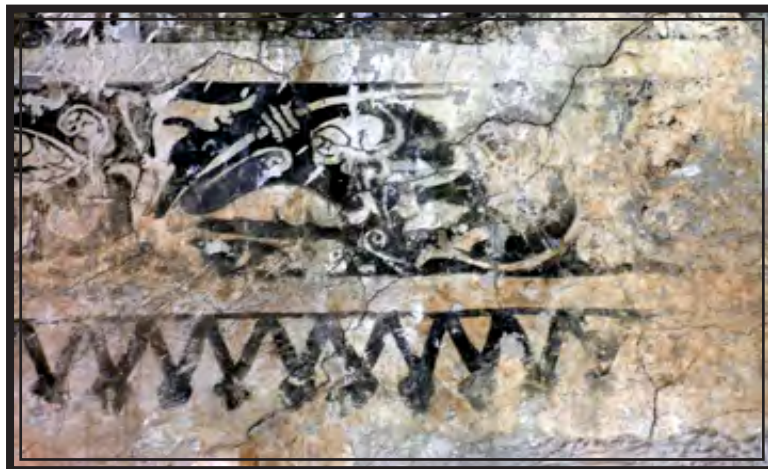
Fig. 117 Restos de pintura mural en la que se alcanza apreciar el escudo agustino de la visita de Tepatetipa  
(foto: Eumelia Hernández)

Fig. 118 Restos de pintura mural de la visita de Tepatetipa (foto: Eumelia Hernández)

Fig. 119 Restos de pintura mural de la visita de Tepatetipa (foto: Eumelia Hernández)

Fig. 120 Restos de pintura mural de la visita de Tepapatetipa (foto: Eumelia Hernández)

Fig. 121 Restos de pintura mural de la visita de Tepapatetipa (foto: Eumelia Hernández)

Fig. 122 Restos de pintura mural de la visita de Tepatetipa (foto: Eumelia Hernández)

Se puede observar restos de pintura mural al parecer de la primera capa pictórica con motivos fitomorfos y escudo de la orden de San Agustín en negro sobre blanco, con técnica linearista y posiblemente al temple [Figs. 117, 118, 119, 120, 121, 122].

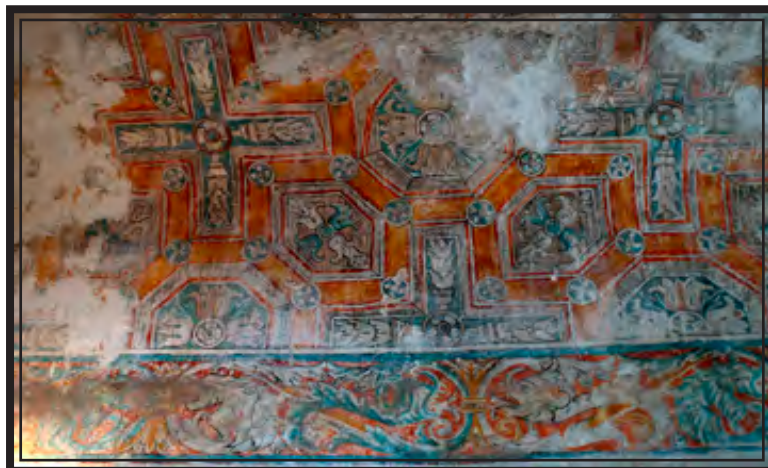
Fig. 123 Pintura mural retocada recientemente en la sacristía de la visita de Tepatetipa (foto: Eumelia Hernández)

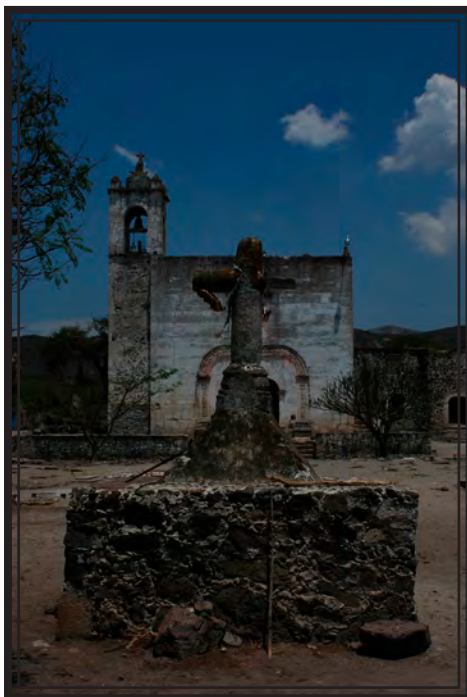
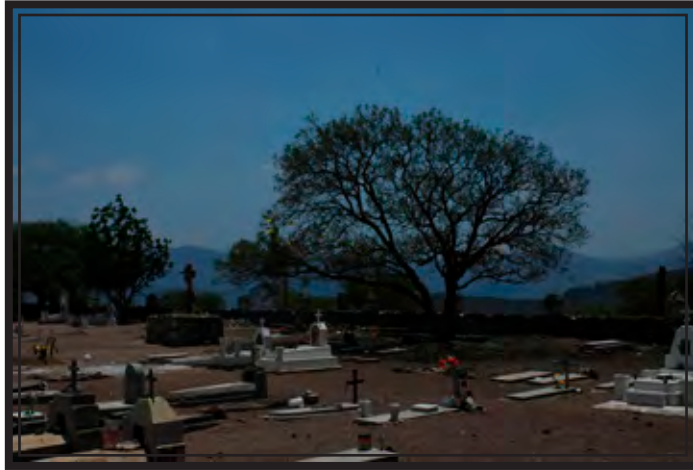
Fig. 125 Cruz atrial de la visita de Tepatetipa (foto: Eumelia Hernández)

Fig. 126 Atrio cementerio de la visita de Tepatetipa (foto: Eumelia Hernández)

El muro atrial, al parecer es de manufactura contemporánea (por lo burdo de la técnica) y forma un rectángulo perfectamente alineado con respecto al centro, es decir al eje de la portada, sin embargo no da a ninguna plaza, como en los conventos mayores, y que como en la mayoría de las visitas de esta selección sigue conservando la función de cementerio [Fig. 125, 126].

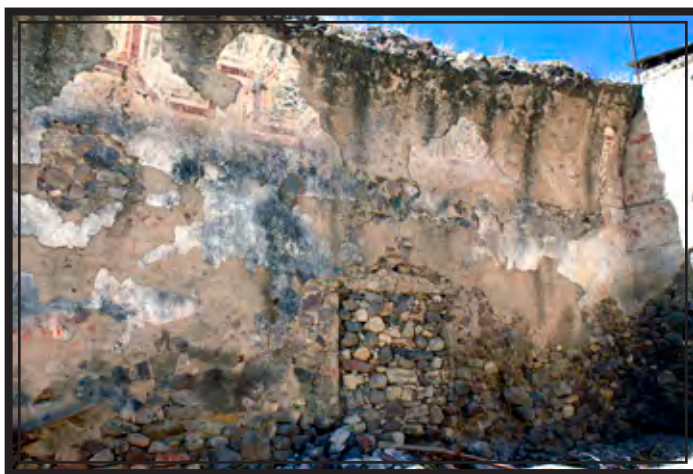
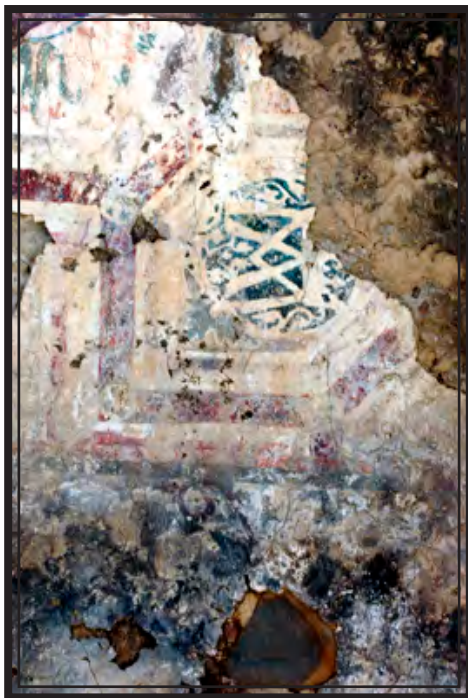
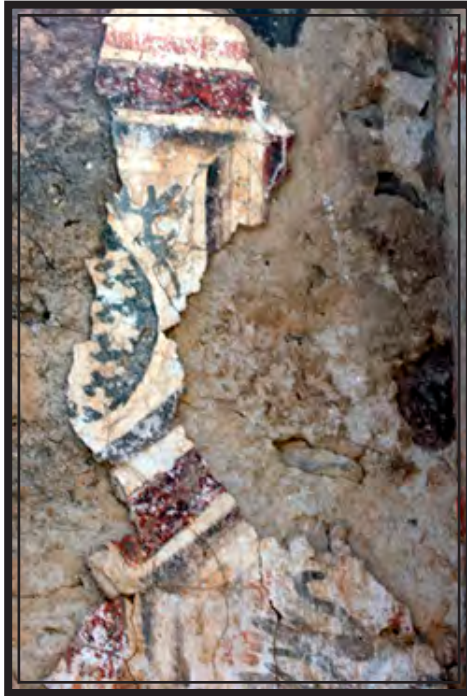
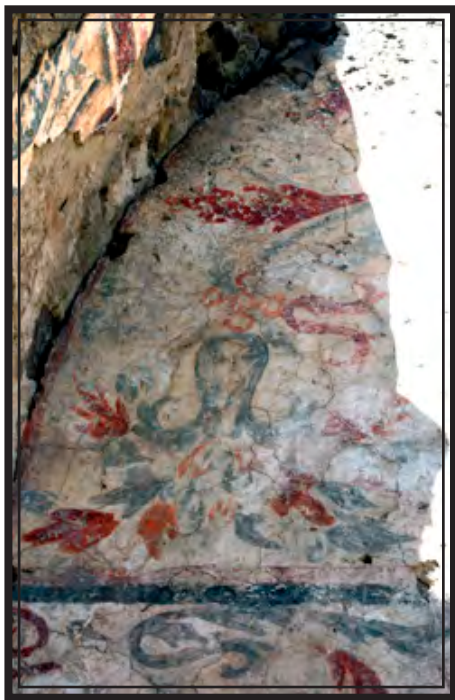
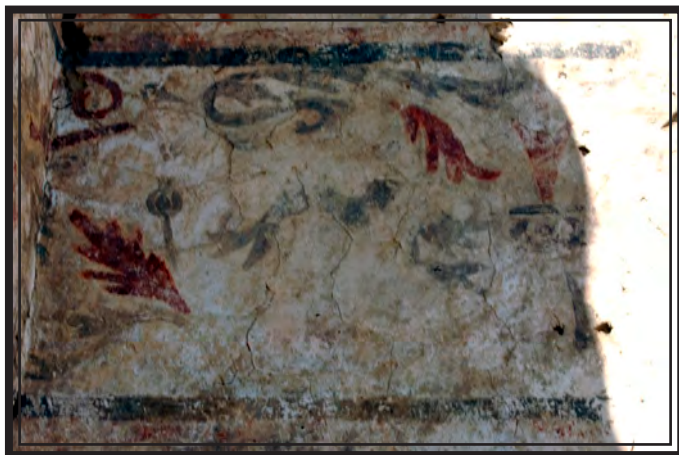
Fig. 131 Restos de pintura mural de la visita Tepeyacapa (foto: Eumelia Hernández)

Fig. 133 Restos de pintura mural de la visita Tepeyacapa (foto: Eumelia Hernández)

Fig. 134 Restos de pintura mural de la visita Tepeyacaca (foto: Eumelia Hernández)

Fig. 135 Restos de pintura mural la visita Tepeyacapa (foto: Eumelia Hernández)

Fig. 136 Restos de pintura mural de la visita Tepeyacapa (foto: Eumelia Hernández)

De esta visita sólo se conservan dos muros, en los cuales hay restos de pintura mural con motivos fitomorfos e interpretaciones serlianas, que por sus características indica que fueron del siglo XVI, repintadas al estilo del siglo XVIII <sup>43</sup>, es decir con pincelada suelta **[Fig. 131, 133, 134, 135, 136]**.

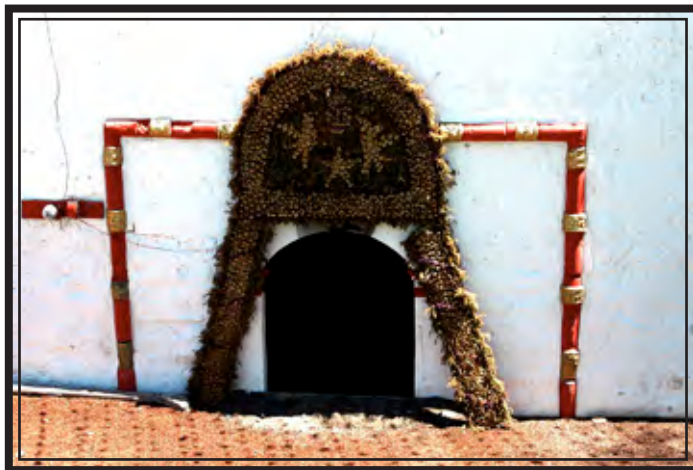
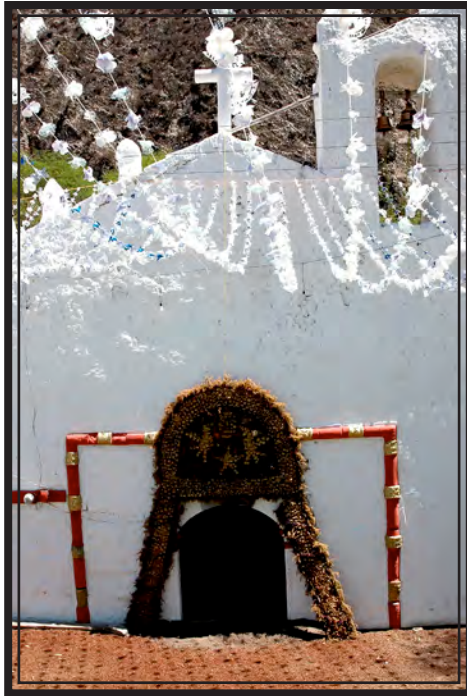
Fig. 142 Portada de la visita Tlatemalco (foto: Eumelia Hernández)

Fig. 143 Fachada de la visita Tlatemalco (foto: Eumelia Hernández)

La fachada que vemos ahora es muy sencilla, pues es evidente el hundimiento de ésta, lo cual hace que el acceso sea por el vano que corresponde al coro y que está formando un arco de medio punto. Un alfiz enmarca el arco [Figs. 142, 143]. La fachada está rematada por una espadaña con tres vanos de medio punto y a partir del central van reduciendo su tamaño. Se corona con merlones [Fig. 144, 145, 146].

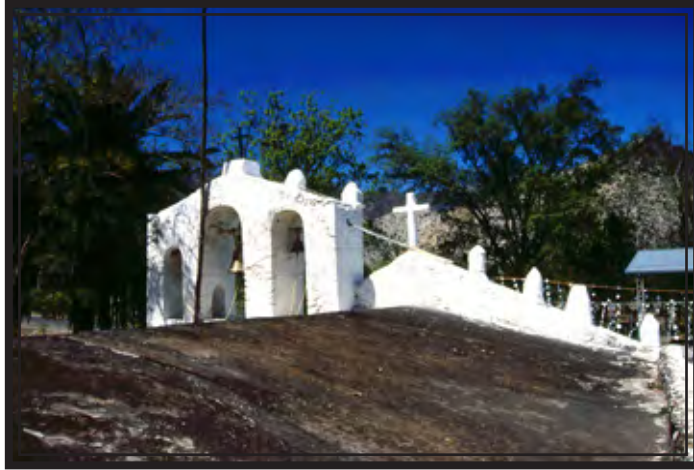
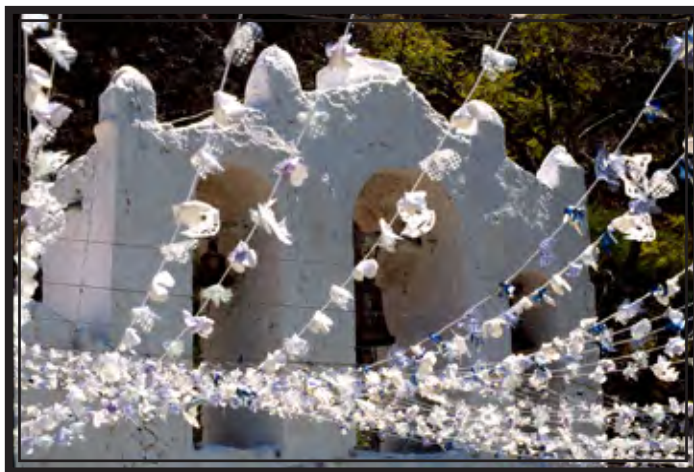
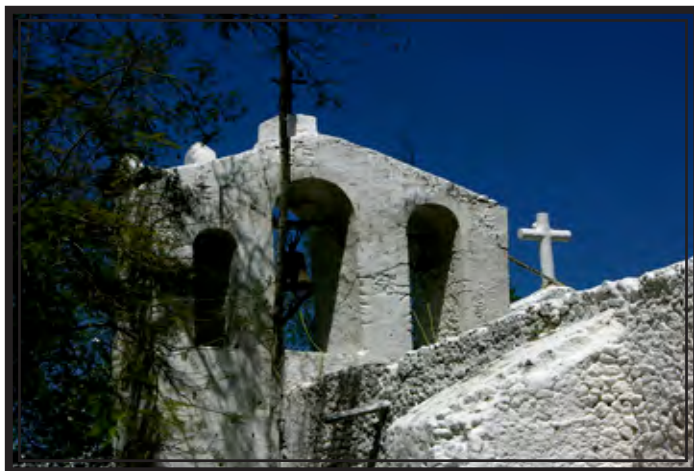
Fig. 144 Vista de la espadaña desde la bóveda la visita Tlatemalco (foto: Eumelia Hernández)

Fig. 145 Espadaña de la visita Tlatemalco (foto: Eumelia Hernández)

Fig. 146 Espadaña de la visita Tlatemalco (foto: Eumelia Hernández)

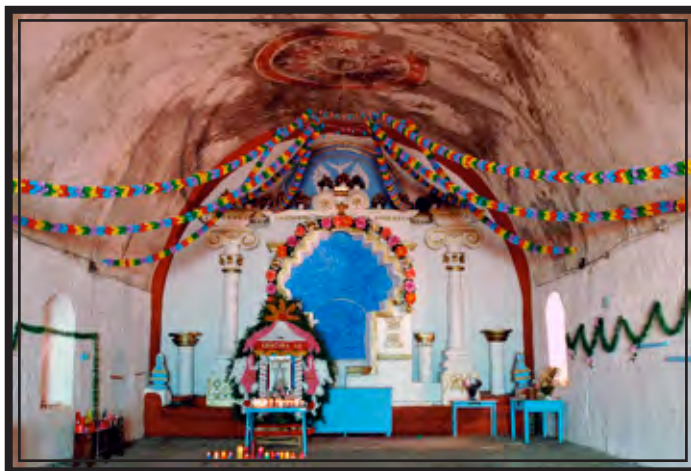
Fig. 148 Interior de la visita Tlatemalco (foto: Eumelia Hernández)

Como se mencionó en el apartado anterior, al interior se accede por medio del vano que pertenecía al coro, que se cubrió hasta la parte del ábside con arena [Fig. 148]. La nave del templo está cubierta con bóveda de cañón en la cual aún quedan huellas de pintura mural en blanco y negro con motivos fitomorfos y simulaciones de nervaduras, que por sus características indican que fueron del siglo XVI [Figs. 149, 150, 151, 152, 153]. También hay en la parte del ábside restos de pintura con motivos angelicales y del que se distingue la fecha de 1765 y que al parecer se repintaron recientemente [Figs. 154, 155, 156, 157, 158, 159].

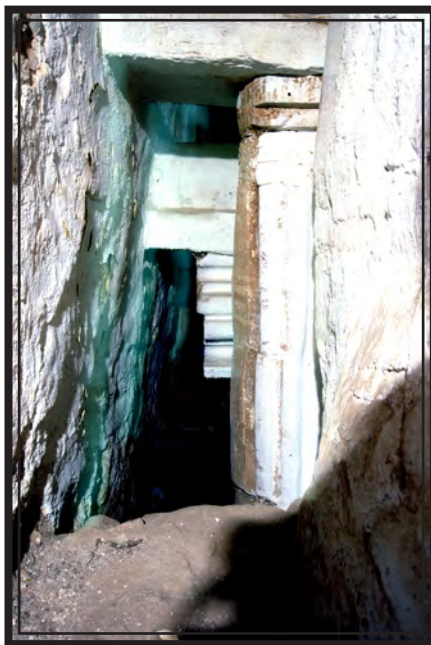
Fig. 160 Orificio en la parte posterior al retablo en el interior de la visita Tlatemalco (foto: Eumelia Hernández)

A pesar del hundimiento de esta dependencia por la parte posterior de retablo hay un pequeño orificio por el cual se accede a la parte cubierta por tepetate [Fig. 160].

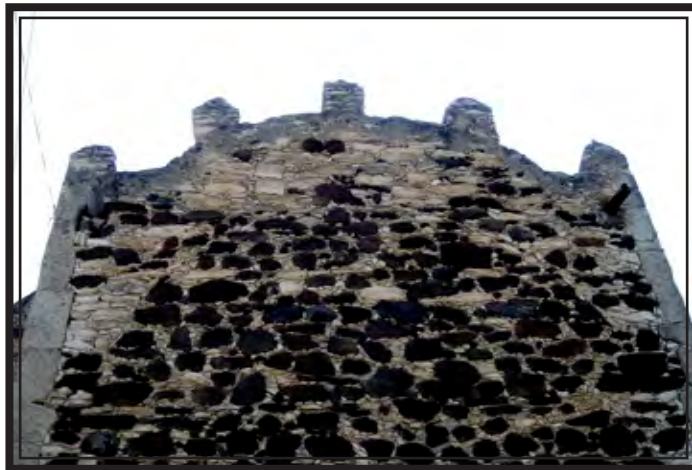
Fig. 163 Momentos constructivos de la visita de Tlaxco (foto: María Eugenia Campos Gallegos)

El ábside tiene forma semi hexagonal del cual se distingue el material constructivo que es cantera y tezontle. También se aprecia las hiladas trabajadas en forma horizontal a la manera prehispánica<sup>45</sup>. Se alcanzan a distinguir – a simple vista – tres momentos constructivos del ábside. El primero, en el que se ven huellas de viguería (mechinales), el segundo momento lo constituye un arco de medio punto y en el tercero se prolonga el medio punto y remata con cinco merlones; en los costados de éstos se encuentran las descargas de las gárgolas **[Fig. 163]**.

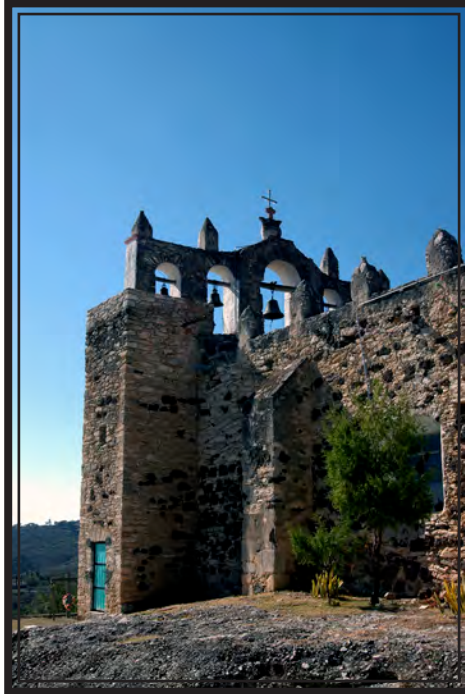
Fig. 165 Vista lateral poniente, donde se aprecia el contrafuerte que da acceso al coro y a la parte superior de la visita de Tlaxco (foto: Eumelia Hernández)

Los muros laterales están sostenidos por tres contrafuertes, en estos muros se ven las huellas de los mechinales que sostenían las vigas, lo que quiere decir que hubo una cubierta de vigería plana; ambos muros están rematados por merlones equidistantes [Fig. 164, 165].

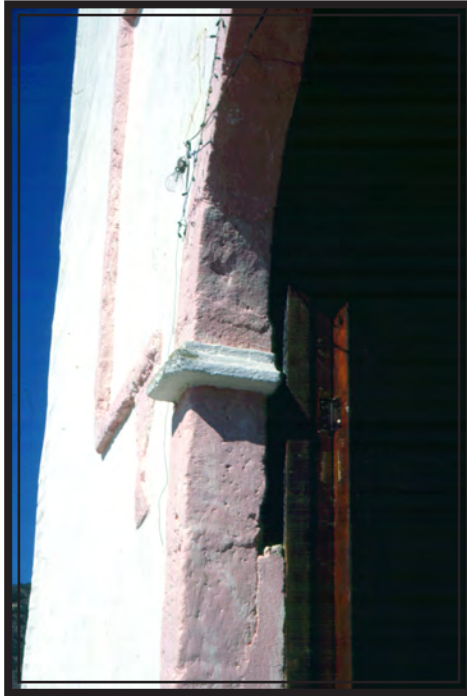
Fig. 167 Portada sobrepuesta de la visita de Tlaxco (foto: Eumelia Hernández)

Se puede observar que se adoso la fachada actual posteriormente, toda vez que queda un hueco entre ella y el contrafuerte nor-oeste, y cubre otra fachada que probablemente estuvo a eje con el contrafuerte, que en un momento posterior se quiso usar como torre; de hecho tiene una puerta adintelada por la que quizá se subía a la bóveda [Figs. 166, 167,169].

La portada que vemos ahora es muy sencilla, está formada por un arco de medio punto sostenido por restos de impostas que descansan en jambas, que a su vez se sostienen en molduras a manera de pedestales. Un alfiz enmarca el arco, pero a la altura de las impostas cuelgan guardamalletas, lo que sugiere una factura del siglo XVIII; en los extremos superiores del alfiz hay dos remates en forma de flama, sobre éste se halla la ventana coral mixtilínea en forma de claraboya **[Fig. 166]**. La fachada está rematada por una espadaña con cinco vanos de medio punto y a partir del central van reduciendo su tamaño, coronados con cinco merlones **[Fig. 171]**. Al parecer las guardamalletas y la claraboya pueden afirmar la hipótesis de que esta fachada es muy tardía, seguramente del siglo XVIII<sup>46</sup>.

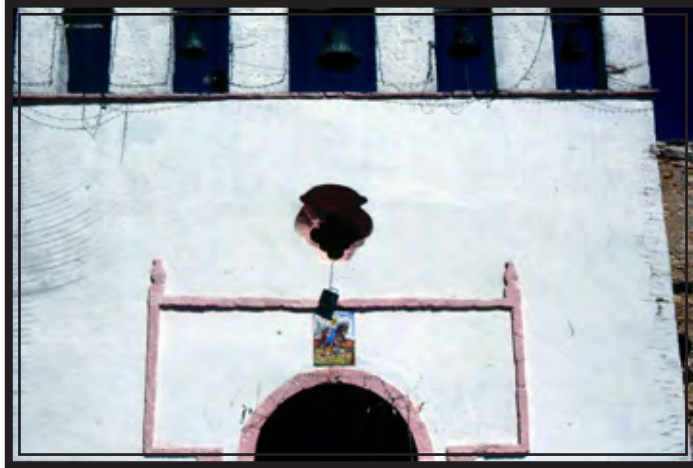
Fig. 170 Parte de la fachada de la visita de Tlaxco (foto: Eumelia Hernández)

Actualmente tanto la fachada como las molduras del intra y extradós del arco tienen un aplanado en blanco [Figs. 169, 170].

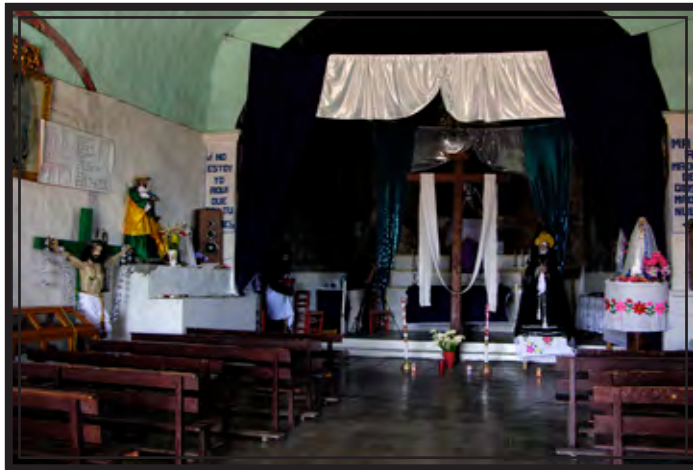
Fig. 172 Interior de la visita de Tlaxco (foto: Eumelia Hernández)

Al parecer la primera etapa consistió sólo en el ábside de la visita, que luego quedó como presbiterio que marca el arco triunfal [Fig. 172]. Como ya se dijo a partir del ábside la nave creció (hacia el frente) y ésta llegaba a una portada que tenía una puerta, después a partir de este muro que formaba la primera portada, vuelve a crecer al frente para colocar el coro de viguería [Fig. 173].

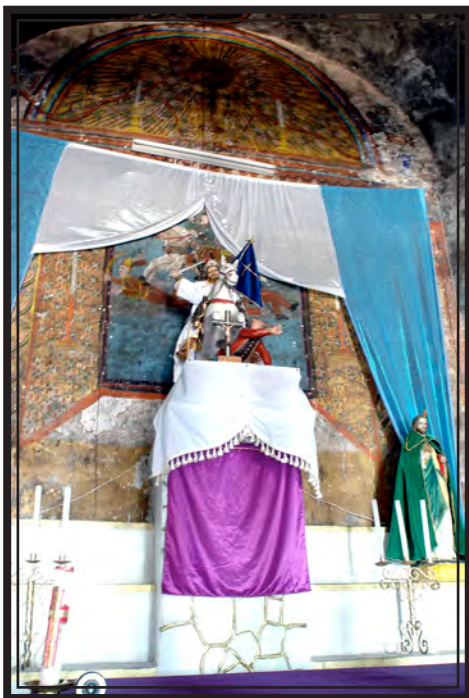
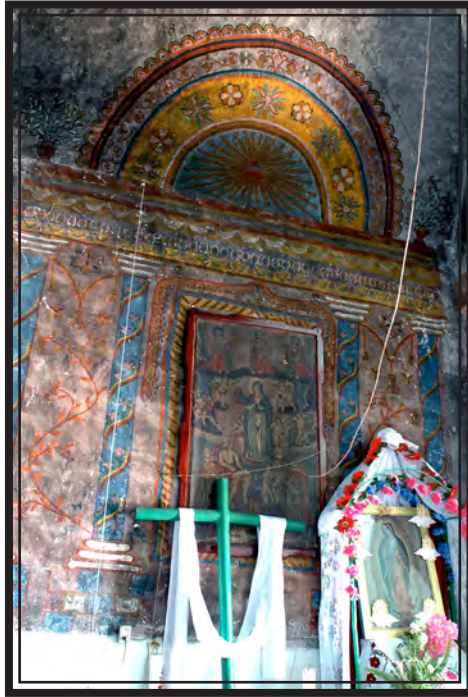
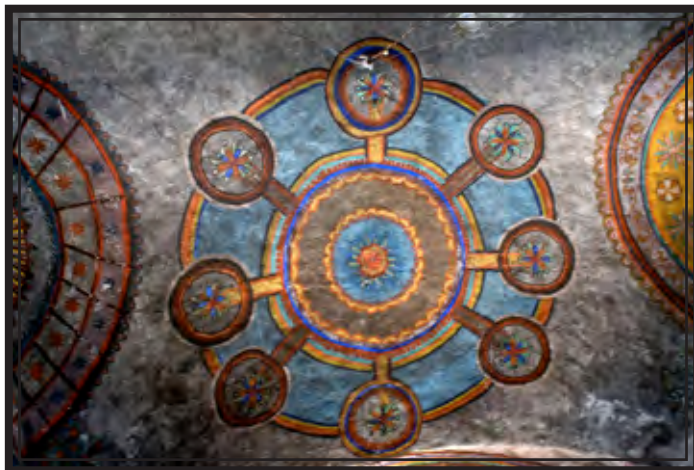
Los muros del presbiterio están cubiertos con pinturas que simulan retablos. El ábside también está pintado en su totalidad [Figs. 174, 175, 176]. Los arcos que se encuentran en el acceso del presbiterio y en donde empieza el coro tienen restos de pintura mural, así como relieves con motivos fitomorfos. Al parecer la manufactura de estos detalles pertenecen a un etapa temprana, pero recibieron un retoque en época reciente [Figs. 177, 178, 179, 180].
