PLANTEAMIENTO METODOLÓGICO PARA LA INTERVENCIÓN DE CONJUNTOS PATRIMONIALES.

EL CASO DE LA CALLE DE COLIMA EN LA COLONIA ROMA

Tesis que para obtener el grado de: Maestro en Arquitectura presenta:
Arq. Mariana Espinosa Palacios Macedo
Programa de Maestría en Arquitectura 2006

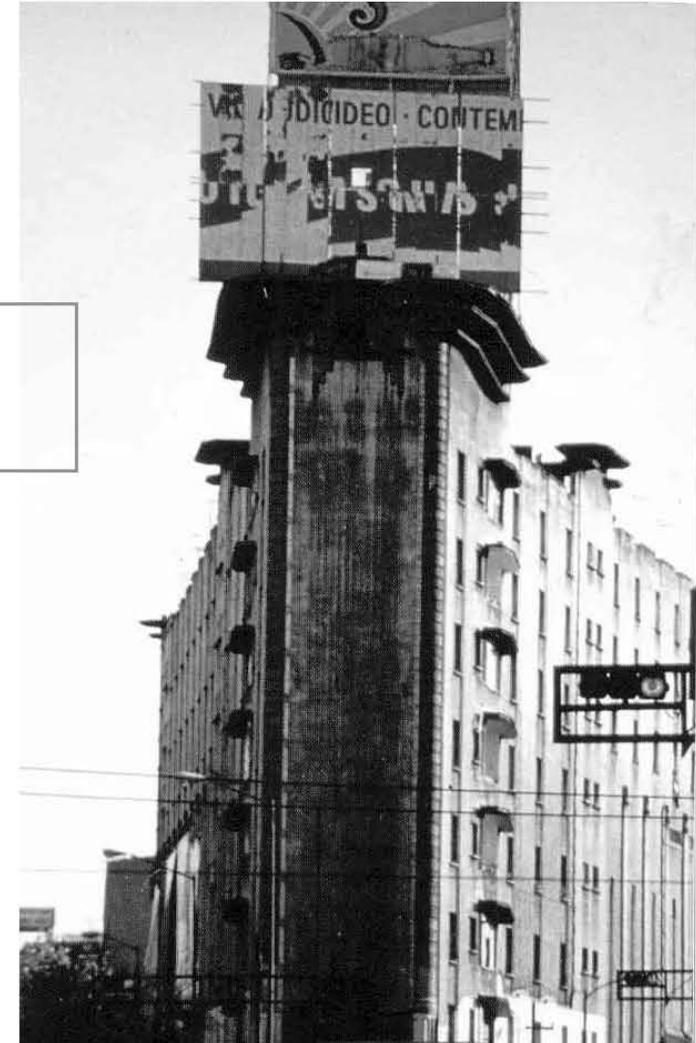
Anuncios espectaculares en un edificio con valor patrimonial en la ciudad de México, ejemplo de adiciones negativas en el paisaje urbano.
Imagen: Hector García Olvera, en: *Bitácora Arquitectura*, México: Facultad de Arquitectura UNAM, 2000, 2 Pg. 43

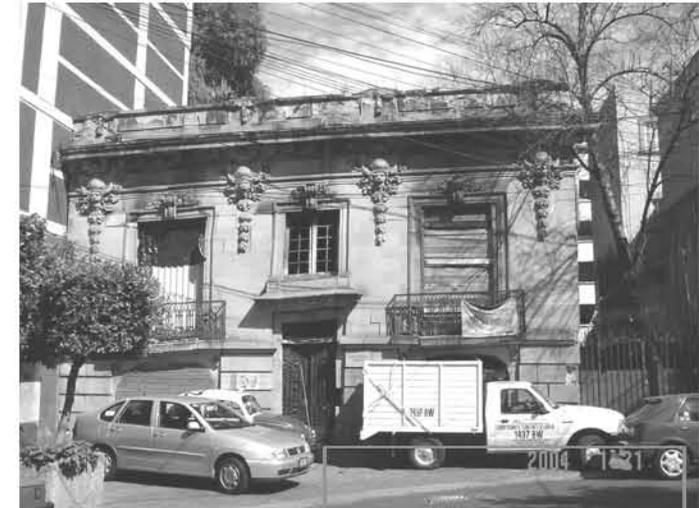
Imagen que muestra el deterioro de un edificio porfiriano a causa de los esfuerzos provocados por su colindante.

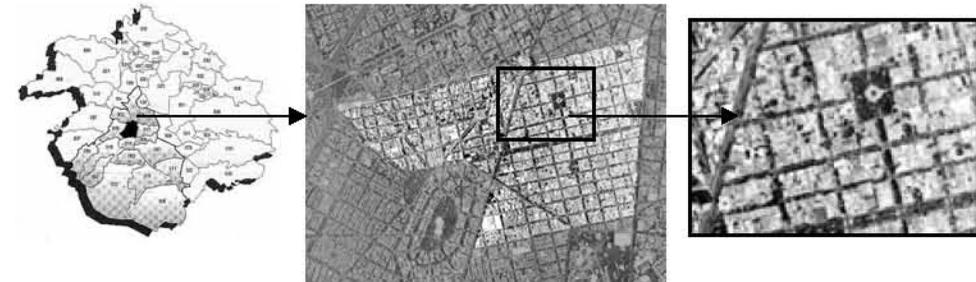
Imagen Izquierda: Zona Metropolitana de la Ciudad de México, (Fuente: INEGI)
La marca negra señala la delegación Cuauhtémoc en la que se encuentra ubicada la colonia Roma.

Imagen Centro y derecha: Foto aérea en la cual se muestra una pequeña sección de la delegación Cuauhtémoc donde aparece la colonia Roma Norte resaltada en color blanco y a su vez se marca la zona de estudio. (Fuente: Foto aérea 2000.)

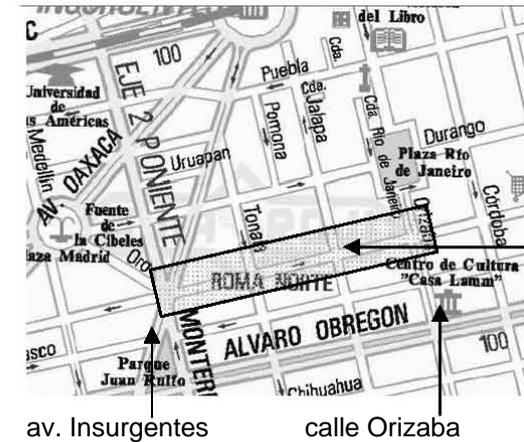
La zona de estudio se encuentra al Norte de la colonia Roma. Se trata de la calle de Colima en su tramo entre av. Insurgentes y la calle de Orizaba.

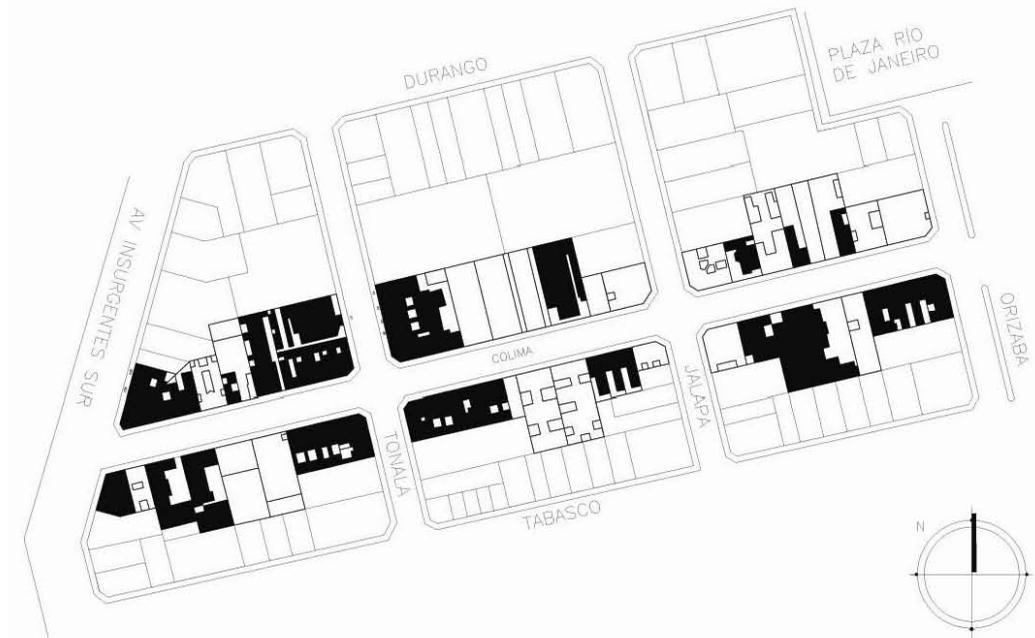
En el plano se pueden observar en color negro los inmuebles considerados en el catálogo del INBA.

En total son 43 inmuebles catalogados y 22 predios ó inmuebles sin catalogar lo cual constituye un 66% de valor patrimonial en el conjunto.

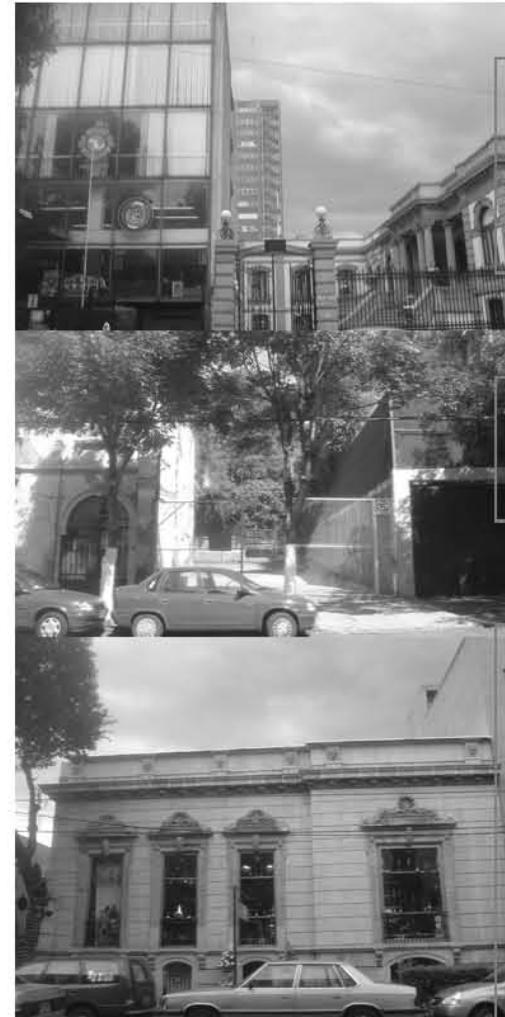
Imagen: Colima no.184 y no.194

→ Los inmuebles que no pertenecen a la época y estilo original de la colonia no se integran en lo absoluto al conjunto, es decir, su expresión formal y estilística es totalmente independiente al mismo.

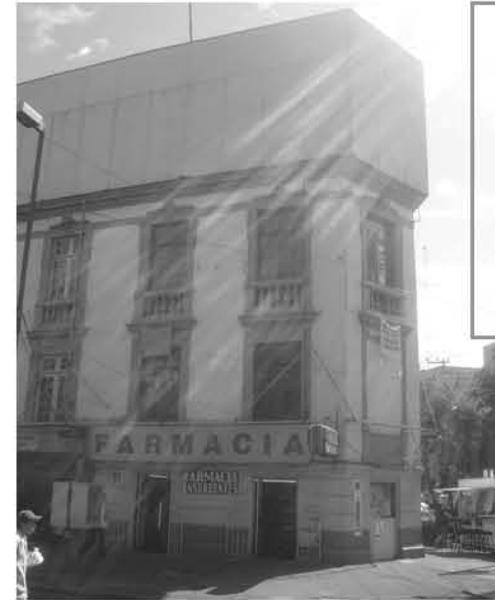
Caso de inmueble en buen estado de conservación. En fachada, el faltante importante es la herrería original. Conserva su recubrimiento original de cantera. Imagen: Colima no. 264

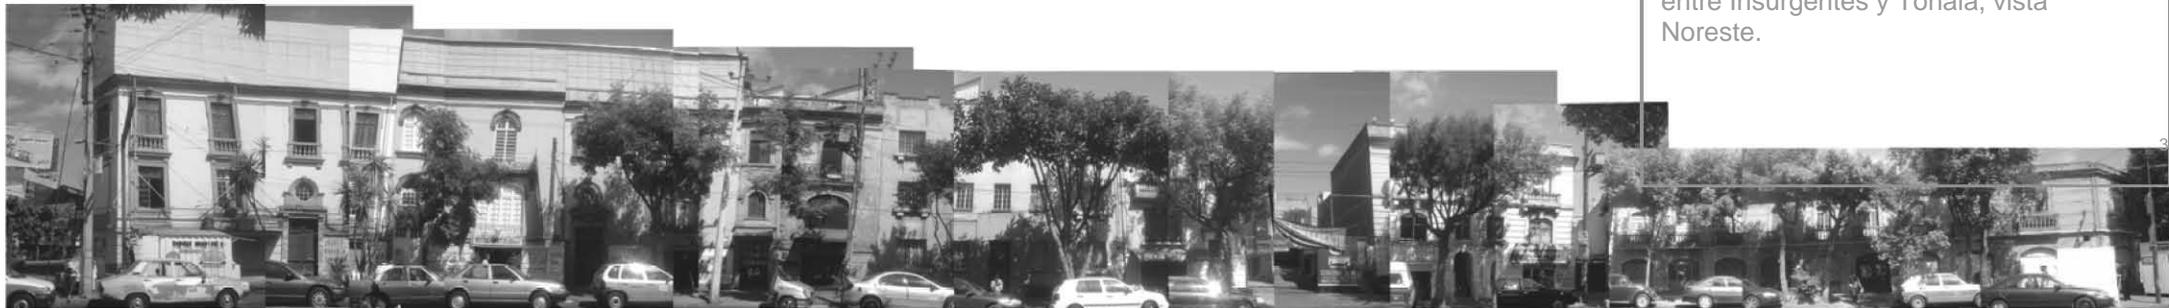
Levantamiento Fotográfico correspondiente a la calle de Colima, entre Insurgentes y Tonalá, vista Noreste.

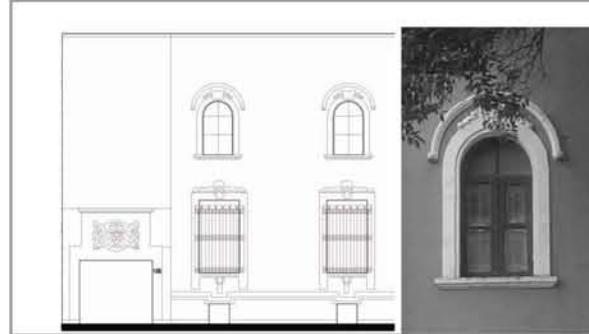
Inmueble ubicado en la calle de Colima no. 196
Dibujo: MarianaEspinosa Palacios Macedo
Foto: MarianaEspinosa Palacios Macedo

Forma: Compuesto por dos volúmenes alineados al paramento, uno remetido con respecto al otro. De composición asimétrica ya que un volumen es dos veces más el ancho del segundo generando dos rectángulos verticales de diferentes tamaños.
Función: Casa habitación suburbana unifamiliar en dos niveles y un semisótano.
Estructura: Muros de carga de 7x14 x 28cm, entrepisos de terrado soportado por tejamanil y vigería de madera cubierto con duela machambrada.
Requerimientos Sociales: Su acabado final en fachada fue de aplanado en aplanado de cal y polvo de mármol con acabado final en martinilla. Sus enmarcamientos, rodapié y demás elementos decorativos son en cantera. Su decoración es sencilla con elementos de tipo nacionalista y otros de tipo neobarroco.

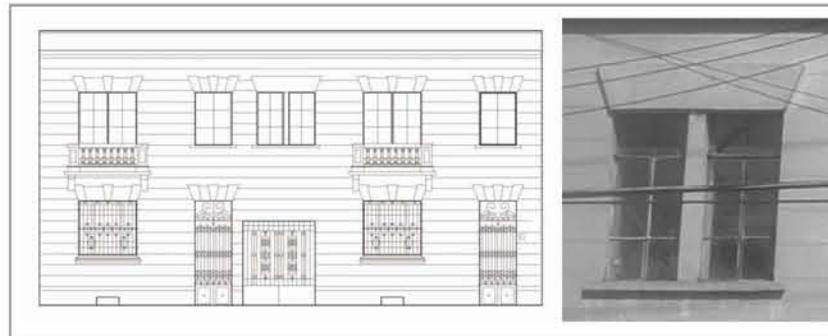
Forma: Compuesto por un volumen alineado al paramento.
Función: Par de casas unifamiliares en dos niveles.
Estructura: Muros de carga de 7x14 x 28cm, entrepisos de terrado soportado por tejamanil y vigería de madera cubierto con duela machambrada.
Requerimientos Sociales: Molduras, pretilas, cornisas y elementos decorativos a base de piedra artificial. El acabado de su fachada es de aplanado de cal y polvo de mármol y su acabado final en martinilla. Sus enmarcamientos son mediante elementos geométricos.

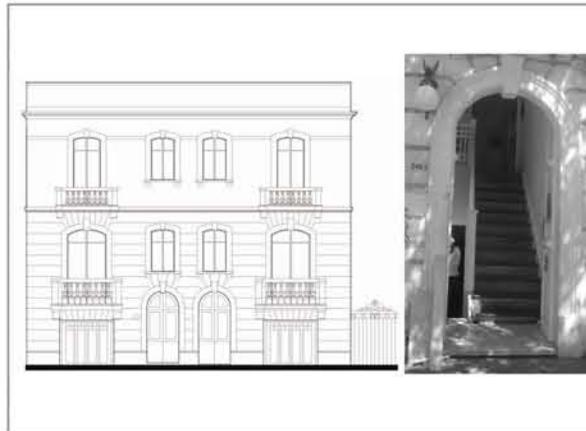
Inmueble ubicado en la calle de Colima no. 193
Dibujo: MarianaEspinosa Palacios M.
Foto: MarianaEspinosa Palacios M.

Forma: Compuesto por un volumen alineado al paramento dividido en dos cuerpos horizontales por medio de molduras. Se separa de una de sus colindancias para permitir el acceso a las viviendas interiores así como para generar un patio de iluminación y ventilación.
Función: Vivienda plurifamiliar compuesta por un par de casas al frente y dos viviendas más desarrolladas al interior del predio. A las viviendas interiores se accede por una entrada común.
Estructura: Muros de carga de 7x14 x 28cm, entrepisos de terrado soportado por tejamanil y vigería de madera cubierto con duela machambrada.
Requerimientos Sociales: Molduras, pretilas, cornisas y elementos decorativos a base de piedra artificial. El acabado de su fachada es de aplanado de cal y polvo de mármol y su acabado final en martinilla en el cuerpo superior y de imitación de sillares en piedra artificial. Carece de elementos decorativos.

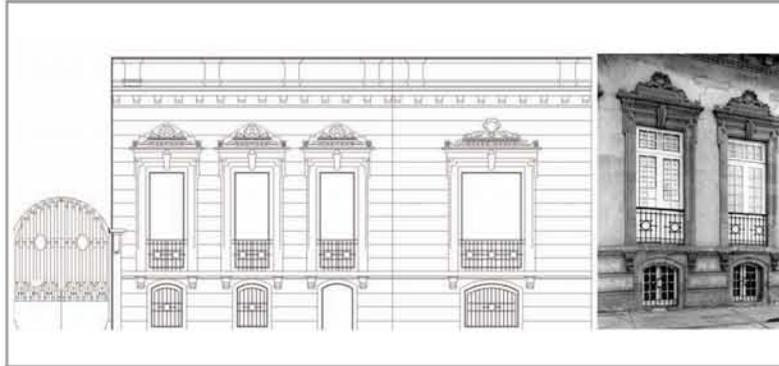
Inmueble ubicado en la calle de Colima no. 197
 Dibujo: MarianaEspinosa Palacios Macedo
 Foto: MarianaEspinosa Palacios Macedo

Forma: Compuesto por dos volúmenes, el primero remetido con respecto al segundo. A su vez se separan de una de sus colindancias para dar lugar al portón de acceso. Su volumen mayor es una vez y media el volumen menor.
 Su paramento está dividido en tres cuerpos horizontales por medio de una moldura en el cuerpo inferior y una cornisa en el cuerpo superior.
Función: Casa unifamiliar en un nivel y semi sótano.
Estructura: Muros de carga de 7x14 x 28cm, entrepisos de terrado soportado por tejamanil y vigería de madera cubierto con duela machambrada.
Requerimientos Sociales: Su fábrica es en aplanado de cal y polvo de mármol y su acabado final en martinilla. Sus elementos decorativos, enmarcamientos y molduras son en cantera. Su decoración es sencilla con elementos de tipo neobarroco.

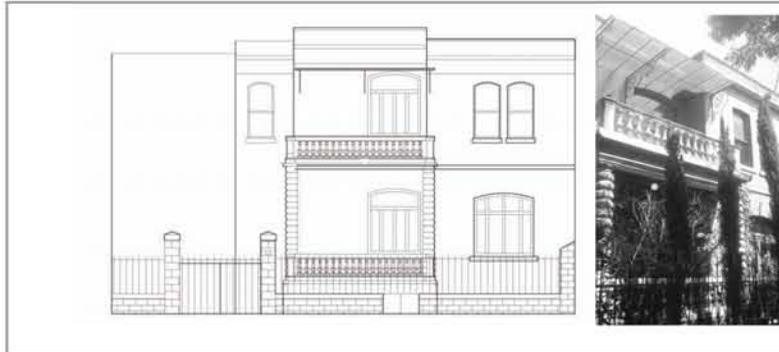
Forma: Compuesto por tres volúmenes articulados entre sí. Su paramento está dividido en tres cuerpos horizontales por medio de una moldura en el cuerpo inferior y una cornisa en el cuerpo superior. Presenta terraza con balaustrada.
Función: Villa suburbana rodeada por un patio en uno de sus costados y al frente. Se organiza en dos niveles y un sótano.
Estructura: Muros de carga de 7x14 x 28cm, entrepisos de terrado soportado por tejamanil y vigería de madera cubierto con duela machambrada.
Requerimientos Sociales: La fábrica es austera por medio de aplanado de cal y polvo de mármol y su acabado final en martinilla. Presenta columnas recubiertas por pasta de acabado rústico. Carece de decoración y de enmarcamientos. Las balaustradas y molduras son en piedra artificial.

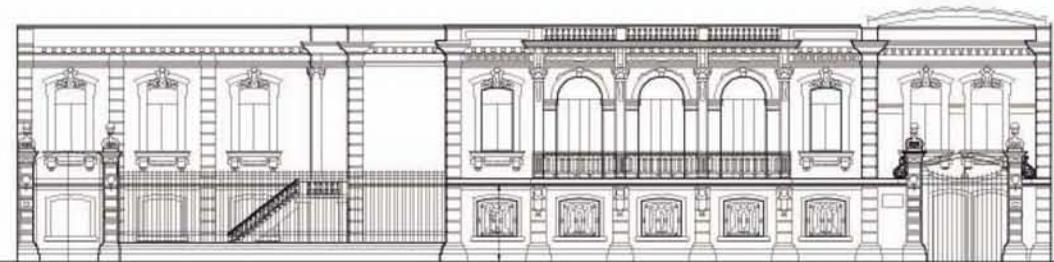
Inmueble ubicado en la calle de Colima no. 194
 Dibujo: MarianaEspinosa Palacios Macedo

Forma: Compuesto por una serie de volúmenes que se remeten unos de otros. El juego de volúmenes se articulan dejando en sus laterales dos patios, uno principal y uno secundario. La proporción horizontal de los volúmenes se compensa con elementos verticales constituidos por pilastras. A su vez, en el sentido horizontal se delinean tres paramentos por medio de una moldura y una cornisa en su parte superior. Cuenta con balcón con barandal en hierro forjado.
Función: Palacete suburbano en un nivel y un medio sótano.
Estructura: Muros de carga de 7x14 x 28cm, entrepisos de terrado soportado por tejamanil y vigería de madera cubierto con duela machambrada.
Requerimientos Sociales: La fábrica es en aplanado de cal y polvo de mármol y su acabado final en martinilla. Sus enmarcamientos, pilastras, columnas, cornisas, dentículos y demás elementos decorativos son en cantera con decoración de tipo neoclásica.

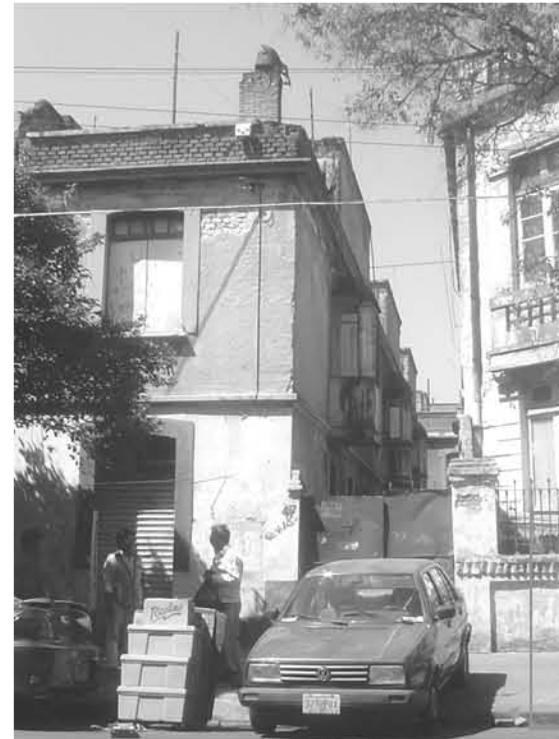
Inmueble ubicado en la calle de Colima, esquina con Tonalá. Se observa un deterioro físico del inmueble debido a la falta de mantenimiento.
Foto: Mariana Espinosa Palacios Macedo

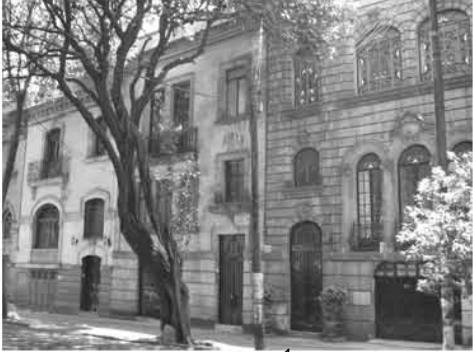
¹ Imagen: Casas en la calle de Colima no. 178, 180 y 182 Mariana Espinosa Palacios Macedo

imagen ¹	Es el uso original de los inmuebles y por lo mismo el uso que favorece de mejor manera a la conservación ya que no requiere de modificaciones para su funcionamiento.
<ul style="list-style-type: none"> ▪ Comercio de barrio como misceláneas. ▪ Servicios complementarios como: Florerías, Restaurantes tipo fonda

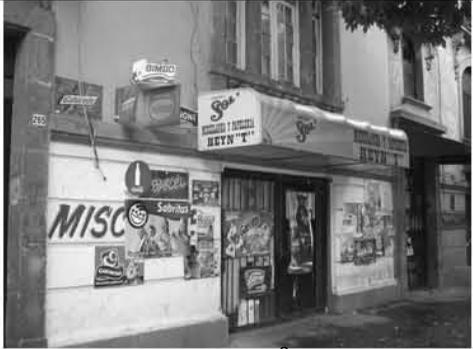
² Imagen: Miscelánea en inmueble de la calle de Colima no. 265 Mariana Espinosa Palacios M.

imagen ²	Generalmente se adapta la cochera de las antiguas viviendas para dichos usos. El exceso de publicidad que requiere, los toldos que se adicionan y toda la basura que generan dañan tanto la integridad física del inmueble como la imagen del Conjunto Patrimonial.

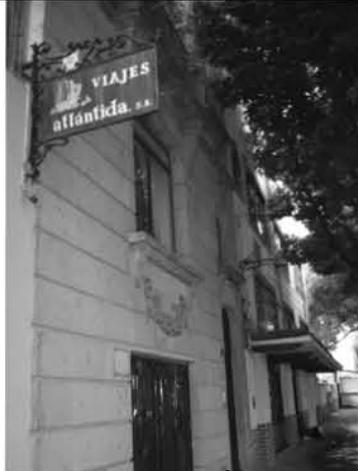
<p>imagen ³</p>

<p>imagen ⁴</p>	<p>Estos usos, a pesar de no ser los originales, no requieren de cambios importantes en el inmueble. En cuanto a la señalización y publicidad generalmente es discreta ó inexistente lo cual no causa daños en el inmueble ni en el conjunto. (imagen 3) Existen casos en los que la publicidad no es discreta, sin embargo es algo que se puede regular fácilmente. (imagen 4)</p>

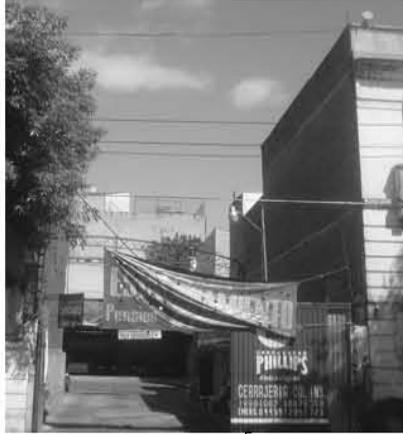
⁵ Imagen: Estacionamiento en la calle de Colima no. 251 Mariana Espinosa Palacios Macedo

<p data-bbox="1841 695 1943 722">imagen⁵</p>	<p data-bbox="2153 261 2435 440">Los estacionamientos se establecen en terrenos baldíos lo cual en primera instancia constituye una ruptura en el tejido urbano.</p> <p data-bbox="2153 440 2435 797">Por otro lado todo lo que implica y genera un estacionamiento de este tipo es negativo para la imagen del Conjunto Patrimonial. A esto se refiere la señalización, las bardas y enrejados, la vista de los desnudos muros colindantes y finalmente el conjunto de coches.</p>

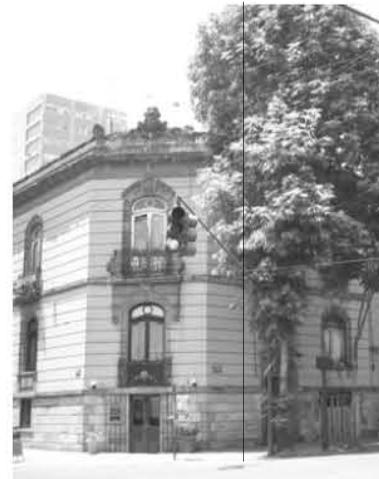
Imagen: Inmueble ubicado en la esquina de Colima y Orizaba. Mariana Espinosa Palacios Macedo

El elevado valor del suelo y la competitividad que existe entre los inmuebles antiguos y los nuevos desarrollos provoca abandono de los inmuebles con valor patrimonial. Ese es el caso del inmueble ubicado en la esquina de la calle de Orizaba y Colima al cual, su deterioro por abandono supera cualquier oferta de renta. Es decir, al estar en un estado de deterioro tan grave no es redituable para el arrendatario ya que el costo por la restauración sería muy grande. Se trata de un inmueble con gran valor patrimonial, sin embargo se encuentra subutilizado y en un constante deterioro corriendo el riesgo de ser rentado por un usuario que no lo valore y propicie aún más su deterioro.

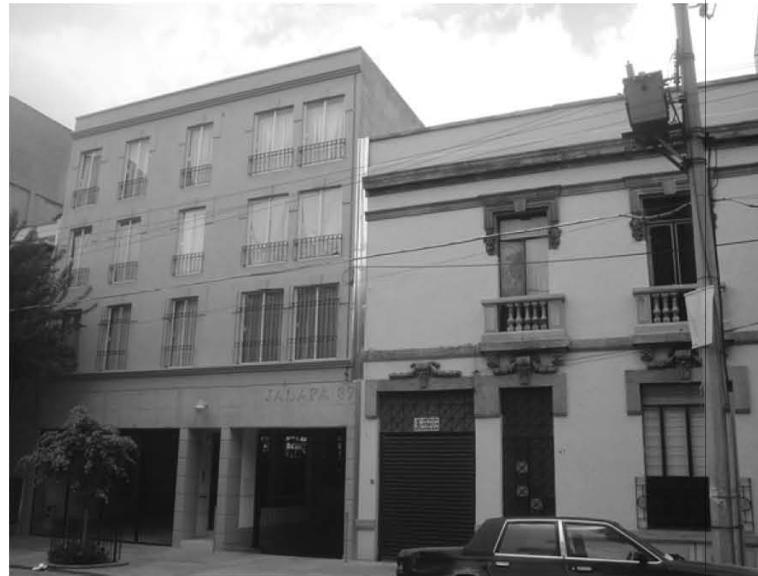
imagen2. Desarrollo nuevo en la calle de Jalapa no. 89
foto: Mariana Espinosa Palacios Macedo

El segundo caso puede provocar engaño, como es el caso de la imagen 2 en la cual existe un edificio que copia elementos de la arquitectura original de la zona sin una interpretación correcta que resulta ser una simple caricatura.

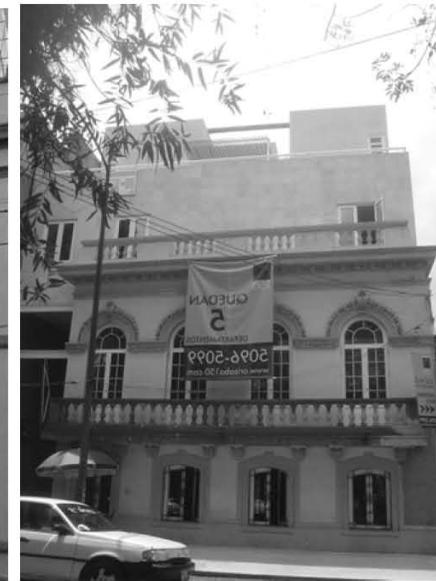
imagen 3. Reciclamiento en la calle de Orizaba no. 150
foto: Mariana Espinosa Palacios Macedo

El tercer caso se trata de una reutilización de estructura antigua desarrollando departamentos de mayor densidad en la parte posterior. Dicha situación es positiva para el Conjunto ya que no altera la imagen original y le da al inmueble con valor patrimonial la oportunidad de competir con el agresivo mercado inmobiliario.

Su restauración es correcta y a pesar de que el diseño del nuevo nivel puede ser o no el mejor no altera la fisonomía de la colonia.

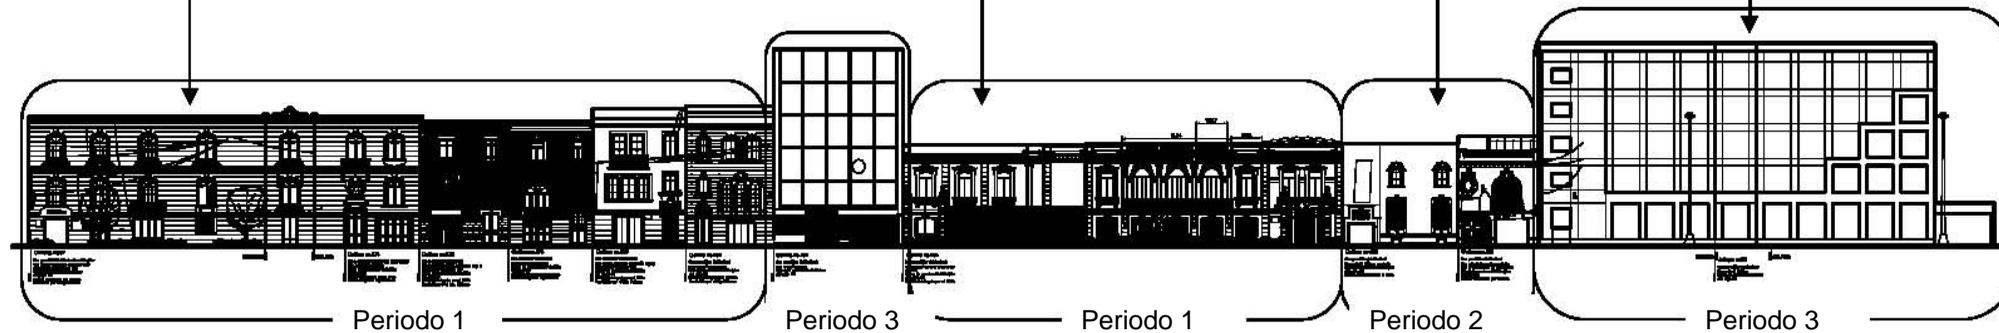
Larguillo de la calle de Colima entre Jalapa y Orizaba, vista sureste

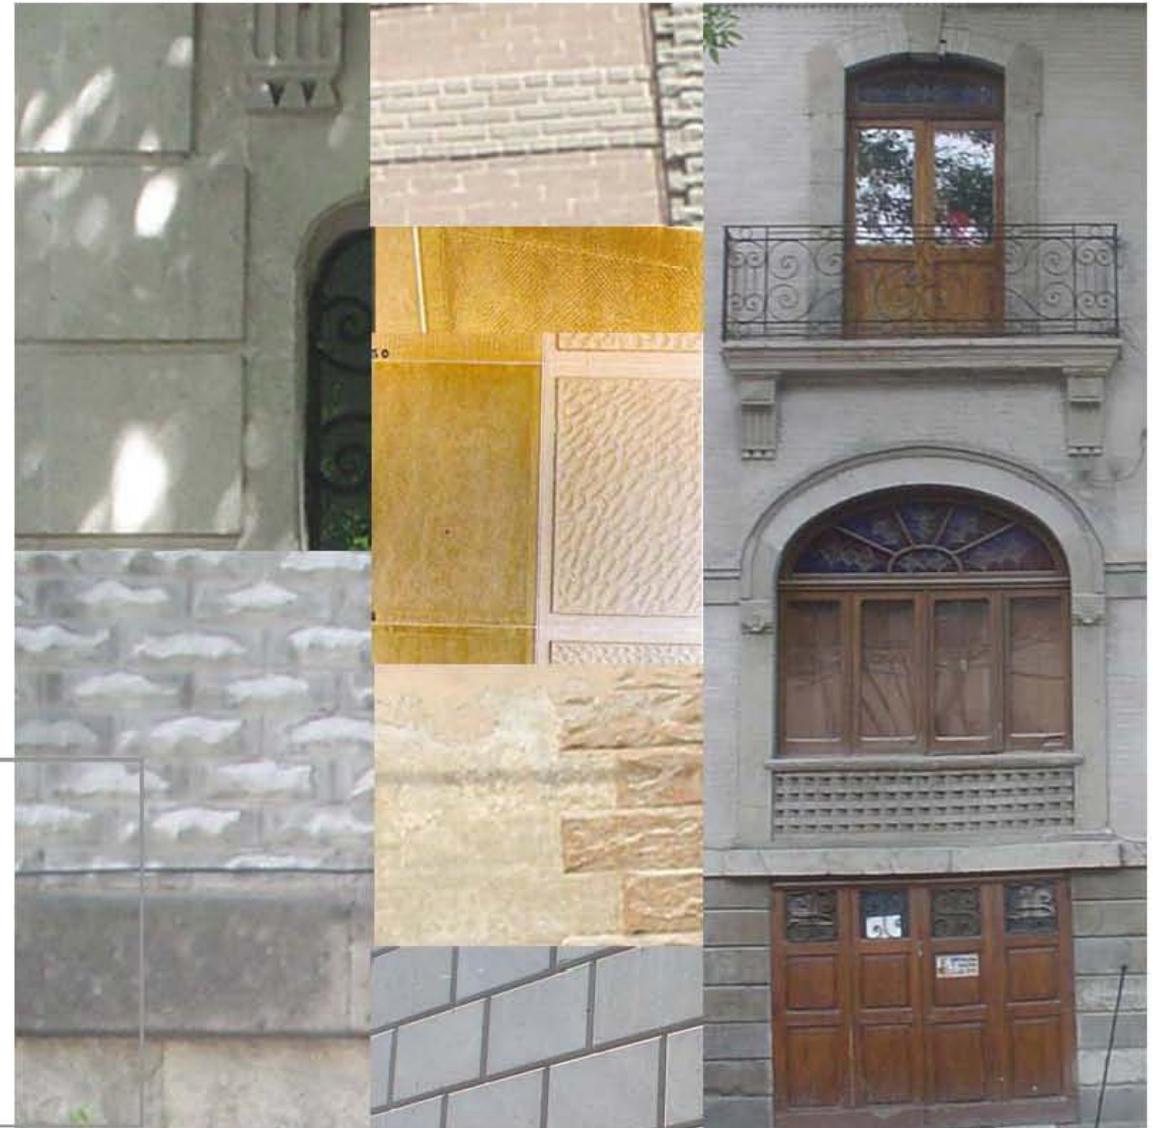
Los paramentos ricamente decorados son recordados por medio de la combinación de materiales contemporáneos como el granito colado, el concreto, y detalles en materiales metálicos.

Imágenes derecha e izquierda: detalles de acabados en inmuebles de la calle de Colima. Foto: Mariana Espinosa Palacios Macedo
En medio: Gárate Rojas, Ignacio, *Artes de la cal*, Madrid: ed. Ministerio de Cultura, Instituto de conservación y restauración de bienes culturales (1993)

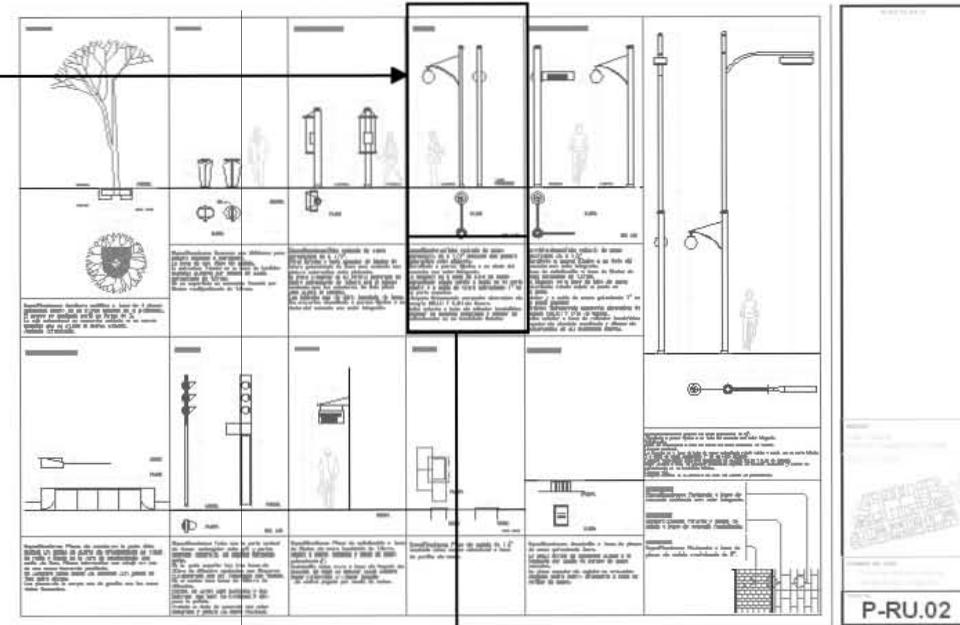
Especificaciones de mobiliario urbano

Especificaciones: Tubo redondo de acero galvanizado de 6 1/2" acabado con pintura automotiva color plateado.
 Atornillado a pernos fijados a un dado del concreto con color integrado.
 La lámpara es a base de tubo de acero galvanizado rolado sujeto a poste en su parte inferior y a cable de acero galvanizado 1" en su parte superior.
 Lámpara fluorescente compacta ahorradora de energía DULUX T E/IN de Osram.
 Bulbo exterior a base de reflector hemisférico superior de aluminio anodizado y difusor de policarbonato en su hemisferio inferior.

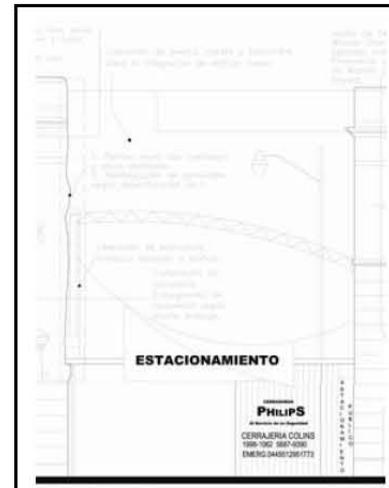
Aspecto original del vacío en el Conjunto Patrimonial.

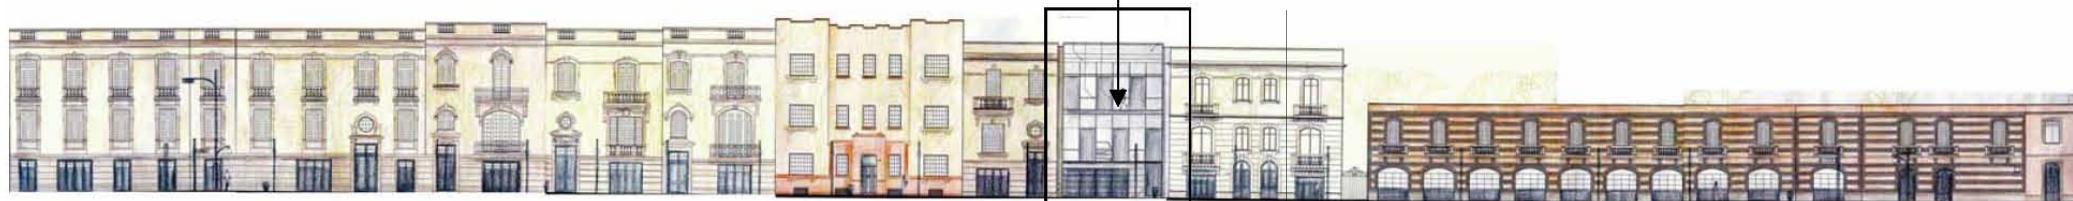
Plano de Intervención : Calle de Colima entre av. Insurgentes y Tonalá vista sureste

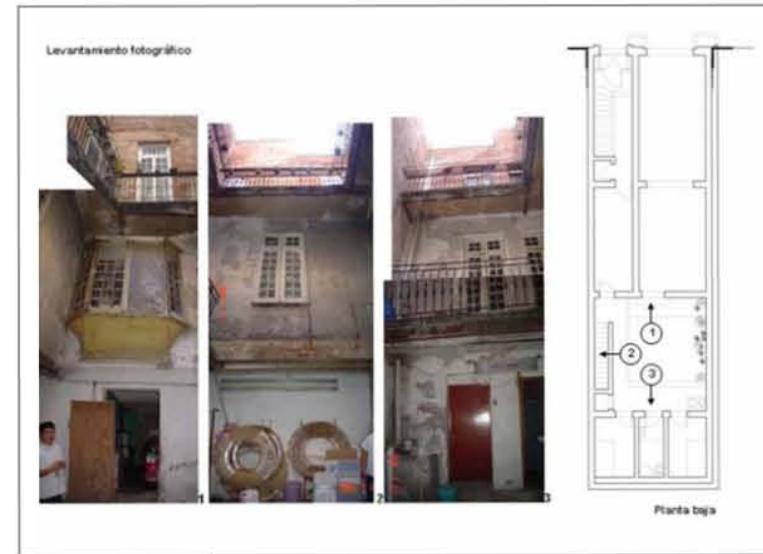
Fotografías con referencias a la planta arquitectónica.

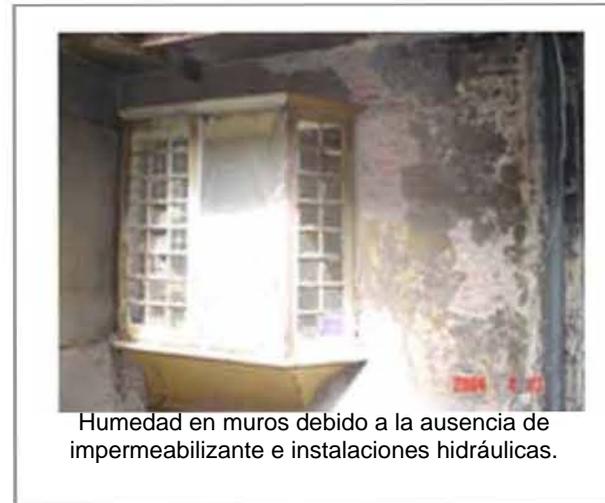
Imagen que muestra un daño con un texto que explica brevemente la situación.

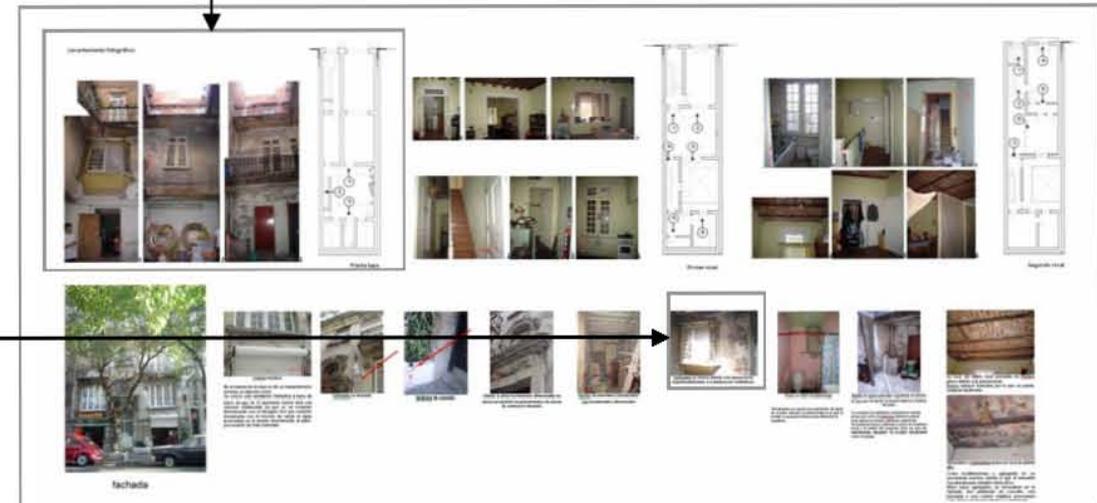
Humedad en muros debido a la ausencia de impermeabilizante e instalaciones hidráulicas.

La azotea, sin impermeabilizaciones periódicas, dio lugar a la filtración de agua al interior del inmueble así como el deterioro de las instalaciones hidráulicas que contribuyó a dicha humedad en muros y losas.

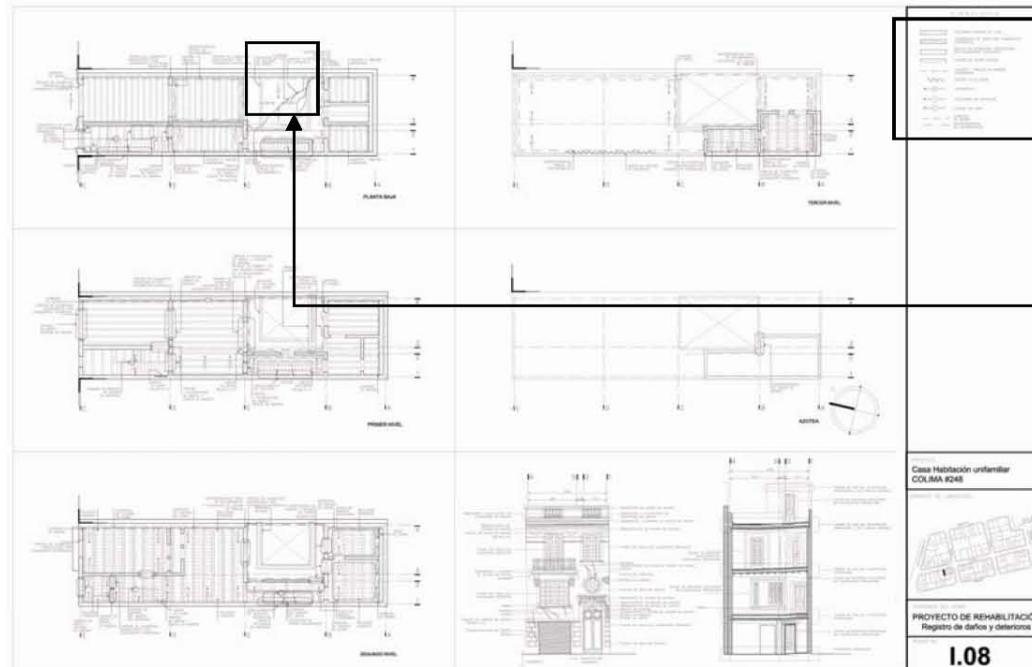
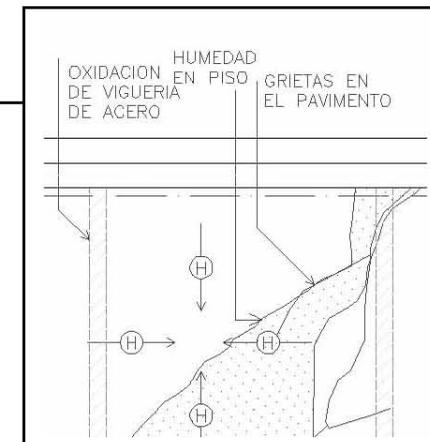
En el caso de estudio se propuso la siguiente simbología:
 En los alzados se indicaron directamente los daños y deterioros.

RELLENOS HUMEDOS EN LOSA
	HUNDIMIENTO DE MURO POR HUNDIMIENTO DIFERENCIAL
	TORCIÓN DE ELEMENTOS HORIZONTALES POR HUNDIMIENTO DIFERENCIAL
	VIGUERÍA DE ACERO OXIDADA
	VIGUERÍA Y TABLADO DE MADERA CARCOMIDOS
	GRIETAS EN EL MURO
	HUNDIMIENTO
	INCLINACIÓN DE ENTREPISO
	FLANBEO DE LOSA
	HUMEDAD EN MUROS
	DESPRENDIMIENTO DE RECUBRIMIENTO

Además de la simbología se coloca la referencia escrita.
 En caso de los hundimientos, inclinaciones y flanbeos se colocan flechas para indicar la dirección de los mismos.
 En el detalle aparece oxidación de viguería de acero, humedad en piso, hundimiento y grietas en pavimento.
 Las grietas se dibujan tal como se aprecian en el sitio así como la humedad en piso.

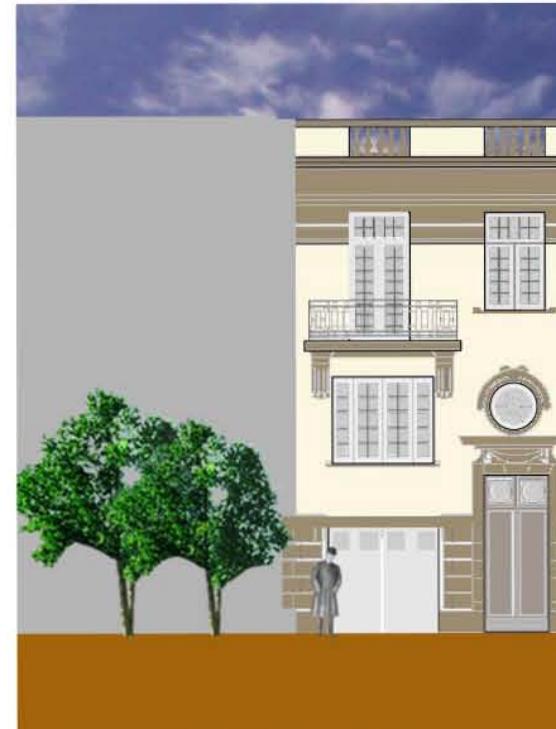
Fachada con los colores y aspecto original.

A partir de las investigaciones bibliográficas², y de campo se llegó a la siguiente reconstrucción hipotética:

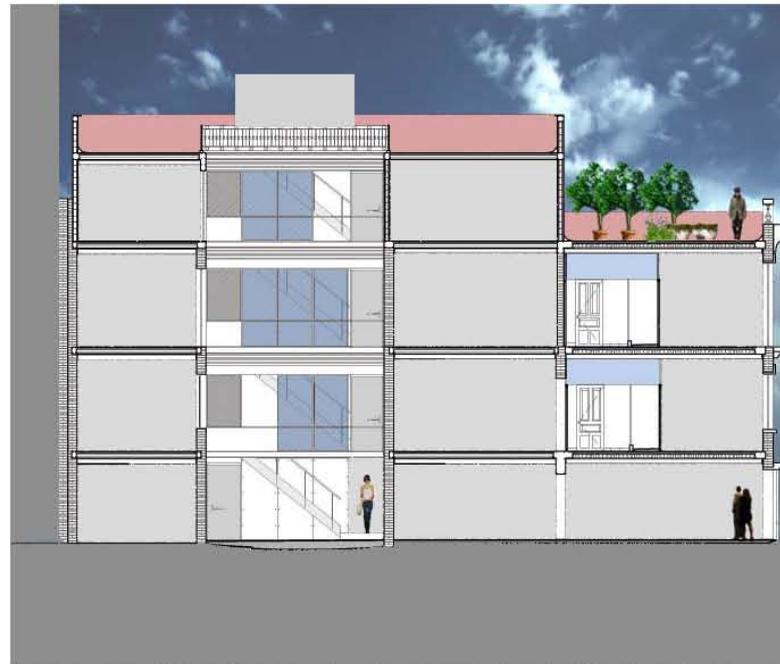
Plano donde aparecen plantas arquitectónica del nuevo proyecto así como un alzado esquemático:

Alzado esquemático

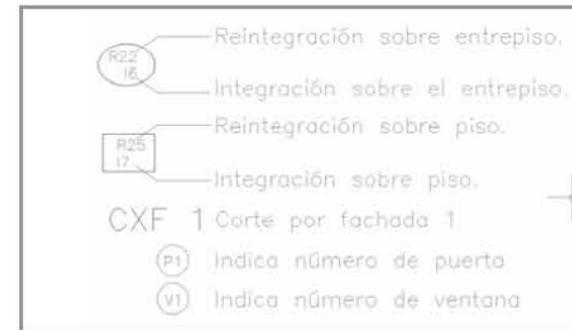
Las acciones de restauración se refieren directamente a los elementos y se apoyan con la tabla de especificaciones.

Se utilizan elipses para indicar las acciones sobre entrepiso, los rectángulos para las acciones sobre piso, y los círculos para puertas y ventanas. Para el resto de los elementos se coloca la especificación por medio de flechas.

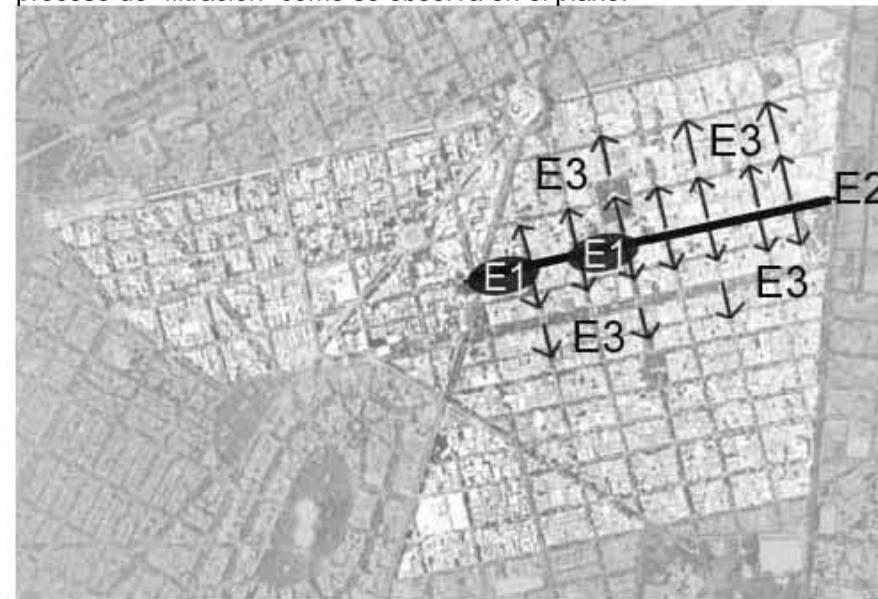
Plano donde las elipses representan la E1 (etapa 1), la línea negra la E2 (etapa 2) y las flechas la E3 (etapa 3).

E3: El resto de la colonia Roma Norte donde exista un número importante de inmuebles con aquellas características que definieron la tipología esencial de la colonia. Se puede decir que, según la evolución del Conjunto, el mayor número de inmuebles con dichas características se encuentran cerca del origen del asentamiento por lo que se prevé un proceso de “filtración” como se observa en el plano:
