**RE-ARQUITECTURA EN EL ANTIGUO CONVENTO DE SAN DIEGO.
CUAUTLA, MORELOS.**

**TÉSIS
QUE PARA OBTENER ÉL TÍTULO DE:**

PRESENTA:
LAURA MERCEDES RODRÍGUEZ JAZO.

MÉXICO, DF.

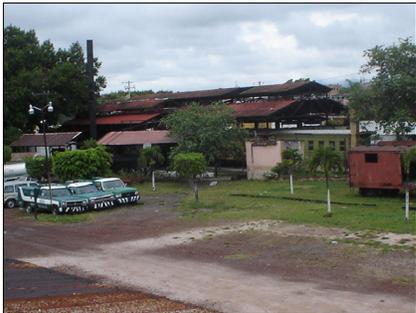
2

POLÍGONO B
Estación de Ferrocarril

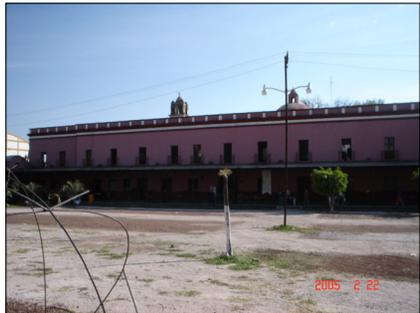
3

POLÍGONO C
Antigo Convento de San Diego

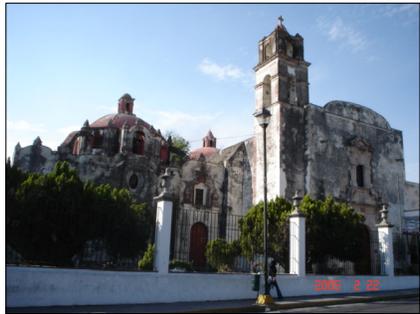
1

POLÍGONO A
Iglesia del exconvento de San Diego

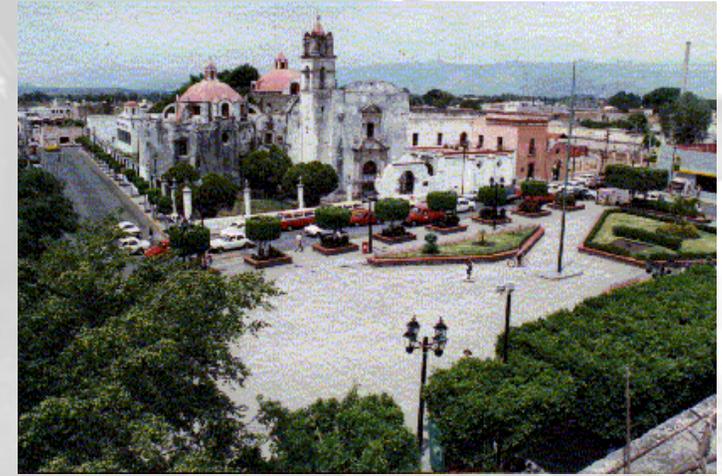
ATRIO

El conjunto esta formado por un atrio pequeño, rodeado por un enrejado actual (anteriormente rodeado por una barda de arcos invertidos) que nos conduce a la Iglesia. La portada consta de dos cuerpos: el arco de entrada que es de medio punto adornado con recuadros. A cada lado existe una columna estriada con capitel estilo corintio. En el lado izquierdo encontramos una torre. La iglesia es de una sola nave con bóveda de arista, en el lado sur le fue añadida una capilla posiblemente en el Siglo XVII.

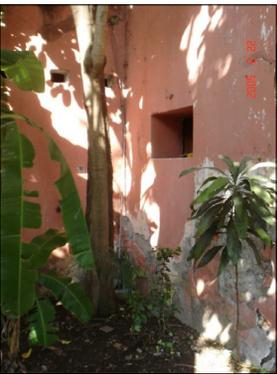
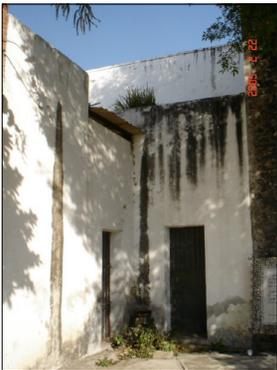
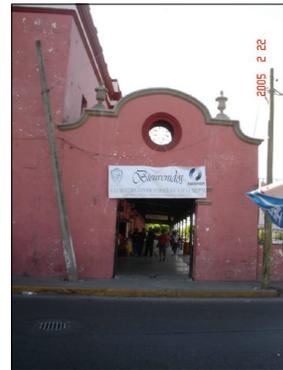
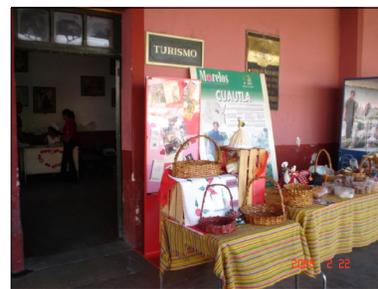
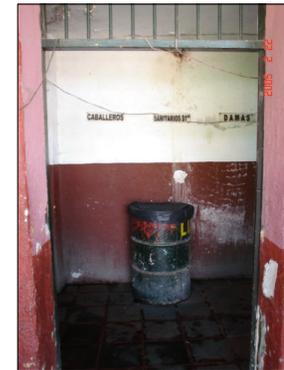
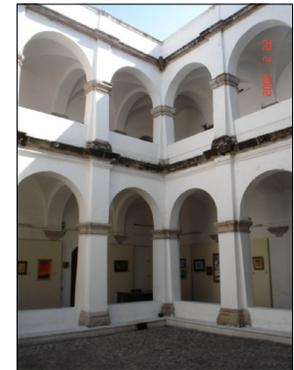
SEGUNDA ETAPA: RECONOCIMIENTO. 5.4.2 POLÍGONO DE ESTUDIO EN PLANTAS.

PROYECTO DE RESTAURACIÓN		ESCALA GRÁFICA	
DESCRIPCIÓN PLANO	CLAVE PLANO		
POLÍGONO DE ESTUDIO EN PLANTAS ARQUITECTÓNICAS	PR-02	PAZDA SOCIAL Y DOMINUS INTERVENCIÓN EN EL ANTIGUO CONVENTO DE SAN DIEGO, CUAUTLA, MOR. PADRE SALVADOR SUI ENTER, CALLE CALLES COPIEROS Y PADRES SUI CAROLINA	
RE-ARQUITECTURA

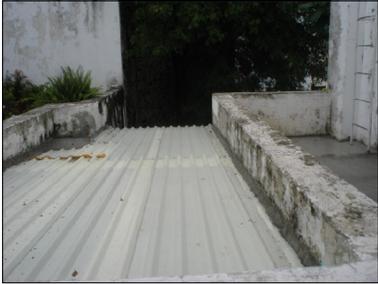
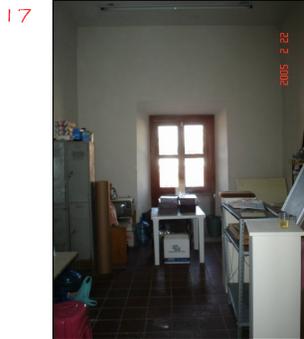
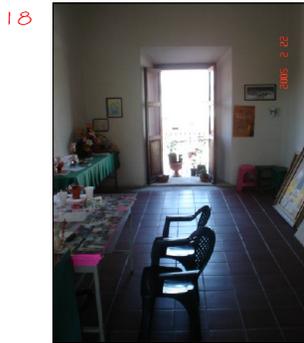
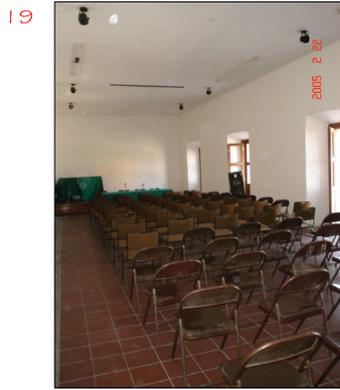
5.4.4 ESTUDIO EN PLANTA ALTA

PROYECTO DE RESTAURACIÓN		ESCALA GRÁFICA	
DESCRIPCION PLANO	CLAVE PLANO		
ESTADO ACTUAL EN PLANTA ALTA	PR-04		
MAZON SOCIAL Y DOMINIO INTERVENCIÓN EN EL ANTIGUO CONVENTO DE SAN DIEGO, CUAUTLA, MOR. PADRE SAMANO SIN ENTRE CALLES CALLE GOBIERNO Y CALLES SIN CARGA		PC-ARQUITECTURA

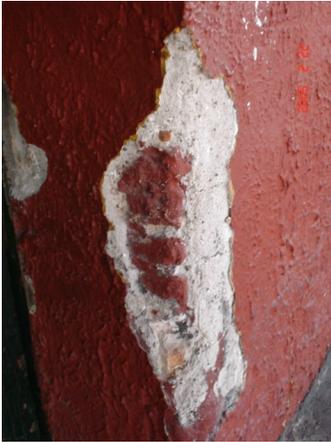
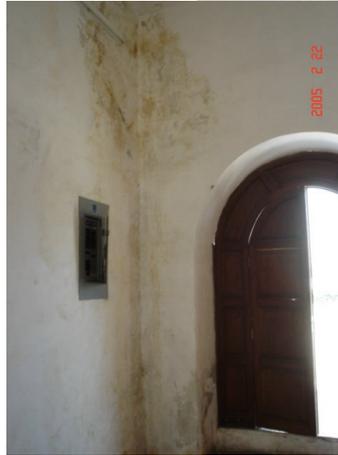
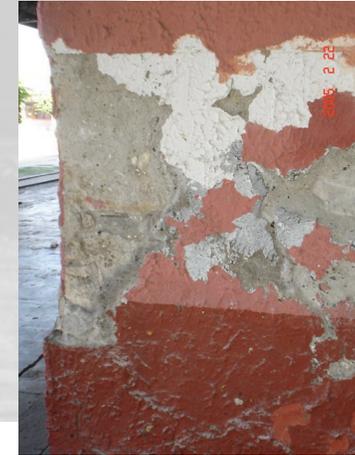
La textura y el acabado son elementos cruciales en la apariencia de un edificio. En un edificio antiguo será necesario repasar las juntas de los componentes de las paredes, no sólo para preservar la durabilidad del ladrillo y su resistencia a la erosión, sino también para mejorar su aspecto exterior. La lechada deberá tener el mismo estilo y color que el original. Si se rejunta con mortero claro y brillante, el conjunto será demasiado llamativo y poco respetuoso en comparación con la piedra o ladrillo originales, por lo que es mejor utilizar una mezcla que parezca vieja o se desgaste rápidamente y adopte un aspecto más suave.

Sin duda, el estado de los muros exteriores afecta al interior, y pueden aparecer manchas y marcas en el papel pintado o en la pintura, que incluso provocarán que el yeso se descarrille y desintegre, por lo que el mantenimiento exterior es de máxima importancia.

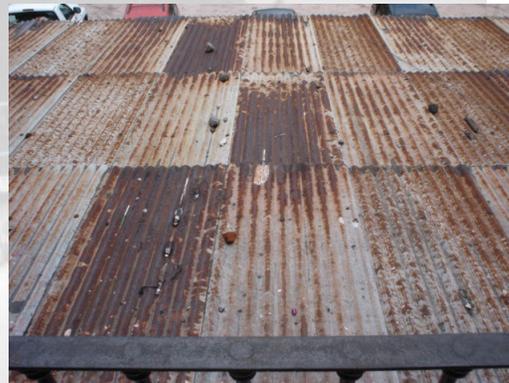
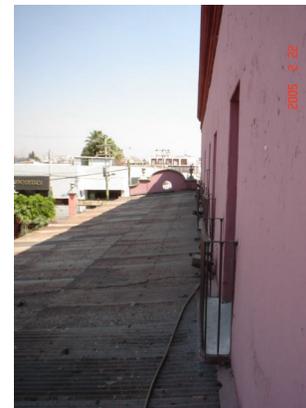
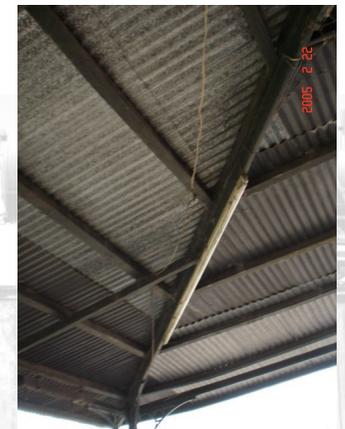
CUBIERTAS Y TECHOS

Es esencial mantener la cubierta en buen estado de conservación. Si las cañerías y juntas entre la cubierta y los desagües tienen poros, la humedad se filtrará por los muros de piedra o ladrillo, dañando la estructura interna. Una de las consecuencias más graves de este tipo de desperfecto es la putrefacción, que es difícil y costosa de detener.

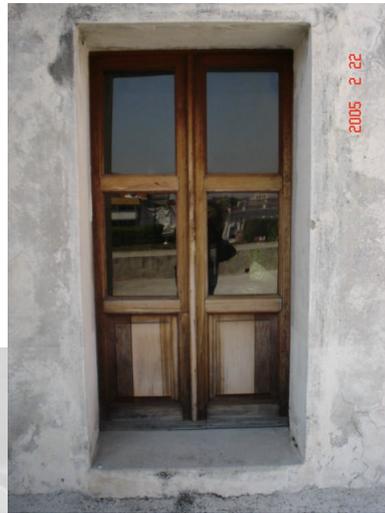
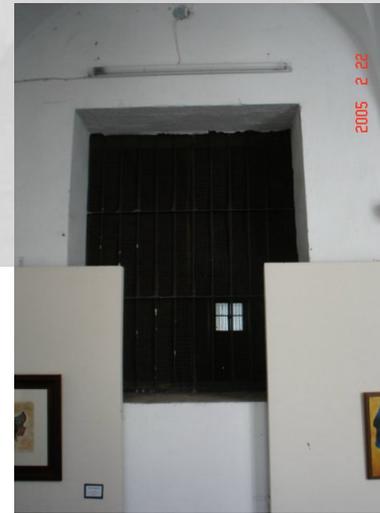
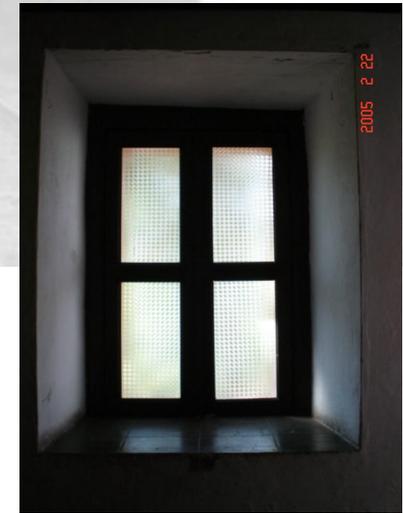
VENTANAS

La decisión sobre el estilo de las ventanas puede ser la más difícil y arriesgado cuando se trata de restaurar y rehabilitar edificios antiguos. Hay ciertos datos históricos que pueden ayudarle a escoger el estilo de una ventana. Por regla general, cuanto más antiguo sea el edificio, más cuarterones debieron usarse, simplemente porque aún no se disponía de la tecnología necesaria para fabricar grandes superficies de vidrio. La ventana con bastidor apareció por primera vez en siglo XVIII y se utilizó hasta finales del XIX; con el tiempo, los vidrios aumentaron de tamaño y los cuarterones disminuyeron. El estilo de las ventanas también estaba influenciado por la categoría social del propietario del inmueble y el propósito con el que se construía. Todas las ventanas deberán seguir el mismo diseño o se creará un aspecto discordante y confuso. Sin duda sobre que color a escoger, el blanco es la opción mas segura para frisos y marrotes de madera barnizada. Hallar la forma, la medida y el formato adecuado para las ventanas es muy importante porque son una parte esencial de la fachada, a la vez que afectan el aspecto de las habitaciones desde el interior. Las ventanas permiten la entrada de luz y enmarcan las vistas, por lo que son una de las características más importantes de cualquier interior.

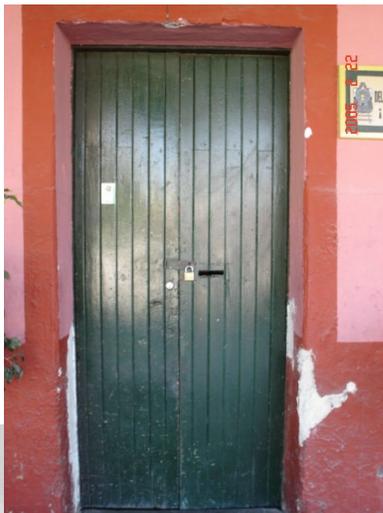
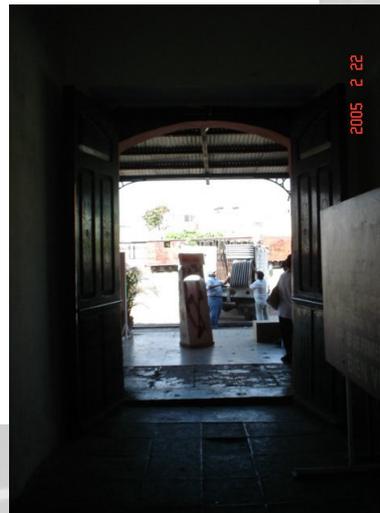
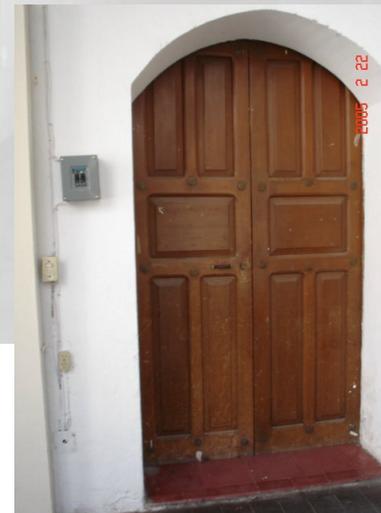
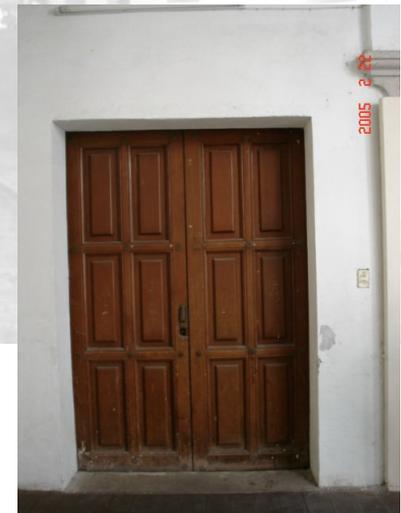
PUERTAS

Las puertas también contribuyen a dotar de carácter a un edificio y deben escogerse para armonizar su estilo con su periodo. No solo es importante la forma de una puerta, sino también sus herrajes y bisagras. Como recomendación, es mejor no colocar puertas de vidrio en la entrada. En general, no se ajustan a las características del edificio y además pueden plantear problemas de seguridad. Si se añade o cambia alguna puerta interior, será preciso que se compren puertas que cumplan con las normas contra incendios.

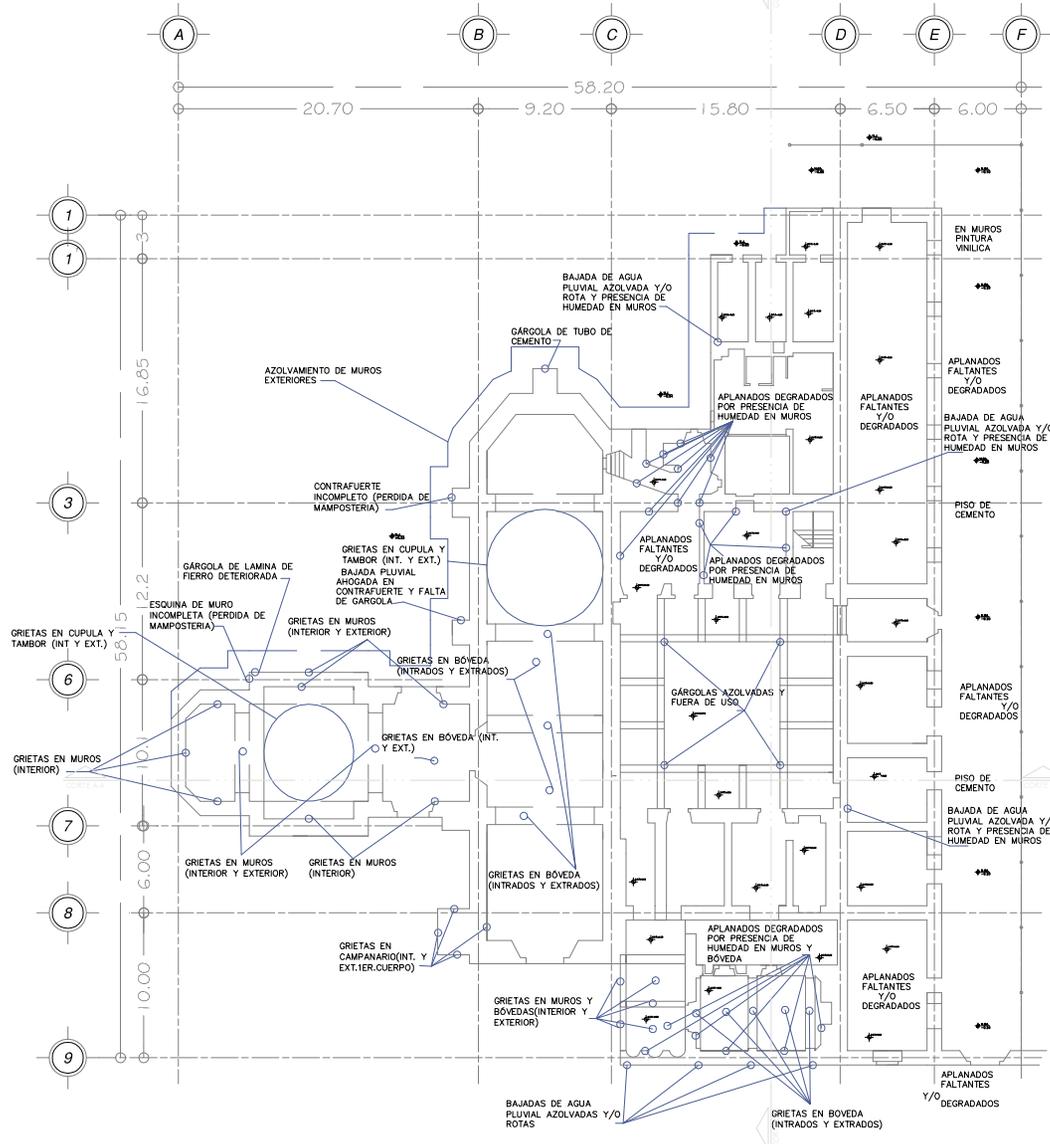
PROYECTO DE RESTAURACIÓN	
DESCRIPCION PLANO	CLAVE PLANO
DIAGNÓSTICO EN PLANTAS ARQUITECTÓNICAS	PR-05

5.5.1 DIAGNÓSTICO EN PLANTA BAJA

Después de la clasificación y apreciación de los daños obtenidos es necesaria la **emisión del Diagnóstico**, en el cual son imprescindibles las aportaciones previas conseguidas en las etapas anteriores, esto nos permite deliberar que el inmueble se inclina hacia la recuperación y va a ser una de las bases principales para el desarrollo del proyecto de rehabilitación y posteriormente implementar el proyecto de intervención. En el edificio se ubicaron deterioros que obedecen al efecto causado por el intemperismo, deficiencias constructivas y diversas alteraciones ya sean intrínsecas o extrínsecas al edificio, una vez detectando los daños y causas, se deberá de aplicar un criterio de intervención el cual será nuestra **propuesta de actuación** ante la alteración y el tipo de daño, es decir, se busca corregir el daño y erradicar la causa.

Para tal efecto detectamos el **elemento** alterado, su **tipo de daño**, el riesgo que **provoca**, su **causa** y la **propuesta de actuación**; como a continuación se describe en esta tabla que detalla los criterios a realizar.

ELEMENTO	TIPO DE DAÑO	CAUSAS	RIESGO	PROPUESTA DE ACTUACION
Muros	Grietas	Empujes Horizontales	Fuerzas realizadas por sismos o construcciones adyacentes	Juntas constructivas
		Cargas Concentradas	Sobrepesos en puntos determinados del edificio.	Retirar los pesos agregados o ajenos que afecten la estructura.
		Falla de material	Existe deficiencia y disgregación de los materiales constructivos	Consolidación o restitución total o parcial del material
	Humedades	Nivel Freático	Humedad en la estructura por capilaridad	Electroósmosis o perforaciones que permitan ventilar y drenar a los muros.
		Medio Ambiente	Gran porcentaje de humedad.	Ventilación.
		Fracturas en cubiertas	Gran porcentaje de humedad.	Consolidación o restitución de los materiales deteriorados.
		Instalaciones defectuosas	No cumplen adecuadamente su función	Restitución de las mismas.
		Pérdidas de recubrimientos.	Falta de protección en muros permitiendo la filtración de humedad en los paramentos	restitución de recubrimientos de igual o similares características

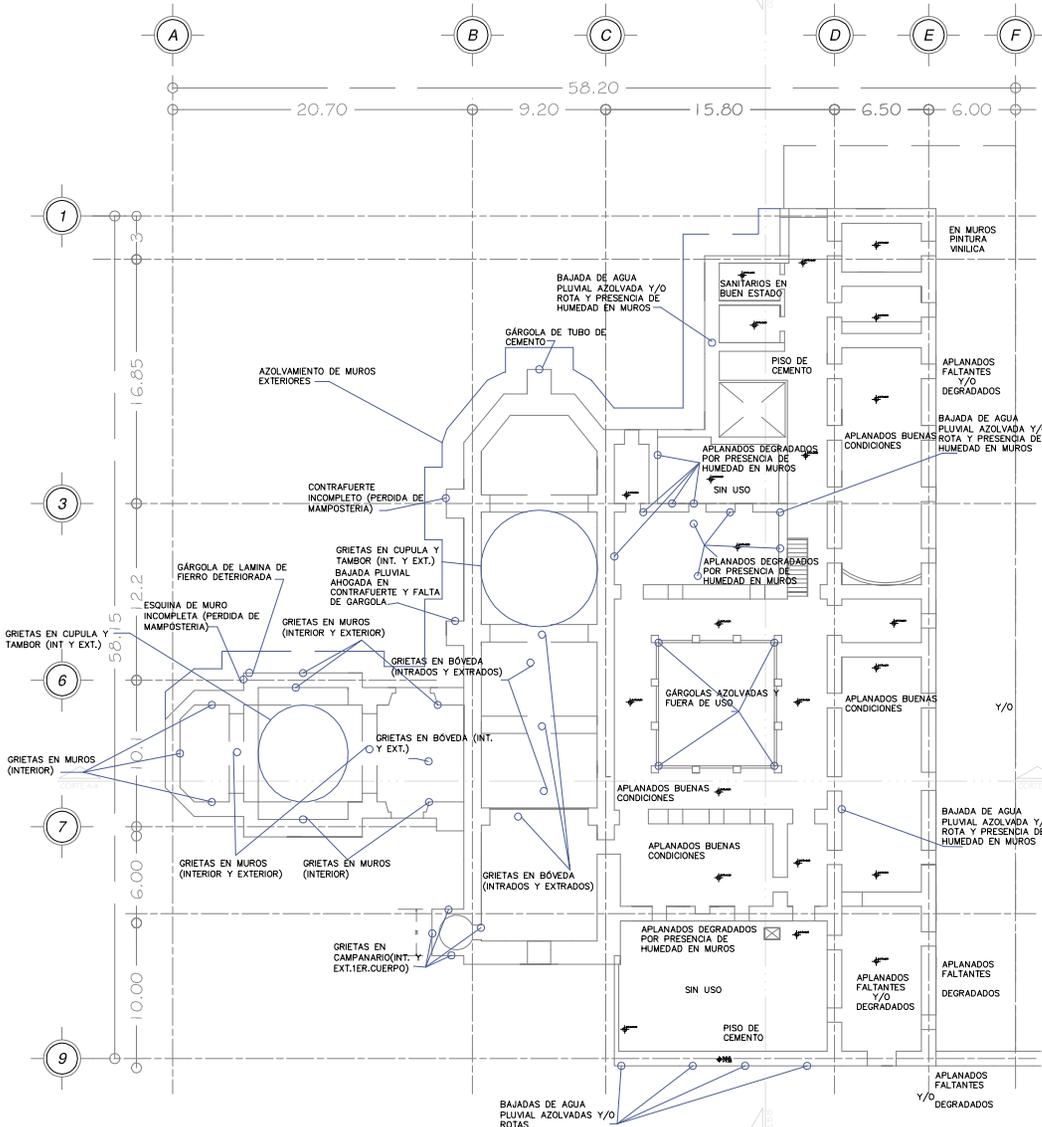
PROYECTO DE RESTAURACIÓN		ESCALA GRÁFICA	
DESCRIPCIÓN PLANO	CLAVE PLANO		
DIAGNÓSTICO EN PLANTAS ARQUITECTÓNICAS	PR-05		REARQUITECTURA

TERCERA ETAPA: DIAGNÓSTICO
5.5.2 DIAGNÓSTICO EN PLANTA ALTA

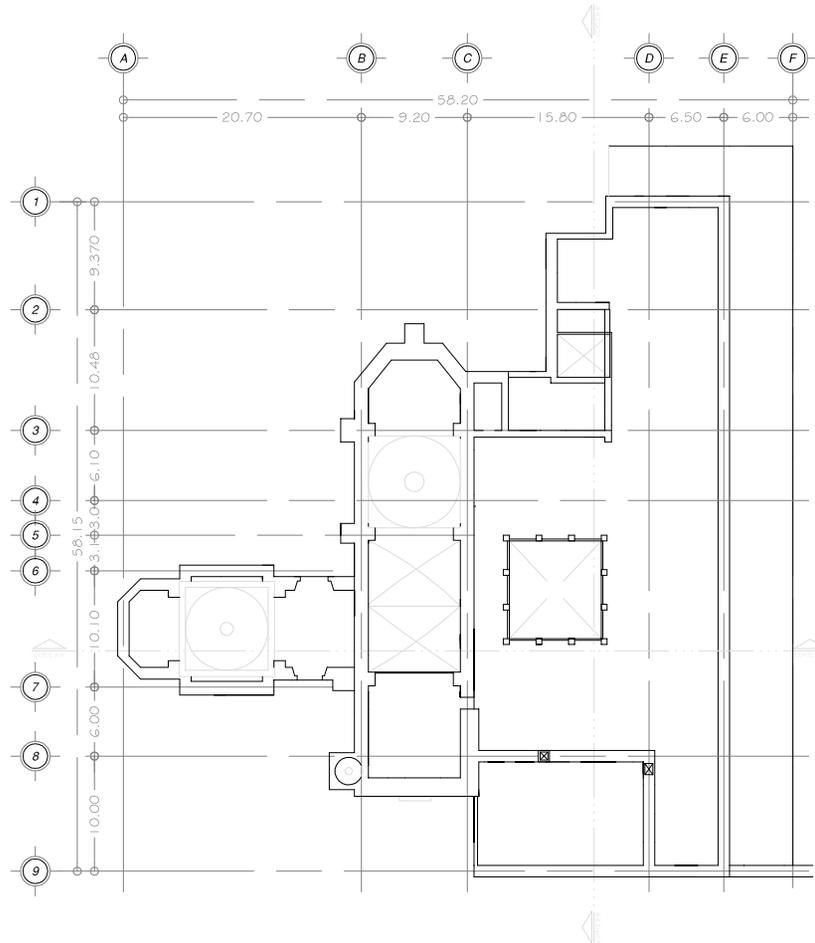
PROYECTO ARQUITECTÓNICO		ESCALA GRÁFICA	
DESCRIPCIÓN PLANO	CLAVE PLANO		
PLANTA DE TECHOS Y CORTES ARQUITECTÓNICOS	PA-03		
		REARQUITECTURA

7.7 PROPUESTA EN TECHOS Y CORTES

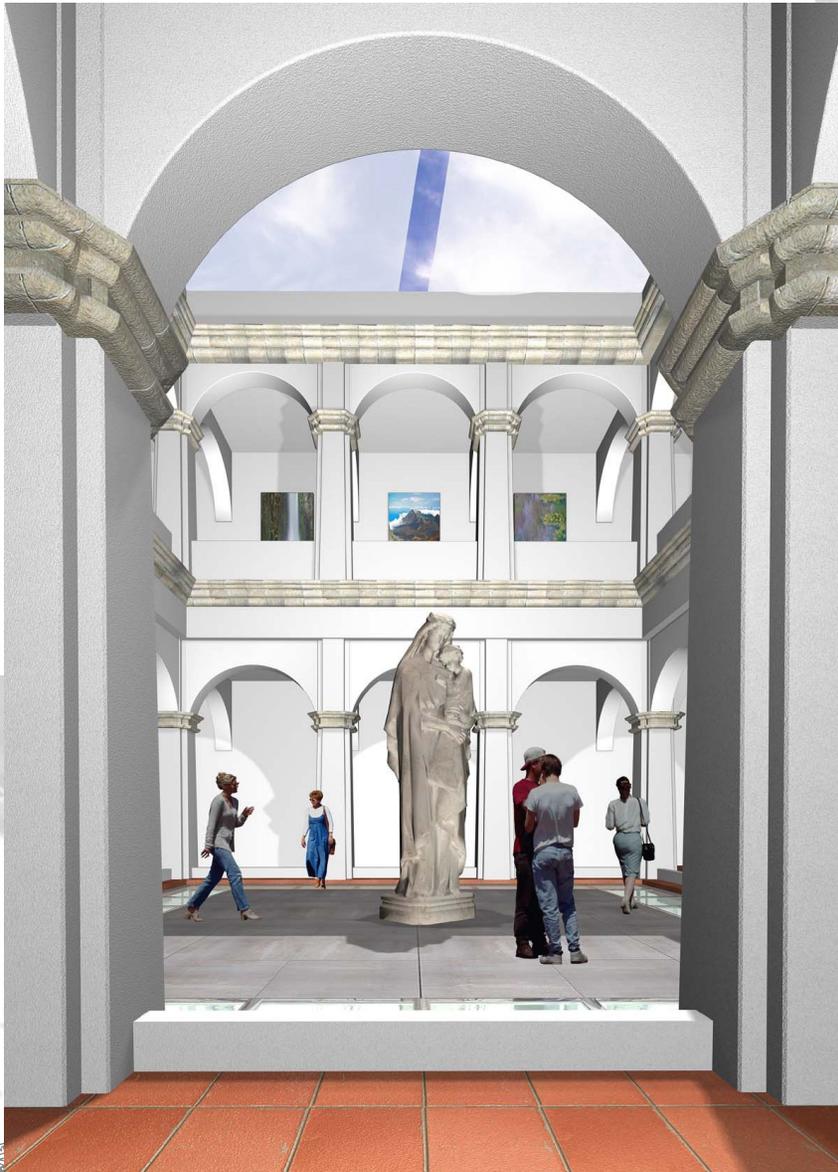
El diseño del perímetro expositivo del patio se basa en varios factores: el cuidado ritmo de percepción impuesto por las columnas que hace referencia al lenguaje que impregna el local y la disposición de focos que difunden una suave luz

Nuevo pavimento de piedra caliza en vestíbulo para reflejar al máximo la luz natural.

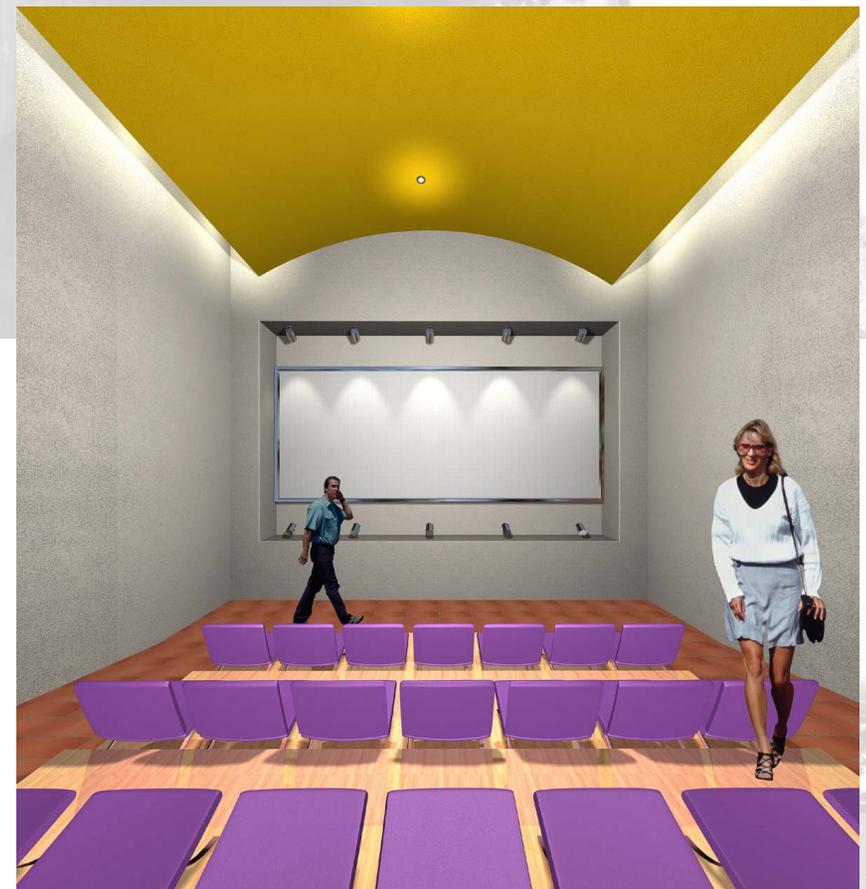
La iluminación de espacios se consigue mediante luz indirecta o tamizada través de vidrios difusos.

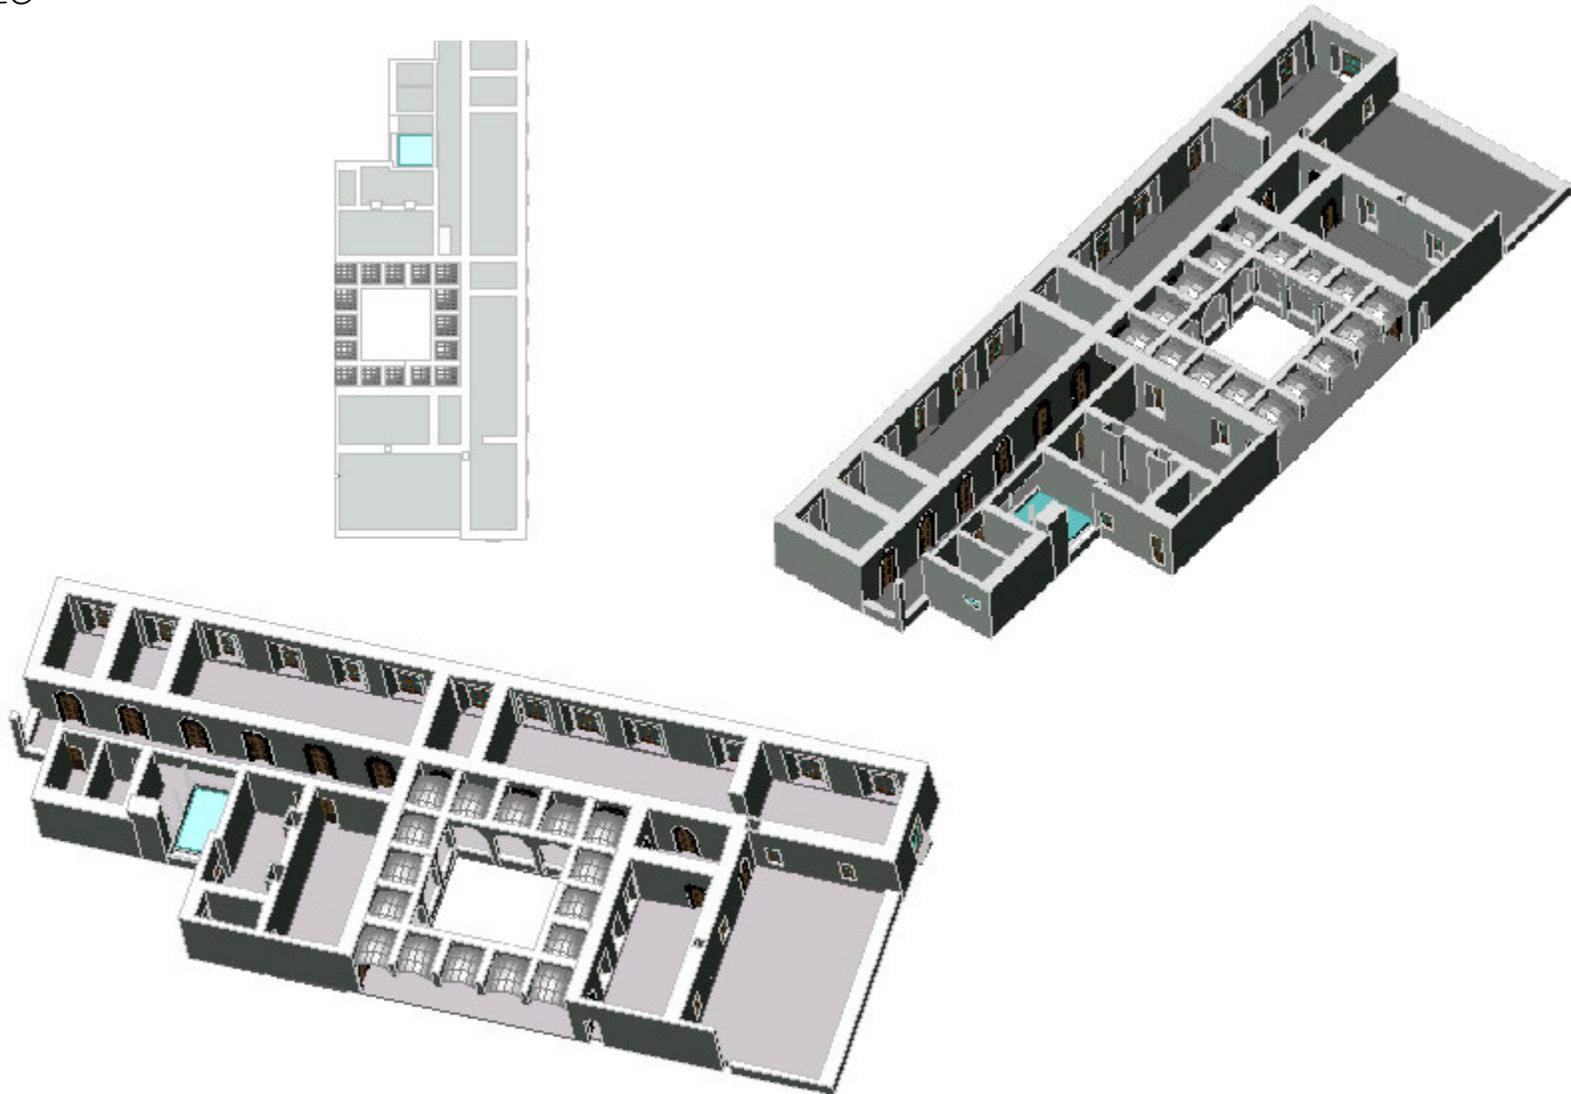
7.1 2 VISTAS DE PLANTA ALTA DEL MUSEO

La solución de pavimentos (diseño perimetral) y techo (suave abovedamiento) contribuyen a enfatizar la calidad ambiental del local.

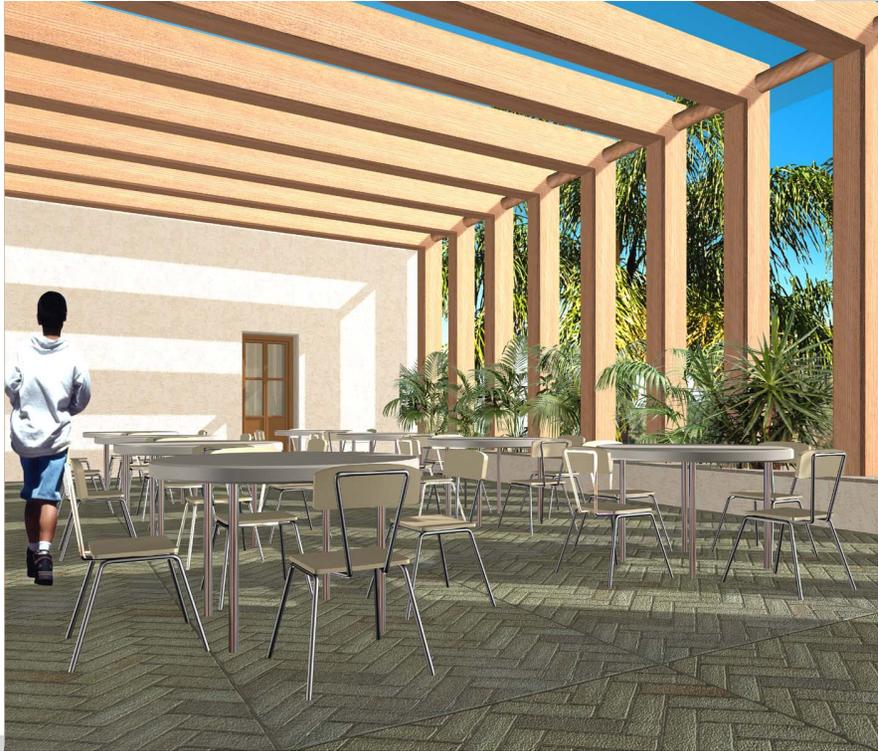
Aunque el edificio se intervenga respetando su vocación histórica, existe la posibilidad de adaptar una propuesta contemporánea

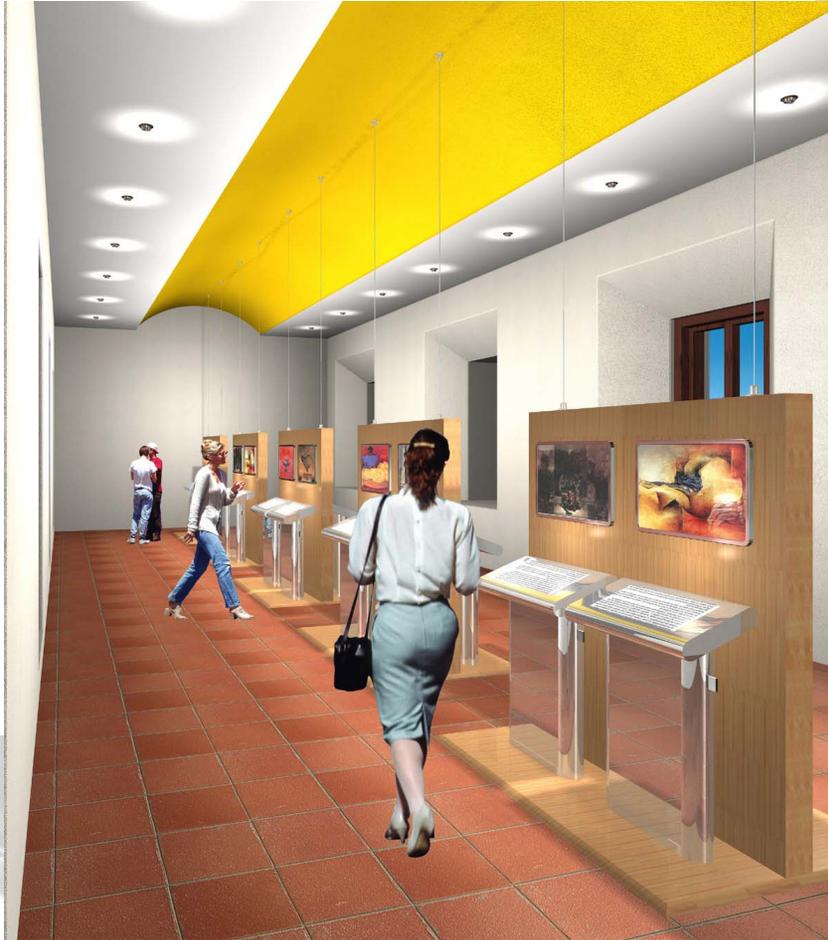
En definitiva un espacio pensado para la difusión de calidad ambiental y pragmática funcional.

La iluminación de columnas introduce un estratégico ritmo en la visión del interior.

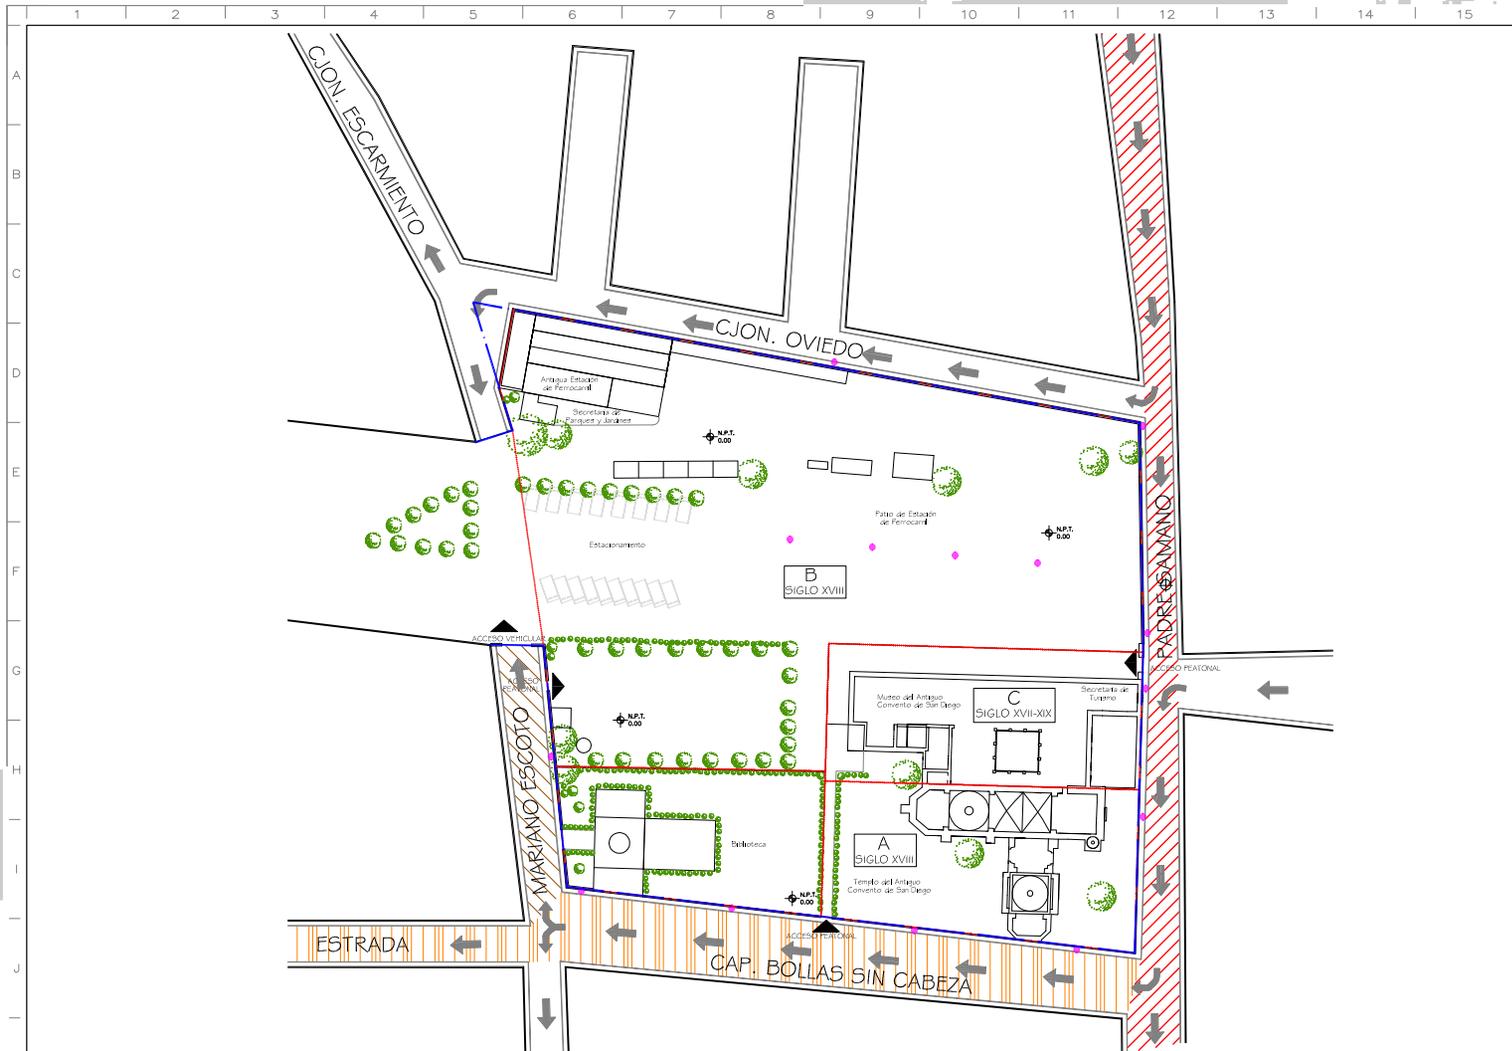
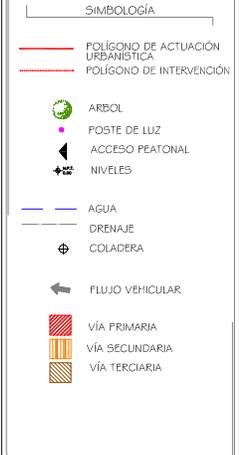
DATOS DE PROYECTO

POLÍGONO A. TEMPLO DE EXCONVENTO	1,907 M.
POLÍGONO B. ESTACION FERROCARRIL	8,445 M.
POLÍGONO C. CONVENTO DE SAN DIEGO	1,753 M.
TOTAL:	12,105 M.

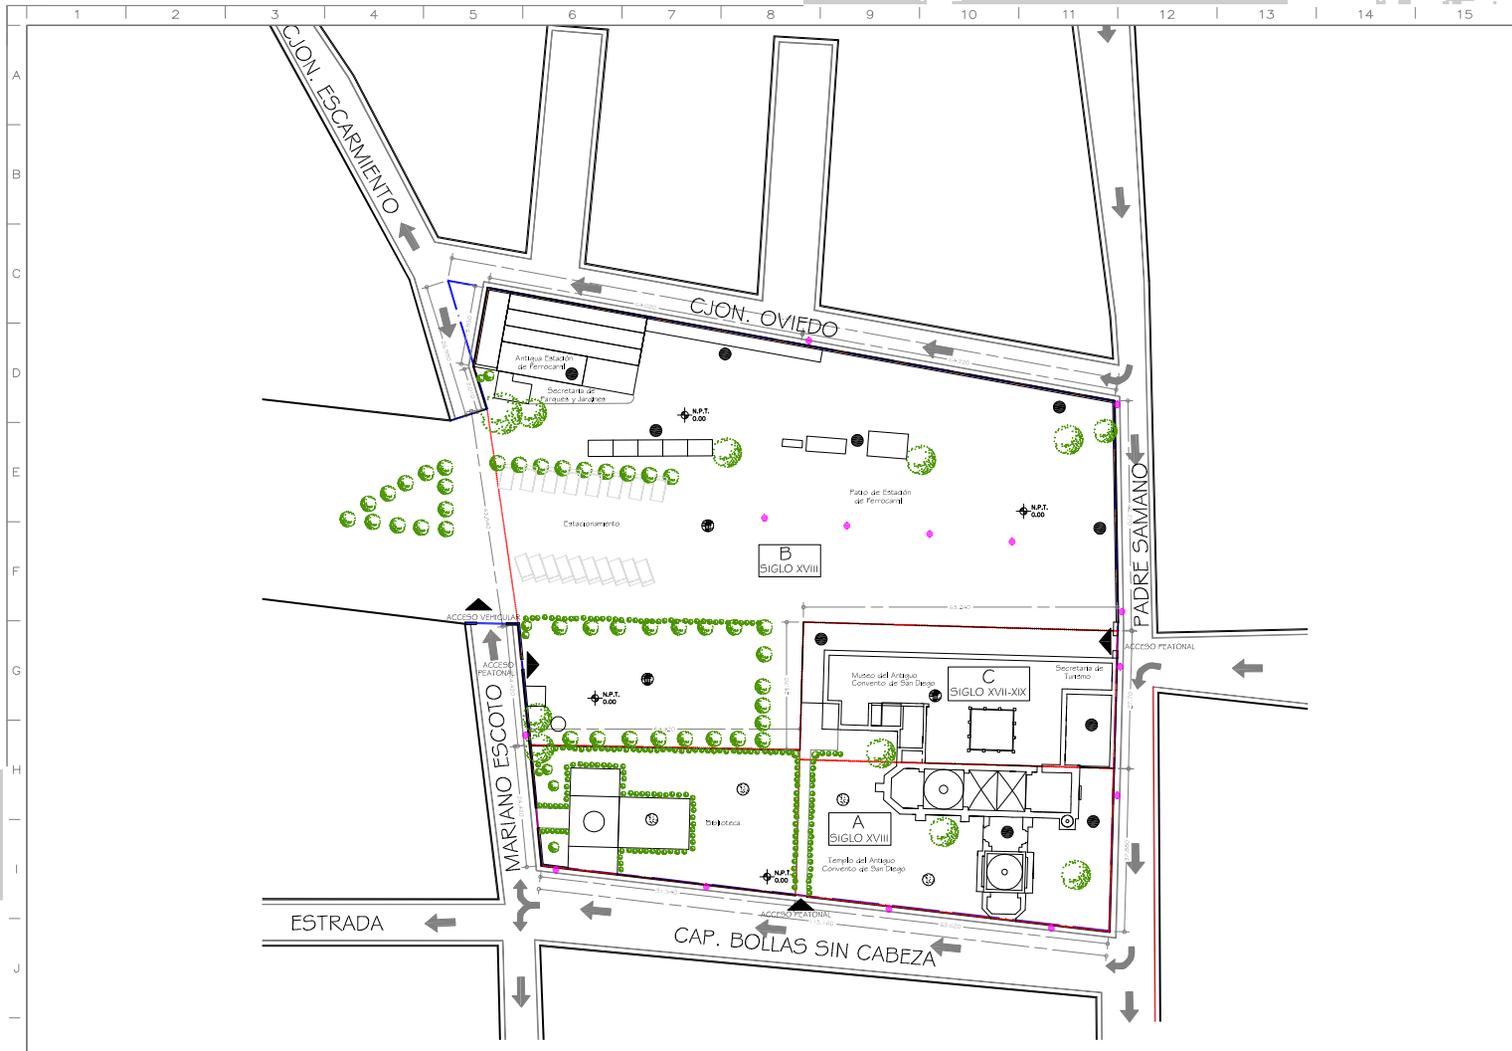
PROYECTO DE RESTAURACIÓN		ESCALA GRFCA	
DESCRIPCIÓN PLANO	CLAVE PLANO		
POLÍGONO DE ESTUDIO DE PLANTAS	PR-02		
INTERVENCIÓN EN EL ANTIGUO CONVENTO DE SAN DIEGO. CUAUTLA, MOR.		RE-ARQUITECTURA. 	
PROYECTO: RODRIGUEZ JAZO LAURA MERCEDES		FECHA: 02 DE JUNIO DE 2006. CLAVE PLANO: PR-02

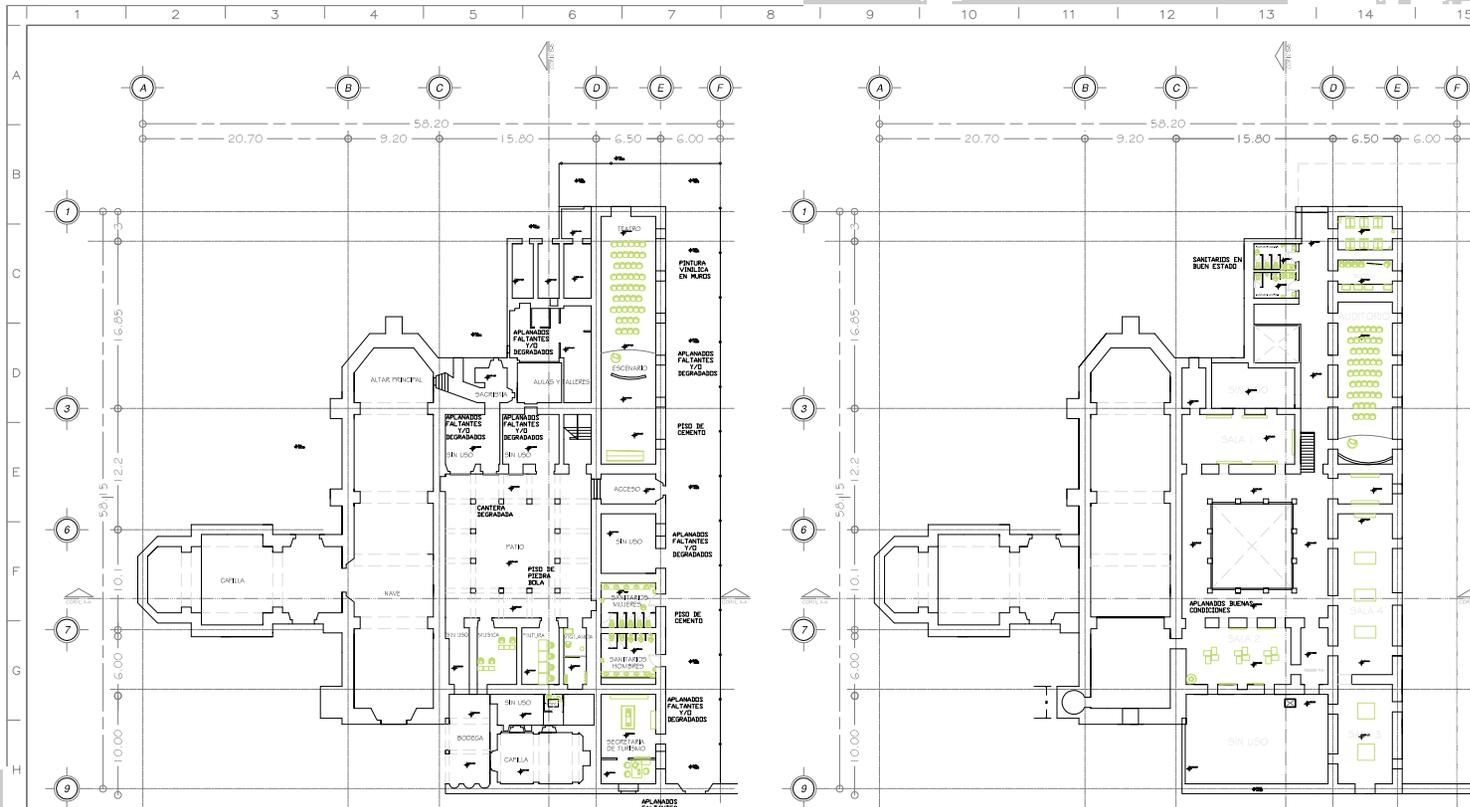
1 PLANTA BAJA
E S C . 1 : 200

2 PLANTA ALTA
E S C . 1 : 200

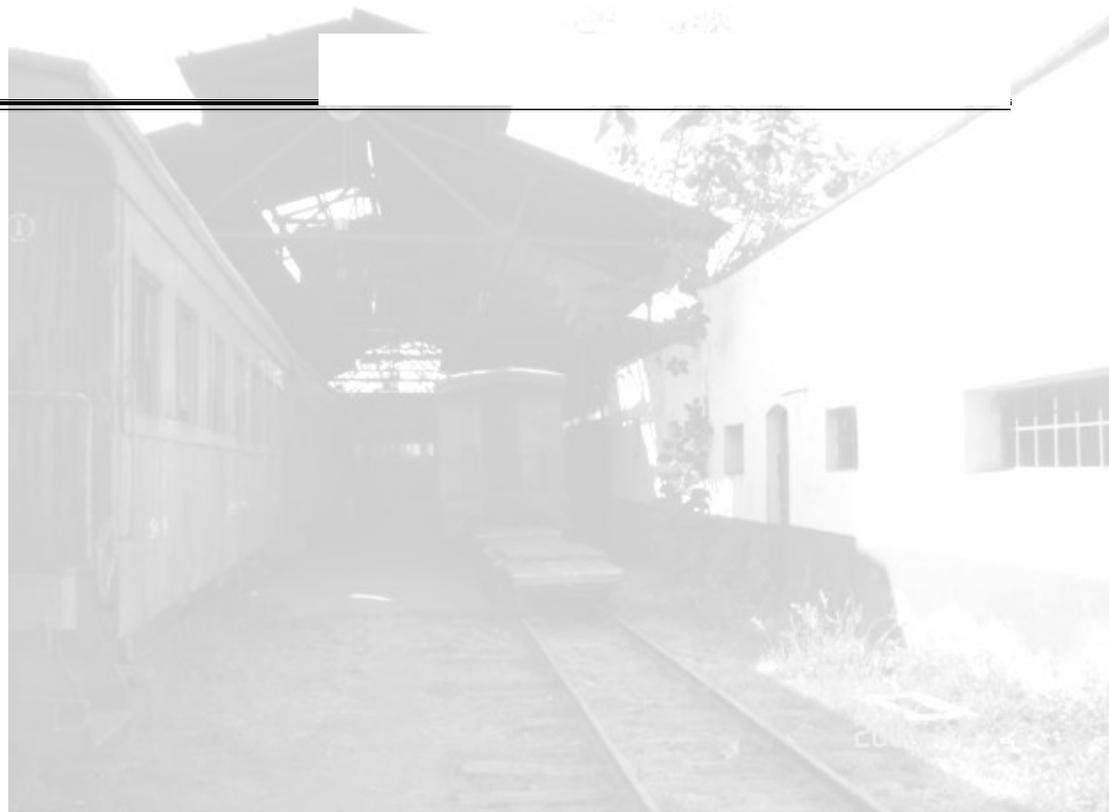
PROYECTO EJECUTIVO		ESCALA GRFCA				<p>RE-ARQUITECTURA</p>	<p>PROYECTO RODRIGUEZ JAZO LAURA MERCEDES</p>	<p>FECHA NOVIEMBRE 2006 CLAVE PLANO PE-13</p>	<p>VALER "JORGE GONZALEZ REYNA"</p> <p>ASESORES DR. ALVARO SANCHEZ GONZALEZ DR. JORGE GUZMAN VALDEZ ING. EDUARDO NAVARRO GUERRERO</p>
DESCRIPCION PLANO	CLAVE PLANO	<p>INTERVENCIÓN EN EL ANTIGUO CONVENTO DE SAN DIEGO. CUAUTLA, MOR.</p> <p>PAIS: MEXICO CIUDAD: CUAUTLA DE EMERSON ESTADO: QUERETARO</p>
