CIUDAD EN MOVIMIENTO,  
CIUDAD DE MÉXICO 20 AÑOS DESPUÉS

Documento Final de Servicio Social

A R Q U I T E C T A  
presenta

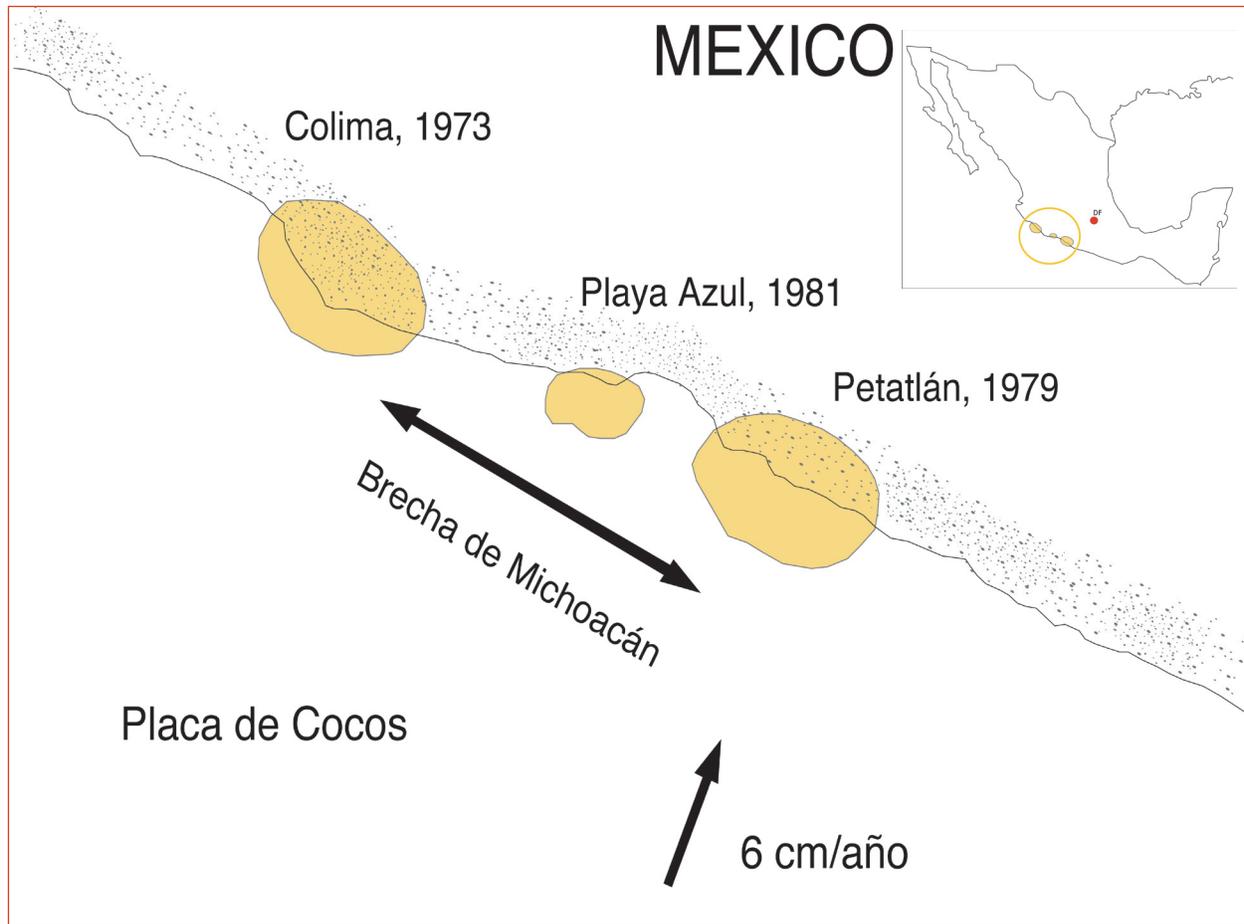
Fig.1 Hasta el 19 de septiembre de 1985 no habían ocurrido sismos en la costa de Michoacán suficientemente grandes para liberar la energía sísmica acumulada desde 1911, fecha en la que ocurrió el último gran temblor de la zona, esta brecha o vacancia sísmica quedaba claramente delineada por las áreas de falla que produjeron los sismos de Colima, Col. En 1973 y de Petatlán, Gro. en 1979.

muestra claramente, que el sismo se produjo por el deslizamiento del segmento de la falla que estaba bordeada por los sismos de Colima y Petatlán. El sismo del 20 de septiembre tuvo lugar en el extremo sur del sismo del día anterior; por lo que se cree, que la energía elástica acumulada en la falla, no se liberó totalmente el 19 de septiembre y un segmento de la falla aún no relajada, produjo el segundo terremoto al día siguiente.

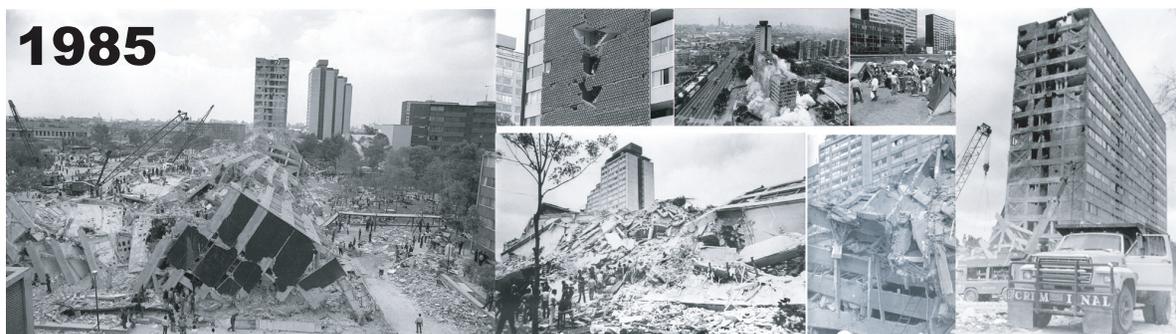
Edificio Nuevo León en la Unidad Habitacional Nonoalco\_Tlatelolco, 1985.

hiciera recobrar al edificio su verticalidad perdida. Esta vez los trabajos se hicieron con demasiada prontitud, lo que ocasionó fracturas en diversas partes del inmueble. La unidad de cimentación no quedó sellada y los sótanos se inundaron, por lo que PICOSA pidió sellar las celdas de cimentación, que contaban con más de dos metros de agua debido a la filtración de los mantos freáticos, para poder proceder a revisar dos de los pilotes de control que aparentemente presentaban problemas. Ya que el sistema de pilotes de control permite mantener un edificio nivelado, pero si éstos no reciben el mantenimiento adecuado, puede resultar un sistema peligroso.

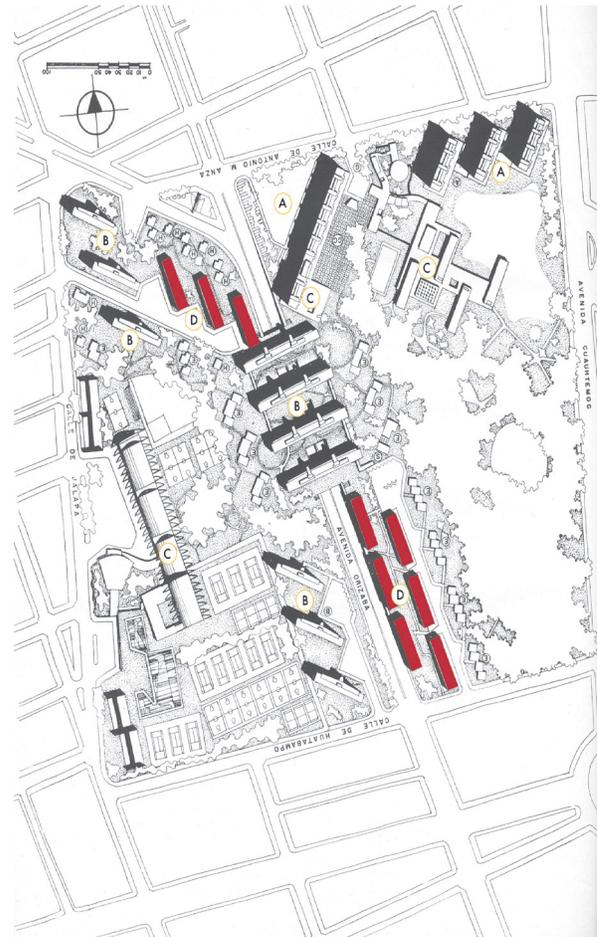
Planta de Conjunto Centro Urbano Presidente Juárez.  
En rojo edificios "D" existentes.

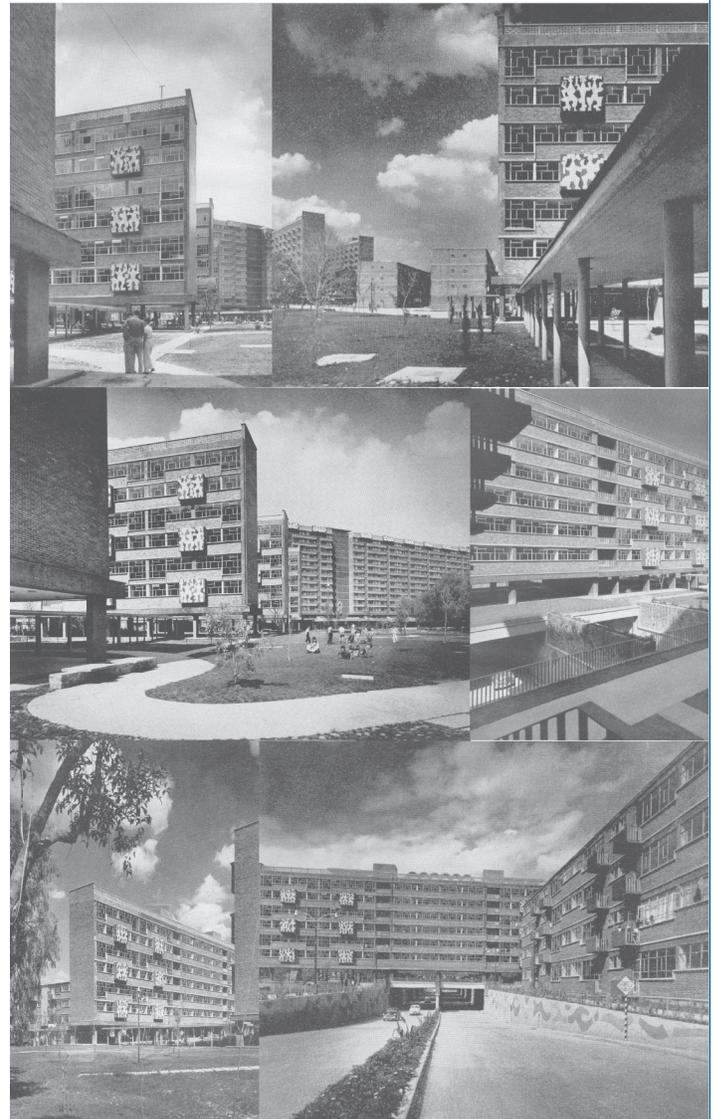
Centro Urbano Presidente Juárez, 1952.

Con el conjunto Juárez se llegó a la aplicación de una nueva teoría: el edificio ya no constituía con su fachada el alineamiento de la calle. Disponiendo en el conjunto de la totalidad de la manzana, se procuró, no cortar la manzana, para que el peatón pudiera circular en toda ella sin encontrar un vehículo; por lo tanto, todos los accesos al multifamiliar se hacían por medio de calles que nunca llegaban a cruzar la unidad; todas eran calles cerradas que penetran hasta acercarse al edificio y terminan en el estacionamiento.

Aquí se desechó la idea de que fuera una sola orientación, construyendo los edificios en dos grupos perpendiculares entre sí, dando como resultado edificios en donde las viviendas utilizaban doble orientación, o sea que tenían fachadas al Oriente y al Poniente en los edificios bajos; los edificios altos tenían las habitaciones al Oriente y al Poniente y las circulaciones al Norte y al Noroeste.

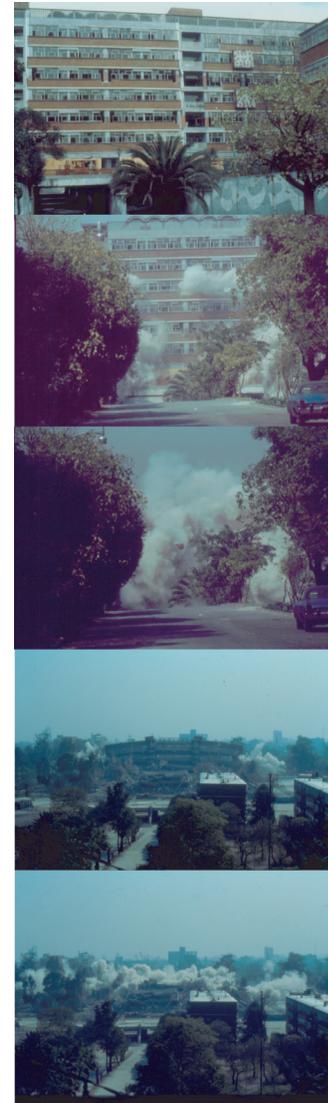
Centro Urbano Presidente Juárez, 1985.

En el Centro Urbano Juárez se lograron 12 tipos de vivienda diferentes, dónde se buscó, una mayor variedad, para adaptarse a distintos tipos de familias, agrupándolas en construcciones de cuatro diferentes alturas: 1 edificio de 13 pisos, cinco de diez pisos, cuatro de siete pisos y nueve de cuatro.

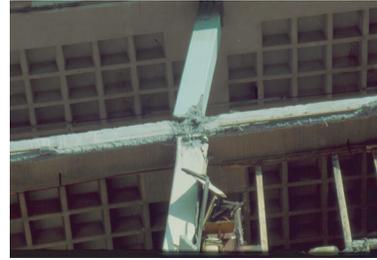
Daños estructurales en columnas; Septiembre 1985. Foto ICA.

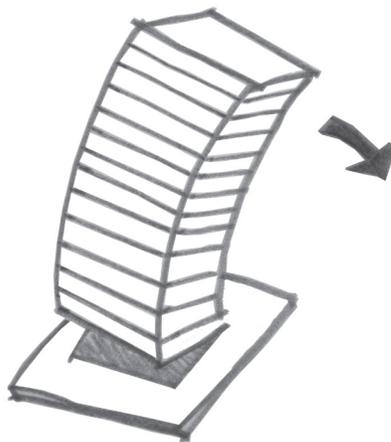
Volteo

La torsión generó peligro en las estructuras irregulares, con excentricidades de carga y rigidez. La resonancia puso en peligro las estructuras flexibles, por la transmisión de energía.

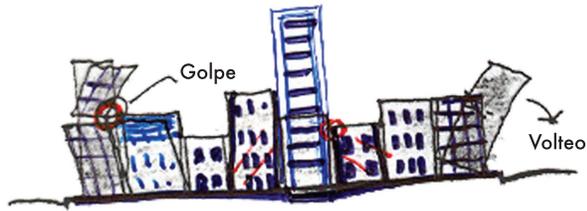
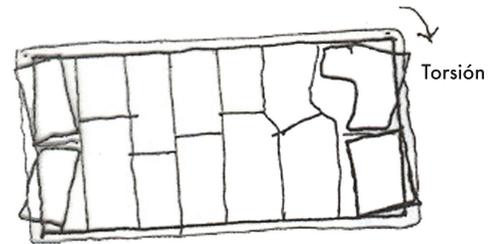
Las fallas de los edificios, dentro de la manzana, repercutieron en las esquinas, porque tienen mayores riesgos de: volteo, torsión, golpe de estructuras vecinas y resonancia.

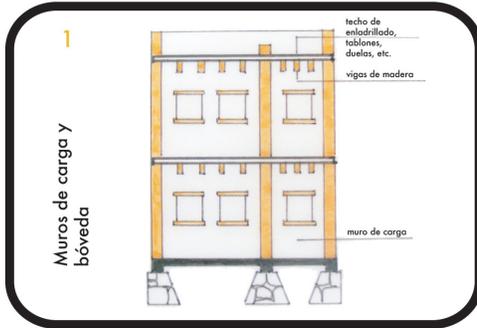
Prácticamente no hubo daños en este tipo de estructuras, exceptuando algunos casos de golpes con edificios vecinos, sobre todo cuando el nivel de las losas es diferente, o de viviendas muy deterioradas por falta de mantenimiento.

El problema más frecuente en este tipo de estructuras al ser sometidas a sismos, es la falta de diafragmas rígidos al nivel de pisos y techos que repartan los efectos sísmicos a los muros orientados en cada dirección, lo que suele agravarse cuando, por remodelaciones o cambio de uso, se eliminan algunos muros, para abrir vanos. El número de niveles es de 1 a 4 máximo.

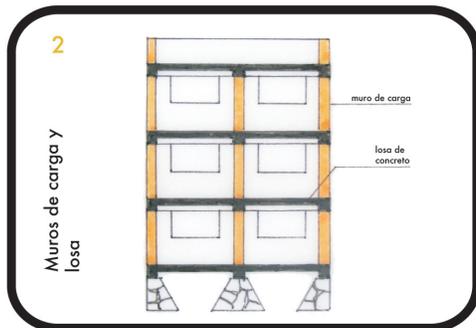
Prácticamente no hubo daños en este tipo de estructuras, exceptuando algunos casos de golpes con edificios vecinos o de viviendas muy deterioradas por falta de mantenimiento.

Poca altura y gran rigidez, tienen periodos de vibración más cortos que los dominantes del suelo y su respuesta fue relativamente baja comparada con su capacidad, dañándose sólo el 1% de las edificaciones existentes. En este tipo de construcciones la máxima altura que suele alcanzarse es 8 niveles.

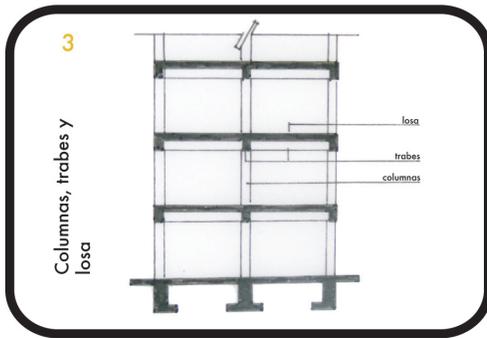
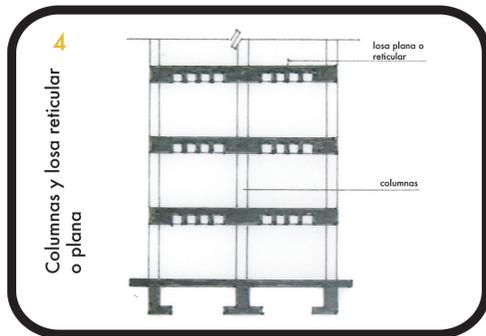
Desmoronamiento inclinado de las traveses en la proximidad de sus extremos debido a tensión diagonal. Desprendimiento y desmoronamiento del concreto en la parte inferior de las traveses cerca de la unión con las columnas, como consecuencia del exceso de compresión por flexión y pandeo del acero de refuerzo del lecho interior de las traveses. Llegan a alcanzar hasta 40 niveles en acero y un poco más bajos en concreto reforzado.

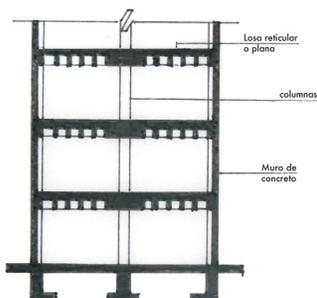
Muros de concreto,  
columnas y losa reticular  
o plana

En los tipos 5 y 6 se reducen considerablemente los problemas de deformaciones excesivas, debido a la rigidez que se logra por la colaboración de los muros o elementos de contra-venteo; aunque el análisis estructural se complica por la manera diferente en que se deforman los marcos sin contra-ventear y los muros de rigidez o marcos contra-venteados.

Muy pocas estructuras de los tipos 5 y 6, con marcos y muros de rigidez, sufrieron daños serios.

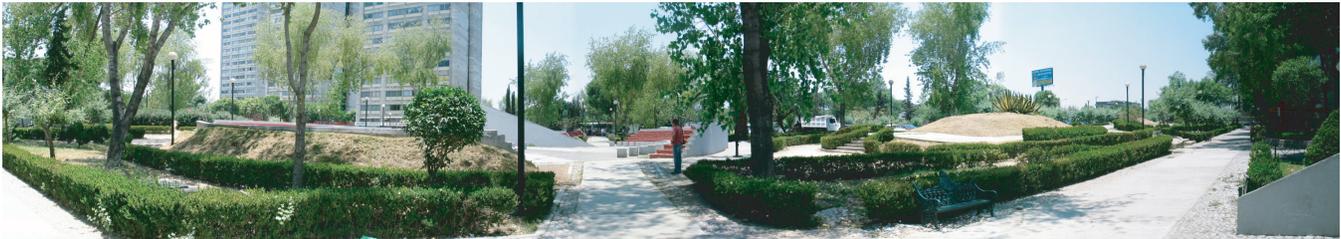
Plaza Nuevo León. Unidad Habitacional Nonoalco - Tlatelolco. 2005

Se hicieron recorridos y se hicieron larguillos fotográficos de los lugares más dañados por el sismo: el edificio Nuevo León de la Unidad Habitacional Nonoalco Tlatelolco, Paseo de la Reforma Nte 768, entre Manuel González y Flores Magón, el CONALEP, en Av. Juárez y Humboldt y el Centro Urbano Presidente Juárez, en la colonia Roma, logrando así un registro documentado de estos sitios.

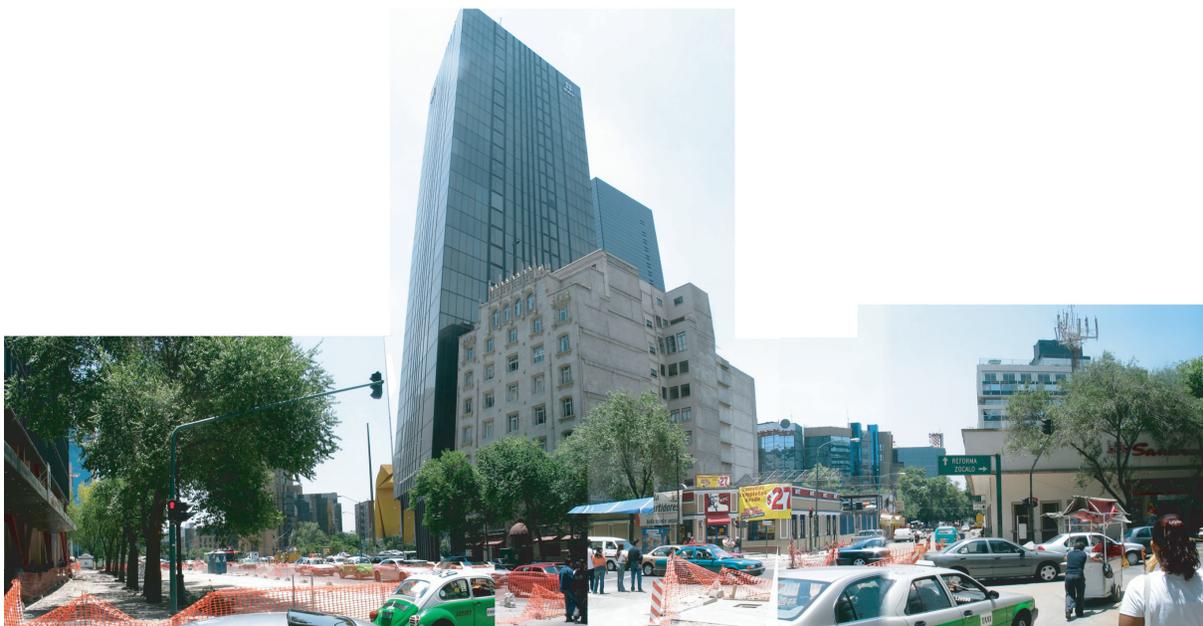
Av. Juárez y Humboldt. 2005

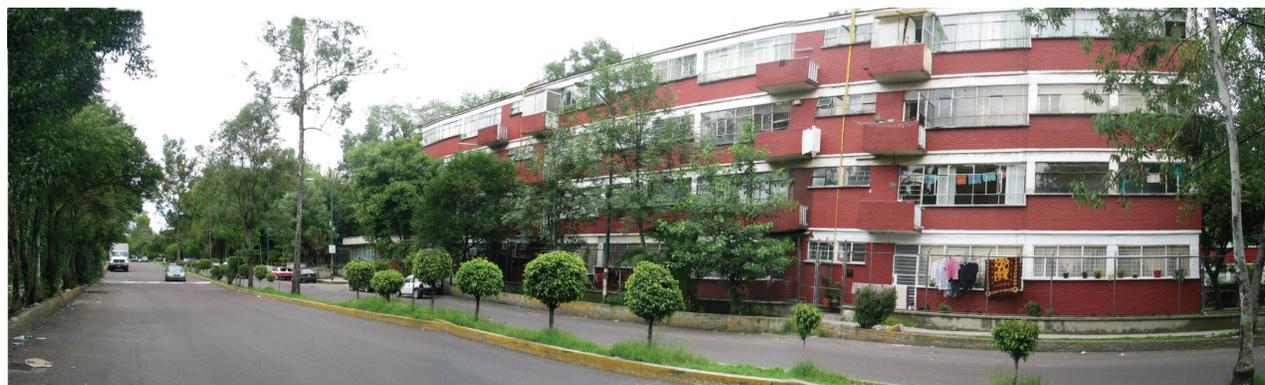
Centro Urbano Presidente Juárez. 2005

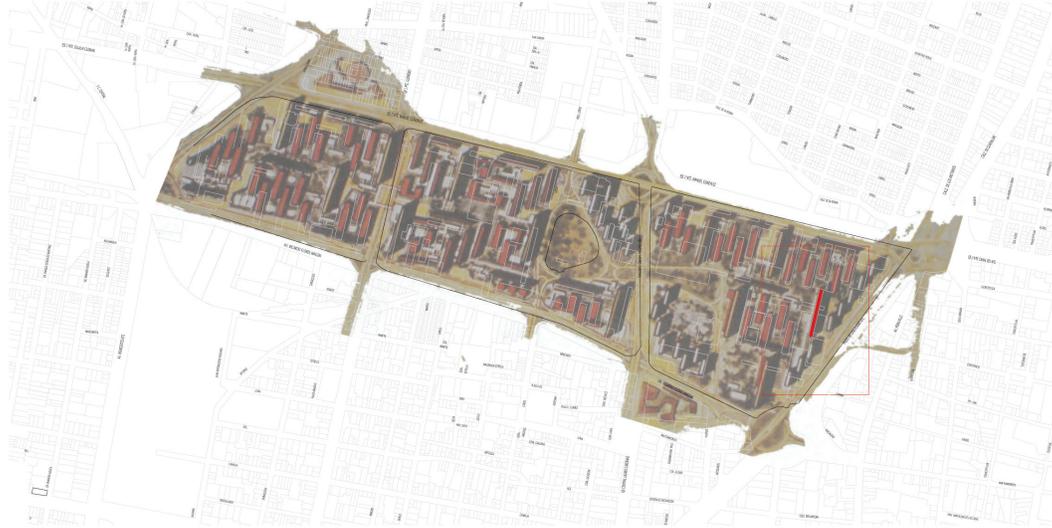
Unidad Habitacional Nonoalco - Tlatelolco  
(1962-1964)  
Edificio Nuevo León

Se elaboraron las fichas técnicas de los edificios analizados, bajo los siguientes puntos:

Densidad, intensidad, altura/esbeltez/periodo, alineamiento en relación con la manzana, forma, sistema constructivo, cimentación, historia, reglamentos de construcción, vocación/uso y seguridad civil, junto con el plano de localización.
