PROGRAMA ALTERNATIVO PARA LA REGENERACIÓN URBANA
DE LA ZONA ORIENTE DEL MERCADO DE SAN JUAN

TESIS PARA OBTENER EL TITULO DE LICENCIADO EN URBANISMO

PRESENTA: CARMEN JOSEFINA MARCOS AGUILAR

Febrero del 2007

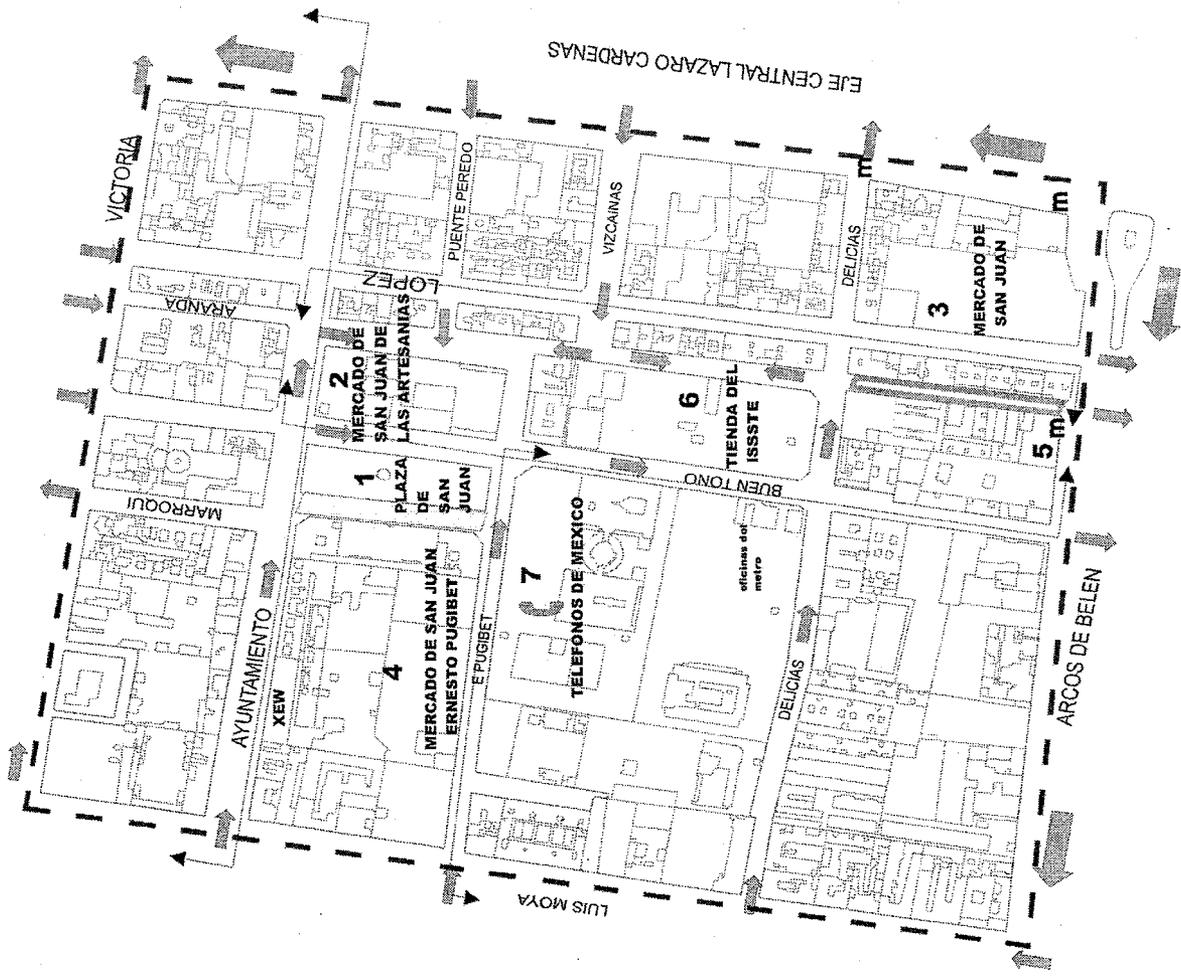
Plano 4
plano de elementos de la
imagen urbana

**7** **hito** (elemento fisico visualmente sobresaliente)
7 TELEFONOS DE MEXICO

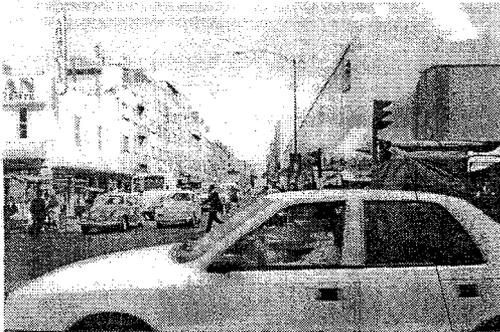
(Fotografía 1)

Arcos de Belén esquina con López fotografía (1997). Se puede apreciar ambas aceras de la calle de López a la izquierda se encuentra la Farmacia San Juan y a la derecha el Mercado de San Juan

En ambas fotografías se puede apreciar como se instalan los vendedores ambulantes en la acera de Arcos de Belén

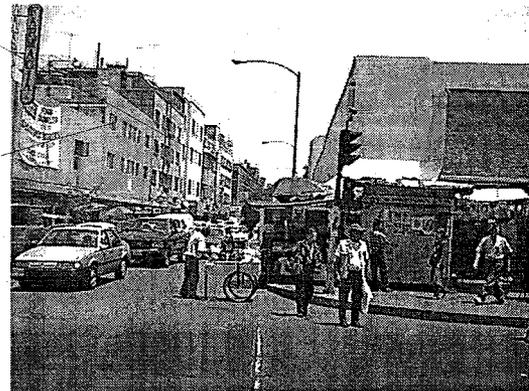
(Fotografía 2)

(2003) Este edificio de color amarillo a sido remodelado y existe un letrero de se renta para oficinas y bodegas.

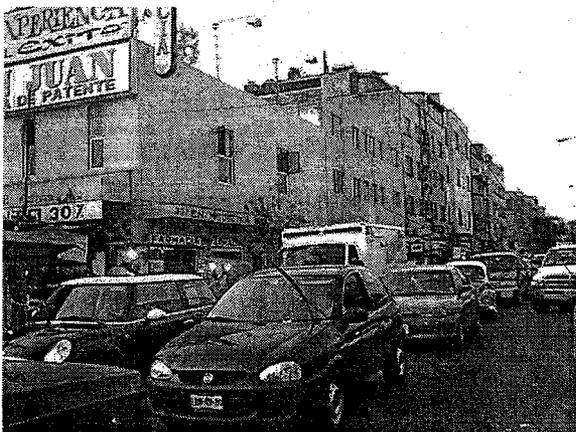
(Fotografía 3)

Fotografía (2005). La farmacia de San Juan se ve siempre en buen estado físico y se aprecia los edificios que fueron remodelados, en caso del primer edificio se renta para oficinas.

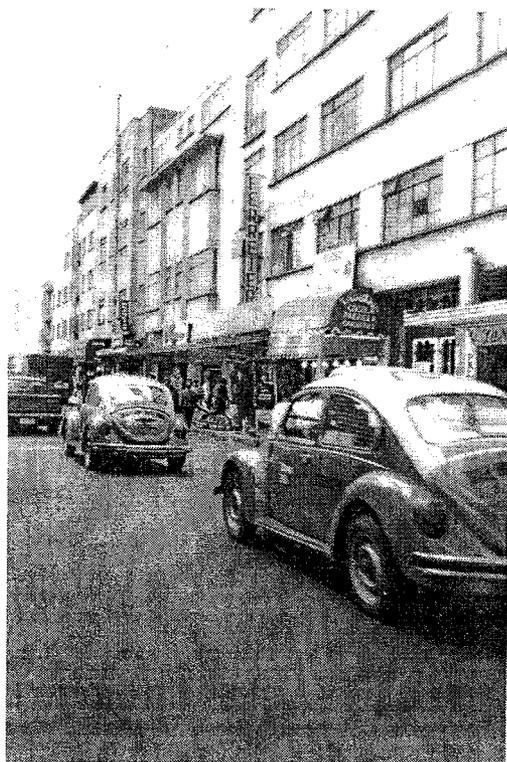
(Fotografía 4)

Fotografías (1997) de López entre Delicias y Arcos de Belén

Observación (2006) Los edificios en buenas condiciones físicas es donde se encuentra la Farmacia San Juan y el edificio que le sigue No.157 que esta en renta para oficinas ademas de los comercios en planta baja en general tienen mantenimiento , los edificios con No.153,143 y137 estan deteriorados.

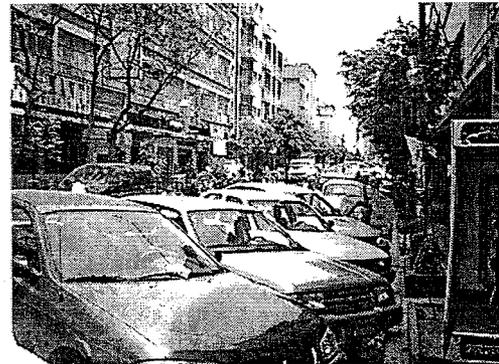
(Fotografía 7).

Fotografía de López esquina con Delicias se aprecia en planta baja el restaurante bar CostaAzul y en planta alta los departamentos para vivienda (2003).

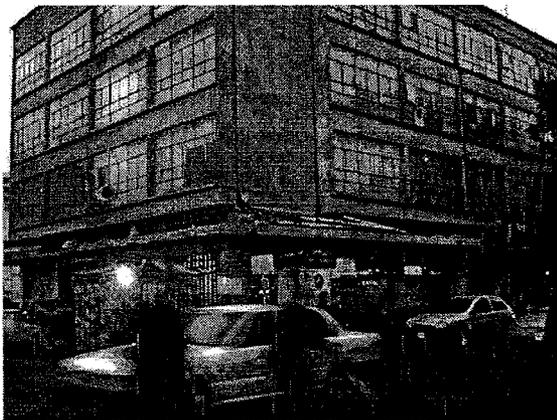
Fotografía 8).

Obsevacion (2006) En las plantas bajas en la mayoría de edificios los locatarios han estado dando mantenimiento a sus locales. A diferencia de las plantas altas las cuales son usadas para vivienda estan cada vez mas deterioradas sus fachadas.

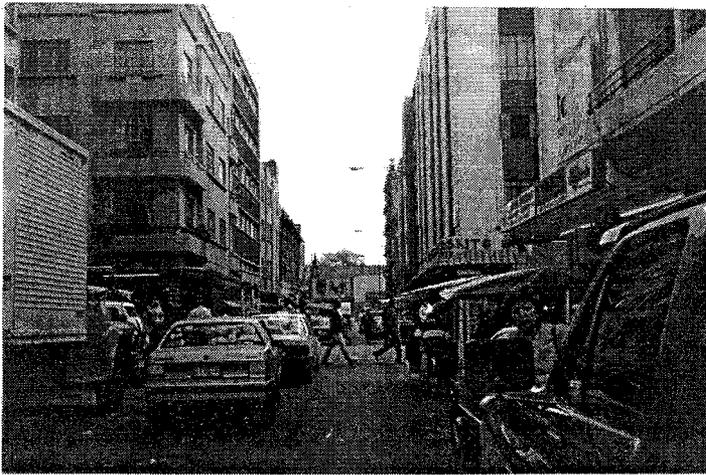
En esta fotografía se puede ver a la derecha el restaurante el Kioskito este se conserva en buenas condiciones

A la izquierda y derecha en las aceras los vendedores ambulantes,

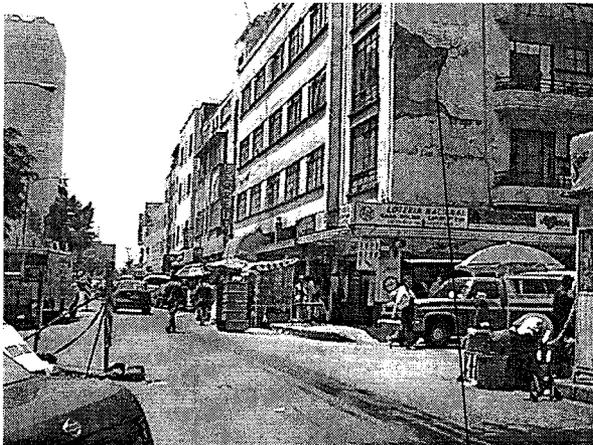
(Fotografía 11)

(2003) López casi esquina con con Delicias se puede ver como se sigue deteriorando su fachada

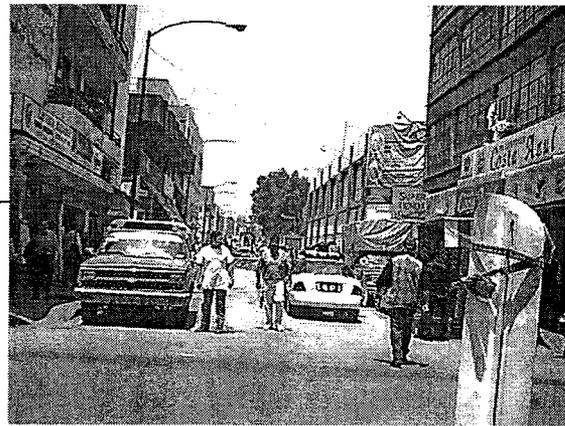
(2003) Delicias esquina con López a la derecha se ve en primer plano el restaurante cantina el costa azul y al fondo la tienda del ISSSTE, a la izquierda una tienda que vende LOTERÍA, le sigue la panadería y al fondo los locales con venta de piezas de pollo

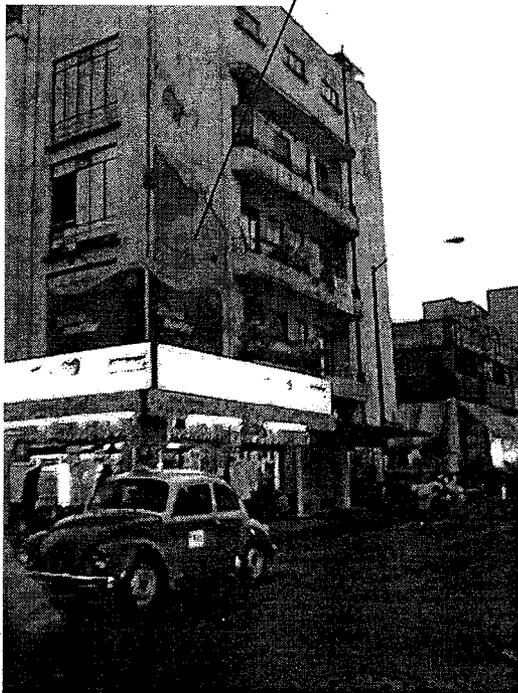
(Fotografía 13)

(2005) Los giros comerciales no han cambiado y sigue habiendo actividad en las calles de noche, al fondo en los locales con venta de pollo en época de navidad y año nuevo se vende pavo

(2006) siguen los mismos giros comerciales en planta baja esta en condiciones aceptables y en las plantas altas sigue sin mantenimiento su fachada y deteriorandose el edificio.

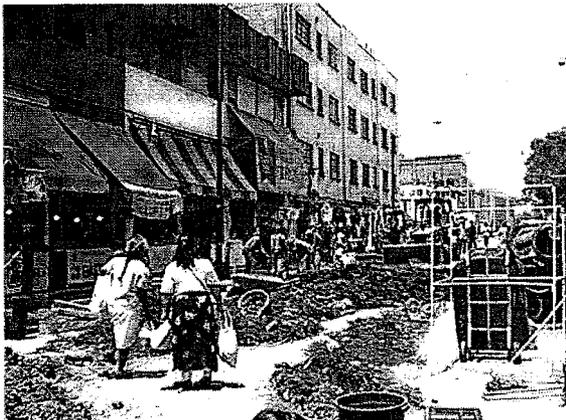
(Fotografía 14)

DETERIORO durante las obras de drenaje

Delicias hacia Teléfonos según los residentes de la zona se volvió una obra interminable porque abren cepas continuamente para hacer reparaciones o instalaciones diversas.

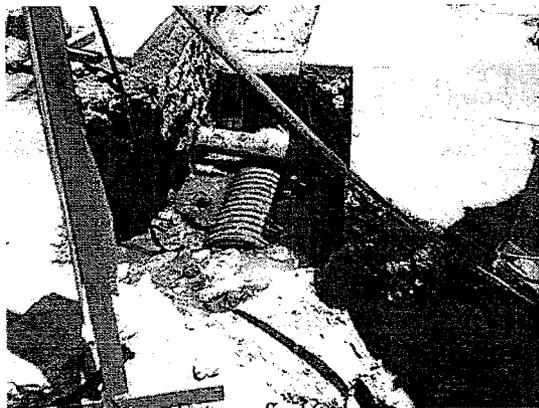
(Fotografía 16)

Vista de López esquina con Delicias se observa la basura que se acumulo mientras se realizaron las obras de drenaje.(2003)

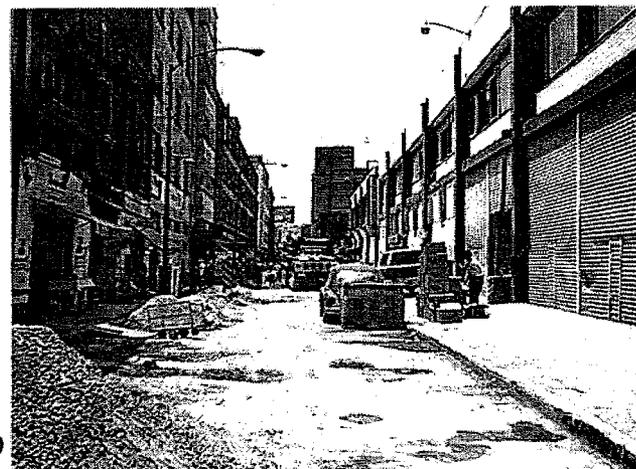
(Fotografía 17)

Vista de la calle de Aranda esquina con Ernesto Pugibet (mayo 2003) fotografía de cuando se estuvieron haciendo las obras de drenaje. Las obras ya se terminaron desde 2005 el pavimento lo volvieron a poner.

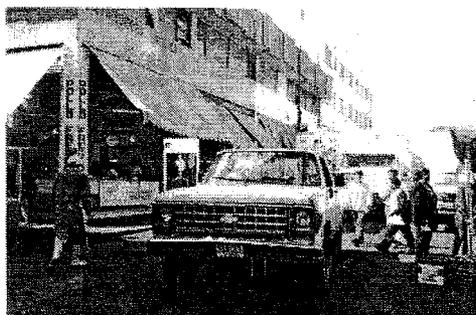
(Fotografía 18)

Vista hacia el Oeste de las calles de Delicias esquina con Aranda (1997) la actividad más importante es la venta de piezas de pollo.

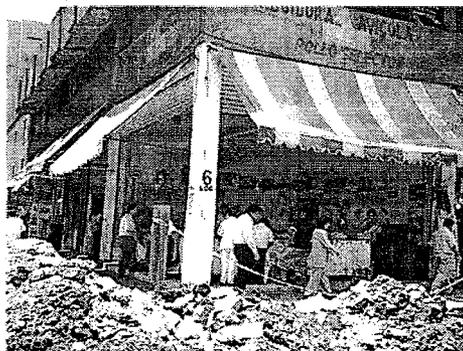
(Fotografía 19)

Vista hacia el Oeste de la calles de Delicias esquina con Aranda (2003) se puede observar en esta fotografía los montículos de tierra de cuando se estuvieron haciendo las obras de drenaje y los locales de venta de pollo.

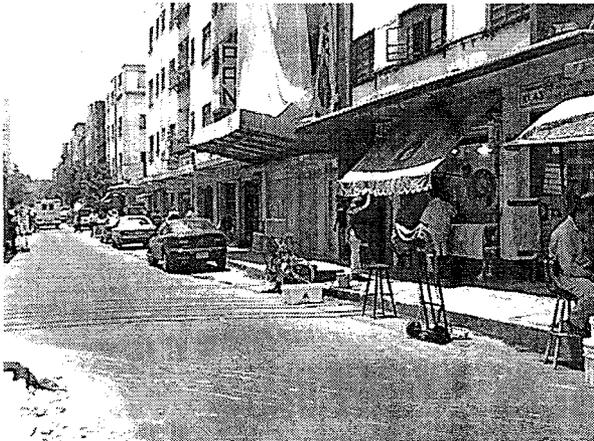
(Fotografía 22)

López esquina con Ayuntamiento los locales tienen diferentes giros comerciales en planta baja como son jugos, ópticas, pantimedias, venta de piezas de pollo pronósticos deportivos y lotería

En la acera del lado izquierdo es donde realizan obras para remodelar el edificio donde se encuentra la Panadería la Pilarica (2003)

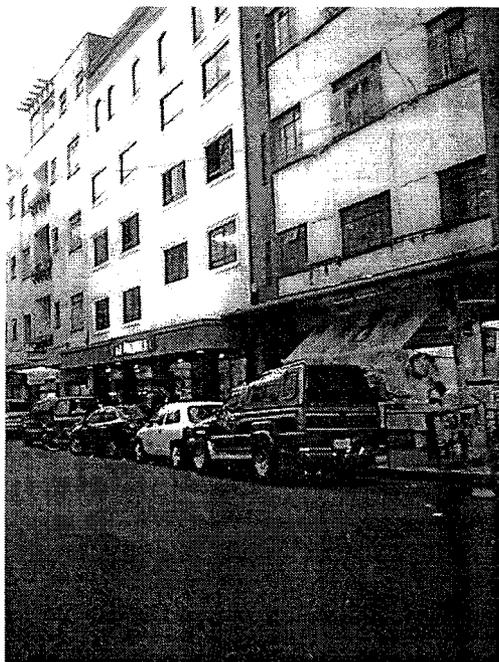
(Fotografía 23)

López esquina con Ayuntamiento (2005) se ve como quedó terminada la remodelación de la Panadería la Pilarica la cual tiene su acceso principal por la calle de López (edificio a la izq.). En contraste con el edificio de la derecha que no tiene ningún mantenimiento en su fachada.

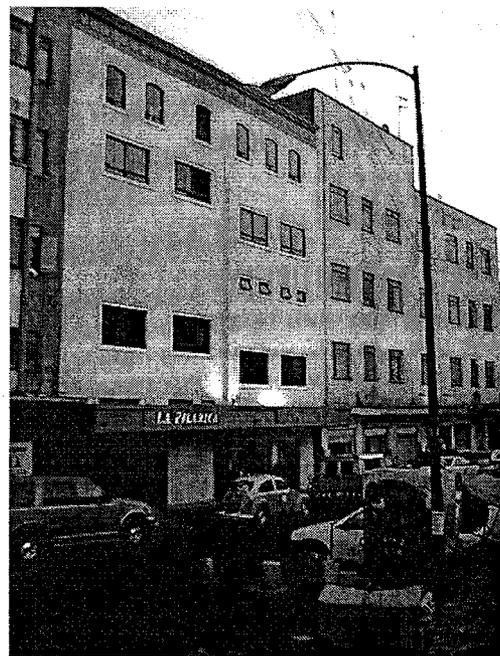
(Fotografía 24)

Aranda esquina con Ayuntamiento (2005) se observa la otra fachada de la Panadería la Pilarica, los demás locales en planta baja su giro comercial es de baños público, cantina, carnicería, pulquería, aguas y frituras.

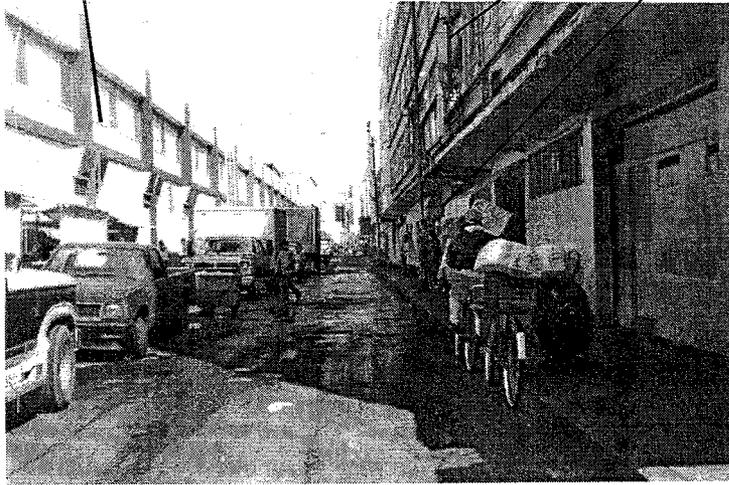
(Fotografía 30)

Fotografía de la calle de Arandas esquina con Delicias

Deterioro de la carpeta asfáltica por el tránsito frecuente de camiones y tráilers que transportan el pollo, se puede ver en la foto (1997) como se encharca el agua en los baches existente

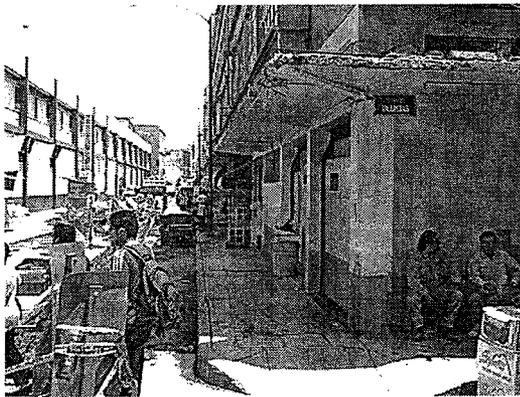
(Fotografía 31)

(2003) Se puede apreciar como se sigue deteriorando los inmuebles

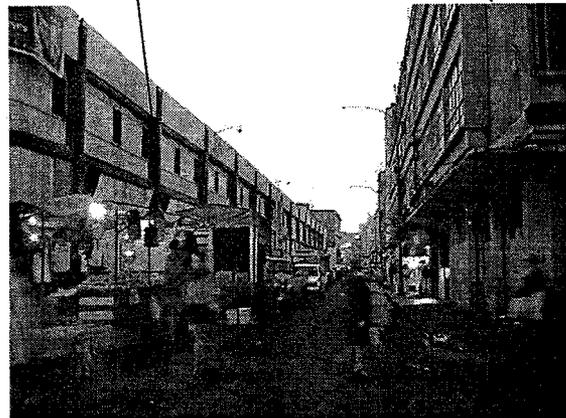
(Fotografía 32)

(2005) La venta de pollo continua siendo la actividad comercial más importante en la zona.

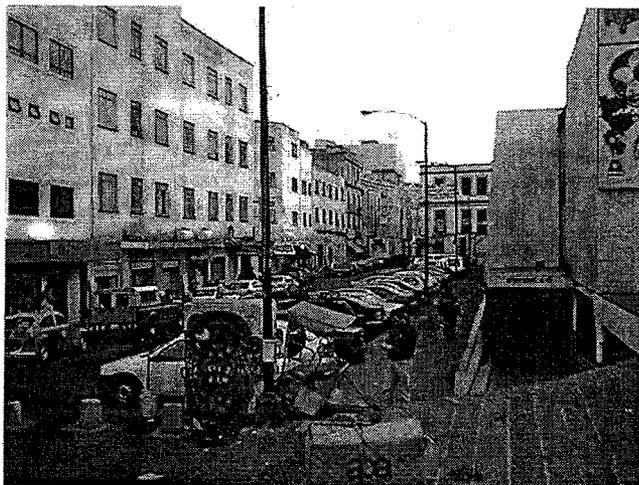
(Fotografía 34)

Se puede observar a la derecha en primer plano el acceso al estacionamiento del mercado de las Artesanías de San Juan y el gran numero de vehículos que se estacionan afuera en batería (2005)

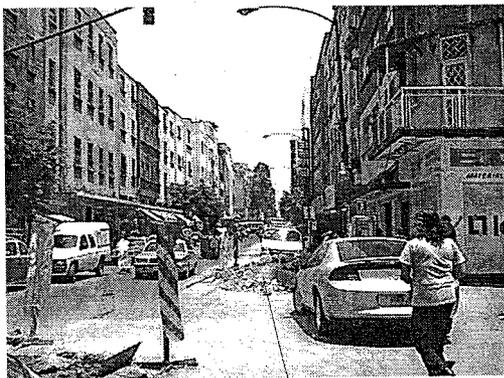
(Fotografía 35)

Fotografía (2003) de la calle de López , esquina con Vizcaínas vista hacia las calles de Ayuntamiento

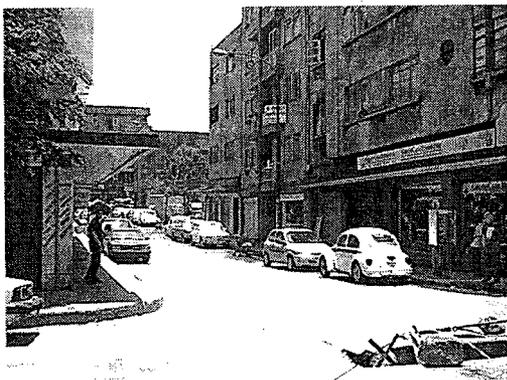
(Fotografía 36)

Fotografía (2003) de la calle de López esquina Puente de Peredo viendo hacia el Eje Central Lázaro Cárdenas

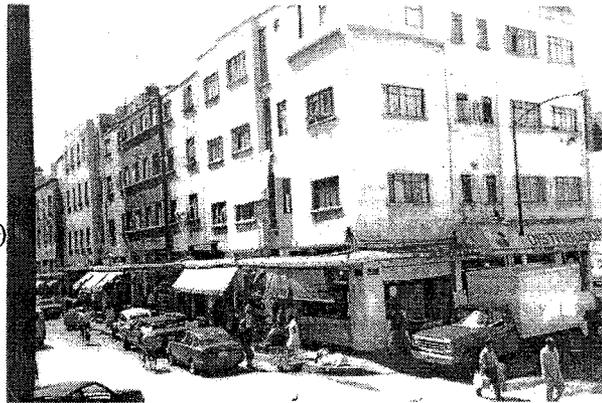
(Fotografía 40-A)

Fotografía (1987) de la calle de López esquina con Puento de Peredo en esta zona se encuentran varios edificios con departamentos en venta

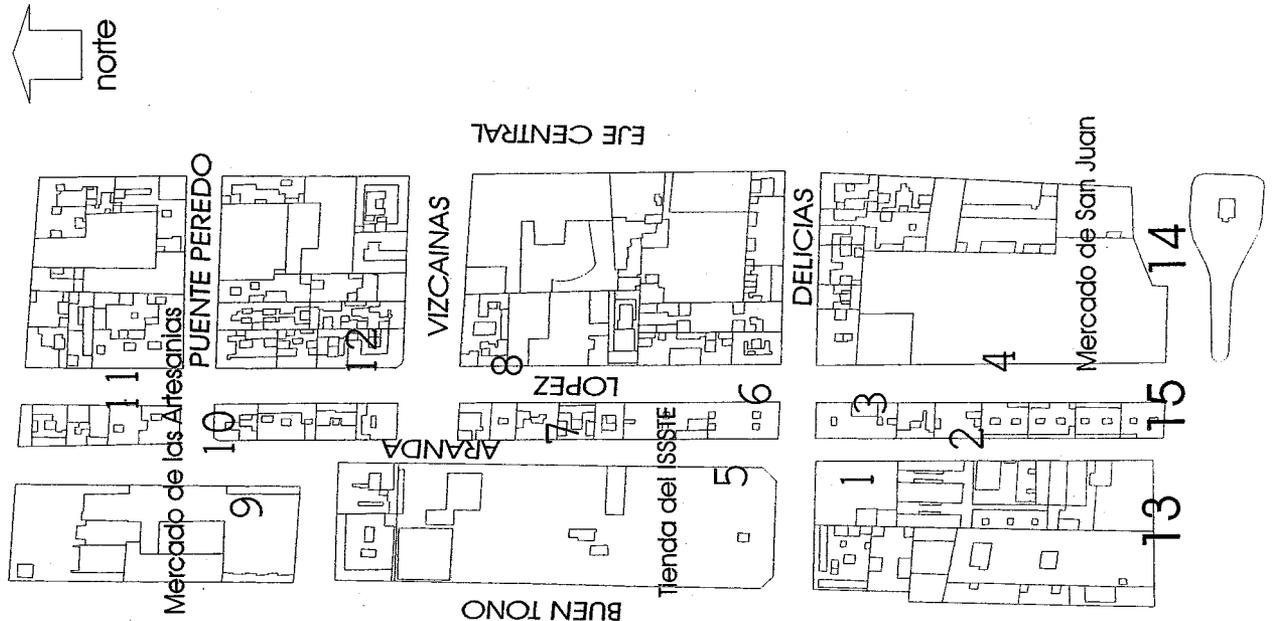
Plano de localización de detalles para el diagnóstico de la imagen urbana y usos del suelo

- 1 fachada oeste de la calle de Aranda entre Arcos de Belén y Delicias
- 2 fachada este de la calle de Aranda entre Delicias y Arcos de Belén
- 3 fachada oeste de la calle de López entre Arcos de Belén y Delicias

- 13 fachada norte de la calle de Arcos de Belén entre Buentono y Arandas
- 14 fachada norte de la calle de Arcos de Belén entre López y el Eje Central
- 15 fachada norte de la calle de Arcos de Belén entre Aranda y López

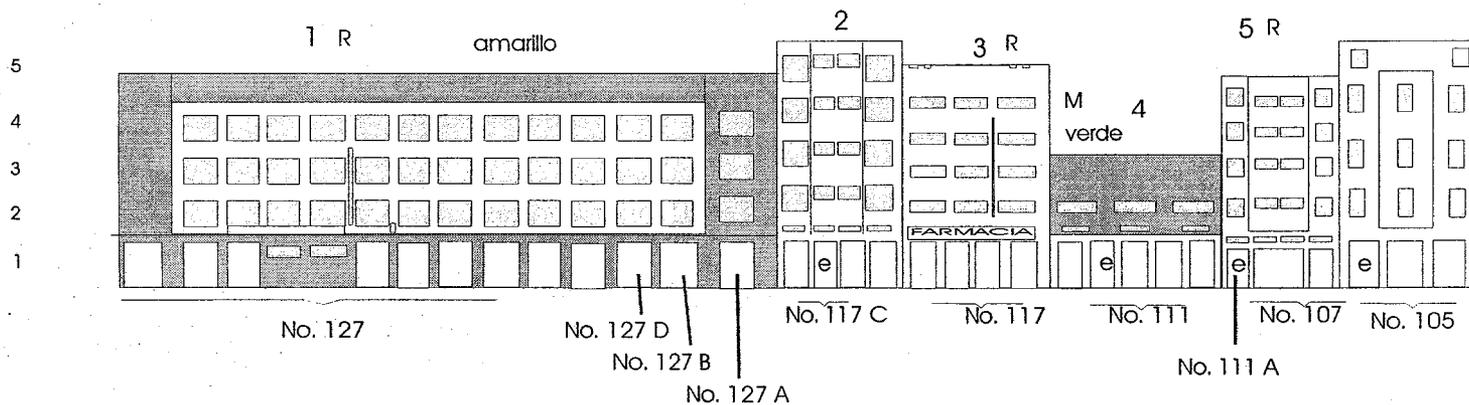
Pedios que necesitan subsidio por parte del gobierno y particulares remodelación y mantenimiento en sus fachadas e interiores López No.127, 127 A, 127B, 117, 111, 105 en sus plantas altas

Ponerse de acuerdo con el FIDEICOMISO ALAMEDA para remodelar lonas y letreros.

-Predios que sus fachadas están muy deterioradas que necesitan subsidio por parte del gobierno u particulares en López No. 127, 127B, 127 A, 117,111, 105(a partir del primer piso). **(croquis 6 de Propuesta).**

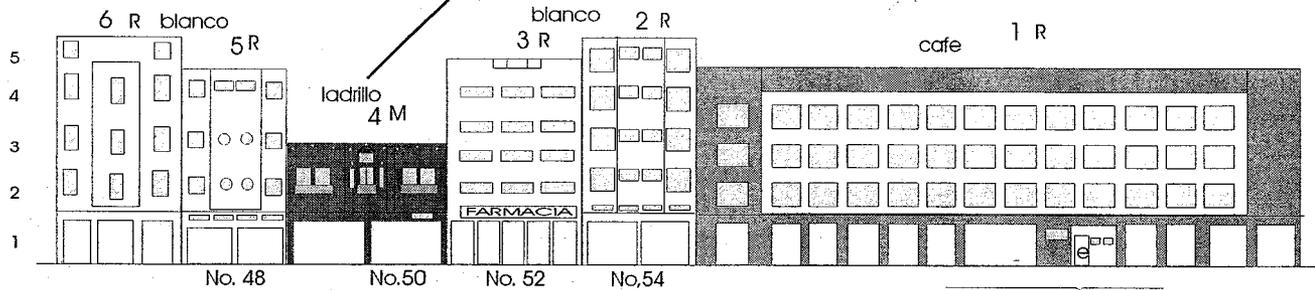
Pedio que necesita subsidio por parte del INAH gobierno y particulares para restauración y mantenimiento en su fachada e interiores Aranda No. 50

-Predio que su fachada está muy deteriorada que necesita subsidio por parte del gobierno u particulares para la remodelación y mantenimiento en Aranda No. 50. (Fue construido en 1930) **(croquis 7 de Propuesta).**
